KUNTOARVIORAPORTTI

Wäinö Aaltosen museo
Itäinen Rantakatu 38, 20100 TURKU
Kiinteistön kuntoarvioraportti

11.1. ja 19.1.2022

TURUN KUNTOTUTKIMUS OY

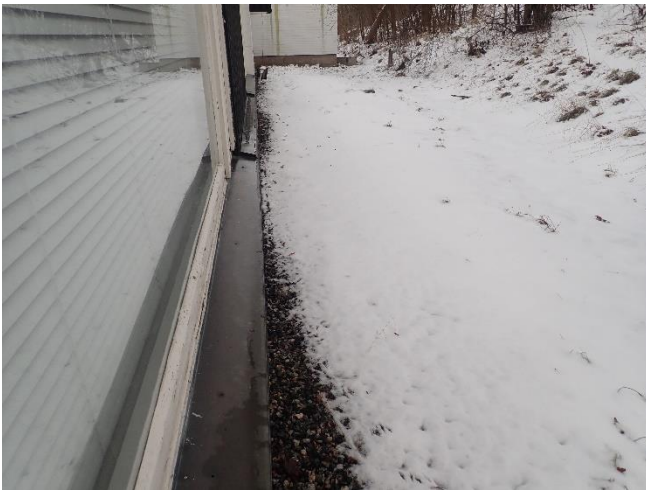
Piha-alueen rakenteita ei päästy lumipeitteen vuoksi tarkastamaan.

Ulkoalueet olivat tarkasteluhetkellä lumipeitteiset

- ✓ Suositeltavaa on tarkastaa piha-alueen rakenteet myöhemmin keväällä.

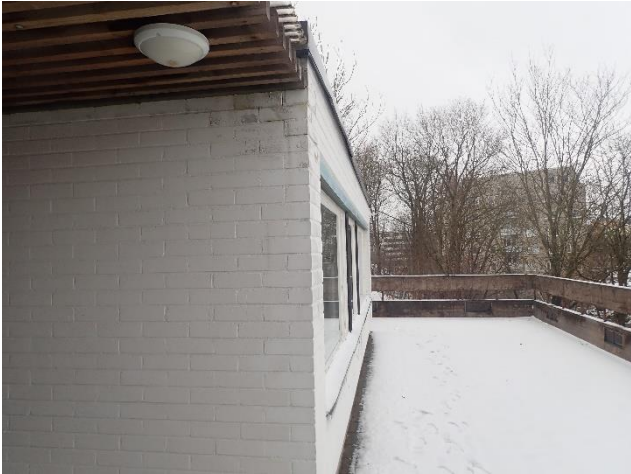
Piha-alueen päällysrakenteita (kulkuteiden pinnoitteet, kate, terassirakenteiden pinnoitteet yms.) ei pystytty lumipeitteen vuoksi arvioimaan.

Ulkopuoliset tilat on suositeltavaa tarkastella kun lumi on sulanut.

- ✓ Ulkoalueiden sekä rakennuksen ulkopuolinen tarkastelu on suositeltavaa tehdä kun lumi on sulanut.

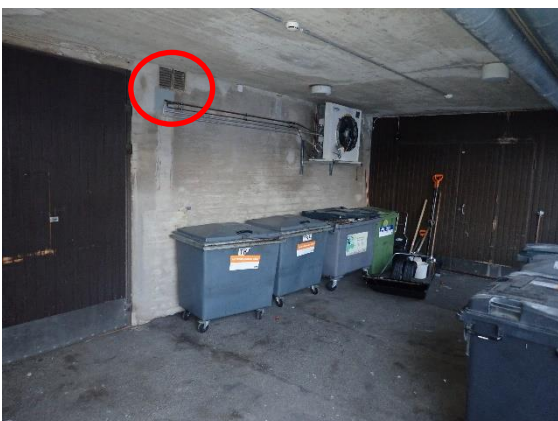
Aluevarusteiden arvioimiseksi tulee odottaa lumipeitteen sulamista. Siltä osin, kun varusteita päästiin tarkastelemaan, havaittiin mm sadevesien ohjauksen olevan osittain taloon päin. Lisäksi tiedossa on kattovesien johtuminen rakennuksen vierustalle sekä alustaan. Sadevesien tarkastuskaiivosta havaittiin, että purkuputken pää on kokonaan veden alla, jolloin vesi ei poistu mihinkään. Jäteastiat on sijoitettuna kellarikerroksen sisäänkäynnin edustalle. Samasta tilasta ilmanvaihtokone ottaa ilmaa.

Raitisilmaventtiilit sijaitsevat jäteastioiden kanssa samassa katoksessa.

- ✓ Jäteastiat tulee sijoittaa siten, ettei raitisilman otto ole samasta tilasta.
- ✓ Sadevesijärjestelmän tarkempi tutkimus ja korjaus ovat viipymättä ajankohtaisia.

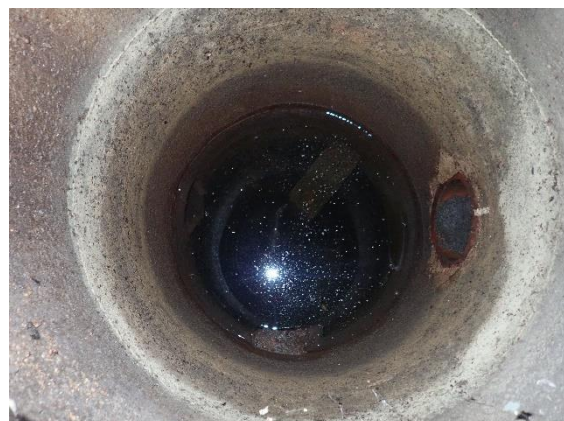
Kellarikerroksen sadevesijärjestelmän tarkastuskaiivosta havaittiin purkuputken olevan kokonaan veden pinnan alla.

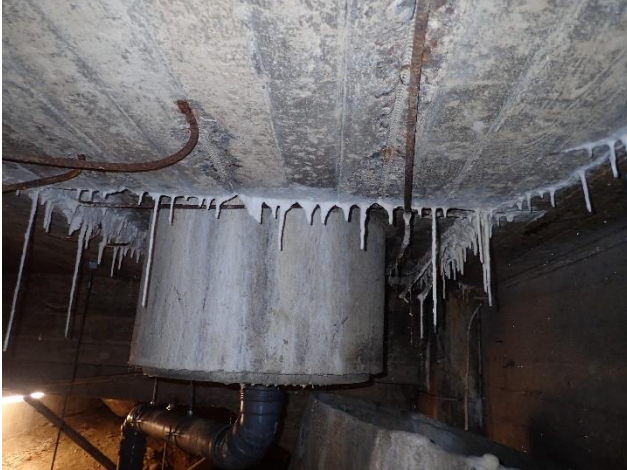
Rakennuksen alustaan johtuu sadevesiä terassin ja vuotavien sadevesiyhteiden kautta

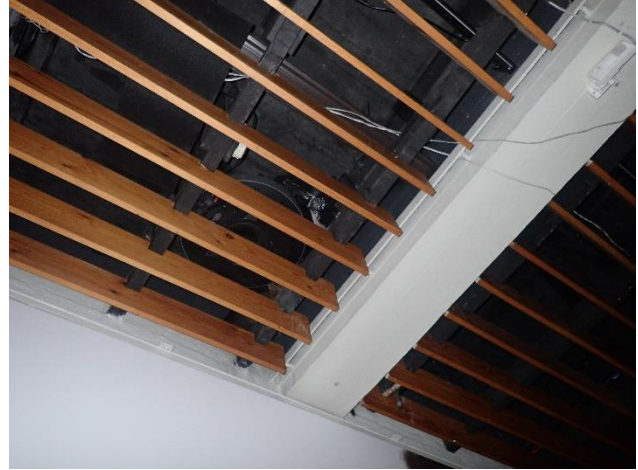
Vuotaneiden kattovesikaivojen vesivahinkoja ei ole korjattu vaikka kaivo ei enää vuotaisikaan..

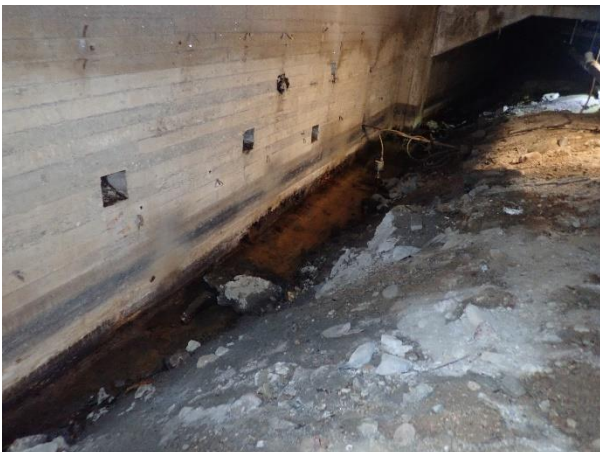
Rakennuksessa on betonisokkeli. Sokklirakenteissa havaittiin halkeilua ja veden aiheuttamaa vauriota. Sokkeleiden kunto on tyydyttävä.

Ulkopuolisen sokkelirakenteen (Itäinen Pitkäkatu, terassin alla) sisäpuolelle kertyy vettä.

- ✓ Sokkeleiden injektointi ja paikkaus sen jälkeen kun ylimääräisen veden johtuminen rakenteeseen on estetty.

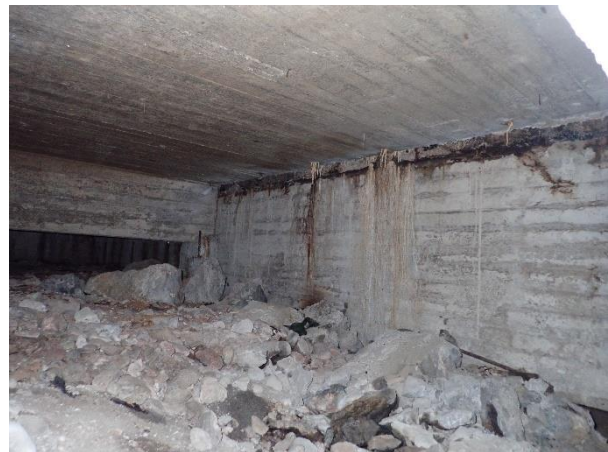
Sisemmässä sokkelissa havaittiin halkeilua ja veden aiheuttamia vaurioita

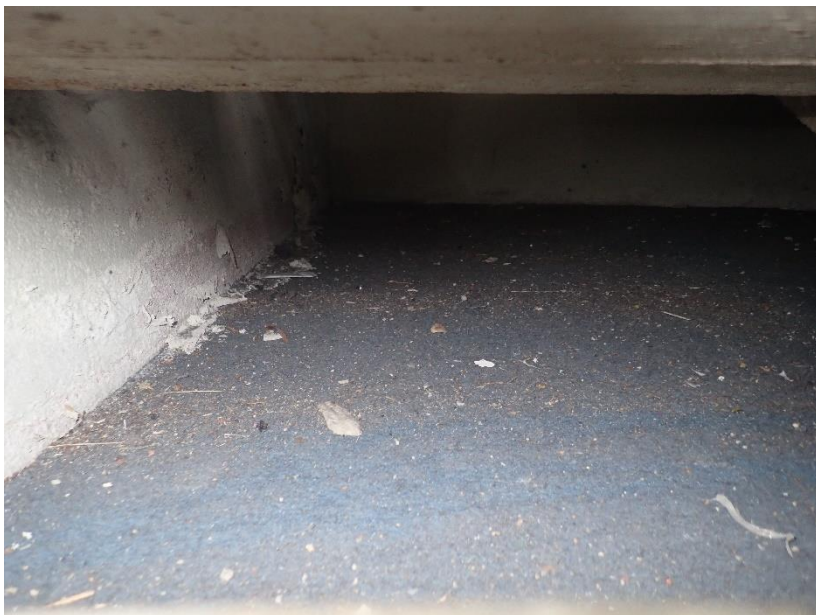
Betonirakenteiden alaosissa on kosteuden aiheuttamaa kalkkihärmää ja maalin hilseilyä.

- ✓ Runkorakenteen kunto on suositeltavaa tutkia tarkemmin mm karbonatisoitumisen ja betoniterästen kunnan osalta ennen peruskorjausta.

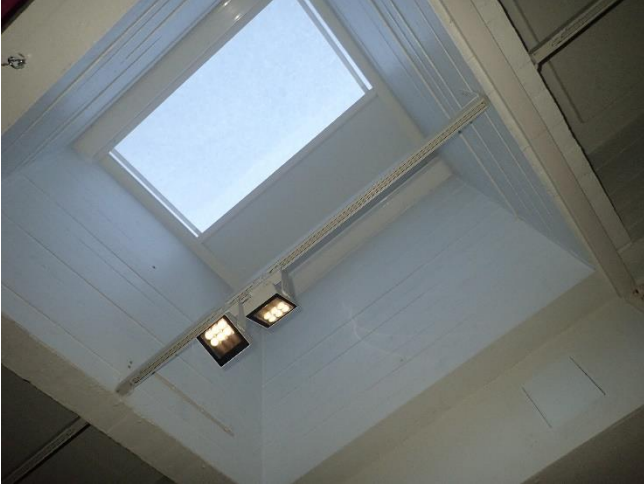
Ikkunapuitteet ovat erityisesti museon puolella huonokuntoiset ja rakenteeltaan sellaiset, että niihin kondensoituu vettä. Osa lämpölasielementeistä on myös rikki. Käyttäjiltä saatujen tietojen mukaan ikkunoista vetää mm toimistoissa ja näyttelysaleissa. Täysteräskarmi aiheuttaa puitteisiin merkittäviä kylmäsiltoja. Lisäksi suuret lämpölasielementit eivät rikkouduttuaan ole energiatehokkaita.

Kattoikkunoista havaittiin useasta kohdin kondenssi ja vuotoveden aiheuttamia vesijälkiä.

- ✓ Ikkunoiden uusiminen on ajankohtaista.

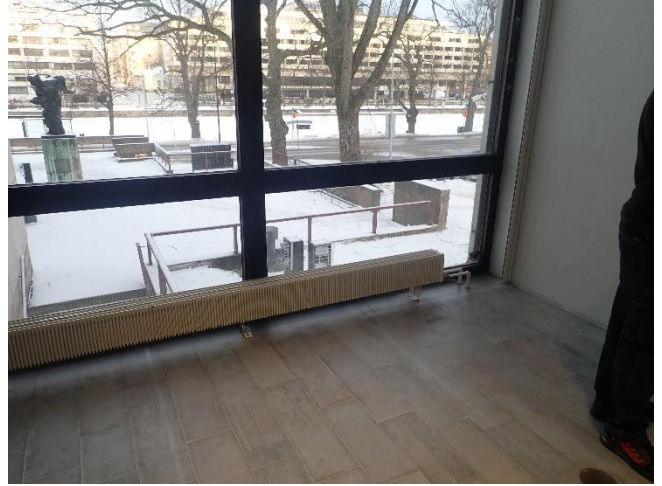
Ikkunapuitteen rakenne aiheuttaa kylmäsillan, johon kondensoituu vettä

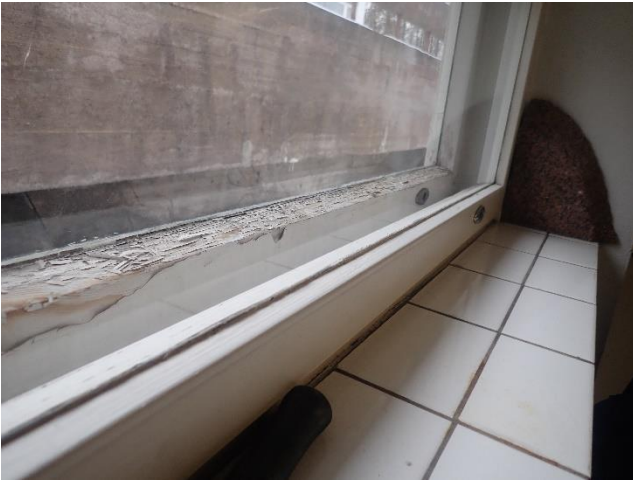
Toimistojen puupuitteiset ikkunat ovat huonokuntoisia (kuva tilasta 139A)

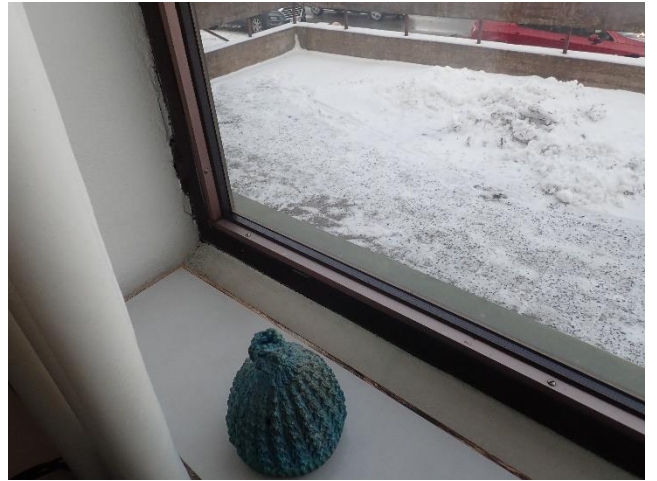
Teräspuitteisten ikkunoiden pielirakenne on lohkeillut (tila 112)

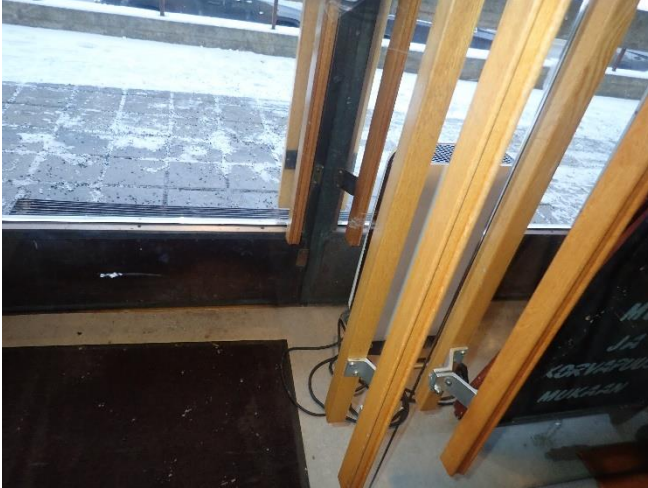
Ulko-ovet ovat erillistä toimisto-osaa lukuunottamatta huonokuntoisia ja vetoisia. Erillisen toimisto-osan eteinen on rakennettu kahden asunnon väliin vuonna 2015, jolloin siihen osaan on asennettu kokonaan uusi ulko-ovi ja puitteet. Osa kellariosan ovista on uusitti joitain vuosia sitten. Kahvilan tuulikaappiin tiedetään syntyvän jäätä pakkaskeleillä, koska ovista tulee sinne niin kylmää ilmaa (ovet kiinni).

Kahvion tuulikaappiin muodostuu jäätä pakkasella. Erillisellä sähkölämmittimellä koitetaan estää jään syntymistä.

- ✓ Vanhimpien ulko-ovien uusiminen on ajankohtaista.

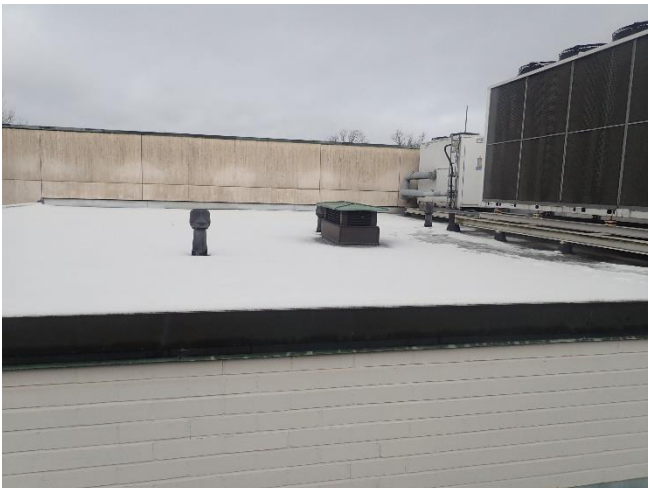
Vesikatteen ulkopuolista tarkastusta ei päästy lumipeitteen vuoksi tekemään. Kertoman mukaan katetta on uusittu vaiheittain siten, että uusimatta kate on vielä Gallerian kohdalta.

Tarkastus hetkellä katteella oli lunta

- ✓ Vesikatteen tarkastus on suositeltavaa tehdä lumen sulettua.

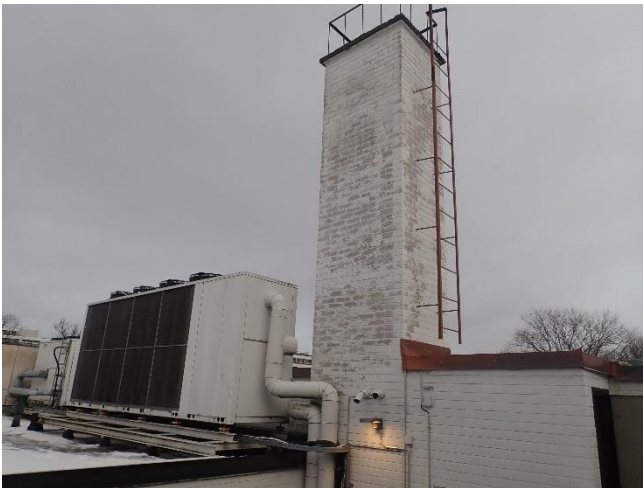
Vesikatteen varusteiden kuntoa arvioitiin siltä osin kun se henkilöturvallisuutta vaarantamatta talviolosuhteissa oli mahdollista. Varusteet ovat teräsrakenteisia (tikkaat) ja oletettavasti alkuperäisiä. Tikkaissa on havaittavissa ruostetta.

Talotikkaat ovat teräsrakenteisia.

- ✓ Kulkusiltojen ja talotikkaiden kunnostus on ajankohtaista.

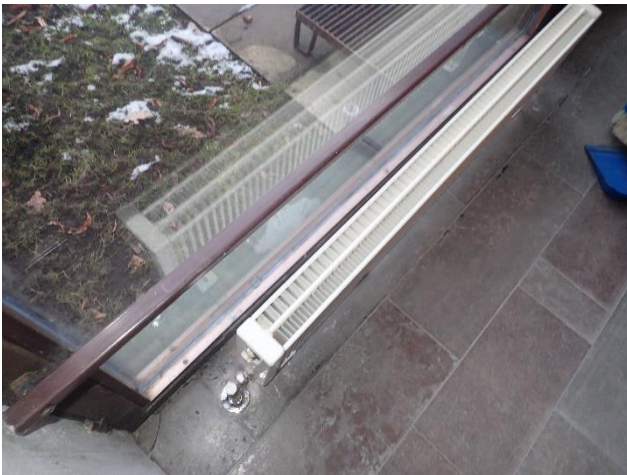
Pääsisäänkäynnin yleiskunto on tyydyttävä. Lattian laatoituksia ja pinnoitteita on kunnostettu ja saneerattu vuosien varrella useasti. Osa pinnoitteista on rikki mm lattialaatat. Muut sisäänkäynnit ovat vähemmällä käytöllä. Kahviossa tullaa suoraan ravintolasaliin, jolloin varsinaista sisäänkäyntiä ei ole. Pääsisäänkäyntien edustalla on tuulikaappi ja alkuperäiskuntoinen lämpöerho. Pääsisäänkäynnin aulatilassa oleviin portaisiin on asennettu porrashissi, joka on toiminut asennuksesta alkaen huonosti. Tarkastushetkellä hissi oli poissa käytöstä. Näyttelytilojen esteettömyys ei toteudu tavarahissin kautta.

Sisääntuloaulan lattialaatoitus on paikoin rikki

- ✓ Pääsisäänkäynnin aulan lattiapinnoite tulee korjata
- ✓ Wc-alueen ilmanvaihto tulee toteuttaa siten, ettei korvausilma johdu viemäreistä
- ✓ Näyttelytiloihin tulee järjestää esteetön pääsy.
- ✓ Näyttelytilojen kattojen ja seinien vesijäljet tulee korjata, kun kate ja kattoikkunat on korjattu

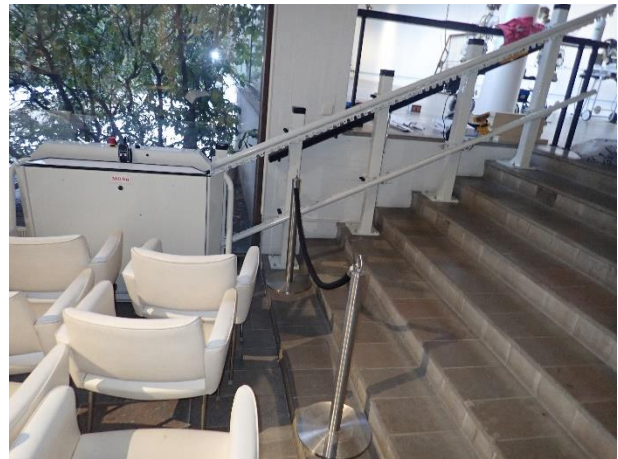
Porrashissi pääsisäänkäynnin aulassa ei ole toiminut tarkoitetulla tavoin

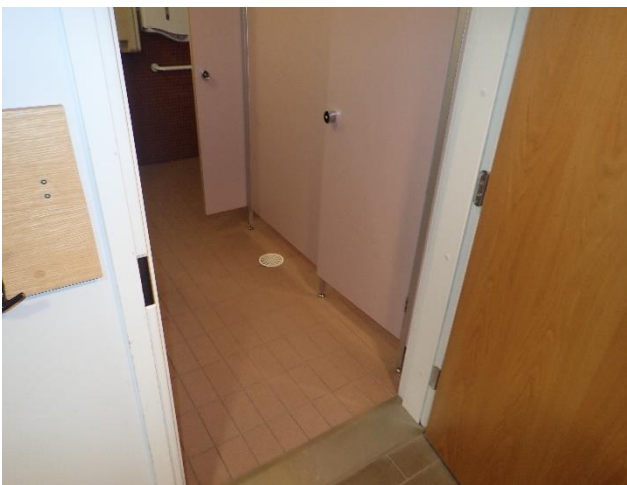
Museon asiakas wc:ssä oli havaittavissa selkeä viemärin haju. Haju tulee lattiakaivoista vaikka niihin joudutaan usein lisäämään vettä. Todennäköisesti hajuhaitta on seurausta wc:eiden ja niiden läheisyydessä olevien ilmanvaihdon poistoilmaventtiilien suuresta määrästä. Poistoilma aiheuttaa merkittävän alipaineen wc-tiloihin, jolloin korvausilma tulee viemäristä.

Museon asiakas wc:issä havaittiin voimakasta viemärin hajua. Hajua oli erityisesti naisten puolen wc:ssä.

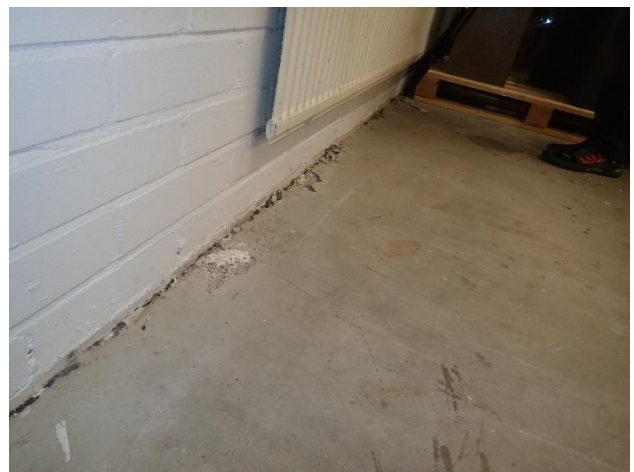
Varastotiloja on 2. kerroksessa (huone 138) sekä pääasiassa kellarikerroksessa. Varastoissa oli havaittavissa tunkkaista hajua. Kellarin tilassa 002 (purkaus ja pakkaus) havaittiin kosteuden aiheuttamaa pinnoitteen hilseilyä sekä viitteitä pitkäaikaisesta kosteusrasituksesta. Kellarikerrokseen tulvii vesi kovilla vesisateilla.

Kellarikerroksen tiloissa havaittiin kosteuden aiheuttamia jälkiä ja mm lattian rakenteen murtumaa.

- ✓ Vanhojen pinnoitteiden uusiminen on ajankohtaista. Saneerauksessa on huomioitava rakennusmateriaalien mahdolliset haitta-aineet.

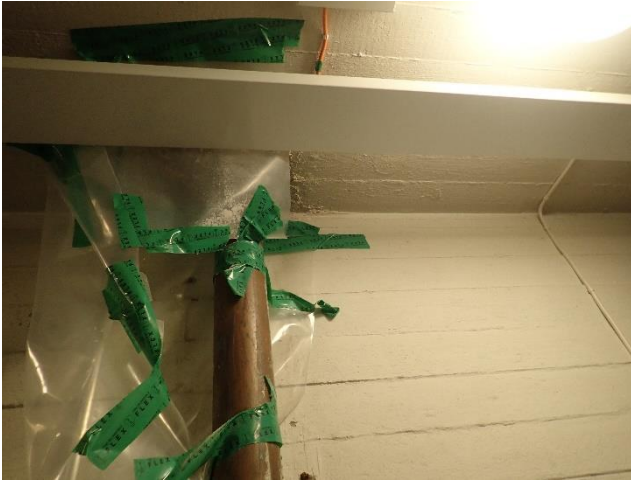
Näyttelytilojen pintoja on uusittu ja maalattu näyttelyiden väleillä. Tilat ovat siistit ja hyväkuntoiset. Toisinaan katteen tai kattoikkunan vuoto on aiheuttanut vaurion tai vaaran näyttelyesineille. Näyttelytiloissa on havaittavissa jälkiä vanhoista vuodoista. Lisäksi osa vuotokohdista oli ”paikattu” alapuolisella astialla tai muovilla.

Katon vuotokohtia oli ”paikattu” teipillä ja muovilla sisäpuolelta. (kuva käytävältä tilan 137 ulkopuolelta)

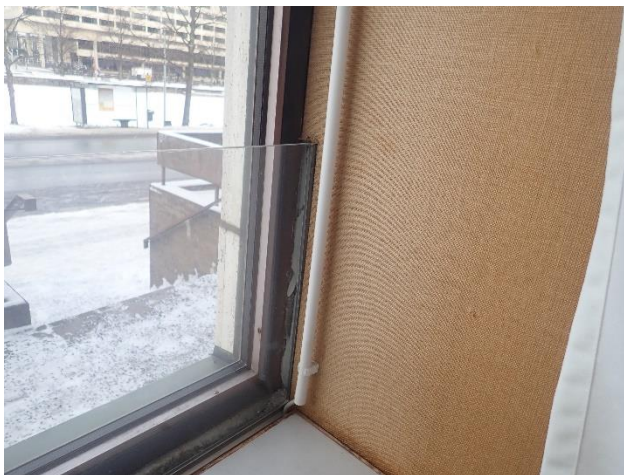
Toimistoissa havaittiin selkeää tunkkaista hajua. Erityisesti Itäisen Rantakadun puoleisella sivustalla olevat toimistot olivat ahtaita ja niissä oli monta työpistettä hyvin pienessä tilassa. Ko toimistoissa oli koettu vedon tunnetta sekä ilman loppumisen tunnetta. tarkastelun aikana mitattiin olosuhdemittausta tilassa 112. Mittausjakson aikana lämpötila vaihteli 19,5°C ja 20°C välillä, Ilman kosteus oli noin 31RH%, paine-ero ulkovaipan yli oli -1Pa ja -6Pa välillä. Hiilidioksidi vaihteli 500-600ppm välillä. Tarkasteluajana tilassa työskenteli yksi henkilö (tilassa oli 6 työpistettä) Mittaustulokset ovat tavanomaisia, vain lämpötila toimisto-olosuhteissa on liian alhainen (21-25°C, lähde Työsuojeluhallinto).

Toimistotilan vetoisuutta oli koitettu vähentää ikkunan eteen asennetulla pleksillä

- ✓ Museon puoleisten toimistotilojen saneeraus on ajankohtaista.
- ✓ Erillisen toimisto-osan maan vastaisen ulkoseinärakenteen kunto on suositeltavaa tutkia tarkemmin rakenneavauksin.

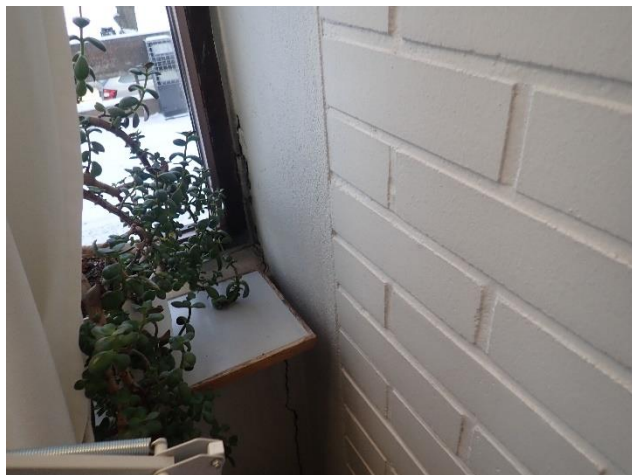
Toimistohuoneen 115 ulkoseinässä havaittiin suuri halkeama. Sama halkeama jatkuu pienempänä käytävän puolelle. Kirjaston ja sen viereisen tilan kunto on tyydyttävä. Kirjaston viereisen varastotilan wc:n puoleisen seinän pinnoitteen havaittiin kupruilevan. Wc:n puolelta mitattiin pintakosteudenosoittimella kohonneita kosteuslukemia.

Yhden toimistohuoneen kohdalla ulkoseinässä on suuri halkeama.

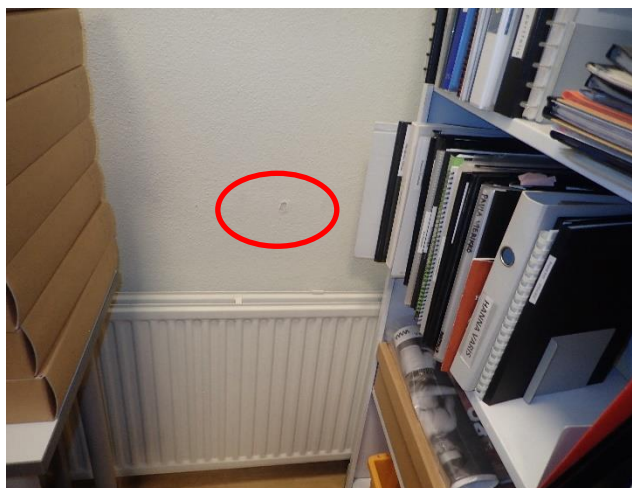
Kirjaston viereisen tilan seinässä havaittiin pinnonitteen hilseilyä

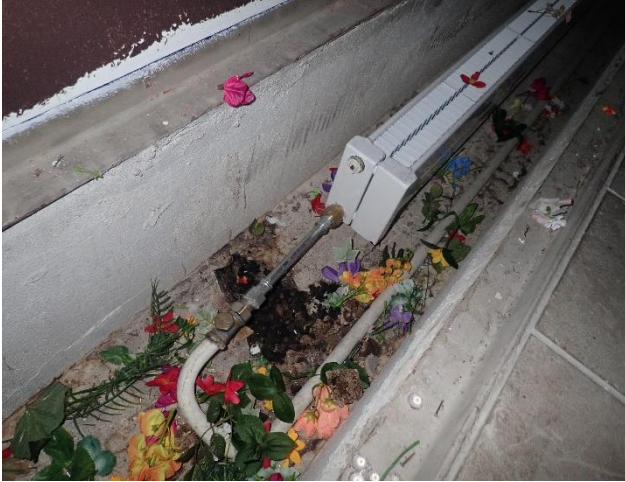
Rakennuksen vesikiertoiset patterit ja lämpöjohdot ovat monin paikoin alkuperäisiä ja siten käyttökänsä päässä. Ajan saatossa vuotaneita pattereita on uusittu yksitellen, mutta edelleen käytössä on hyvin vanhojakin pattereita. Lämpöjohdoissa on niin ikään vaihtelua niiden iän mukaan. osaa on uusittu, mutta osa on edelleen vanhoja. Vanhimmissa putkieristeissä saattaa olla asbestia. Käyttäjän

Lämpöpattereita on uusittu sitä mukaa kun niitä on rikkoutunut

✓ Lämmön jakojärjestelmän uusiminen kokonaisuudessaan on ajankohtaista

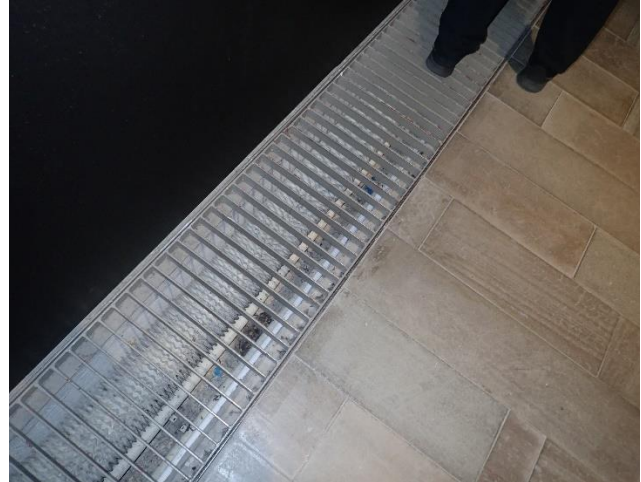
Vanhoja pattereita samassa linjassa uusittujen kanssa

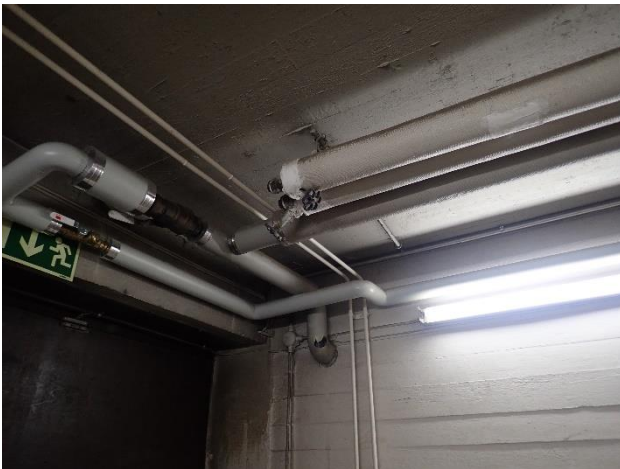
Vanhimmissa putkieristeissä saattaa olla asbestia. Osa putkistoista on uusittu

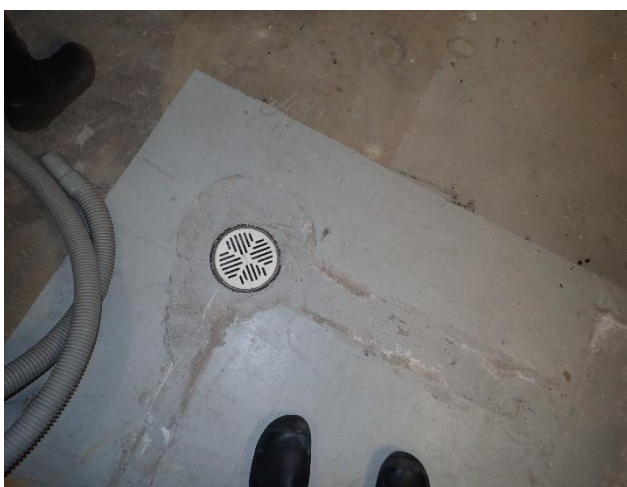
Kellarikerroksen lattiaan on tehty kaivo, josta tulvii välillä sadevettä tilaan

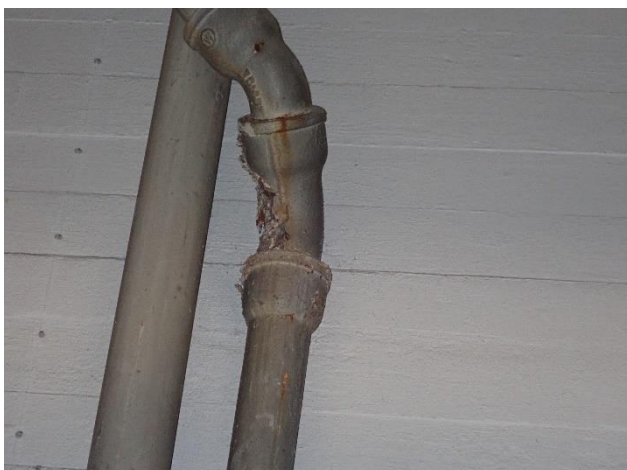
Viemäriputkistoja on uusittu ja huollettu annettujen tietojen mukaan useaan kertaan viimeisen 10 vuoden aikana. Koko putkistoa tai pohjaviemäriä ei kuitenkaan ole uusittu (ainakin osittain sukittu). Kartoituksen yhteydessä havaittiin vuotavia viemäriputkia mm teknisessä tilassa.

Osa viemäriputkista on vanhoja ja ne vuotavat (lämmönjakuhuone)

- ✓ Viemärien kuvaus suositellaan tehtäväksi, jonka perusteella arvioidaan putkien korjaus-tarve.
- ✓ Käyttövesiputkiston vanhimpien osien uusiminen on ajankohtaista
- ✓ Atriumpihan vesiaiheen kunto putkistoinen tulee tarkastaa ja kunnostaa.

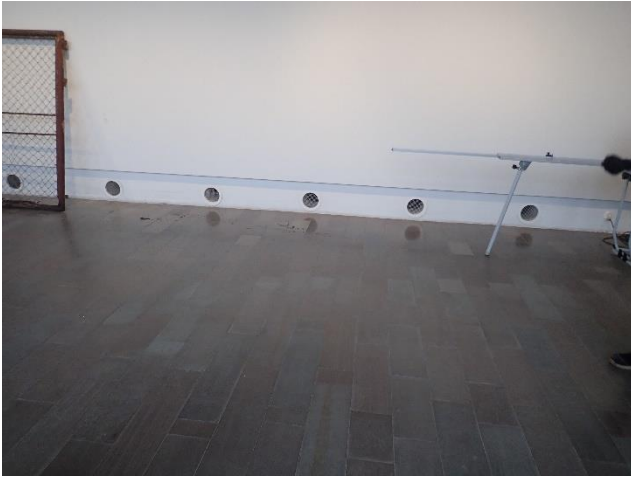
Näyttelytilan poistoilma on järjestetty lattian rajasta.

- ✓ Ilmanvaihdon kokonaisvaltainen tarkastelu ja säätö olisi ajankohtaista ja suositeltavaa tehdä mm lattian rajan poistoilmayhteet eivät vastaa nykyaikaista käsitystä toimivasta ilmanvaihdosta.

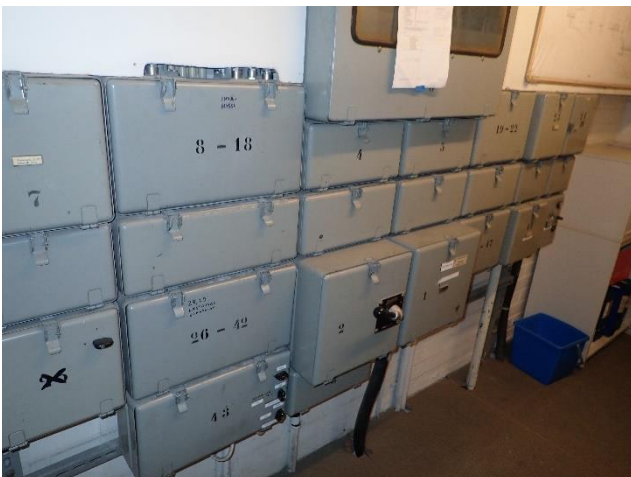
Sähkön syötön pääsähkökeskus on uusimatta mutta siinä ei ole havaittavaa vikaa.

- ✓ Sähköjärjestelmän määräaikaistarkastus tulee tehdä määräysten mukaisesti 10 vuoden välein (Luokka 1).

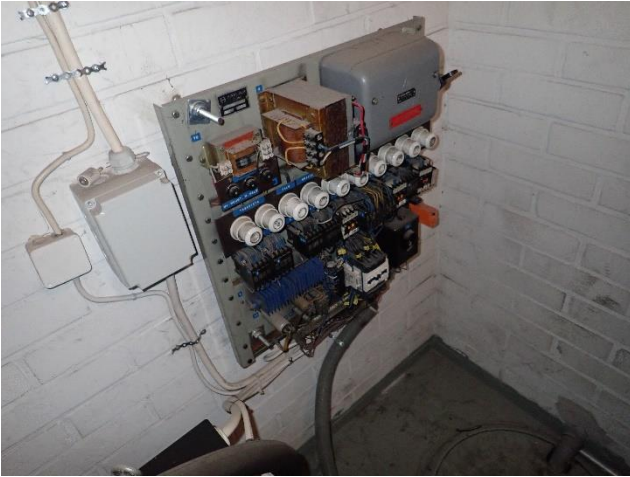
Hissien tekniikka on vanhentunutta

✓ Hissien kunnostus on ajankohtaista
