# LAUSUNTO

## BARKERIN KIIINTEISTÖ, TURKU RAKENTEISIIN IMEYTYNEET HAITTA-AINEET

16.12.2022

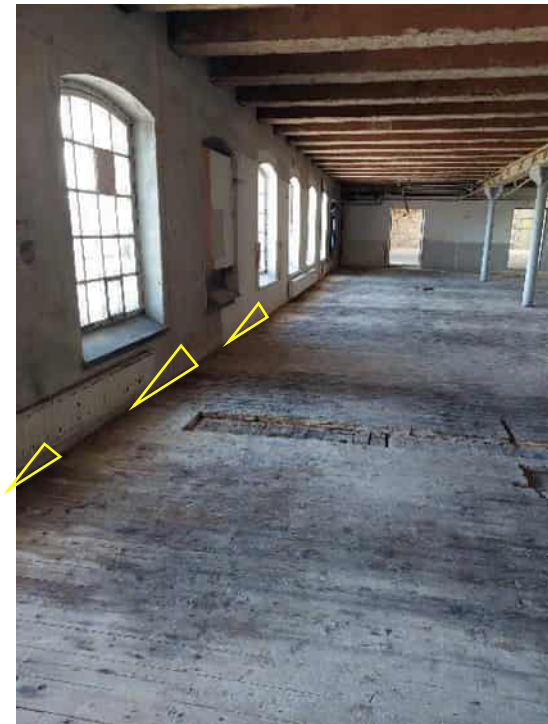
Paikallisesti on havaittu voimakkaasti tummuneita alueita lohkon F3 ja F4 välisessä seinässä (entinen ulkoseinä), jossa on todettu myös erittäin korkeita öljyhiilivetypitoisuuksia läpi seinän, korkeimmat pitoisuudet tiilessä  $C_{10}-C_{40} > 10\,000\text{ mg/kg}$ . Kuvassa 3 on lohkon F3-F4 välinen seinä 1. kerroksessa kuvattuna F3 puolelta. Korkeita pitoisuuksia on todettu seinässä kerroksissa 1–3. Pilaantumisen syy ei ole selvillä. Syynä voi olla esimerkiksi öljyvahinko ylemmissä kerroksissa tai seinälle kiinnitetty öljyä vuotanut putki/säiliö.

Kuva 2. Tummia jälkiä pilaavasta toiminnasta lohkoissa F3, 4. kerroksessa. Vastavilla kohdilla olevia tummia jälkiä oli havaittavissa myös seinissä (korostettu keltaisella).

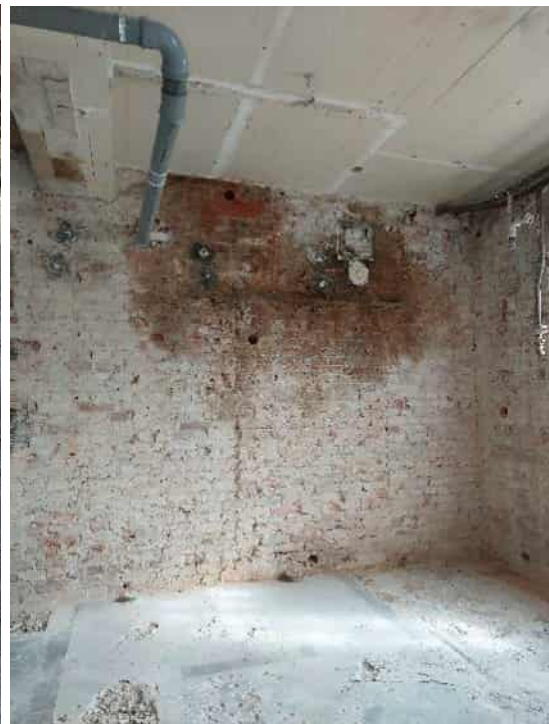
Kuva 3. Lohkon F3 ja F4 välisessä seinässä havaittiin selkeitä tummia jälkiä, voimakasta öljynhajua ja näytteillä todennettuja korkeita öljyhiilivetypitoisuuksia läpi rakenteen.

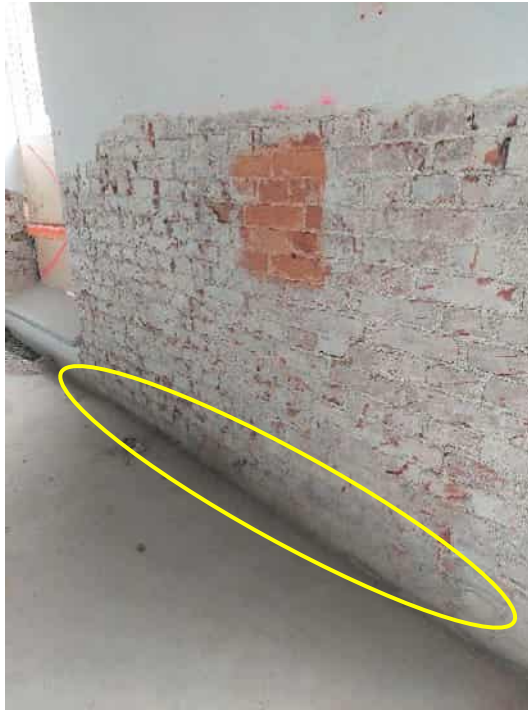
Lohkoissa F4 havaittiin seinäpinnoilla kellertäviä öljylle haisevia läikkiä rappauksen purkamisen jälkeen mm. seinien alaosissa (kuva 4–6). Joen puoleisen (kaakko) seinän yläosissa läikkiä oli koko matkalla, tasaisin välein, mutta niitä oli myös eri korkeuksilla. Mahdollisesti seinällä on ollut esim. öljyputki, joka on vuotanut liitoskohdista. Läikistä otettiin lisänäytteitä syyskuussa (merkinnällä LIS). Vastaavia läikkiä on voinut tulla esiin rappauksen purkamisen jälkeen myös muualla.

Kuva 4. Seinän alaosa, jossa on öljyhiilivetypilaantuneisuutta F4, 4. krs. Kohdasta otettiin lisänäyte 2, jossa todettiin sisäilmariskiä aiheuttavia pitoisuuksia vielä 150 mm syvyydessä. Näyte LIS2.

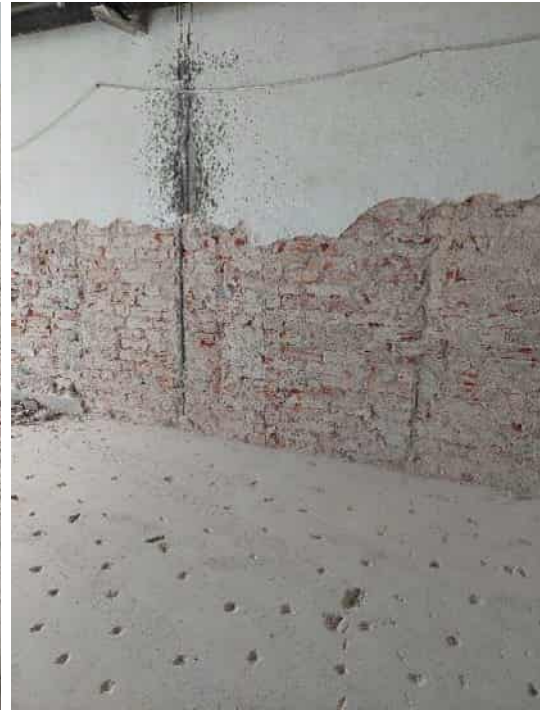
Kuva 5. Vastaavaa tummumaa ei havaittu kaikilla tiilipinnoilla, lohko F4 4. krs. Öljyhiilivedyt eivät kuitenkaan aina ilmene silmin nähtävinä läikkinä.

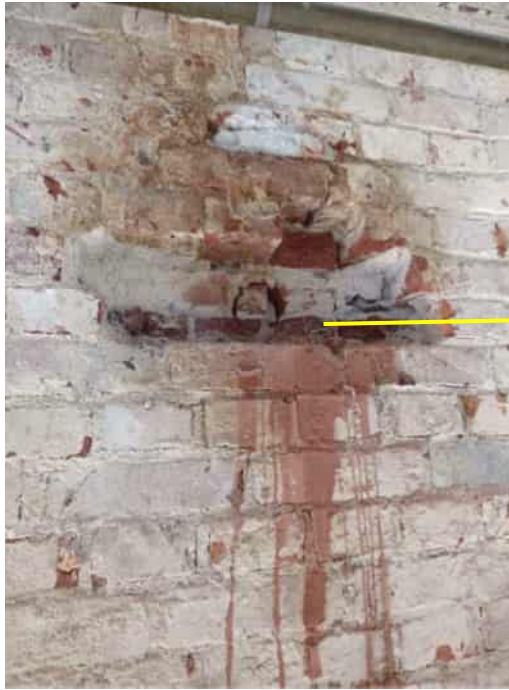
Kuva 6. Lohkon F4 4. kerroksessa havaittiin eri korkeuksilla joitain kellertäviä läikkiä, jotka haisivat selkeästi öljylle.

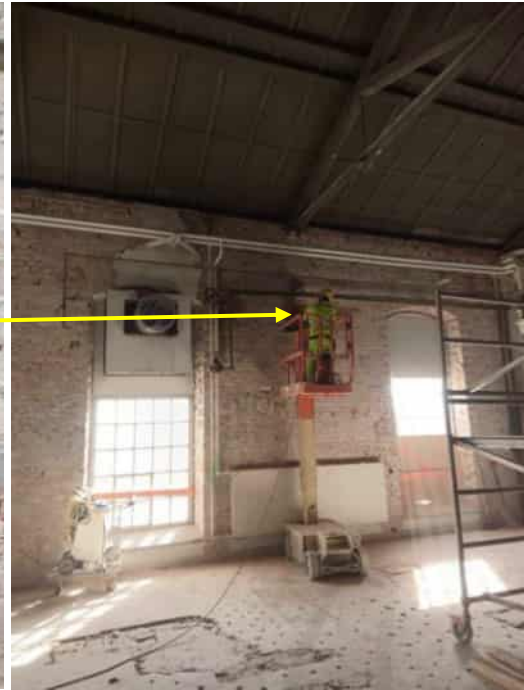
Yhdessä noin 4 metrin korkeudella sijainneessa läikässä todettiin korkeita öljyhiilivetypitoisuuksia 200 mm syvyydelle ja kohonneita pitoisuuksia vielä syvyydellä 250–300 mm (Taulukko 2, kuvat 6–8). Kyseisen ”öljyläntin” kohdalla havaittiin ilmiö, joka on todettu myös joissain aiemmissa tutkimuskohteissa. Rakenteen öljyhiilivetypitoisuus nousee syvemmälle rakenteeseen mentäessä, ja korkein pitoisuus ei olekaan pinnassa vaan huomattavasti syvemmällä, tässä tapauksessa vasta n. 200 mm syvyydellä ulkoseinässä. Korjausten kannalta tällaiset paikalliset voimakkaasti pilaantuneet ovat haastavia, koska niiden paikallistaminen ja rajaaminen on aistinvaraisesti vaikeaa. Muissa tutkimuspisteissä on pitoisuudet olleet pääsääntöisesti sisäpinnassa korkeampia kuin syvemmällä rakenteessa. Erittäin korkeiden pitoisuuksien osalta kyseinen ilmiö tulee kuitenkin ottaa huomioon tutkimuksissa ja korjaustoissa.

Kuva 7. Öljyisiä läikkiä oli eri korkeuksilla (kuvassa LIS1), jossa todettiin korkeita pitoisuuksia vielä 300 mm syvyydellä.

- Seinien paikalliset öljyläikät tulee kartoittaa ja rajata mahdollisuuksien mukaan aistinvaraisesti ja purkaa niiden alueelta tiilimuurausta noin 200–300 mm:n syvyydelle ja riittävälle laajuudelle sivusuunnissa. Vaatii tarkentavaa näytteenottoa laajuuden rajaamiseksi.

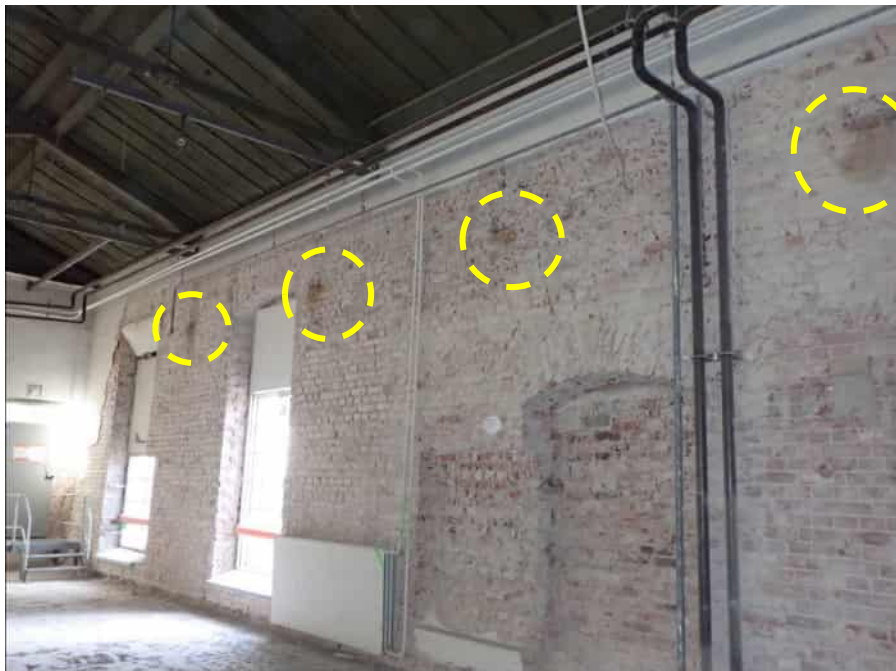
Kuva 8. Lohkon F4 ylimmän kerroksen joenpuoleisella seinällä on useita öljyisiä jälkiä.
