28.6.2016

BONAVA OY

# Ympäristöarviointi Turku, Kirstinpuisto

**Raportti numero:** 1653102

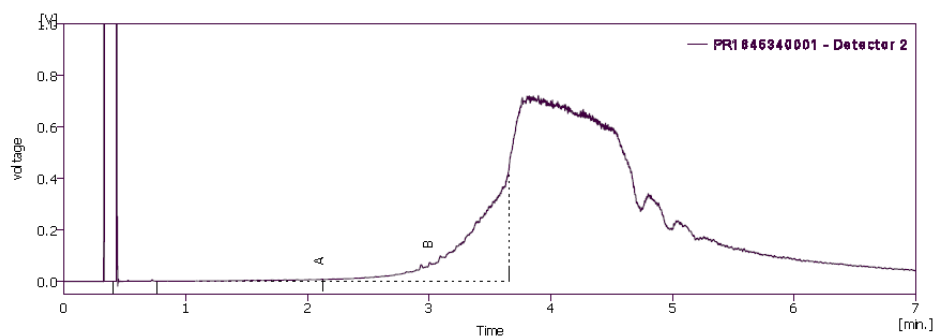
Tutkimuspisteissä S1, S2 ja S3 (ks. tulokset kappaleessa 4.2.) todettiin hiilivetyjakeita  $C_{22}$ - $C_{40}$  yli alemman ohjearvon. Näytteenoton yhteydessä todettiin ko. tutkimuspisteissä olevan mahdollista, että näytteet sisältävät asfalttia. Sen vuoksi näytteistä pyydettiin tehtäväksi analyysidiagrammien tulkinta. Laboratorioanalyysidiagrammien perusteella todetut pitoisuudet ovat todennäköisesti peräisin asfaltista (ks. kuva 1). On mahdollista, että alueen maaperä on painunut vuosien saatossa ja sitä on korotettu uusimalla asfalttikerros vanhan asfaltin päälle. Näin ollen maaperän täytöt sisältävät asfalttia, joka aiheutti todetut öljyhiilivetyypitoisuudet. Asfaltti sitoo öljyhiilivedyt ja ne eivät silloin esiinny omana haitta-aineryhmään maaperässä. Siten ko. pitoisuuksia ei huomioida maaperän pilaantuneisuuden ja puhdistustarpeen arvioinnissa maaperää pilaavina haitta-aineina.

Kuva 1. Näytteen S1 0,0-0,5m kaasukromatografikuvaaja. Todettu ainejakauma viittaa asfalttiin.

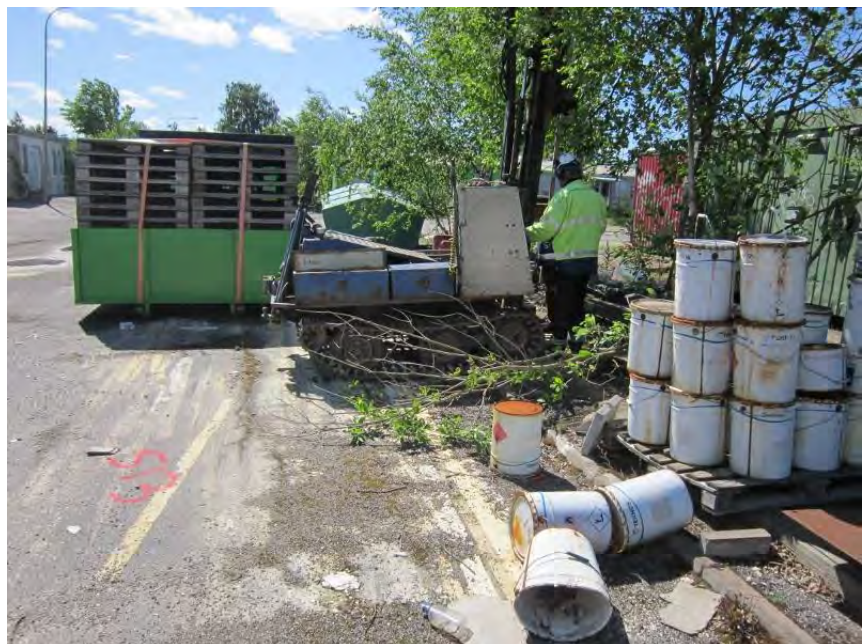
Kuva 2. Korttelissa 45 todettu mahdollinen entinen polttonesteiden tankkauspaikka.

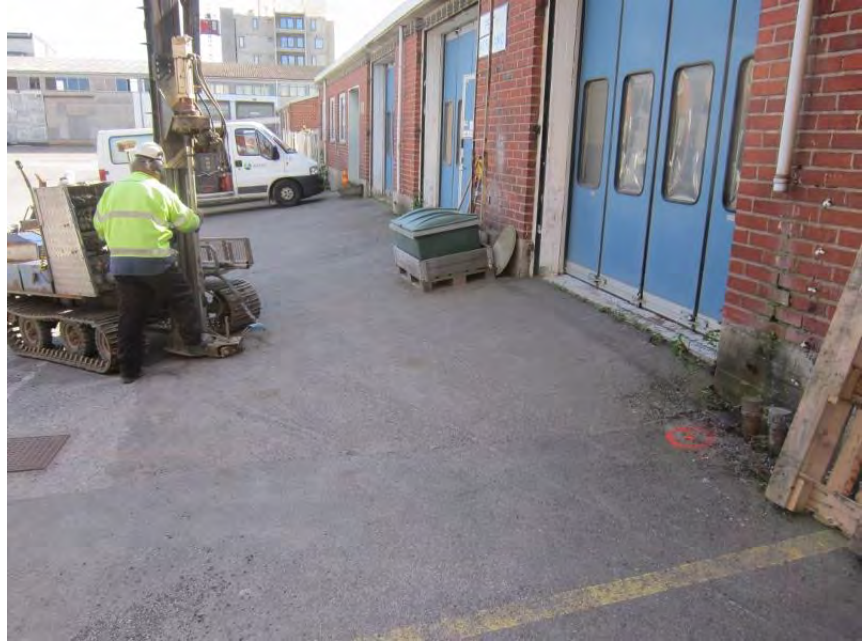
Kuva 3. Korttelin 3 entisten lämmitysöljysäiliöiden tankkauspaikka.

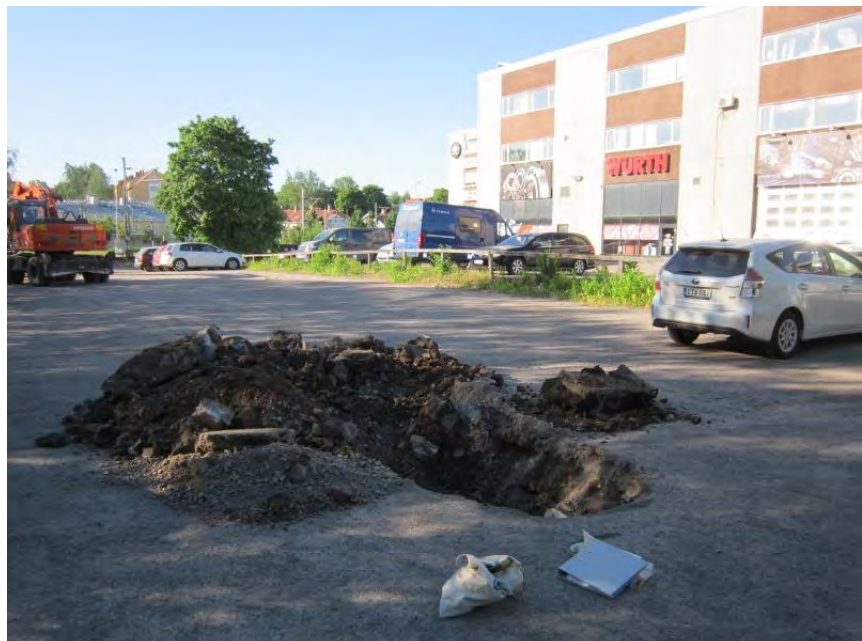
Kuva 4. Korttelin 1 aluetta. Kuvassa on koekuoppa 2.

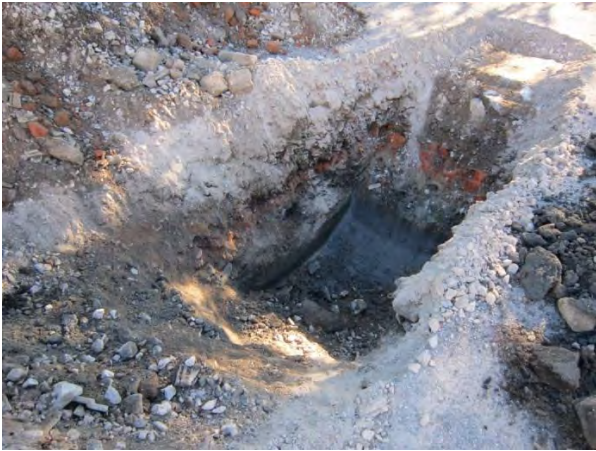
KK1 0,0 – 0,9 m: sinkki, KK3 0,0 – 0,7 m: hiilivetyjakeet C<sub>22</sub>-C<sub>40</sub>, fenantreeni, fluoranteeni, bentso(a)pyreeni ja PAH-summapitoisuuden osalta.

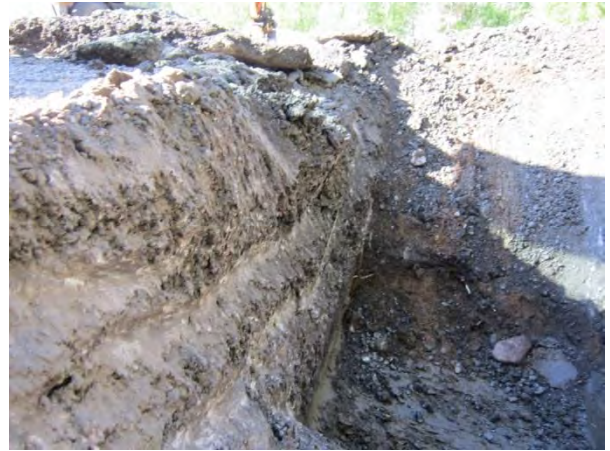
KK4 0,0-0,8 m; hiilivetyjakeet C<sub>22</sub>-C<sub>40</sub>.

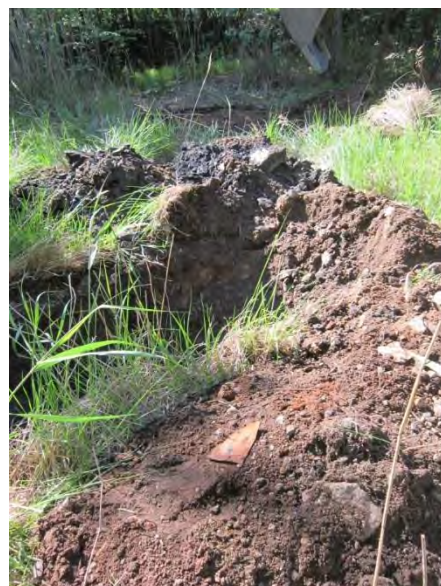
KK6 0,0-0,6 m sinkin, kuparin ja antimonin osalta.

KK6 0,0-0,6 m lyijyn osalta.

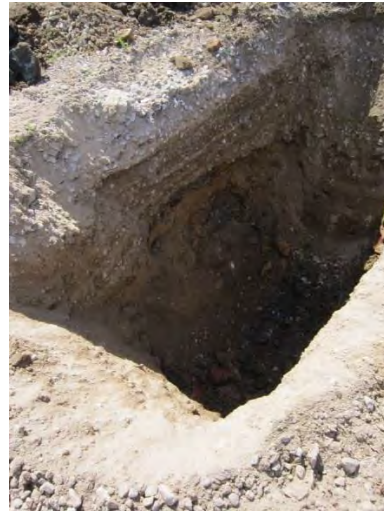
Materiaalinäytteen todettiin sisältävän asbestia. Lisäksi korttelin 2 eteläpäädyssä, koekuopan KK10 eteläpuolella on täyttömaan seassa asbestia,

Maanäytteessä KK10 0,0-1,9 m ei todettu valomikroskooppi analyysissä asbestia.

Korttelin 2 itäpäädyssä todetut asbestipitoiset rakennuslevyt ja korttelin 2 eteläosassa olevalla entisellä rautatiealueella todettu asbestia sisältävä maa tulee poistaa asbestityönä.

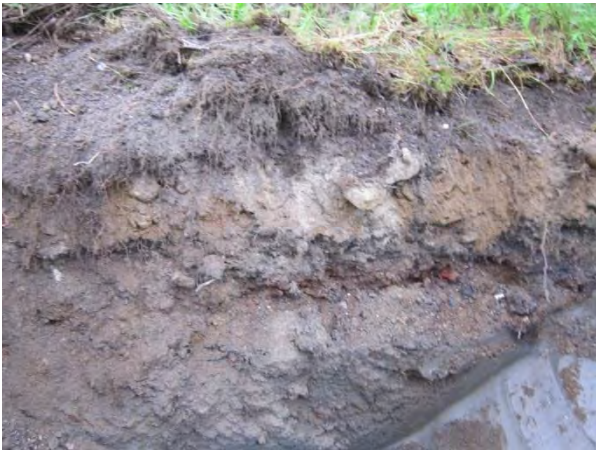
KK8 0,0-0,6 m antimonin osalta.

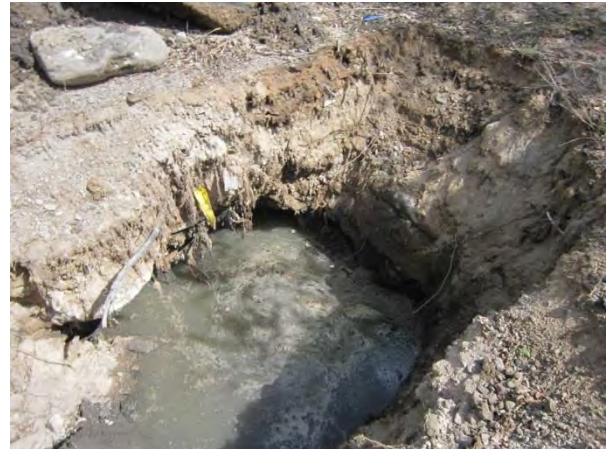
KK16

Vesinäytteessä KK16/L1 todettiin laboratorioanalyysissä 1,2-dikloorieteenin summapitoisuus 0,12 µg/l sekä PAH-yhdisteiden summapitoisuus 1,2 µg/l

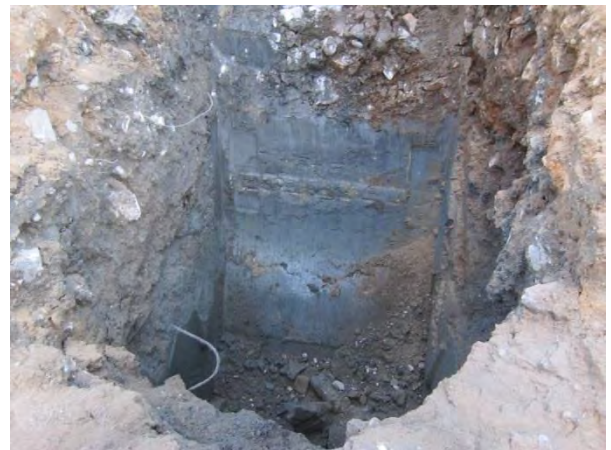
KK17 0,4-1,2 m hiilivetyjakeiden C<sub>10</sub>-C<sub>21</sub> ja C<sub>22</sub>-C<sub>40</sub> osalta.

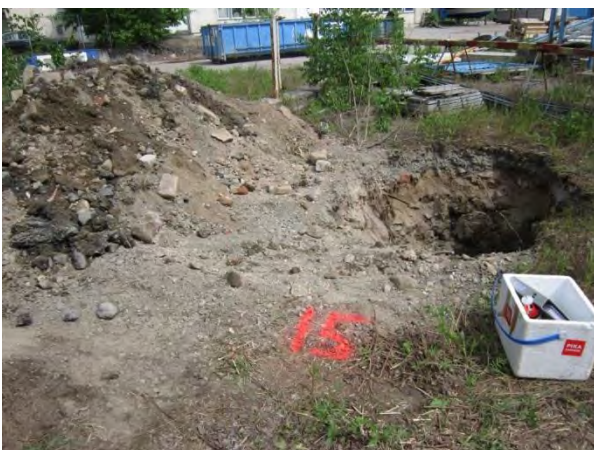
KK15 1,2-2,1 m sinkin osalta.

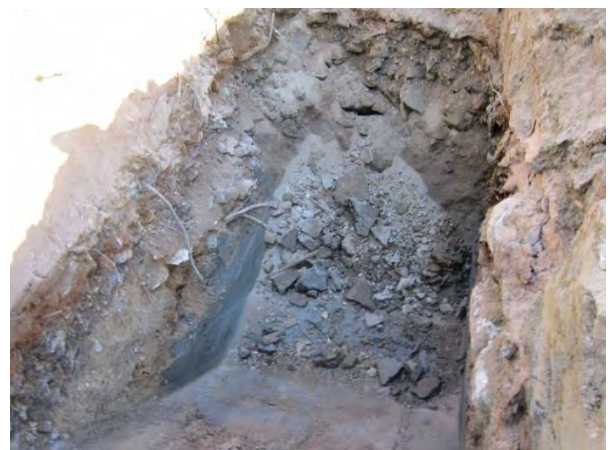
KK18 0,4-1,4 m sinkin osalta.

KK18 0,0-0,6 m hiilivetyjakeiden C<sub>22</sub>-C<sub>40</sub> osalta.

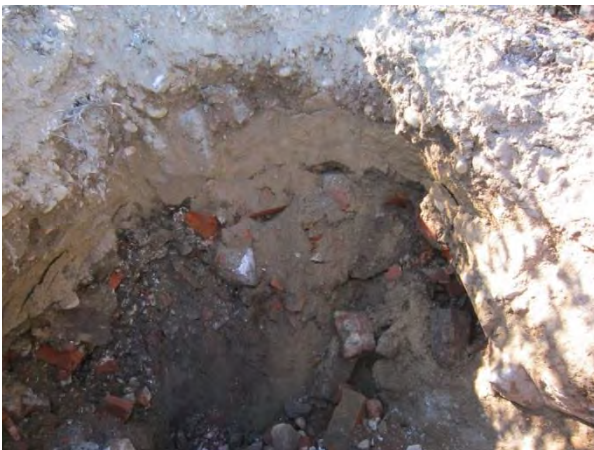
KK20 0,7-1,5 m kuparin, fenantreeni, fluoranteenin, bentso(a)antraseenin, bentso(k)fluoranteenin, bentso(a)pyreenin ja PAH-yhdisteiden summapitoisuuden osalta.

KK20 0,7-1,5 m hiilivetyjakeiden C<sub>22</sub>-C<sub>40</sub>, nikkelin, lyijyn, sinkin ja antraseenin osalta.

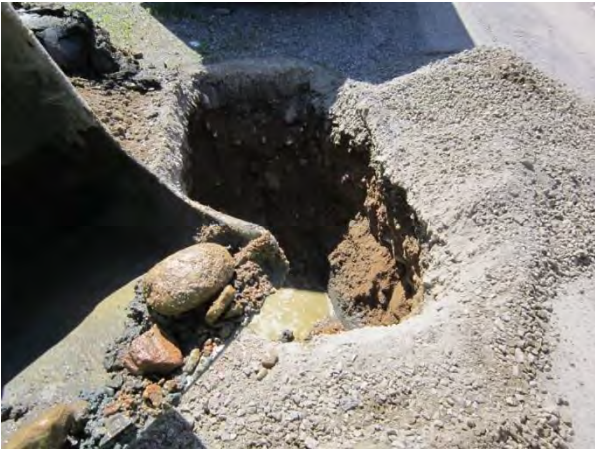
KK31 0,0-1,6 m arseenin osalta.

Vesinäytteessä KK31/L2 todettiin laboratorioanalyysissä MTBE:ä 1,8 µg/l.
