# Tutkimusraportti

Rakennetekninen kuntotutkimus

## Pukkilan Vanha Massalaitos

Projektinnumero: 7291

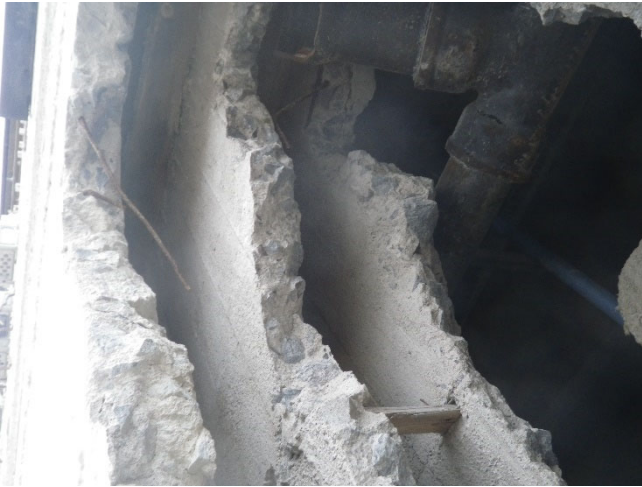
**Kuva 1.** Ulkoseinän rakenne.

Ulkoseinät on valettu paikallavalutekniikalla ontelotilallisiksi (kuva 1). Rakenne on kennomainen, joten onteloiden välissä on betonikannas. Ontelotiloja on kaksi, joten betonikuoria rakenteessa on kolme. Rakenne on sisältä ulospäin seuraava:

- Betonikuori (sisäkuori) 100 mm
- Ontelotila (sisempi) 130 mm
- Betonikuori (väliosa) 70 mm
- Ontelotila (ulompi) 130 mm
- Betonikuori (ulkokuori) 70 mm

Kokonaisvahvuus rakenteessa on n. 500 mm.

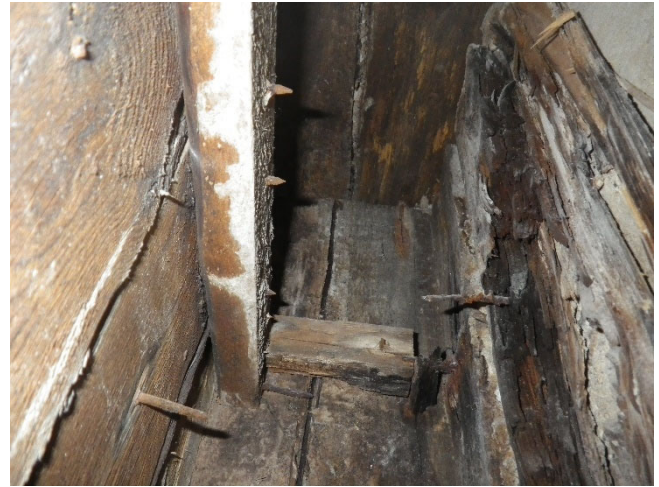
Seinien valu-/muotitustekniikka ovat olleet sellaisia, että pääosa muottilaudoista on pystytty poistamaan valun edetessä ontelotiloista. Välipohjien ja reuna-/pielialueiden kohdalla on muottilaudoitusta jäänyt kuitenkin pääosin ontelotilaan. Rakenteeseen jääneen muottilaudoituksen määrä vaihtelee, mutta sitä on karkeasti arvioituna purkamatta n. 5 %. Ontelotiloissa olevat muottilaudat ovat lahovaurioituneet (kuva 2), joten niiden aiheuttama sisäilmahaittariski on mahdollinen/todennäköinen. Muottilaudoituksen poistaminen ontelotilasta on työtekniisesti käytännössä mahdotonta toteuttaa, ja se edellyttäisi koko rakenteen uusimista.

**Kuva 2.** Ontelotilassa lahonnutta muottilautaa.

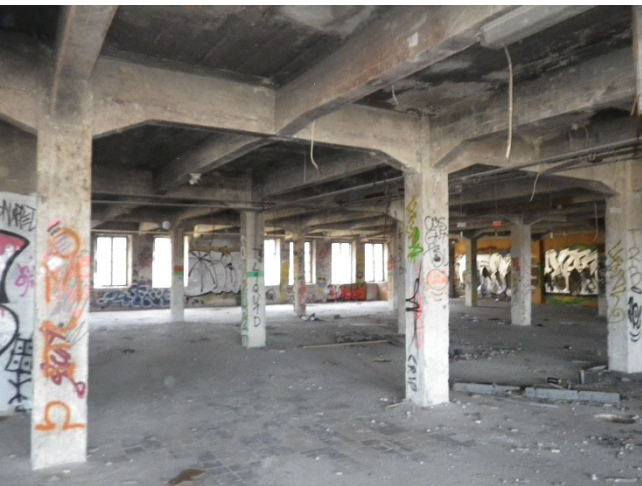
Rakennuksen pilari-/palkkijako on melko tiheä, huonekorkeuden jäädessä paikon matalaksi. Pilari-/palkkijaon muuttaminen on lähes mahdotonta, ja se onnistuu vain uusimalla rakennetta laajasti. Pilareiden ja palkkien betonikuoressa on paikoin lohkeilua, joka johtuu käytön aiheuttamasta mekaanisesta rasituksesta. Betonirakenteissa on paikallisesti hieman heikosti tiivistyneitä kohtia, mutta vasaroimalla suoritettussa koestuksessa betonirakenteet ovat pääosin tyydyttävässä/hyvässä kunnossa. Lohkeamat ja heikosti tiivistyneet alueet voi paikka-  
korjata mantteloimalla.

**Kuva 3.** Pilari-/palkkijakoa.

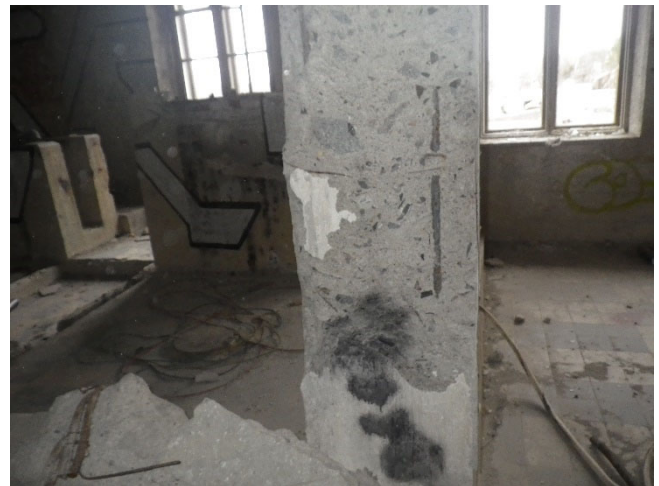
**Kuva 4.** Pilarin betonipinnassa mekaaninen vaurio.

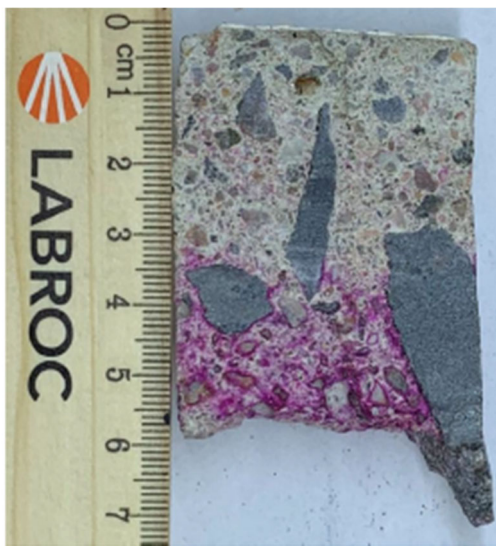
Kuva 5. Ohuthie pilarista.

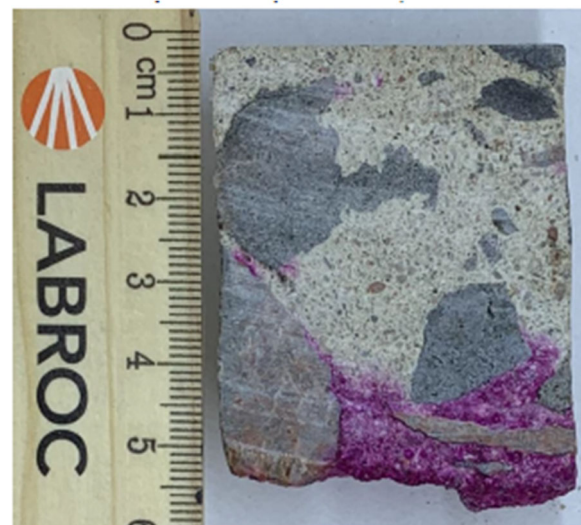
Kuva 6. Ohuthie julkisivusta.

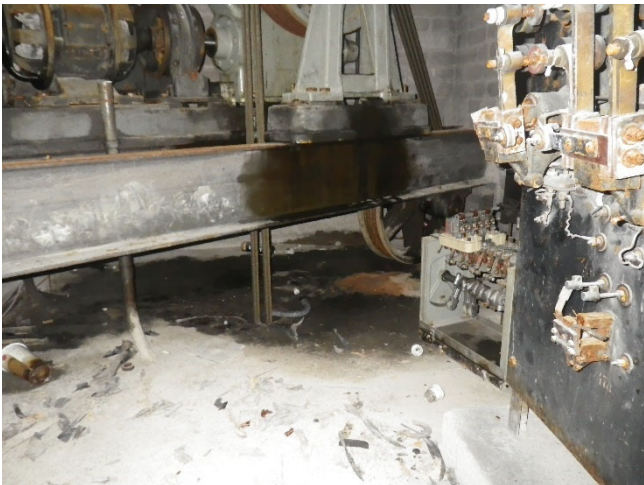
Silmämääräinen arviointi voitiin tehdä vain suppeasti, koska pinnoilla oli paljon roskaa ja rakennusjätettä. Osa rakennusjätteestä on asbestipitoista, joten puhdistustoimia ei voitu tehdä. Hissikonehuoneiden lattialaatoille on valunut runsaasti öljyä, ja laatat ovat läpikyllästyneitä (kuvat 7 ja 8).

**Kuva 7.** Hissikonehuoneen lattiaa.

Mikäli rakennus päätetään purkaa, on purkuvaiheessa selvittävä vielä erikseen purkujätteen kaatopaikkakelpoisuus. Hissikonehuoneiden kohdat tulee purkaa erillispurkuna.

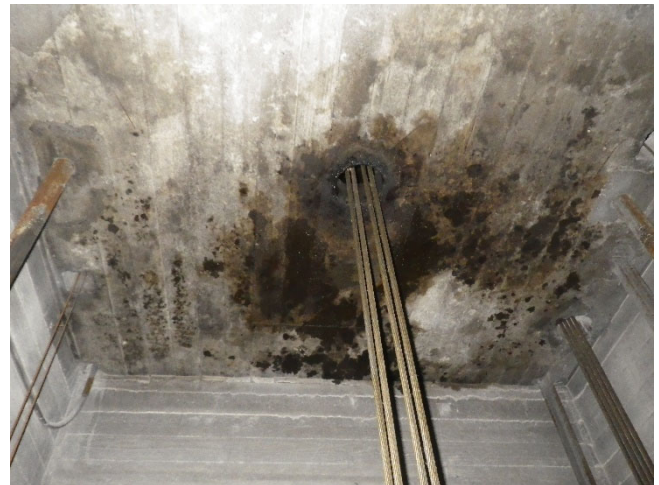
**Kuva 8.** Hissikonehuoneen lattia alhaalta kuvattuna.

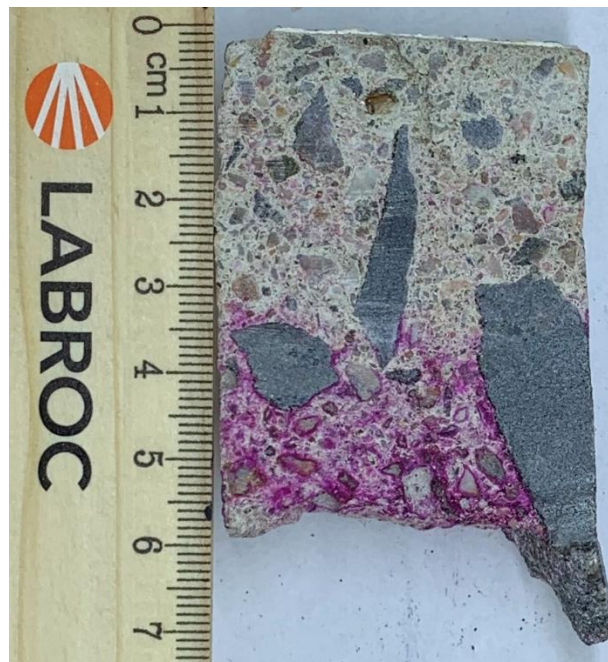
- ulkopinnassa on 15 mm syvyydelle ulottuva kutistumatyyppinen halkeama (leveys luokkaa  $< 0,2$  mm)
- ulkopinnassa välillä 0-48 mm on kohtalaisen runsaasti lyhyttä kutistumatyyppistä mikrosäröilyä (leveys alle 0,01 mm)

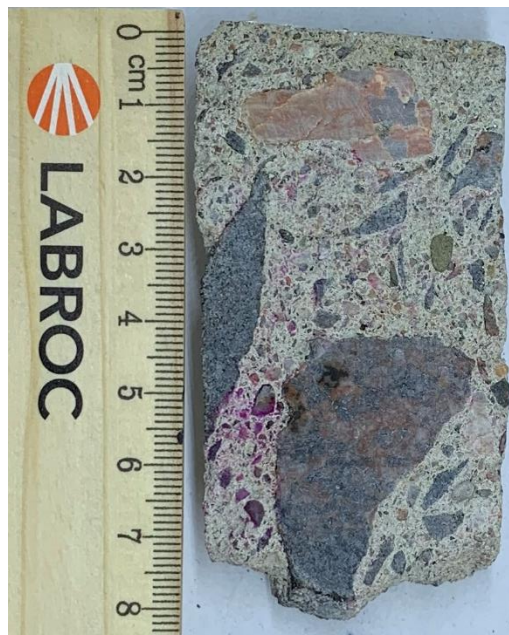
**Näyte OH.05, pilari, 2 krs.**

- ulkopinnassa välillä 0-48 mm ei ole havaittavissa halkeilua, säröilyä tai merkittävää mikrosäröilyä

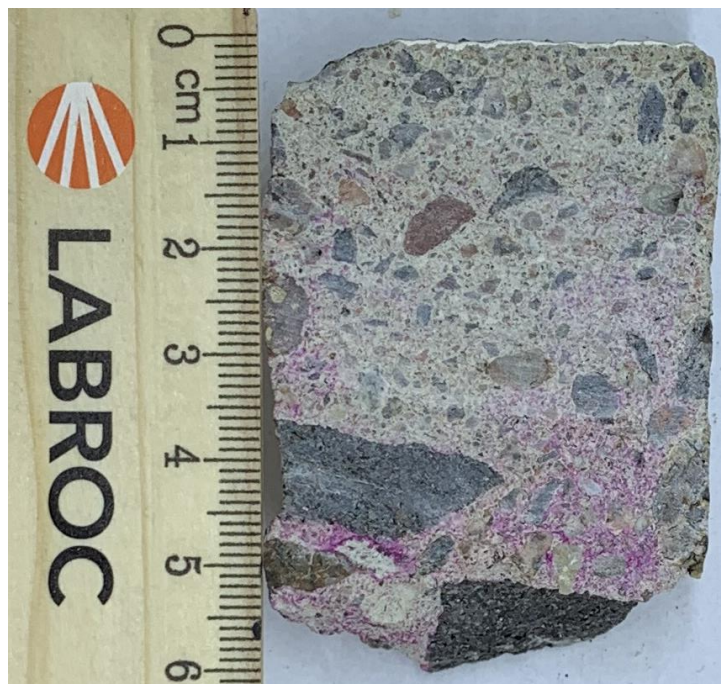
**Näyte OH.06, palkki, 2 krs.**

- ulkopinnassa välillä 0-48 mm ei ole havaittavissa halkeilua, säröilyä tai merkittävää mikrosäröilyä, suuntautumaton kutistumatyypistä mikrosäröilyä (leveys alle 0,01 mm) on vähän

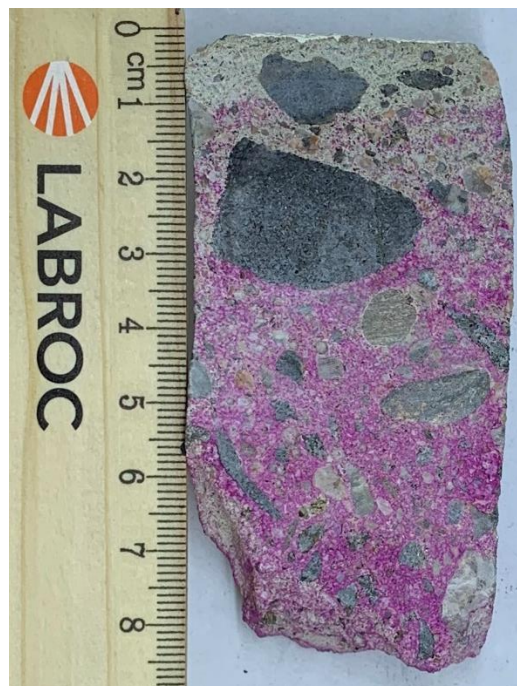
**Näyte OH.07, palkki, 1 krs.**

- ulkopinnassa välillä 0-48 mm ei ole havaittavissa halkeilua, säröilyä tai merkittävää mikrosäröilyä, suuntautumaton kutistumatyyppistä mikrosäröilyä (leveys alle 0,01 mm) on vähän

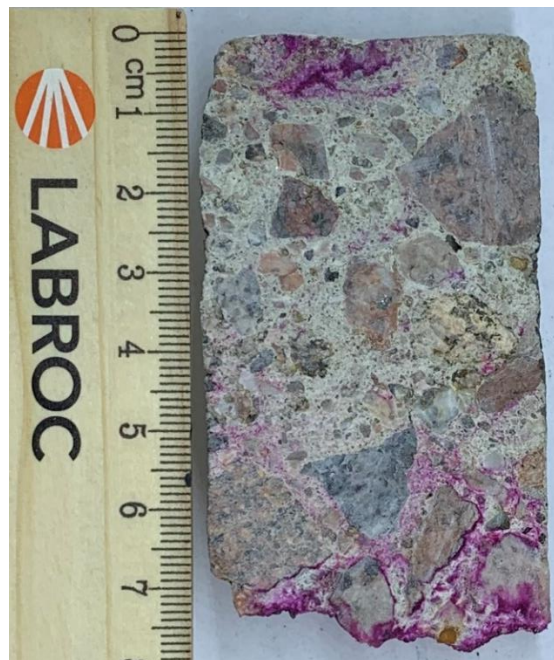
**Näyte OH.08, pilari, 1 krs.**

- ulkopinnasta 1 mm etäisyydellä on pinnansuuntainen mikrosärö (leveys 0,02 mm), tämä ei ole jatkuva
- ulkopinnassa välillä 0-48 mm on jonkin verran suuntautumaton kutistumatyyppistä mikrosäröilyä (leveys alle 0,01 mm)

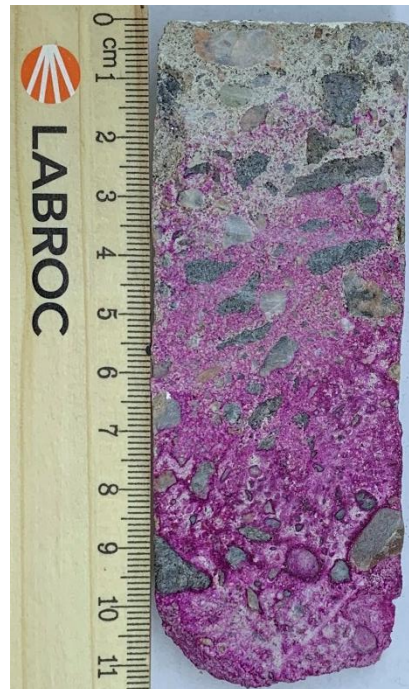
**Näyte OH.09, pilari, 1 krs.**

- ulkopinnassa välillä 0-48 mm on jonkin verran suuntautumaton kutistumatyyppistä mikrosäröilyä (leveys alle 0,01 mm)

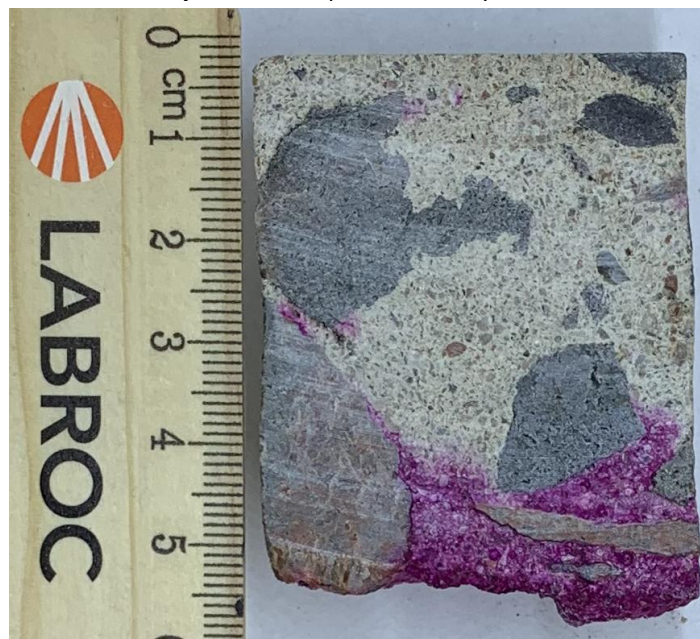
**Näyte VE.01, julkisivu.**

- ulkopinnassa välillä 3-51 mm ei ole havaittavissa halkeilua, säröilyä tai merkittävää mikrosäröilyä

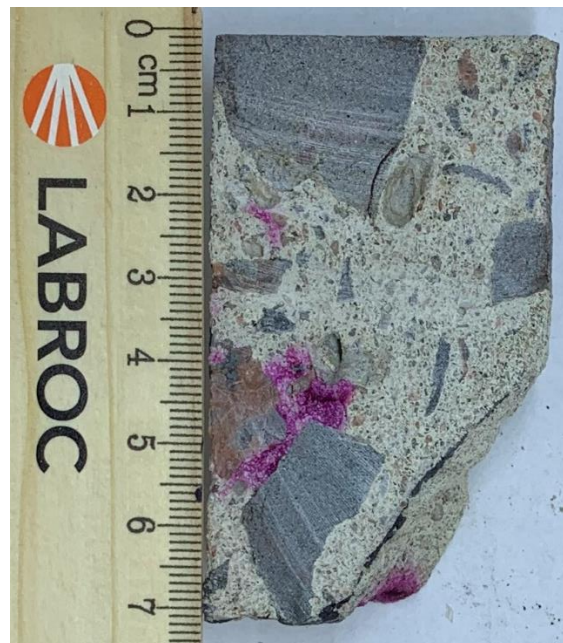
**Näyte VE.02, julkisivu.**

- ulkopinnassa välillä 3-51 mm ei ole havaittavissa halkeilua, säröilyä tai merkittävää mikrosäröilyä
