# Korjaustapaehdotus rakenneosittain

Juhana Herttuan koulutalo,  
Hansakatu 2, Turku

Turun kaupunki

Julkaistu: 25. syyskuuta 2023

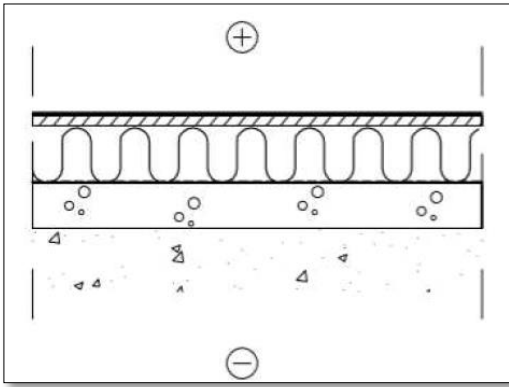
**Kuva 1. Rakenneavauksesta RA1 todennettu alapohjarakenne sisältä ulos päin: muovimatto, 22 mm:n paksuinen lastulevy, 125 mm:n paksuinen mineraalivillaeriste, pikisively ja betonilaatta.**

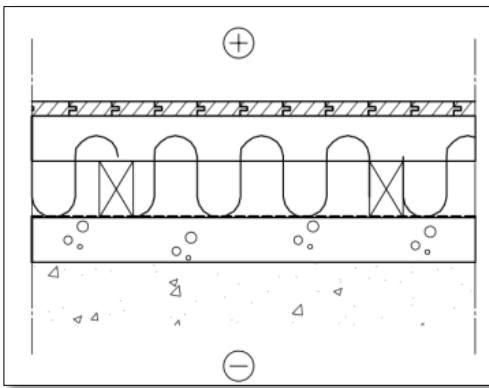
**Kuva 2. Rakenneavauksesta RA2 todennettu alapohjarakenne sisältä ulospäin: 32 mm:n ponttilauta, puurunko ja mineraalivillaeristekerros, pikisively ja betonilaatta.**

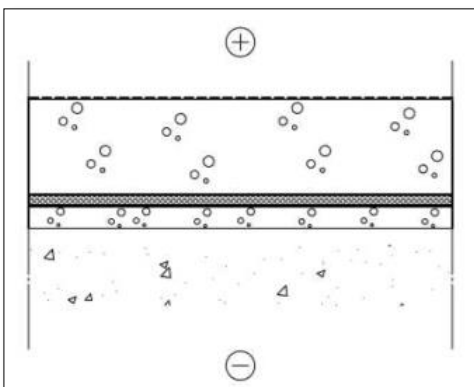
**Kuva 3. Rakenneavauksesta RA4 todennettu alapohjarakenne sisältä ulospäin: muovimatto, 220 mm:n betonilaatta, 25 mm:n kevytbetoni, pikisively ja 50 mm:n betonilaatta.**

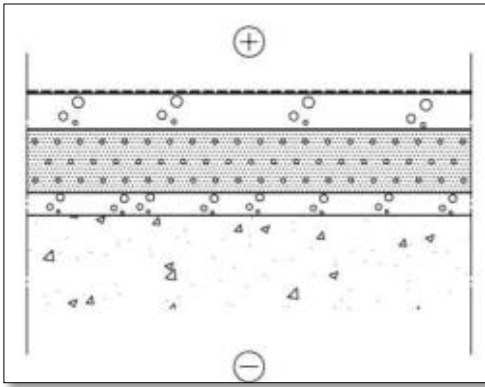
**Kuva 4. Rakenneavauksesta RA13 todennettu alapohjarakenne sisältä ulospäin: muovimatto, 80 mm:n pintabetonilaatta, 140 mm:n kevytbetoni ja pohjabetonilaatta.**

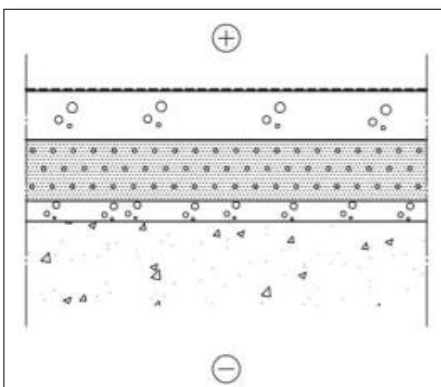
**Kuva 5. Rakenneavauksesta RA17 todennettu alapohjarakenne sisältä ulospäin: muovimatto, 120 mm:n pintabetonilaatta, 150 mm:n kevytbetoni ja pohjabetonilaatta.**

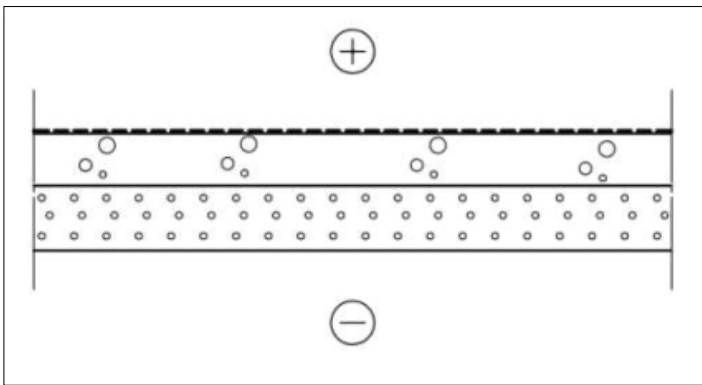
**Kuva 6. Rakenneavauksesta RA22 todennettu alapohjarakenne sisältä ulospäin: muovimatto, 80 mm:n betonilaatta ja 100 mm:n kevytsorabetoni.**

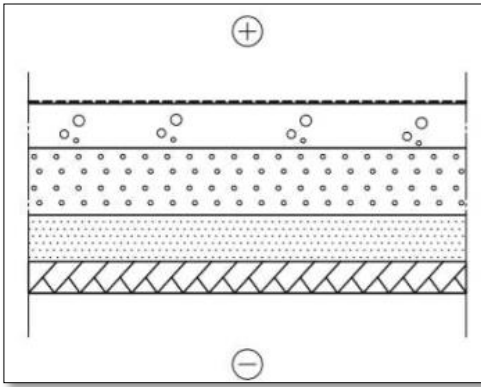
**Kuva 7. Rakenneavauksista RA23/24 todennettu alapohjarakenne sisältä ulos päin: maalinpinnoite, 100 mm:n betonilaatta, 150 mm:n kevytsorabetoni, tasaushiekka ja kallio.**

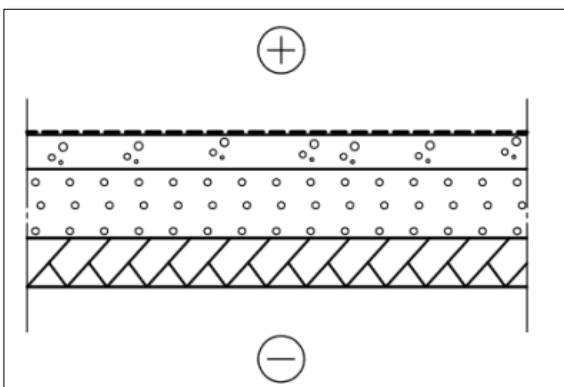
**Kuva 8. Rakenneavauksesta RA25 todennettu alapohjarakenne sisältä ulos päin: maalinpinnoite, 50 mm:n betonilaatta, 100 mm:n kevytsorabetoni ja kallio.**

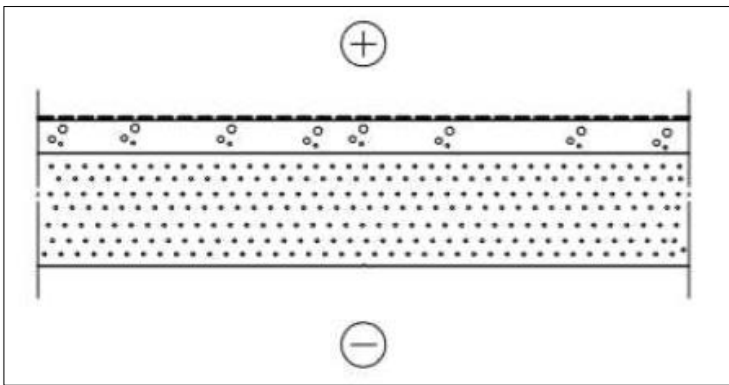
**Kuva 9. Rakenneavauksesta RA46 todennettu märkätiloissa käytetty alapohjarakenne sisältä ulospäin: lattiapinnoitteena muovimattoa tai laattaa, 50 mm:n betonilaatta, 200 mm:n kevytsora ja pohjalaatta.**

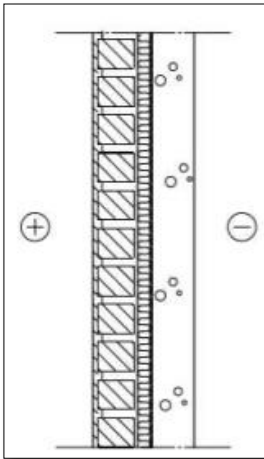
**Kuva 10. Rakenneavauksesta RA3 todettu maanvastaisen seinän rakennetyyppi sisältä ulospäin: rappauspinta, 85 mm:n tiili, 30 mm:n mineraalivilla, noin 3 mm:n pikisively ja ulkokuoren betonirakenne.**

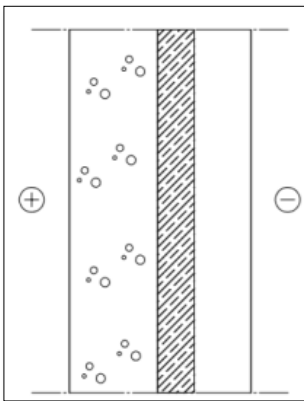
**Kuva 11. Rakenneavauksista RA27/28 todettu maanvastaisen seinän rakennetyyppi sisältä ulospäin: 200–240 mm:n paksuinen betonirakenne, 100 mm:n puukuitusementtilevy ja ulkokuoren betonirakenne.**

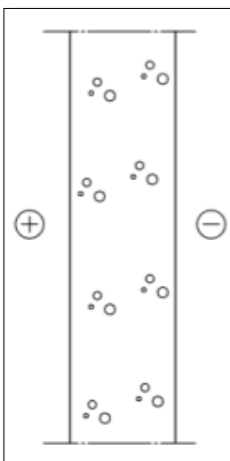
**Kuva 12. Rakenneavauksesta RA47 todettu maanvastaisen seinän rakennetyyppi on noin 250 mm:n paksuinen betoniseinä ilman eristekerrosta tai erityisiä pinnoitekerroksia.**

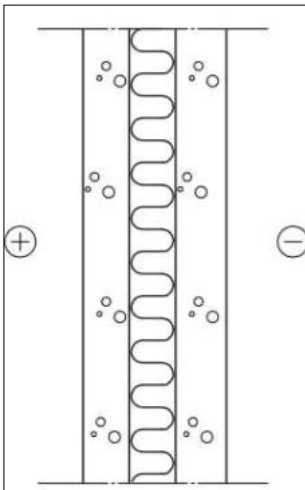
**Kuva 13. Rakenneavauksesta 5 todettu ulkoseinärakenne sisältä ulospäin on 110 mm:n betonikerros, 100 mm:n mineraalivillaeristekerros ja ulkokuoren betonikerros, jonka paksuus ei ole tiedossa.**

Kuvassa 13 esitetyn mukainen rakenne todettiin myös sokkelin rakenneavauksesta 8, jossa sisäkuoren materiaalia tai paksuutta ei ilmoitettu, mutta ulkokuorena on 110 mm:n paksuinen betonikerros. Samankaltainen rakenne toistui kymmenessä muussa rakenneavauksessa, joissa sisäpuolisen betonikerroksen paksuus vaihteli välillä 150...200 mm ja eristekerroksen paksuus välillä 100...150 mm.

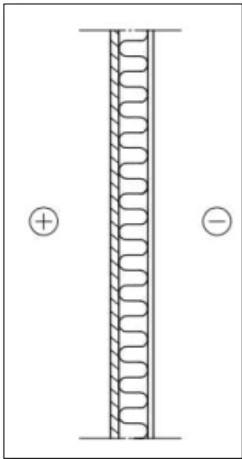
**Kuva 14. Rakenneavauksesta 9 todettuna ulkoseinärakenteena on sisäpuolen 20 mm:n lastulevy, 70 mm:n paksuinen mineraalivillaeristekerros ja ulkopuolinen kuitusementtilevy.**

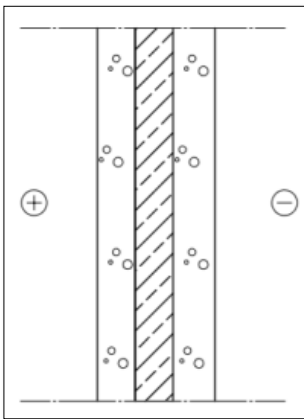
**Kuva 15. Rakenneavauksista 10 ja 11 todettiin ulkoseinärakenteessa sisäkuoren betonikerros, jonka paksuus ei ole tiedosta. Eristeenä on 100 mm:n betonikuitulevy ja ulkokuorena 110 mm:n paksuinen betonikerros.**

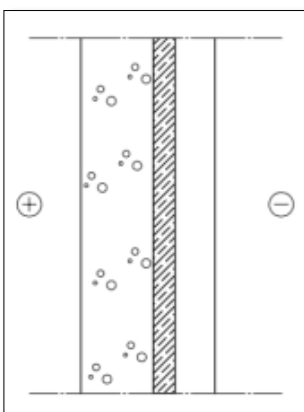
**Kuva 16. Rakenneavauksesta 12 todettu ulkoseinärakenne sisältä ulospäin on 200 mm:n paksuinen betonikuori, 60 mm:n korkkieriste ja ulkokuori, jonka paksuutta tai materiaalia ei ole ilmoitettu.**

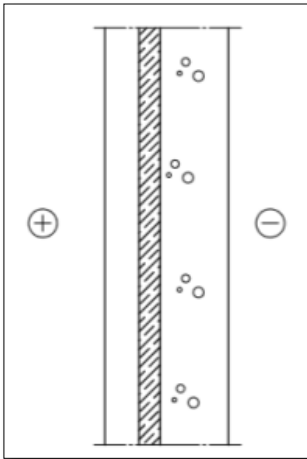
**Kuva 17. Rakenneavauksesta 18 todettiin sokkelirakenteessa olevan sisäkuori, jonka materiaalia tai paksuutta ei Kiwa Inspectan raportissa ilmoitettu. Eristekerroksena todettiin 50 mm:n paksuinen korkkieriste ja ulkokuorena 160 mm:n paksuinen betonikerros.**

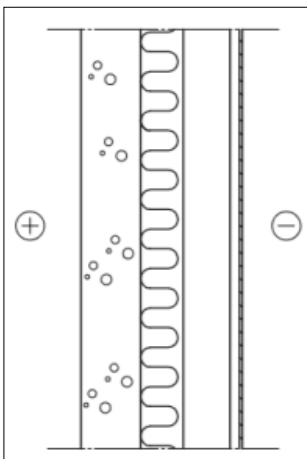
**Kuva 18. Rakenneavauksesta 33 todettiin ulkoseinärakenteena olevan sisäpuolinen 140 mm:n betonikerros ja 100 mm:n mineraalivillaeristekerros. Eristeen jälkeen todettiin ulkokuori, jonka paksuutta tai materiaalia ei raportissa ilmoitettu. Julkisivurakenteena on ulkokuoreen kiinnitetty koolaus ja kuitusementtilevy.**

Kuvan 18 mukainen ulkoseinärakenne todettiin myös rakenneavauksesta 38, jossa sisäpuolisen betonikerroksen paksuudeksi mitattiin 170 mm:ä.

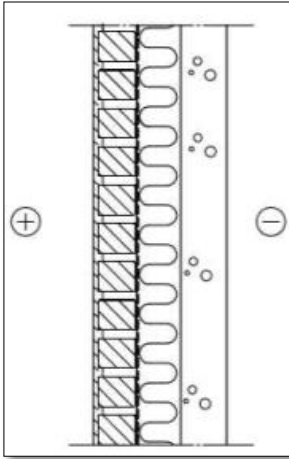
**Kuva 19. Rakenneavauksesta 45 todettiin ulkoseinärakenteessa sisäkuorena maalipinnoitettu tasoitettu tiilimuuraus, jonka takana on sisäpuoliselta pinnalta bitumisivelykäsitelty 100 mm:n paksuinen mineraalivillakerros ja ulkokuorena 100 mm:n betonikerros.**

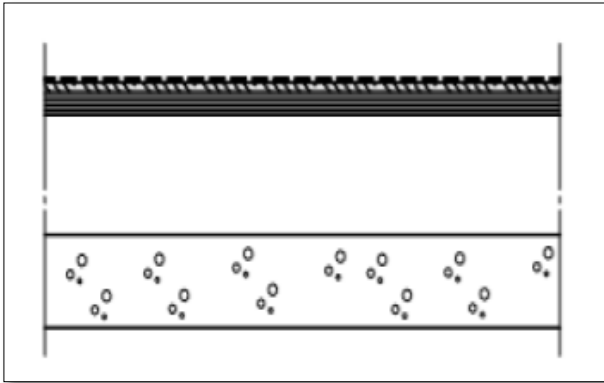
**Kuva 20.** Liikuntasalin lattiarakenne tarkastettiin rakenneavauksesta 29, jossa pintarakenteena todettiin noin 2 mm:n muovimatto, 10 mm puukutilevy ja 25 mm vaneri. Näiden kerrosten alla on 130 mm välitila. Koko rakenne on koolattu betonikerrokselle, jonka paksuutta ei Kiwa Inspectan raportissa ilmoitettu.

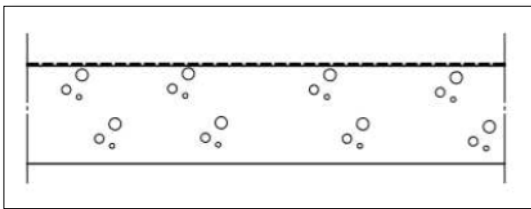
**Kuva 21.** Välipohjien rakenteena on yleisesti massiivibetonirakenne, jonka tarkkaa paksuutta ei raportissa ilmoitettu. Lattiapinnoitteet vaihtelevat, mutta rakenneavauksen 36 kohdalla pinnoitteena on noin 2 mm:n paksuinen muovimatto.

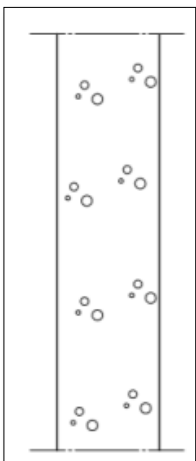
**Kuva 22.** Rakenneavauksesta 7 tarkastetun väliseinän rakenteena on 150 mm betonia. Väliseinien pinnoitteita ei raportissa ilmoitettu, mutta ne ovat pääosin maalattuja.

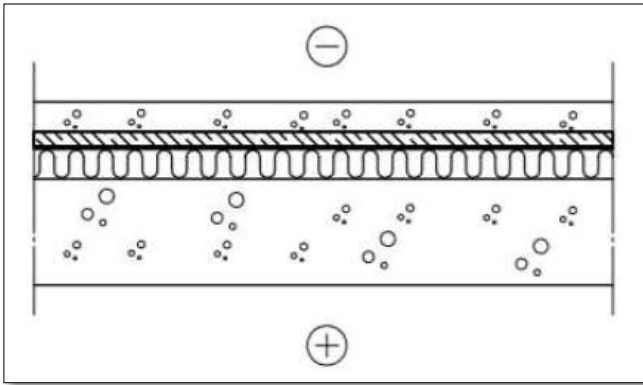
Kuva 23. Rakenneavauksista 46 ja 47 tarkastettiin yläpohjarakenteen toteutus. Palopermanto on 30...50 mm paksu kerros, jonka alla on 25 mm betonikuitulevy, rakennuspaperi, 50 mm mineraalivilla sekä noin 180 mm paksu betonilaatta.

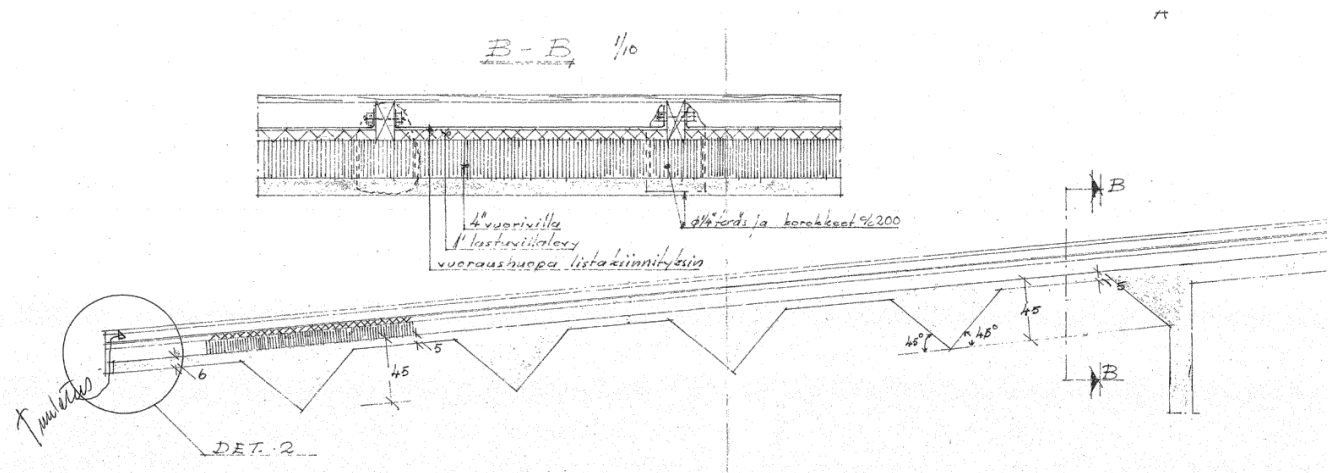
**Kuva 24. Yläpohjan rakennetta luokkasiivessä.**

Luokkasiiven 3. kerroksen käytävän sekä Hansakadun puoleisten luokkien osalta yläpohjarakenteena on tuuletusraollinen massiivilaattarakenne, jossa betonilaatan paksuus on käytävän alueella 120 mm ja luokissa 50 mm. Luokissa betonirakennetta on vahvistettu keskiosalla erillisellä rakenteeseen liittyvällä kolmiorakenteella sekä räystääsalueella kasvattamalla paksuutta 60 mm:iin (kuva 24).

Yläpohjan eristeenä on kuvan 24 mukaisella alueella 100 mm vuorivilla, jonka yläpuolella lastuvilla-levy (mahdollisesti Tojax) sekä vuoraushuopa, joka on kiinnitetty kolmiolistoilla vesikatteen puukannattimiin. Kuvan perusteella vesikatteen alle on tehty lastulevypinta bitumikermin kiinnitystä varten. Yläpohjarakenteen kuntoa ei tämän rakenteen alueelta ole tutkimuksissa selvitetty.
