Yhteyshenkilö  
Ilkka Utriainen  
Reale Oy  
Puhelin  
041 434 1227  
Sähköposti  
ilkka.utriainen@reale.fi  
Projektiviite  
BP1124

TUTKIMUSSELOSTE

VANHA MERENKULKUOPPILAITOS

KUNTOTUTKIMUS TULEVAA KÄYTTÖÄ VARTEN

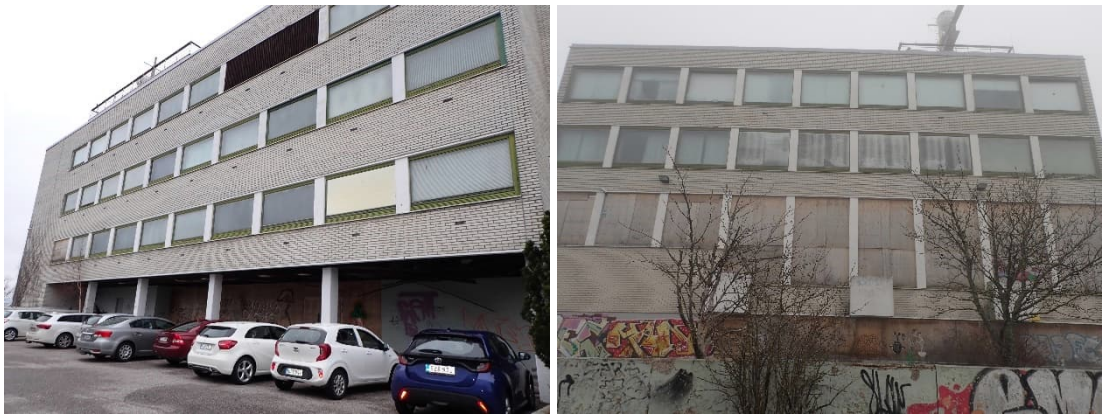
Malminkadun pääsisäänkäynnin puolen ikkunat ovat pääosin ehjiä. Yksittäisiä ikkunoita on peitetty vaneroinnilla. Meren puolella kahden alimpien kerrosten ikkunat on pääosin rikottu ja vaneroitu.

*Kuva 1 ja 2. Rakennuksen Malminkadun puolen (kaakkoissivusta) ikkunat ovat pääosin ehjiä (kuva 1), mutta meren puolen (lounaissivu) alimpien kerrosten ikkunat on rikottu ja rikottuneiden ikkunoiden päälle on asennettu vanerilevyjä.*

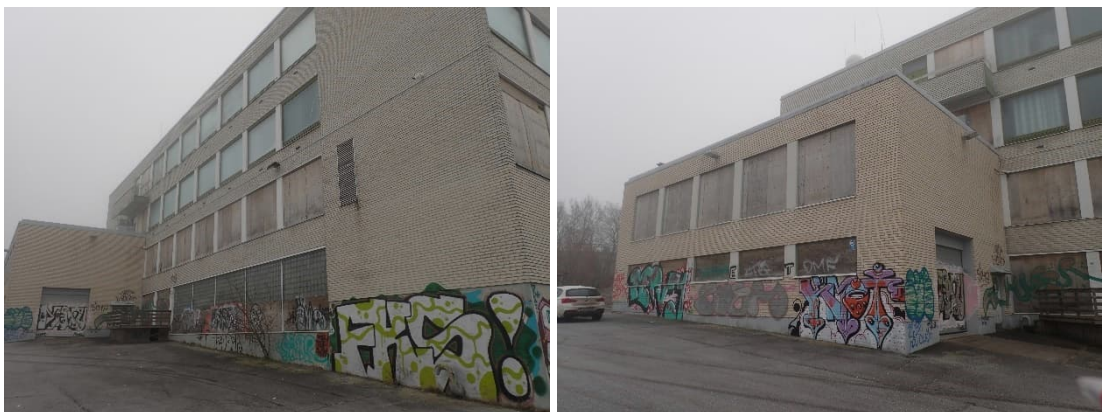
Luoteen puolella on uima-allasosaston lasitiilet peitetty alaosastaan ja toisen kerroksen ikkunat kokonaisuudessaan. Myös laajennusosan ikkunat on peitetty.

*Kuva 3 ja 4. Luoteen puolen alimmat ikkunat on myös suojattu.*

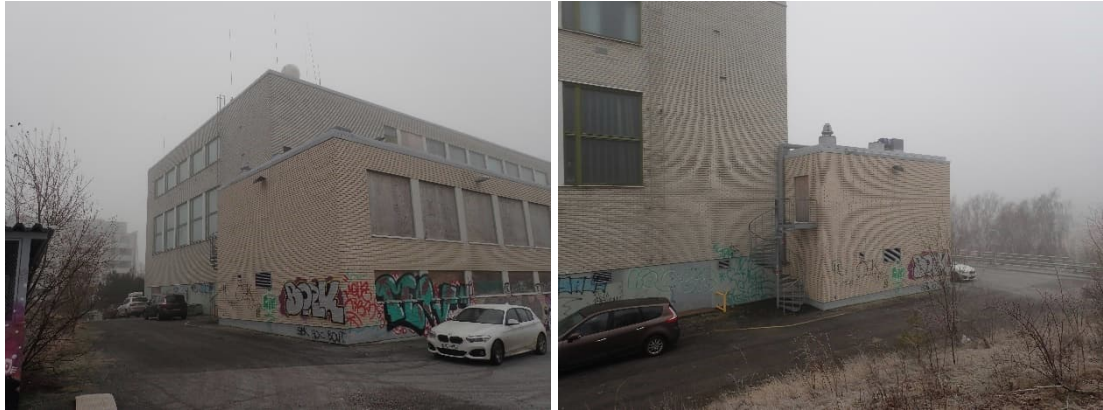
Kuva 5 ja 6. Koillispuolella rakennusta ei alimmissa kerroksissa ole ikkunoita.

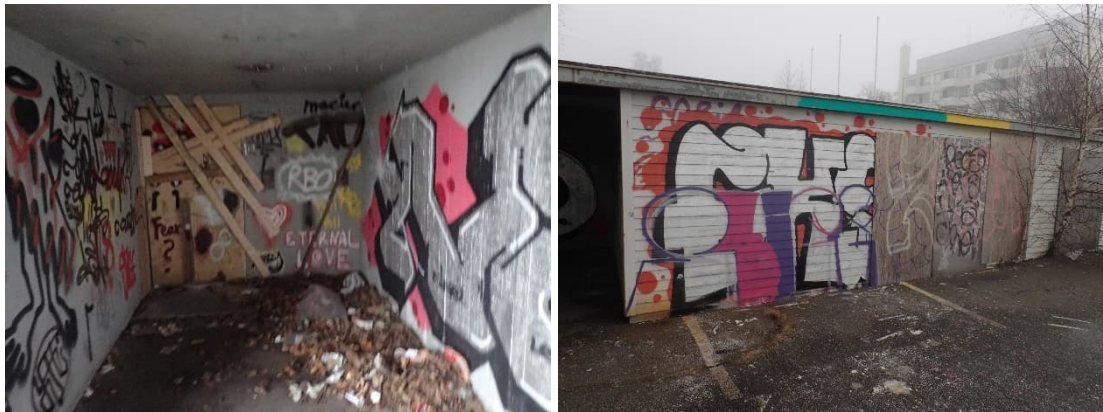
Kuva 7 ja 8. Asuntojen sisennettyyn sisäänkäyntiin ja sen vieressä oleviin varastotiloihin on tehty graffiteja. Sisäänkäynti on teljetty sisätiloihin tunkeutumisen estämiseksi.

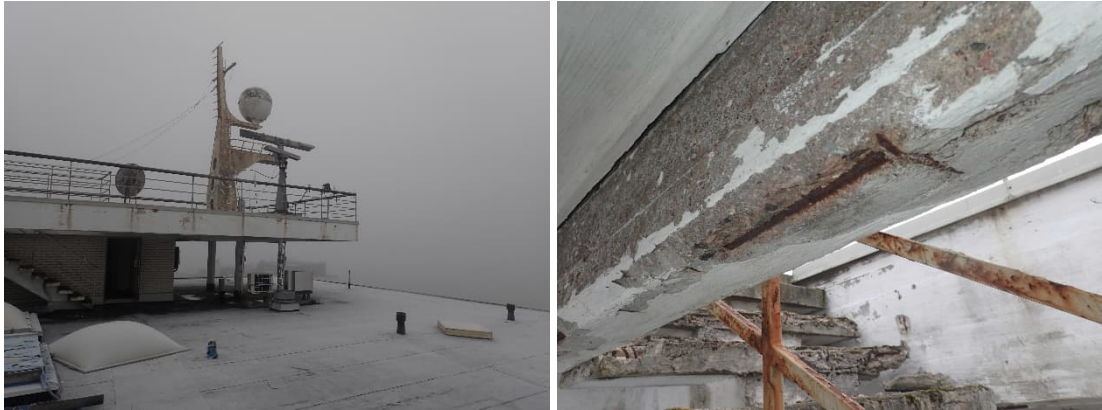
Vesikatolla on porraskäytävän yläpohjaan yhdistetty betonitasanne, jonka päällä on rakennuksen aiemman käytön johdosta laivan masto ja tutkalaitteistoja. Betonirakenteet olivat heikkokuntoisia. Harjateräkset olivat ruostuneita ja betonipinnoilta oli lohkeillut suuria palasia irti. Betonirakenteissa on havaittavissa selvää pakkasrapautumista teräskorroosion aiheuttamien vaurioiden lisäksi.

*Kuva 9 ja 10. Porraskäytävän päällä olevan betonirakenteisen tasanteen rakenteet olivat hyvin heikkokuntoisia. Portaista oli lohkeillut irti palasia.*

Vesikatto on heikkokuntoinen ja se on vuotanut monin paikoin. Vuotojen vuoksi vesikaton eristeet ovat todennäköisesti mikrobivaurioituneita. Vesikatto eristeineen tulee uusiksi kokonaisuudessaan. Vesikaton päällä oleva tasanne on pahasti rapautunut ja sen betonirakenteet tulee uusiksi kokonaisuudessaan.

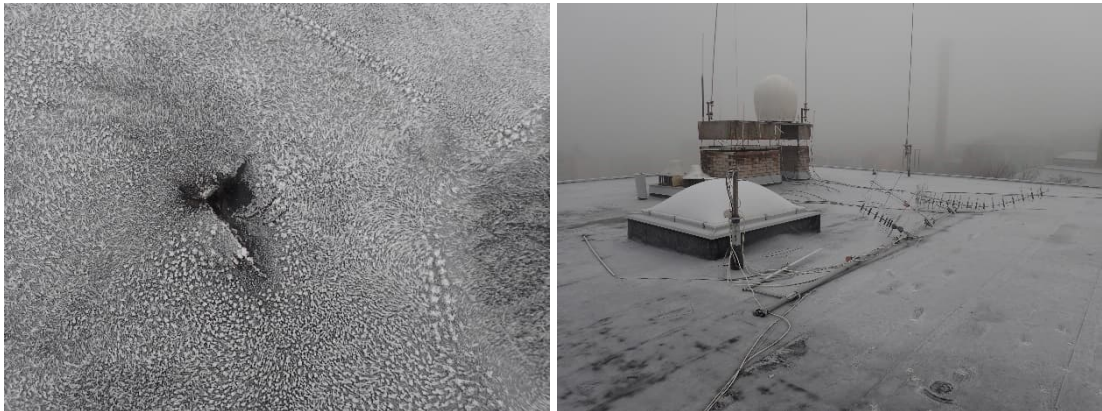
Vesikatton kermiä oli paikattu laajalti pienillä paikoilla. Kermissä havaittiin muutamia paikkaamatta jääneitä reikiä.

*Kuva 11 ja 12. Vesikatolla oli muutamia reikiä, jotka olivat todennäköisesti syntyneet osin antennin kaatumisen yhteydessä.*

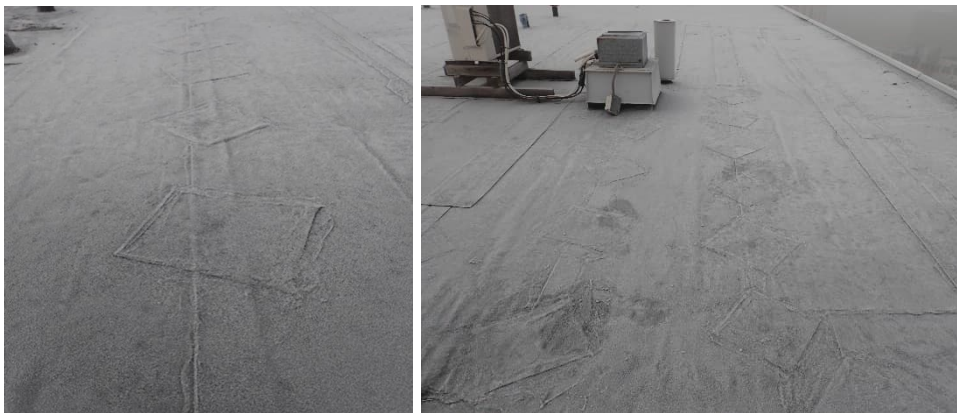
*Kuva 13 ja 14. Vesikattoa oli paikattu pienillä kermipaikoilla.*

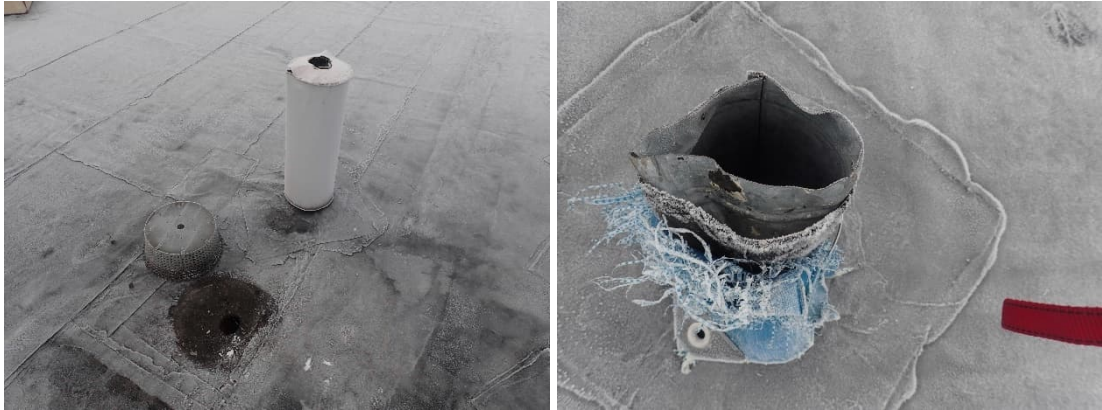
*Kuva 15 ja 16. Viemärien tuuletusputket ja ilmanvaihtokanavat olivat epätiivittä. Tuuletusputkien eristeiden pellitykset olivat epätiivittä ja yksittäisen ilmanvaihtokanavan pää oli avoin.*

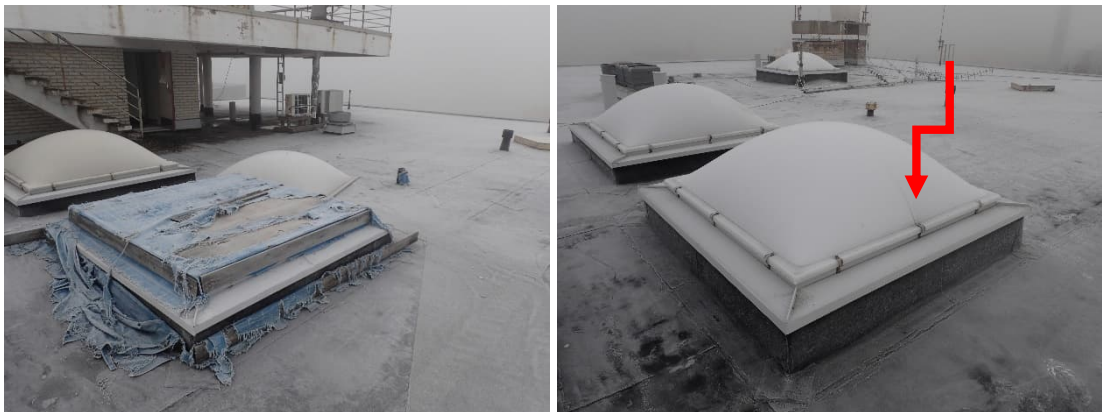
Yksi rikkoutunut kattokupu oli poistettu paikoiltaan ja sen tilalle oli tehty levyrakenteinen paikkaus, jonka päälle asennettu peite oli rikkoutunut. Kattoikkunoiden kohdalla havaittiin sisätilojen puolella selkeitä viitteitä vesivuodoista.

*Kuva 17 ja 18. Kattokuvun kohdalle tehty väliaikainen korjaus ei ole enää vesitiivis. Kattokuvuissa oli halkeamia (merkitty punaisella nuolella).*

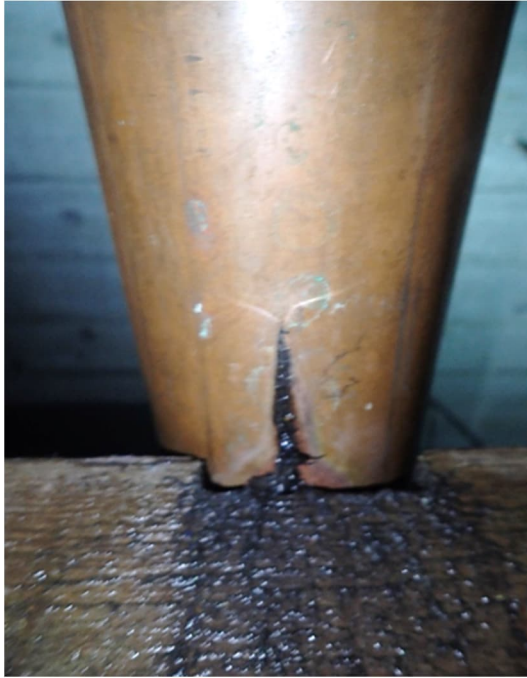
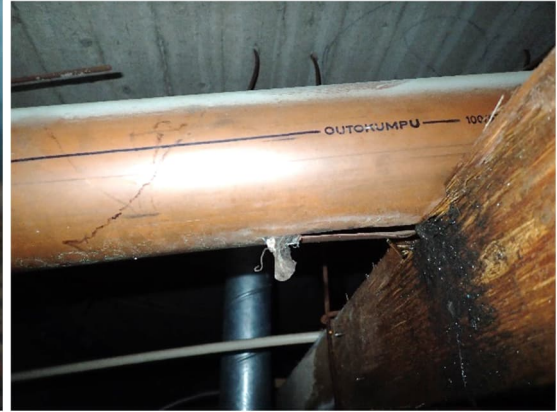
Vesikaton sadevesiviemärointi on toteutettu sisäpuolisella viemäroinnilla. Rakennuksen kaakkoiskulmaan vuotaa runsaasti vettä sateiden aikaan. Kattovesiviemäri todettiin olevan halki neljännen kerroksen alakaton yläpuolella WC 414 vieressä. On todennäköistä, että kattovesiviemäri on tukkeutunut ja vettä täynnä oleva putki on haljennut kovilla pakkasilla sisätilojen lämpötilan laskettua pakkasen puolelle. Vettä on vuotanut suuria määriä sisätiloihin ja vettä havaittiin lammikoituvan lattiolle ensimmäiseen kerrokseen saakka.

*Kuva 19 ja 20. Haljennut viemäri neljännen kerroksen alakaton taustalla.*

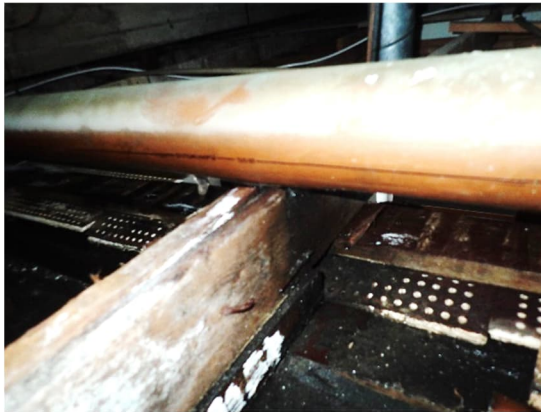
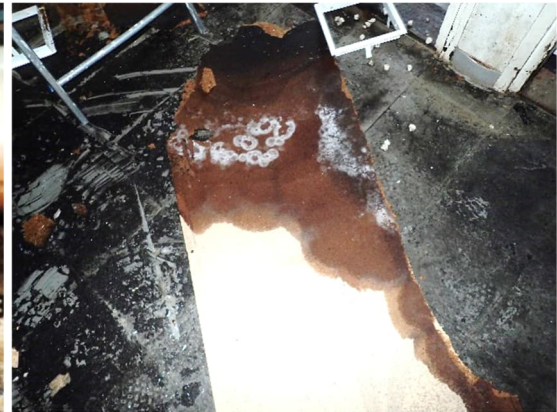
*Kuva 21 ja 22. Kattovesiviemäri on vuotanut pitkään ja vuotovesi on aiheuttanut runsaasti kosteus- ja mikrobivaurioita. Oikeanpuoleinen kuva on vuotaneen kattovesiviemäriin kohdalta lattialta.*

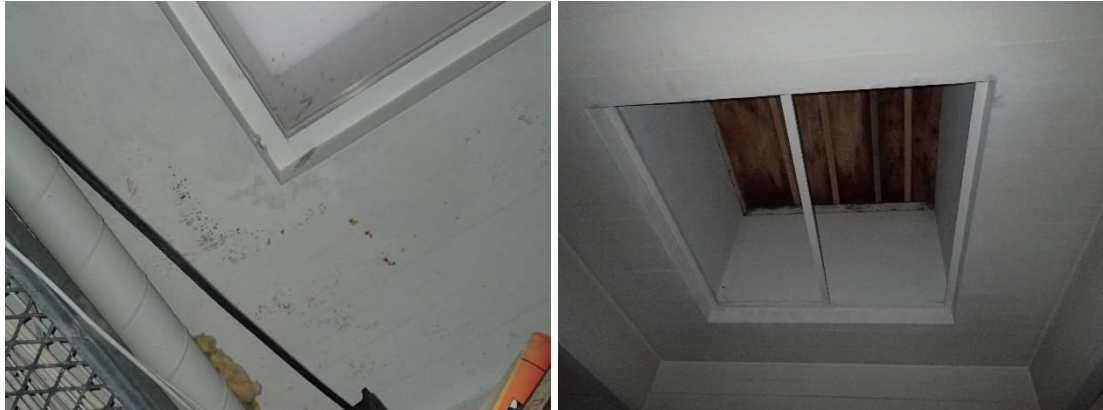
Kattoikkunoiden kohdilla havaittiin vesivuotoja sekä rikkoutuneiden kattoikkunoiden että levypaikatun kattoikkunan kohdalla. Yläpohjan vesivuotoja havaittiin ylimmän kerroksen katoissa kattoikkunoiden ja kattovesiviemäreiden kohtien lisäksi eri puolilla ylintä kerrosta ulkoseinien vierustoilla ja keskeemmälläkin kattoja. Vuotokohdat on merkitty liitteen 1 pohjakuvapiirrokseseen. Havaintojen perusteella vettä on päässyt tunkeutumaan laajasti yläpohjan eristetilaan.

*Kuva 23 ja 24. Vesivuotojälkiä havaittiin rikkoutuneiden kattoikkunoiden ja paikatus kattoikkunan kohdalla.*

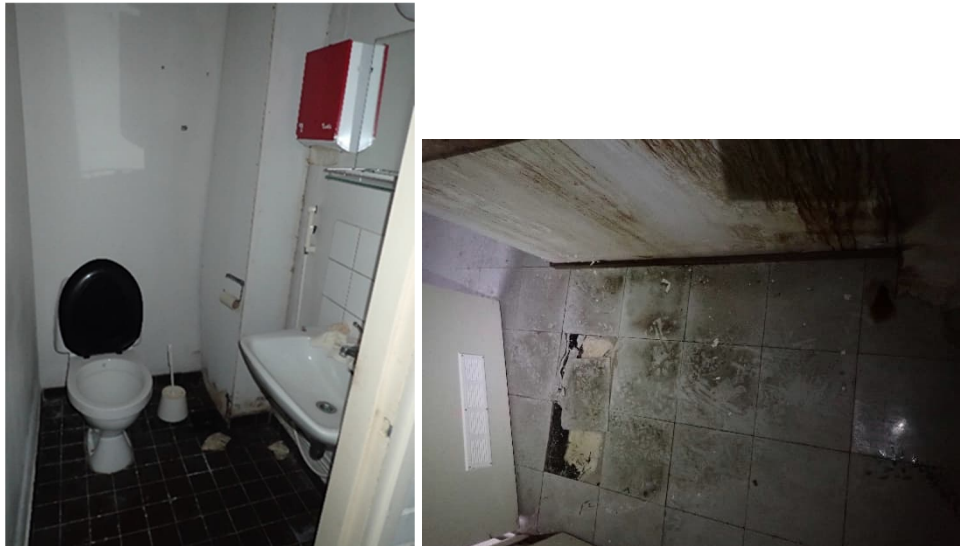
*Kuva 25 ja 26. Vaurioitunut kattovesiviemärin kotelointi neljännen kerroksen kaakkoisnurkan wc-tilassa ja toimistohuoneessa.*

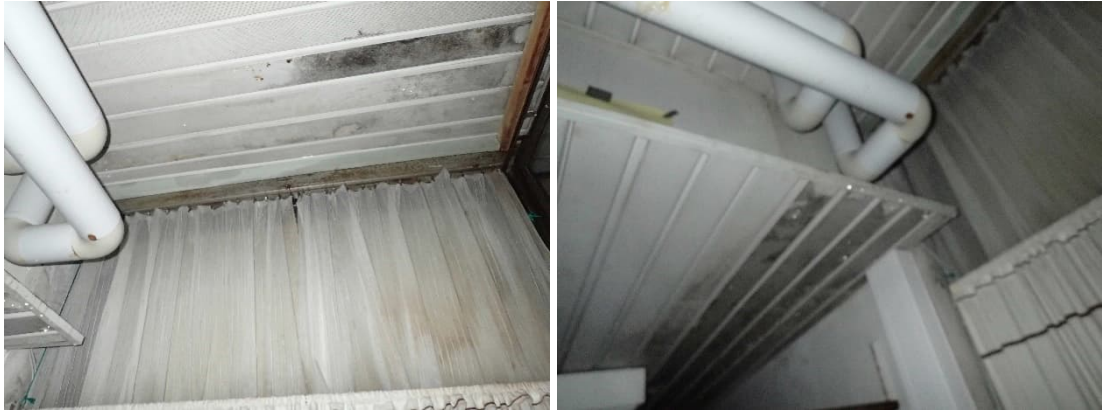
Kaakkoiskulmassa runsaat kattoviemärivuodot olivat kastelleet tiloja laajasti kaikissa kerroksissa. Vettä lammikoitui lattioille kaikissa kerroksissa ja tiloissa havaittiin aistinvaraisesti laajasti mikrobivaurioita väli- ja alapohjissa, väliseinissä, ulkoseinissä ja tiloissa vielä olevassa irtaimessa tavarassa.

*Kuva 27 ja 28. Ensimmäisen kerroksen vahtimestarin tiloihin ja ala-aulaan vuotaa runsaasti vettä välipohjan läpi. Pinnat ja kaikki tilassa olevat tavarat ovat mikrobivaurioituneita.*

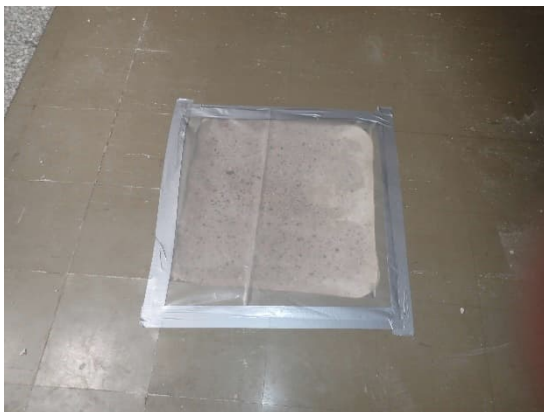
Näytteissä ei viljelymenetelmällä havaittu mikrobikasvustoa eikä suoramikroskopoinnissa havaittu sienikasvua.

*Kuva 29. Mikrobinäytteenottoa varten puhdistettu välipohja.*

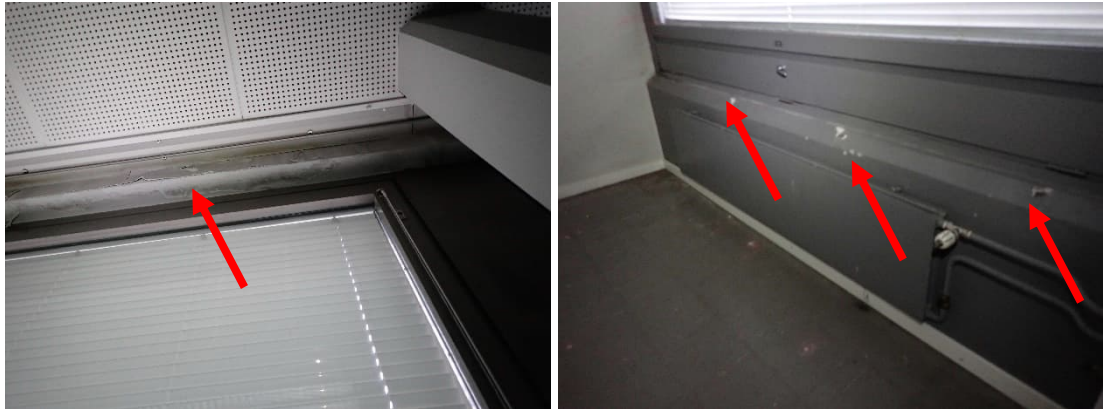
Vesivuotoja havaittiin ylemmissä kerroksissa ulkoseinissä ehjien ikkunoiden alapuolella ja paikoin myös väli- ja yläpohjan ulkoseinäliittymissä. Havaintojen perusteella vettä on päässyt tunkeutumaan laajasti yläpohjan ja ulkoseinien eristetilaan. Seinien sisäpinnoissa havaittiin myös laajasti kosteusvaurioita.

*Kuva 30 ja 31. Ulkoseinillä havaittiin tapahtuneen vesivuotoa väli- ja yläpohjien ja ulkoseinien liittymistä sekä ikkunoiden alareunasta.*

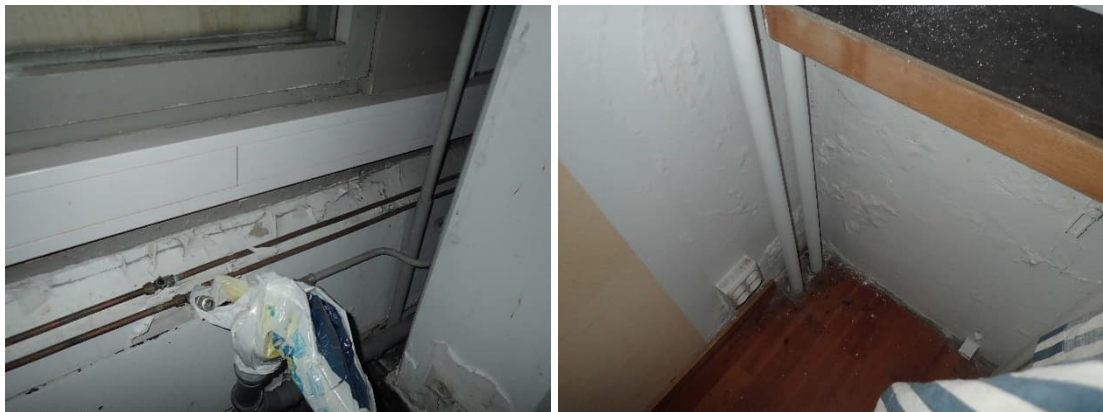
Alimmissa kerroksissa ikkunoita oli rikottu runsaasti. Alimpien kerrosten ikkuna-aukot oli suojattu vaneroinnilla. Rikkoutuneiden ikkunoiden kohdalla havaittiin ulkoseinissä laajasti kosteusvaurioita, jotka ovat voineet osin syntyä jo ennen ikkunoiden rikkoutumistakin.

*Kuva 32 ja 33. Rikottujen ikkunoiden kohdalla havaittiin kosteusvaurioita ulkoseinissä.*

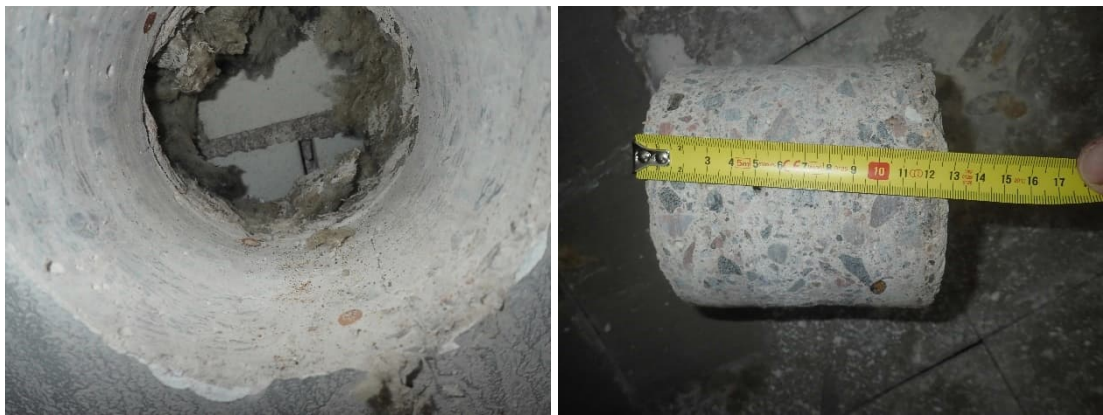
Avauksista otettiin mineraalivillan sisäpinnasta mikrobimateriaalinäytteet N7 – N16. Kuudessa näytteessä (näytteet N7, N8, N11, N13, N14 ja N15) havaittiin runsaasti elinkykyisiä sieni-itiöitä ja näytteessä N14 lisäksi runsaasti aktinomykeettejä. Näissä näytteissä katsotaan esiintyvän mikrobikasvustoa. Neljässä muussa näytteessä ei katsota esiintyvän mikrobikasvua.

*Kuva 34 ja 35. Mikrobimateriaalinäytteet N7 – N16 otettiin mineraalivillaeristeiseen ulkoseinään tehdyistä rakenneavauksista R1 – R10.*

Ulkoseinien mineraalivillaeristeistä otettiin kymmenen näytettä, joista kuudessa katsotaan esiintyvän mikrobikasvustoa. Alimpien kerrosten ulkoseinien korkkieristeestä otettiin kaksi näytettä, joissa katsotaan molemmissa esiintyvän mikrobikasvustoa. Eristeet ovat vaurioituneet kosteuden vaikutuksesta. Näytteiden perusteella ulkoseinieristeet tulee uusiksi kokonaisuudessaan, jonka vuoksi joudutaan myös rakennuksen ulkoverhous (tiili- ja alimpien kerrosten betoniset ulkoseinät) uusimaan. Myös puiset apukarmit ja ikkunoiden kohdalla olevat korkkieristeet tulee uusiksi.

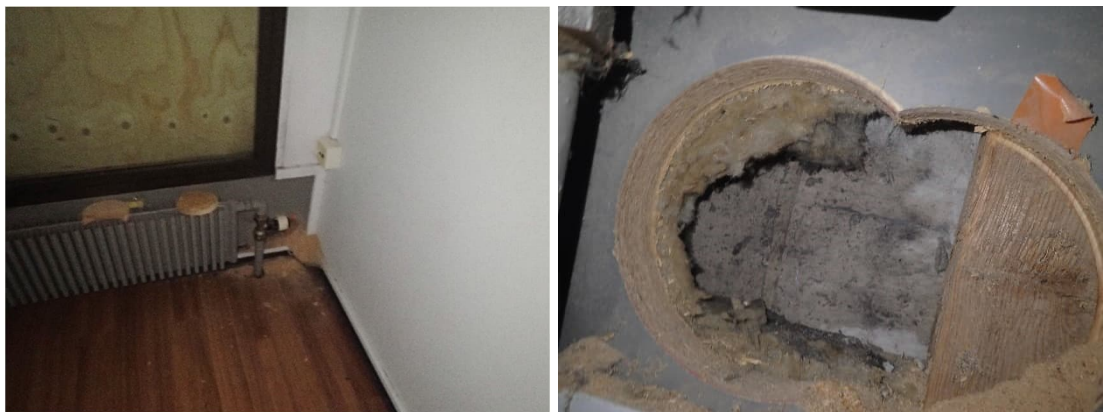
Avauksessa R11 avattiin alahallin betoniulkoseinän sisäpuolelle todennäköisesti jälkikäteen tehty levytys ja eriste. Ulkoseinän viereen on lammikoitunut runsaasti vettä kattovesiviemäri-ruuodon seurauksena. Avauksen kohdalla rakenne oli sisältä ulospäin lueteltuna:

*Kuva 36 ja 37. Mikrobimateriaalinäyte N17 otettiin alahallin ulkoseinän eristeestä.*

Rakenneavauksessa betonissa todettiin koholla olevia kosteusarvoja pintakosteusilmäsimella ja mineraalivillaeriste oli vesimärkää. Eristeestä mikrobimateriaalinäytteessä N17 ei katsota esiintyvän mikrobikasvustoa.

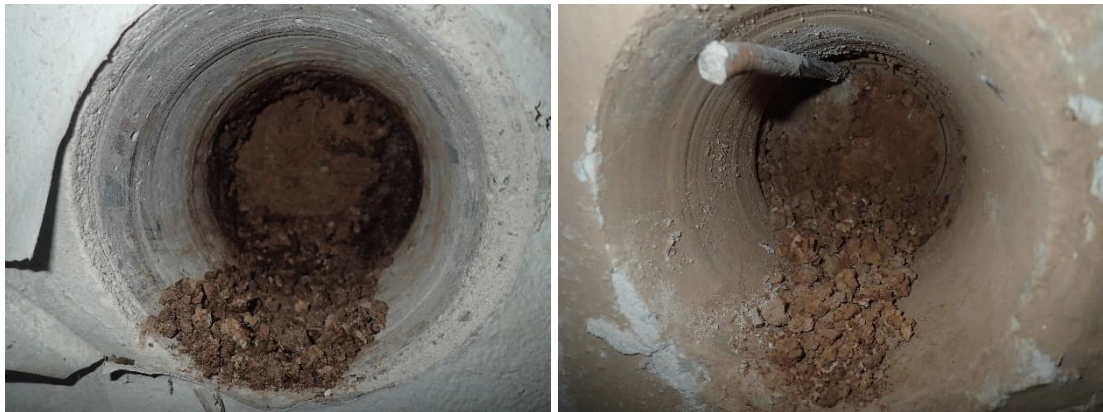
*Kuva 38 ja 39. Kellarikerroksen ulkoseinissä oli rakenneavauksissa R12 ja R13 eristeenä korkkia.*

Korkista otettiin mikrobimateriaalinäytteet N18 ja N19. Näytteissä havaittiin runsaasti elinkykyisiä sieni-itiöitä ja kosteusvaurioon viittaavaa lajistoa. Näytteessä N18 havaittiin myös runsaasti aktinomykeettejä. Näytteissä katsotaan esiintyvän mikrobikasvustoa.

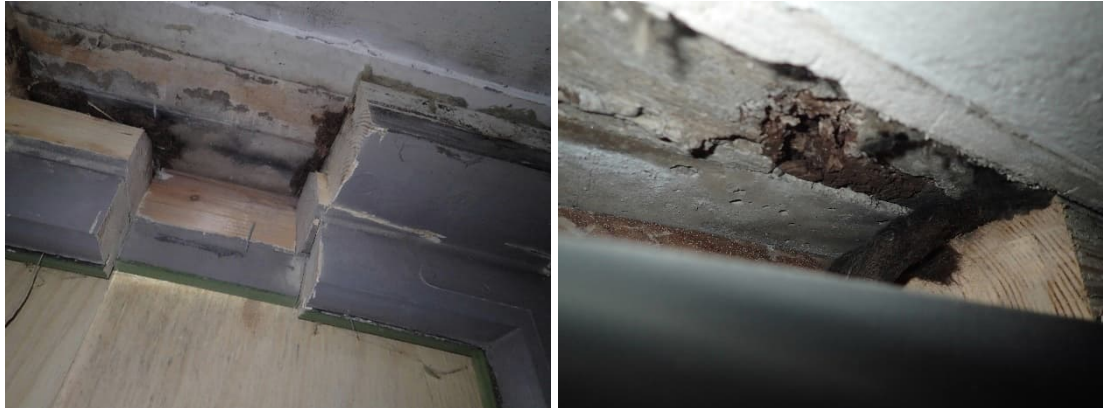
Rakenneavauksissa R14 ja R15 poistettiin pala ikkunankarmia. Näyte N20 otettiin avauksesta R14 ikkunan puisesta apukarmista. Näytteessä esiintyi runsaasti aktinomykeettejä ja erittäin runsaasti sieni-itiöitä sekä kosteusvaurioon viittaavaa sienilajistoa.

Näyte N21 otettiin rakenneavauksesta R15 ikkunan päällä olevasta korkkieristeestä. Näytteessä havaittiin runsaasti sieni-itiöitä, kosteusvaurioon viittaavaa sienilajistoa sekä kohtalaisia määriä aktinomykeettejä. Näytteessä katsotaan esiintyvän mikrobikasvustoa.

Kuva 40 ja 41. Rakenneavauksesta R14 otettiin näyte N20 puisesta apukarmista ja rakenneavauksesta R15 näyte N20 korkkieristeestä.

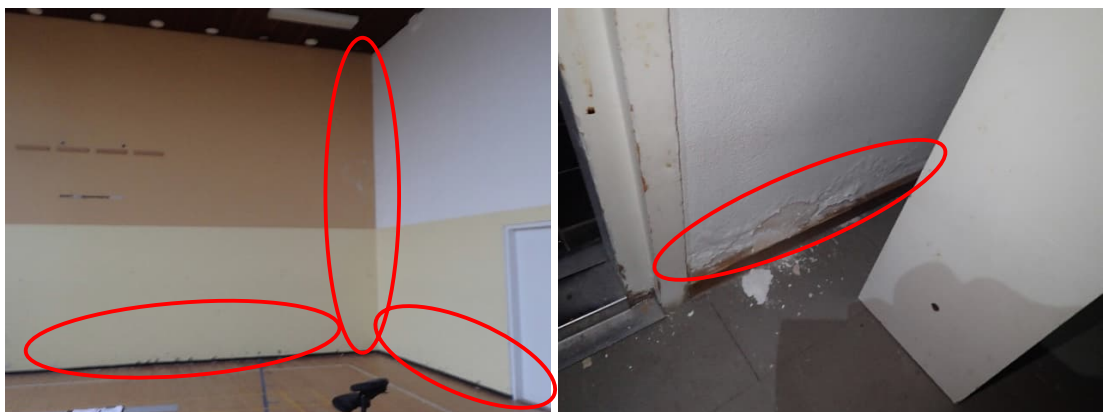
Väliseinät ovat pääosin tiilirakenteisia, mutta muutosalueilla havaittiin myös joitain levyrakenteisia väliseiniä. Porraskuilujen seinät ovat betonirakenteisia. Väliseinät olivat selkeästi kastuneita pohjakerroksessa, kaakkoiskulman kattovesiviemärin vuotoalueilla ja rikkoutuneiden ikkunoiden vierustoilla. Kastuneita väliseiniä havaittiin myös voimistelusalissa.

Kuva 42 ja 43. Voimistelusalin väliseinissä oli runsaasti kosteusvaurioita ja rakenteen kosteus oli koholla pintakosteusilmmaisimella tehdyssä kartoituksessa (ympyröity). Seinien alaosien kupruilua kattovesiviemärien vuotoalueella.

Aiemmissä tutkimuksissa saamiemme kokemusten perusteella tiiliseinien vauriot yleensä ulottuvat syvälle rakenteeseen laastisaumoissa. Tiilirakenteiset tiili ja levyrakenteiset väliseinät tulee tämän vuoksi uusiksi kokonaisuudessaan.

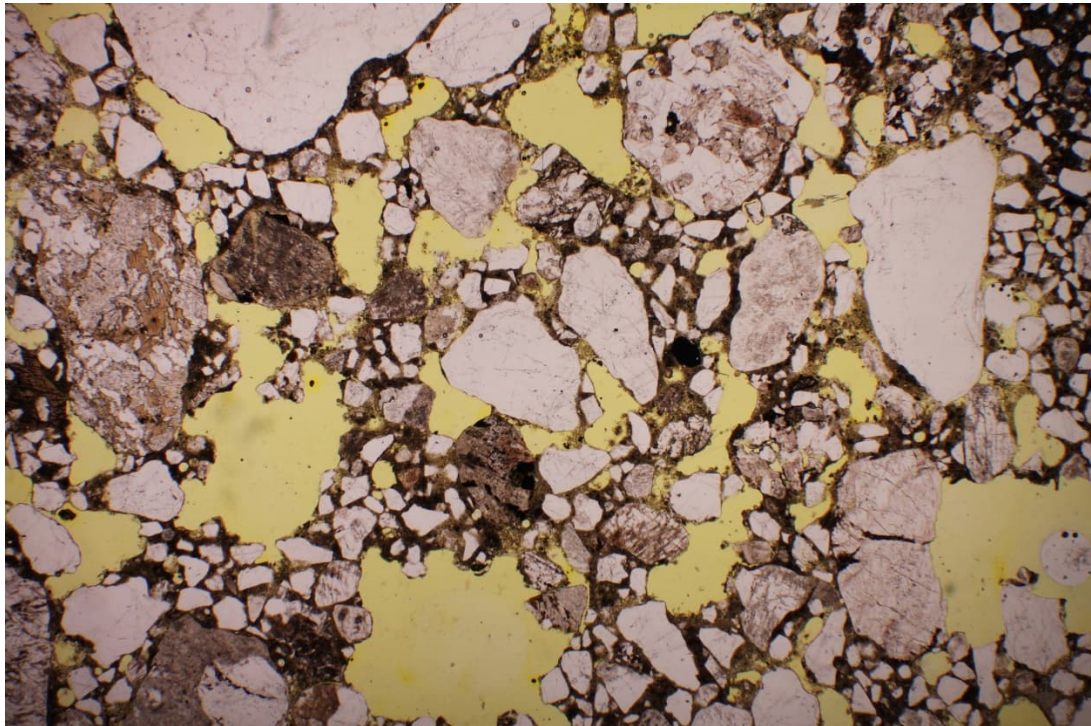
Betonin sementtikiven määrä (pasta-%) on hieman tavanomaista suurempi. Sideaine on seosaineeton karkearakeista portlandsementtiä. Betonin vesi-sideainesuhde on suuri. Sementin hydrataatioaste on matala ja betonissa on epätasaisesti isoja sementtikasautumia. Betoni ei ole karbonatisoitunut. Betonissa ei ole kutistumasäröjä eikä muuta halkeilua.

Kuva 1. Näyte 1YP. Pintabetoni on mikrorakenteeltaan epähomogeenista ja erittäin harvaa. Kiviaines näkyy vaaleina rakeina, sideainematriisi ruskeana ja ilmahuokokset keltaisena. Kuvan lyhyt sivu vastaa näytteessä 7 mm.

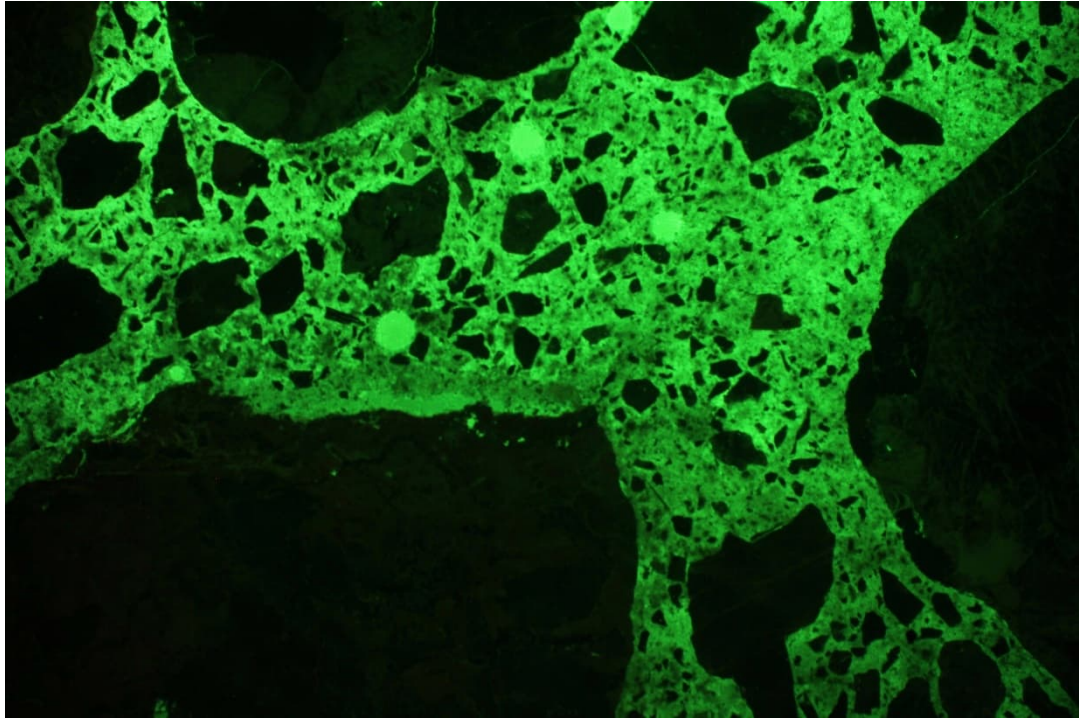
Betonissa on katkenneen alueen ympärillä alapinnan suuntaisia säröjä ja lisäksi betonissa on epäsäännönmukaista halkeilua ja epätasaisesti voimakasta kutistumasäröilyä.

*Kuva 2. Näyte 3. Näyte kuvattuna fluoresenssivalossa, jossa vihreän valon kirkkaus kertoo materiaalin huokoisuudesta. Betonin mikrorakenne on hieman epähomogeenista ja harvaa – erittäin harvaa. Kiviainesrakeet näkyvät mustina (hyvin tiivinä) alueina ja sementtikivi vaalean vihreänä matriisina (suuri vesi-sementtisuhte ja sideaineen liukeneminen). Ilmahuokokset näkyvät vaalean vihreinä. Kuvan lyhyt sivu vastaa näytteessä 7 mm.*
