TURUN KAUPUNKI

## VALIO CENTER, VALION KOLMAS MEIJERIRAKENNUS

Korjattavuuden arviointi

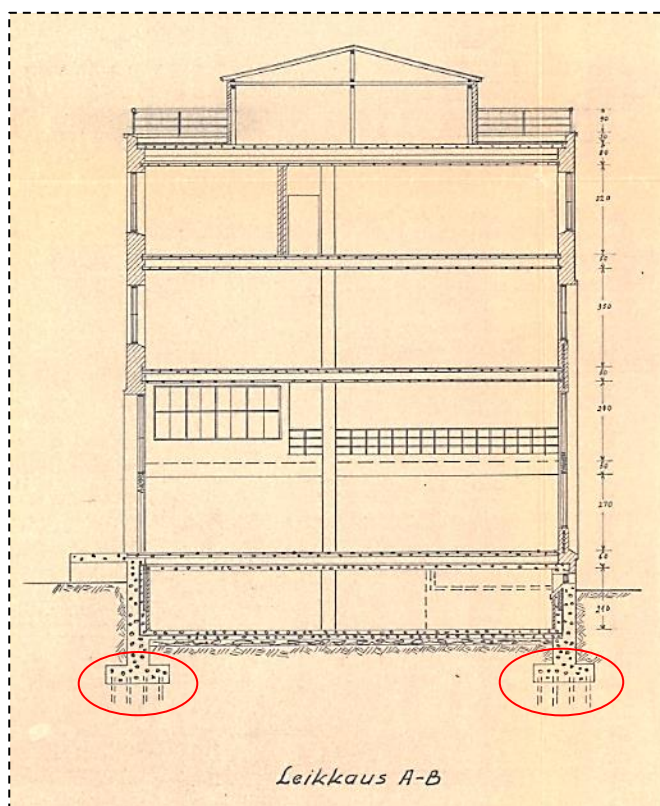
Rakennuksen perustusten rakenne ei ilmene yksiselitteisesti käytettävissä olleista lähtötiedoista. Siraten tutkimuksen mukaan rakennus olisi perustettu teräsbetonianturoille, Rambollin raportissa perustusten mainitaan olevan betonia. Alkuperäisissä pääpiirustuksissa rakennus on kuitenkin esitetty perustettavaksi paalujen varaan (ks. Kuva 3). Piirustuksista on kuitenkin huomioitavaa se, että piirustukset ovat arkkitehtipiirustuksia, joissa esitetyt rakenneratkaisut eivät välttämättä vastaa käytännön toteutusta, vaan rakenteet esitetään tarkemmin rakennesuunnitelmissa. Rakennuksen rakennesuunnitelmia ei ollut käytettävissä.

Kuva 3. Leikkaus A-B. Paaluperustukseen viittaavat piirustusmerkinnät ympyröity punaisella. Ote alkuperäisestä pääpiirustuksesta, Valion Rakennusteknillinen Neuvontaosasto, 1937.

Paalujen materiaalia ei ole piirustuksissa esitetty, rakennusajankohdalle on ollut tyypillistä käyttää paaluina puupaaluja. Puupaalujen säilymisen kannalta on tärkeää, että paalut sijaitsevat pohjaveden pinnan alapuolella; pohjaveden pinnan laskeminen paalujen yläpään korkoa alemmaksi altistaa puupaalut lahovaurioille, joilla on vaikutusta rakennuksen kantavuuteen. Rakennuksessa on esiintynyt sen käyttöhistorian aikana painumista, joka voi viitata pohjaveden pinnan laskemiseen. Painumia koskevia tarkempia tietoja, mahdollisia asiaan liittyviä selvityksiä tai perustusrakenteiden vahvistamiseen liittyviä suunnitelmia ei ollut käytettävissä.

Rakennuksen korjattavuuden näkökulmasta on olennaista varmistaa rakennuksen perustamistapa. Asiaa on todennäköisesti selvitetty ainakin perustusten vahvistuksen yhteydessä 1990–2000 luvuilla ja asiasta on olettavasti olemassa jotain dokumentaatiota. Mikäli rakennus on perustettu paalujen varaan, on suositeltavaa

tutkia paalujen kuntoa esim. rakennuksen vierelle kaivettavien koekuoppien kautta ja lisäksi selvittää pohjaveden pinnan taso suhteessa paaluihin.

- Perustusten toteutustavan selvitys asiakirjatarkasteluiden ja rakennuksen viereen kaivettavien koekuoppien avulla. Tarvittaessa paalujen kunnon tutkiminen koekuoppien kaivuun yhteydessä.
- Pohjaveden pinnan korkeuden selvittäminen (mikäli rakennuksessa on puupaaluperustus).

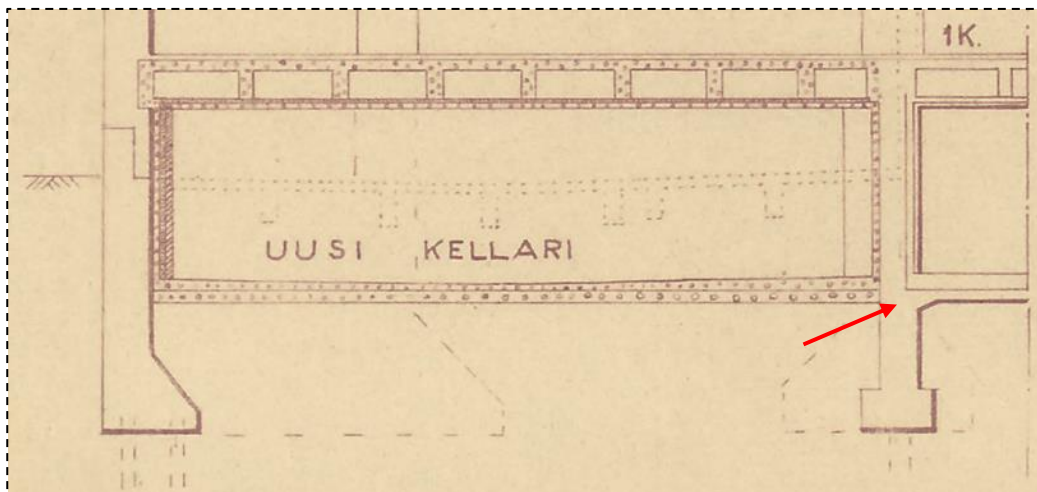
Tutkimusten perusteella alapohjarakenteet on suositeltavaa korjata kokonaisuudessaan. Korjausten toteuttavuutta hankaloittaa alapohjien massiivinen rakenne, alapohjien betonin ainevahvuus on ~300 mm. Alapohjien osalta on suositeltavaa selvittää alapohjan rakennetyypit tarkemmin, sillä alapohjien alla esiintyvä ilmatila voi johtua toisaalta alustäytön painumisesta mutta ilmatila voi olla myös tarkoituksella rakennettu paineellisen pohjaveden nousun estämiseksi, jolloin alapohja toimii kantavana vaakarakenteena. Käytävissä olleiden piirustusten merkinnät viittaavat mahdolliseen kantavaan alapohjarakenteeseen (ks. Kuva 4). Mikäli alapohjat ovat kantavia, on niiden korjaaminen haasteellisempaa.

Kuva 4. Ote muutostyön pääpiirustuksen leikkauksesta A-A. Kuvassa näkyvä "uusi kellari" sijaitsee koillispäädyn tilassa, jonka alapohjan alla havaittiin öljyä. Tila on rakennettu varastoksi vuosina 1949–1951. Tilan päällä on alun perin ollut autosuoja. Punaisella nuolella esitetty alapohjarakenne ja sen liitos kantavaan väliseinään viittaavat mahdolliseen kantavaan alapohjarakenteeseen. Valion Rakennusosasto, 22.3.1949.

Koillispäädyn alapohjan ontelossa olevan öljyn alkuperää ja toisaalta öljyesiintymän laajuutta on suositeltavaa selvittää lisätutkimuksin. Koillispäädyn osalla 1. kerroksessa on alun perin ollut autosuoja, autosuojalla ja sen toiminnoilla voi olla jotain yhteyttä öljyn esiintymiseen. Öljyesiintymän vuoksi on lisäksi suositeltavaa tutkia maaperän pilaantuneisuutta koko rakennuksen kellarin alalta sekä tarvittaessa rakennuksen vierus-  
toilta.

- Alapohjan rakennetyyppien lisäselvitykset. Rakennetyyppejä on suositeltavaa tutkia rakenneavausten avulla. Avaukset on suositeltavaa tehdä riittävän suurina, jotta rakennekerrokset voidaan tutkia luotettavasti.
- Koillispuolella havaitun öljyn alkuperän kartoitus.
- Pilaantuneen maaperän tutkimus alapohjan alustäytön ja tarvittaessa rakennuksen vierustojen osalta.
