# Valio Center

## RAKENNE- JA GEOTEKNINEN SELVITYS

Tubo Kiinteistöt Oy

9.11.2023, A 15.4.2024

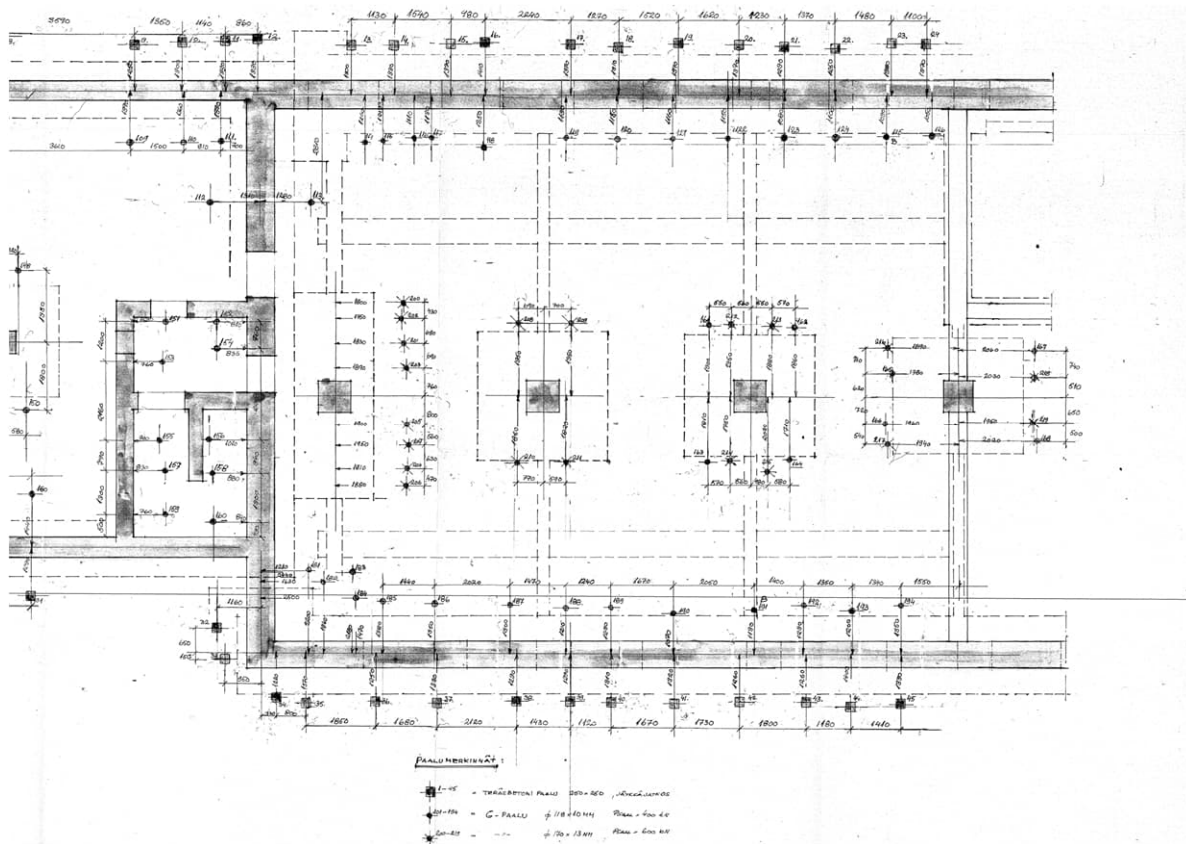
Lisätyt uudet paaluperustukset vievät suuren osan kellarin tiloista. Vahvistustapana on kantavien seinien molemminpuolinen paalutus ja paalujen väliin asennetut teräspalkit. Selvitystyön yhteydessä havaittiin, että jonkin verran halkeamia on tullut lisää perustusten vahvistustyön jälkeen. Pieniä halkeamia on alueella, jossa perustusten vahvistustöitä on tehty ja myös itäpäädyssä, jossa ei ole tehty perustusten vahvistuksia. Halkeamista ei ole kantaavuuteen vaikuttavaa välitöntä haittaa, mutta ne vaikuttavat esteettisesti.

Kuva 3. Perustusten vahvistus, paalutustasopiirustus.

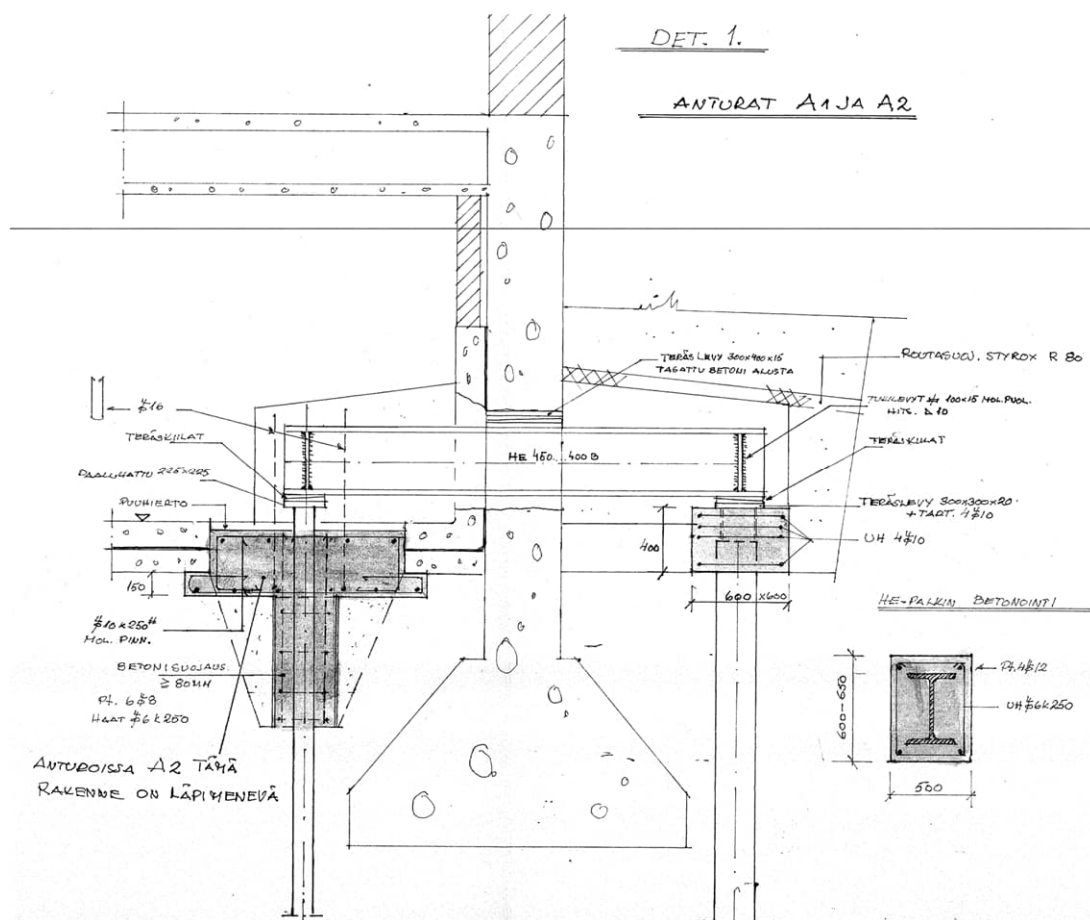
Kuva 4. Seinän perustusvahvistus.

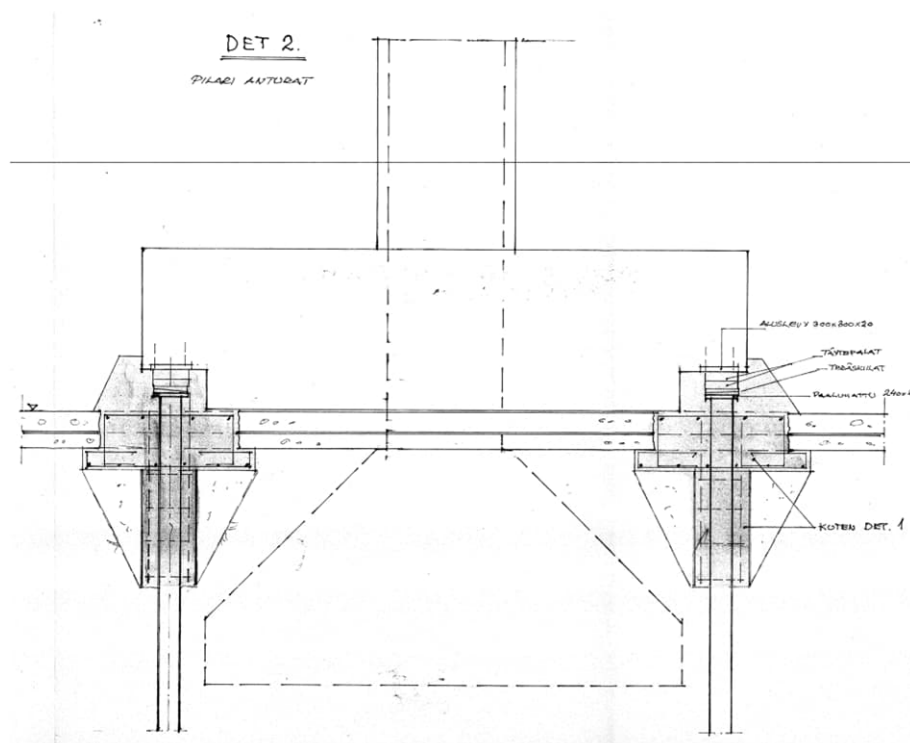
Kuva 5. Pilarin perustusvahvistus.

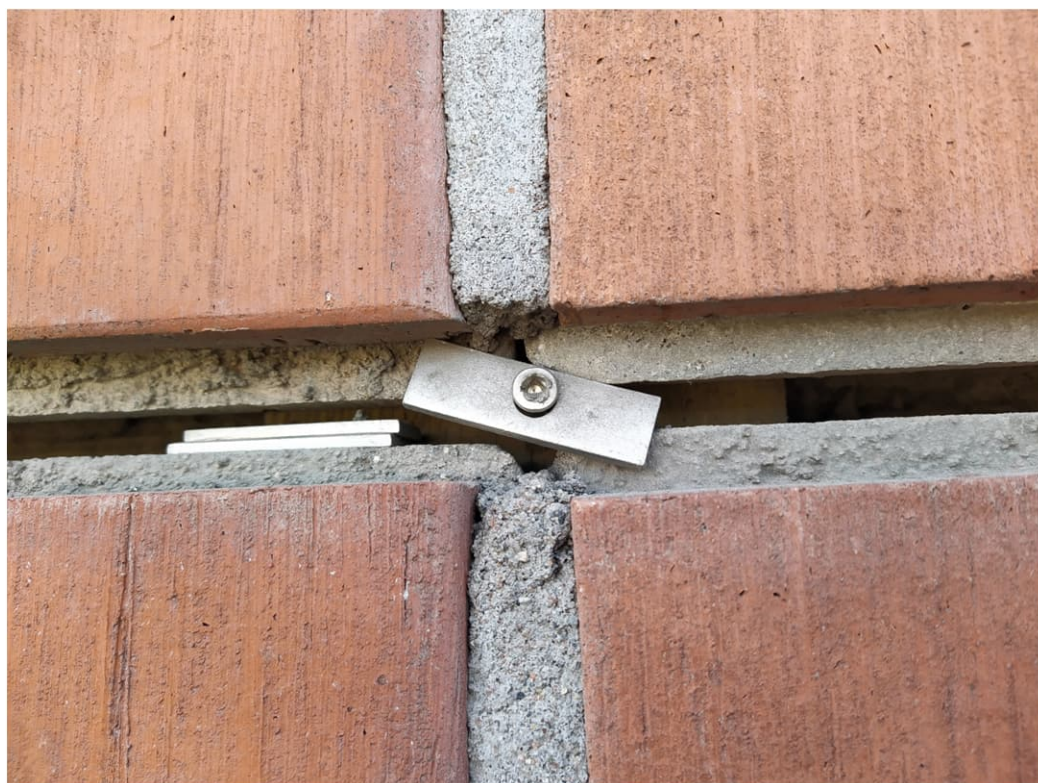
Rati-elementin saumat ovat paikoin auenneet huomattavan paljon rakennuksen rungon  
liikkumisesta ja ulkoverhousrakenteen lämpö- ja kosteusliikkeistä johtuen, mikä heikentää  
olennaisesti elementtien kiinnitystä. Ulkoverhouksen kiinnitykset taustarakenne mukaan  
lukien on tarkastettava kauttaaltaan pian ja tarvittavat lisäkiinnitykset on tehtävä. Myös  
vaakasauman jälkisaumauslaasti on paikoin kokonaan irronnut. Itse kiinnitysosat ovat ruos-  
tumattomasta teräksestä valmistettuja ja ulkoapäin tarkasteltuna vielä hyväkuntoisia. Ulko-  
verhouksen aluslaudoituksen ja sen kuntoa ei voitu arvioida, koska se on vain pieneltä osin  
näkyvissä kohdissa, joissa Rati-elementtien saumat ovat auenneet reilummin ja muualla  
alusrakenne on täysin piilossa. Kuvan kohdassa näkyy raosta elementin kiinnitysalustana  
oleva lauta, joka vaikuttaa vielä tässä kohdassa hyväkuntoiselta, mutta julkisivun yläosan  
viistosaderasituksesta johtuen, rakennuksessa voi olla huonokuntoisia julkisivuverhouksen

Kuva 9. Yksityiskohta Rati-elementtien saumasta ja kiinnityksestä. Rati-elementin sauma on  
auennut huomattavan paljon rakennuksen rungon liikkumisesta ja ulkoverhousrakenteen  
lämpö- ja kosteusliikkeistä johtuen. Taustalla näkyy puinen elementtien kiinnitysalusta, il-  
meisesti lauta.
