## Tutkimusraportti

### Rakenteiden kunnan arviointi

Valio Center, Valion kolmas meijerirakennus  
Ratapihankatu 22  
20100

16.12.2022

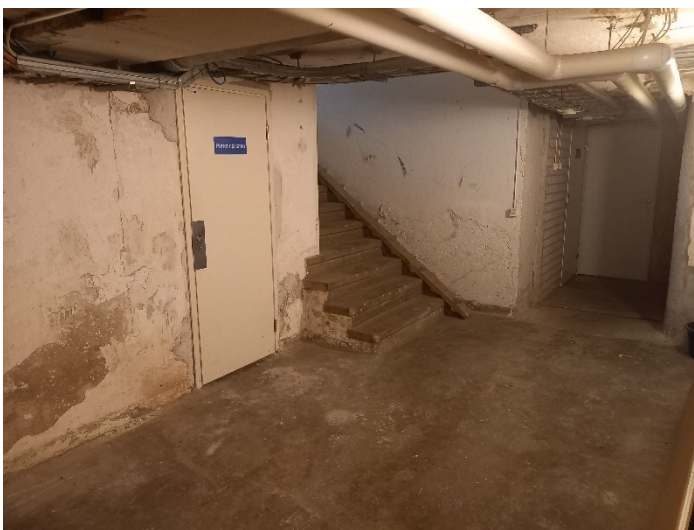
Rakennuksen kellaritilat ovat aistinvaraisesti huonokuntoiset. Tiloissa on maakellarin hajua ja näkyviä kosteusvaurioita (kuva 2). Rakennuksen painumisen vuoksi perustuksia on vahvistettu ilmeisesti 1990-luvun alussa (kuva 3). Painumisen etenemistä ei ole saadun tiedon mukaan seurattu. Arviointikäynnillä ei todettu merkittäviä halkeamia rakennuksen rungossa, mikä viittaisi rakennuksen painumisen etenemiseen.

**Kuva 2.** Kellaritilat ovat aistinvaraisesti arvioiden huonokuntoisia.

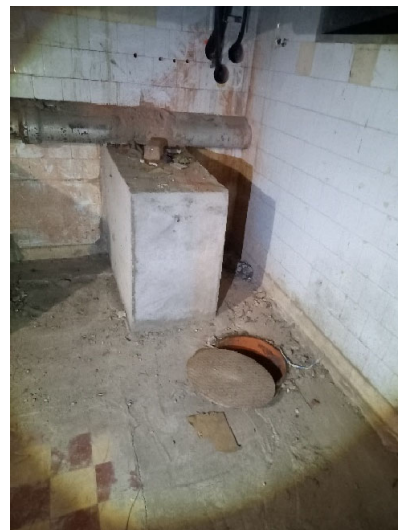
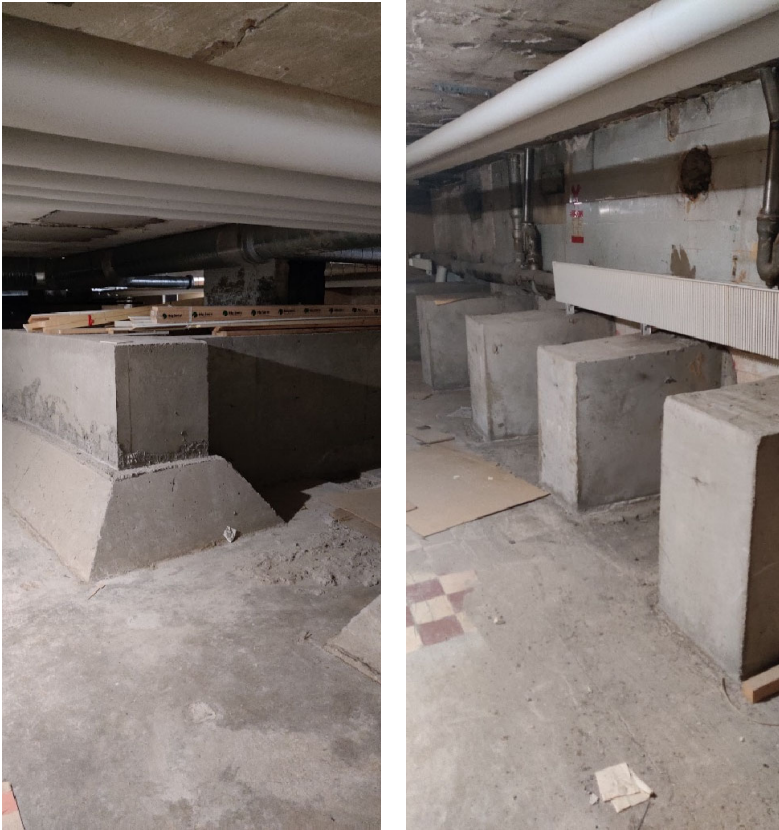
**Kuva 3.** Rakennuksen perustuksia on vahvistettu 1990-luvulla.

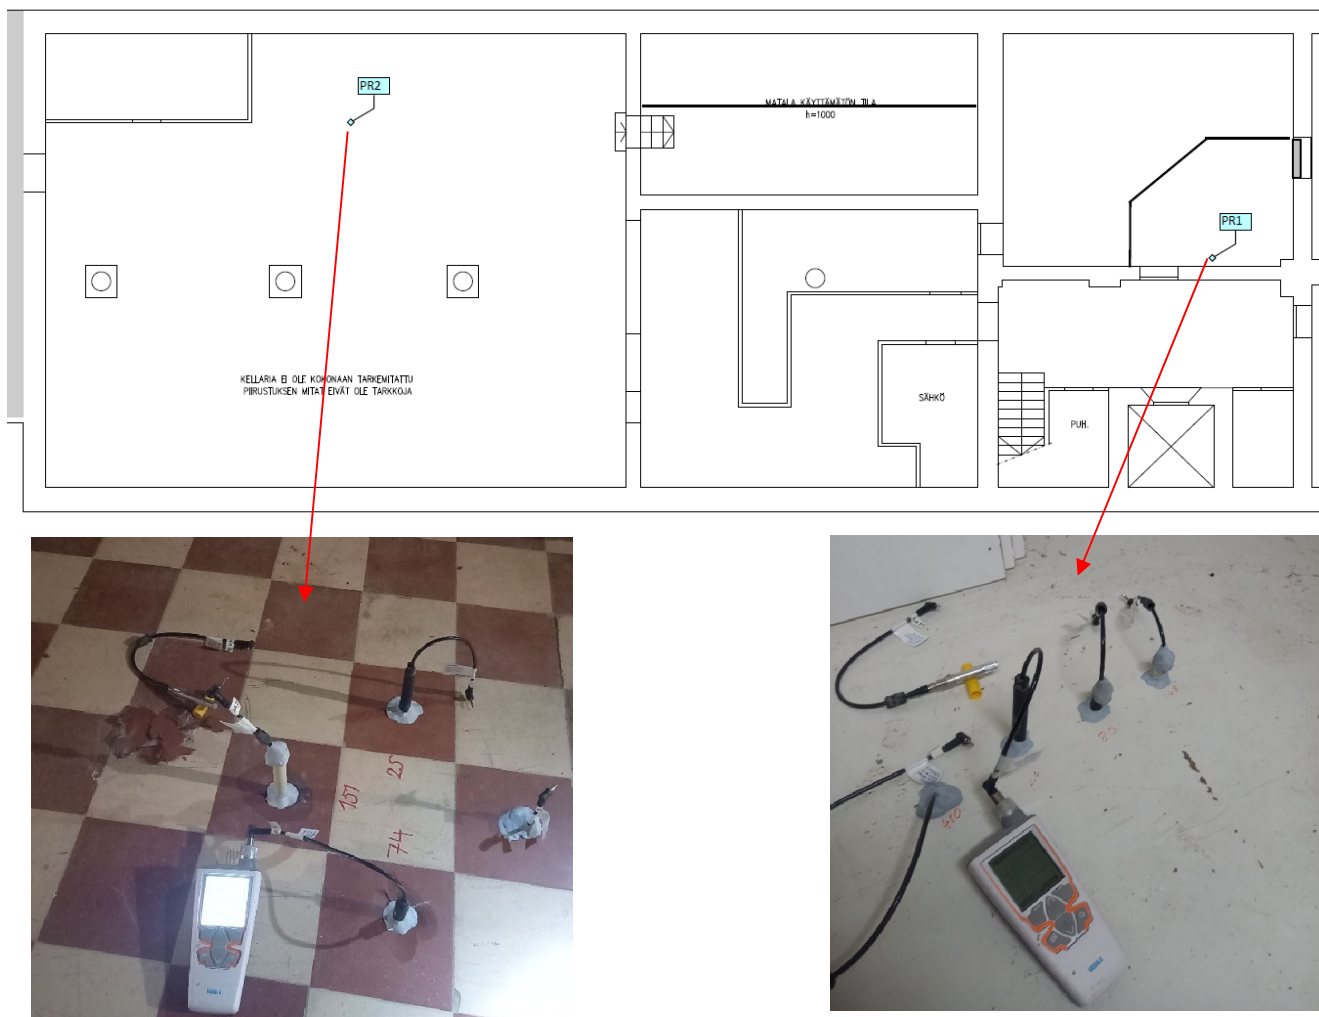
Alapohjarakenteiden kosteus mitattiin kahdesta mittapisteestä PR1 ja PR2 (kuva 5). Molemmissa mittapisteissä alapohjalaatta oli vedeneristeen (bitumisively) yläpuolella märkä, mikä viittaa siihen, että vedeneriste ei estä maaperän kosteutta nousemasta pintalaattaan. Mittaustulokset on esitetty taulukossa 1.

Kuva 5. Alapohjalaatan kosteutta mitattiin kahdesta mittapisteestä, neljältä syvyydeltä.

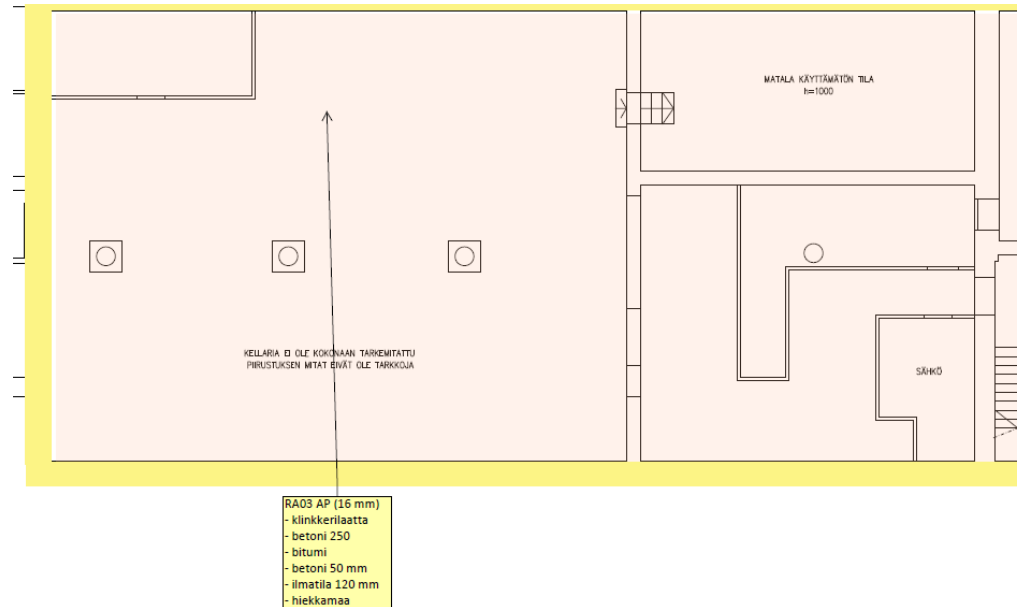
#### RA03 AP (16 mm)

- klinkkerilaatta
- betoni 250 mm
- bitumi
- betoni 50 mm
- ilmatila 120 mm
- hiekkamaa

**Kuva 6.** Alapohjarakenne kellarin keskialueella

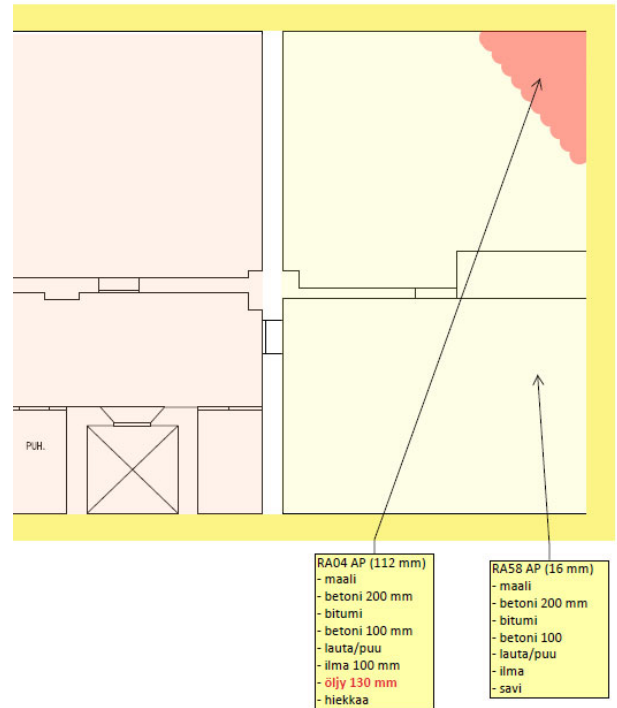
RA04 AP (112 mm)

Koillispäädyn alapohja rakenne (RA04) poikkeaa muusta alapohjasta. Lattiarakenteen alla on onkalotila, jonka pohjalla todettiin öljyä (kuva 7). Lattiapäällysteessä ja bitumisivelyssä saattaa olla haitta-aineita. Muottilaudoituksessa esiintyy todennäköisesti mikrobikasvustoa. Alapohjarakenne on kastunut. Öljyesiintymän laajuutta selvitetiin tarkemmin ja sen todettiin oleva paikallinen (kuva 8). Öljyn lähdettä ei pystytty selvittämään.

- maali
- betoni 200 mm
- bitumi
- betoni 100 mm
- lauta/puu
- ilma 100 mm
- öljyä 130 mm
- märkää hiekkaa

**Kuva 7.** Alapohjarakenne koillispäädysssä. Lattiarakenteen alla on onkalotila (vaalean keltainen alue). Onkalotilan nurkassa todettiin vapaata öljyä (punainen alue).

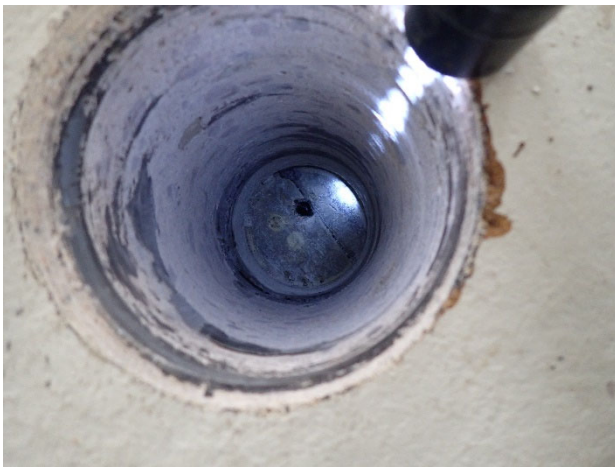
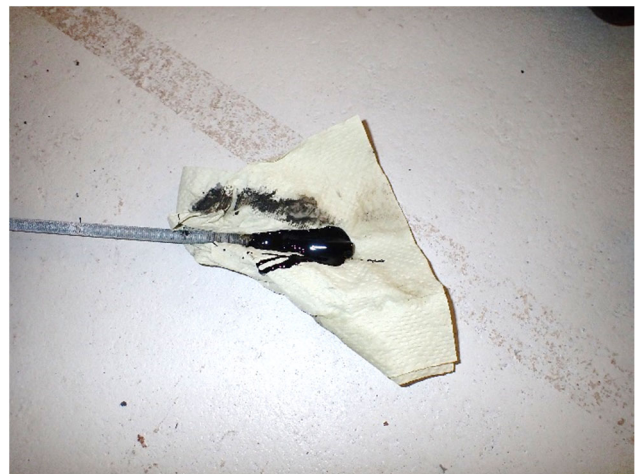
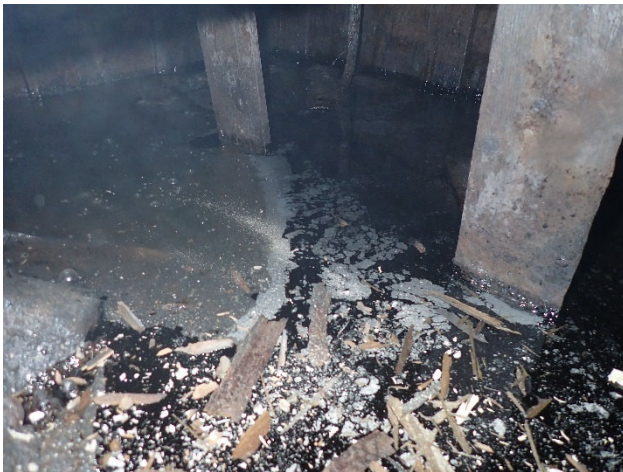
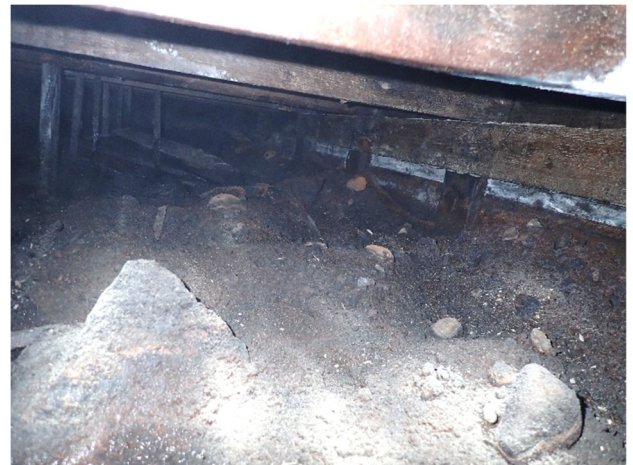
**Kuva 8.** Koilliskulmaan tehtiin 112 mm rakenneavaus (vas., ylh.), jonka kautta öljyesiintymän laajuutta arvioitiin. Öljy tarttui kierretangon päähän (oik., ylh.). Lattiarakenteen alla on muottilaudoitettu onkalotila. Öljyä havaittiin tilan nurkassa veteen sekoittuneena muutaman neliömetrin alueella (vas., alh.). Rakennuksen keskiosaan päin tarkasteltuna öljyä ei havaittu (oik., alh.). Koillispäädyssä tehtiin vielä yksi tarkistusreikä sisäpihan puolella. Tarkastusreiässä ei todettu öljyä (vrt. kuva 7).

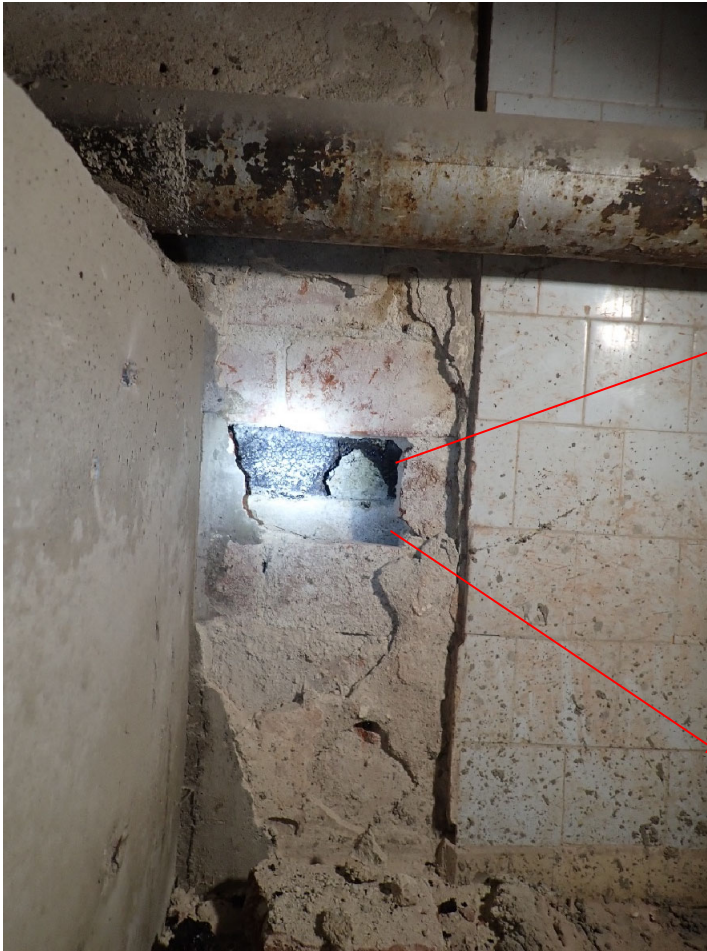
Maanvastaiset seinärakenteet tarkastettiin yhdestä kohdasta (RA01a/b). Rakenne muuttuu noin 60 cm korkeudella kellarin lattiatasosta. Seinän yläosassa (lähempänä maanpintaa) on lämmöneristeenä korkkia, alempana seinärakenteessa ei ole lämmöneristettä. Maanvastainen seinärakenne on esitetty kuvassa 9. Korkki on herkästi mikrobivaurioituvaa materiaalia. Korkissa, bitumisivelyssä ja bitumihuovassa (klinkkerilaatoissa) saattaa esiintyä haitta-aineita.

- tiili 70 mm
- ilmaväli 20 mm
- korkki 100 mm
- bitumisively
- betoni 100 mm
- bitumihuopa
- betoni, ei läpi porausta

- tiili 70 mm
- ilmaväli 20 mm
- betoni 210 mm
- bitumihuopa
- betoni, ei läpi porausta

Kuva 9. Maanvastainen seinärakenne vaihtuu n. 60 cm korkeudella kellarin lattiatasosta.

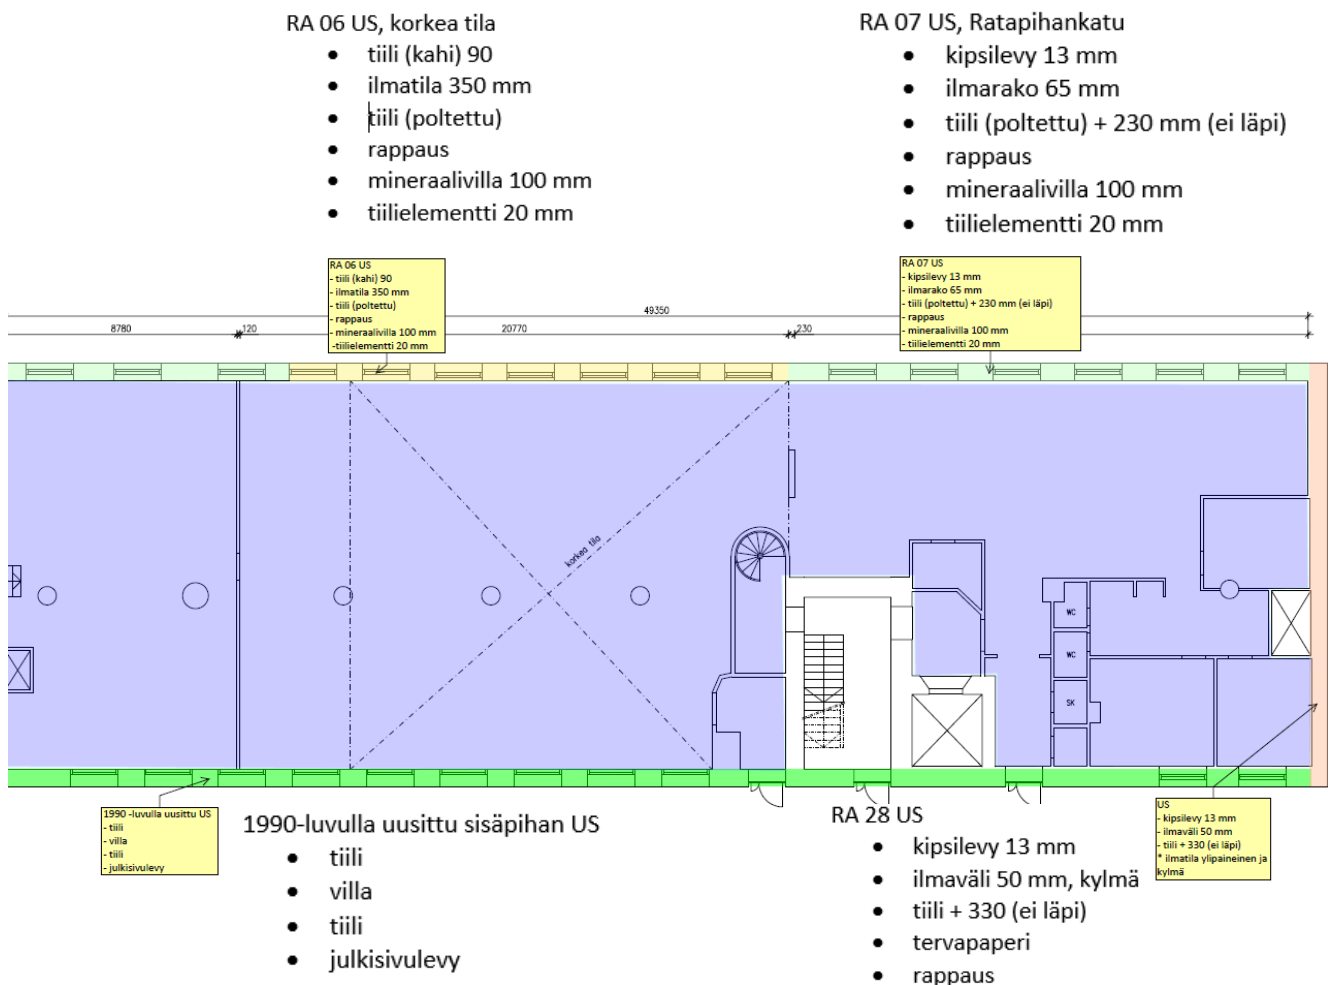
Ulkoseinärakenteet tarkastettiin eri kerroksissa porareikien kautta. Ensimmäisessä kerroksessa Ratapihankadun puolella alkuperäisen 2,5-kiven tiilimuurin ulkopuolelle on tehty mineraalivillasta lisälämmöneristys ja julkisivuksi tiililaattaverhous. Sisäpuolella on kipsilevyverhous, jonka takana on ilmarako. Vanhan meijerisalin kohdalla olevan korkean tilan ulkoseinän sisäpuolella on kahitiilestä muurattu sisäkuori, jonka takana on ilmarako. Sisäpihan puolelle on asennettu uudet ikkunat ja niiden alapuolella oleva seinärakenne uusittu tiili-villa-tiili seinärakenteeksi. Rakennuksen koillispuolella on alkuperäinen tiilimuri, joka on ulkopinnasta rapattu ja sisäpinnasta levyverhoiltu. Käyttäjiltä saadun tiedon mukaan päätyseinä on talvisin kylmä. Myös tutkimushetkellä levyseinän takana oleva ilmapäli vaikutti kylmältä. Rakennekuvaukset on esitetty kuvassa 10.

**Kuva 10.** Ensimmäisen kerroksen ulkoseinärakenteet.

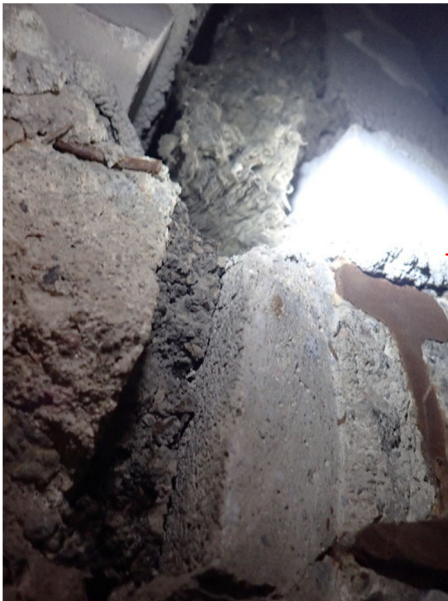
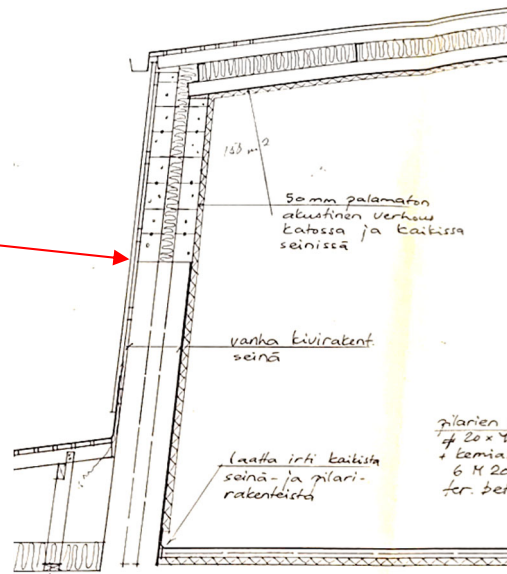
IV-konehuoneen seinän alaosassa on alkuperäinen tiilimuur, jossa ikkunanylityspalkin pinnassa on korkkieriste. 1990-luvun IV-konehuoneen laajennuksessa seiniä korotettiin kevytsoraharkkoseinällä (kuva 12). IV-konehuone on vuorattu pinnoittamattomalla mineraalivillalla, josta irtoaa kuituja IV-konehuoneen sisäilmaan. Kuituja voi kulkeutua myös tuloilmajärjestelmään (kuva 13).

**Kuva 12.** IV-konehuoneen ulkoseinärakenne alkuperäisen seinän ja 1990-luvulla tehdyn korotuksen liittymästä. Vasemmalla olevan valokuvan yläosassa näkyy harkkoseinä, jossa lämmöneristeenä on mineraalivillaa. Alaosassa on vanhan ikkuna-aukon ylityspalkki ja sisäpinnan korkkieristys/betonisisäkuori.

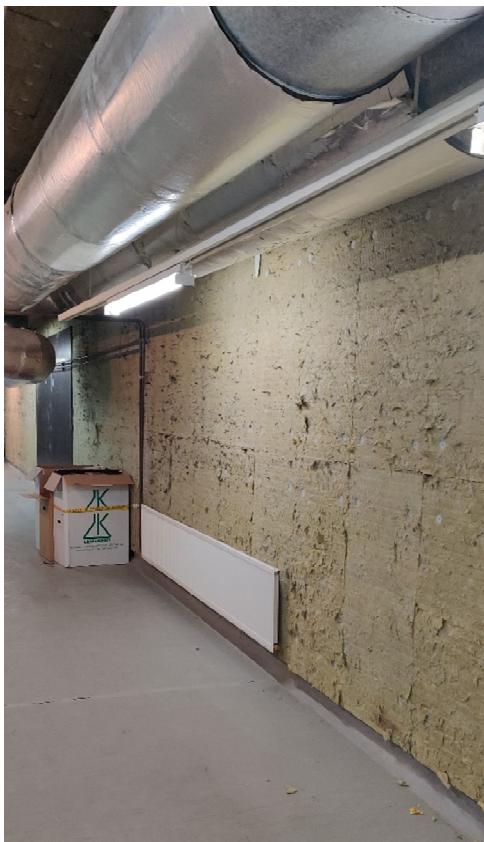
**Kuva 13.** IV-konehuoneen seinät ja katto on vuorattu pinnoittamattomalla mineraalivillalla, josta irtoaa kuituja.

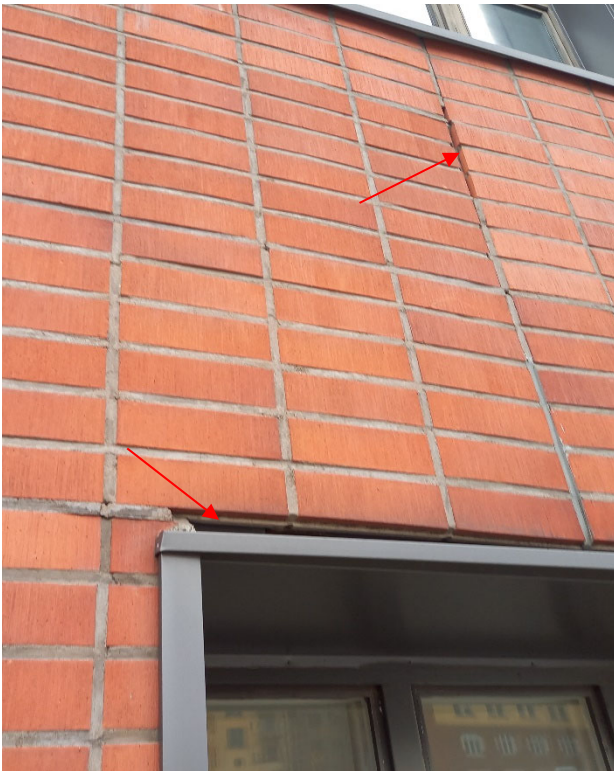
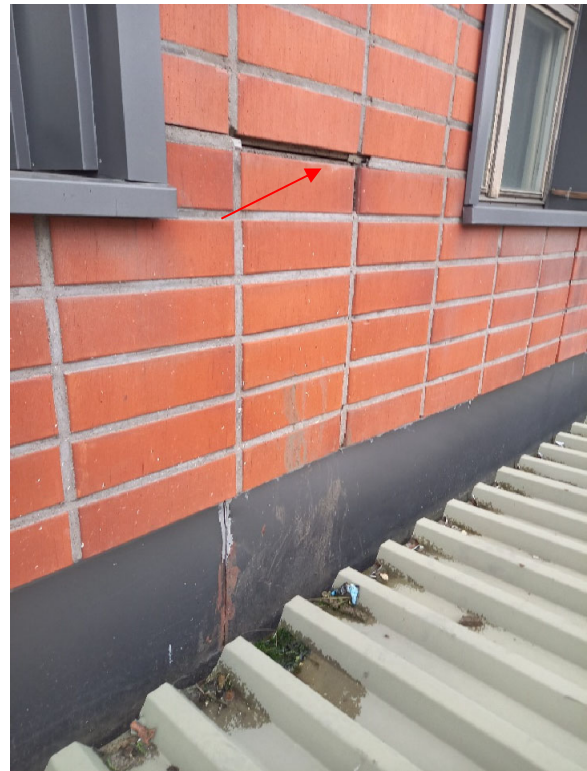
Rakennuksen julkisivun tiililaattaverhouksessa on paikoin rakoja, josta sadevesi pääsee eristetilaan. Verhous on myös paikoin vääntyillyt (kuva 14). Ikkunoiden smyggipellityksiä ei ole tiivistetty kunnolla, joten vettä voi päästä ikkunakarmin ja seinän väliin (kuva 15).

**Kuva 14.** Julkisivun tiililaatat ovat vääntyilleet julkisivussa on rakoja, joista sadevesi pääsee eristetilaan

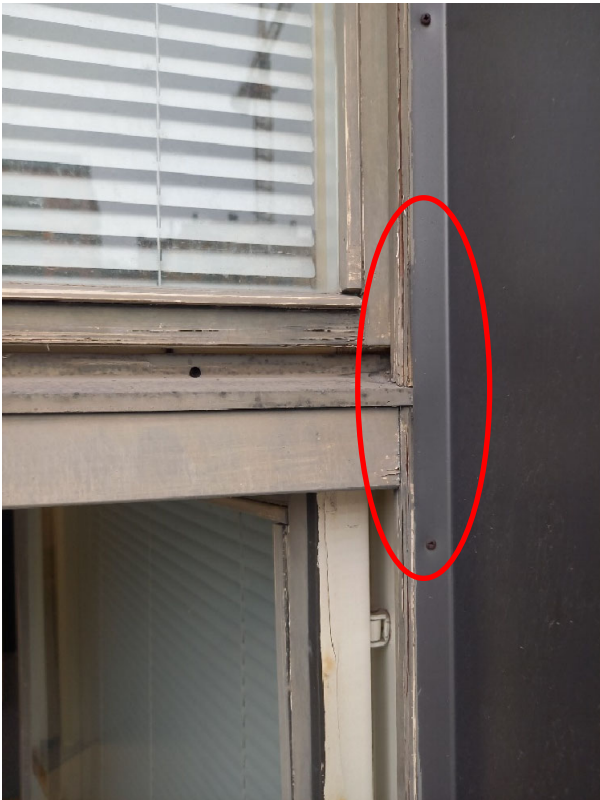
**Kuva 15.** Ikkunoiden smyygipellityksiä ei ole tiivistetty, sadevesi voi päästä puukarmin ja ulkoseinän väliin.

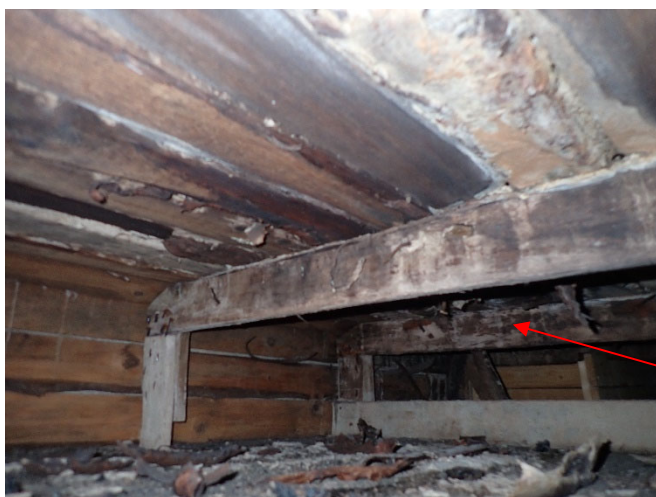
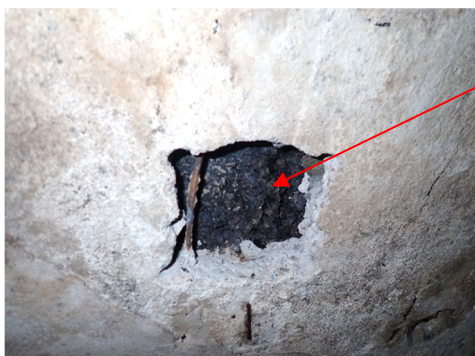
RA02 VP kellarin ja 1 krs välillä

Välipohjarakenteet selvitettiin jokaisessa kerroksessa. Ensimmäisen kerroksen ja kellarikerroksen välipohjana on alalaattapalkisto. Alalaatan päällä on korkkieristys, jossa on bitumisively. Muottilaudat on jätetty rakenteeseen (kuva 17). Rakenteissa voi esiintyä mikrobikasvustoa ja haitta-aineita.

- lattiapäällyste
- betoni
- ontelo 300 mm, muottilaudoitusta
- korkki (alap. bitumisively) 100 mm
- betoni 55 mm

Kuva 17. Ensimmäisen kerroksen ja kellarikerroksen välipohjarakenne. Rakenteeseen on jätetty muottilaudoitusta, jossa on todennäköisesti mikrobikasvustoa. Alalaatan päällä on bitumisively ja korkkieriste.

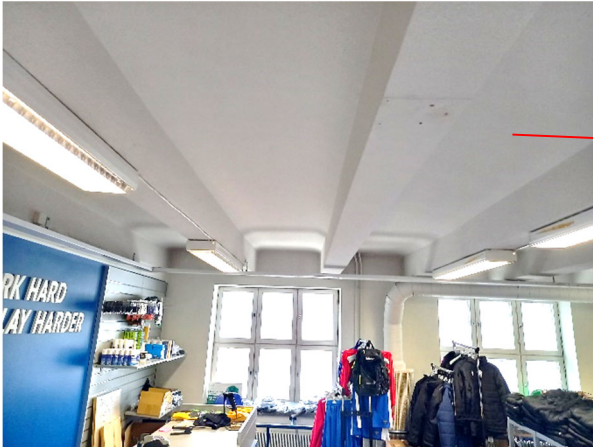
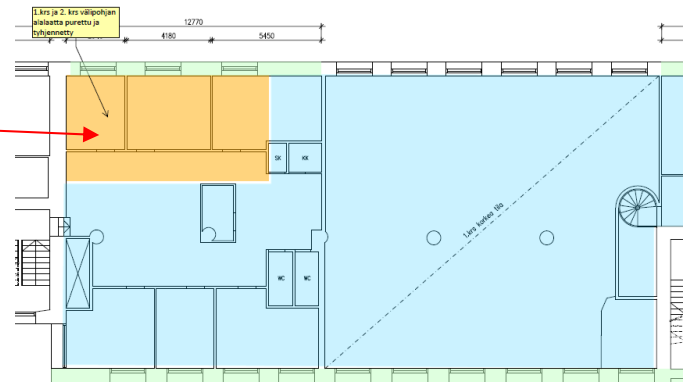
Toisen ja ensimmäisen kerroksen välipohjana on myös alalaattapalkisto. Rakennuksen länsinurkassa alalatta on pieneltä alueelta purettu (kuva 18). Alalaatan päällä ei ole korkkieristystä. Ontelotilassa on kuitenkin rakennusjätettä, jossa voi esiintyä mikrobikasvustoa.

**Kuva 18.** Toisen ja ensimmäisen kerroksen välipohjasta alalaatta on purettu pieneltä alueelta. Muualla kerroksessa alalaattapalkisto on jäljellä.

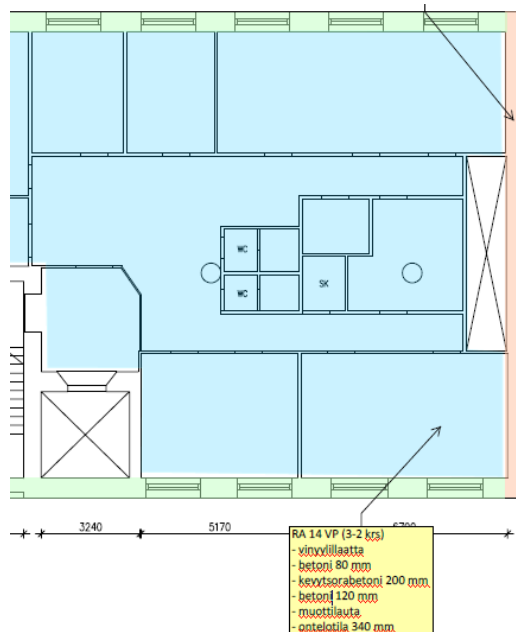
#### RA 14 VP (3-2 krs)

Kolmannen ja toisen kerroksen välipohjarakenteessa alalaattapalkiston päällä on kevytsorabetoni- ja pintabetonikerros. Ontelotilassa on muottilaudoitusta, jossa voi esiintyä mikrobikasvustoa (kuva 19). Neljännen ja kolmannen kerroksen välipohja on samanlainen kuin kolmannen ja toisen kerroksen välipohja.

- vinyylilaatta
- betoni 80 mm
- kevytsorabetoni 200 mm
- betoni 120 mm
- muottilauta
- ontelotila 340 mm

**Kuva 19.** Kolmannen ja toisen kerroksen välinen välipohjarakenne. Alalaattapalkiston päällä on paksuhko betoni- ja kevytsorabetonikerros. Ontelotilassa on muottilautaa.

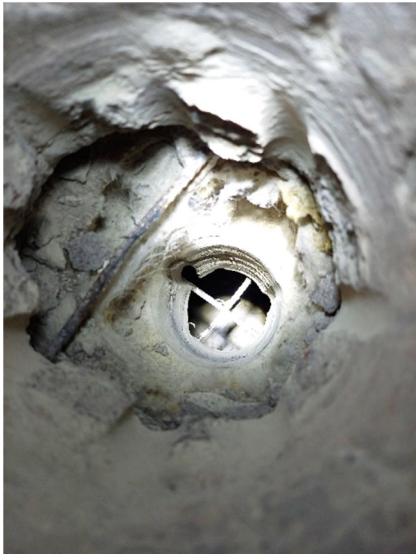
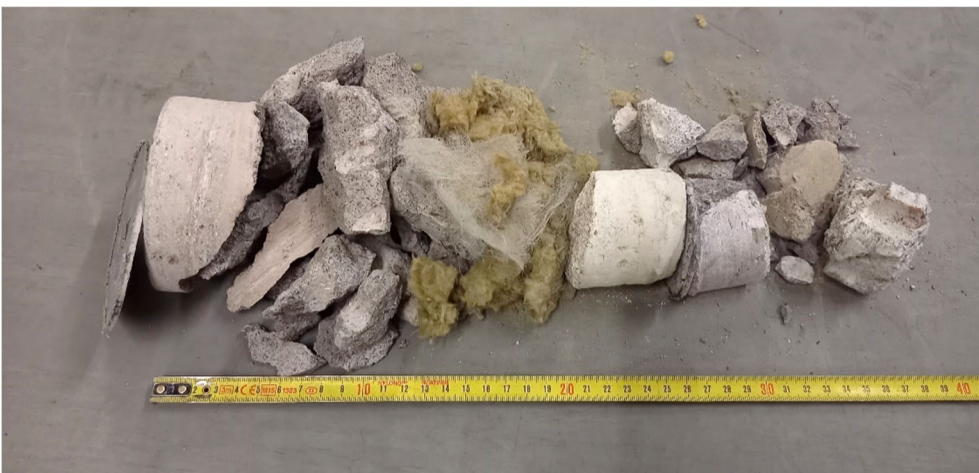
RA25 VP (100 mm)

IV-konehuoneen lattian ja neljännen kerroksen välipohja on rakennettu vanhan yläpohjan päälle. Rakenne on monikerroksinen ja sisältää herkästi mikrobivaurioituvaa materiaalia sekä todennäköisesti haitta-aineita. Rakenne on esitetty kuvassa 20.

- muovimatto
- betoni 150–160 mm
- min. villa 25 mm
- hiekka 25 mm
- betoni 50 mm
- bitumi
- betoni 100 m
- ontelo, sis. muottipuut 500 mm
- korkki 50 mm
- betoni 50 mm
- rappaus
- alakattotila

**Kuva 20.** IV-konehuoneen välipohjarakenne on tehty vanhan yläpohjan päälle. Rakenne on monikerroksinen ja sisältää herkästi mikrobivaurioituvaa materiaalia sekä todennäköisesti haitta-aineita.

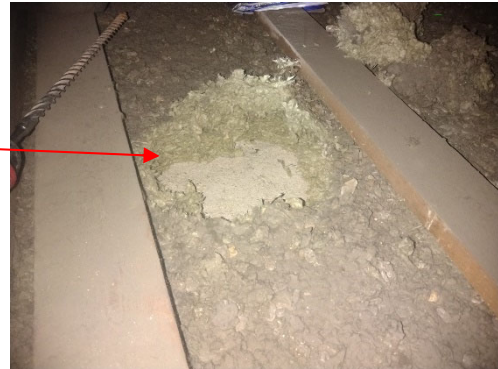
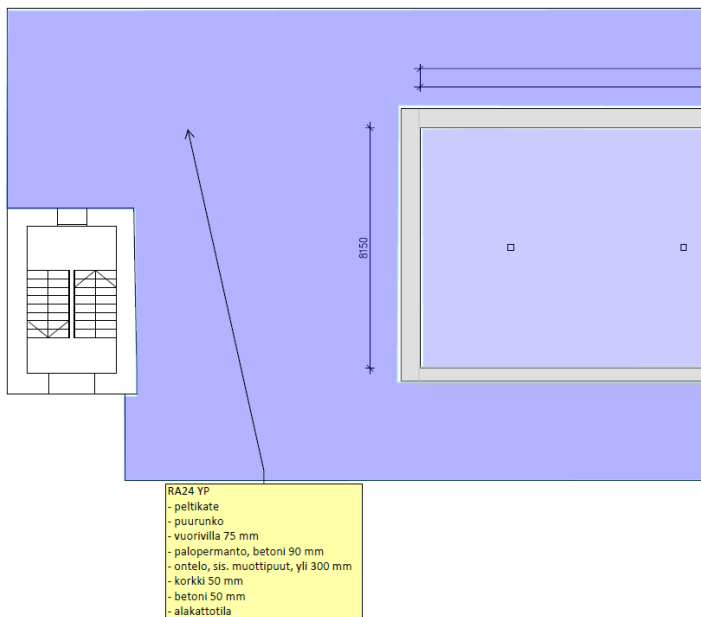
RA24 YP

Yläpohjarakenne tarkastettiin yhdestä kohdasta (RA27 YP). Ruodelaudat ja kattotuolit olivat aistinvaraisesti hyväkuntoiset. Yläpohjassa ei havaittu lähtötiedoissa esitettyä 200 mm puhallusvillaa. Palopermannon päällä oli ainoastaan 75 mm vuorivillaa. Yläpohjan lämmöneristävyys on havaintojen perusteella heikkoa. Rakenteessa on myös herkästi mikrobivaurioituvaa materiaalia. Rakenne on esitetty kuvassa 22.

- peltikate
- puurunko
- vuorivilla 75 mm
- palopermanto, betoni 90 mm
- ontelo, sis. muottipuut, yli 300 mm
- korkki 50 mm
- betoni 50 mm
- alakattotila

**Kuva 22.** Yläpohjarakenne tarkastuskohdassa RA24 YP. Lähtötiedoista poiketen yläpohjassa ei ollut kuin 75 mm lämmöneristettä. Ontelossa on muottilautaa sekä korkkia.

Rakennuksen yläpohja on aistinvaraisesti hyväkuntoinen, mutta lämmöneristävyys on heikkoa. Rakenteessa esiintyy herkästi mikrobivaurioituvaa materiaalia. Yläpohjan lämmöneristystä tulee parantaa. Eloperäinen materiaali on suositeltavaa poistaa. Vesikatteen tekninen käyttöikä lähestyy loppuaan, joten sekin on syytä uusia yläpohjan korjauksissa.
