Asiakirjatyyppi
Tutkimusraportti

Päivämäärä
27.1.2022

MAAPERÄN HAITTA-AINE- TUTKIMUS NOSTURINKATU 2, TURKU

Projekti **Nosturinkatu 2, Turku**
Projekti nro **1510067775**
Vastaanottaja **Rakennusliike Lapti Oy**
Asiakirjatyyppi **Tutkimusraportti**
Päivämäärä **27.1.2022**
Laatija **Tiia Leinonen, Ramboll Finland Oy**
Tarkastaja **Marko Nykänen, Ramboll Finland Oy**
Hyväksyjä **Ville Raitanen, Rakennusliike Lapti Oy**

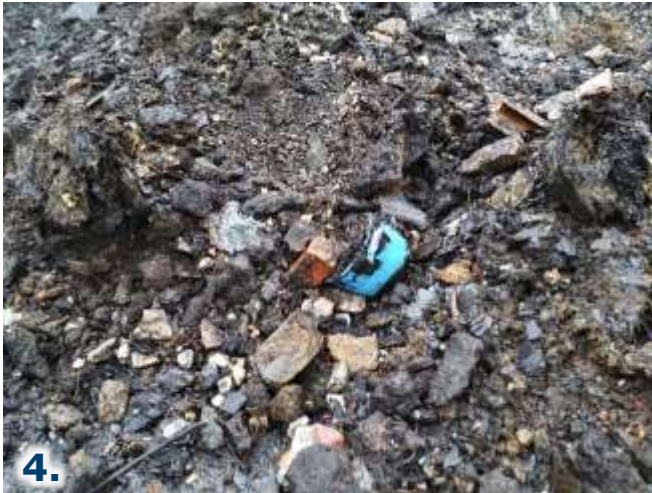
Kuva 4. Koekuopassa KK11 todettiin noin 1,5 m paksuinen jätteellinen täyttökerros. Maa-aineksen joukossa todettiin rakennusjätteen lisäksi sekalaista orgaanista ja epäorgaanista jätettä.

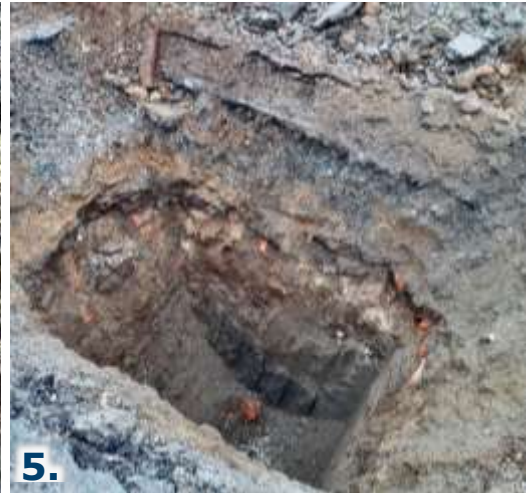
Kuva 5. Koekuopassa KK12 havaittiin noin 1–2,5 m syvyydellä pääasiassa tiiltä maa-aineksen joukossa

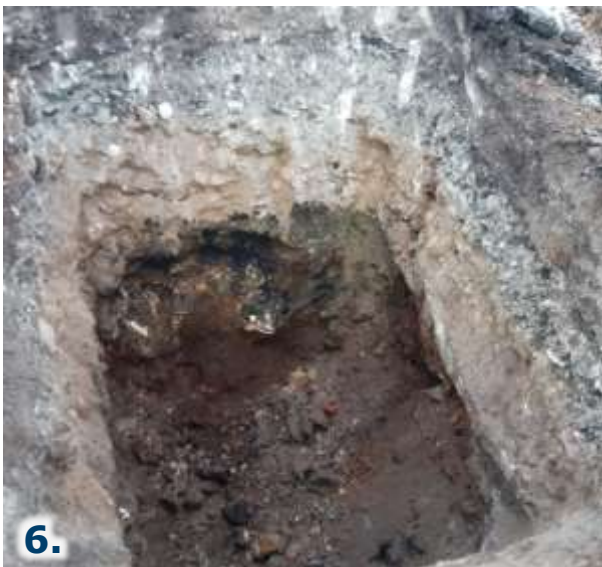
Kuva 6. Koekuopan 15 maakerrokset erottuvat selkeästi, asfaltin alla on eri täyttömaakerroksia noin metrin syvyyteen asti, minkä alla on jätteellinen täyttömaakerros saven pintaan asti.

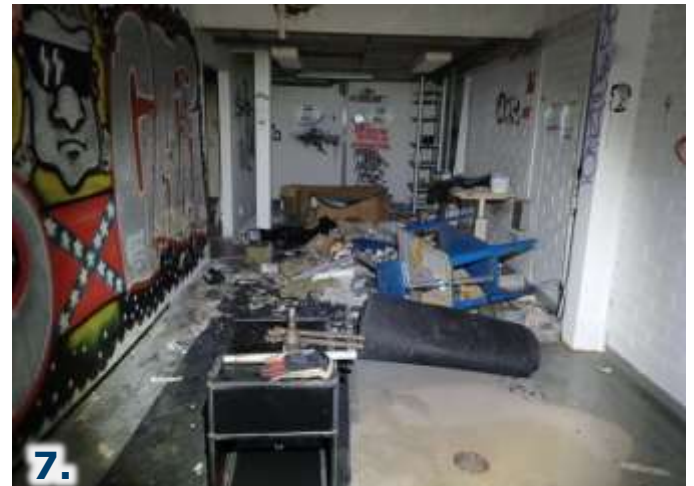
Kuva 7. Näytepiste P6 sijainti.

Näytepisteessä P6 (0-0,4 m) todettiin alemman ohjearvon ylittävä pitoisuus bentso(a)pyreeniä. Lisäksi todettiin kynnysarvon ylittäviä yksittäisiä PAH-yhdisteitä useissa näytepisteissä ja kahdessa ylittyi myös PAH-summapitoisuus.

Näytepisteissä KK17 (1-2 m, 22 mg/kg) ja P6 (0-0,4 m, 26 mg/kg) todettiin kynnysarvon ylittävät PCB-pitoisuudet. Lisäksi 11:ssä 21:sta tutkitussa näytepisteessä todettiin laboratorion määritysrajan ylittäviä pitoisuuksia.

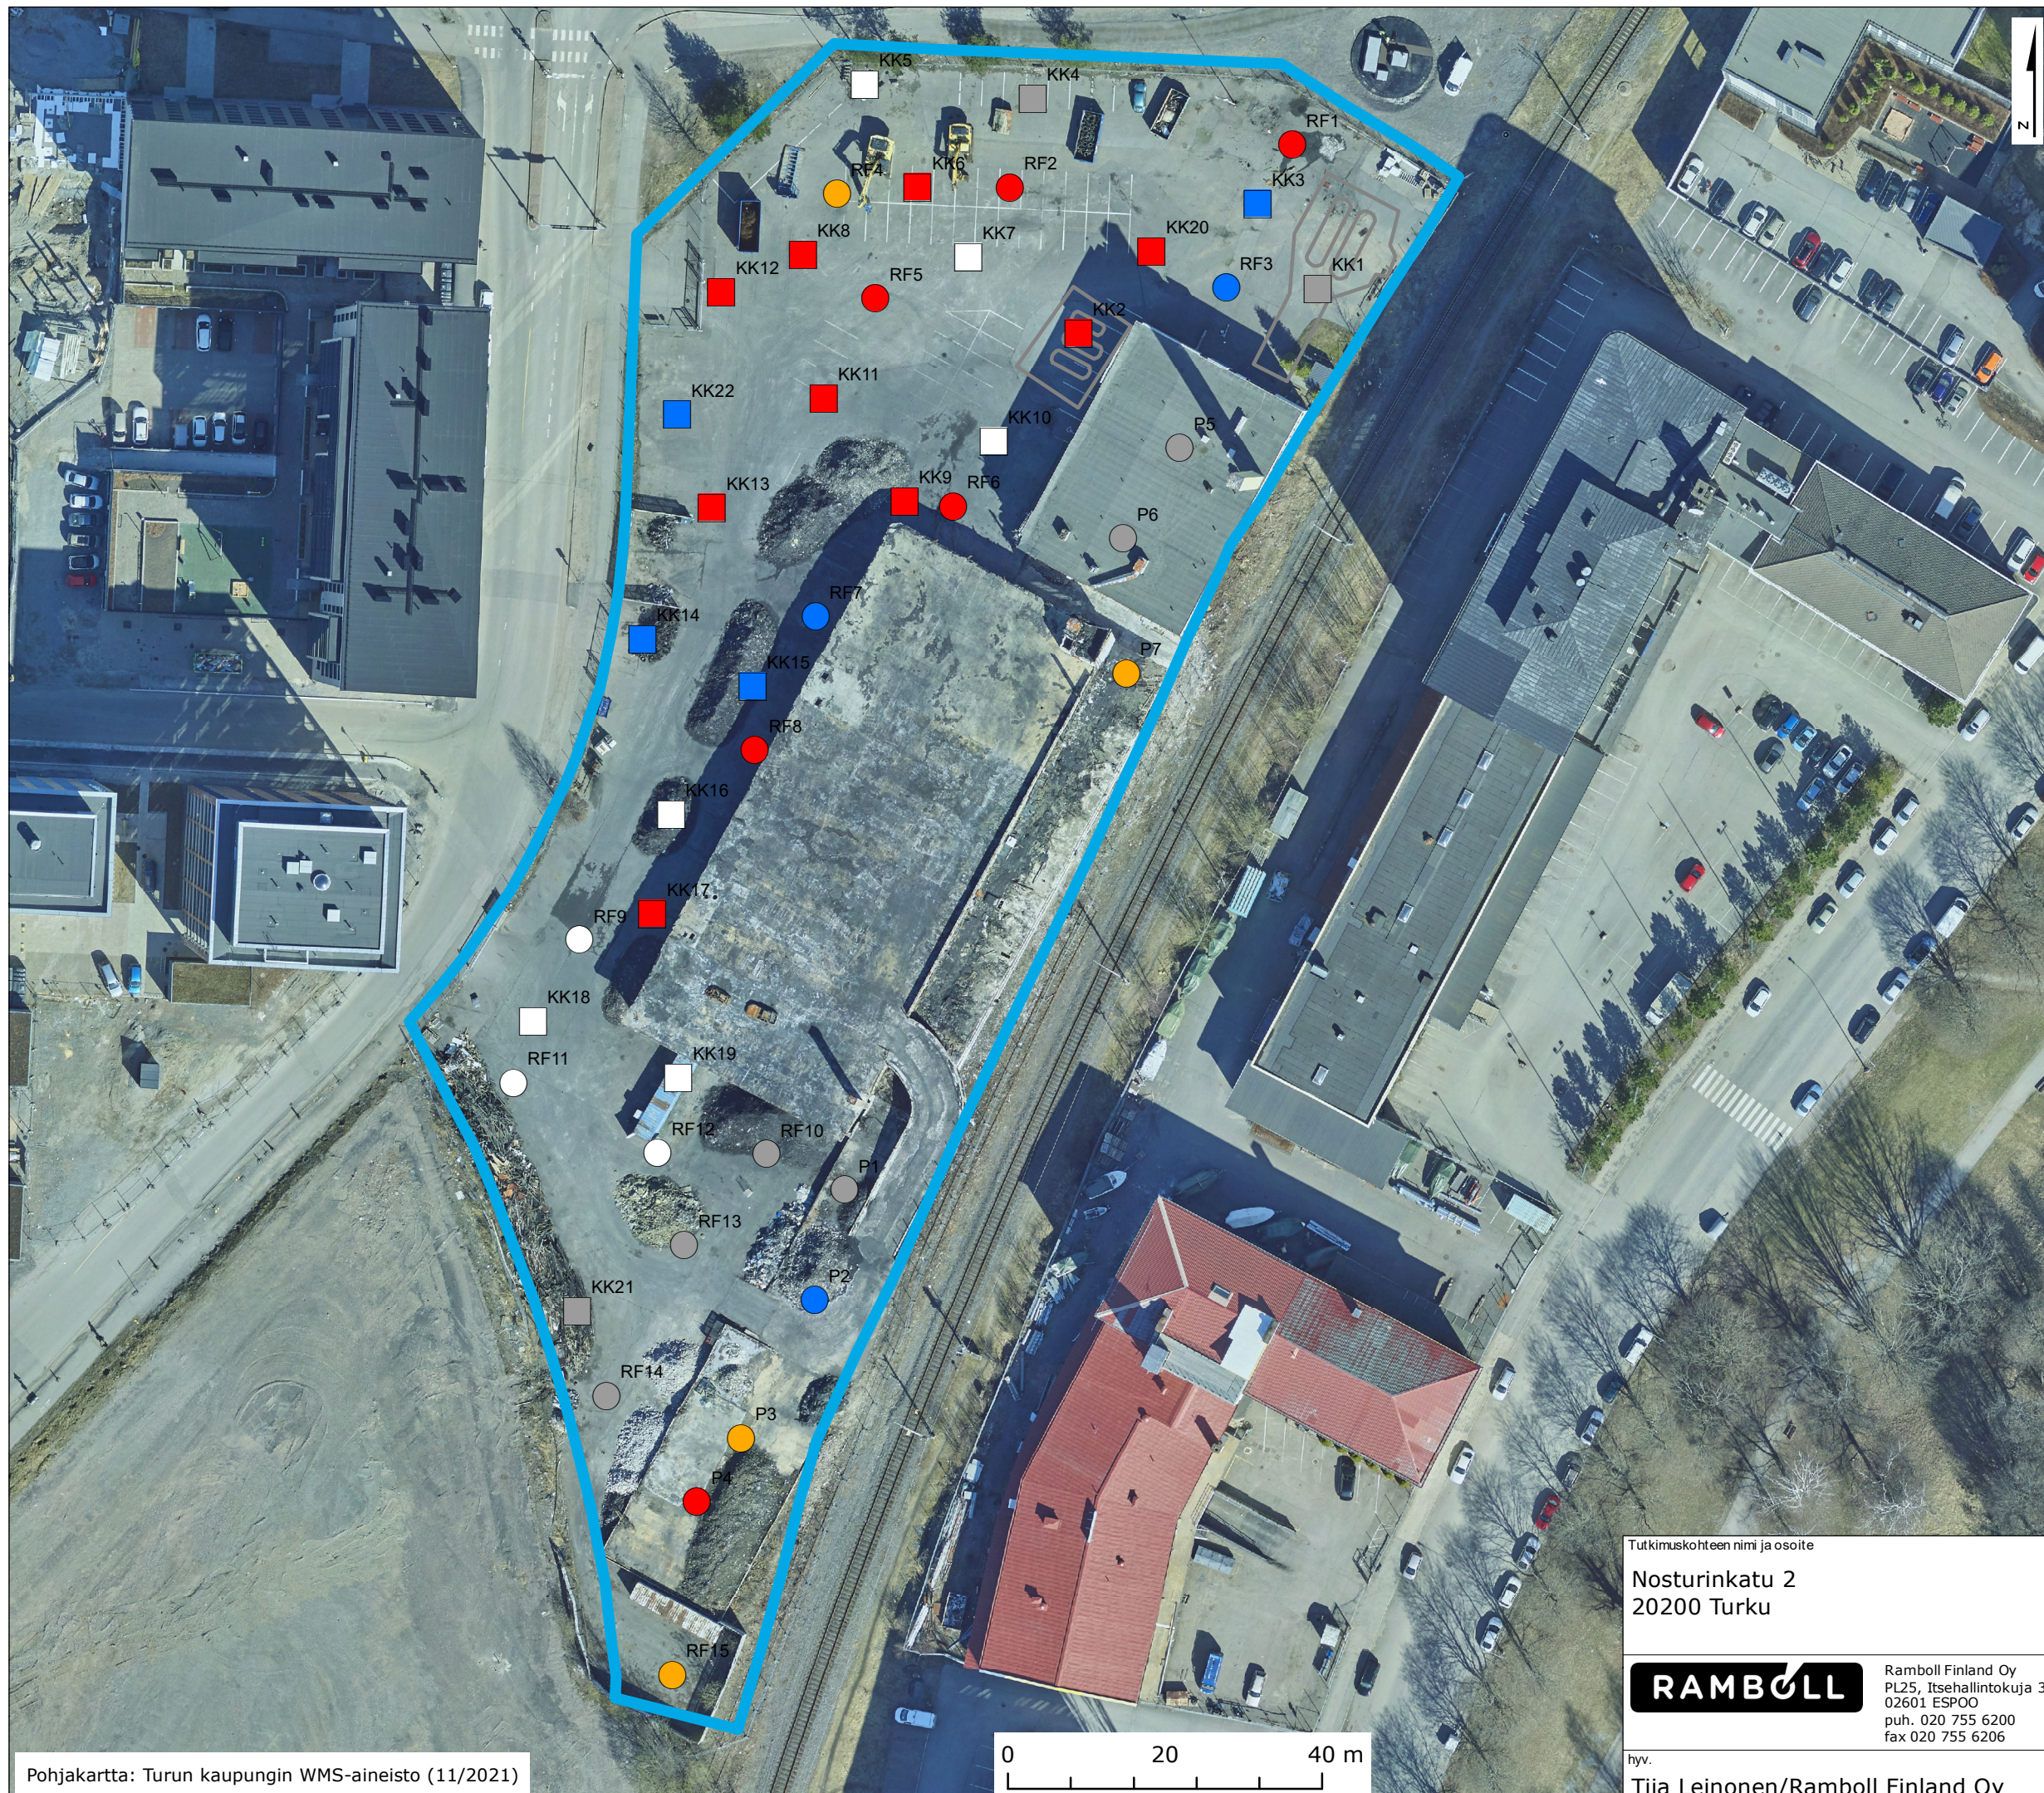
PIIRUSTUS 001
TUTKIMUSPISTEKARTTA

Suoritetuissa maaperätutkimuksissa ja huomioiden aiemman tutkimuksen tulokset todettiin raskasmetallien ja PAH-yhdisteiden osalta sekä alemman että ylemmän ohjearvotason ylittäviä pitoisuuksia useissa tutkimuspisteissä. Lisäksi todettiin vaarallisen jätteen raja-arvon ylittäviä raskasmetallipitoisuuksia seitsemässä (7) tutkimuspisteessä. Alemman ohjearvon ylittäviä pitoisuuksia todettiin yhteensä 26 tutkimuspisteessä. Viitearvovertailun perusteella maaperä luokitellaan pilaantuneeksi näiden tutkimuspisteiden edustamilla alueilla. Kyseiset tutkimuspisteet (yhteensä 26 kpl) esitetään piirustuksessa 001 oranssilla, punaisella tai sinisellä värillä.

Mikäli kiinteistön käyttötarkoitus ei muutu nykyistä herkemäksi, puhdistustarpeen arviointi voidaan tehdä vertaamalla todettuja haitta-ainepitoisuuksia asetuksen 214/2007 mukaisiin ylempiin ohjearvoihin. Tällöin pilaantuneiksi luokiteltua maata esiintyy niiden näytepisteiden edustamilla alueilla, joilla tutkitut haitta-ainepitoisuudet ylittävät ylemmän ohjearvon. Molemmat tutkimustulokset huomioiden todettiin ylemmän ohjearvon ylittäviä haitta-ainepitoisuuksia yhteensä 22 näytepisteessä, joista seitsemässä ylittyy vaarallisen jätteen raja-arvo. Kyseiset tutkimuspisteet esitetään piirustuksessa 001 punaisella tai sinisellä värillä.
