OY TURKU ENERGIA - ÅBO ENERGI AB

Ympäristöarviointi Turku Energia kattilarakennuksen alapuolinen maaperä

RAPORTTI

Raportti numero: 14 502 17 0015 Ver. A0

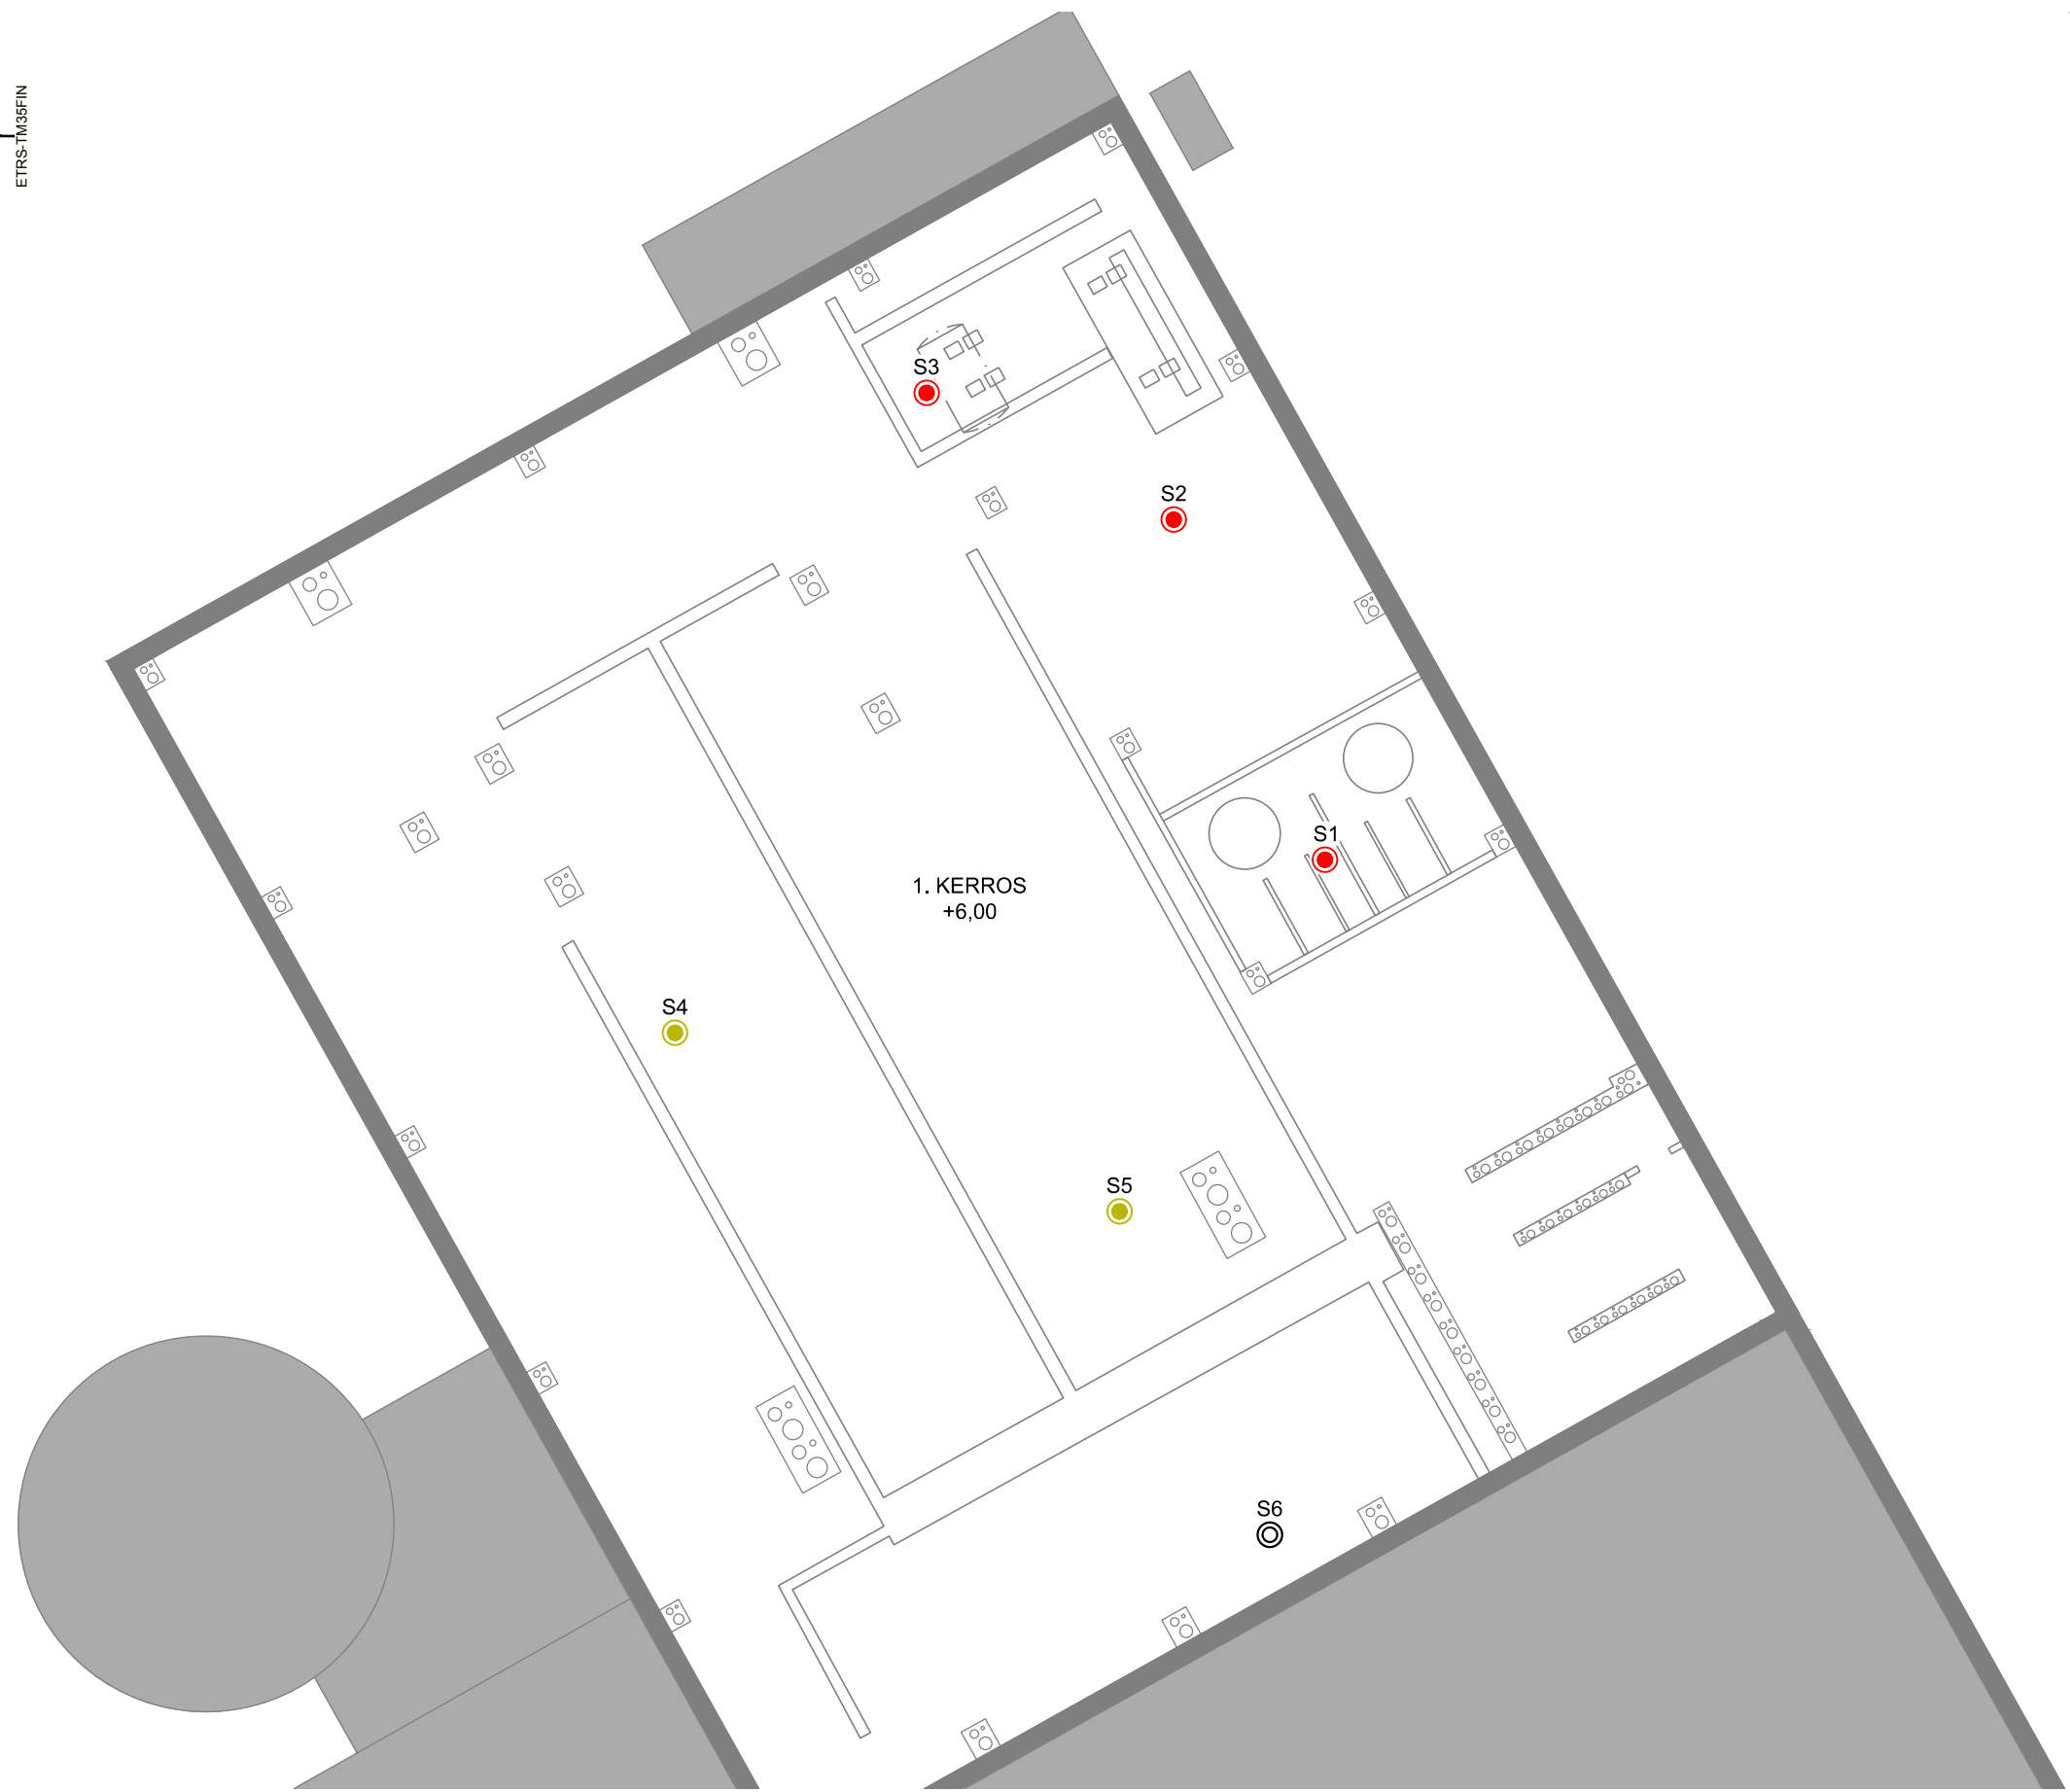
SISÄLTÖ
TUTKIMUSPISTEIDEN SIJAINNIKARTTA

Tutkimuskohteen alueella maaperä on pilaantunut paikoin öljyhiilivedyillä (tutkimuspisteiden S1 ja S3 alueet), kuparilla (S1 ja S2 alueet), elohopealla (S1 ja S2 alueet), sinkillä (S1 ja S2 alueet), nikkellillä (S2 alue), lyijyllä (S1 alue) sekä PCB-yhdisteillä (S2 alue). Pilaantuneisuutta todettiin täyttömaassa, jonka kerrospaksuus on noin 1-1,5 metriä. Todetut haitta-aineet ovat pääosin maaperässä huonosti kulkeutuvia ja huonosti veteen liukenevia. Kulkeutumisriskiä pienentää olennaisesti se, että rakennuksen alapuoliseen maaperään ei pääse vettä (rakennus ja sen kuivatussysteemi), joka kuljettaisi haitta-aineita laajemmalle. Tutkimuspisteissä ei todettu vettä.

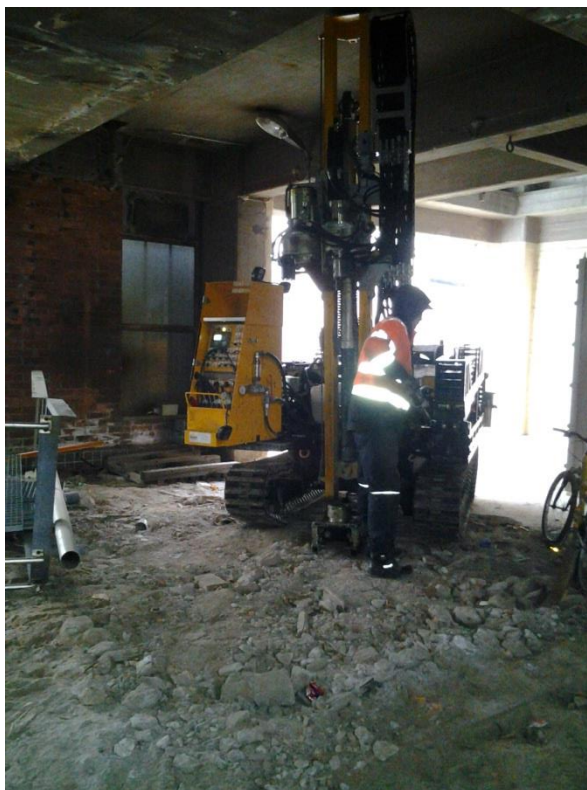
Näytteissä S1 / 0-0,5 m, S2 / 0-0,5 m ja S2 / 0,5-1 m todettiin kuparia (maksimi 242 mg/kg), elohopeaa (maksimi 13 mg/kg) ja sinkkiä (maksimi 1060 mg/kg) yli VNa 214/2007 ylempien ohjearvojen. Samoissa näytepisteissä alemman ja ylemmän ohjearvon välissä olevia pitoisuuksia todettiin lyijyä (maksimi 229 mg/kg) ja nikkeliä (maksimi 114 mg/kg).

Kuva 1: Tutkimuspisteen S1 kairaus. Alueella betonilaatan pinta oli rikkoutunut ja maan joukossa oli nähtävissä mm. tiilijätettä.

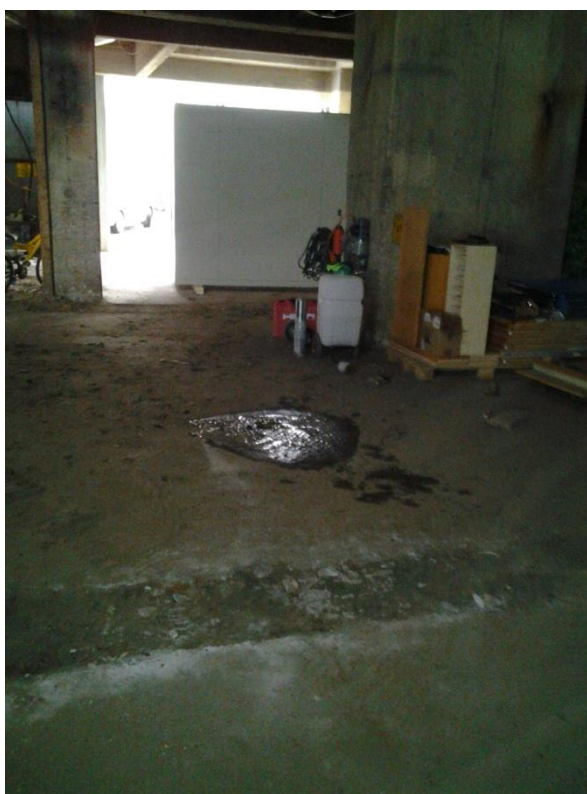
Kuva 2: Tutkimuspisteen S5 alue. Tutkimuspisteen takana timanttipora, jolla läpäistiin betonilaatta.
