Pallivahan kirkon ja seurakuntakeskuksen purkutyö ohjeistus

Pallivahan kirkko ja seurakuntakeskus

Paltankatu 2
20360 Turku

Projekti 5657

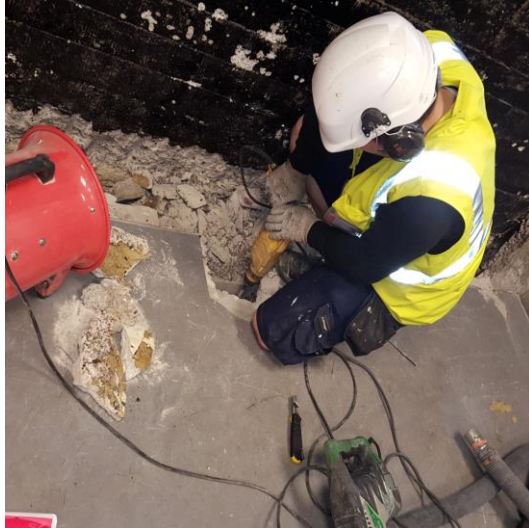
Rakennepiirustuksissa esitetyt rakenteet vastasivat olemassa olevia rakenteita, tosin kevytsoratai sorakerroksen paksuutta ei tarkastettu. Kerhuhuoneeseen 024 tehtiin 2 kpl rakenneavauksia alapohjarakenteeseen ulkoseinän läheisyydessä (ks. kuva 1). Tarkastuksessa havaittiin, että täyttöaineessa on runsaasti hienoainesta, minkä johdosta maa-aineksen kapillaarinen nousukorkeus on suurta. Täytösora oli märkää (ks. Kuva 4). Pintabetonilaatan alla on valukreppi, josta otettiin 3 kpl materiaalinäytteitä. Osassa valukrepistä otetuissa näytteissä oli mukana muuta materiaalia, kuten puuta (ks. kuva 3). Materiaalinäytteiden ottopaikat on merkattu pohjakuvaan (liite 1). Valukrepistä otetuista näytteistä kahdessa todettiin aktiivista mikrobikasvustoa ja yhdessä mikrobikasvuston mahdollisuutta ei voitu poissulkea.

Kuva 1. Tila 024, rakenneavauskohta.

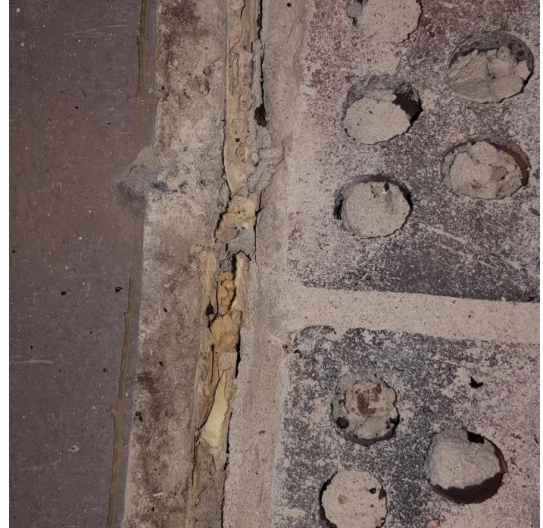
Kuva 2. Tila 024, Rivinteerauksen ja pintabetoni-
laatan välissä on pahvia.

Pintabetonilaatta on valettu sisäkuorimuurauksen alimpaa tiikerrosta vasten. Rivinteerauksen ja betonilaatan välissä on irrotuskaistana pahvia (ks. kuva 2). Pahvista otettiin yksi materiaalinäyte, jossa todettiin aktiivista mikrobikasvustoa. Rivinteerauksen alin tiili poistettiin. Tiilen alaosasta on suoraan yhteys kevytsorakerrokseen. Kevytsorakerroksesta on ilmayhteys sisäilmaan (ks. kuva 7).

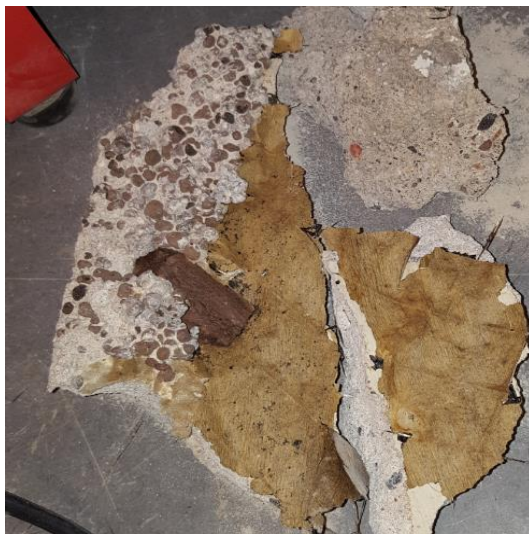
Kuva 3. Tila 024, materiaalinäyte 1a.

Näytteessä esiintynyt runsas sienten kasvu viittaa aktiiviseen mikrobikasvustoon tutkitussa materiaalissa. Näytteessä tavattiin kosteusvaurioon viittaavaa sienilajistoa.

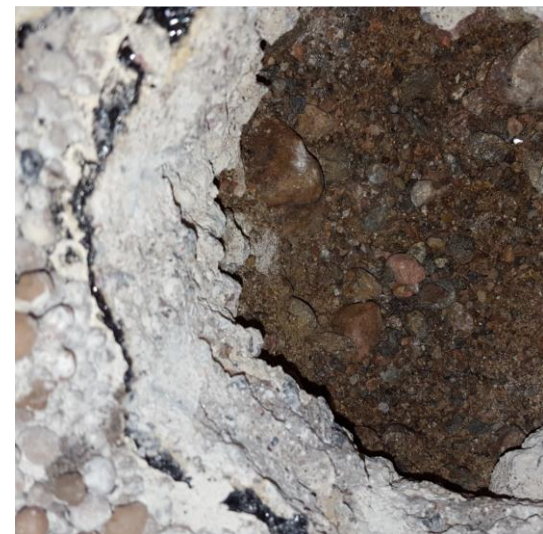
Kuva 4. Tila 024, Täyttöaines on märkää.

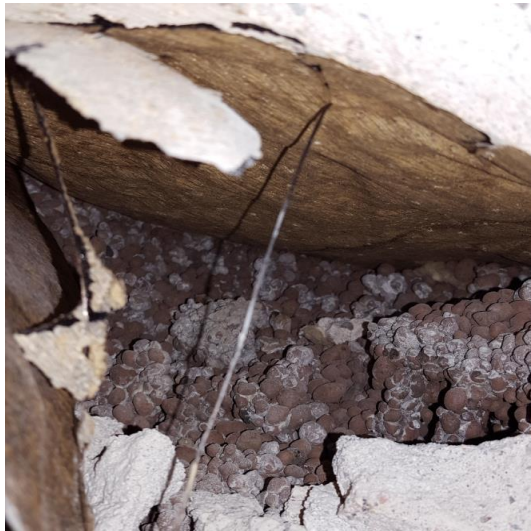
Kuva 5. Tila 024, pintabetonilaatan alla on valukreppi.

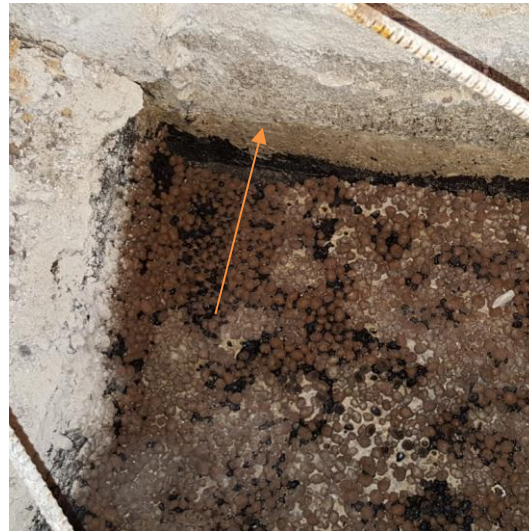
Ulkoseinärakenteesta puuttuu paikoin bitumisively. Sivelykerros on epätiivis/ hauras ja se ulottuu vain muutaman senttimetrin korkeudelle täyttökerroksesta. Seinärakenne on paikoin silminnähden märkä alaosastaan (ks. kuva 6). Lisäksi ulkoseinärakenteessa on halkeamia.

Kuva 6. Tila 024, Ulkoseinässä ei paikoin ole bitumisivelyä, kuvan seinärakenne on silminnähden märkä alaosastaan.

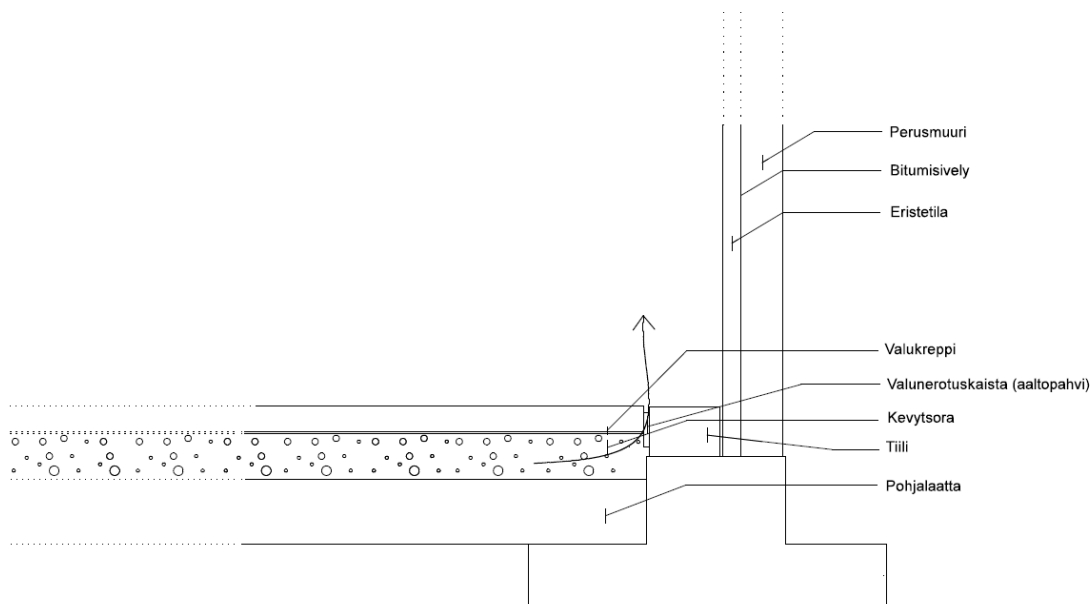
Kuva 7. Kevytsorakerroksesta on ilmavuotoja sisäilmaan. Kuva on viitteellinen.

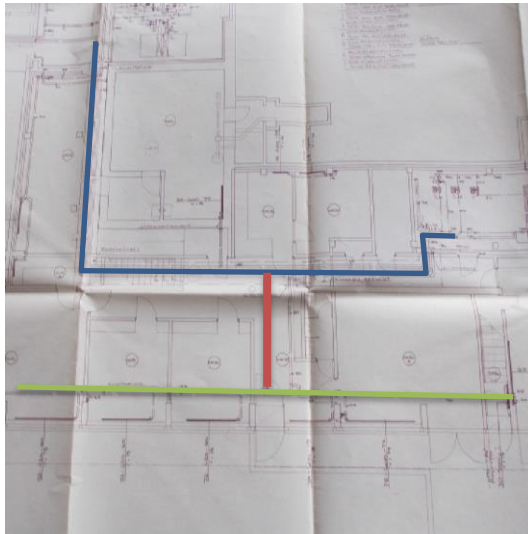
Käytävän 015 kohdalla sijaitsevan huoltoluukun (kaksi irtonaista laattaa käytävän lattialla) vierestä poistettiin yksi lattialaatta. Rakenneavauksen perusteella putkikuilun kohdalla on avo-
huokoisia eristeitä ja puumateriaalia. Puumateriaali oli silminnähdessä vaurioitunutta ja siinä oli voimakas mikrobiperäinen haju. Puurakenteita on luultavasti koko putkikanaalin matkalla. Putkikanaalilinja on esitetty kuvassa nro. 8 sinisellä viivalla. Tämän lisäksi alapohjassa on sellaisia kanaaleja, joissa voi olla puuainesta ja mineraalivillaa ainakin punaisella viivalla osoitetussa kohdassa ja mahdollisesti vihreällä viivalla osoitetussa kohdassa.

Kuva 8. Alapohjassa sijaitsee putkikanaaleja.

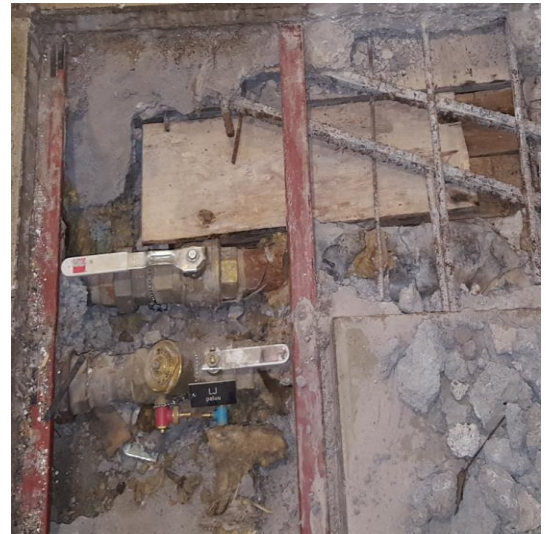
Kuva 9. Putkikanaalin kohdalla on puuainesta.

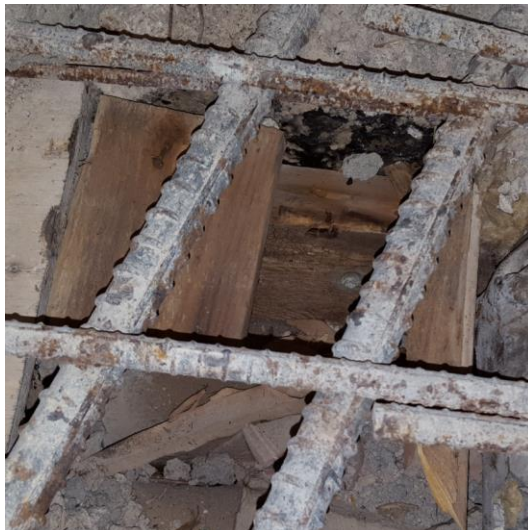
Kuva 10. Putkikanaalin kohdalla on puuainesta.

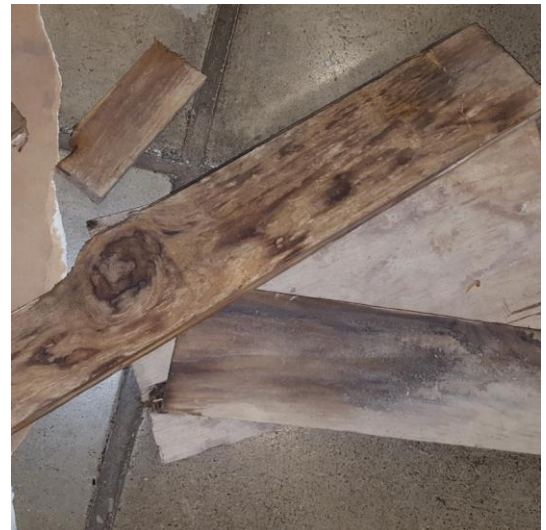
Kuva 11. Putkikanaalin kohdalla on puuainesta.
