# Kuntoarvio

27.8.2025

As Oy Eerikinkatu 22b  
Eerikinkatu 22b  
Turku

**Eerikinkatu 22b, juuriston kartoitusraportti**

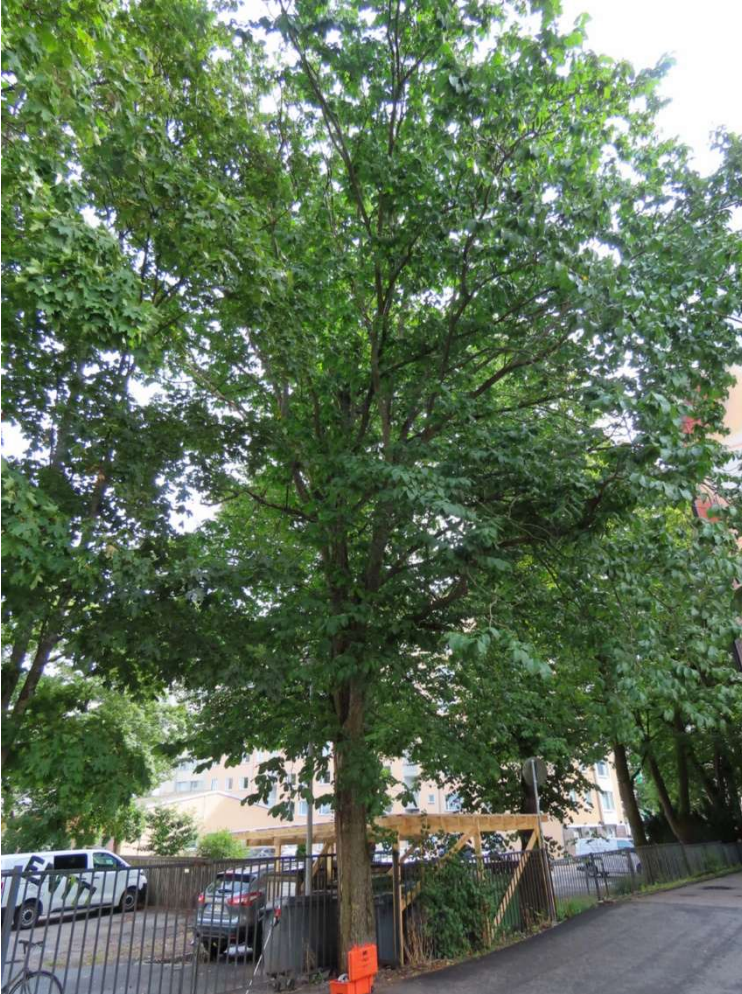
Kuva 1: Yleiskuva

Kohde:	As Oy Eerikinkatu 22b
Sijainti:	Tonttipuuna kartan osoittamassa kohdassa.
Puu nro:	8
Laji:	Vuorijalava (Ulmus glabra)
Kuntoarvioitu rym:	25.8.2025 167 cm
Korkeus:	noin 18 m
Latvuksen leveys:	noin 14 m
Elinvoima:	Huono

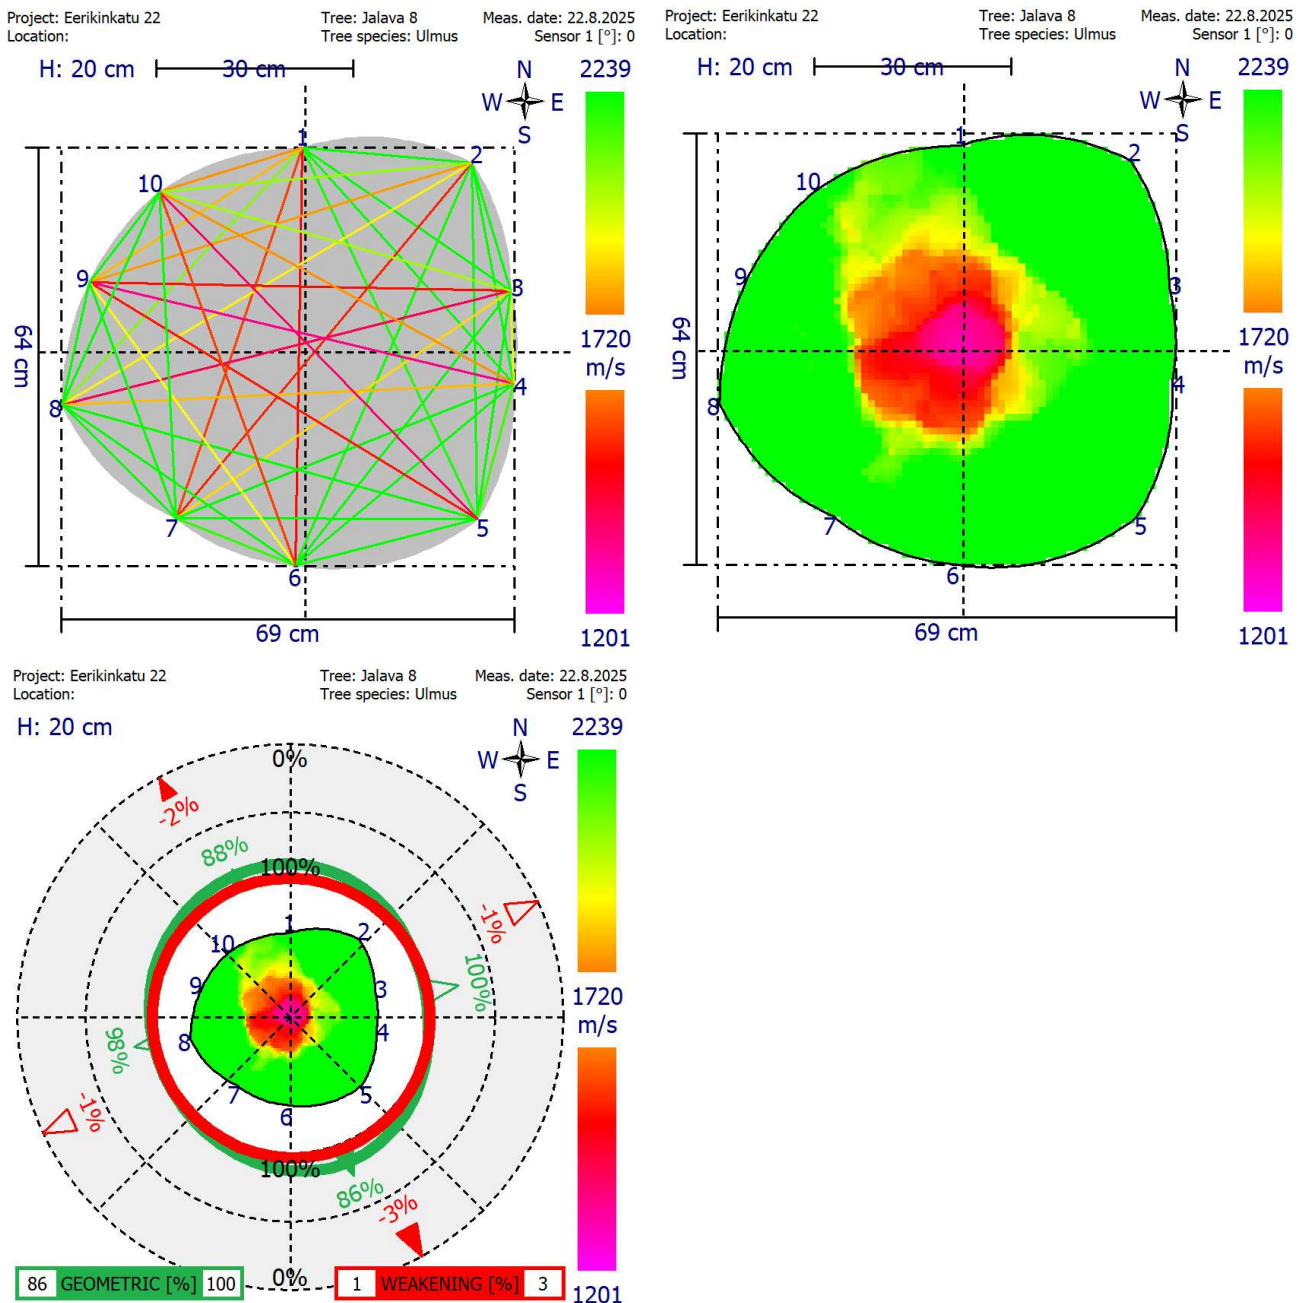
Tomografitutkimuksen perusteella havaittiin tyvellä olevan edennyt sydänlaho. Tervettä / pitävää puuainesta on lahoalueen reunoilla noin 12-14 cm, mikä on tässä vaiheessa vielä kohtuullisesti, eikä puun tyven rakenteellinen kestävyys ole vielä merkittävästi heikentynyt.

Kuvat 2-4. Tyven tomografikuvat. Tyvellä on kohtalaisesti edennyt sydänlahovaurio. Vihreä alue kuvaa tervettä, kantavaa puuainesta. Keltainen on heikentynyttä ja punainen pitkälle lahonneutta puuainesta.

Alimmassa kuvassa puun laskennallinen heikentyminen eri rasitussuuntiin, verrattuna samankokoiseen ja muotoiseen, mutta täysin kantavaa puuainesta olevaan puuhun.

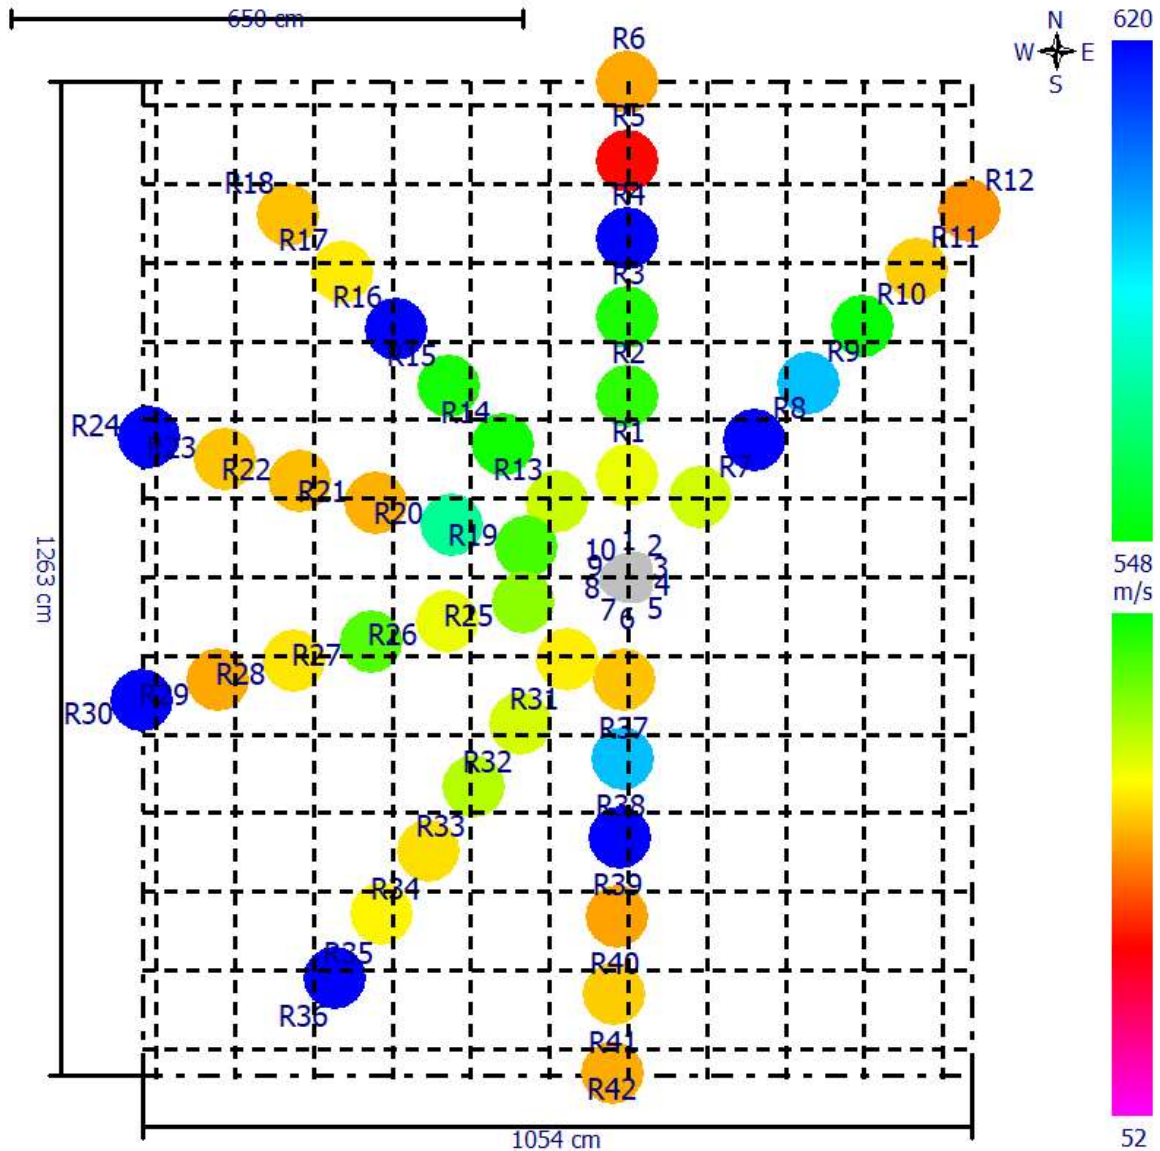
Kuva 5. Juuristomittaus

Kuvassa 5 keskustan harmaa osio on puun tyvi (sama kuin kuvissa 2-4). Sensoreita 3, 4 ja 5 lukuun ottamatta jokaisen tyveen asennetun sensorin kohdalta on tehty ulospäin suuntautuva mittapistejono 100 cm mittavälillä. Sensorien 3-5 suuntaan ei voitu tehdä kartoitusta siellä sijaitsevien jätesäiliöiden takia.

Tässä mittauksessa sensorien 10, 1 ja 2 suuntaan tehdyt juuristomittaukset ovat tontin pysäköintialueen puolella, sensorien 6-9 suuntaan on metalliaidan toisella puolella kevyenliikenteenväylällä.

Tässä puussa juuriyhteydet ovat voimakkaimpia noin 1-4 metrin etäisyydellä puusta, jonka jälkeen yhteys heikkenee. Tämä voi johtua juurten suuntautumisesta tämän jälkeen syvemmälle maahan, niiden läpimitan pienentyessä, tai koska juuret on aiemmin katkaistu. Tontin viereisen kevyenliikenteenväylän alla hyvä juuriyhteys löydettiin myös 6 metrin etäisyydeltä puusta.

Koska puu on kokonaisuudessaan heikentyvä ja sen tyvellä on edennyt lahovaurio, voidaan juuristomittauksesta tulkita, että osa heikommista juuriyhteyksistä voi selittyä mahdollisilla juuriston lahovaurioilla. Koska juuriyhteydet heikkenevät noin 4 metrin jälkeen ympäri puuta, on mahdollista, että puun juuristo on katkaistu osittain tuolta etäisyydeltä. Puun juuristoalue on myös lähes kokonaan päällystetty asfaltilla, joten puun vedensaanti on keskittynyt puun tyven lähistölle sorakaistalle, joka voi myös osin selittää puun juurten pysyneen lähellä puun tyveä.

Puun säilymisen kannalta on oleellista, että suunnitellut kaivuut, luiskaukset mukaan lukien, pysyvät yli 4 metrin, mieluummin 5-6 metrin etäisyydellä puun tyvestä. Mikäli tämä ei ole mahdollista, suosittelemme poistamaan puun, sillä sen toipumismahdollisuudet juuriston vahingoittumisesta ovat hyvin heikot.

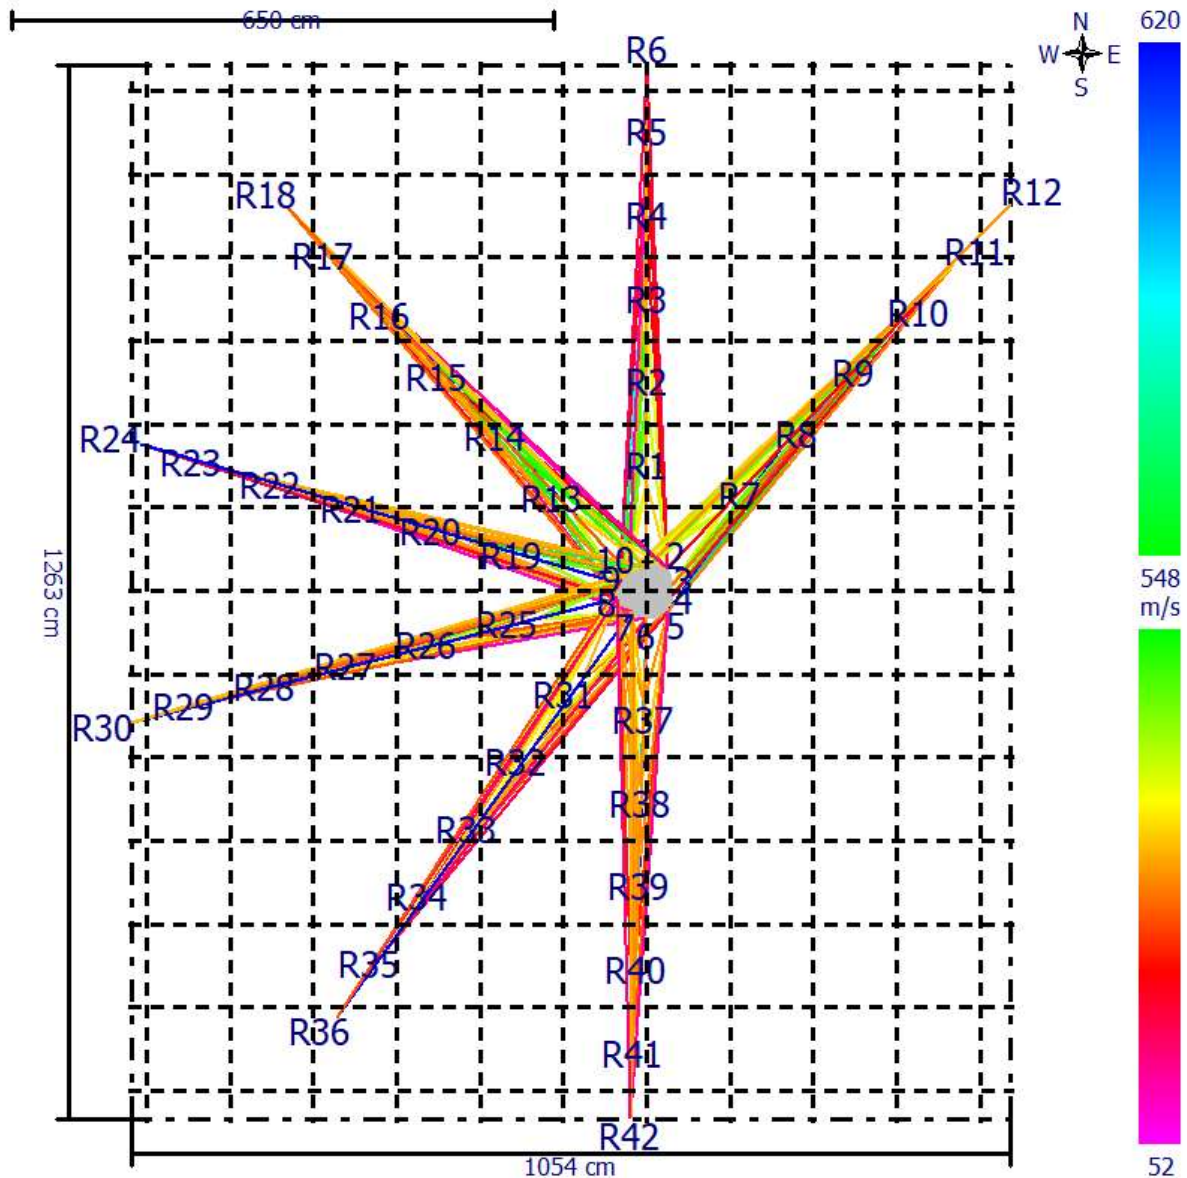
Kuva 6. Juuristomittaus.

Kuvassa sama mittaus kuin edellisessä, samat mittapisteet, mutta tulos on esitetty viivadiagrammina.

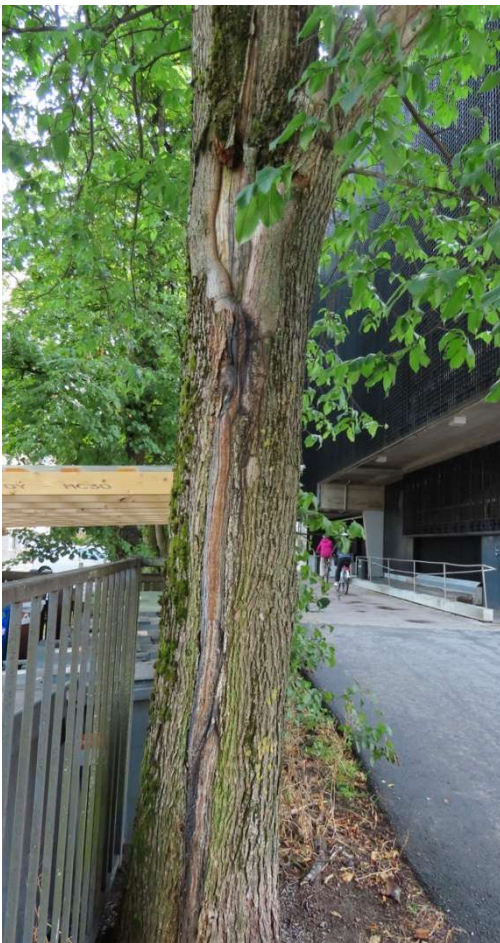
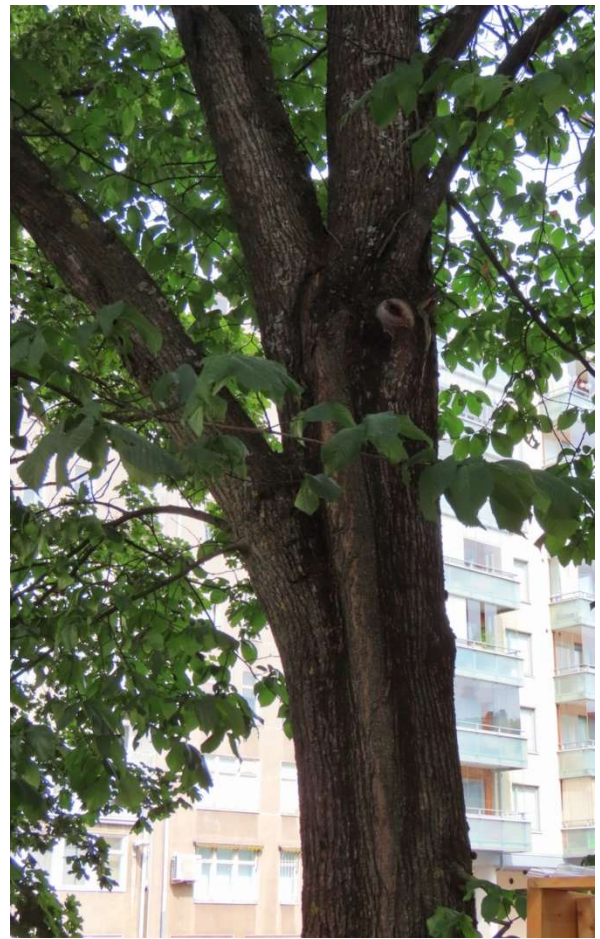
Puu kasvaa tontin pysäköintialueen ja sisäänajotien sekä tontin vieressä kulkevan kevyenliikenteenväylän välisellä sorakaistalla. Puun juuristoalue on tiivistynyt. Puun tyvi on liian syvällä. Tyvellä on useita pieniä kaarnavaurioita, joissa pientä mulmivuotoa/puruvuotoa. Tyveltä haaraliitokseen ulottuu vanha pakkasvaurio, joka on kuroutunut kohtalaisesti.

Pihan puolella runkoa on noin 2,5 metrin korkeudella vanha runkovaurio. Runko haarautuu noin 3,5 metrin korkeudessa isoon poikaoksaan, ja uudelleen 4,5 metrin korkeudessa runkohaaraan. Runkohaaran haaraliitos on heikko, tyven pakkashalkeama yltää tänne saakka ja haaraliitoksessa on molemminpuolinen halkeama, joka tekee haarasta rakenteellisesti heikon. Halkeamassa pientä bakteerivuotoa.

Puussa on kookas halkeama, joka ulottuu ylempänä olevaan haaraliitokseen, tehden siitä repeytymisalttiin. Haaran paino ei ole kovin suuri, ja repeytymisriskiä voidaan pienentää haaraa keventämällä ja/tai latvustuennalla. Puun kunto on heikkenevä ja sen tyvellä on alkava tyvilaho. Huomioimatta tulevaa kaavamuutosta olisi puulle suositeltavat toimenpiteet puun hoitoleikkaus ja haaran kevennys, sekä puun kasvuolosuhteita parantavat juuristoalueen parannustoimet.

Kuvat 7-8. Rungossa oleva pakkashalkeama eri puolilta runkoa.

Ensisijaisesti hoitoleikkaus ja haaran kevennys 1 vuoden kuluessa.

Puun juuristoalueen parannustyöt 1 vuoden kuluessa.

Seuranta 2030.

Toissijaisesti puun poistaminen 1 vuoden kuluessa.

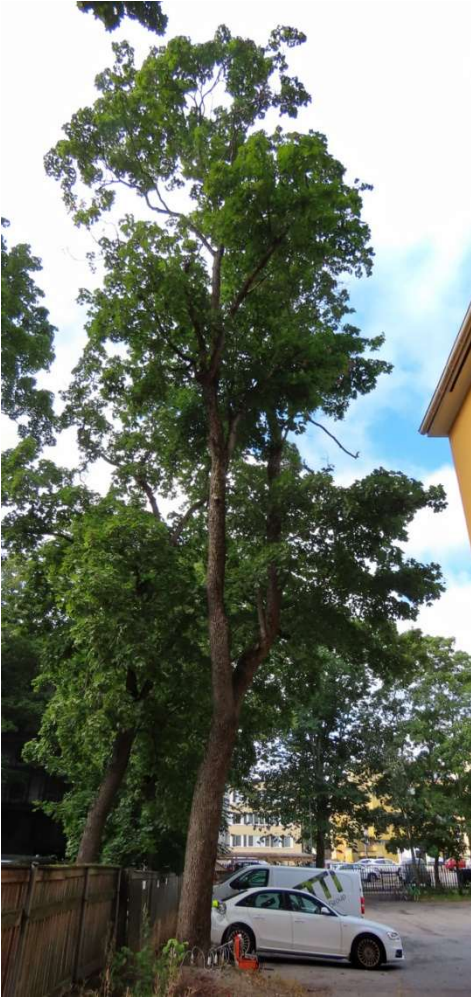
Kuva 9: Yleiskuva

Kohde:	As Oy Eerikinkatu 22b
Sijainti:	Tonttipuuna kartan osoittamassa kohdassa.
Puu nro:	9
Laji:	Vaahtera (Acer platanoides)
Kuntoarvioitu rym:	25.8.2025 153 cm
Korkeus:	noin 18 m
Latvuksen leveys:	noin 10 m
Elinvoima:	Huono

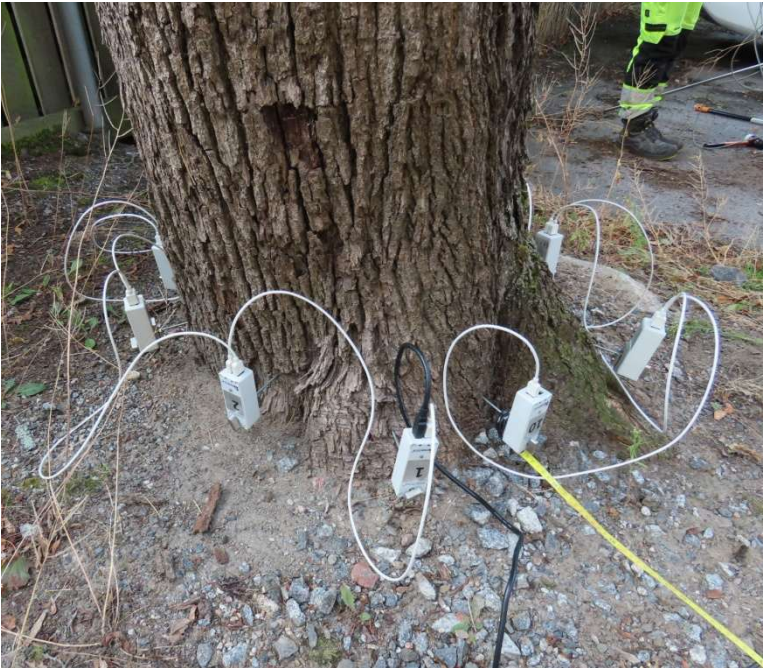
Kuva 10. Sensorien korkeus ja sijainnit puun tyvellä.

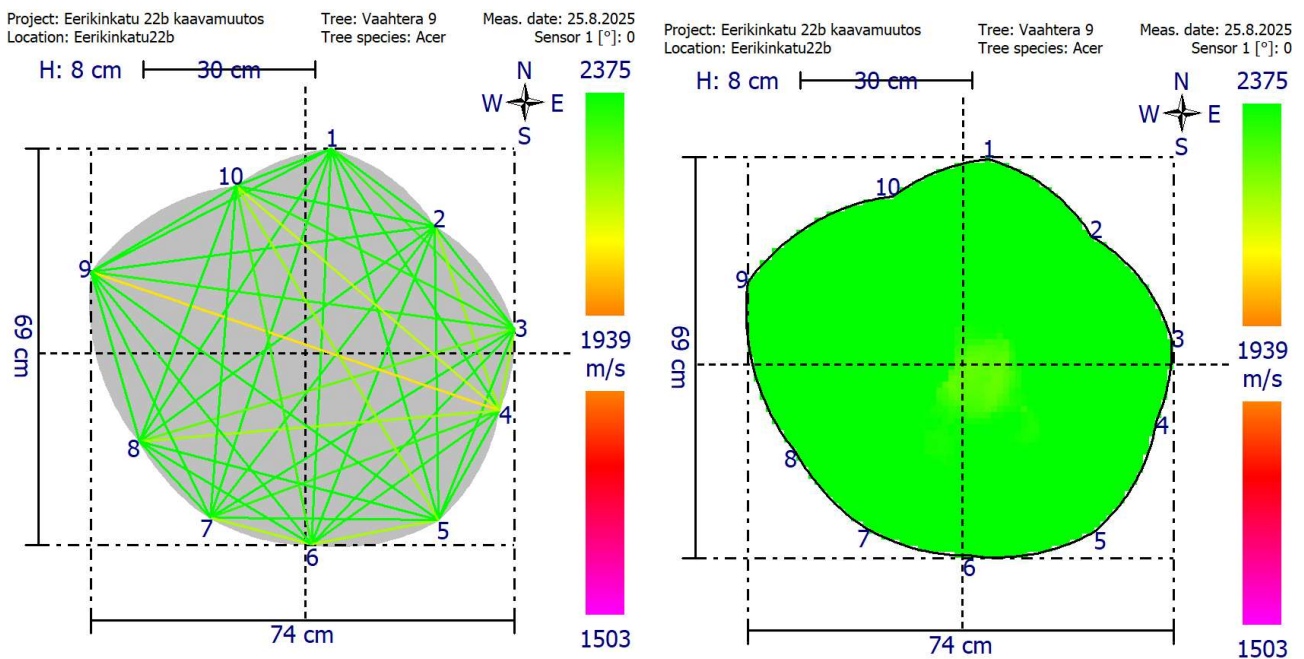
Vaahteran 9 tyvi tutkittiin tomografilla, jotta saatiin pohjatiedot juuriston kartoitusta varten. Tomografitutkimuksen perusteella havaittiin tyven olevan lähes täysin tervettä / kestävä puuainesta, eikä merkkejä merkittävästä lahovaurioista havaittu.

Kuvat 11-12. Tyven tomografikuvat. Tyvi on lähes täysin kovaa ja kestävä puuainesta. Vihreä alue kuvaa tervettä, kantavaa puuainesta. Keltainen on heikentynyttä ja punainen pitkälle lahonnutta puuainesta.

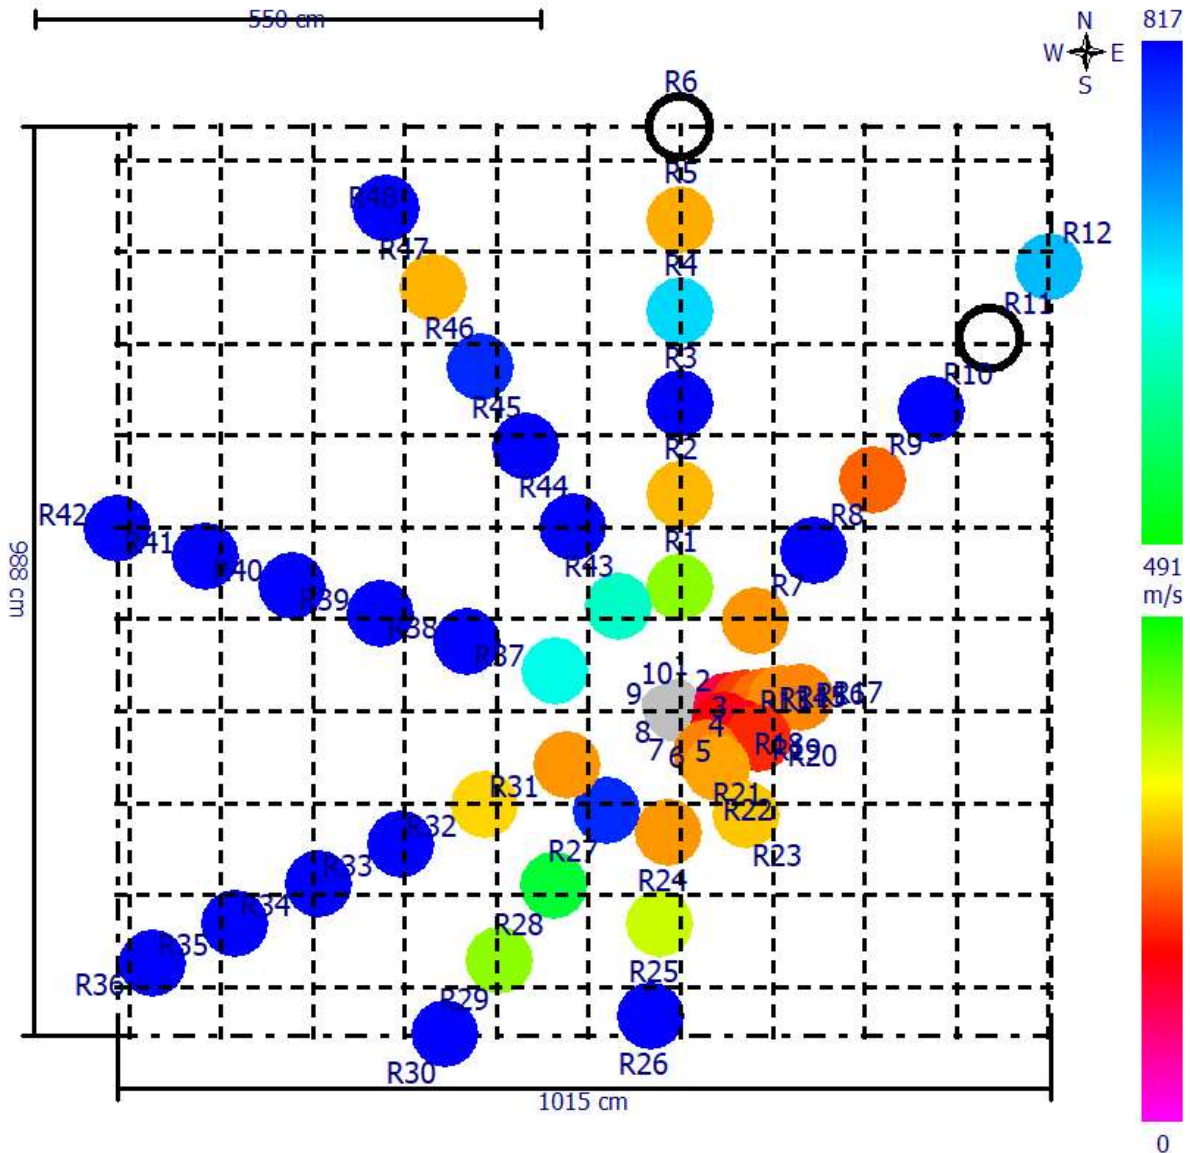
Kuva 13. Juuristomittaus

Kuvassa 13 keskustan harmaa osio on puun tyvi (sama kuin kuvissa 11-12). Tyveen asennetuista sensoreista sensorien 3-5 kohdalta on tehty ulospäin suuntautuva mittapistejono 20 cm mittavälillä, loppujen sensorien kohdalta mittaväli on 100 cm.

Tässä mittauksessa sensorien 7-9 suuntaan tehdyt juuristomittaukset ovat tontin pysäköintialueen suuntaan, sensorit 10 ja 1 ovat viereisen keltaisen rakennuksen suuntaan, viimeisten mittapisteiden (R48 ja R6) sijaiten aivan rakennuksen kivijalan vieressä. Sensorista 2 lähtevät mittapisteet ovat rakennuksen ja aidan välisellä alueella. Sensorien 3-6 mittapisteet ovat aidan suuntaan.

Tässä puussa juuriyhteydet ovat voimakkaimpia tontin pysäköintialueen suuntaan, jatkuen vahvoina aina 6 metriin asti, ja todennäköisesti pitemmällekin. Heikoin yhteys on aidan puolella runkoa. Tämä selittyy todennäköisesti sillä, että aittaa rakennettaessa ja betonijalkaa perustaessa puun juuret on katkaistu, eikä puu ole voinut kasvattaa tähän suuntaan kunnollisia ankkurijuuria. Muualla juuriyhteydet ovat pääosin hyviä aina 6 metriin asti.

Koska puu on kärsinyt kuivuudesta ja sen latvus on heikentynyt, voi osa latvuksen heikentymisestä selittyä aidan puolella runkoa olevasta huonoista juuriyhteyksistä, mikä voi viitata katkaistuihin juuriin. Isolta osin huono vedensaatavuus puulla selittyy kuitenkin todennäköisemmin tiivistyneestä ja asfaltilla pinnoitetusta juuristoalueesta.

Puun säilymisen kannalta olisi oleellista, että suunnitellut kaivuut, luiskaukset mukaan lukien, pysyvät yli 6 metrin etäisyydellä puun tyvestä. Mikäli tämä ei ole mahdollista, suosittelemme poistamaan puun, sillä sen toipumismahdollisuudet juuriston vahingoittumisesta ovat hyvin heikot. Lisäksi mikäli ankkurijuuret katkaistaan myös pysäköintialueen puolelta puuta, kasvaa puun juuriston ja tyven pettämiskahva ja sen aiheuttamat riskit ympäristölleen merkittäviksi.

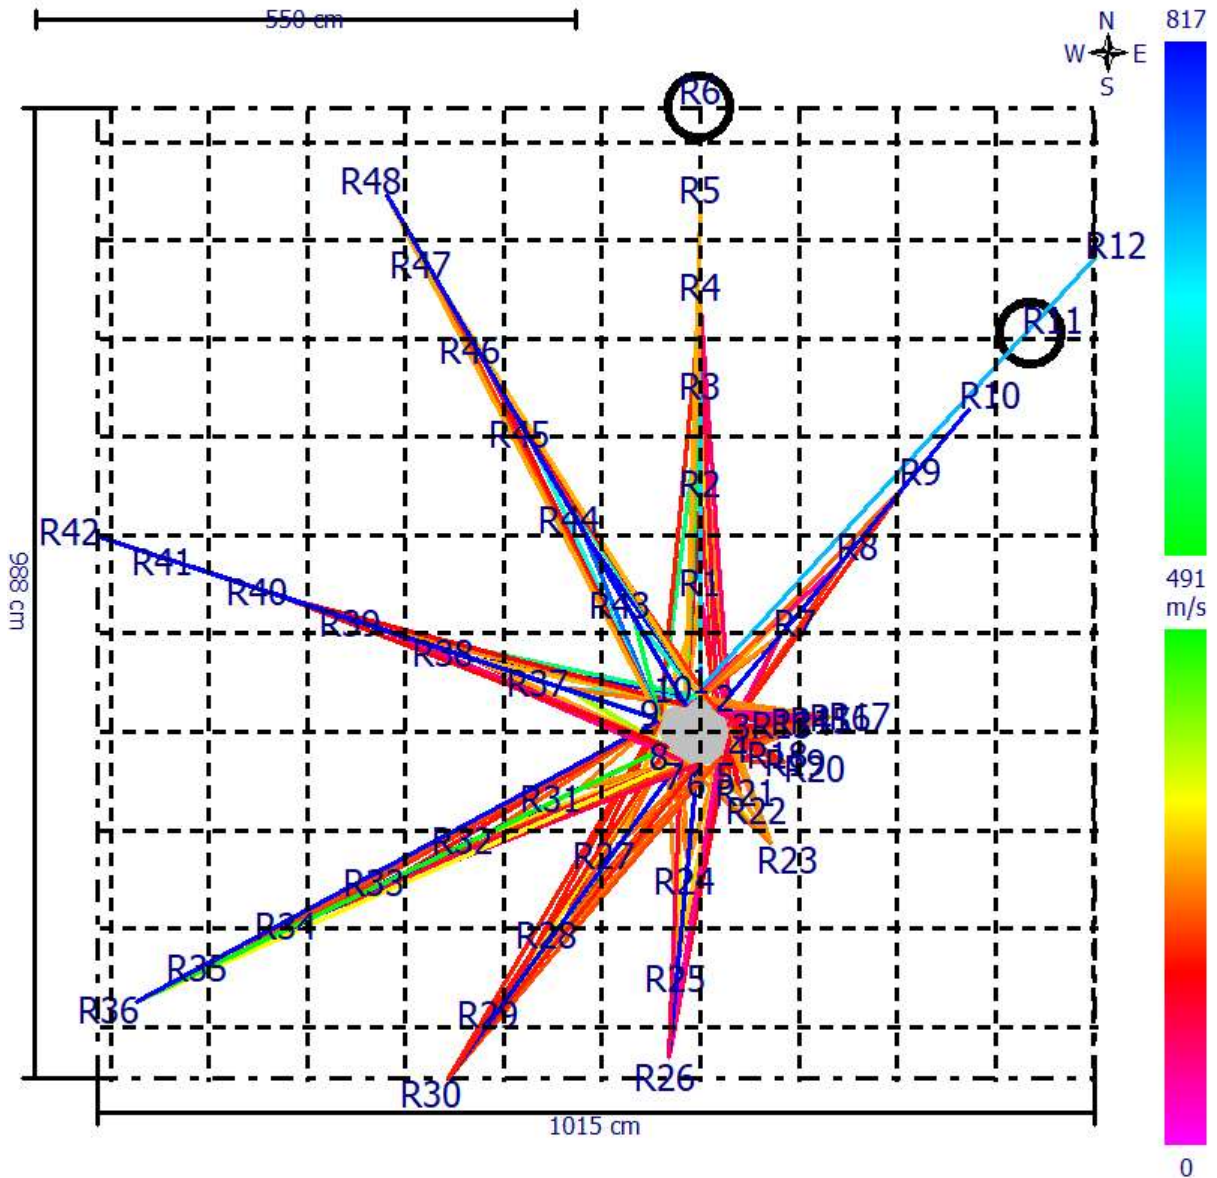
Kuva 14. Juuristomittaus.

Kuvassa sama mittaus kuin edellisessä, samat mittapisteet, mutta tulos on esitetty viivadiagrammina.

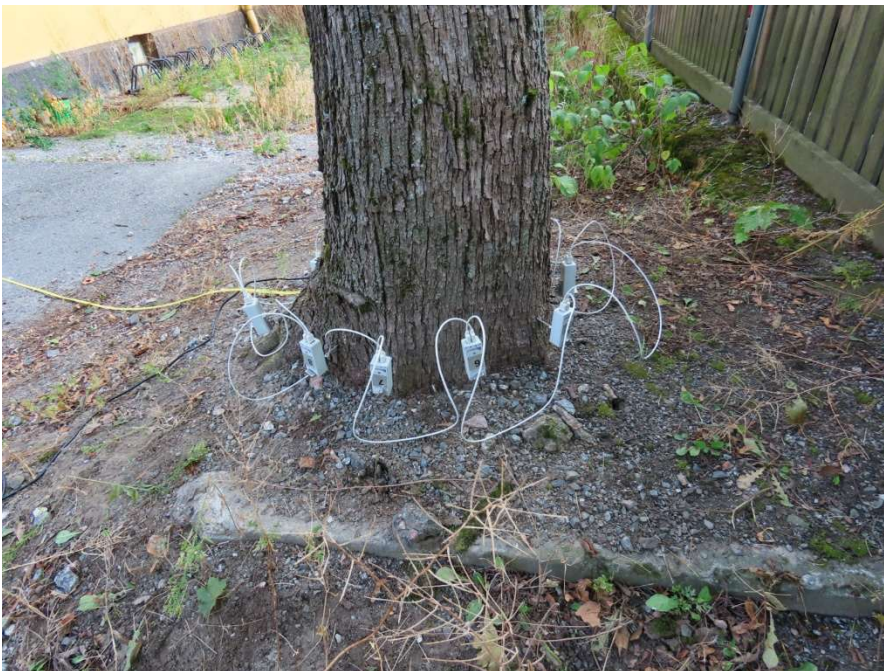
Puu kasvaa tontin pysäköintialueen reunalla, tontteja rajaavan aidan vieressä olevalla sorakummulla. Kumpu rajautuu parkkipaikkojen puolella isoon betoniharkkoon. Juurenniskassa tontin pihan puolella on mekaaninen vaurio. Muuten tyvi on ulkoisesti ehjä.

Kuva 15. Puun tyvialue ja tomografisensorien sijainnit.
