# Kuntoarvio

29.12.2025

As Oy Linnankatu 21  
Linnankatu 21  
Turku

## Linnankatu 21, juuriston kartoitusraportti

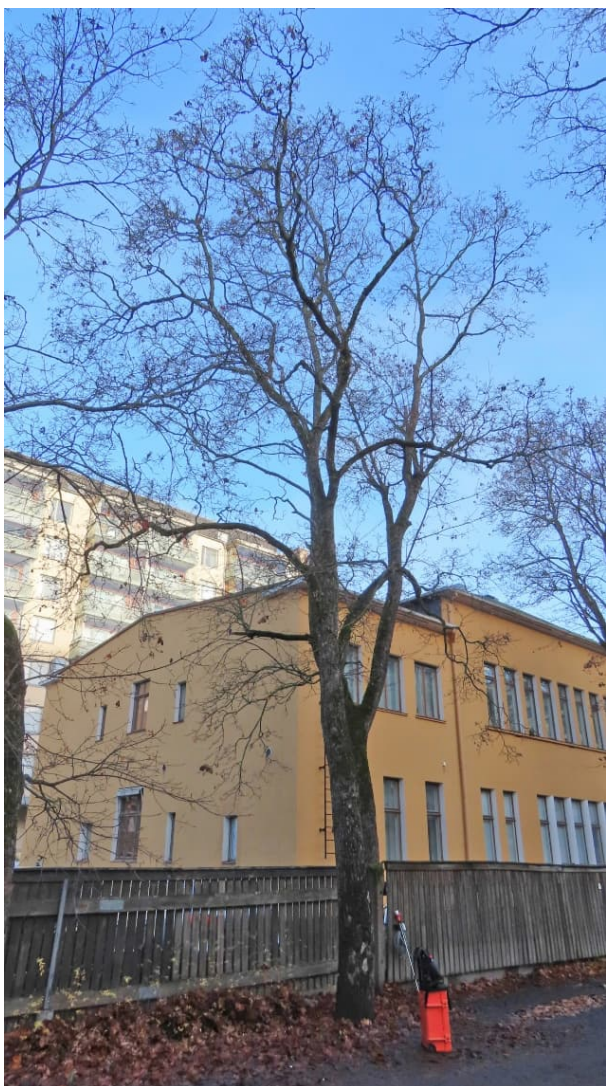
Kuva 1: Yleiskuva

Kohde:	As Oy Linnankatu 21
Sijainti:	Tonttipuuna kartan osoittamassa kohdassa.
Puu nro:	10
Laji:	Vaahtera (Acer platanoides)
Kuntoarvioitu rym:	11.11.2025 135 cm
Korkeus:	noin 15 m
Latvuksen leveys:	noin 12 m
Elinvoima:	Hieman heikentynyt

Kasvupaikka lähellä tonttirajaa, kahden taloyhtiön parkkipaikkoihin rajautuvalla kapealla kaistaleella. Juuristoalue käytännössä kokonaan kovien pintojen alla. Tyvi ja juuristoalue tutkittiin tomografilla mahdollisten lahovaurioiden ja juuriston kunnon, sekä sen pääjuurien sijoittumisen selvittämiseksi.

Puun tyvi on liian syvällä, eikä yhtään juurenniskaa ole näkyvissä. Tämä näkyy myös juuristotutkimuksen tuloksissa tyveä lähimpien mittauspisteiden näennäisen heikkoina juuriyhteyksinä. Juuret nousevat lähemmäs normaalia juuristokorkeutta noin 1–1,5 m etäisyydellä tyveltä, jolloin myös juuristomittauksen tulokset ovat selkeämpiä ja näyttävät juuriston tilanteen luotettavasti. Puun kannalta tärkeimmät juuret kasvavat odotetusti noin tonttiaidan suuntaisesti, eli läpäisevimmän maa-aineksen alueella. Toisaalta myös molempien parkkipaikkojen suuntaan kasvaa ainakin yksi merkittävä ankkurijuuri, joiden tehtävänä on lisätä puun vakautta ja joille asfalttipinta tarjoaa itse asiassa hyvän ”tuen” juuriston nousemista vastaan.

Kokonaisuutena puun juuristo vastaa maanpäällisten osien kuntoa – hämmästyttävän hyvin ympäristöönsä sopeutuneet, mutta elinvoimaltaan ja kunnoltaan heikentyneet juuret. Puu ei todennäköisesti kestä merkittäviä olosuhteiden heikennyksiä, eli kaivamista tärkeimpien juurien alueella, vaan se on hyvin riippuvainen kaikista merkittävistä toiminnallisista juuristaan, eikä näytä pystyvän helposti korvaamaan menetettäviä juuria.

Tyvi liian syvällä. Tyvellä pieniä vanhoja vaurioita, joilla ei ole toistaiseksi merkitystä puun terveyden tai kantavuuden kannalta. Tyvi ja juuristoalue tutkittiin tomografilla mahdollisten lahovaurioiden ja juuriston kunnon, sekä sen pääjuurien sijoittumisen selvittämiseksi. Tyvellä havaittiin hyvin pieni, alkuvaiheessa oleva sydänlaho, jolla ei toistaiseksi ole juurikaan merkitystä puun kunnon tai kantavuuden kannalta.

Runko tämän ikäiselle vaahteralle tyypillinen. Joitakin vähäisiä kuorivaurioita ja vanhojen oksanpoistojen aiheuttamia vaurioita on havaittavissa, mutta kokonaisuudessaan runko on hyvässä kunnossa.

Latvus kapeahko ja kasvuolosuhteista johtuen mitoiltaan melko vaatimaton, mutta melko elinvoimainen.

Puun aiheuttama kokonaisriski: Vähäinen.

Mahdollisesti alkavien rakennustöiden vaikutus puulle voi olla merkittävä, mikäli kaivuut ulottuvat tonttirajaan saakka. Ensisijaisesti suositellaan tässä tapauksessa puun tyvi- ja juuristoalueen olosuhteiden parantamista kaivuiden ulkopuolelle jäävällä alueella. Käytännössä tämä voidaan tehdä tyvialueen avaamisella ilmalapiointimenetelmällä ja muutamalla ”biohiilikaivolla” hiukan kauempana juuristoalueella, soveltuvilla kohdin. Nämä toimenpiteet parantavat puun ravinteiden ja veden saanti, sekä kaasujenvaihtoa ja antavat siten puulle paremmat mahdollisuudet selvitä rakentamisen aiheuttamasta stressistä ja vaurioista. Puun selviämistä ei

voida taata toimenpiteistä huolimatta, mutta sen mahdollisuudet selviytyä on näiden toimenpiteiden avulla merkittävästi paremmat, kuin ilman niitä. Koko juuristoaluetta ei tulisi avata, koska se johtaa puun vakauden romahtamiseen. Toissijainen vaihtoehto on, erityisesti juuristovaurioiden ulottuessa lähelle puun tyveä, on puun poisto kokonaan.

Hoitoleikkaus 5 v kuluessa, normaalin hoitokierron mukaisesti.

Seuranta 2030.

Ensisijaisesti juuristoalueen parantaminen riskien pienentämisehdotuksen mukaisesti. Vaihtoehtoisesti, erityisesti jos vauriot ulottuvat lähelle puun tyveä, koko puun poisto.

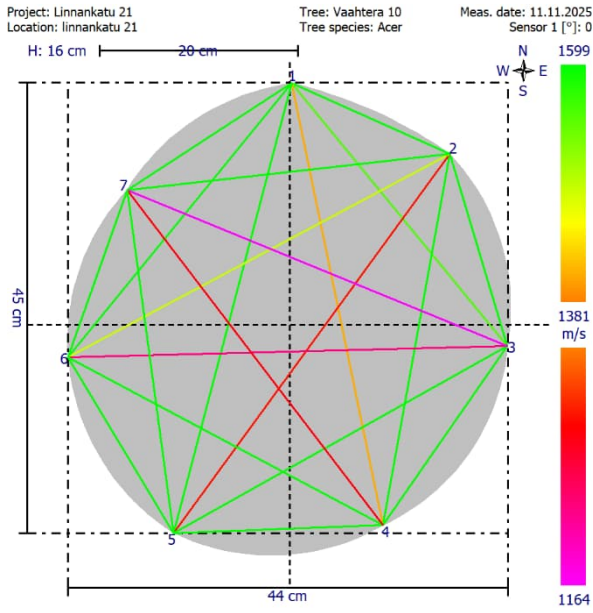
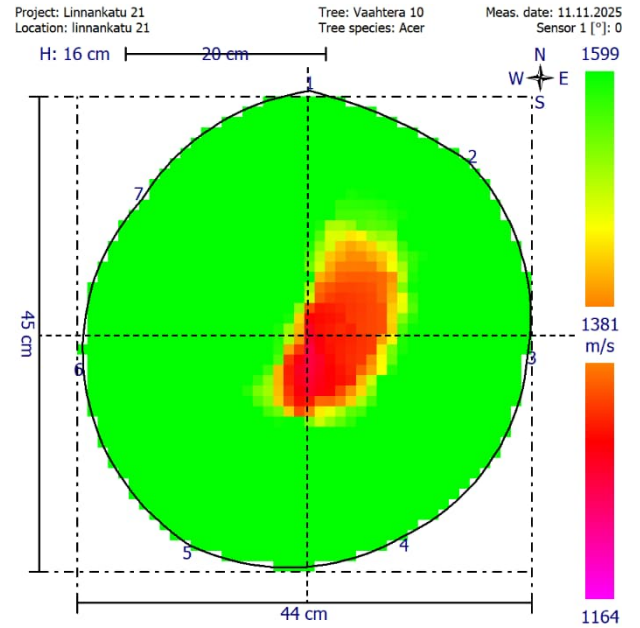
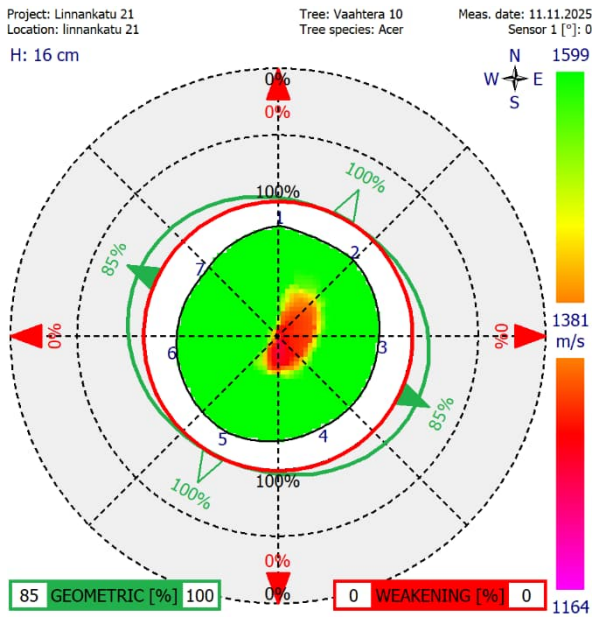
### Tomografitulokset 16 cm korkeudelta

Alimpana sama kuva kuin yläoikealla, mutta siihen on lisätty vihreä kehä, joka osoittaa rungon geometrisen muodon vaikutusta puun kantavuuteen. Rungon muoto on hiukan soikea ja laskennalliset kantavuuserot mukailevat sen geometrisia eroja. Vihreän kehän ulkopuolella on punainen kehä, joka kuvaa rungon kantavuuden muutoksia eri suunnissa, suhteessa samanmuotoiseen puuhun, jossa ei ole lainkaan lahovaurioita. Prosenttiosuudet ovat suhteellisia ja laskennallisia, ne eivät ole suoraan vertailukelpoisia muihin puihin.

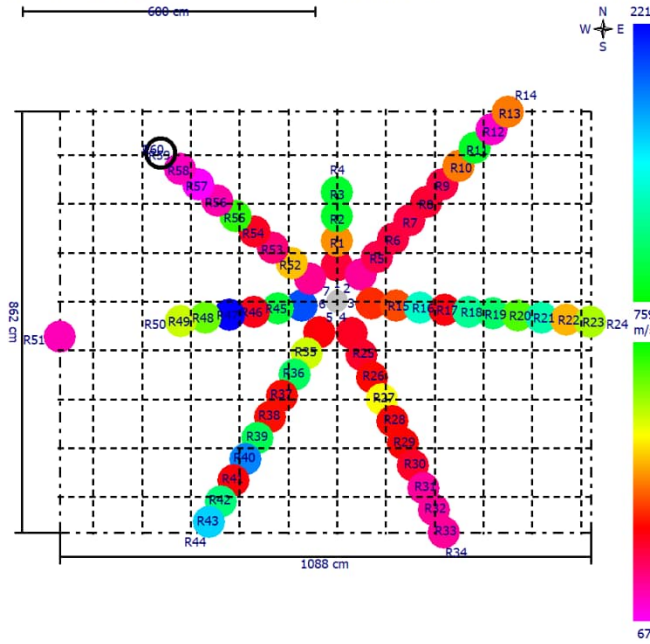
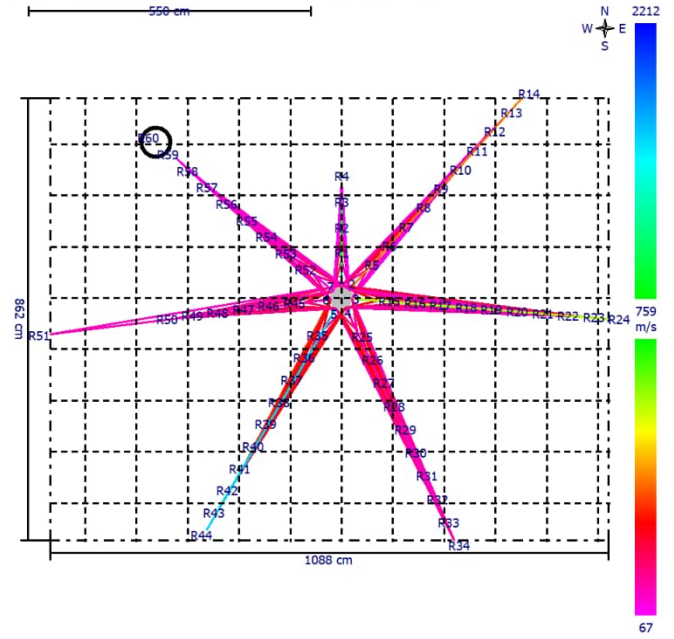
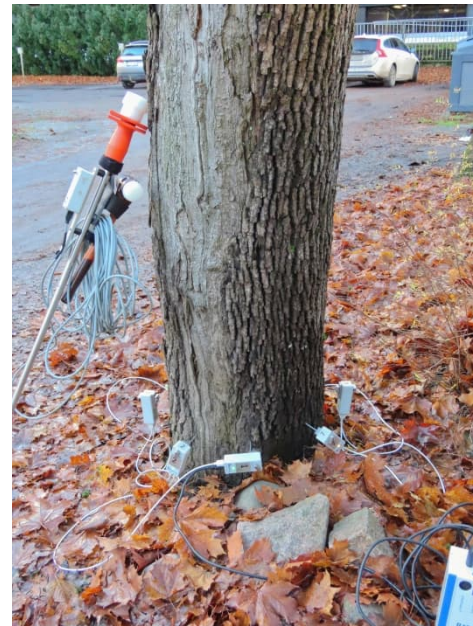
### Tomografitulokset, juuristokartoitus

Tässä mittauksessa sensorien 7, 1 ja 2 suuntaan tehdyt juuristomittaukset ovat kohti täydennysrakentamishankkeen kohteena olevaa tonttia. Aivan puun tyvellä havaitut heikot juuriyhteydet selittyvät liian syvällä olevalla puun tyvellä – juuret lähtevät poikkeuksellisen syvältä ja tulevat lähemmäs maanpintaa 1–1,5 m etäisyydellä tyvestä.

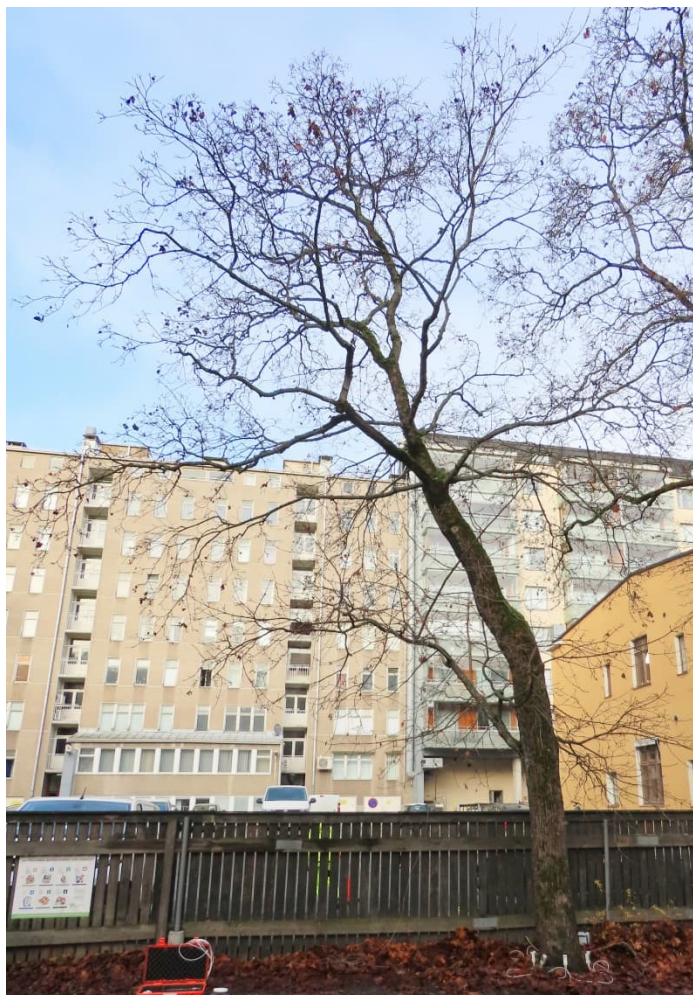
Kuva 2: Yleiskuva

Kohde:	As Oy Linnankatu 21
Sijainti:	Tonttipuuna kartan osoittamassa kohdassa.
Puu nro:	11
Laji:	Vaahtera (Acer platanoides)
Kuntoarvioitu rym:	11.11.2025 130 cm
Korkeus:	noin 13 m
Latvuksen leveys:	noin 10 m
Elinvoima:	Hieman heikentynyt

Kasvupaikka lähellä tonttirajaa, kahden taloyhtiön parkkipaikkoihin rajautuvalla kapealla kaistaleella. Juuristoalue käytännössä lähes kokonaan kovien pintojen alla. Tyvi ja juuristoalue tutkittiin tomografilla mahdollisten lahovaurioiden ja juuriston kunnan, sekä sen pääjuurien sijoittumisen selvittämiseksi.

Puun tyvi on liian syvällä, eikä yhtään juurenniskaa ole näkyvässä. Tämä näkyy myös juuristotutkimuksen tuloksissa tyveä lähimpien mittauspisteiden näennäisen heikkoina juuriyhteyksinä. Juuret nousevat lähemmäs normaalia juuristokorkeutta noin 1–1,5 m etäisyydellä tyveltä, jolloin myös juuristomittauksen tulokset ovat selkeämpiä ja näyttävät juuriston tilanteen luotettavasti.

Puun kannalta tärkeimmät juuret kasvavat tasaisemmin oman tontin avoimen alueen suuntaan. Myös hankkeen kohteena olevan tontin puolelle kasvaa puulle tärkeitä juuriyhteyksiä, jotka suuntautuvat ennen kaikkea viihosti kohti VPK taloa.

Kokonaisuutena puun juuristo on selvästi viereistä vaahteraa nro 10 paremmassa kunnossa. Puulla on melko hyvät mahdollisuudet selvittää naapuritontilla tehtävistä kaivuutöistä, koska sillä on merkittävä määrä hyväkuntoista juuristoa muissa suunnissa ja se voi niiden avulla kompensoida menetettävää juuristoa melko hyvin. Siitä huolimatta tyvi ja juuristoalueen parannus lisää puun mahdollisuuksia selvittää.

Tyvi liian syvällä, muuten hyvässä kunnossa.

Rungon kasvutapa kohtalaisen voimakkaasti naapuritontin suuntaan kaartuva. Kohtalaisen kokoinen vanha poistovaurio rungon yläosassa. Kokonaisuus kunnossa, puun ikäluokka huomioiden.

Latvus painottunut voimakkaasti naapuritontin puolelle. Latvuksen painopiste ei juurikaan vaikuta puun vakauteen, puu kasvaa kestävästi oman painonsa. Merkittävät leikkaukset rakennustyön yhteydessä lisäävät puun kokonaisrasitusta merkittävästi, eikä niitä suositella tehtäväksi.

Puun aiheuttama kokonaisriski: Vähäinen.

Mahdollisesti alkavien rakennustöiden vaikutus puulle voi olla merkittävä, mikäli kaivut ulottuvat tonttirajaan saakka. Ensisijaisesti suositellaan tässä tapauksessa puun tyvi- ja juuristoalueen olosuhteiden parantamista kaivuiden ulkopuolelle jäävällä alueella. Käytännössä tämä voidaan tehdä tyvialueen avaamisella ilmalapiointimenetelmällä ja muutamalla ”biohiilikaivolla” hiukan kauempana juuristoalueella, soveltuvilla kohdilla. Nämä toimenpiteet parantavat puun ravinteiden ja veden saanti, sekä kaasujenvaihtoa ja antavat siten puulle paremmat mahdollisuudet selvittää rakentamisen aiheuttamasta stressistä ja vaurioista. Näiden toimenpiteiden avulla tällä puulla on hyvät mahdollisuudet selvittää kaivuutöistä, kunhan niihin ei samanaikaisesti liity

voimakkaita leikkauksia puun latvuksessa. Koko juuristoaluetta ei tulisi avata, koska se johtaa puun vakauden romahtamiseen. Toissijainen vaihtoehto on, erityisesti juuristovaurioiden ulottuessa lähelle puun tyveä, on puun poisto kokonaan.

Hoitoleikkaus 5 v kuluessa, normaalin hoitokierron mukaisesti.

Seuranta 2030.

Ensisijaisesti juuristoalueen parantaminen riskien pienentämisehdotuksen mukaisesti. Vaihtoehtoisesti, erityisesti jos vauriot ulottuvat lähelle puun tyveä ja samanaikaisesti joudutaan pienentämään merkittävästi latvusta rakennustöiden tieltä, koko puun poisto.

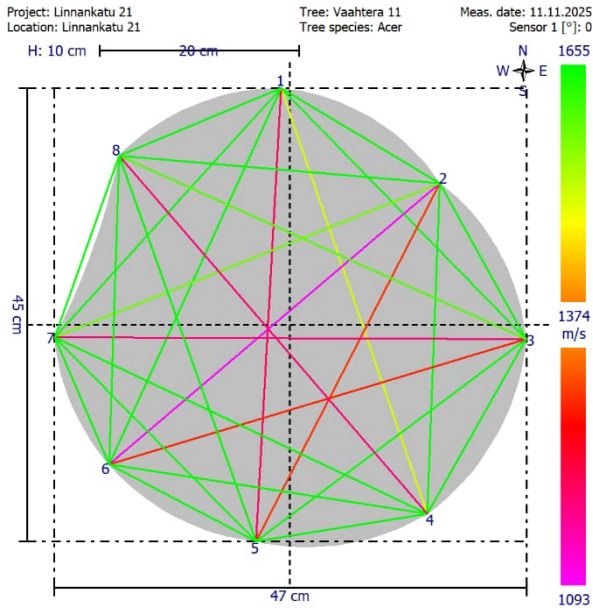
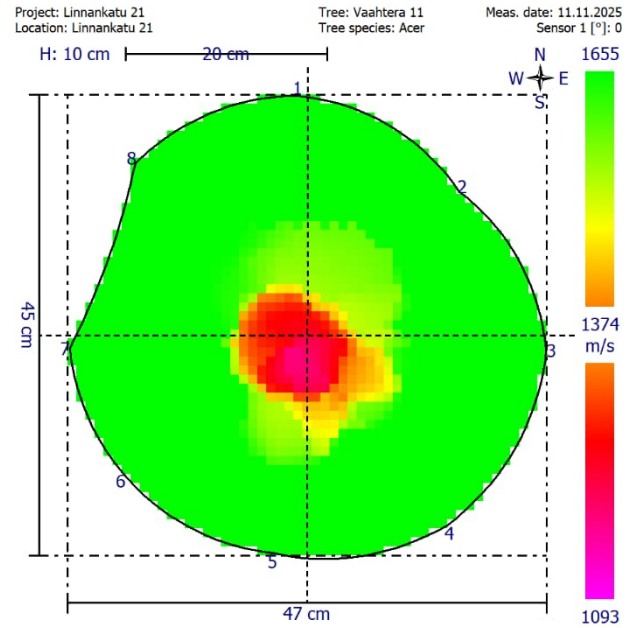
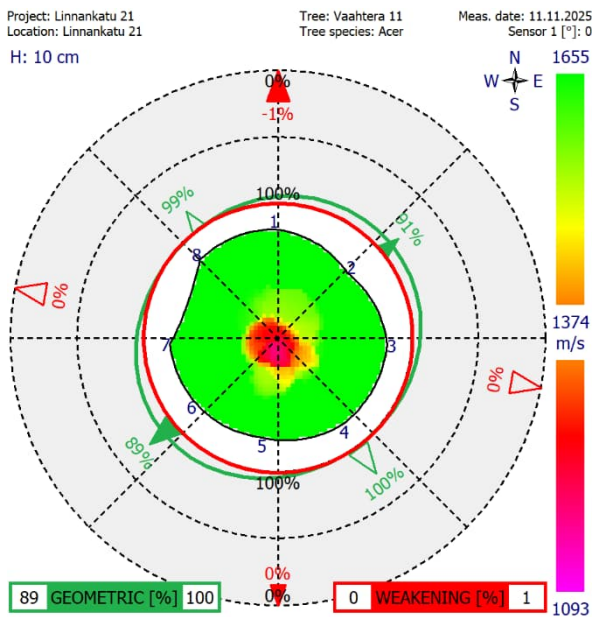
### Tomografitulokset 10 cm korkeudelta

Alimpana sama kuva kuin yläoikealla, mutta siihen on lisätty vihreä kehä, joka osoittaa rungon geometrisen muodon vaikutusta puun kantavuuteen. Rungon muoto on melko symmetrinen ja laskennalliset kantavuuserot ovat vähäisiä. Vihreän kehän ulkopuolella on punainen kehä, joka kuvaa rungon kantavuuden muutoksia eri suunnissa, suhteessa samanmuotoiseen puuhun, jossa ei ole lainkaan lahovaurioita. Prosenttiosuudet ovat suhteellisia ja laskennallisia, ne eivät ole suoraan vertailukelpoisia muihin puihin.

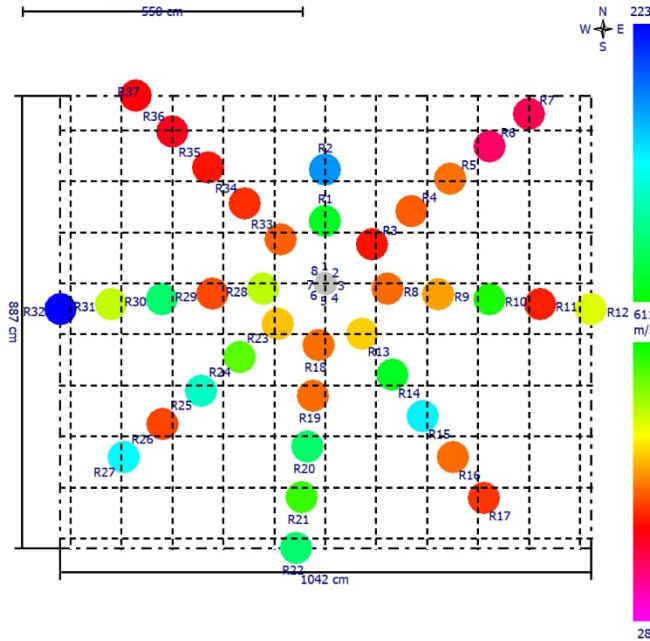
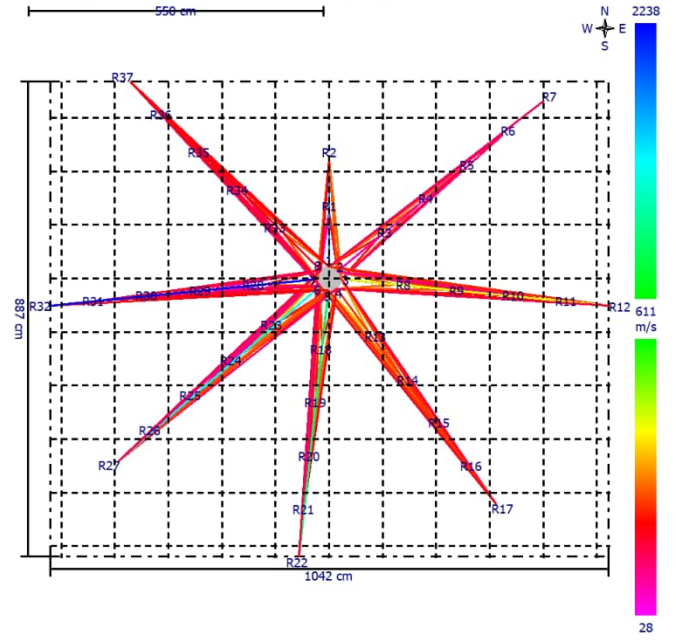
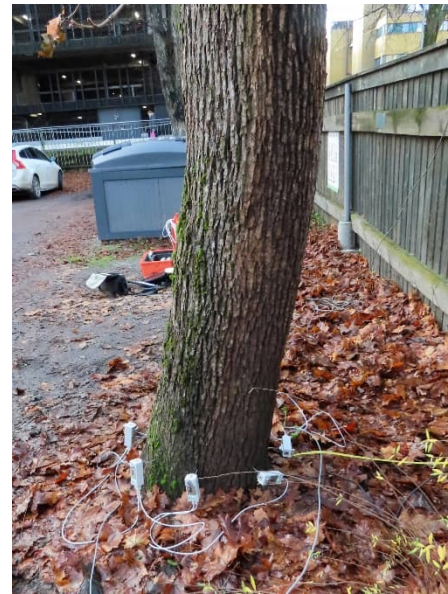
### Tomografitulokset, juuristokartoitus

Tässä mittauksessa sensorien 7, 8 ja 1 suuntaan tehdyt juuristomittaukset ovat kohti täydennysrakentamishankkeen kohteena olevaa tonttia. Aivan puun tyvellä havaitut heikot juuriyhteydet selittyvät liian syvällä olevalla puun tyvellä – juuret lähtevät poikkeuksellisen syvältä ja tulevat lähemmäs maanpintaa 1–1,5 m etäisyydellä tyvestä.

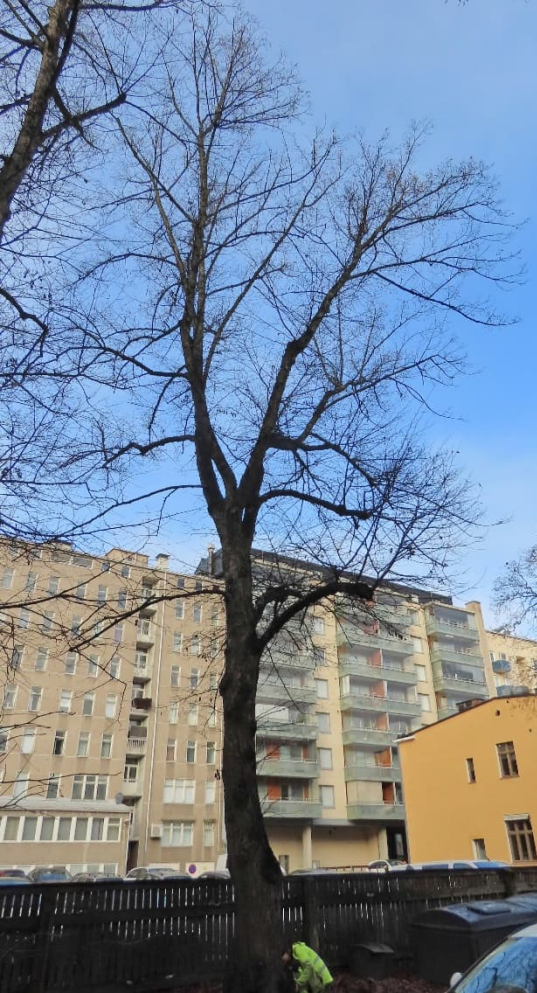
Kuva 3: Yleiskuva

Kohde:	As Oy Linnankatu 21
Sijainti:	Tonttipuuna kartan osoittamassa kohdassa.
Puu nro:	12
Laji:	Puistolehmus (Tilia europaea)
Kuntoarvioitu rym:	12.11.2025 188 cm
Korkeus:	noin 23 m
Latvuksen leveys:	noin 9 m
Elinvoima:	Heikentynyt

Kasvupaikka lähellä tonttirajaa, melko kapealla viherkaistaleella. Tyvi ja juuristoalue tutkittiin tomografilla mahdollisten lahovaurioiden ja juuriston kunnon, sekä sen pääjuurien sijoittumisen selvittämiseksi.

Puun tyvi on hiukan liian syvällä. Puun kannalta tärkeimmät juuret kasvavat tasaisemmin oman tontin avoimen alueen suuntaan. Hankeen kohteena olevaa tonttia kasvavat juuret (sensorit 9,10,11,12 ja 1) ovat lähtökohtaisesti heikentyneitä, tai huonokuntoisia. Rakennustöiden suorat ja välittömät vaikutukset eivät välttämättä ole tämän puun kannalta niin merkittäviä kuin tontin vaahteroiden kohdalla.

Puulla on melko hyvät mahdollisuudet selvitä naapuritontilla tehtävistä kaivuutöistä, koska sillä on merkittävä määrä hyväkuntoista juuristoa muissa suunnissa ja se voi niiden avulla kompensoida menetettävää juuristoa melko hyvin. Siitä huolimatta tyvi ja juuristoalueen parannus lisää puun mahdollisuuksia selvitä.

Tyvi liian syvällä. Suurehkot tyvipahkat. Tyvelle kasattu hiekoitussepeleitä. Vanha pakkashalkeama tyveltä rungon alaosiin, noin 2 m korkeuteen saakka. Tyvellä havaittiin melko alkuvaiheessa oleva tyvilaho, joka ei toistaiseksi heikennä puun kantavuutta juuri lainkaan.

Vanha haaranpoisto noin 2 m korkeudessa, kirkon puolella runkoa.

Latvuksen yläosat ja erityisesti päälatvan yläosat elinvoimaltaan heikentyneitä. Latvuksen keskivaiheilta alaspäin tultaessa elinvoima paranee merkittävästi. Latvuksen elinvoima palautunee ennalleen, tai lähes ennalleen, mikäli puun resurssit riittävät sen korjaamiseen.

Puun aiheuttama kokonaisriski: Vähäinen.

Mahdollisesti alkavien rakennustöiden vaikutusten minimoimiseksi suositellaan puun tyvi- ja juuristoalueen olosuhteiden parantamista kaivuiden ulkopuolelle jäävällä alueella. Käytännössä tämä voidaan tehdä tyvialueen avaamisella ilmalapiointi-menetelmällä ja muutamalla ”biohiilikaivolla” hiukan kauempana juuristoalueella, soveltuvilla kohdin. Nämä toimenpiteet parantavat puun ravinteiden ja veden saanti, sekä kaasujenvaihtoa ja antavat siten puulle paremmat mahdollisuudet selvitä rakentamisen aiheuttamasta stressistä ja vaurioista. Näiden toimenpiteiden avulla tällä puulla on hyvät mahdollisuudet selvitä kaivuutöistä ja siinä jo näkyvästä elinvoiman heikentymisestä.

Hoitoleikkaus 3 v kuluessa.

Juuristoalueen parantaminen riskien pienentämisehdotuksen mukaisesti.

Seuranta 2030.

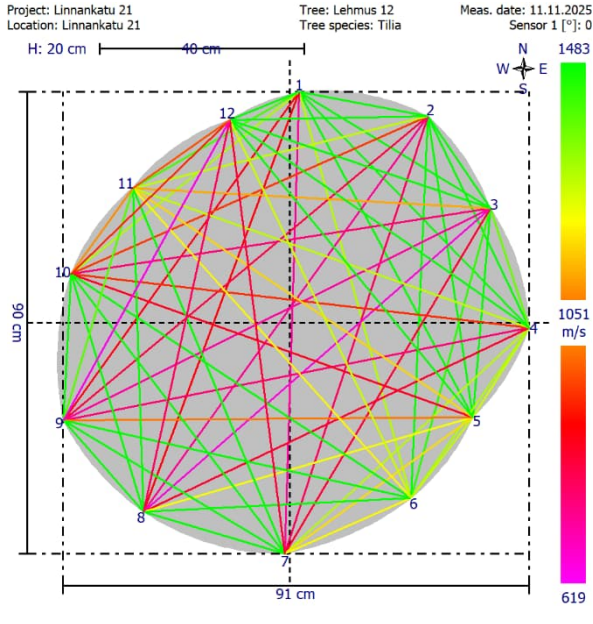
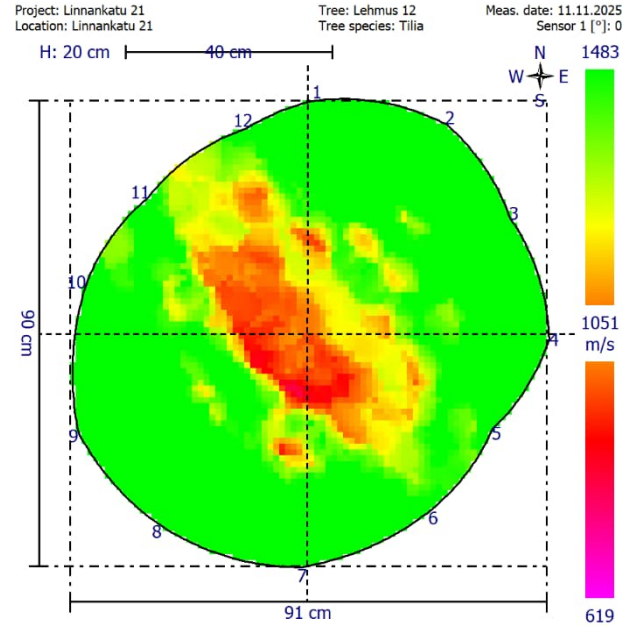
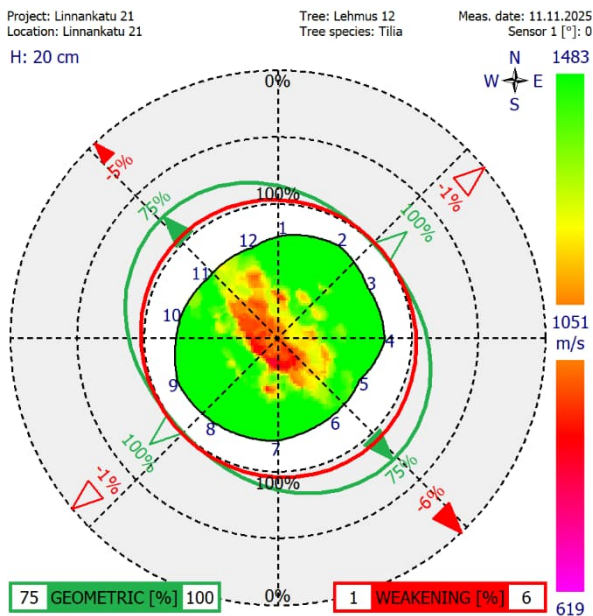
### Tomografitulokset 20 cm korkeudelta

Alimpana sama kuva kuin yläoikealla, mutta siihen on lisätty vihreä kehä, joka osoittaa rungon geometrisen muodon vaikutusta puun kantavuuteen. Rungon muoto on melko symmetrinen ja laskennalliset kantavuuserot ovat vähäisiä. Vihreän kehän ulkopuolella on punainen kehä, joka kuvaa rungon kantavuuden muutoksia eri suunnissa, suhteessa samanmuotoiseen puuhun, jossa ei ole lainkaan lahovaurioita. Prosenttiosuudet ovat suhteellisia ja laskennallisia, ne eivät ole suoraan vertailukelpoisia muihin puihin.

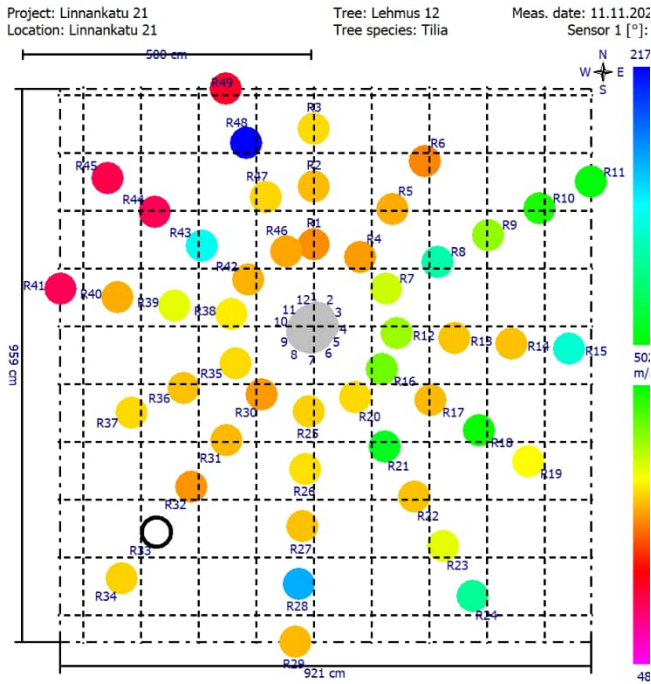
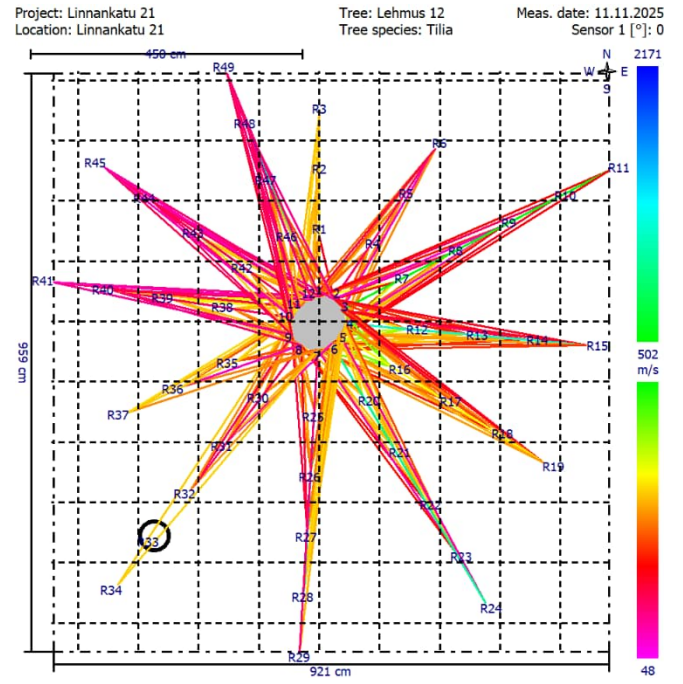
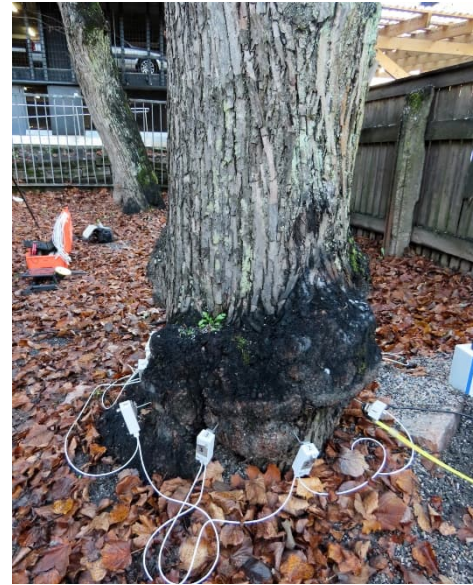
### Tomografi tulokset, juuristokartoitus

Tässä mittauksessa sensorien 9,10,11,12 ja 1 suuntaan tehdyt juuristomittaukset ovat kohti täydennysrakentamishankkeen kohteena olevaa tonttia. etäisyydellä tyvestä.

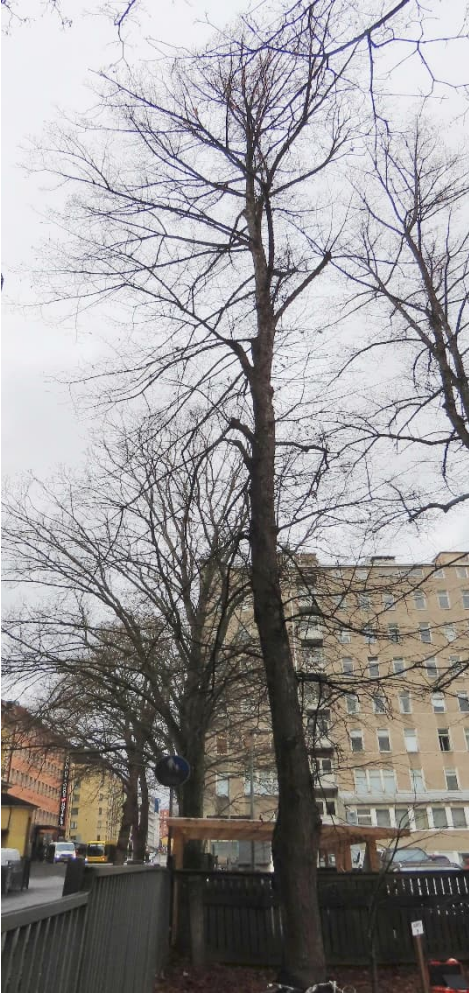
Kuva 4: Yleiskuva

Kohde:	As Oy Linnankatu 21
Sijainti:	Tonttipuuna kartan osoittamassa kohdassa.
Puu nro:	13
Laji:	Puistolehmus ( <i>Tilia europaea</i> )
Kuntoarvioitu rym:	12.11.2025 173 cm
Korkeus:	noin 27 m
Latvuksen leveys:	noin 10 m
Elinvoima:	Hieman heikentynyt

Kasvupaikka lähellä tonttirajaa, melko kapealla viherkaistaleella. Tyvi ja juuristoalue tutkittiin tomografilla mahdollisten lahovaurioiden ja juuriston kunnan, sekä sen pääjuurien sijoittumisen selvittämiseksi.

Tämän puun juuristo on tutkituista puista parhaassa kunnossa ja se on jakautunut tasaisesti kaikkiin suuntiin. tosin pitää huomata, että juuristoalue on kahdelta suunnalta kovien pintojen alla, eikä kaikkiin suuntiin pystytty mittamaan tekemään mittauksia kovin pitkälle kiinteistä rakenteista johtuen.

Puulla on hyvät mahdollisuudet selvittää naapuritontilla tehtävistä kaivuutöistä, koska sillä on merkittävä määrä hyväkuntoista juuristoa muissa suunnissa ja se voi niiden avulla kompensoida menetettävää juuristoa melko hyvin. Siitä huolimatta tyvi ja juuristoalueen parannus lisää puun elinmahdollisuuksia.

Tyvi liian syvällä, mutta muuten ulkoisesti kunnossa. Tyven tomografia tutkimuksessa havaittiin melko laaja sydänlaho. Lahoalue on toistaiseksi rajautunut hyvin sydänpuun alueelle, eikä se vielä vaikuta merkittävästi puun kantavuuteen. Sen etenemistä on kuitenkin syytä tarkkailla muutaman vuoden välein.

Vanha haaranpoisto noin 2,5 m korkeudessa, kokonaan ummessa.

Latvus kapeahko, kasvupaikasta johtuen.

Puun aiheuttama kokonaisriski: Vähäinen.

Mahdollisesti alkavien rakennustöiden vaikutusten minimoimiseksi suositellaan puun tyvi- ja juuristoalueen

olosuhteiden parantamista kaivuiden ulkopuolelle jäävällä alueella. Käytännössä tämä voidaan tehdä

tyvialueen avaamisella ilmalapiointi-menetelmällä ja muutamalla ”biohiilikaivolla” hiukan kauempana

juuristoalueella, soveltuvilla kohdin. Nämä toimenpiteet parantavat puun ravinteiden ja veden saanti, sekä

kaasujenvaihtoa ja antavat siten puulle paremmat mahdollisuudet selvittää rakentamisen aiheuttamasta

stressistä ja vaurioista. Näiden toimenpiteiden avulla tällä puulla on hyvät mahdollisuudet selvittää kaivuutöistä ja sydänlahon aiheuttamasta vauriosta.

Hoitoleikkaus 3 v kuluessa.

Juuristoalueen parantaminen riskien pienentämisehdotuksen mukaisesti.

Seuranta 2030.

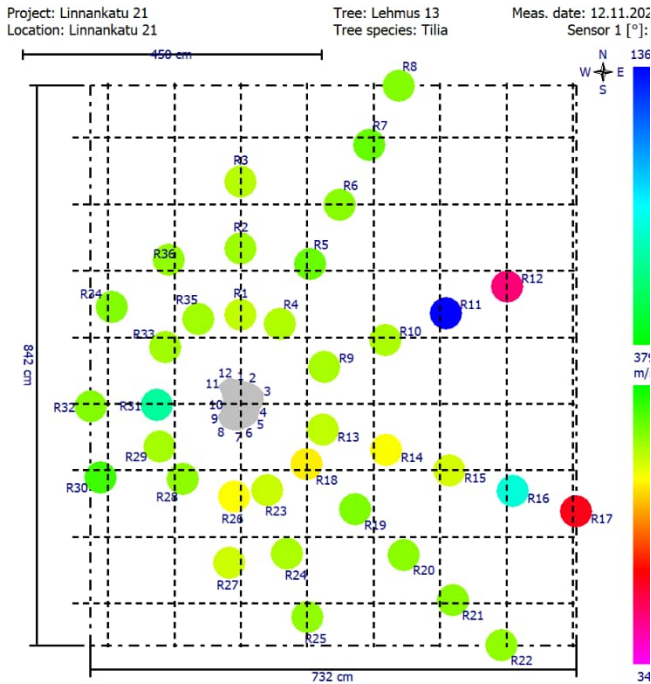
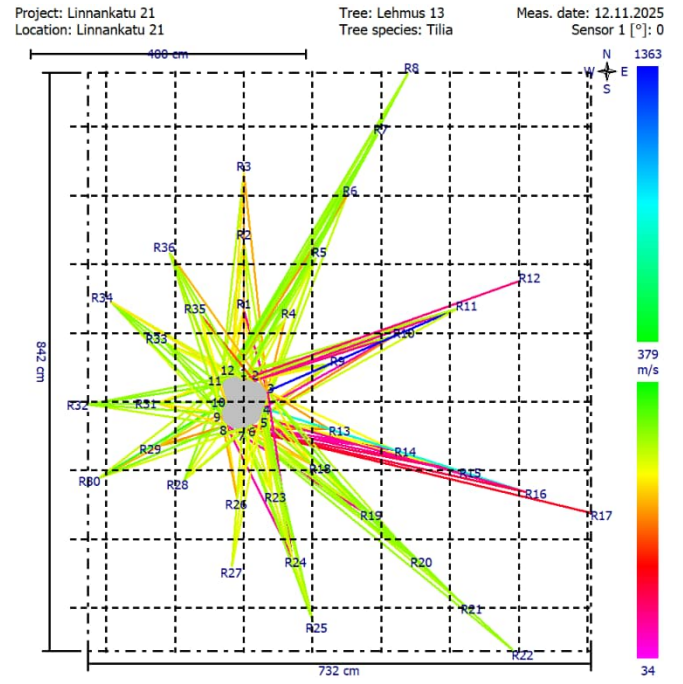
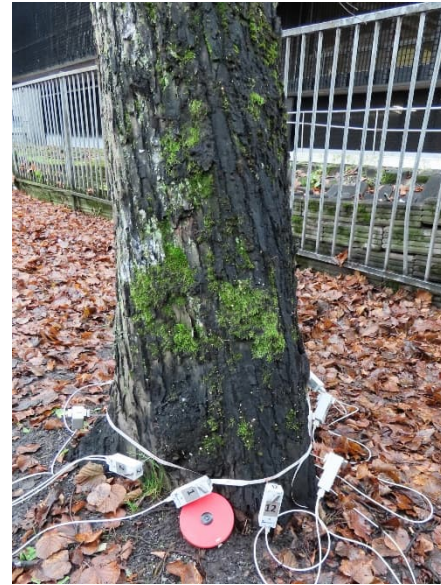
### Tomografi tulokset, juuristokartoitus

Tässä mittauksessa sensorien 9,10,11,12 ja 1 suuntaan tehdyt juuristomittaukset ovat kohti täydennysrakentamishankkeen kohteena olevaa tonttia. etäisyydellä tyvestä.
