Arborist

Raportti

Asemakaavamuutos
Eerikinkatu 22b
Turku

Kuntoarvio raportti

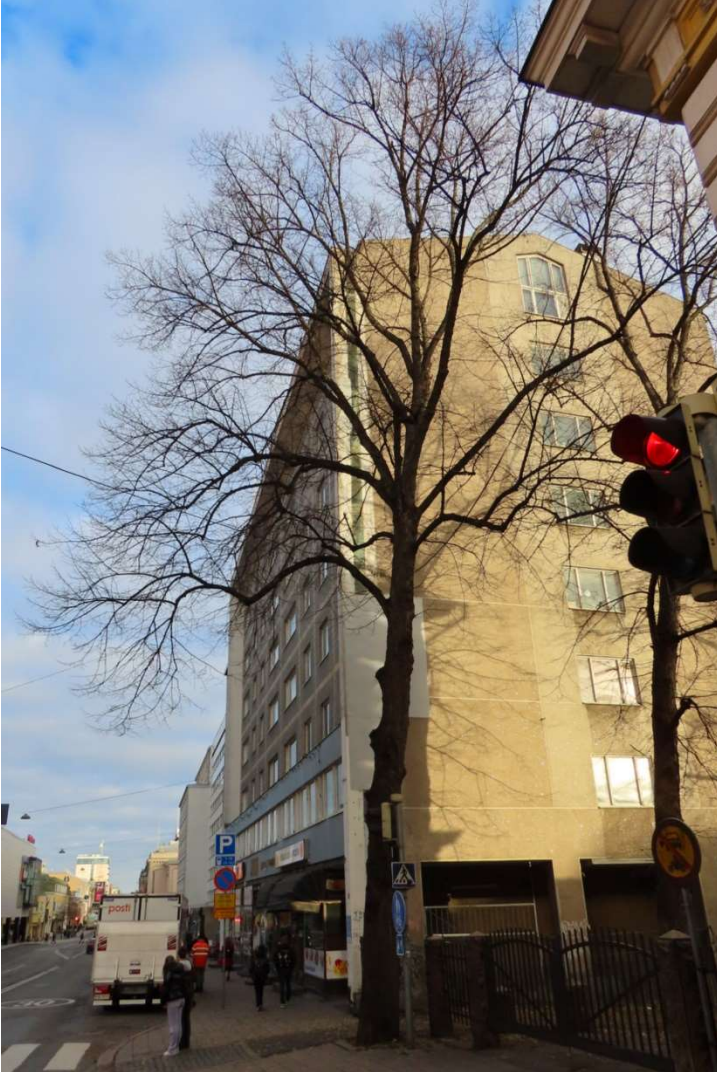
Puistolehmus 1

Kuva 1. yleiskuva.

Arvioitava puu kasvaa V.P.K:n talon tontin rajalla, vilkkaasti liikennöidyn Eerikinkadun kevyenliikenteenväylän varrella. Puun vaikutusalueella ovat Eerikinkadun autotie ja kevyenliikenteenväylä, liikennevalot ja -merkit, tonttien välisen kävelykujan käyttäjät, V.P.K:n talo ja pihan portti, Eerikinkatu 22b tontin rakennus, sekä edellä mainittujen kohteiden käyttäjät ja kulkijat. Puun koko huomioiden sen pettäessä mahdollisesti putoavan kappaleen koko voi olla merkittävä. Mahdollisille vahingoille alttiiden kohteiden vähentäminen esim. kulkuväyliä muuttamalla ei ole käytännössä mahdollista.

Puun latvus on hieman toispuoleinen, johtuen voimakkaista leikkuista ja puun kasvusta osana puurivistöä kahden rakennuksen välissä. Latvus on suhteellisen elinvoimainen, joskin hieman kitukasvuinen. Latvus on saattanut kärsiä viime vuosien kovasta kuivuudesta, sekä maaperän tiiviyydestä ja tyven liiallisesta syvyydestä. Latvuksessa on jonkin verran kuivia oksia.

Kokonaisuutena arvioituna puun riski repeytyä vahinkoa aiheuttaen on vähäinen (Low Risk).

Ei välttämättömiä toimenpiteitä tällä hetkellä.

Puun juuristoalueen parantaminen tontin puolella noin 3 vuoden kuluessa.

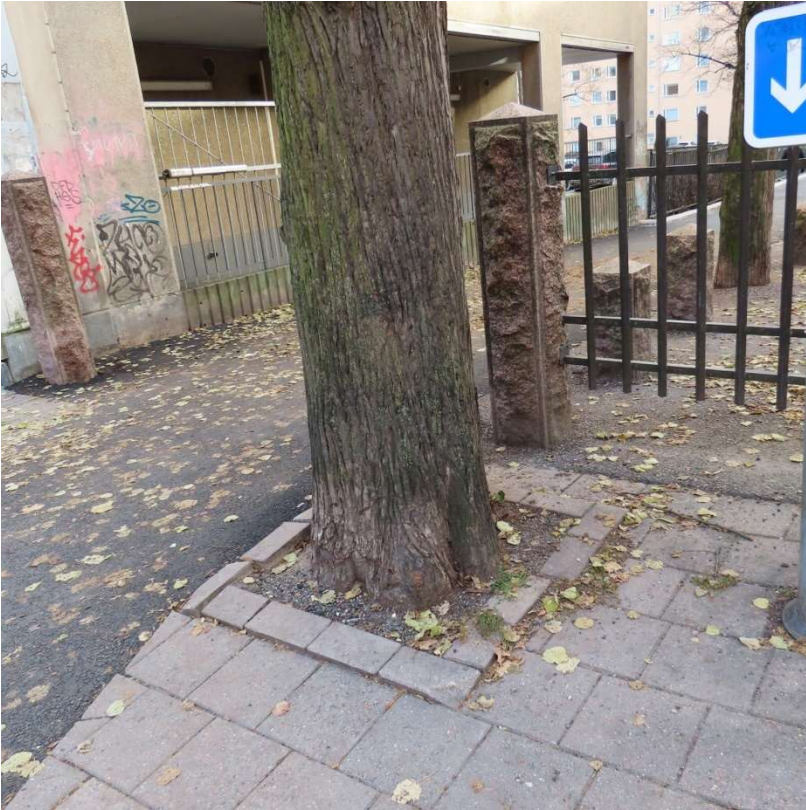
Puu kasvaa katukivetyksen ja asfaltin ympäröimässä tiiviissä maassa. Juuristoalue on kokonaisuudessaan katukivetyksen ja asfaltin alla, joten se on hyvin tiivistynyt. Tiivis maaperä heikentää puun vedensaantia. Puun tyvi on liian syvällä, mikä heikentää puun normaalia hapensaantia ja muuta aineiden vaihduntaa. Tyvellä on pieni halkeama. Koputellessa puuta rungosta kuuluvat äänet olivat hieman kumisevia. Puun tyvelle tehtiin varmistavat mikroporaukset (IML-PD400), jotta rungosta sisällä mahdollisesti oleva laho voitiin varmistaa. Mikroporaustulokset osoittivat, että puun tyvirungon keskellä on tyvilaho. Pitävää puuainesta lahoalueen ympärillä on kuitenkin noin 28 cm, mikä on vielä runsaasti puun rakenteellisen kestävyuden kannalta.

Kuva 2. Puun tyvialue.

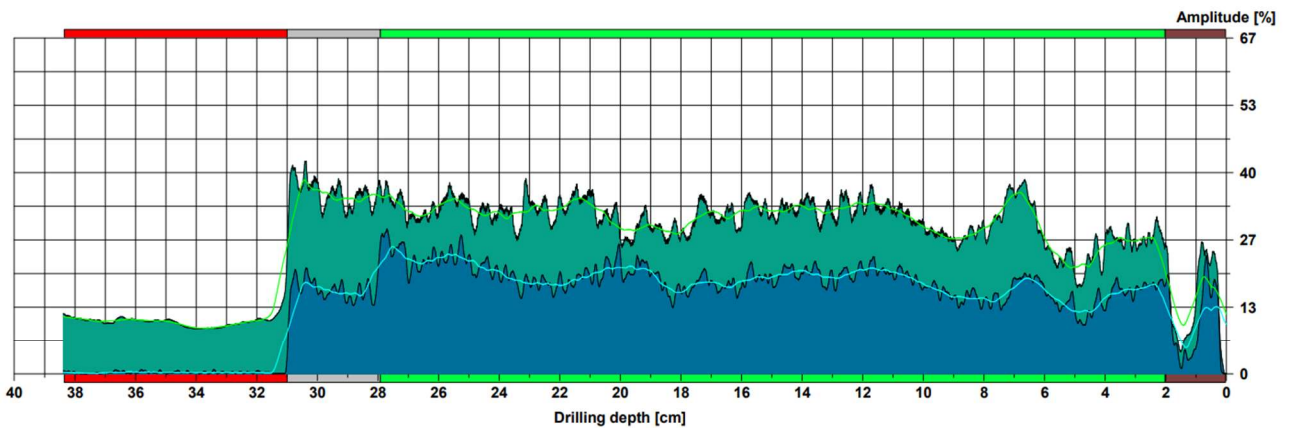
From 0,03 cm to 2,03 cm	: Kuori
From 2,03 cm to 27,93 cm	: Terve puuaines
From 27,93 cm to 31,00 cm	: Muuntunut puuaines
From 31,00 cm to 38,35 cm	: Edennyt laho

Kuva 3. Mikroporaustulos 20 cm korkeudelta tyveltä.

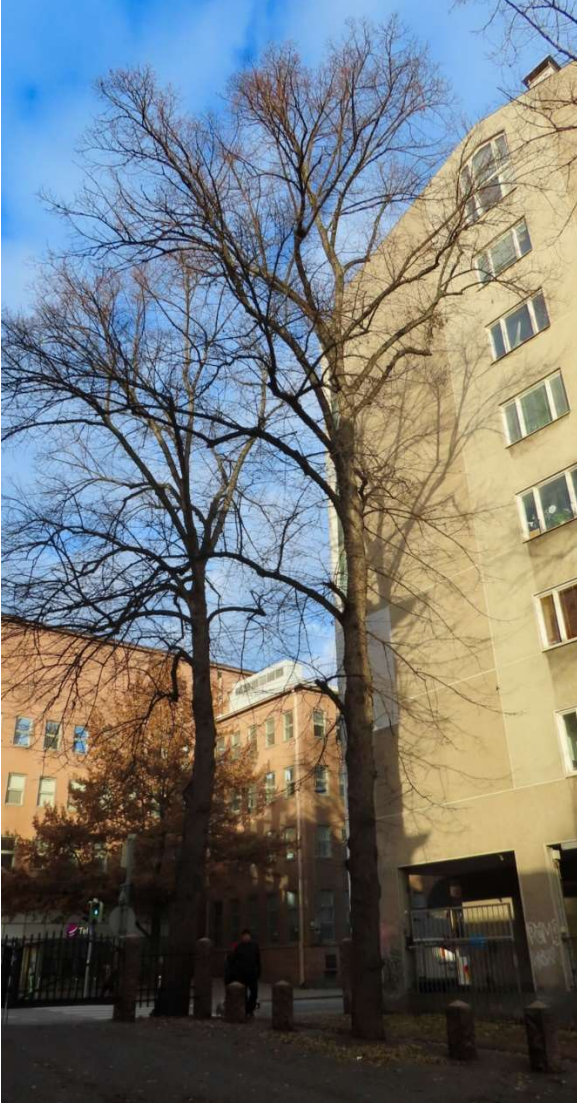
Puistolehmus 2

Kuva 4. yleiskuva.

Puun rungolla on melko ylös tehtyjä oksanpoistoja. Puu on kasvanut hieman vinoon, millä ei ole vaikutusta puun kestävyyskannalta. Rungossa ei havaittu merkittäviä rakenteellisia heikkouksia eikä ulkoisia merkkejä lahottajista.

Puun latvus on hieman toispuoleinen, johtuen voimakkaista leikkuista ja puun kasvusta osana puurivistöä kahden rakennuksen välissä. Oksistossa on vähäisesti kuivia oksia. Osa alaoksista on leikattu tapittaen, ja puu on kasvattanut runsaasti versoja niihin. Rakenteellisesti latvus on hyvässä kunnossa ja elinvoimaltaankin suhteellisen hyvässä kunnossa.

Kokonaisuutena arvioituna puun riski repeytyä vahinkoa aiheuttaen on vähäinen (Low Risk).

Puun hoitoleikkuu 12 kk kuluessa.

Puun juuristoalueen parannustoimet noin 3 vuoden kuluessa.

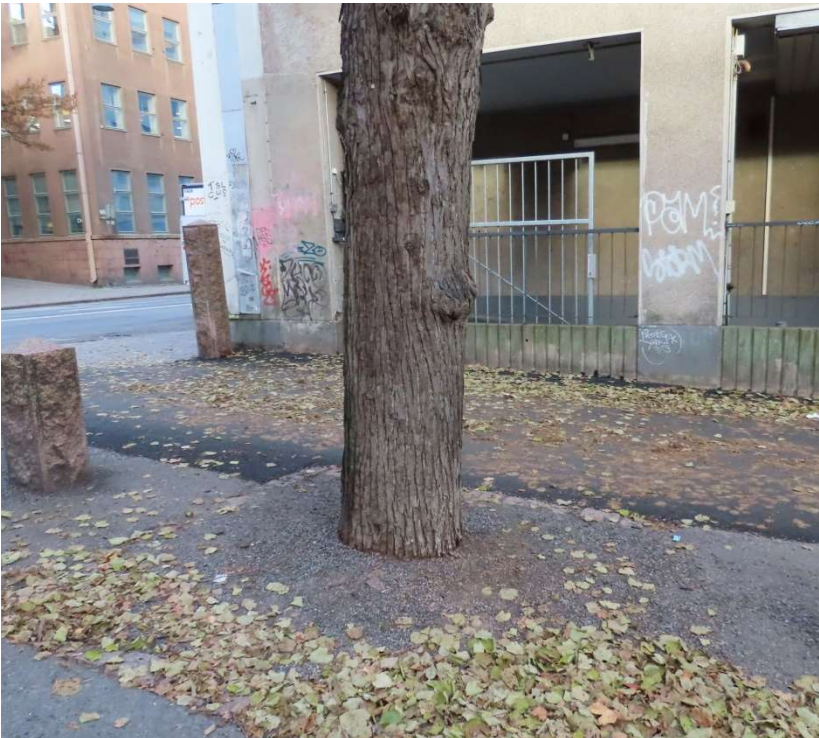
Puu kasvaa sorassa asfaltoitujen teiden ja piha-alueen ympäröimänä. Juuristoalue on kokonaisuudessaan asfaltin alla, joten se on hyvin tiivistynyt. Tiivistynyt maaperä heikentää puun vedensaintia. Puun tyvi on liian syvällä, mikä heikentää puun normaalia hapensaintia ja muuta aineiden vaihduntaa. Puun tyvirunkoa koputeltiin kumivasaralla, ja koputusäänet puussa kuulostivat normaaleilta. Puun tyvelle tehtiin varmistava mikroporaus (IML-PD400), ja mikroporaustulos osoitti puun olevan täysin kestävä ja kovaa puuainesta.

Kuva 5. Puun tyvialue.

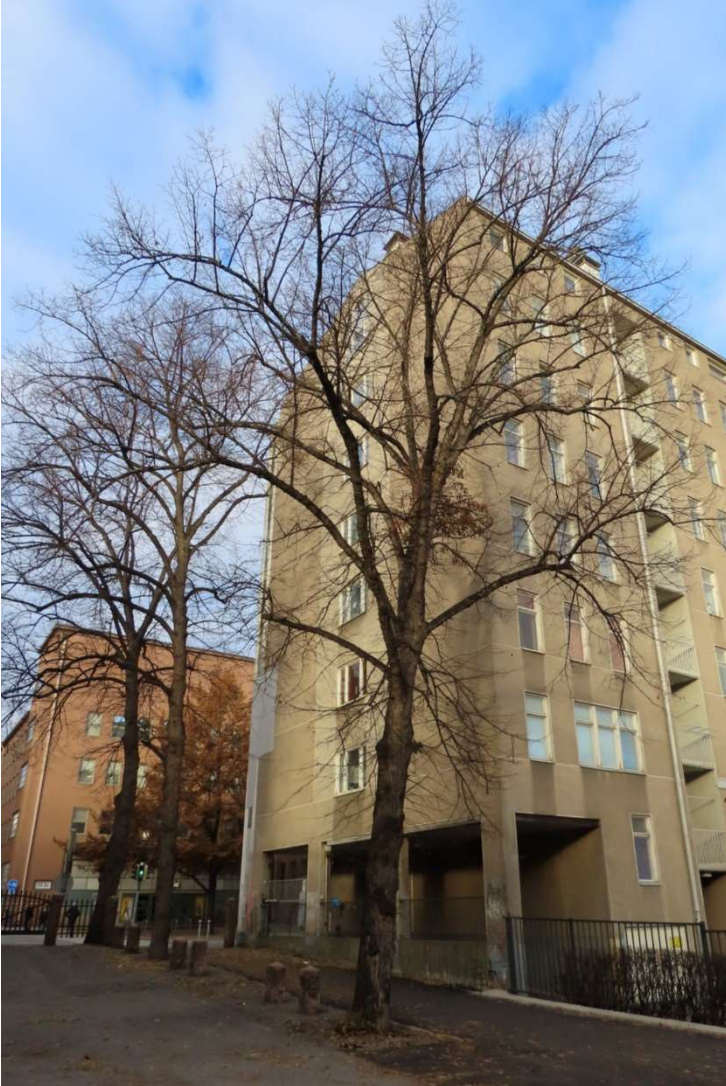
Puistolehmus 3

Kuva 6. yleiskuva.

Puun rungolla on melko ylös tehtyjä oksanpoistoja. Haarautuu ylempänä kahteen runkohaaraan, joiden välinen haaraliitos vaikuttaa kestävältä. Runkohaarojen välissä roikkuu revennyt irtto-oxsa. Rungossa ei havaittu merkittäviä rakenteellisia heikkouksia eikä ulkoisia merkkejä lahottajista.

Puun latvus on hieman toispuoleinen, johtuen voimakkaista leikkuista ja puun kasvusta osana puurivistöä kahden rakennuksen välissä. Oksistossa on jonkin verran pieniä kuivia oksia. Osa alaoksista on leikattu tapittaen, ja puu on kasvattanut vesoja niihin. Rakenteellisesti ja elinvoimaltaan puu on kohtalaisessa kunnossa. Oksia kasvaa kiinni puun latvuksen läpi viritettyyn valaisinjohtoon.

Kokonaisuutena arvioituna puun riski repeytyä vahinkoa aiheuttaen on vähäinen (Low Risk).

Puun hoitoleikkuu 12 kk kuluessa.

Puun juuristoalueen parannustoimet noin 3 vuoden kuluessa.

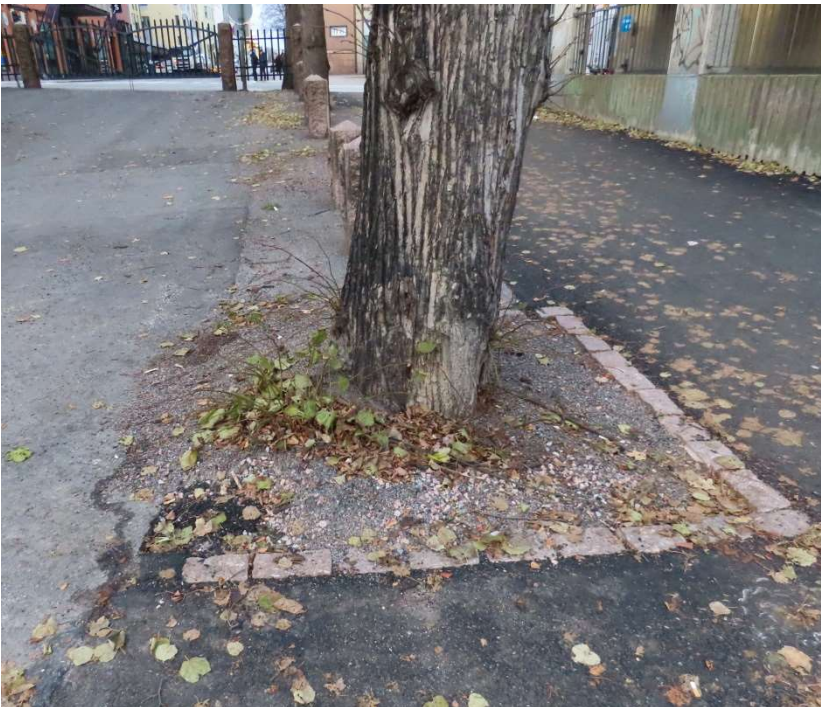
Puu kasvaa sorapintaisessa maassa asfaltoitujen teiden ja piha-alueen ympäröimänä. Juuristoalue on kokonaisuudessaan asfaltin alla, joten se on hyvin tiivistynyt. Tiivistynyt maaperä heikentää puun vedensaintia. Puun tyvi on liian syvällä, mikä heikentää puun normaalia hapensaantia ja muuta aineiden vaihduntaa. Puun tyvelle on kasaantunut soraa ja hiekkaa. Puun tyvirunkoa koputeltiin kumivasaralla, ja koputusäänet puussa kuulostivat normaaleilta. Puun runkoon ei tehty mikroporauksia rungon hiekkaisuuden takia. Puu on rakenteellisesti normaalissa kunnossa.

Kuva 7. Puun tyvialue.

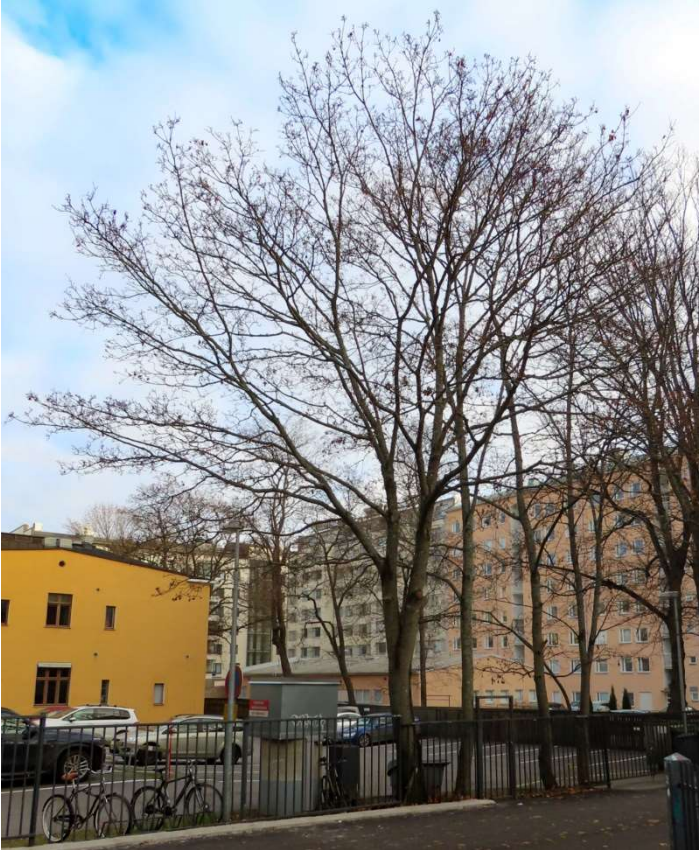
Vaahterat 4-7

Kuva 8. yleiskuva vaahteroista.

Puut kasvavat soraisessa maassa, asfaltoitujen alueiden ympäröimänä. Puiden juuristoalue on pahoin tiivistynyt, mikä heikentää niiden vedensaintia. Puiden tyvet ovat valtaosin liian syvällä ja ne kasvavat kiinni aidan betoniperustuksiin. Puiden runko kasvaa kiinni metalliaitaan. Vaahtera 4:n rungossa on pakkashalkeama rungossa sekä haaraliitoksessa, mikä tekee siitä repeytymisalttiin. Myös Vaahtera 7:ä on heikko haaraliitos. Jokaisen puun latvus on heikkokasvuinen ja harsuuntunut, ja niissä on jonkin verran pieniä kuivia oksia.

Kokonaisuutena arvioituna puiden riski repeytyä vahinkoa aiheuttaen on vähäinen (Low Risk).

Puut kasvavat ahtaasti aivan raja-aidassa kiinni, asfaltoidun kulkuväylän varrella. Niillä ei ole tilaa kasvaa paikalla, ja ne ovat pääosin rakenteellisesti ja elinvoimaisesti heikossa kunnossa. Puilla on pieni merkitys maisemallisesti, ja niiden maisema-arvo on korvattavissa uusilla puilla. Suosittelemme poistamaan puut.

Puiden poisto 12 kk kuluessa, ja uusien puiden istuttaminen tilalle.

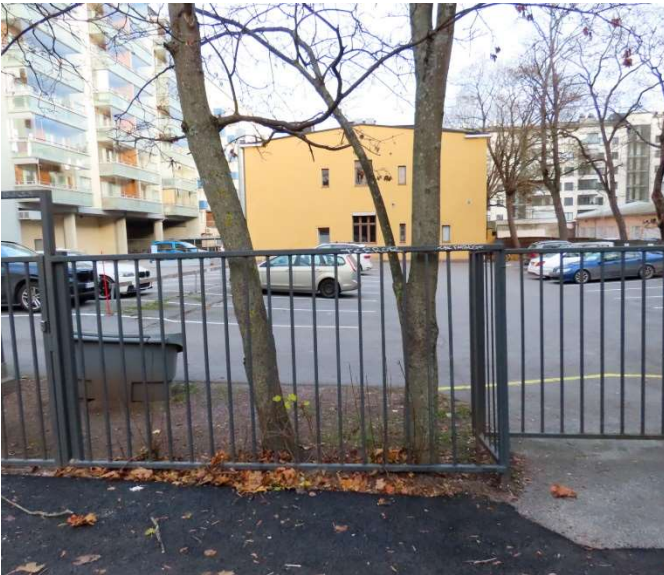
Kuva 9. Vaahteroiden 6 ja 7 rungot kasvavat kiinni aitaan.

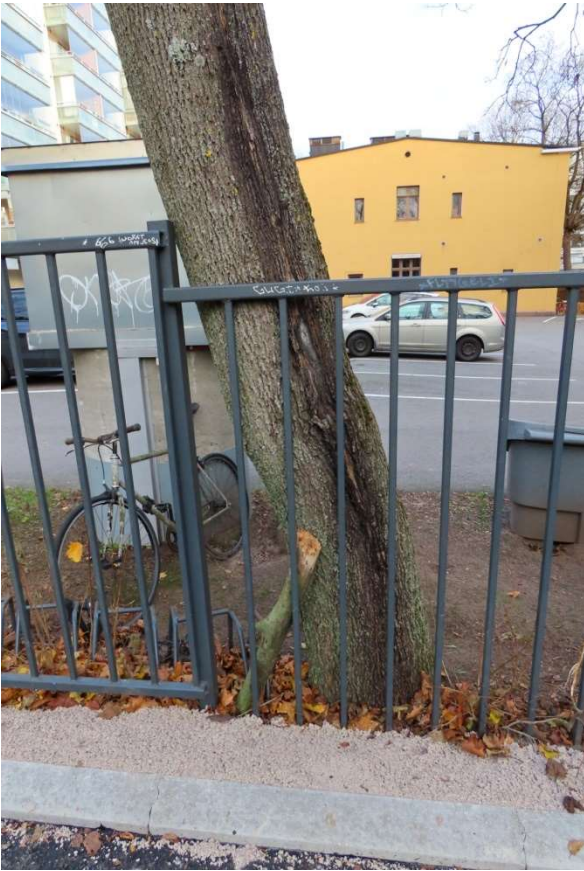
Kuva 10. Vaahtera 4 rungossa oleva halkeama. Runko kasvaa kiinni aitaan.

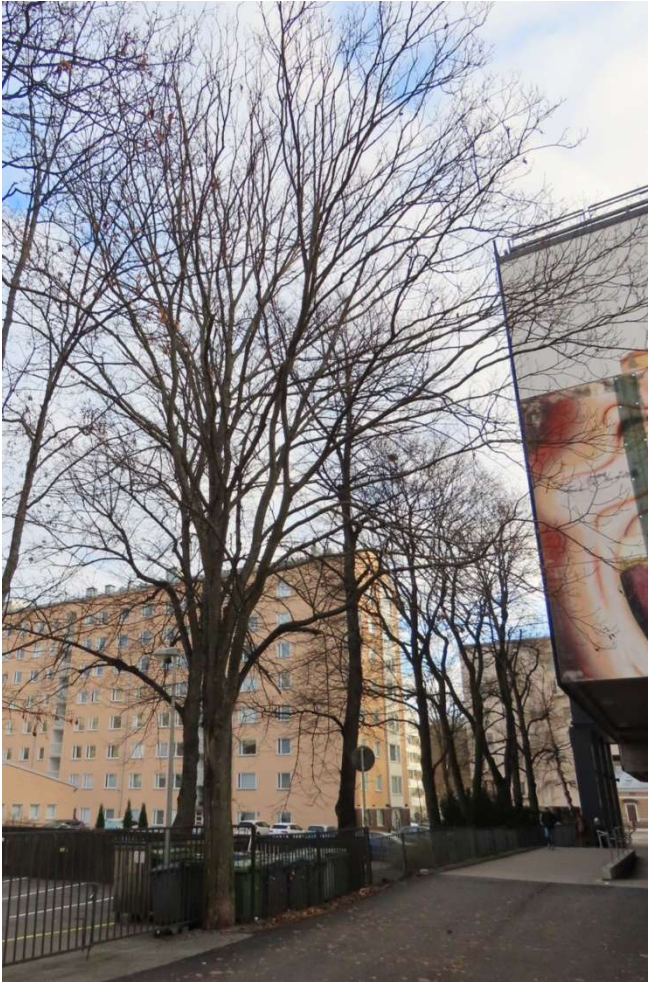
Vuorijalava 8

Kuva 11. yleiskuva.

Puun rungossa on melko kookas pintavaurio. Tyvirungossa on myös kookas aktiivinen halkeama, joka ulottuu aivan tyveltä ylempänä olevaan haaraliitokseen. Haaraliitoksessa on molemminpuolinen halkeama, joka tekee siitä repeytymisalttiin. Toisen haaran paino ei ole kuitenkaan kovin merkittävä.

Puun latvus on hieman harsuuntunut ja siellä on jonkin verran kuivia ja irronneita oksia. Puun alaoksia on vaurioitunut, mahdollisesti jonkin ajoneuvon osuttua niihin.

Kokonaisuutena arvioituna puun riski repeytyä vahinkoa aiheuttaen on kohtalainen (Moderate Risk).

Puussa on kookas halkeama, joka ulottuu haaraliitokseen, tehden siitä repeytymisalttiin. Haaran paino ei ole kuitenkaan kovin suuri, ja sen pystyy keventämään hoitoleikkauksen yhteydessä. Puun kunto on heikkenevä, mutta juuristoalueen parantamisella sen elinvoimaisuutta voidaan kyetä parantamaan. Suosittelemme ensisijaisesti puulle hoitoleikkauksia ja juuristoalueen parantamiseen tähtääviä toimenpiteitä. Toissijaisena vaihtoehtona on puun poisto.

Ensisijaisesti puun hoitoleikkaukset 12 kk kuluessa.
Puun juuristoalueen parannustoimet noin 3 vuoden kuluessa.
Toissijaisena vaihtoehtona puun poisto 12 kk kuluessa.

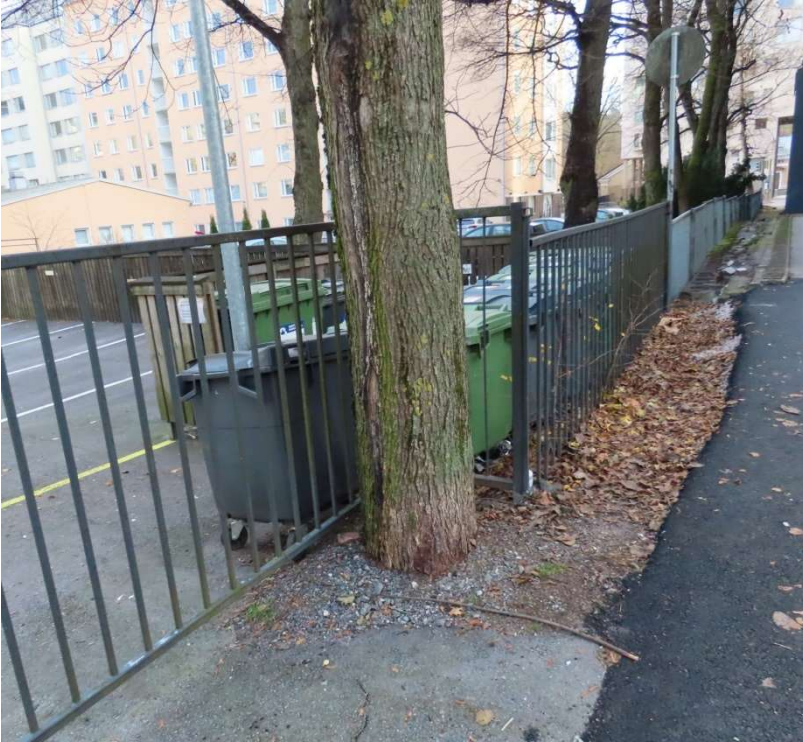
Puu kasvaa tonttien välissä kulkevan asfaltoidun kävelytien vieressä. Sen juuristoalue on tiivistynyt ja puun tyvi on liian syvällä. Tyvellä on pieni mekaaninen vaurio.

Kuva 12. Puun tyväalue.

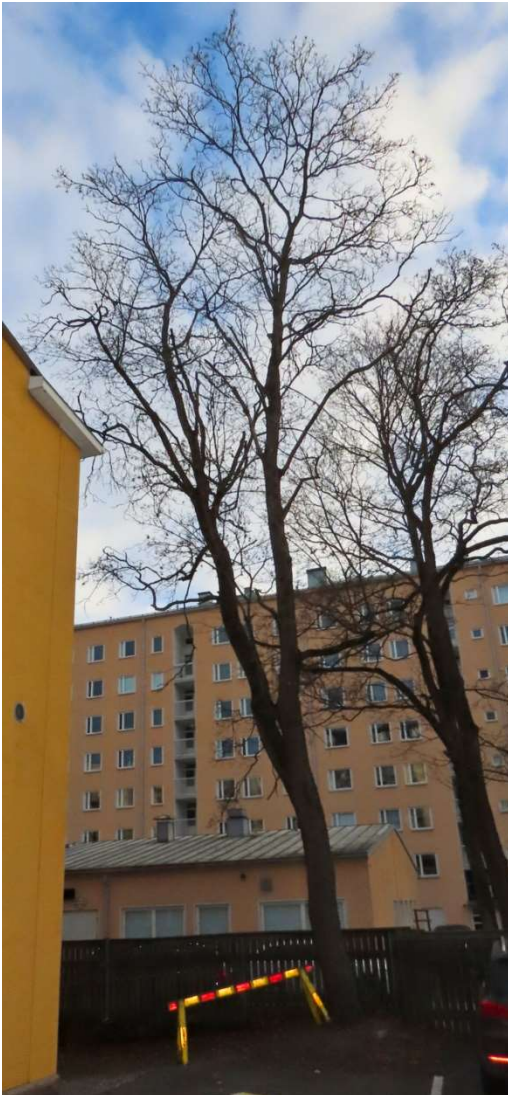
Vaahtera 9

Kuva 13. yleiskuva.

Puun rungossa on ylempänä pieni mekaaninen pintavaurio. Runko haarautuu kahteen runkohaaraan noin 4 metrin korkeudella, runkojen välinen haaraliitos vaikuttaa kestävältä. Rakenteellisesti runko vaikuttaa olevan tavallisessa kunnossa, eikä merkittäviä rakenteellisia heikkouksia tai ulkoisia merkkejä lahottajista havaittu.

Puun latvuksessa on runsaasti isoja kuolleita ja kuivuneita oksia. Latvus on muutenkin kuivahko ja heikkokasvuinen. Puu on kärsinyt selvästi kuivuudesta. Viime vuosien kuivien kesien aikana puulta on saattanut loppua vedensainti kokonaan, mikä näkyy latvuksen kuivumisena.

Kokonaisuutena arvioituna puun riski repeytyä vahinkoa aiheuttaen on kohtalainen (Moderate Risk).

Puulla on merkittävä maisemallinen ja luontoarvollinen merkitys muuten voimakkaasti rakennetussa kaupunkiympäristössä. Puun latvuksessa on runsaasti isoja kuivia oksia, jotka saattaisivat pudotessaan osua puun alle pysäköityihin autoihin ja aiheuttaa niihin vaurioita. Puu kannattaa ensisijaisesti hoitoleikata ammattitaitoisen arboristin toimesta melko pikaisella aikataululla. Jatkossa puun kuivumista voidaan pyrkiä ehkäisemään parantamalla puun juuristoaluetta ja sen vedensaintia esimerkiksi ohjaamalla hulevesiä paremmin puun käyttöön. Mikäli tontin asemakaavamuutos toteutetaan ja sen yhteydessä suoritetaan kaivuutöitä puun juuristoalueella, suosittelemme puun rungon suojaamisen lisäksi pitämään suojavyöhykkeen puun rungosta vähintään latvuksen leveyden verran, jolla voimakasta kaivuuta ei harjoiteta.

Puun hoitoleikkuu 6 kk kuluessa.

Puun juuristoalueen parannustoimet noin 3 vuoden kuluessa.

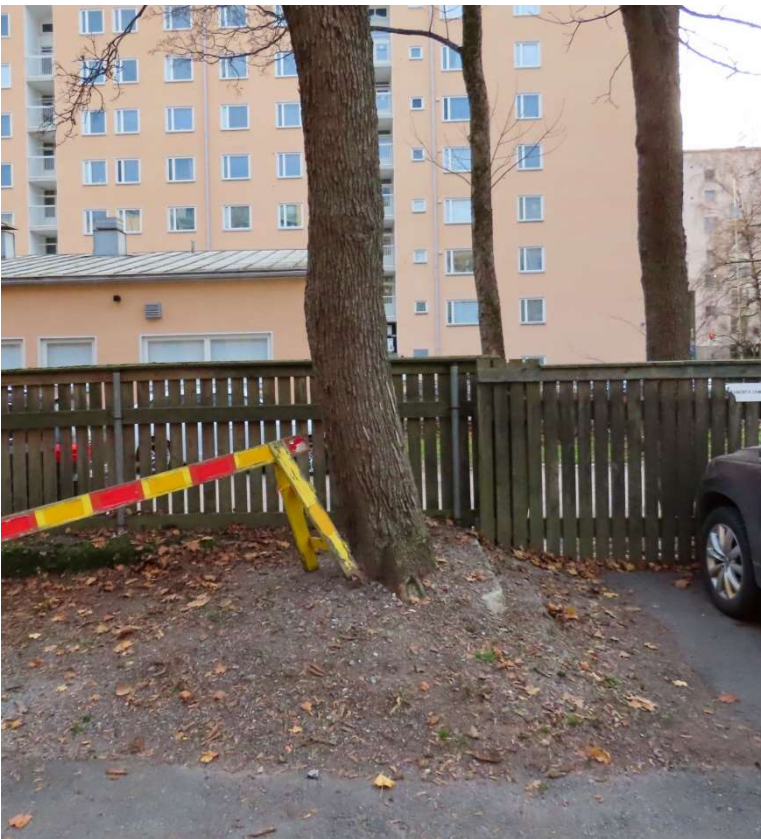
Puu kasvaa tiivistyneessä sorapintaisessa maassa. Maa on laskeutunut tyven ympärillä, mikä valuttaa veden osittain puun ulottumattomiin, heikentäen sen vedensaintia etenkin kuivina ajanjaksoina. Puun juuristoalue on tiivistynyttä maata. Puun tyven vieressä on soraa ja betonia. Juurenniskassa on pieni mekaaninen vaurio, muuten puun tyvi on ulkoisesti normaalissa kunnossa. Koputellussa runkoa kumivasaralla kuulostivat koputusäänet normaaleilta.

Kuva 14. Puun tyvialue.

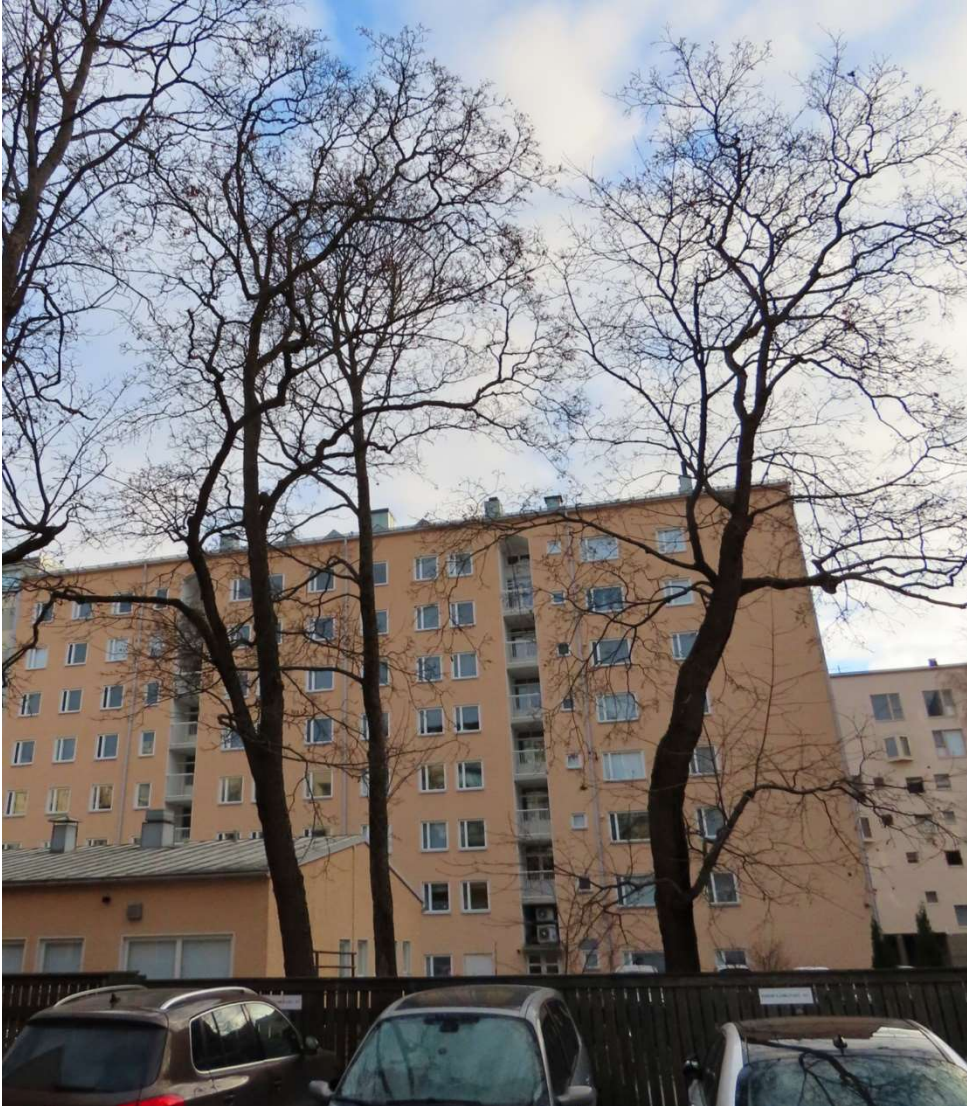
Vaahterat 10 ja 11

Kuva 15. yleiskuva vaahteroista.

Puut kasvavat naapuritontilla tiivistyneessä maassa. Niiden tyvet ovat liian syvällä, ja juuristoalue on tiivistynyt. Vaahtera 10 haarautuu kahteen haaraan ylempänä, ja siinä on heikko haaraliitos. Oksistossa on jonkin verran kuivia oksia, ja osassa oksia on pitkittäisiä halkeamia. Latvus on epäsymmetrinen, ja valtaosa oksapainosta on Eerikinkatu 22b tontin suuntaan. Vaahtera 11 kasvaa vinossa kohti Eerikinkatu 22b tonttia. Sen rungossa on mutkakohdassa melko kookas onkalo. Onkalo kylestyvät hyvin ja on enemmän rungon sivulla kuin "vetopuolella" puuta. Onkalo ei vaikuta ratkeamisalttiilta, mutta heikentää puun rakennetta. Onkalon takia on oletettavaa, että puussa on jokin lahottaja. Puussa on runsaasti runkovesakasvustoa. Onkalon yläpuolella rungossa on halkeama. Puun latvus on epäsymmetrinen ja hieman harsuuntunut. Oksistossa on jonkin verran pieniä kuivia oksia.

Kokonaisuutena arvioituna molempien puiden riski repeytyä vahinkoa aiheuttaen on vähäinen (Low Risk).

Puiden hoitoleikkuu 12 kk kuluessa.

Puiden tarkempi kuntoarviointi 3 vuoden kuluessa.

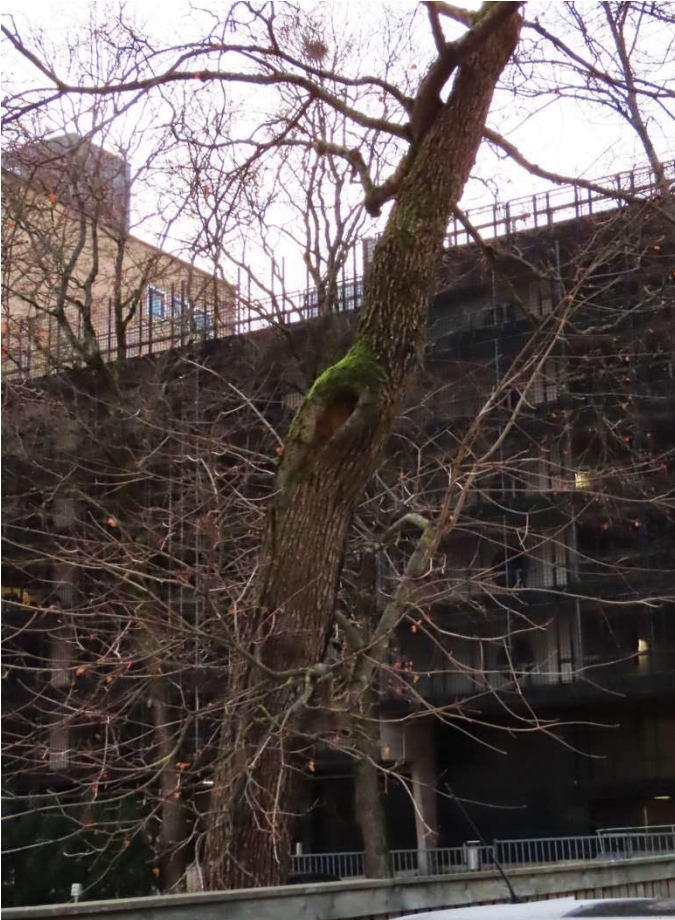
Puut eivät sijaitse arvioiduksi määritetyllä alueella, mutta kuntoarvioitiin silmämääräisesti niiden sijaitessa niin lähellä tontin rajaa, ja niiden vaikutusalueen ulottuessa merkittävästi arvioidulle alueelle ja sen pysäköintialueelle. Puut ovat rakenteellisesti hieman heikentyneet (Vaahtera 10:ssa heikko haaraliitos ja kuivia oksia, Vaahtera 11:ssa onkalo ja siinä oleva laho, rungossa oleva halkeama, sekä kuivat oksat), mutta eivät merkittävästi tässä vaiheessa. Mikäli puille halutaan teettää toimenpiteitä, suosittelemme olemaan yhteydessä puiden omistajien kanssa. Suosituksemme on hoitoleikata puut. Lisäksi suosittelemme tutkituttamaan tarkemmin Vaahtera 11:a onkalon pitävä puuaineksen määrän.

Kuva 16. Vaahtera 11 rungossa oleva onkalo.
