Asiakirjatyyppi  
Tutkimusraportti

Päivämäärä  
25/08/2017

# MAAPERÄN PILAANTU- NEISUUSTUTKIMUS MARTINKATU 2-4, TURKU

Viite 1510034867-001

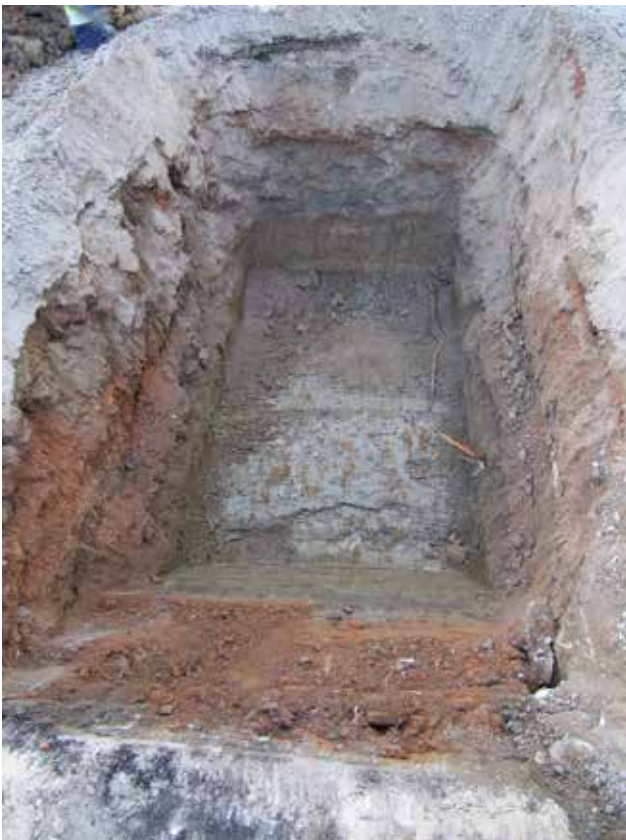
Mutu117021Dg\_3. Koekuoppa RF22:n lounaisprofiili. Kuoppa ei vielä pohjaan kaivettuna. Koillisesta. J. Haarala.

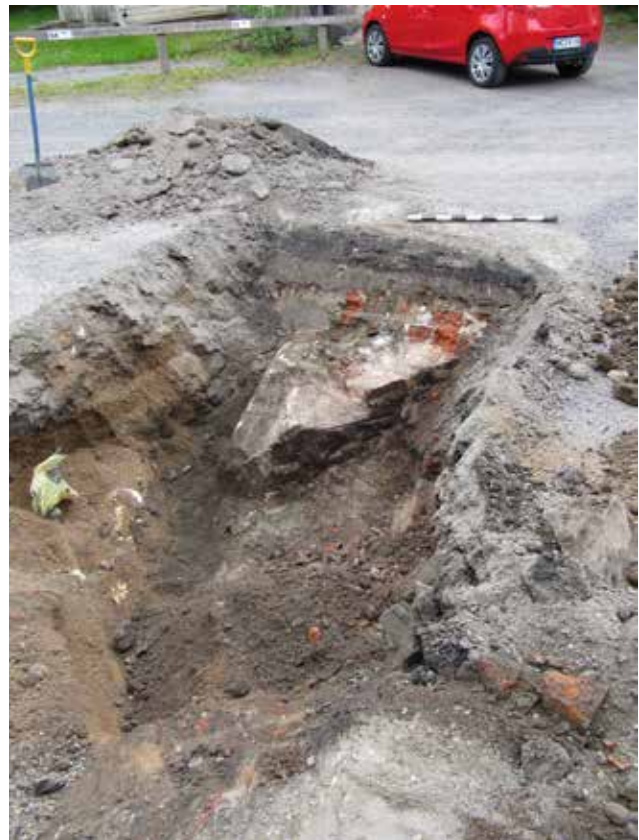
Mutu117021Dg\_8. Koekuoppa RF32. Esillä kivi- ja tiilirakenne (RF32\_5). Länneestä. J. Haarala.

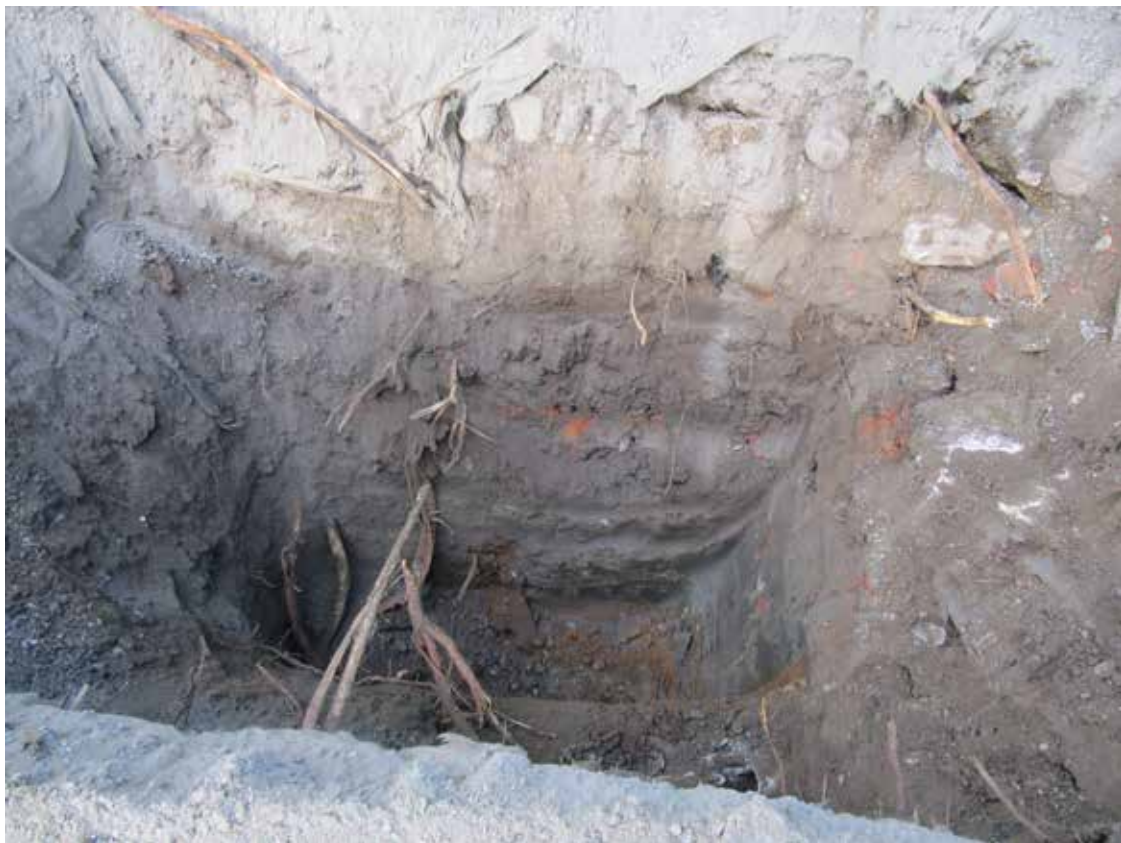
Ylimpänä harmaa murske (RF21\_1), jonka paksuus on noin 20 cm. Sen alla on noin 10 cm paksu mukulakiveys (RF21\_2), korkeudella 4,20 m mpy. Mukulakiveyksen alla on ruskean-harmaa mullansekainen savi, jossa seassa paljon erikokoisia kiviä ja vähän tiilen paloja (RF21\_3). Sen paksuus on noin 50 cm. Alimmaisena kerroksena on harmaata savea, jonka seassa on silttiä ja tiilimurua (RF21\_4). Saven seassa on ehjä betoninen viemäriputki (luode-kaakkosuuntainen) ja paloja keraamisesta viemäriputkesta sekä muoviputkesta. Savi-kerroksen (RF21\_4) paksuus on noin 1,3 m, ja sen pinta on korkeudella 3,60 m mpy. Pohjasaven pinta tulee esiin korkeudella 2,28 m mpy.

Mutu117021Dg\_2. Koekuoppa RF21:n lounaisprofiili. Koillisesta. J. Haarala.

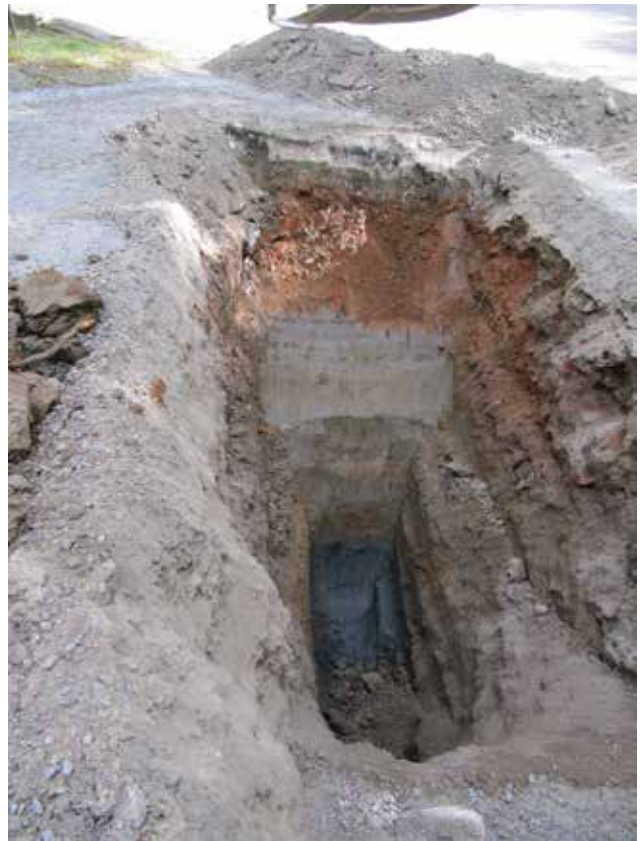
Ylimpänä on harmaa murske (RF22\_1), jonka paksuus on noin 20-30 cm. Tämän alla on tiilenpunainen kerros tiilimurskaa ja tiilenpaloja (RF22\_2). Kerroksen paksuus kuopan koillispäässä on noin 50 cm, lounaispäässä noin 20 cm. Kerroksen pinta tulee esiin korkeudella 4,20–4,25 m mpy. Tiilimurska-kerroksen alla on harmaa savi, jonka seassa ruskehtavaa silttiä (RF22\_3). Saven seassa ei ole kiviä tai tiiltä. Saven paksuus noin 1,4 m. Saven pinta on noin korkeudella 3,70–3,90 m mpy. Pohjasavi alkaa noin korkeudelta 2,55 m mpy.

Mutu117021Dg\_5. Koekuoppa RF22 pohjaan kaivettuna. Lounaasta. J. Haarala.

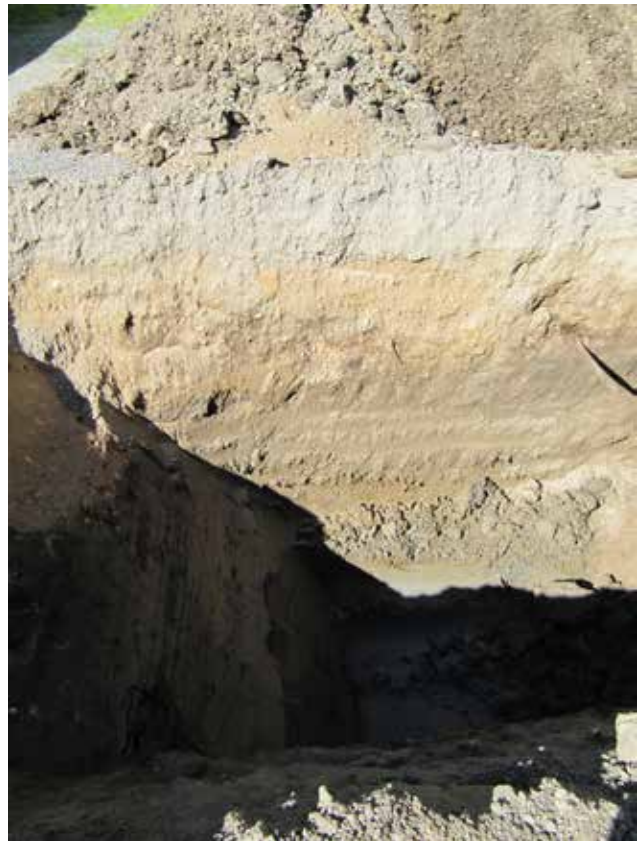
Ylimpänä on harmaa murske (RF31\_1), jonka paksuus on noin 20-25 cm. Tämän alla on vaaleanruskeaa karkeaa hiekkaa (RF31\_2), joka on paksuimmillaan noin 30 cm ja ohenee koilliseen. Kerroksen pinta korkeudella n. 4,50 m mpy. Hiekan alla on mullansekainen savi, jossa seassa vähän pieniä tiilenpaloja (RF31\_3). Kerroksen paksuus on noin 30-40 cm ja sen pinta tulee esiin korkeudella 4,20-4,45 m mpy. Alimpana on noin 60 cm paksu kerros harmaata savea, jonka seassa ruskehtavaa silttiä. Saven seassa ei ole kiviä tai tiiltä. Saven pinta korkeudella noin 3,70-3,90 m mpy ja pohjamaa tulee kuopassa vastaan korkeudelta 3,35 m mpy.

Mutu117021Dg\_6. Koekuoppa RF31:n lounaisprofiili. Koillisesta. J. Haarala.

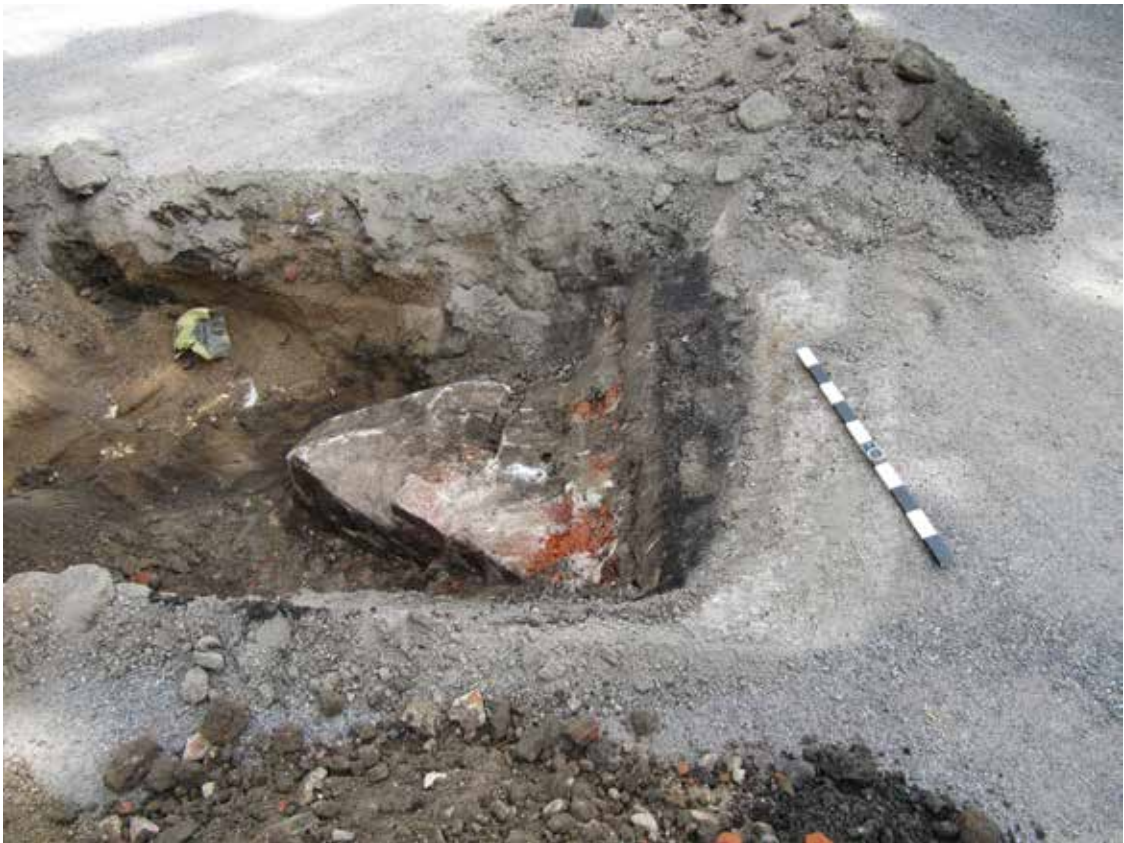
Multakerroksen (RF32\_4) alta tuli esiin kivi- ja tiilirakenne (RF32\_5), joka on luode-kaakkosuuntainen. Rakenteesta on esillä kolmiomainen osa, noin 1,5x 1,2 metriä. Se muodostuu kahdesta isosta kivistä ja niiden päällä olevista tiilistä. Tiilet ovat laastilla toisissaan kiinni. Suurimmassa kivessä pitkä poran reikä. Rakenteen ylimmät osat tulivat esiin korkeudelta 4,65 m mpy.

Mutu117021Dg\_7. Koekuoppa RF32. Esillä kivi- ja tiilirakenne (RF32\_5). Lounaasta. J. Haarala.

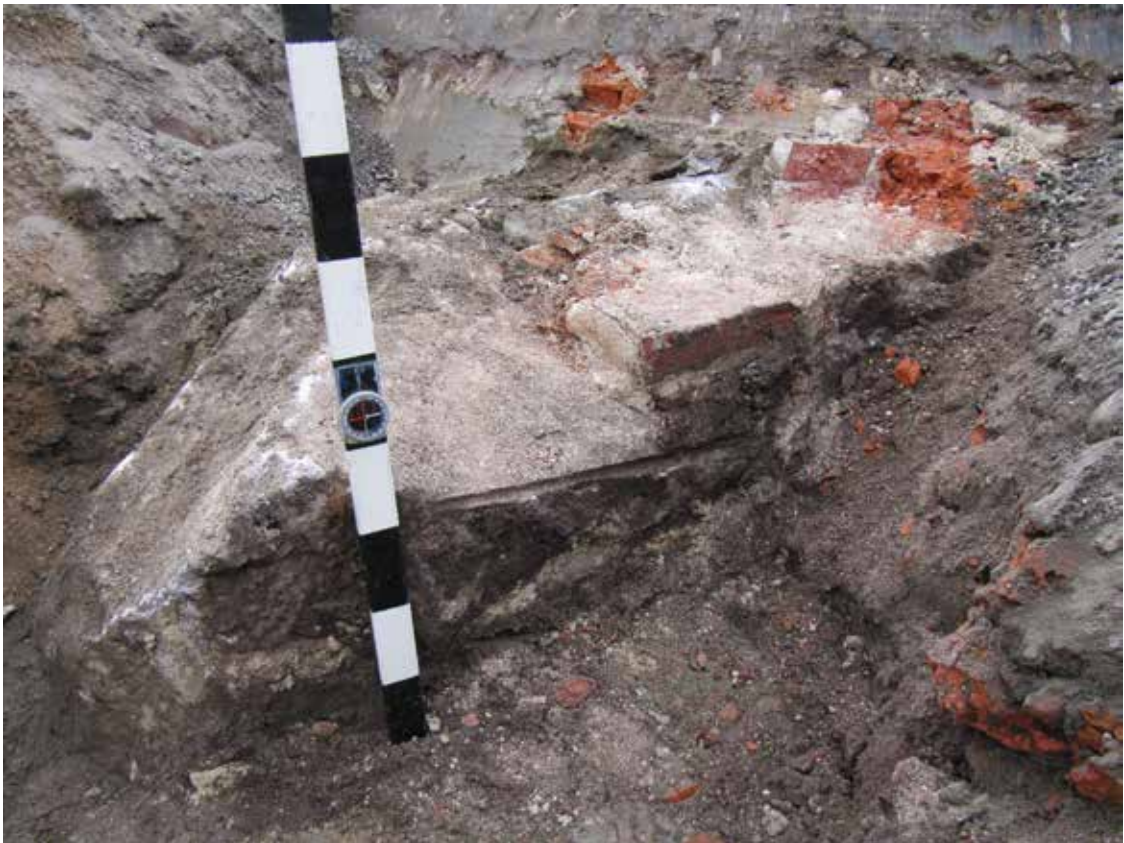
Mutu117021Dg\_10. Koekuoppa RF32. Lähikuva kivi- ja tiilirakenteen seinämästä (RF32\_5). Lounaasta. J. Haarala.

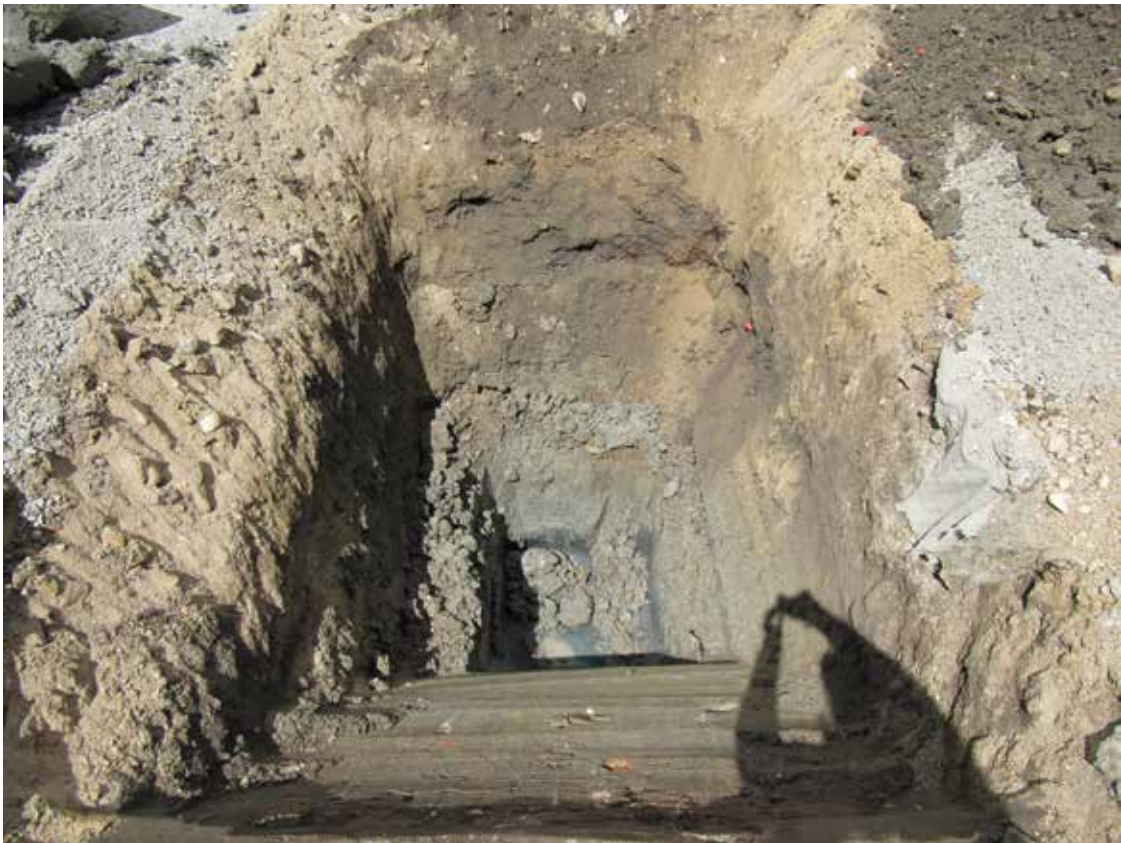
Ylimpänä on noin 10 cm paksuinen harmaa murskekerros (RF30\_1). Sen alla on noin 30 cm paksuinen kerros vaaleanruskeaa moreenia (RF30\_2); hiekkaa, soraa ja pyöreitä kiviä. Moreenikerroksen pinta korkeudella noin 4,95-5,00 m mpy. Sen alla on tumma multaa, jossa seassa tiilenpaloja ja hiekkaa ja savea (RF30\_3). Kerroksen paksuus on noin 50 cm ja sen pinta korkeudella 4,70 m mpy. Alinna kuopassa on siltitön harmaa savi (RF30\_4), jonka seassa ei näy kiviä tai tiiltä. Saven paksuus on noin 80 cm ja sen pinta korkeudella noin 4,2 m mpy. Pohjasavi alkaa kuopassa noin korkeudelta 3,35 m mpy.

Mutu117021Dg\_11. Koekuoppa RF30 pohjaan kaivettuna. Lounaasta. J. Haarala.

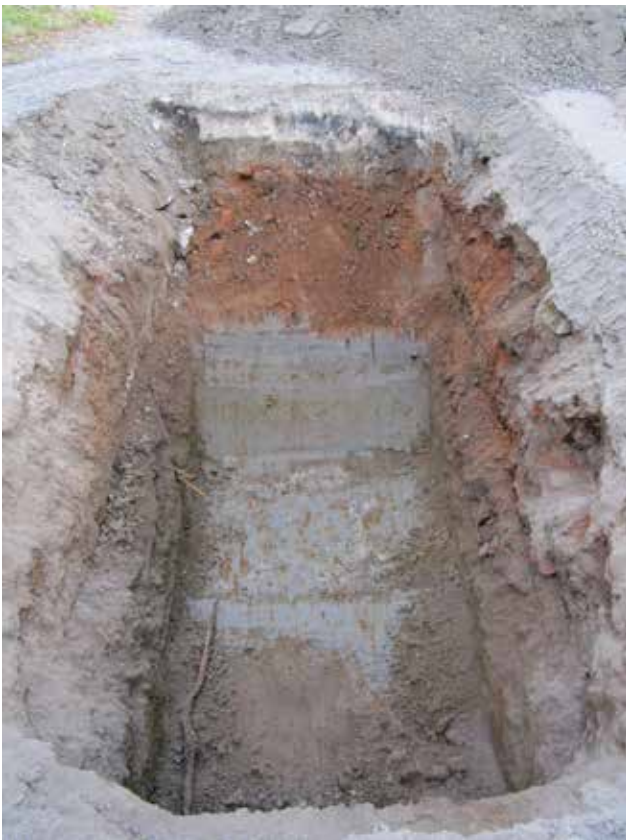
Mutu117021Dg\_4. Koekuoppa RF22:n koillisprofiili. Kuoppa ei vielä pohjaan kaivettuna. Lounaasta. J. Haarala.

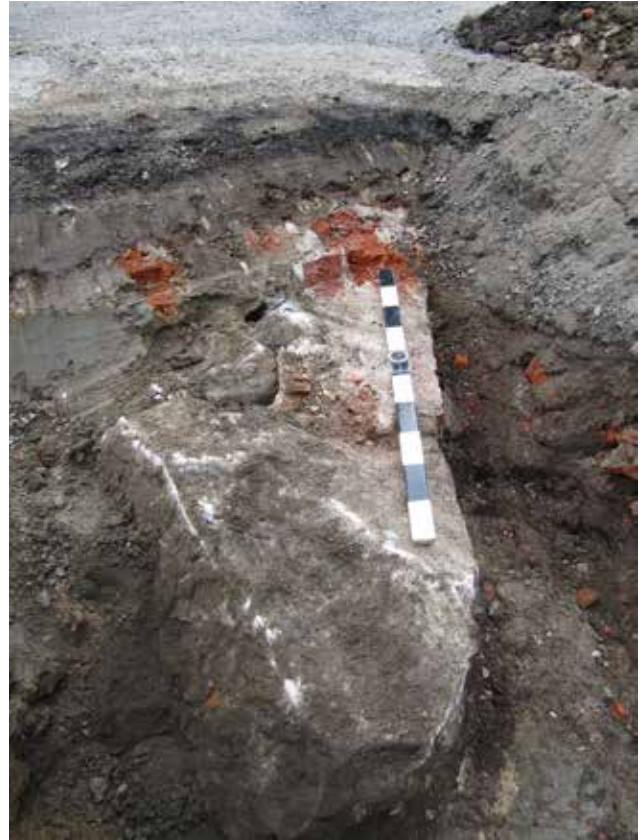
Mutu117021Dg\_9. Koekuoppa RF32. Lähikuva kivi- ja tiilirakenteesta (RF32\_5). Luoteesta. J. Haarala.

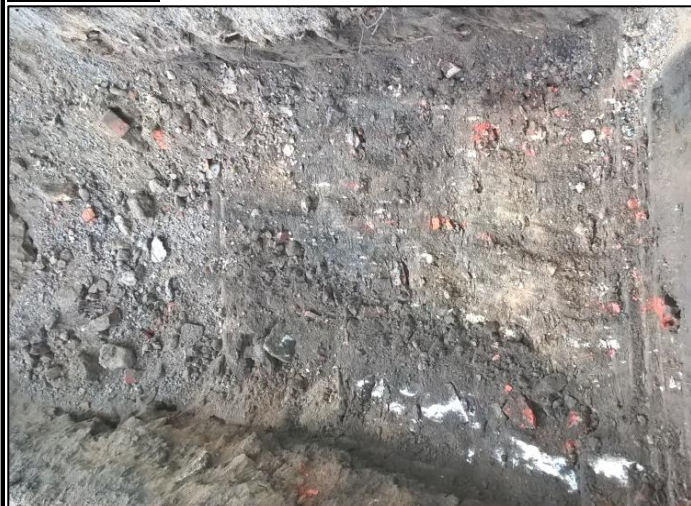
Koekuoppa RF23 0,5-1,0 m

Laboratorioanalyysissä todettiin sinkin ylemmän ohjearvon ylittävä pitoisuus (ylempi ohjearvo 400 mg/kg) näytepisteissä RF23 (0,2–0,5 m) (todettu pitoisuus 700 mg/kg) ja RF27 (0,5–1,0 m) (todettu pitoisuus 620 mg/kg).

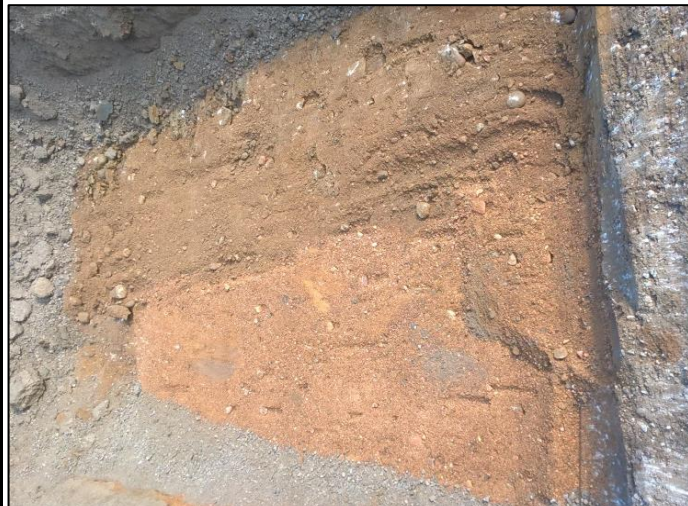
Koekuoppa RF31, puhdas sorakerros n. 0,4-0,5 m
