## *Puiden kuntoarvioraportti*

*Hammaslääketieteen laitos Dentalia, Lemminkäisenkatu 2, Turku*

*Janne Jyrkämä, arboristi, Kuntec Oy*

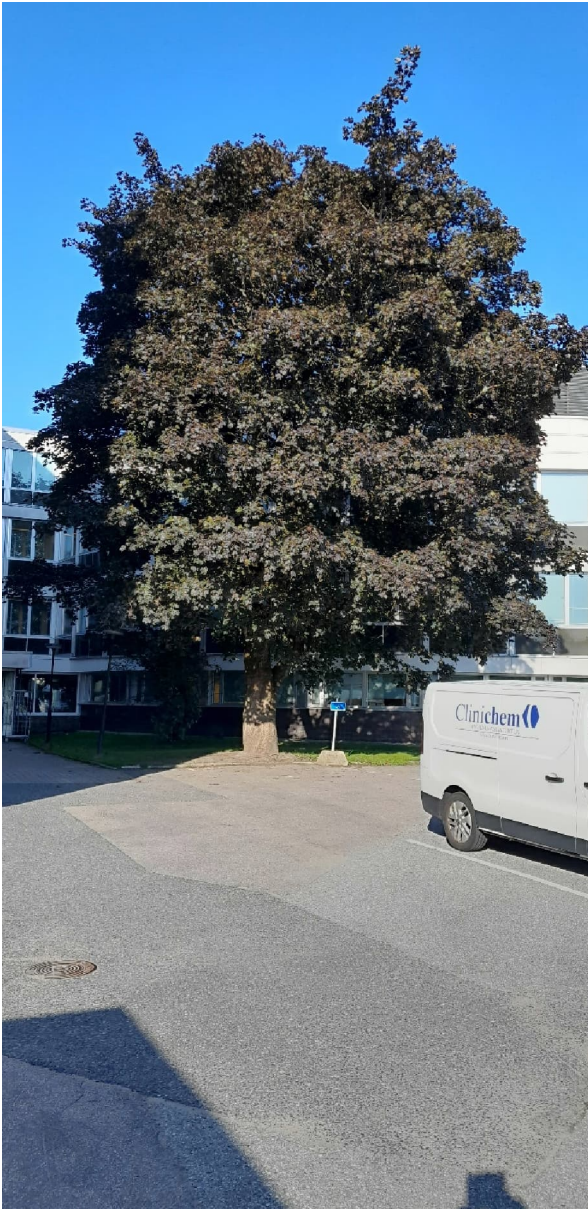
1. **Acer platanoides "Faassens black", hurmevaahtera**, korkeus n. 10-15m, rungon ympärysmitta 240cm, rungon halkaisija 76cm, kunto kohtalainen. Kuva 1

Puu kasvaa paikoitusalueen ja rakennuksen välisellä nurmikolla. Yleisilme hyvä, lehvästö hyväkuntoinen. Jonkin verran rakennevikaa, haarautumiskohdissa ns. sisään kasvavaa kuorta ja näin syntyneissä raoissa kasvaa vaahterankääpää (*Oxyporus populinus*) samoin kuin pakkashalkeamissa joita on rungon eri puolilla. Lännen puolella rungossa on pieni onkalo. Runko tutkittiin mikroporalla. Lahoaa on vain vähän halkeamakohtissa. Vaahterankääpä on hidas lahottaja ja mitään erityistä huolta lahotilanteessa ei lähivuosina ole. Pohjoisen suuntaan

oleva haaran liitoskohta on sen verran epävarma että haaraa tulee keventää hoitoleikkauksen yhteydessä.

Riskejä arvioitaessa voidaan todeta että pohjoisen puolen haaran pettäminen on mahdollista mutta hoidettuna riskit ovat vähäiset.

Hoitosuositus: Pohjoispuolen haaran reipas lyhennys ja latvuksen hoitoleikkaus 0-1 vuoden kuluttua. Seuranta 5v. kuluttua. **Kuva 1 ja Kuva 4**

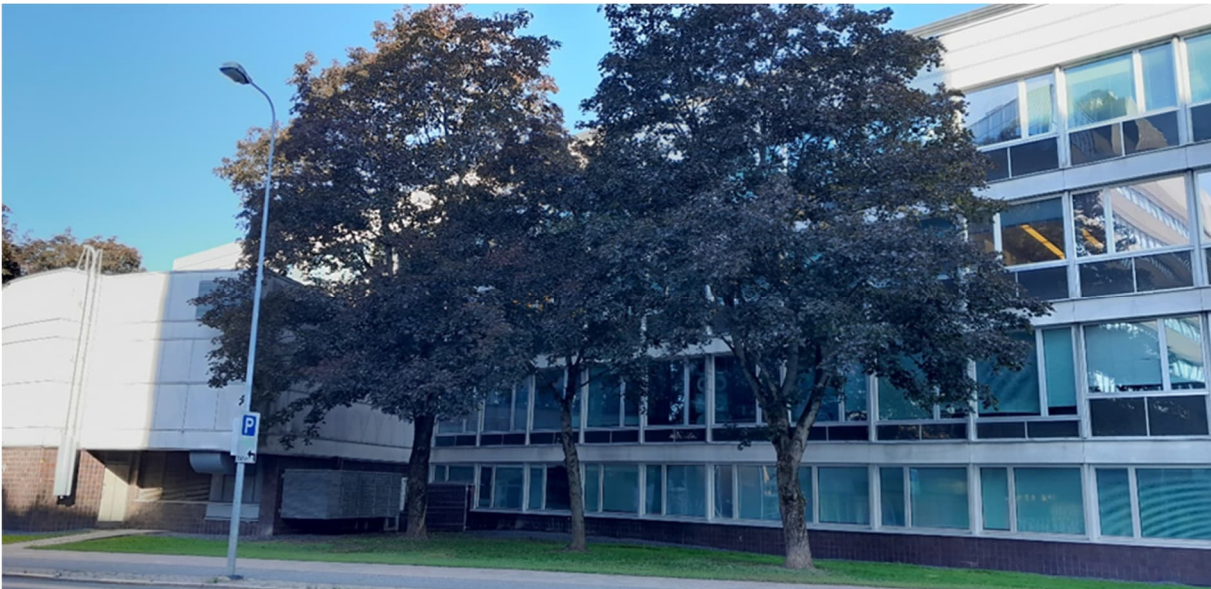
**Kuva 2**

2. **Acer platanoides "Faassen's black", Hurmevaahtera**, h.n. 10-15m, rym 174cm, halkaisija n 55cm, kunto kohtalainen. Kuva 2

Puu kasvaa rivissä rakennuksen Tykistökadun puoleisella nurmikolla. Puulajille urbaanissa ympäristössä ominaista rakennevikaa on mutta ei suuremmaksi ongelmaksi asti. Runko tutkittu mikroporalla.

Riskejä arvioidessa voidaan todeta niiden olevan vähäiset.

3. **Acer platanoides "Faassen's black", Hurmevaahtera**, h.n. 10-15m rym 105cm, halkaisija n 33cm, kunto kohtalainen Kuva 2

Puu kasvaa rivissä rakennuksen Tykistökadun puoleisella nurmikolla. Kolmesta puusta keskimmäisenä se on hieman alle jäänyt, matalampi ja pienempi. Hieman sisään kasvavaa kuorta ja pakkashalkeamia.

4. **Acer platanoides ”Faassen’s black”, Hurmevaahtera**, h. n. 10-15m, rym 184, halkaisija 58cm kunto kohtalainen. Kuva 2

Puu kasvaa rivissä rakennuksen Tykistökadun puoleisella nurmikolla. Maan rajasta nousee halkeama pitkin runkoa nousten n. 3:een metriin. Haaroissa rakennevikaa mutta puu on vahvistanut itseään reaktiipuulla. Runko mikroporattu, ei laajempaa lahoa, halkeamia vain.

Hoitosuositus: hoitoleikkaus 1-2 vuoden kuluttua. Seuranta 5 vuoden kuluttua.

Hoitosuositus hoitoleikkaus 0-1 vuoden kuluttua. Seuranta 5 vuoden päästä.

Hoitosuositus hoitoleikkaus 0-1 vuoden kuluttua. Oksat ottavat kiinni seiniin ja kattoon. Seuranta 5 vuoden kuluttua.

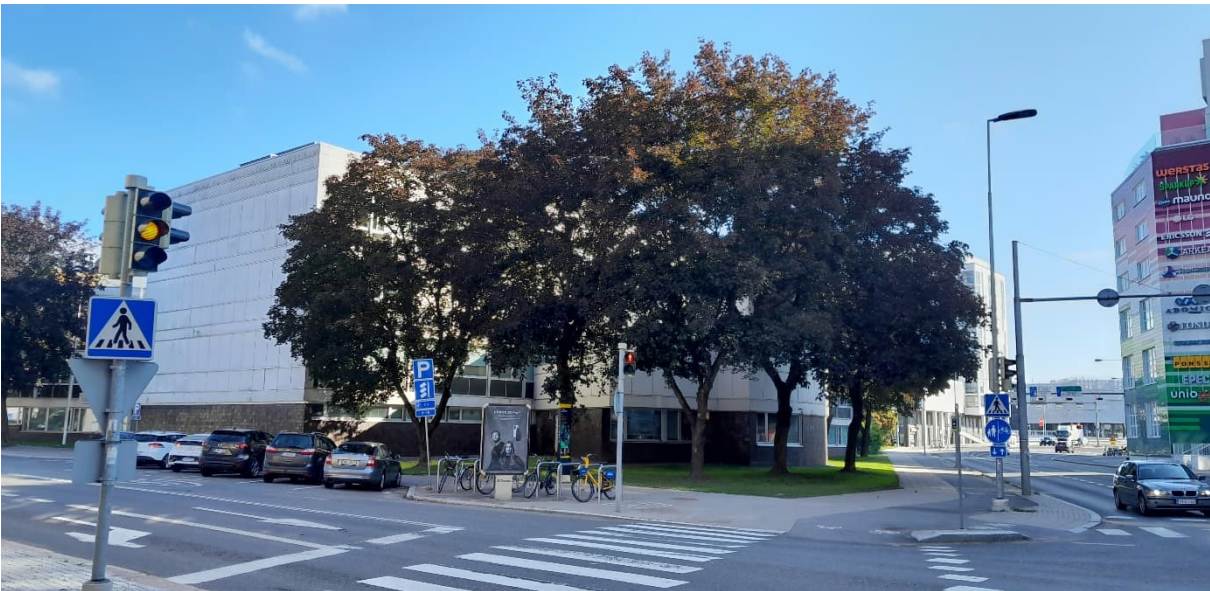
Kuva 3

5. **Acer platanoides ”Faassen’s black”, Hurmevaahtera**, korkeus n.10-15m, rym 135, rungon halkaisija 43cm, kunto kohtalainen, taantumassa

Puu kasvaa Tykistökadun ja Lemminkäisenkadun risteuksen puoleisella nurmikolla. Pakkashalkeamia rungossa. Puun latvuksessa on merkkejä taantumisesta, joitain suurehkoja oksia on kuollut ja osa latvan oksista ja haaroista on heikosti lehdessä. Selvää syytä ei ole havaittavissa. Esillä olevat juurenniskat antavat viitteitä mahdollisesta kierrejuurisuudesta joka on perua taimivaiheesta. Kokonaisuutena vielä jonkin verran elinvoimainen, seurattava.

Riskit arvioidaan vähäisiksi.

Hoitosuositus hoitoleikkaus 0-1 vuoden kuluttua, seuranta 5 vuoden kuluttua.

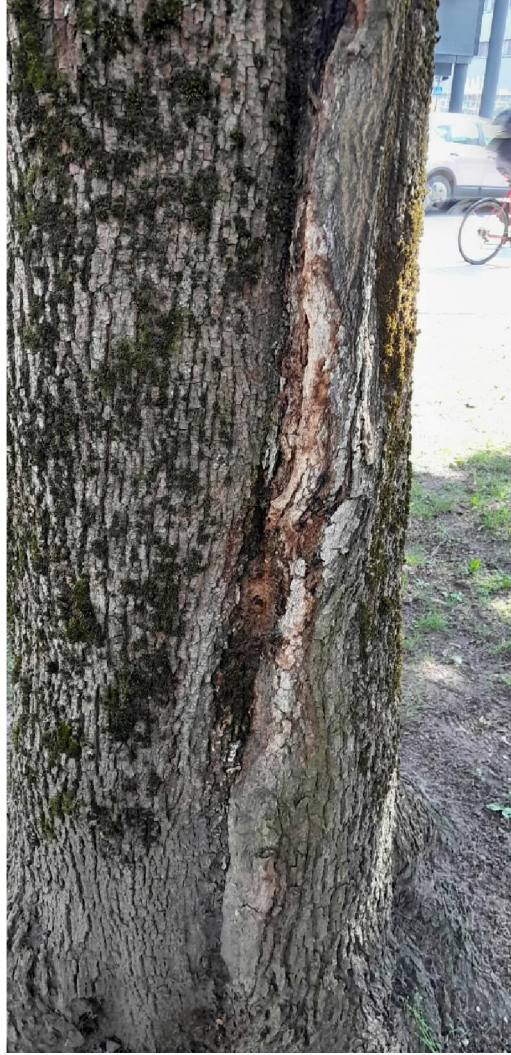
Kuva 5 Puu 6

6. **Acer platanoides ”Faassen’s black”, Hurmevaahtera**, h.n. 15-20m, rym. 154cm halkaisija 49cm, kunto kohtalainen

Puu kasvaa Tykistökadun ja Lemminkäisenkadun risteyksen puoleisella nurmikolla. Rungolla pakkashalkeama josta valuu limavuotoa. Tämä on bakteerikasvustoa joka ei vaikuta juurikaan lahoamiseen, on lähinnä esteettinen haitta.

Riskit arvioidaan vähäisiksi.

Hoitosuositus hoitoleikkaus 0-1 vuoden kuluttua, seuranta 5 vuoden päästä. **Kuva 6**
