TURUN KAUPUNKI

## PIIPANOJAN VÄLITYSKYVYN TARKASTELUT

MAA-AINESPUISTON JA MUSTASUON KAAVA-ALUEIDEN  
HULEVESISELVITYKSEN LISÄTYÖ

LOPPURAPORTTI

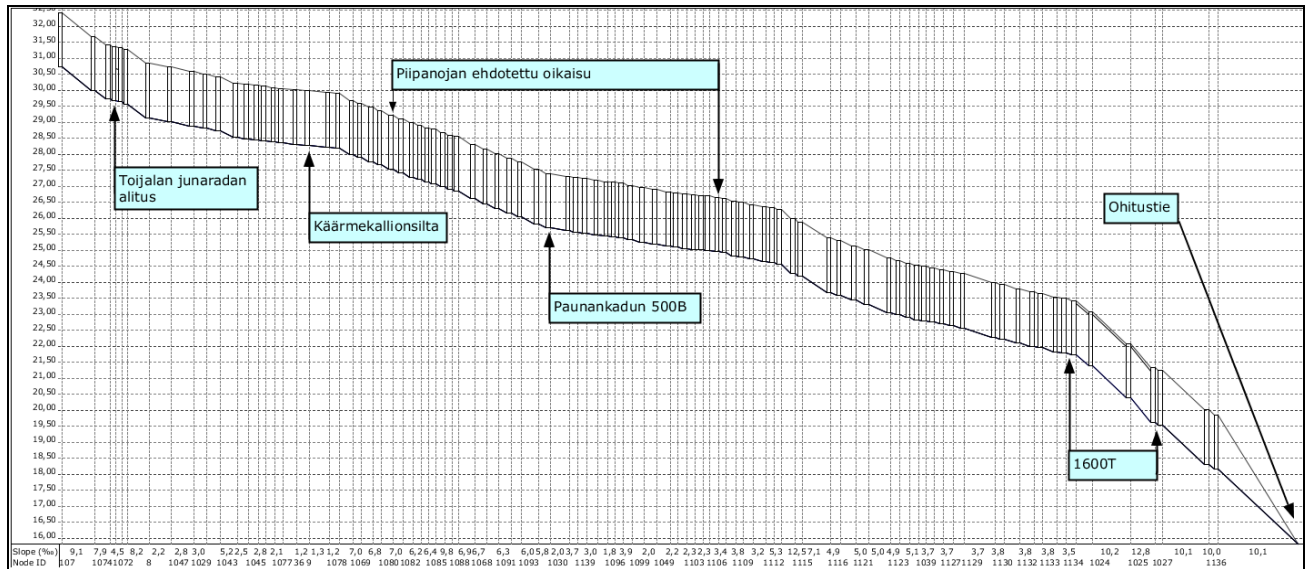
Kuva 2. Piipanojan pituusleikkaus

Käärnekalliolta etelään mentäessä Piipanojan välityskyky kasvaa huomattavasti. Urusvuoren ja Käärnekallion välisellä alueella Piipanoja on putkitettu Ø1600T:ssä, jonka välityskyvyksi arvioitiin noin 6 m<sup>3</sup>/s. Putkitetun osuuden jälkeen Piipanojan poikkileikkaus on jo huomattavan suuri ja ojan uoma sijaitsee ympäröivää maastoa selvästi alempana. Näin ollen mahdollinen tulvatilanne ei todennäköisesti aiheuttaisi ympäristössään merkittäviä ongelmia.

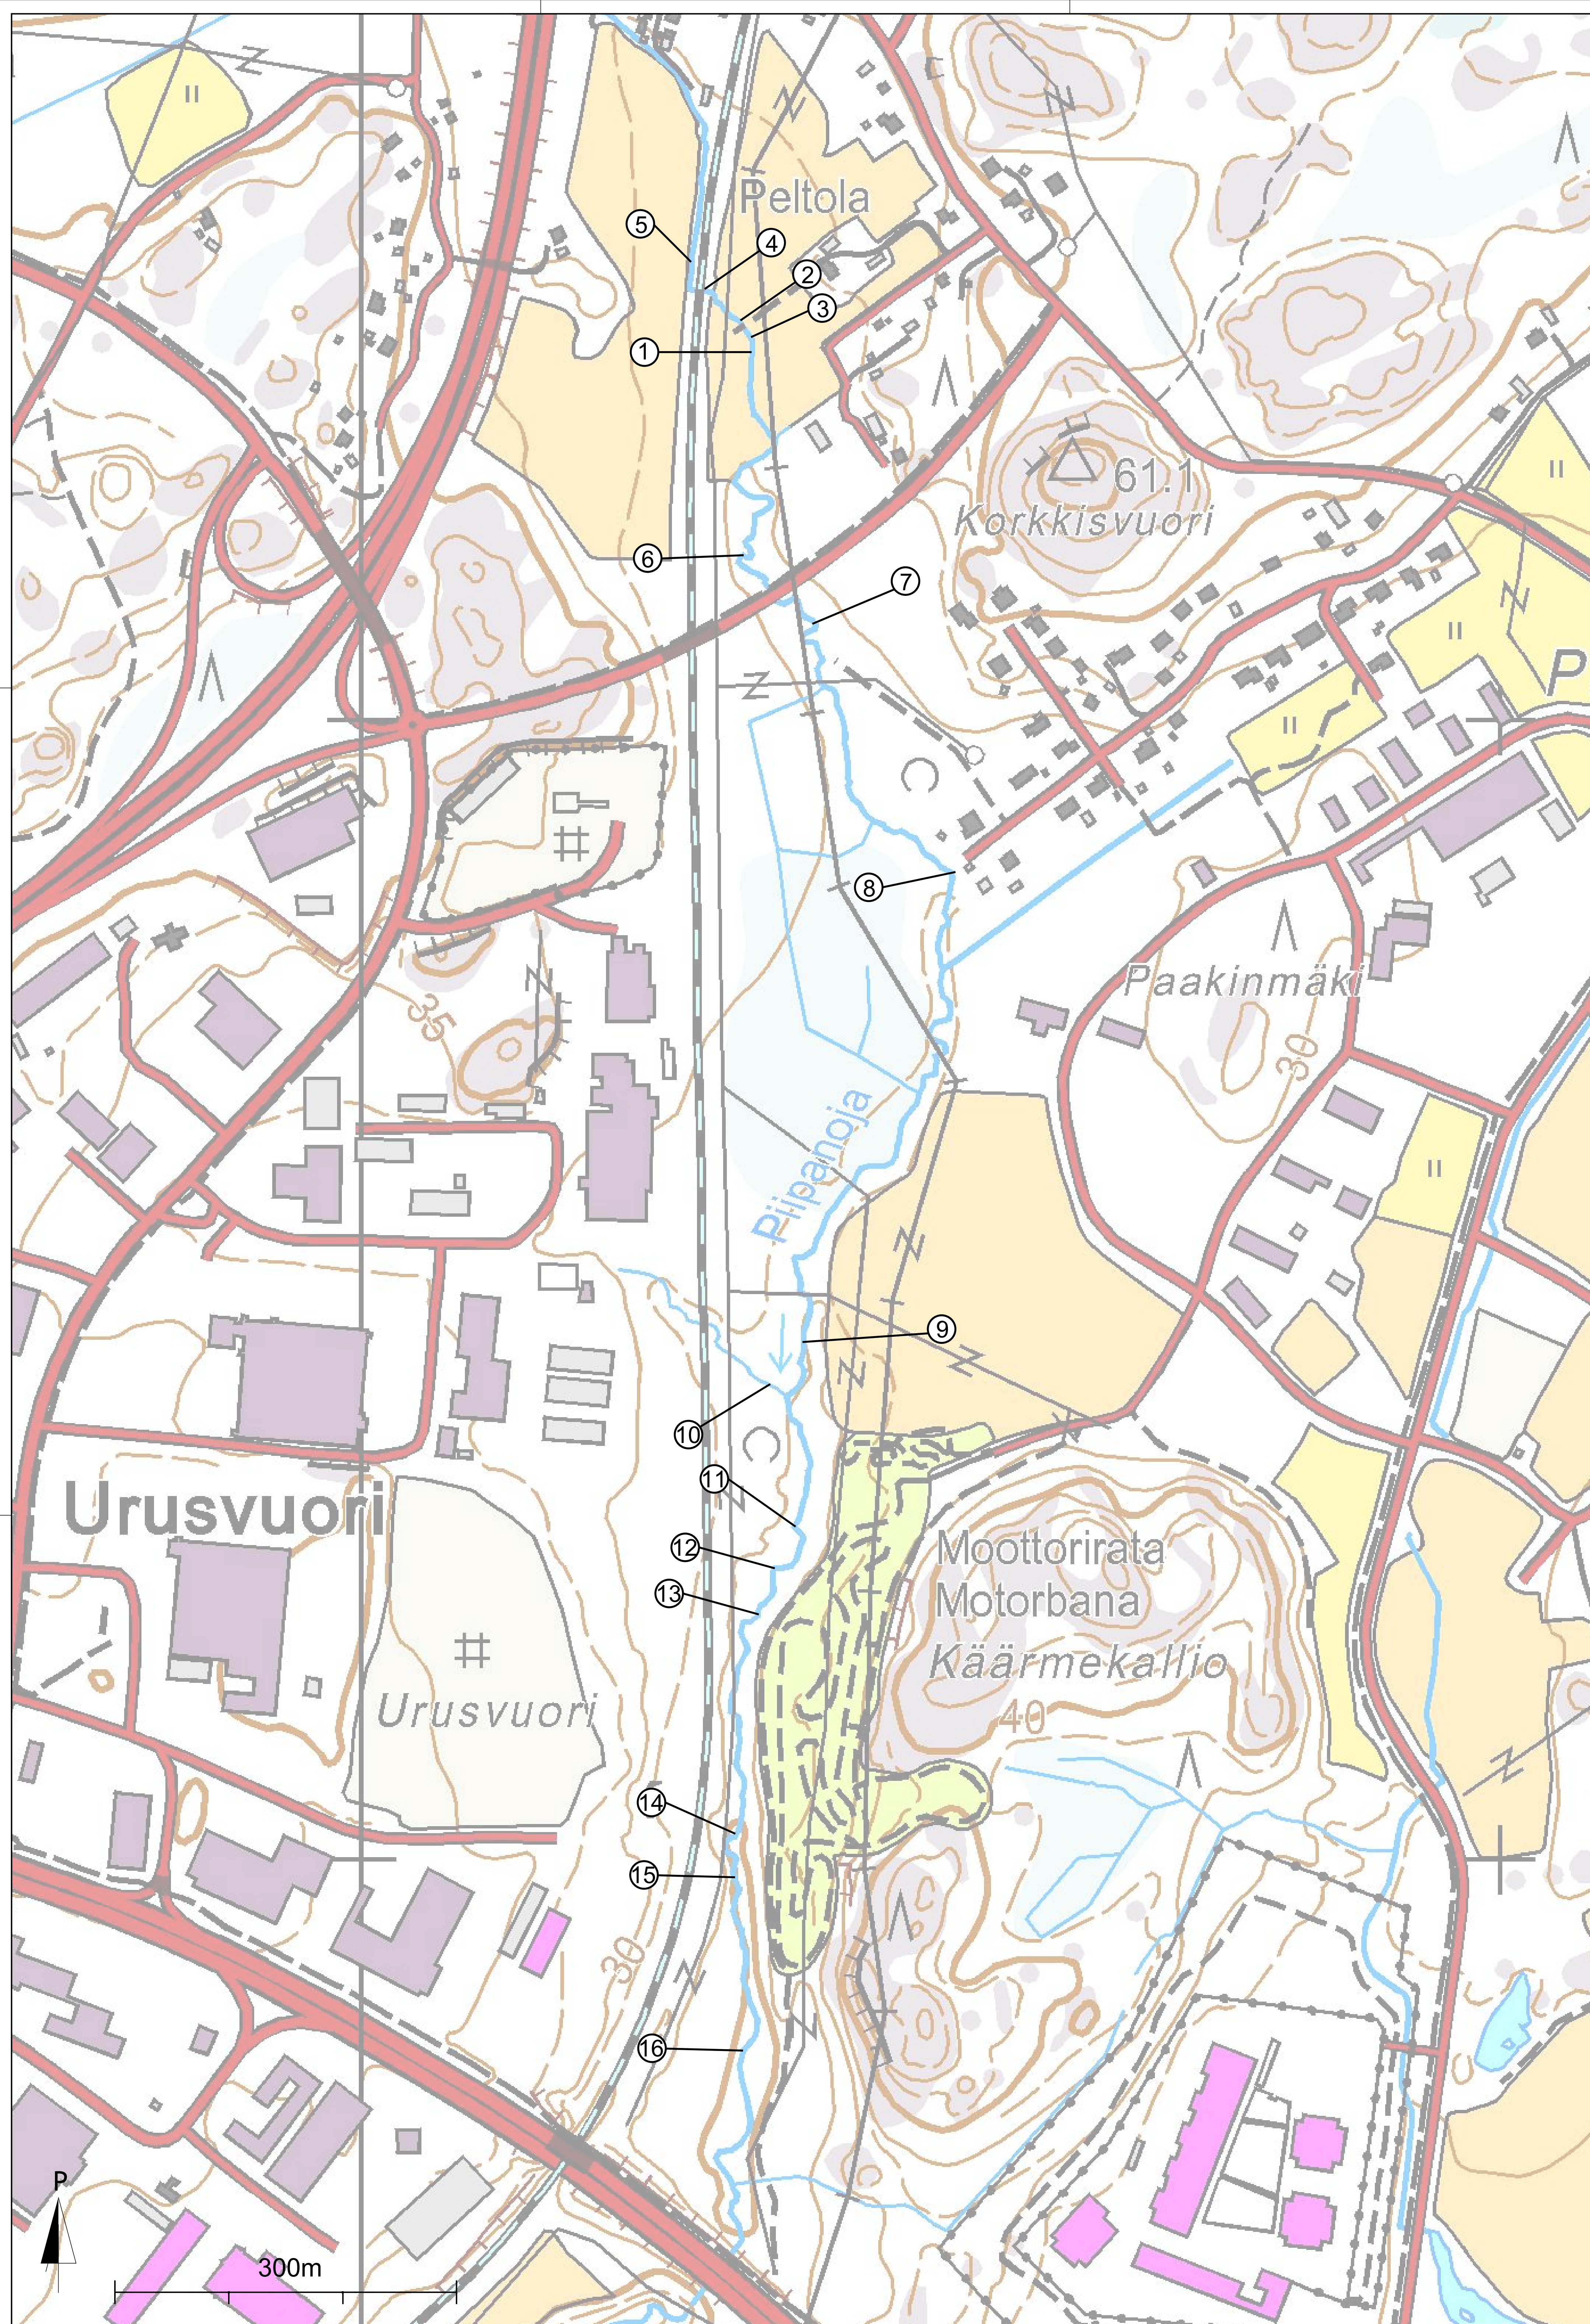
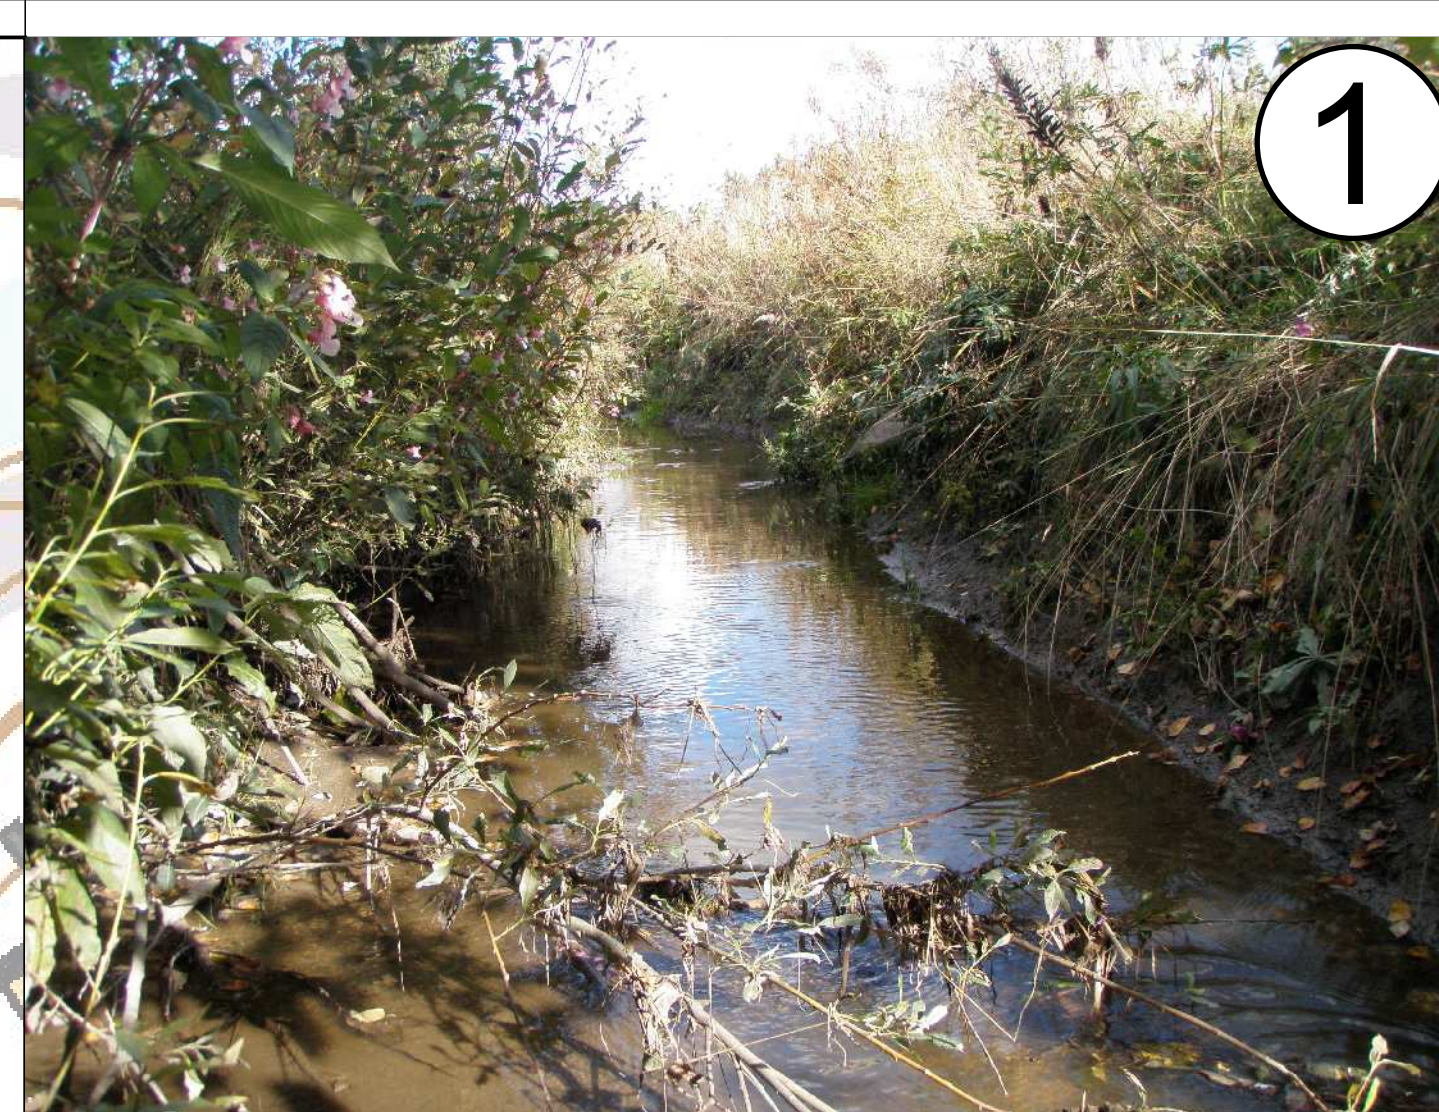
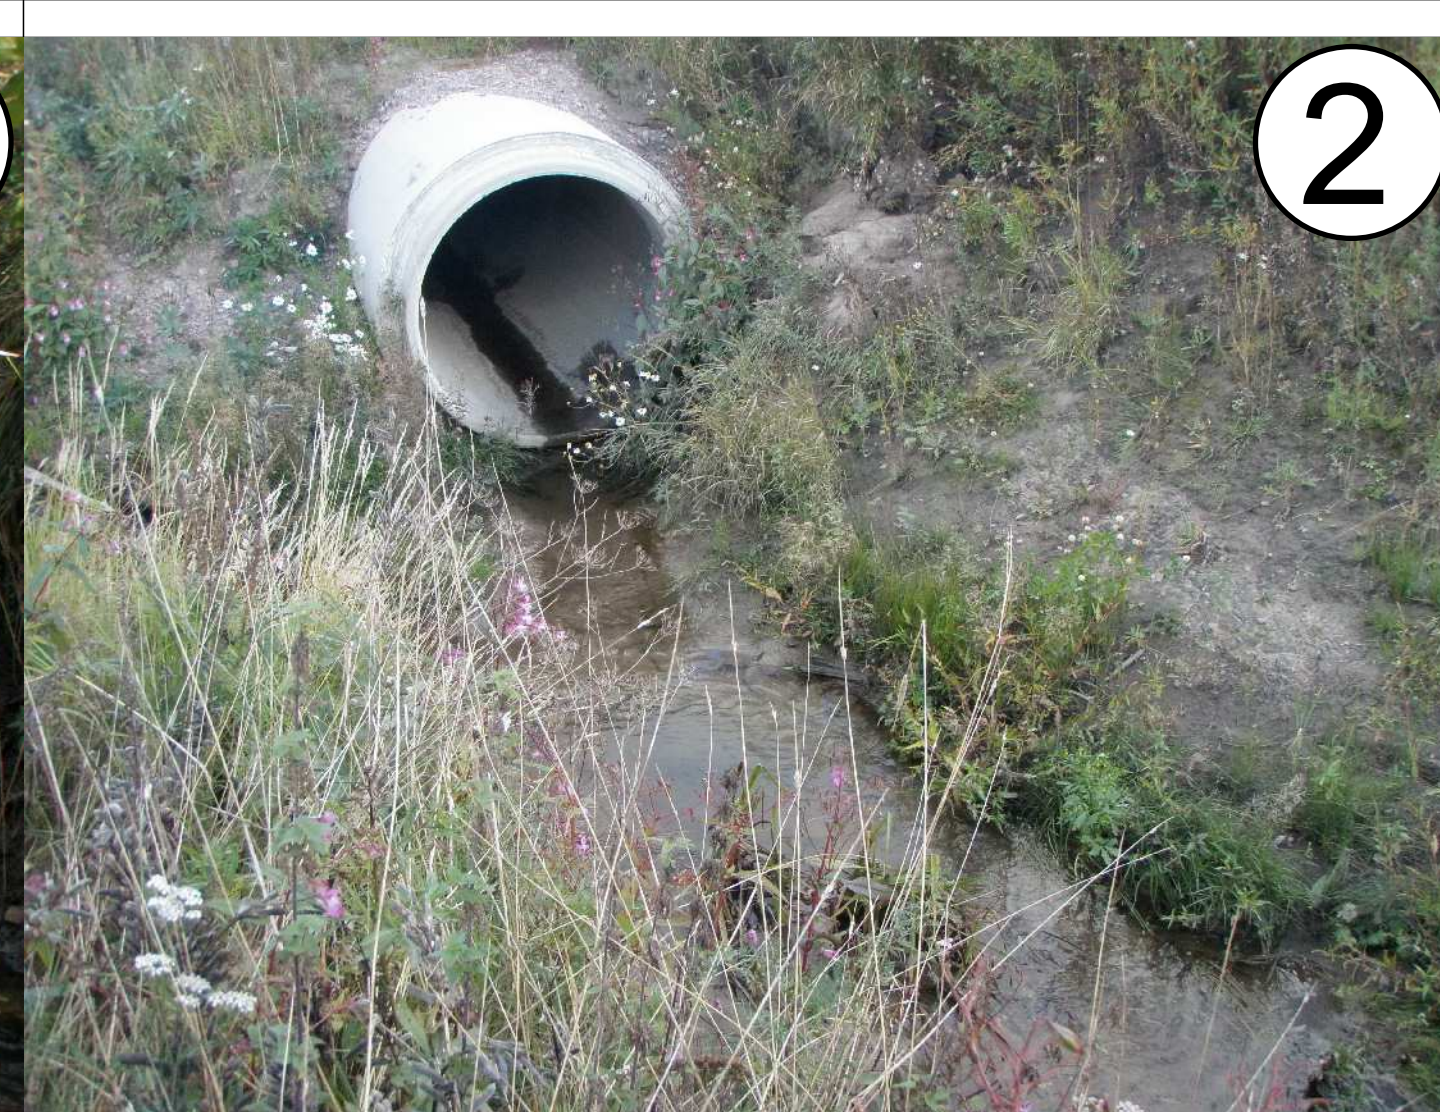
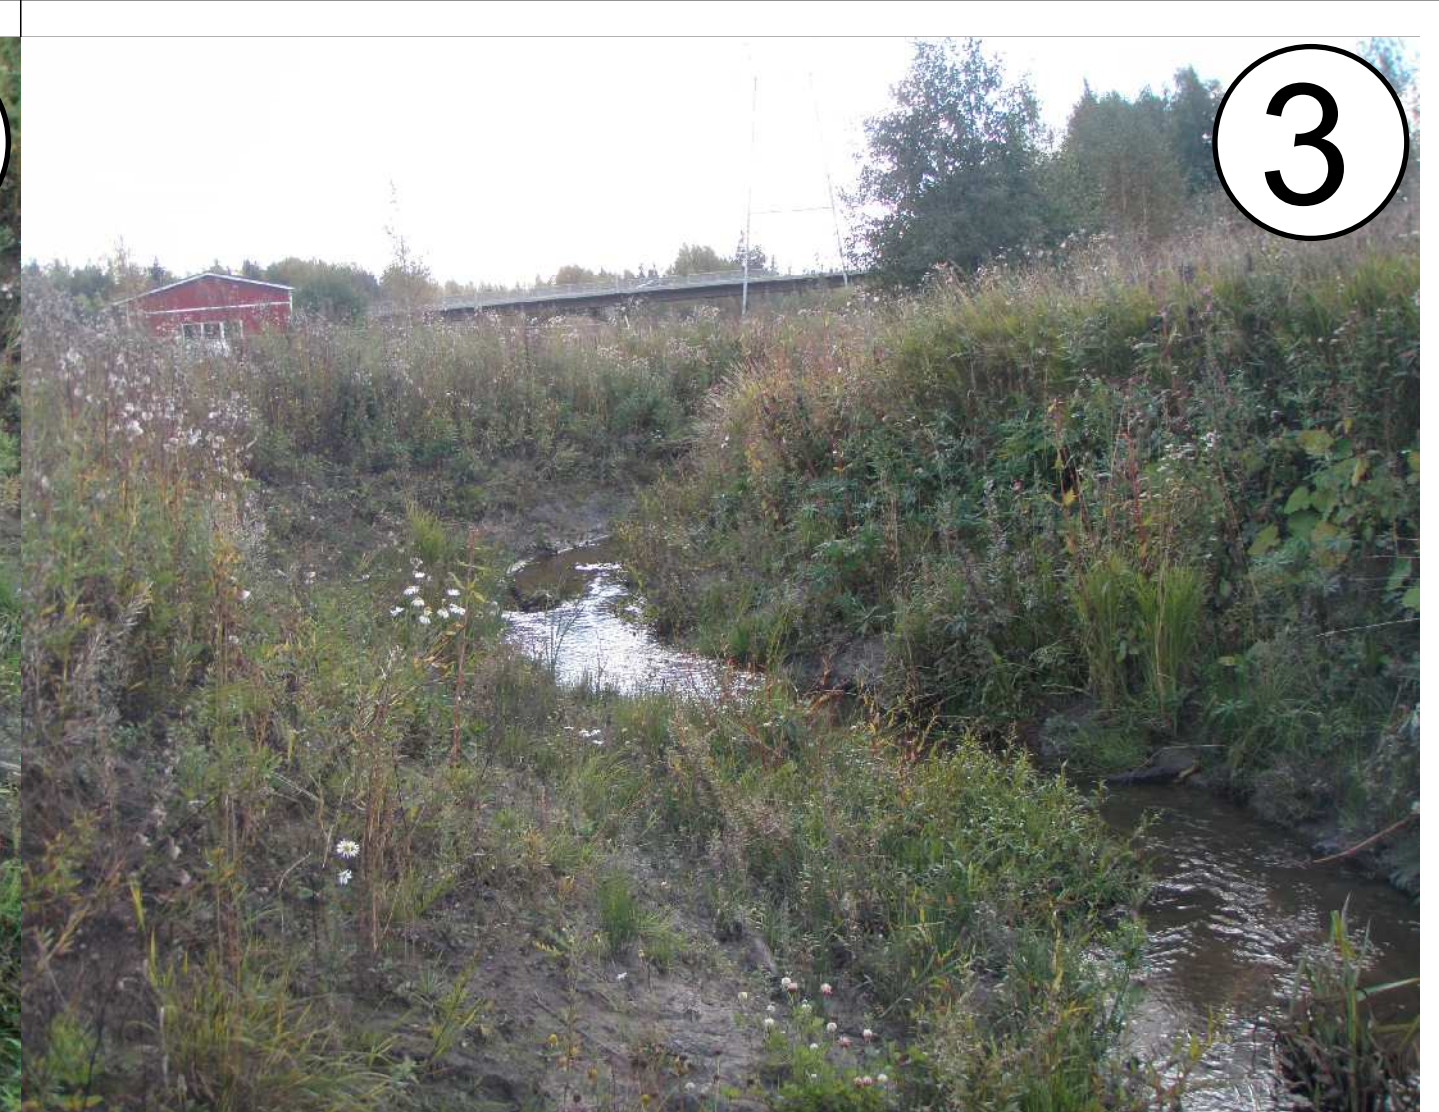
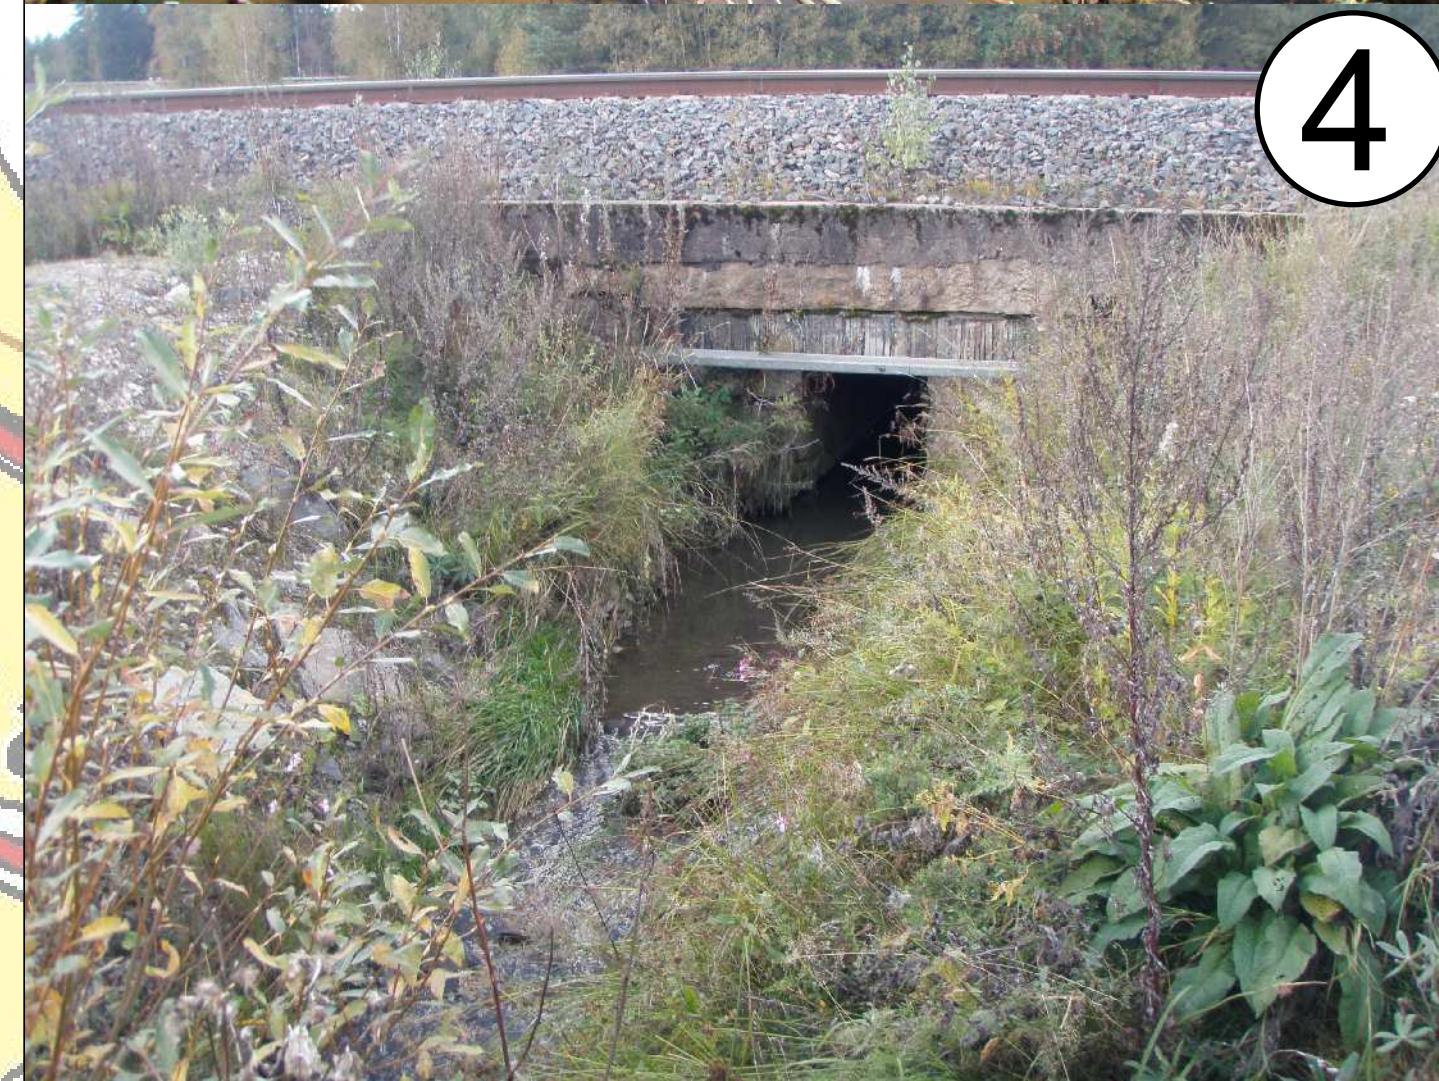
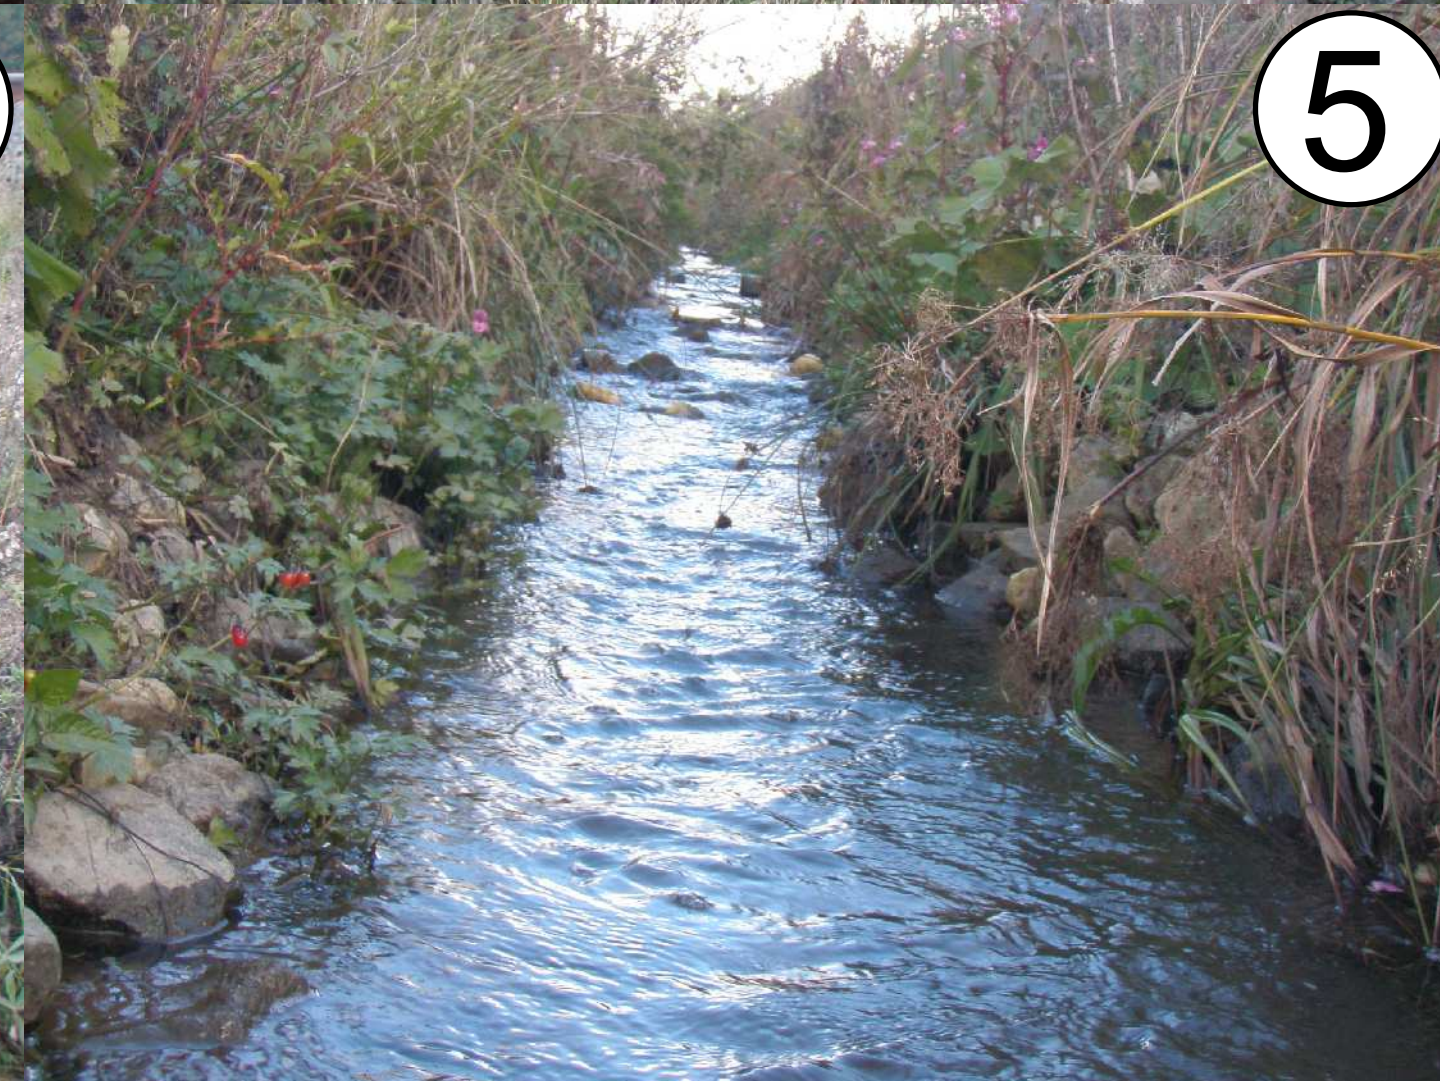
Piirustuksen sisältö: Hulevesien hallinnan yleissuunnitelma

Junaradan alitus  
(1000 x 1000 neliöaukko)

Toistuvia tulvaongelmia havaittu keväisin

Eroosiosuojaukseen kiinnitettävä erityistä huomiota

Rumpuputken välppä edellyttää säännöllistä puhdistusta

Junaradan alituksen ja Käärmeallionsillan välisellä ojaosuudella Piipanojan välityskapasiteettia ja eroosiosuojausta parannetaan leventämällä ojan tulvatasanteita ja verhoilemalla uoma kiveyksellä tai soralla. Eroosiosuojausta toteutetaan tarvittavilta osin koko Piipanojassa

Ylivuotoreitti

Vaihtoehtoinen hulevesien viivytyskosteikko, jossa vaiheittainen purku ja ylivuoto -1/10a: Tilanvaraus 2 ha, viivytystilavuus 10 000 m³, keskimääräinen vesityyvyys 0,5m

Ojan uomaan eroosiosuojausta parannetaan
