SKANSSI

Itä-Skanssi
Rakennetun ympäristön inventointi

2.6.2022

Rakennetun ympäristön inventointi

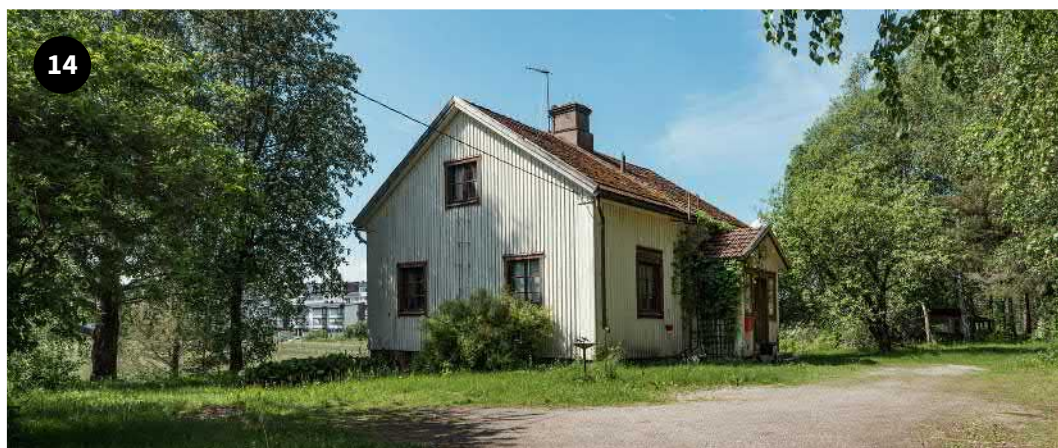
14

Vuonna 1933 valmistunut puurakenteinen pieni maatalo (14) porstualla. Pihapiirissä myös ullakolla varustettu maakellari (3), mutterinmuotoinen piharakennus (17) ja kaksi betonirengaskaivoa (13, 15). 1980-luvun taitteessa purettujen vanhojen piharakennusten kivijalat (1) erottuvat maastosta.

Päärakennus on ulkoisesti tyydyttävässä kunnossa. Mikäli rakennuksen runko on hyvässä kunnossa, se pitäisi yrittää myydä siirrettäväksi muualle ennen mahdollisiin purkutöihin ryhtymistä.
