SKANSSI

Skanssin kolmio
Rakennetun ympäristön inventointi

2.10.2025

Rakennetun ympäristön inventointi

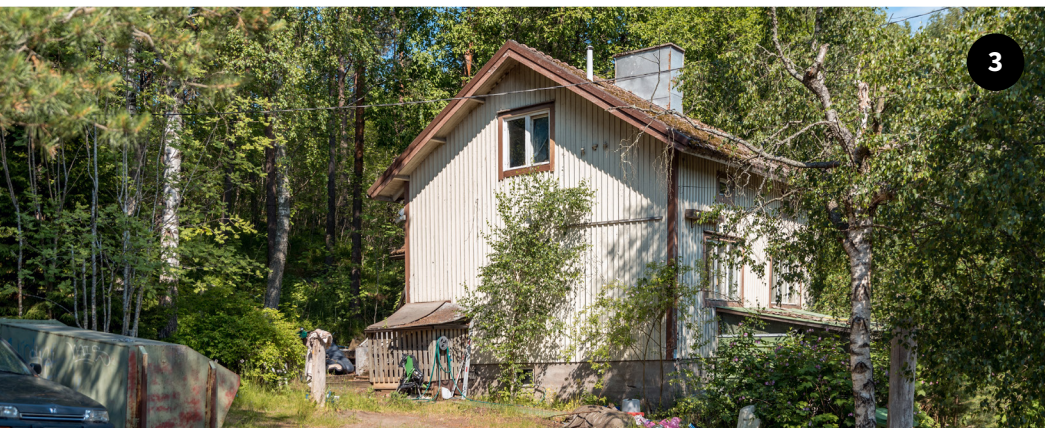
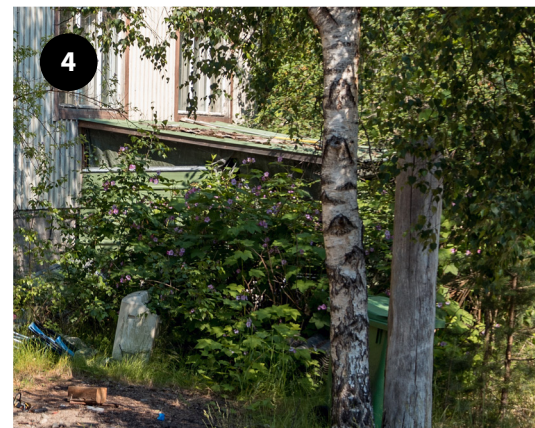
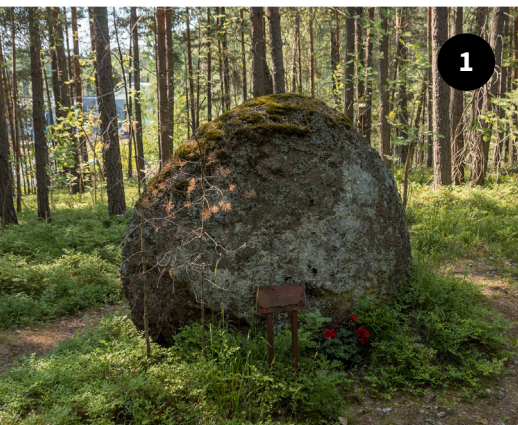
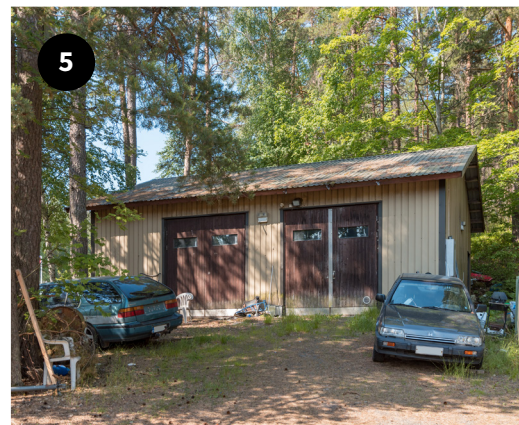
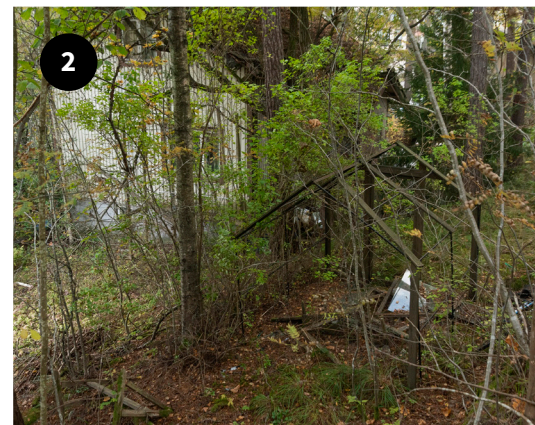
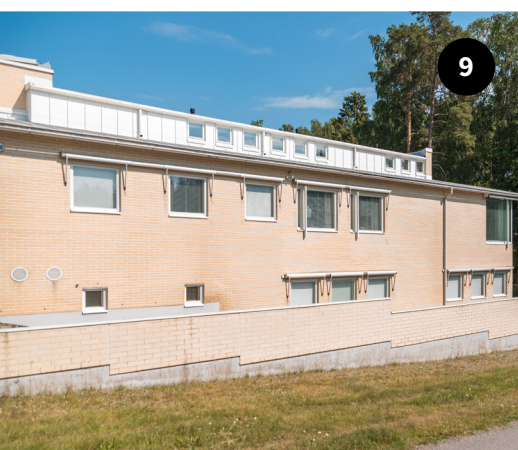
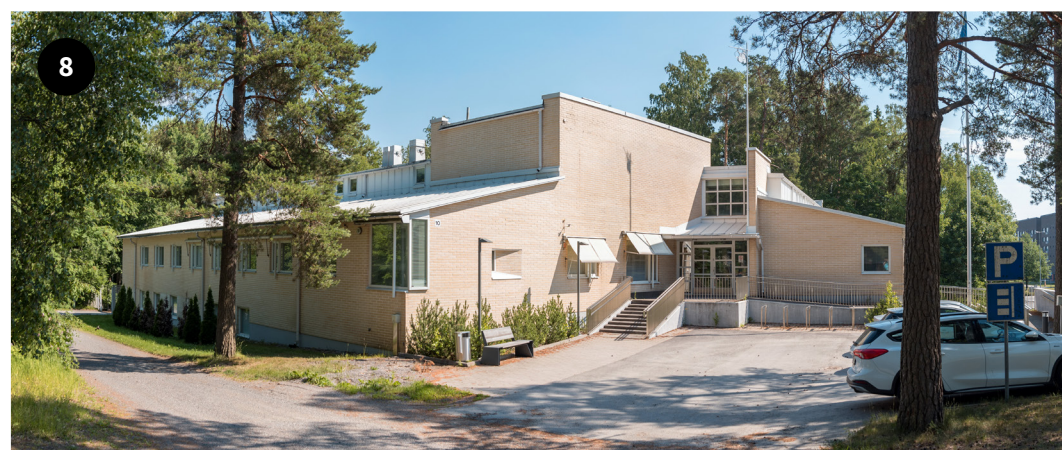
Vuonna 1951 valmistunut puurakenteinen rintamamiestalo (3) porstualla. Pihapiirissä myös suurikokoinen autotallirakennus (5) ja raunioutunut kasvihuone. Pihalla on huomattavan paljon irtoromua ja se on pitkälti umpeenkasvanut.

Päärakennus on ulkoisesti heikossa kunnossa ja kosteusvaurioinen. Sen katto on pihan puolelta osittain romahtanut.

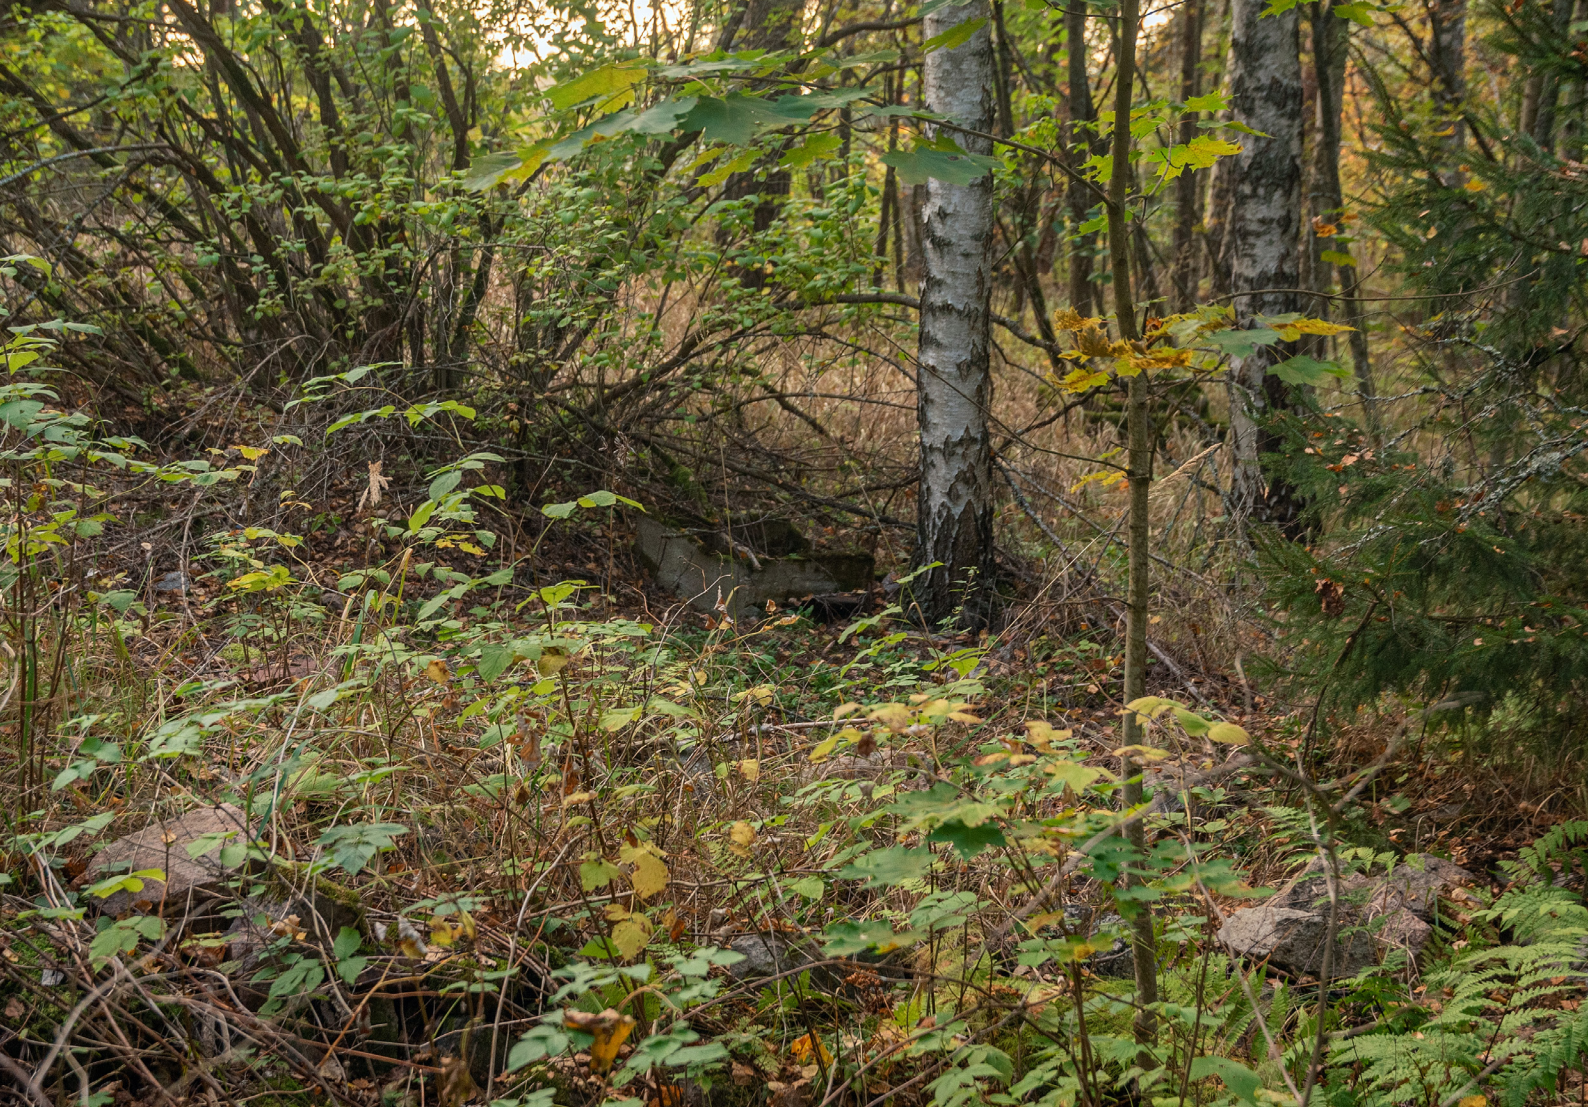
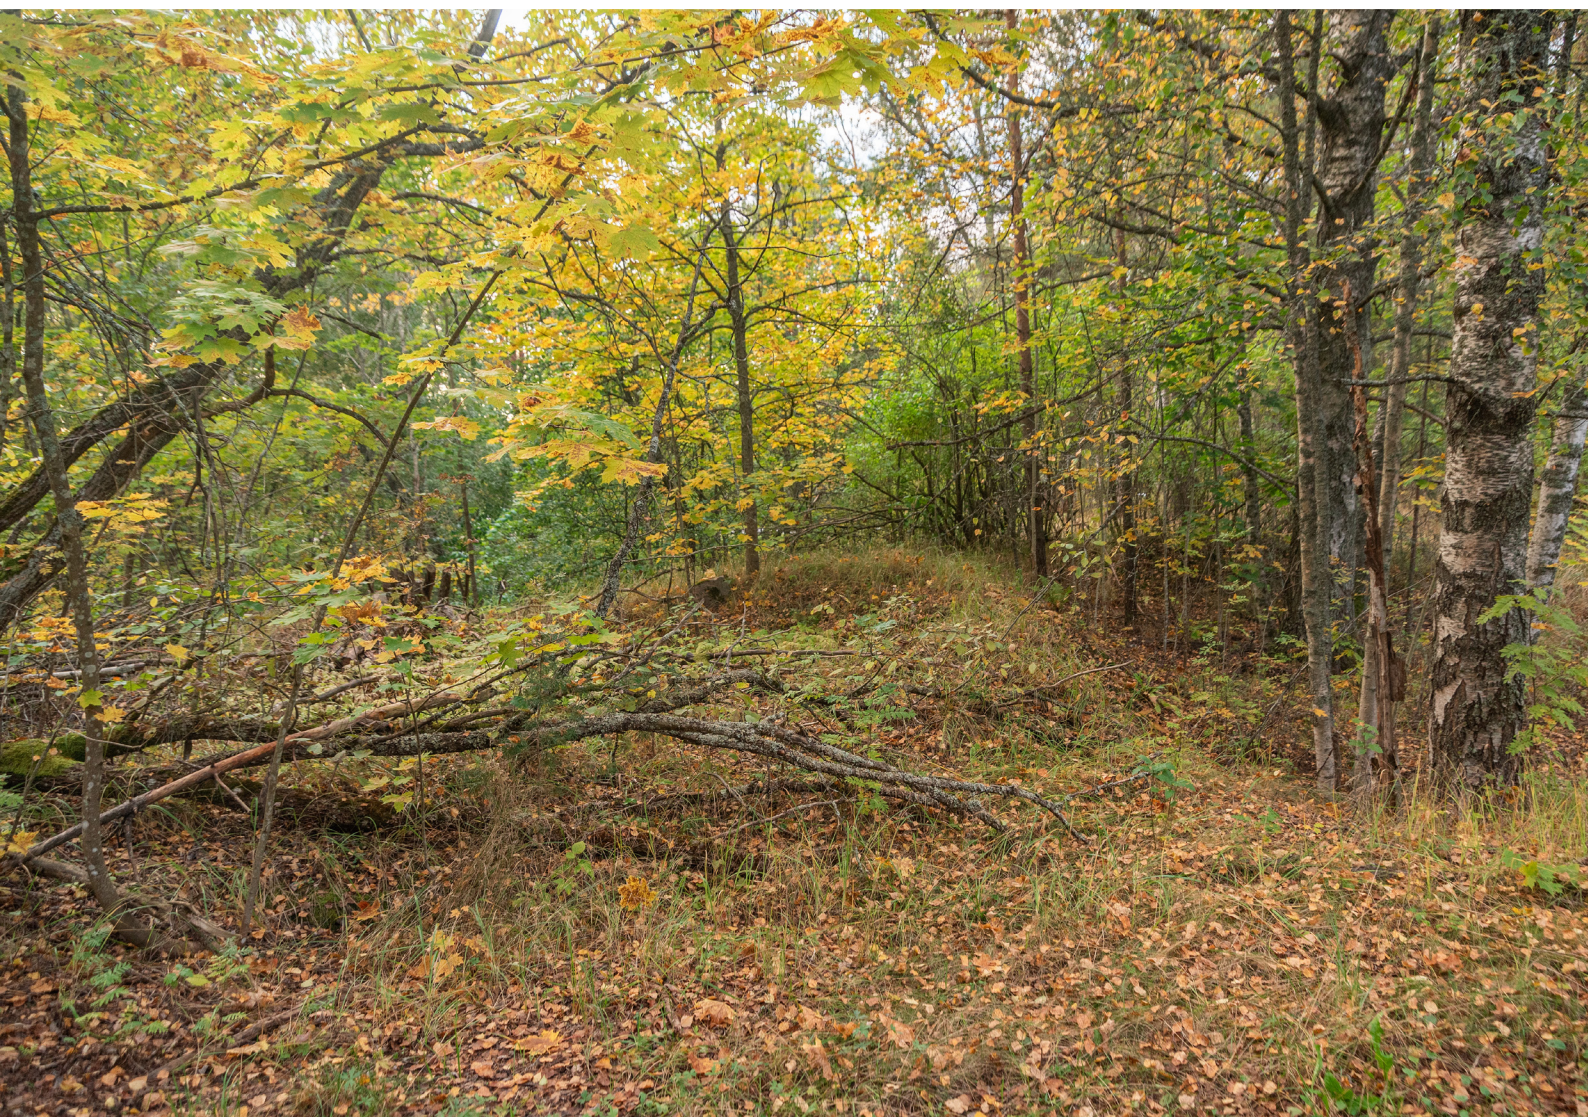
Muu kaava-alue

Avoimet alueet ovat metsittyneet voimakkaasti, mutta entiset pihat erottuvat edelleen muuta ympäristöä avoimempina alueina. Purettujen pihapiirien puutarhakasvillisuutta on alueella yhä runsaasti. Myös rakennusten ja kellareiden kivrakenteiden jäänteitä on yhä näkyvissä maastossa.
