Yhteyshenkilö  
Soile Turkulainen  
Puhelin  
010 33 31525  
Matkapuhelin  
040 5724001  
Sähköposti  
soile.turkulainen@afry.com  
Pvm.  
25/10/2021  
Projektiviite  
101009607-001

Asiakas  
Turun kaupunki  
Kaavoitus

## Virvoituksentien asemakaavamuutoksen lepakkoselvitys

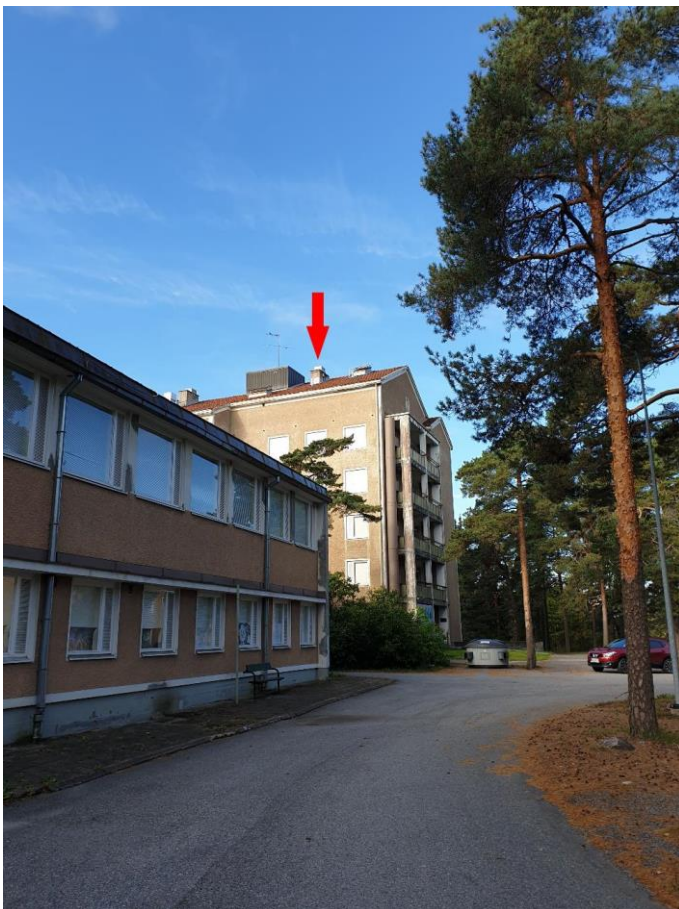
Papanoita oli kertynyt ullakoilla nimenomaan piipunmuurien tyville, mikä on hyvin tyypillistä. Tämä johtuu sekä siitä, että lepakot käyttävät kulkureittinään usein savupiipun pellityksen ja katon välistä rakoja, että lepakoiden mieltymyksestä roikkua karheassa muurin seinämässä. Kaikkien muurien tyvillä lepakon papanoita ei suinkaan ollut. Niitä muureja, joissa papanoita oli, yhdisti yksi tekijä: kattotuolien hirsi oli näissä kohdissa sopivan lähellä muuria, jolloin muurin ja hirren väliin jäin lepakoille sopiva noin kahden senttimetrin rako. Papanoita oli eniten suoraan tällaisten rakojen alapuolella.

*Kuva 4. Rakennus B. Nuolella osoitettu savupiippu, jonka tyvellä on lepakoiden kulkureitti.*

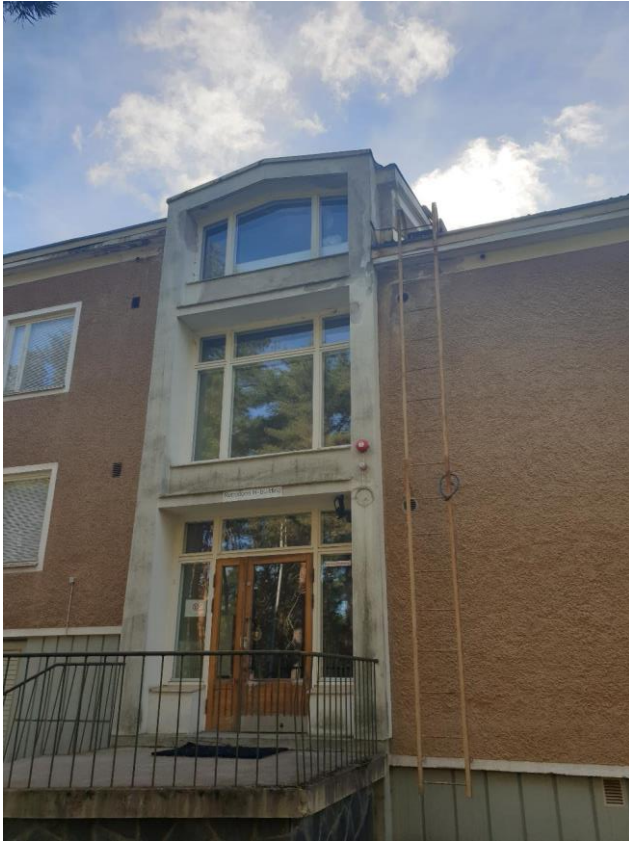
*Kuva 5. Rakennus C. Tämä rakennus on erillinen ja matalampi kuin A ja B. Lepakot käyttävät vain rakennuksen korkeinta päätä (kuvassa vasemmalla), jossa on ullakotila.*

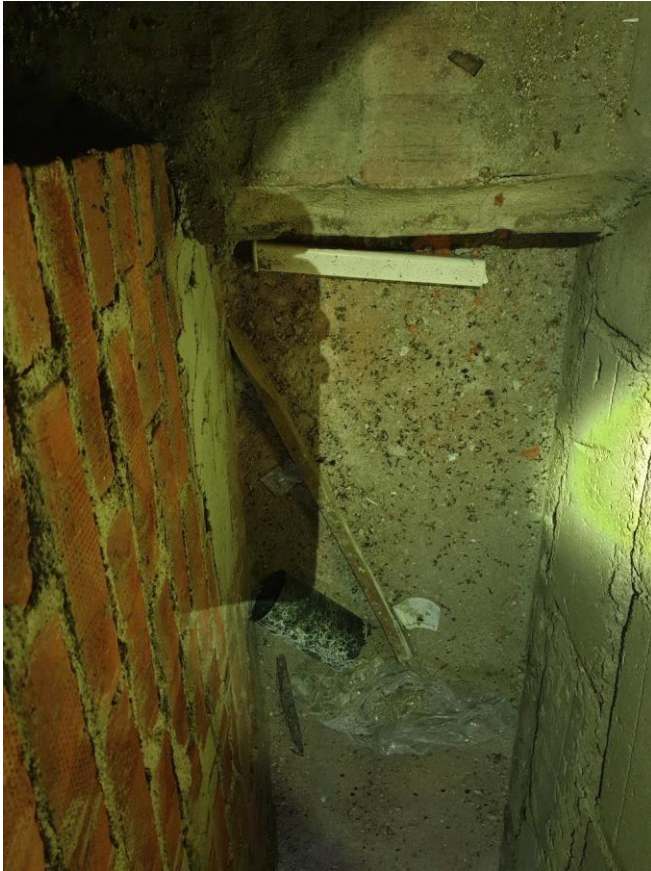
Kaikista kolmesta rakennuksesta A, B ja C löytyi lepakon papanoita ullakoilta (kuvat 3-11 raportin lopussa). Papanat olivat niiden koon ja esiintymispaikan perusteella mitä todennäköisimmin pohjanlepakon. Missään rakennuksessa ei ollut papanoita kovin suuria määriä.

*Kuva 7. Lepakon papanoita muurin tyvellä rakennuksessa A.*

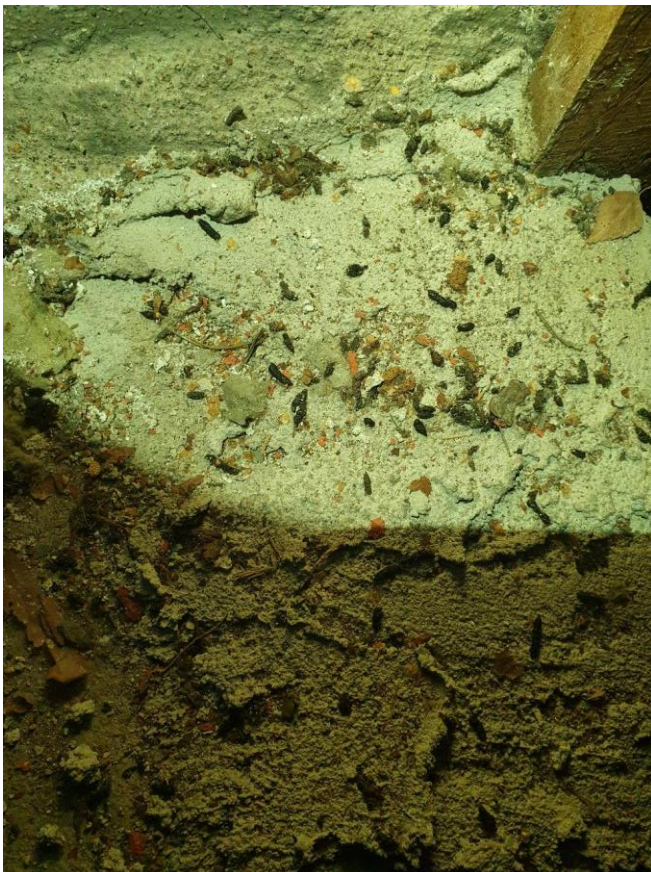
*Kuva 8. Papanoita lähikuvassa.*

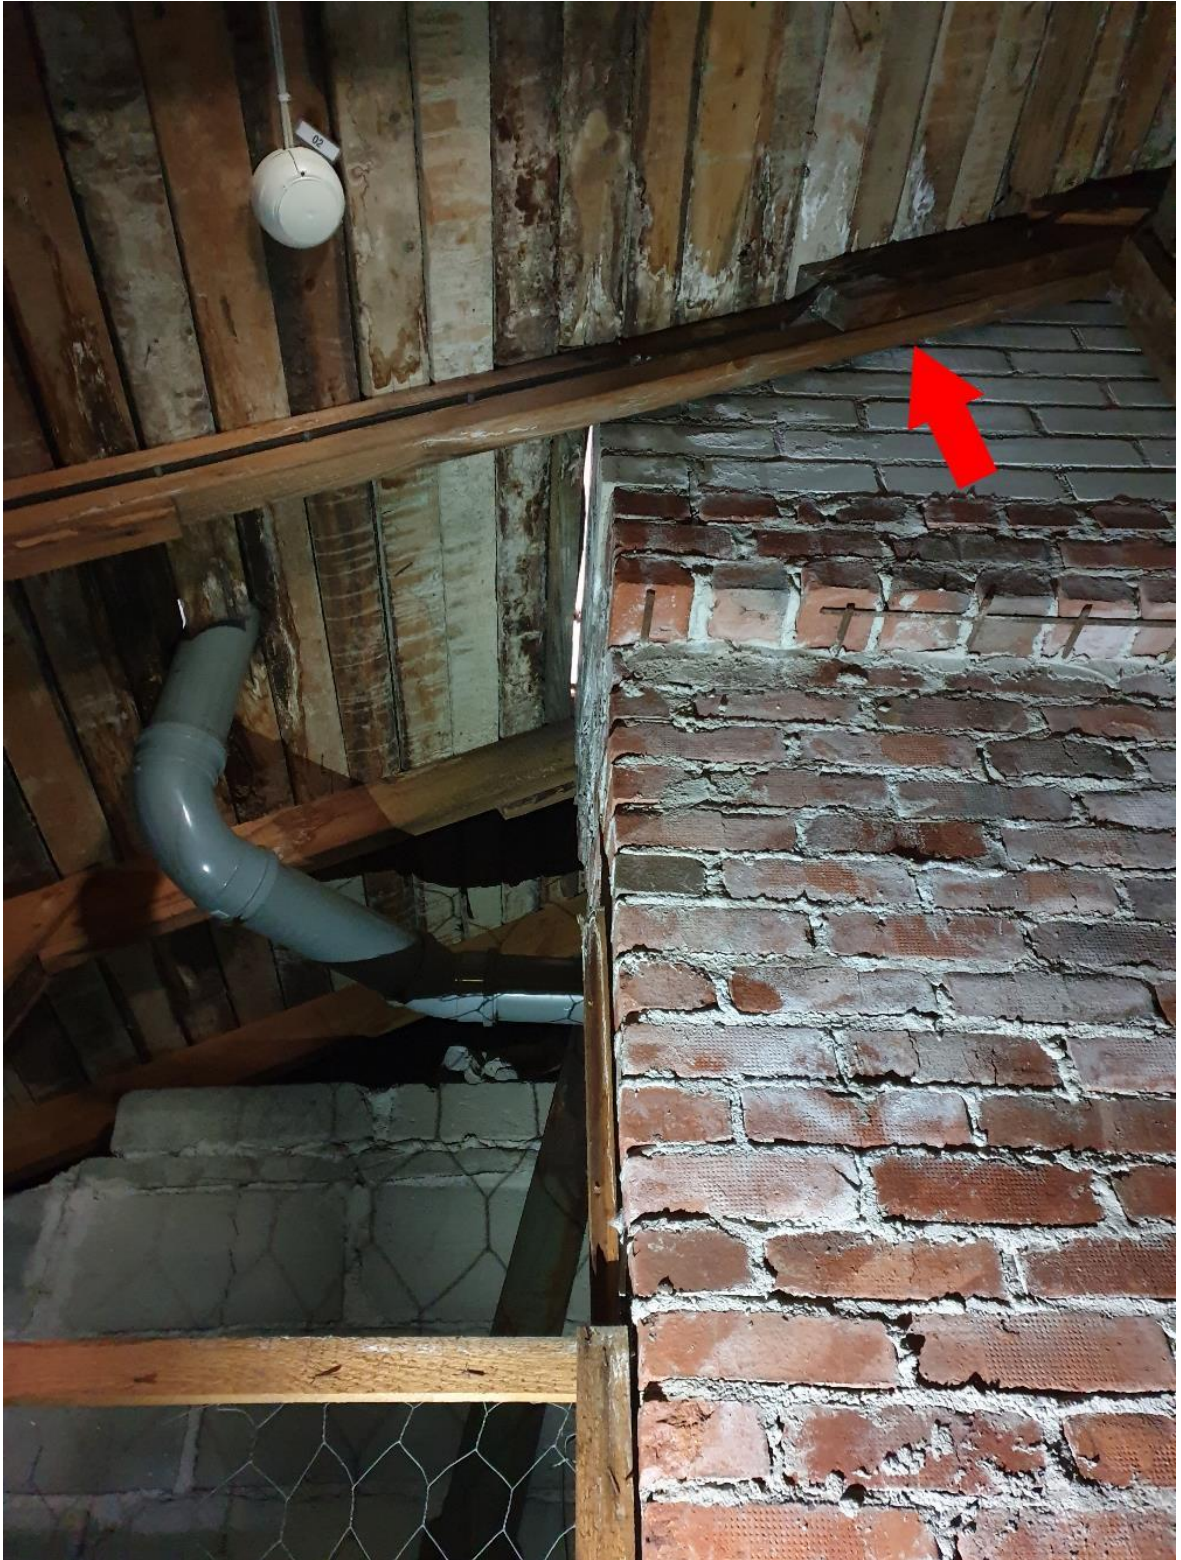
*Kuva 9. Rakennuksen A piipun läpivienti kuvattuna sisäpuolelta. Nuolella osoitettu muurin ja kattotuolin välinen rako, joka on lepakoiden oleskelupaikka. Piipun vasemmasta reunasta näkyy päivänvalo; tämä on lepakoiden todennäköinen kulkureitti.*

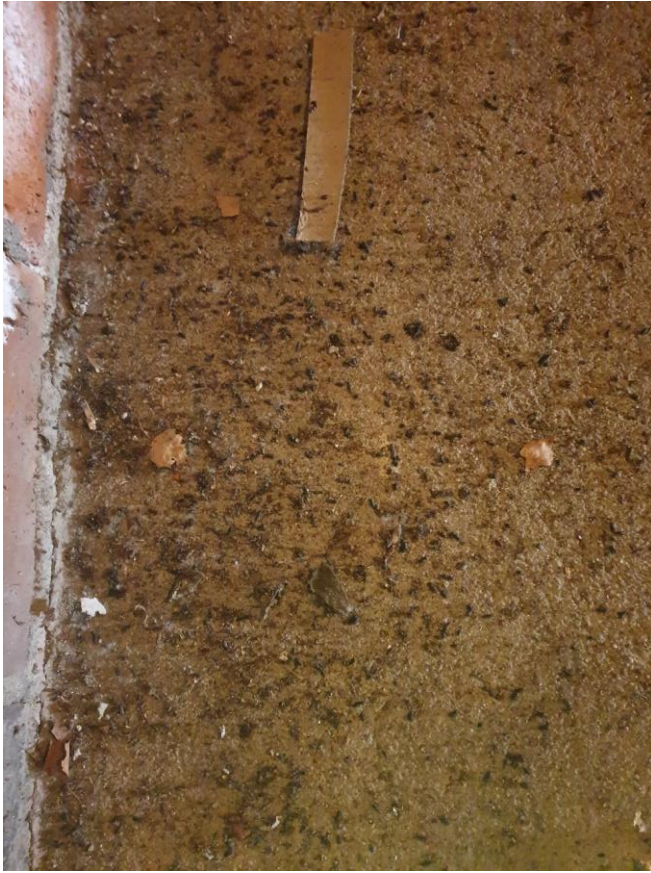
*Kuva 10. Papanoita lattialla muurin vieressä rakennuksessa B.*

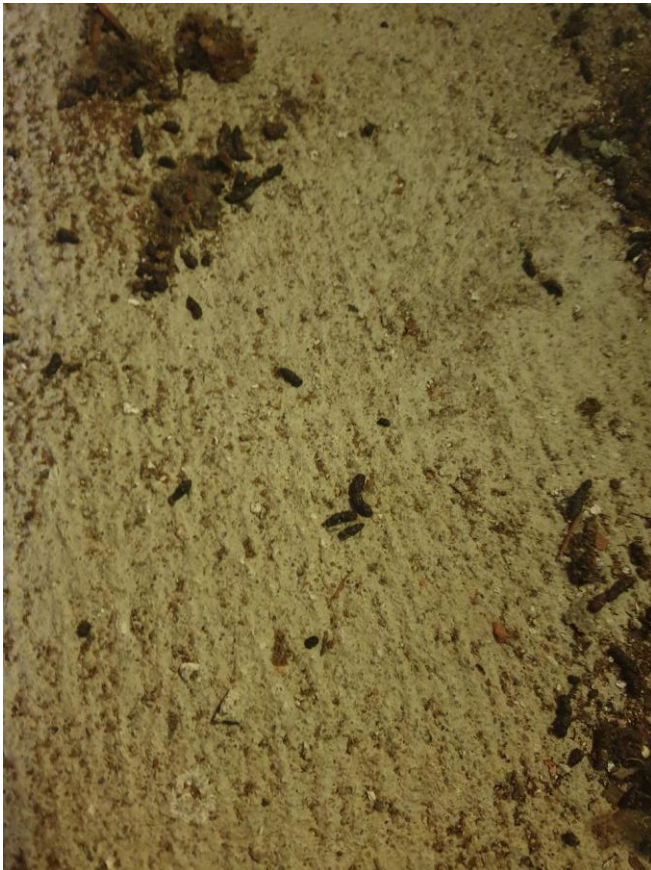
*Kuva 11. Papanoita rakennuksen C ullakolla.*

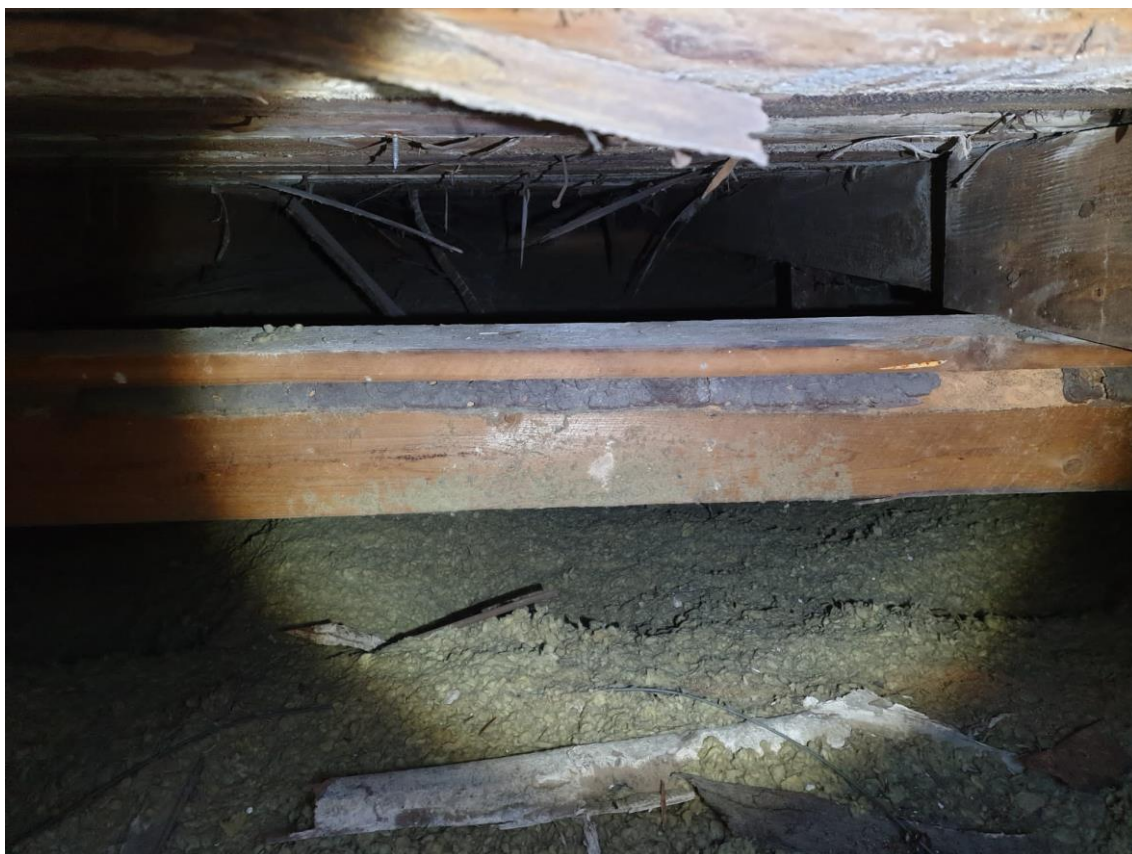
A- ja B-rakennusten välisen matalan yhdysrakennuksen ullakotila on vain noin puoli metriä korkea, sen pohjalla on puhallusvillaa ja katossa törröttää nauvoja (kuva 12 raportin lopussa). Ullakon tutkiminen ei ollut mahdollista työturvallisuussyiden takia. Rakennuksen ulkoseinistä tutkittiin ne tuuletusputket, joihin tikkailla yletyttiin näkemään (9 kpl). Putket ovat pyöreitä ja siistejä tiiliputkia, eikä niissä näkynyt lepakoiden ulosteita (kuva 13 raportin lopussa).

*Kuva 12. A- ja B- rakennusten välisen matalan yhdysrakennuksen ullakkotilaa.*

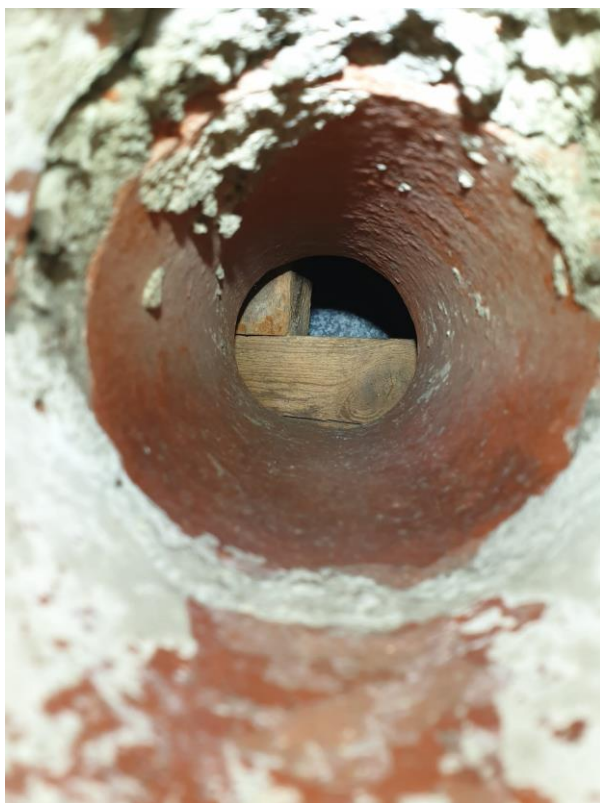
*Kuva 13. Matalan yhdysrakennuksen ulkoseinän tuuletusputki.*
