TURKU  
HÄMEENKATU 10

Arkeologinen koekaivaus  
Turun vanhalla asemakaava-alueella kesällä 2022

Muuritutkimus Oy  
FM Maija Helamaa, FM Jani Vidgren, FT Kari Uotila

11.10.2022

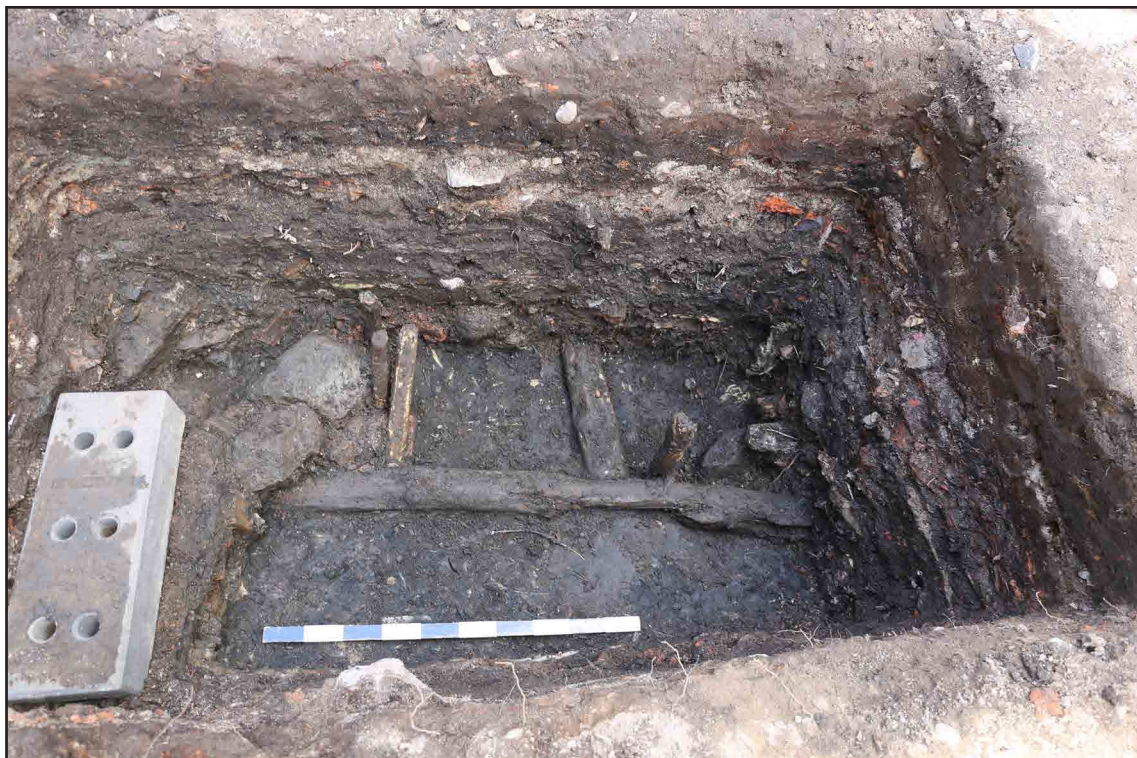
Risuja ja oksia oli myös kerroksessa M139, joka on samankaltaisen orgaanisen saven (M142) kanssa samalla tasolla ja joiden yhteydestä tuli esiin koekuopan ainoa puurakenne. Puurakenne R140 muodostuu koekuopan poikki luoteis-kaakkosuuntaisena koostuvasta osin veistetyistä hirrestä ja sen alla kulkevasta risteävästä hirrestä. Alemman, lounas-koillissuuntaisen hirren kolmiomaiseksi muotoiltu pää osuu koekaivantoon. Ylemmän hirren pinta on 9,10 m mpy tasolla. Tähän rakenteeseen tai sen päälle, kuuluvat todennäköisesti myös muutaman keskikokoiset kivet (R141), joita dokumentoitiin koekaivannon luoteis- ja kaakkoispäättyihin.

Kuva 2. Hirsirakenne R140, pystypaalut R138, kivet R141. Osittain kaivetut M139 ja M142. Koillisesta, M. Helamaa, 19.7.2022. MuTu122029Dg\_26.

Hirsirakenteen tasolla oli vielä puurosken sekaista maata (M139, M142), mutta niiden alla alkoi savinen, orgaaninen kerros (M143), jossa puusilppua oli huomattavasti vähemmän. Rakenteen alla on mahdollisesti eri käyttövaihe / faasi. Myös löytöaineisto vähenee, lähes loppuu tässä tasossa. Yksiköstä M139 löytyi lasipikarin pala ja liitupiipun varren pätkä, jotka voivat olla 1600-luvulta, kerroksesta M142 enää vain nahkainen kenkien korko.

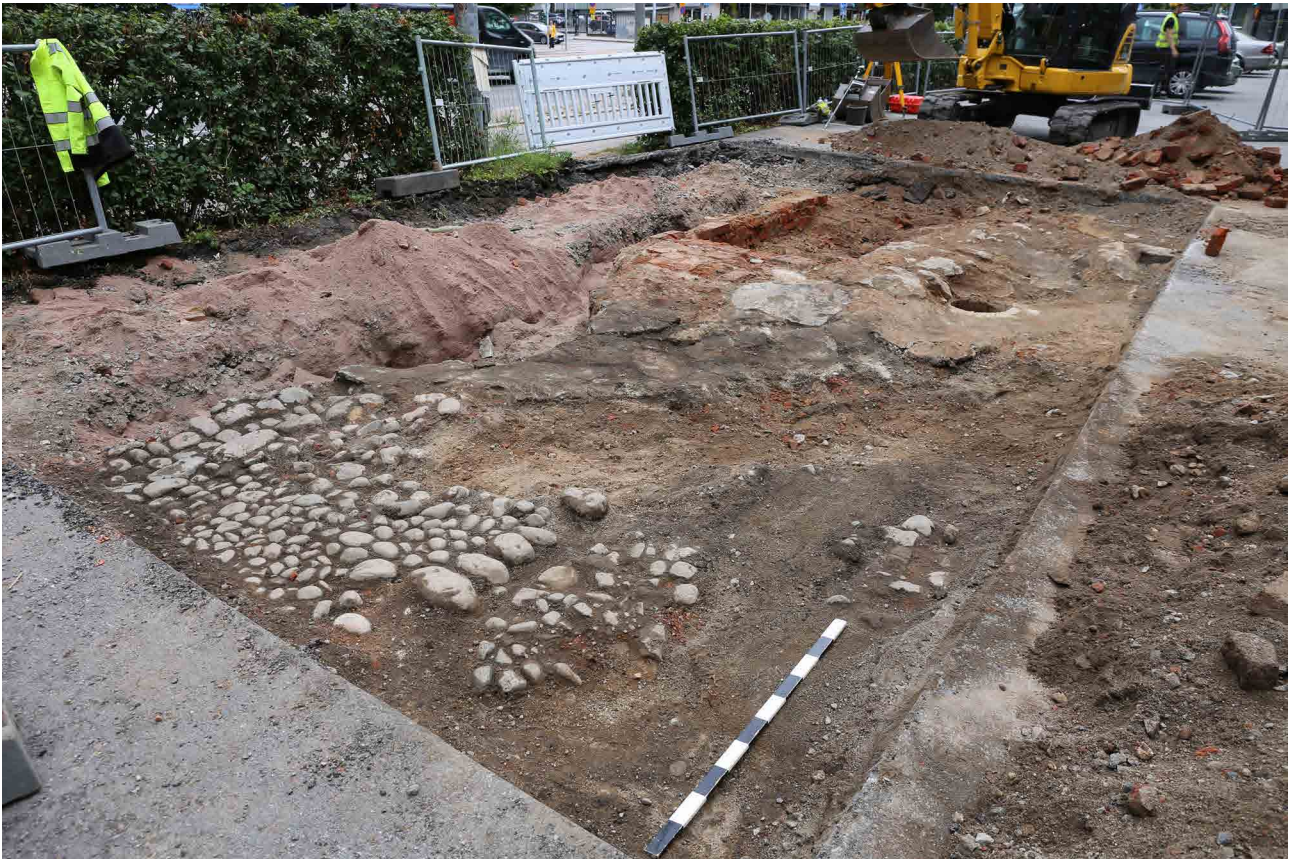
MuTu122029Dg\_3: Pihakiveys R106. Etelästä, M. Helamaa, 14.7.2022.

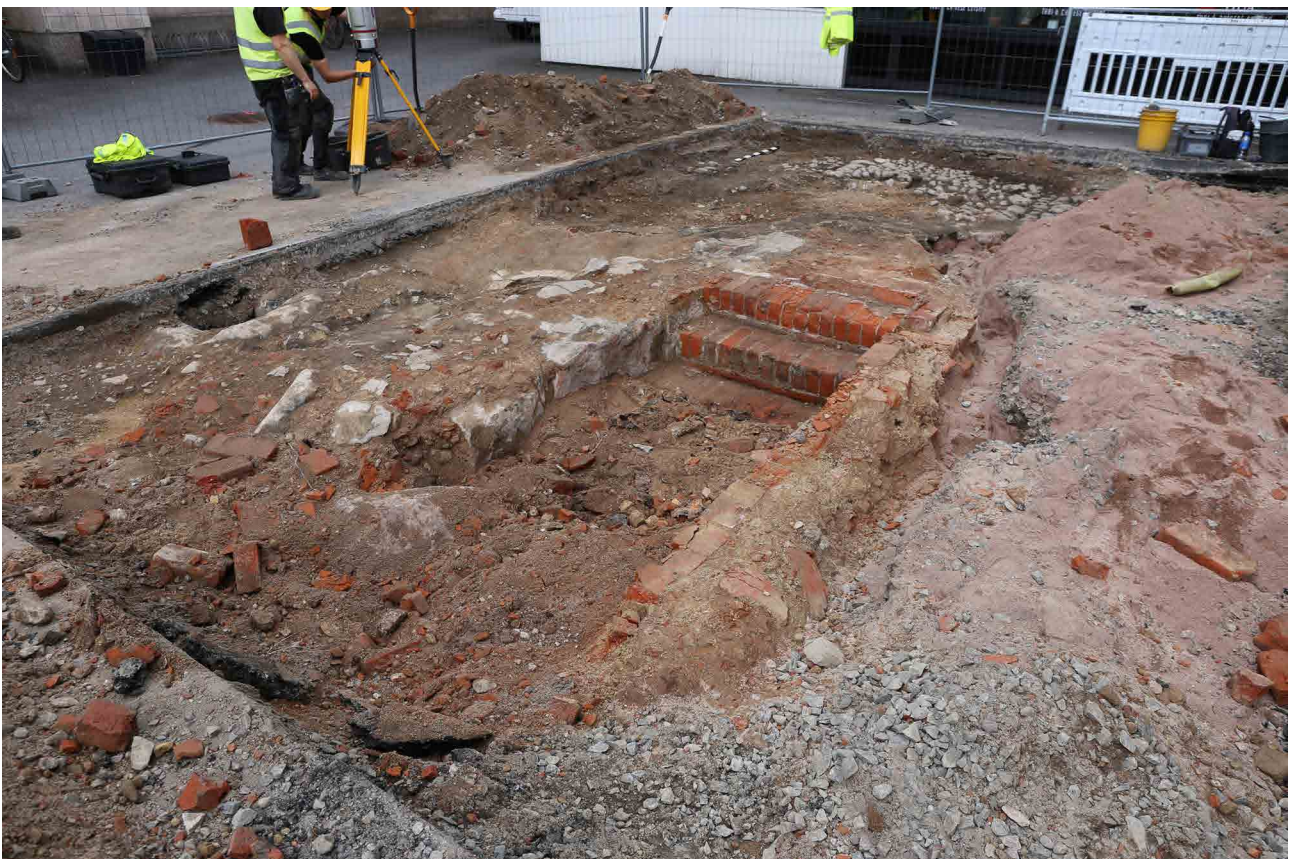
Kellarin halssi oli täytetty purkutiilillä, kivillä sekä muovinsekaisella roskalla (M104). Kellarin tiiliportaot johtivat koilliseen, betonilattiaiseen tilaan, josta huonetila avautui myös luoteeseen Hämeenkadun suuntaan (luoteinen osa on ainakin osin purettu myöhemmin sen läpi kulkevan kaukolämpökaivannon takia). Lattian pinta on korkeudella 9,80 m mpy. Halssin kaakkoispuolella oli kivistä rakenteinen ja se jätettiin osittain kaivamatta esiin.

MuTu122029Dg\_4: Kellaria R105, täyttömaa M104, pihakiveys R106. Pohjoisesta, M. Helamaa, 14.7.2022.

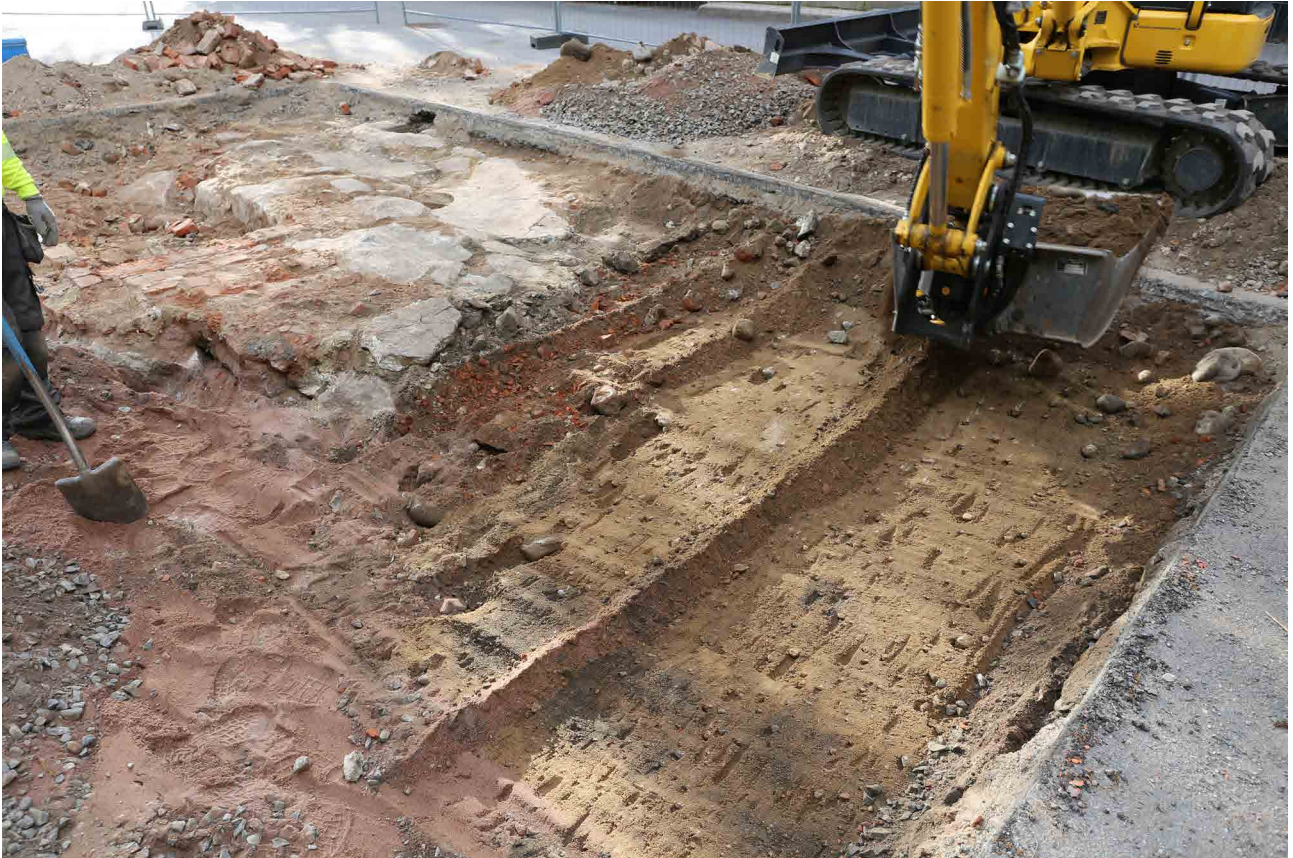
MuTu122029Dg\_5: M110 pohjustushiekka R106n alla. Länneästä, M. Helamaa, 15.7.2022.

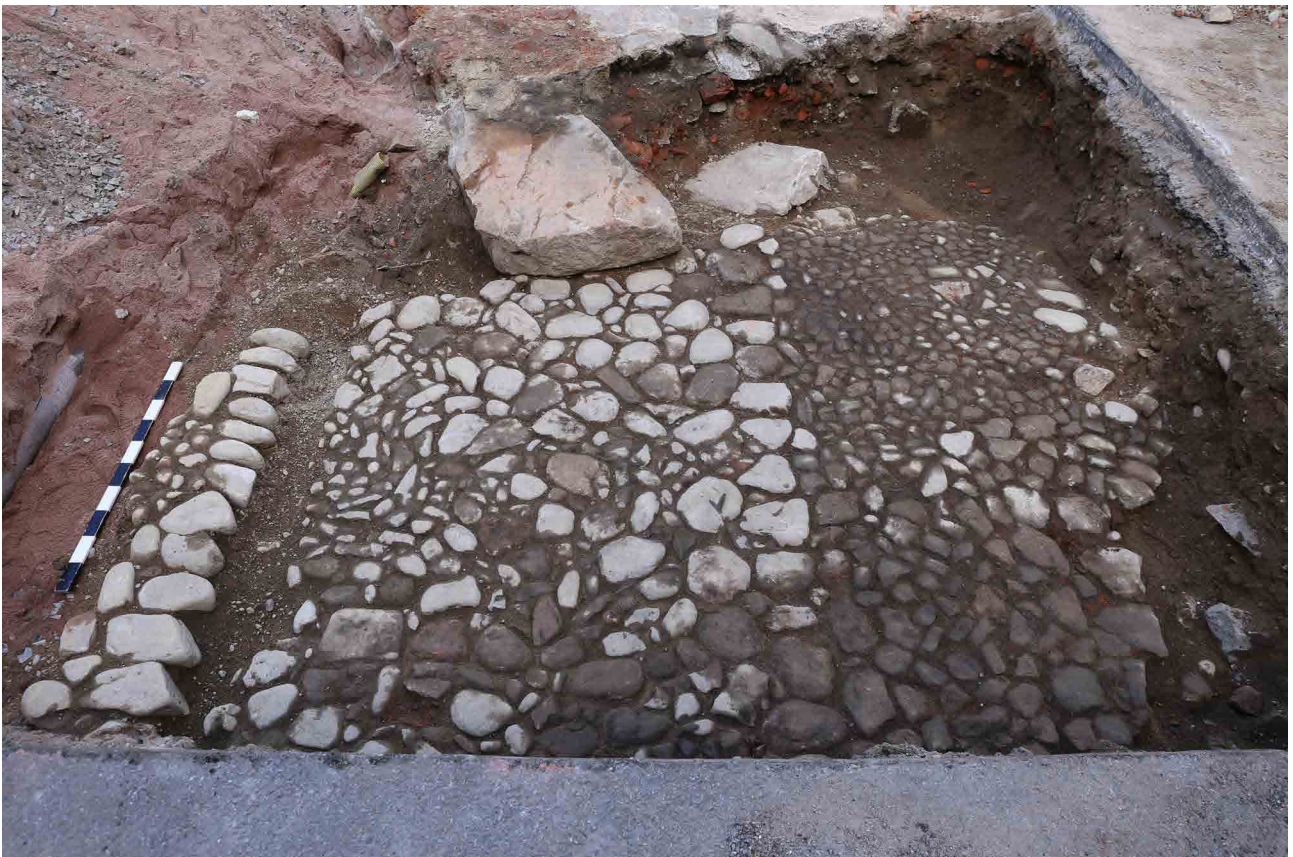
Toinen pihakiveys (R112) tuli esiin noin 80 cm syvyydeltä (10,65–10,75 m mpy) ja sen alla oli paksu moreenisorasta koostuva perustuskerros (M114), jonka alla ohut savi ja vielä kerros hiekkaa ja soraa (M117+M118). Pihakiveys katkeaa kellarin perustuksiin, joten sen on kellarirakennusta vanhempi.

MuTu122029Dg\_6: Pihakiveys R112. Lounaasta, M. Helamaa, 15.7.2022.

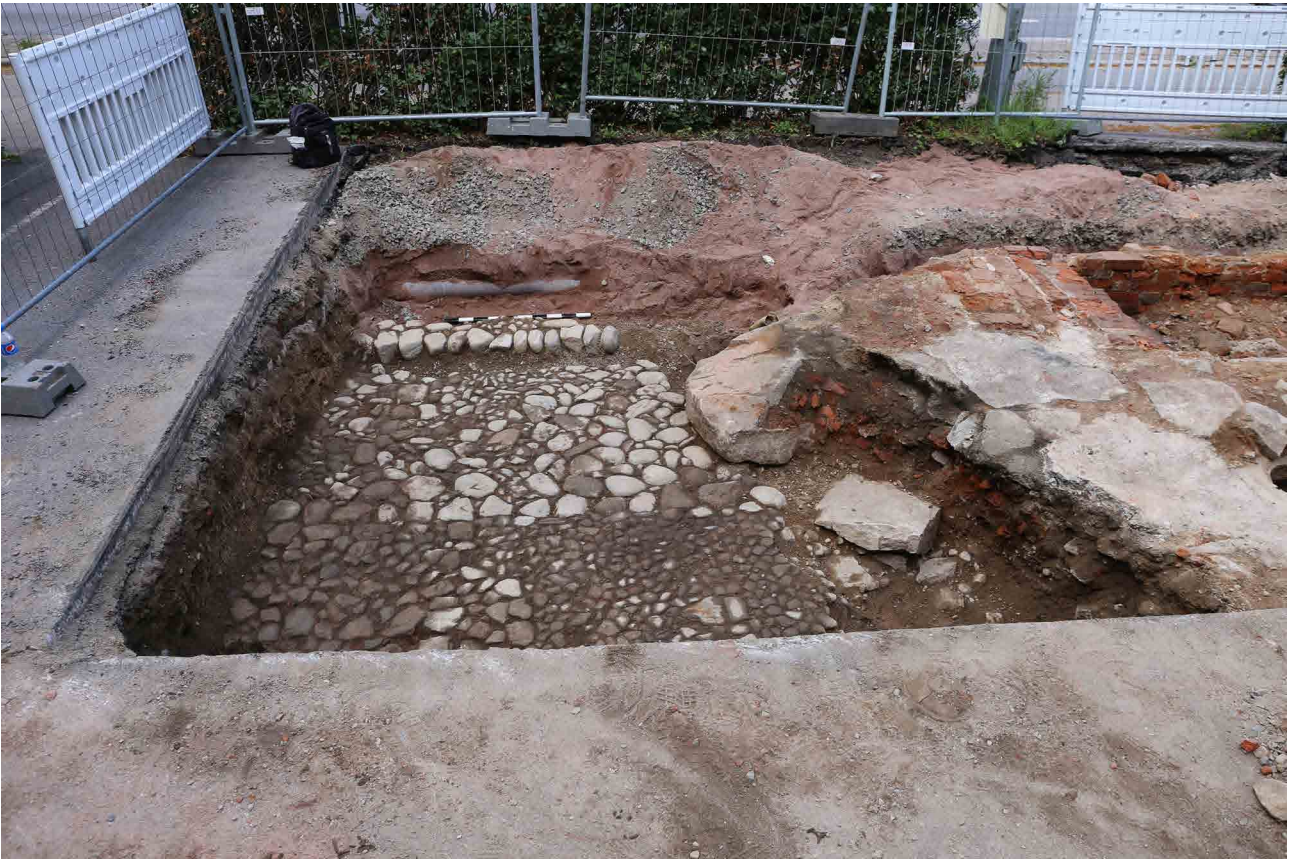
Kuvateksti. MuTu122029Dg\_7: Pihakiveys R112, kellari R105. Kaakosta, M. Helamaa, 15.7.2022.

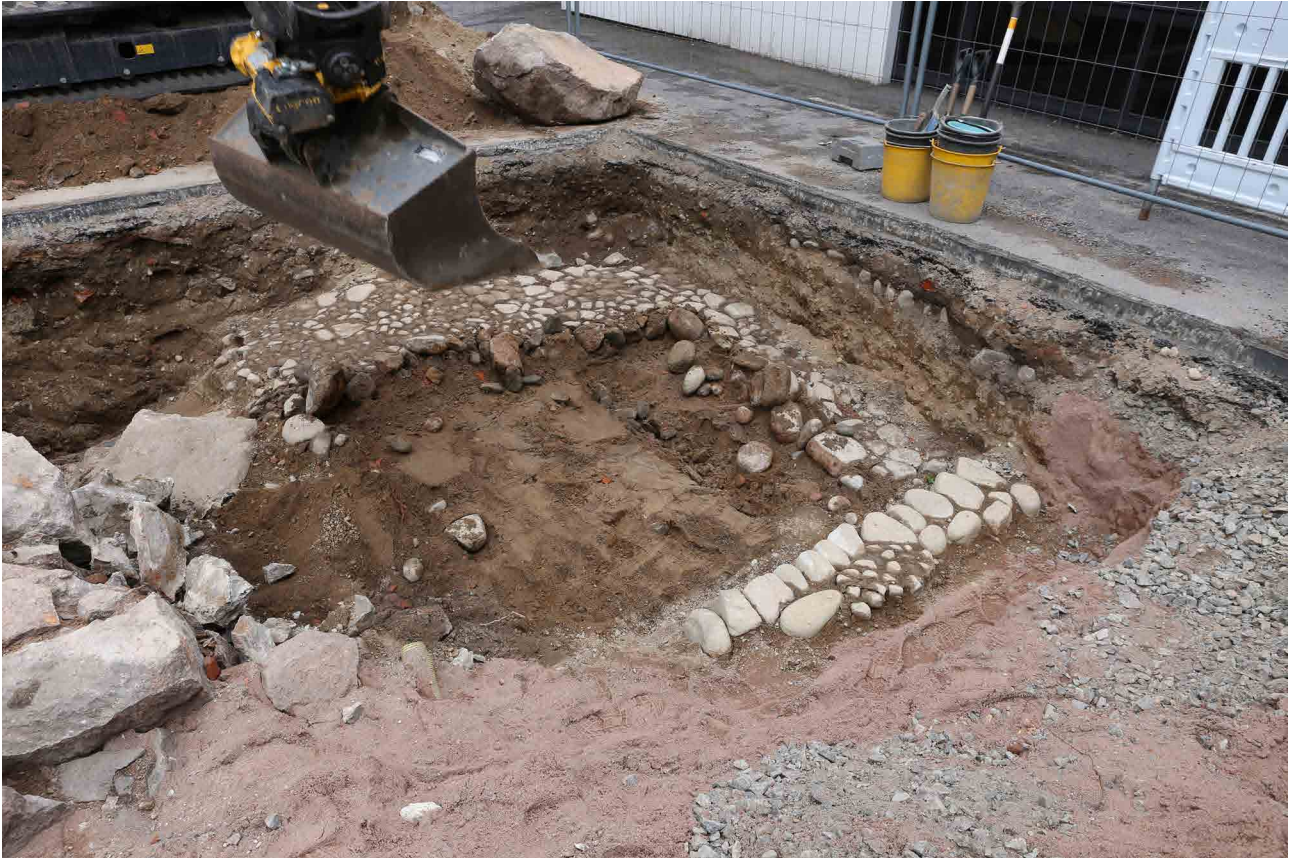
MuTu122029Dg\_9: R112:n purku, M114. Pohjoisesta, M. Helamaa, 15.7.2022.

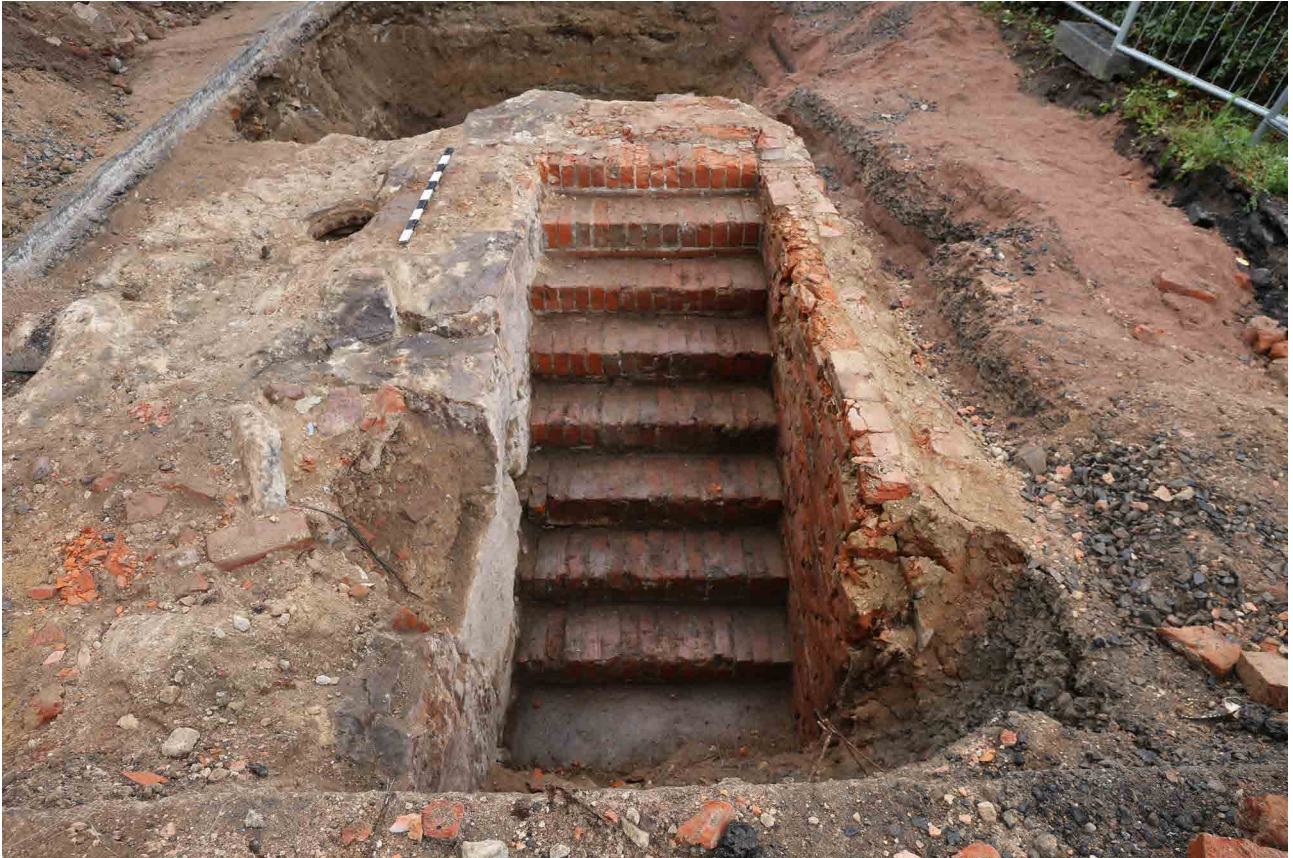
MuTu122029Dg\_13: Kellarin R105 rappuset. Koillisesta, M. Helamaa, 15.7.2022.

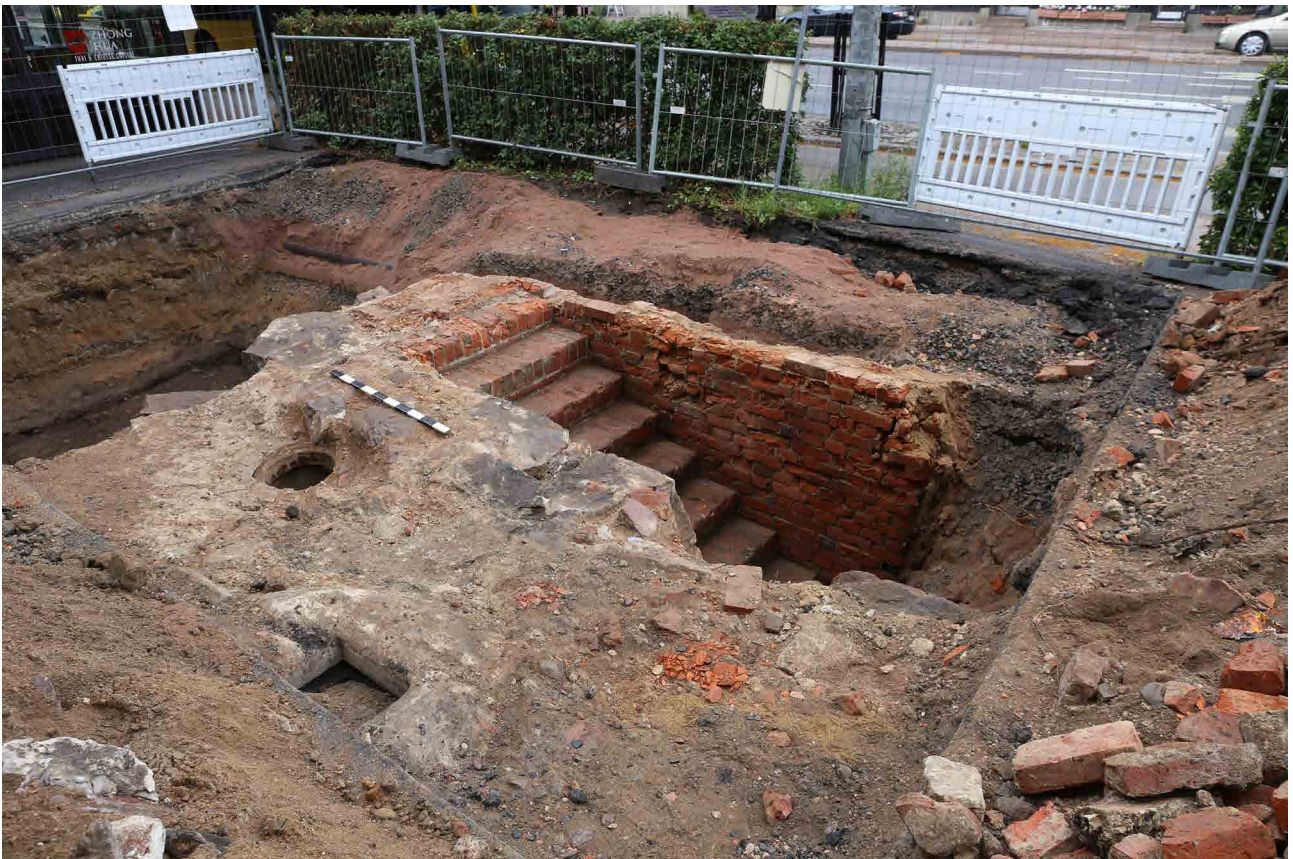
Koekaivannon koillispuolta hallitsi puretun rakennuksen jäänteet, jossa oli maan alle jätetty, osittain myöhemmin kaukolämmön tieltä purettu kellari (R105). Ylimmät osat rakennuksenperustuksesta tulivat esiin välittömästi pihan asfalttien ja niiden pohjustuksena olleen ohuen kalliomurskeen alta (11,3+–11,5 m mpy). Ylimpiä purkukerroksia ja nuoria häiriöitä on kaivettu ja dokumentoitu yksiköillä M101, M102, M103, M107-L108, M111, M113 ja M115.

MuTu122029Dg\_14: Kellaria R105. Idästä, M. Helamaa, 15.7.2022.

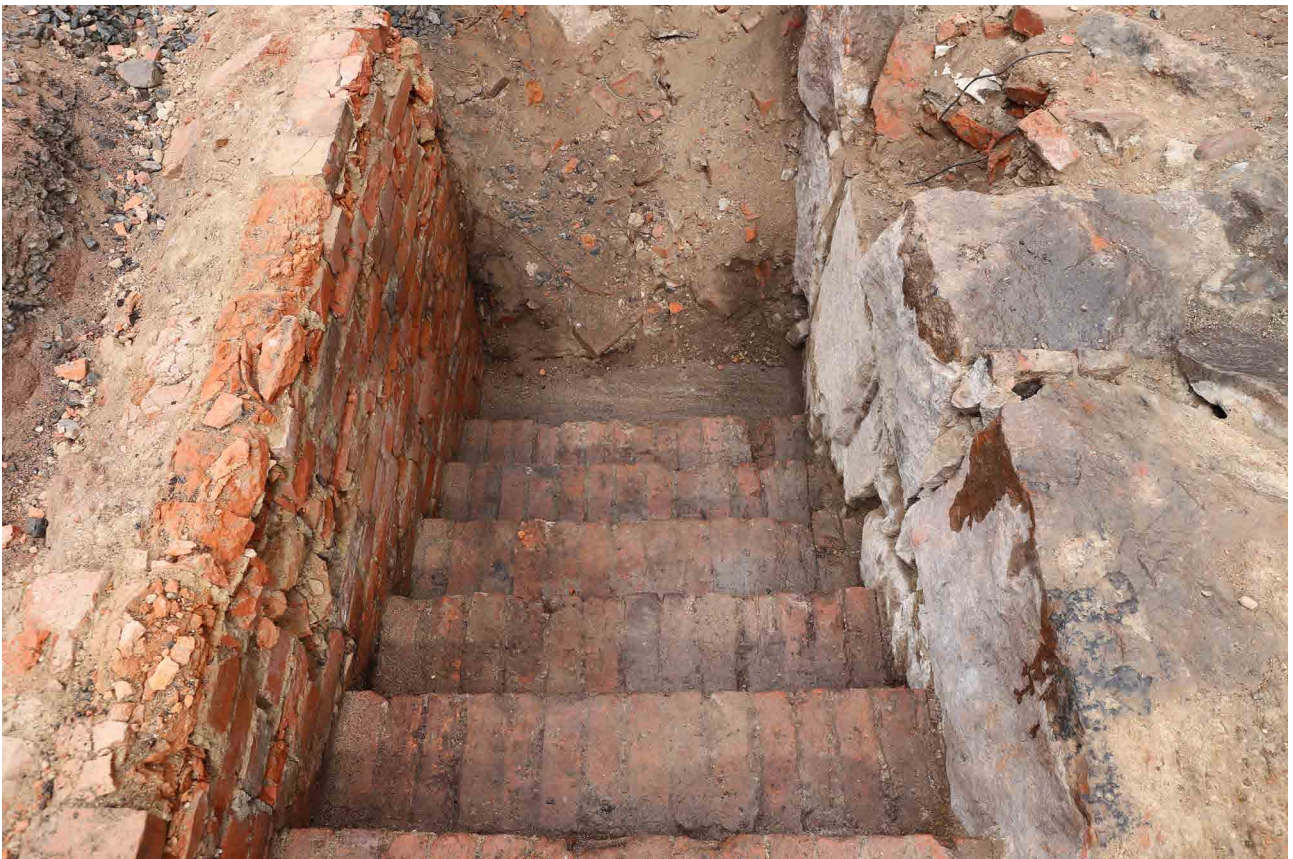
MuTu122029Dg\_16: Kellarin R105 rappuset. Lounaasta, M. Helamaa, 15.7.2022.

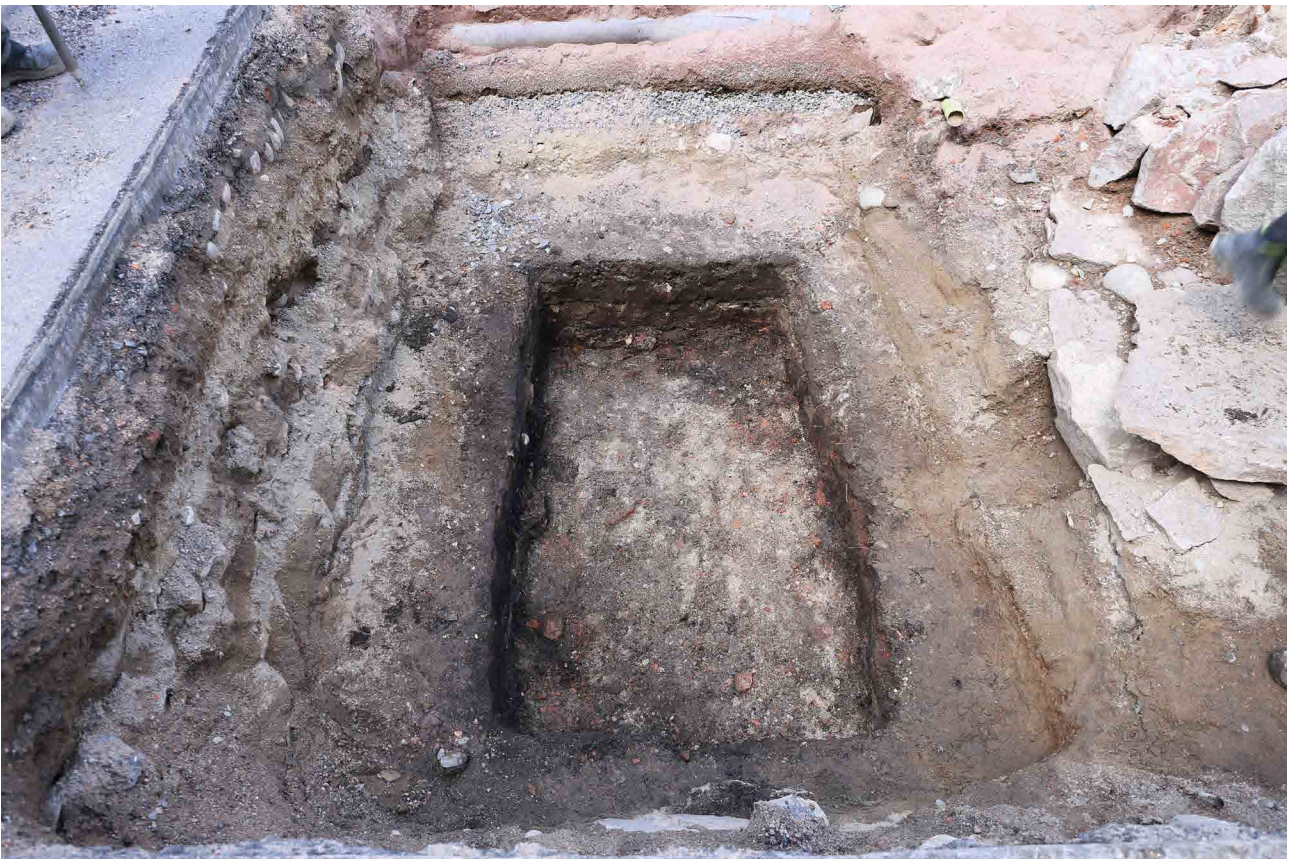
Noin 1,8 m syvyydellä asfaltin pinnasta koekuopassa tuli esiin noin 10 cm paksu, vaalea, lähes pelkästään laastimurusta ja hieman tiilimurusta koostuva kerros (M131, pinta 9,55–9,60 m mpy). Aines on selkeästi rakenteen laastista purkumassaa, mutta koekuopan perusteella ei voi sanoa, onko kyse lähellä olevan rakenteen purusta peräisin vai paikalle tuotu tarkoituksellinen taso-/korotuskerros. Jälkimmäinen vaihtoehto voi olla oikea, sillä laastikerroksen alla olevat kerrokset olivat orgaanisia, kosteita ja osin myös lannan sekaisia. Joka tapauksessa laastikerros vaikuttaa muodostavan rajapinnan kahdelle eri käyttö-/muodostumisvaiheelle.

MuTu122029Dg\_20: M131 koekuopassa. Kaakosta, M. Helamaa, 18.7.2022.

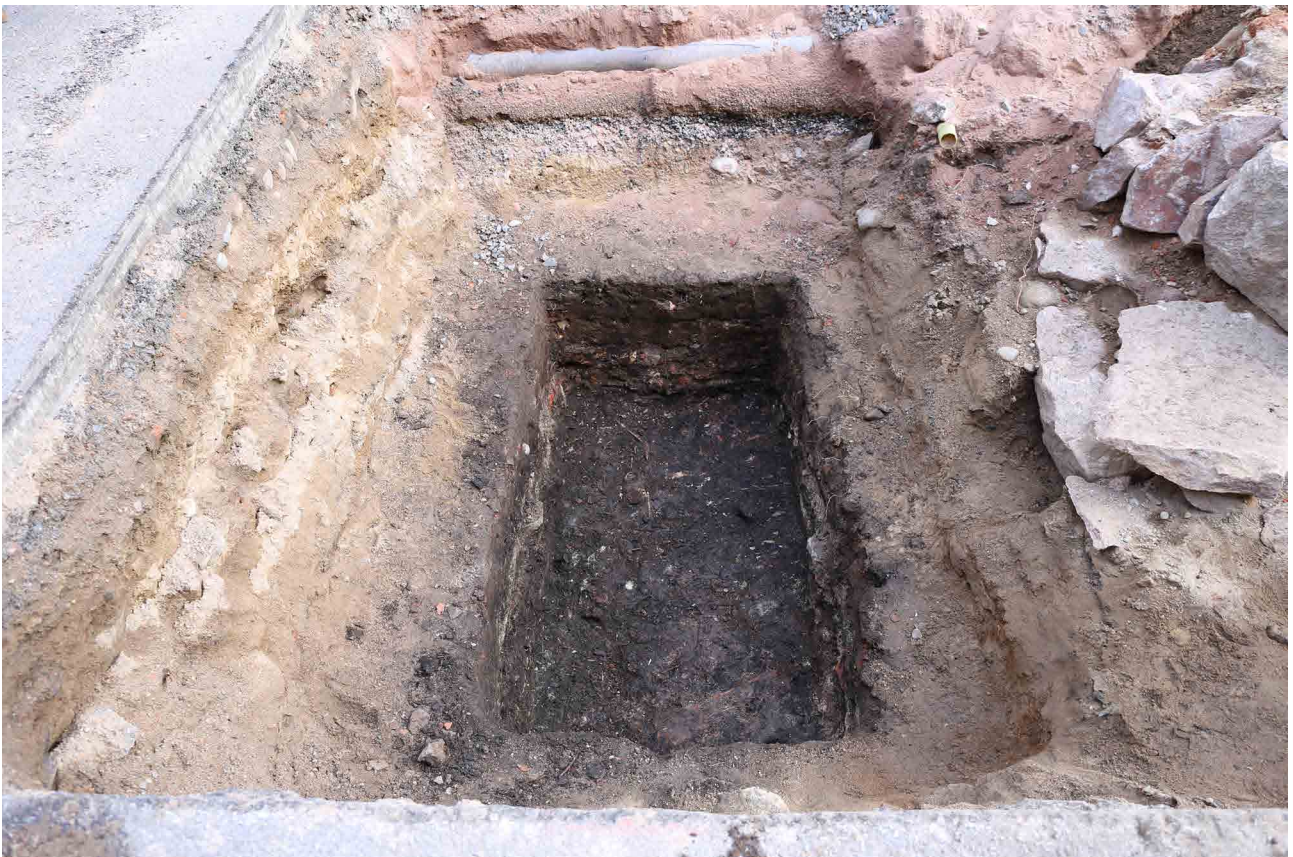
MuTu122029Dg\_22: Puusilpun ja oksien sekainen M136. Kaakosta, M. Helamaa, 19.7.2022.

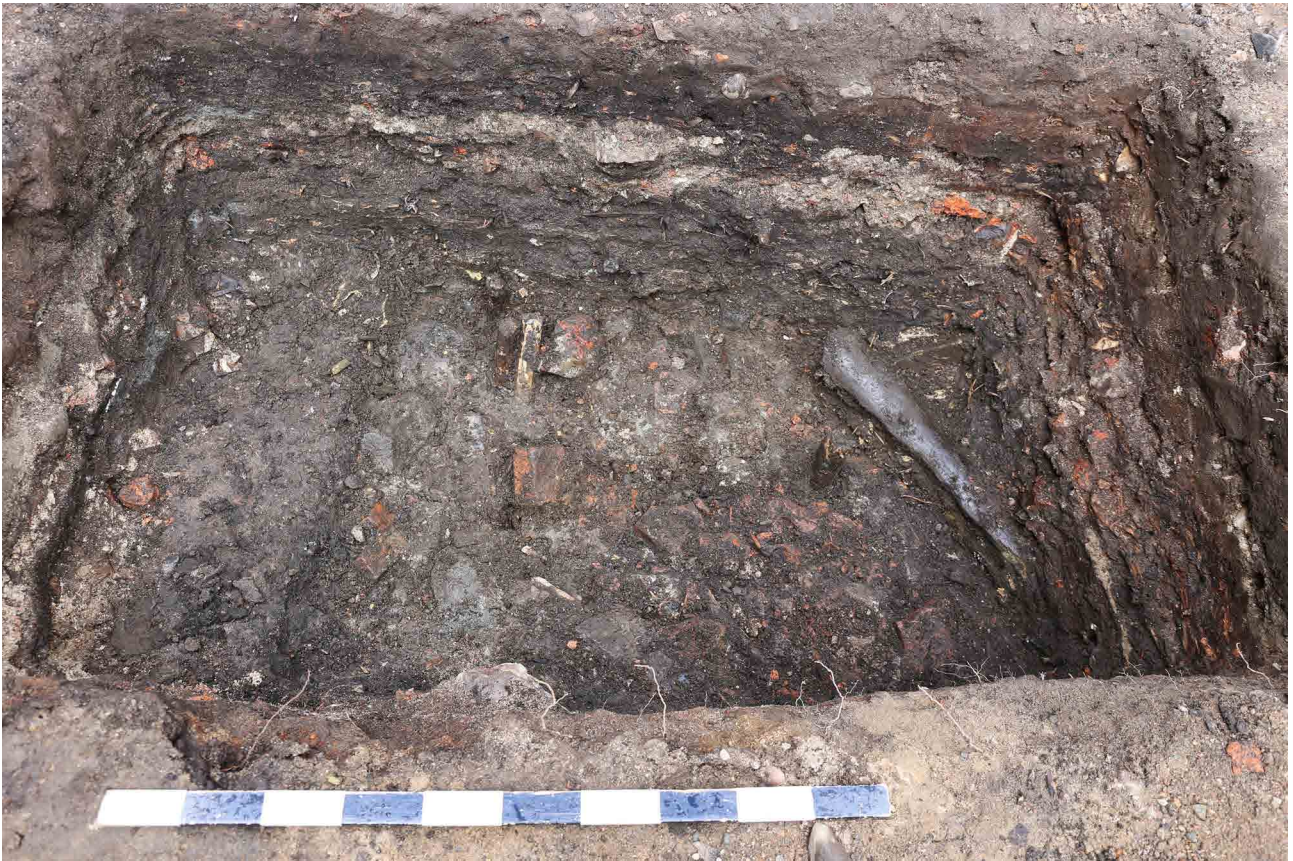
Lantaisten puusilppukerrosten alla koekuopassa oli seuraavana orgaanisekoittainen kerros, jossa oli mukana myös runsaasti tiilenkappaleita ja tiilimurskaa (M137). Hiekasta, tiilestä ja laastista huolimatta kerros oli kostea. Kerroksen löytöaineistossa on mm. punasavipannun kahva sekä liitupiipun paloja, lisäksi joitain nahkapaloja. Löytöaineisto ei ole kovin ajoittava, liitupiippuja on valmistettu 1600-luvulta lähtien. Kyseessä on mahdollisesti kuivatukseen ja tasaukseen käytetty purkumaa, joka on yksi vaihe alueen kosteikkomaakerrosten kerrostumissa. Lisäksi kerros peittää / tasaa koekuopasta esiin tulevaa hirsirakennetta / sen osaa (r140). Hirsirakenteeseen mahdollisesti liittyvien puupaalujen päät (R138) tuli esiin jo tästä tiilipalakerroksesta. Yksikön alaosassa oli myös runsaasti risuja ja muita pieniä puun oksia.

MuTu122029Dg\_23: M137, pystypaaluja R138.Koillisesta, M. Helamaa, 19.7.2022.

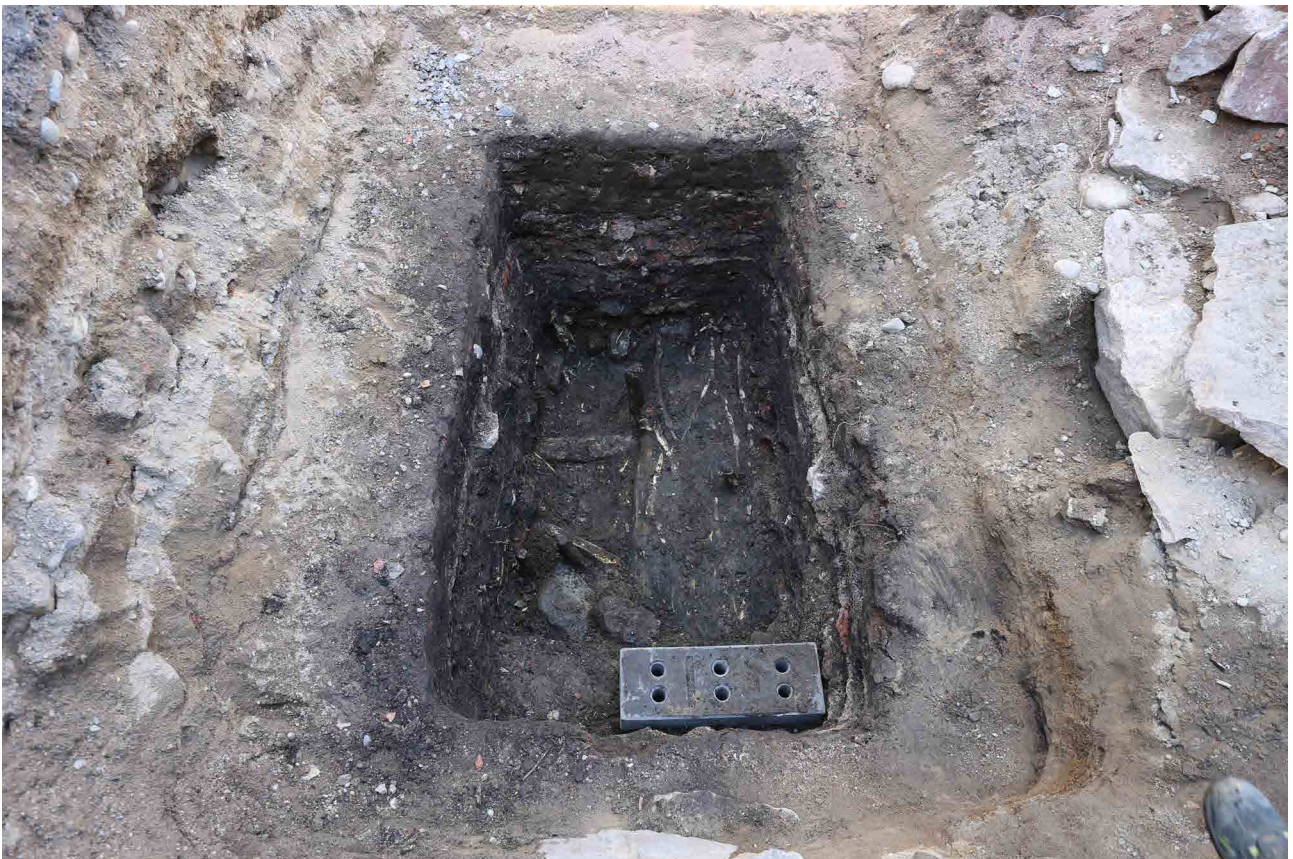
MuTu122029Dg\_24: Hirsirakenne R140 osin esillä, oikealla oksainen M139, vasemmalla M142, pystypaalut R138, kivet R141. Kaakosta, M. Helamaa, 19.7.2022.

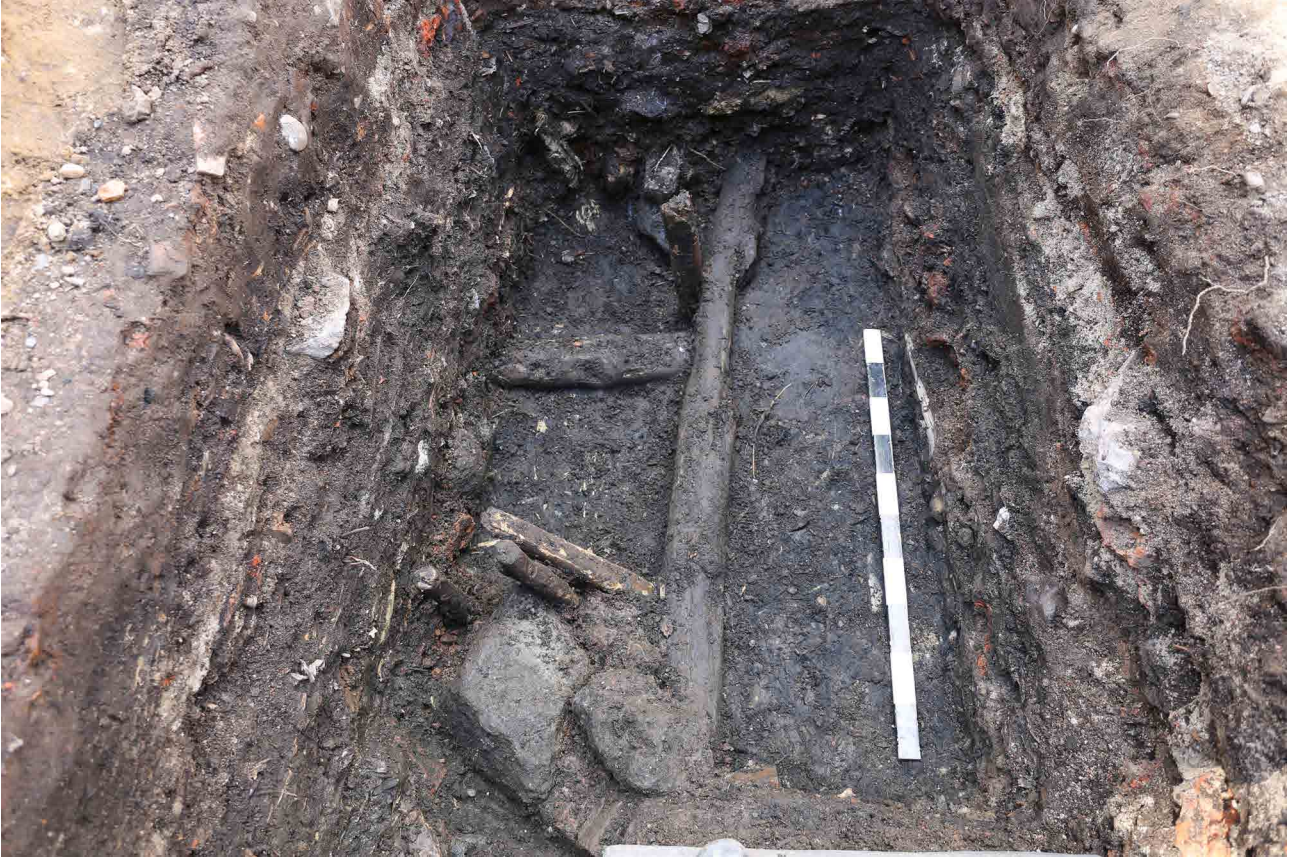
MuTu122029Dg\_25: Hirsirakenne R140, pystypaalut R138, kivet R141. Osittain kaivetut M139 ja M142. Kaakosta, M. Helamaa, 19.7.2022.

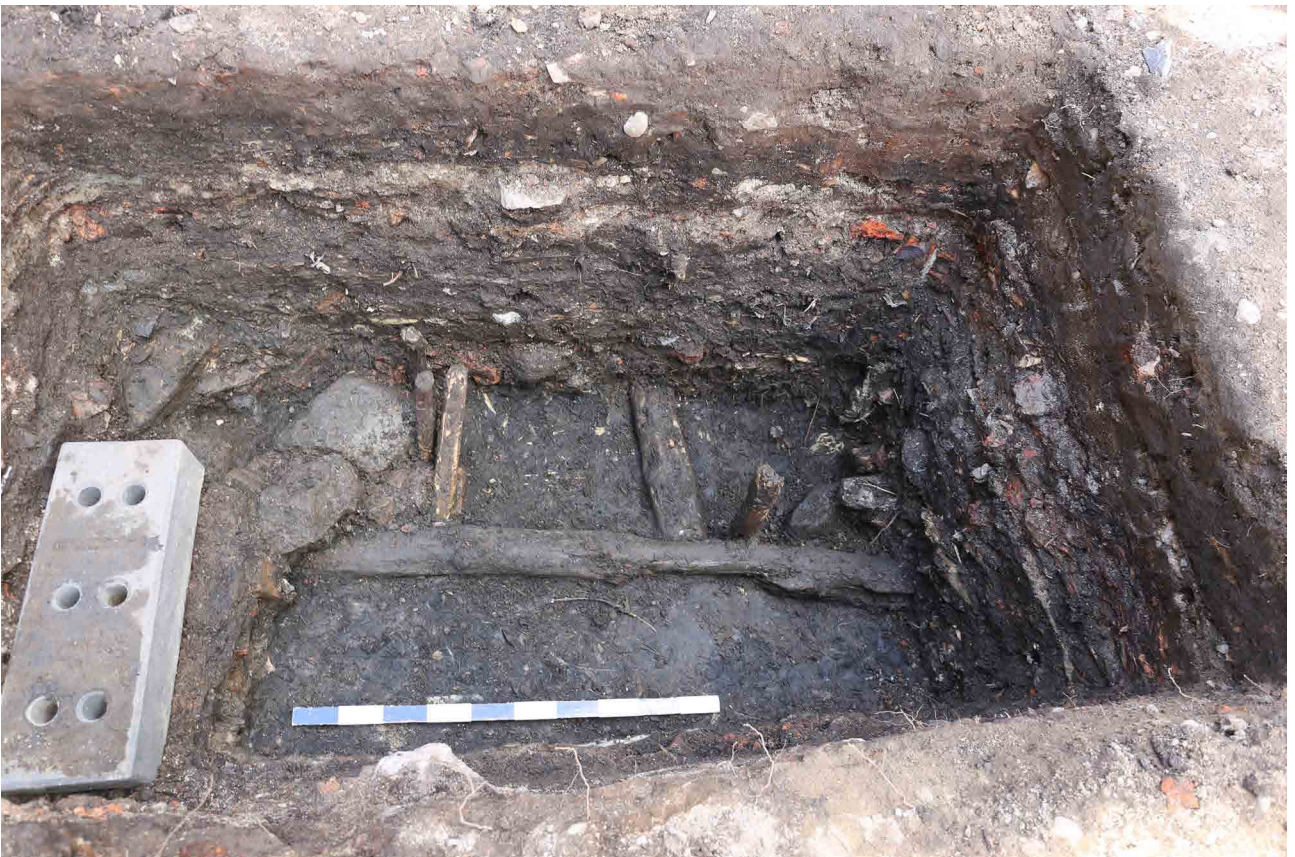
MuTu122029Dg\_26: Hirsirakenne R140, pystypaalut R138, kivet R141. Osittain kaivetut M139 ja M142. Koillisesta, M. Helamaa, 19.7.2022.

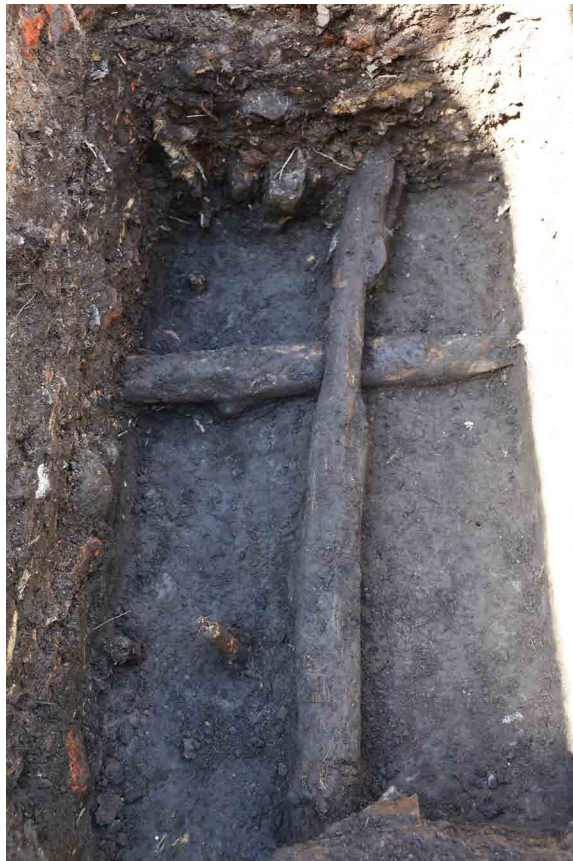
MuTu122029Dg\_27: Hirsirakenne R140, pystypaalut R138. alla M144 pinta. Kaakosta, M. Helamaa, 19.7.2022.

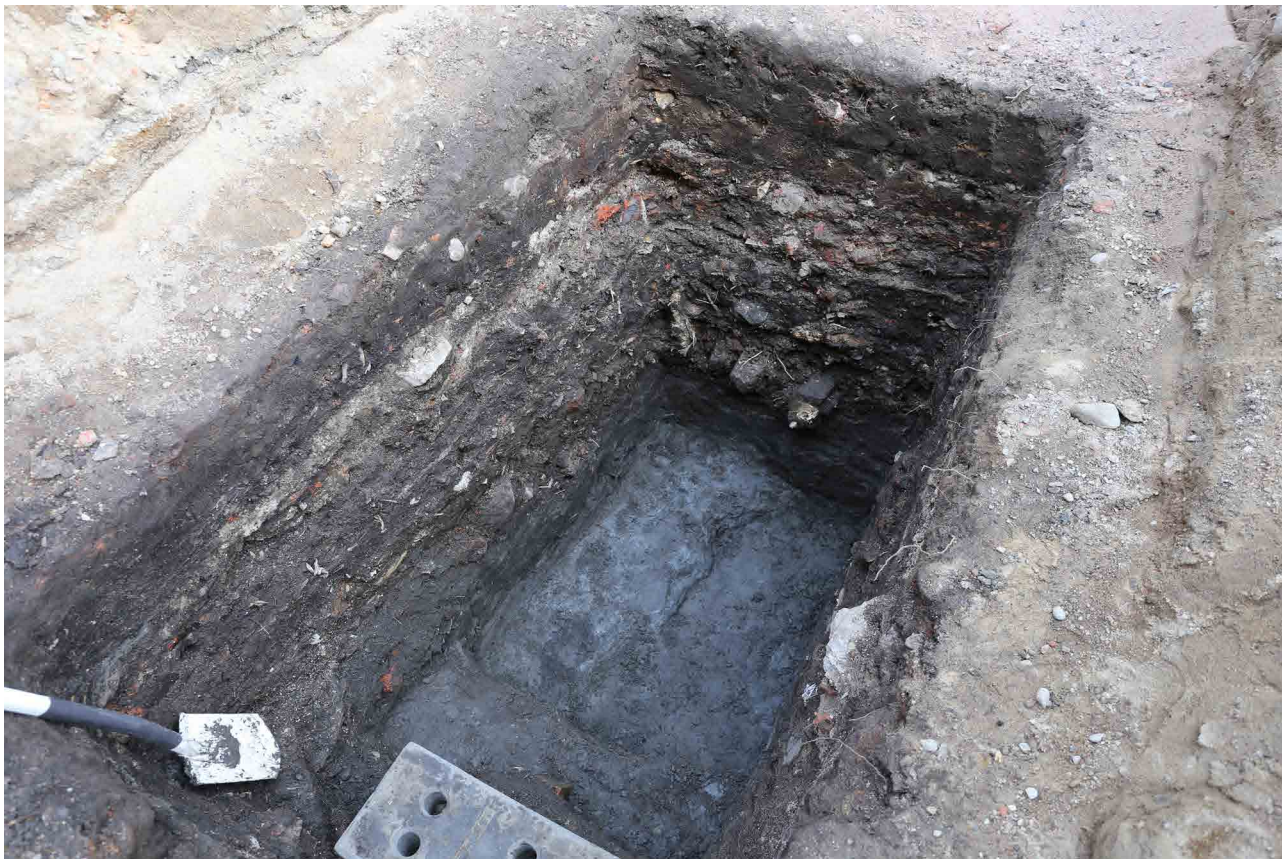
MuTu122029Dg\_28: Savikynnys M145, ja alempana M146. Idästä, M. Helamaa, 20.7.2022.

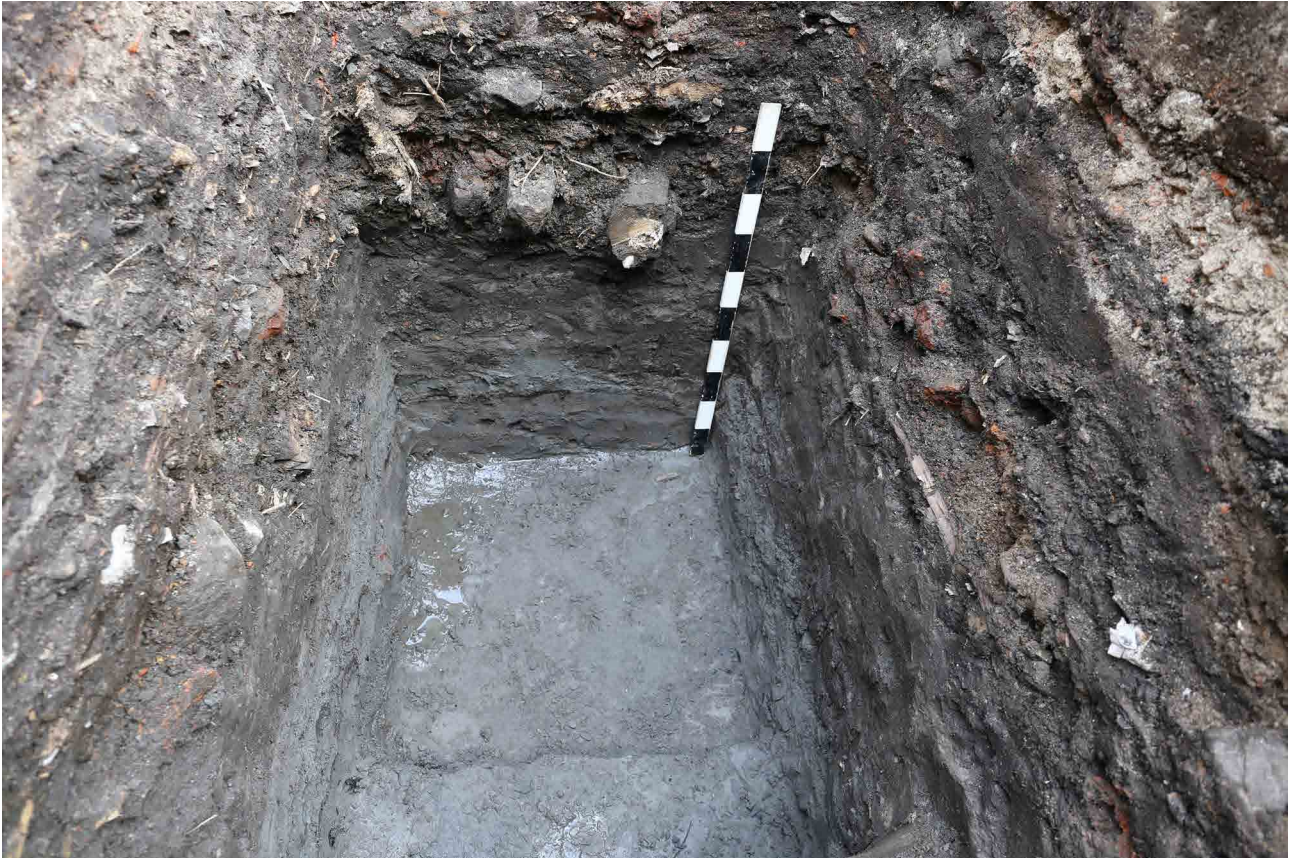
Ruskean laikukas savi M147 loppui noin 8,05 m mpy syvyydellä, jolloin koekaivannon pienennettyä alaa peitti ohut vaaleanharmaan hienon hiekan kerros (M148). Sen alta kaivettiin jälleen yksi ruskeansaven sekainen harmaasavikerros (M149), jonka seassa vielä muutama eläinluu.

MuTu122029Dg\_29: M147-savi koekuopan kavennetulla osalla. Kaakosta, M. Helamaa, 20.7.2022.
