TURKU  
HÄMEENKATU 10

Arkeologinen koekaivaus  
Turun vanhalla asemakaava-alueella kesällä 2022

Muuritutkimus Oy  
FM Maija Helamaa, FM Jani Vidgren, FT Kari Uotila

11.10.2022

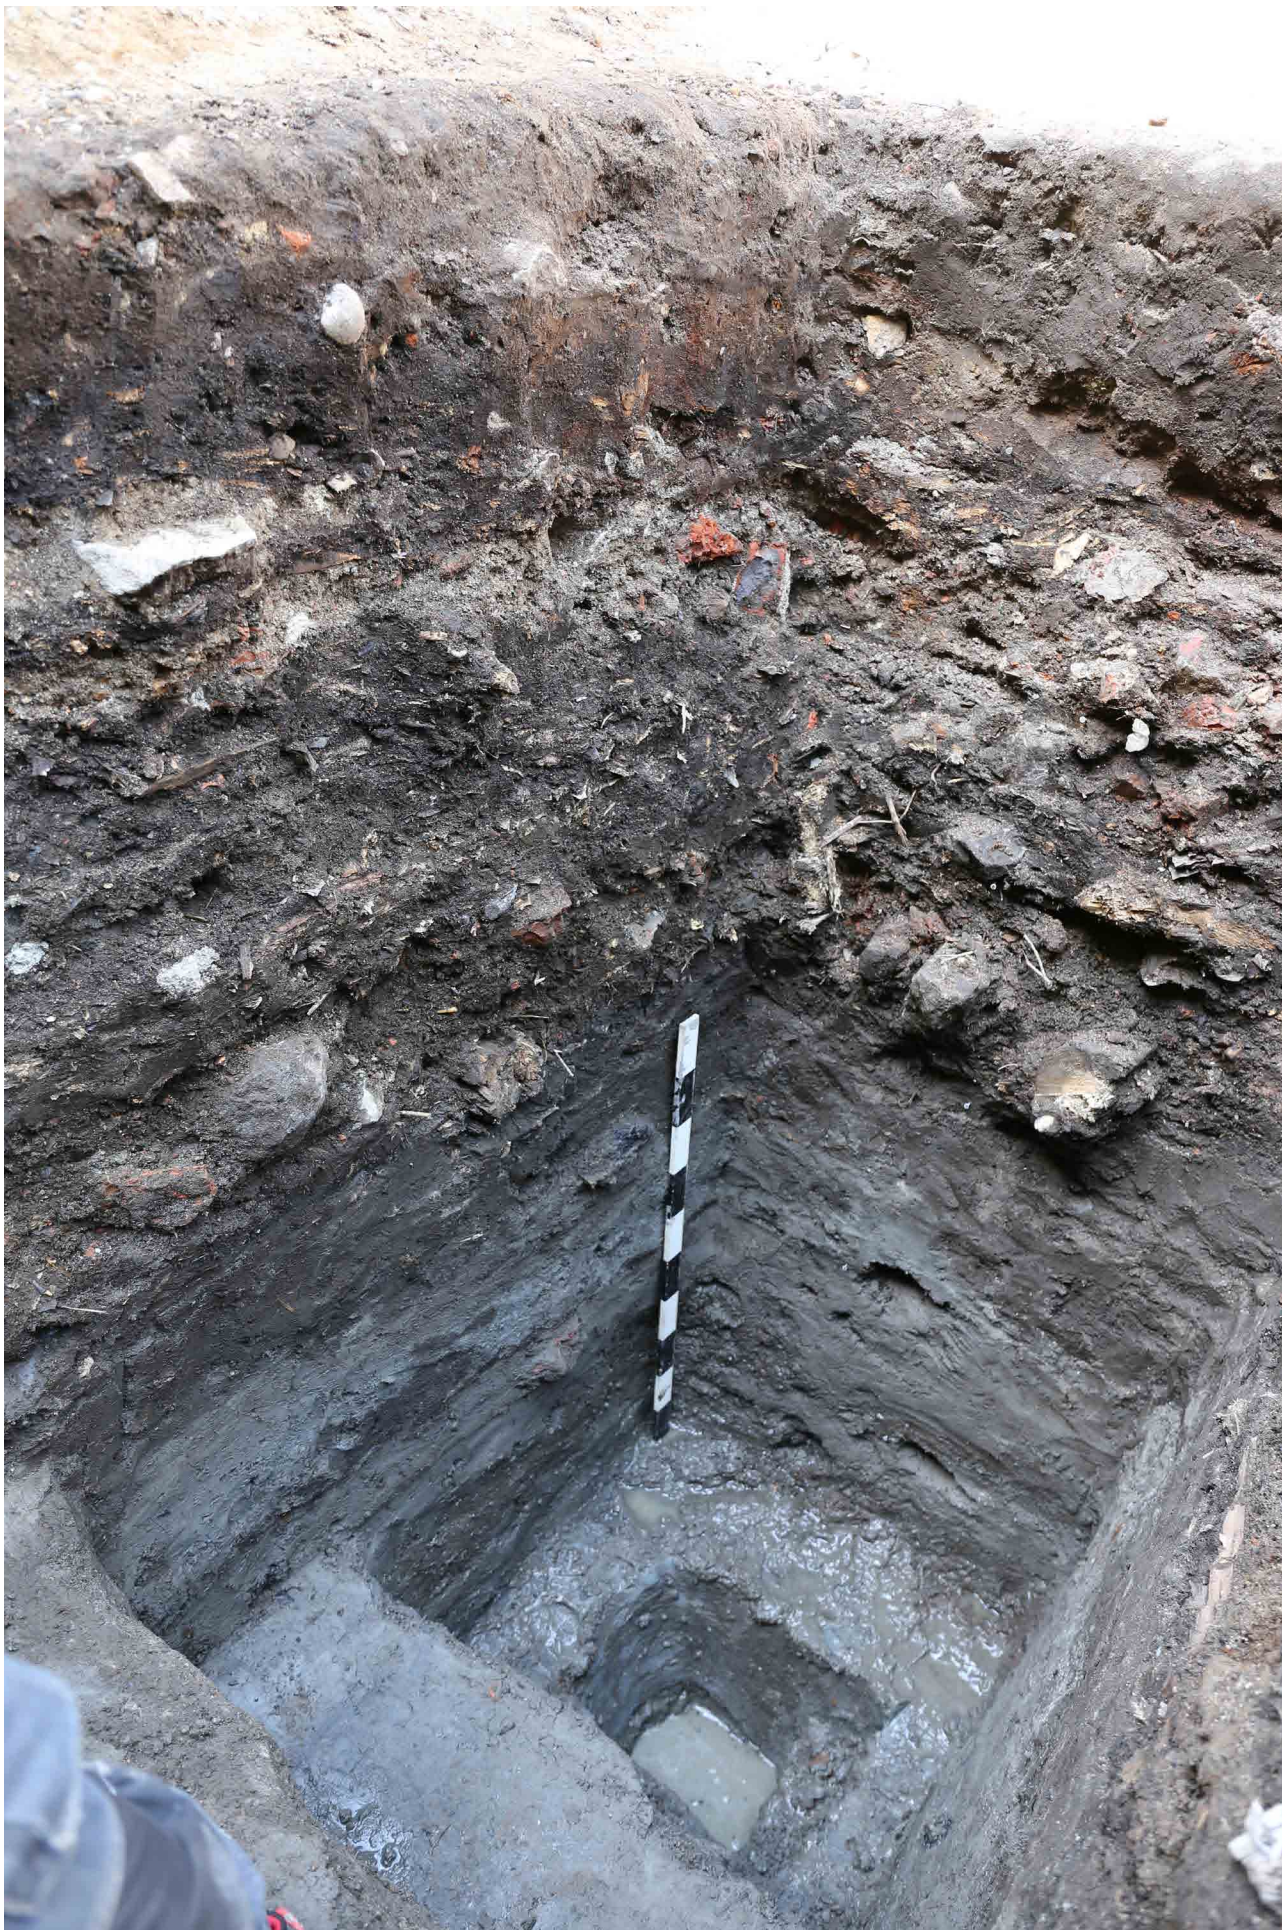
MuTu122029Dg\_31: Koekuopan lounais- jaluoteisprofiilit, ylimpänä M119. Idästä, M. Helamaa, 20.7.2022.

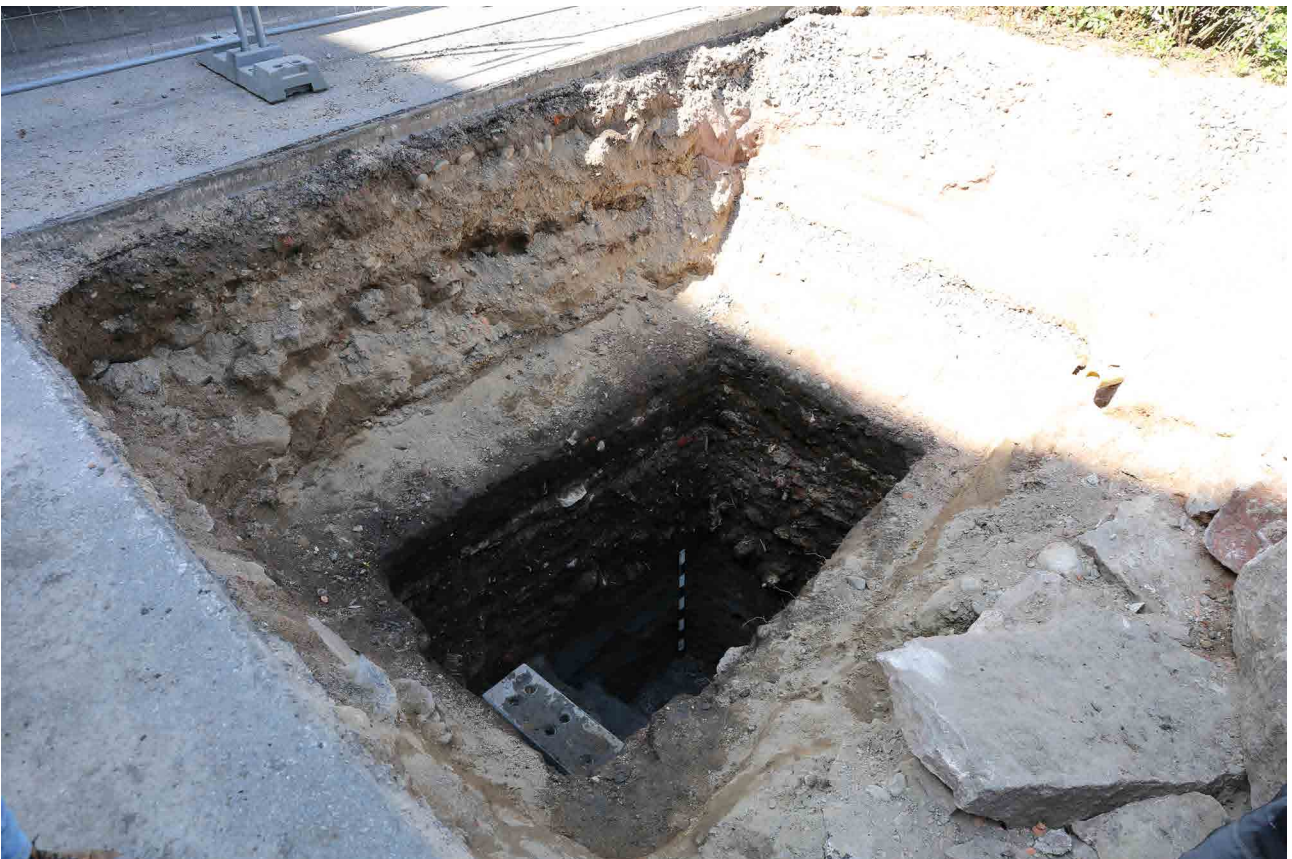
MuTu122029Dg\_33: Koekuoppa pohjaan kaivettuna, etuoikealla kellarin R105 perustuskiviä. Idästä, M. Helamaa, 20.7.2022.
