# WÄINÖ AALTOSEN MUSEON RAKENNUSHISTORIASELVITYS

Ramboll Finland Oy / Tiina Heikkilä, Liina Luoma, Kirsikka Siik, Niina Uusi-Seppä

28.2.2022

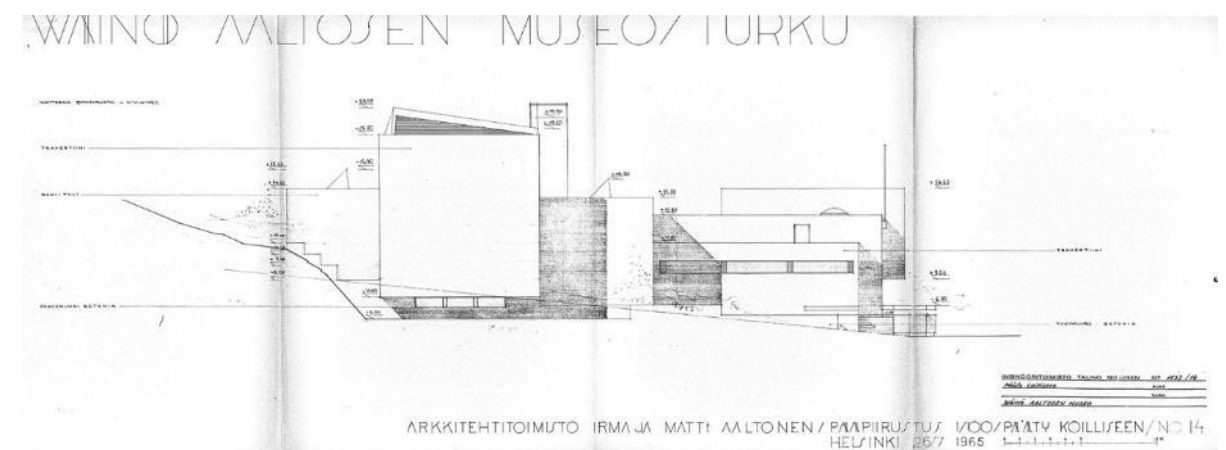
**Kuva 20.** Julkisivupiirustus Itsenäisyydenaukiolle 26.7.1965. (Turun kaupunginarkisto)

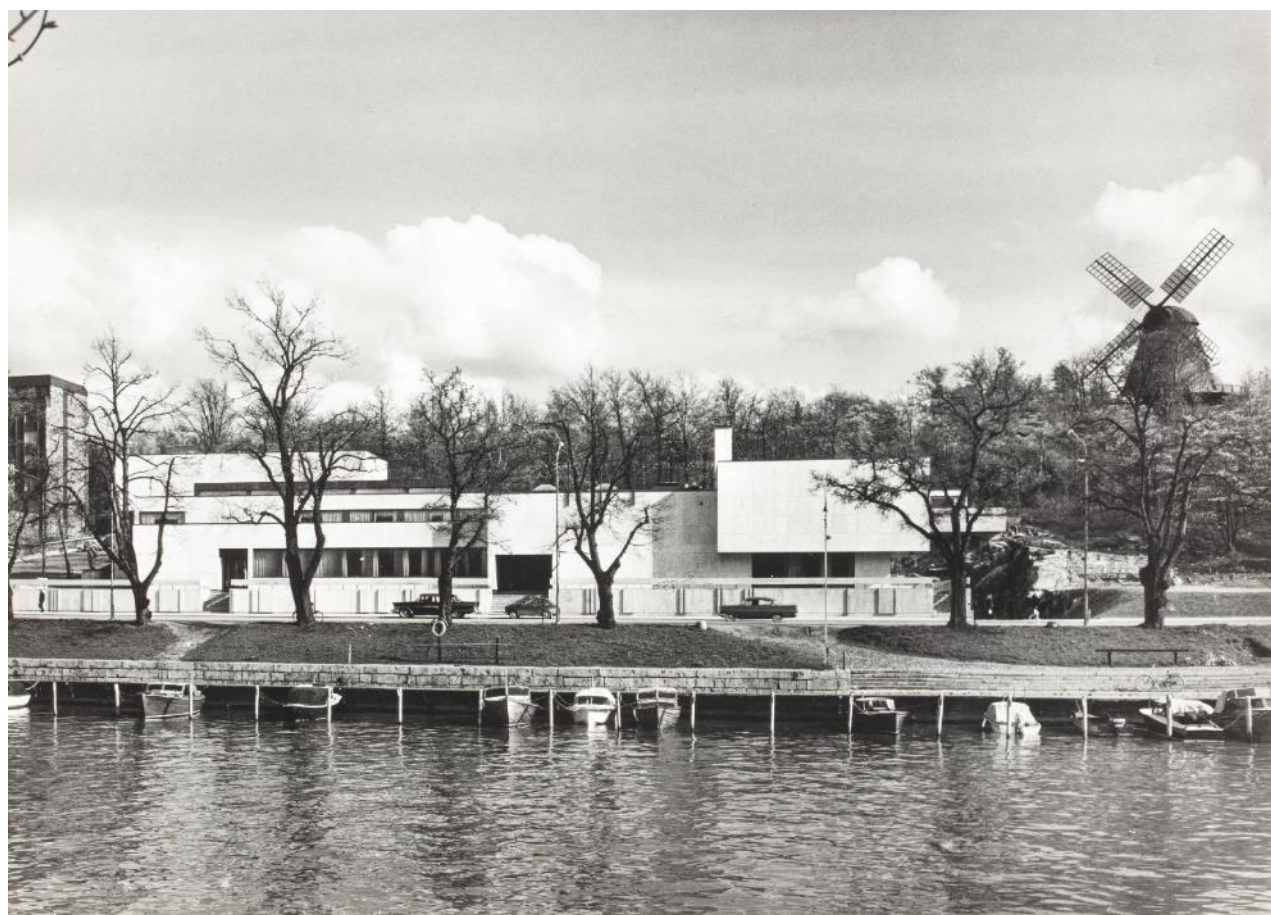
**Kuva 22.** Rakennuksen Aurajoen puoleinen julkisivu. Julkisivussa dominoivat muusta julkisivusta ulkoneva luentosalimassa (oikealla) sekä korkea veistossali (vasemmalla). Takana oikealla näkyy Samppalinnan mylly. (Turun museokeskus, kuvaaja Hede Foto)

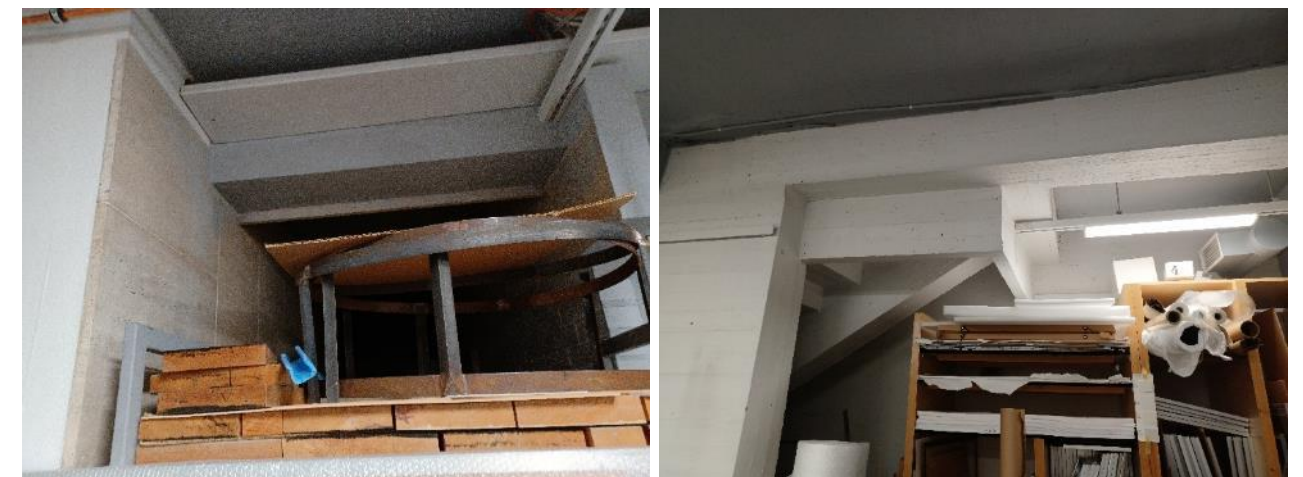
**Kuva 32.** Vanha portaikko travertiiniseinineen on nähtävissä kellarissa.

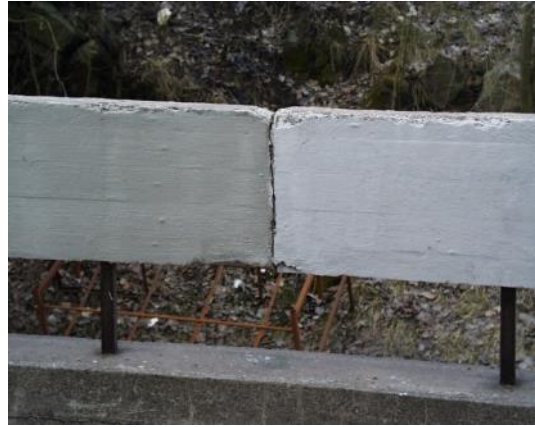
**Kuva 39.** Kuva betonikaiteesta vuodelta 2000, ennen korjaustöitä. (Turun kaupunkiympäristön arkisto)

Betonimuuria ja kaiteita sekä portaita kunnostettiin vuonna 2001 tavoitteena säilyttää niiden alkuperäinen ilme. Betonirakenteet olivat tuolloin pahoin vaurioituneet. Osa kaiteista oli murentunut niin, että raudoitus oli tullut paikoitellen ruosteisena näkyviin.

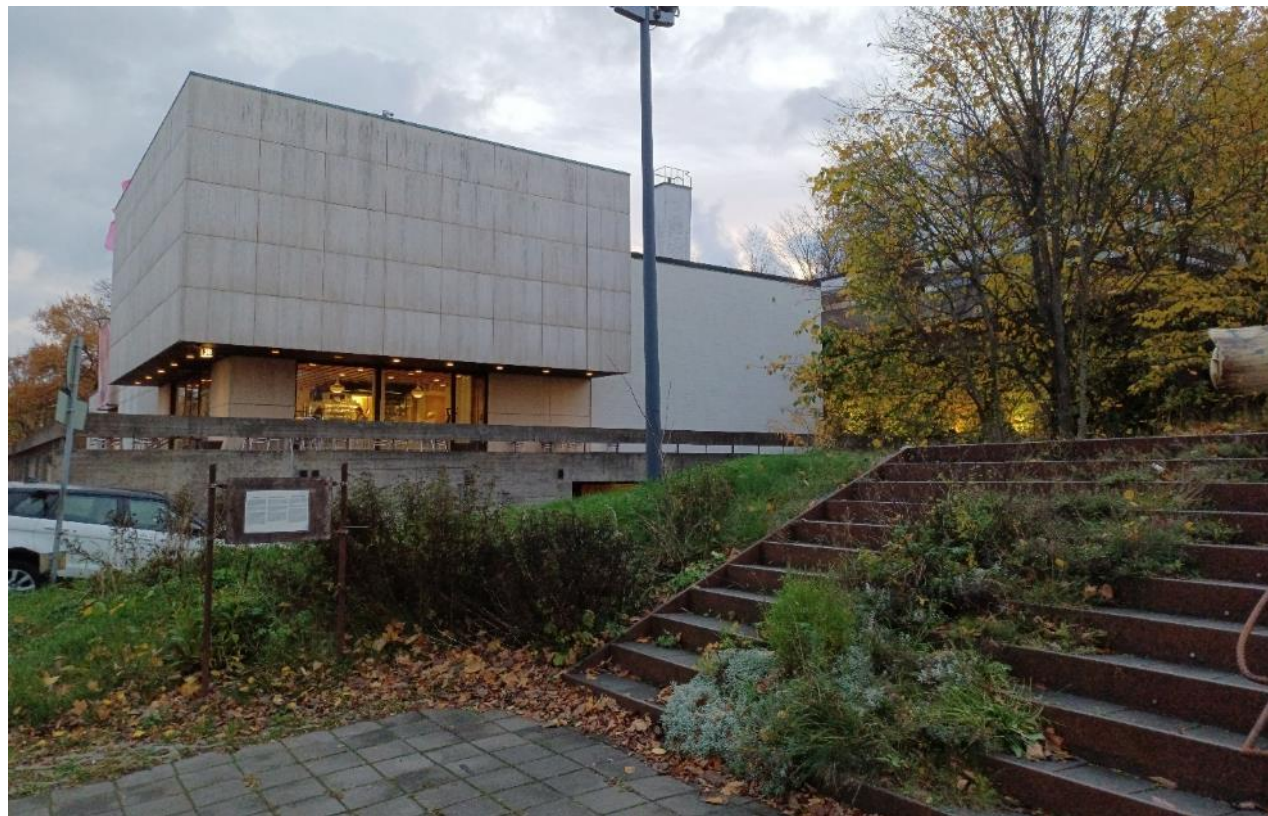
**Kuva 44.** Länsipuolen julkisivulla ei ole lainkaan ikkunoita kahvilaa lukuun ottamatta. Luonnonvaloa tulvii kuitenkin runsaasti kattoikkunoista. Näkymä lännestä itään.

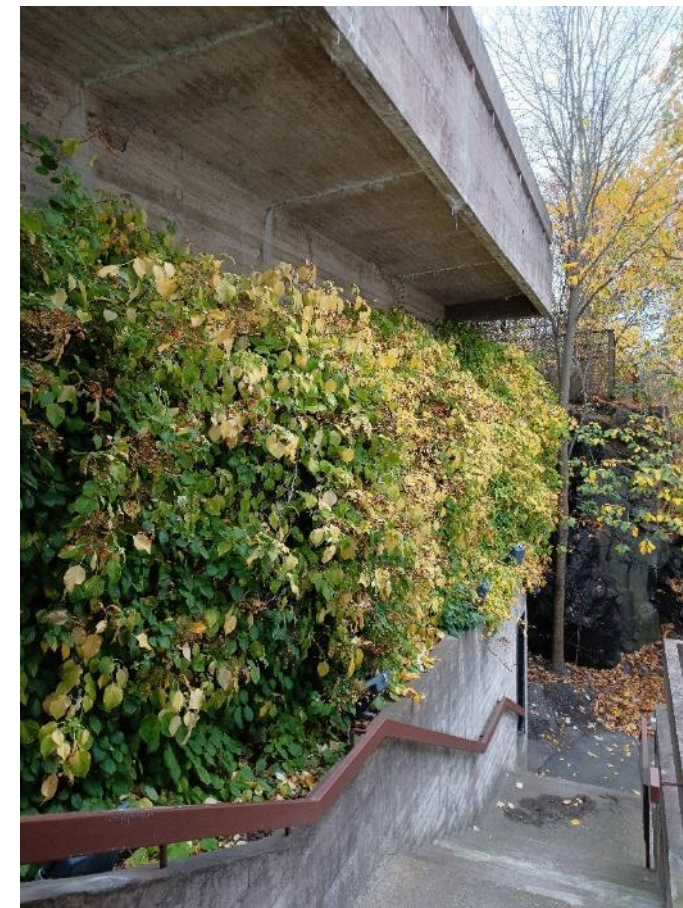
**Kuva 46.** Asuinosa ja museon välistä portaikkoa hallitseva köynnöshortensia on alkuperäinen kasvi museon pihapiirissä. Asuinosa terassin alapuolelle on betoniin muodostunut "tippukiviä".

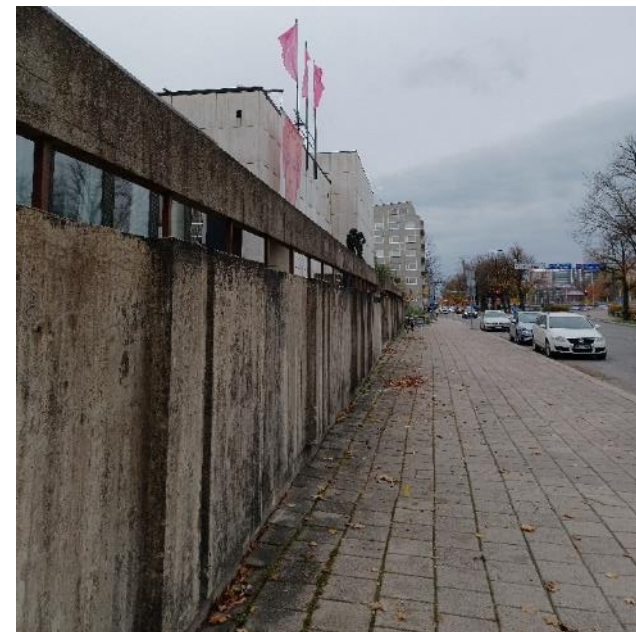
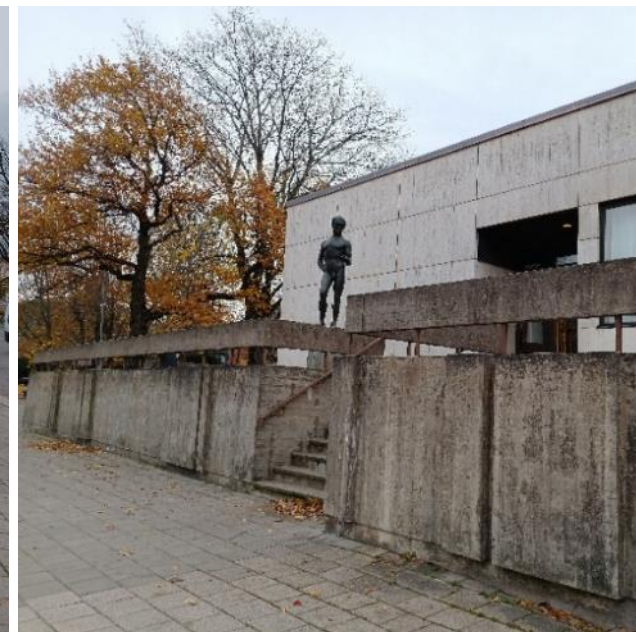
**Kuva 50.** Myös kadun puoleisen julkisivun jalkakäytävä on laatoitettu betonilaatoin, mutta ladonta on erilainen kuin terassilla.

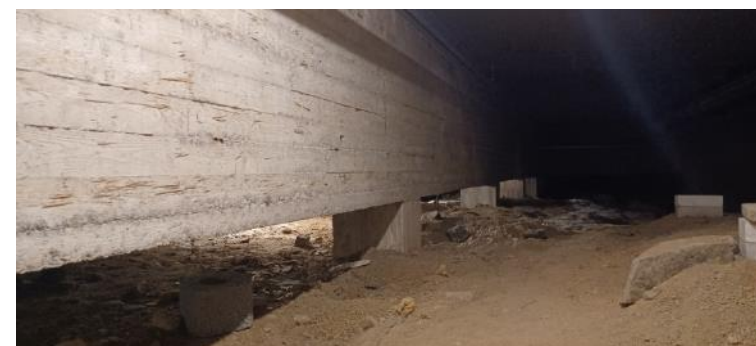
**Kuva 52.** Perustuksia ryömintätilassa. Muottilaudoitettu, raudoituksin vahvistettu betoni on paitsi julkisivun muurien, myös sokkeleiden rakennusaine.

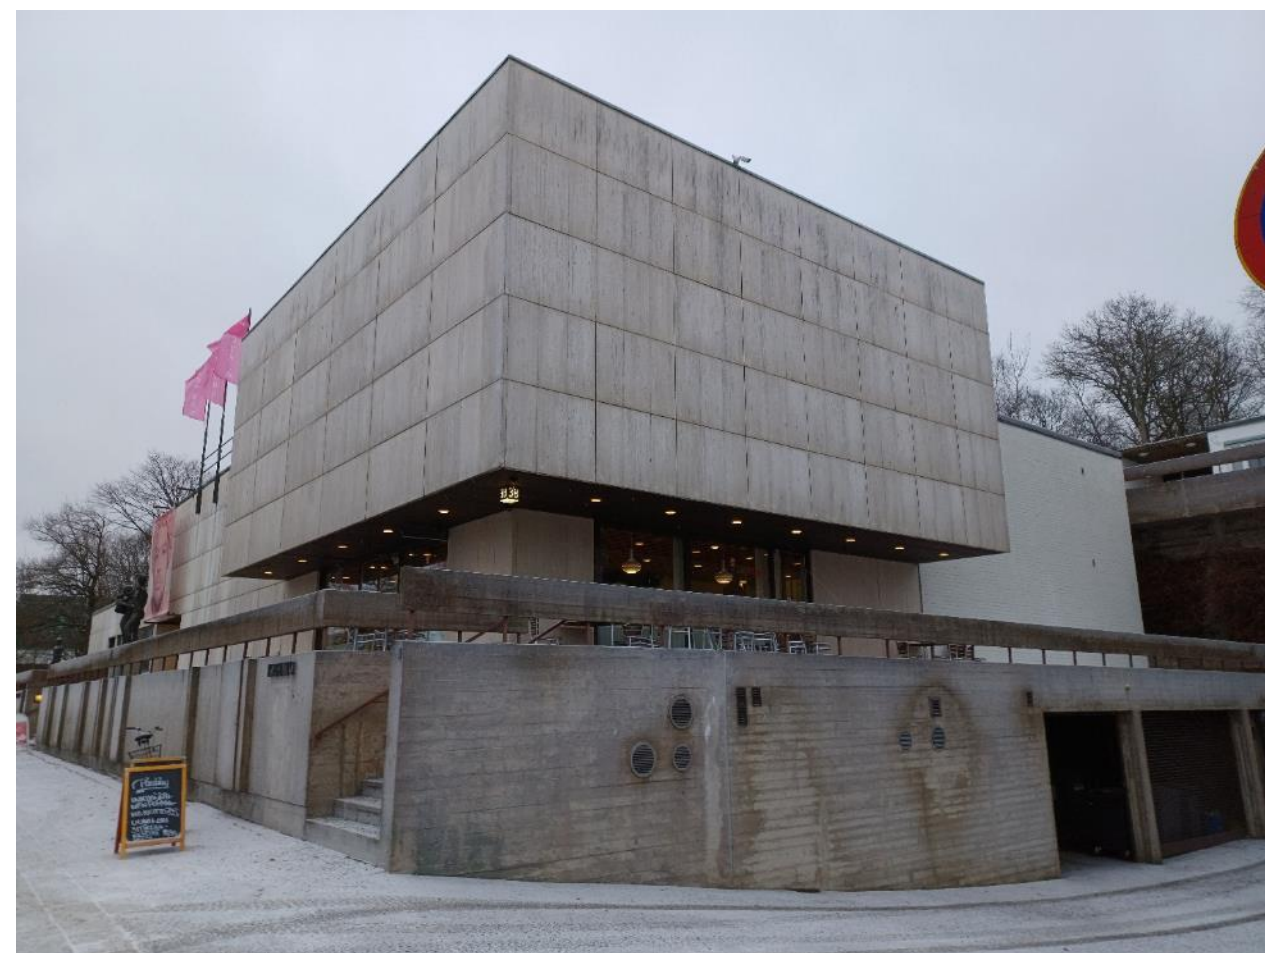
**Kuva 53.** Rakennuksen pintamateriaalit ovat alkuperäisiä tai alkuperäisen kaltaisia. Ulkopinnat, lähinnä travertiinivuoraus, betonimuuri sekä kaide ovat kärsineet sääolosuhteiden vaihtelusta ja ilmansaasteista. Kuvanottohetkellä muurin pinta oli osittain jäässä.

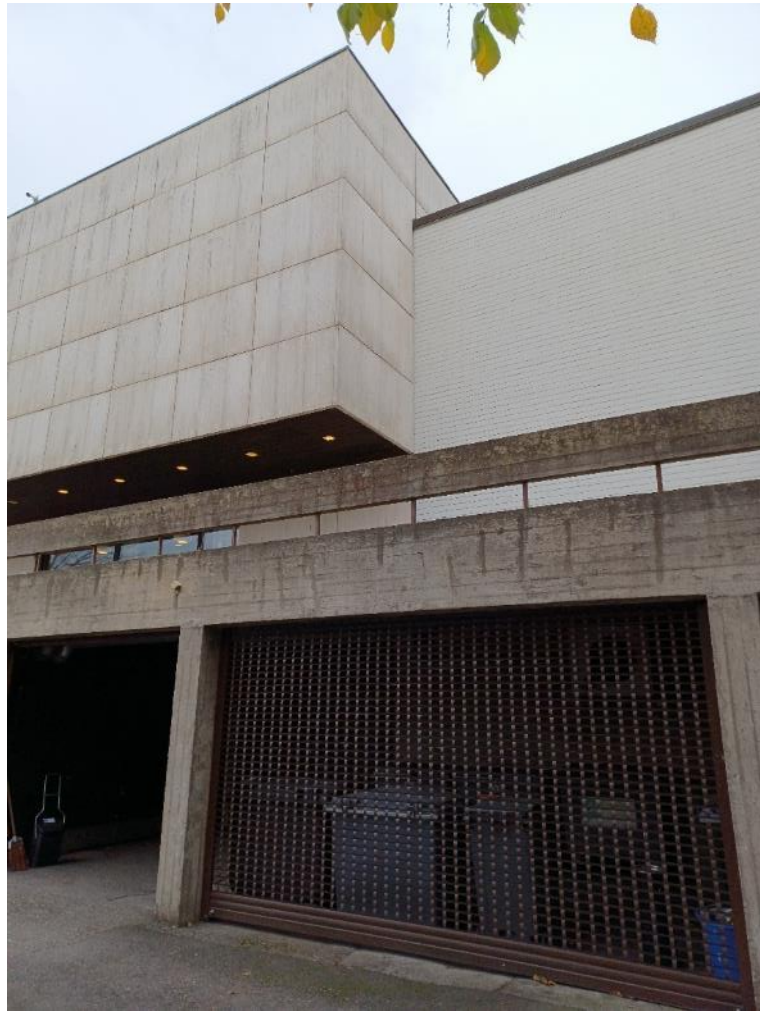
**Kuva 54.** Lounaispuolen julkisivua: ulosvedetty, travertiinipinnoitettu ylänäyttelysali, jonka alaosassa on kahvio. Tiiliseinän takana on akvaario, ja katutasossa kahvilan terassin alla on jätekatos 2000-luvulla asennetun kalteriseinän takana. Lautamuottiin betonista valettu kaide on päässyt huonoon kuntoon.

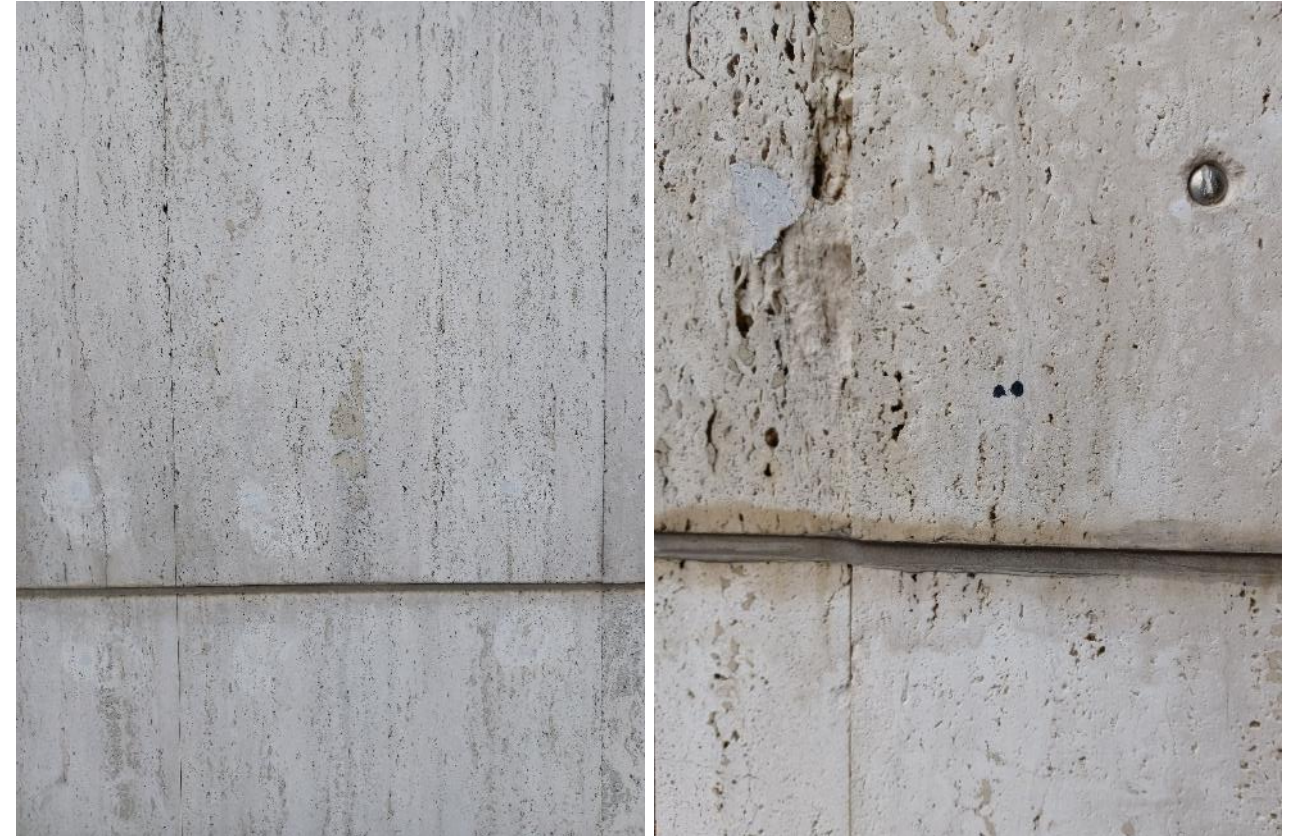
**Kuva 56.** Travertiinilevyt on kiinnitetty ruuvein. Ruuvinkannat on kitattu ja hiottu siloitteella, joka on hieman eri sävyistä kuin seinä. Kitatut kiinnityskohdat on hiottu, ja ne ovat jääneet seinäpintaa vaaleammiksi.

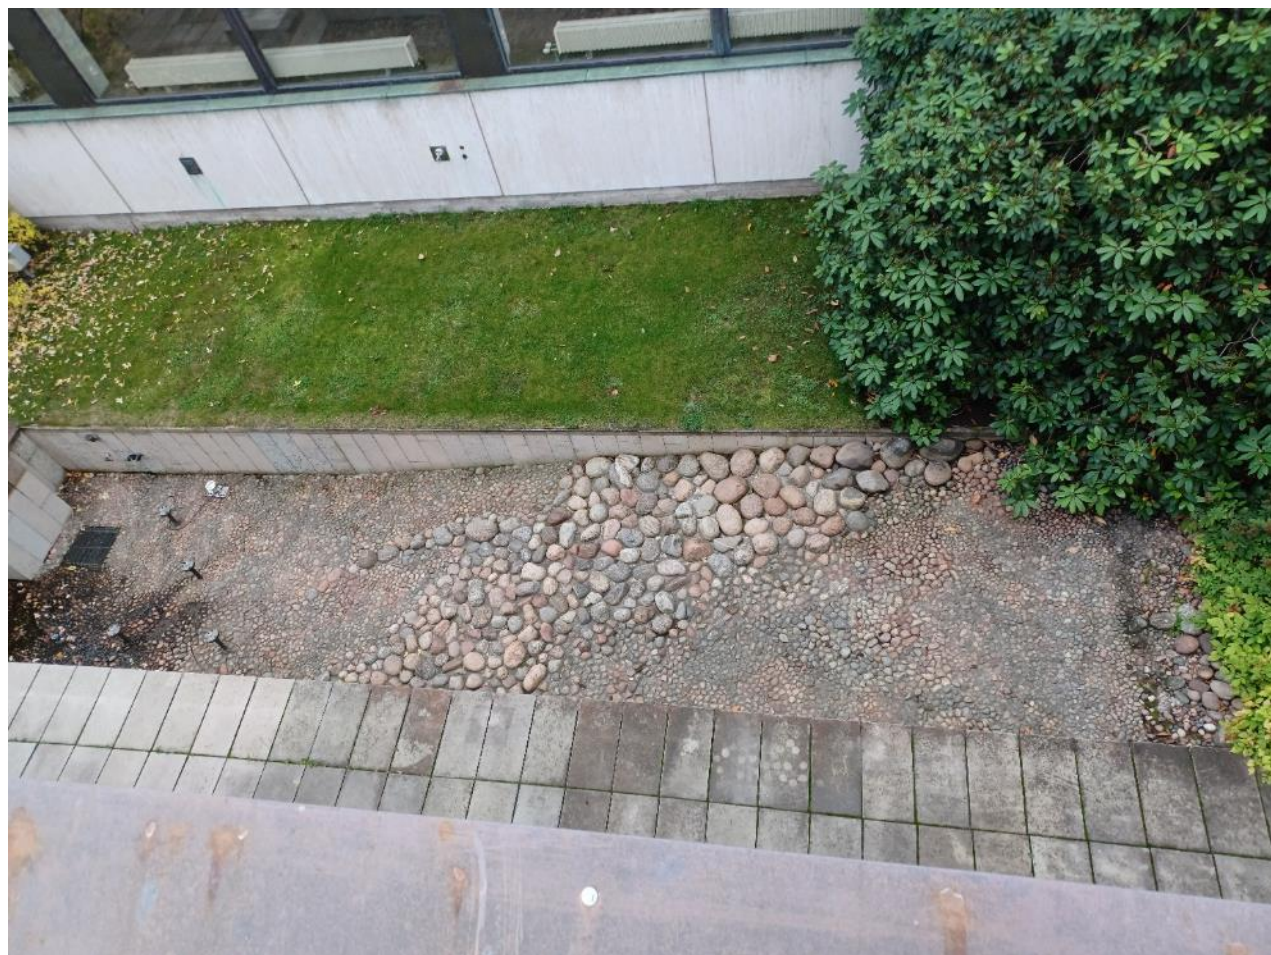
**Kuva 59.** Atriumpiha katolta kuvattuna. Vesialtaan kiveys on ladottu huolella, ja kivet puhdistetaan normaalisti joka vuosi.

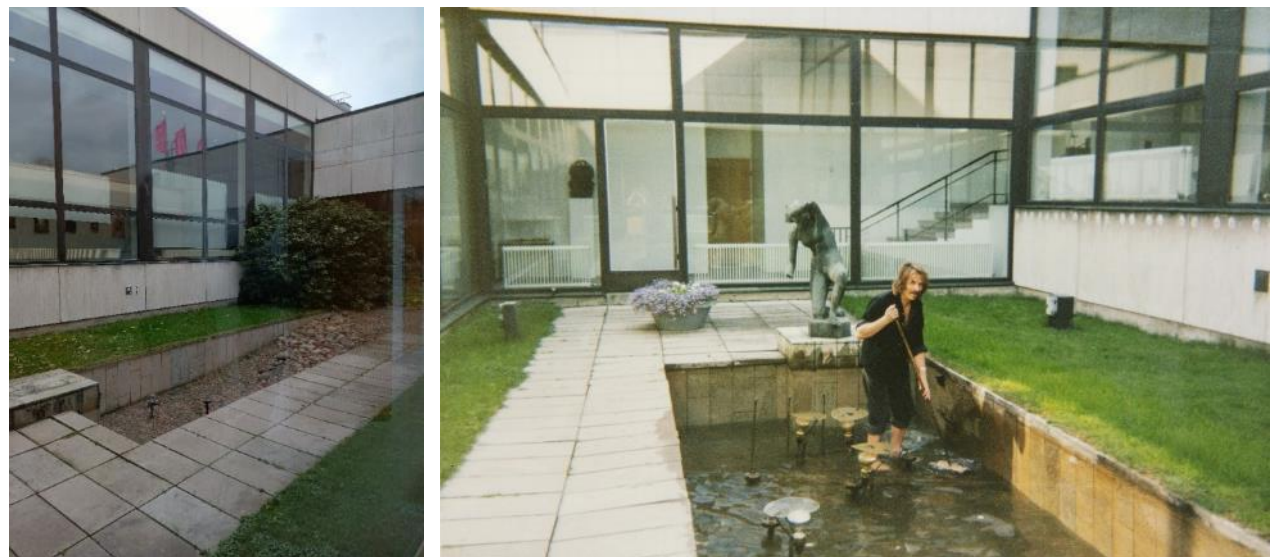
Atriumpihan keskelle sijoitettu vesiallas oli kohdekäyntipäivänä tyhjillään, sillä allas on alkanut vuotaa alla oleviin rakenteisiin, ja on jouduttu sen vuoksi tyhjäämään muutama vuosi sitten. Normaalisti allas on ollut täynnä vettä keväästä syksyyn, ja museokävijät ovat voineet oleskella atriumpihalla. Altaan päätyä on koristanut Aaltosen veistos *Susanna*.

**Kuva 60.** (vasemmalla) Tyhjä vesiallas ja rhododendron ja (oikealla) vahtimestari puhdistamassa atriumpihan vesiallasta vuonna 1992. *Susanna*-veistos on paikallaan altaan päädyssä. (Kuva: Turun museokeskus)

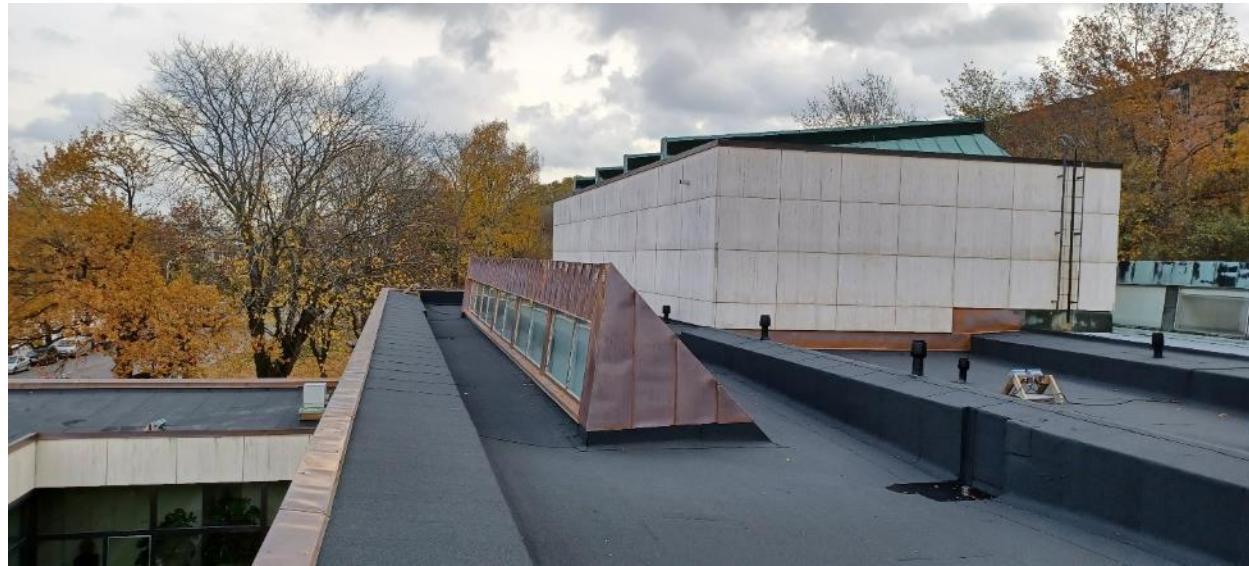
Rakennuksessa on tasakatto, ja katemateriaalina on pääasiassa bitumihuopa. Osa kattopin-  
nasta, pohjoisen puoleinen osa, oli kohdekäynnin ajankohtaan vielä vuorattu PVC-muovipin-  
noitteella. Tasakaton reunat sekä eri muotoiset kattoikkunarakenteet on pinnoitettu saumatulla  
kuparipellillä.

**Kuva 62.** (kuvat ylhäällä ja alhaalla) Kattorakenteita: mustaa bitumihuopaa ja ulkonevien ”kattolyhtyjen” uu-  
sia sekä jo hapettuneita eli tummineoita kuparipeltipintoja. Korkeamana erottuva travertiiniseinäinen raken-  
nusmassa on veistossali, ja sen päällä näkyy sahalaistaista, kuparipinnoitettua kattoikkunaa.

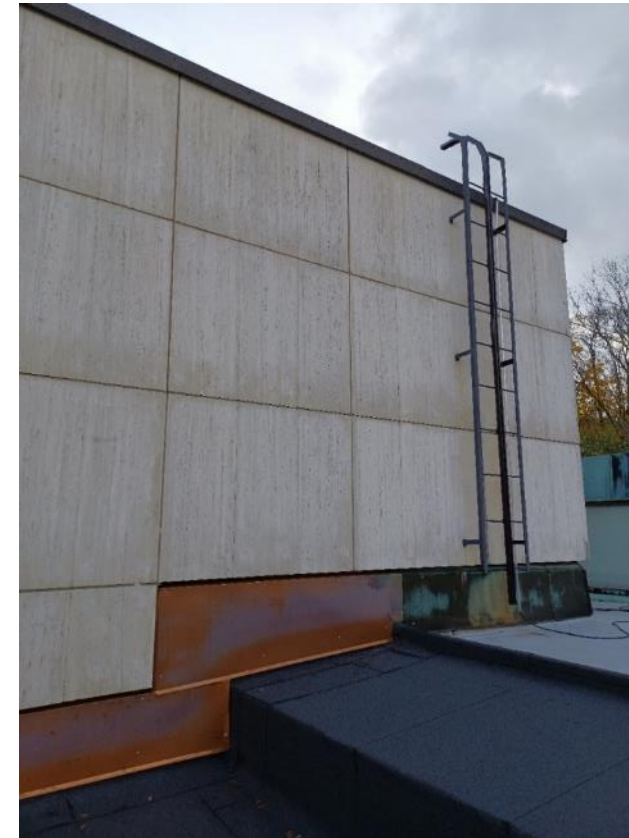
**Kuva 63.** Uutta ja vanhaa kuparilevyä veistossaliosan ja tasakaton liitoskohdassa.

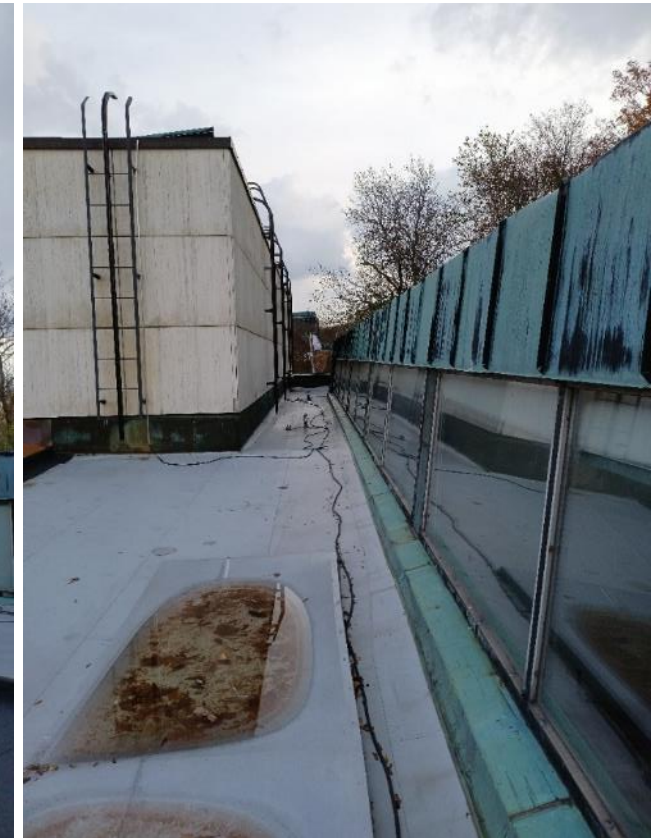
**Kuva 64.** PVC-muovilla pinnoitettua vesikattoa. Veistossali (vasemmalla) ja galleriatilan ikkunat (oikealla).

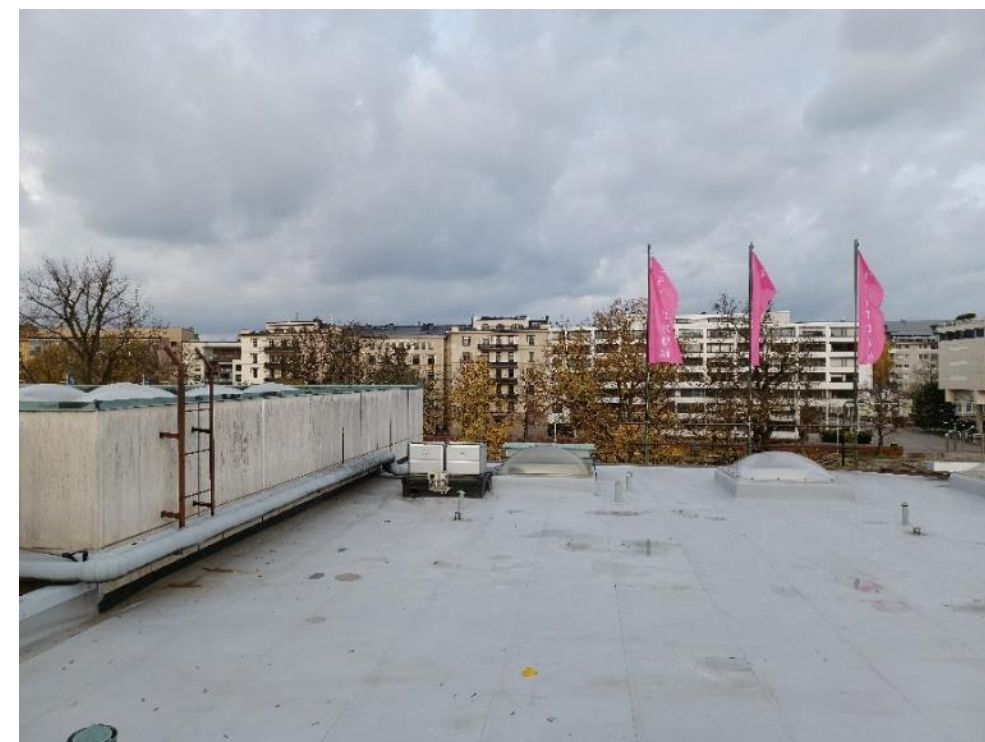
**Kuva 65.** PVC-muovilla pinnoitettua kattopintaa.

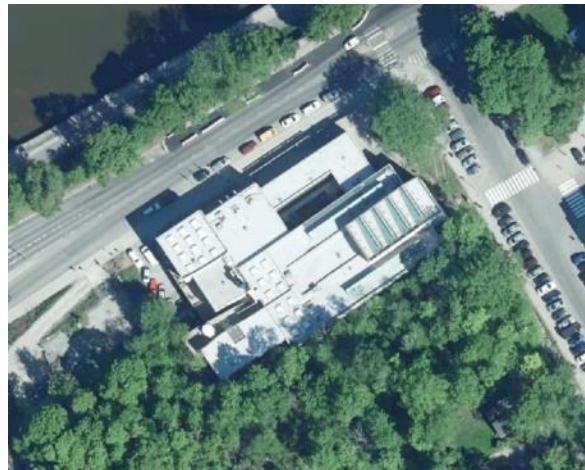
**Kuva 66.** Vuoden 2018 ilmakuvasta näkee hyvin kattoikkunoiden sijainnin. (Turun kaupungin karttapalvelu)

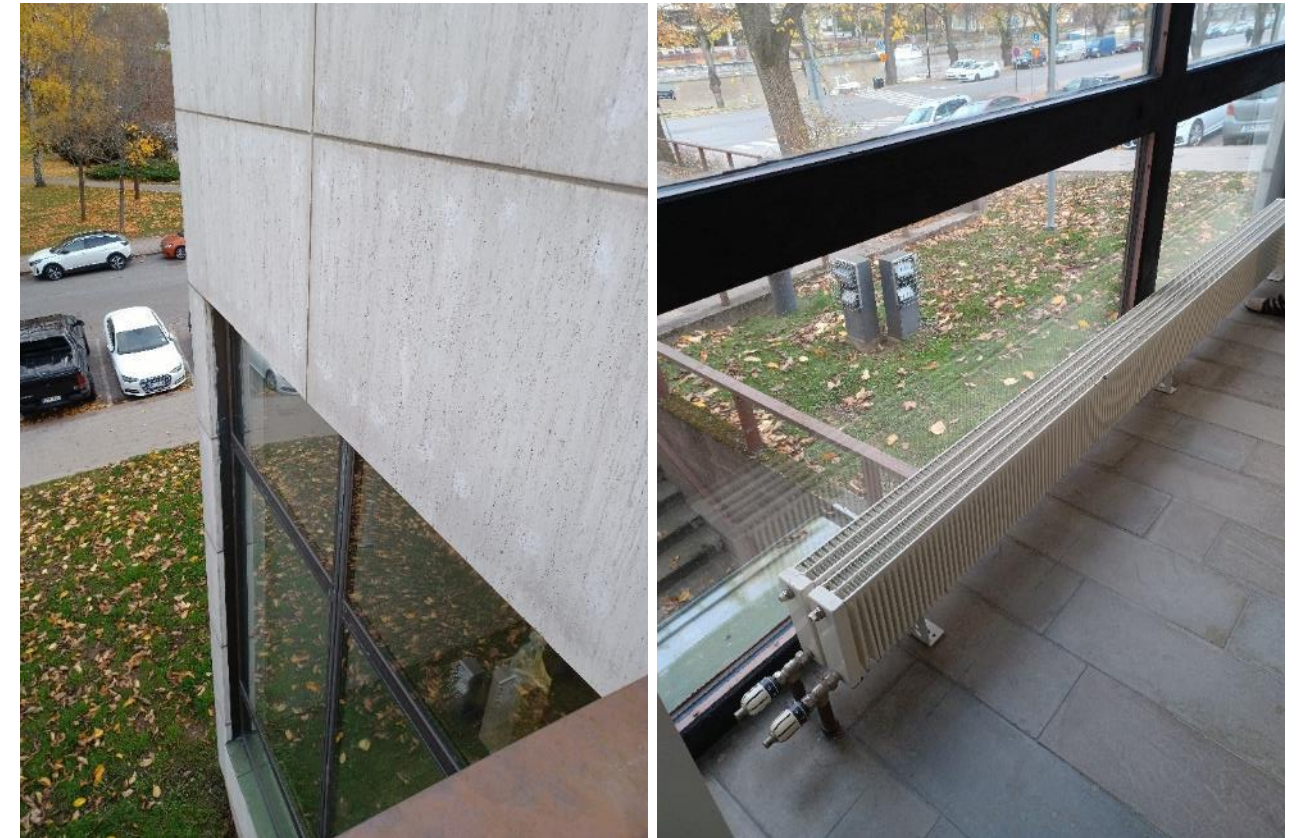
**Kuva 68.** Veistossalin ja gallerian suuret ikkunat avautuvat kohti Aurajokea.

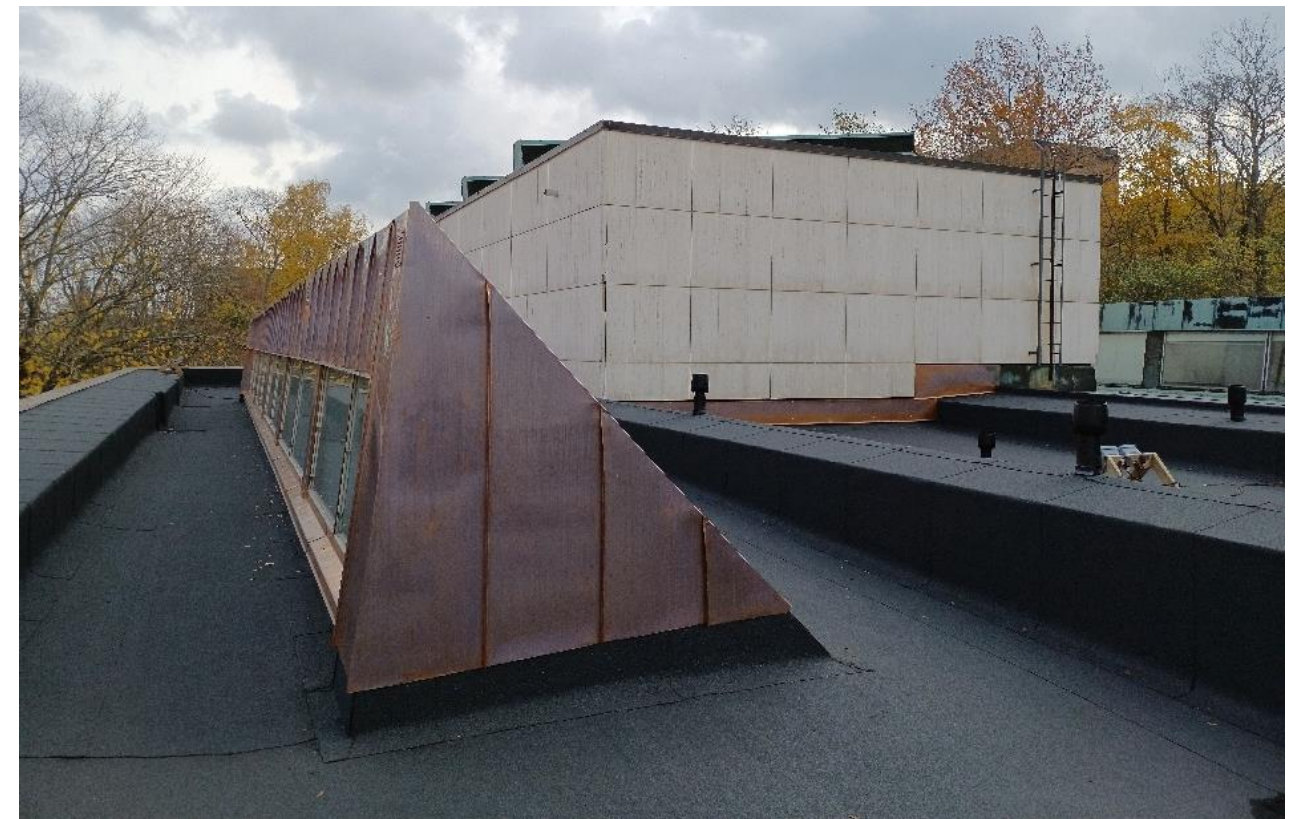
**Kuva 69.** Galleriasalin yläikkunat olivat kohdekäyntipäivänä peitettyinä.

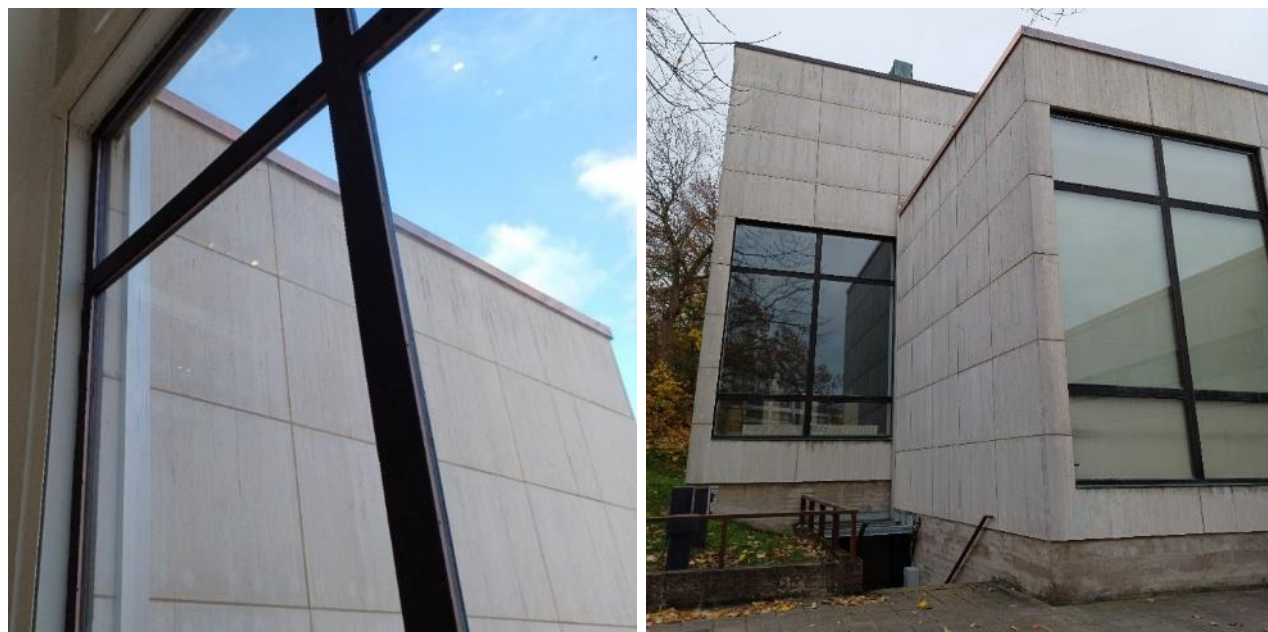
**Kuva 70.** Veistossalin ikkunat.

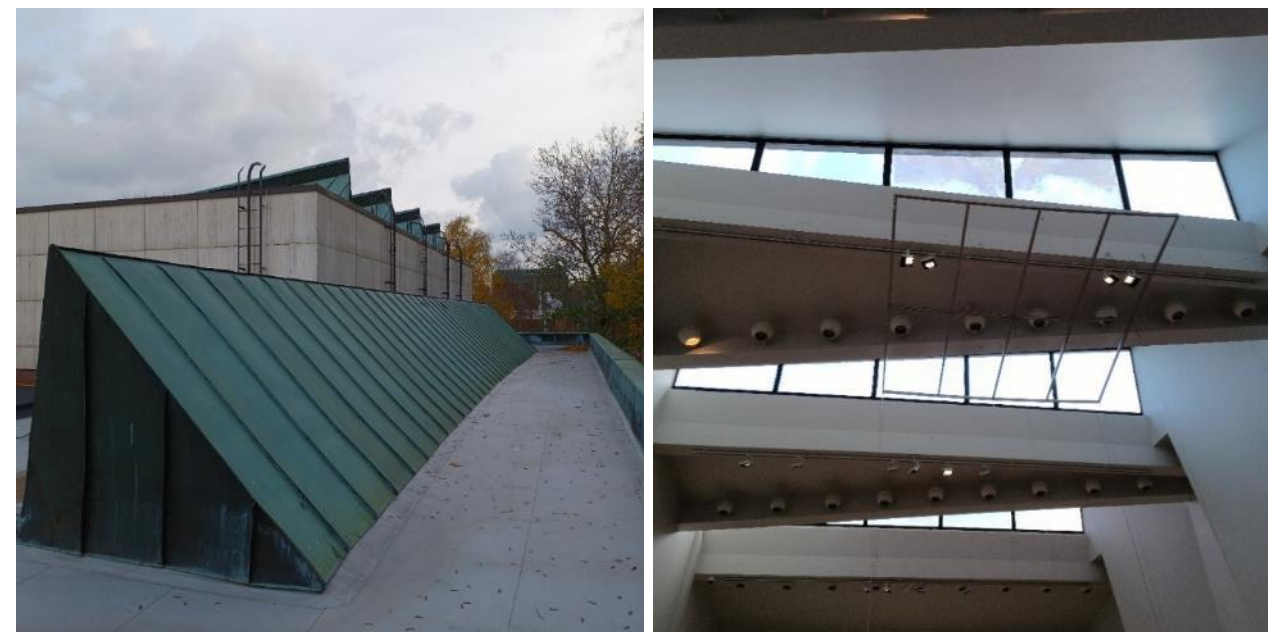
**Kuva 72.** Veistossalin (korotettu osa vasemmalla) ja gallerian kattoikkunat ulkopuolelta, ja (oikealla) veistossalin kattoikkunat sisältäpäin nähtynä.

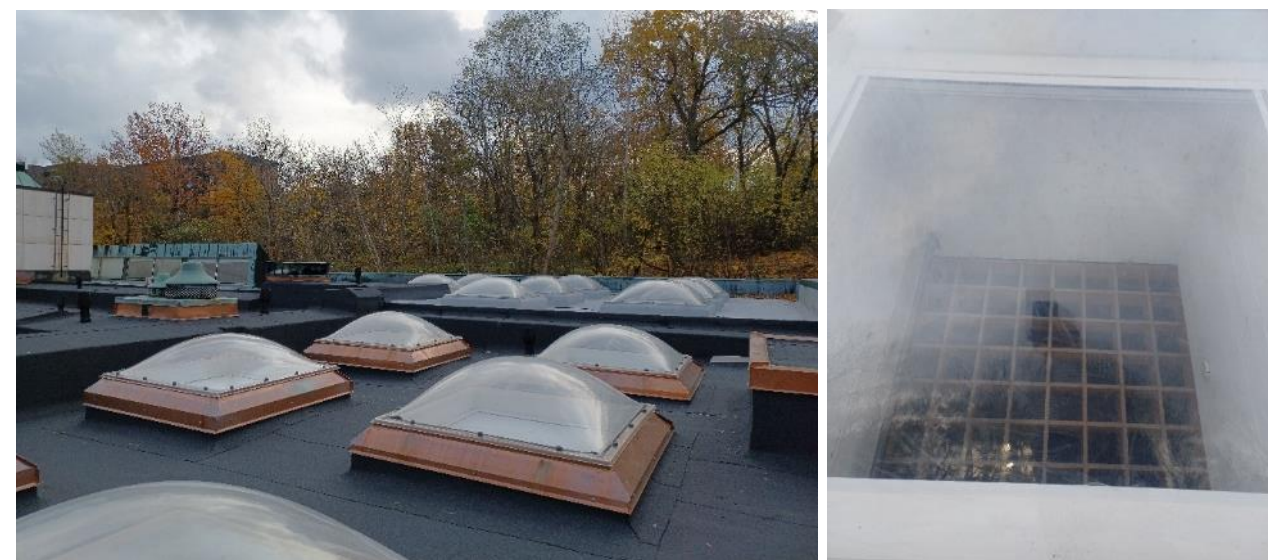
**Kuva 73.** Kuplaikkunat vesikatolta nähtynä. Näidenkin kaulukset on pellitetty kuparilla. Kuplaikkunasta näkyy puuristikko, jonka läpi valo siivilöityy näyttelysaliin.

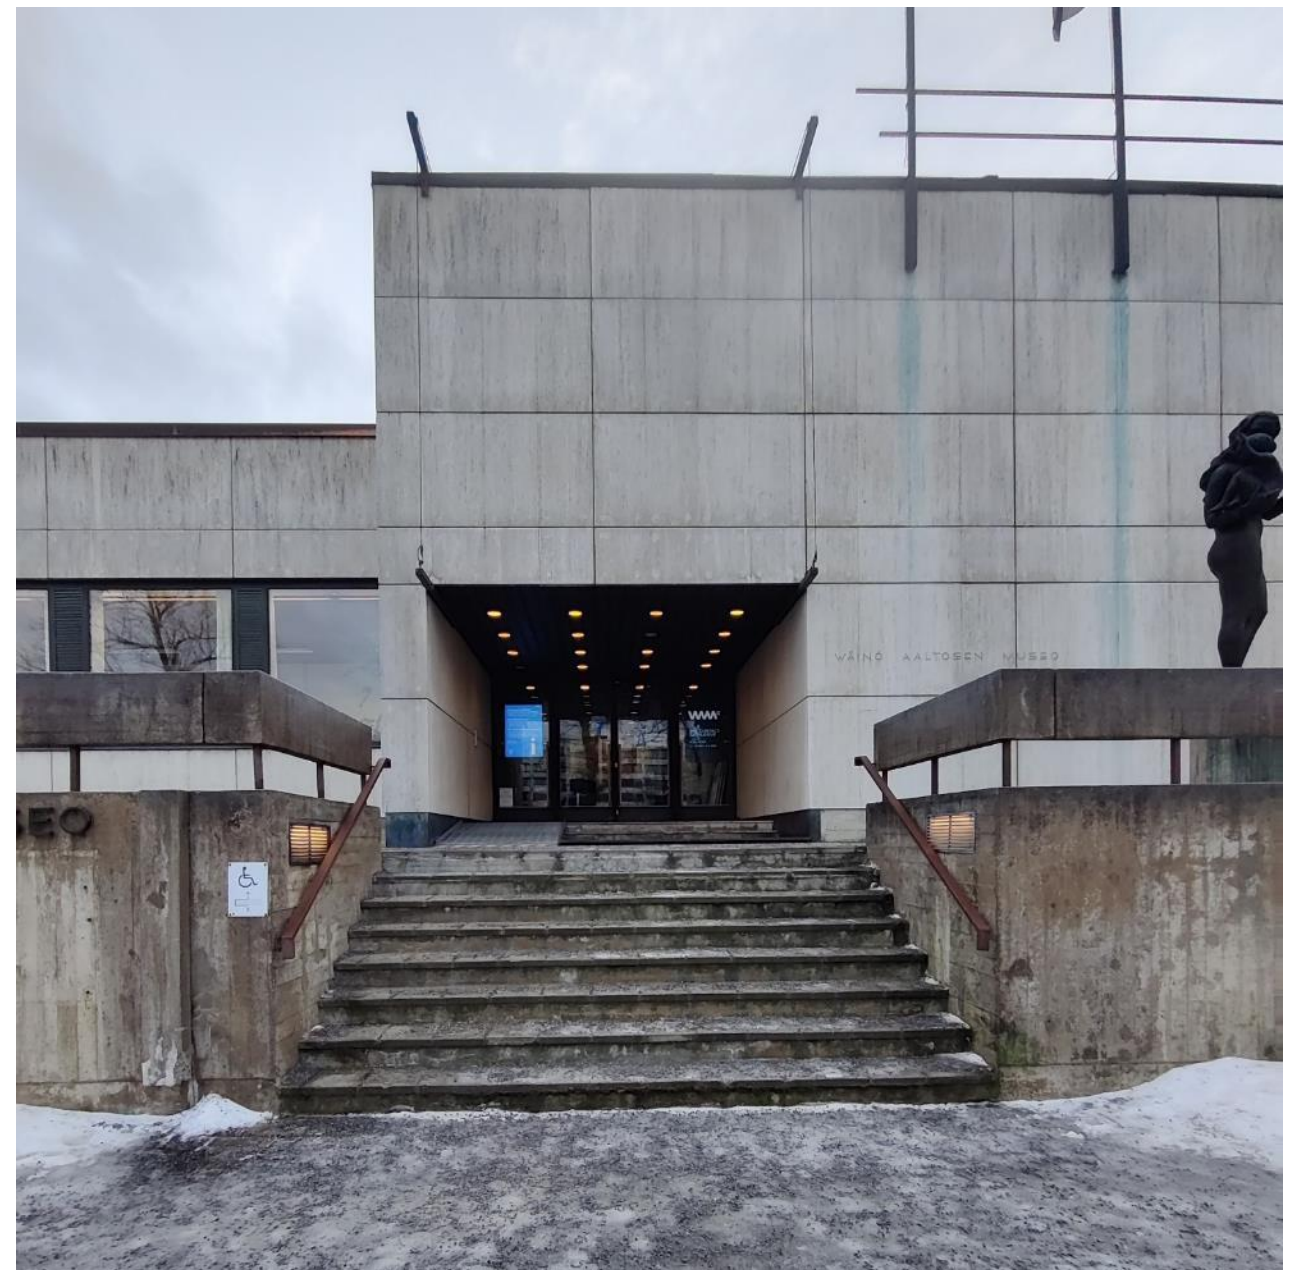
**Kuva 75.** Museon pääsisäänkäynti. Portaat on päällystetty betonilaatoin. Seinän travertiinipinnoite jatkuu nurkien yli sisäänkäyntisyvennykseen. (Kuva: Kivi Siik)

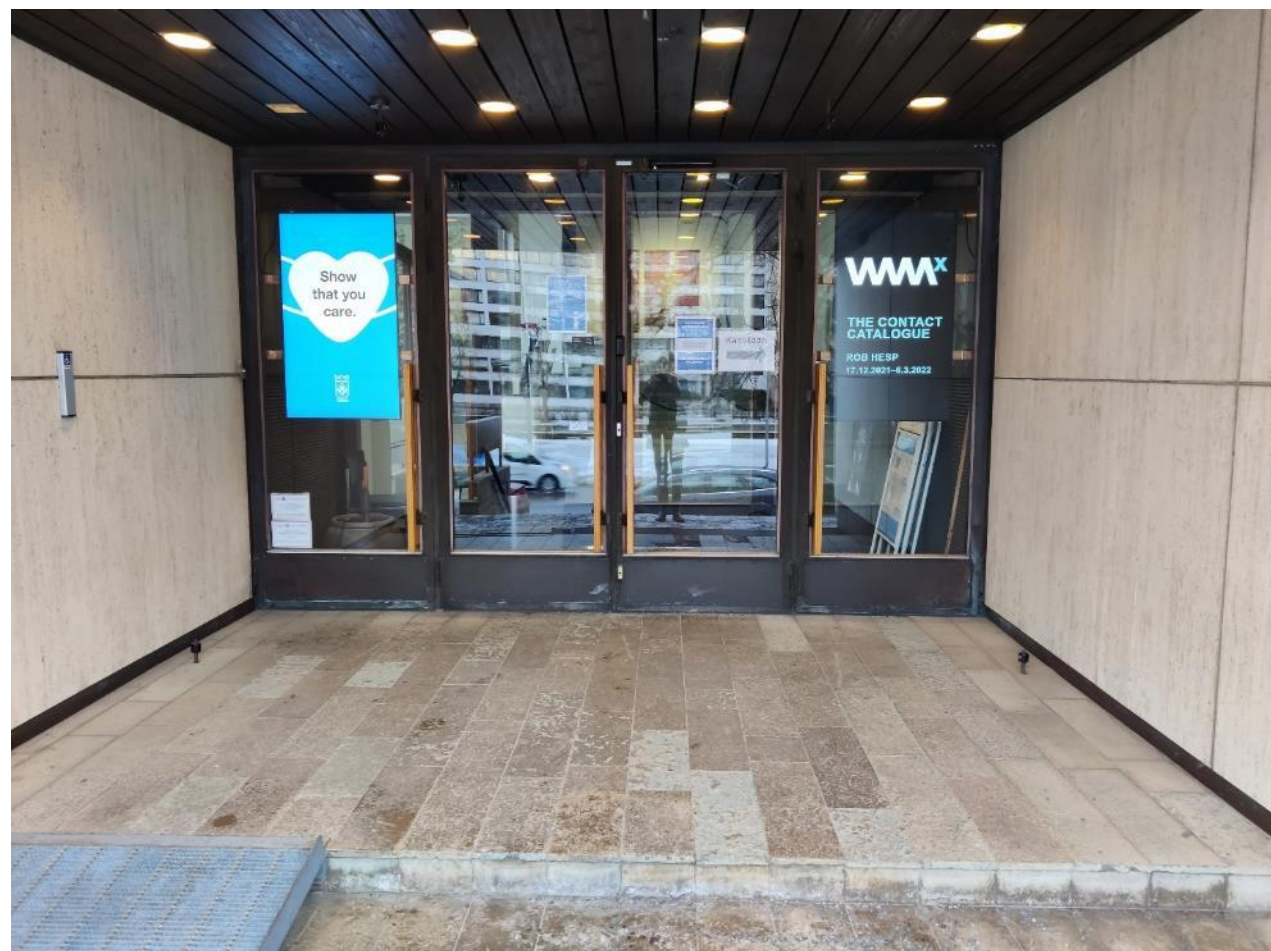
**Kuva 76.** Pääsisäänkäynti tummasävyisine lasiovineen. Travertiinipinta jatkuu nurkan yli syvennykseen, mutta tuulikaappien seinät on pinnoitettu kuparilevyin. (Kuva: Kivi Siik)

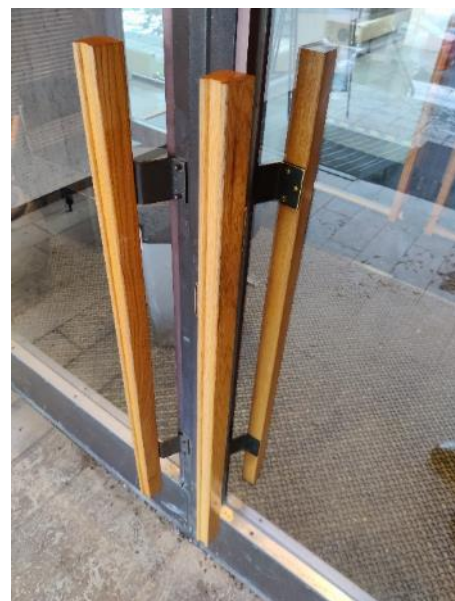
**Kuva 77.** Pitkät, tammipuiset vetimet. Sisäänkäyntisyvennyksen lattiapinta on laatoitettu Gotlannin kalkkikivellä. (Kuvat: Kivi Siik)

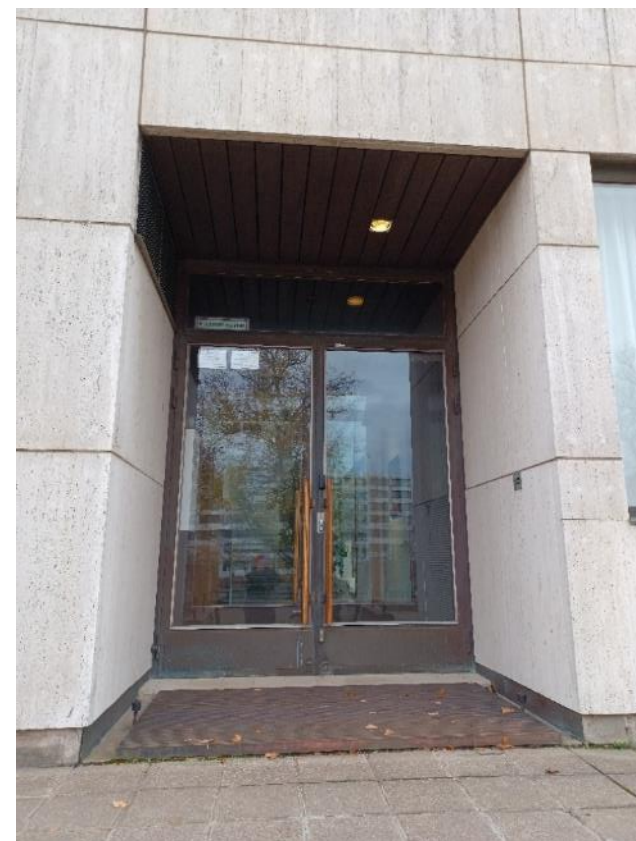
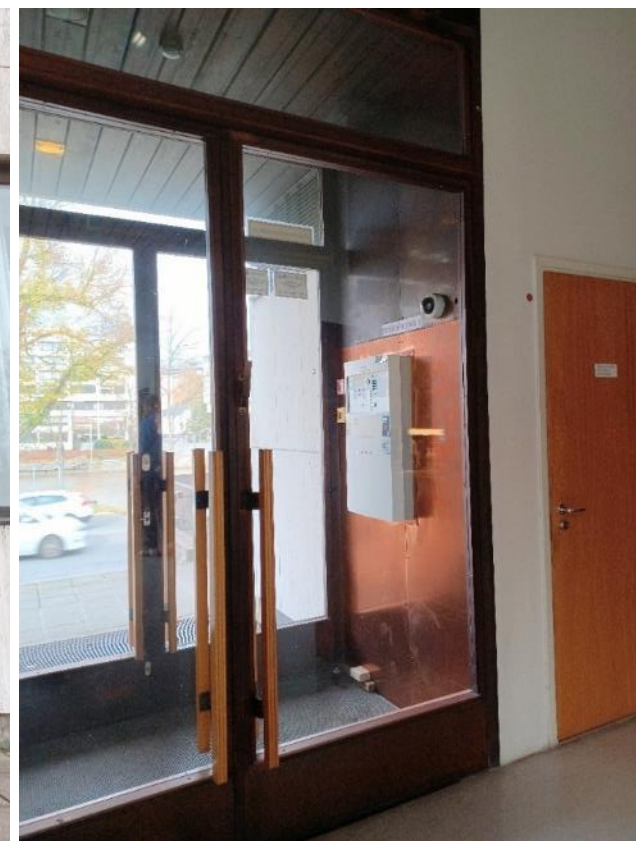
**Kuva 78.** Toimistosiiven sisäänkäynti. Ovet ovat samankaltaiset kuin pääsisäänkäynnillä.
