# WÄINÖ AALTOSEN MUSEON RAKENNUSHISTORIASELVITYS

Ramboll Finland Oy / Tiina Heikkilä, Liina Luoma, Kirsikka Siik, Niina Uusi-Seppä

28.2.2022

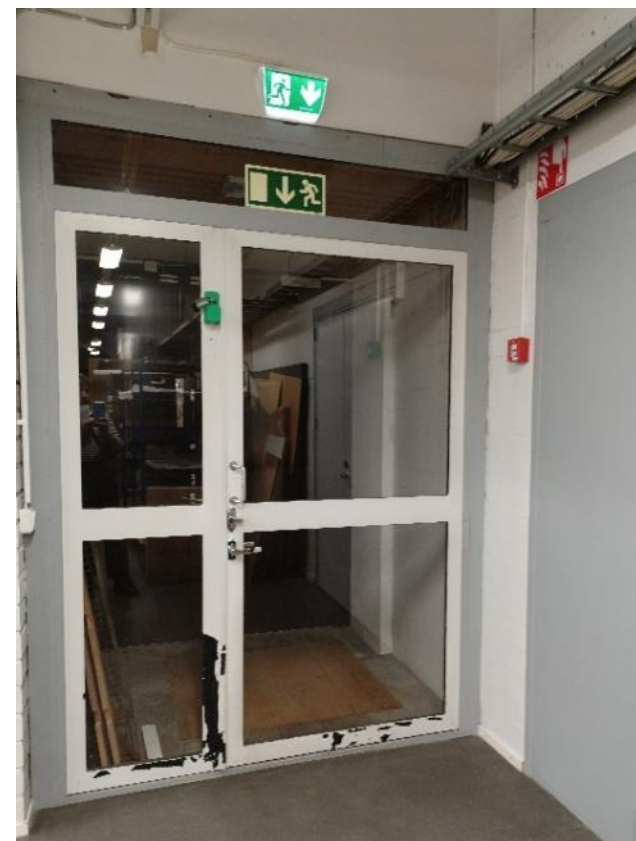
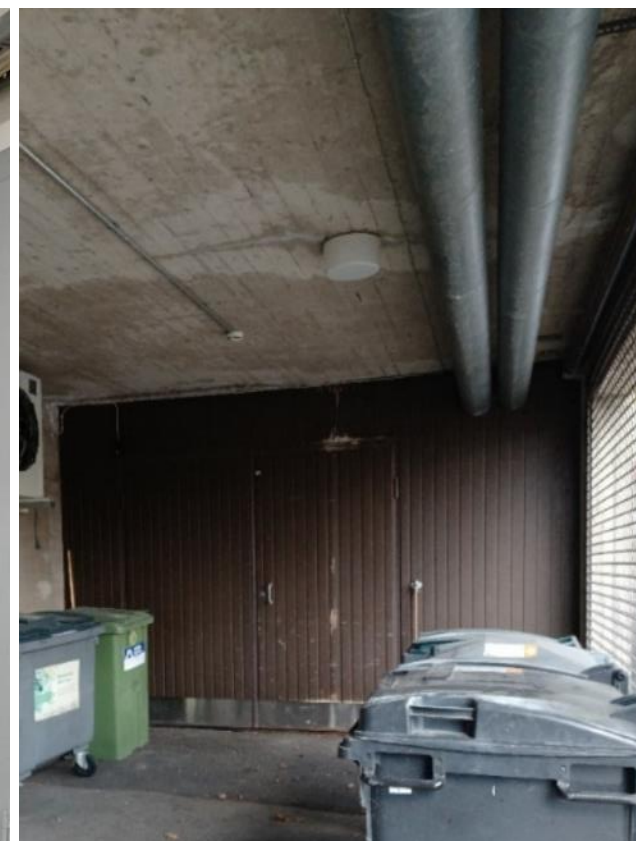
**Kuva 79.** (vasemmalla) Entisen galleriatilan sisäänkäynti kellarikerroksessa. Tuulikaapin ovi on lisätty muutostöiden yhteydessä. (oikealla) Jätekatoksen ulko-ovi.

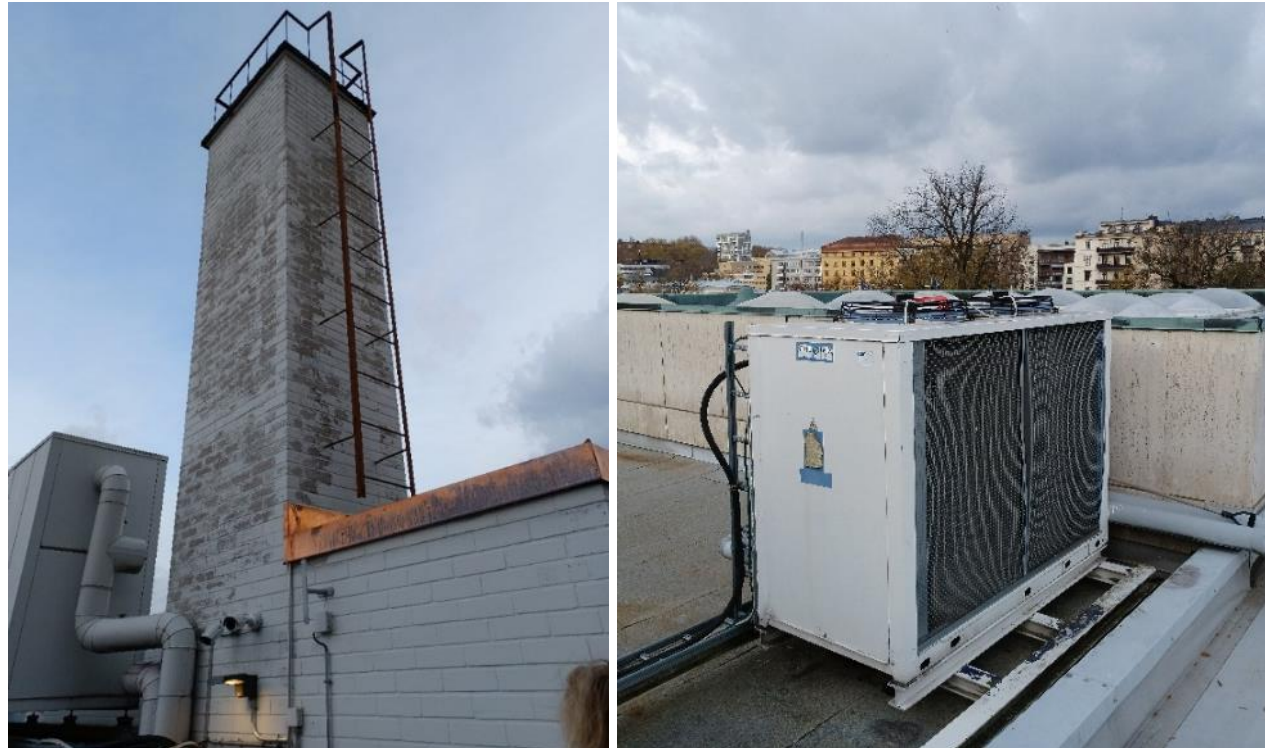
Rakennuksessa on ollut öljylämmitys, ja siitä luopumisen jälkeen on rakennukseen jouduttu tekemään jonkin verran näkyviä muutoksia sekä sisä- että ulkotiloihin.

Ilmanvaihtotekniikkaa on lisätty ja nykyaikaistettu, mikä on tarkoittanut myös lisätilan tarvetta tekniikan sijoittamiseksi. Näkyviä laitteita on jouduttu sijoittamaan esimerkiksi katolle ja pihamaalle.

**Kuva 80.** (vasemmalla) Vanha piippu ei ole enää käytössä, ja on sen vuoksi alkanut rapistua. (oikealla)

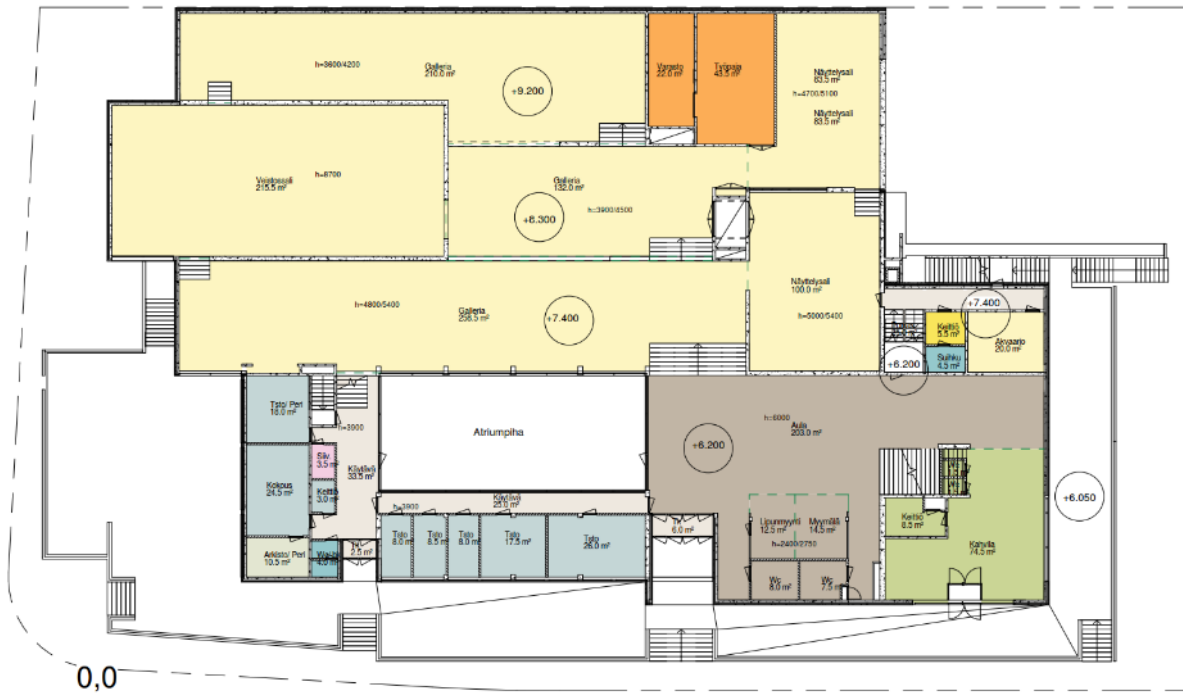
- 1 Näyttelytilat
- 2 Näyttelyvalmistelutilat
- 3 Pedagogiset tilat
- 5 Aula ja asiakaspalvelutilat
- 6 Kahvilatilat
- 7 Toimisto- ja kokoustilat
- 8 Varasto- ja käsiarkistotilat
- 9 Sosiaalitilat
- 10 Siivoustilat, huoltotilat
- 12 Liikennetilat

**Kuva 83.** Ensimmäisen kerroksen tilajako. (Lähde: Arkkitehtitoimisto Ark'Aboa Oy)

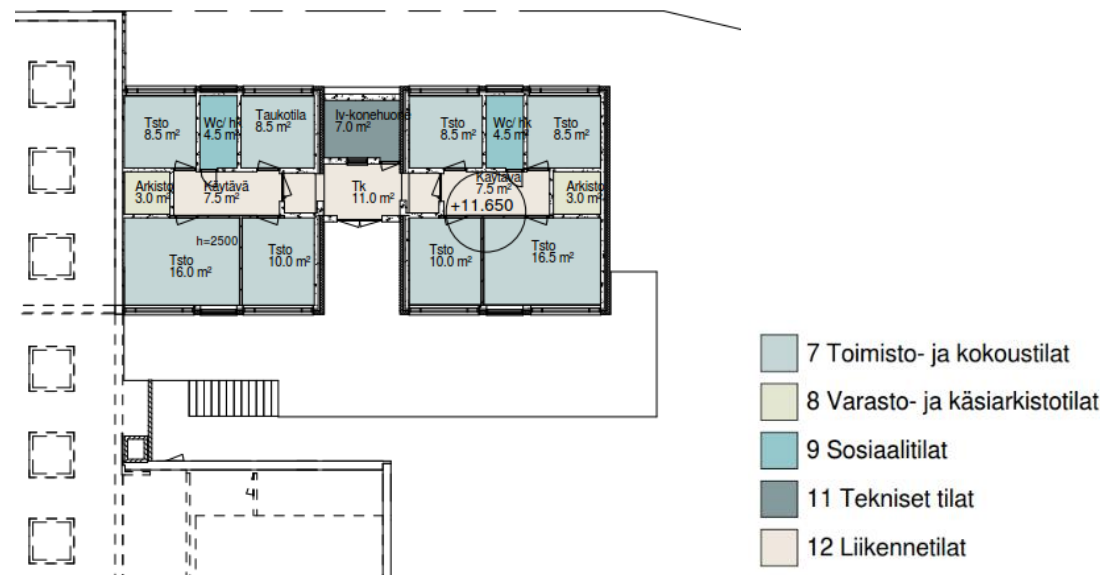
**Kuva 85.** Toimisto-osan tilajako. (Lähde: Arkkitehtitoimisto Ark'Aboa Oy)

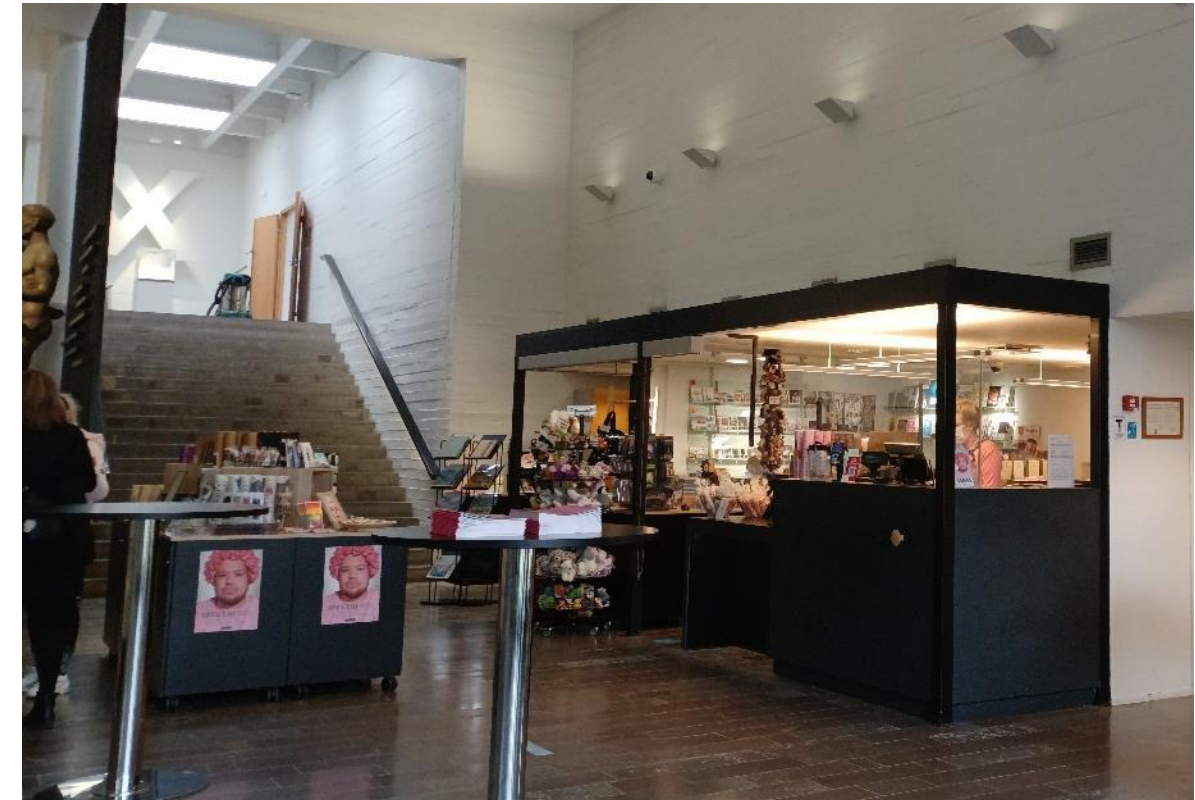
**Kuva 86.** Nykyinen lipunmyynti ja museomyymälä sijaitsevat entisen naulakkotilan paikalla. Kuvassa näkyvät korkeat pöydät ovat väliaikainen elementti.

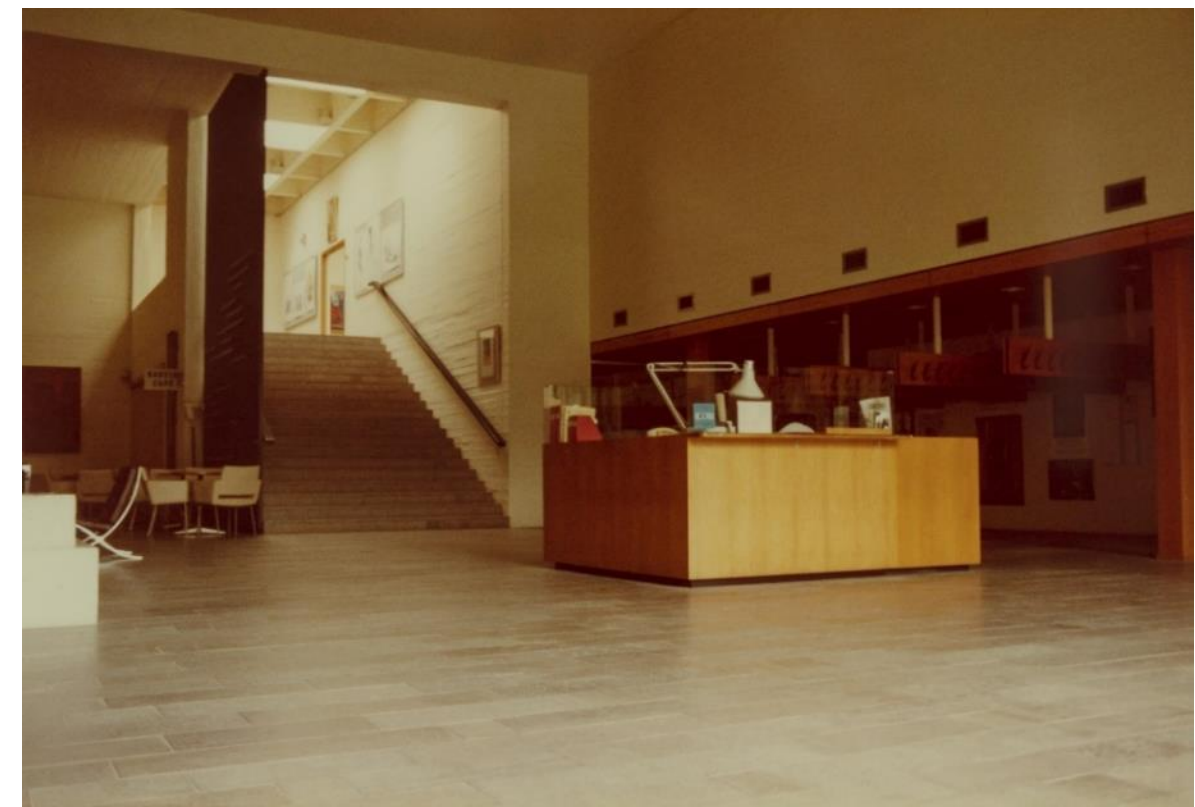
**Kuva 87.** Vuoden 1981 näkymä aulasta, jossa näkyy lipunmyyntipiste sekä takana naulakot. Vasemmalla näkyy kahvilan tuoleja ja pöytiä. (Turun museokeskus, kuvaaja Kamera-Aitta)

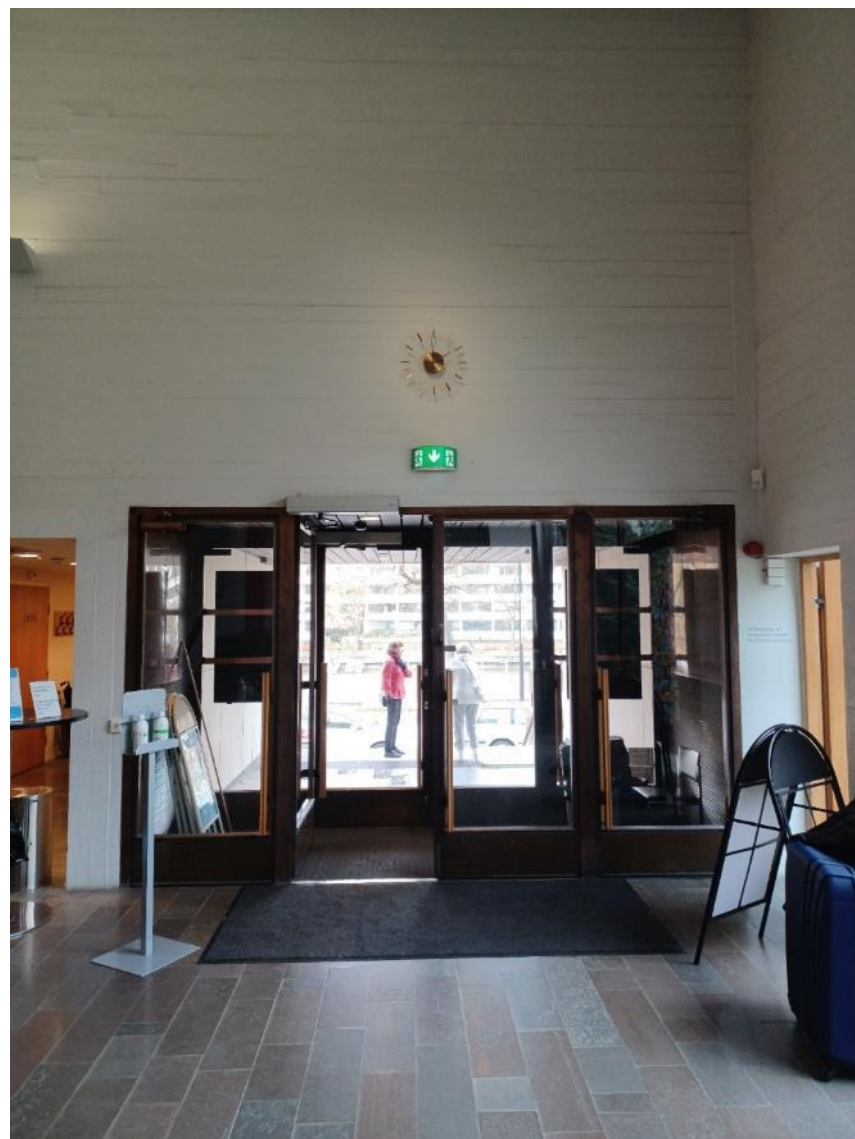
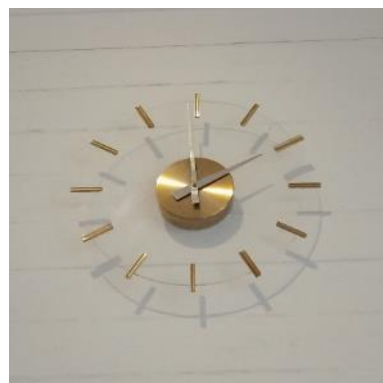
**Kuva 88.** (vasemmalla) Sisäänkäynti. Ovet ovat alkuperäiset, kuparilevyin reunustetut lasiovet, joissa on pitkät tammipuiset vetimet.

**Kuva 89.** (keskellä) Sisäänkäynnin yläpuolella on kello, josta ei ole tarkempaa tietoa, mutta joka on kuitenkin aulassa merkittävässä asemassa näkyvän sijaintinsa puolesta.

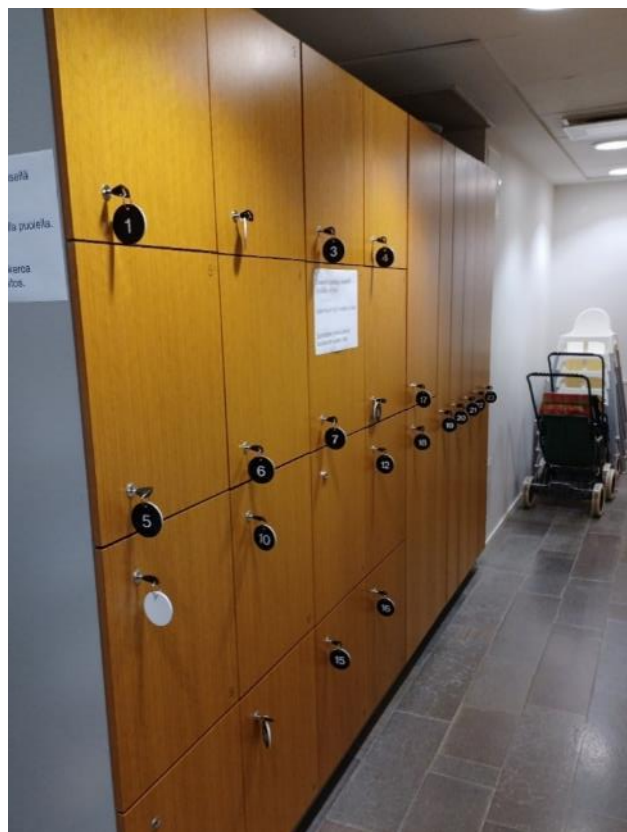
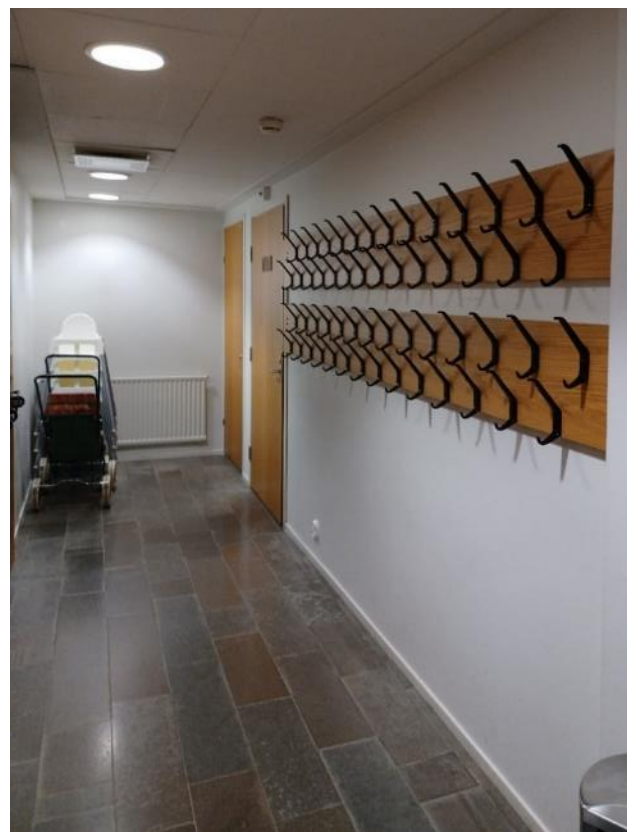
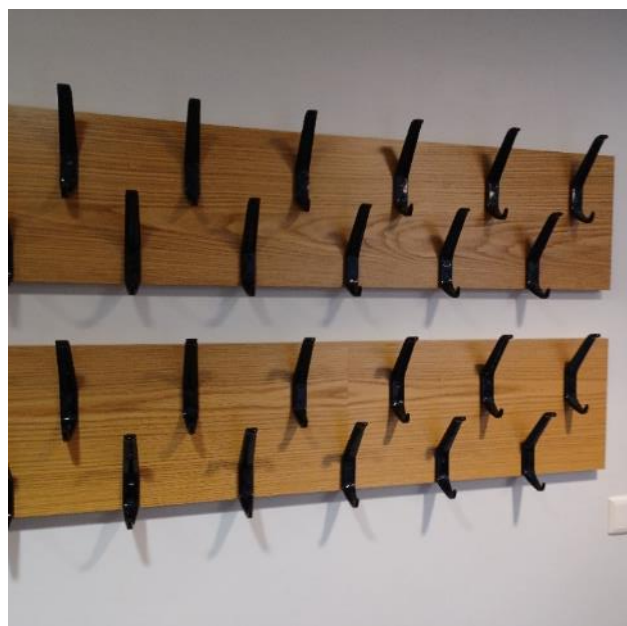
**Kuva 91.** Myymälän oikealla puolella oleva käytävä-tila, jossa on lokerot säilytystä varten, sekä alkuperäisiä vaatenaulakoita. Naulakoita on lisätty myös toiselle puolelle käytävää alkuperäisen tyylin mukaisesti. Käytävän perällä oikealla puolella sijaitsee naisten wc.

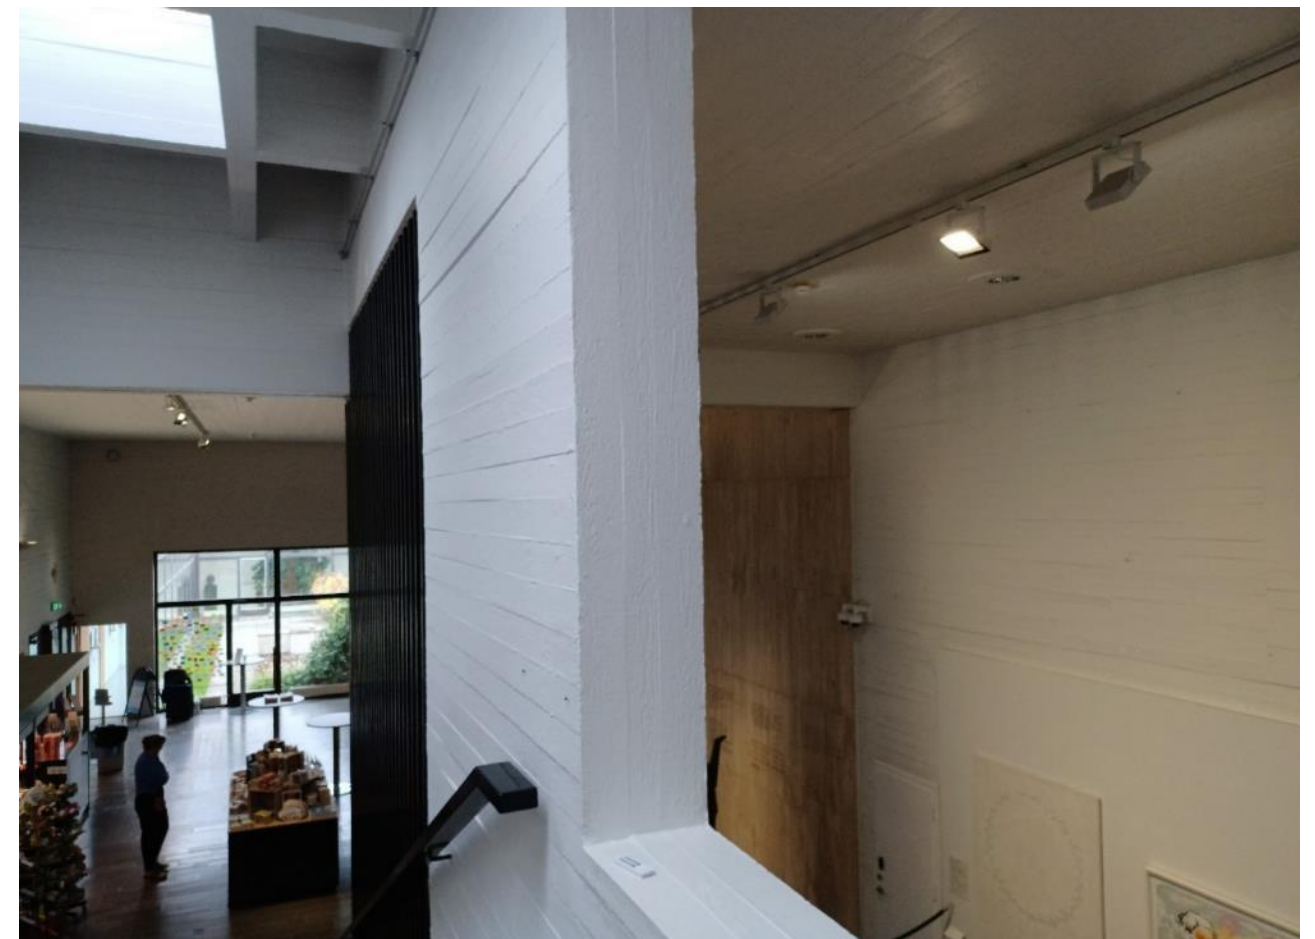
**Kuva 99.** Ylänäyttelysaliin johtavaa portaikkoa valaisevat neliönmuotoiset kuplaikkunat. Ylimmältä porrassanteelta voi katsella alas kohti akvaariota.

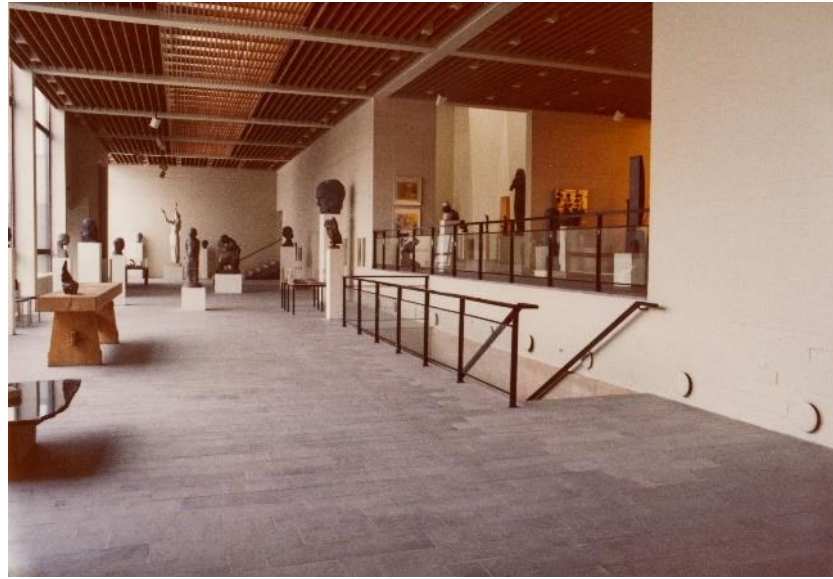
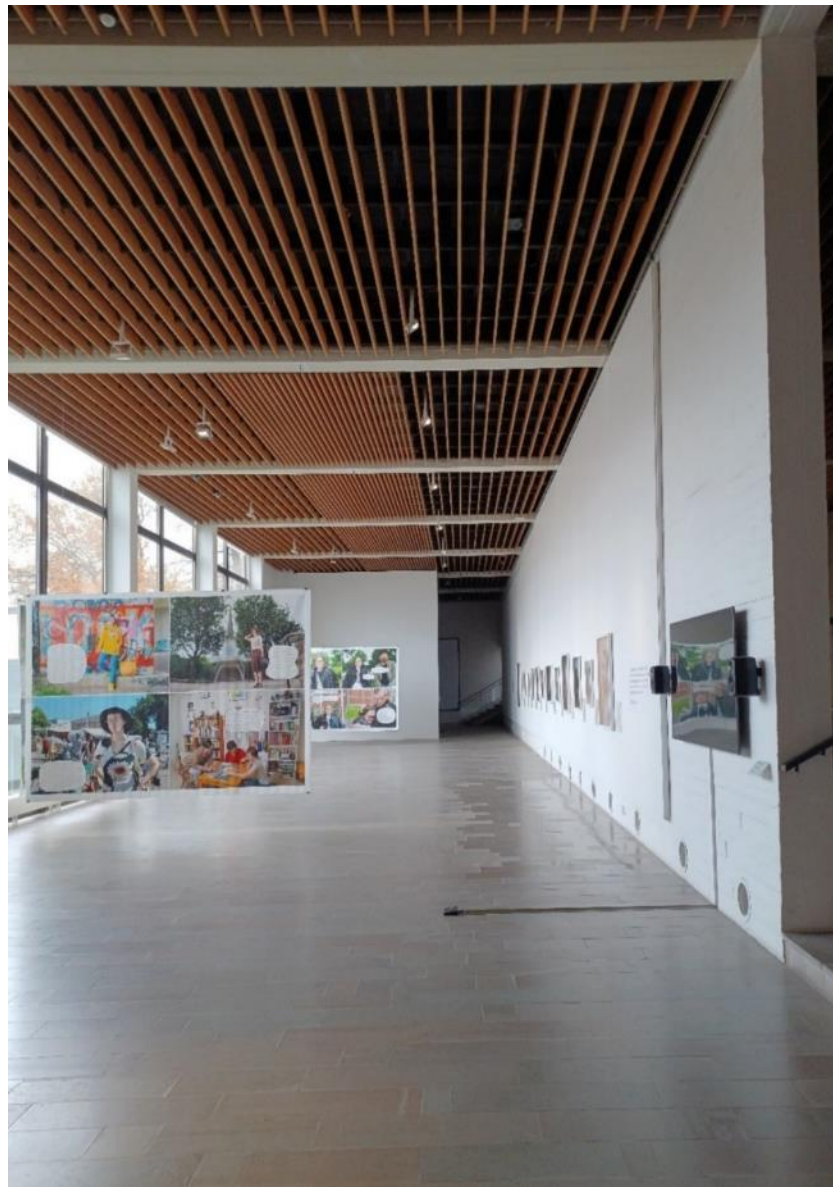
**Kuva 101.** Etummainen, atriumpihan viereinen galleriatila ennen vuotta 1982 ja vuonna 2021. Lattia on suljetun porrasaukon kohdalta kiiltävämpi. Tiloja yhdistävä aukko on peitetty väliaikaisella seinärakenteella. (Vanha kuva ylempänä: Turun museokeskus)

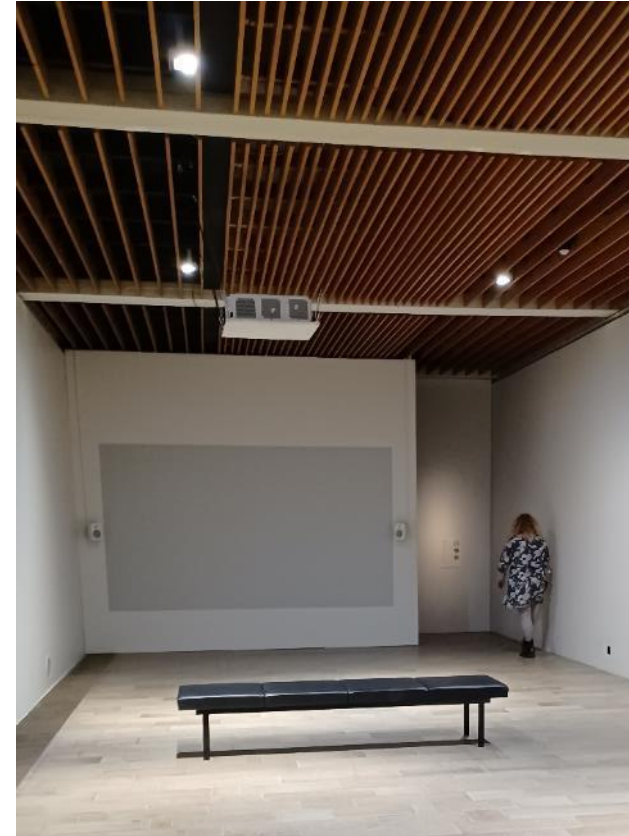
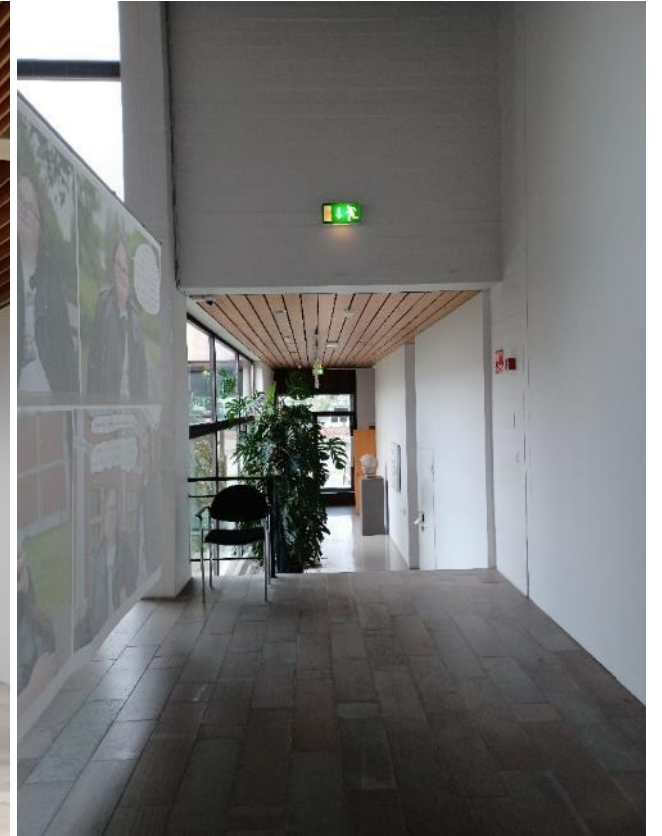
**Kuva 102.** (vasemmalle ylhäällä) Galleriatiloja on jaettu väliaikaisin seinärakentein.

**Kuva 103.** (oikealla ylhäällä) Näkymä ensimmäisen kerroksen galleriasalin päästä kohti toimistosiipeä. Atriumpiha on vasemmalla.

**Kuva 104.** (vasemmalla) Toimistosiiven ja etummaisen gallerian välisen portaikon kaksi alinta askelmaa on pinnoitettu granuliitilla ilmeisesti kalkkikiven puutteessa. Ylemmät askelmat ovat kalkkikiveä.

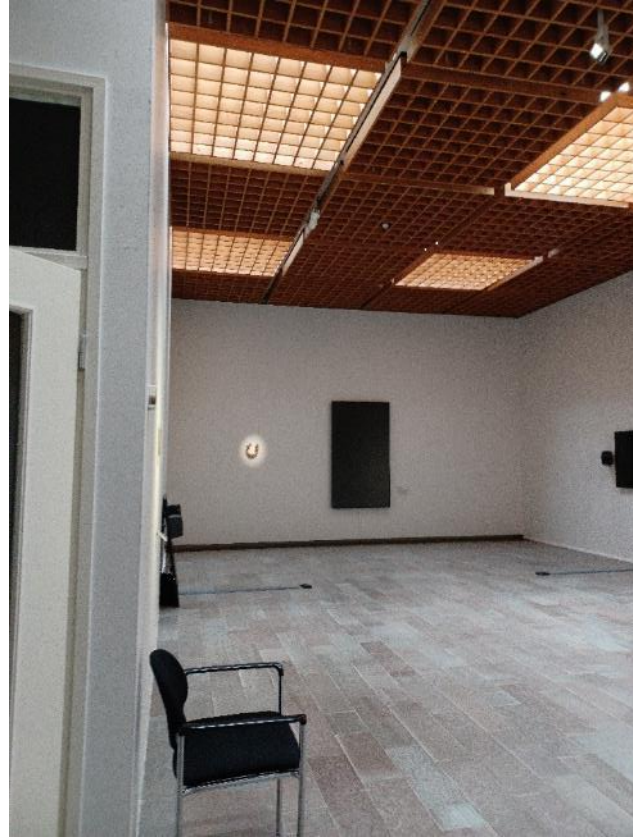
**Kuva 105.** Valo siivilöityy näyttelysaleihin katossa olevien puusäleikköjen kautta. Valonlähteenä toimivat joko valaisimet tai kuplaikkunoista tuleva luonnonvalo.

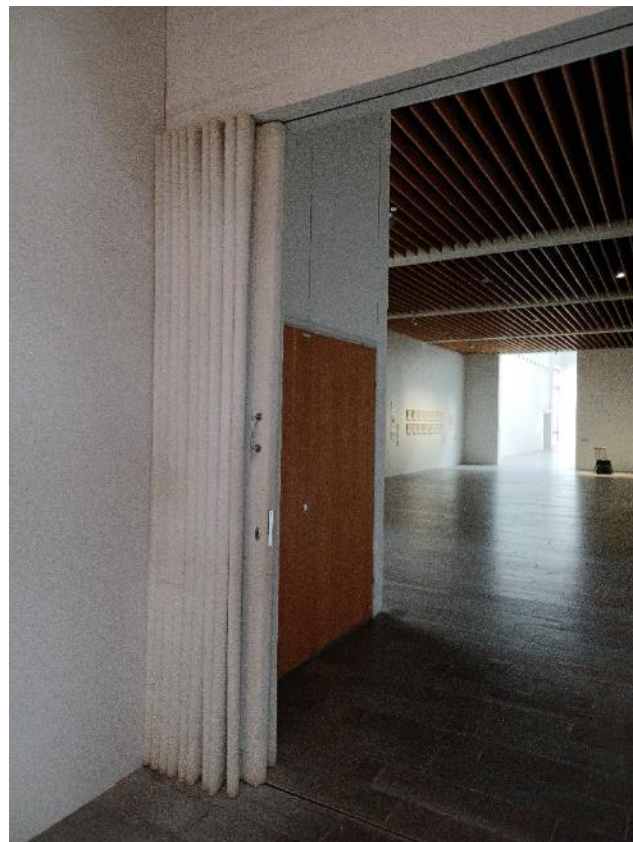
**Kuva 106.** (vasemmalla) Näkymä taaemmasta näyttelysalista kohti keskimmäistä galleriaa. (oikealla) Näyttelysalin kattoristikkoa, joiden päällä ovat kuplaikkunat on pimennetty.

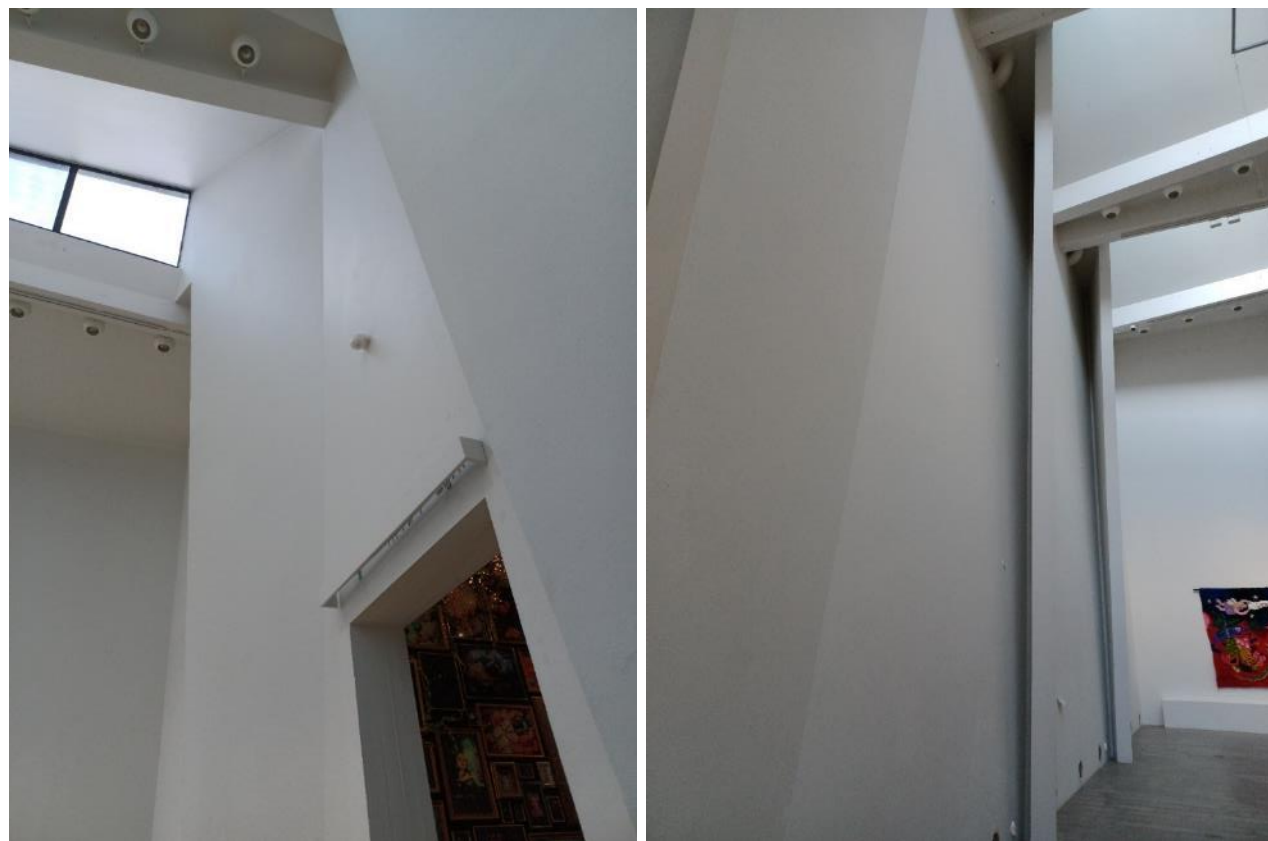
**Kuva 108.** Veistossalilla on korkeutta peräti 11 metriä. Luonnonvalo tulee saliin epäsuorasti kattoikkunoista sekä Aurajoen suuntaan avautuvasta, suuresta ikkuna-aukosta.

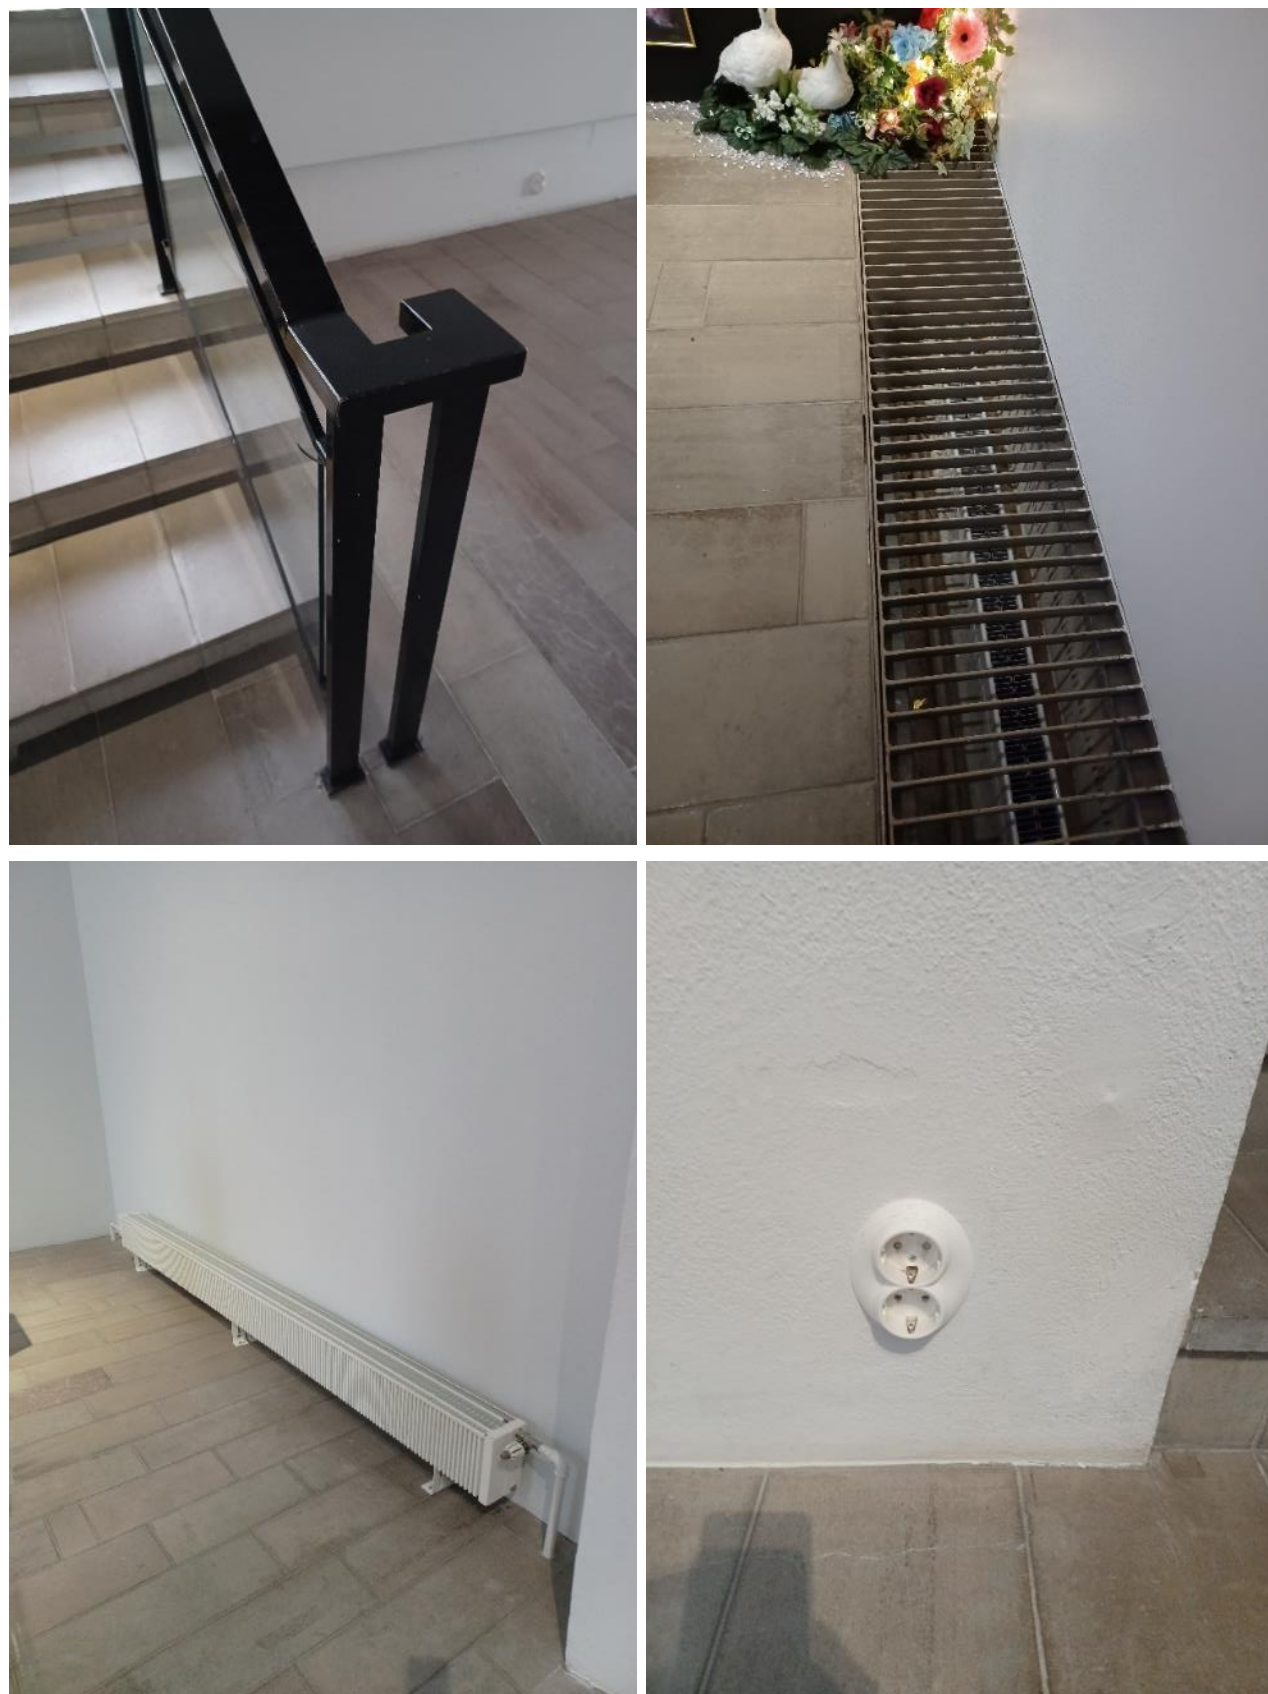
**Kuva 110.** Alkuperäistä ja uusittua. Näyttelytilojen yksityiskohtia: Ylhäällä vasemmalla gallerian portaikon kaidedetalji, oikealla alkuperäinen, lattiaan upotettu lämpöpatteri, alhaalla vasemmalla veistossalin uusittu lämpöpatteri ja oikealla uusittu, "uusvanha" pistorasia.

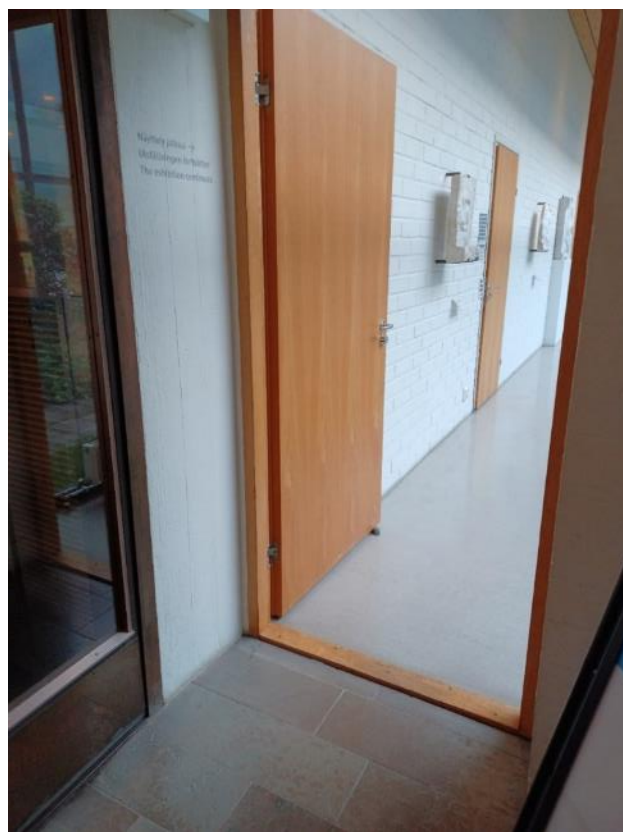
**Kuva 112.** (vasemmalla) Toimistosiiven aulan puoleinen ovi. (oikealla) Toimistohuoneen ovi. Lattian pintamateriaali ei ole alkuperäinen, sen sijaan tammipuiset laakaovet ovat.

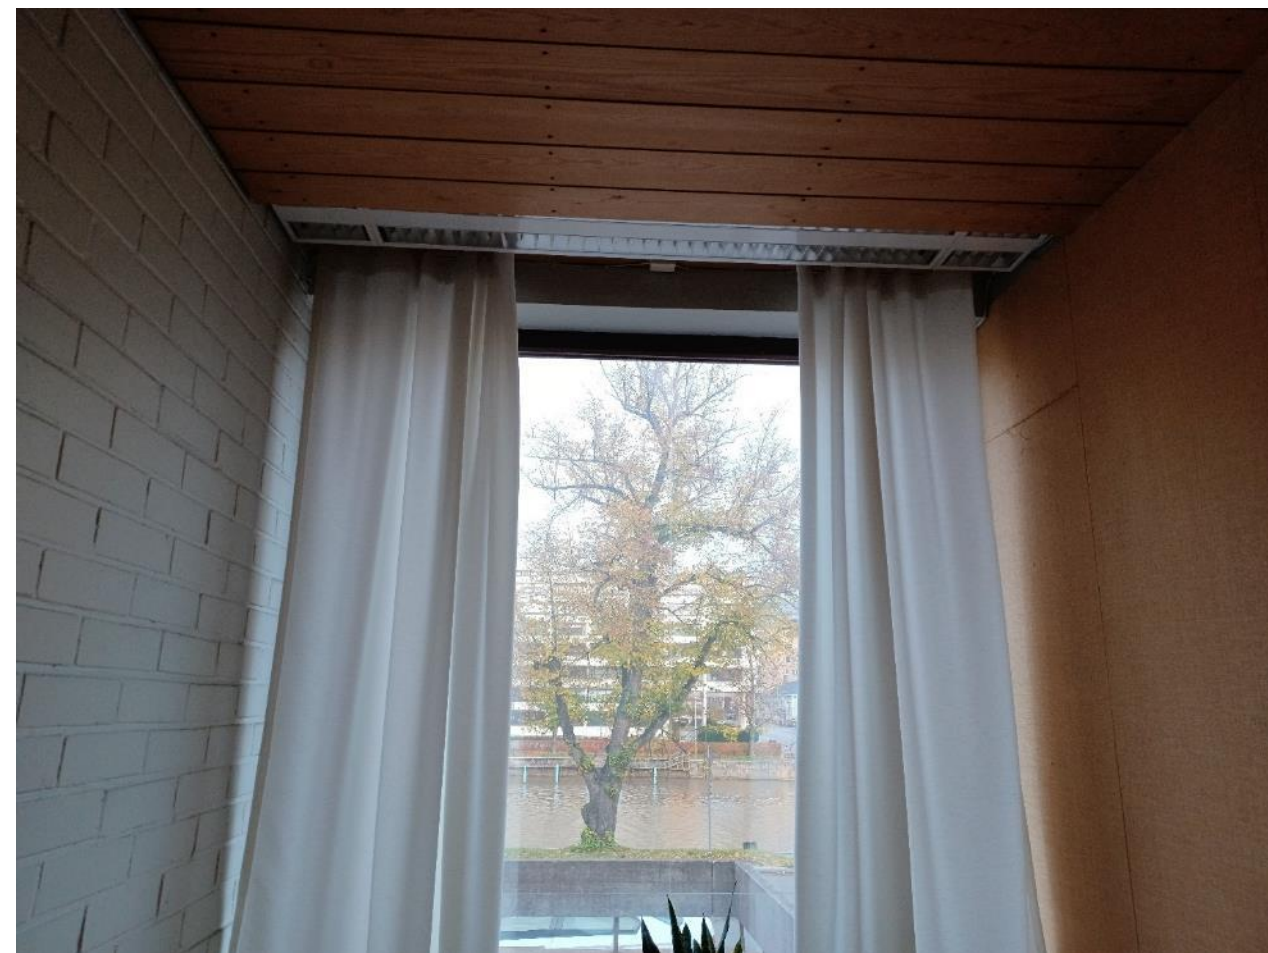
**Kuva 113.** Pienin huoneista sijaitsee sivusisäänkäynnin vieressä, ja ulkotilan puoleista seinää on eristetty kylmyyden vuoksi. Pinnassa on pellavainen kangastapetti.

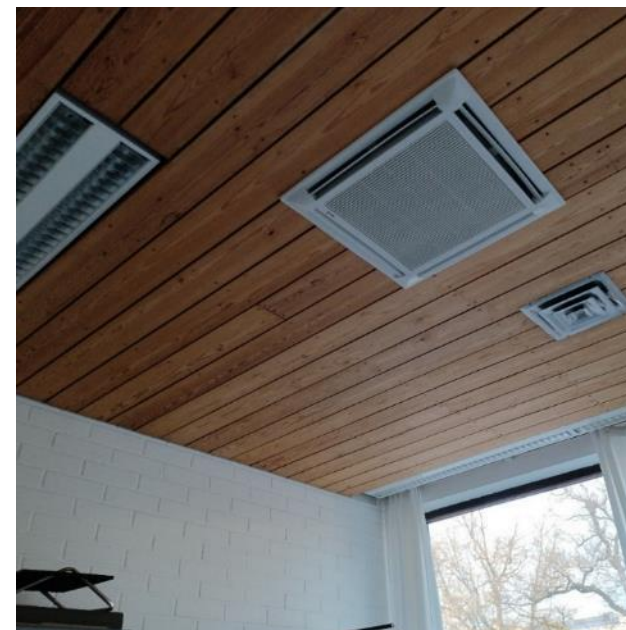
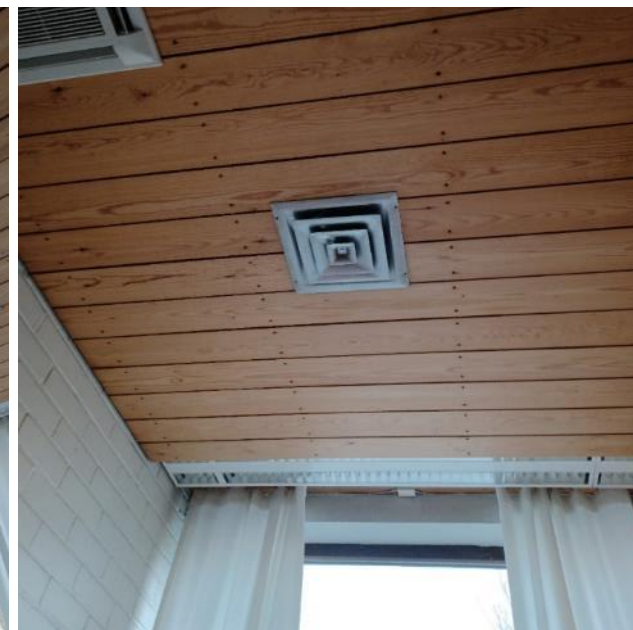
**Kuva 114.** Toimistohuoneiden puupaneloiduissa sisäkatoissa on nähtävissä uutta ja vanhaa ilmanvaihdotekniikkaa.

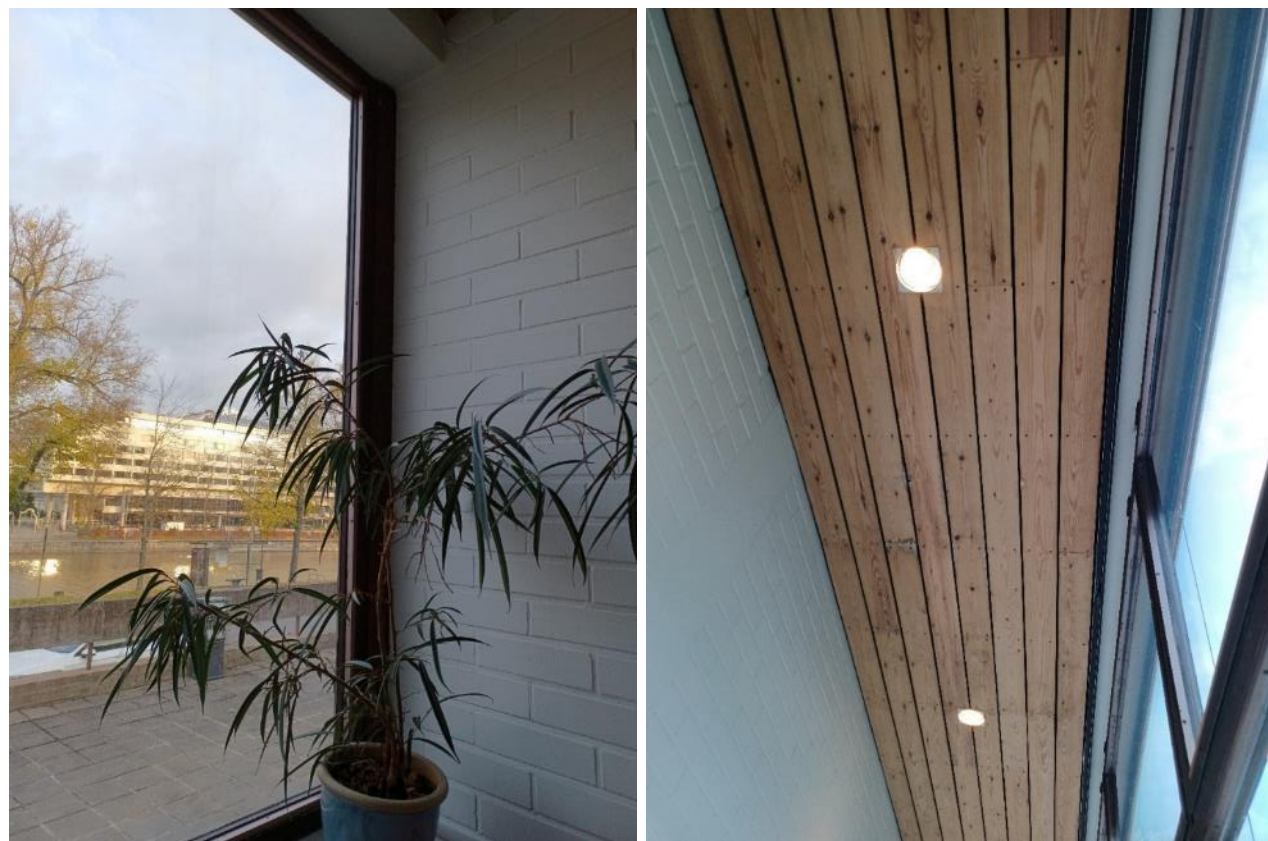
**Kuva 115.** (vasemmalla) Näkymä toimistihuoneen suuresta ikkunasta kohti Aurajokea. (oikealla) Toimistuhuoneen puupaneloinnissa näkyi paikoitellen vanhoja vesivaurioita, jotka lienevät kattovuodoista peräisin.

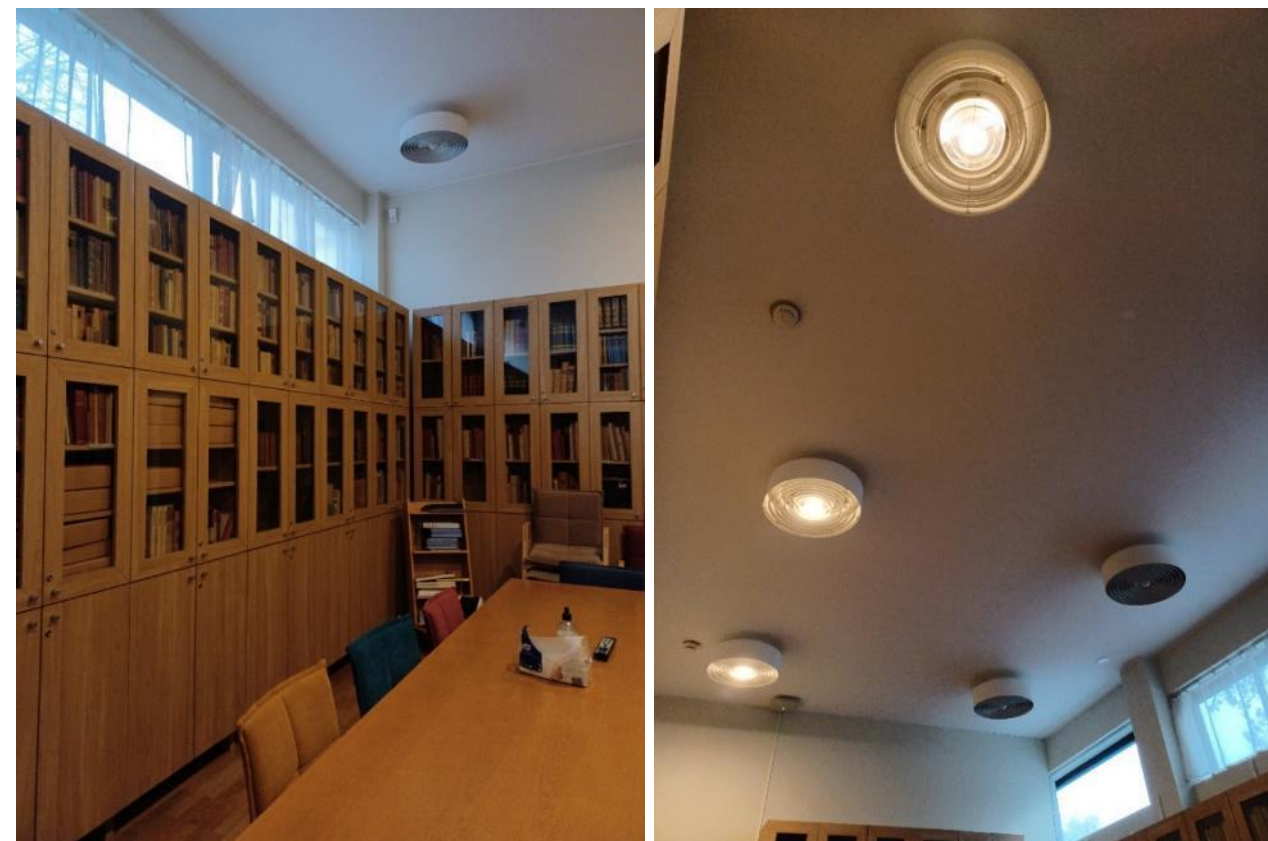
**Kuva 117.** Kirjaston pyöreät kattovalaisimet ovat alkuperäiset.

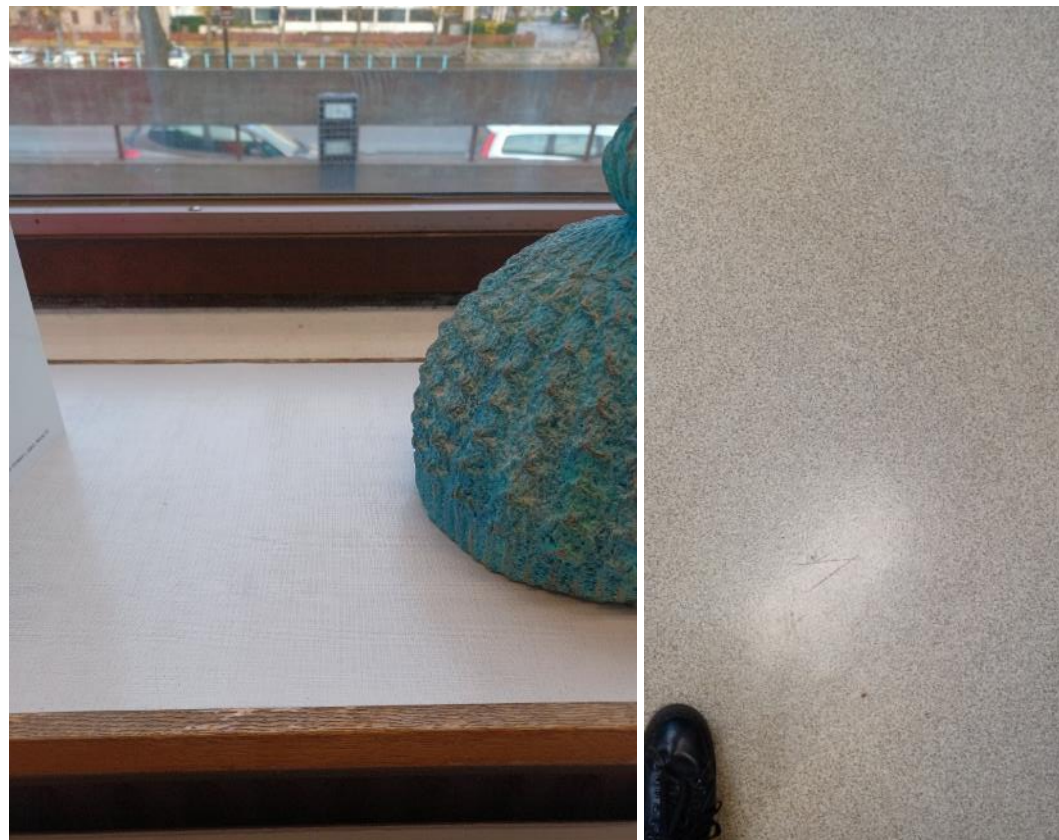
**Kuva 116.** (vasemmalla) Alkuperäinen ikkunalaista ja näkymä Aurajoelle. (oikealla) Toimistuhuoneen muovimattoa.
