# WÄINÖ AALTOSEN MUSEON RAKENNUSHISTORIASELVITYS

Ramboll Finland Oy / Tiina Heikkilä, Liina Luoma, Kirsikka Siik, Niina Uusi-Seppä

28.2.2022

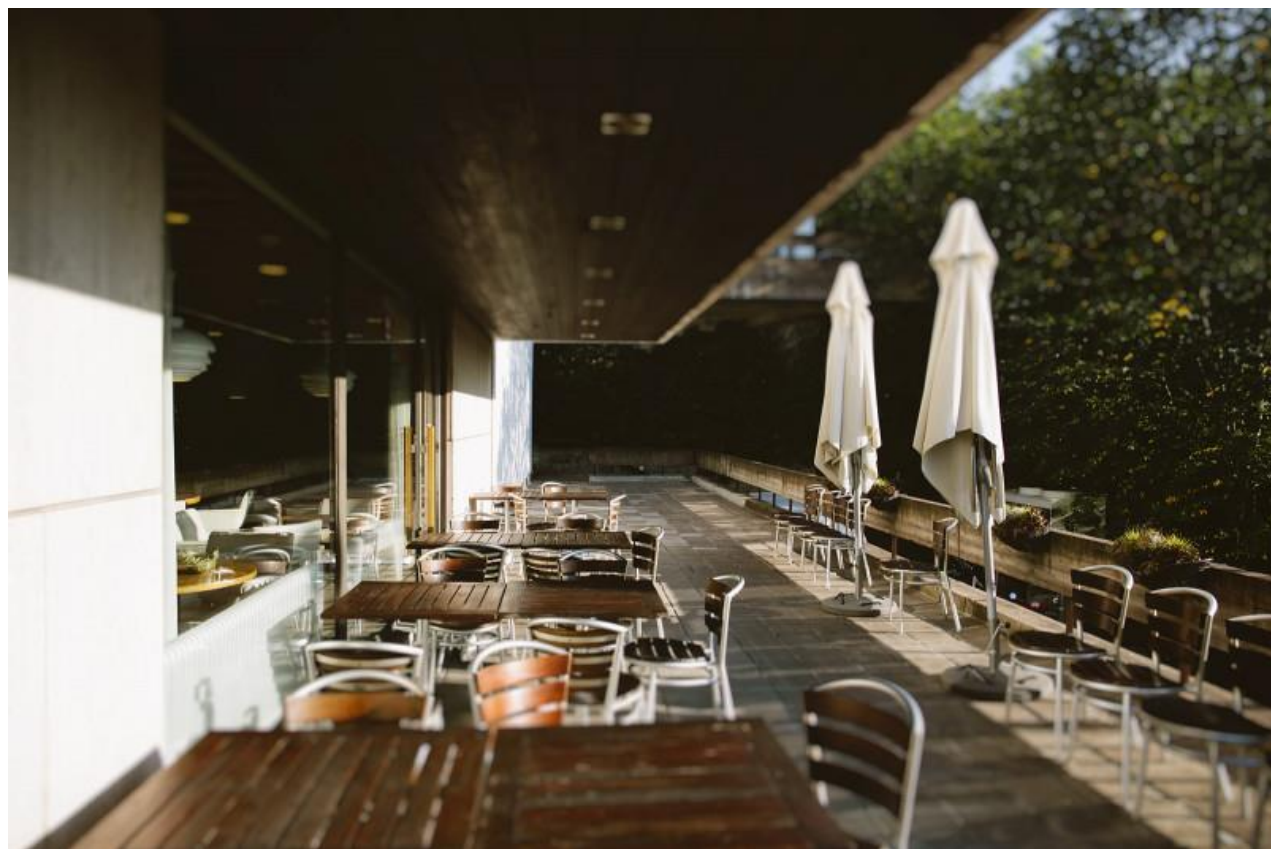
**Kuva 121.** Café Wäinön terassi. Betonilaatat ovat päässet huoonon kuntoon veden lätäköitymisen ja routimisen vaikutuksesta. Kahvilatilassa näkyvät valaisimet ovat alkuperäiset. (Kuvälähde: [WAMin.internetsivut.](http://WAMin.internetsivut/))

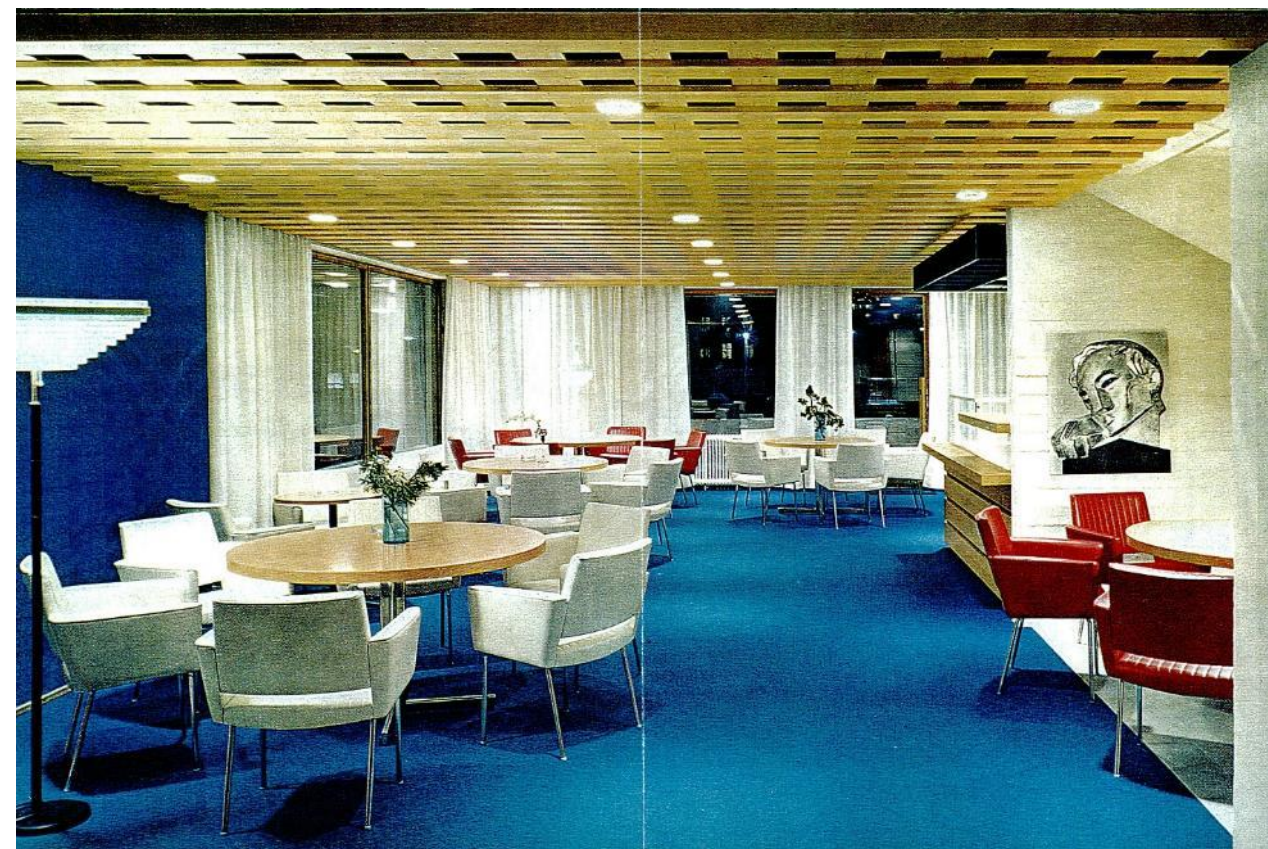
**Kuva 123.** Kahvila vastavalmistuneena. (Kuva: Turun kaupunkiympäristön arkisto)

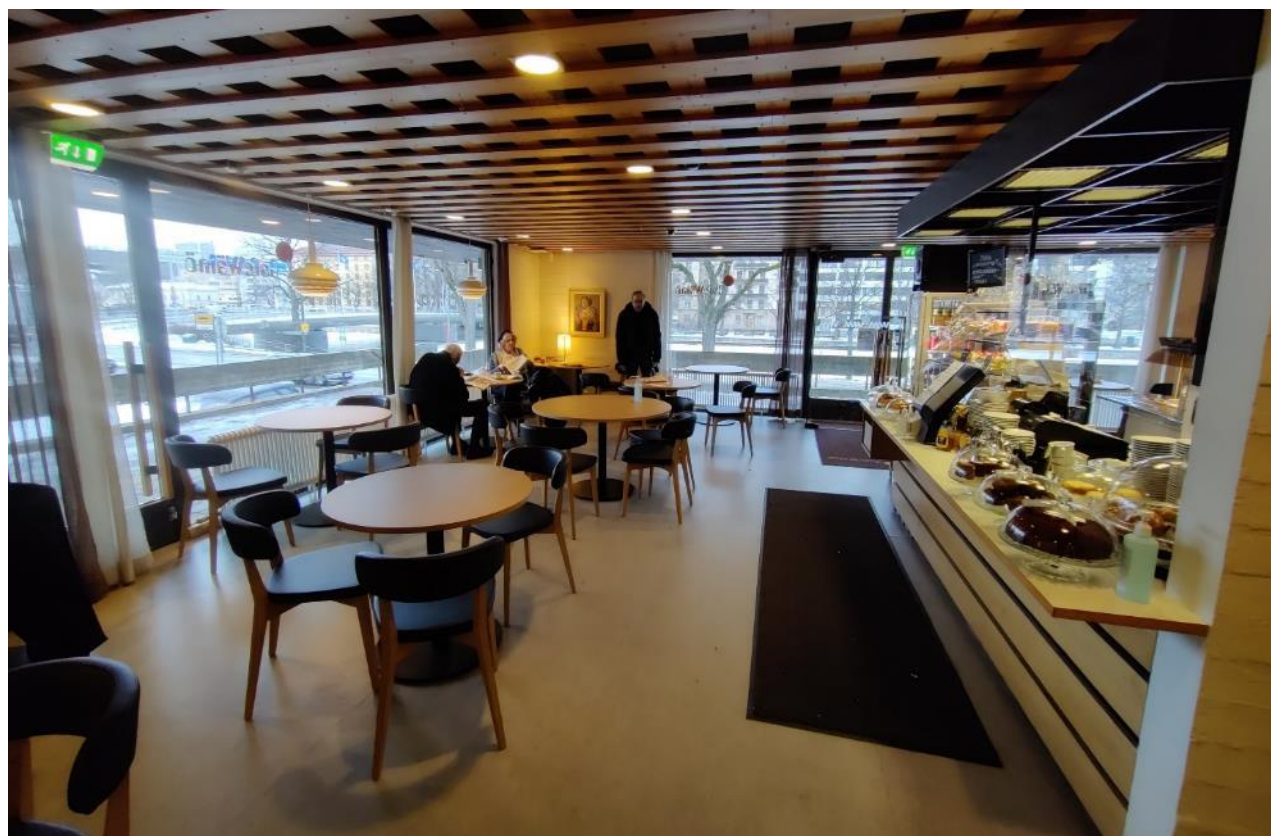
**Kuva 122.** Kahvila nykyasussaan.

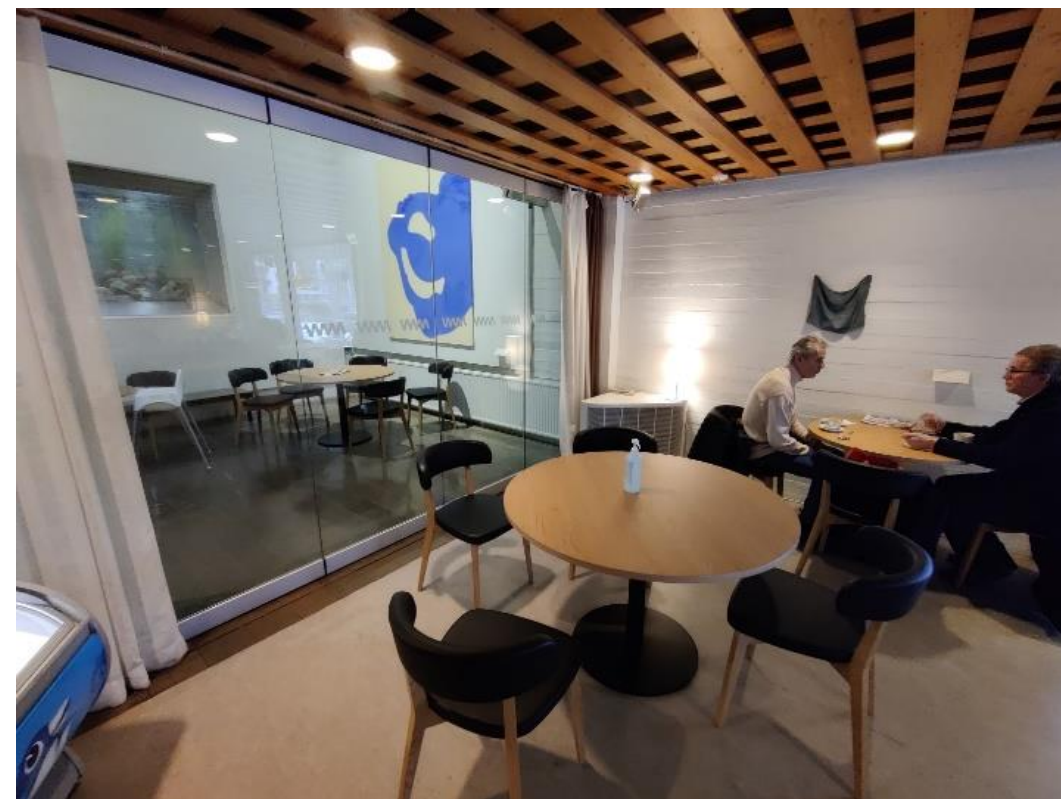
**Kuva 124.** Kahvila. Lasiovet voi sulkea museon ollessa kiinni. Taustalla näkyy akvaario, joka on alkuperäinen elementti museossa.

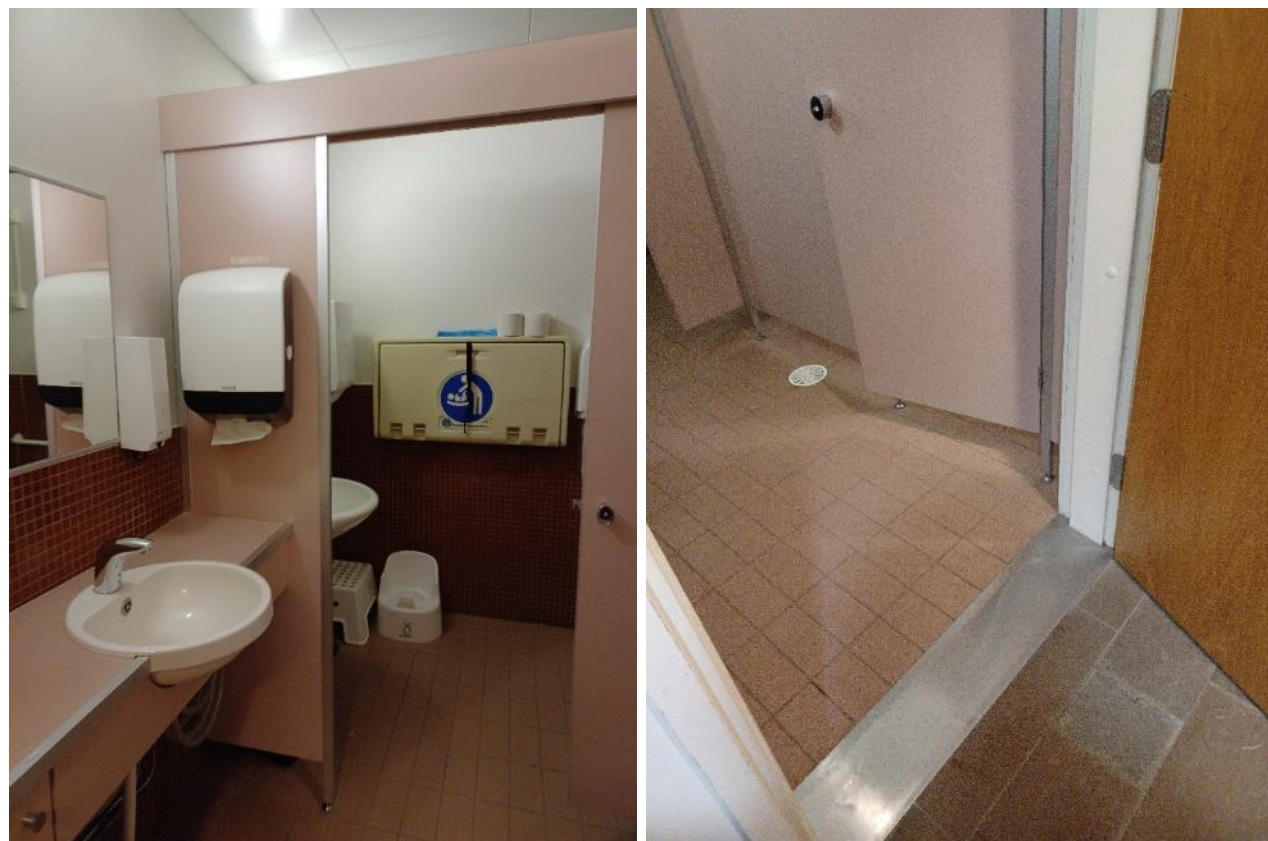
**Kuva 129.** Pääaulan naulakoiden vieressä olevat yleiset käymälätilat on uusittu 2000-luvulla. Sävyt eivät vastaa alkuperäisiä.

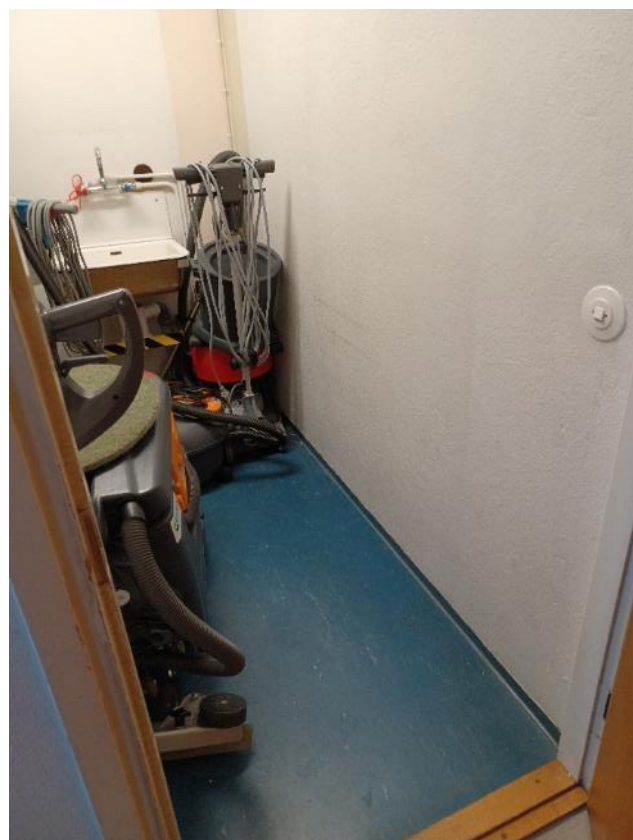
**Kuva 130.** Siivouskomeron lattiassa on jäljellä muovimattoja, joka on työntekijöiden muistikuvan mukaan todennäköisesti samaa kuin kahvilassa on ollut.

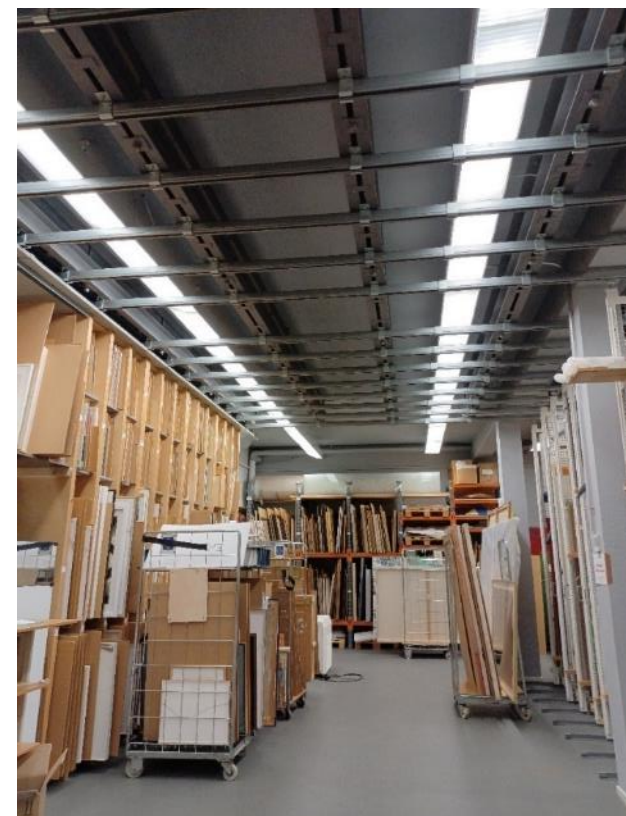
**Kuva 134.** (vasemmalla) Teosvarasto maalauksille ja (oikealla) entinen galleria samassa tilassa. Pitkät loisteputkivalaisimet ovat alkuperäiset. (Oikeanpuoleinen kuva Turun museokeskus)

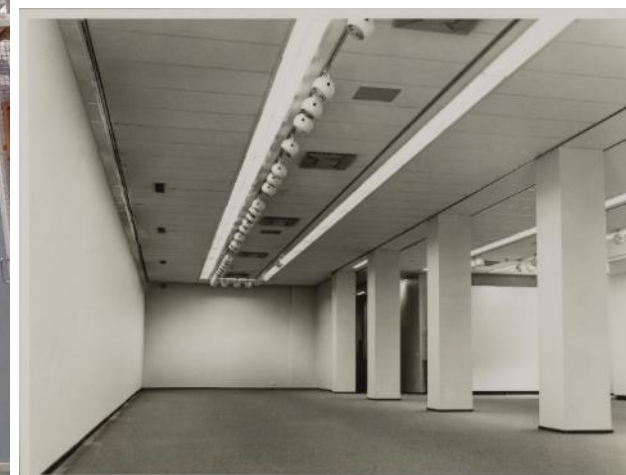
**Kuva 133.** (vasemmalla) Teosvarasto veistoksille ja (oikealla) varastojen lattiamateriaali on karheapintaista kumimattoa.

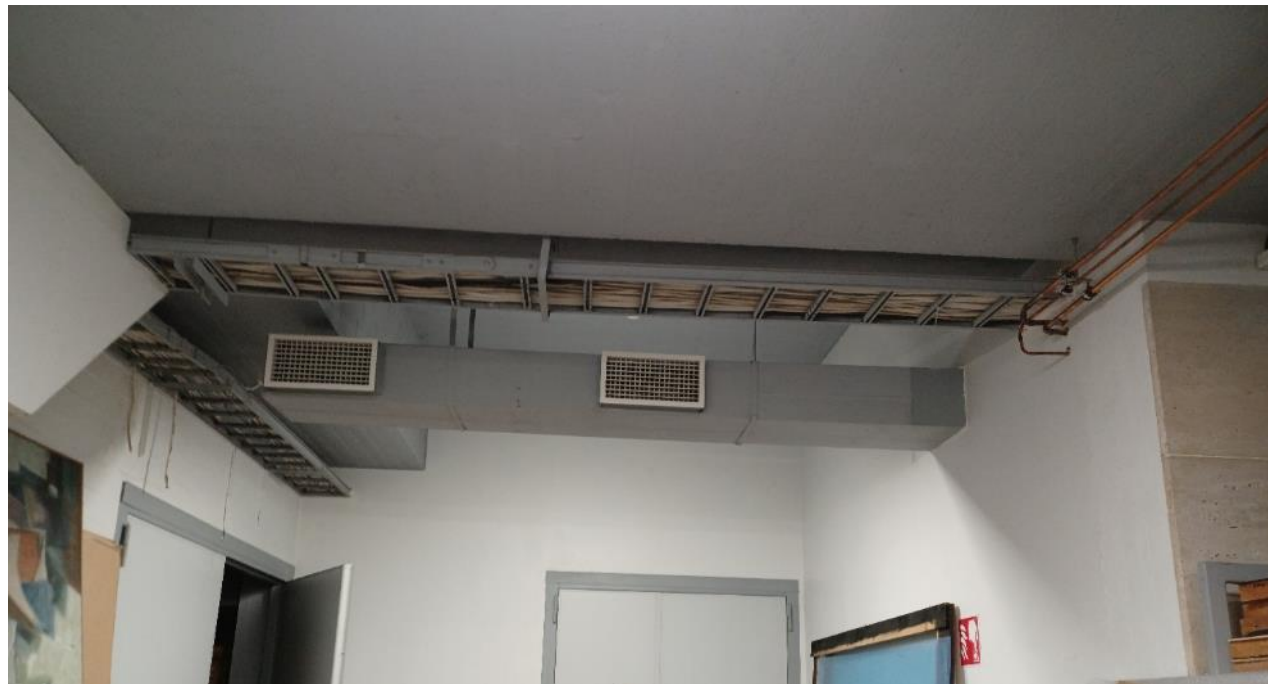
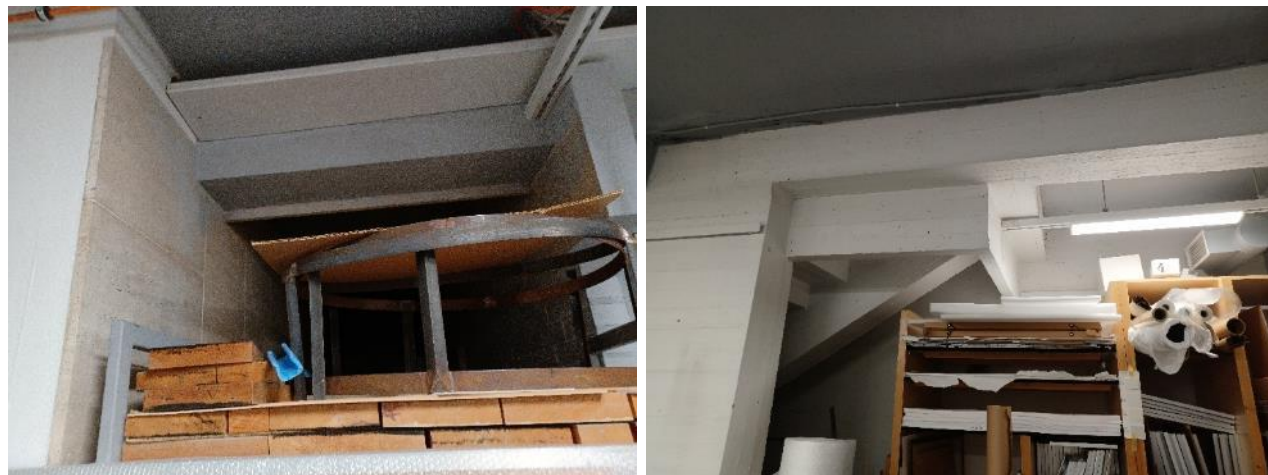
**Kuva 136.** Vanha portaikko travertiiniseinineen on nähtävissä kellarissa (ks. luku 4.3.3).

**Kuva 32.** Vanha portaikko travertiiniseinineen on nähtävissä kellarissa.

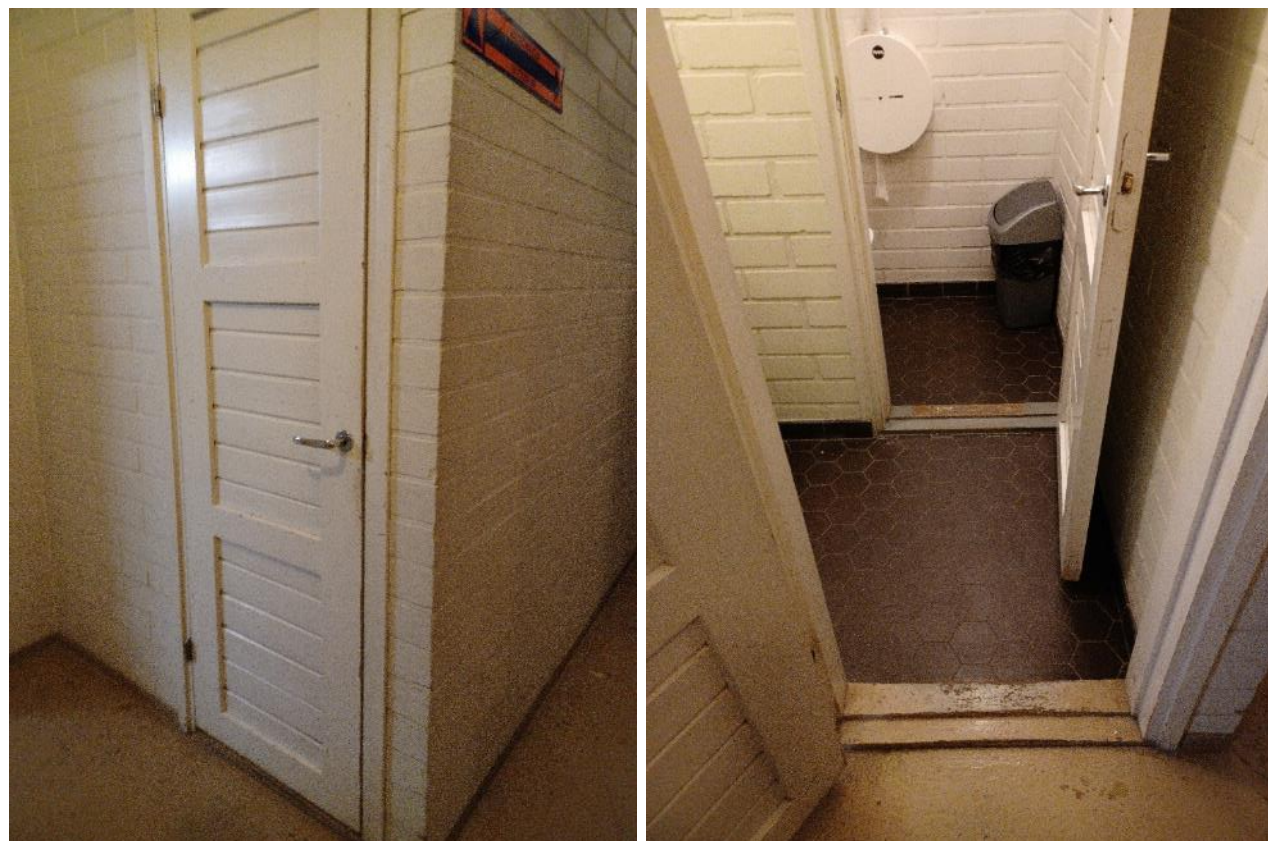
**Kuva 138.** Wc:n ovet ja pinnat ovat alkuperäisiä.

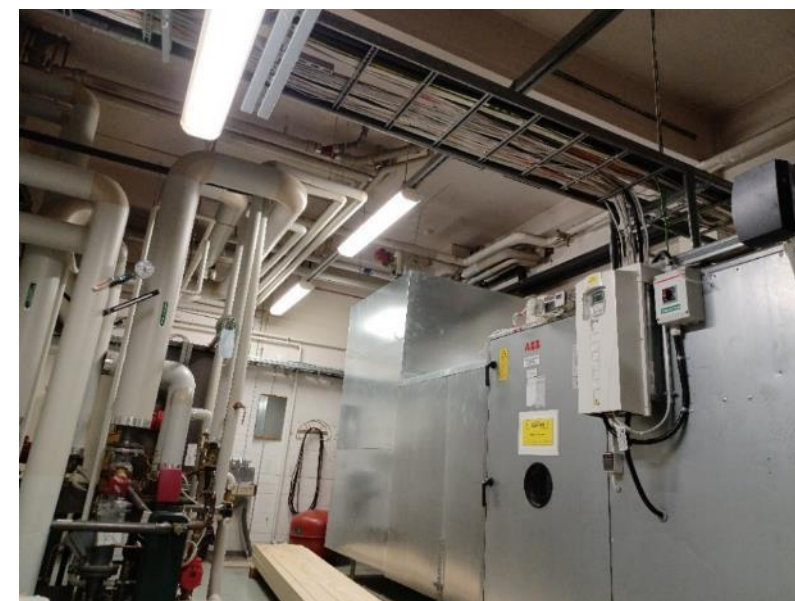
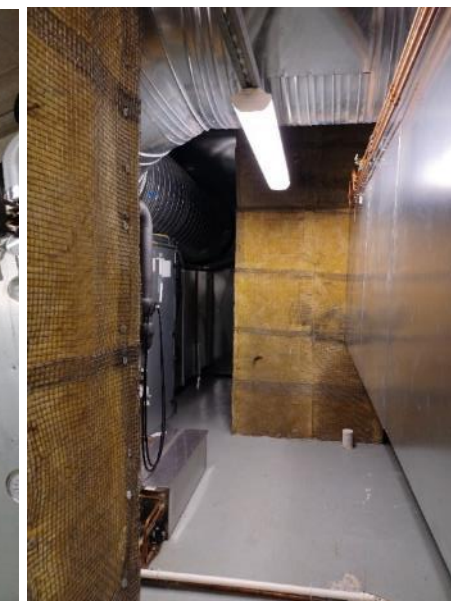
**Kuva 146.** IV-konehuoneet, joiden tekniikka on pääasiassa uutta.

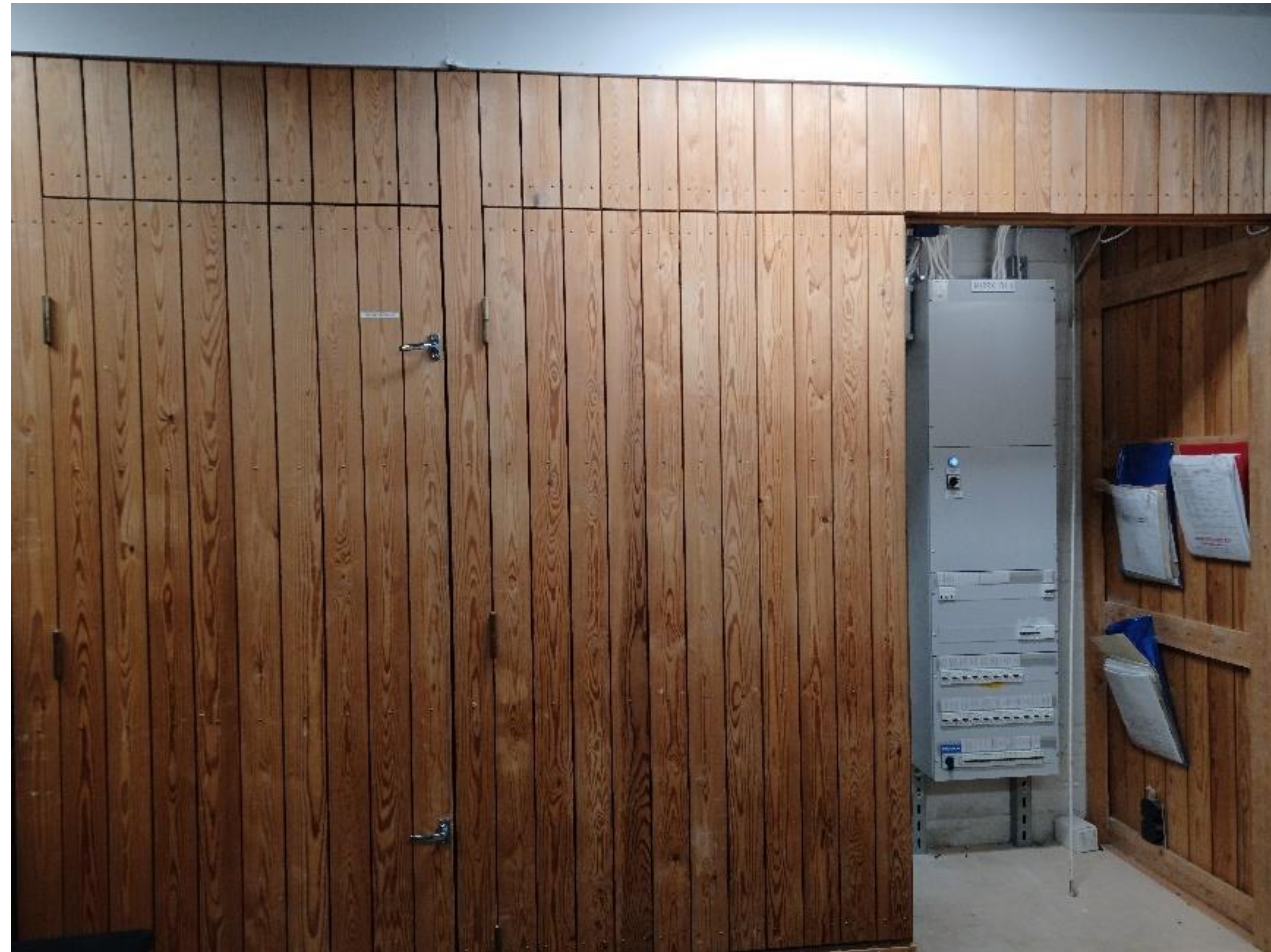
**Kuva 147.** Pintakäsitlemätön, höylätty puupanelointi toistuu museon tiloissa (vrt. toimistohuoneiden katot), ja kellaritiloihin siitä on tehty tyyliin sopiva, seinään upotettu komero, johon on piilotettu sähkötekniikkaa.

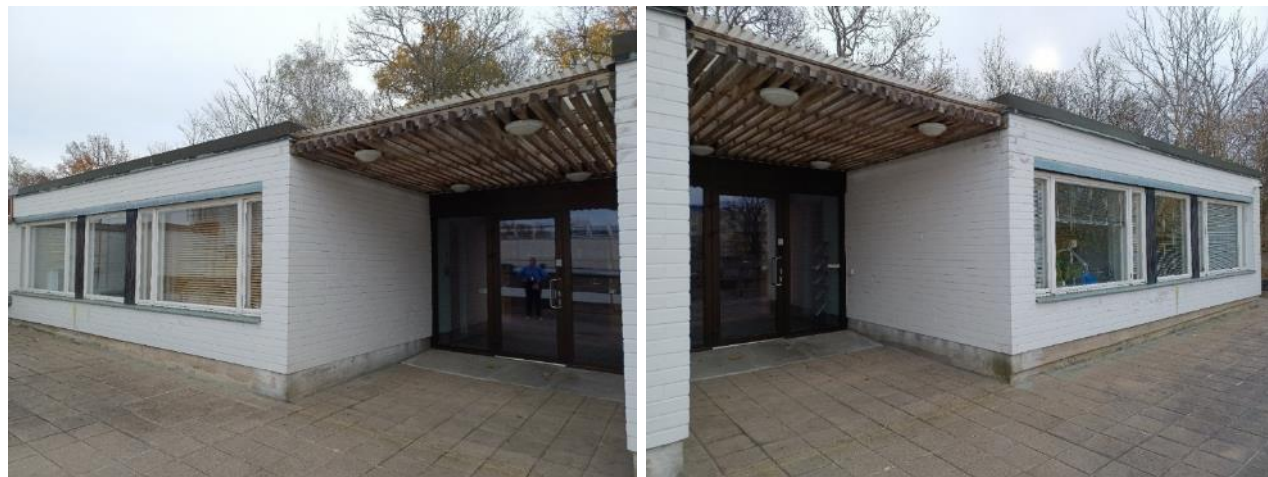
**Kuva 153.** Toimisto-osan sisäänkäynti.

Hiljattain toteutettu suuri muutostyö julkisivuissa on sisäänkäynnin kattaminen rimarakenteisella, aaltomuovilla peitetyllä katoksella, johon on kiinnitetty myös valaisimet. Uuteen sisäänkäyntikäytävään on lisätty metalli- ja lasirakenteiset ulko-ovet, jolloin on muodostunut uusi tuulikaappi.

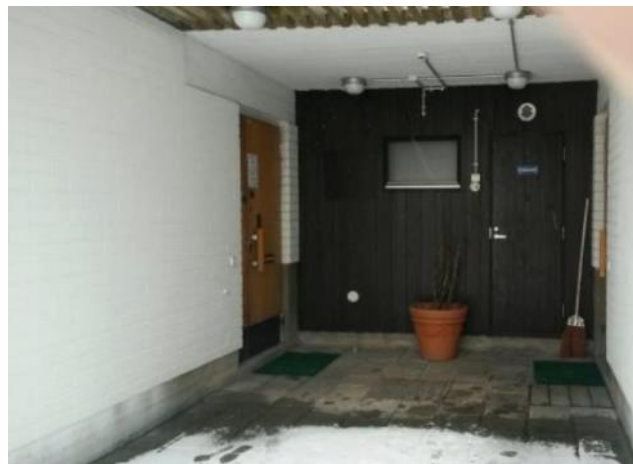
**Kuva 154.** Kuva sisäänkäynnistä vuodelta 2015, ennen tuulikaapin rakentamista.

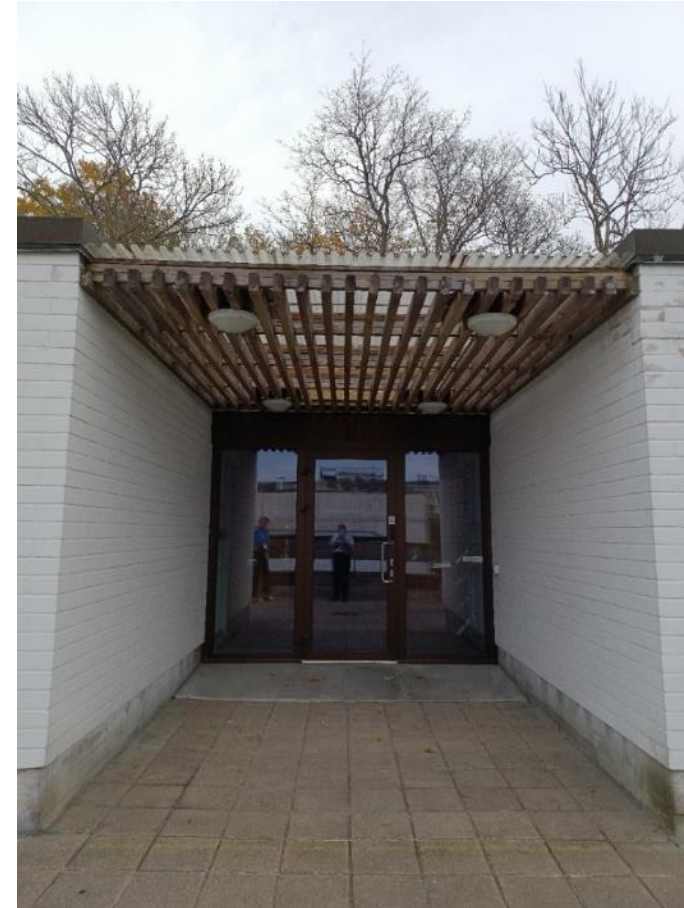
**Kuva 155.** Uusi tuulikaappi.

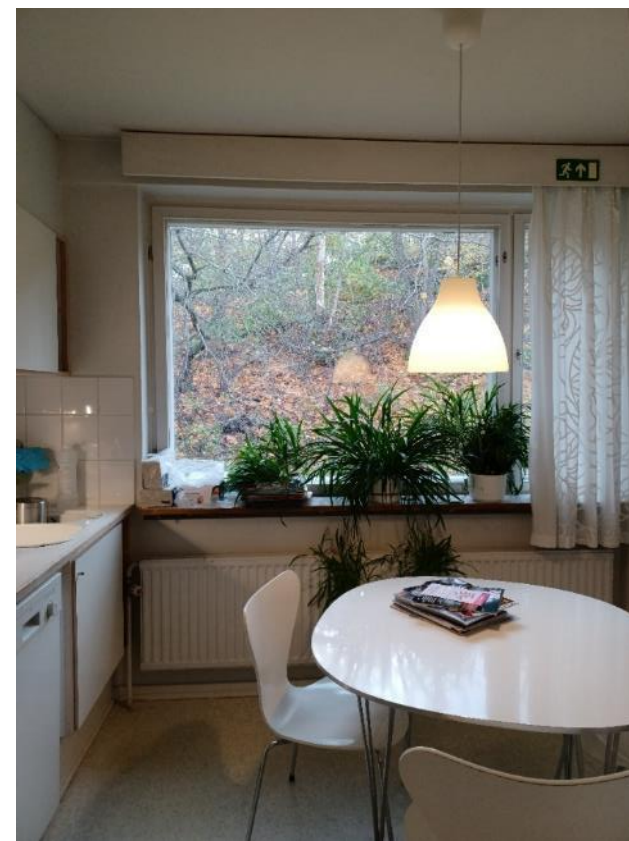
**Kuva 158.** Keittiön pinnat ja kaapistot on vaihdettu. Ikkunat ja ikkunalaudat ovat alkuperäiset. Suurista ikkunoista on näkymä kohti ja Sappalinnan vuorta.

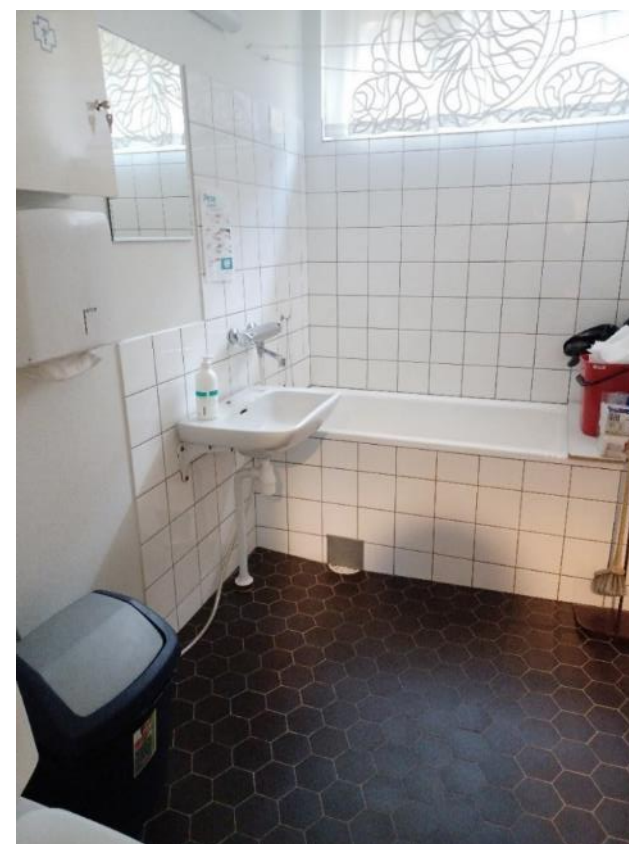
Sisätiloissa alkuperäistä näkyy muutamissa pinnoissa. Tuulikaappien seinien panelointi ovat alkuperäiset, samoin kaikki ikkunat ja ikkunalaudat. Ulko-ovet ovat alkuperäiset. 1960-luvun alkuperäistä tyyliä edustavat kylpyhuoneet, joissa on punaruskea, kuusikulmainen klinkkerilattia ja osittain neliön muotoisin laatoitettua ja osittain maalattua seinäpintaa. Wc-tiloihin on tehty putkitöitä ja esimerkiksi vedensekoittajat on vaihdettu uudenaikaisiin, mutta kylpyammeet ovat alkuperäiset.

**Kuva 159.** Kylpyhuoneet ovat lähes alkuperäisessä kunnossa. Lattiat ovat perinteistä kuusikulmaista, tumman punaruskeaa (Pukkilan) klinkkeriä.

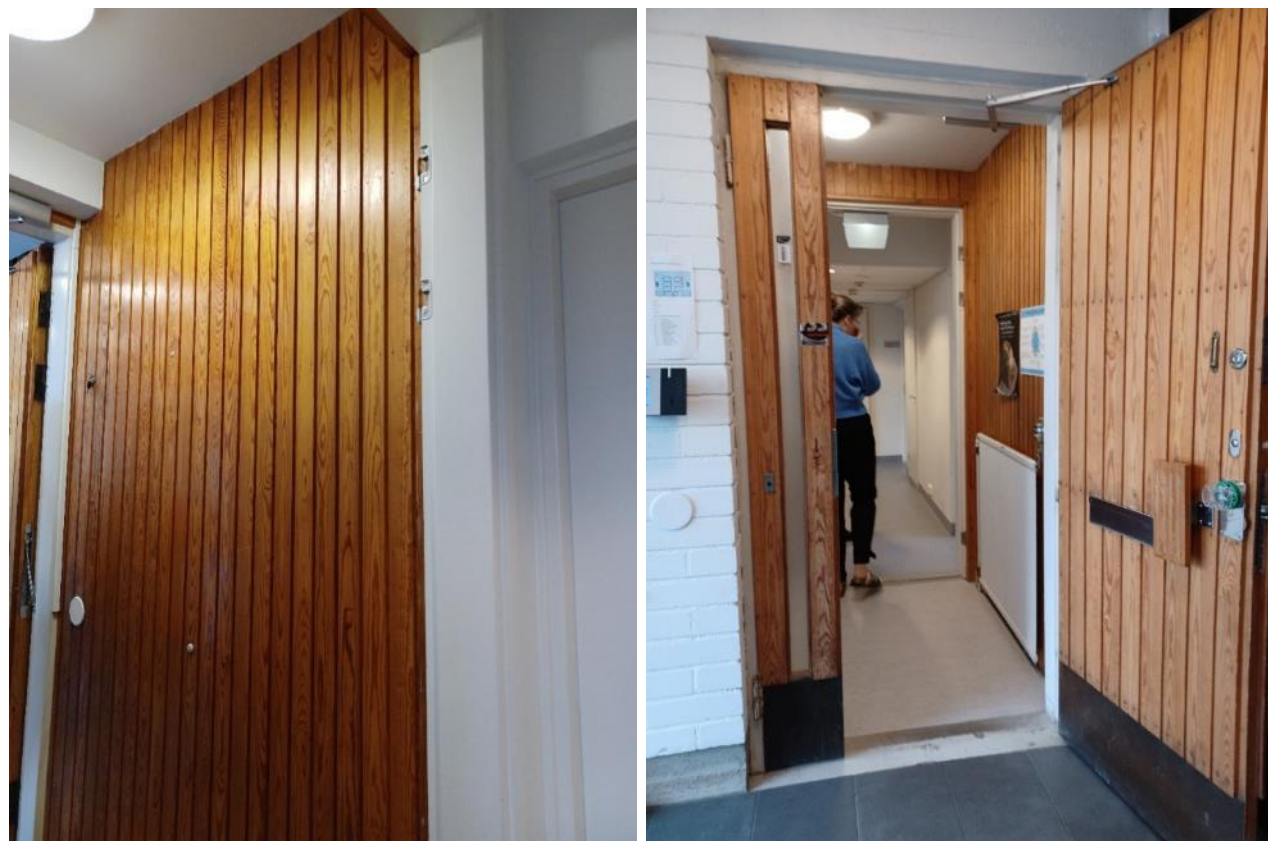
**Kuva 160.** (vasemmalla) Alkuperäistä panelointia eteisen komeron ovissa ja (oikealla) alkuperäiset paneeli-  
liivet.

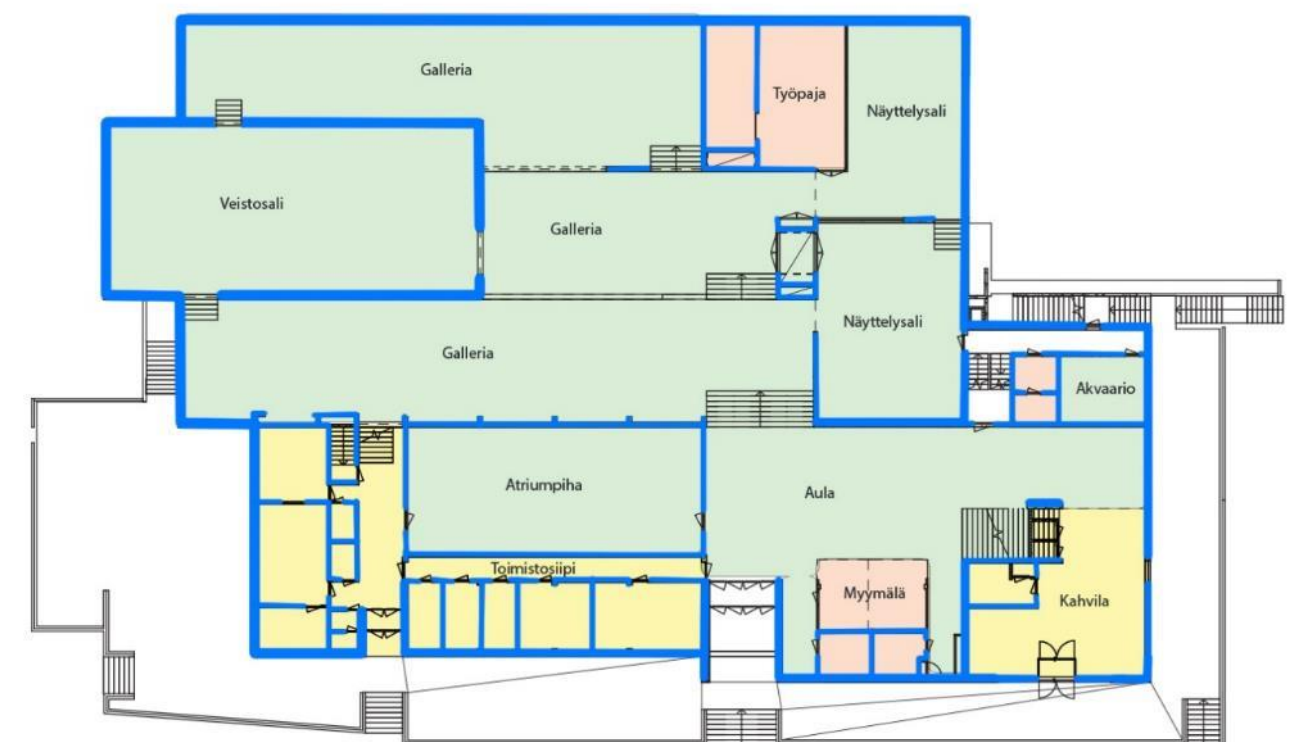
I KERROS

B-kategoriaan kuuluvat toimisto- tai intendenttisiipi, kahvio, entinen luentosali sekä kellaritiloja. Toimistosiivessä tilajako ja käyttötarkoitus on alkuperäinen, mutta pintamateriaaleja on uusittu. Kahvio on säilynyt paikallaan, mutta se on muuttunut ulkoasultaan. Entinen luentosali toimii nykyään näyttelytilana, mutta siellä on säilynyt alkuperäisiä pintoja sekä tärkeänä alkuperäiselementtinä kattoikkunat. Kellarikerroksessa on B-kategorian tiloja, joissa on uudistettu pintoja, tai käyttötarkoitus on muuttunut jonkin verran. Esimerkiksi valokuvaushuone ja vers-tas olivat alun perin varastotiloja.

C-kategoriassa ovat entinen asuinosa, työpaja, lipunmyynti ja wc-tilat sekä kellarikerroksessa erityisesti varastotilat, valvomo ja IV-konehuoneet. Näiden tilojen käyttötarkoitus on muuttunut alkuperäisestä ja/tai tilojen ulkoasua on uusittu merkittävästi. Lipunmyyntipiste on muuttanut muotoaan useaan otteeseen, ja alun perin sen paikalla oli naulakot. Ensimmäisen kerroksen nykyinen työpajatila on ollut osa näyttelytiloja, ja on helposti palautettavissa alkuperäiseen asuunsa. Entisessä asuinosaossa alkuperäinen käyttötarkoitus ja tilajako on muuttunut sekä pintamateriaalit suurilta osin uusittu.

- Alkuperäisinä säilyneet tai pieniä muutoksia kokeneet tilat
- Vähäisiä muutoksia kokeneet tilat
- Merkittäviä muutoksia kokeneet tai kokonaisuudessaan muuttuneet tilat
- Alkuperäinen seinärakenne
