**LUONTOSELVITYS – MT185 PARANTAMINEN VÄLILLÄ
PERNON – IHALAN ETL**

TYÖNUMERO: 20601446

VARSAINAIS-SUOMEN ELY-KESKUS

25.09.2018

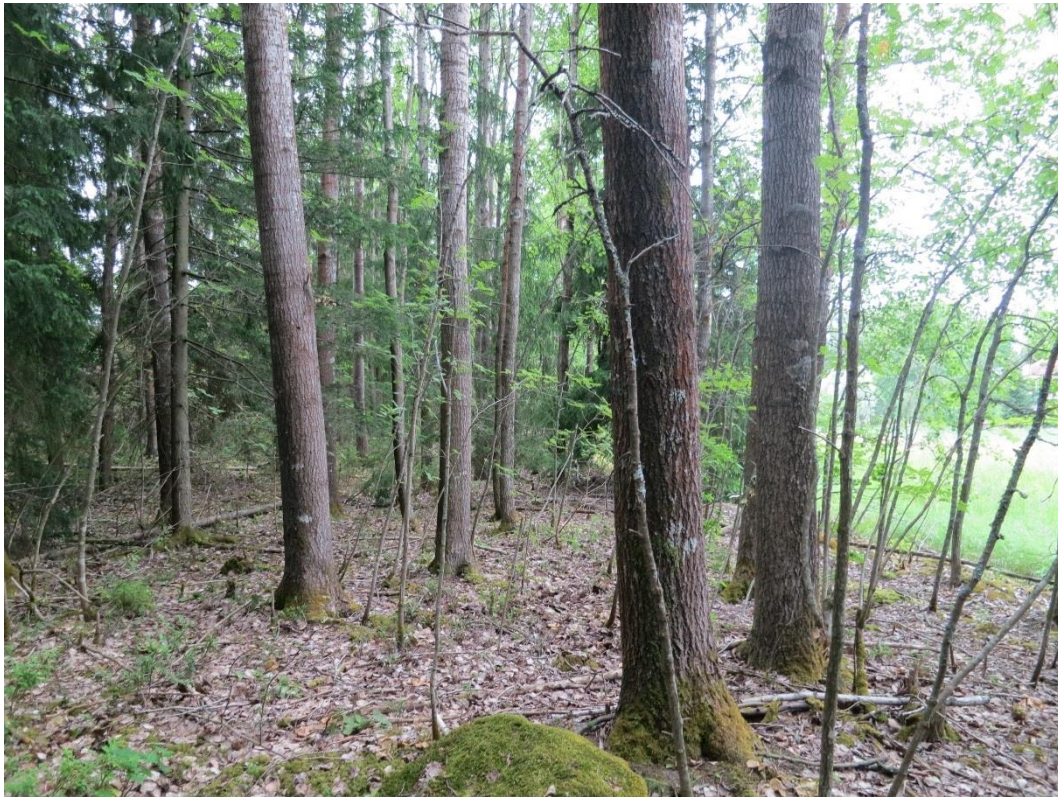
Kuva 3. Kuvio 7 on paikallisesti arvokas kohde, joka sopisi luontotyyppinsä perusteella liito-oravan elinympäristöksi.

Kuvio 7: Lehtomainen haapa-kuusikangas.

Paikallisesti arvokas kohde.

Pellon laidassa oleva metsäkuvio, jolla kasvaa järeitä haapoja ja kuusia, sekapuuna koivua (Kuva 3). Puusto sopisi liito-oravan elinympäristöksi, mutta kohteella ei havaittu liito-oravan papanoita.

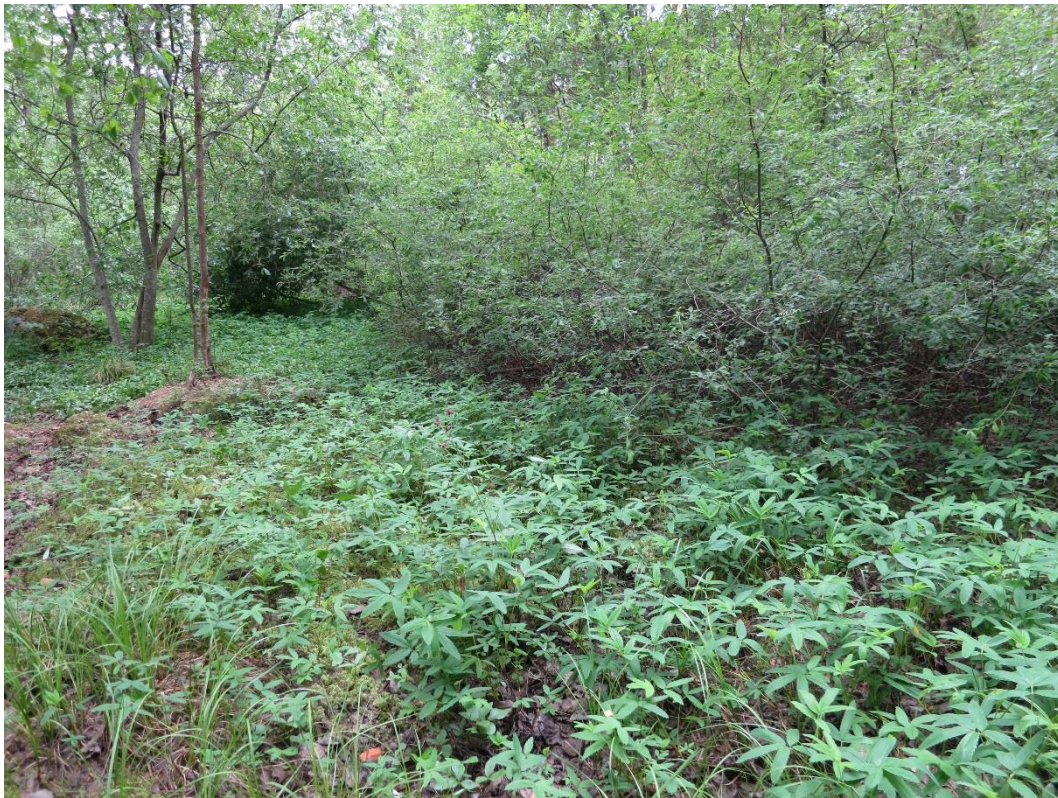
Kuva 4. Luhtainen ruohokorpi (Kuvio 16) on Metsälain erityisen tärkeä elinympäristö ja erittäin uhanalainen (EN) luontotyyppi.

Kuvio 16: Luhtainen ruohokorpi.

Metsälain erityisen tärkeä elinympäristö. Erittäin uhanalainen (EN) luontotyyppi. Paikallisesti arvokas luontokohde.

Valtalajeina pullosara, kurjenjalka ja raate. Reunalla runsaasti pajukkoa. Pienialainen kuvio mäellä painaumassa kangasmetsän reunassa. Ojittamaton. Keväisin sulamisvesien vaikutuksesta tulviva.

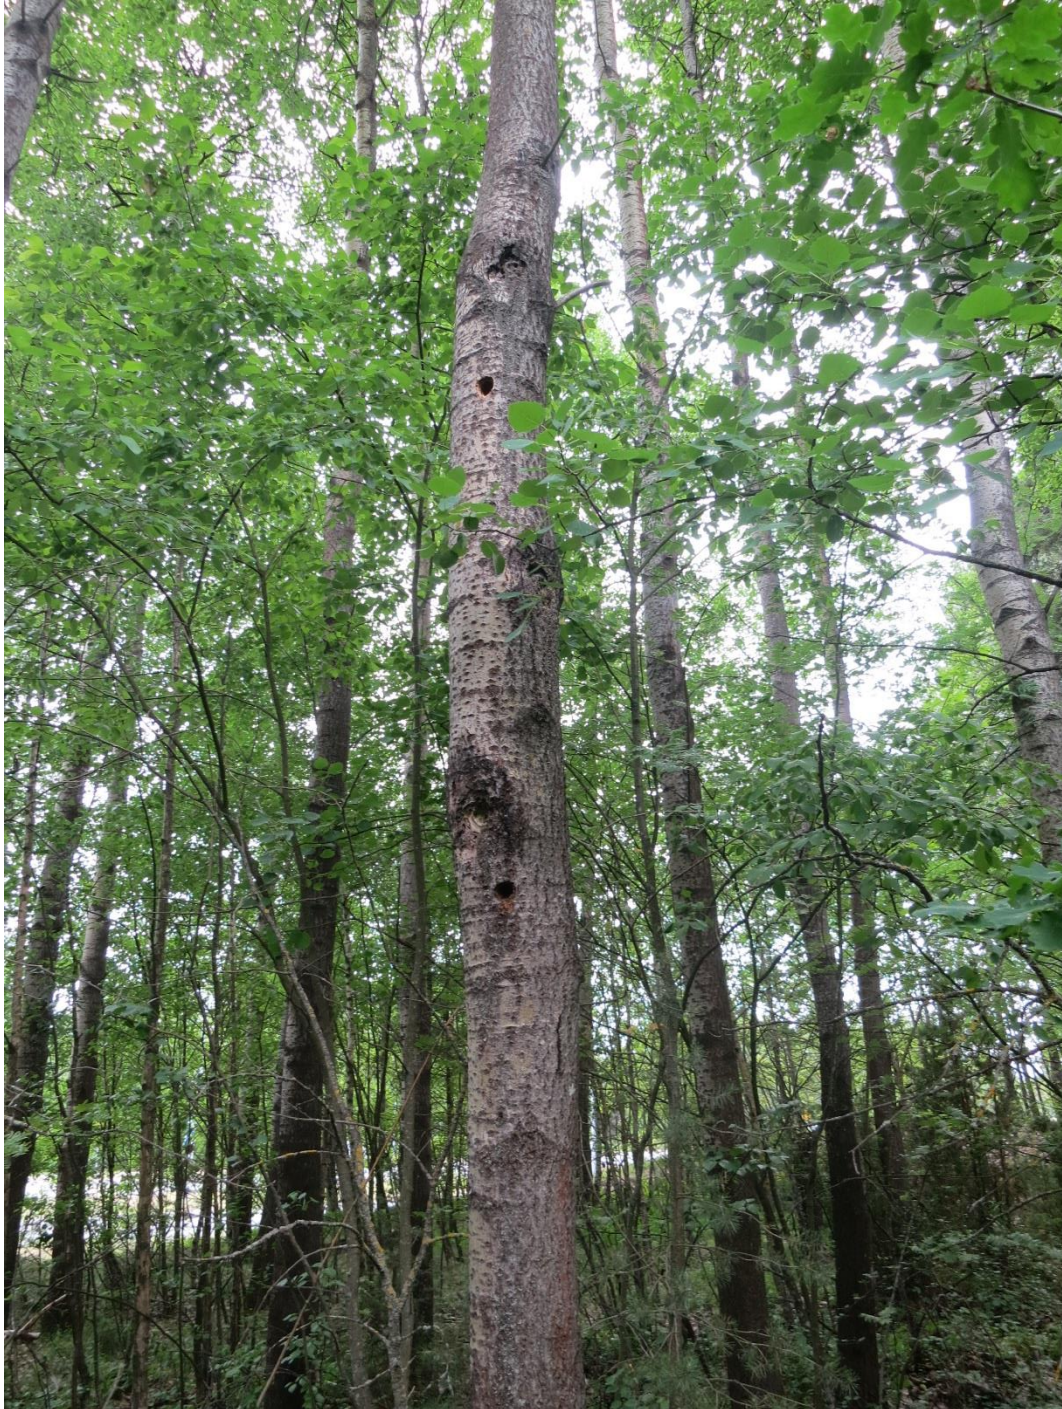
Kuva 5. Keskiravinteinen tuore haapalehto (kuvio 18) on metsälain erityisen tärkeä elinympäristö.

Kuvio 18: Keskiravinteinen tuore haapalehto.

Metsälain erityisen tärkeä elinympäristö (rehevä lehtolaikku).

Aluspuuna pihlajaa ja tammi. Ainakin yksi kolohaapa. Muutamia maapuita. Maantien ja pyörätien välissä, voimakas reunavaikutus. Kohteella kuollut mäyränpöikänen.

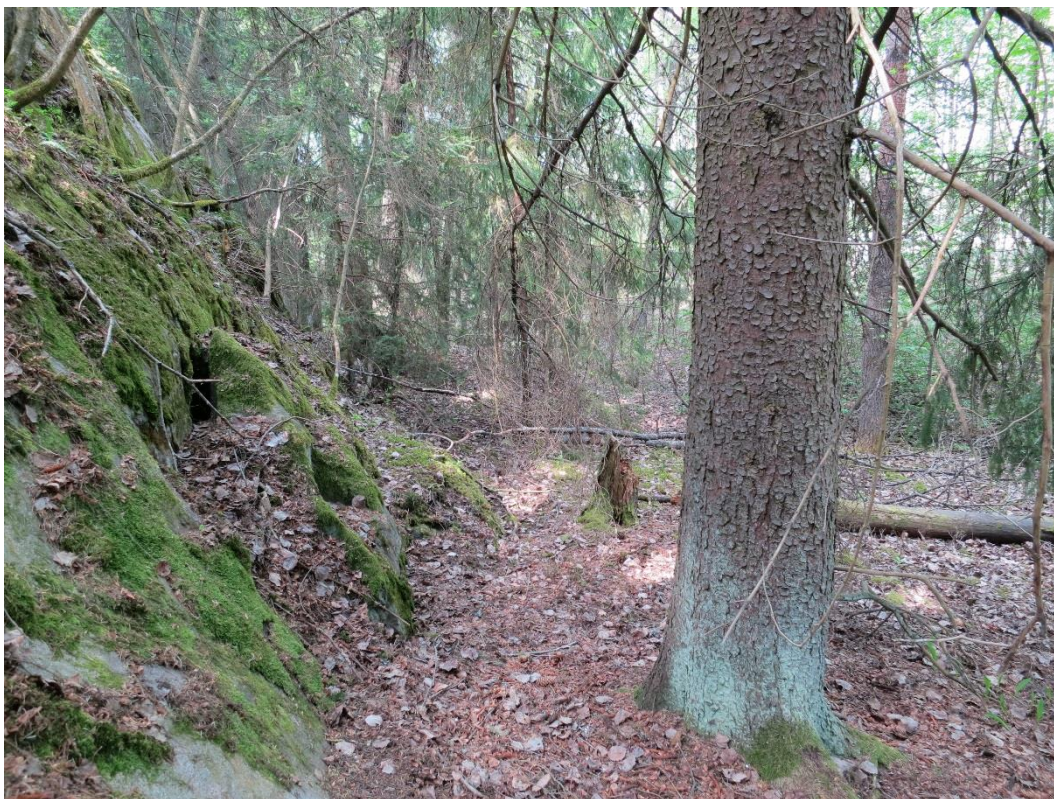
Kuva 10. Kohde 1 on mäen rinteän alaosassa sijaitseva liito-oravan lisääntymis- ja levähdyspaikka.

Kohde 1 (Kuva 10) on pohjoiseen laskevan rinteän alaosassa sijaitseva lehtomainen kangas, jolla kasvaa järeitä kuusia ja haapoja, sekapuuna myös joitakin koivuja, tammi ja mänty. Kohteella havaittiin kuusi ruokailupuuta (haapoja) ja neljä mahdollista pesäpuuta. Mahdollisista pesäpuista kolme oli kuusia. Kohde rajautuu pohjoisessa eli Mt185:n puolella entiseen peltoon, jolla kasvaa nuorehkoa – keski-ikäistä koivu-raitametsää, jossa ei ole lainkaan kuusia ja haapoja, ja jossa ei havaittu papanapuita. Etelässä kohde rajautuu ylärinteen tuoreeseen mänty-kuusikankaaseen, jossa ei kasva lainkaan haapoja ja muitakin lehtipuita niukasti. Itäinen ja läntinen rajaus on liukuvampi ja perustuu havaittujen papanapuiden sijaintiin.

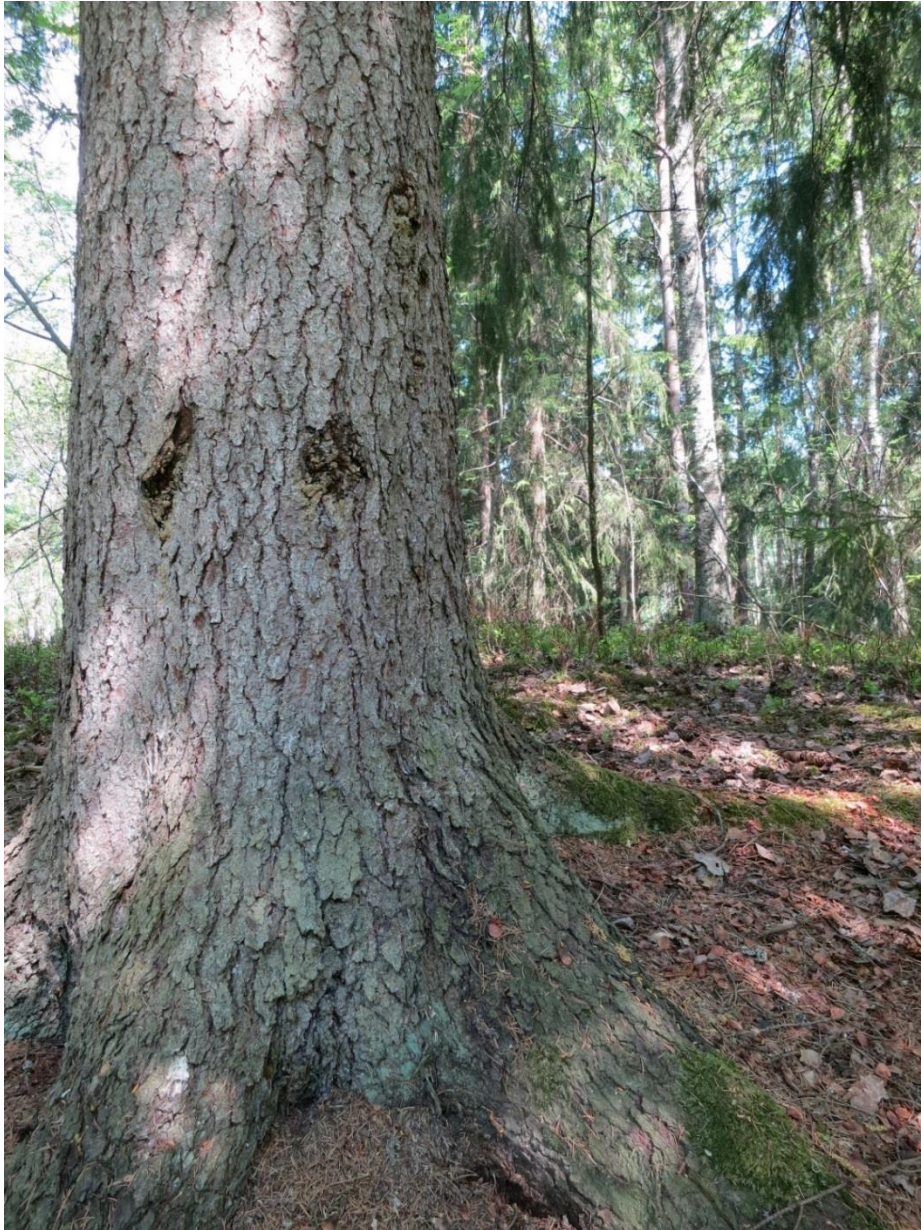
Kuva 11. Liito-oravan pesäpuu kohteen 2 lounaisosassa.

Kohde 2 sijaitsee noin 140 metriä kohteelta 1 itään. Kohteella on mustikkatyyppin tuoretta kangasta, jossa kasvaa useita järeitä kuusia, muutamia järeitä mäntyjä sekä siellä täällä melko järeitä haapoja ja koivuja. Kohteen lounaisosassa sijaitsee kuusi (Kuva 11), joka määritettiin satojen tyvellä olevien papanoiden takia varmaksi liito-oravan pesäpuuksi.

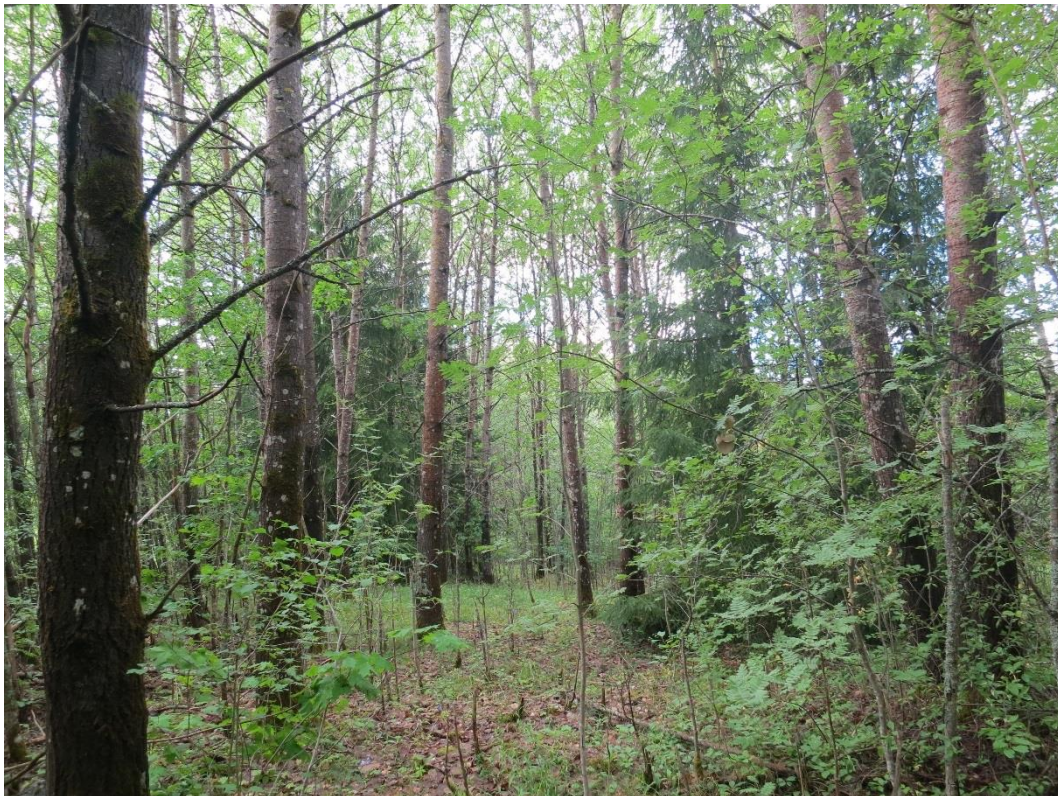
Kuva 12. Kohteiden 1 ja 2 välillä sijaitsee ilmeisesti entisellä pellolla kasvava haavikko, joka tulkittiin tärkeäksi liito-oravan kulkuyhteydeksi.

Kohteiden 1 ja 2 välillä sijaitsee ilmeisesti entisellä pellolla kasvava haavikko (Kuva 12). Kohteella ei havaittu papanoita lukuun ottamatta muutamaa papanaa kohteen itäosassa kahden vierekkäisen haavan juurella sekä paria papanaa kohteen eteläosassa kasvavan haavan juurella. Kohteen kautta kulkee kuitenkin tärkeä liito-oravan kulkuyhteys kohteiden 1 ja 2 välillä.

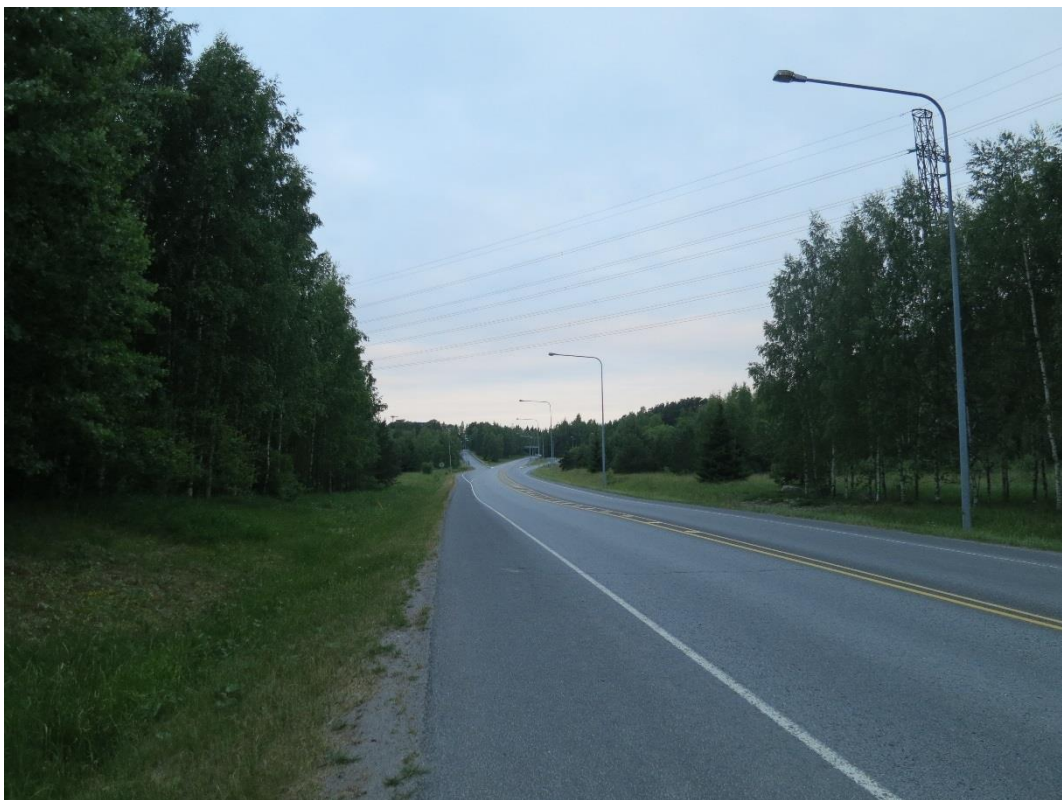
Nykyisellään Mt185:n reunapuuston väli on ilmakuvasta mitattuna kohteiden 1 ja 2 kohdalla noin 25 metriä. Selvitysalueen luoteisosassa tien kaksikaistaisella osuudella MT185:n reunapuuston välinen liitomatka on ilmakuvasta mitaten noin 22-25 metriä. Kohteen 1 kohdalla tien pohjoispuolinen puusto on kuitenkin nuorta ja matalahkoa (Kuva 15), joten etenkin pohjoisesta etelään liikkuessa tien ylittäminen liitämällä ei välttämättä onnistu.

Kuva 15. Kohteen 1 kohdalla tien reunan puuston väli on noin 25 metriä. Etenkin pohjoispuolen (kuvassa oikealla) puusto on melko matalaa, joten on epävarmaa, onnistuuko liito-orava ylittämään Mt 185:n nykytilanteessa. Tien pohjoispuolelle ei tässä kohtaa kuitenkaan karttatarkastelun perusteella kulje tärkeitä liito-oravan kulkuyhteyksiä.
