Asiakirjatyyppi  
**Tutkimusraportti**

Päivämäärä  
**29.11.2022**

# MAAPERÄN HAITTA- AINETUTKIMUS RAUNISTULANTIE 25, TURKU

Projekti **Raunistulantie 25, Turku**  
Projekti nro **1510071942**  
Vastaanottaja **Lujatalo Oy**  
Asiakirjatyyppi **Tutkimusraportti**  
Päivämäärä **29.11.2022**  
Laatija **Johannes Paukkunen, Iina Kaivola ja Tuija Arna, Ramboll Finland Oy**  
Tarkastaja **Teppo Moisio & Suvi Pekkarinen/Ramboll Finland Oy**  
Hyväksyjä **Maria Jääskeläinen/ Lujatalo Oy**  
Kuvaus **Tutkimusraportti**

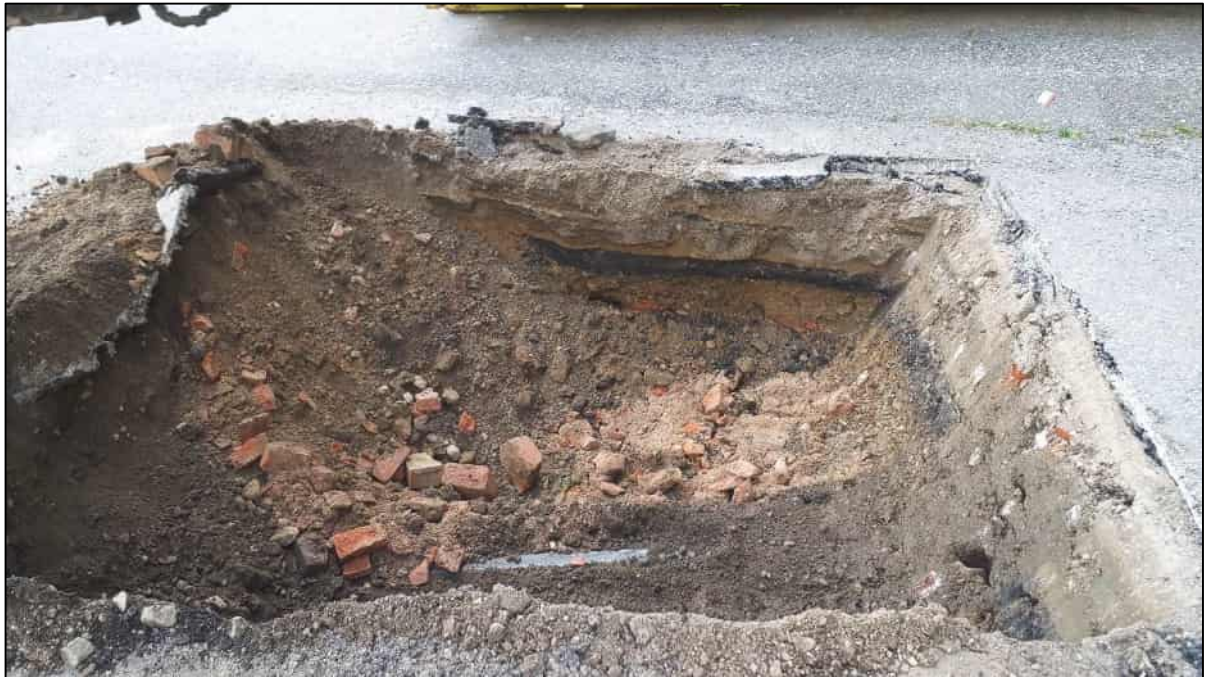
**Kuva 4.** Koekuopassa RF12 havaittiin muita tutkimuspisteitä enemmän jättejakeita.

Yhteensä 10 koekuopassa havaittiin täyttömaakerroksessa jätettä (tiiltä, rautaa, puuta, kuonaa, betonia), jonka osuus maa-aineksesta oli pääsääntöisesti vähäistä, alle 5 % maa-aineksesta. Näytepisteessä RF12 jätteen osuus oli 5–10 % (kuva 3) ja kolmessa kuopassa (RF2, RF8, RF10) havaittiin vanhoja rauta- ja vesijohtoputkia. Paikoin (RF5, RF9, RF12, RF14) täyttömaassa esiintyi tumman värisiä maakerroksia. Näytepisteessä RF7 energialaitoksen sisäpihalla, vanhan jäteöljyjen keräyspisteen läheisyydessä, havaittiin täyttömaassa ja savessa voimakasta öljyn hajua ja kiiltoa noin 2,0 m syvyyteen saakka.

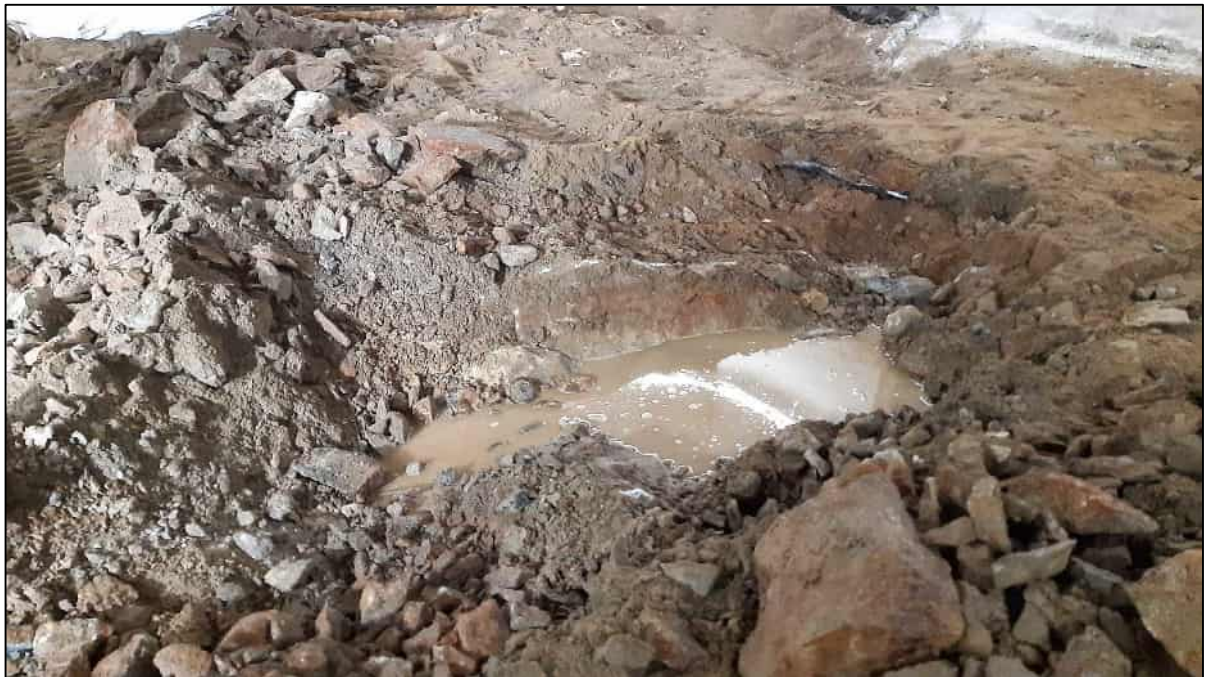
**Kuva 6.** Koekuopassa KK11 saavutettiin kallion pinta noin 0,3 metrin syvyydessä, kaivantoon kertyi hieman vettä.

Lähes kaikissa kutomorakennuksen tutkimuspisteissä havaittiin täyttömaakerroksessa jätettä, pääasiassa tiiltä ja betonia. Jätteen osuus oli keskimäärin noin 5–10 % maa-aineksesta (kuva 5), tätä enemmän jätettä havaittiin tutkimuspisteissä KK8, KK21 ja KK25, jossa oli jätettä 20–50 % maa-aineksesta. Tutkimuspisteessä KK8 tiili- ja betonijätteen seassa oli myös lasia. Paikoin (KK1–KK4, KK21 ja KK24) täyttömaassa esiintyi tumman värisiä maakerroksia. Näytepisteissä ei havaittu öljyhiilivetyihin viittaavia hajuja. Tutkimuspisteissä KK11 ja KK12 kaivantoihin kertyi hieman vettä (kuva 6).

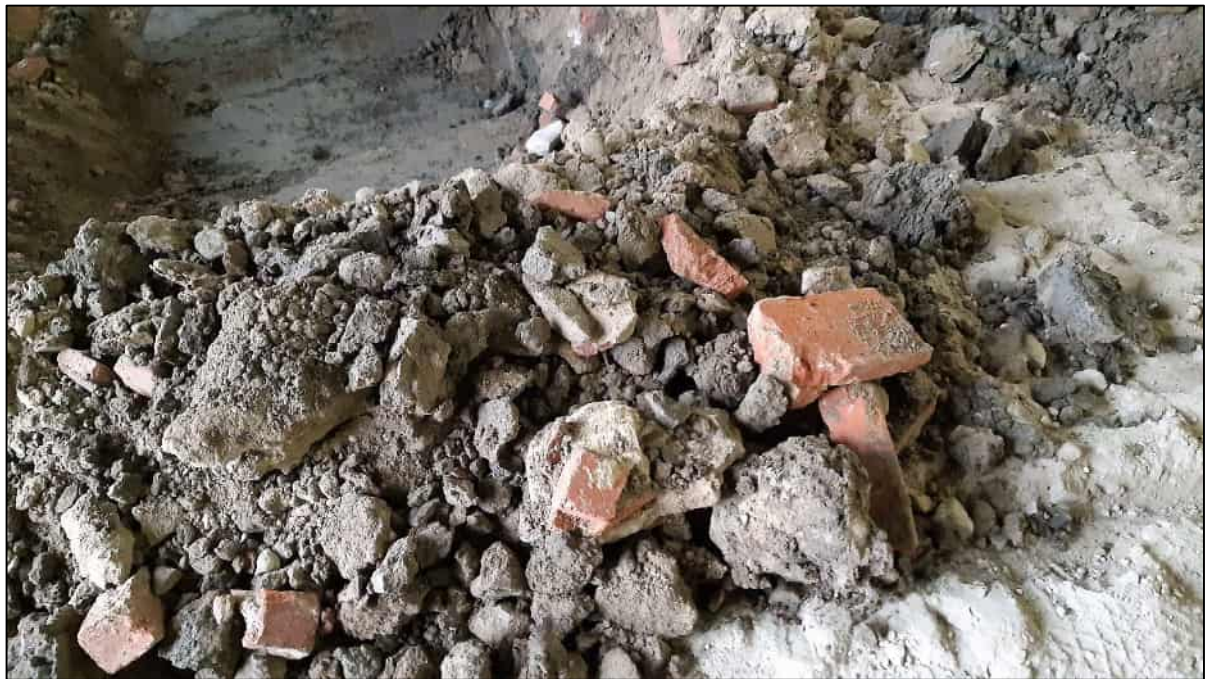
**Kuva 7.** Koekuopissa oli tiilijätettä noin 5–10 % maa-aineksesta. Kuva koekuopasta KK17.

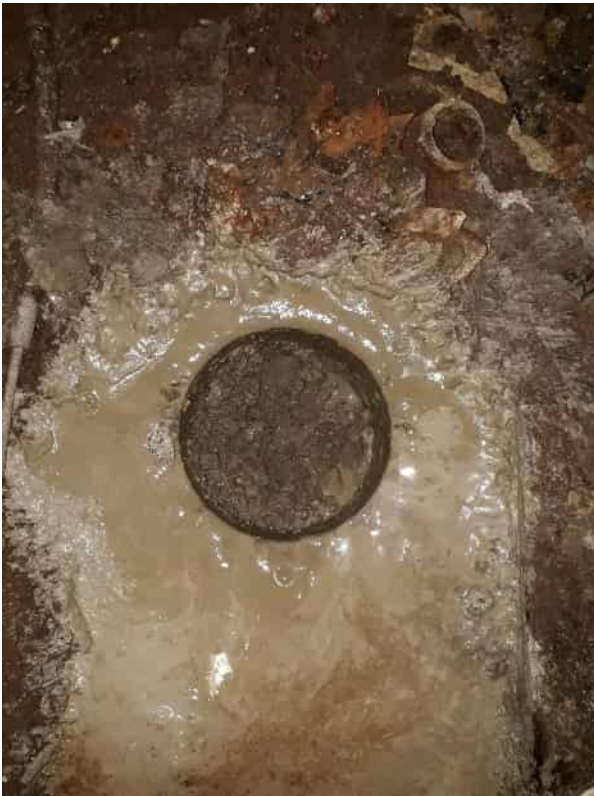
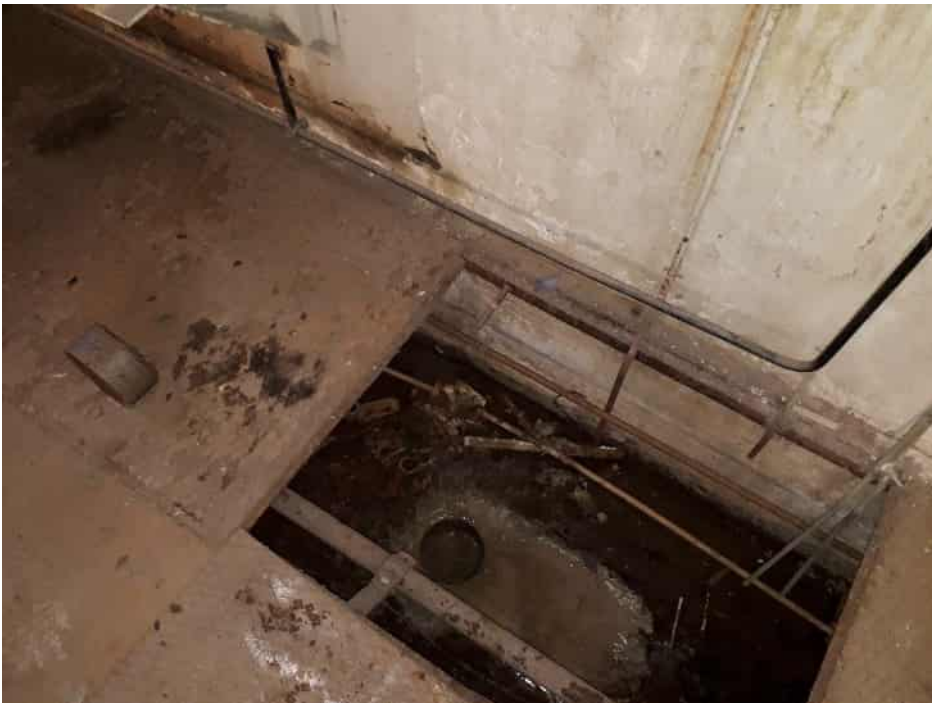
Näyte L1 edustaa hyvin tilan öljyhiilivetyjä. Näyte oli siisti, lievä öljyn haju, ei tummaa väriä. Kuvissa 2 ja 3 näytepiste L1 läheltä (2.) ja kauempaa kuvattuna (3.).

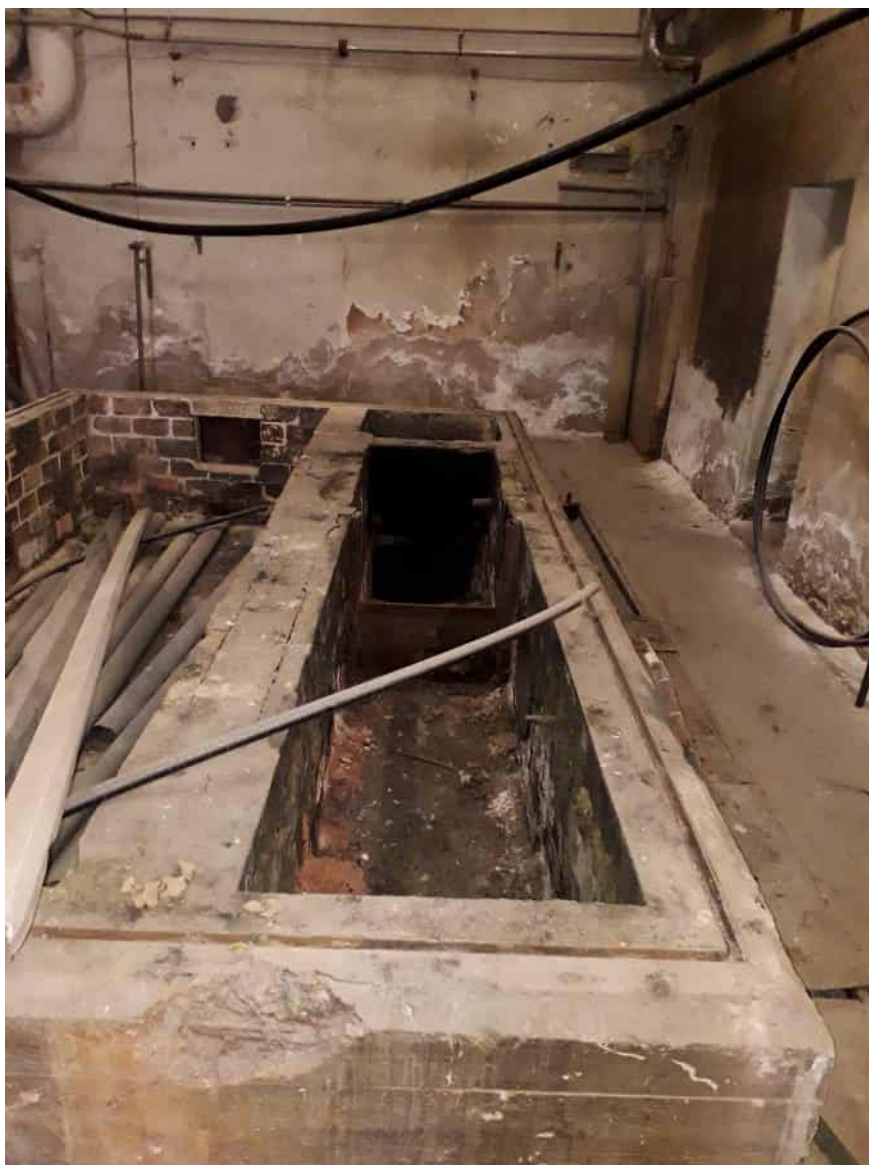
Näyte L7 edustaa piipun vaikutusaluetta rakennuksen sisällä. Näyte on otettu tilassa olevan bunkkerin pohjalta (kuva 4.). Näyte ei havaittu hajua, mutta väri ja rakenne maa-aineksessa viittasivat mahdolliseen pilaantumaaan.

Näytteessä L7 ylemmät ohjearvot ylittyivät nikkelin ja vanadiinin osalta. Muissa raskasmetalleissa oli lisäksi kynnysarvojen ylityksiä.

*Kuva 4. Betonibunkkeri. Näyte L7 bunkkerin pohjalta.*

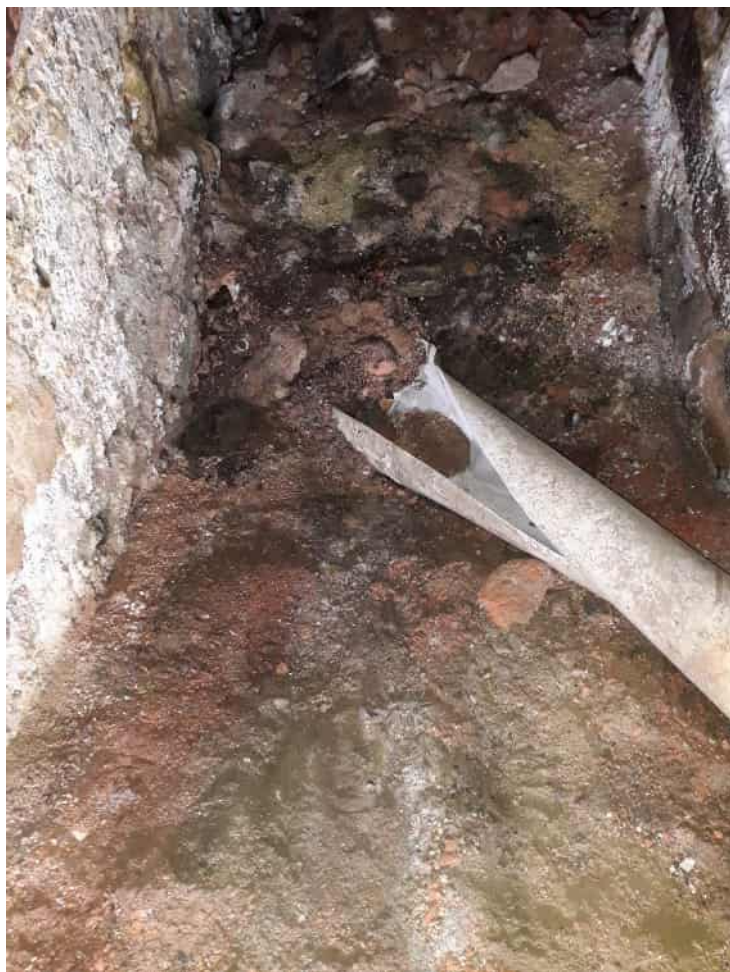
*Kuva 5. Näytepiste L7 lähempää kuvattuna.*

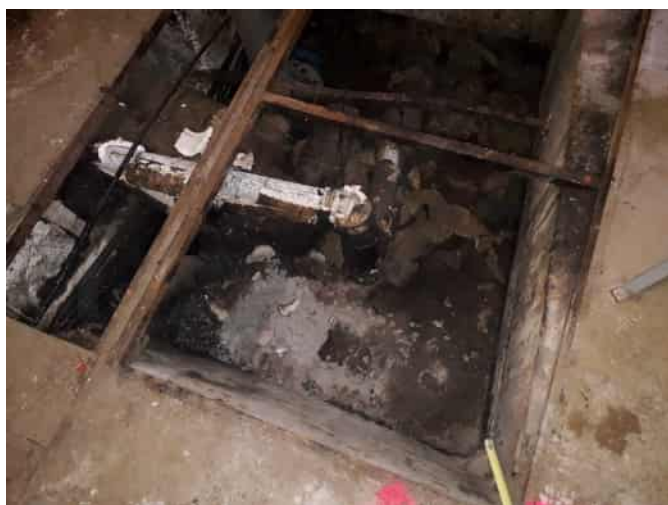
Kuvassa 6. on luukku, jossa öljyä havaittavissa. Kuvan 6 alueesta otettiin näyte mahdollista jatkotutkimusta varten. Tämä luukun sijainti on esitetty havainnekuvassa (kuva 7) seuraavalla sivulla.

*Kuva 6. Öljyinen pohjabetonilaatta näkyvissä.*

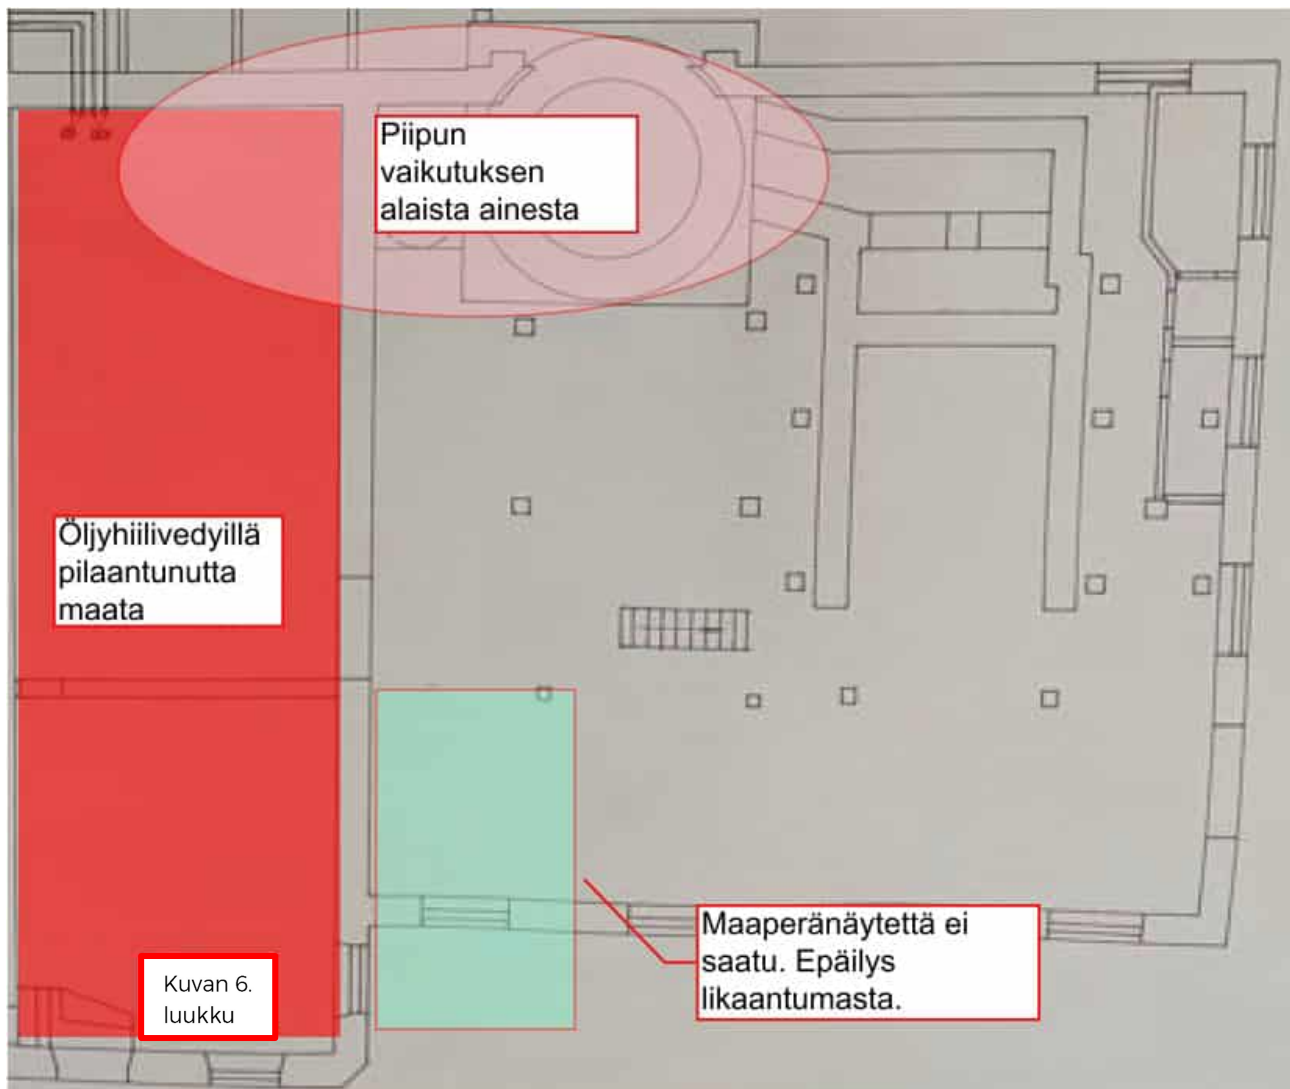
Kuva 7. Havainnekuva kohteen todennäköisistä (1.näyte-erä) pilaantumisista.
