# TUTKIMUSRAPORTTI

BARKER / LUJATALO OY

RAJATTU KOSTEUS- JA SISÄILMATEKNINEN KUNTOTUTKIMUS

14.12.2022

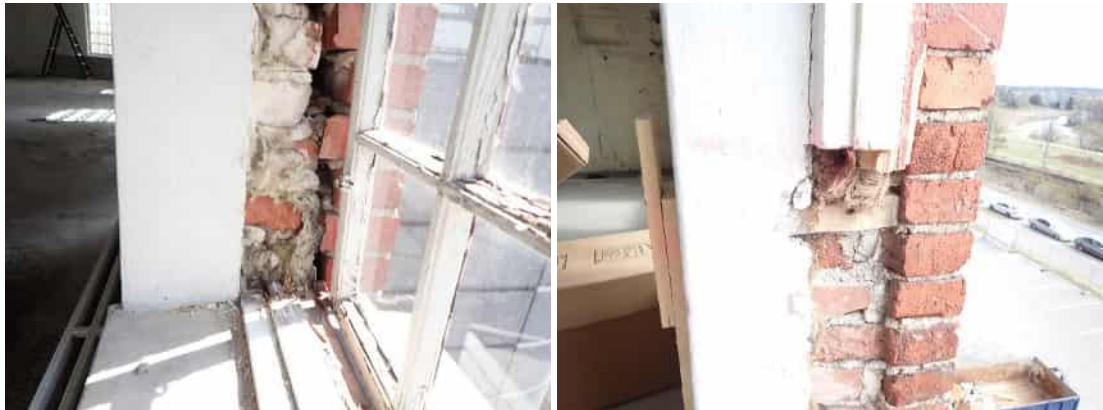
**Kuvat 1 ja 2.** Ikkunoiden tilkemateriaalit vaihtelivat. Kuvissa mineraalivillaa ja rivettä.

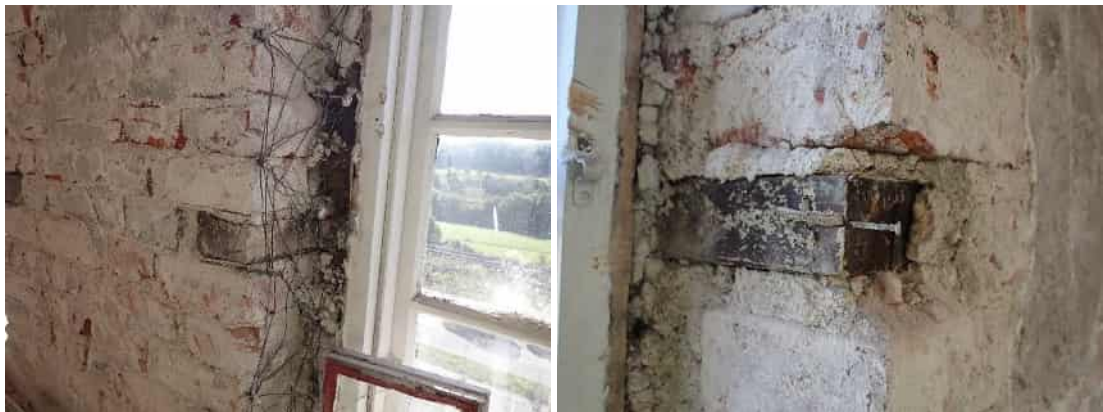
**Kuvat 3 ja 4.** Ulkoseinärakenteen sisällä on puuta ikkunoiden kiinnitystä varten.

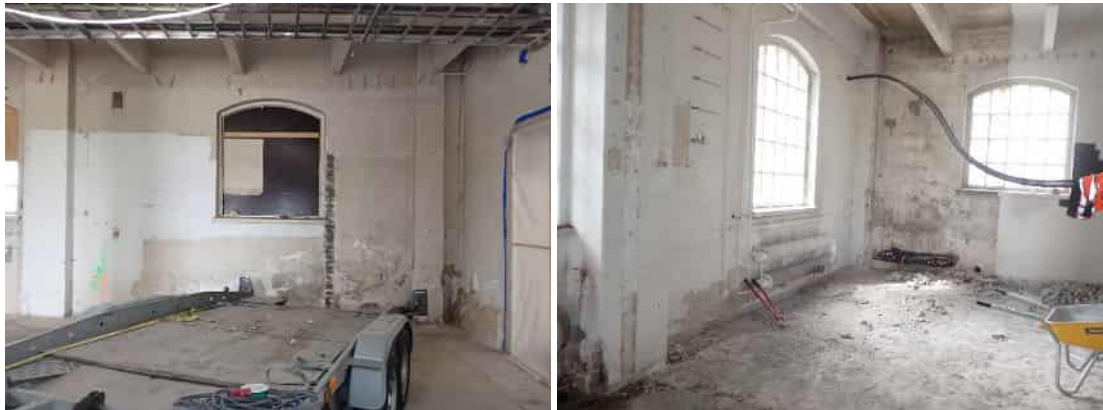
Ensimmäisen kerroksen maanvastaisten seinien seinätasoitteiden todettiin olevan useassa kohdin irti alustastaan, mikä heikentää pintakosteusilmaisimen antamien tulosten luotettavuutta.

Maanvastaisten tai osittain maanvastaisten seinien kohdalla kohdalla olevia pintakosteusilmaisimen arvoja todettiin laajalti 0,5-1 m korkeuteen asti lattiapinnasta. Paikoin kohdalla olevia arvoja todettiin myös korkeammalle, jopa 3 metriin.

**Kuvat 5 ja 6.** Maanvastaisten seinien tai osittain maanvastaisten seinien tasoitepinnat olivat laajasti irti ja seinissä todettiin koholla olevia pintakosteusilmaisimen arvoja.

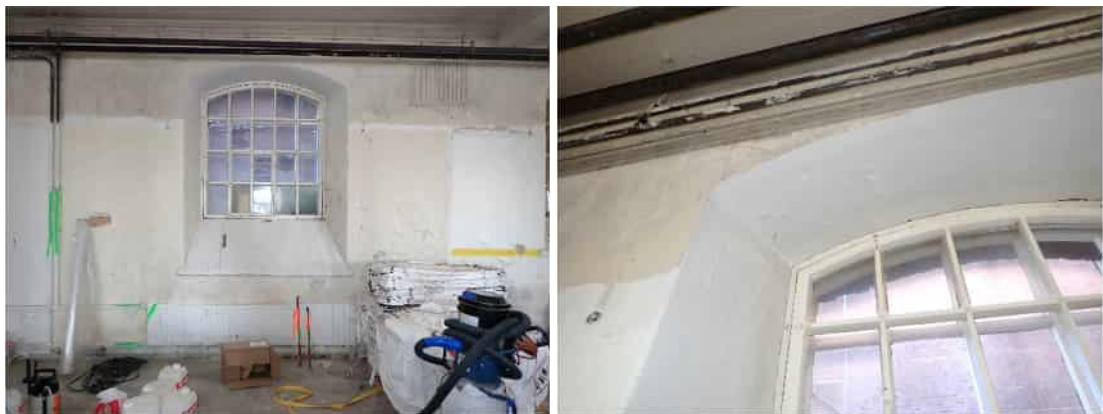
**Kuvat 7 ja 8.** Maanvastaisten seinien kohdalla koholla olevia pintakosteusilmaisimen arvoja ja tasoitteiden irtoamista todettiin paikoitellen jopa ikkunan yläpielen korkeudella.

Havaitut kosteusjäljet ja kohdat, joissa todettiin koholla olevia pintakosteusilmaisimen arvoja, on esitetty liitteen 1 pohjakuvissa sekä kuvissa 7 ja 8.

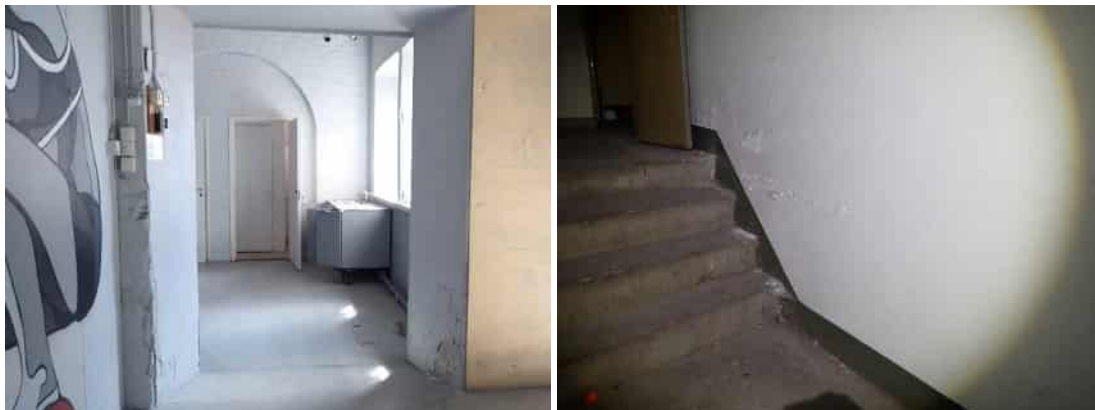
Ensimmäisen kerroksen (ei-maanvastaisten) ulko- ja väliseinien alaosissa havaittiin paikoitellen kosteuteen viittaavaa tasoitepintojen irtoamista. Ulko- ja väliseinien alaosien pintakosteusarvot olivat pääosin koholla seinien alaosissa (alin 10-20 cm), myös kohdissa, joissa pinnoitteen irtoamista ei havaittu. Useassa kohdassa koholla olevia pintakosteusilmaisimen arvoja havaittiin 30-50 cm korkeuteen lattiapinnasta. Yksittäisten syöksytorvien ja vuotaneiden sisäpuolisten viemäreiden kohdalla koholla olevaa pintakosteutta todettiin yli 1 m korkeuteen lattiapinnasta.

**Kuvat 9 ja 10.** Kosteusjälkiä seinien alaosissa ensimmäisessä kerroksessa. Rakenteiden kosteudet olivat näkyviä jälkiä laajemmin koholla.

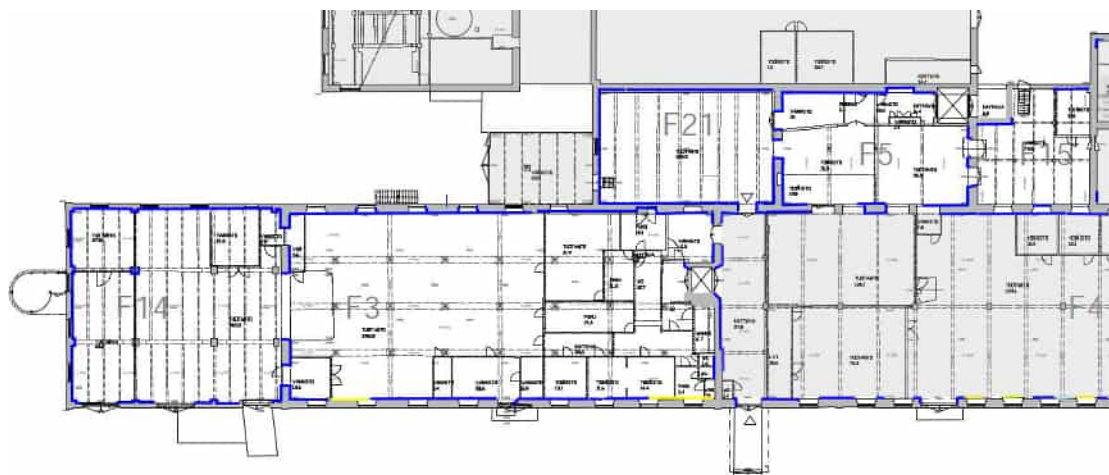
**Kuva 11.** Ensimmäisen kerroksen pohjakuva osista F3, F5, F14, F15 ja F21. Kuvassa on sinisillä viivoilla osoitettu alueet, joissa seinien alaosissa todettiin koholla olevia kosteusarvoja pintakosteusilmaisimella. Keltaisella on esitetty seinät, joita ei päästy kartoittamaan.

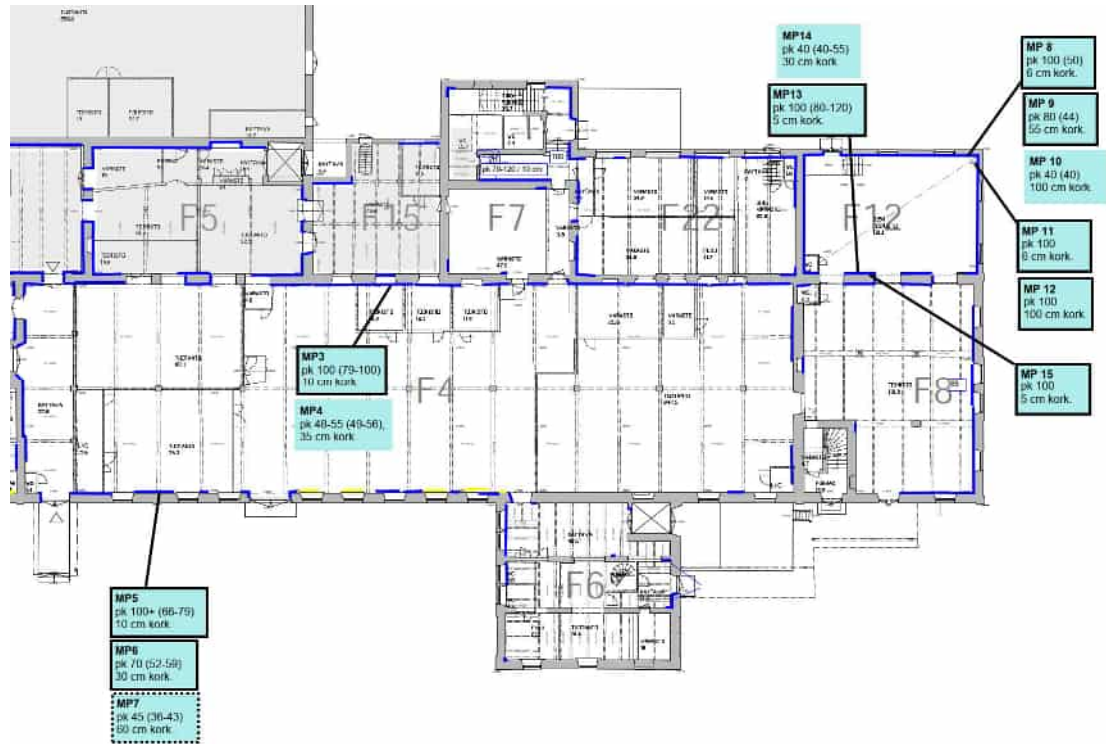
**Kuva 12.** Ensimmäisen kerroksen pohjakuva osista F4, F6, F7, F8, F12 ja F22. Ku-  
vassa on sinisillä viivoilla osoitettu alueet, joissa seinien alaosissa todettiin koholla ole-  
via kosteusarvoja pintakosteusilmaisimella ja sinisillä laatikoilla porareikämittausten  
mittapisteet (tunnukset MPx, alla mittapisteen korkeustaso lattiasta). Keltaisella on esi-  
tetty seinät, joita ei päästy kartoittamaan. Tarkempi kuva on esitetty liitteessä 1.

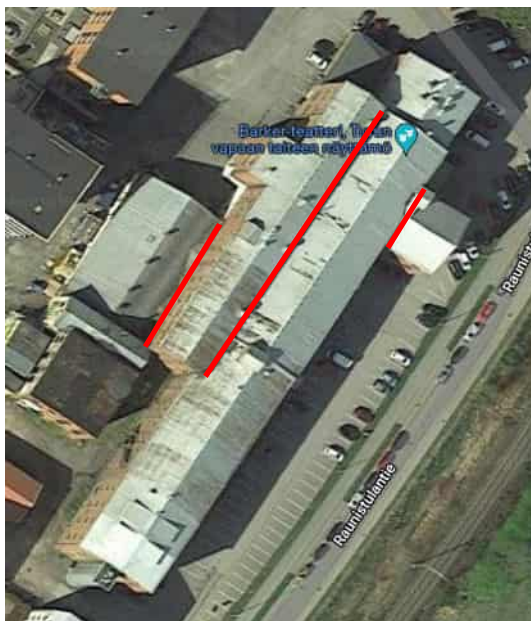
Merkittäviä kosteusjälkiä seinien yläosissa havaittiin kohdissa, joissa rakennuksen osien vesikatot ovat eri tasossa ja kallistavat seinäpinnoille. Tällaisia kohtia on toisen kerroksen osissa F5 ja F21, joissa osan F2 vesikatto kallistaa ulkoseinälle ja neljännen kerroksen osassa F4, jossa osien F21, F5, F15, F7 ja F22 katot kallistavat ulkoseinälle. Lisäksi osan F6 liittymässä osaan F4 on merkittävät vuotojäljet seinäpinnalla, vaikka kohdassa ei ole vastaavaa liittymää kuin aiemmin mainituissa kohdissa.

**Kuvat 13.** Punaisilla viivoilla on osoitettu kohdat, joissa kattopinnat kallistavat viereisille seinäpinnoille ja joissa havaittiin kosteusjälkiä tai vuotoja. Kuvan lähde: Google maps.

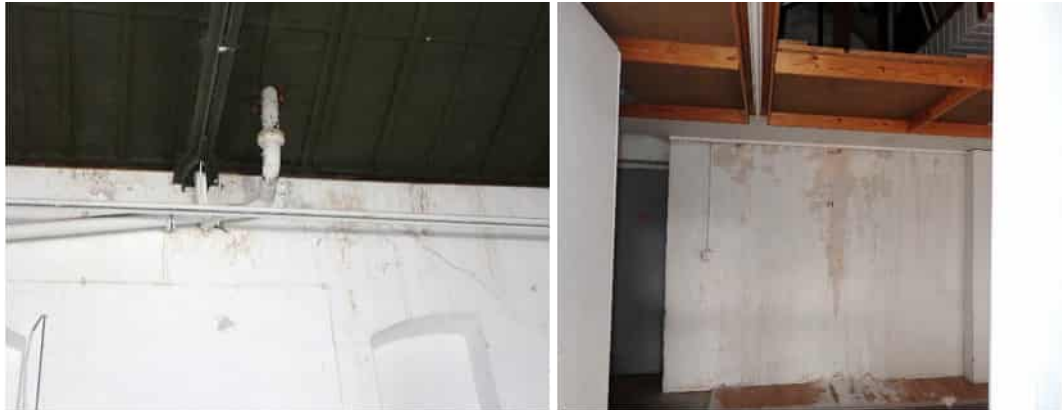
**Kuvat 14 ja 15.** Kosteusjälkiä osassa F4, jossa takana olevien osien vesikatot kallistavat seinälle sekä osan F6 liittymä osaan F4.

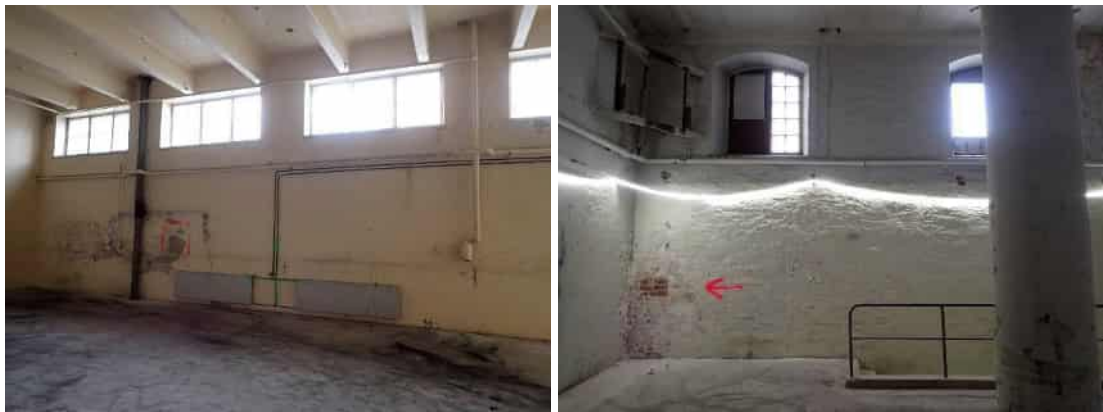
**Kuvat 16 ja 17.** Ulkoseinän viereisen vesikaton aiheuttamia kosteusvaurioita toisessa kerroksessa osissa F21 ja F5.

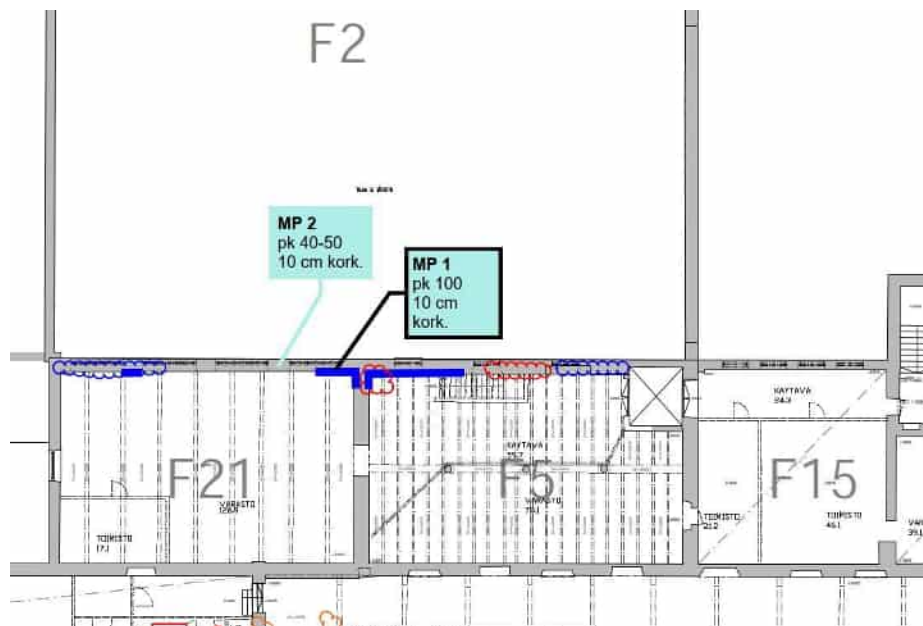
**Kuva 18.** Toisen kerroksen kohdalla osan F2 vesikaton liittymä osien F21 ja F5 seinälinjalle. Sinisellä viivalla on esitetty seinän alaosan koholla olevat pintakosteusalueet. Siniset pilvet kuvaavat seinän alaosan kosteusjälkiä ja punaiset pilvet seinän yläosan kosteusjälkiä, näissä kohdin pintakosteusilmaisimen lukemat eivät olleet koholla tai niitä ei päästy tarkastamaan. Sinisillä laatikoilla on esitetty porareikämittausten mittapisteet (tunnukset MPx, alla mittapisteen korkeustaso (cm) lattiasta).

Toisen kerroksen ulkoseinän kosteus mitattiin kohdasta, jossa viereinen vesikatto on kastellut seinää. Kohdassa, joissa todettiin selkeästi kohdalla olevia pintakosteusilmaisimen arvoja (mittapiste MP1), todettiin myös korkeampaa kosteussisältöä verrattuna vertailukohtaan, jossa pintakosteusilmaisimen arvot eivät olleet kohdalla (MP2) kaikkien mitattujen syvyyksien osalta.

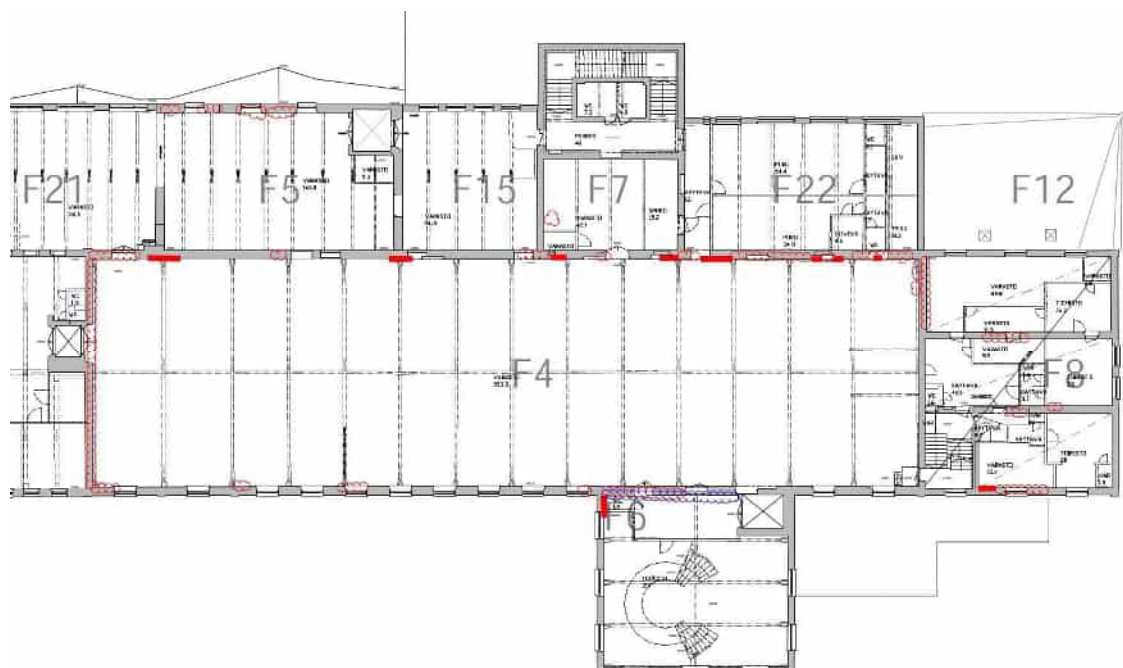
**Kuva 19.** Neljännen kerroksen kohdalla osan F4 seinälinjalle liittyvät vesikatot (F21, F5, F15, F7 ja F22) ja osan F8 liittymä osaan F4, sekä todennäköiset vanhat räystäsvuodot osissa F4 ja F5 ja nykyinen vuoto osassa F8. Punaisella viivalla on esitetty seinän yläosan koholla olevat pintakosteusalueet. Punaiset pilvet kuvaavat seinän yläosan kosteusjälkiä ja siniset seinän alaosan jälkiä, näissä kohdin pintakosteusilmaisimen lukemat eivät olleet koholla.

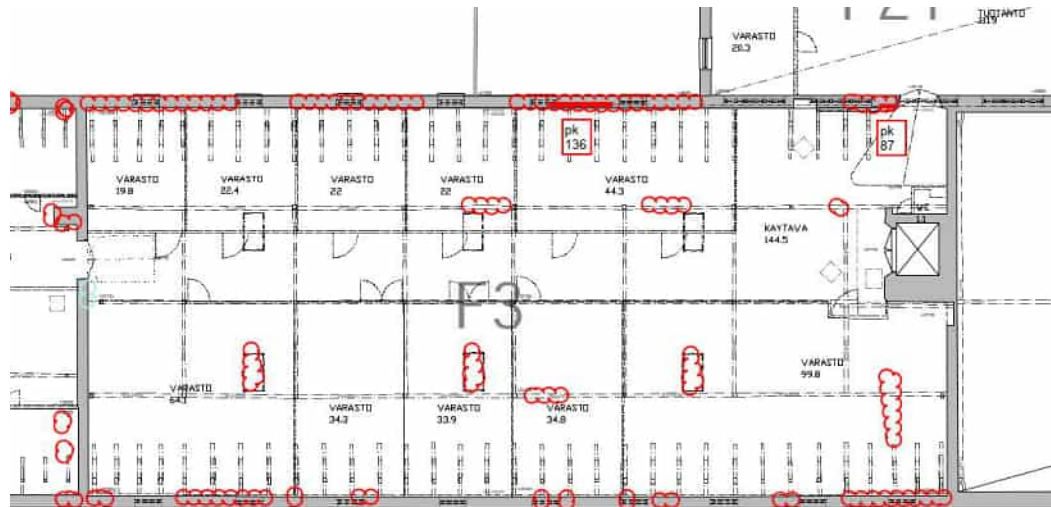
**Kuva 20.** Viidennen kerroksen kohdalla osassa F3 todettiin kahdessa kohdassa olevia pintakosteusilmaisimen arvoja, punaiset viivat ulkoseinällä. Punaiset pilvet kuvaavat seinän yläosan kosteusjälkiä.

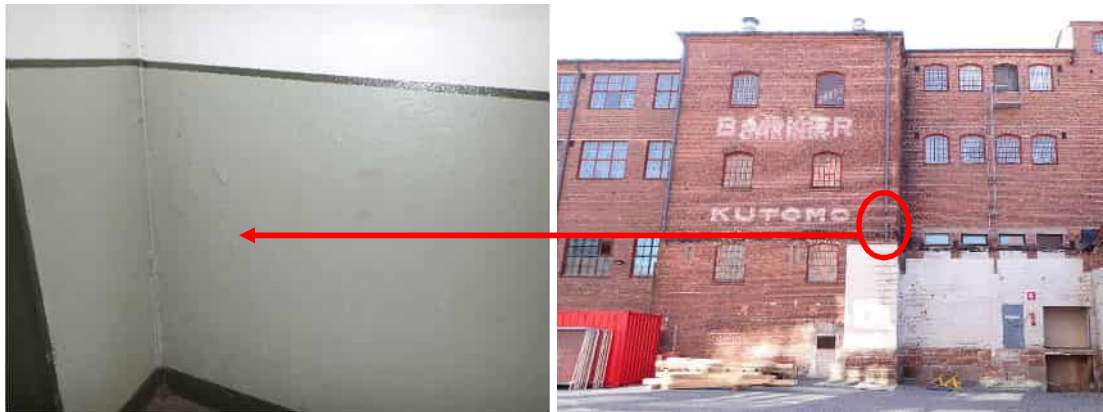
Osan F7 takana sijaitsevan porrashuoneen ulkonurkassa kohdassa, jossa ulkopuolella on ulkoseinän keskivaiheille päättyvä syöksytorni, joka kastelee seinää toisen kerroksen korkeudelta.

**Kuvat 21 ja 22.** Porrashuoneen ulkoseinä on kastunut kohdasta, jossa ulkopuolella on seinän keskelle päättävä syöksytorvi.

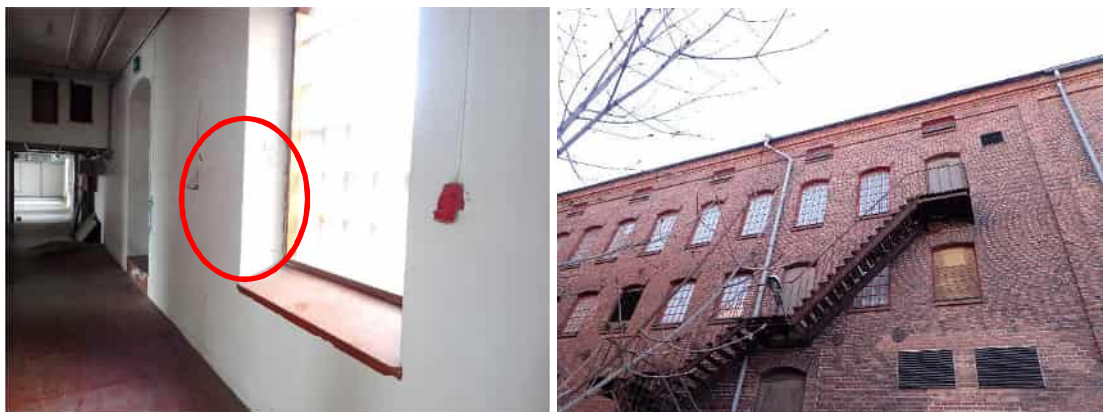
Toisen kerroksen osan F3 kohdalla todettiin kosteutta ja merkittäviä kosteusjälkiä kohdassa, jossa metalliset portaat kiinnittyvät ulkoseinään. Vastaavassa kohdassa ylemmässä, kolmannessa kerroksessa todettiin myös paikallinen merkittävä kosteusjälki.

**Kuvat 23 ja 24.** Ulkoseinällä olevien portaiden kiinnitys on kastellut seinärakennetta.

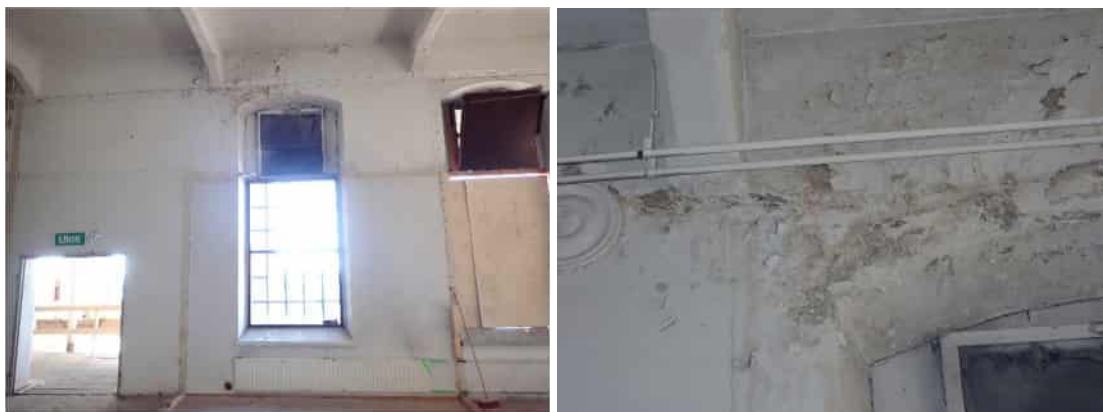
Toisen kerroksen osassa F4 todettiin paikalliset aiemmin kastuneet kohdat, joiden kohdalla on merkittäviä kosteusjälkiä seinäpinnoissa. Yksi kohdista sijaitsee nykyisellä ulkoseinälinjalla osan F6 liittymässä ja kohdassa on todennäköisesti vuotanut aiemmin syöksytorvi. Kahden muun kohdan kastumiselle ei havaittu nykyisellään syytä.

**Kuvat 25 ja 26.** F4-osan toisen kerroksen ulkoseinän vanha kosteusvaurio todennäköisesti aiemmin vuotaneen syöksytorven kohdalla.

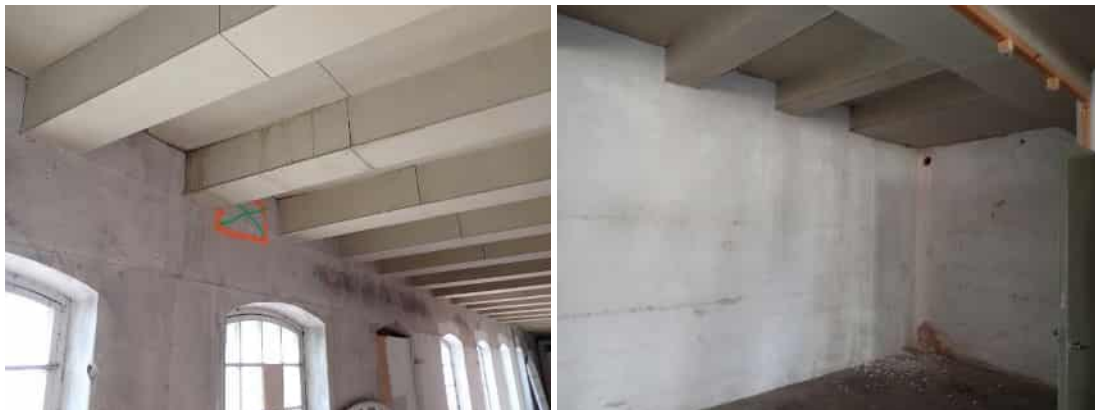
Kolmannen kerroksen osan F3 ulko- ja väliseinien yläosissa havaittiin runsaasti kosteusjälkiä. Näiden merkitystä ei kyetty arvioimaan katon levytyksen vuoksi, sillä levytys peitti osan yläreunaa.

**Kuvat 27 ja 28.** F3-osan kolmannen kerroksen ulkoseinän ja levytetyn katon vuotojälkiä.

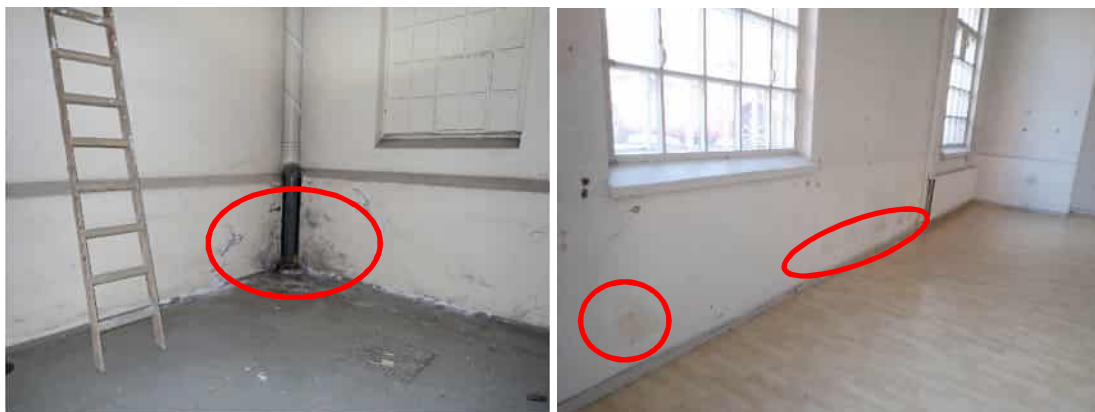
Näkyvää mikrobikasvua havaittiin katselmuksen yhteydessä yksikerroksisen osan F12 ulkoseinäpinnoilla kohdissa, joissa seinäpintaa vasten on todennäköisesti ollut aiemmin kaapisto tai vastaava tiivis pinta sekä kevytrakenteisten portaiden alla olevassa tilassa. Näkyvää mikrobikasvua havaittiin myös osan F22 ensimmäisessä kerroksessa osia F4 ja F7 vasten olevassa nurkassa, jossa viemäri on vuotanut. Lisäksi usean selkeän vesivuotokohdan kohdalla havaittiin mikrobikasvuun viittaavaa värimuutosta ta-soitepinnassa. Esimerkkejä muutoksista on esitetty kuvissa.

**Kuvat 29 ja 30.** Näkyvää mikrobikasvustoa seinäpinnalla ensimmäisessä kerroksessa osassa F22 ja F12.
