TURKU, IX KAUPUNGINOSA

Kortteli 11, Malminkadun kaavamuutosalue

Arkeologinen tarkkuusinventointi 23.9. & 4.10.2022

Muuritutkimus Oy

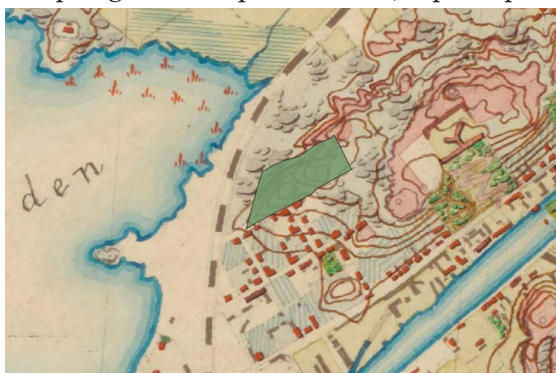
Kuva 1. Ote Senaatin kartaston lehdestä IX 16. Mittaukset ovat vuosilta 1880 & 1881. Kaavoitusalue vihreällä. KA MHA Ib. IX 16.

Historiallisessa kartta-aineistossa alue on pitkään rakentamatonta (ks. kuva 1 ja 2). Alueelle on 1800-luvun asemakaavoissa ja suunnitelmakartoissa aika ajoin piirretty katuja ja kortteleita, jotka eivät kuinkaan koskaan toteutuneet. Turun kirjapaino ja sanomalehti Oy:n vuonna 1909 kustantamassa kaupungin opaskartassa alueelle on piirretty viistokulmainen kortteli, jonka reunoilla kiertää ”Leogatan”, myöhemmissä kartoissa ”Leon katu”. Kortteli säilyy kartoissa ainakin vuoteen 1938 asti, ja sama korttelisuunnitelma on ollut vuosien 1959 ja 1966 asemakaavojen pohjana. Vuosien 1939 ja 1948 ilmakuvien perusteella paikalle ei kuitenkaan rakennettu mitään rakennuksia ennen 1960-luvun koulurakennuksia. Ilmakuvissa kuitenkin näkyy, että viistokulmaisen korttelin reunoilla kiertää kivimuuri. Muuri jatkuu ilmakuvissa katkeamattomana mäen kaakkois-, lounais- ja luoteislaidoilla; kaakkoislaidalla muuria ei sen sijaan ole.

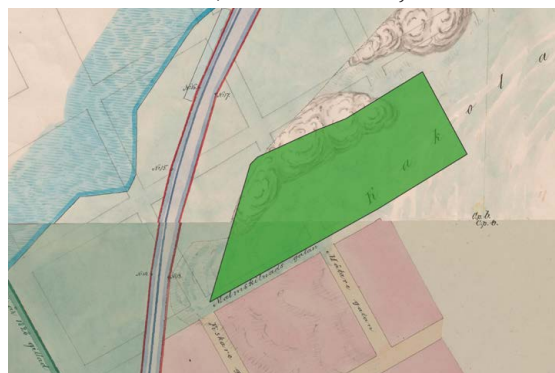
Kuva 2. Ote linnan alueen rautatien suunnitelmakartasta vuodelta 1877. KA MHA A105:69/45-52.

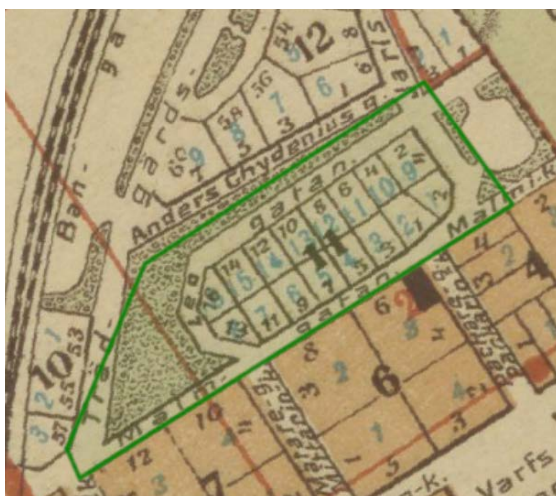
Kuva 3. Ote Turun kaupungin opaskartasta vuodelta 1909. Tämä on ensimmäinen kartta, jossa viistokumainen kortteli esiintyy. Kaavoitusalue vihreällä.

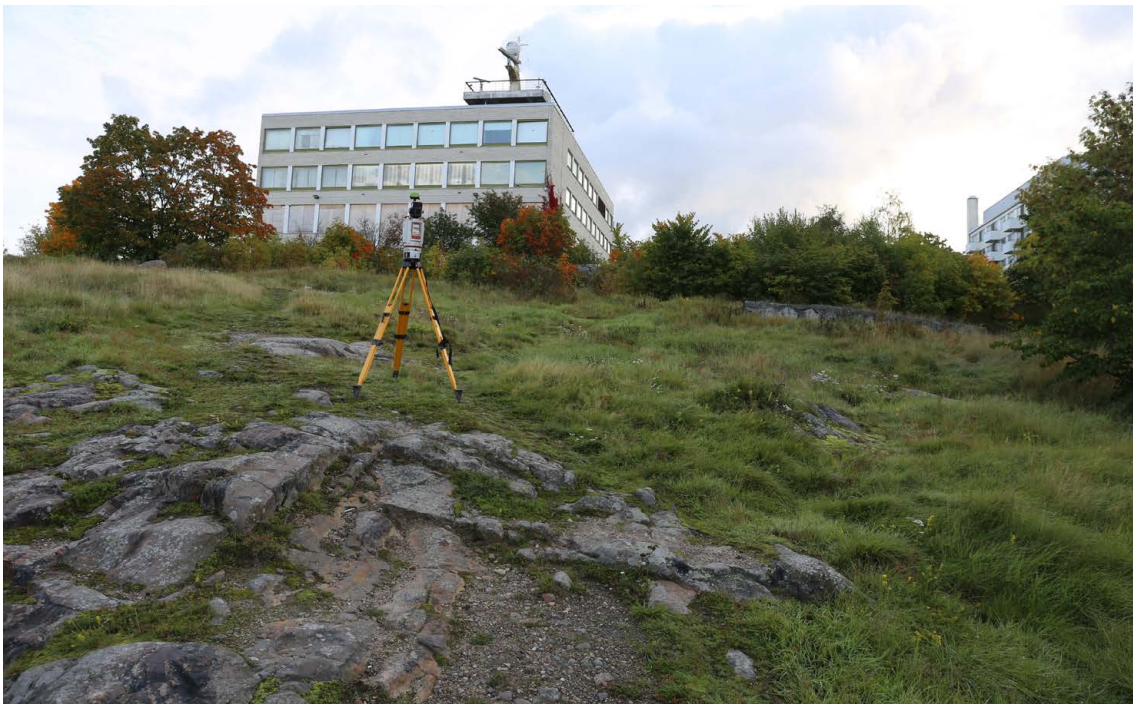
Kuva 5. Tutkimusalueen lounaisosa. Taustalla Merenkulkuoppilaitoksen koulurakennus. Lounaasta. 23.9.2022. J. Leppänen. (MuTu122061Dg_2).

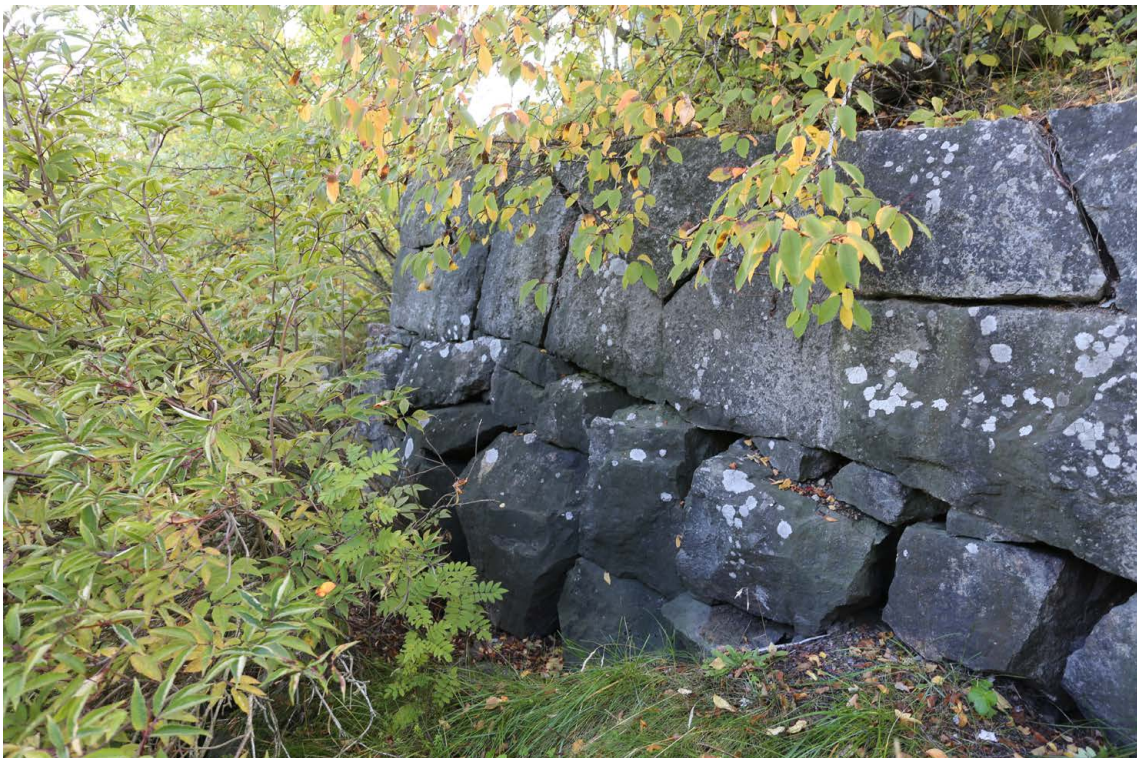
*Kuva 7. Muurirakenteen länsikulmalla on siistiä kivoilatomusta yksi tai kaksi kivikertaa, ja tä-
män alla on karkeampaa latomusta. Lounaasta. 23.9.2022. J. Leppänen. (MuTu122061Dg_4).*

Rakenteen länsikulmalla muuri kääntyy etelään mäen lounaisrinteelle, ja jatkuu 26 metriä pitkänä. Länsikulmalla siistiä kivilatomusta on vain noin kahden kivikerran korkeudella, ja muurin alaosa koostuu karkeasti ladotusta kivipatterista.

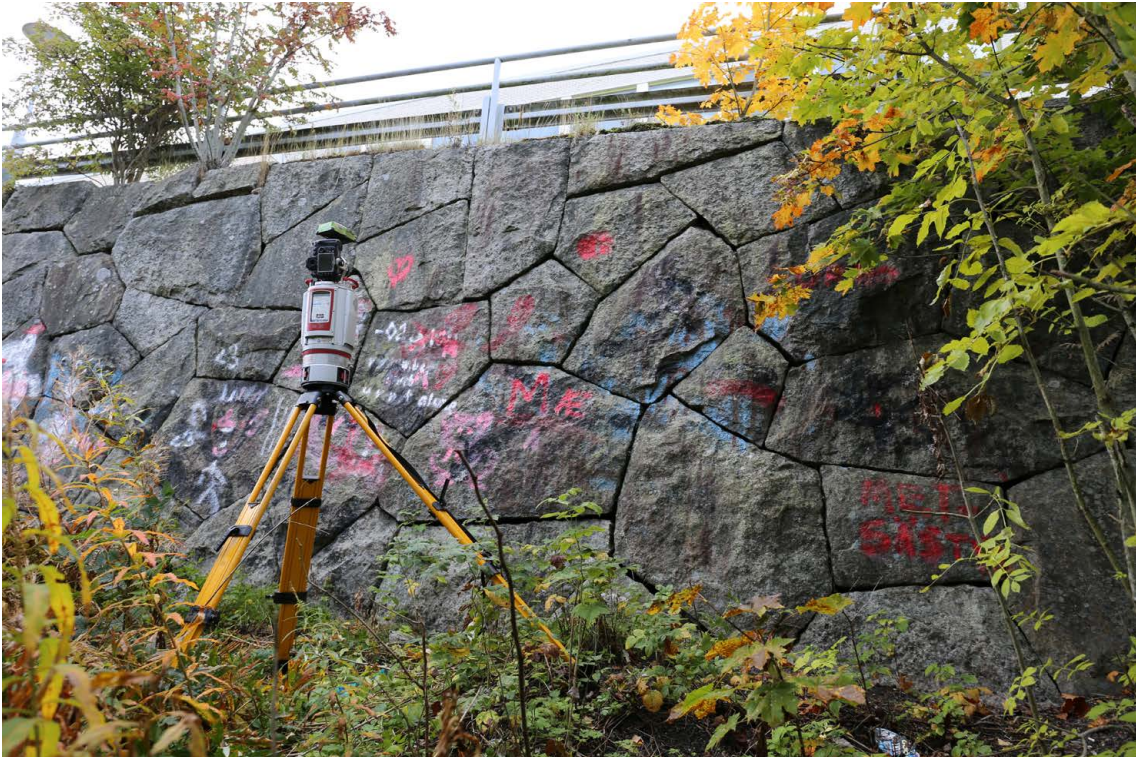
Kuva 8. Muurin luoteislaita on paikoin yli kolme metriä korkeaa, hyväkuntoista kylmämuurat-
tua muuria. Koillisesta. 23.9.2022. J. Leppänen. (MuTu122061Dg_5).

Luoteislaidalla ja länsikulmalla muuri on kauttaaltaan kylmämuurattu, ja ainoastaan muurin päällä paikoin säilyneet ylimmät kivet ovat muurattu paikoilleen. Mäen luoteisrinteellä oleva muurin osa on hyväkuntoinen, lukuun ottamatta muurin päältä monin paikoin pudonneita tai pudotettuja ylimpiä laakakiviä.

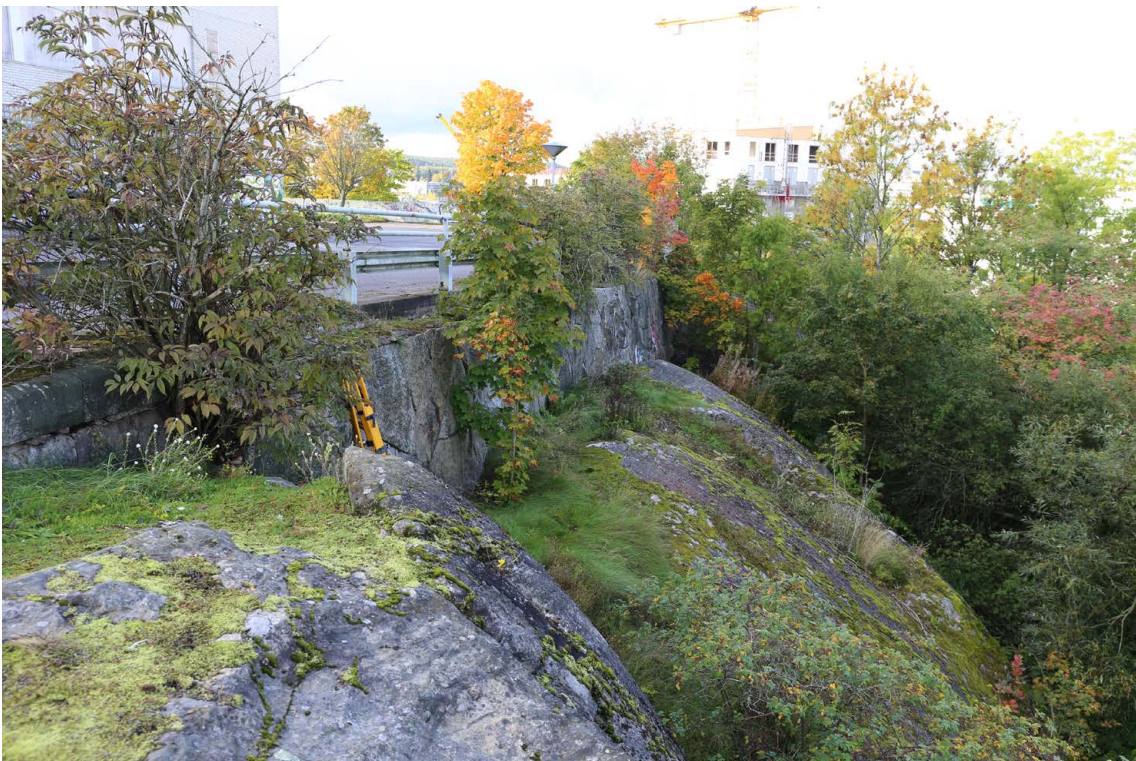
Kuva 9. Muurirakenteen luoteislaita noudattelee maastonmuotoja. Pohjoisesta. 23.9.2022. J.
Leppänen. (MuTu122061Dg_6).

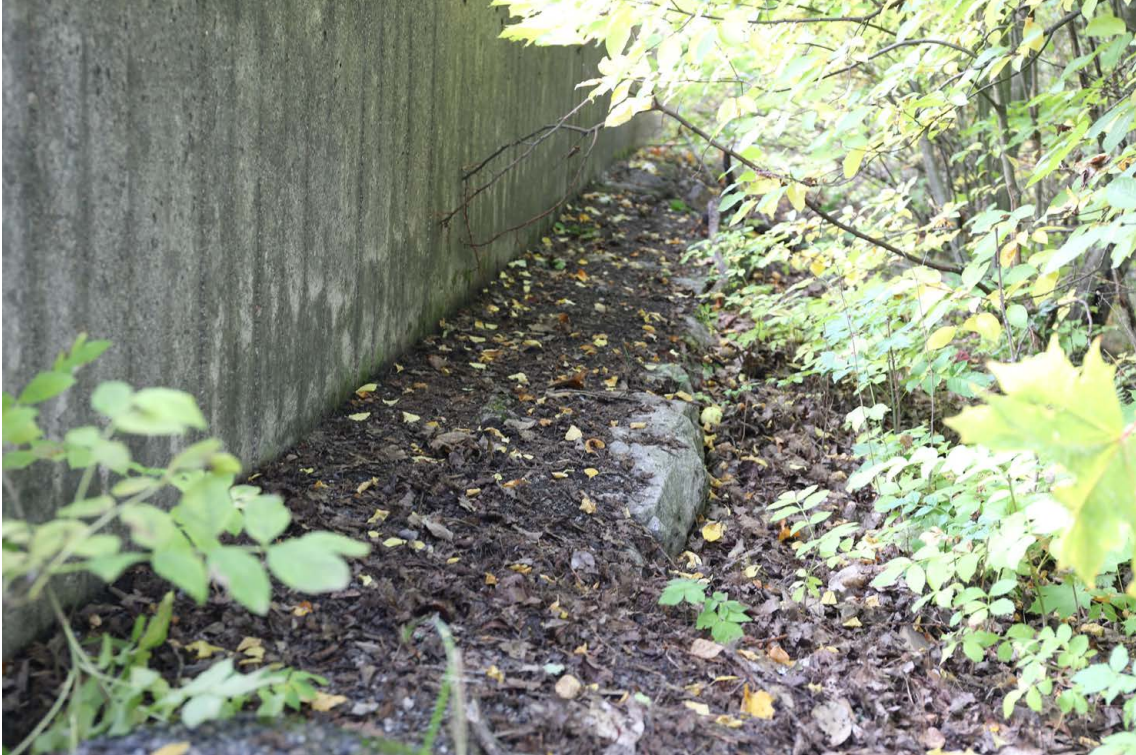
*Kuva 10. Muurin luoteislaidan koillispääty on matala, lähes maantasainen. Koillisesta.
23.9.2022. J. Leppänen. (MuTu122061Dg_7).*

Massiivisin osa muurirakennetta on mäen luoteislaidalla, missä yhtenäistä koillisen-lounassuuntaista muuria on 140 metriä. Rakenne alkaa mäen pohjoiskulmalta, noin 30 metrin päässä Hansakadusta. Muuri on ensin lähes maantasainen, mutta sen yläpinta viettää tasaisesti ylöspäin, kunnes muuri on yli 3 metriä korkea. Luoteislaidan keskivaiheilla muuri on rakennettu kalliopaljastuman päälle, joka nousee muurin yläpintaan asti. Tässä kohtaa muuria on vain yhden kivikerran verran. Luoteislaidan lounaisosassa maasto on jyrkkää avokalliota ja kallion notkelmissa olevaa maata. Täällä muurin yläpinta laskee loivasti lounaaseen.

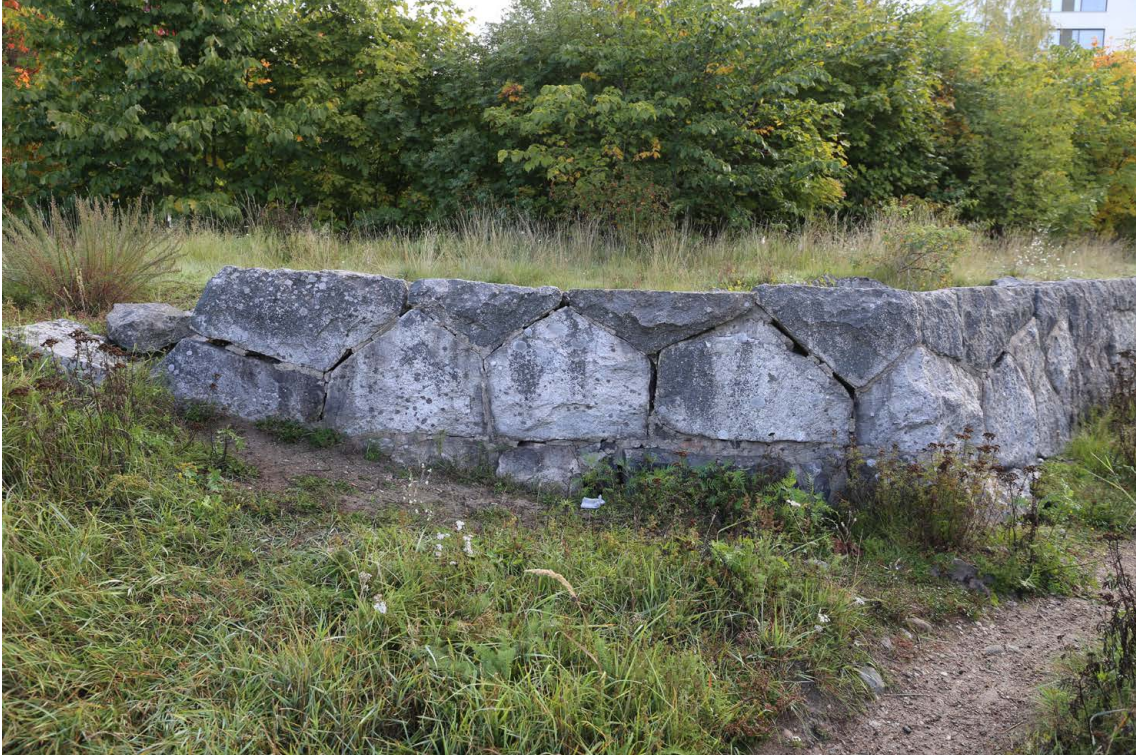
*Kuva 11. Muurirakenteen lounaislaidasta on jäljellä vain muutaman metrin pätkä. Vasemmalla muuria on purettu.
Lounaasta. 23.9.2022. J. Leppänen. (MuTu122061Dg_8).*

Mäen lounaisrinteen keskiosasta muuri puuttuu, ja sen tilalla on matala 50 metriä pitkä maavalli. Muuria saattaa olla maavallin alla peitettynä. Muuri jatkuu taas mäen kaakkoisrinteellä. Täällä säilyneen muurin pääty näyttää selvästi puretulta, ja alkuperäistä muurirakenteen kaakko-luodesuuntaista lounaislaitaa on jäljellä ainoastaan 4 metriä. Tämän jälkeen muuri kääntyy kaakkoon ja jatkuu vielä 18,5 metriä, kunnes muurin yläpinta laskee maanpinnan tasoon. Muurirakenteen eteläkulma on muurattu laastilla, mahdollisesti jo alun perin tai sitten rakennetta on myöhemmin korjattu. Luoteispäädystä muuri on huonokuntoisimmillaan, ja sen sisäosa on paljaana. Kivien välissä ollutta laastia on putoillut paikoin maahan.

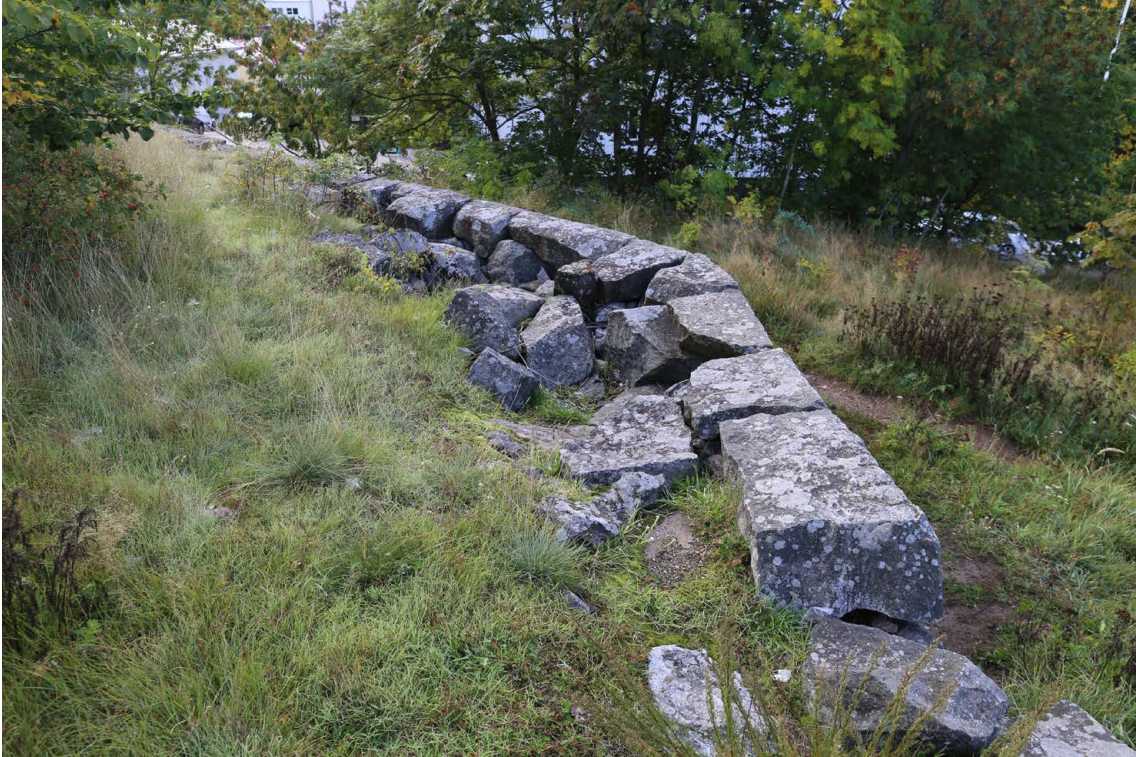
Kuva 12. Muurin eteläkulmalla rakenteen sisäosa on näkyvissä. Luoteesta. 23.9.2022. J. Leppänen. (MuTu122061Dg_9).

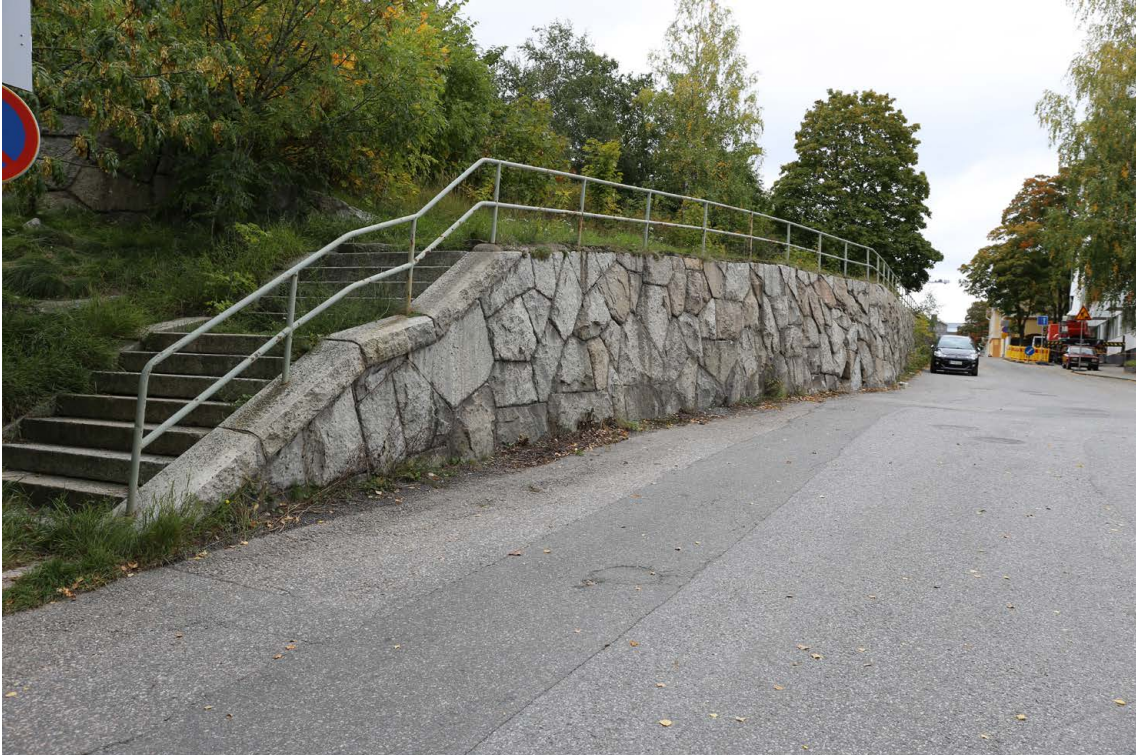
Kuva 13. Muurirakenteen kaakkoislaita on Malminkadun laidassa. Rakenteen sisäpuolella on jalkakäytävä. Etelästä. 23.9.2022. J. Leppänen. (MuTu122061Dg_10).

Malminkadun laidalla on rakenteeltaan muita muurinosia muistuttavaa koillinen-lou-
nassuuntaista muurattua kivimuuria, jonka päällä kulkee jalkakäytävä. Muurilla on
korkeutta noin 2,7 metriä ja pituutta 80 metriä. Tämän muurinosan molemmissa pää-
dyissä on kiviset portaat. Kaakkoislaidan muuri ei yhdy sen länsipuolella olevaan muu-
riin, mutta kiviaines ja muurin rakennustapa on identtistä muiden muurinosien kanssa.
Tämä muurinpätkä on saattanut alun perin olla muista erillään portaikon vuoksi, tai
rakennetta on jossain kohtaa rakentamisen jälkeen muokattu. Portaikot esiintyvät aina-
kin jo vuoden 1948 ilmakuvassa.

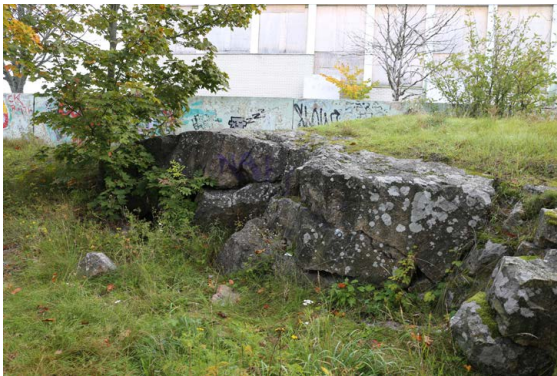
Kuva 14. Kallionlouhintapaikka 1, mäen lounaisrinteen yläosassa. Lounaasta. 23.9.2022. J. Leppänen. (MuTu122061Dg_11).

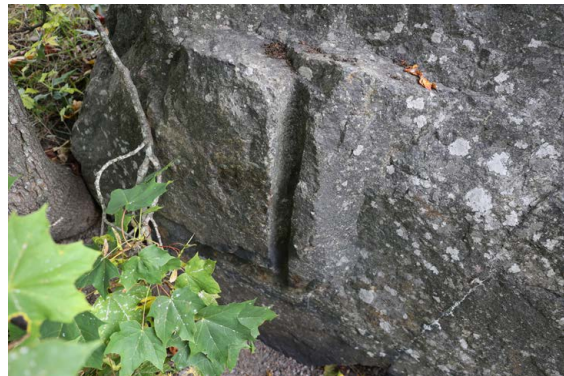
Kuva 15. Kallionlouhintapaikka 1:ssä on näkyvissä yksittäinen pitkä poranjälki. 23.9.2022. J. Leppänen. (MuTu122061Dg_12).

Tutkimusalueen kalliopaljastumilta havaittiin kolmesta kohtaa louhinnan jälkiä. Kaikilla louhintapaikoilla kalliosta on havaittavissa pitkiä, hieman kapenevia poranjälkiä. Louhintapaikkojen yhteydessä on irtonaista kivenlohkareta, erityisesti louhintapaikoista läntisimmässä.

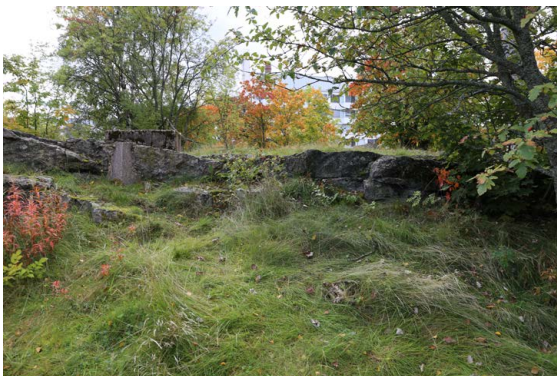
Kuva 16. Kallionlouhintapaikka 2 mäen laella. Kallionleikkaus näkyy vuoden 1947 ilmakuvassa. Luoteesta. 23.9.2022. J. Leppänen. (MuTu122061Dg_13).

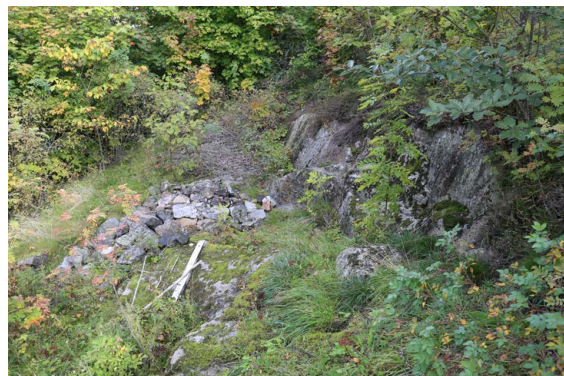
Kuva 17. Kallionlouhintapaikka 3 mäen länsikulmalla. Etelästä. 23.9.2022. J. Leppänen. (MuTu122061Dg_14).

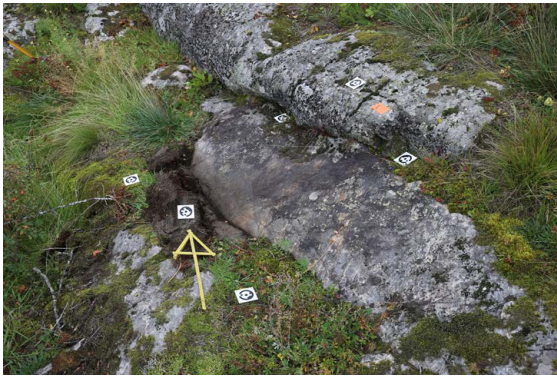
Kohteesta ensimmäisenä paljastui vuosiluku, joka on tulkittu fotogrammetrisessä mallissa "1924". Sen alapuolella on kirjaimet "K.K.", jotka mahdollisesti ovat jonkun henkilön nimikirjaimet. Kirjainten vasemmalla puolella on kirkkovenettä muistuttava kuvio. On epävarmaa, liittyvätkö kaikki hakkaukset toisiinsa. Hakkausjäljet ovat vuosiluvuksi tulkittussa "1924" ja kirkkovenessä saman tyyppiset. Nimikirjaimet on hakattu kallion pintaan syvemmälle kuin nuo kaksi muuta. Näistä eteläkaakkoon noin 40 cm sijaitsee kaksi nimikirjaimiksi tulkittavaa keppikirjaimin hakattua kokonaisuutta. "E.T." ja "A.L.", joissa hakkaussyvyys on pieni.

Kuva 18. Kalliohakkauksen 1 sijainti. Etelästä. 23.9.2022. J. Leppänen. (MuTu122061Dg_15).

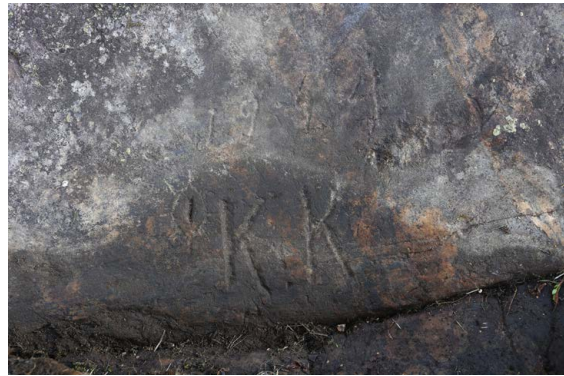
Kuva 19. Kalliohakkaus 1. Lounaasta. 23.9.2022. J. Leppänen. (MuTu122061Dg_16).

Kuva 20. Kalliohakkaus 1 fotogrammetrisessä mallissa. J. Leppänen.

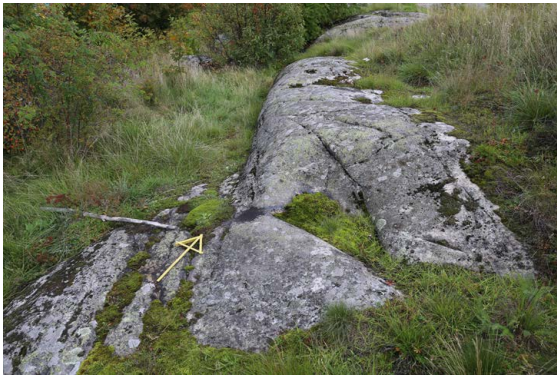
Kohteessa on luontaisen kalliohalkeaman kaakkoispuolelle tehty kolme noin 5 cm pituista viivaa. Viivat ovat selvästi tehtyjä, mutta niiden funktio on epäselvä. Kalliohalkeaman luoteispuolella olevat kaksi epämääristä viivaa ovat luontaisia.

Kuva 21. Kalliohakkauksen 2 sijainti. Kaakosta. 23.9.2022. J. Leppänen. (MuTu122061Dg_17).

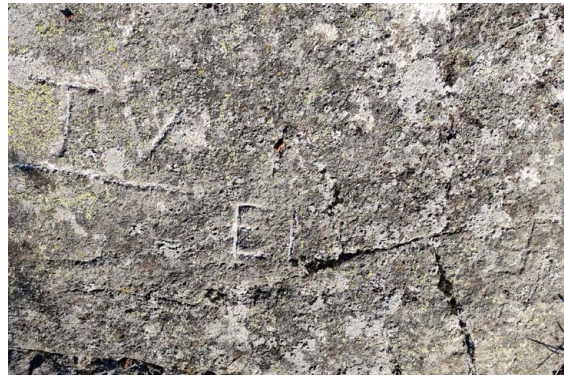
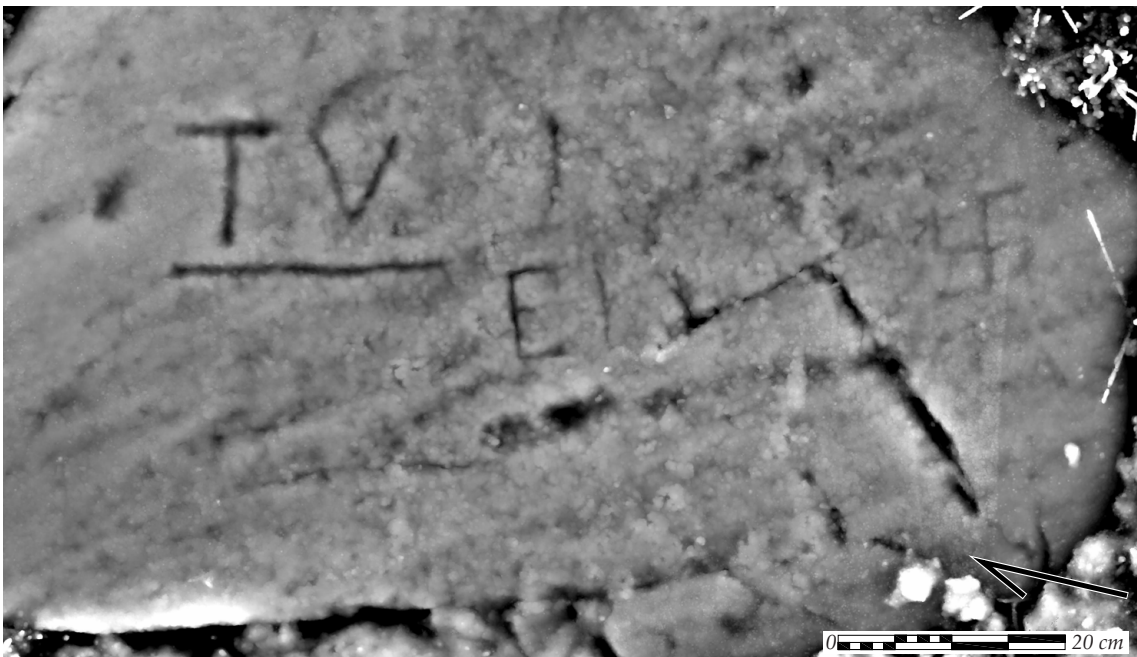
Kohteessa 2 havaittiin kolme selvää kokonaisuutta. Pohjoisin on kirjaimet "TV", joiden alle on tehty viiva. Edellisen vieressä hieman epäselvempi "EI" kirjaimet. Tästä hakkauksesta noin 20 cm eteläkaakkoon löytyi hakaristi, jonka koko on noin 10 cm x 10 cm. Hakaristin alapuolella saattaa olla vielä kirjaimet "LA".

Kuva 22. Kalliohakkaus 2. 4.10.2022. E. Raike. (MuTu122061Dg_18).

Kuva 23. Kalliohakkaus 2 fotogrammetrisessä mallissa. J. Leppänen.

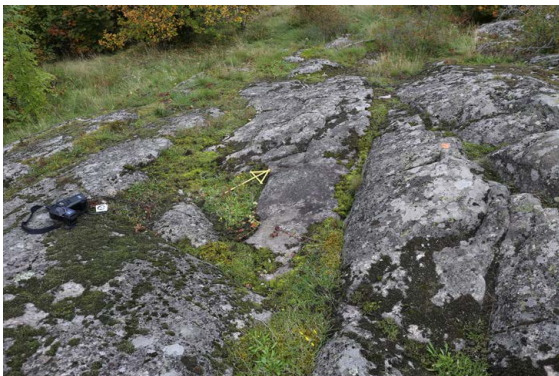
Kohteessa hallitsee noin 15 cm korkeat kirjaimet "A A S". Keskimmäisen A:n molemmin puolin on mahdollisesti pisteet. Molemmissa A-kirjaimissa poikkiviiva on v-muotoinen. Ensimmäisen A:n alapuolella fotogrammetrisessä mallissa näkyy kirjaimet "MJ", joiden välissä saattaa olla piste.

Kuva 24. Kalliohakkausten 3 sijainti. Kaakosta. 23.9.2022. J. Leppänen. (MuTu122061Dg_19).

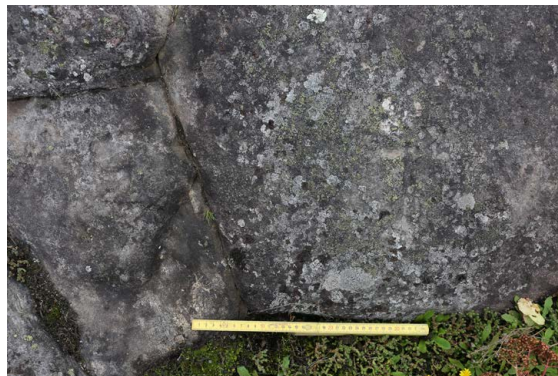
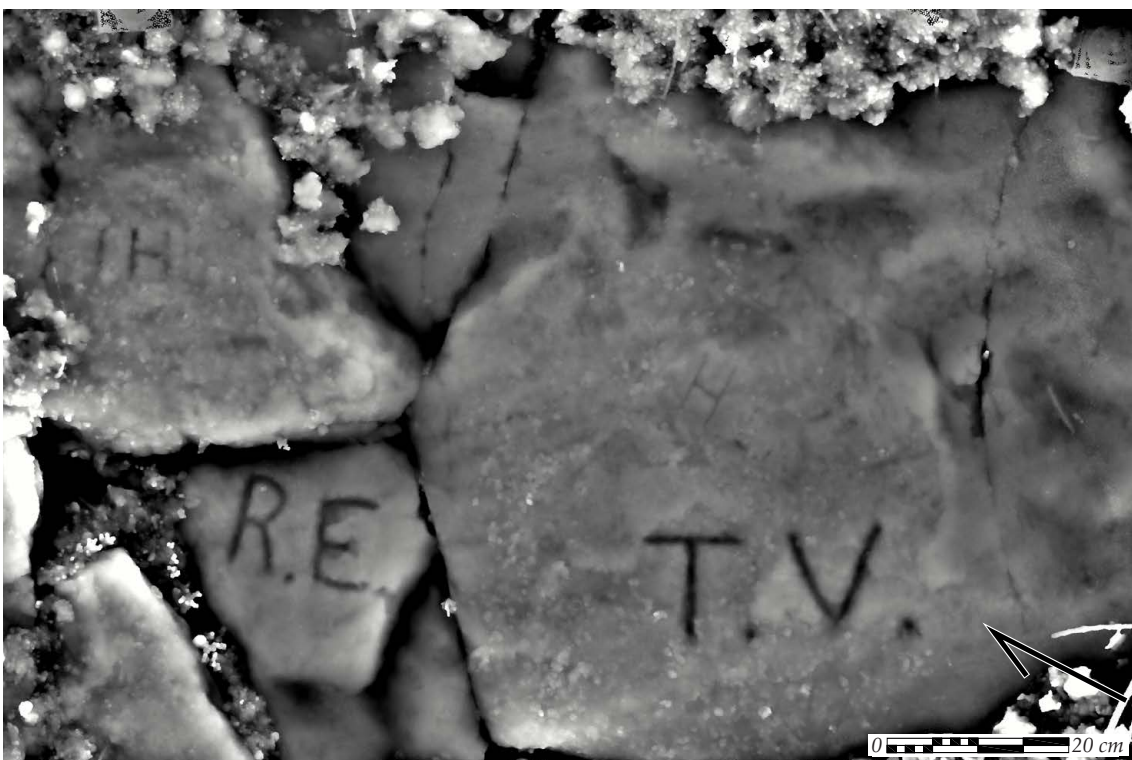
Kohteessa näkyi sivusta tulevassa auringon valossa noin 10 cm korkeat keppikirjaimiset nimikirjaimet "R.E. ja T.V.". Fotogrammetrisessä mallissa tuli esiin vielä "R.E." nimikirjainten yläpuolella olevat kirjaimet "IH" ja "T.V." nimikirjainten yläpuolella heikosti näkyvä "H".

Kuva 25. Kalliohakkaus 3. 23.9.2022. J. Leppänen. (MuTu122061Dg_20).

Kuva 26. Kalliohakkaus 3 fotogrammetrisessä mallissa. J. Leppänen.

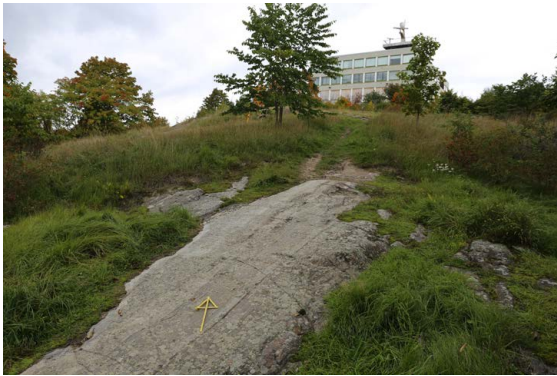
Kuva 27. Kalliopakkaus 4 sijainti. Etelästä. Kuva 28. Kalliopakkaus 4. 4.10.2020. E. Raike.
23.9.2022. J. Leppänen. (MuTu122061Dg_21). (MuTu122061Dg_22).

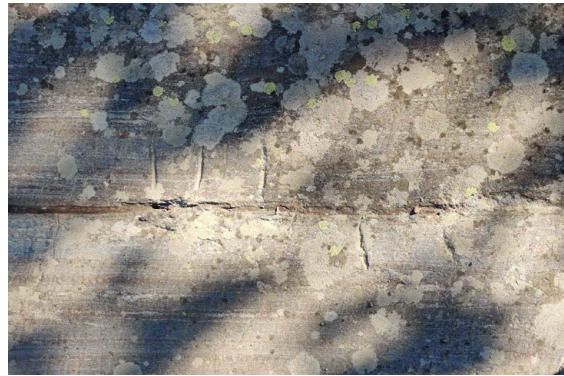
Kuva 29. Kalliopakkaus 4 fotogrammetrisessä mallissa. J. Leppänen.

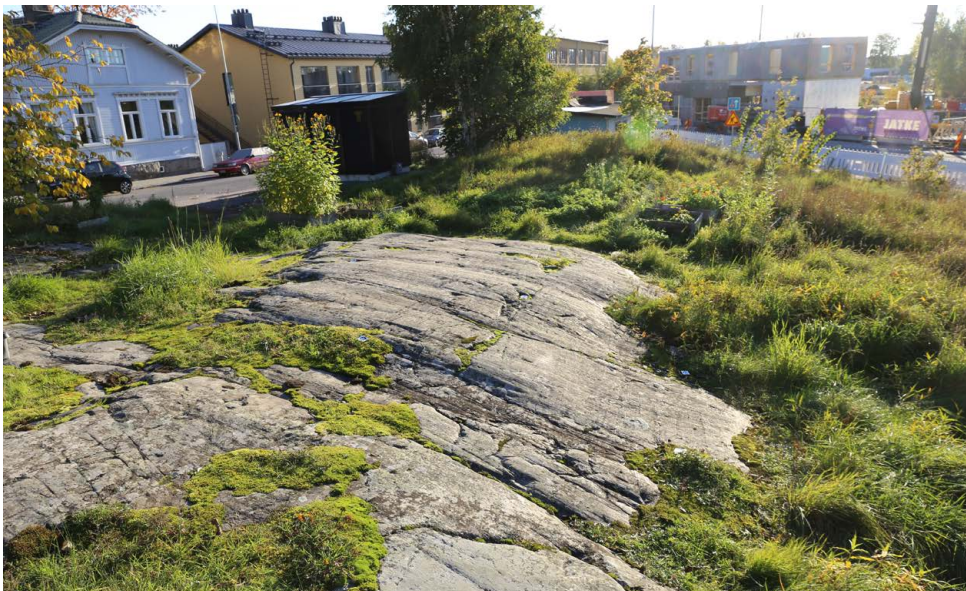
Kuva 30. Kalliohakkausten 5-10 sijainti. Koillisesta. 4.10.2022. J. Leppänen. (MuTu122061Dg_23).

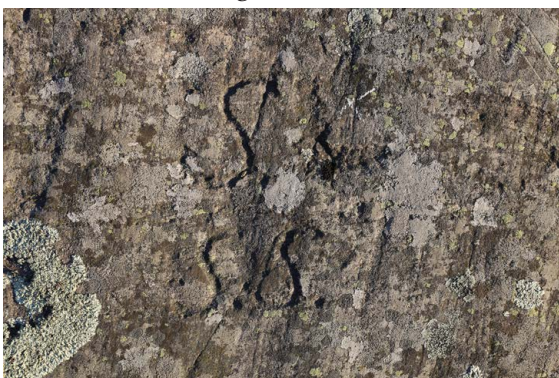
Kohteessa on selvästi ylhäällä "S." ja sen alapuolella "S.S.". Kirjainen korkeus on noin 10 cm.

Kuva 31. Kalliohakkaus 5. 4.10.2022. J. Leppänen. (MuTu122061Dg_24).

Kuva 37. Kalliohakkaus 5 fotogrammetrisessa mallissa. J. Leppänen.

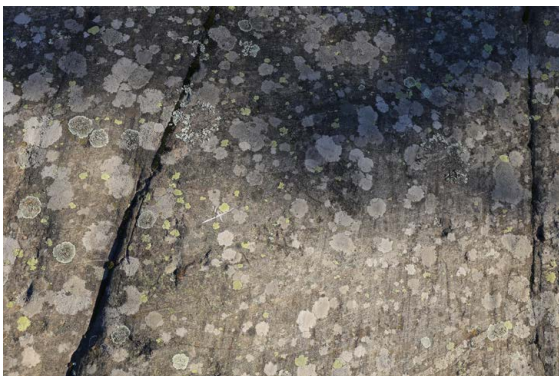
Kohteessa on kirjaimet "R.A.K.", jotka saattavat olla nimikirjaimia. Kirjainten alapuolella mahdollisesti on vuosiluku, josta ei saa selvää.

Kuva 33. Kalliohakkaus 7. 4.10.2022. J. Leppänen. (MuTu122061Dg_26).

Kuva 39. Kalliohakkaus 7 fotogrammetrisessa mallissa. J. Leppänen.

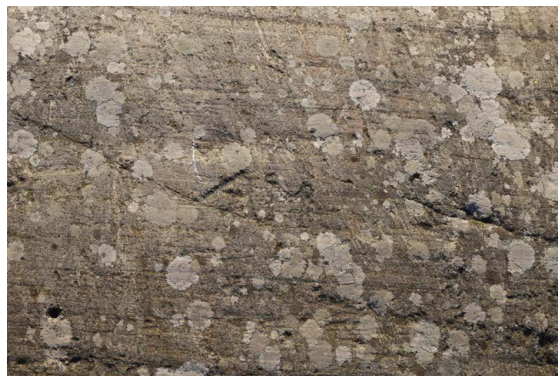
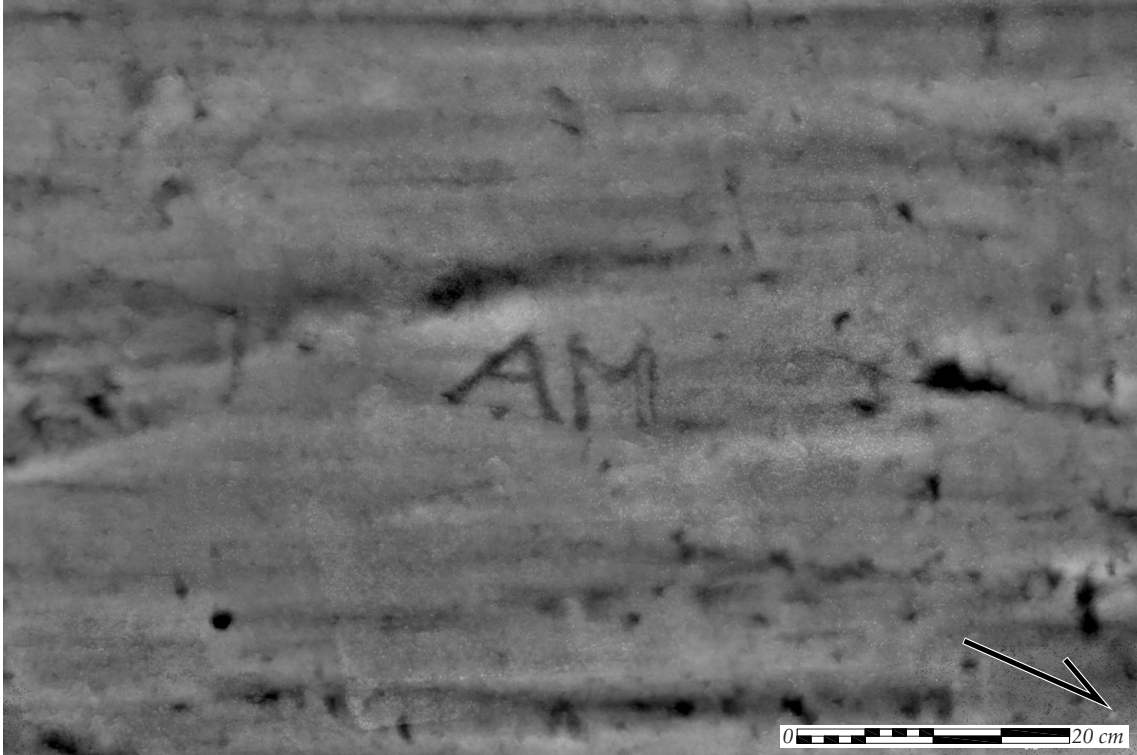
Kalliopaljastuman lähes korkeimmassa kohdassa on pienet keppikirjaimet "A M".

Kuva 34. Kalliohakkaus 8. 4.10.2022. J. Leppänen. (MuTu122061Dg_27).

Kuva 40. Kalliohakkaus 8 fotogrammetrisessa mallissa. J. Leppänen.

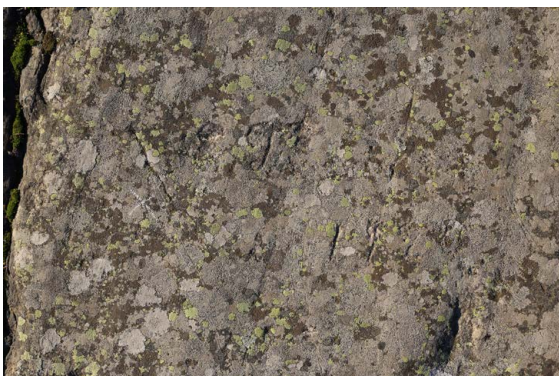
Kohteessa 9 on kallion pintaan hakattu nimi kaunokirjoituksella. Etunimestä on etukirjain "E." sukunimestä on selvästi luettavissa ensimmäinen kirjain "T" ja lopussa oleva "nen". Sukunimi saattaa olla "Tuovinen/Tuominen/Tamminen". Nimen pituus on noin 40 cm. Nimen alla vuosiluku "192(3/6)".

Kuva 35. Kalliohakkaus 9. 4.10.2022. J. Leppänen. (MuTu122061Dg_28).

Kuva 41. Kalliohakkaus 9 fotogrammetrisessä mallissa. J. Leppänen.

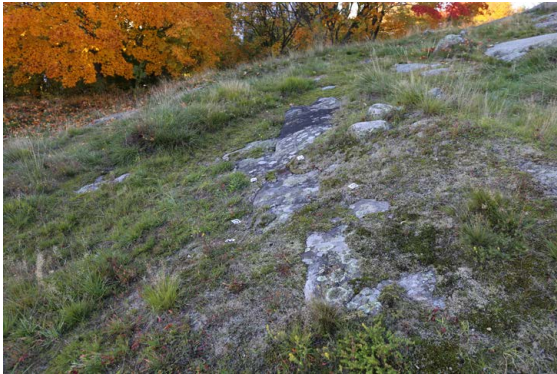
Kohteessa on kahdet keppikirjaimiset nimikirjaimet. Fotogrammetrisessä mallissa näkyy selvästi "E.T." ja heikommin "A.L.". Viistovalossa otetussa valokuvassa molemmat näkyvät suhteellisen hyvin. Kooltaan nimikirjaimet ovat noin 5 cm.

Kuva 43. Kalliohakkauksen 11 sijainti. Etelästä. 4.10.2022. J. Leppänen. (MuTu122061Dg_30).

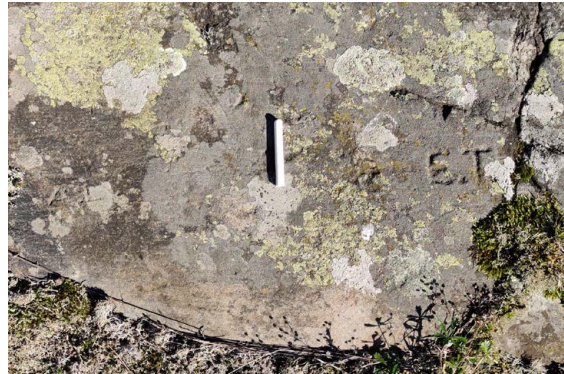
Kuva 44. Kalliohakkaus 11. 4.10.2022. E. Raike. (MuTu122061Dg_31).

Kuva 45. Kalliohakkaus 11 fotogrammetrisessä mallissa. J. Leppänen.

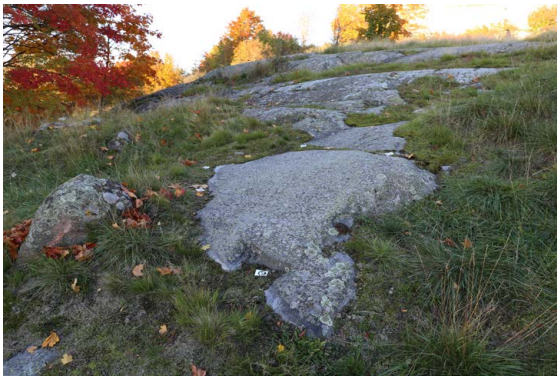
Kohteessa on kaksi kalliohakkausta, joista selvemmissä on mahdollisesti hakattu sydän, jonka keskelle on hakattu vuosiluku "1930" ja sen alapuolella keppikirjaimin "A.L". Tästä kalliohakkausta itään noin 40 cm on toinen ympyräkuvio ja muu kaareva linja, joka näkyy hyvin hämärästi fotogrammetrisessä mallissa. Viistovalossa otetussa valokuvassa sitä ei näy ollenkaan.

Kuva 46. Kalliohakkauksen 12 sijainti. Lounaasta. 4.10.2022. J. Leppänen. 4.10.2022. J. Leppänen. (MuTu122061Dg_32).
