**Turun kaupunki**

**Raportti**

**30.12.2021**

# AJURINKADUN ASEMAKAAVA-ALUEEN RAKENNETUN KULTTUURI- YMPÄRISTÖN INVENTOINTI

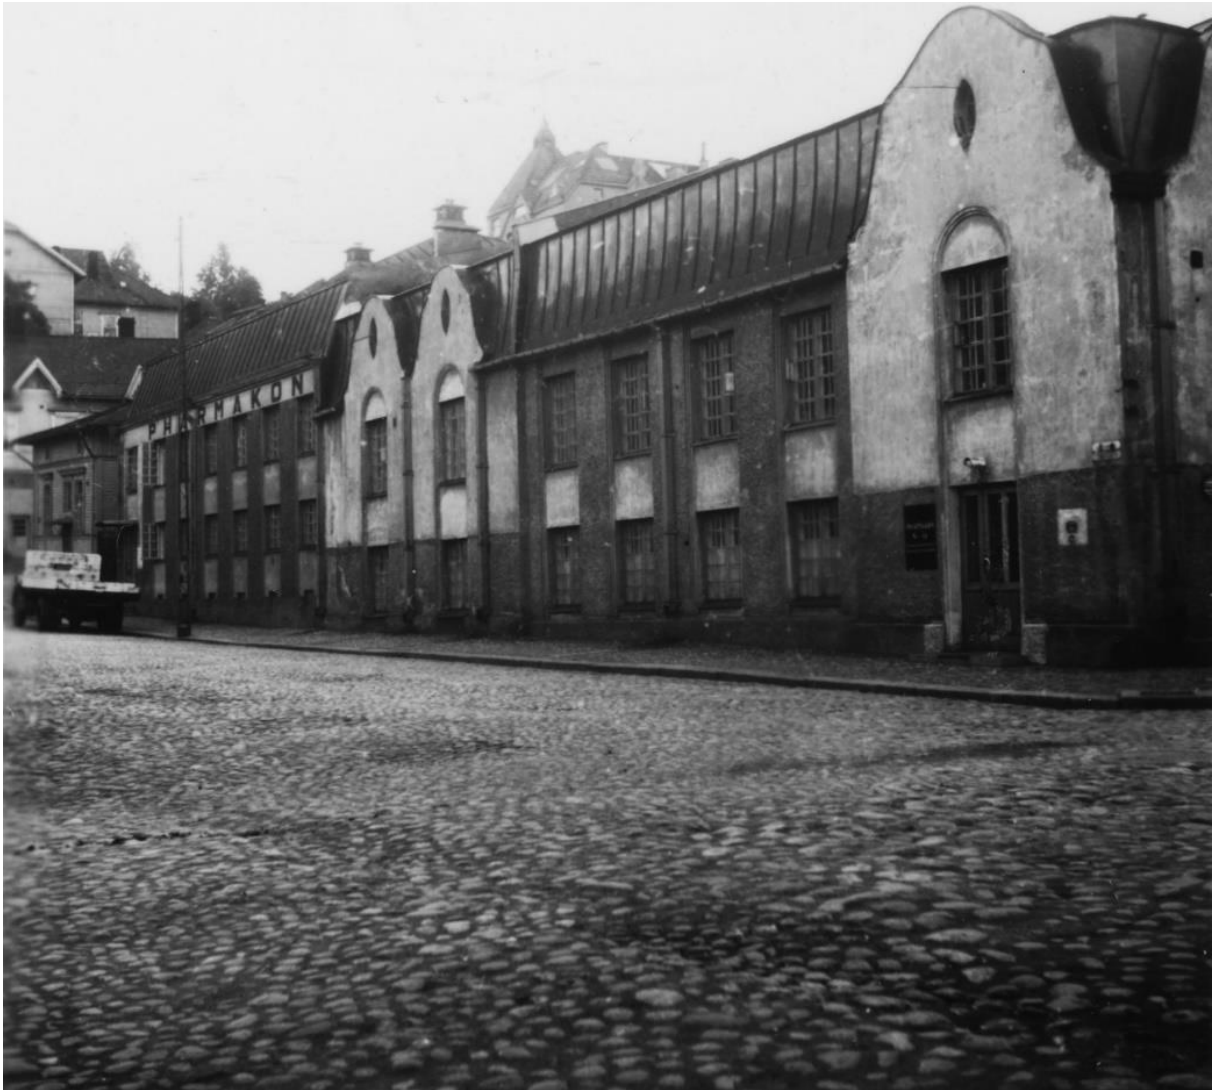
**Kuva 12** Pharmakonin tehdasalue 1956. Nurrkassa näkyy vielä matala puurakennus. Pharmakonin kiinteistön julkisivut ovat päässeet huonoon kuntoon. (Kuva: M. Sjöblom / Turun museokeskus)

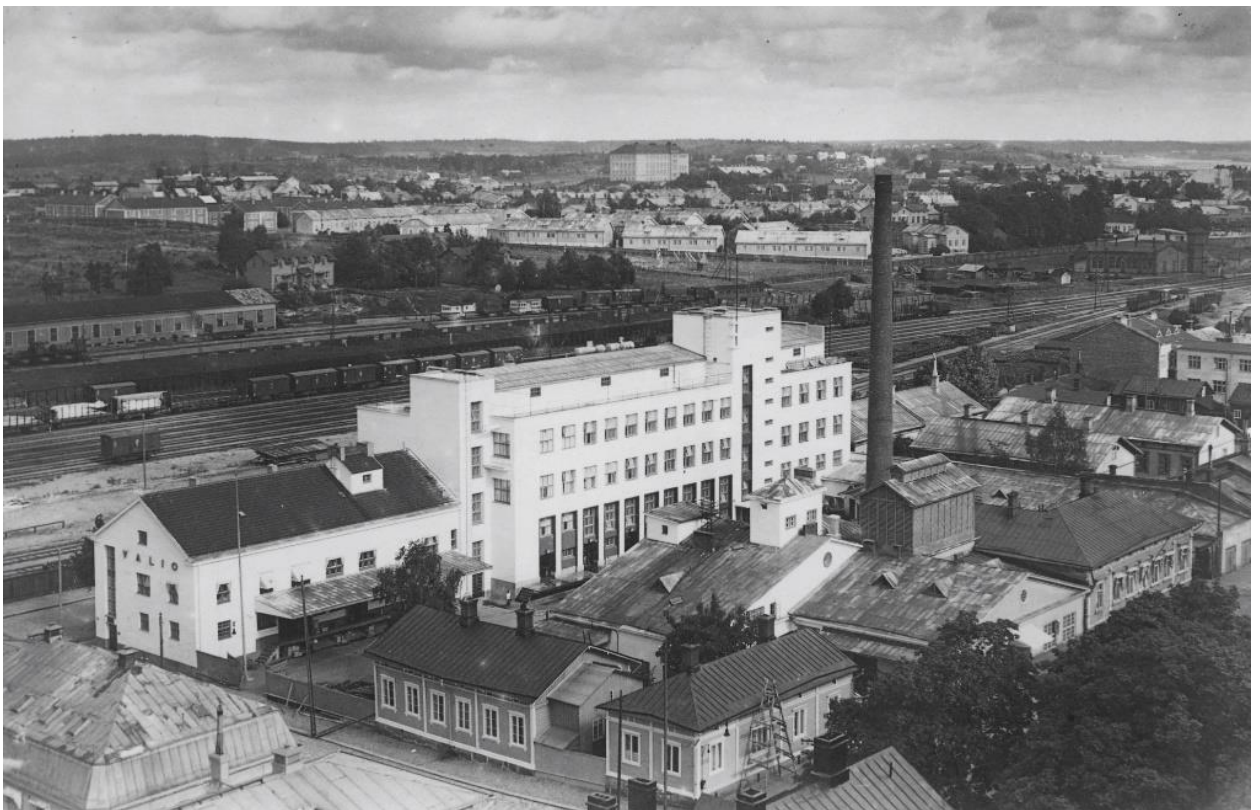
**Kuva 17** Kuvassa vuodelta 1938 ovat Ratapihankadun tuotantorakennukset alkuperäisessä asussaan. Vanhempi edustaa vielä 1920-luvun klassismia, kun taas uudempi on tyyliltään selkeästi funktionalistinen. (Kuva: Yrjö Paldan / Valion valokuva-arkisto.)

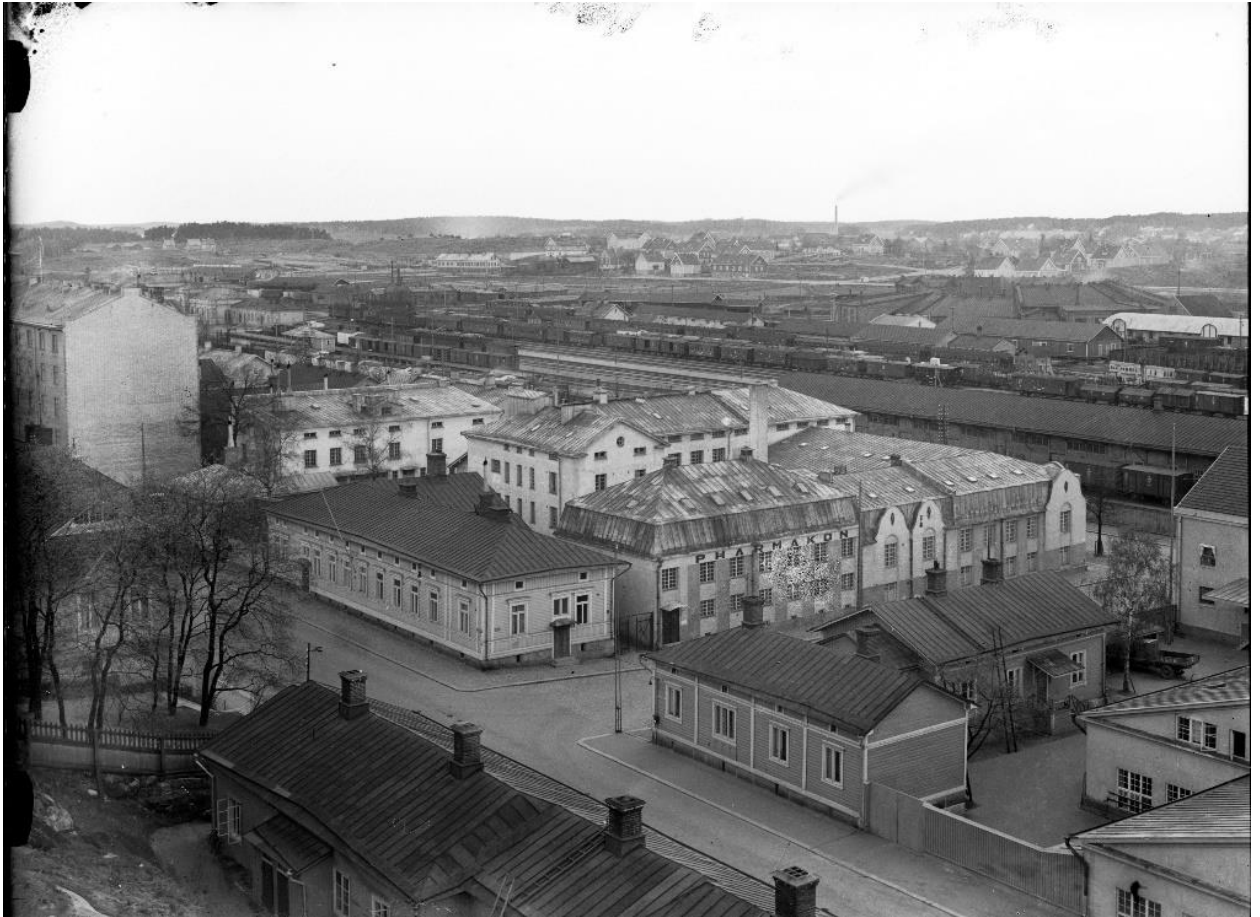
**Kuva 18** 1930-luvun kuva kaakosta kohti Ajurinkatua. Valion tontin nurkalla näkyy kaksi puurakennusta ja niiden takana, Ajurinkatu 2:ssa, Pharmakonin kiinteistö. Oikealla alareunassa pilkottaa Valion vanha (toinen) meijerirakennus sekä ylempänä vuonna 1933 valmistunut tuotantorakennus. (Kuva: Turun Museokeskus / Mauno Mannelin.)

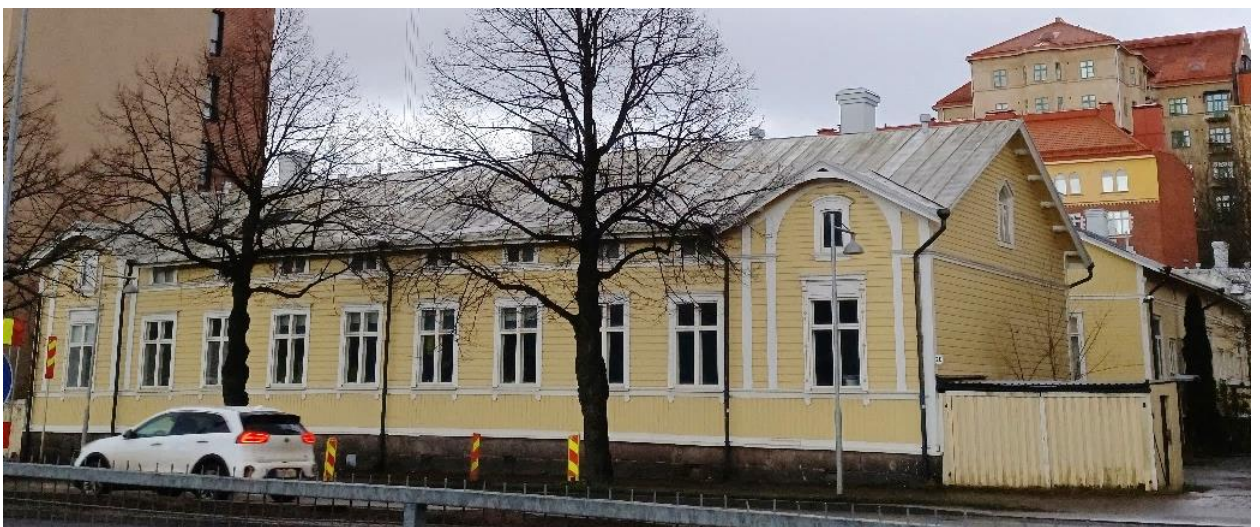
**Kuva 41** Rakennus Ratapihankadun toiselta puolelta kuvattuna. Ulkoasu detaljeineen on säilynyt miltei ennallaan alkuperäiseen nähden.

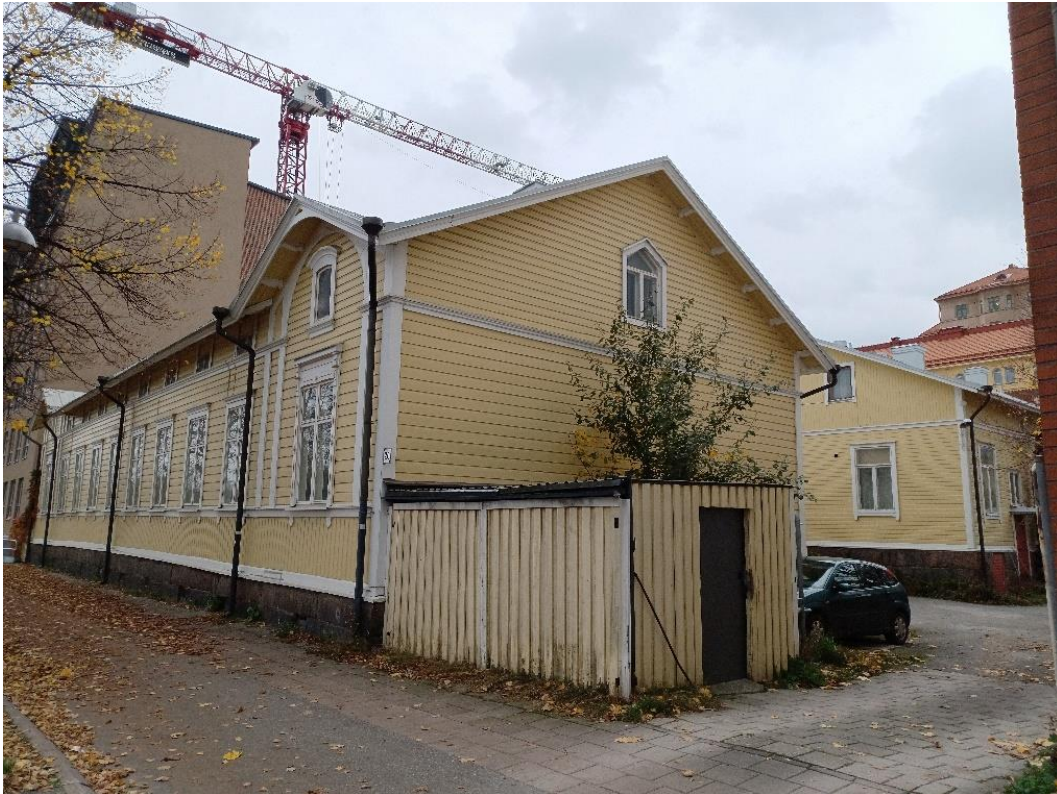
**Kuva 42** Rakennus kuvattuna Ratapihankadulta, luoteen suunnasta. Päädyssä on pieni lautarakenteinen roskakatos tai varasto.

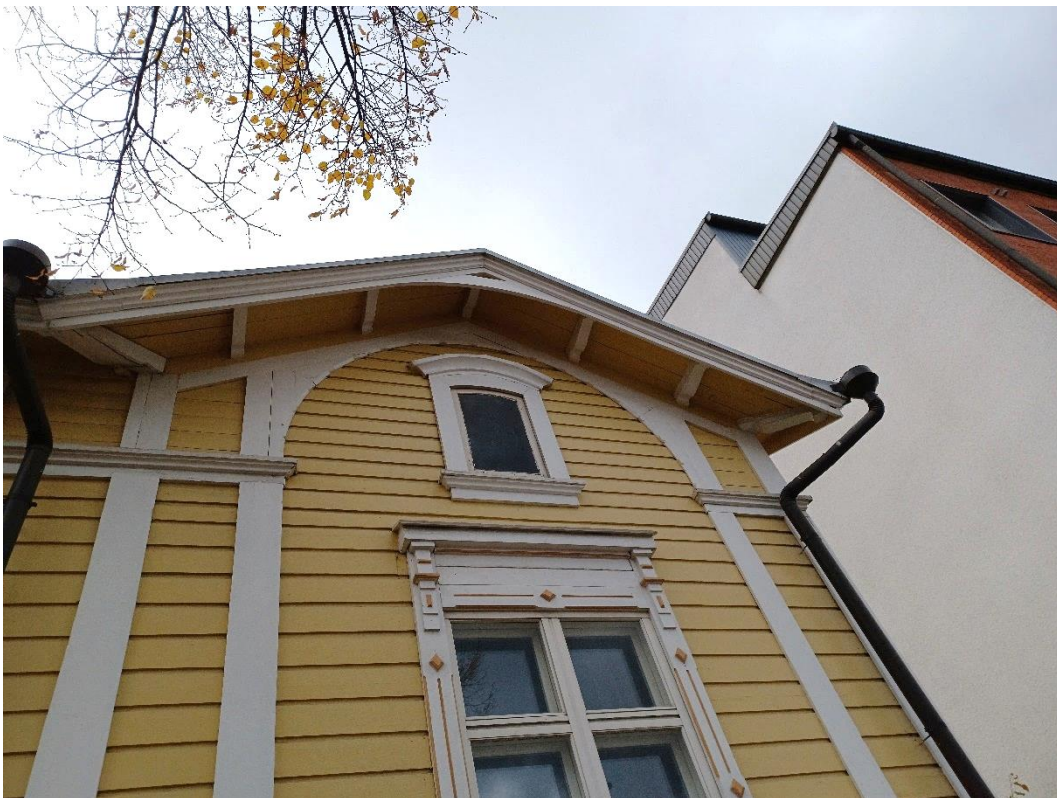
**Kuva 45** Puusepäntaidot näkyvät rakennuksen koristedetaljeissa, joita on etenkin Ratapihankadun puoleisella julkisivulla. Sisäpihan puoli on vaatimattomammin koristeltu.

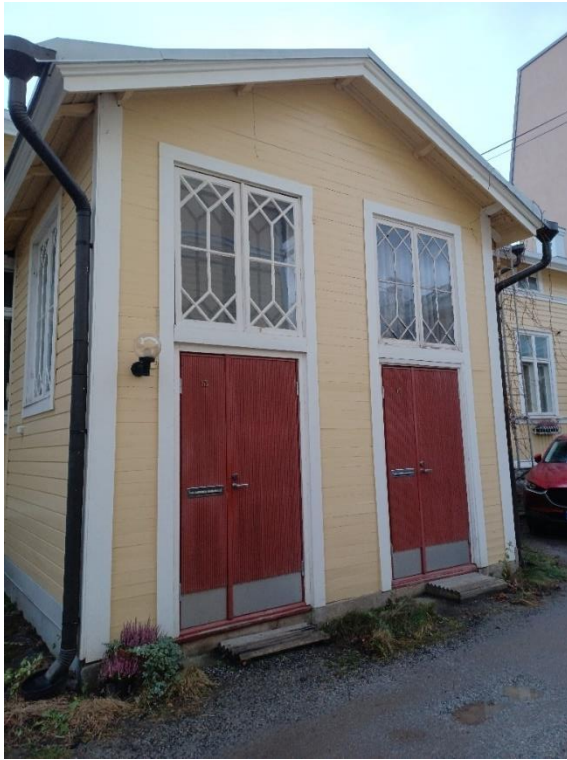
**Kuva 46** (vasemmalla) Kuistien ikkunat vaikuttavat alkuperäisiltä, mutta ovet ovat 1950-luvun tyyliset sormipaneliovet.

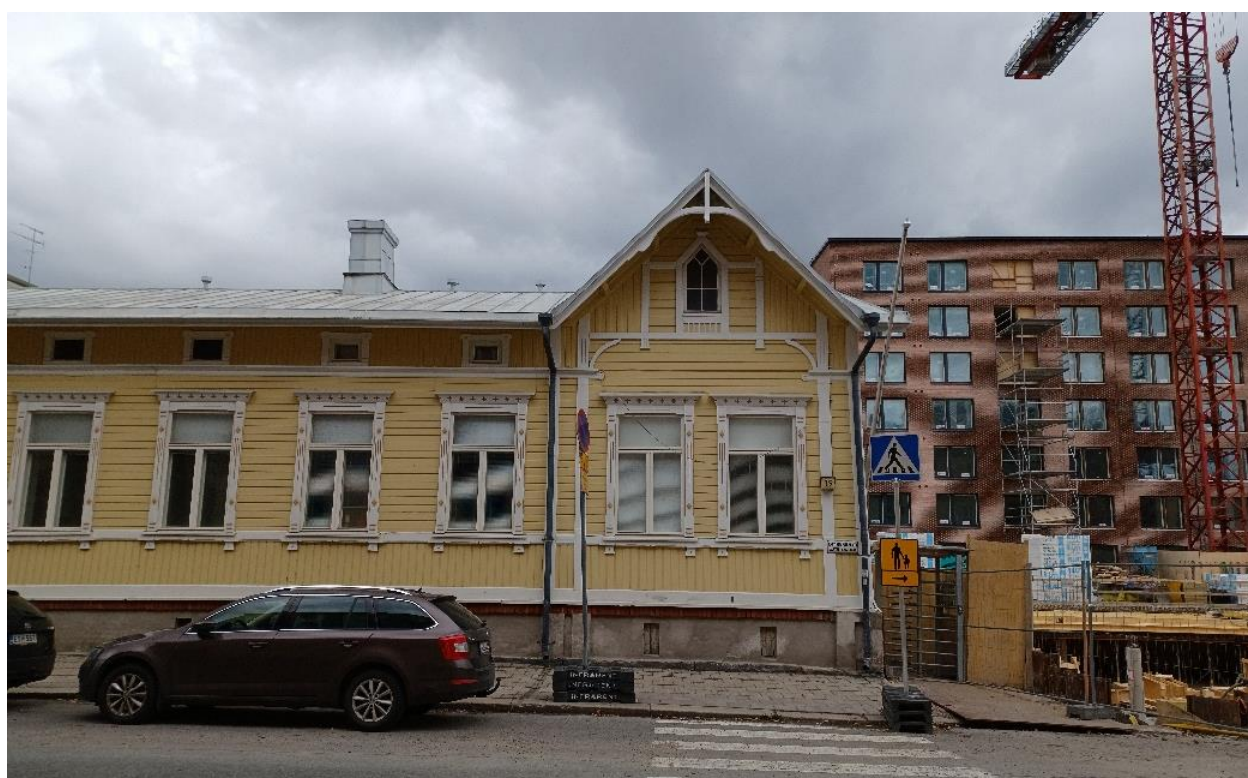
**Kuva 57** Rakennus 4 Läntisen Pitkäkadun puolelta. Kauppiaskatu ulottui nykyisen rakennustyömaan paikkeille.

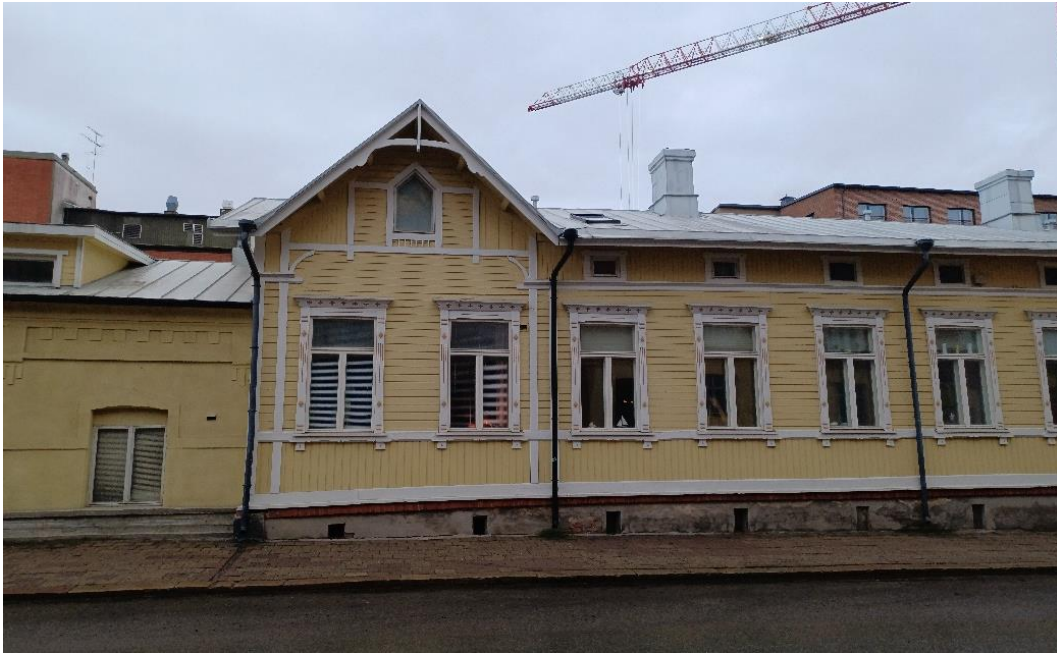
**Kuva 58** Rakennus 4:n toinen pääty Lätisen Pitkäkadun puolelta. Alkuperäispiirustuksissa ja vuoden 1956 valokuvissa ei näy tämän päädyn korotettua, päätykolmiollista osaa, eli se on lisätty vuoden 1956 jälkeisissä julkisivumuutoksissa.

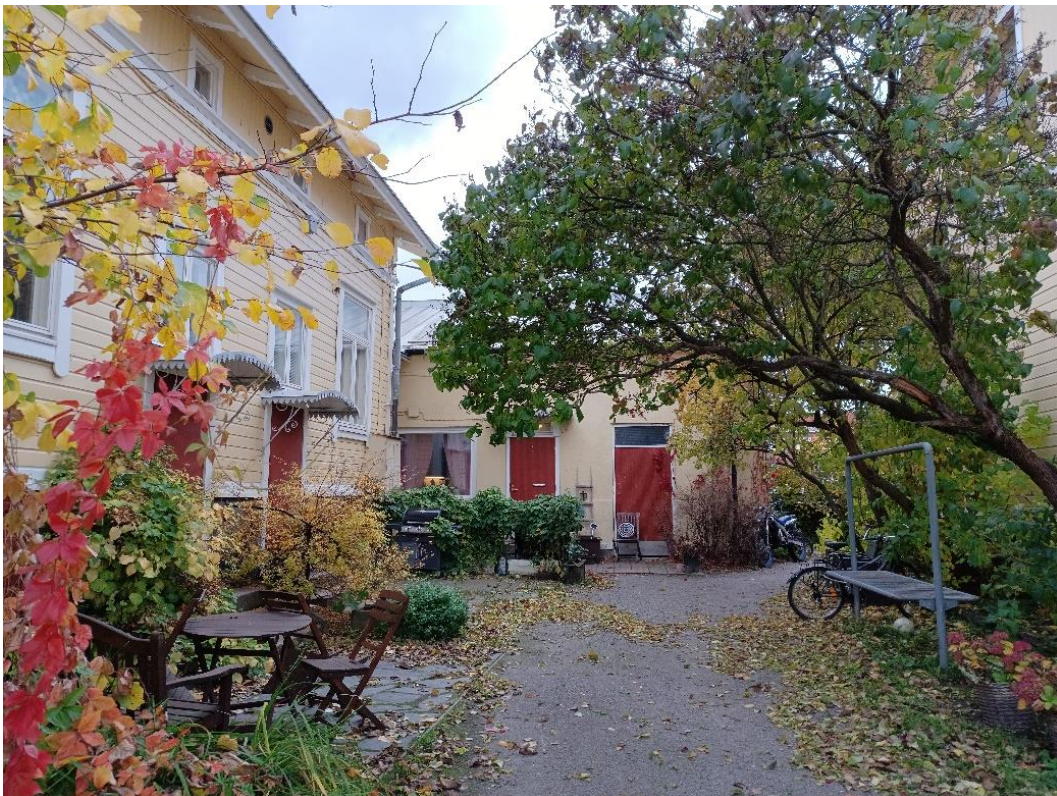
**Kuva 59** Sisäpihaa Lätisen Pitkäkadun puolella. Rakennus 4 vasemmalla, tiilinen rakennus 5 edessä, ja oikealla rakennus 2.

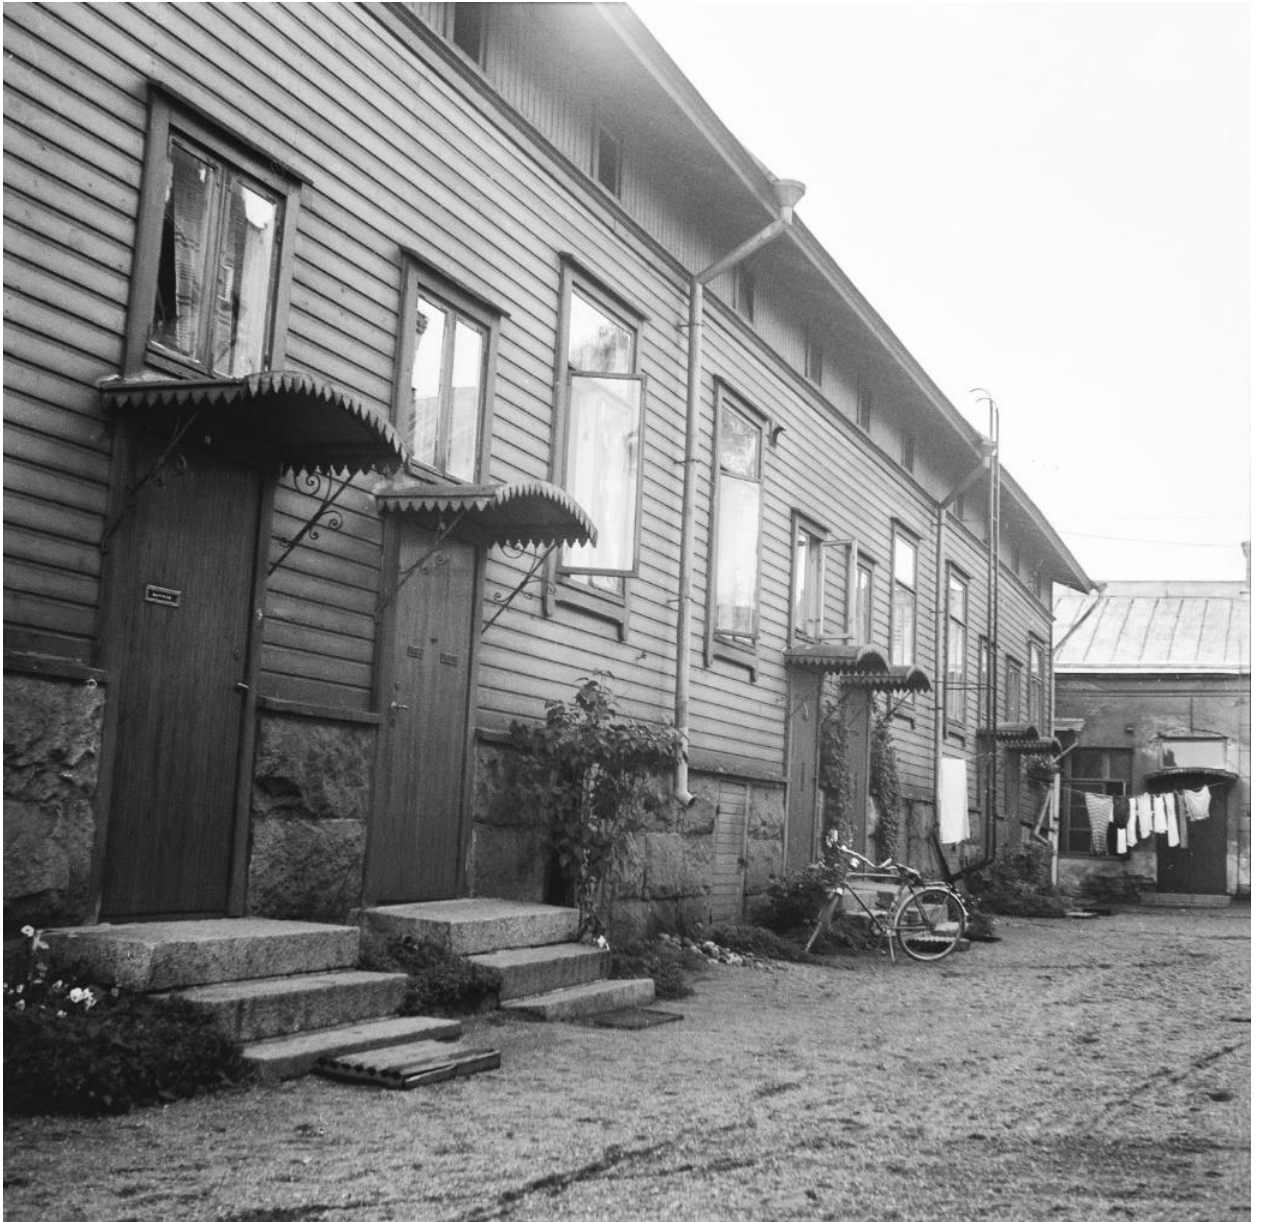
**Kuva 60** Sama paikka vuonna 1956. Ulko-ovet on jo vaihdettu uudenaikaisiin. (Kuva: M. Sjöblom / Turun museokeskus.)

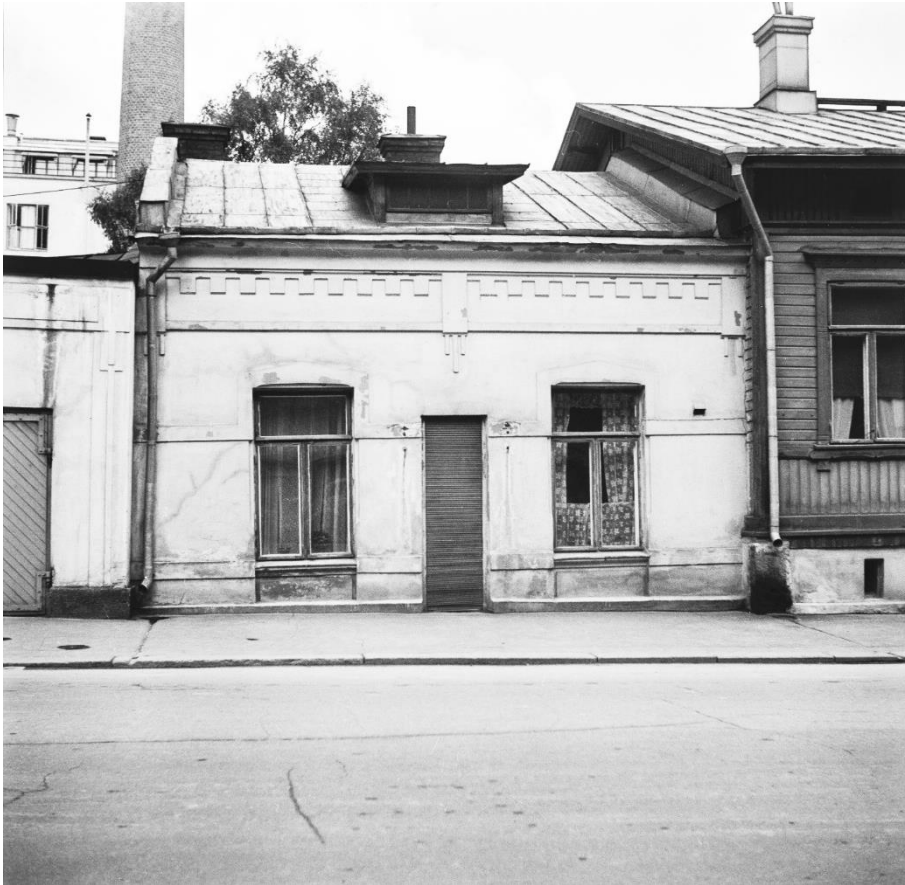
**Kuva 62** Rakennus 5 on näyttänyt tältä vuonna 1956. Tämän jälkeen on oviaukko muurattu umpeen, samoin ikkunoiden ylimmät aukot. Kattolyhtyä on myös hieman muutettu. Ilmeisesti myös kadun pintaa on korotettu (vrt. ikkuna-aukkojen sijainti ja viereisen rakennuksen kissanluukut). (Kuva: M. Sjöblom / Turun museokeskus.)

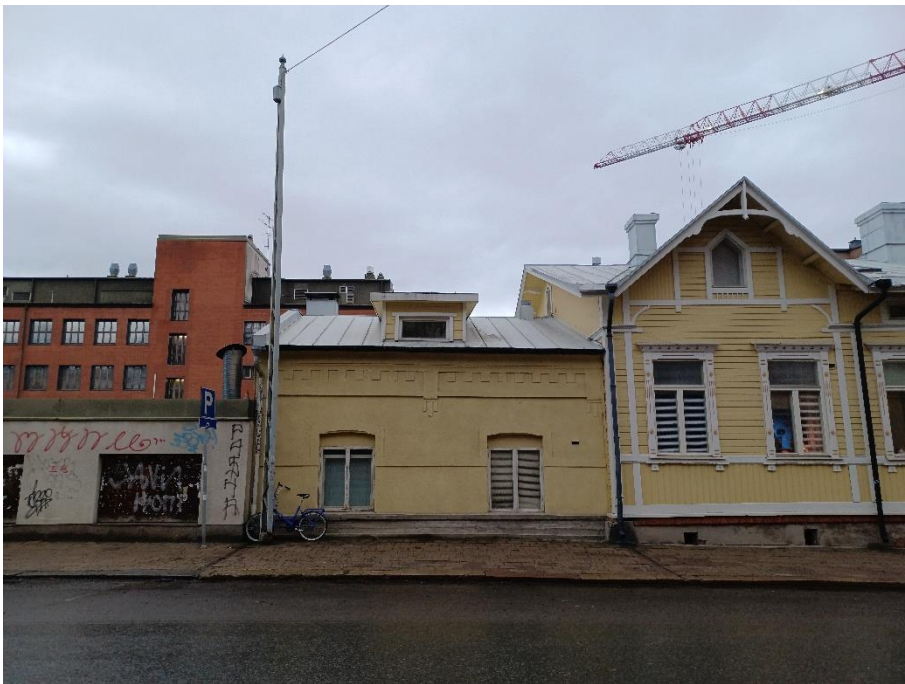
**Kuva 63** Keskellä nykyisessä asussaan rakennus 5 ja oikealla rakennus 4. Vasemmassa laidassa Valion pieni talousrakennus vuodelta 1949. Takana Turun Valion kolmas meijerirakennus.

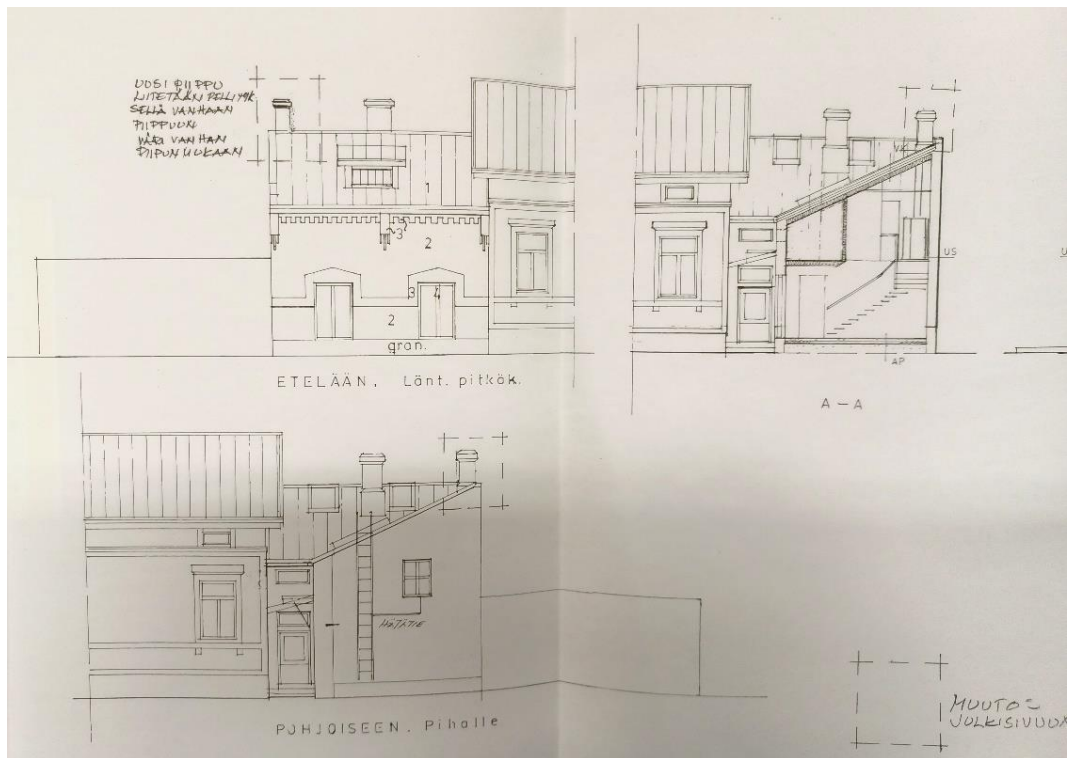
**Kuva 64** Muutospiirustus vuodelta 2005, jolloin rakennukseen 5 tehtiin takka ja lisättiin uusi piippu. (Kuvälähde: Rakennusvalvonnan arkisto.)

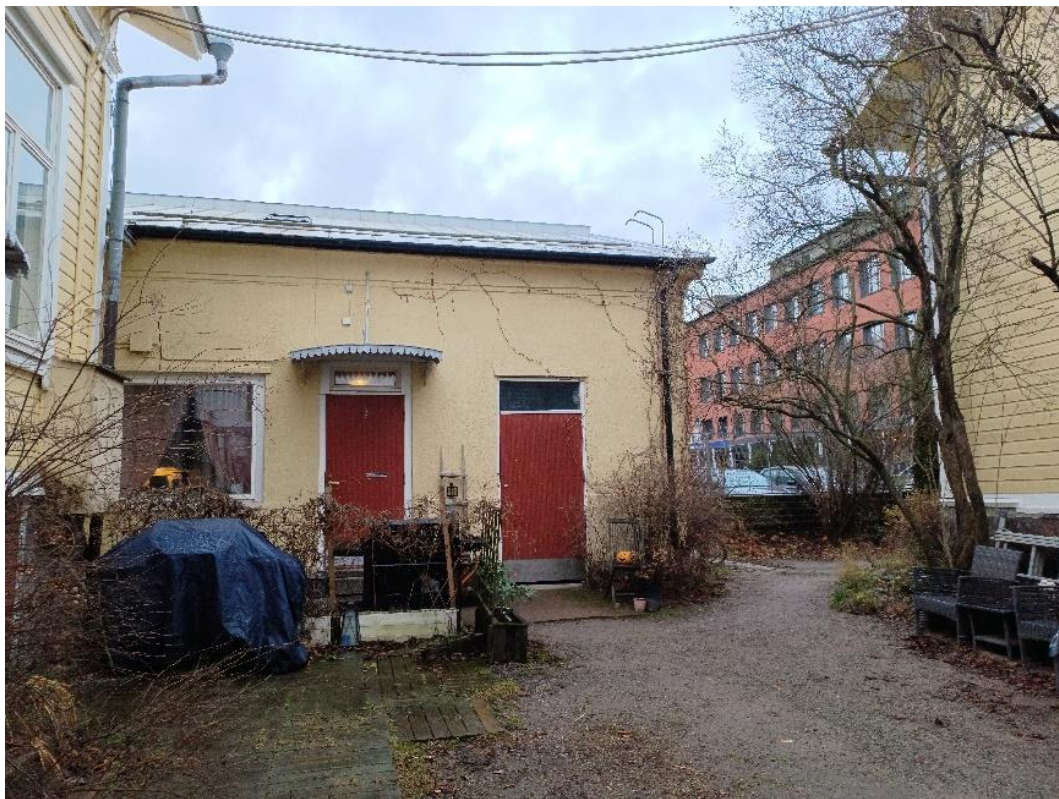
**Kuva 65** Rakennus 5 ja taustalla Valion meijerirakennus. Oikeassa reunassa rakennus 2.

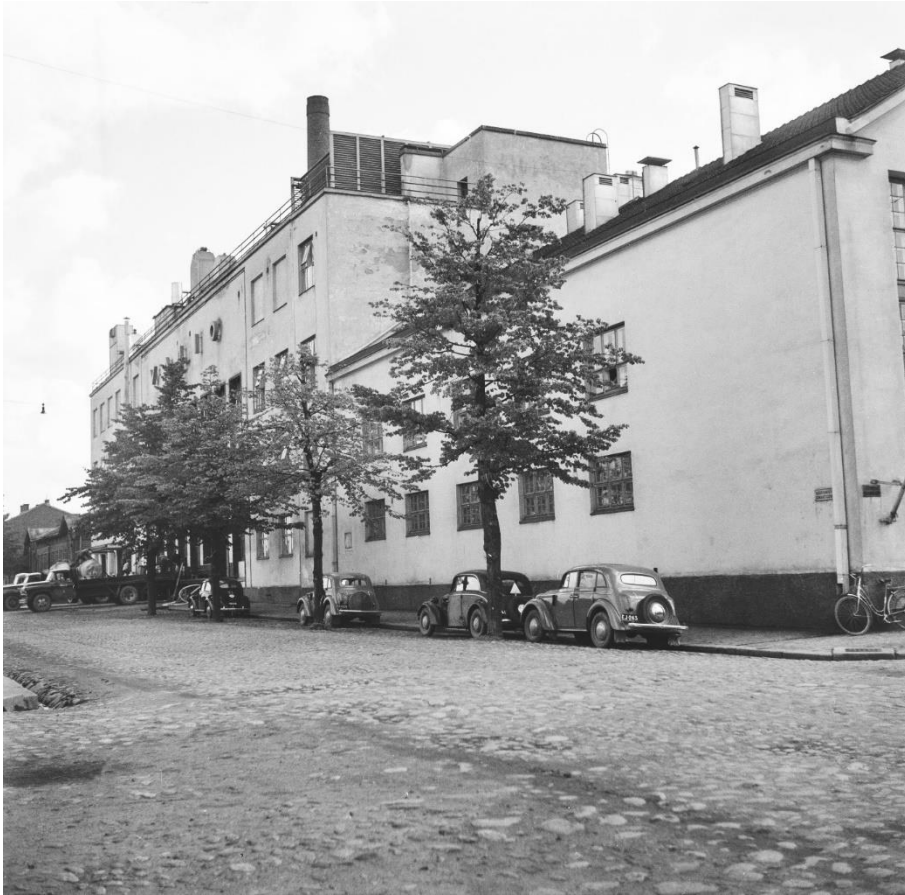
**Kuva 72**  
Valion meijeri (vas.) ja varas-  
torakennus (oik.) Ratapihanka-  
dulta, 1956. Meijerin sisään-  
käynti on sijainnut rakennuk-  
sen keskellä Ratapihankadun  
puolella. (Kuva: M. Sjöblom /  
Turun museokeskus.)

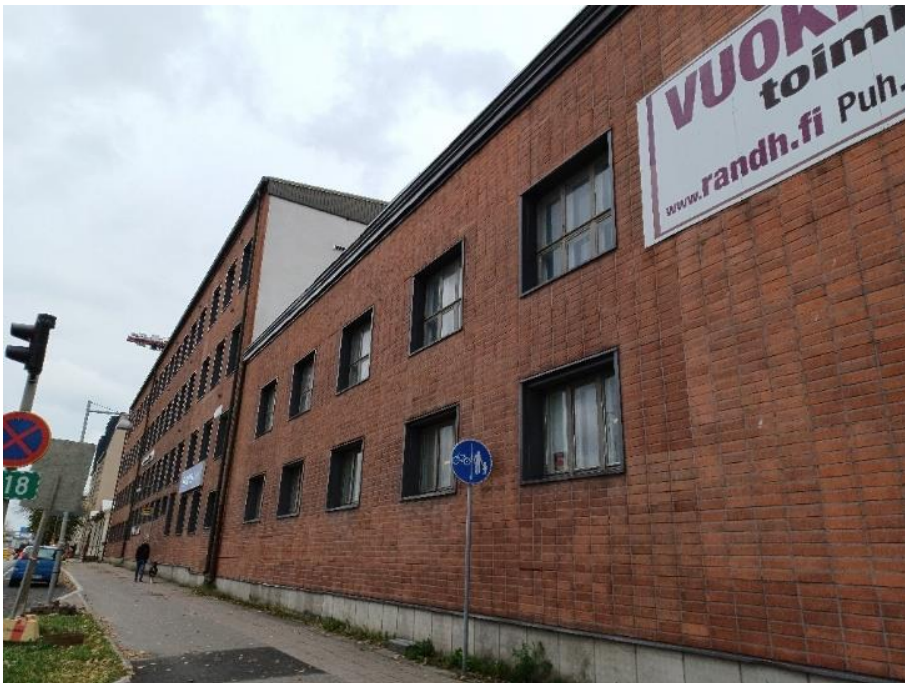
**Kuva 73** Rakennuksen ny-  
kyistä julkisivua Ratapihanka-  
dun puolella. Osa puupuittei-  
sista kitti-ikkunoista on säily-  
nyt, mutta ikkuna-aukot ovat  
paksun lisäeristyksen ja tiili-  
vuorauksen vuoksi jääneet sy-  
välle seinän sisään.

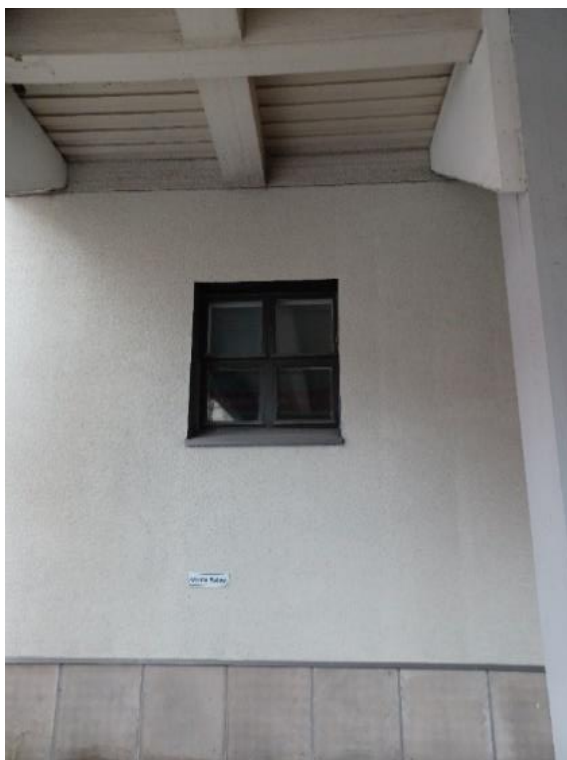
**Kuva 75** Muutama alkuperäinen puupuitteinen, pieniruutuinen ikkuna on säilynyt.

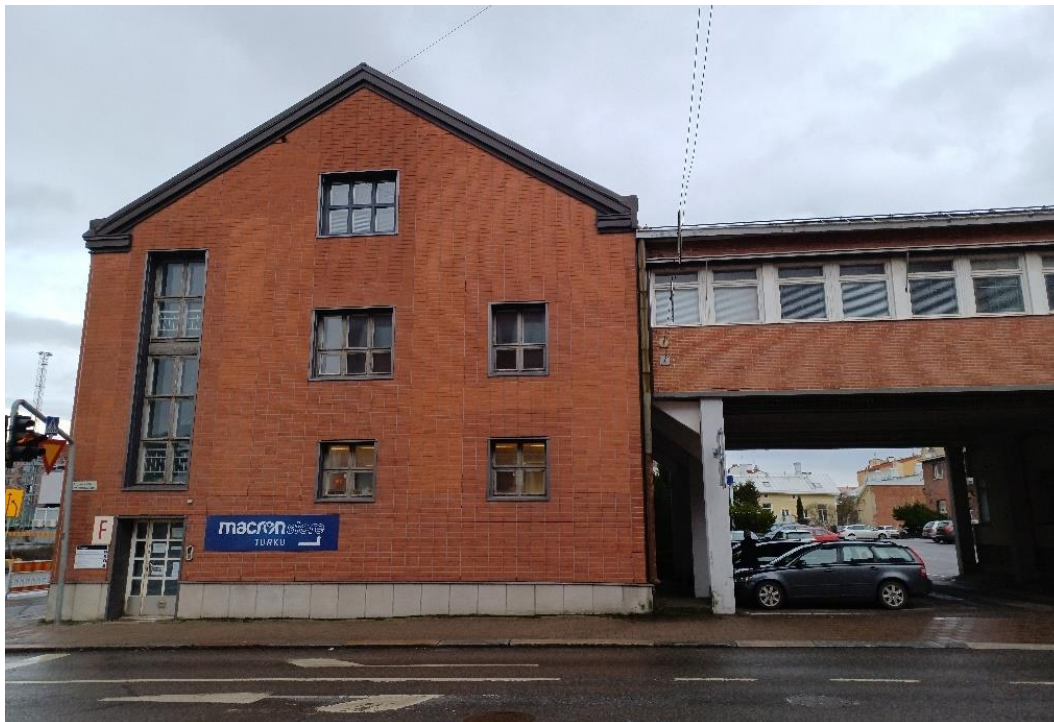
**Kuva 78** Rakennuksen Ajurinkadun puoleinen pääty ja sisäänkäynti. Ikkunat ovat suureksi osaksi alkuperäiset, puupuitteiset kitti-ikkunat. Siltamainen uudisosa on liitetty rakennuksen kylkeen 1950-luvun lopulla.

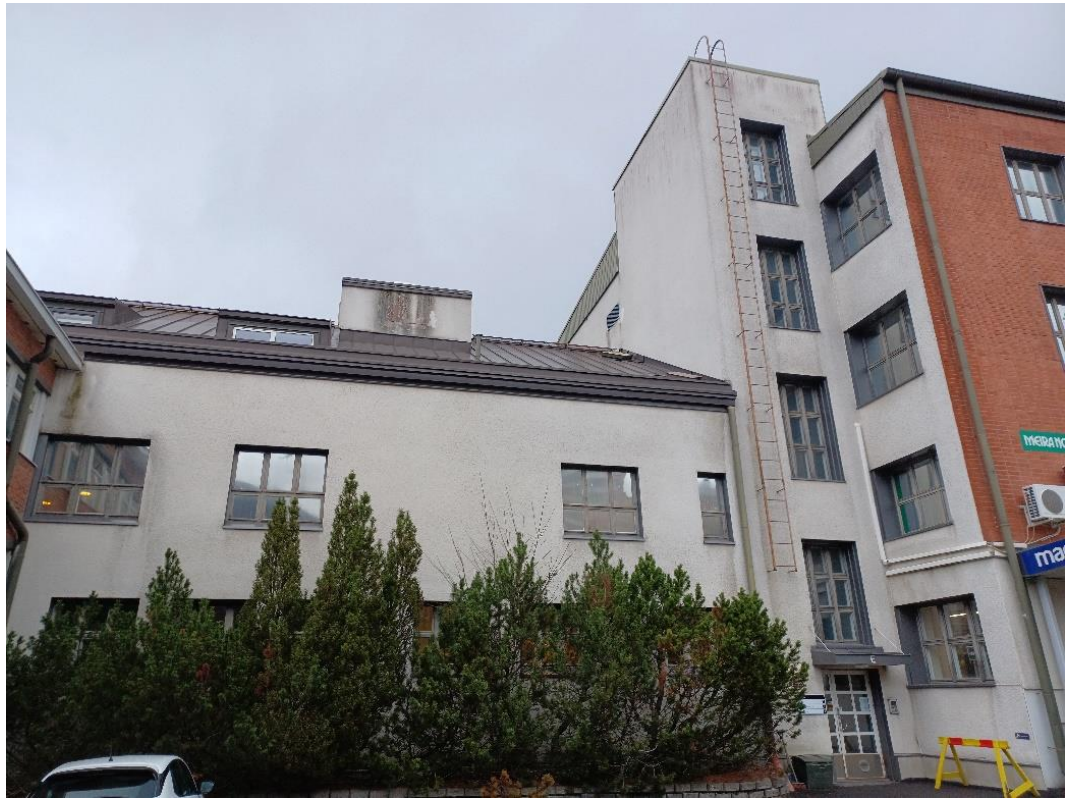
**Kuva 79** (yllä) Sisäpihan puolelta rakennuksessa on vielä alkuperäisiä piirteitä, kuten vaaleaksi rapattu julkisivu. Rakennuksen pääty on jäänyt osittain uudemman ja korkeamman funkkismeijerin sisään.

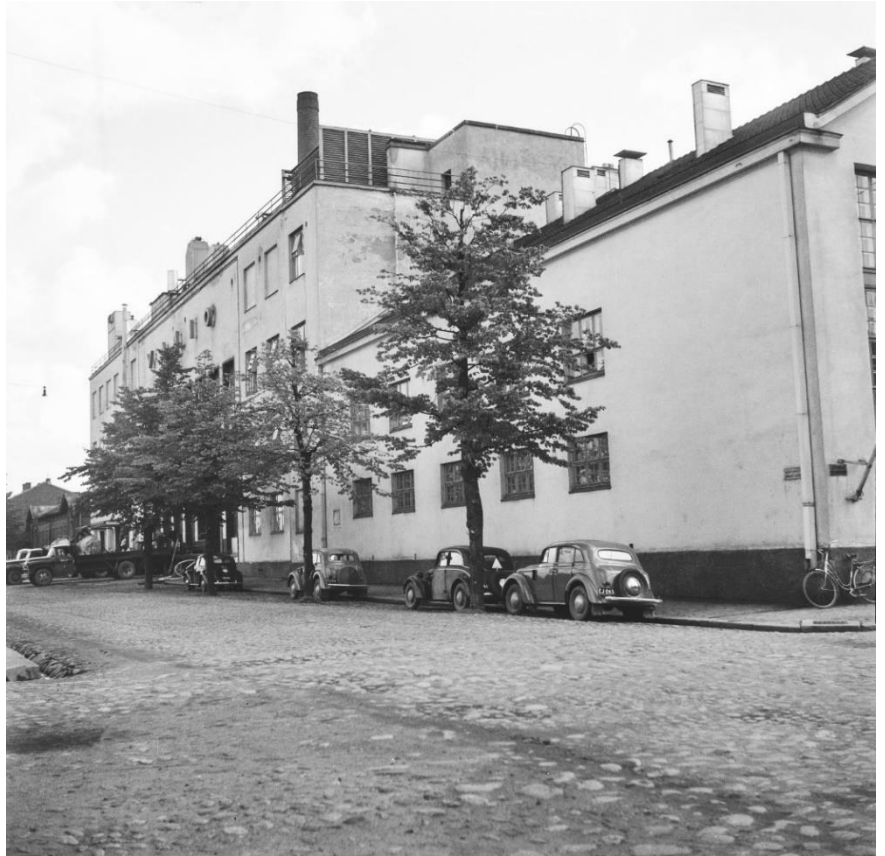
**Kuva 86**

Valion meijeri (kuvassa vasemmalla) ja varastorakennus (kuvassa oikealla) Ratapihankadulta, 1956. Meijerin sisäänkäynti on sijainnut rakennuksen keskellä Ratapihankadun puolella. (Kuva: M. Sjöblom / Turun museokeskus.)

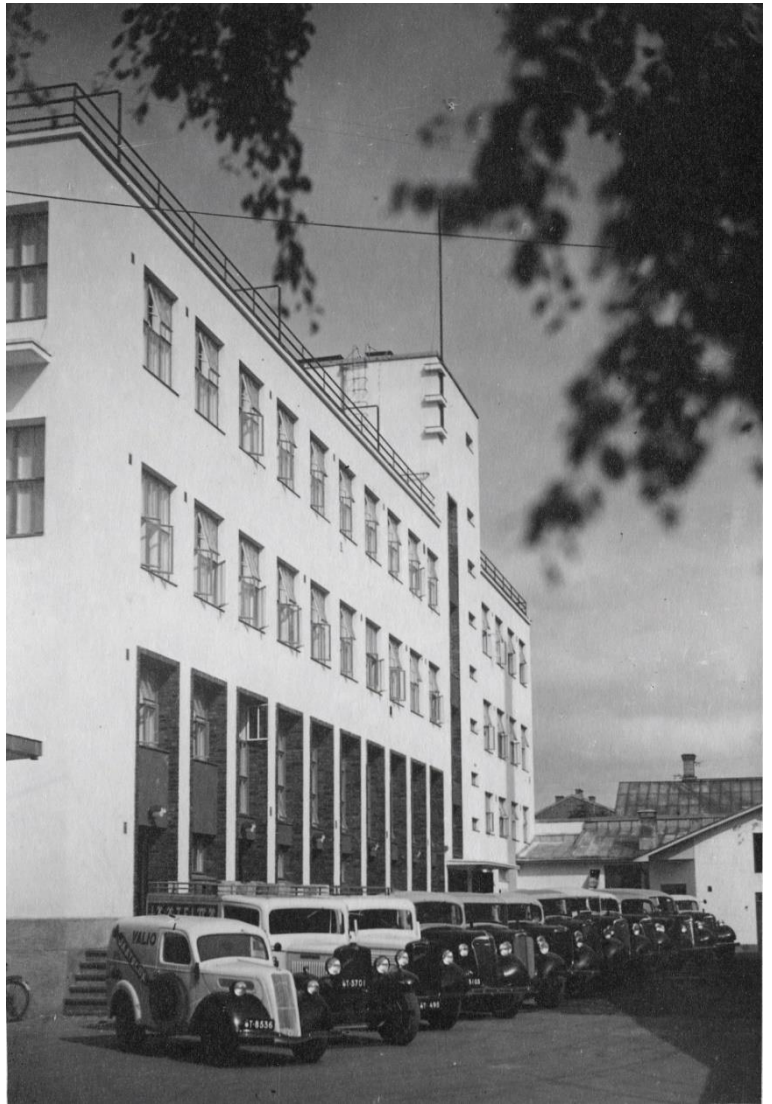
**Kuva 90** Sama julkisivu vuonna 2021. Rakennuksen ulkomuoto on voimakkaasti muuttunut uuden ulkovuorin ja detaljimuutosten myötä. Laivamainen funkisulkoasu on muuttunut tehdasmaiseksi. Päädyssä sijainnut varistorakennus on purettu.

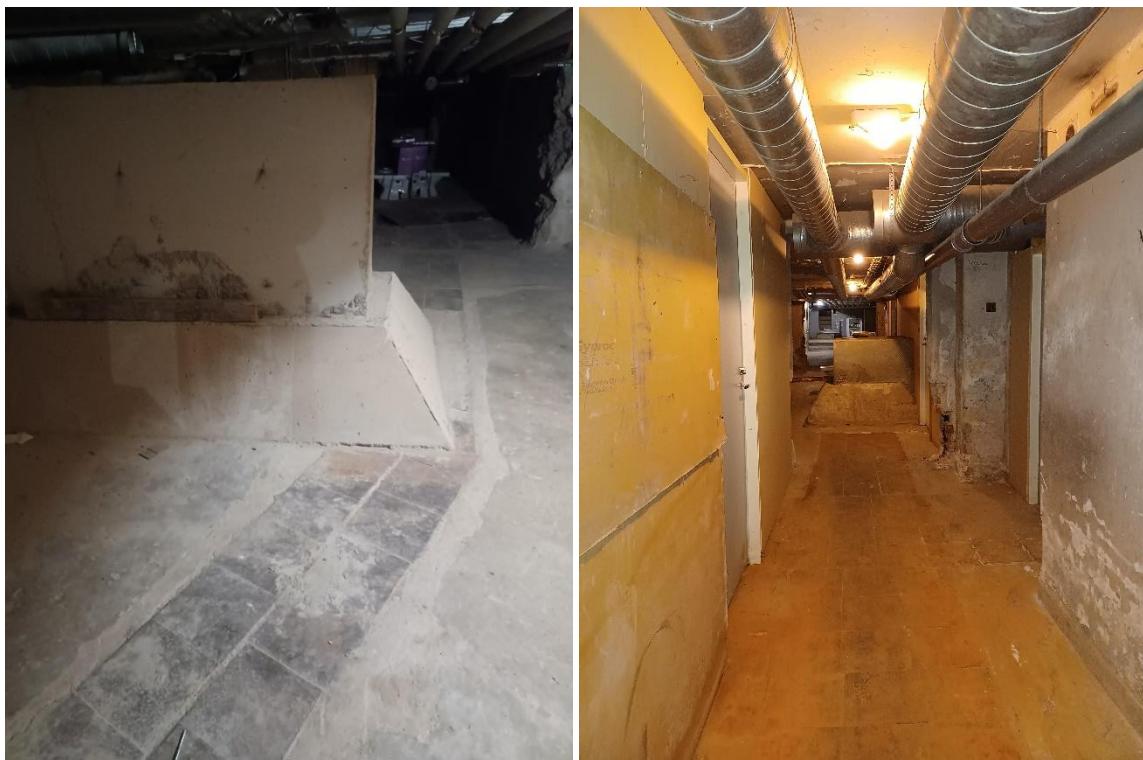
**Kuva 94** Kellaritiloja ja alkuperäisiä lattiapintoja.

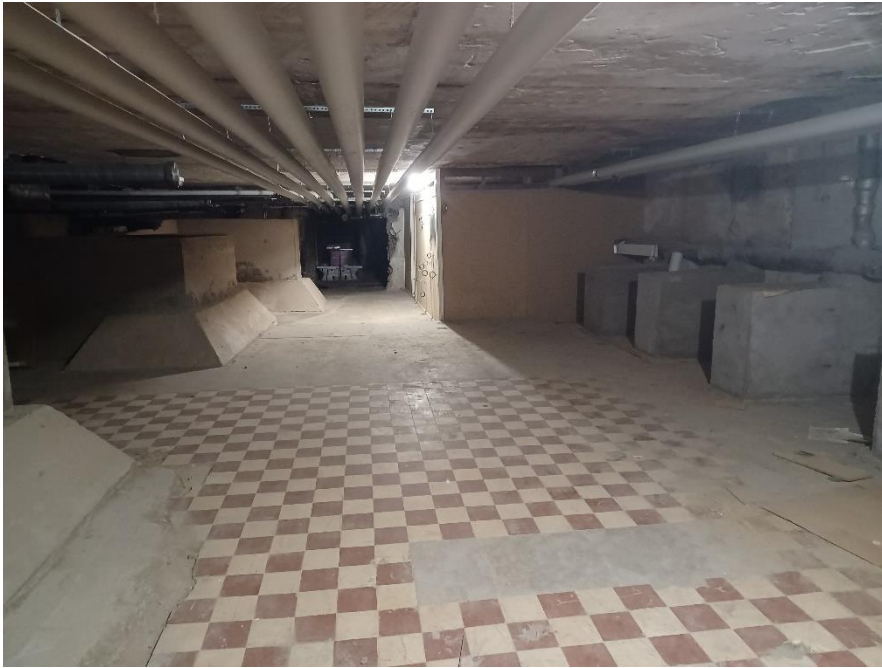
Rakennus on kärsinyt painumisesta, mikä on aiheuttanut pääasiassa kellaritiloissa näkyviä vaurioita. Painumisen syynä on ollut ilmeisesti pehmeä maapohja <sup>40</sup>. Raskas tiilivuori on myös tuonut rakennukseen valtavan määrän lisää painoa, mikä on edesauttanut painumista.

**Kuva 95** Alkuperäistä meijerin lattiaa kellaritilassa. Kuvassa näkyy massiivisia tukirakenteita, joita on valettu kauttaaltaan koko kahden rakennuksen kellaritilojen mitalta estämään rakennuksen painumista.

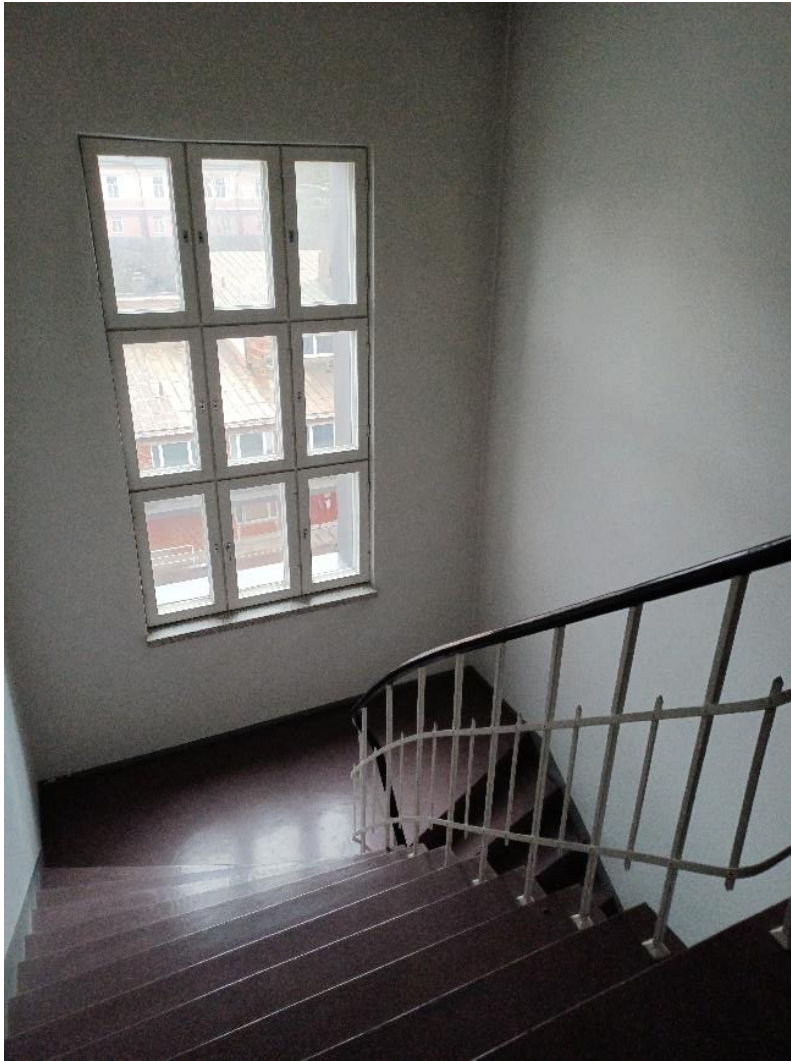
**Kuva 97** Rakennuksen keskivaiheilla sijaitseva porrashuone on vielä alkuperäisen kaltaisessa asussa.

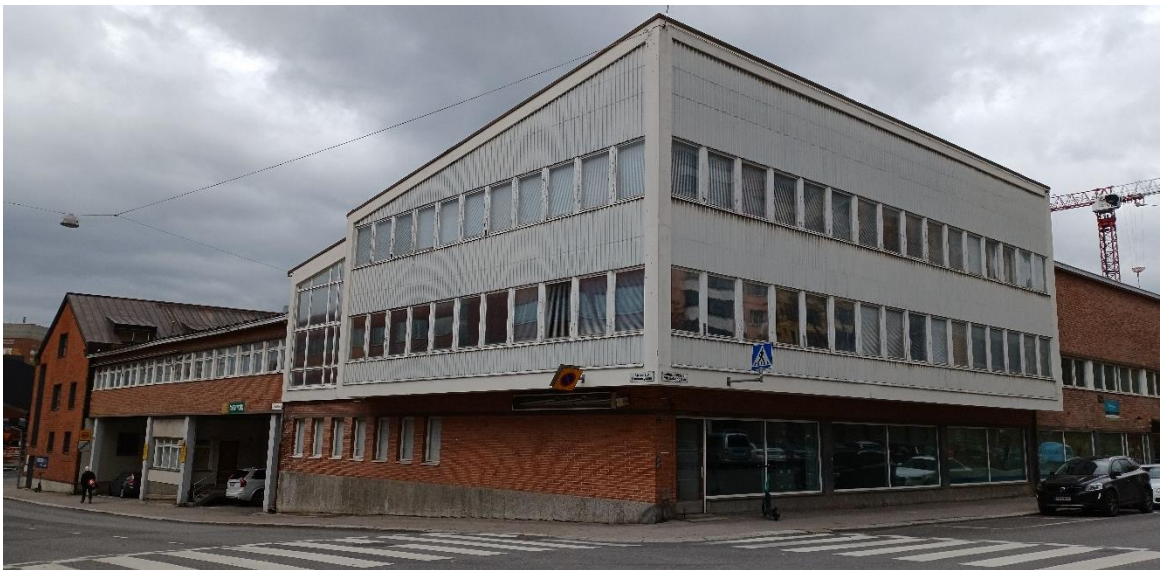
**Kuva 99** Kuva samalta paikalta 60 vuotta myöhemmin. Rakennuksen aaltometallipinta on ollut alun perin nykyistä tummempi. Katutason ikkunoita on suurennettu liiketiloja varten.

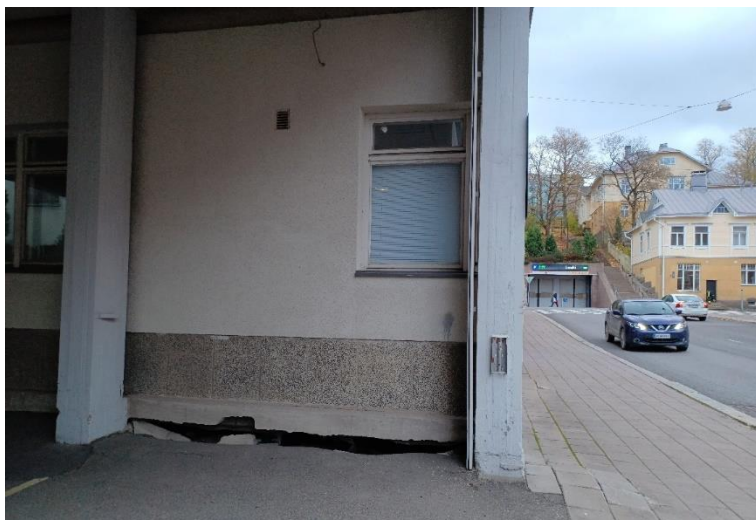
**Kuva 100** Maa on routunut ja pettänyt perustusten vieressä Ajurinkadun puolella.
