**Turun kaupunki**

**Raportti**

**30.12.2021**

# AJURINKADUN ASEMAKAAVA-ALUEEN RAKENNETUN KULTTUURI- YMPÄRISTÖN INVENTOINTI

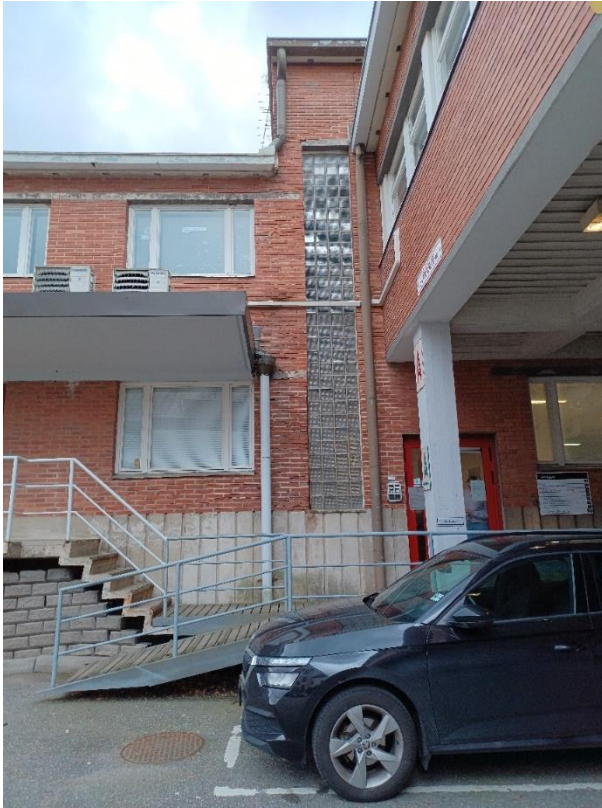
**Kuva 103** (vasemmalla) Lasitiili-ikkuna porraskäytävän kohdalla on 1950-luvun tyyliä ilmentävä detalki.

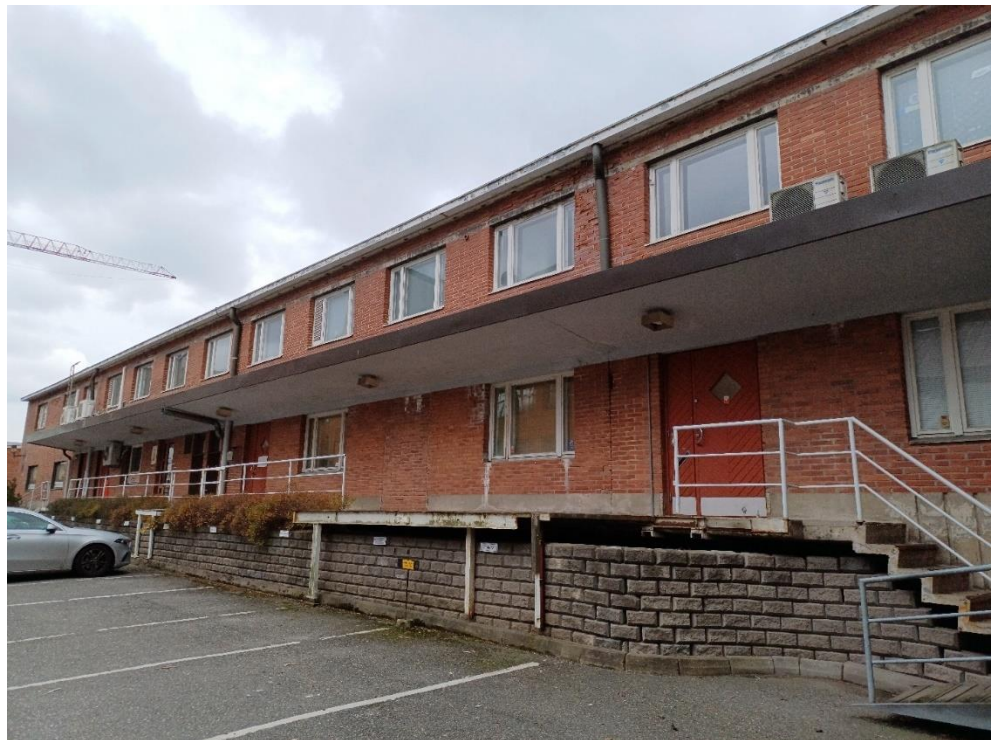
**Kuva 105**  
Rakennuksen Läntisen Pitkätien suuntaisen julkisivu sisäpihan puolella. Seinien tiilipinta on vaurioitunut räystäsvoutojen takia.

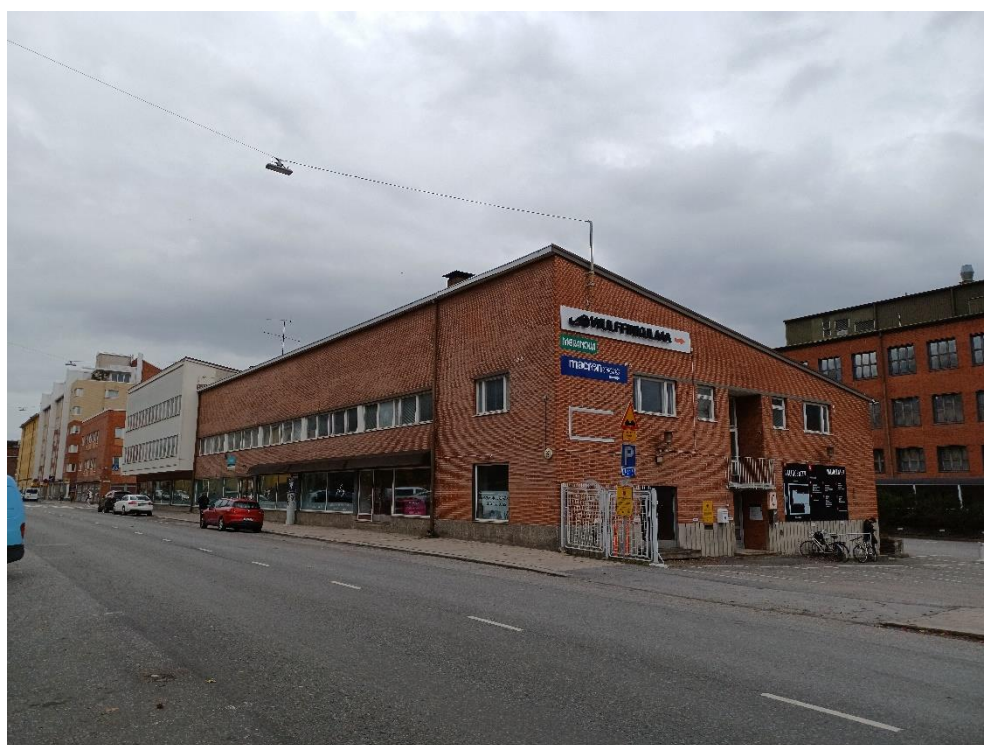
**Kuva 107**

Rakennus Läntisen Pit-  
kädun puolelta. Oi-  
keassa reunassa näkyy  
entinen meijeriraken-  
nus.

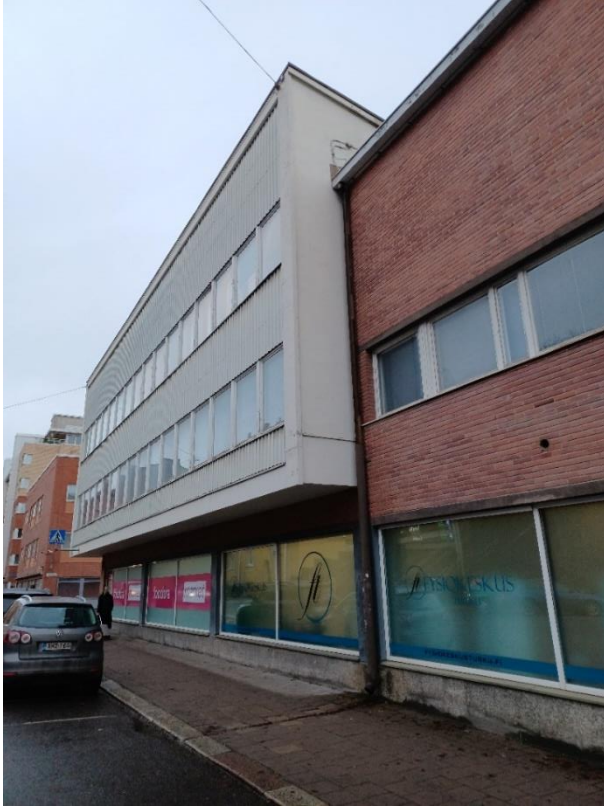
**Kuva 108** (vasemmalla) Rakennusosien liitoskohta Läntisellä Pitkädulla.

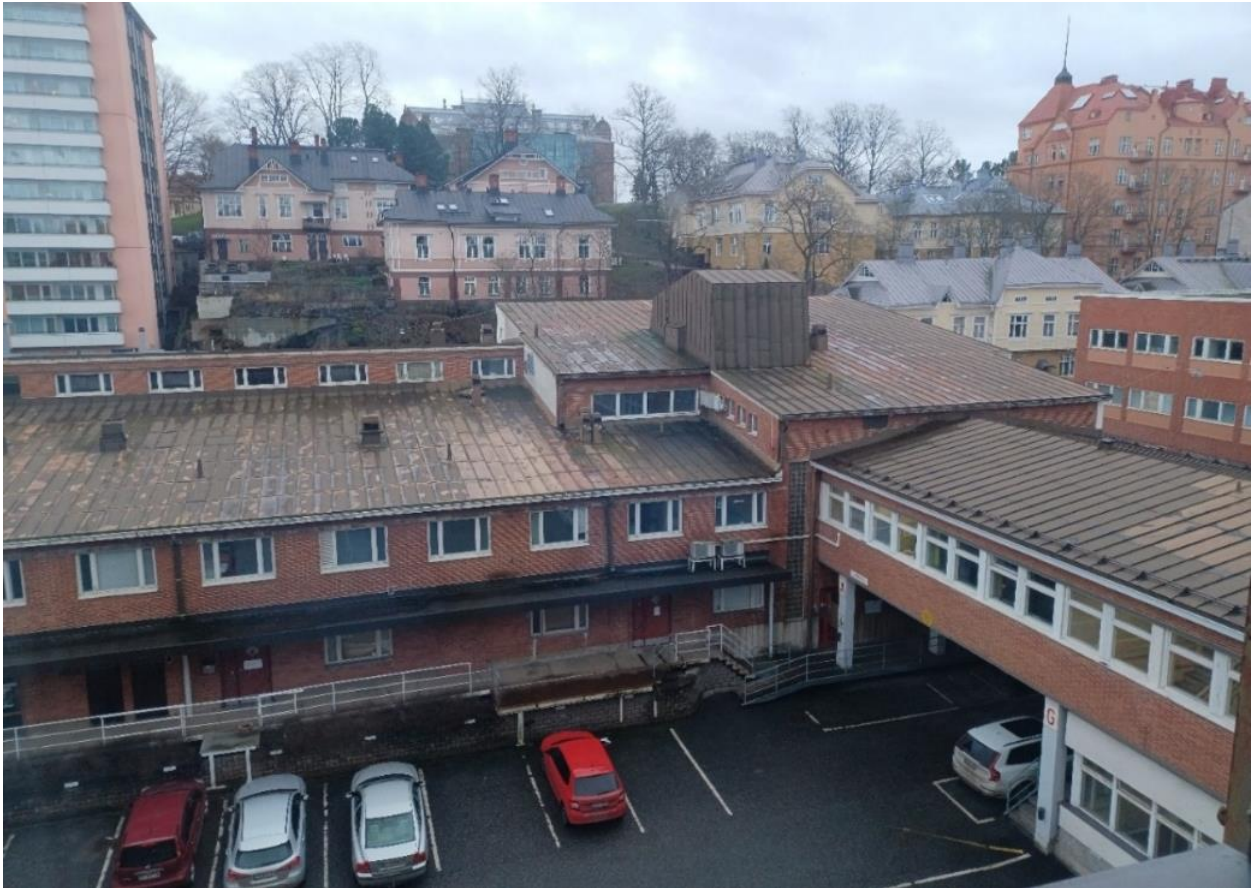
**Kuva 111** E-rapun portaikosta otettu kuva sisäpihan yli kohti Puolalanmäkeä.

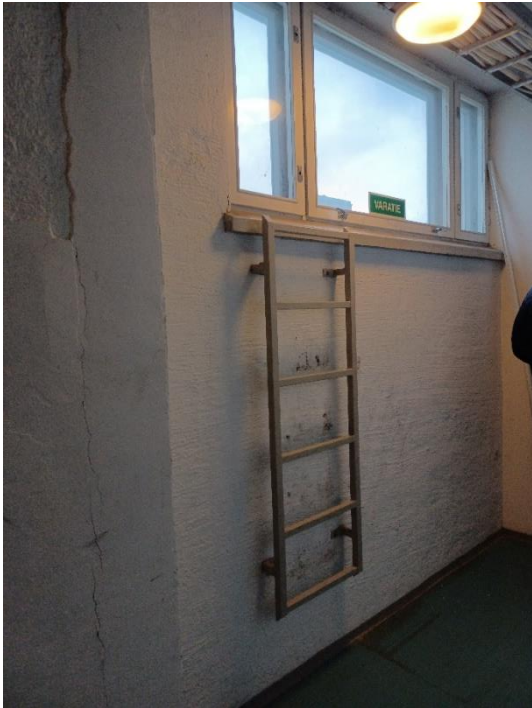
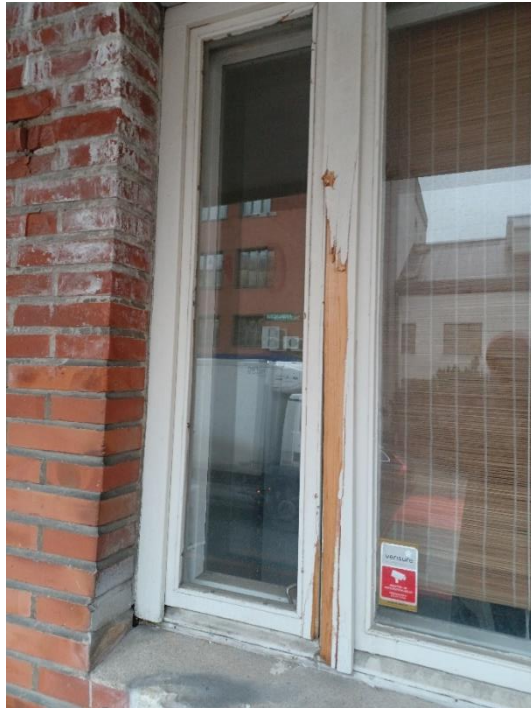
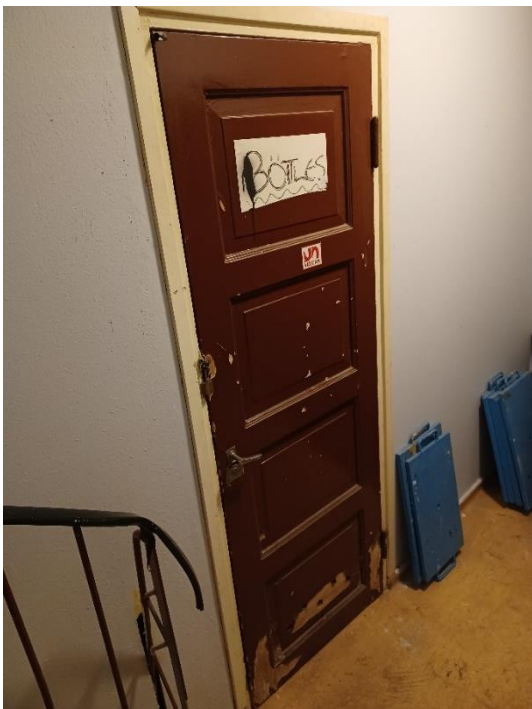
**Kuva 113** (vas. ylh.) Ulkoseinien sisäpinnoissa on alkuperäisiä rappauksia.

**Kuva 114** (oik. ylh.) Ikkunapuitteet ovat alkuperäiset.

**Kuva 115** (vas. alh.) Kellarissa oli alkuperäinen peiliövi, joka voi myös olla peräisin vanhemmasta paikalla sijainneesta rakennuksesta.

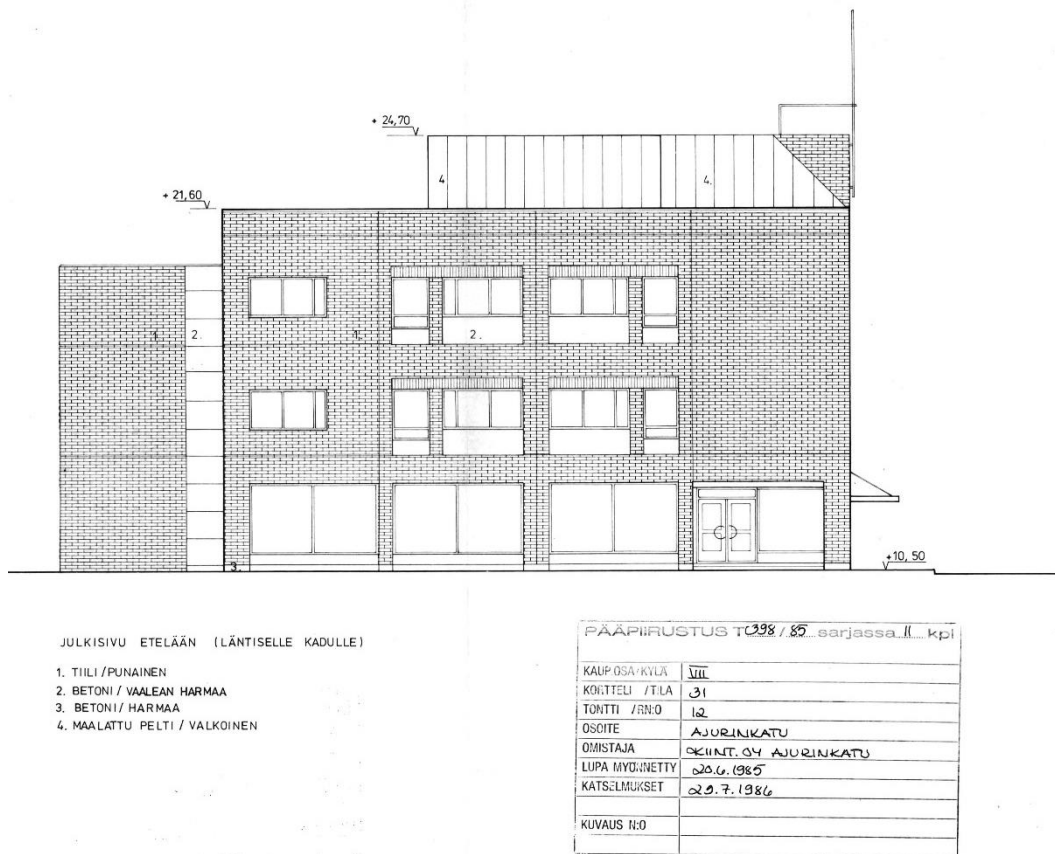
**Kuva 120** Julkisivu etelään. Vuoden 1985 pääpiirustus, Arkkitehtitoimisto Lukander & Vahtera.

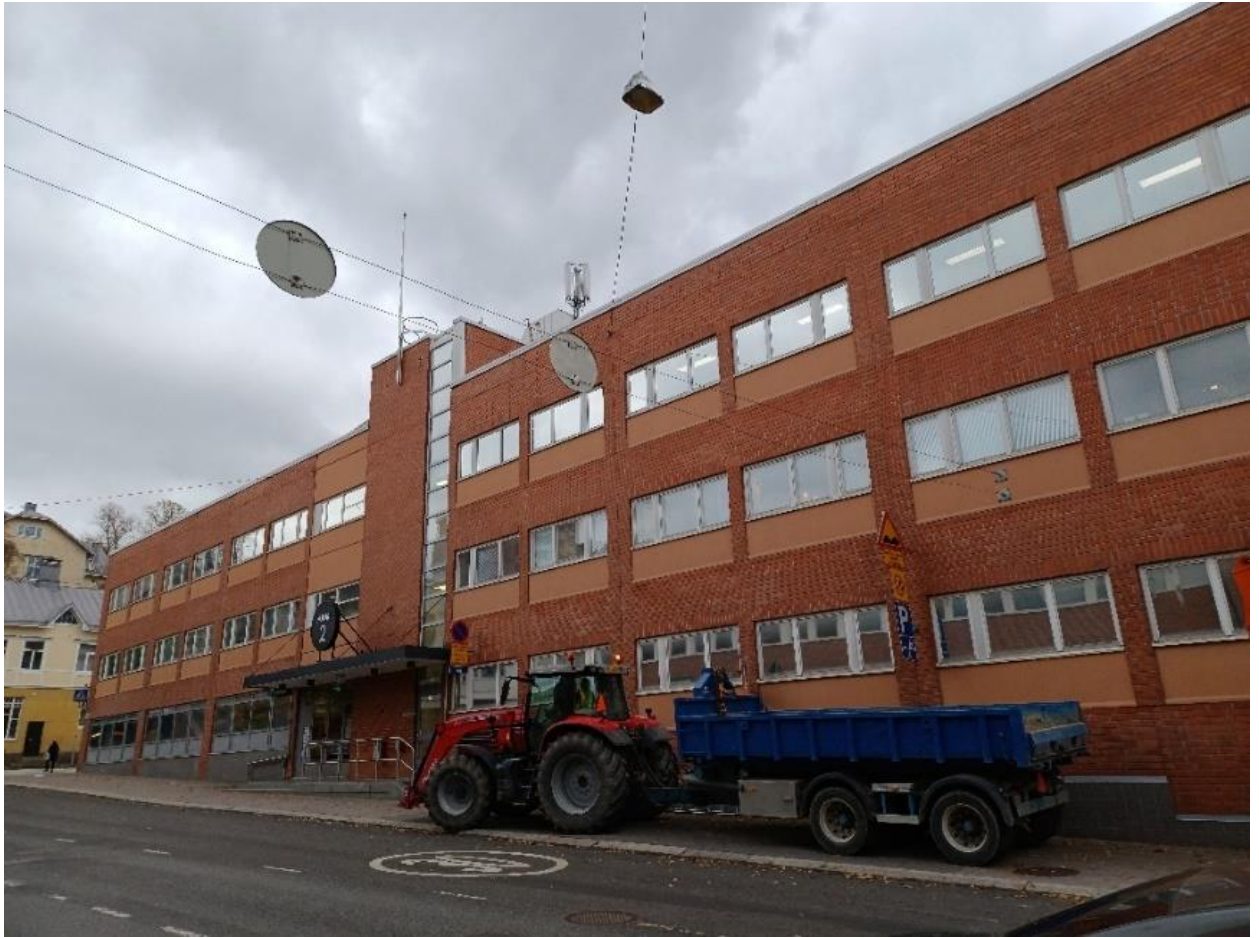
**Kuva 124** (ylhäällä) Julkisivu Ajurinkadun puolelta.

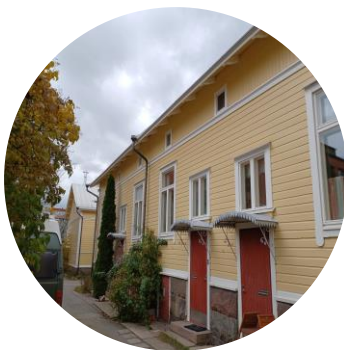
**Työväen Asunto Oy Riennon rakennukset (1–5)** ovat säilyttäneet ulkoisesti alkuperäiset tyylipiirteensä, joissa näkyy sekä nikkari- ja kerataustylejä että orastavaa kansallisromantiikkaa (tai jugendia), mikä on ominaista monille 1800–1900-lukujen vaihteen puurakennuksille. Sisätiloihin ei maastokäynnillä päästy tutustumaan, mutta tiedossa on, että niihin on tehty runsaasti muutoksia.

Rakennukset suositellaan suojeltavan. Rakennuksia tai sen julkisivuun keskeisesti kuuluvia osia (mm. kuistit, lippakatokset, koristedetaljit) ei tule purkaa. Rakennukseen kohdistuvien korjausten tulee olla sen kulttuurihistorialliset arvot säilyttäviä tai palauttavia.

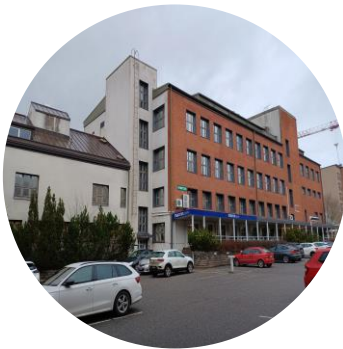
**Valion entinen varastorakennus (6) ja entinen meijeri** ovat muutuneet merkittävästi alkuperäisestä asustaan, ja 1930-luvun tyylipiirteet, joissa näkyi varastorakennuksen osalta 1920-luvun klassismi ja meijerirakennuksen funktionalismi, näkyvät enää lähinnä muutamissa detaljeissa (kissanpenkit ja ruutuikkunat) ja rakennuksen ulkohahmossa (kattomuoto ja mittasuhteet). Sisätiloissa on niin ikään tehty merkittäviä muutoksia. Porraskäytävissä on jäljellä alkuperäisiä tyylipiirteitä ja pintoja, samoin kellaritiloissa, jotka tosin ovat päässeet huonoon kuntoon.

Harvinainen kohde, jonka säilymistä ja kunnostamista osana historiallista ympäristöä suositellaan edistettävän asemakaavalla. Sietää kohtuullisesti muutoksia. Rakennusta tai sen julkisivuun keskeisesti kuuluvia osia (mm. kissanpenkit ja alkuperäiset ikkunat) ei tule purkaa. Rakennukseen kohdistuvien korjausten tulee olla sen kulttuurihistorialliset arvot säilyttäviä tai palauttavia.

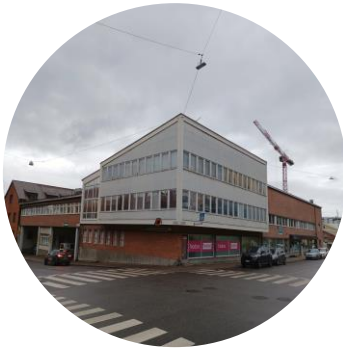
**Valion entinen toimitilarakennus (8)** on säilyttänyt ulkoisesti alkuperäiset 1950-luvun modernismin tyylipiirteensä. Julkisivuun on tehty jonkin verran pieniä muutoksia. Sisätiloissa on tehty muutoksia käyttötarpeen muutosten myötä. Rakennus on päässyt julkisivuiltaan huonoon kuntoon.

Rakennuksilla ei ole sellaisia kulttuurihistoriallisia arvoja, jotka edellyttäisivät suojelua, mutta niiden säilyminen on toivottavaa. Rakennuksiin kohdistuvien korjausten tulisi olla niiden kulttuurihistorialliset arvot palauttavia. Mikäli rakennukset puretaan, tulisi uudisrakentamisessa huomioida ympäröivien rakennusten massoittelu ja mittakaava sekä maisemat Läntisellä Pitkädulla ja valtakunnallisesti merkittävältä Puolalanmäen ja Turun Taidemuseon rakennetun kulttuuriympäristön alueelta.

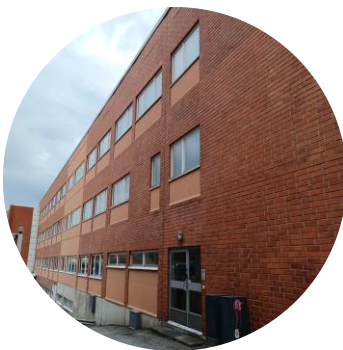
**Ajurinkatu 2 toimitilarakennus (9)** on säilyttänyt ulkoisesti alkuperäiset 1980-luvun tyylipiirteensä.
