# KURJENMÄENKATU 4 JA 6

RAKENNUSHISTORIASELVITYS 10.9.2022

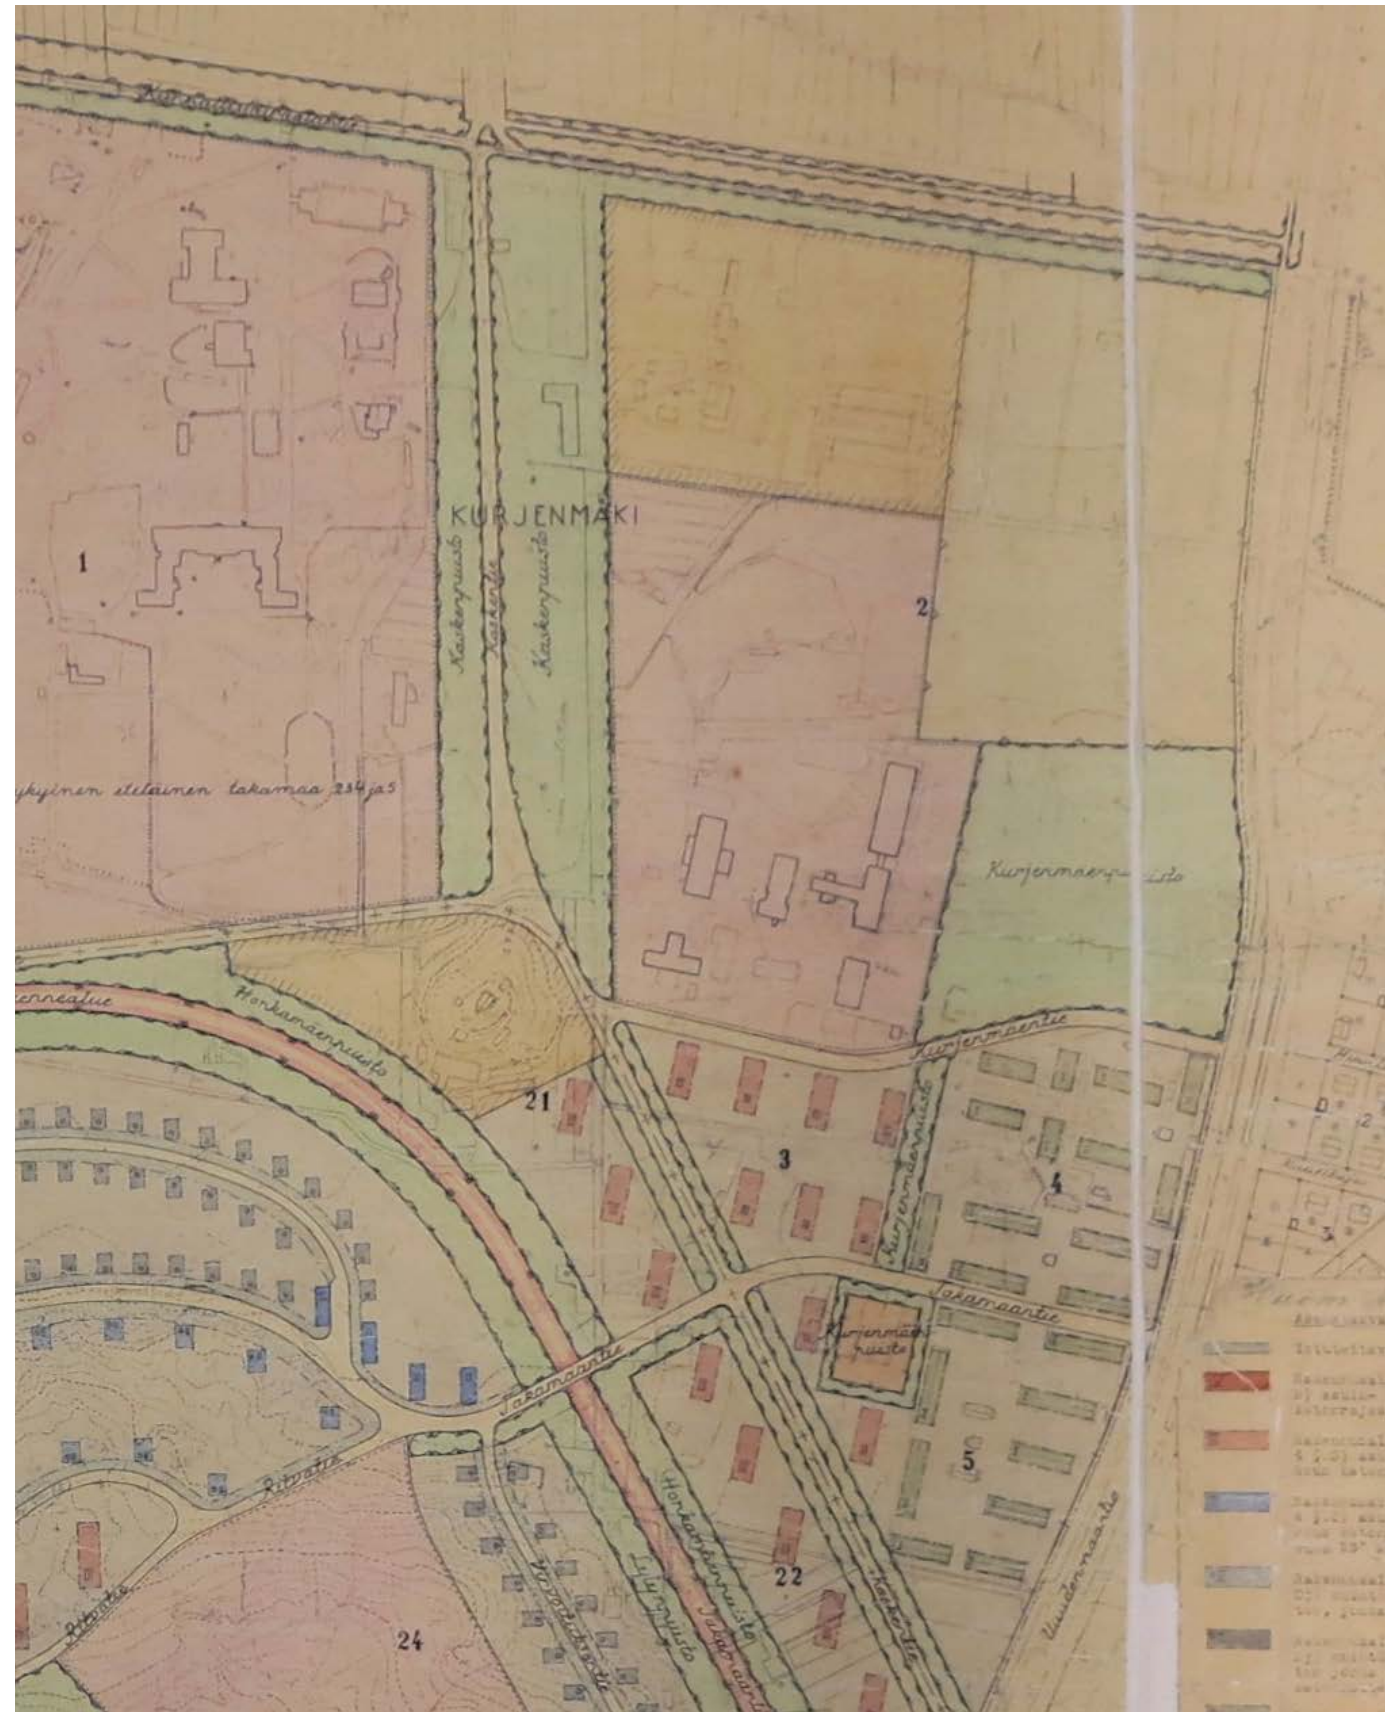
Ote alueen ensimmäisestä vuonna 1941 vahvistetusta Eteläisen takamaan asemakaavasta. Kunnalliskodin alue varattiin yleisille rakennuksille, korttelin kaakkoiskulma merkittiin Kurjenmäenpuistoksi ja koilliskulmassa sijaitsevalle siirtolapuutarhalle varattiin lisäalue mahdollista laajennusta varten. Moriabergin puutarhan tontti merkittiin viljelytonttikortteliksi. Kaskentien molemmin puolin varattiin Kaskenpuistoa varten leveät puistoalueet. KA

Korttelissa 2 varattiin kunnalliskodin alue yleisille rakennuksille, korttelin kaakkoiskulma merkittiin Kurjenmäenpuistoksi ja koilliskulmassa sijaitsevalle siirtolapuutarhalle varattiin lisäalue mahdollista laajennusta varten. Moriabergin puutarhan tontti merkittiin viljelytonttikortteliksi. Kaskentien molemmin puolin varattiin Kaskenpuistoa varten leveät puistoalueet.

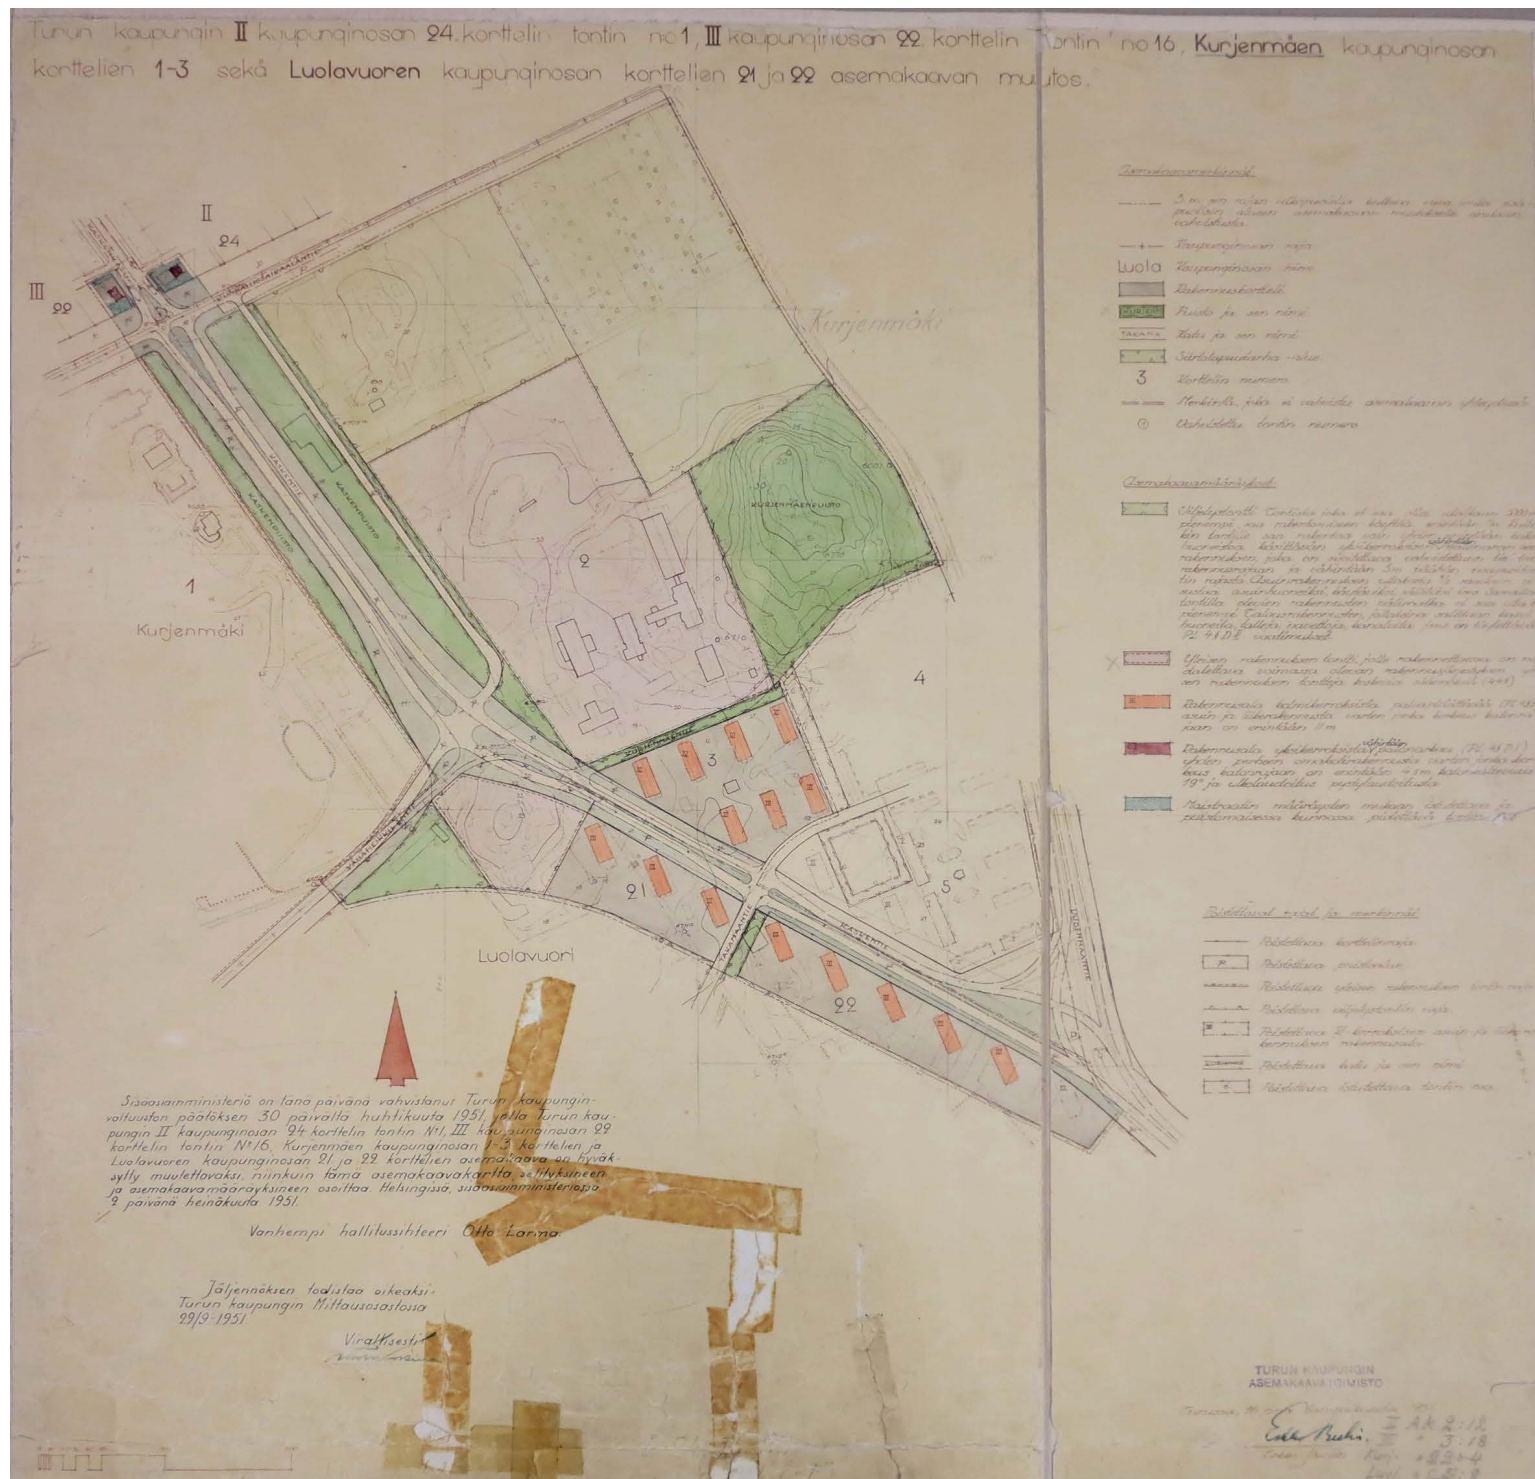
Asemakaavamuutos, vahvistettu 1951

Vuoden 1951 asemakaavamuutoksella levennettiin Kaskenkatua merkittävästi ja kunnalliskodin alueen lounaisreunaan merkittiin nykyinen Kunnalliskodinkatu. Kunnalliskodin korttelin sisällä alueet säilyivät vuoden 1941 asemakaavan mukaisina.

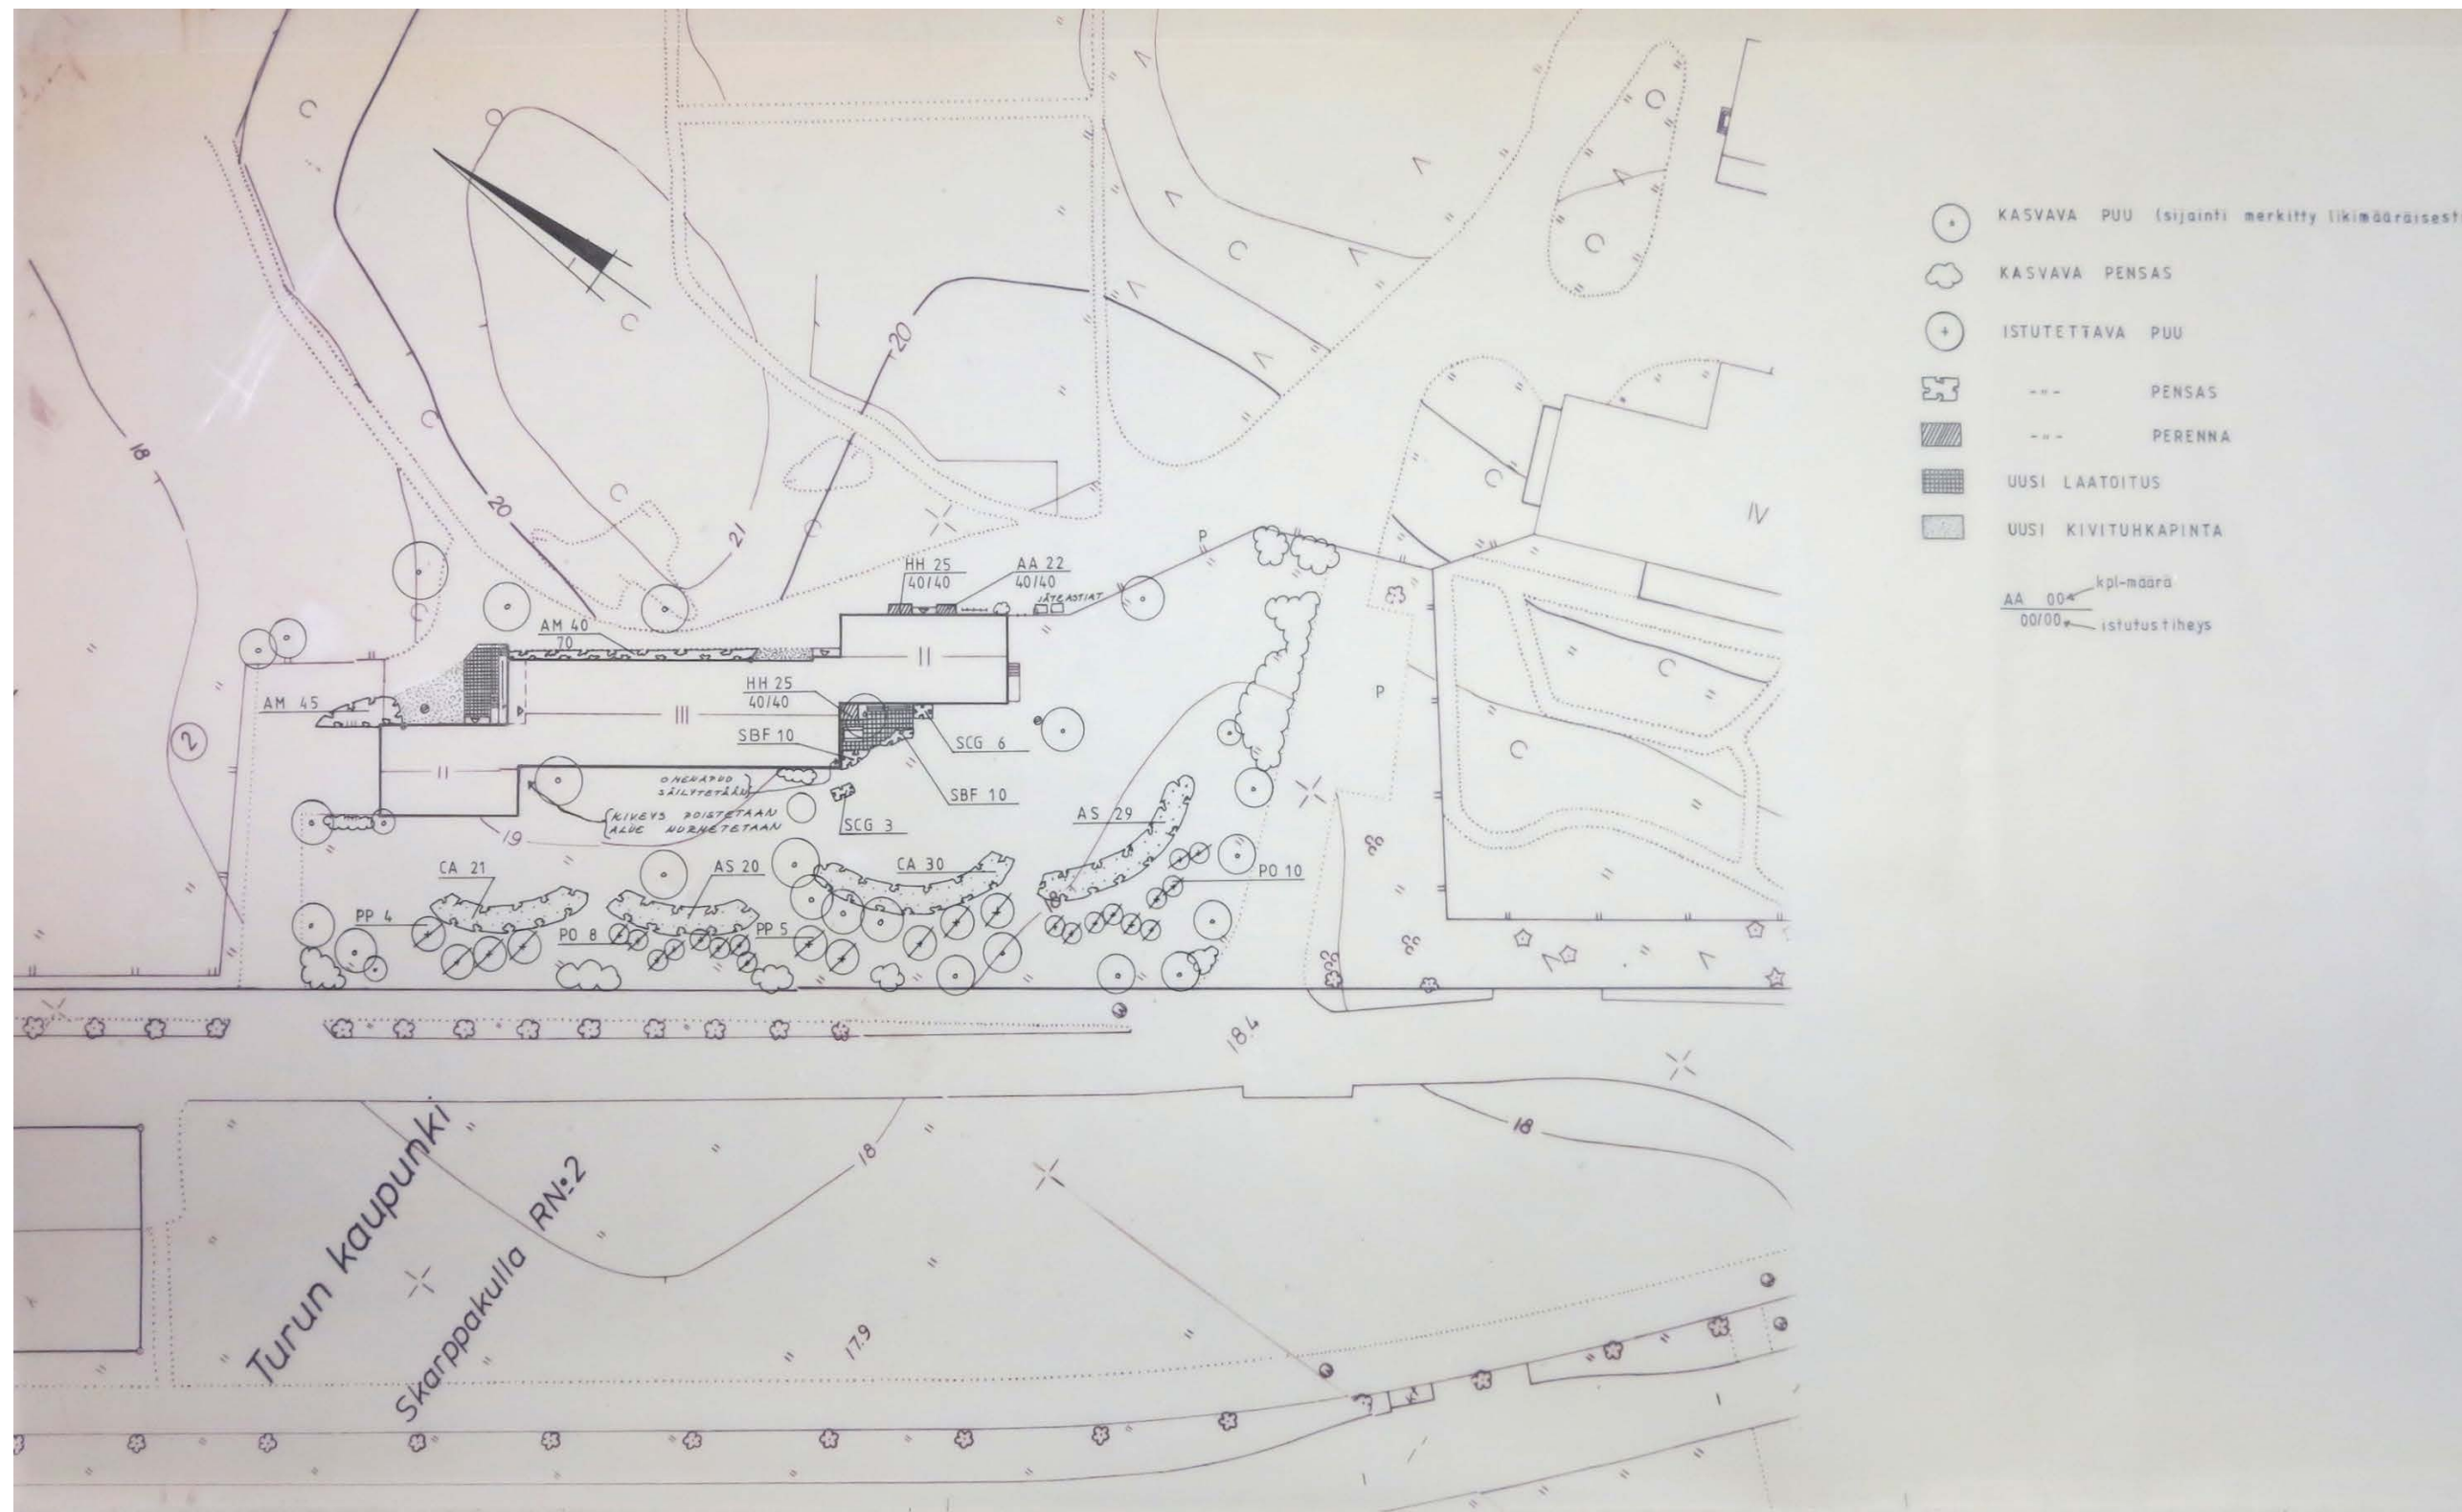
Kurjenmäen toimintakeskus, ympäristön kunnostamissuunnitelma 13.7.1968. Piha-alueelle on merkitty betonikiveyksellä päällystetty oleskelualue, myös uuden sisäänkäyntiluiskan viereen on merkitty betonikiveys. Vanhoja kiveyksiä on poistettu ja pihaa on jäsennelty rajaavin pensasistutuksin. KA

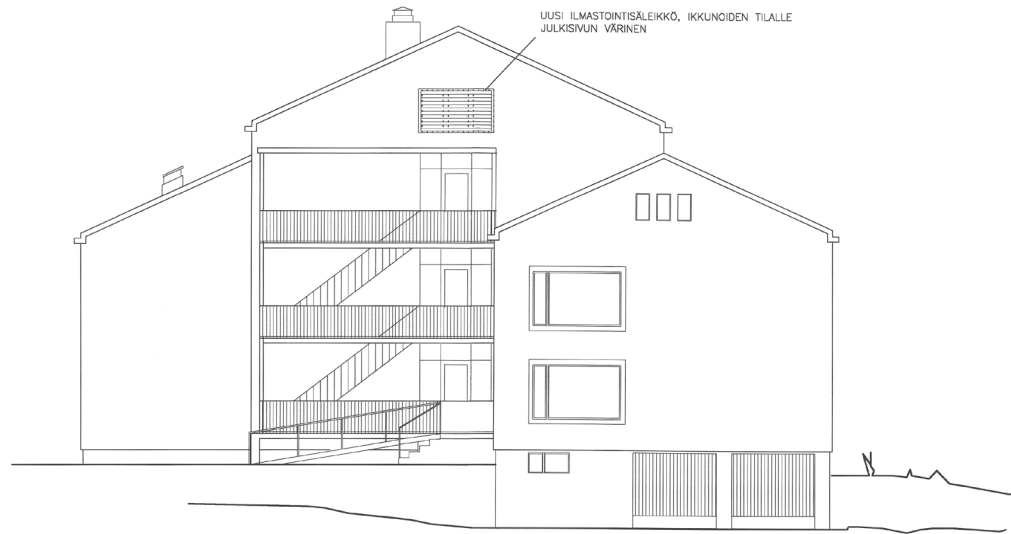
Pääty luoteeseen. pääpiirustus. Turun talotoimi 16.4.2003.

Vuoden 2003 korjauksen yhteydessä muutettiin keskiosan 3. kerros ja osa 2. kerroksesta toimistotiloiksi ja ullakolle rakennettiin iv-konehuone. Luoteispäädyn ullakkoikkunat korvattiin ilmastointisäleiköllä. Pohjoisen päätylamellin kellarissa muutettiin toimintahuone kuntoilu- ja askartelutilaksi. Eteläisessä päätylamellissa muutettiin vastaanotto-ym. tiloja toimisto- ja neuvottelutiloiksi.

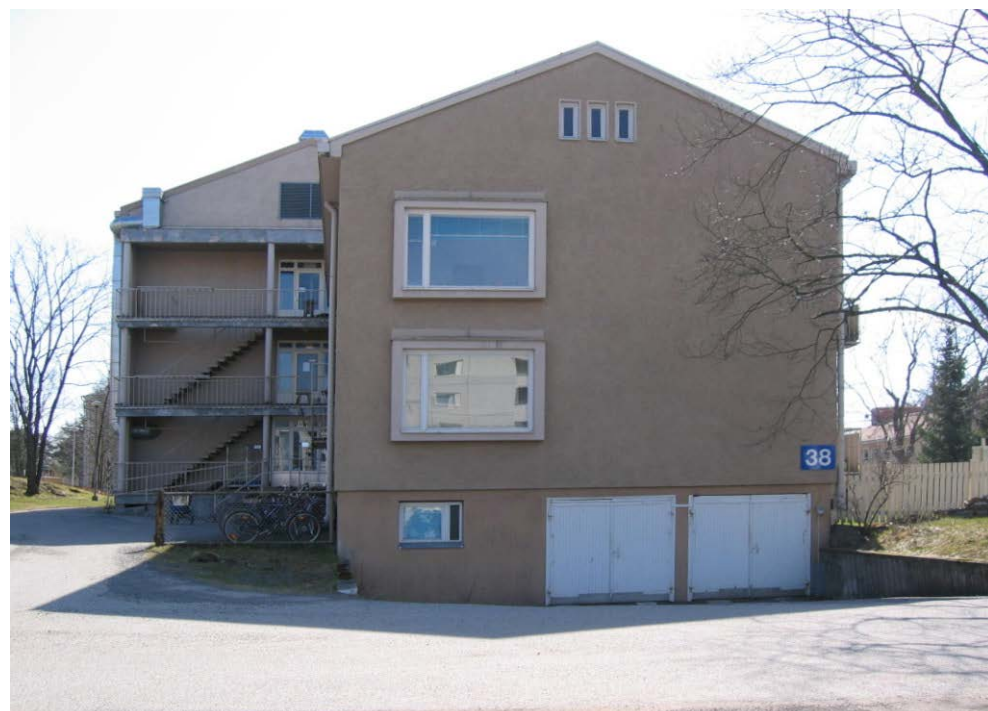
Luoteispääty vuonna 2008. KA

Kesällä 2008 otetuissa valoku-  
vissa (tilakeskus) näkyy alkupe-  
räinen avoportainko tuuletus-  
parvekkeineen. Portaikon edustan  
luiska on rakennettu vuoden 1986  
muutosten yhteydessä ja ullakon  
iv-säleikkö on lisätty vuoden 2003  
muutosten yhteydessä. Oletetta-  
vasti on myös ulkopuolinen ilman-  
vaihtoputki lisätty tuolloin.

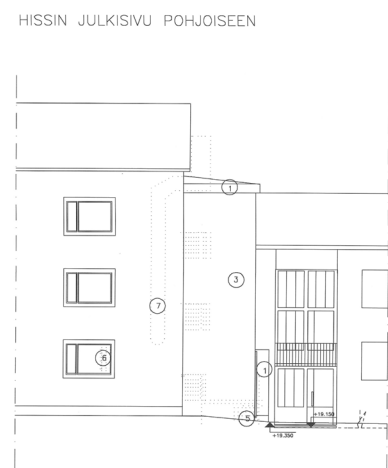
- 1 PELTI, RUSKEA
  - 2 KARKKEARPPAUS
  - 3 HENORAPPAUS
  - 4 OV
  - 5 SOKKELI
- VÄRI VANHAN RAKENNUKSEN MUKAAN

- 6 VANHA IKKUNARITILÄ POIS, TILALLE YLÄPUOLELLA OLEVAN MALLIN MUKAAN
- 7 VANHA ILMANVAIHTOJORMI PUURETAN

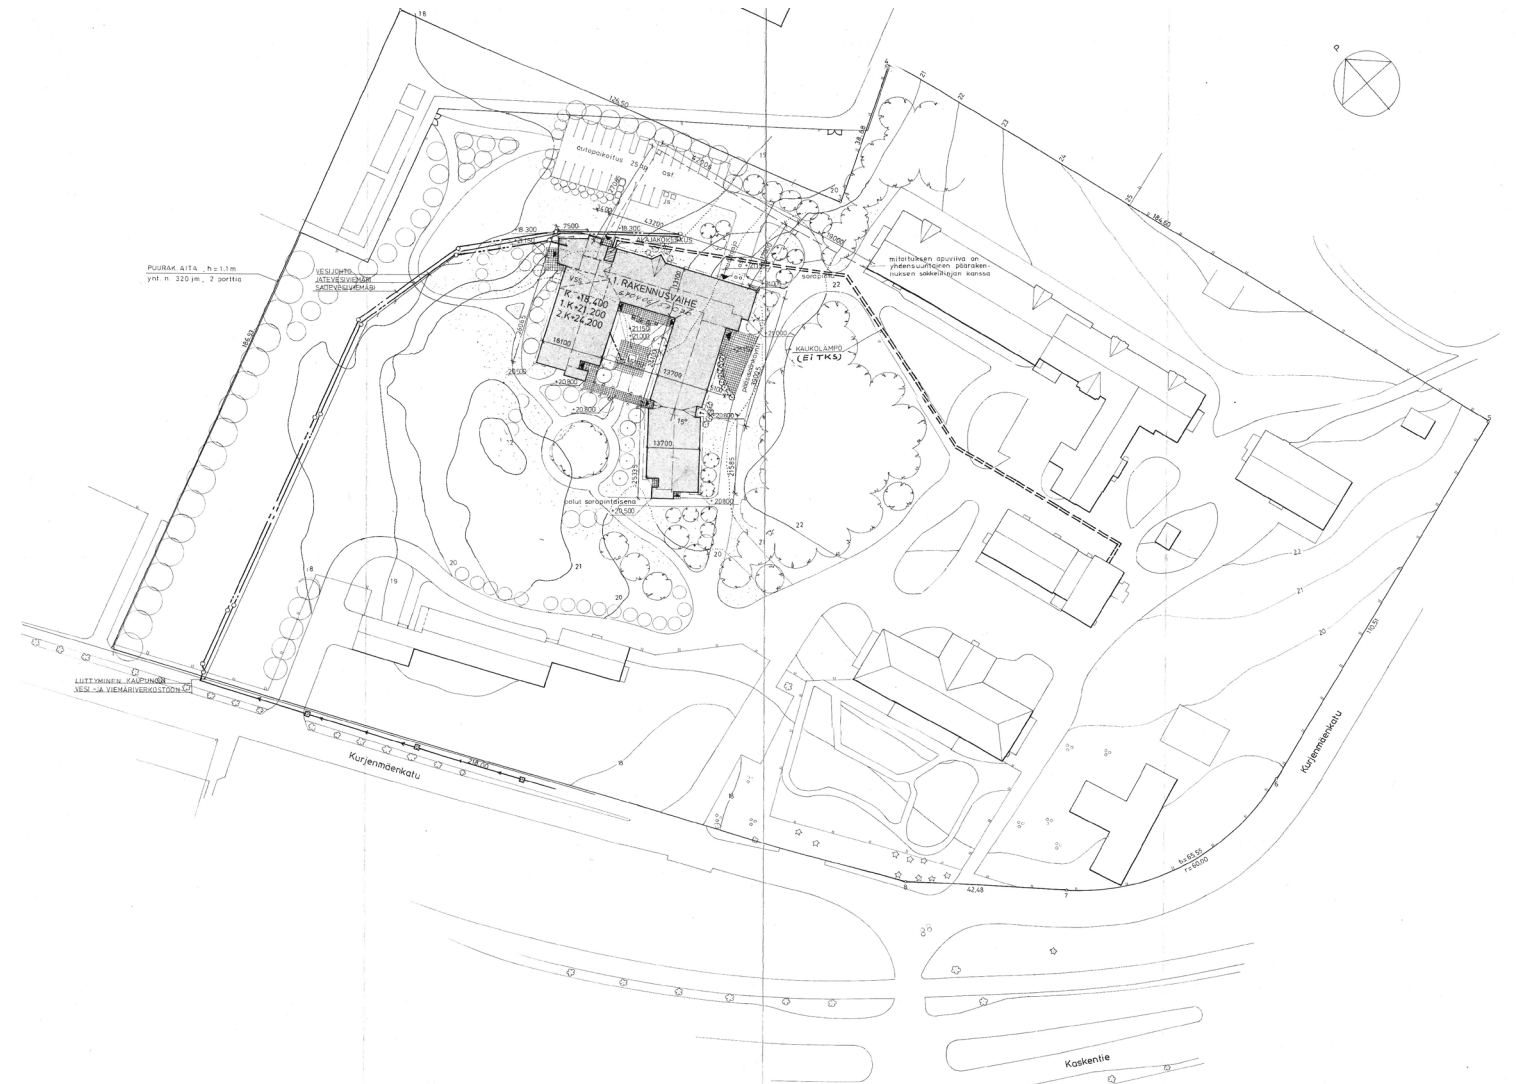
Kurjenmäkikoti 1, asemapiirros. pääpiirustukset 30.11.1987. Arkkitehtitoimisto Jarmo Saarinen. Kaksikerroksinen atriumpihan ympärille kietoutuva vanhainkotirakennus on sijoitettu tontin koillisosan rinteeseen. Atriumpiha avautuu mäen kumpareelle sijoittuvan yhteispihan suuntaan. Pääsisäänkäynti sijoittuu eteläisivulle. RVV

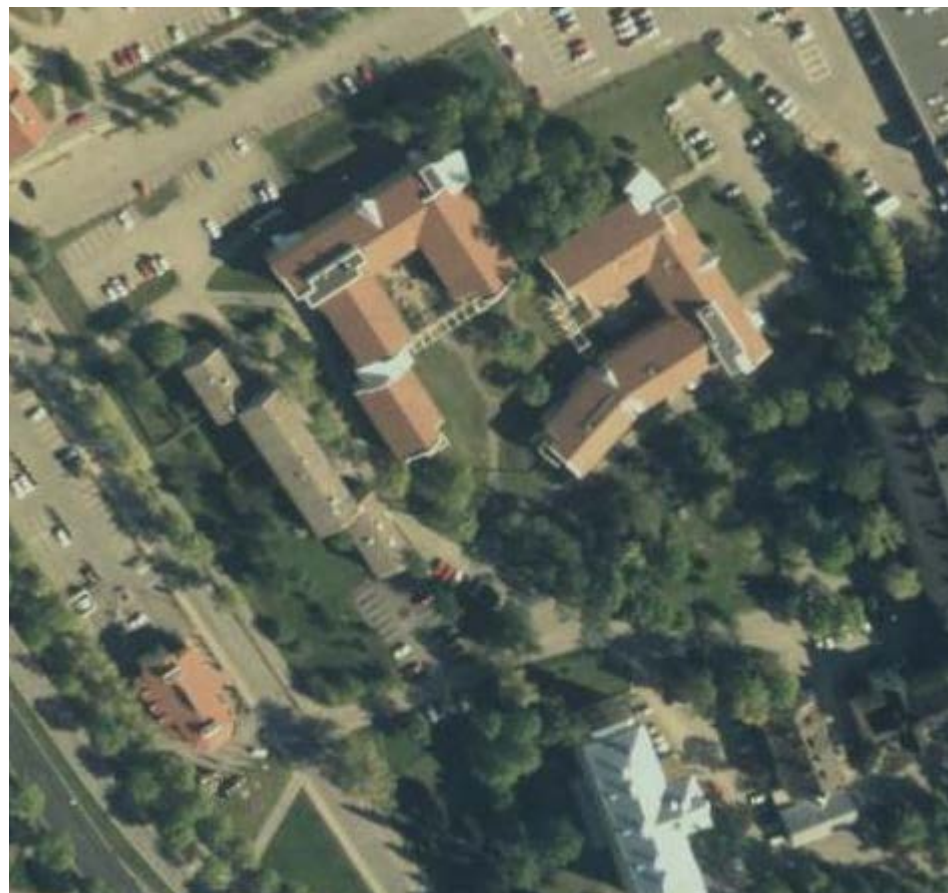
Kurjenmäkikoti 2, asemapiirros. pääpiirustukset 11,1,1990. Arkkitehtitoimisto Jarmo Saarinen. Kurjenmäkikoti 2 sijoittuu mäen pohjoisrinteeseen kulmittain Kurjenmäkikotiin 1 nähden. Rakennukset rajaavat niiden väliin muodostuvaa suojaisaa puistomaista Kunnalliskodin vanhemman osan pihaan linkittyvää yhteispihaa. RVV

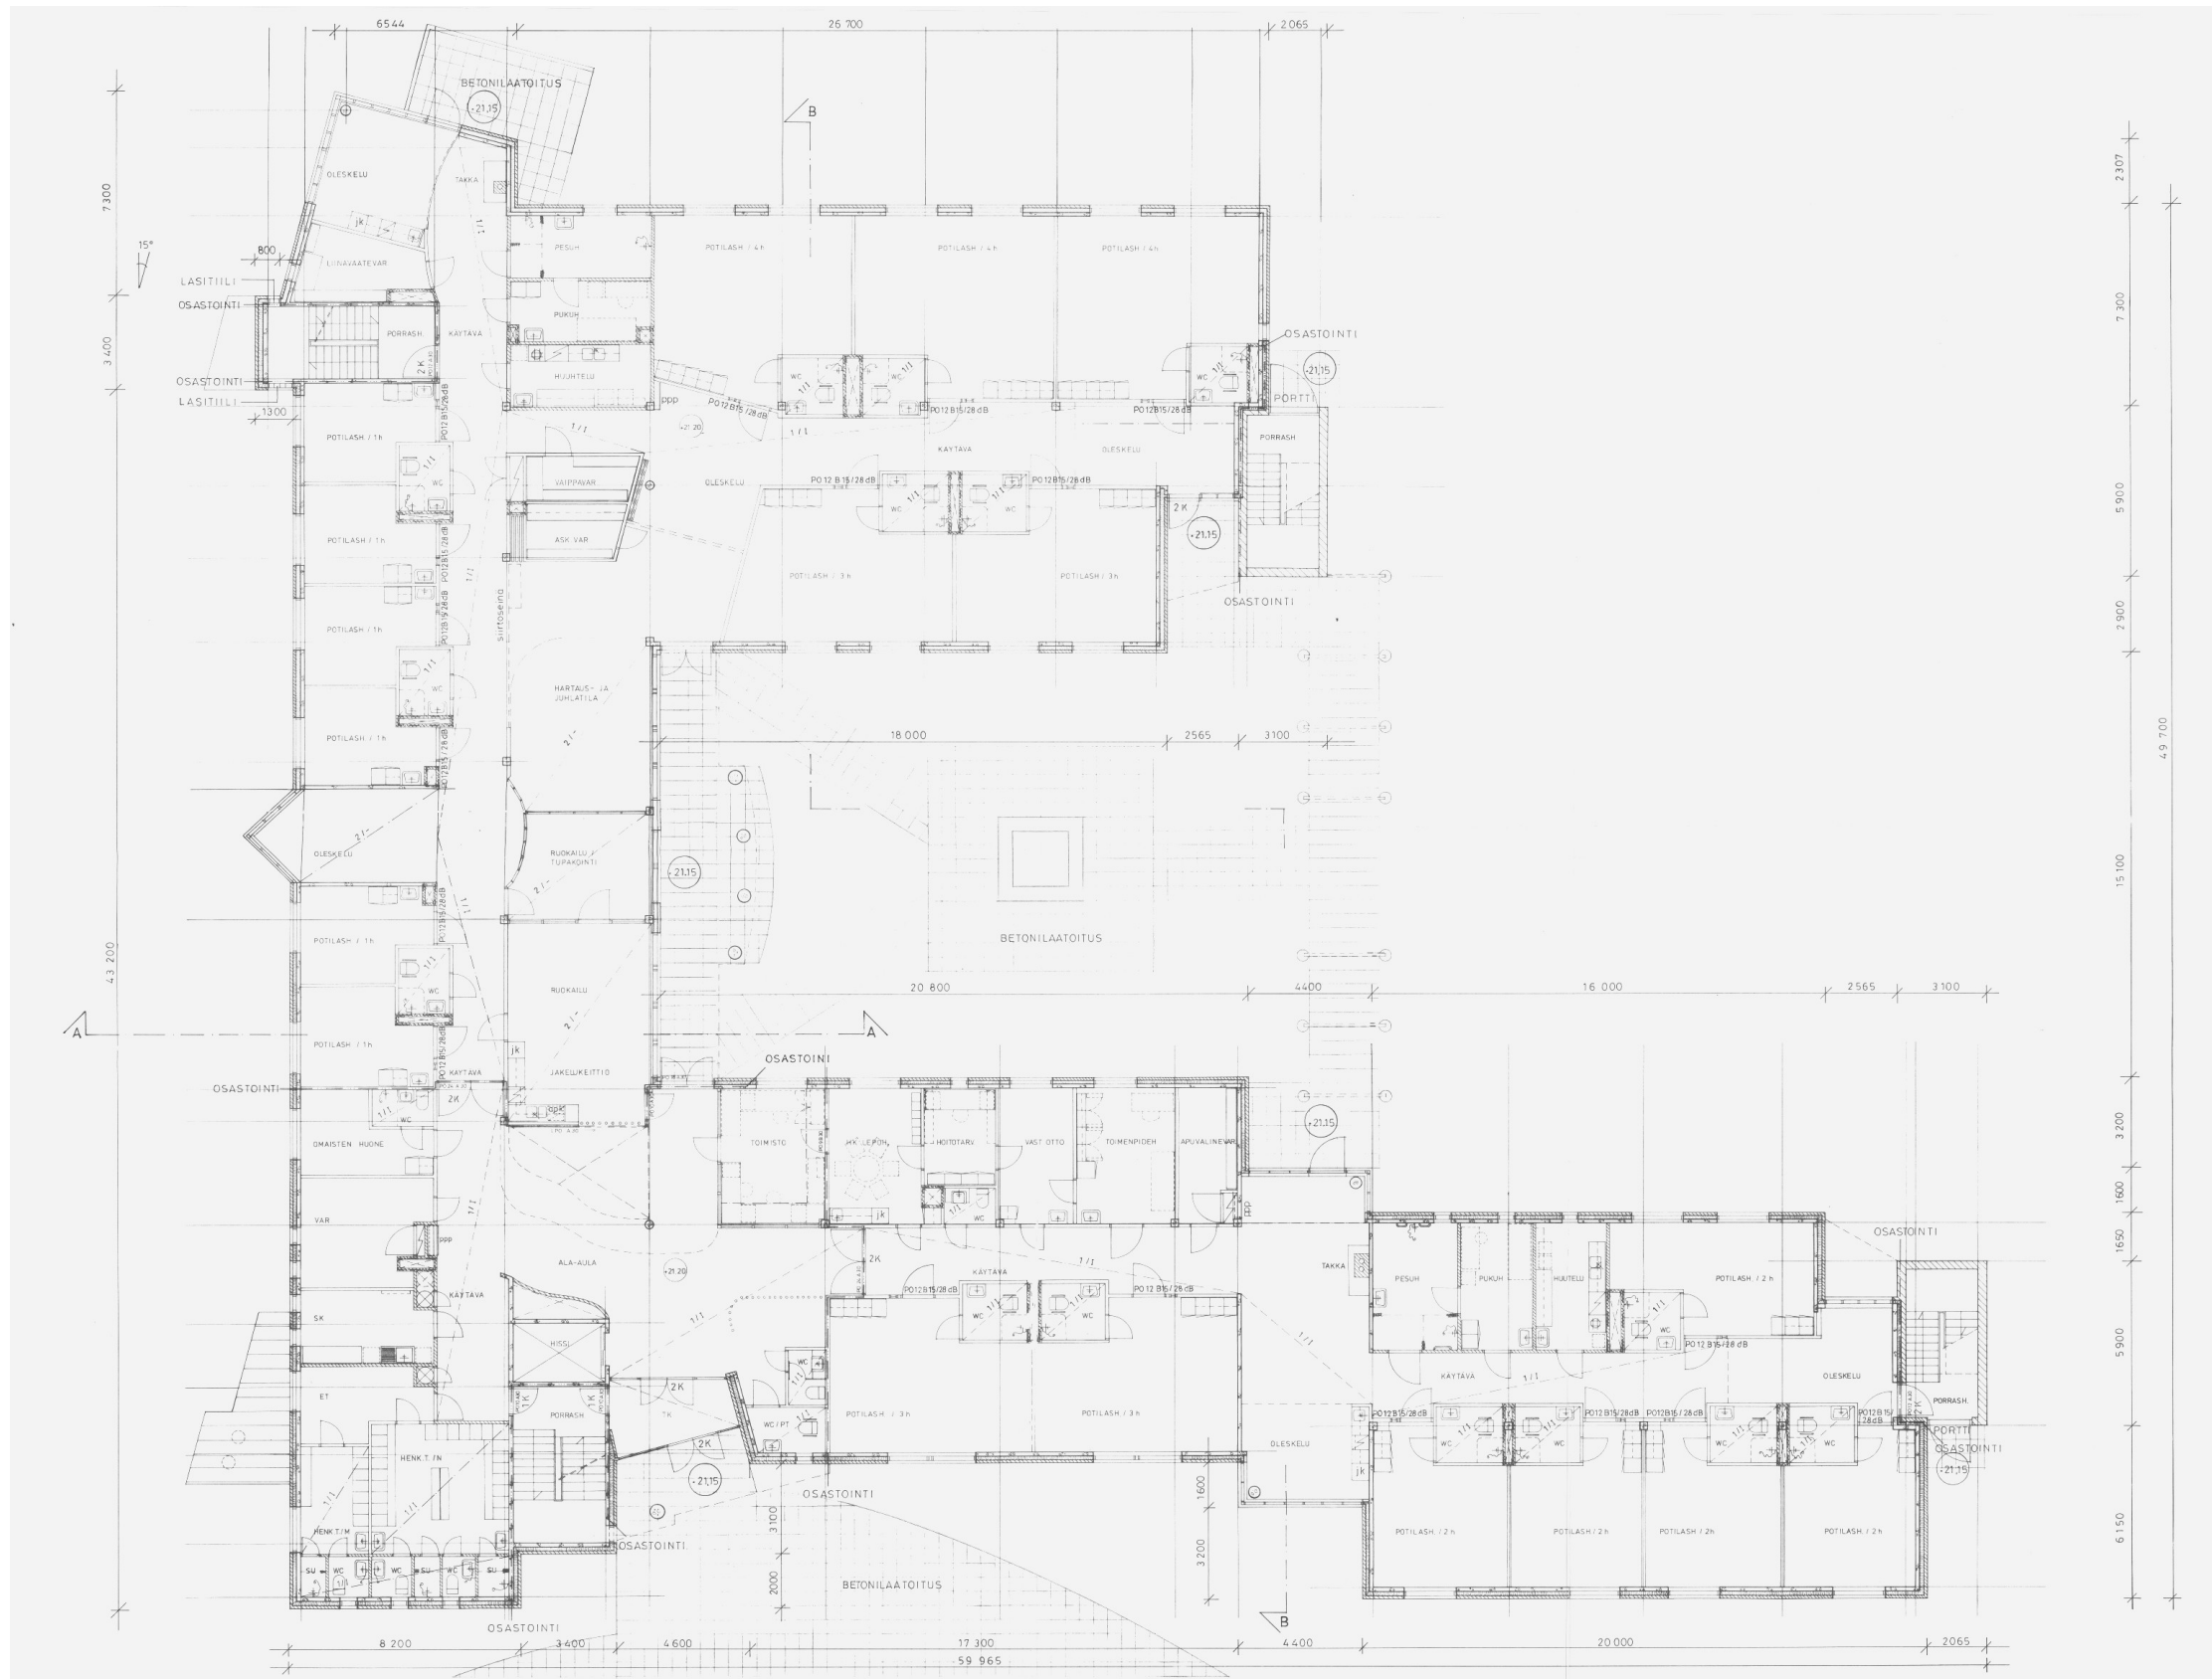
Kurjenmäkikoti 2, 2.krs pohjapiirros, pääpiirustukset  
1.1.1990. Arkkitehtitoimisto Jarmo Saarinen. RVV

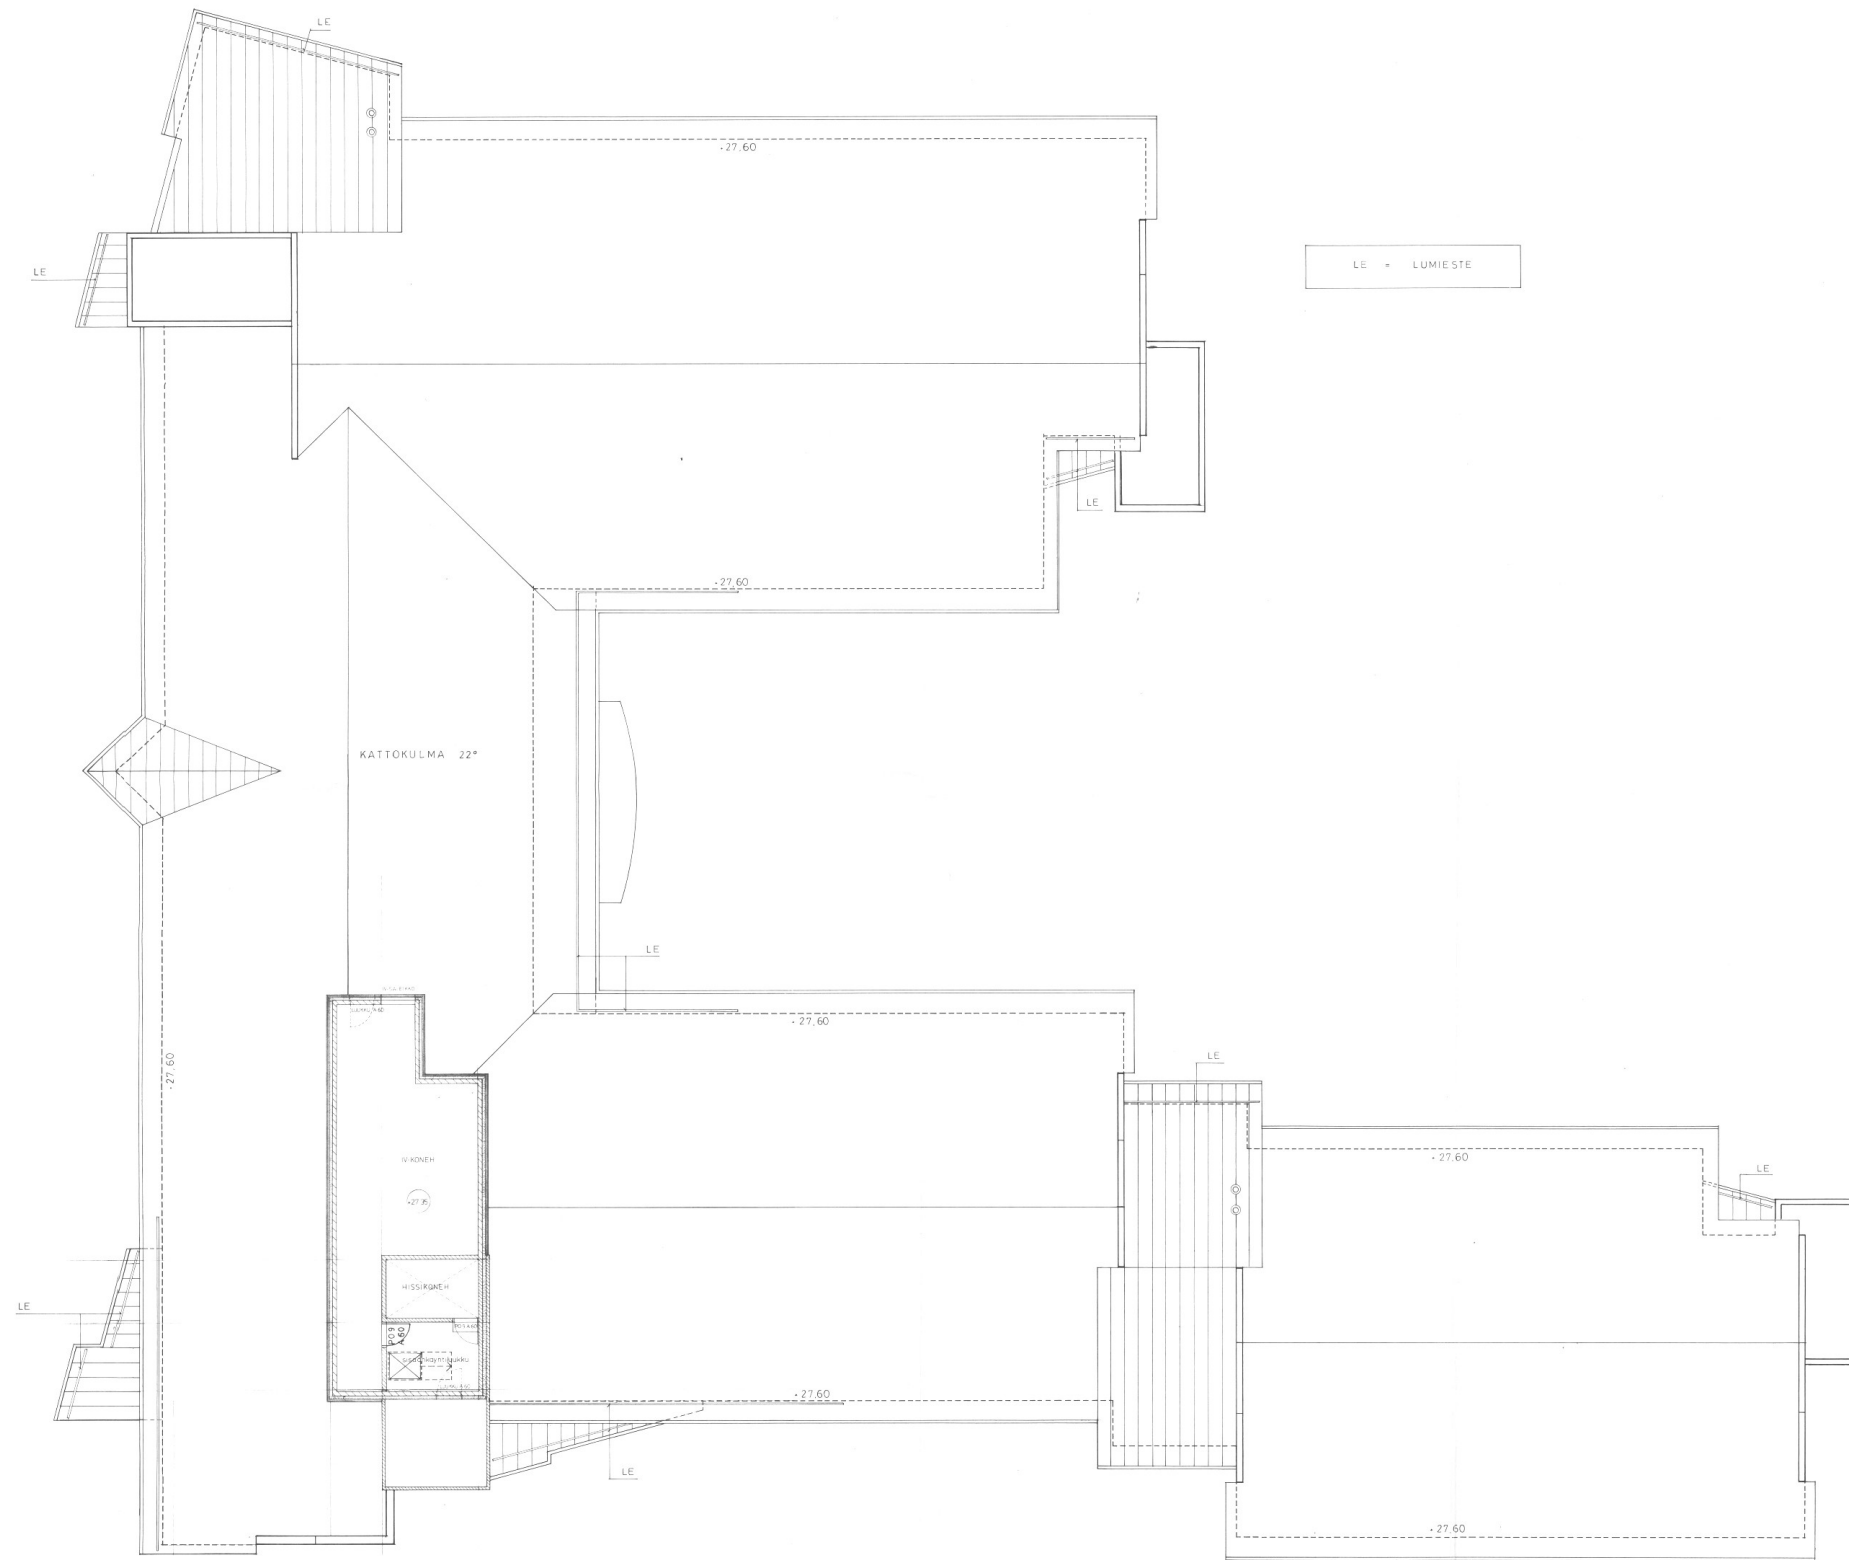
Kurjenmäkikoti 2, vesikatto, pääpiirustukset 1.1.1990.  
Arkkitehtitoimisto Jarmo Saarinen. RVV

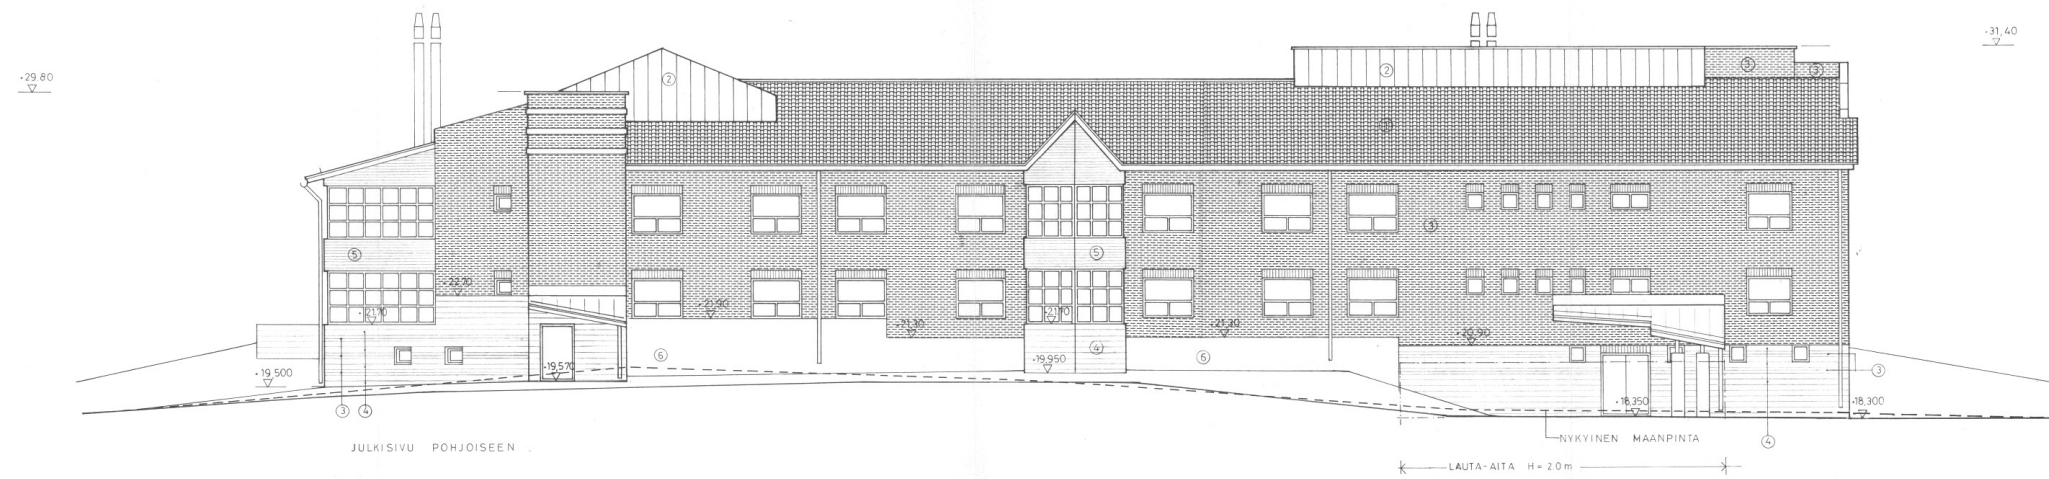
Kurjenmäkikoti 2, julkisivut länteen, pohjoiseen ja etelään, pääpiirustukset 1.1.1990. Arkkitehtitoimisto Jarmo Saarinen .RVV

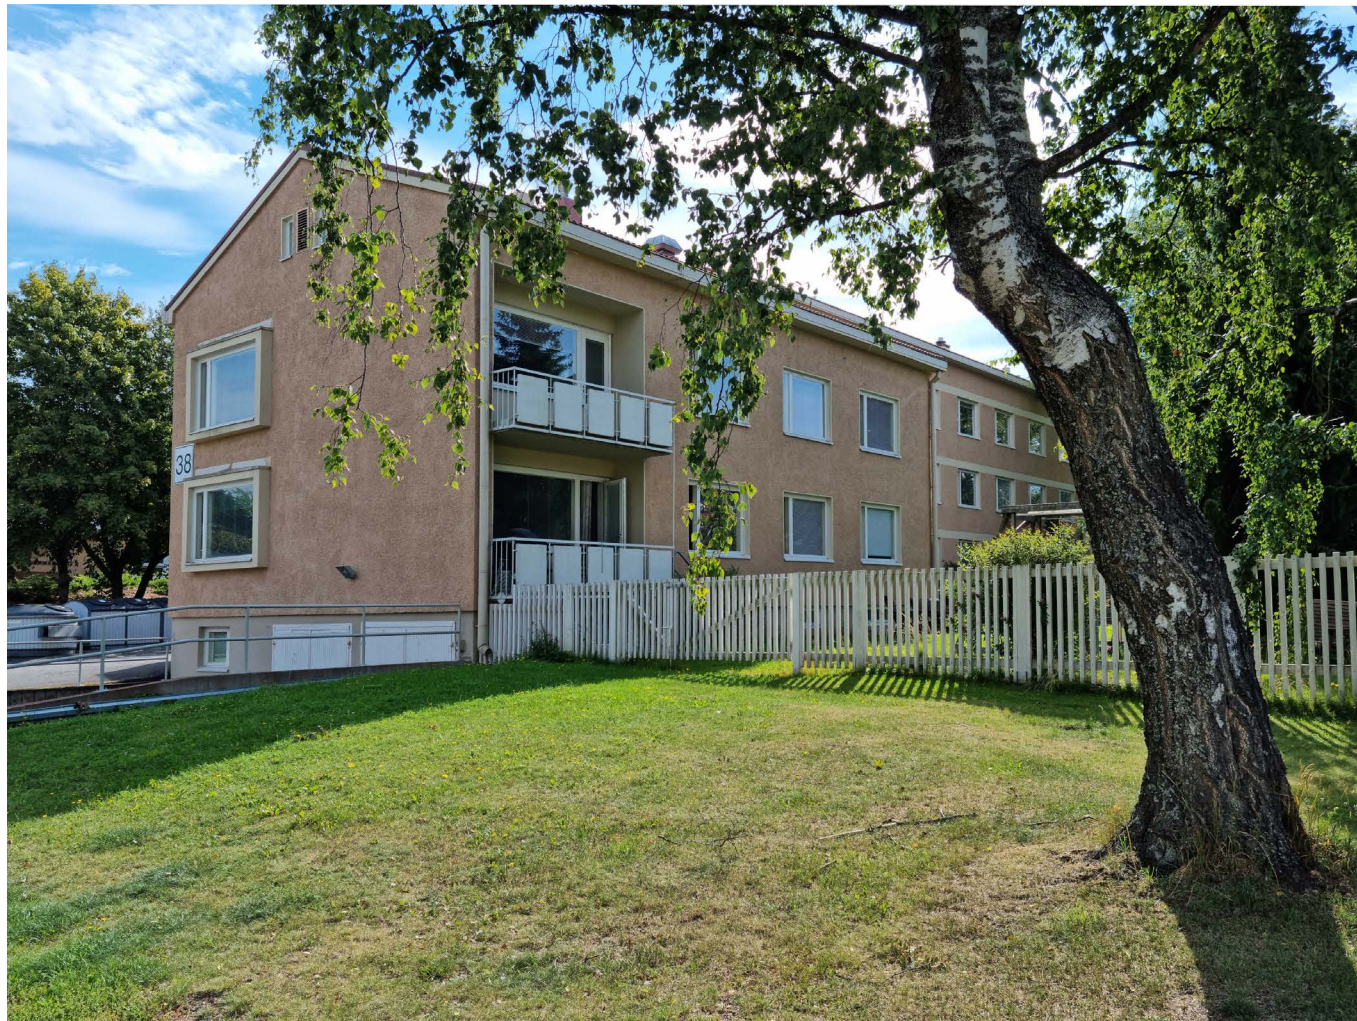
Asuntola Kurjenmäentien liittymästä nähtynä. Päätyjulkisivussa korostuu aiheena ikkunoiden ulkoneva kehyslista. Parvekekaiteiden betonilevyt saattavat olla myöhemmin lisättyjä.
