# KURJENMÄENKATU 4 JA 6

RAKENNUSHISTORIASELVITYS 10.9.2022

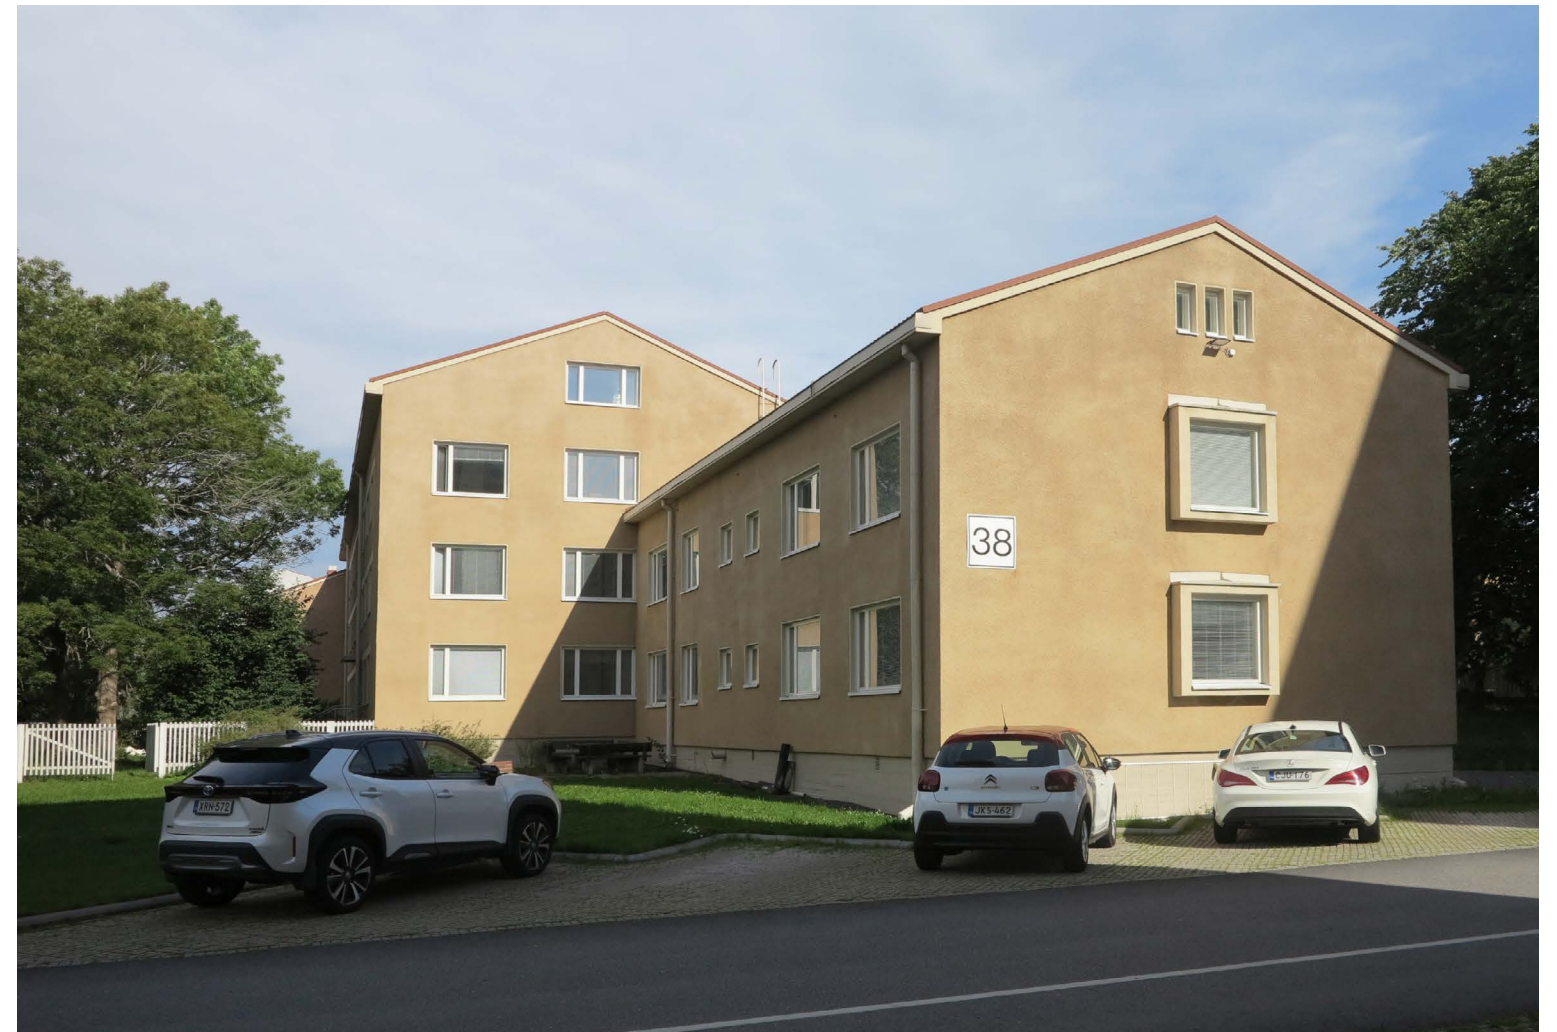
Myös kaakkoispäädyn 1-ruutuisiin ikkunoihin liittyy erityisenä aiheena ulkoneva kehyslista.

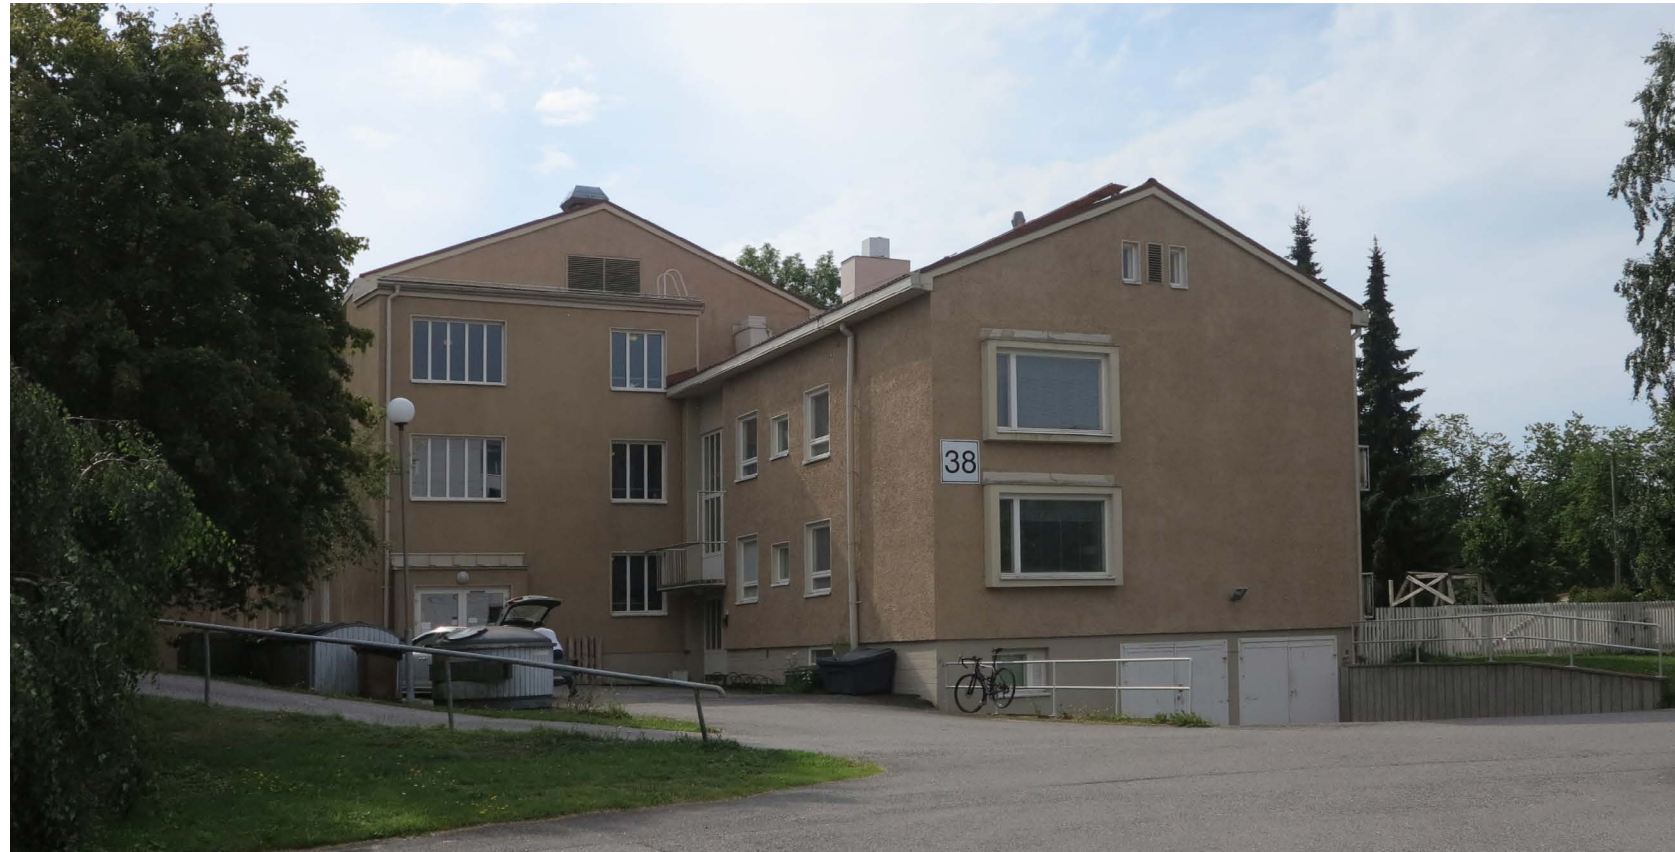
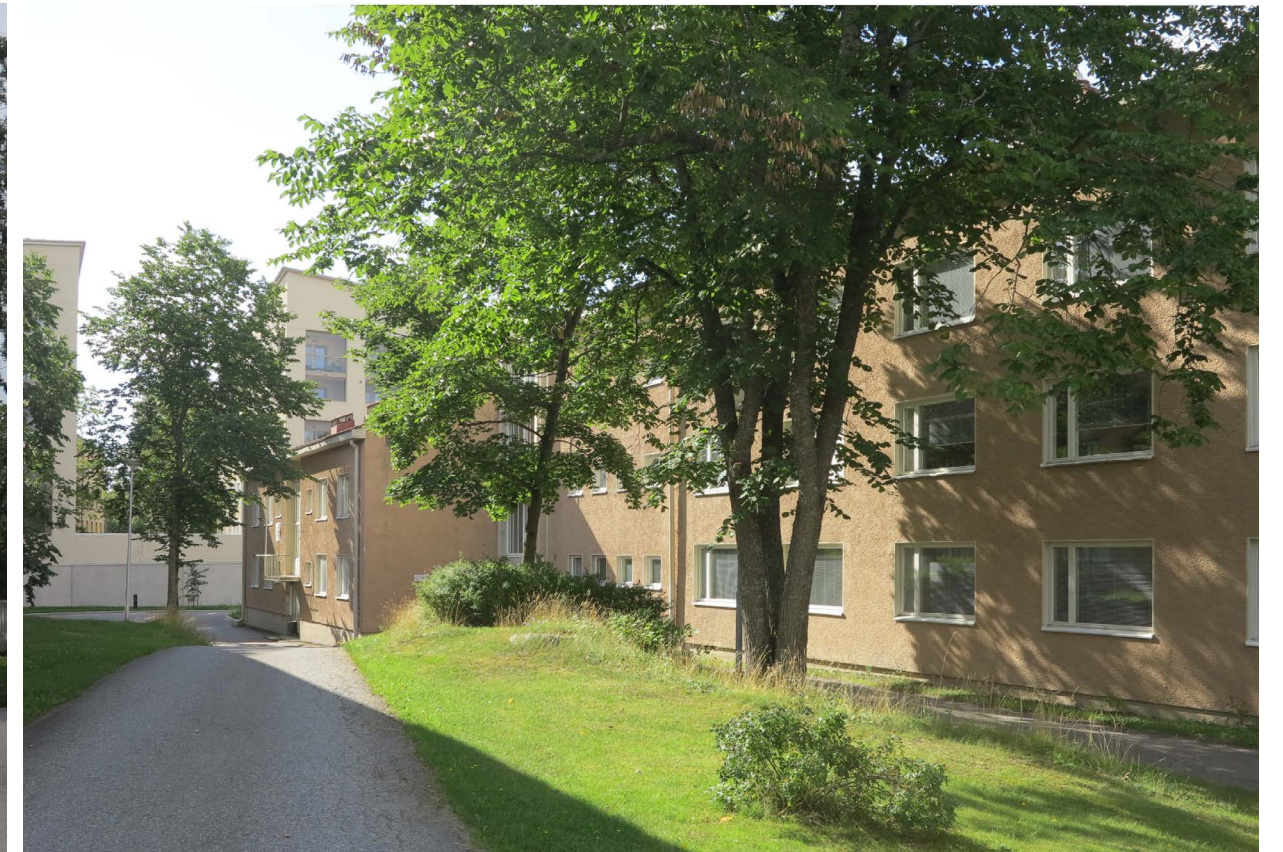
*Luoteispäädyn ilmettä on muuttanut myöhemmin lisätty porrashuone pystyjakoisine ikkunoineen. Porrashuone on rakennettu alkuperäisen avoportaiden ympärille. Sisäänkäyntien edustalle pihatien reunaan sijoitetut syväkeräysastiat korostuvat kaupunkikuvassa.*

Rakennus on varsin hyvin säilyttänyt alkuperäisen ilmeensä. Merkittävimpana muutoksena näkyy pohjoispäädyn avoportaiden ympärille 2008 rakennettu porrashuone. Laajennuksen yksityiskohdat, kuten alumiini-ikkunat ja -ovet, leveä kerroksellinen räystäsprofiili sekä sileä rappauspinta korostuvat muutoksina.

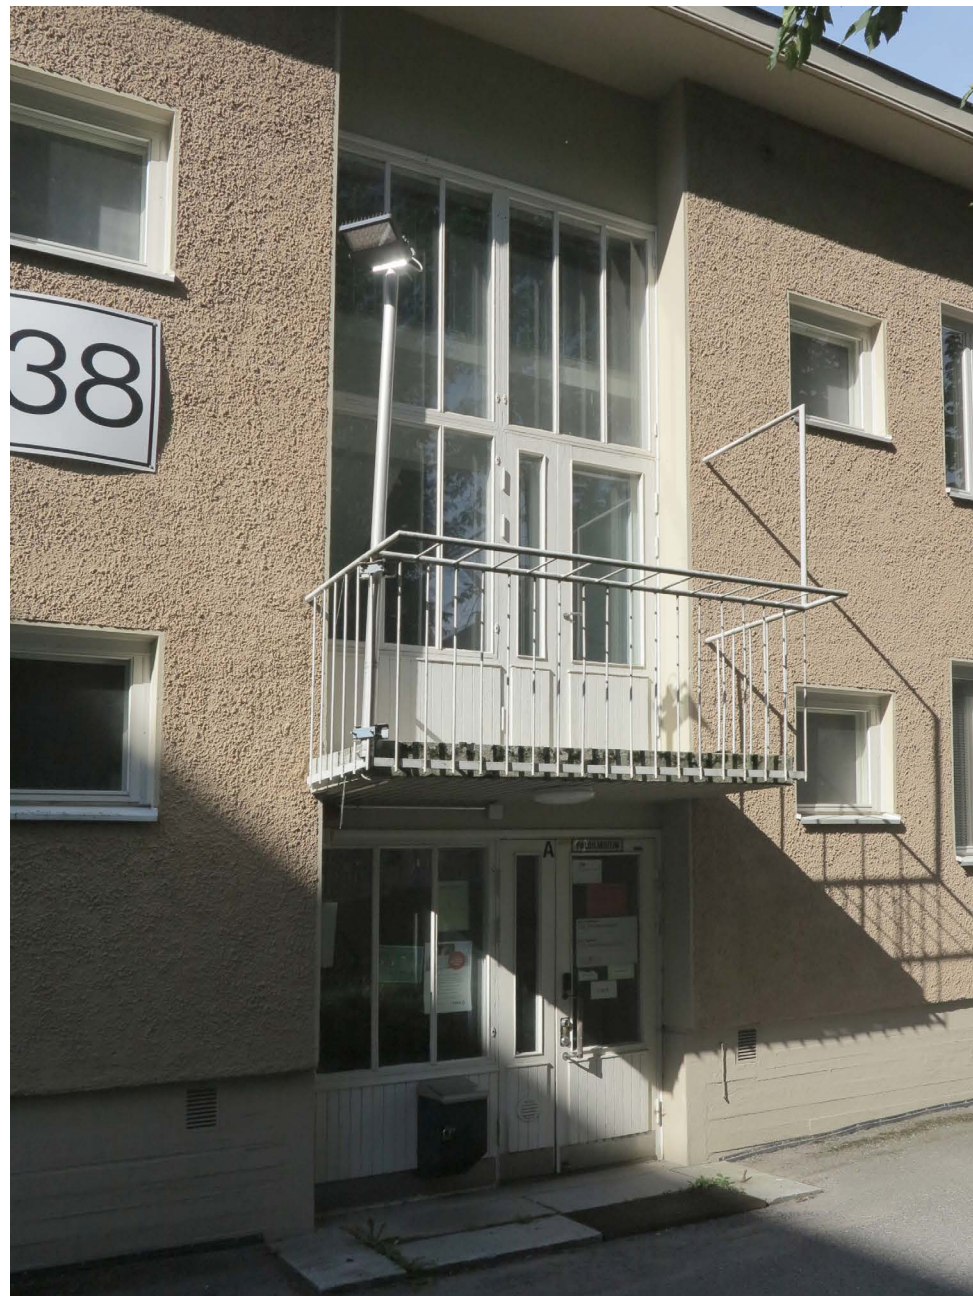
*Eteläisen lamellin porrashuoneessa on säilynyt alkuperäiset ulko-ovet ja parveke-ovet sekä näihin liittyvät laajat ikkunapinnat. Tuuletusparveke pinnakaiteineen on myös alkuperäinen.*

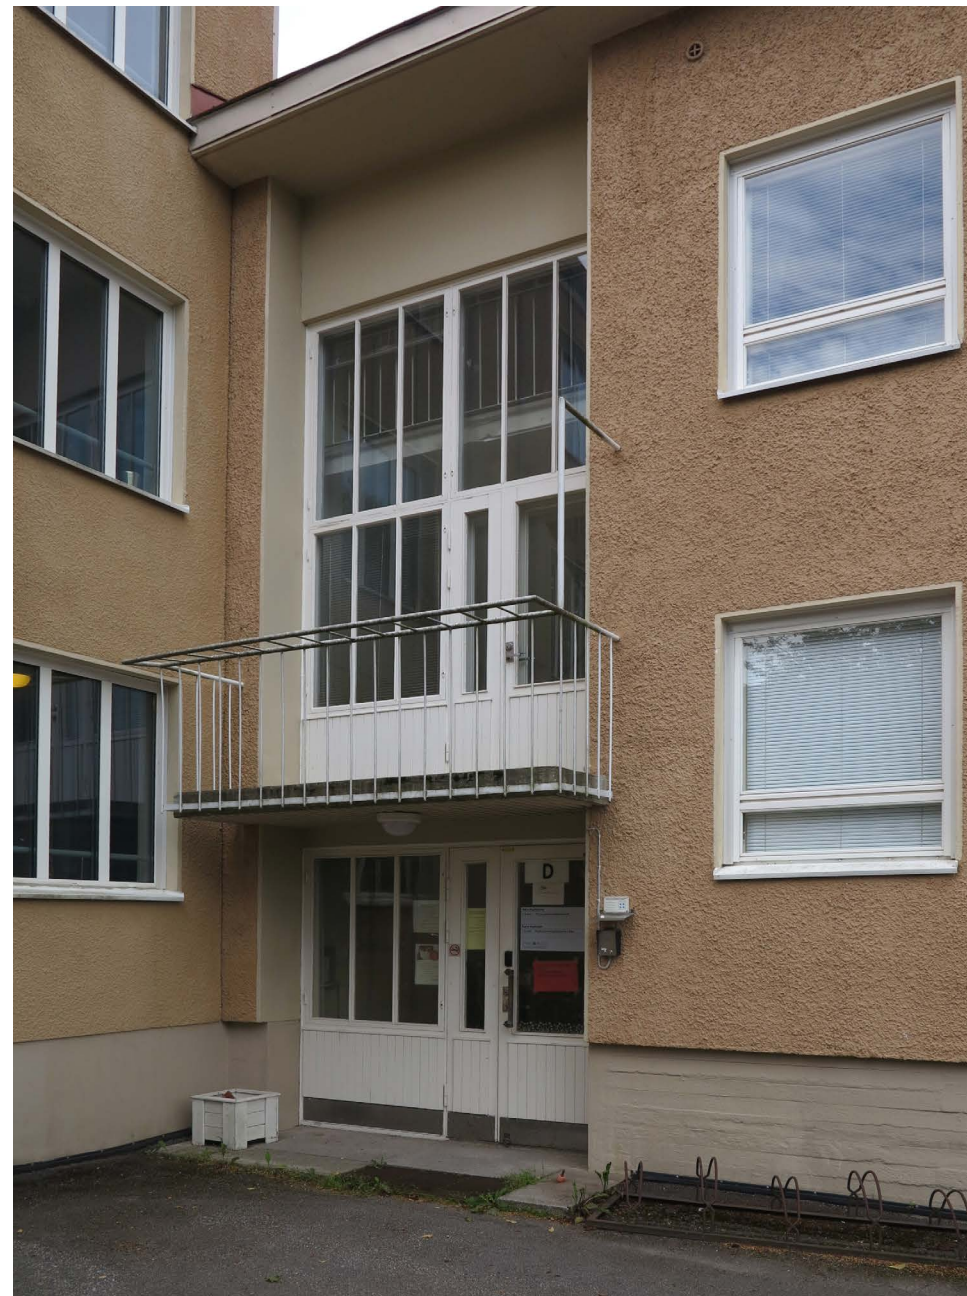
*Pohjoiseen päätylamellin liittyy vastaava porrashuone ikkunaseinineen ja tuuletusparvekkeineen. Vasemmalla näkyy vuonna 2008 rakennetun hissien ja porrashuoneen laajennus. Rappauspinnan struktuuri poikkeaa laajennusosalla alkuperäisestä roiskerappauksesta.*

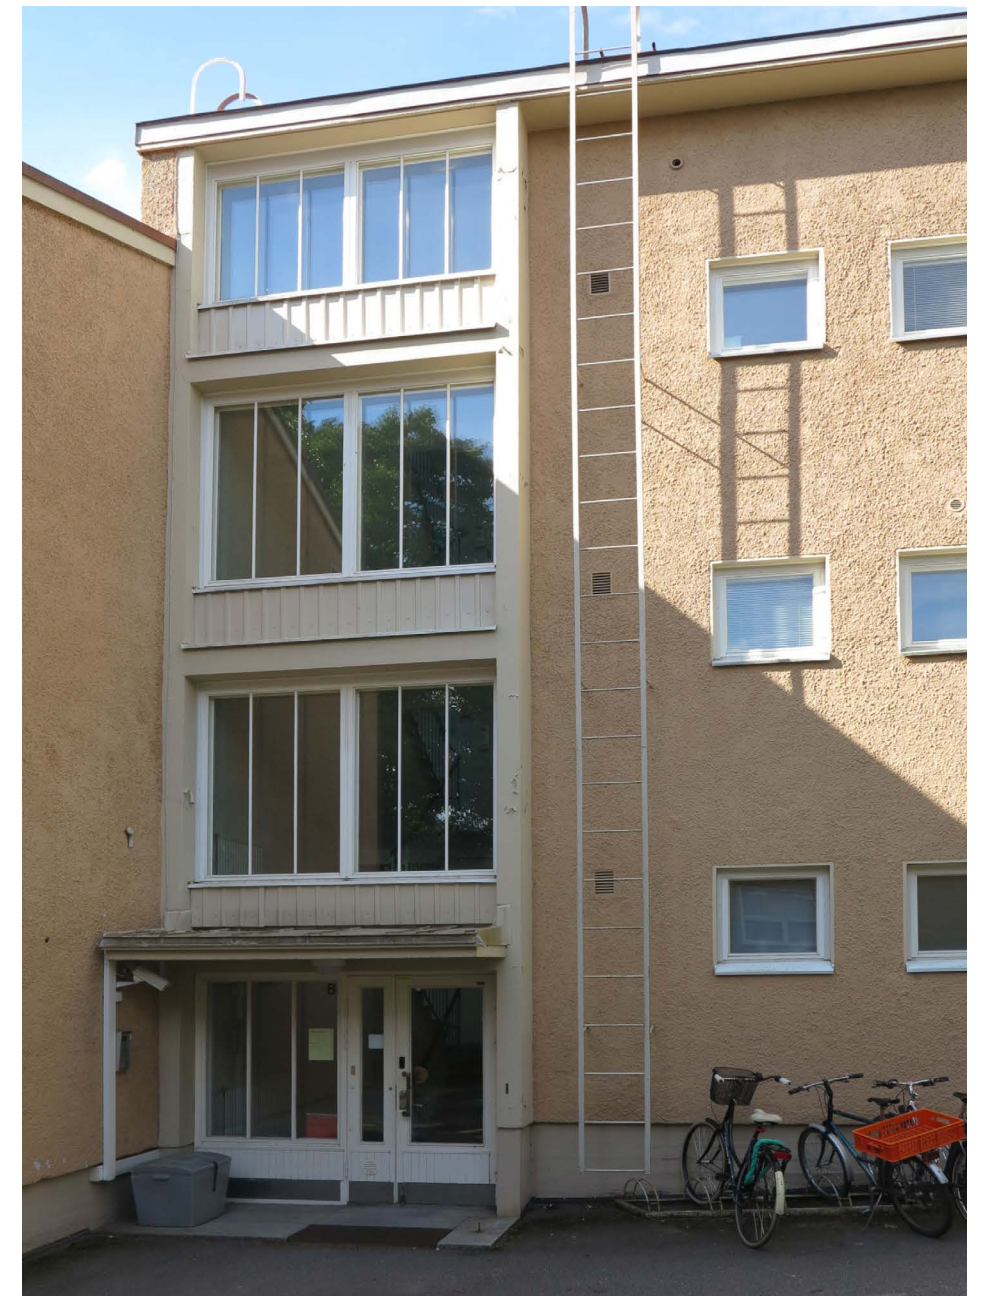
*Keskiosan porrashuoneen ulko-ovi ja ikkunat ovat oletettavasti alkuperäiset.*

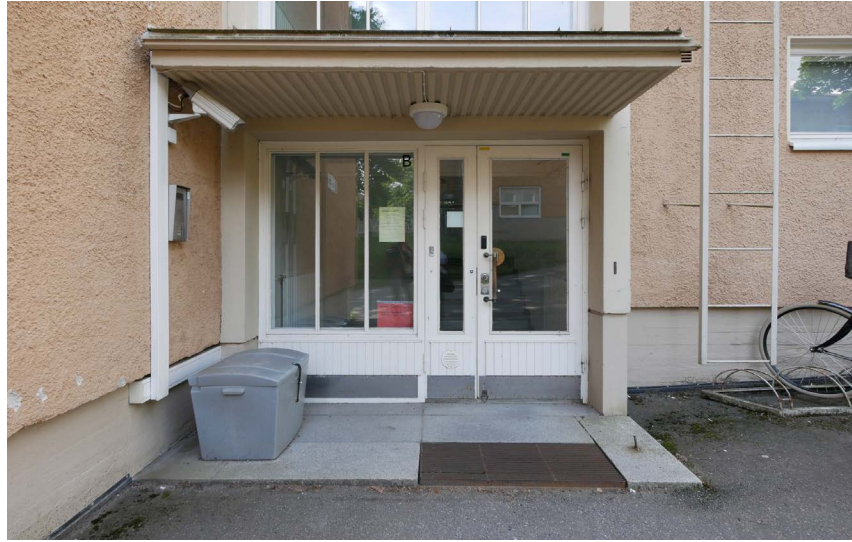
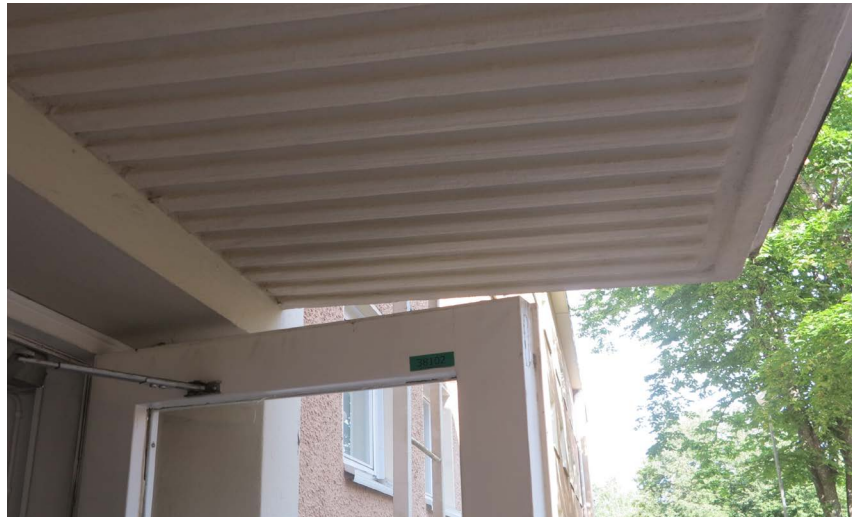
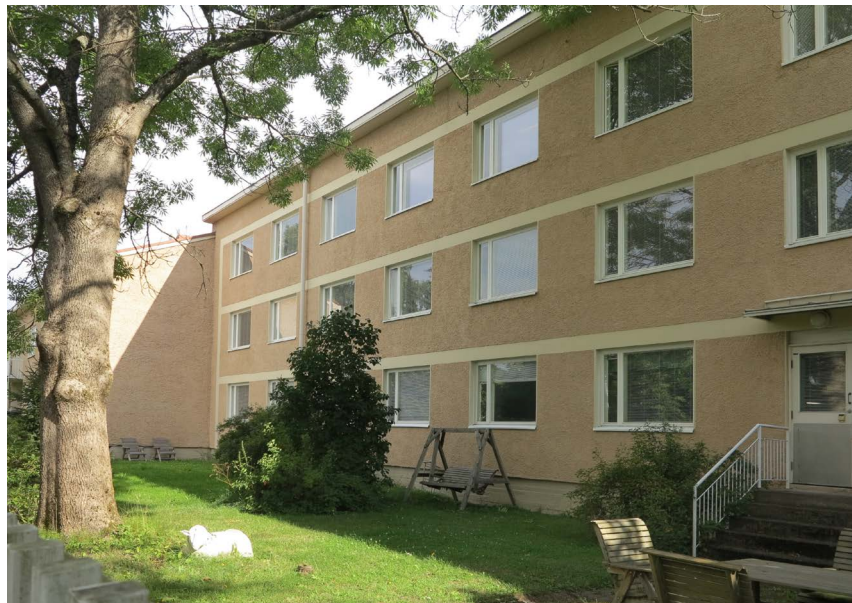
*Keskiosassa on ulkoseinän betonipalkki jätetty sileäpintaisena maalattuna raita-aiheena näkyviin. Alkuperäisissä suunnitelmiin ikkunoiden alapuolelle merkittyä levyrakennetta ei ole toteutettu tai se on myöhemmin muutettu.*

*Vasemmalla ylhäällä keskiosan porrashuoneen sisäänkäynti ja katos. Sisäänkäynnin edusta on kivetty. Valvontakameran sähkösyötön valkoinen kotelointi korostuu muutoin vähäeleisen sisäänkäynnin ilmeessä. Betonirakenteisen ulkokatoksen alapinnassa on urakuviointi.*

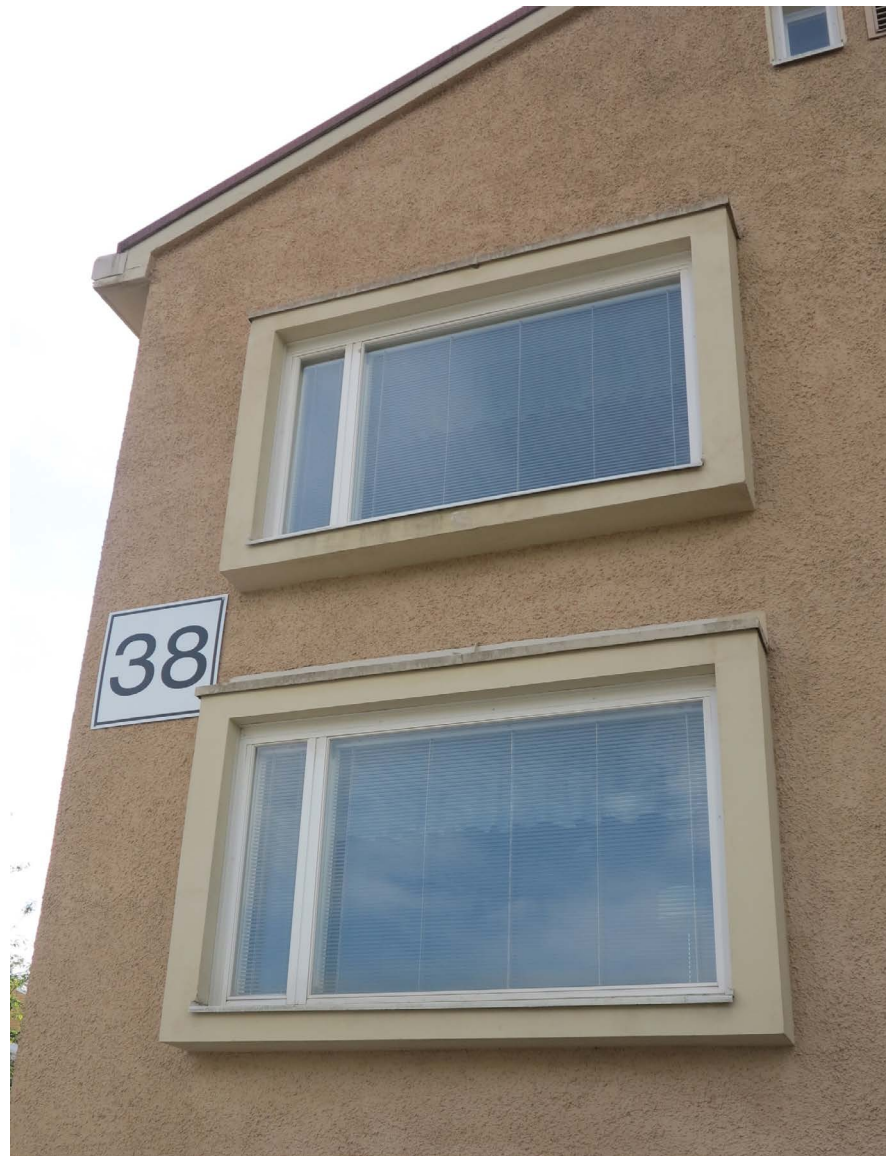
*Luoteispäädyn ikkunoiden kehysaiheet ovat alkuperäiset.*

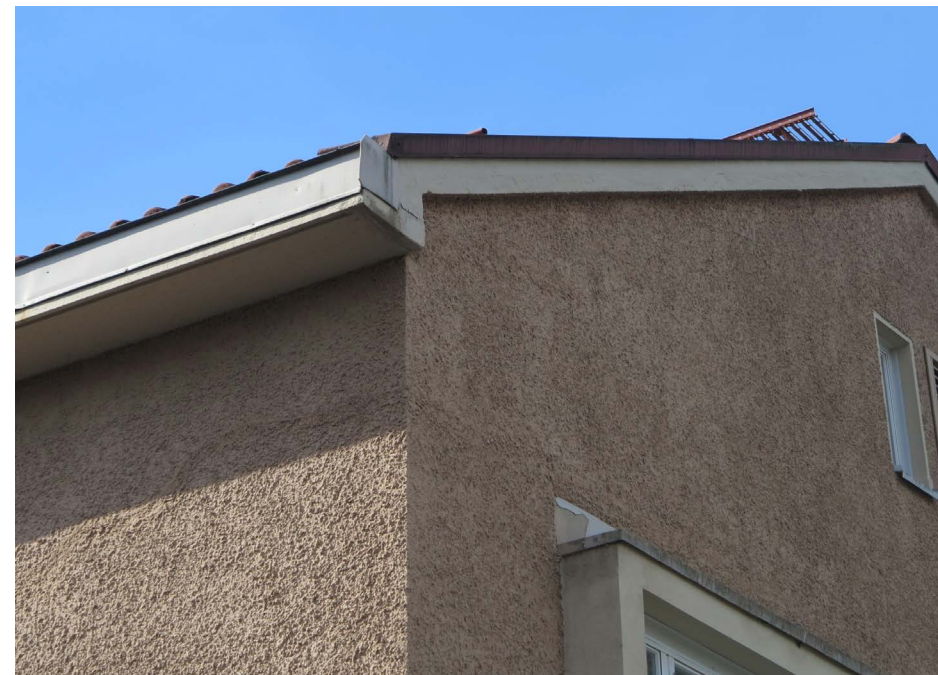
*Betonirakenteiseen räystääseen liittyy sisäänrakennettu vesikouru.*

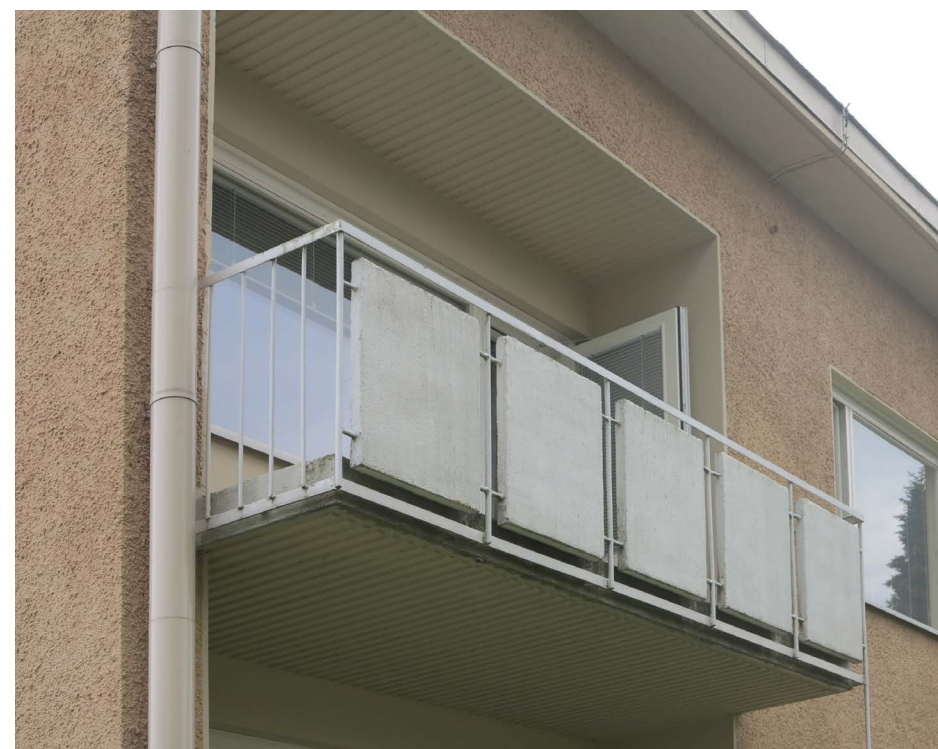
*Parvekekaiteessa on käytetty teräspintojen ohella näkösuojaa antavia betonilevyjä.*

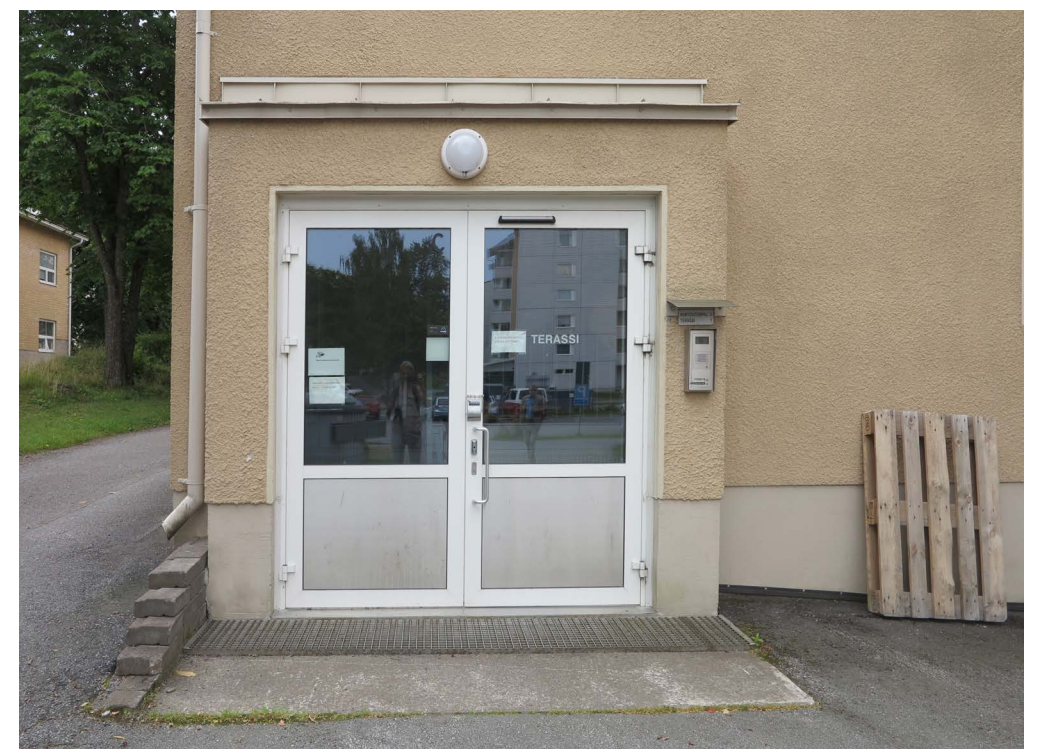
*2008 rakennetun porrashuoneen uudet yksityiskohdat erottuvat muutoksena. Alumiini-rakenteisen oven ja alumiini-ikkunoiden mittasuhteet ja materiaalin vaikutelma on alkuperäisestä selvästi poikkeava kuten myös räystään yksityiskohdat.*

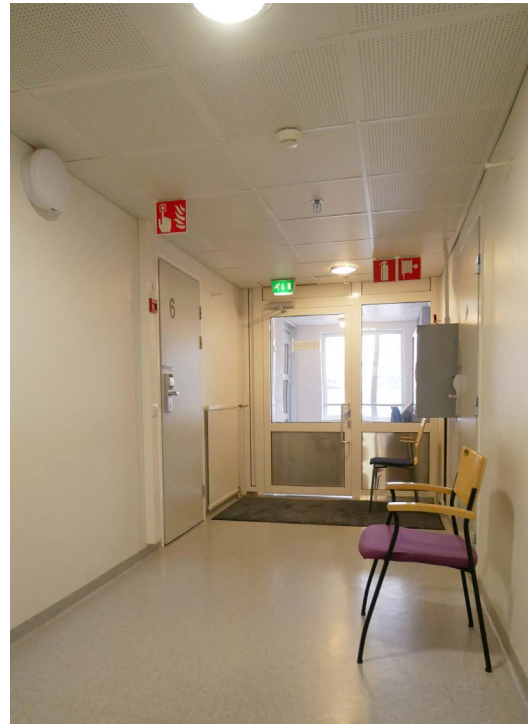
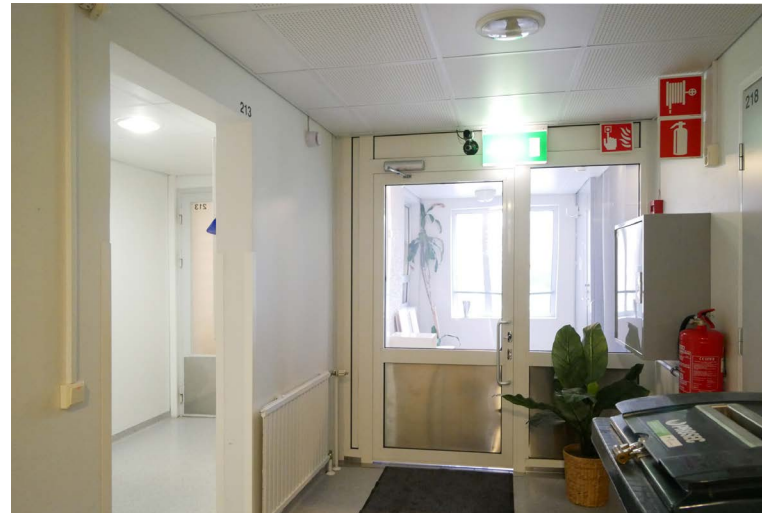
*Pohjoispäädyn ovet uusittiin porrashuoneen rakentamisen yhteydessä. Toisessa kerroksessa on kulku pohjoiseen lamelliin järjestetty käytävän viereen avatun eteisen kautta.*

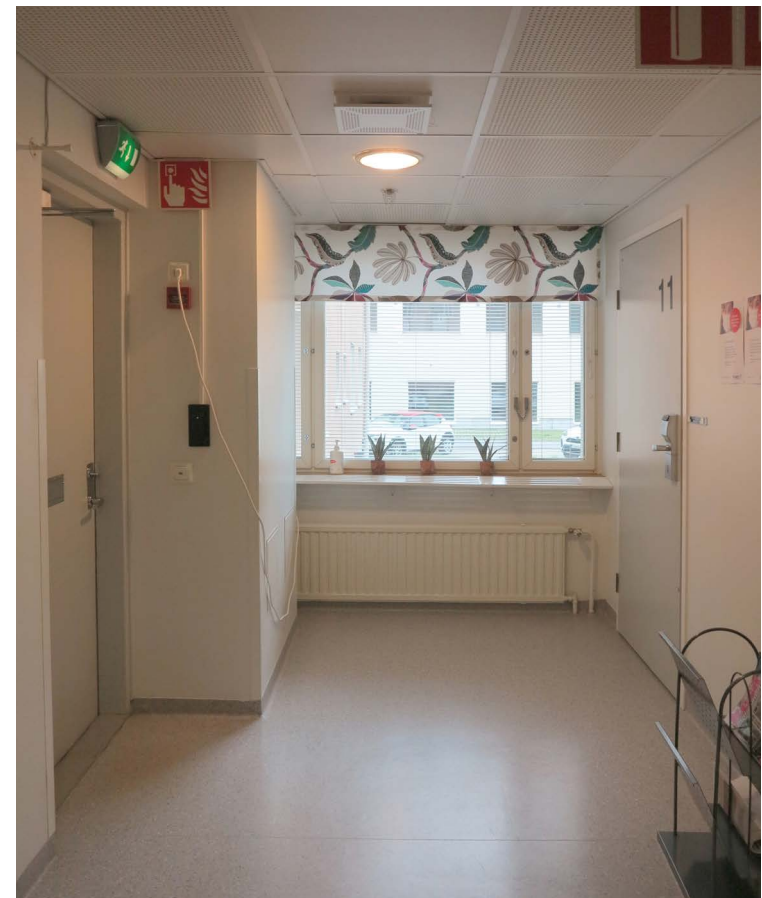
*Käytävään tulee luonnonvaloa eteläpäädyn ikkunan kautta.*

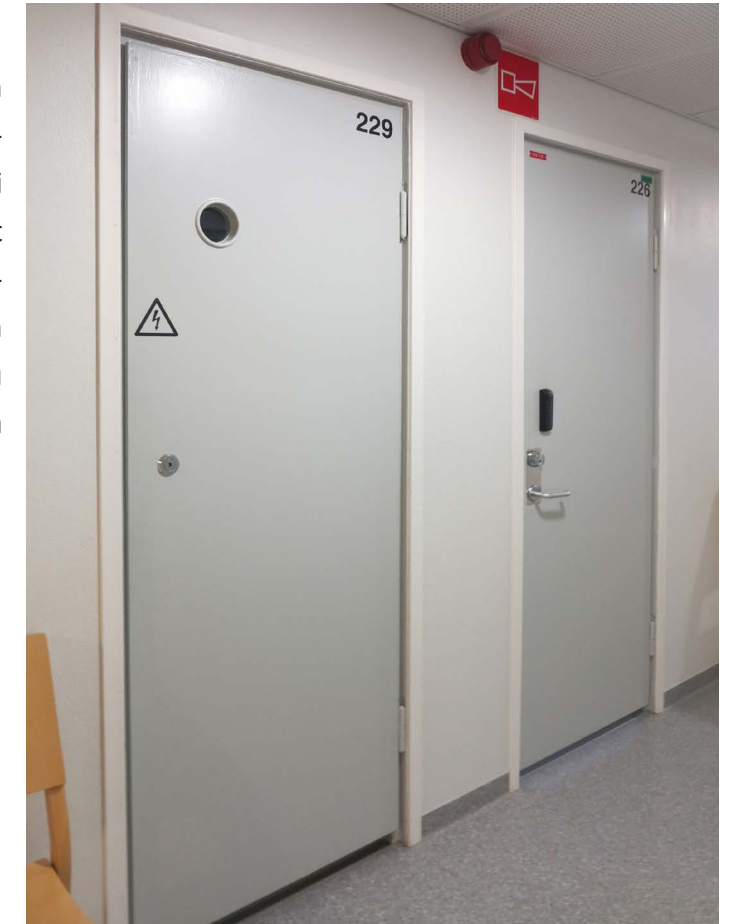
*Käytävän ovista osa saattaa olla alkuperäisiä. Entisen puhelinkopin, huone 229 ovesa on pieni pyöreä ikkuna.*

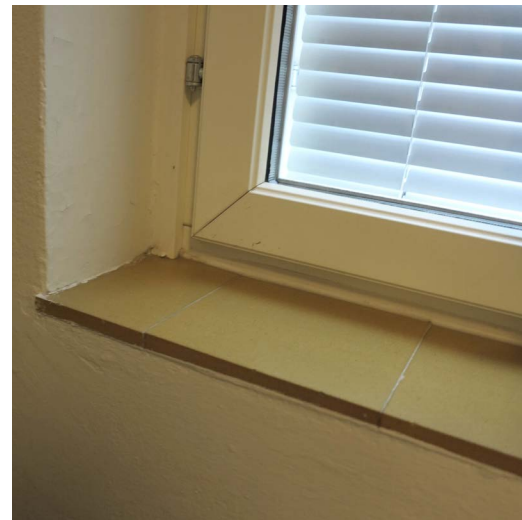
*Keraamisella laattalla päällystetyn ikkunanpenkin yksityiskohta.*

*1. kerroksen huoneisiin on rakennettu wc-tilat. Tilantuntua muuttavat matalat alakatot.*

*Oikealla 1. kerroksessa useampia huoneita yhdistämällä tehty suurempi keittiö- ja ruokailutila. Väliseinän kohdalla on tuloilmahormi.*

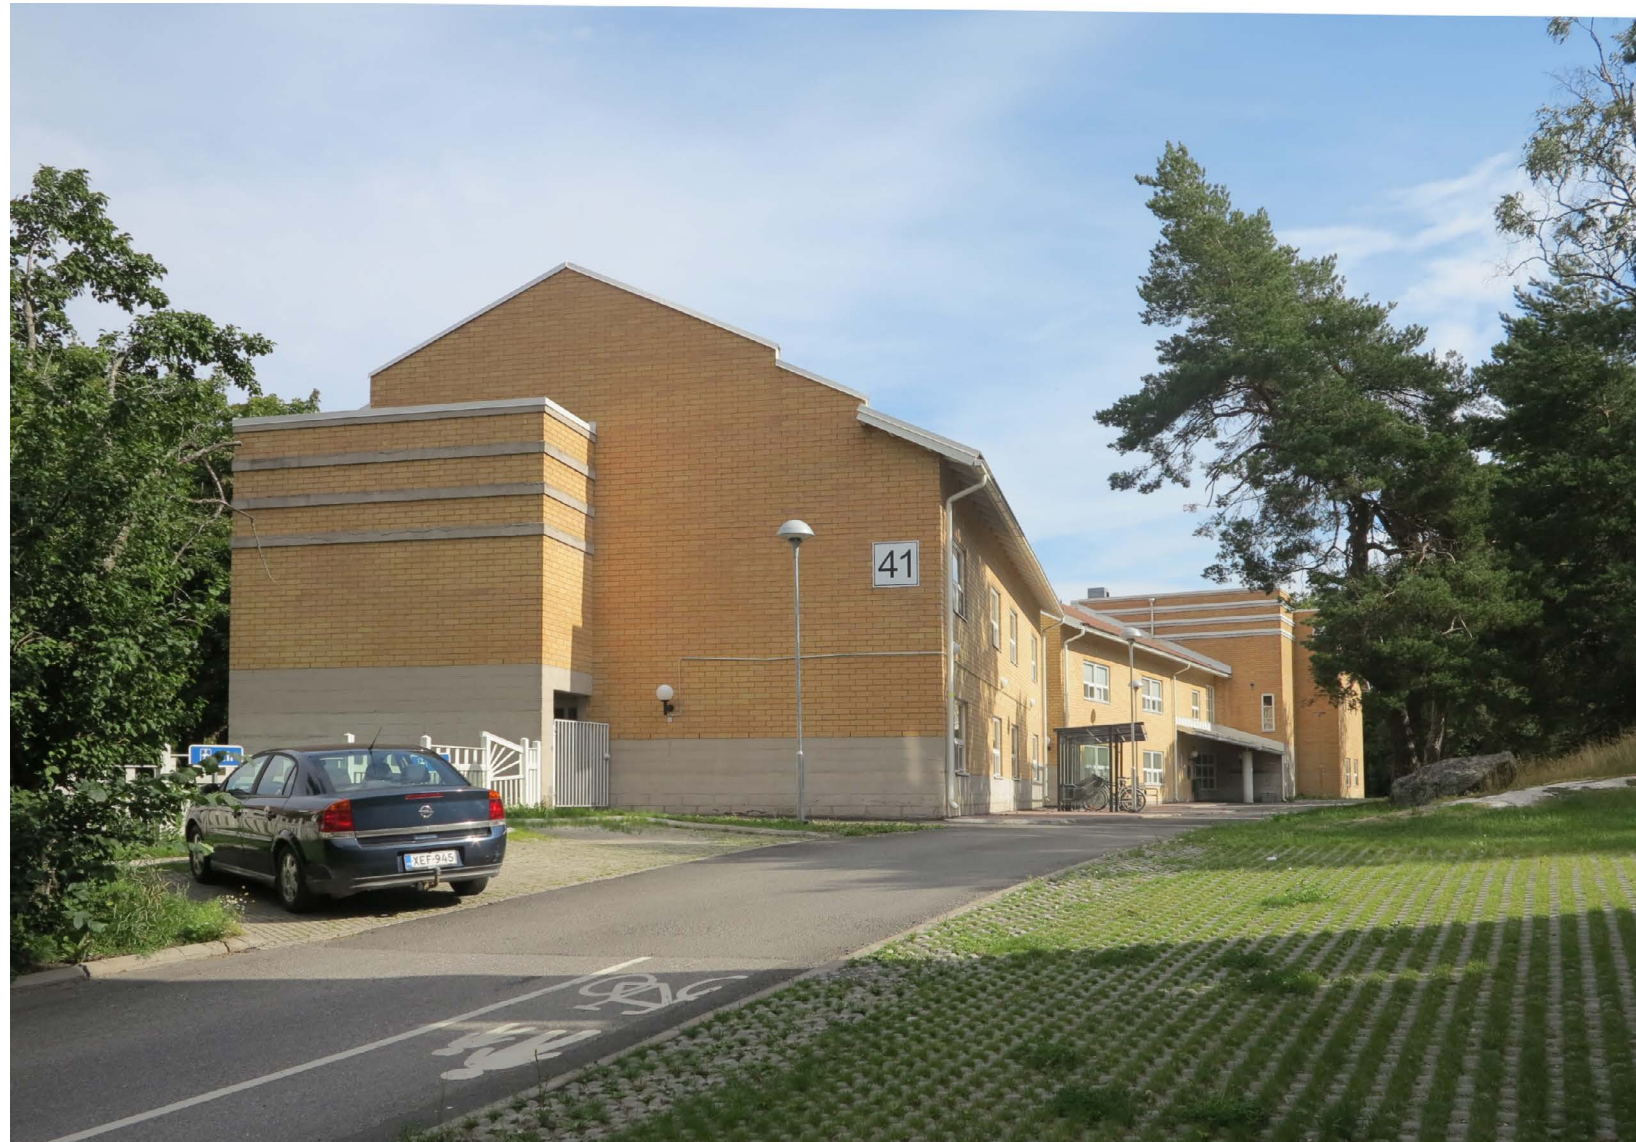
*Kurjenmäki 1 sisäänkäyntiä lähestyttäessä korostuu näkyvässä päädyn porrastettu räystäslinja sekä tasakattoinen raita-aihein artikuloitu porrashuone.*

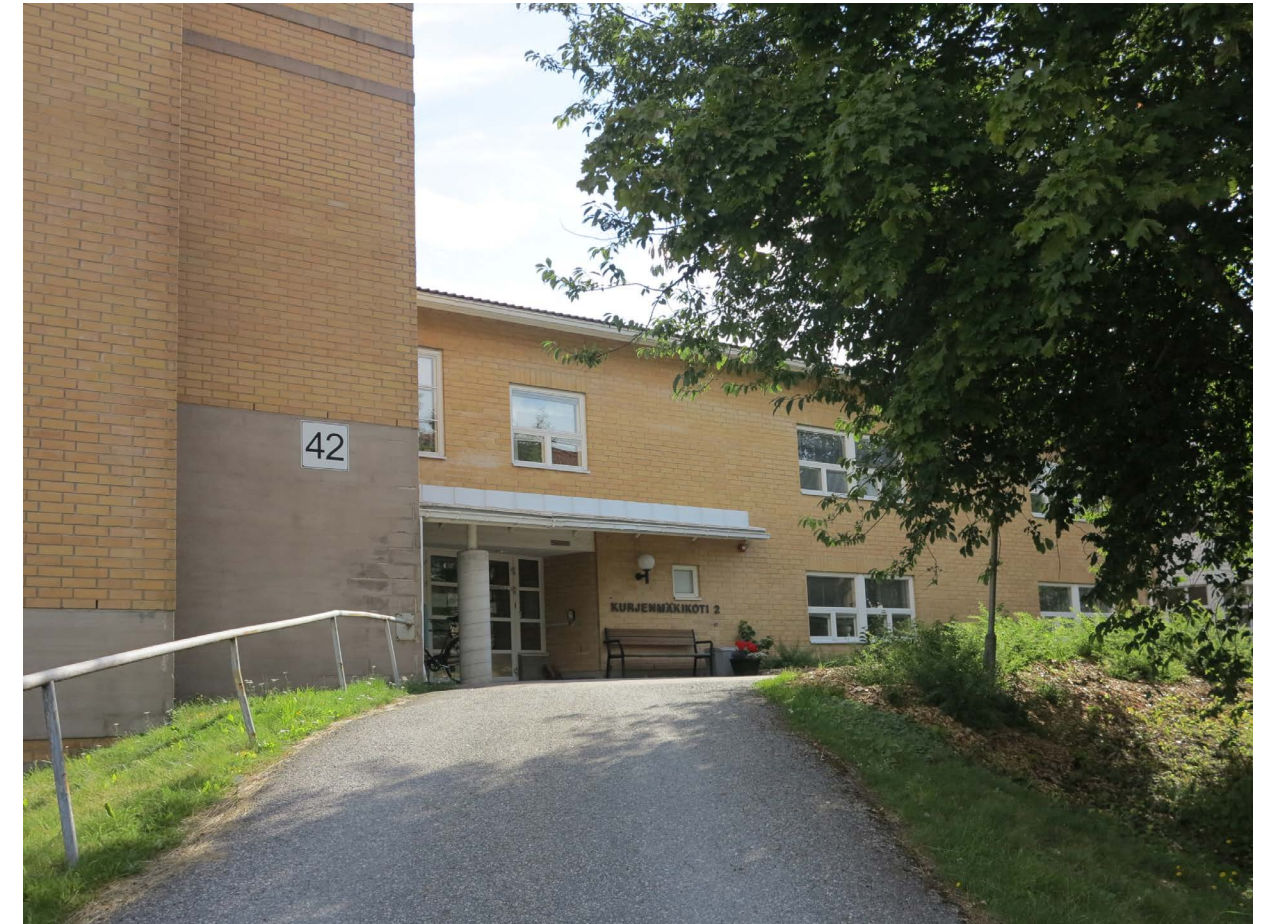
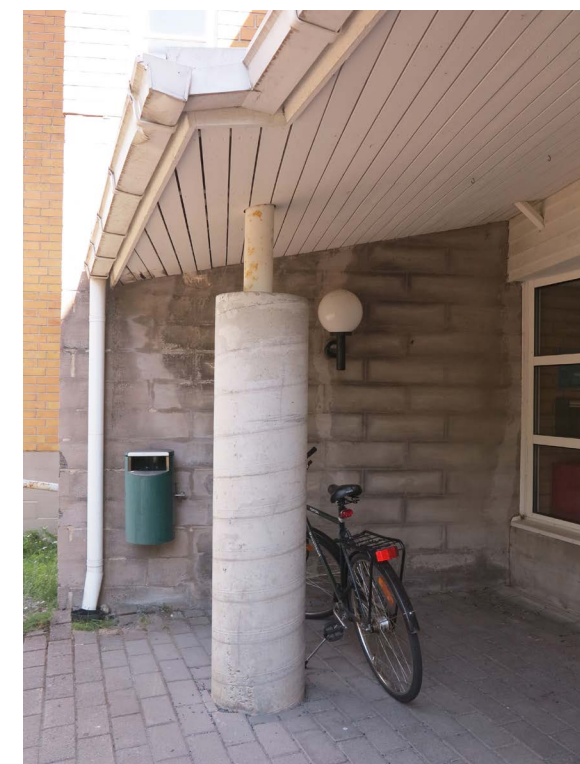
Kurjenmäkikoti 2 sisäänkäynnin yhteydessä olevassa  
slammatussa betoniseinässä on valumajälkiä mitkä  
yhdessä erilaisten harmaiden betonipintojen kanssa  
tekevät yleisilmeen jokseenkin epäsiistiksi. Muotoiltu  
katos betonipilareineen on alkuperäinen.
