# KURJENMÄENKATU 4 JA 6

RAKENNUSHISTORIASELVITYS 10.9.2022

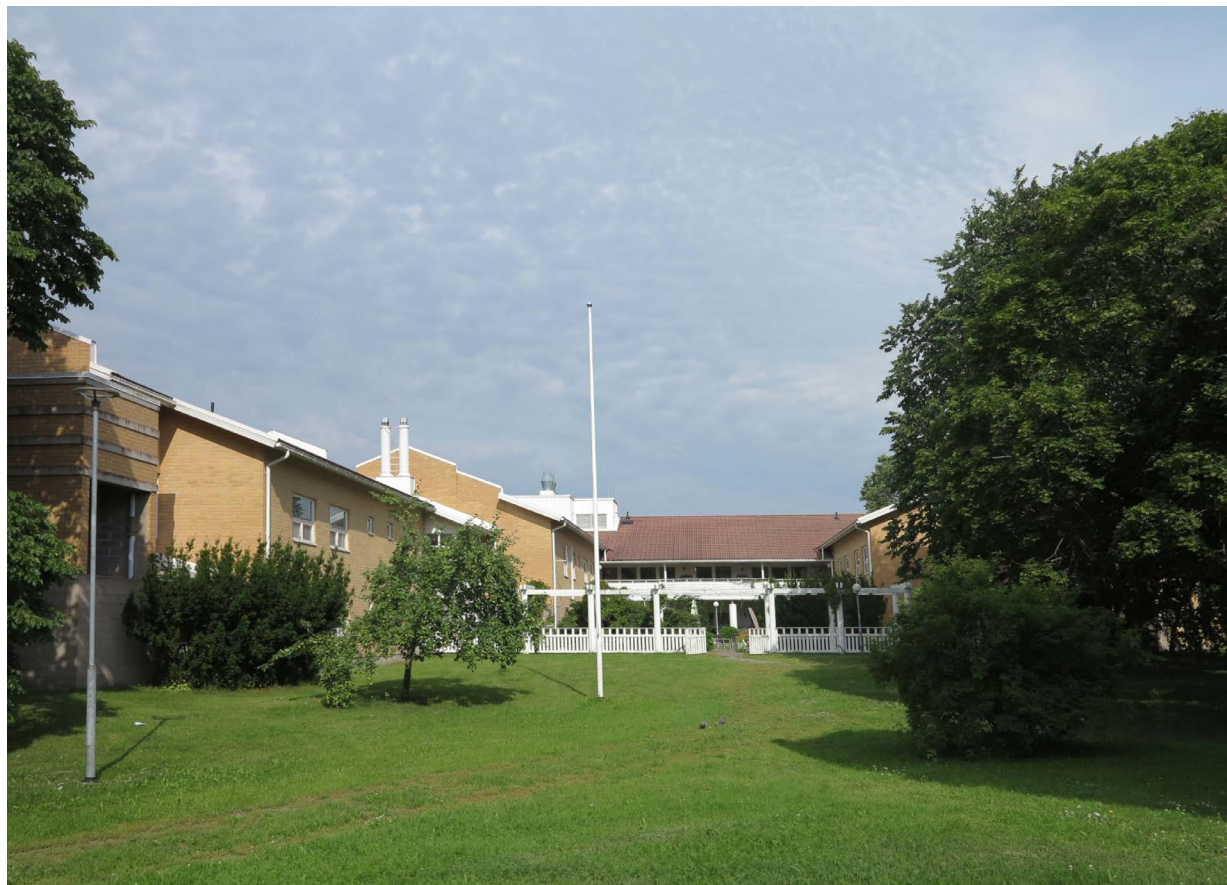
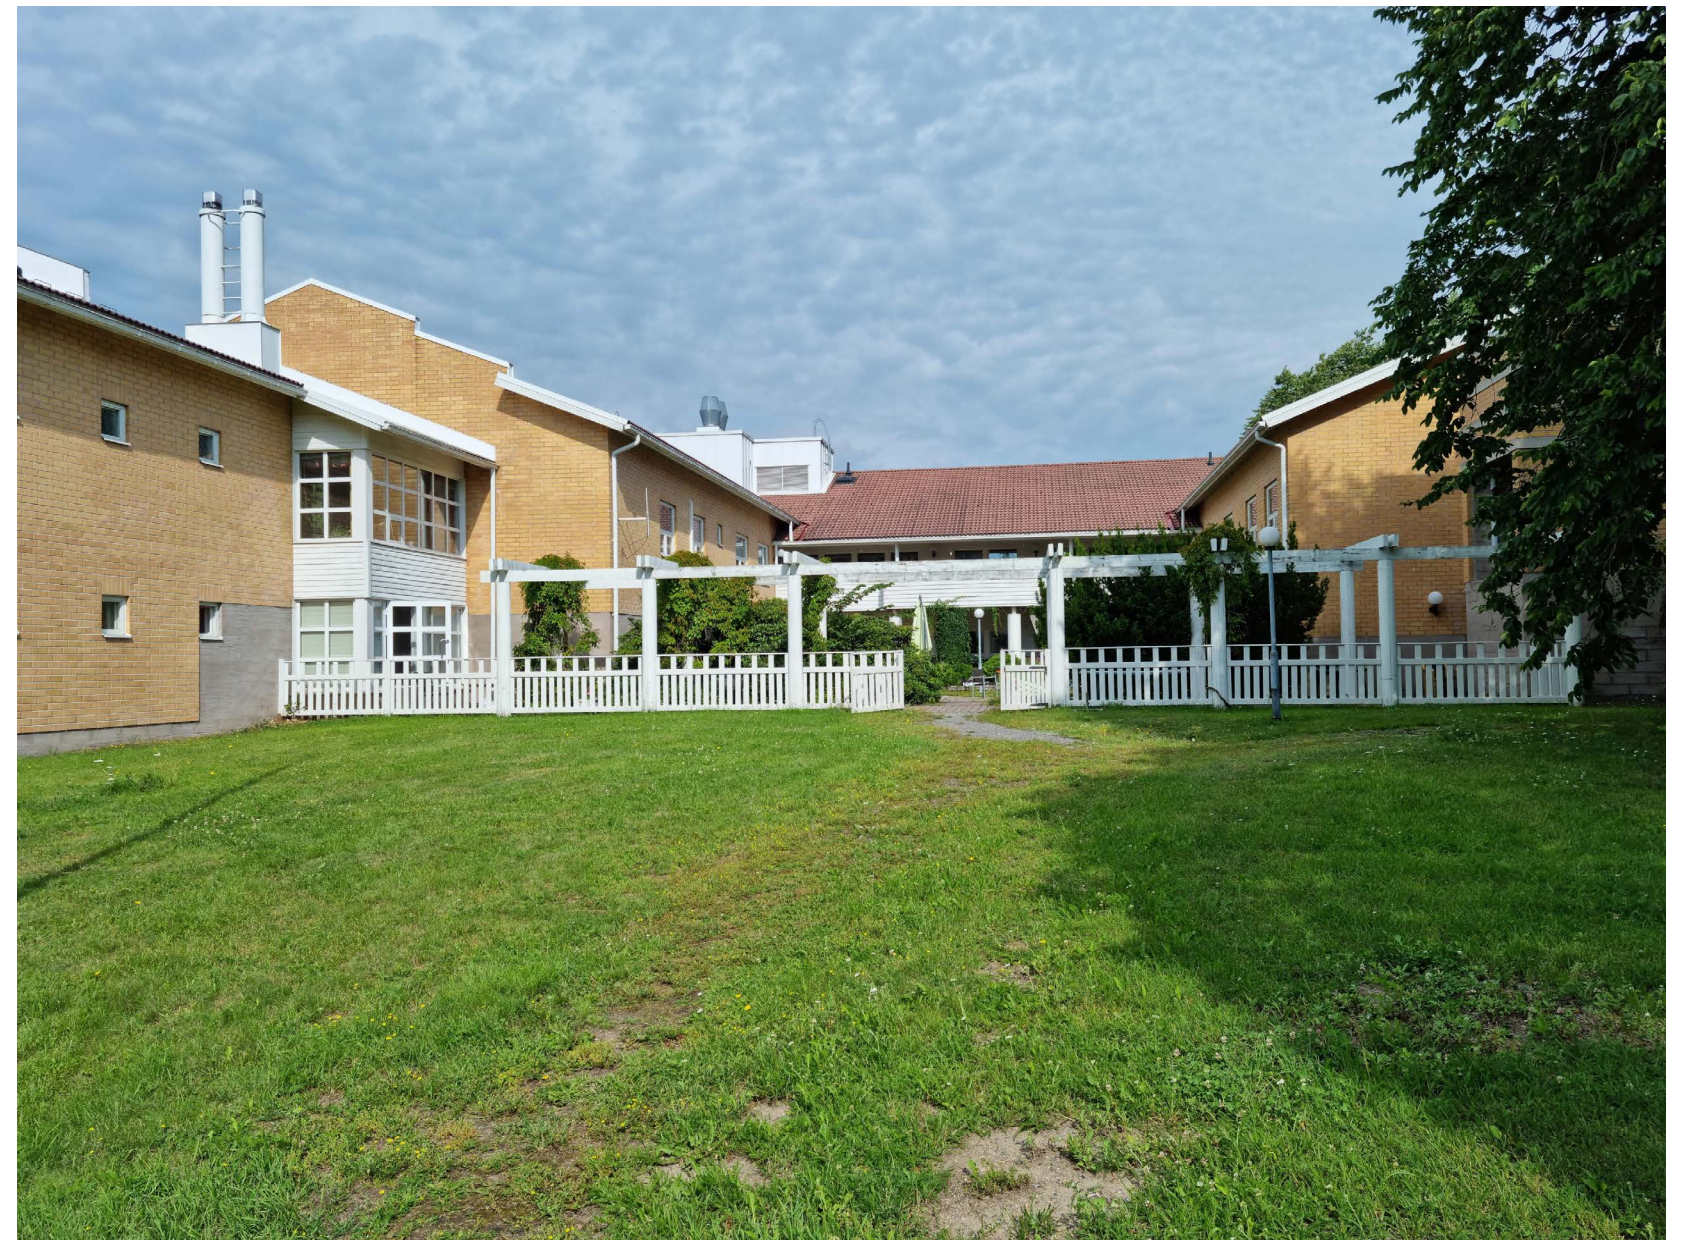
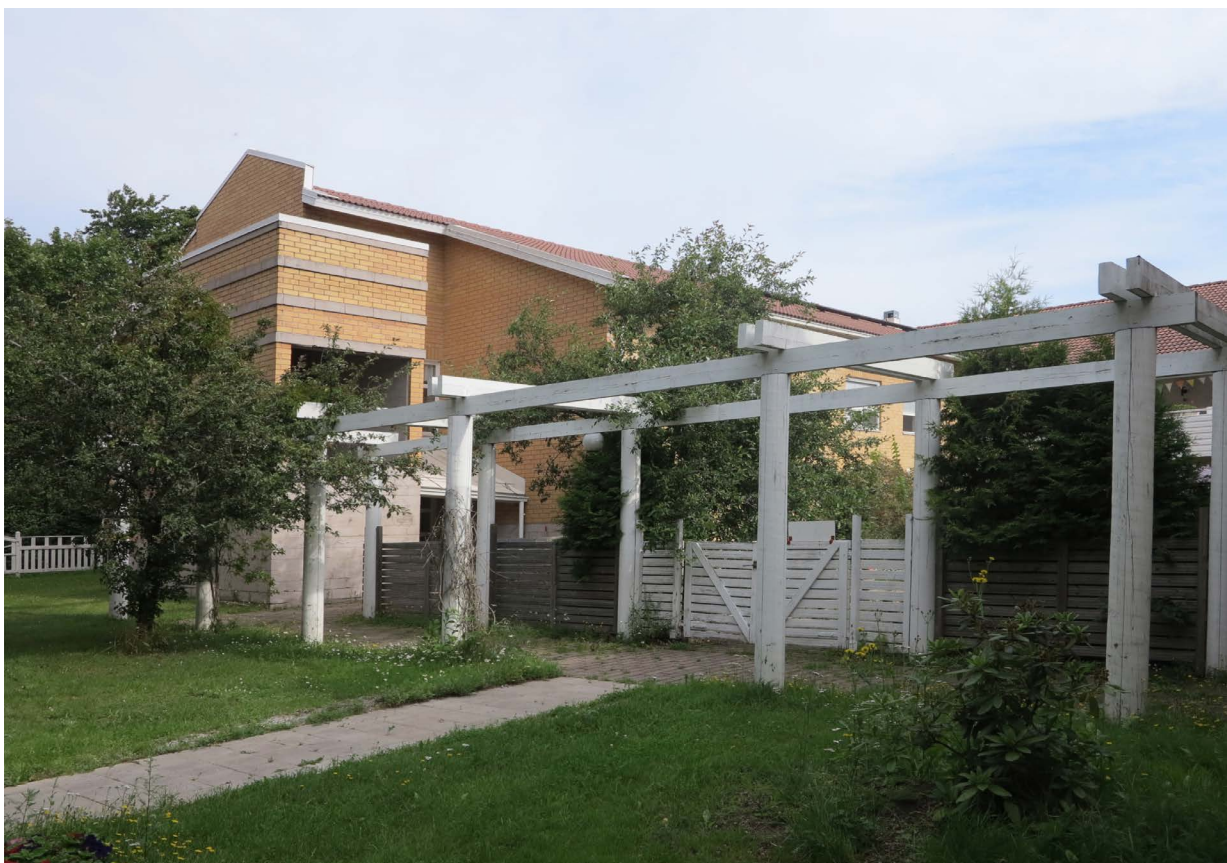
*Ylhäällä näkymiä yhteispihalta Kurjenmäkikoti 2 sisäpihan suuntaan. Alhaalla vasemmalla Kurjenmäkikoti 1 pergolarakenteita. Alkuperäisissä suunnitelmissä sisäpiha rajautui ainoastaan pergolarakenteella. Pihat on myöhemmin lisätty porteilla varustetut aidat. Pergola on toteutettu tilaa rajaavana harvarakenteisena rakenteena, johon ei ole liitetty varsinaisia pergolaistutuksia. Myös pihan puolella polveilevat julkisivut muodostavat pienimittakaavaista, tiivistä ja kylmäistä tunnelmaa.*

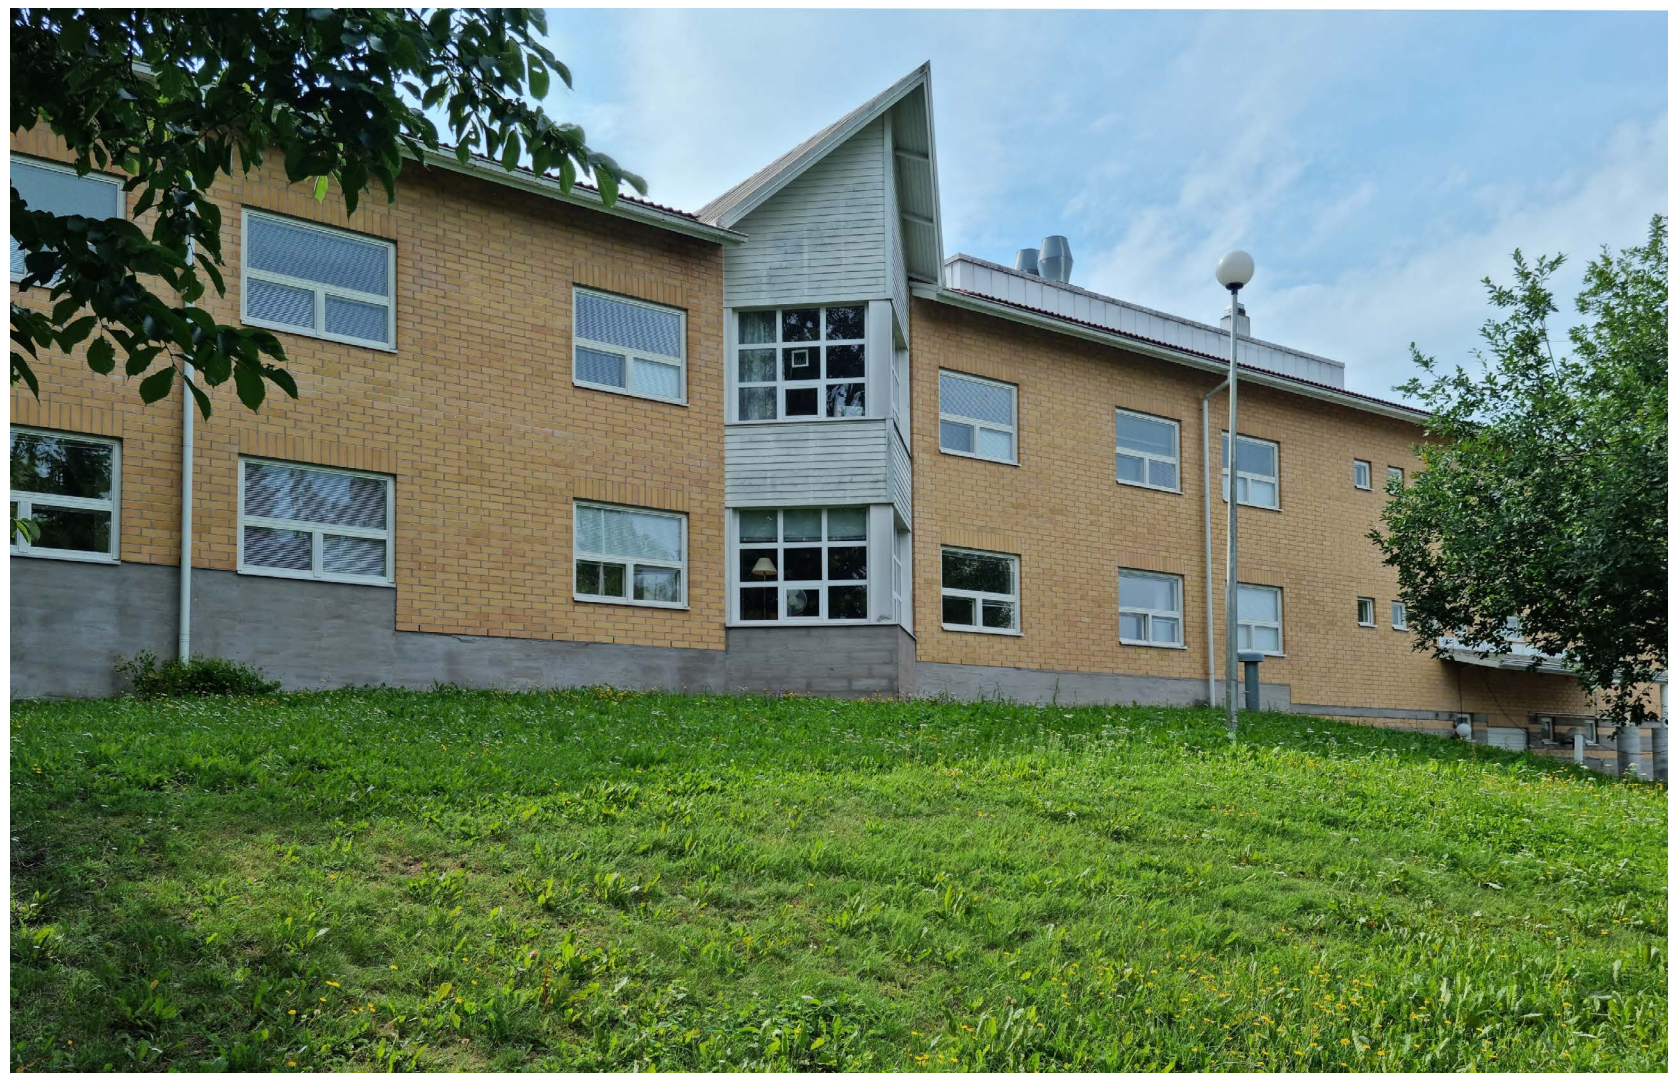
*Kurjenmäkikoti luoteisjulkisivua jakaa kolmiomuotoinen erkkeri johon liittyy terävämuotoisena kärkenä nouseva katto.*

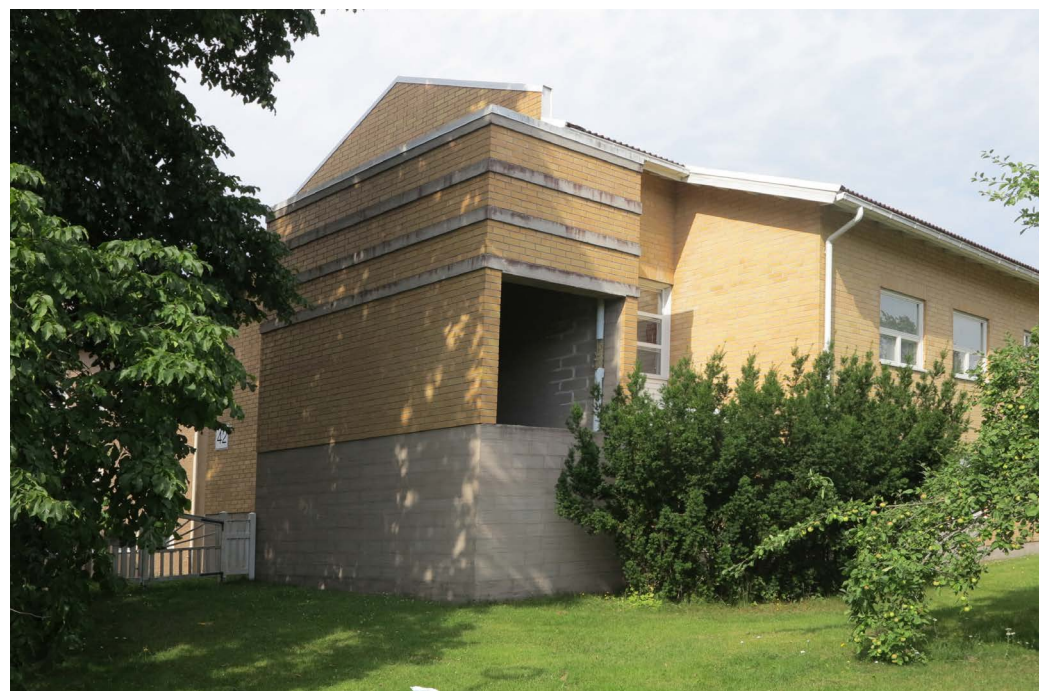
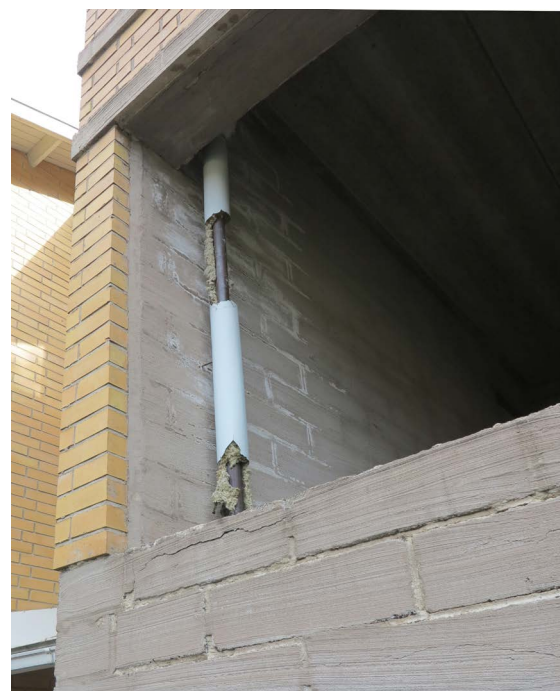
*Vasemmalla varauloskäyntien porrashuoneiden yksityiskohtia. Ulkotilaan avautuviin kylmiin porrashuoneisiin liittyy postmodernismin arkkitehtuurille hyvin tunnusomainen raita-aihe.*

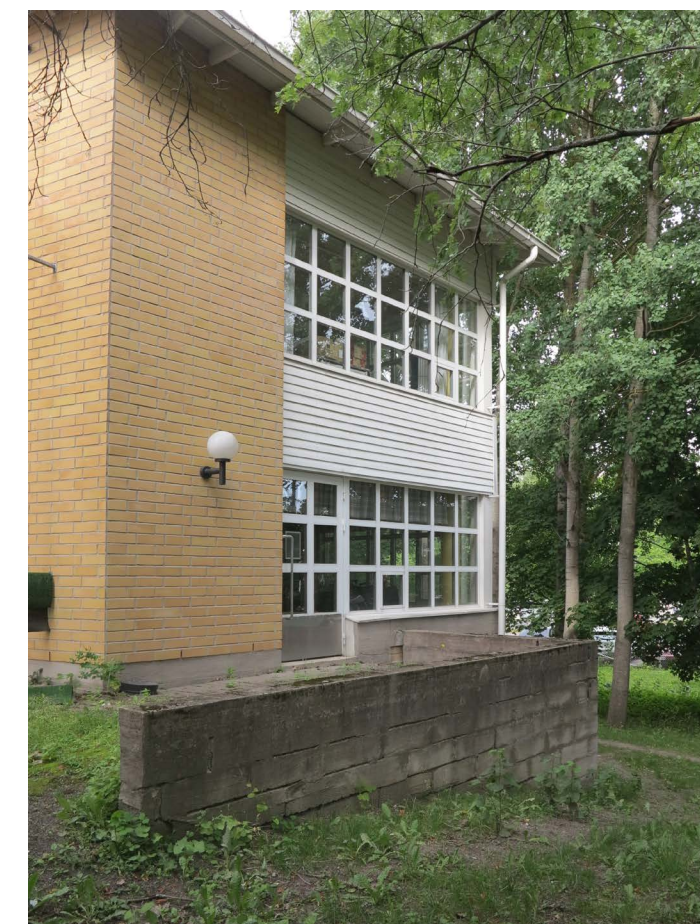
*Oikealla ylhäällä ja alhaalla kuvat Kurjenmäkikoti 2 koillisnurkalta. 1. kerroksen oleskelutilaan liittyy terassi joka ei ole käytössä. Sokkelia on korostettu raita-aihein.*

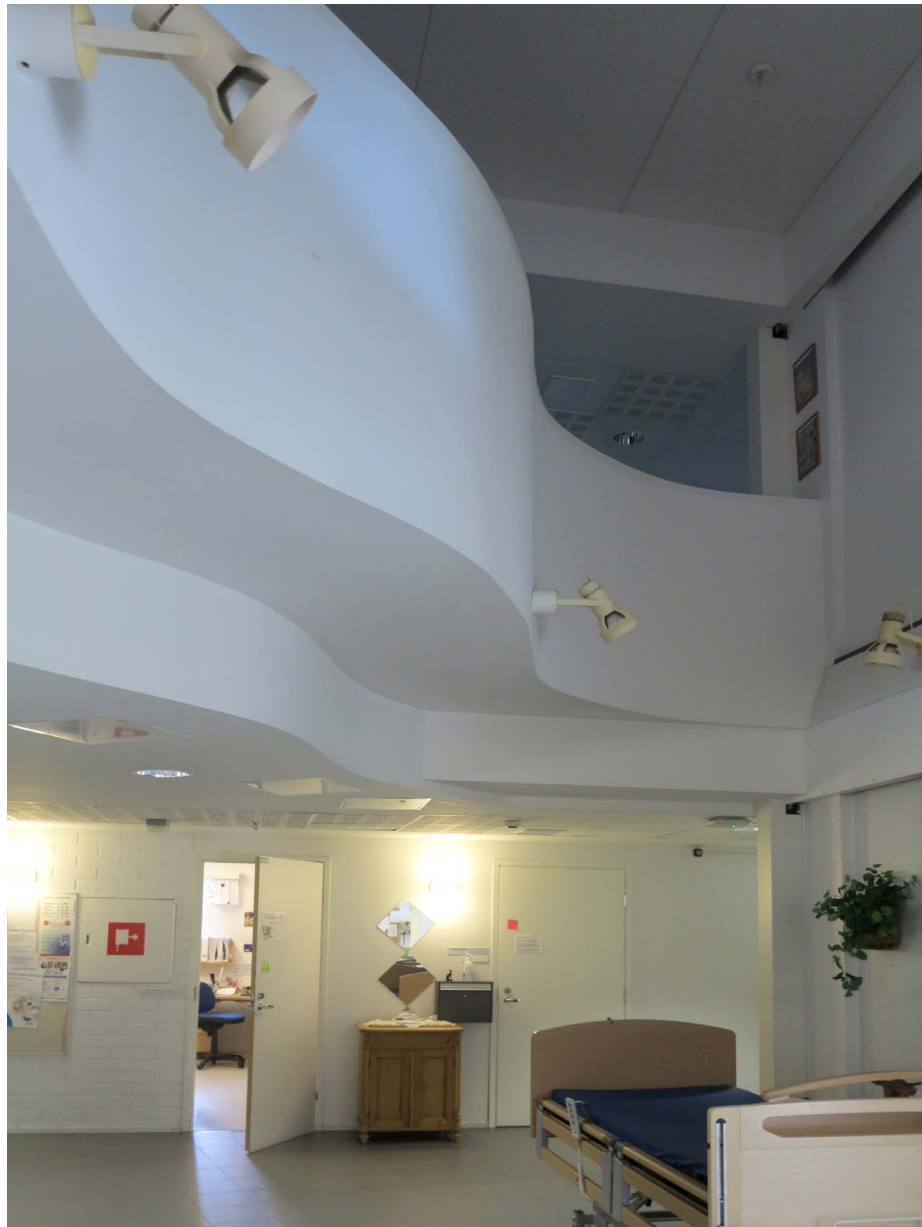
*Kurjenmäkikoti 1 sisääntuloaula sijainti, kaavio. Kurjenmäki 2 rakennuksessa pohjakaavio toistuu lähes identtisenä peilikuvana.*

*Kurjenmäkikoti 2, aulatilaa korkeaa osassa on välipohjan aukon reuna ja kaide on muodoltaan aaltoileva. Aulatilassa varastoitavat sängyt ja rullakot estävät aulan suunniteltua käyttöä.*

Sisääntuloauloihin tuo juhlavuutta korkea tila johon liittyvä välipohjan aukko on aaltoilevasti muotoiltu. Keskeinen kannatinpilari on pyöreä ja värityksellä korostettu. Aulojen naulakkotiloja ja pieniä oleskelutiloja rajaavat niinkään tehostevärein maalatut pyöreät pystytolpat. 1 kerroksen lattiassa on keraaminen laatta, 2 kerroksen aulassa on käytetty mattoverhousa.

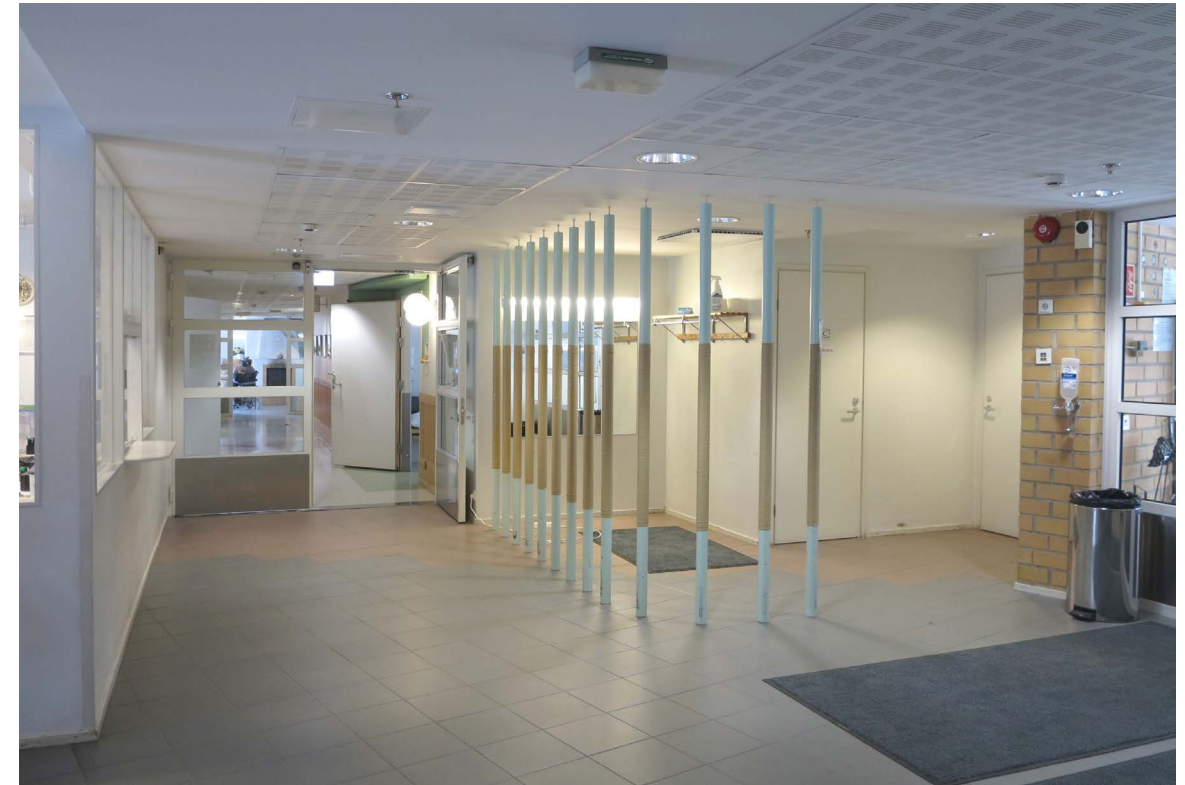
*Kurjenmäkikoti 2, näkymä sisääntuloaulasta, naulakkotila on rajattu köysipunoksin verhoilluin pyöreihin pystytolpiin. Julkisivun tiiliverhous johdattelee kulkua sisätilaan.*

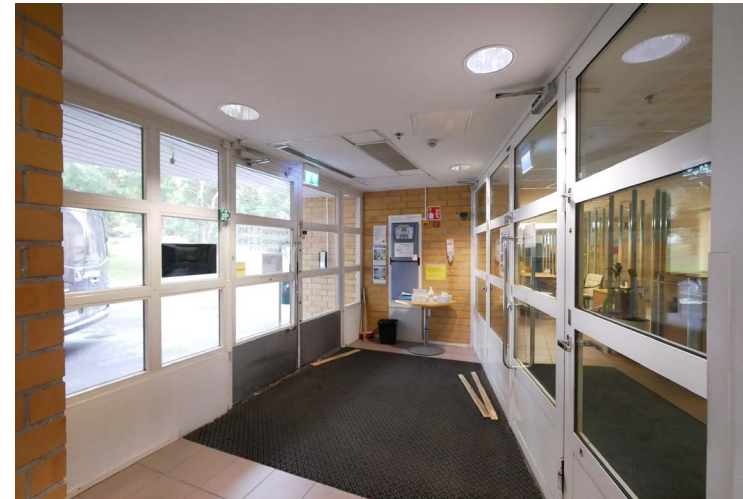
Kurjenmäkikoti 1 tilava tuulikaappi on pohjaltaan viuhkanmuotoinen

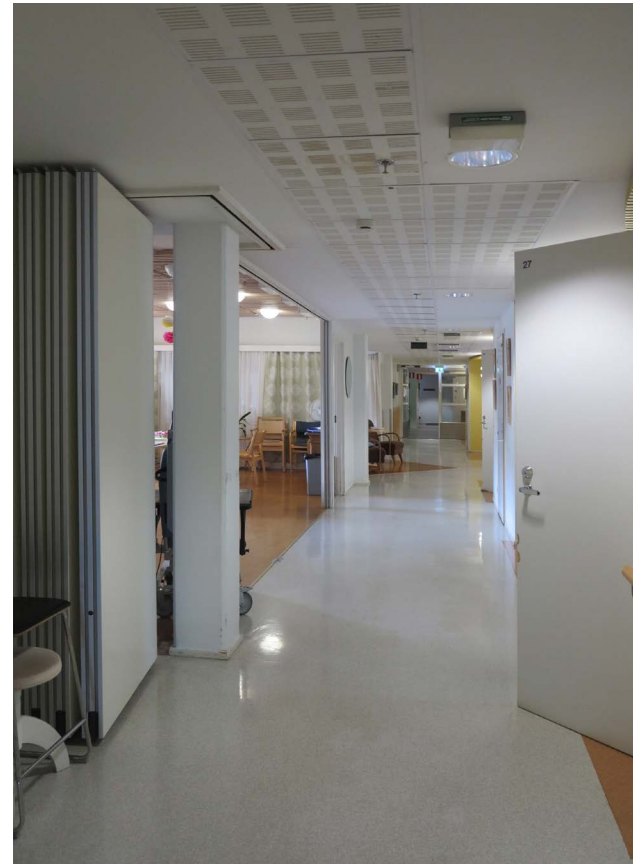
*Kurjenmäkikoti 2, 1.krs käytävä*

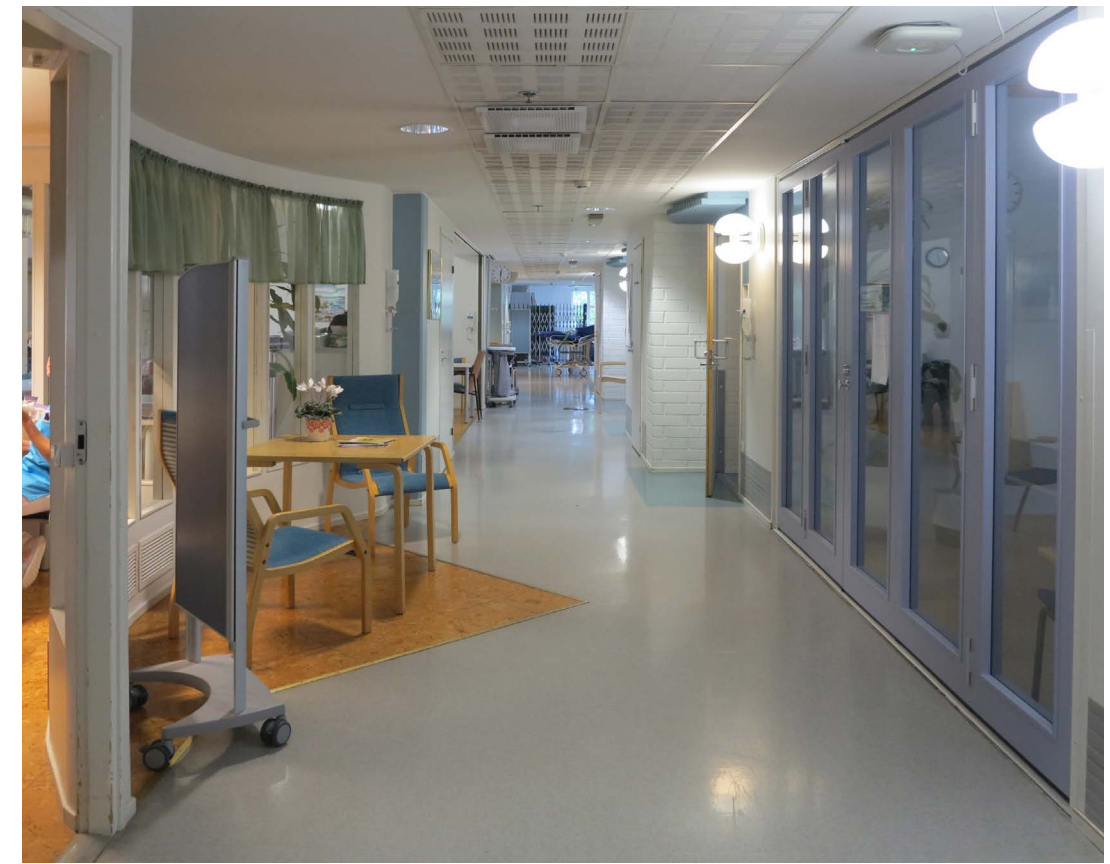
*Kurjenmäkikoti 1, ensimmäisen kerroksen käytävä on tilallisesti vaihteleva. Tunnelmaa luo värisävyyden ja materiaalien vaihtelua sekä valaistus.*

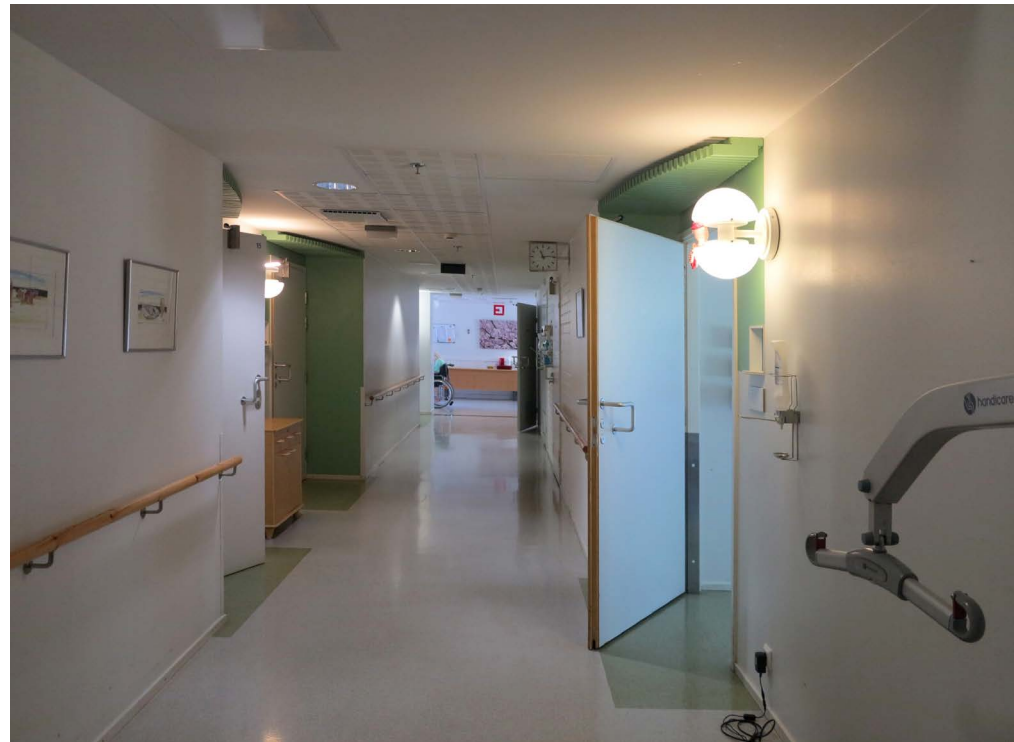
*Kurjenmäkikoti 2 käytävässä on tehostesävynä käytetty vihreää.*

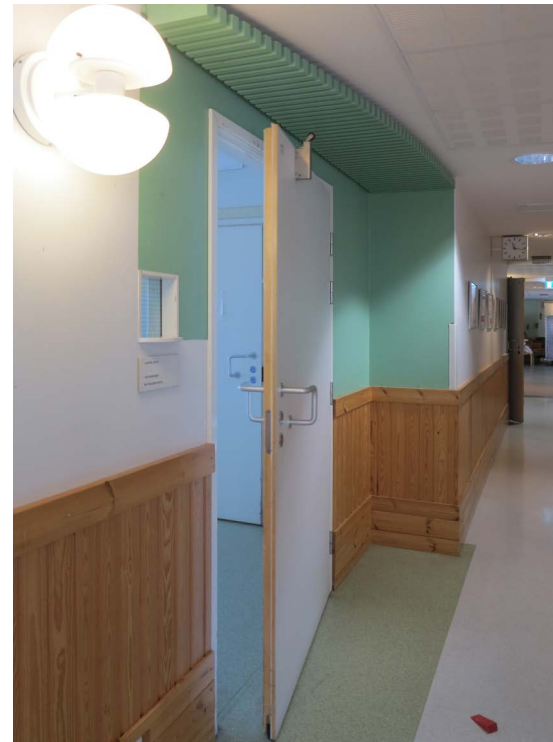
*Kurjenmäkikoti 2, myöhemmin lisätty panelointi. Kurjenmäkikoti 1, käytäväseinän yksityiskohtia.*

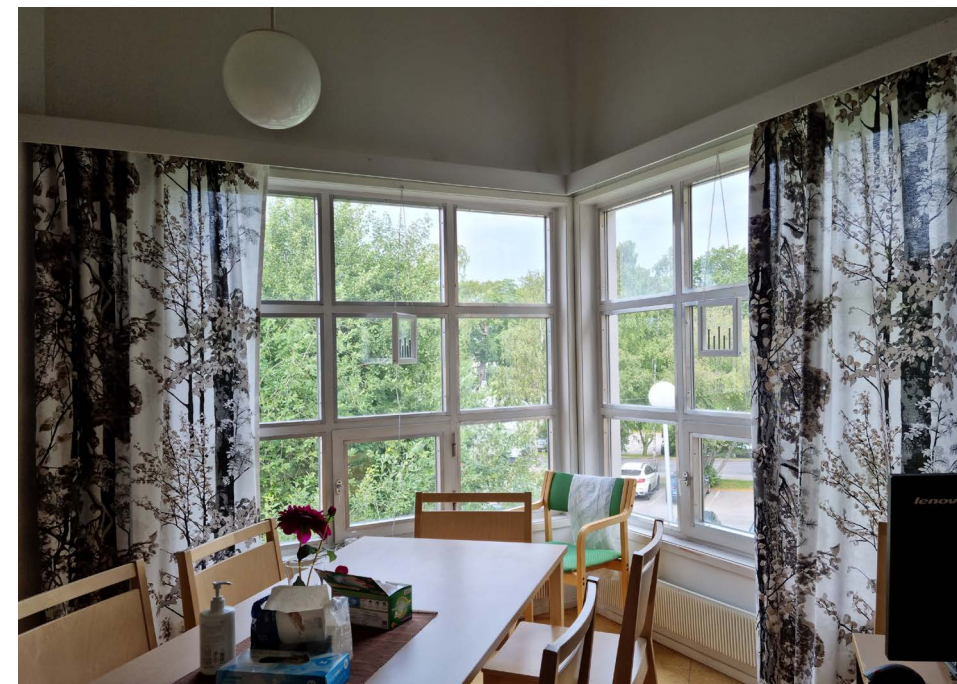
Kurjenmäkikoti 1, oleskelutilaan liittyy erkkeri-ikkuna.

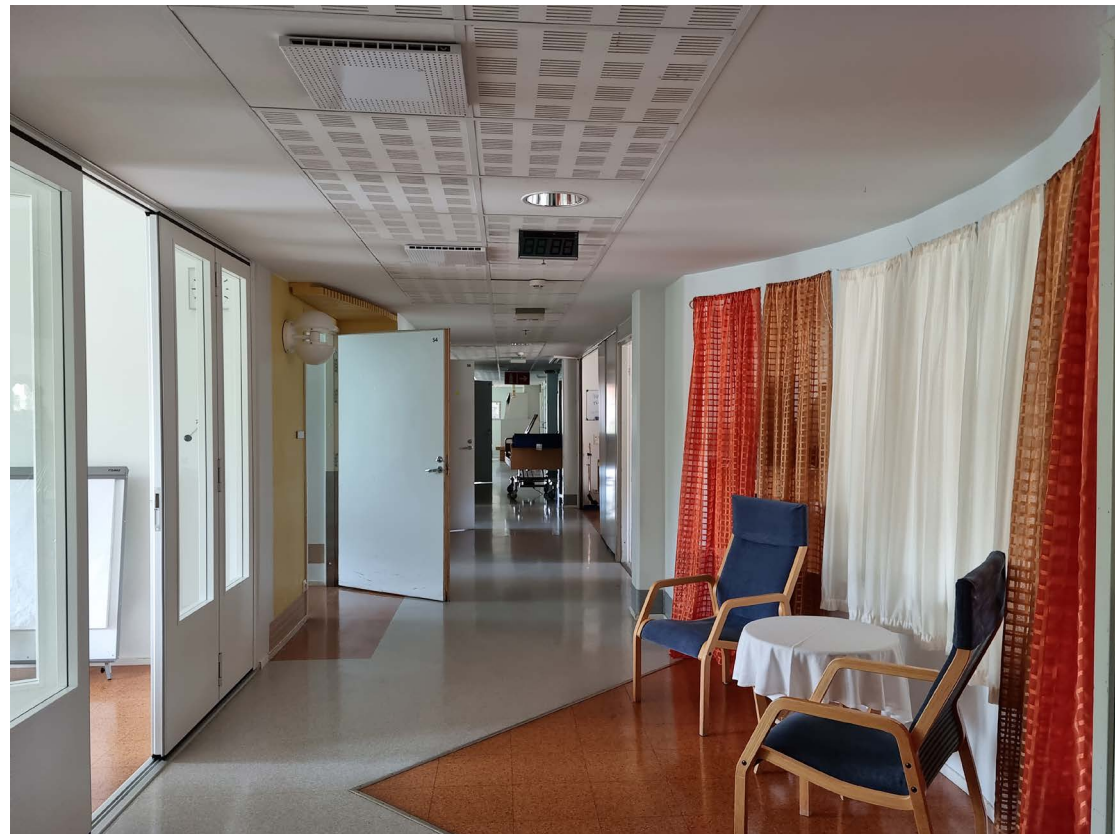
Kurjenmäkikoti 2, 1 kerroksen kaartuvan seinän edustalla on istuskeluryhmä, vasemmalla sijaitseva oleskelutila on myöhemmin rajattu lasiseinällä.

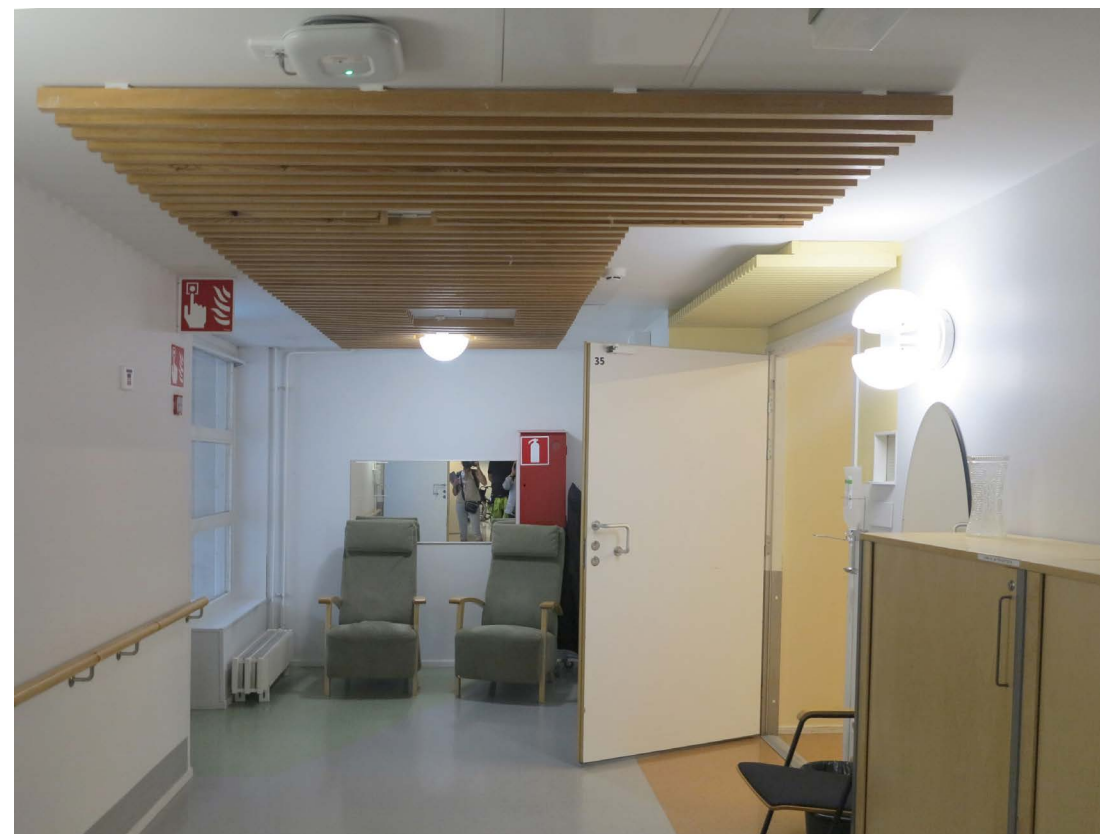
Kurjenmäkikoti 1 käytävän päädyssä olevaa pientä oleskelutilaa rajaa katon rimaverhous.

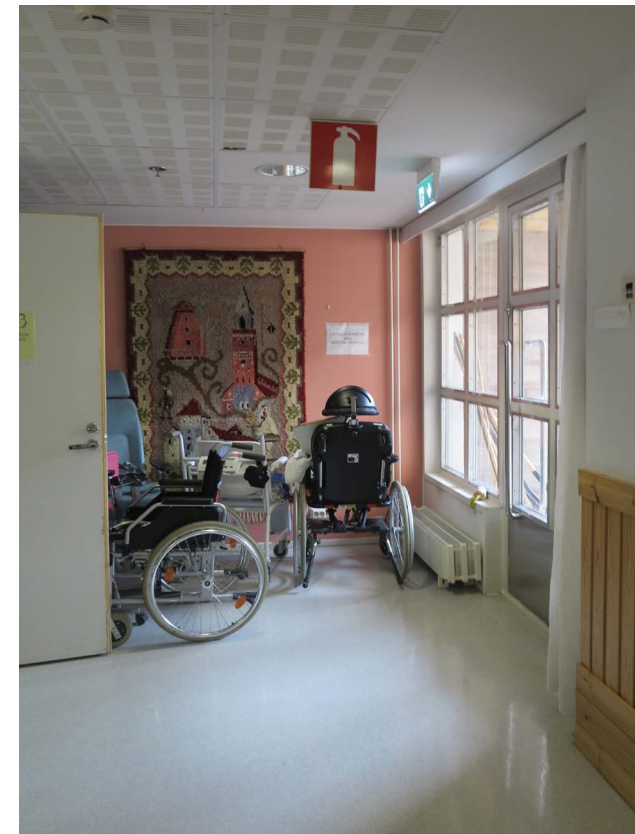
Ylhäällä vasemmalla; Kurjenmäkikoti 1, käytävän päädyn oleskelutilaa käytetään varastotilana.

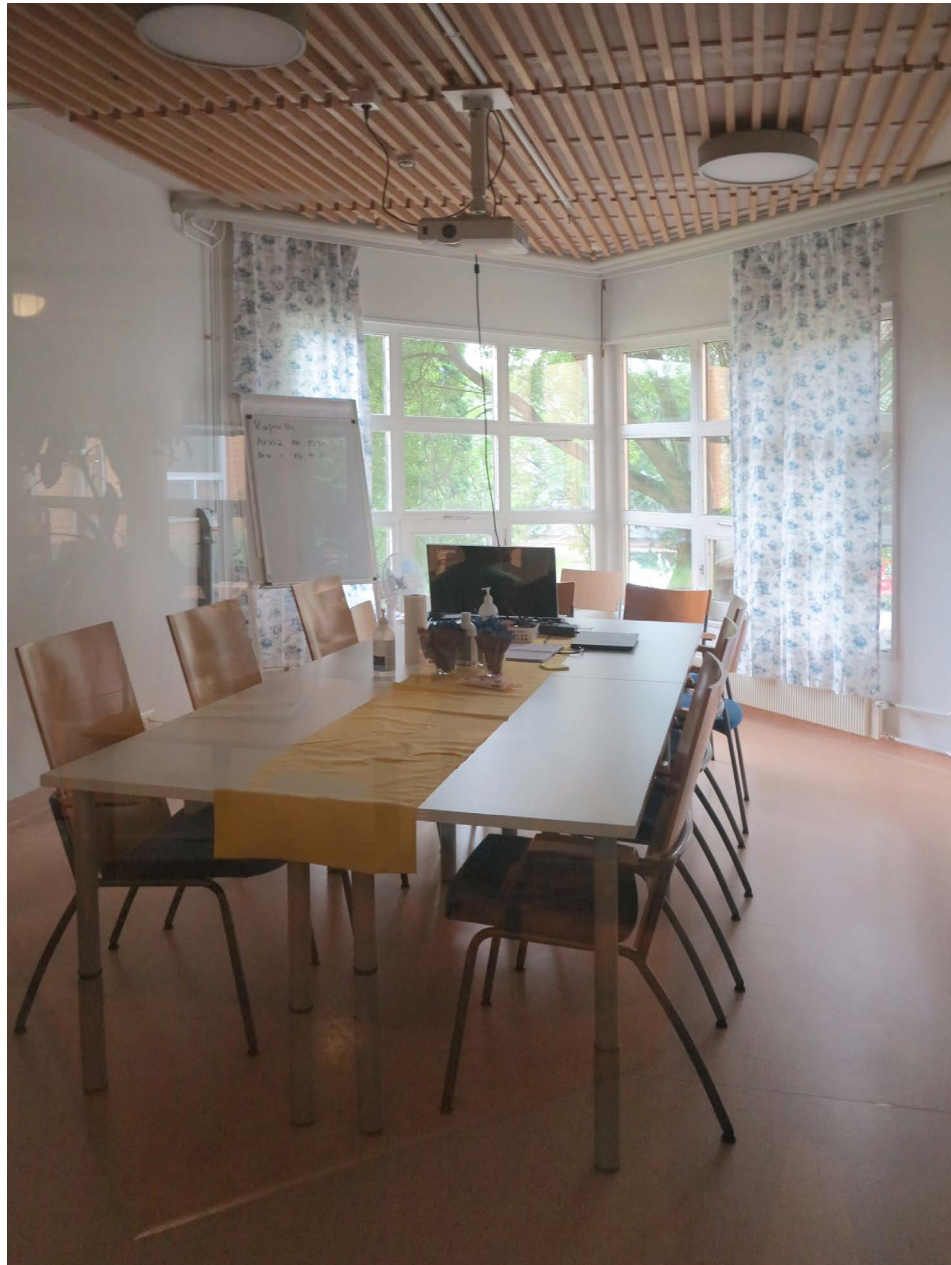
*Kurjenmäkikoti 2, näkymä erkkeri-ikkunalla varustetusta kokoustilaksi sisustetusta oleskelutilasta. Katossa on käytetty akustoitavaa rimaverhousta.*

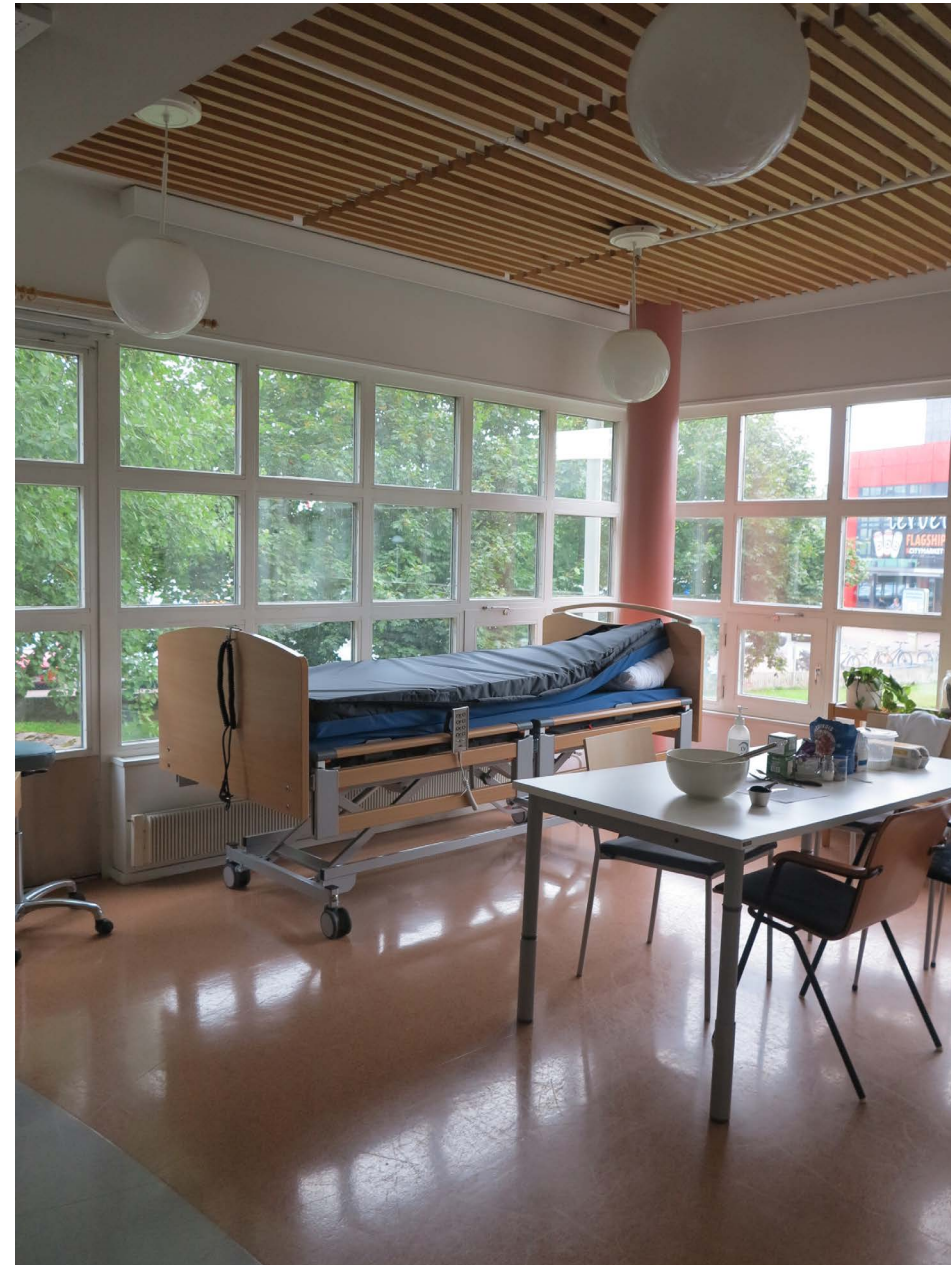
*Kurjenmäkikoti 2, koilliskulmaan sijoittuva valoista oleskelutila varasto- ja henkilökunnan taukokäytössä. Ikkunoissa korostuvat aikakaudelle tyypilliset leveät alumiinipuitteet. Tilasta ulkoterassille johtava ovi ei ole käytössä.*

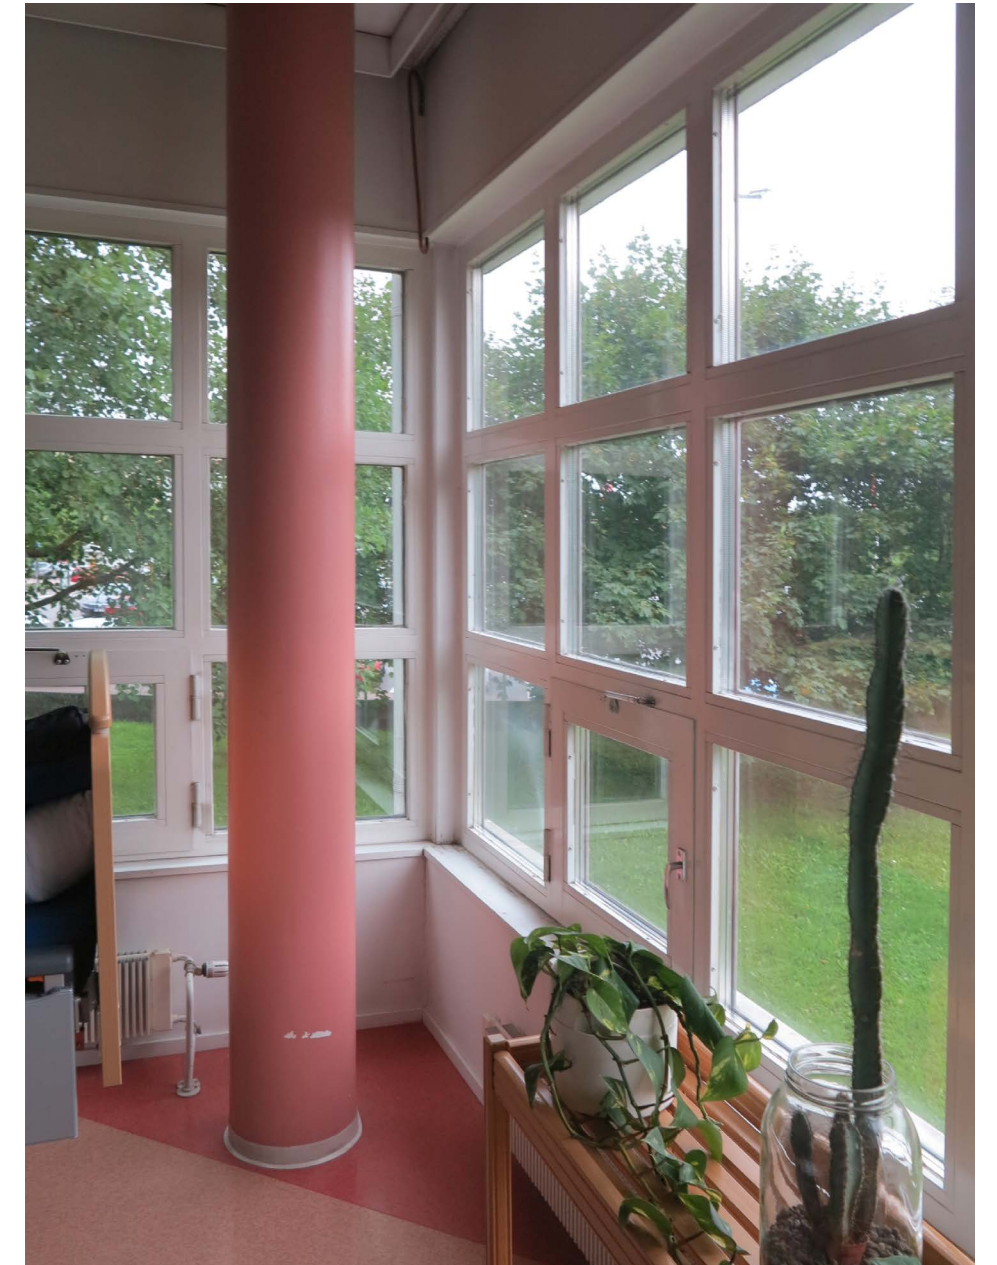
*Kurjenmäkikoti 2, oleskelutila pyöreä nurkkapilari on korostettu punaisella tehostevärillä. Valoisa tila mahdollistaa myös mm. viherkasvien kasvatuksen.*

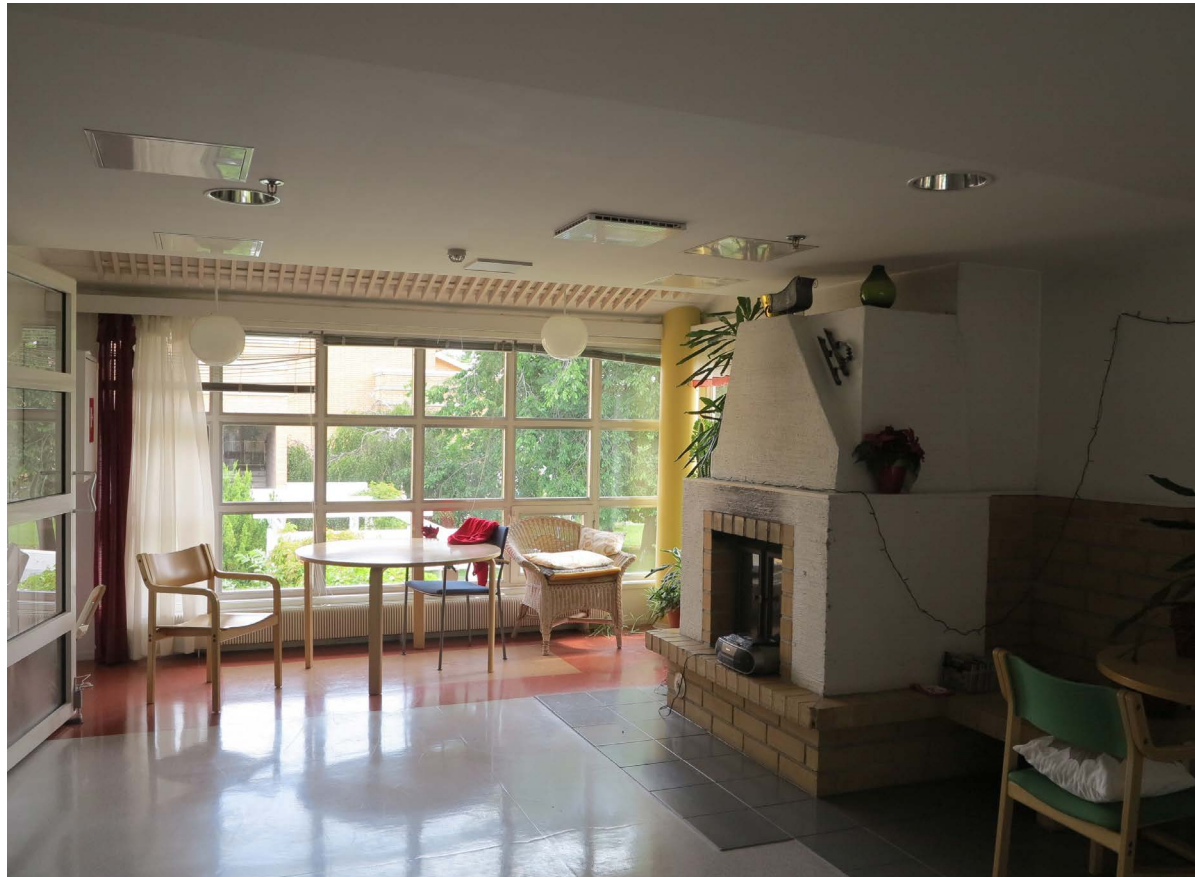
Kurjenmäkikoti 2, 2.kerrosen oleskelutilaan liittyy kohteeseen erikseen suunniteltu muurattu takka. Takassa toistuu julkisivun kellertävä tiili. Tila saa luonnonvaloa rungon molemmin puolin sijoittuvista suurista ikkunaseinistä.

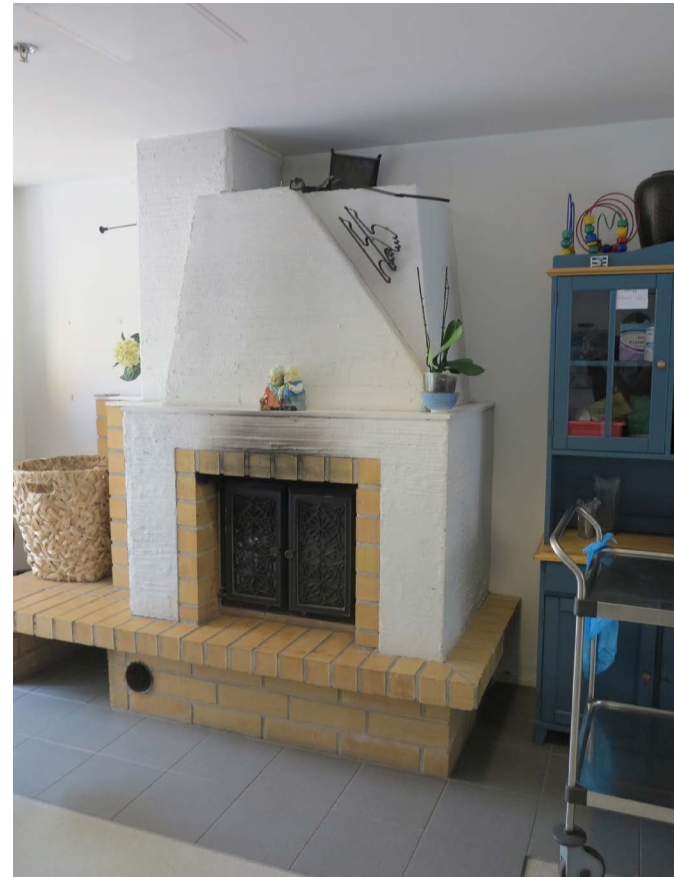
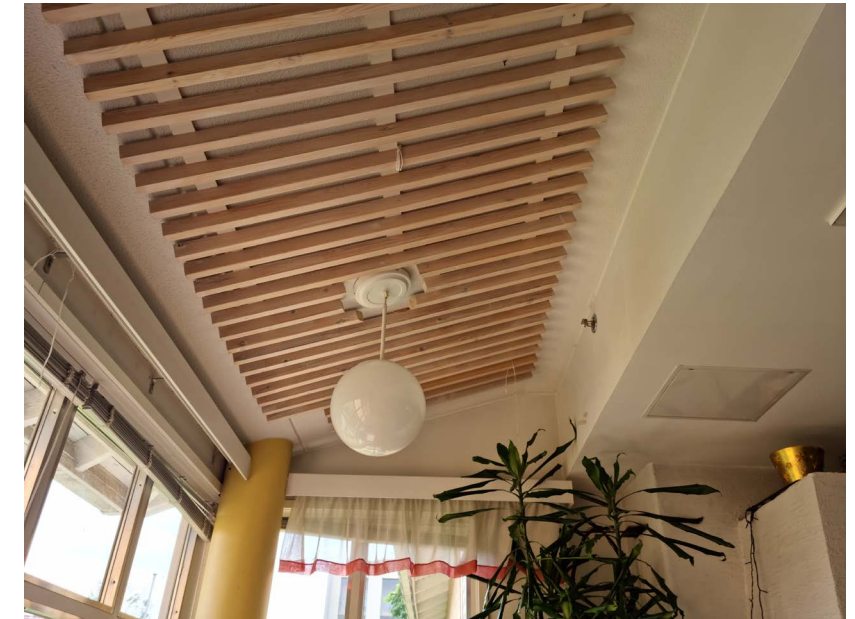
Kurjenmäkikoti 2, osalla 2. kerrosen oleskelutilaa on vino yläpohja.
