# KURJENMÄENKATU 4 JA 6

RAKENNUSHISTORIASELVITYS 10.9.2022

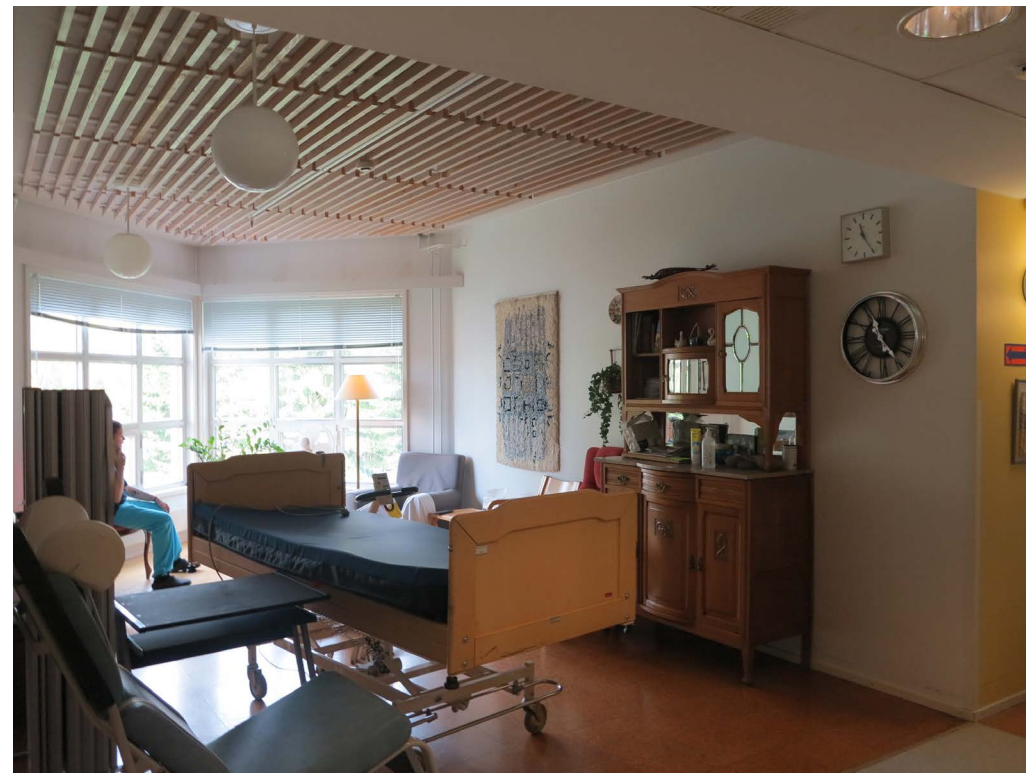
Tällä hetkellä varastokäytössä oleva oleskelutila on sisustettu antiikkihuonekaluin.

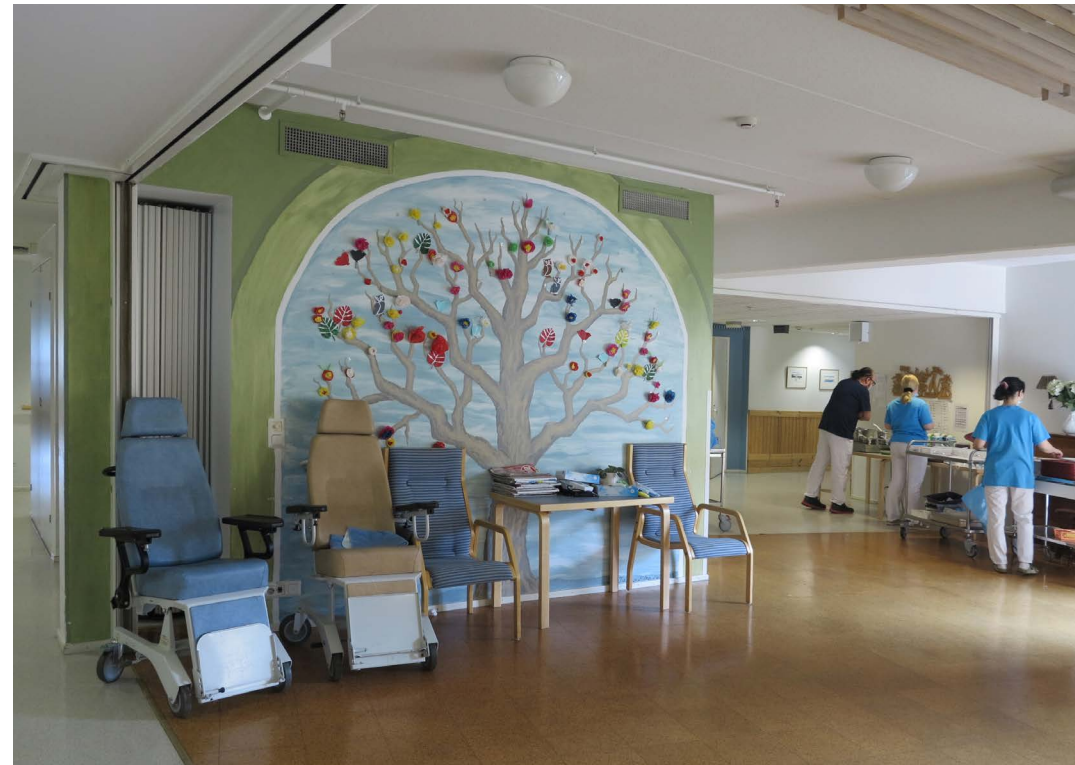
Kurjenmäkikoti 2, 1.krs oleskelu- ja ruokailutilan seinään on maalattu taideteos.

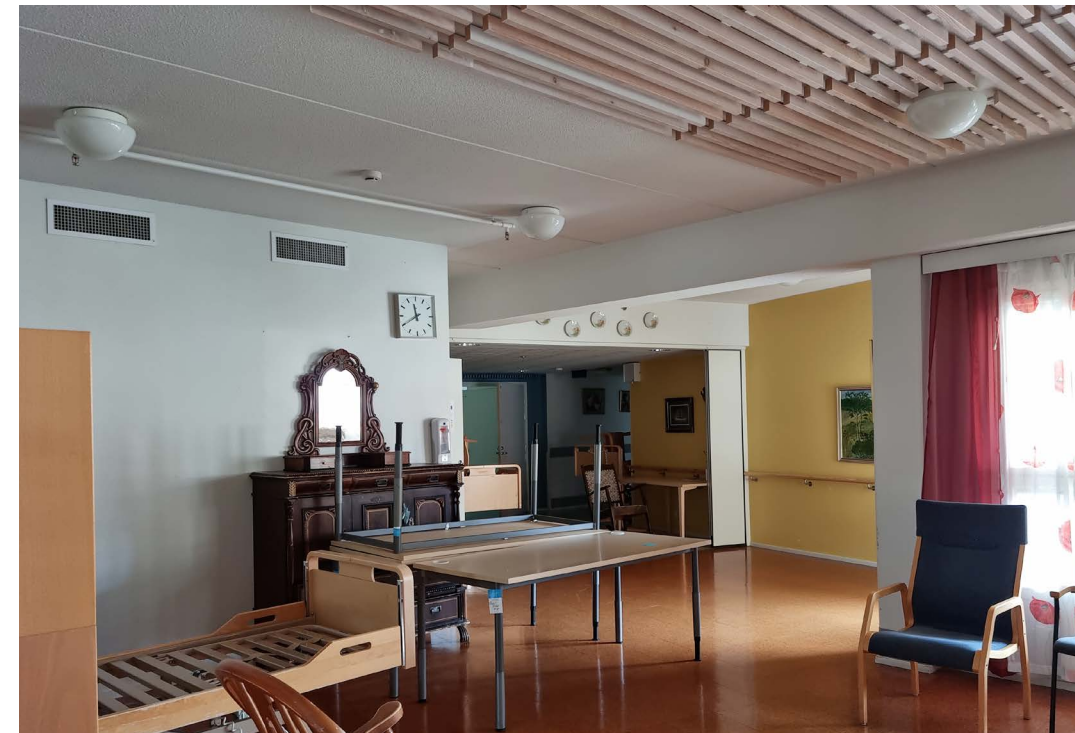
Kurjenmäkikoti 2 toisen kerroksen juhla- ja hartaustila on varastokäytössä.

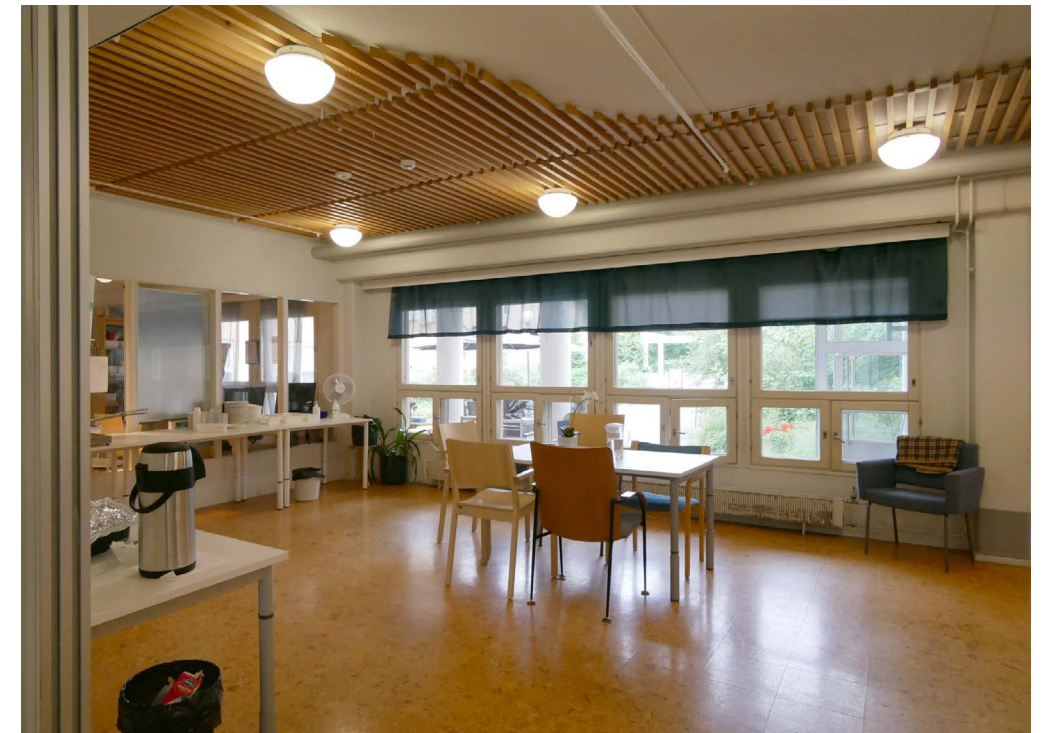
Kurjenmäkikoti 1, 1.krs keittiö ja ruokailutilassa on korkkimatto, kattopintaa elävöittää puurituläverhaus.

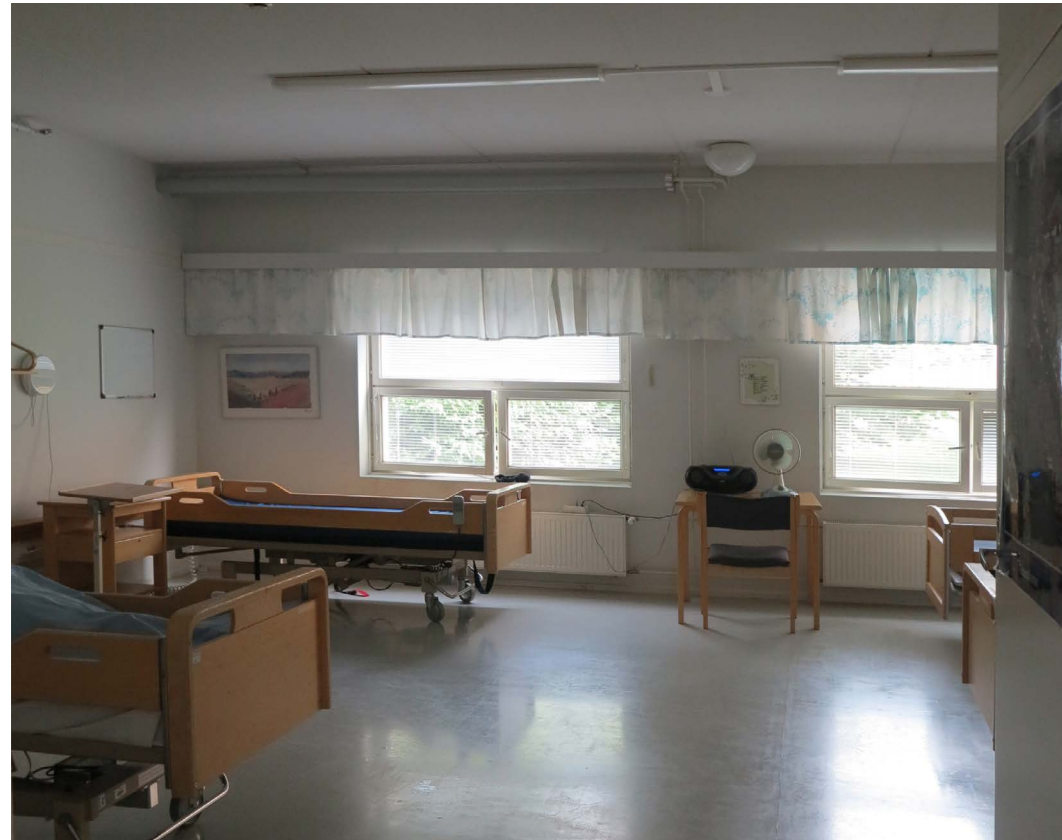
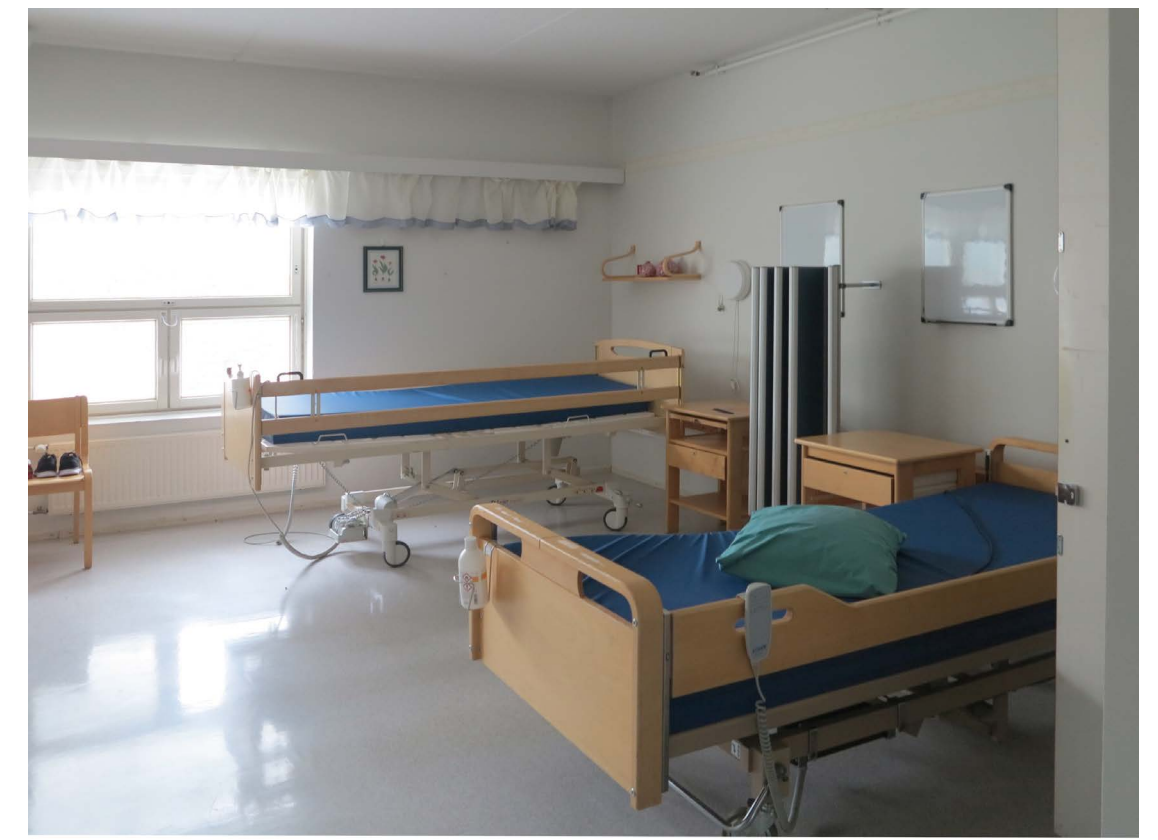
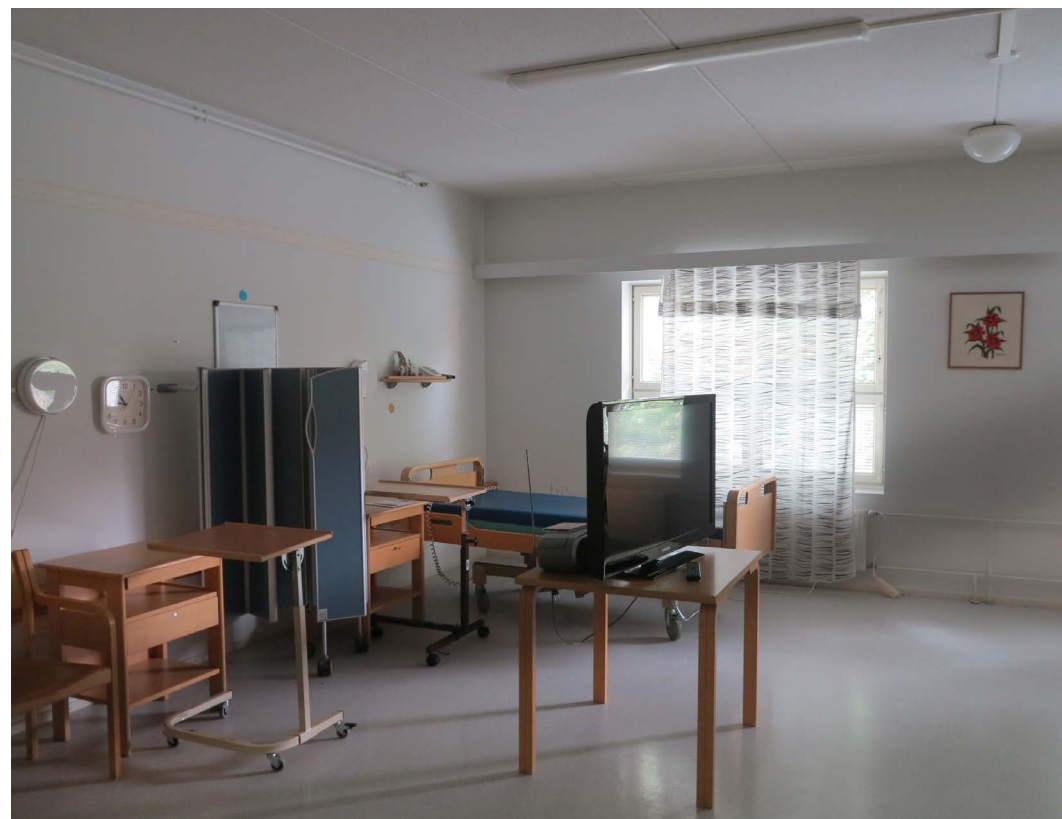
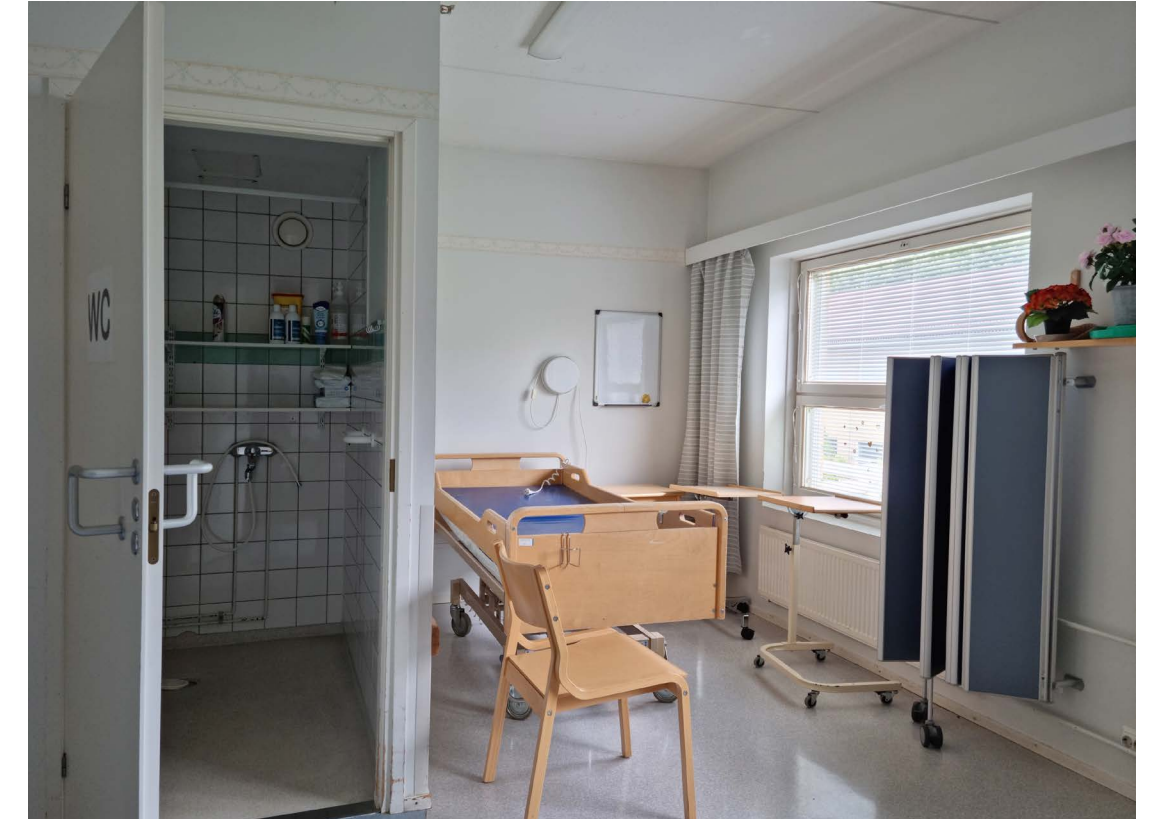
Keskikäytävän varsille ryhmitetyt potilashuoneet ovat kooltaan vaihtelevia ja mitoitettu 1- 4 hengelle. Huoneiden yhteydessä on käytävän reunalla wc/ kylpyhuoneet. Katot ja seinät on maalattu vaaleaan sävyyn, osalla seiiniä on lisäksi kapea vaalea boordinauha. Lattiassa on vaaleanharmaa muovimatto, sisäänkäynnin ja wc-tilojen edustoilla on käytetty tehostesävytettyä mattoa. Puun väristä sairaalasisustusta täydentävät potilaiden omat huonekalut, televisiot ja taulut. Matalalle ulottuvien ikkunoiden kautta voi sängyistä nähdä ulos pihalle.

*Kuvia Kurjenmäkikoti 2 toisen kerroksen potilashuoneista. Inventointijakohtana oli tämä osa rakennuksesta pois käytöstä.*

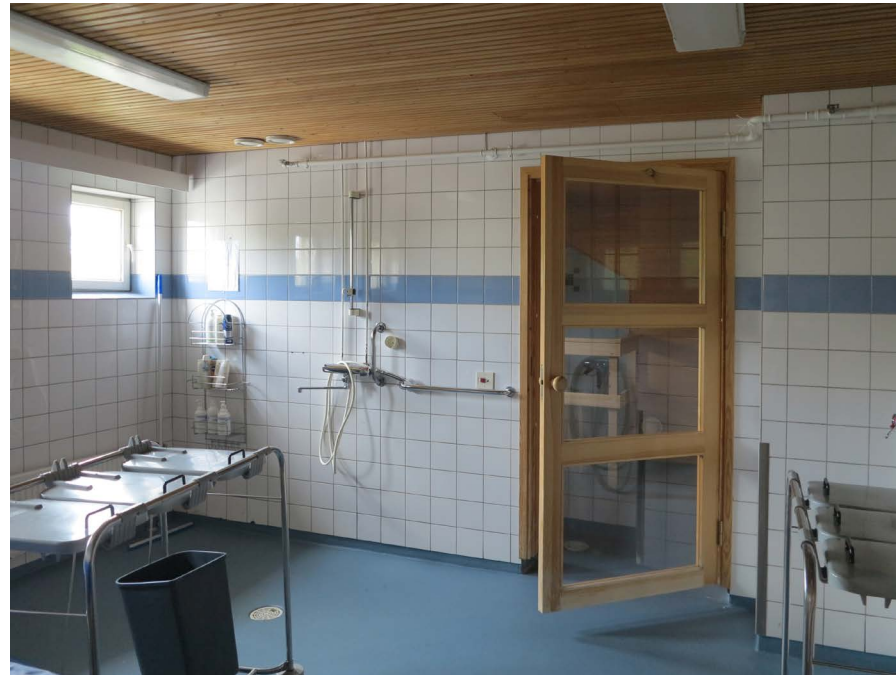
Kurjenmäkikoti 2, 1 kerroksen saunan ja pesuhuoneen yksityiskohtia. Postmodernismin aiheet näkyvät myös saunaan kiukaan taustaverhouksessa.

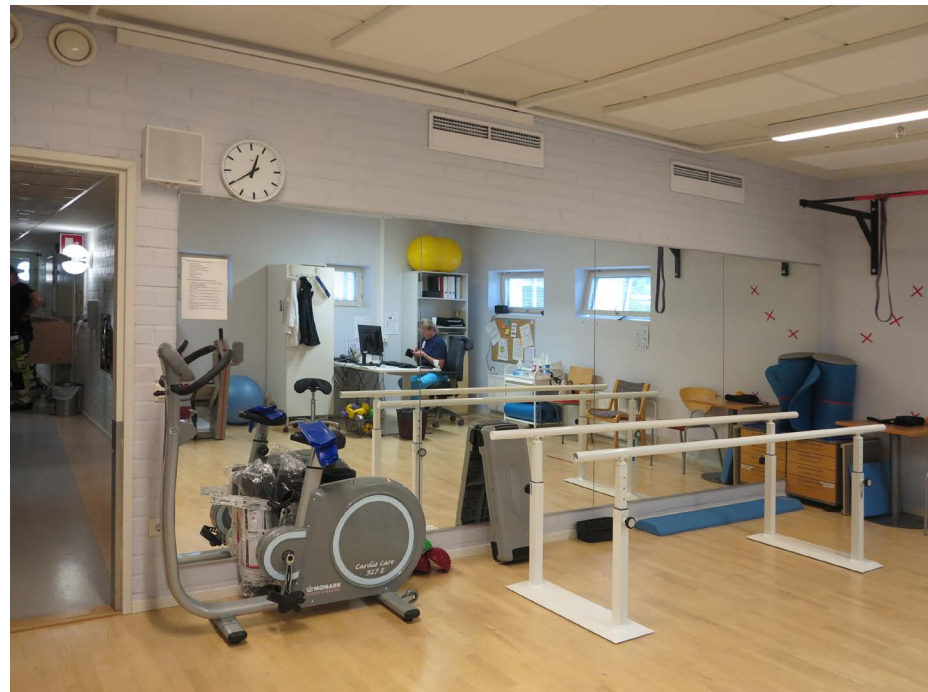
Kurjenmäkikoti 1, 1 kerroksen koulutustila on sisustettu kuntoilutilaksi.

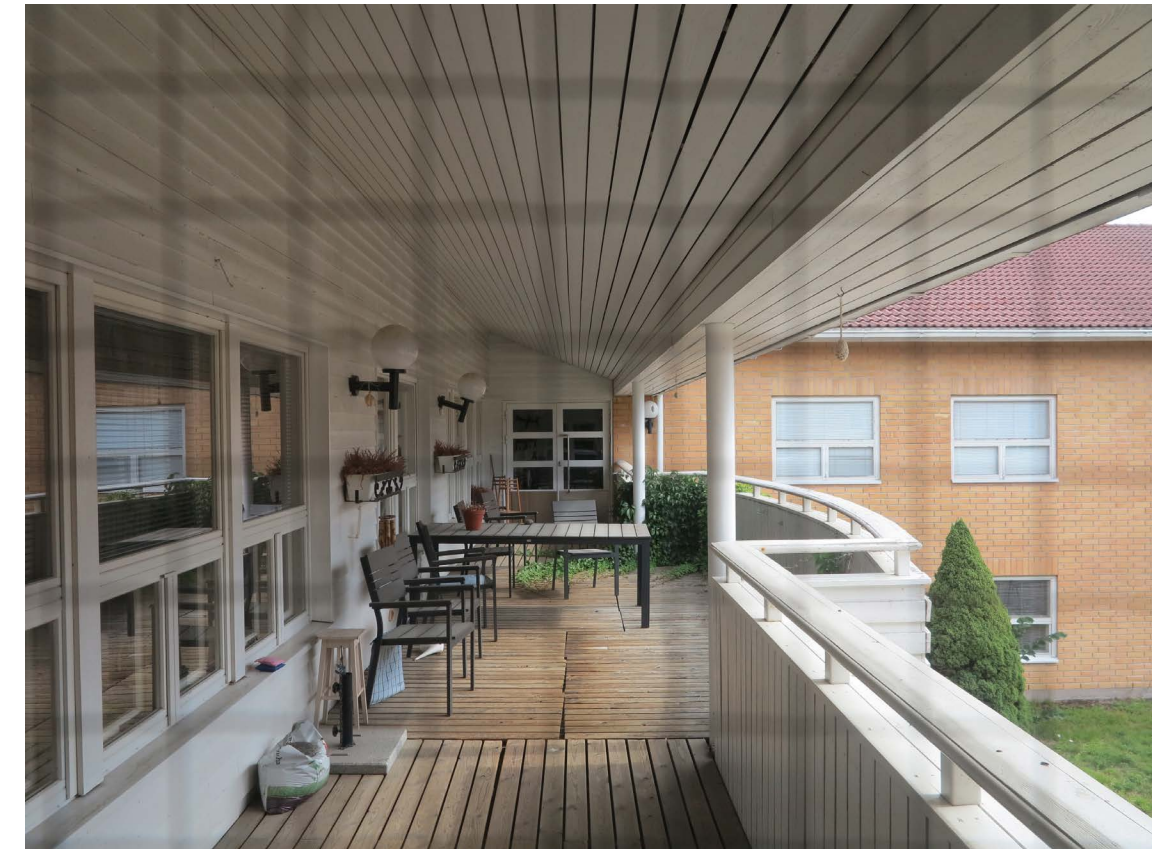
*Kurjenmäkikoti 1, 2. kerroksen parveke.*

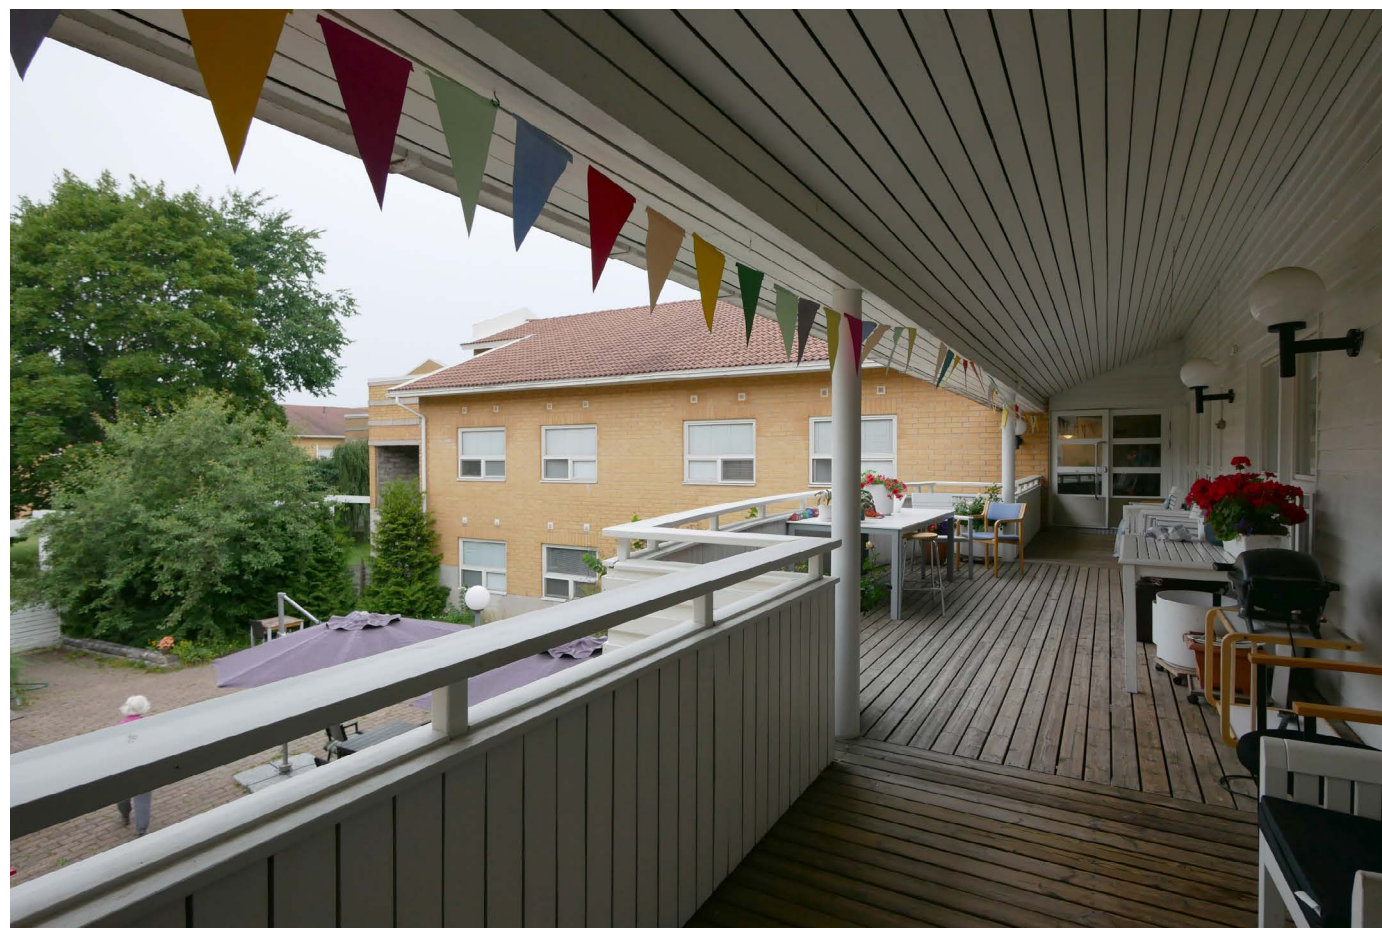
*Kurjenmäkikoti 2, 2. kerroksen parveke.*

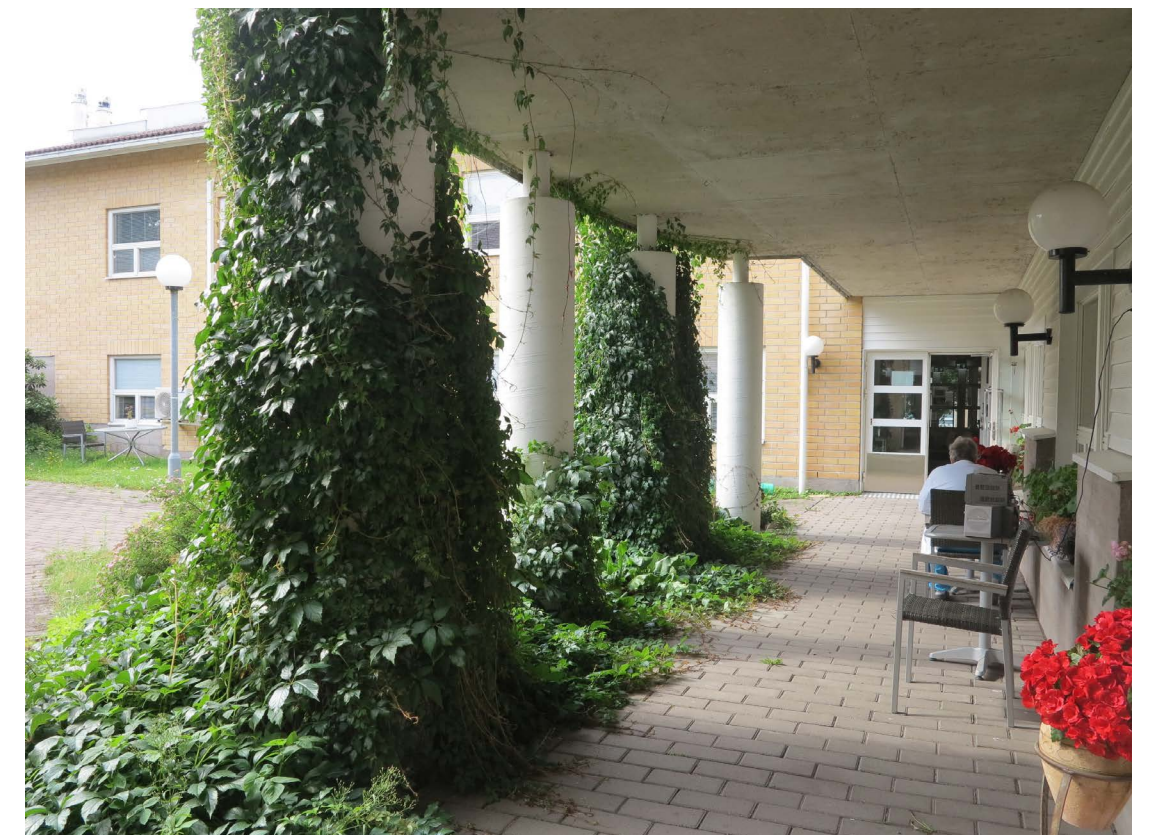
*Kurjenmäkikoti 2, 1. kerroksen terassi.*

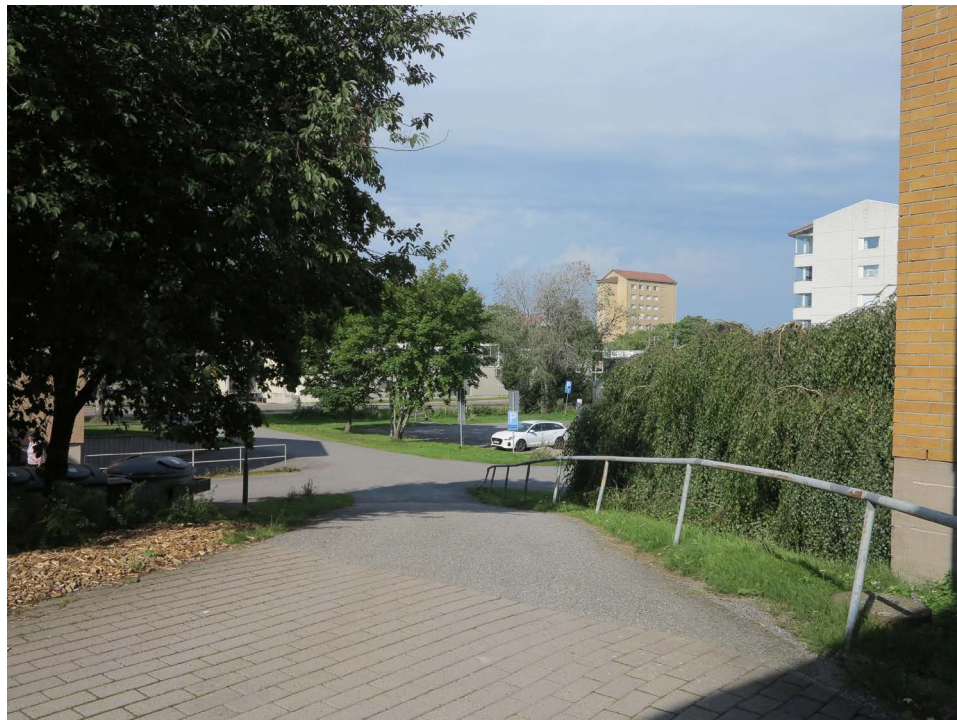
Näkymä Kurjenmäkikoti 2 sisäänkäynniltä Kurjenmäenkadun suuntaan. Ruostunut kallellaan oleva käsijohde tien reunassa luo epäsiistiä vaikutelmaa..
