OY TURKU ENERGIA - ÅBO ENERGI AB

Ympäristöarviointi, Linnankatu 65 Turku

RAPORTTI

Raportti numero: 1525543 Ver.A0

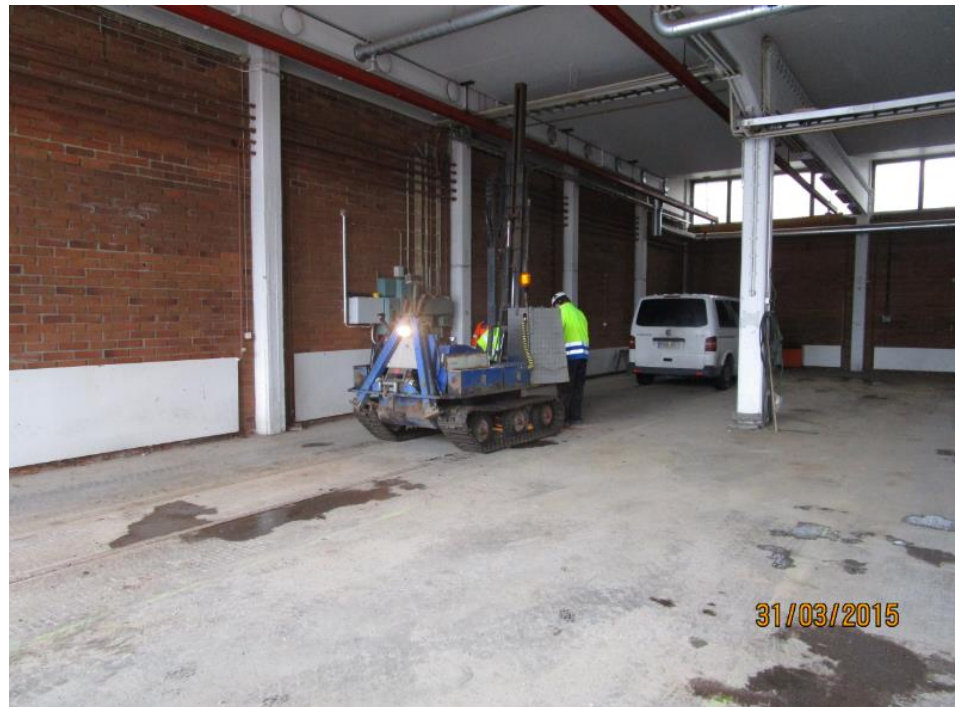
Kuva 1. Näytepisteen S2 kairaus autotallirakennuksen sisällä.

Vuoden 2014 tutkimuksessa todettiin kattilarakennuksen alapuolisessa maaperässä näytteissä S1/0-0,5 m (2014), S2/0-0,5 m (2014) ja S2/0,5-1 m (2014) kuparia (maksimi 242 mg/kg), elohopeaa (maksimi 13 mg/kg) ja sinkkiä (maksimi 1 060 mg/kg) yli ylempien ohjearvojen. Samoissa näytepisteissä alemman ja ylemmän ohjearvon välissä olevia pitoisuuksia todettiin lyijyä (maksimi 229 mg/kg) ja nikkeliä (maksimi 114 mg/kg).

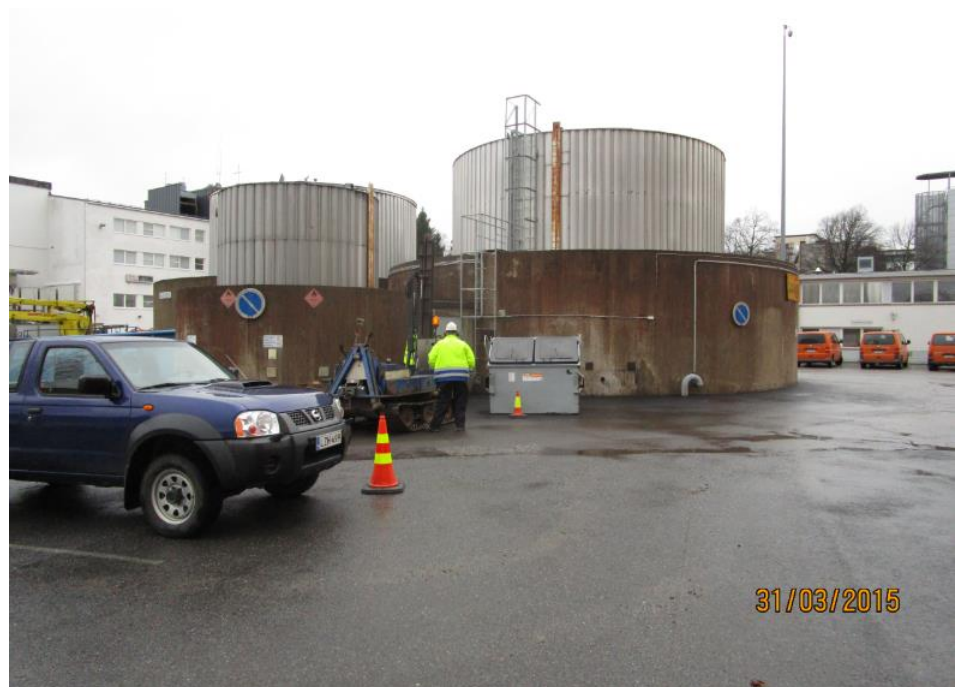
Kuva 2. Kohdekiinteistön piha-alueella sijaitsee 3 maanpäällistä öljysäiliötä. Näytteenotto tutkimuspisteen S5 alueella.

Lisäksi maanpäällisten säiliöiden välittömään läheisyyteen ei päästy ottamaan näytteitä. Otettujen näytteiden analyysitulosten perusteella on todennäköistä, että säiliöiden ja suojakaukalon alapuolinen maaperä on öljyhiilivetyjen pilaamaa.

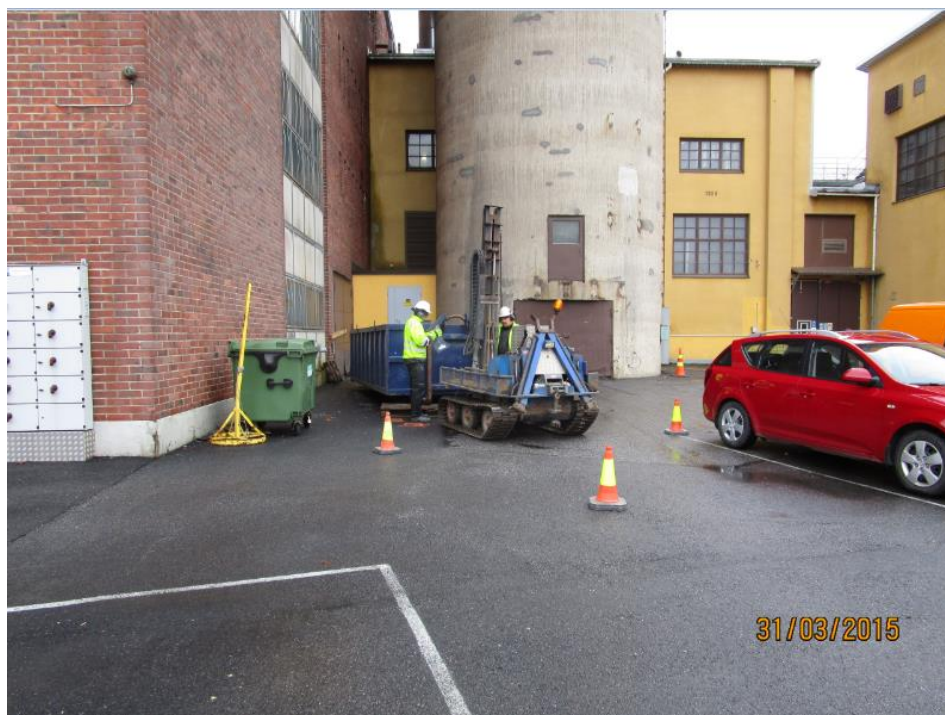
Laboratoriossa analysoiduissa näytteissä todettiin VNa 214/2007 ylemmän ohjearvon ylittävä PAH-yhdisteiden kokonaispitoisuus piha-näytteessä S8/1-1,1 m (110 mg/kg). Yksittäisistä yhdisteistä ylemmän ohjearvopitoisuuden ylitti fluoranteeni (19 mg/kg) ja alemman ohjearvopitoisuuden fenantreeni (14 mg/kg), bentso(a)antraseeni (9 mg/kg), bentso(k)fluoranteeni (5,5 mg/kg) ja bentso(a)pyreeni (6,6 mg/kg).

Kuva 3. Näytepisteen S8 alueella todettiin VNa 214/2007 ylemmän ohjeavron ylittäviä PAH-pitoisuuksia. Kuvassa vasemmalla voimalaitoksen vanha kattilarakennus.

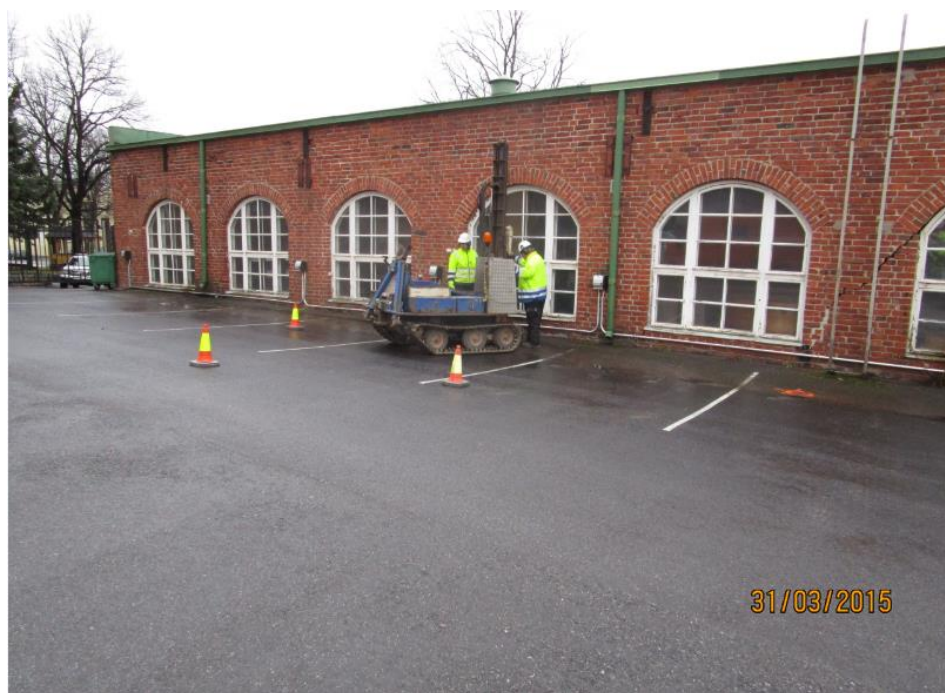
Kuva 4. Tutkimuspiste S10 sijoitettiin piha-alueella sijainneen 25 MW kaasuturbiinin alueelle.

Öljyhiilivety-, alkuaine- (As, Zn) ja/tai PAH-pilaantuneisuutta todettiin kiinteistön piha-alueella täyttömaassa mm. öljysäiliöiden ympäristössä, puretun kaasuturbiinin alueella sekä vanhojen muuntamorakenteiden edustalla. Pilaantuneeksi todetut maakerrokset sijaitsivat noin 0-1,5 m syvyydessä.

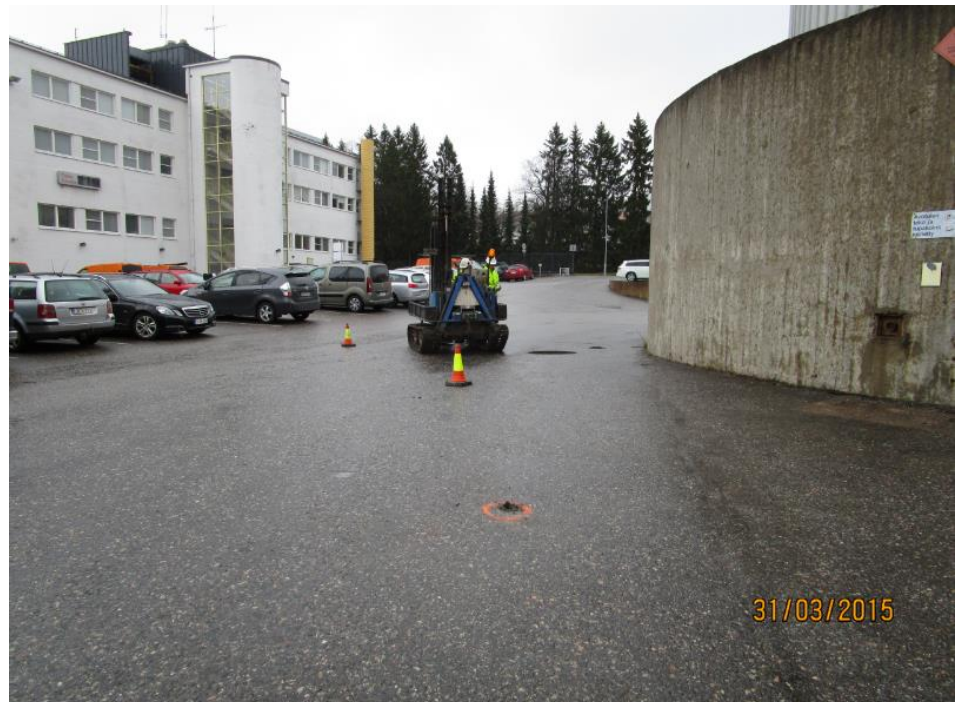
Kuva 5. Näytteenotto tutkimuspisteessä S17. Kuvassa vasemmalla käyttökeskusrakennus ja oikealla 1970-luvulla rakennettu öljysäiliö. Etualalla tutkimuspiste S16.

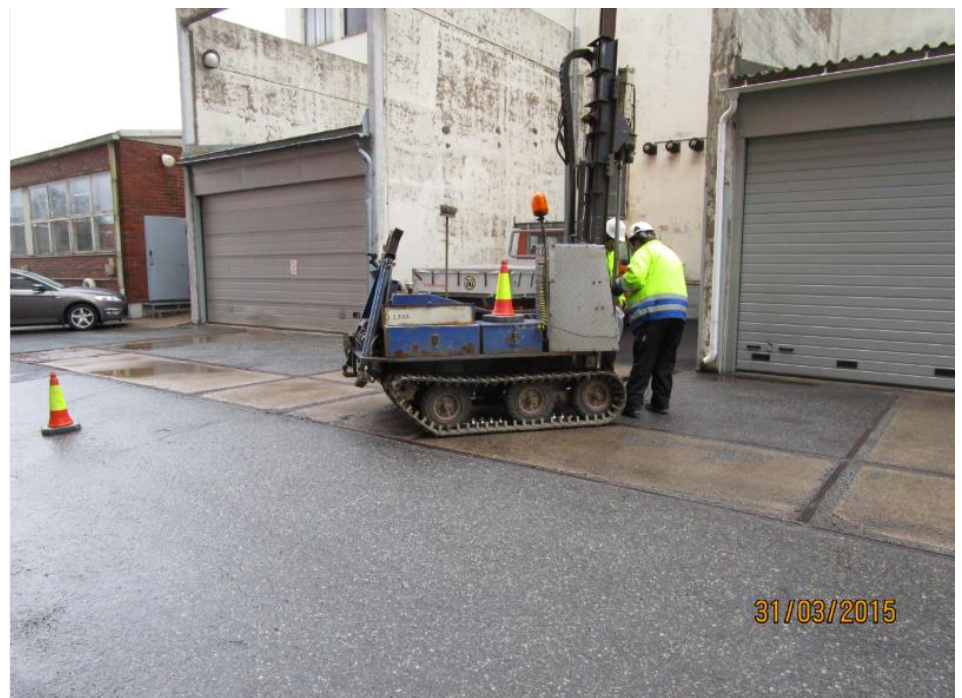
Kuva 6. Käytöstä poistetun sähköasemarakennuksen muuntamorakenteiden alueelle tehtiin näytepisteet S20 (kuvassa) ja S21.
