**PUKKILAN ALUEEN
ASEMAKAAVAMUUTOSALUE PUKKILA
19/2017, DIAARI 4683-2016**

Ympäristötekniiset maaperätutkimukset 2018

RAPORTTI

Raportti numero: 1787701 B0

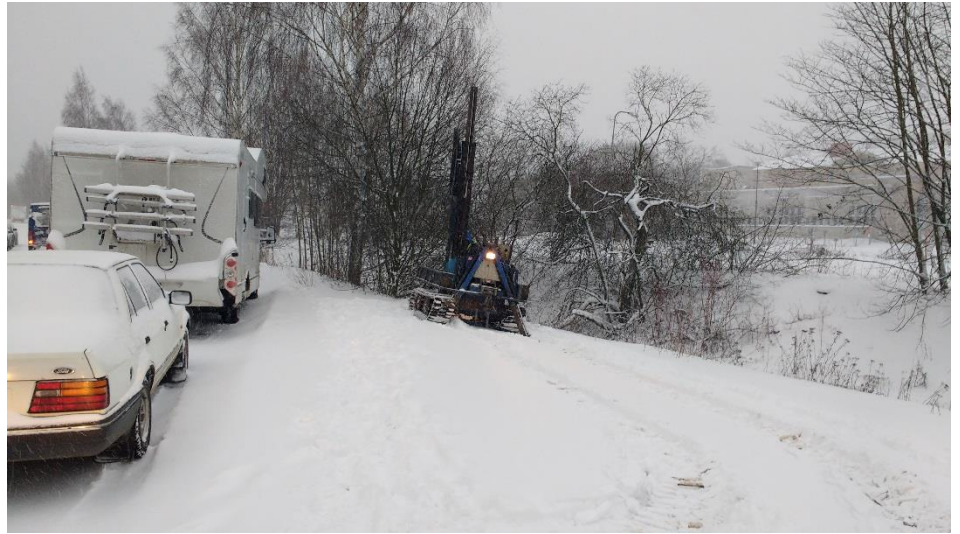
- Turun kaupunki, katualueet (kiinteistö 853-74-74-1): ei merkkejä jätteestä.
- Senaatti-kiinteistöt, kiinteistö 853-74-74-16: Kaakelia näytepisteiden KK200, KK201, KK202 ja KK207 pintatäytöissä, tiiltä näytepisteiden KK204 ja KK206 pintatäytöissä sekä betonia KK205 ja KK207 pintatäytöissä.
- KOy Pitkämäki Perusyhtiö 1, kiinteistö 853-74-74-28: Koekuopan KK210 alueella oli vaaleaa savimaista laastia pintamaassa, osin n. 2 m syvyydelle louhoksen seassa.
- Cityvarasto Oy, kiinteistö 853-74-74-29: Kaakelia näytepisteiden S202, S203, S206 ja S207 pintatäytöissä sekä tiiltä näytepisteiden S204, S205 ja S207 pintatäytöissä.
- Kiinteistö 853-74-9903-0, eteläinen osa-alue: Louheen ja humusmaan seassa todettiin tiiltä, kaakelia ja metallia.
- Kiinteistö 853-74-9903-0, pohjoinen osa-alue: Ei merkkejä jätteestä.

Kuva 1: Klinkkerinkadun varsi (kiinteistö 853-74-74-1).

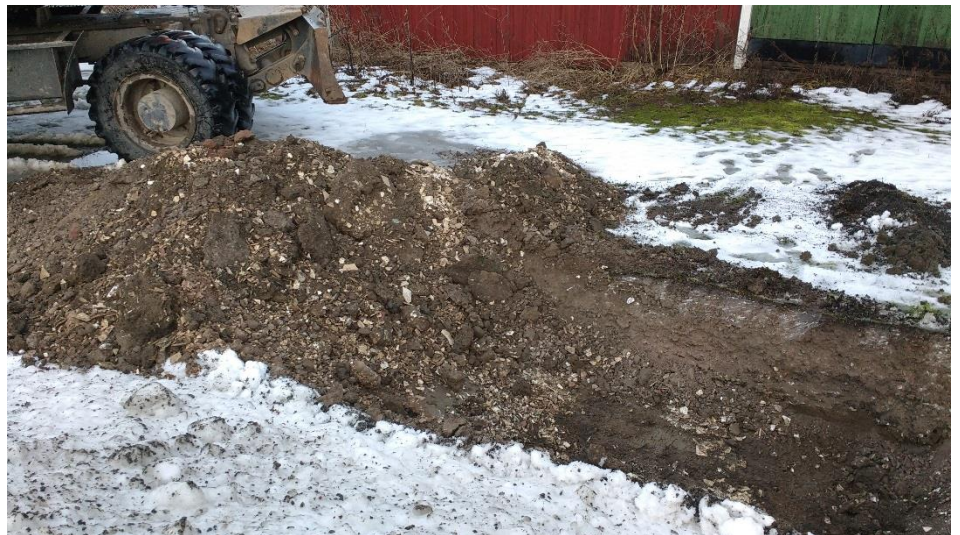
- S203/0-0,5 m: Lyijy (Pb) 824 mg/kg (Cityvarasto Oy, kiinteistö 853-74-74-29)
- KK201/0-0,6 m: Sinkki (Zn) 449 mg/kg (Senaatti-kiinteistöt, kiinteistö 853-74-74-16)

Kuva 2: Senaatin alue (kiinteistö 853-74-74-16), laatan palasia koekuopassa.

Kun kohteen alueen kaavasunnittelu etenee, suositellaan maaperän pilaantuneisuus ja puhdistustarve arvioitavan kohdekohtaisella riskitarkastelulla, jossa huomioidaan tulevien rakennuksien toiminnot ja niiden sijainnit. Kohdekohtaisessa riskitarkastelussa maaperän- ja pohjaveden haitallisista aineista ympäristölle ja terveydelle aiheutuvat haitat ja mahdolliset riskit tunnistetaan ja määritetään sekä arvioidaan niiden merkittävyys. Riskitarkastelun tuloksien perusteella arvioidaan jatkotoimenpiteiden tarve (esim. luvitustarve).

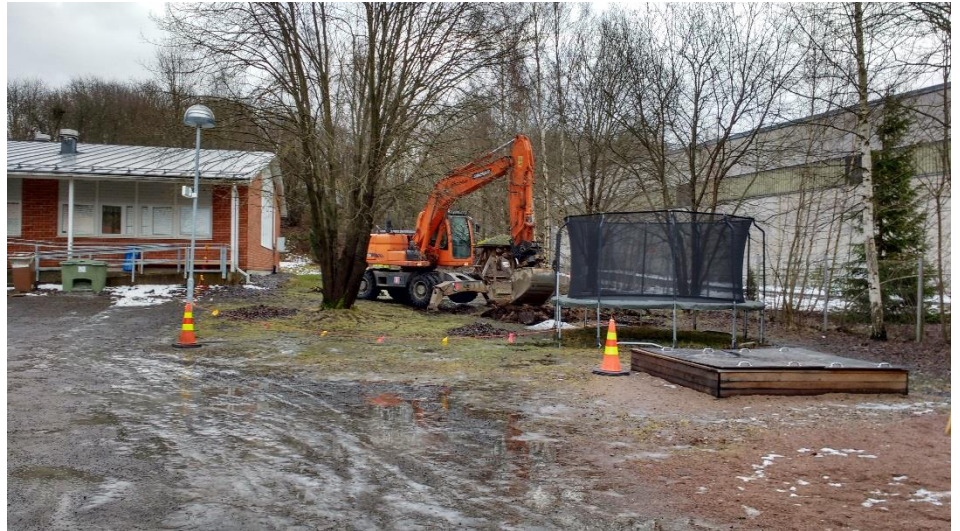
Kuva 3: Senaatin alue, koekuopan kaivu käynnissä.

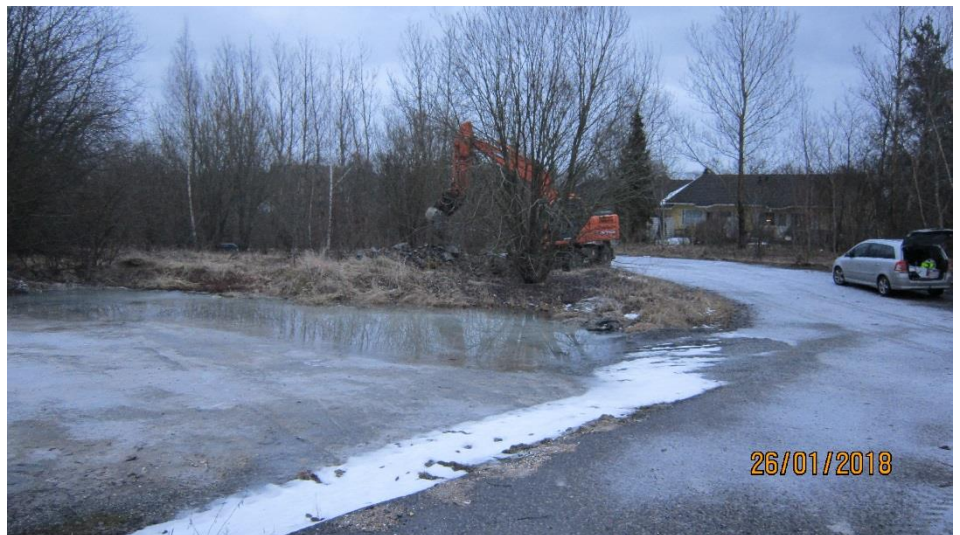
Kuva 4: Kiinteistö 853-74-74-28.

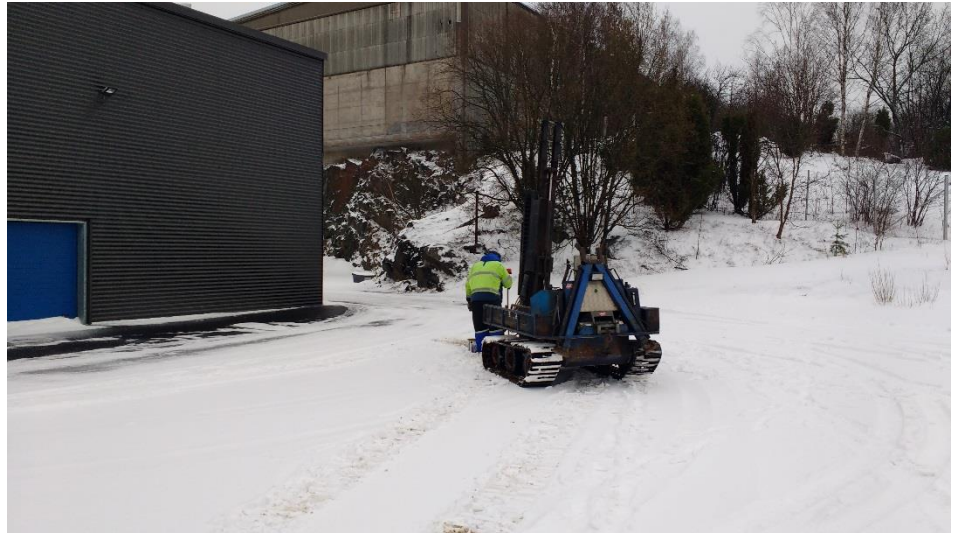
Kuva 5: Kairauspisteen täyttö käynnissä kiinteistöllä 853-74-74-29.

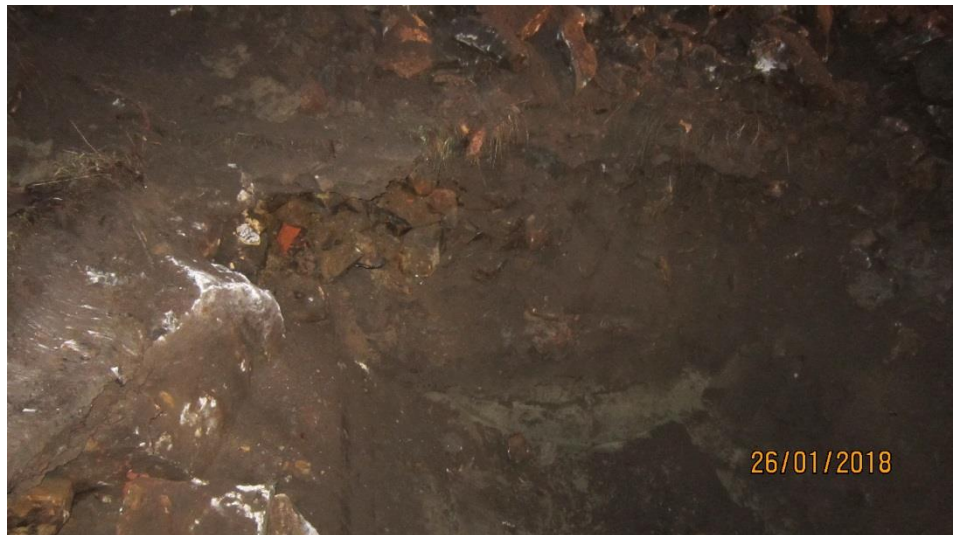
- K210/0,5-1 m: Fenantreeni 5,8 mg/kg; fluoranteeni 8,7 mg/kg; bentso(a)pyreeni 2,9 mg/kg; PAH-yhdisteiden summa 42 mg/kg (Turun kaupunki, puistoalueet, kiinteistö 853-74-9903-0, eteläinen osa-alue)
- K211/0-0,6 m: Kromi 232,2 mg/kg (KOy Pitkämäki Perusyhtiö 1, kiinteistö 853-74-74-28)

Kuva 6: Puistoalueen koekuoppa (kiinteistö 853-74-9903-0).
