# ÖSTERBLADIN TONNIT

## Rakennushistoriaselvitys

Iloinen tiede Oy

2020

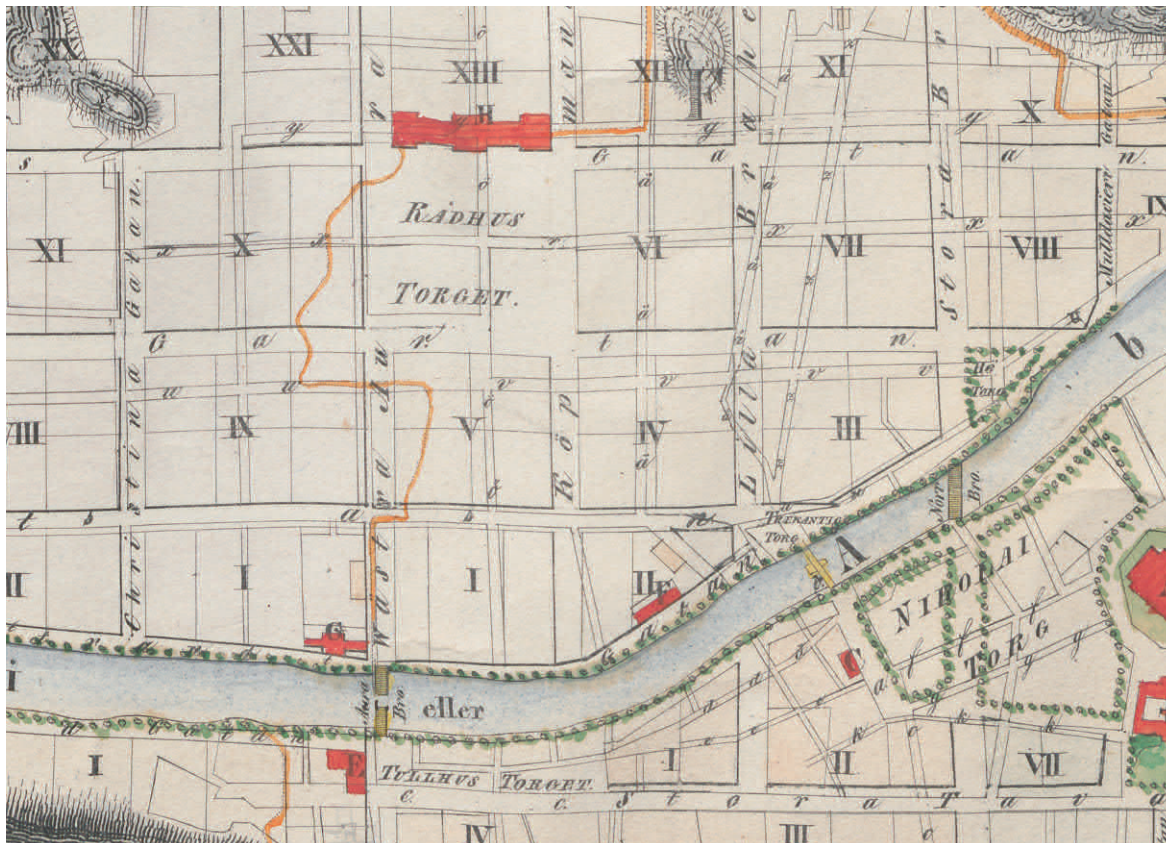
Vuonna 1828 laadittu kartta, jossa näkyvät päällekkäin paloa edeltävä ja vuonna 1828 vahvistettu uusi ruutuasemakaava. Kansallisarkisto.

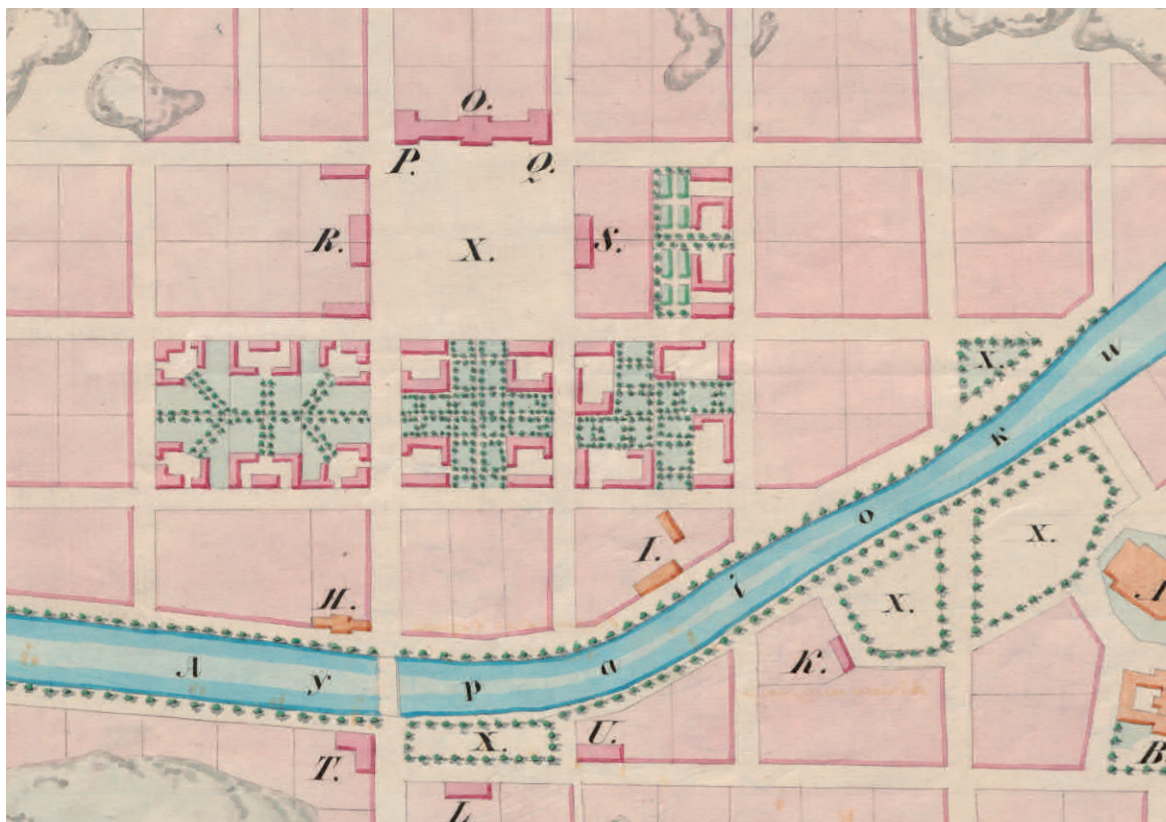
C. L. Engelin Turun asemakaava (1828), jossa näkyvät myös Engelin laatimat vaihtoehdot palokujien sijoittamiseksi kortteleihin. Kansallisarkisto.

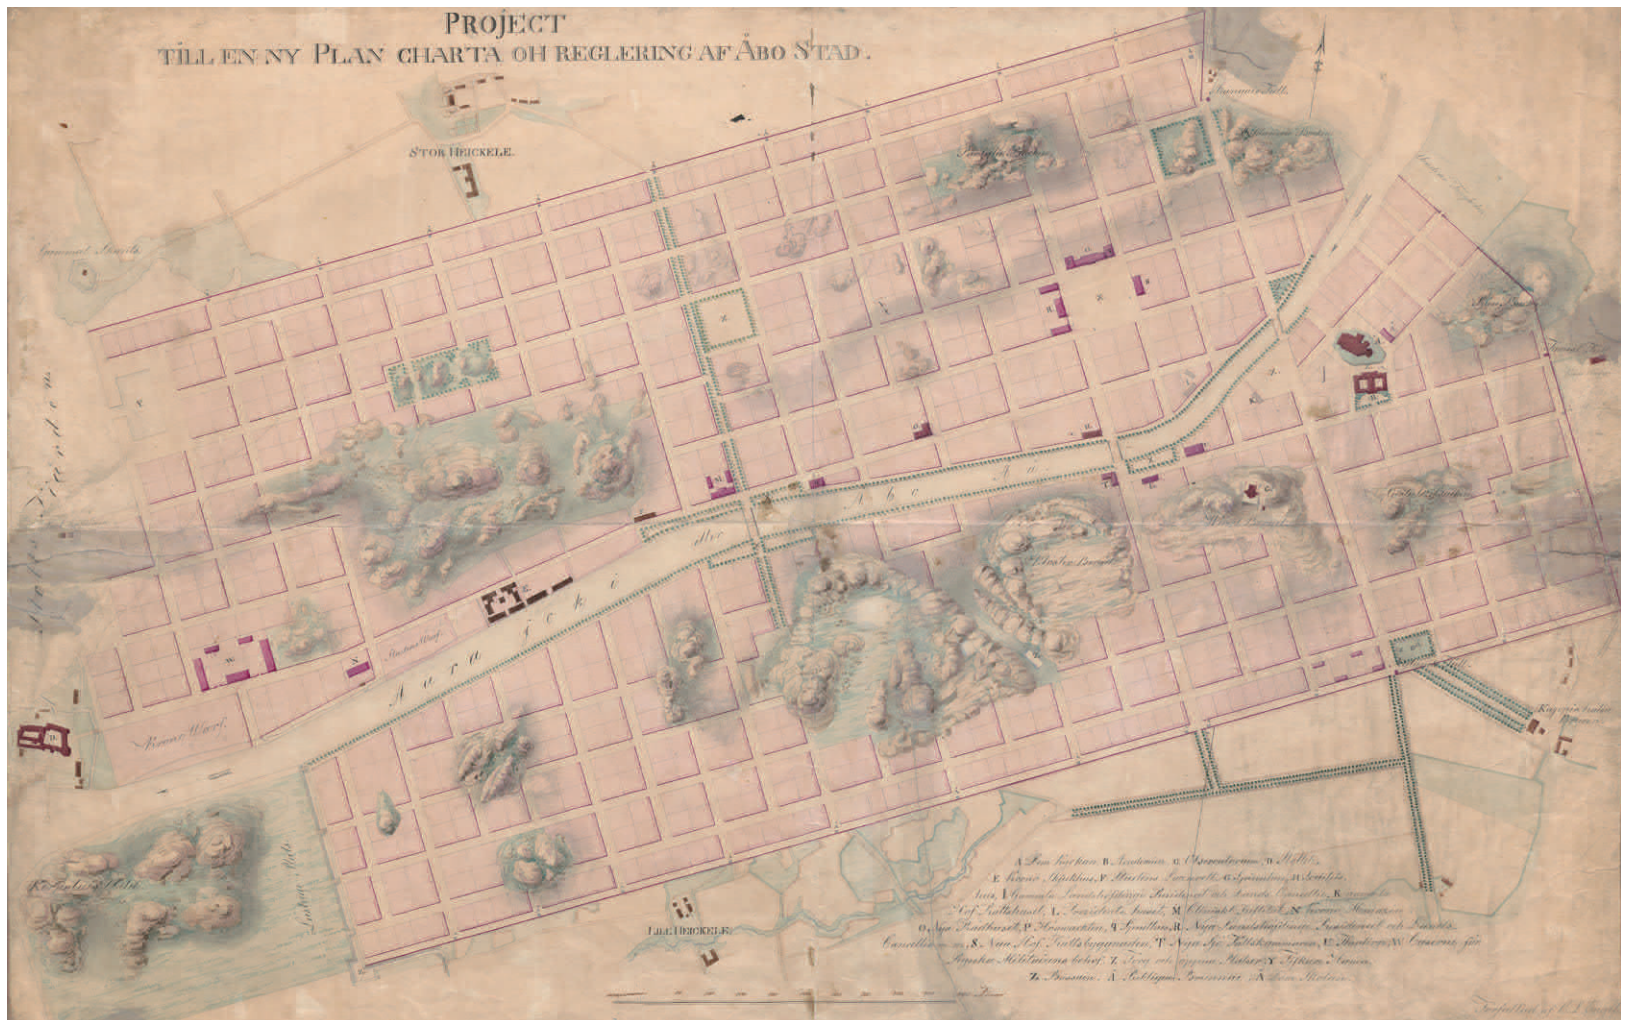
C. L. Engelin Turun asemakaava vuodelta 1828. Asemakaavajärjestelyn yhteydessä muodostettiin kesällä 1828 tämän selvityksen kohteena oleva tontti VI-4-3 eli Österbladins tontti. Kansallisarkisto.

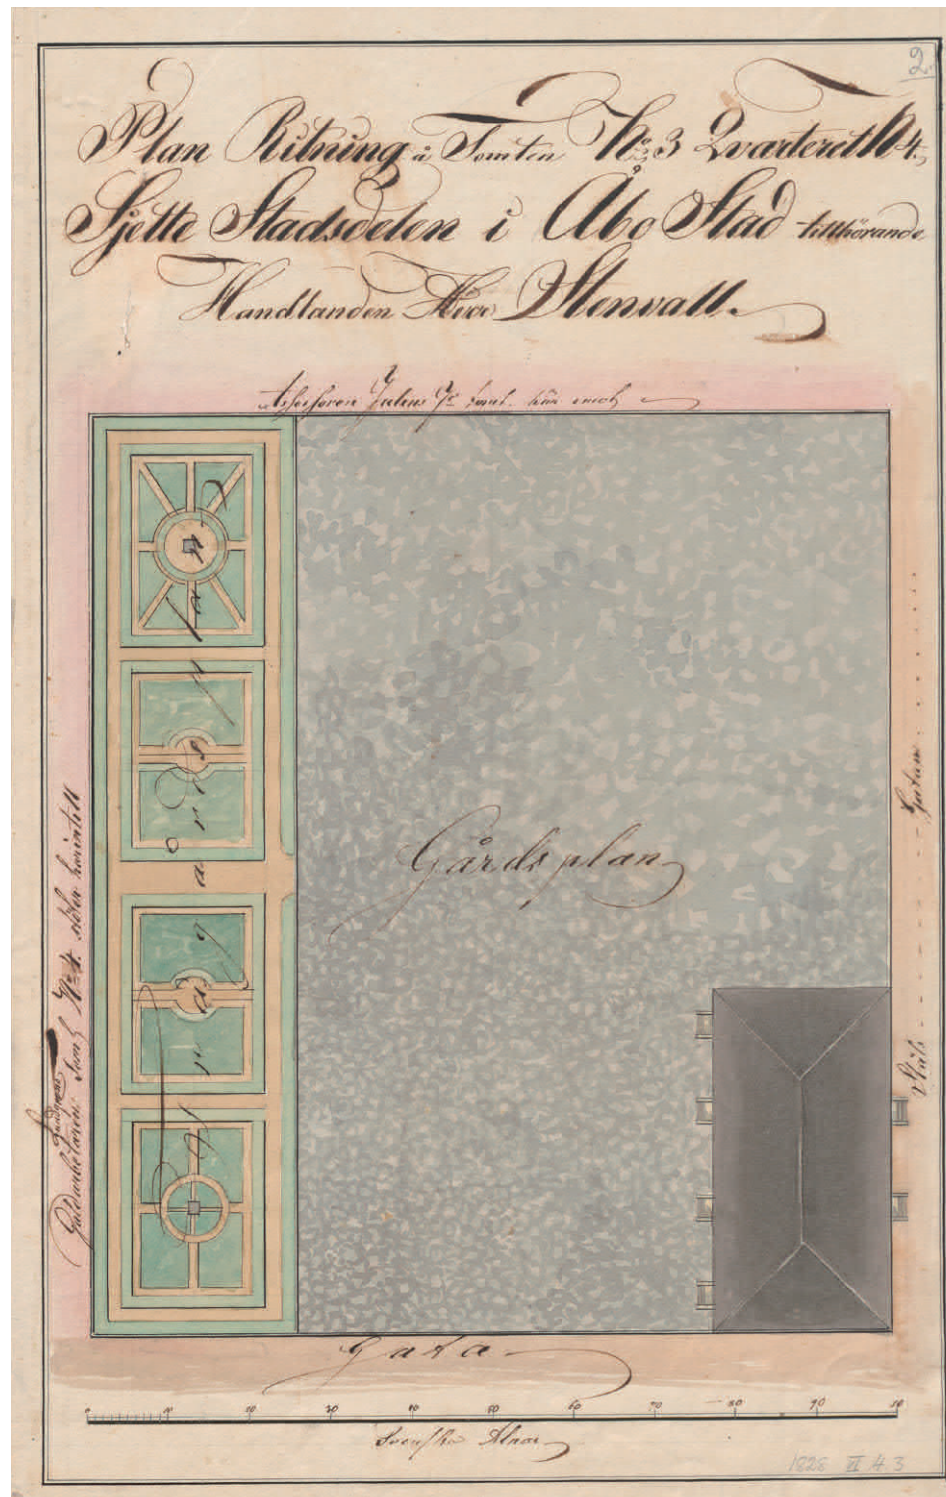
Vuoden 1828 asemapiirros, jossa näkyy myös Kauppiaskadun puoleisen palokujan istutussuunnitelma. Tiedossa ei ole, toteutettiinko palokujalle tämän kaltaista muotopuutarhaa.

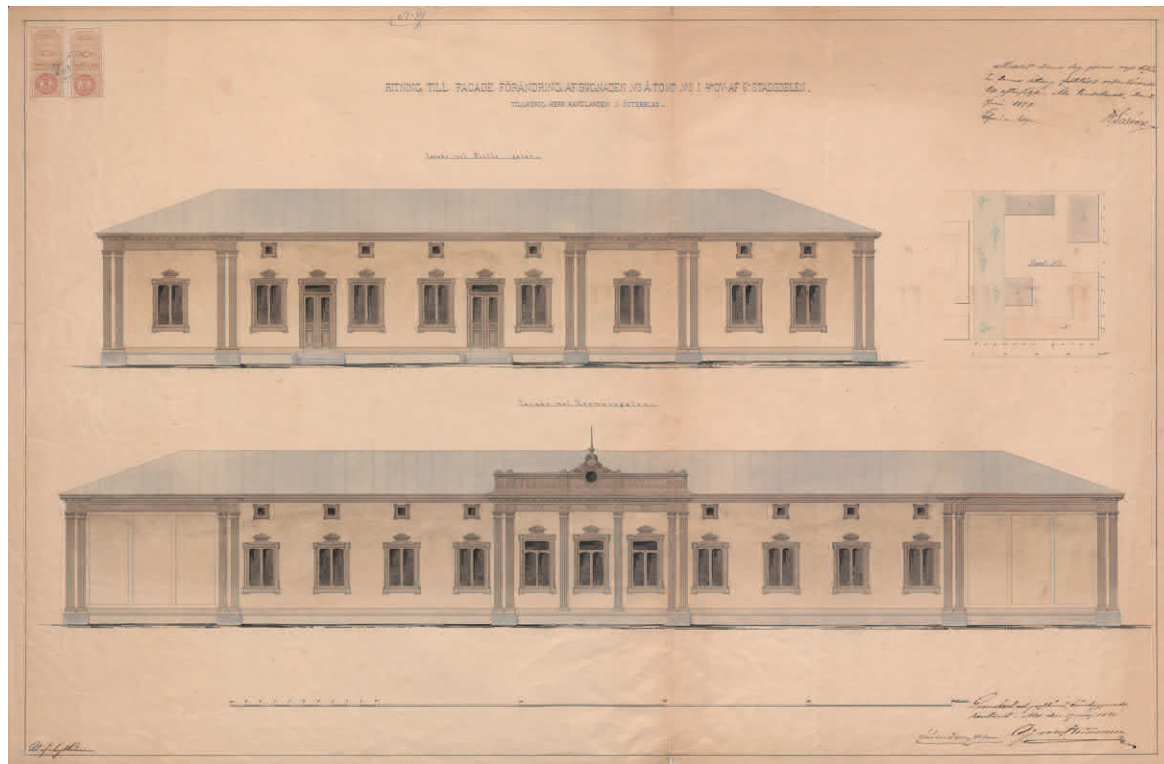
Linnan- ja Kauppiaskatujen kulmauksen rakennuksen julkisivut uudistettiin uusrenessanssityyliseksi vuonna 1880. KA Turku, TMPP.

Vuonna 1880 kulmauksen liiketalo sisustettiin Österbladin kauppahuoneen liiketilaksi. Samalla se sai koristeellisen uusrenessanssijulkisivun, joka korvasi aiemman, 1830-luvun muodista poistuneen empirejulkisivun.<sup>28</sup> Viittä vuotta myöhemmin tontin pohjoisosan palokujalle rakennettiin kolmikerroksinen asuinkerrostalo sekä tiilinen talousrakennussiipi. Samassa yhteydessä Linnankadun puoleinen puutalo, nykyinen Dynamo-klubi, uudistettiin julkisivuiltaan ja sisustukseltaan uusrenessanssityyliseksi. Tässä vaiheessa rakennettiin myös pihajulkisivun 5-sivuisen erkkeri sekä pihan puolen porraskäytävä. Nämä kaikki 1880-luvun uudistukset suunnitteli arkkitehti August Helenius.<sup>29</sup>

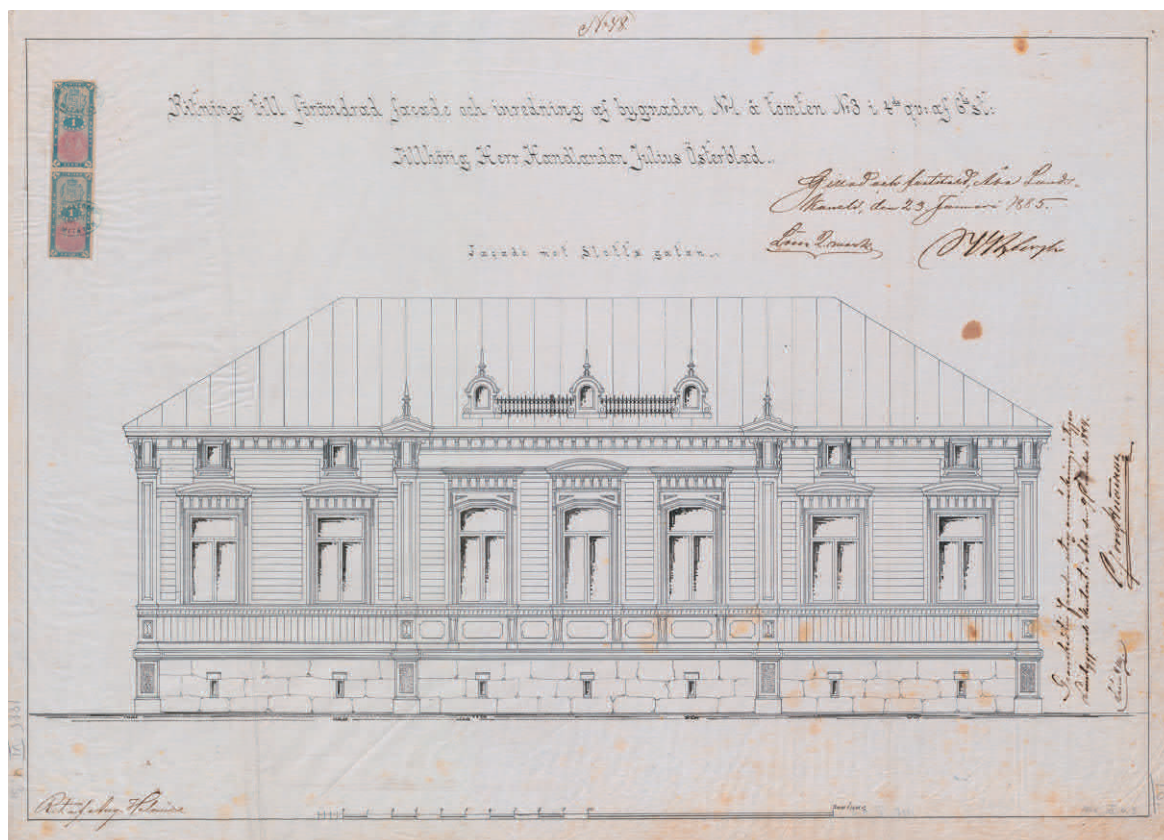
Linnankadun varren asuintalon eli nykyisen Dynamo-klubin julkisivumuutos vuodelta 1885. KA Turku, TMPP.

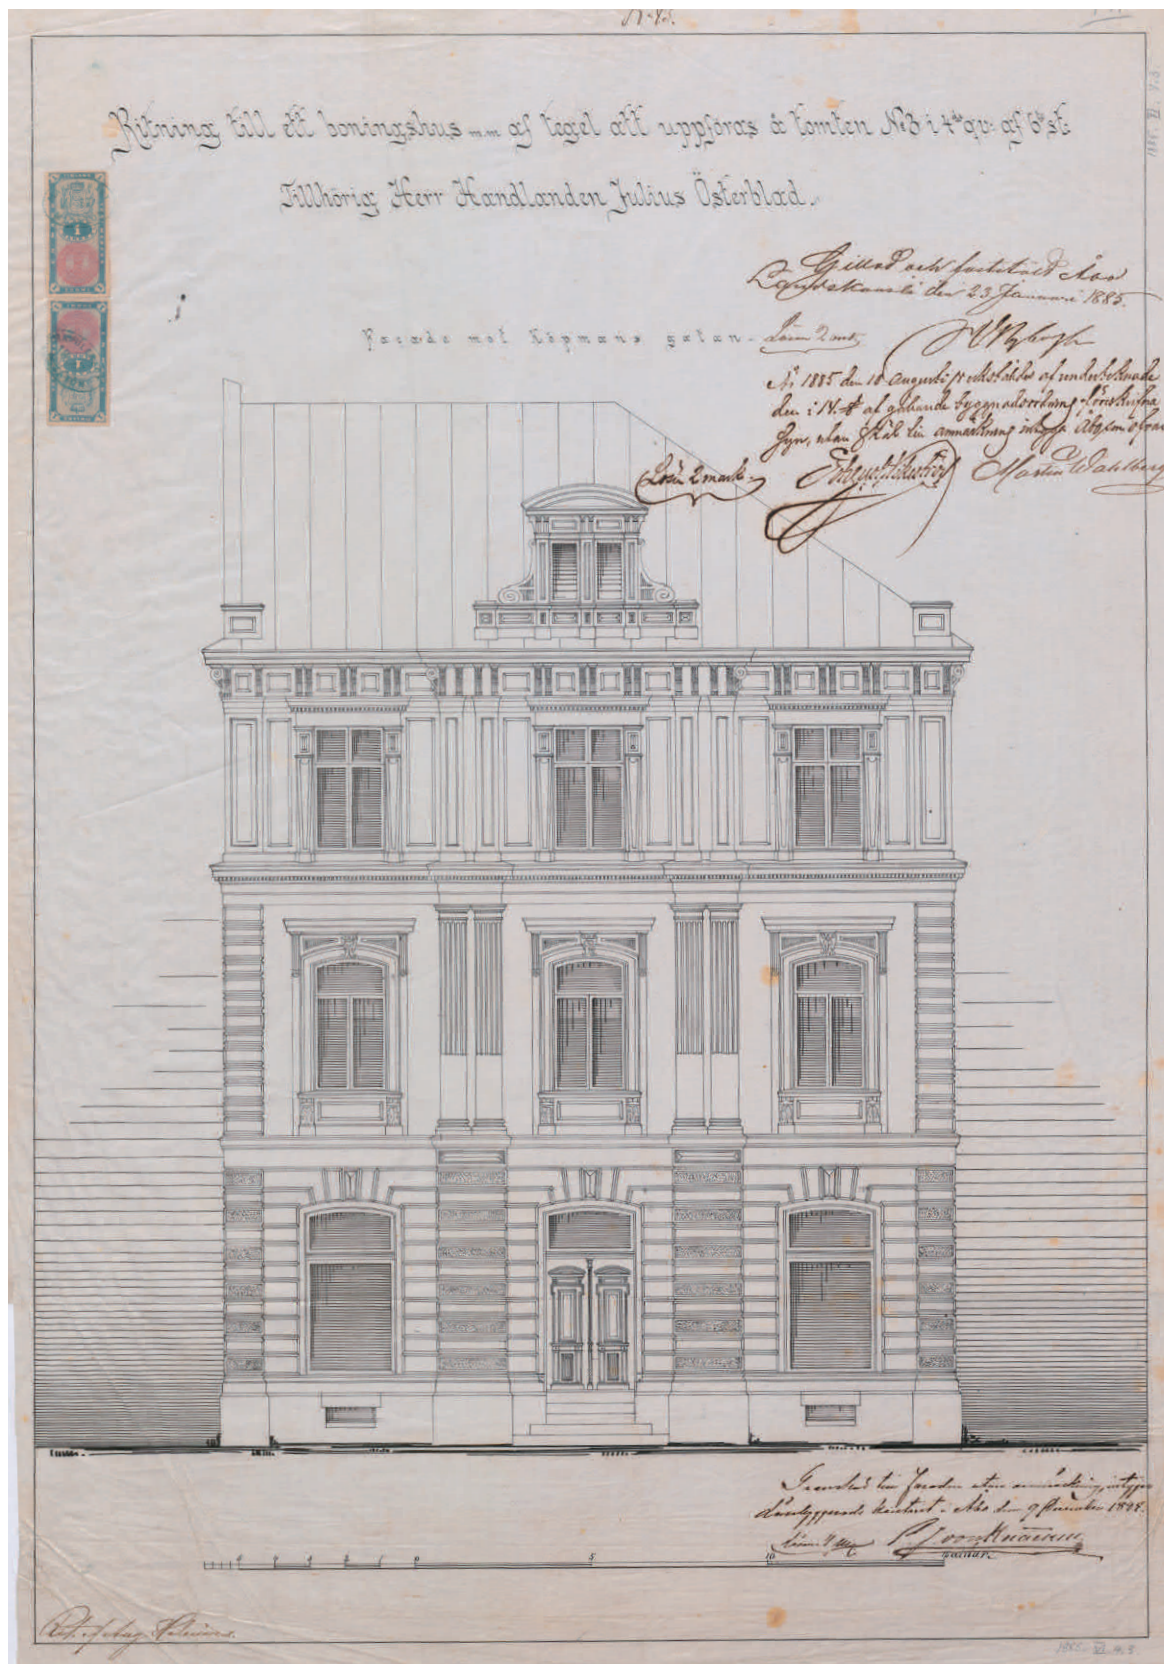
Kivitalon julkisivupiirustus vuodelta 1885.

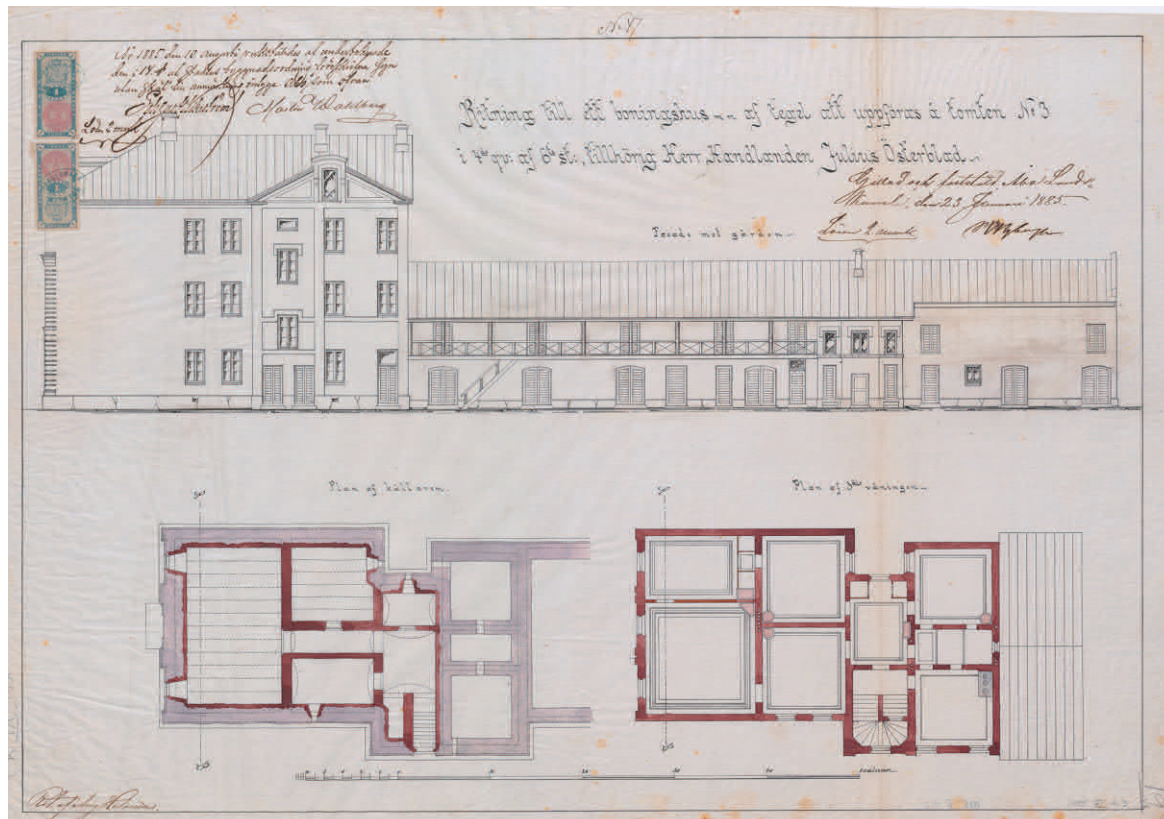
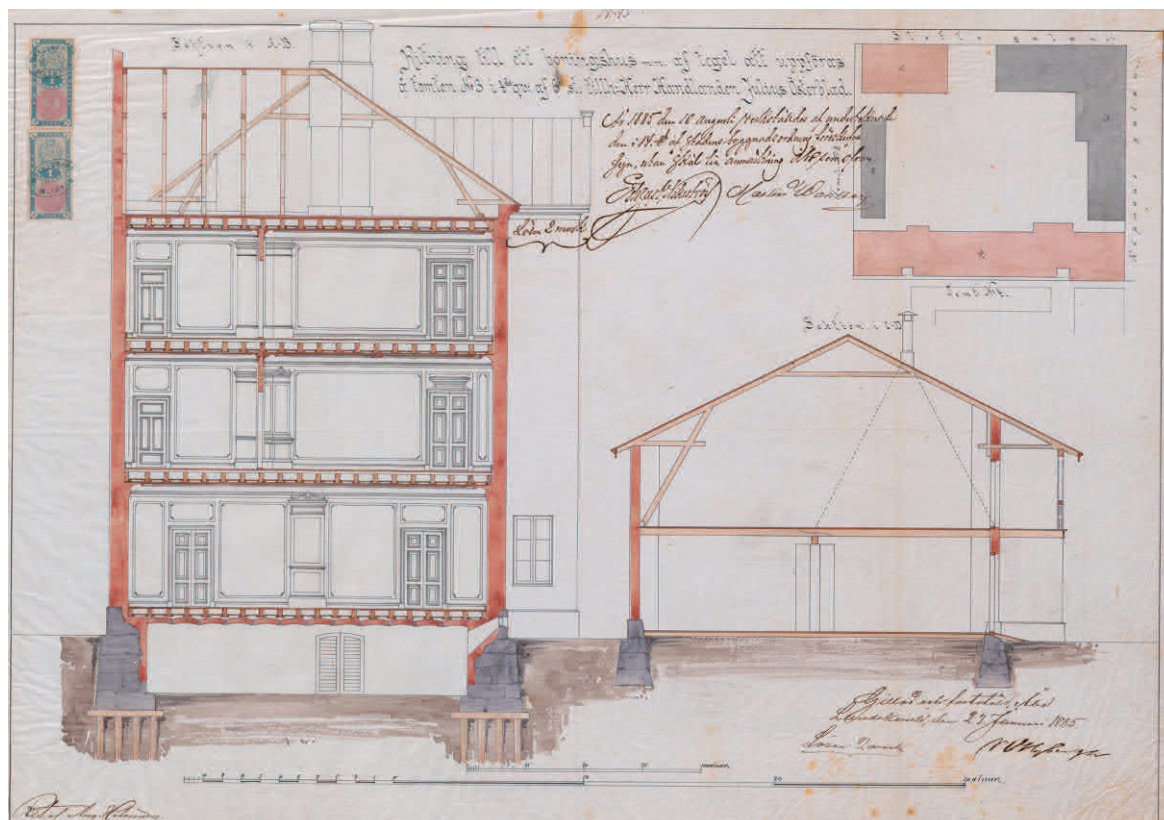
Kivitalon sisätilamuutokset 1885–2020.

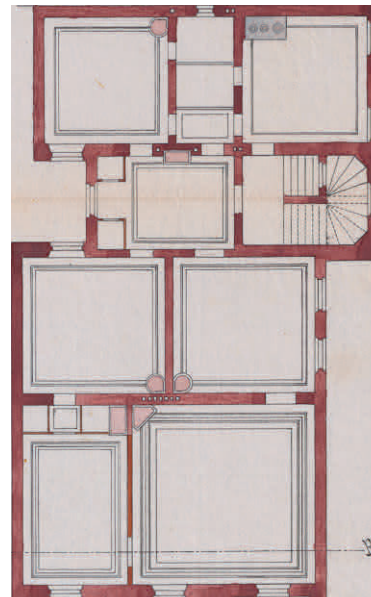
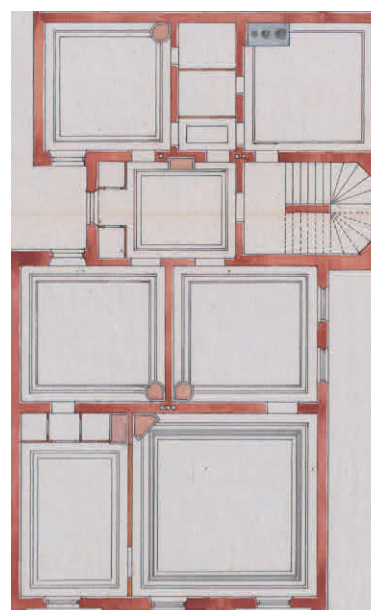
## 2. ja 3. kerros

Kumpikin kerros käsitti alun perin yhden koko kerroksen laaja-alaisen huoneiston, jossa keittiö ja palvelusväen tilat olivat pihalla puolella ja arvokkaammat huonetilat kadun puolella. Palvelussiipi erotettiin omaksi huoneistokseen vuonna 1923. Samalla suuria saleja jaettiin väliseinillä pienemmiksi huoneiksi ja toteutettiin kylpyhuoneet. Nykyinen huoneistojako on peräisin tältä ajalta. Tilat ovat nykyään toimistokäytössä.

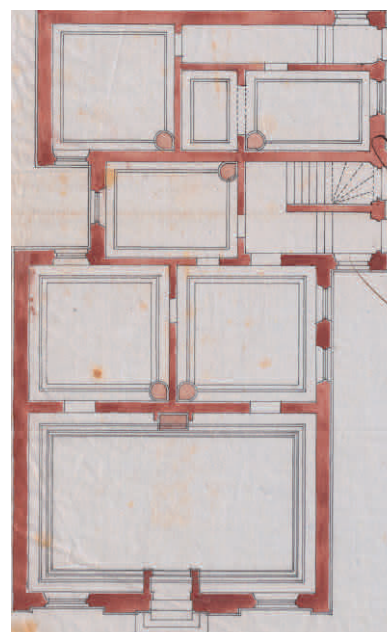
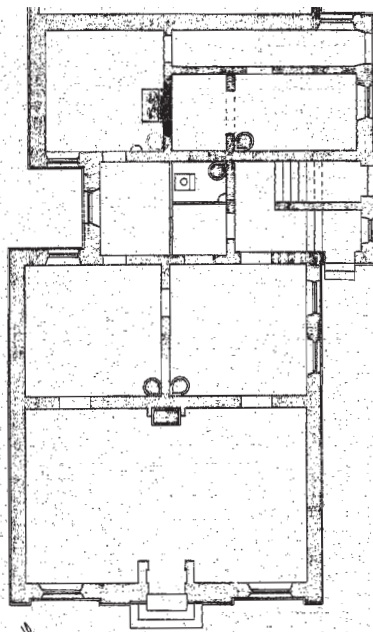
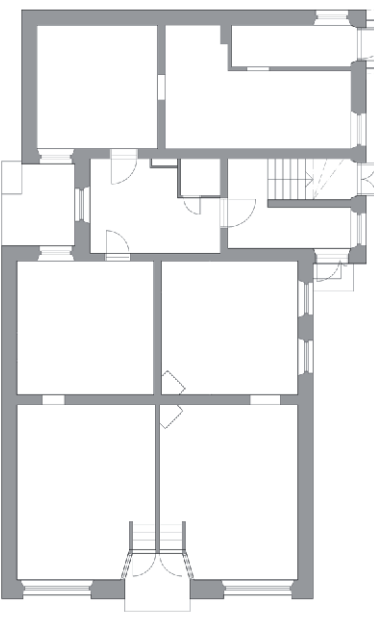
## Katutaso

Kerroksessa oli alun perin useampia pieniä huoneistoja, jotka liitettiin yhdeksi suuremmaksi huoneistoksi vuonna 1912. Vuonna 1916 kadun puolen liiketila jaettiin kahdeksi erilliseksi liikehuoneistoksi ja tehtiin nykyinen syvennetty sisäänkäynti.

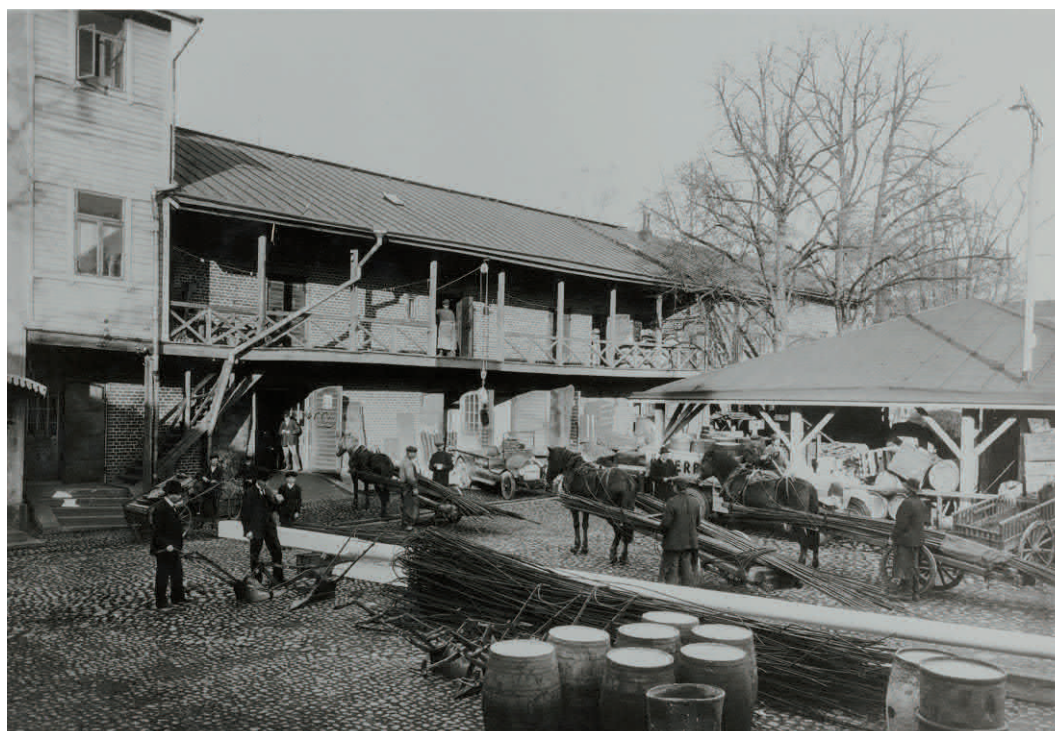
Yllä: Pihanäkymä Österbladin tontilta 1920-luvulla. Kuvassa näkyvät 1880-luvun kaksikerroksinen piharakennus sekä 1920-luvulla rakennettu katettu suoja. Turun museokeskus.

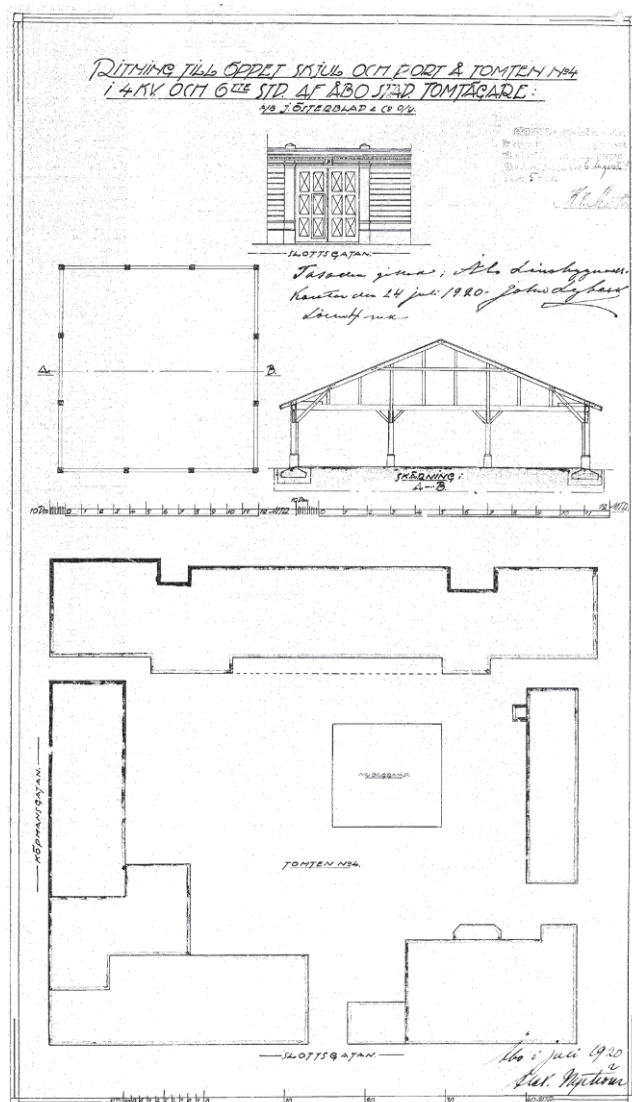
Oik: Suojakatoksen piirustukset vuodelta 1920. TKA, rakennuspiirustusten mikrofilmit.

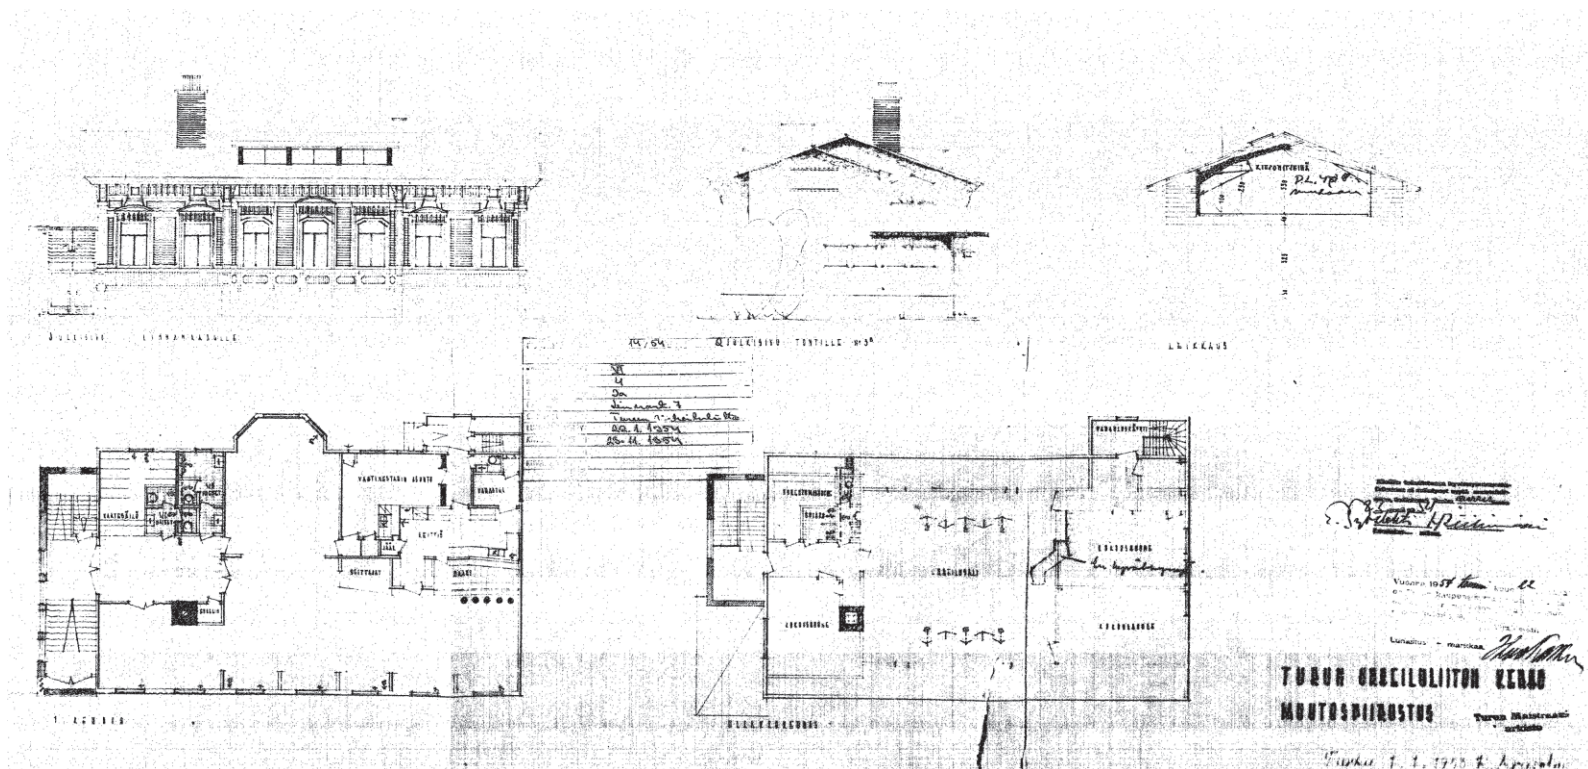
Muutospiirustukset Turun Urheiluliiton kerhotilaksi vuodelta 1954. TKA, rakennuspiirustusten mikrofilmit.

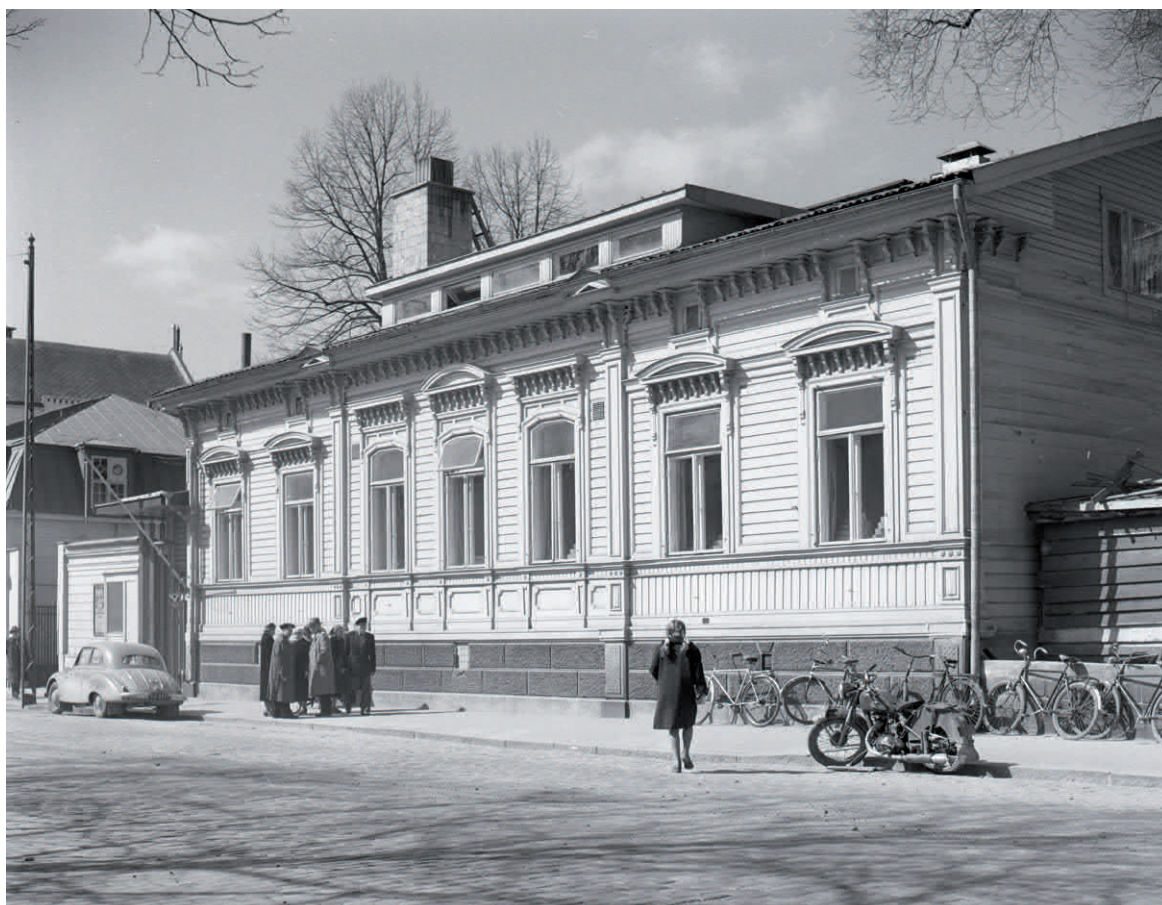
Yllä: Turun Urheiluliiton kerhotalo vuonna 1957. Kuvassa näkyvä ullakkoikkuna toteutettiin vuonna 1954. Turun museokeskus.

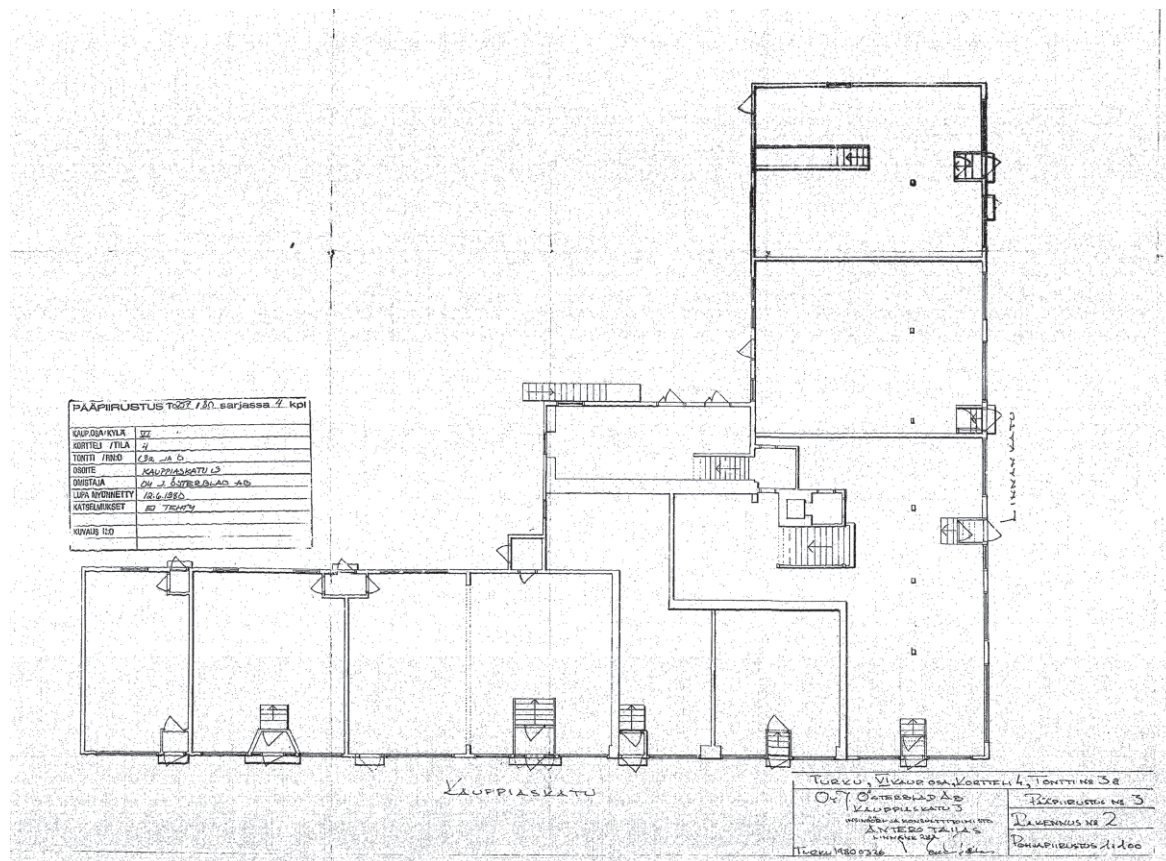
Liiketilojen sisätilajärjestelyihin on 1900-luvun jälkipuoliskolla ja 2000-luvulla tehty useita vähäisiä muutoksia. Rakennuspiirustus vuodelta 1980, jolloin rakennettiin tuulikaappeja. TKA, rakennuspiirustusten mikrofilmit.

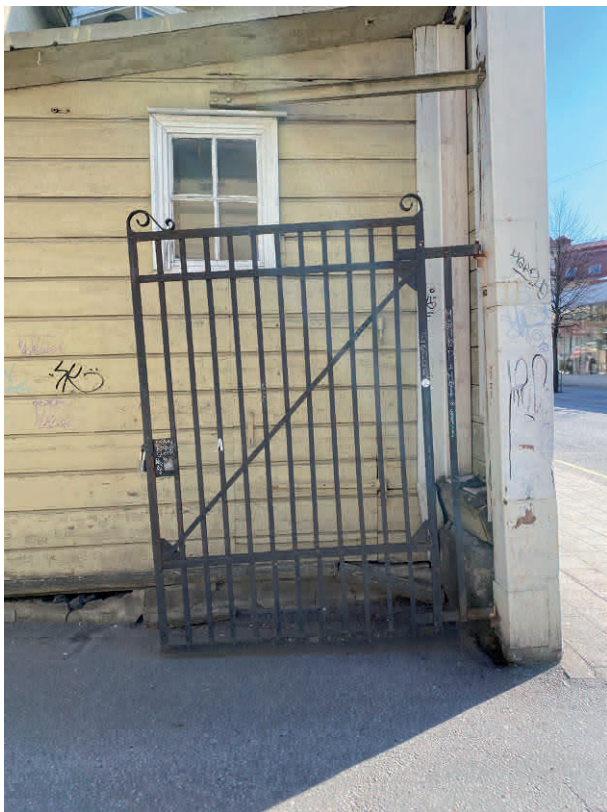
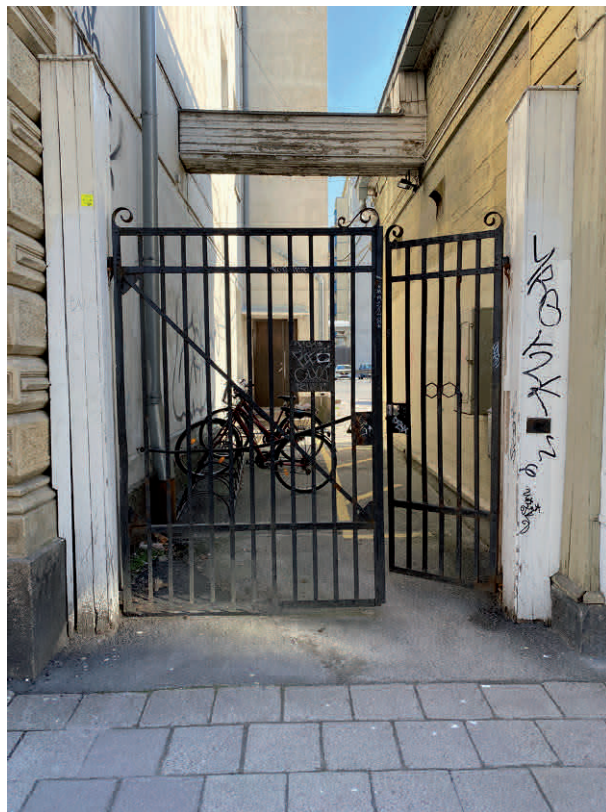
Kauppiaskadun ja Linnankadun rautaportit ovat 1920-luvulta.

Österbladin tontin piha-alueet ovat 1990-luvun lopun arkeologisista kaivausten jälkeen olleet yksinomaan pysäköintialueena. Mitään tätä vanhempia piharakenteita tontilla ei ole säilynyt. Kauppiaskadun ja Linnankadun varren rautaportit on uusittu 1920-luvulla toteutettujen mittavien muutos- ja korjaustöiden yhteydessä, ja kumpinkin hyvin säilyneistä porteista on tältä ajalta.

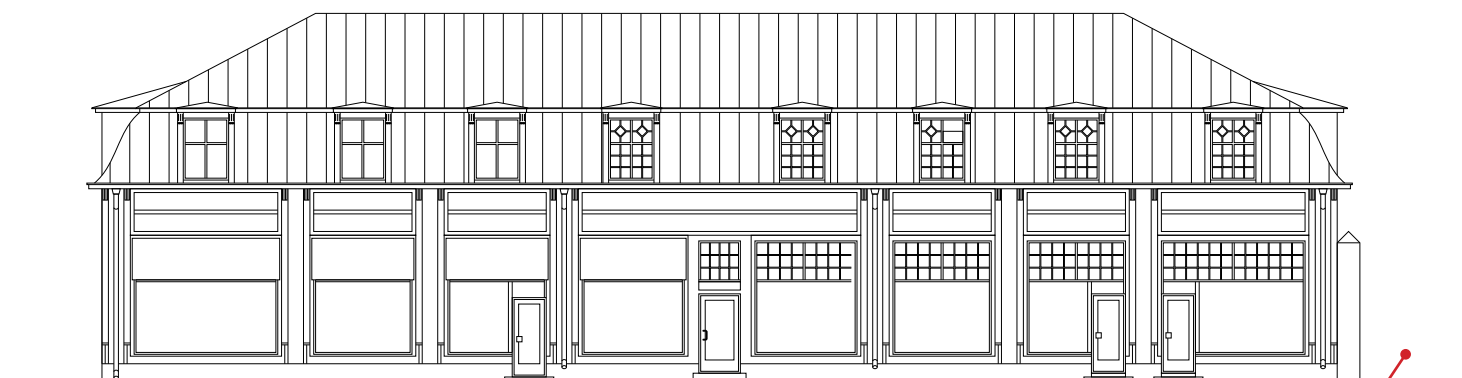
Katujulkisivu Linnankadulle

Julkisivu 1920-luvulta

Rautaportti 1920-luvulta

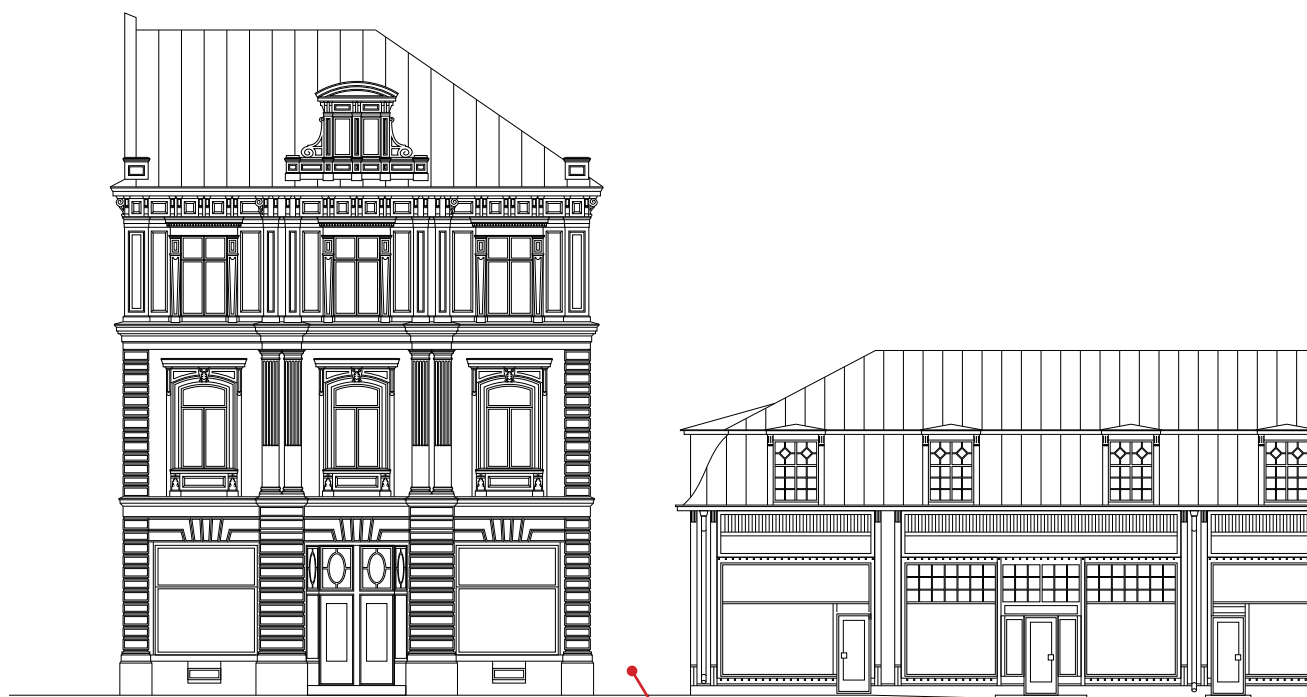
Katujulkisivu Kauppiaskadulle

Julkisivu 1880-luvulta

Rautaportti 1920-luvulta

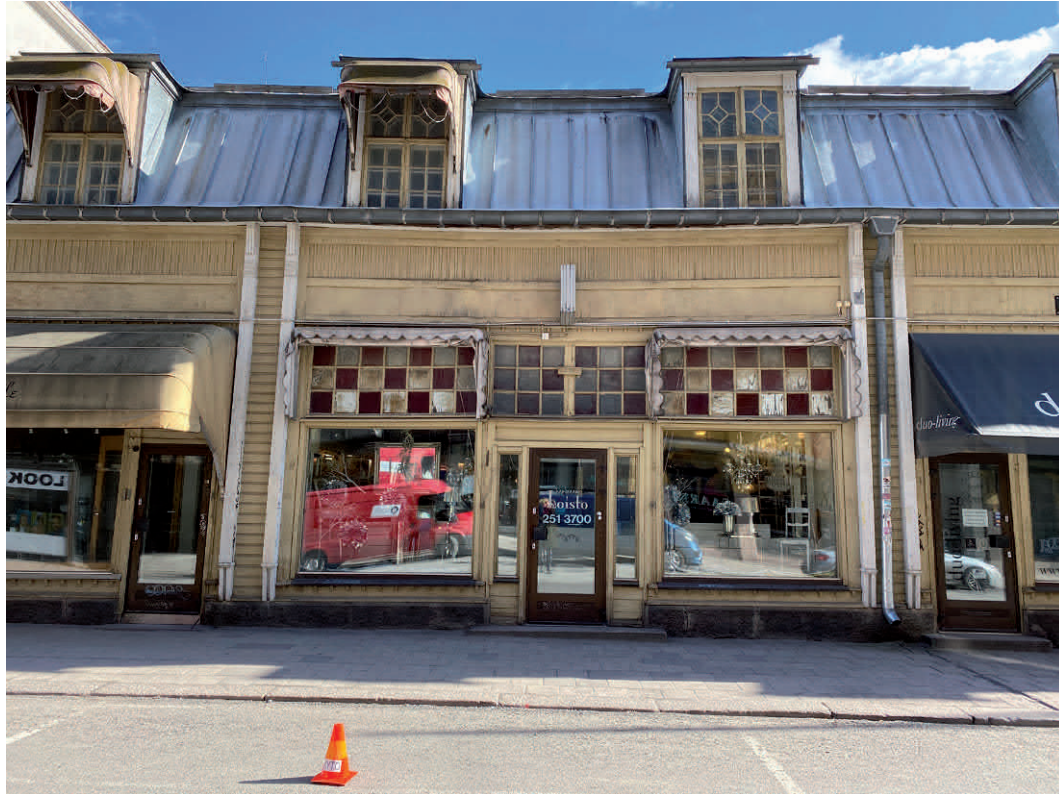
Rakennuksen kauppiaaskadun puolen julkisivut ovat osin detaliikkaa myöten 1910-luvulta.

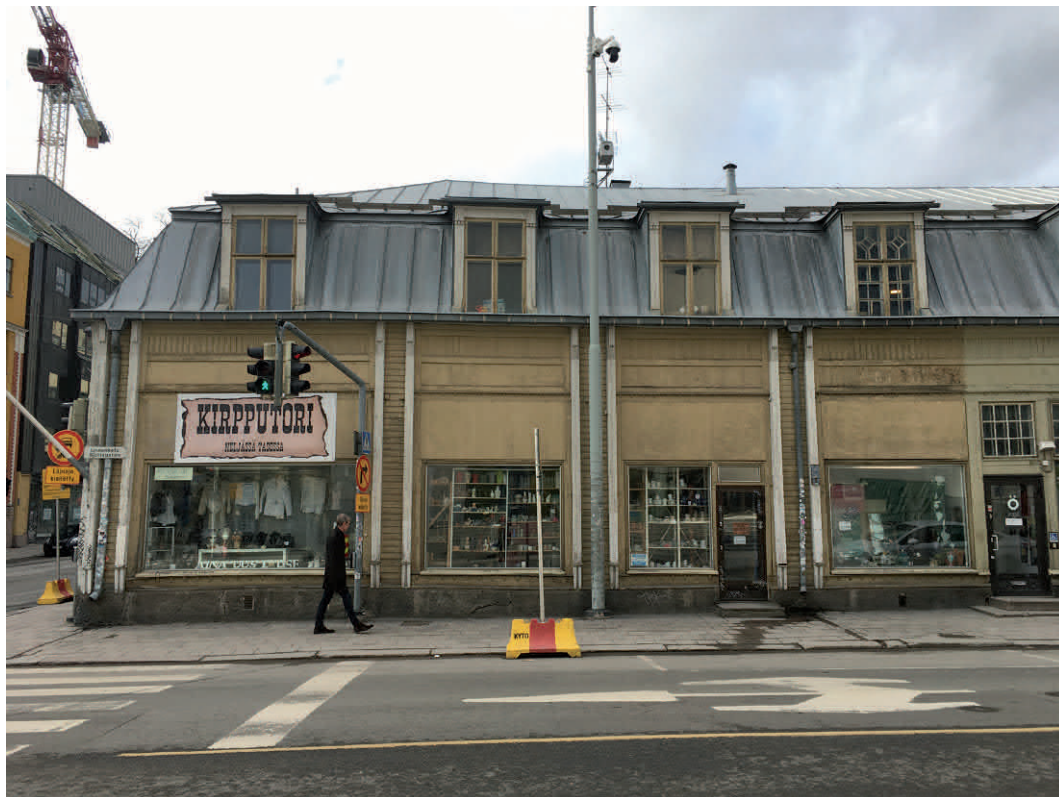
Kirpputorin kohdalla näyteikkunoiden pieniruutuiset yläikkunat on peitetty levytyksellä.

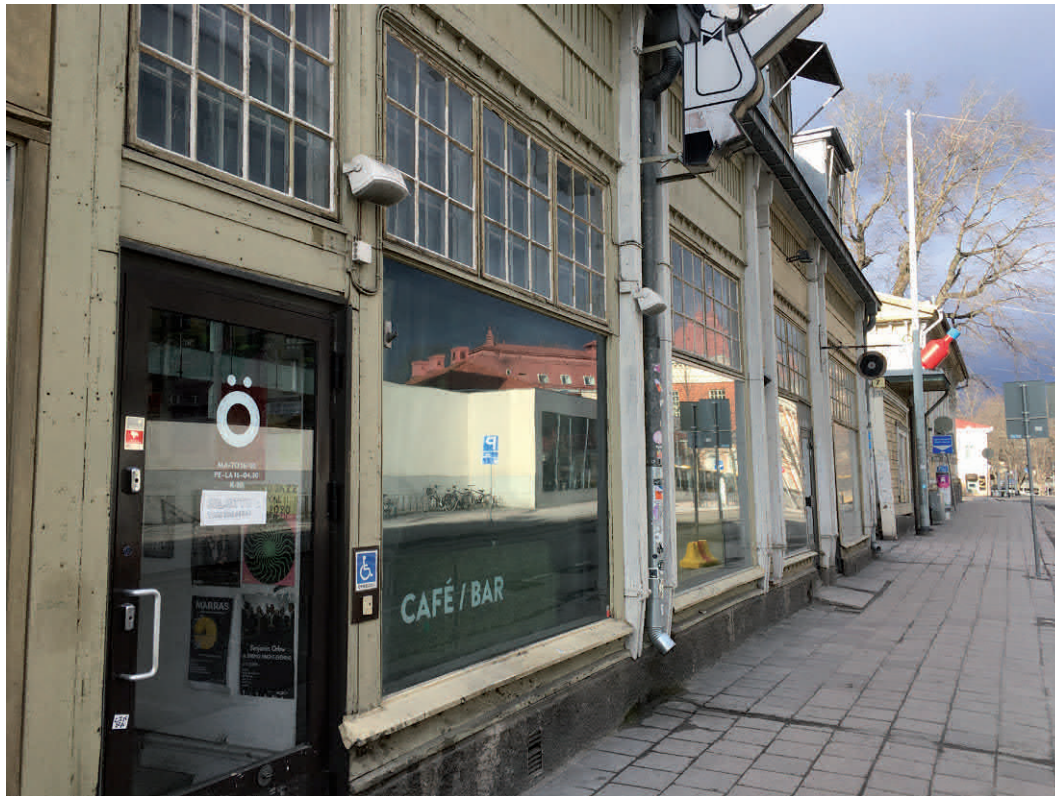
Julkisivuissa on jälkiä 1910-luvulta tähän päivään, muun muassa eri-ikäisiä mainoskylttejä.
