# ÖSTERBLADIN TONNIT

## Rakennushistoriaselvitys

Iloinen tiede Oy

2020

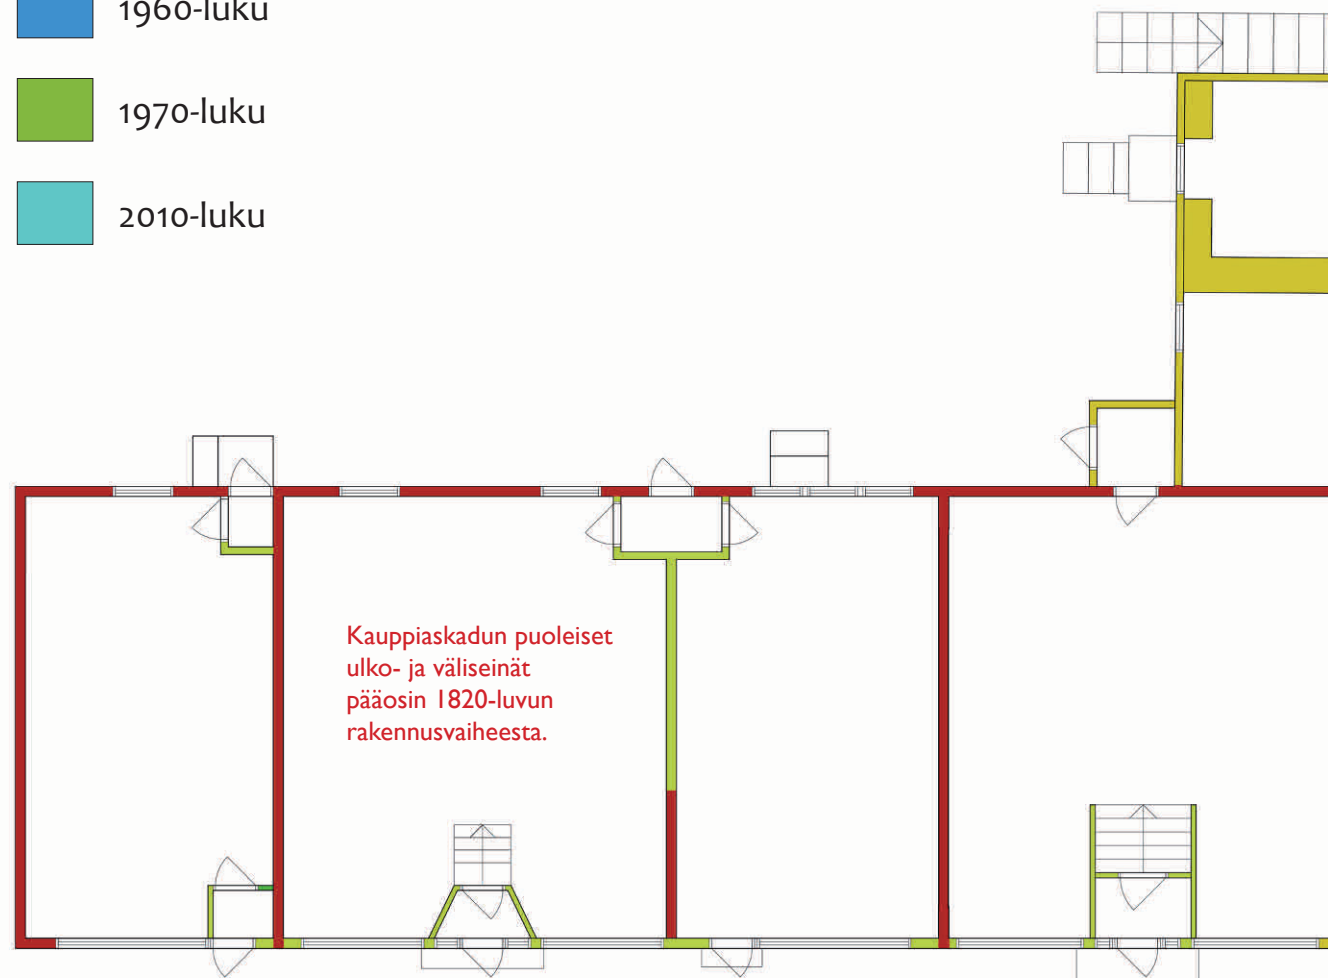
Julkisivu ja sisäänkäyntisyvennykset alkuperäisiä 1910-luvulta, kadun linjassa olevat tuulikaapit ja ovet lisätty 1980-luvulla.

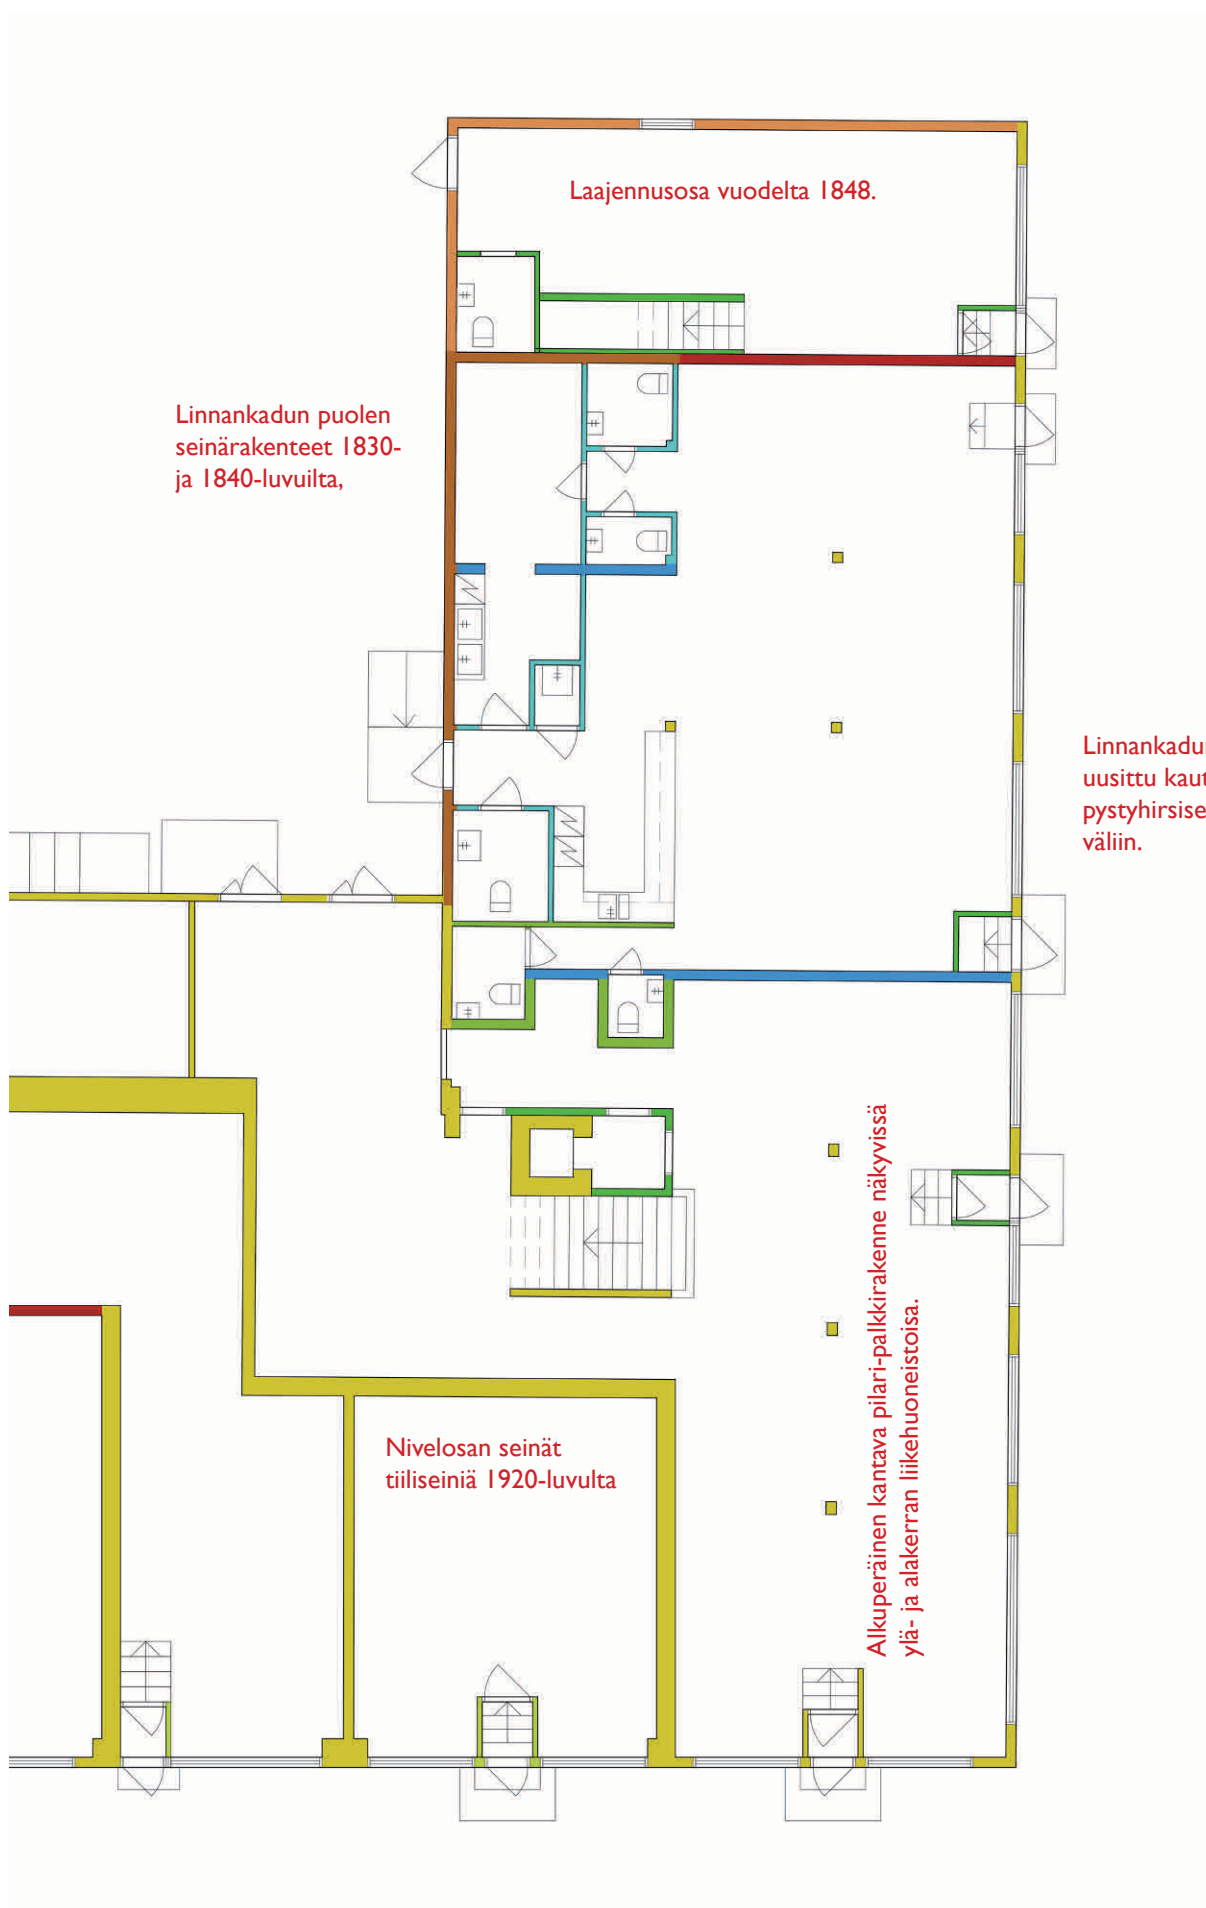
Linnankadun julkisivu, joka on hyvin pitkälti 1920-luvun asussaan.

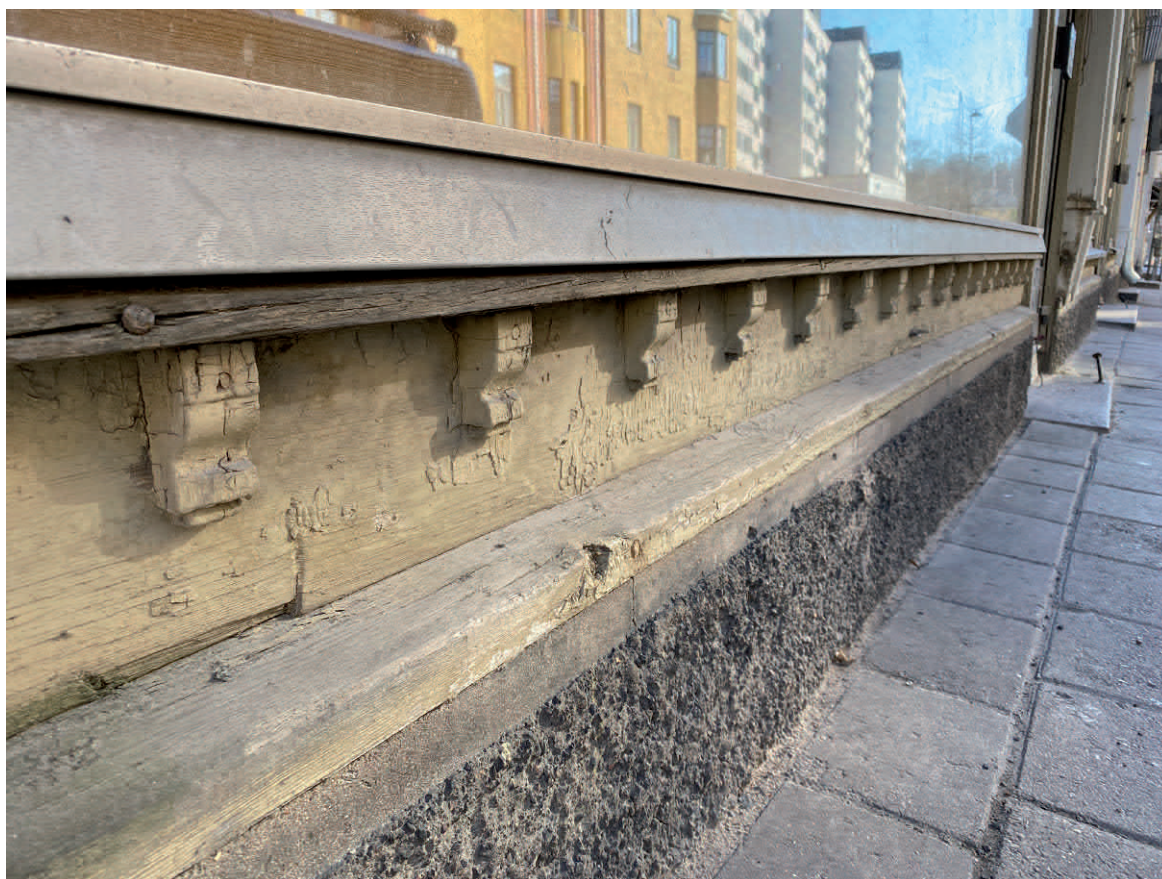
1910–1920-lukujen julkisivudetaaliikkaan kuuluvat puiset konsolit ovat tallella kauttaaltaan.

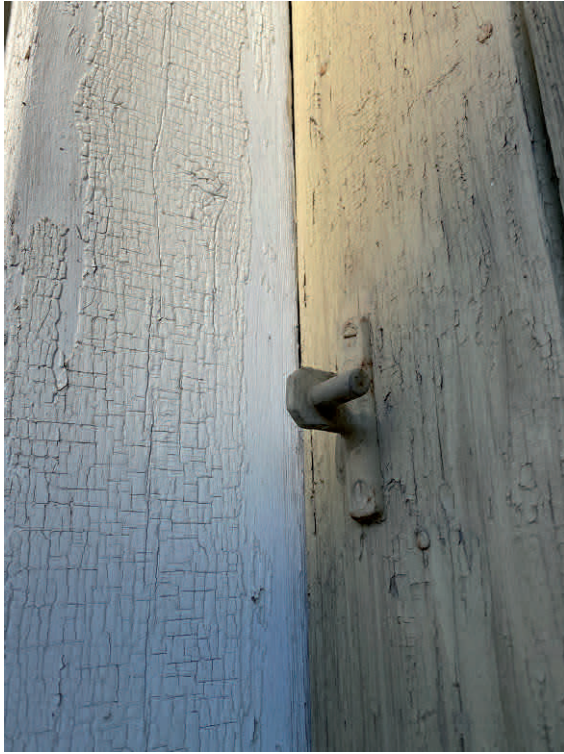
Julkisivuissa ovat osin jäljellä alkuperäisten markiisien hakaset.

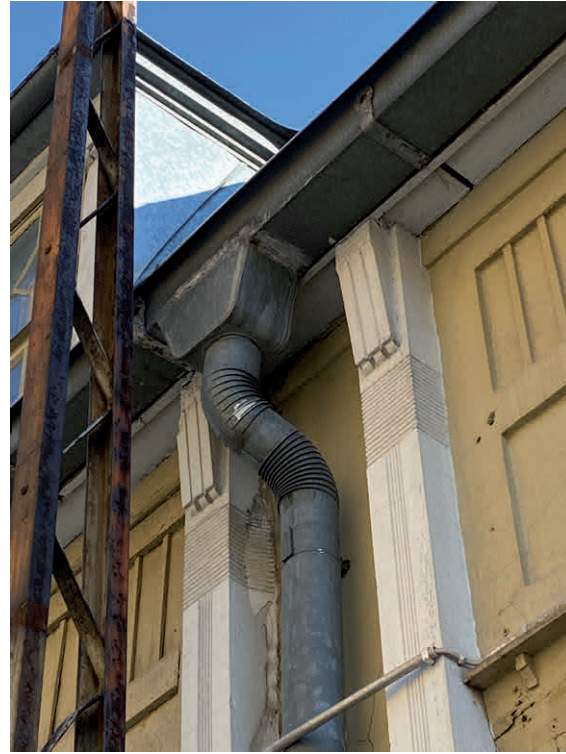
Julkisivujen jugendhenkeä heijastelevat puiset pilasterien/följarien kapiteelit.

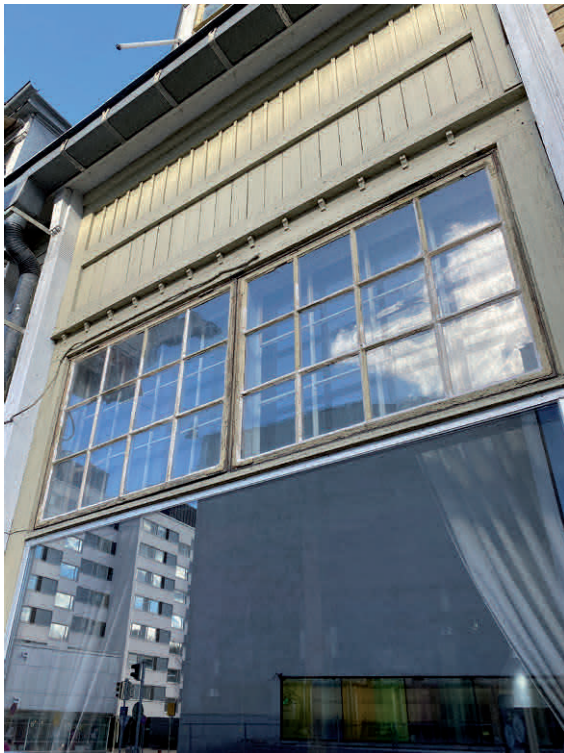
1910–1920-lukujen yläikkunoissa on pääosin jäljellä alkuperäinen lasitus.

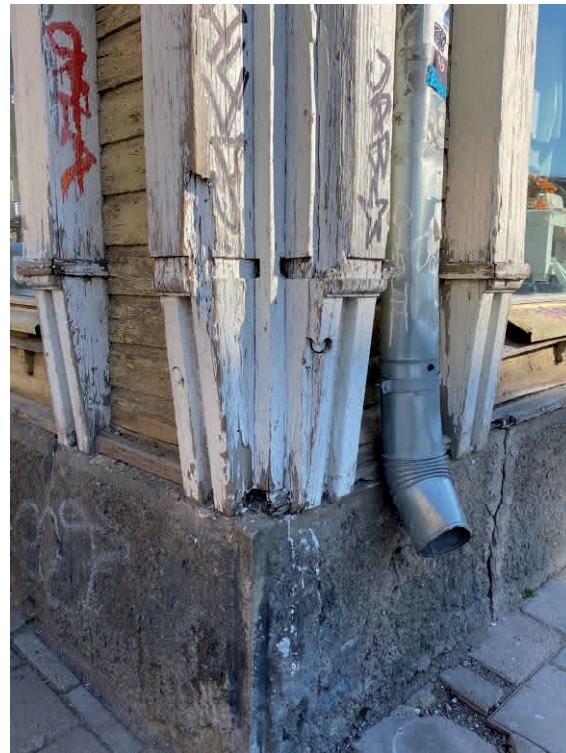
Pilasterien/följarien jalustat on muotoiltu kapeneviksi ja sovitettu kvaaderikivijalkaan.

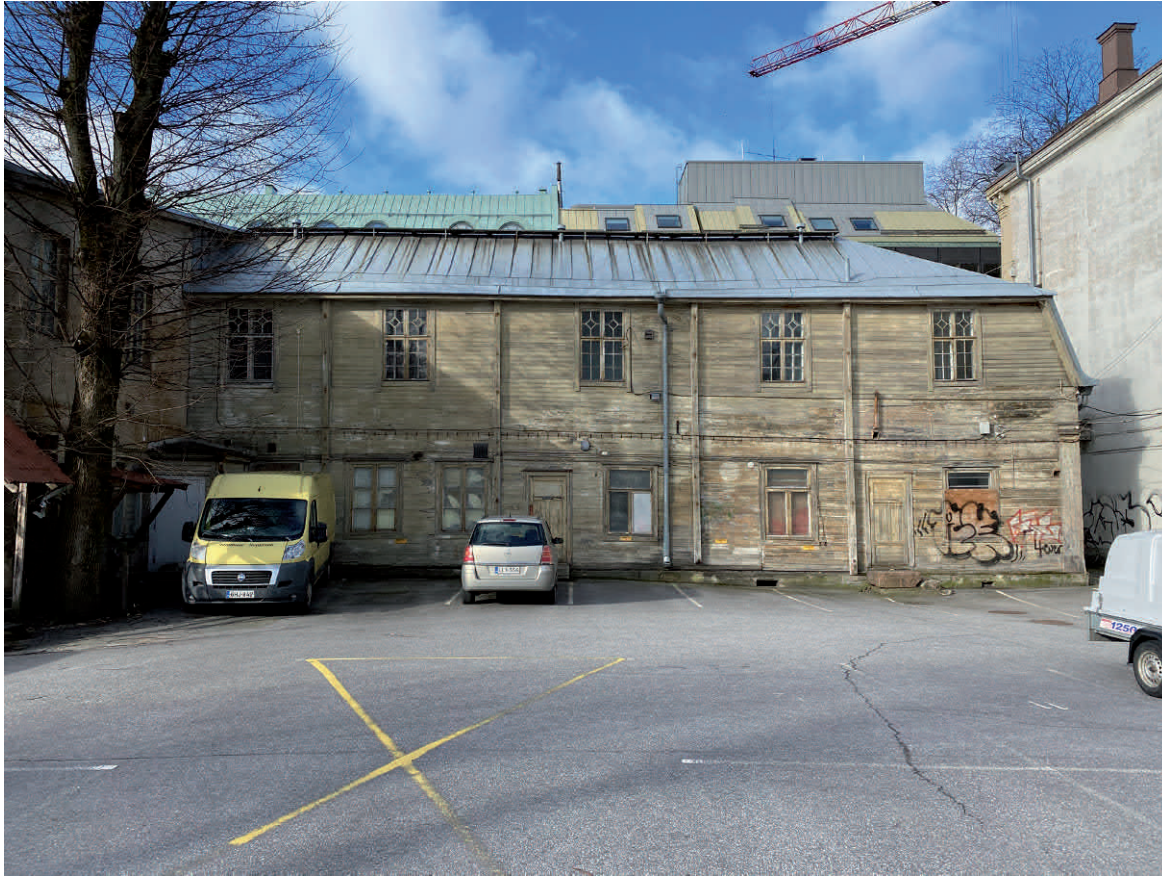
Kauppiaskadun puolen pihajulkisivussa ovat näkyvissä rakennusvaiheet 1820-luvun lopulta 1920-luvulle. Ensimmäisen kerroksen tasolla on sekä 1820-luvun lopun että 1830-luvun lopun julkisivulaudoitusta.

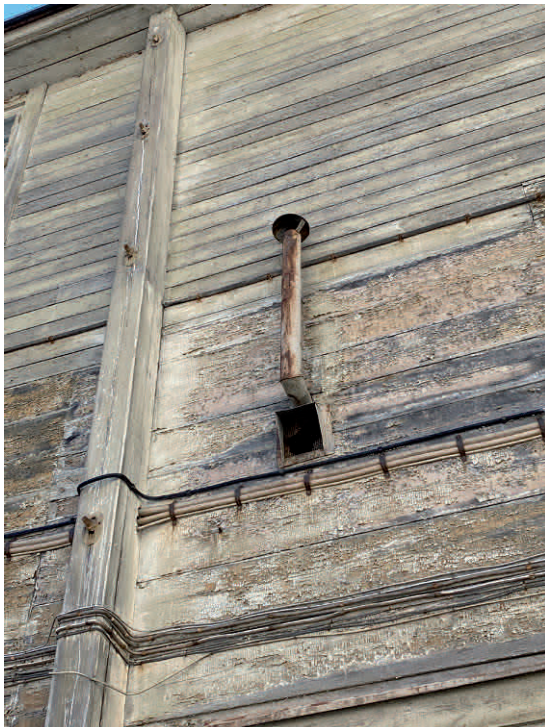
Alempana 1830-luvun laudoitusta ja ylempänä 1920-luvun korotusosan laudoitusta. Ilmanvaihtuventtiili ja -putki ovat 1920-luvulta.

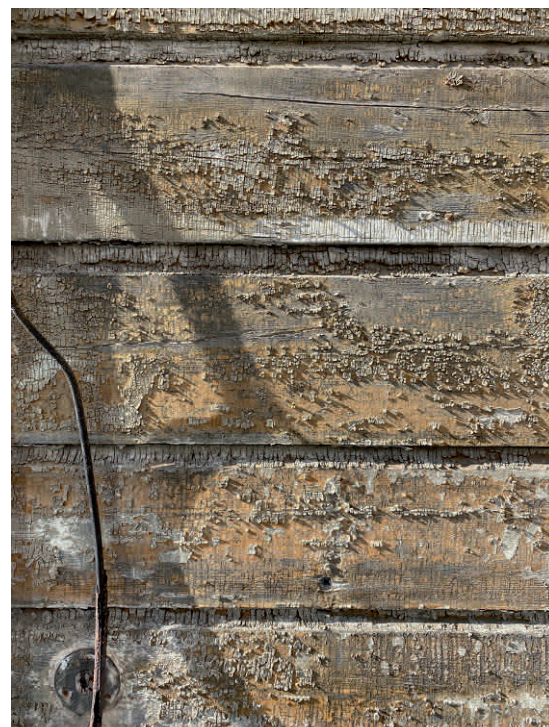
1820-luvun lopun leveää vaakalaudoitusta ja krakeloitunutta pellavaöljymaalia.

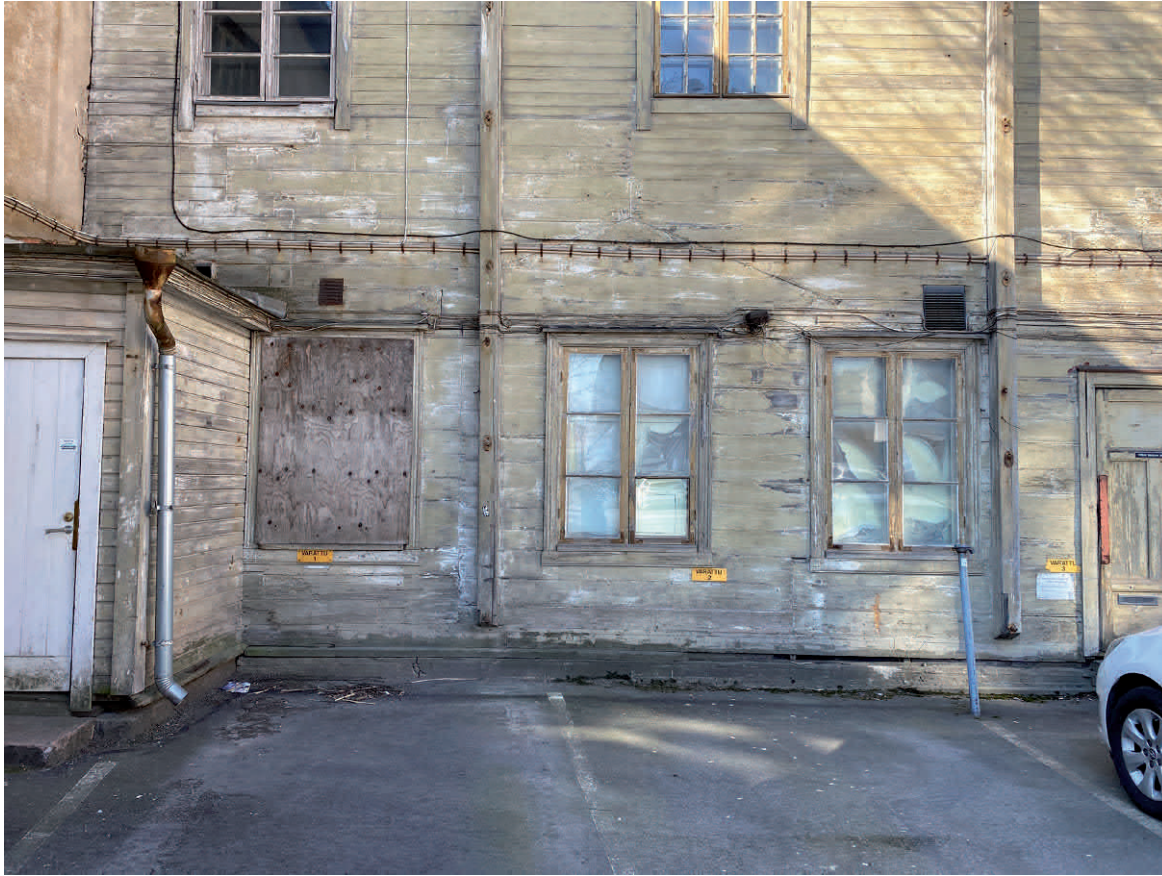
Pihajulkisivun kolme kuusiruutuista ikkunaa ovat 1830-luvun lopulta. Julkisivussa on näkyvissä myös niitä edeltänyt 1820-luvun kuistin lappeen jälki ajalta, jolloin keskimmäisen ikkunan paikalla sijaitsi ovi 1828–1837.

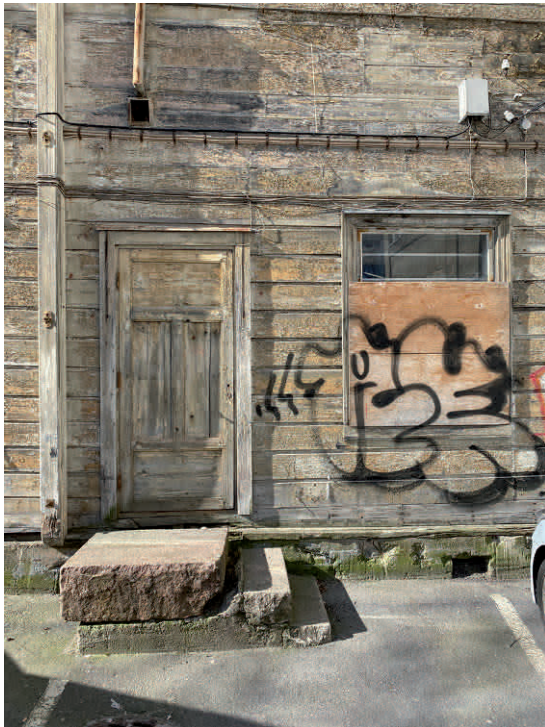
1920-luvulla tehty sisäänkäynti ja 1830-luvun leveää julkisivulaudoitusta.

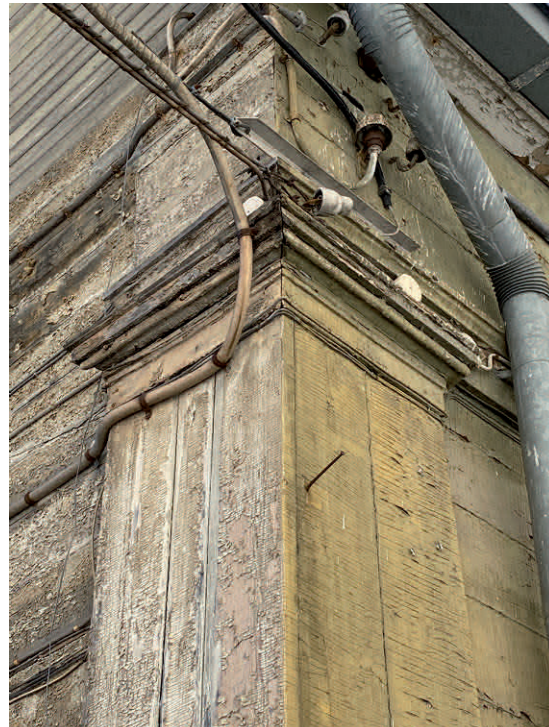
1830-luvun lopussa toteutettu klassistisen pilasterin puinen kapiteeli on säilynyt rakennuksen pohjoisnurkassa. Sähkövedot ovat 1900-luvun jälkipuoliskolta.

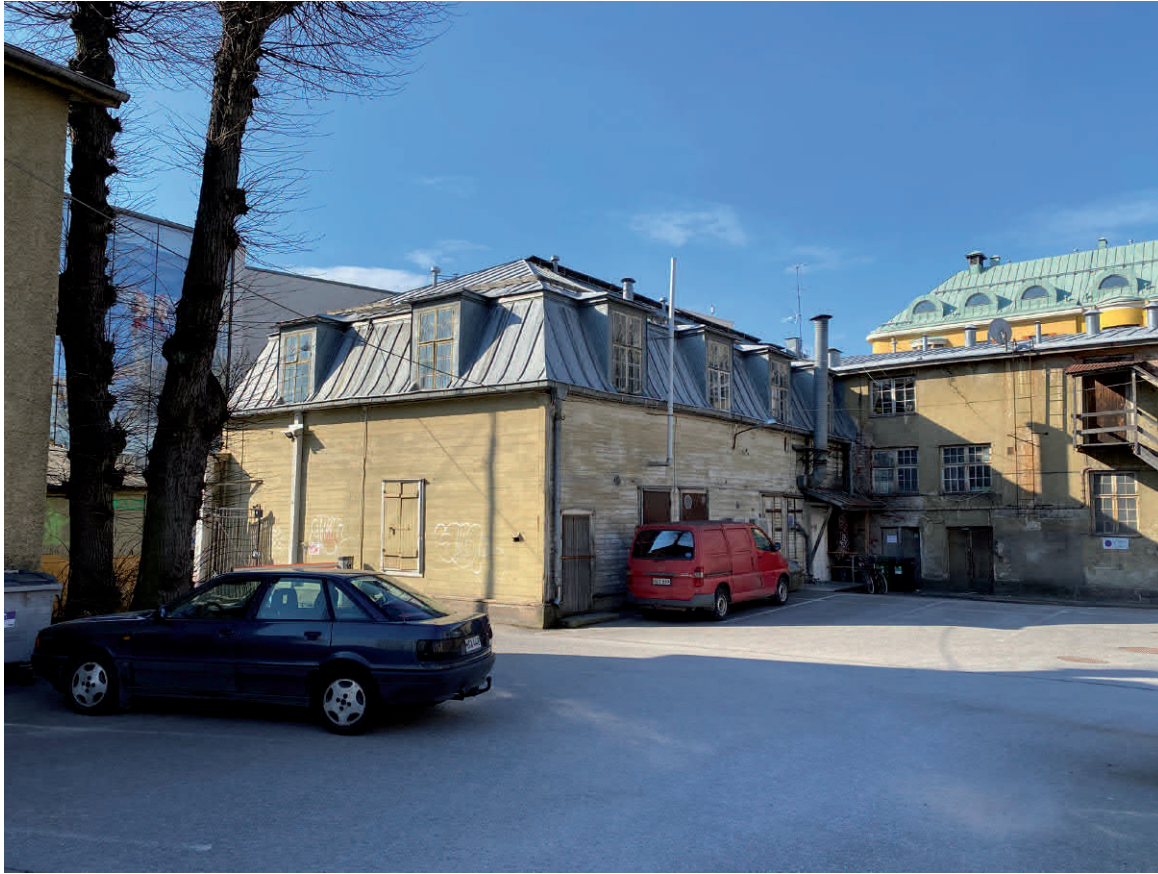
Linnankadun puoleinen pihajulkisivu on laudoituksineen 1830- ja 1840-luvuilta lukuun ottamatta 1920-luvulla toteutettua kattoa.

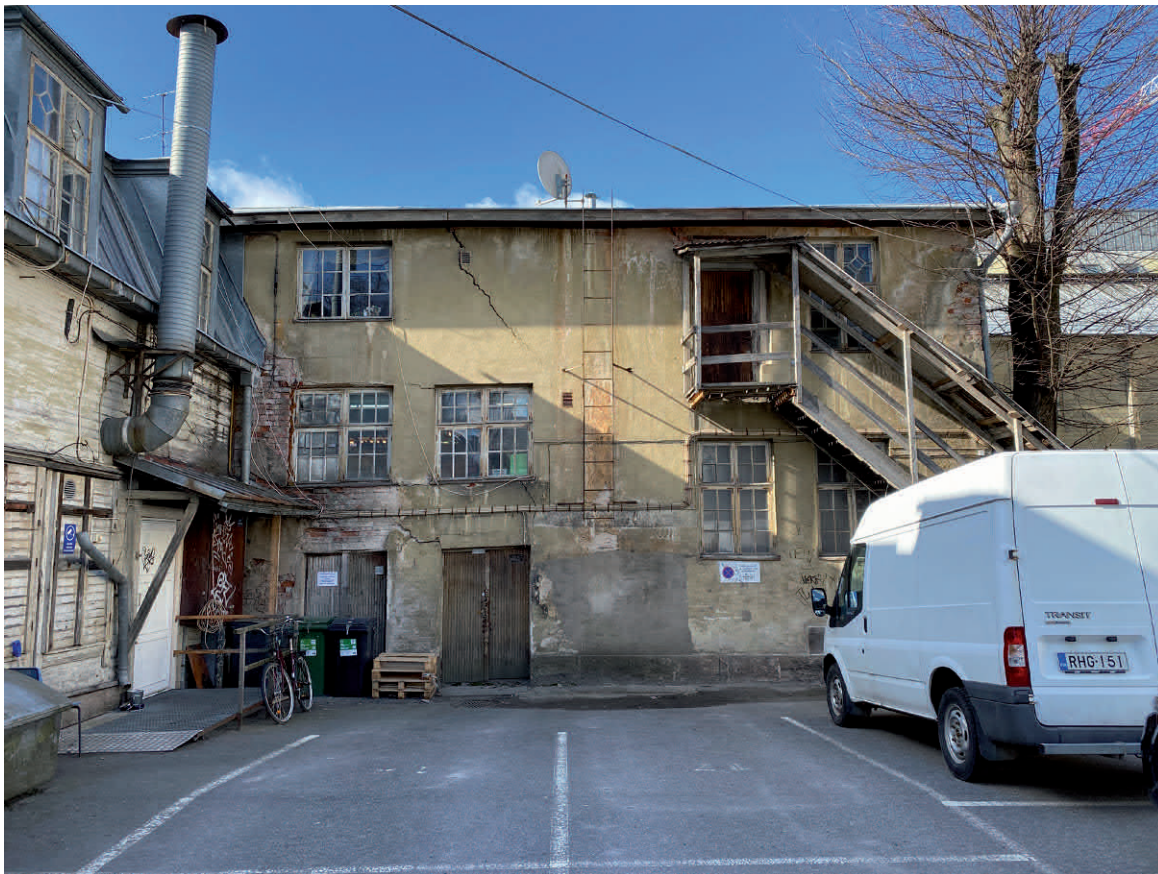
Tiilinen nivelosa on ikkunoineen ja ovineen lähes kauttaaltaan 1920-luvun asussaan.

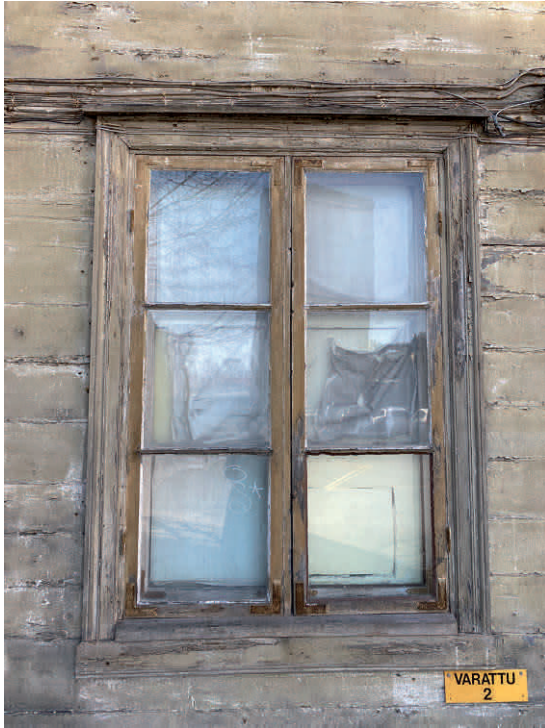
Vanhimmat ikkunat ovat peräisin 1830-luvulta, ja niitä on rakennuksen pihajulkisivussa kolme kappaletta.

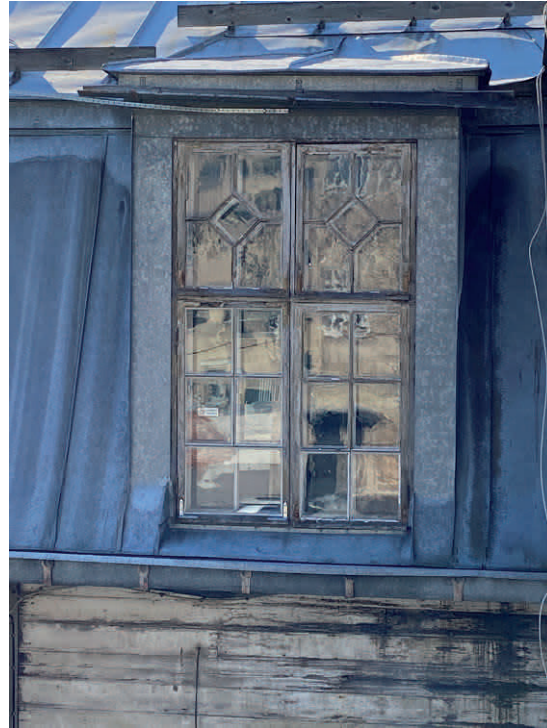
Toisen kerroksen 1920-luvun ikkunat ovat jugendtyylisiä, ja valtaosaltaan ne ovat säilyneet alkuperäisinä.

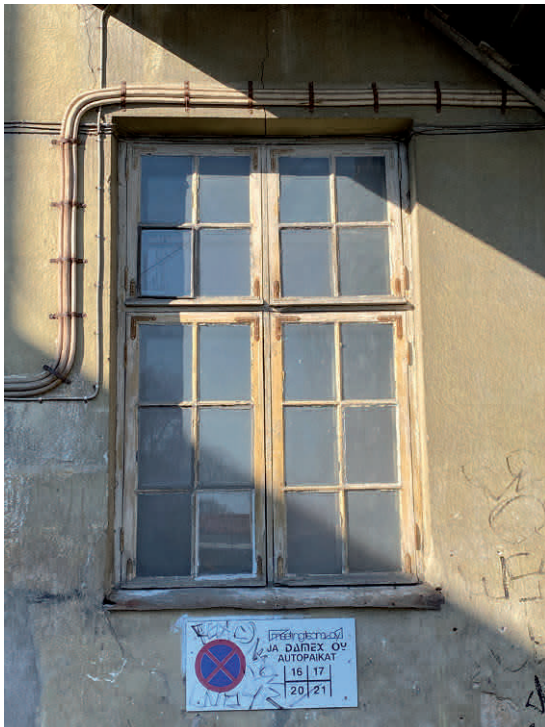
Tiilisen nivelosan ikkunatyypin 1920-luvulta.

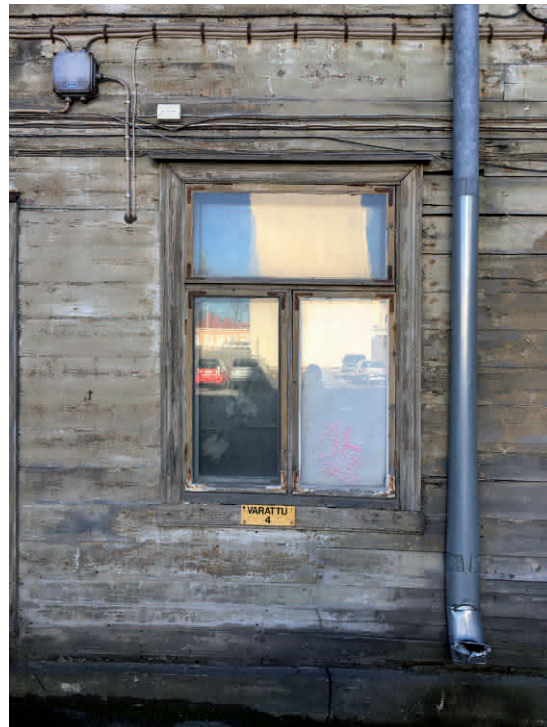
1920-luvun T-ikkuna Kauppiaskadun puolen pihajulkisivussa.

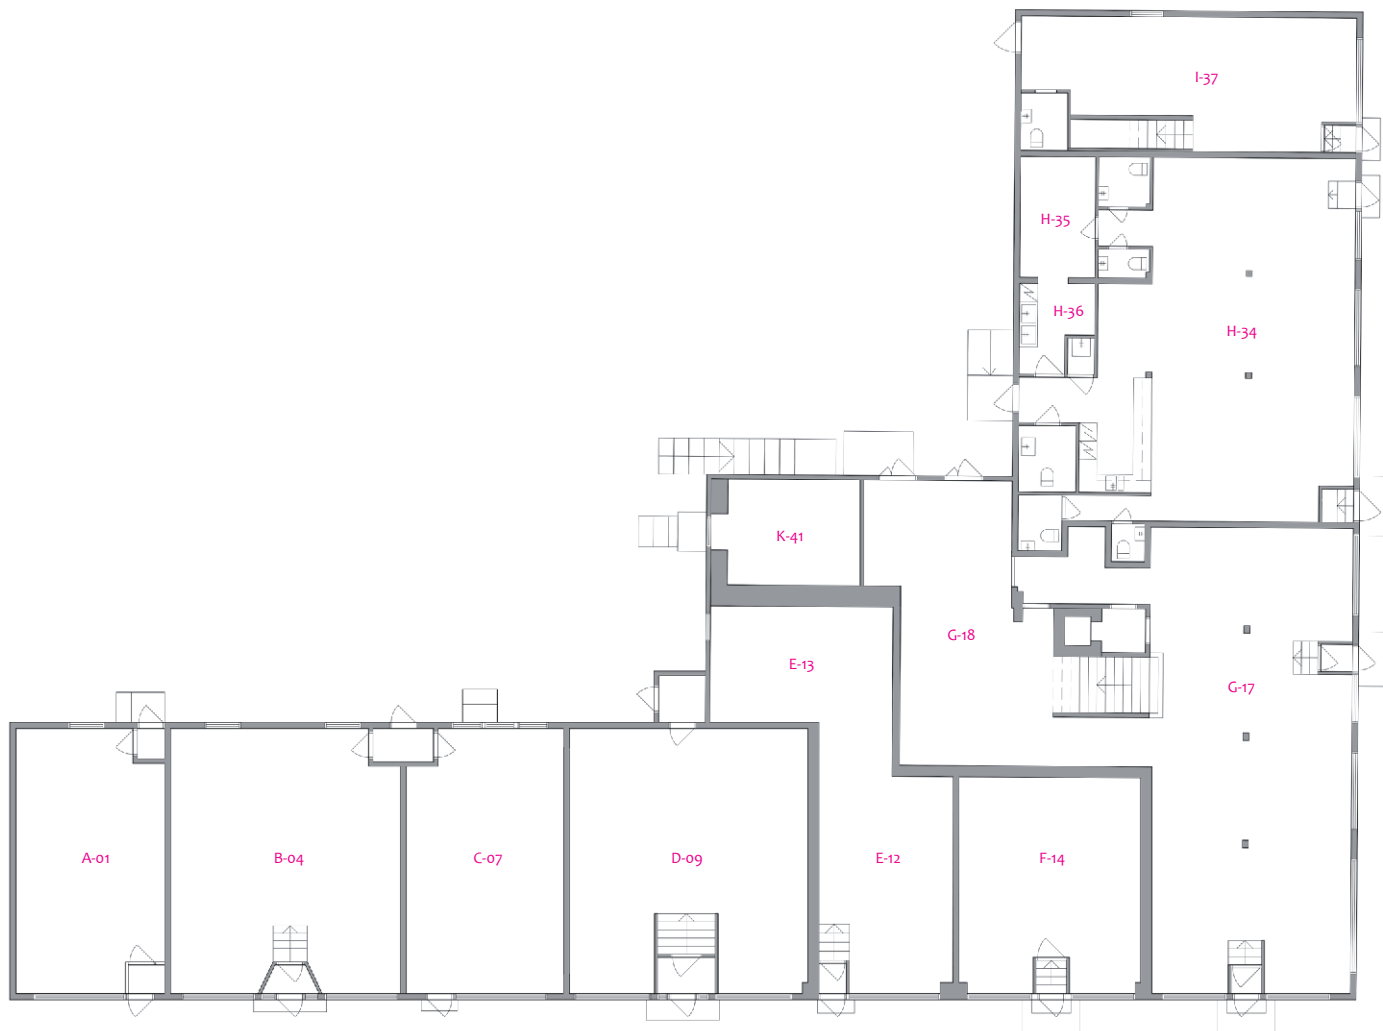
Rakennus A, huonekorttien paikannuskaavio.

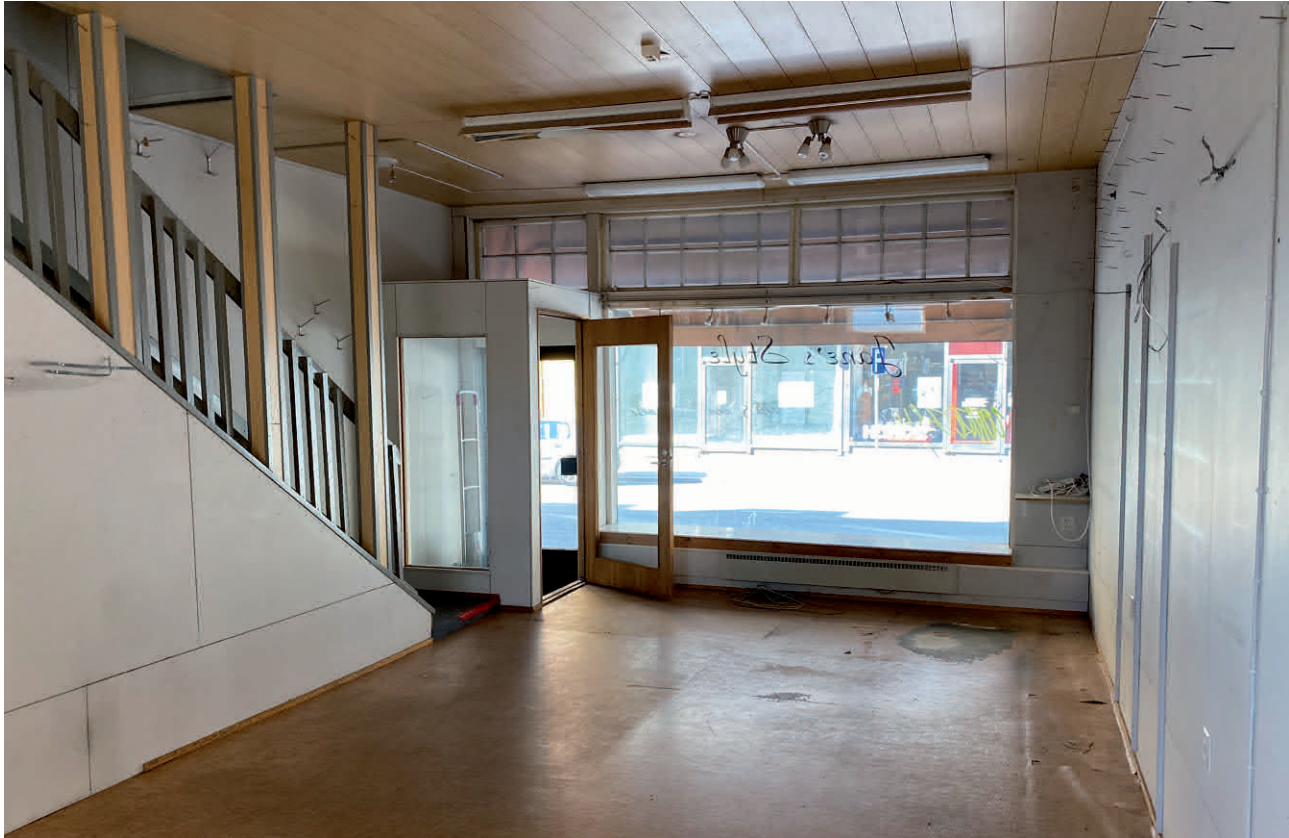
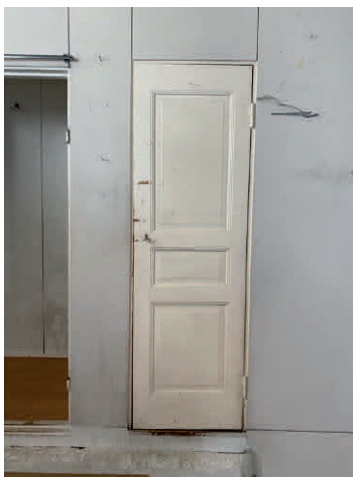
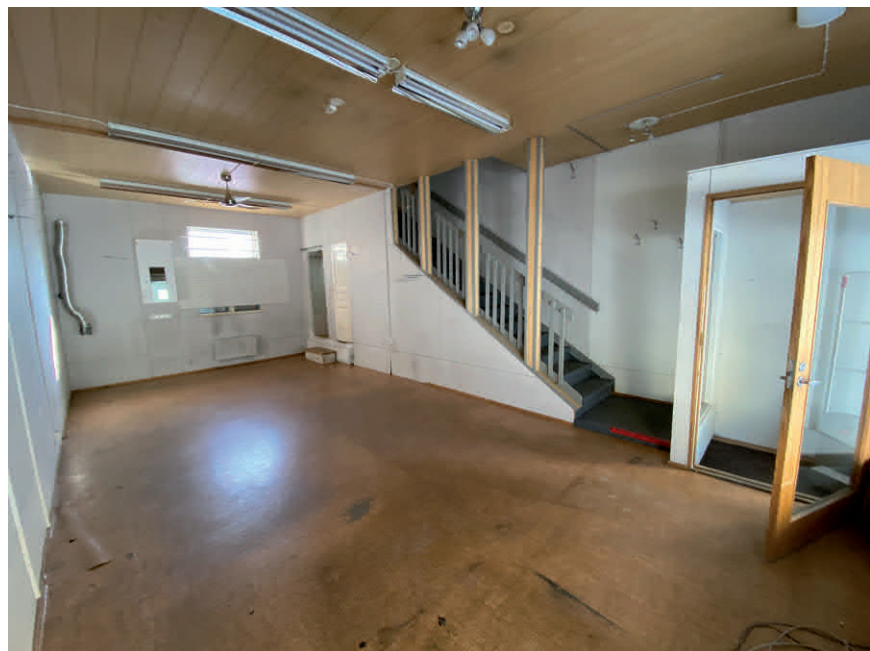
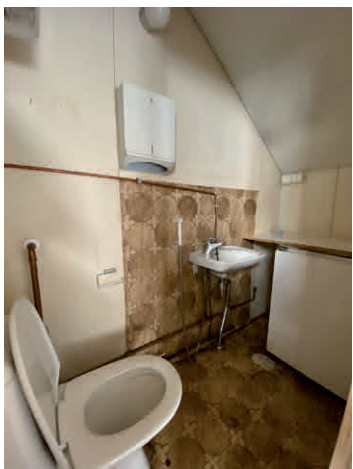
| <b>Kuvaus</b><br>Suorakaiteen muotoinen tila, yläkerta kahden huoneiston levyinen. Alakerrassa ja yläkerrassa ei näkyvissä alkuperäisiä 1830-luvun rakenteita ja vain vähän säilyneitä 1920-luvun rakenteita. Yläkerran portaiden alla on wc-tila ja sovituskoppi, joista molemmissa on korotettu lattia. | |

| Rakennusosa | Kuvailu | Ajoitus | Pintastrukturi | Muuta |
|---|---|---|---|---|
| Ikkunat | Brahenkadun puoleisella seinällä T-mallinen ikkuna, jossa 1920-luvun puitteet, lasit uusittu.<br>Kauppiaskadun puoleisessa näyteikkunassa 1910-luvun puitejako ylä- ja alaikkunassa.<br>Alaikkunan puite ja lasit uusittu. Ei lämpölasia.<br>Yläikkunassa alkuperäiset puitteet ja 1911 piirroksen mukainen puitejako: 21 ruutua (3 kerrosta, 7 ruutua) ja oven päällä kaksi ikkunaa vierekkäin, joissa 9 ruutua (3 kerrosta, 3 ruutua). Yläikkunan ylin ruutukerros on jäänyt sisäkaton madalluksen seurauksena kattolinjan alle. Alkuperäinen jako on nähtävillä julkisivun puolelta. Yläikkunaan on tehty yhtenäinen yksiruutuinen sisälasi vastaamaan madallettua ikkunaruutua. | | | |

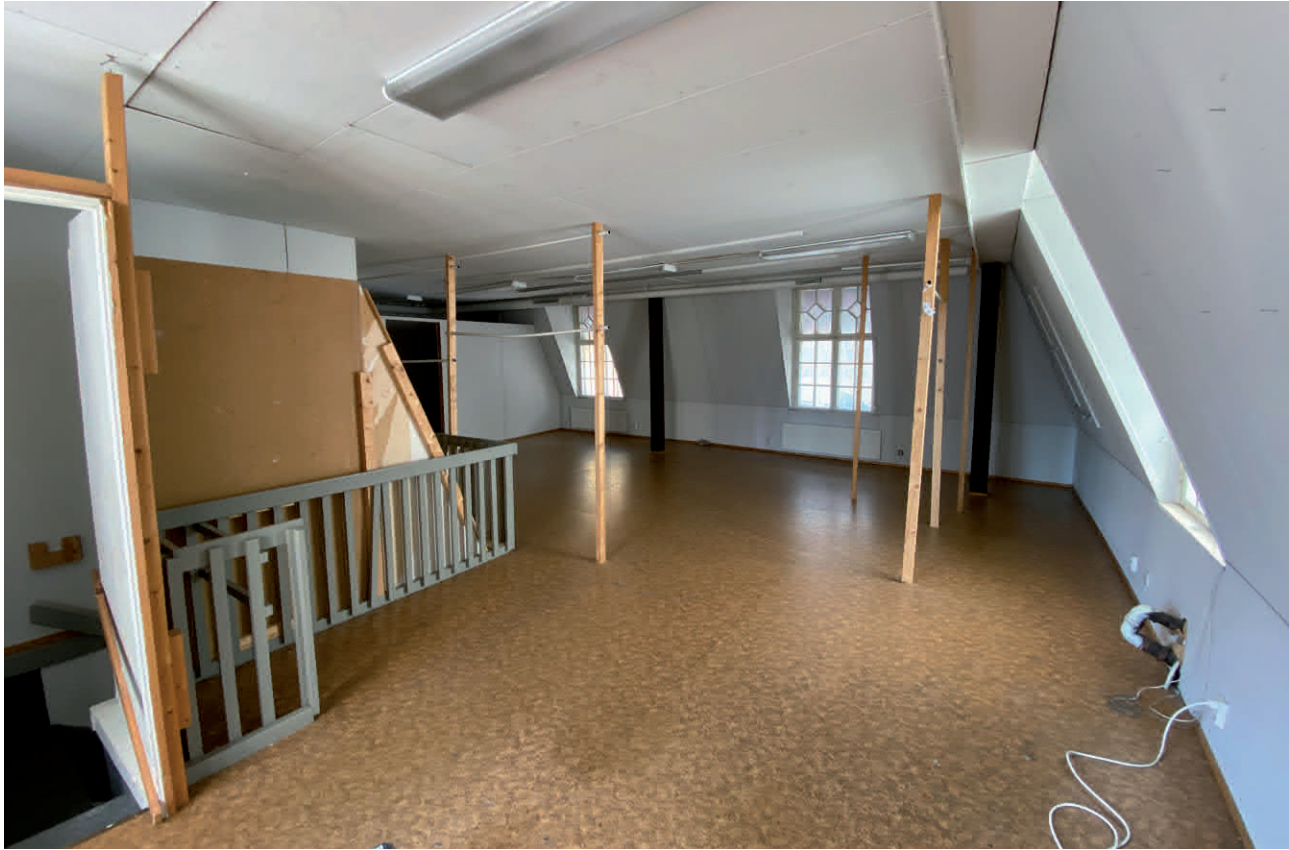
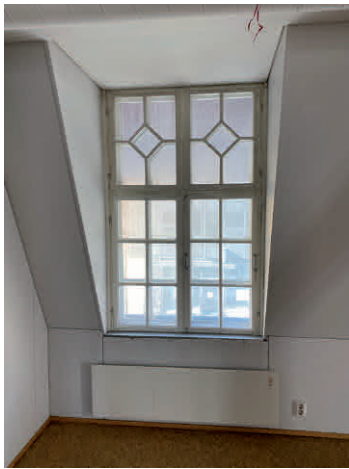
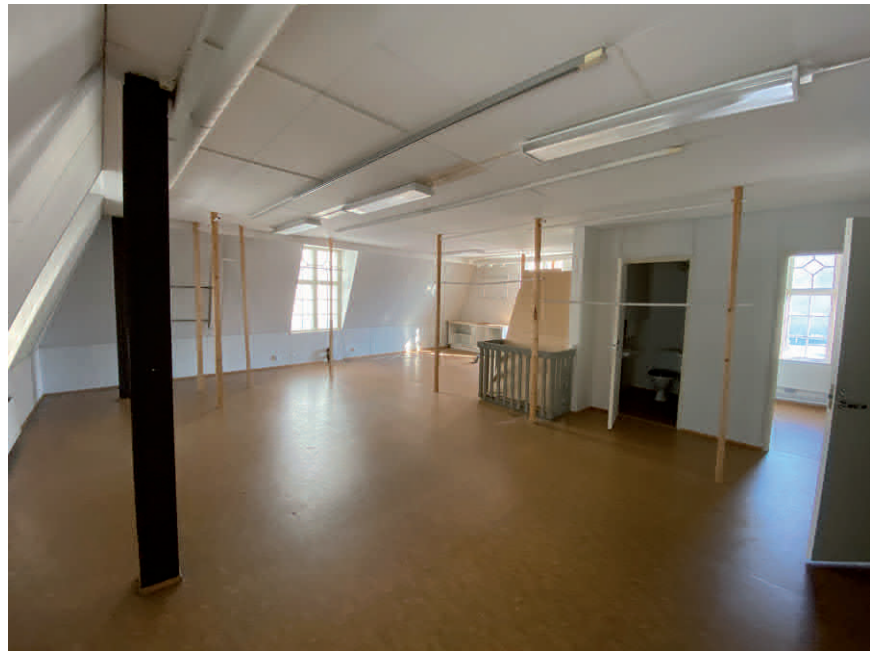
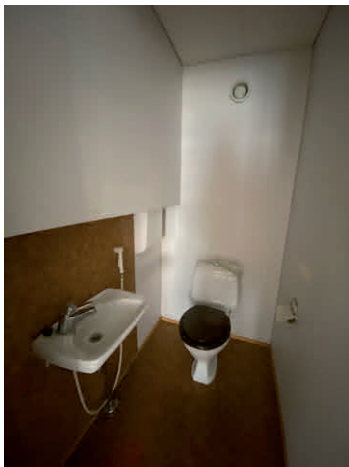
| <b>Kuvaus</b><br>Yläkerta on kahden huoneiston levyinen ja ulottuu liikehuoneiston B päälle. Tila on jaettu sermillä pienempiin osastoihin, joissa on vesipisteet sekä erilliseen, seinälliseen wc-tilaan. Brahenkadun puolella pieni huonetilä, joka todennäköisesti 1920-luvulta. Yläkerrassa ei näkyvissä alkuperäisiä rakenteita ja vain vähän säilyneitä 1920-luvun rakenteita. | |

| Rakennusosa | Kuvailu | Ajoitus | Pintastrukturi | Muuta |
|---|---|---|---|---|
| Kiinteä kalustus | Alakertaan johtava portaikko on L-mallinen. Portaikon yläpäässä moderni kaide ympäröi porrasaukkoa. | | | |

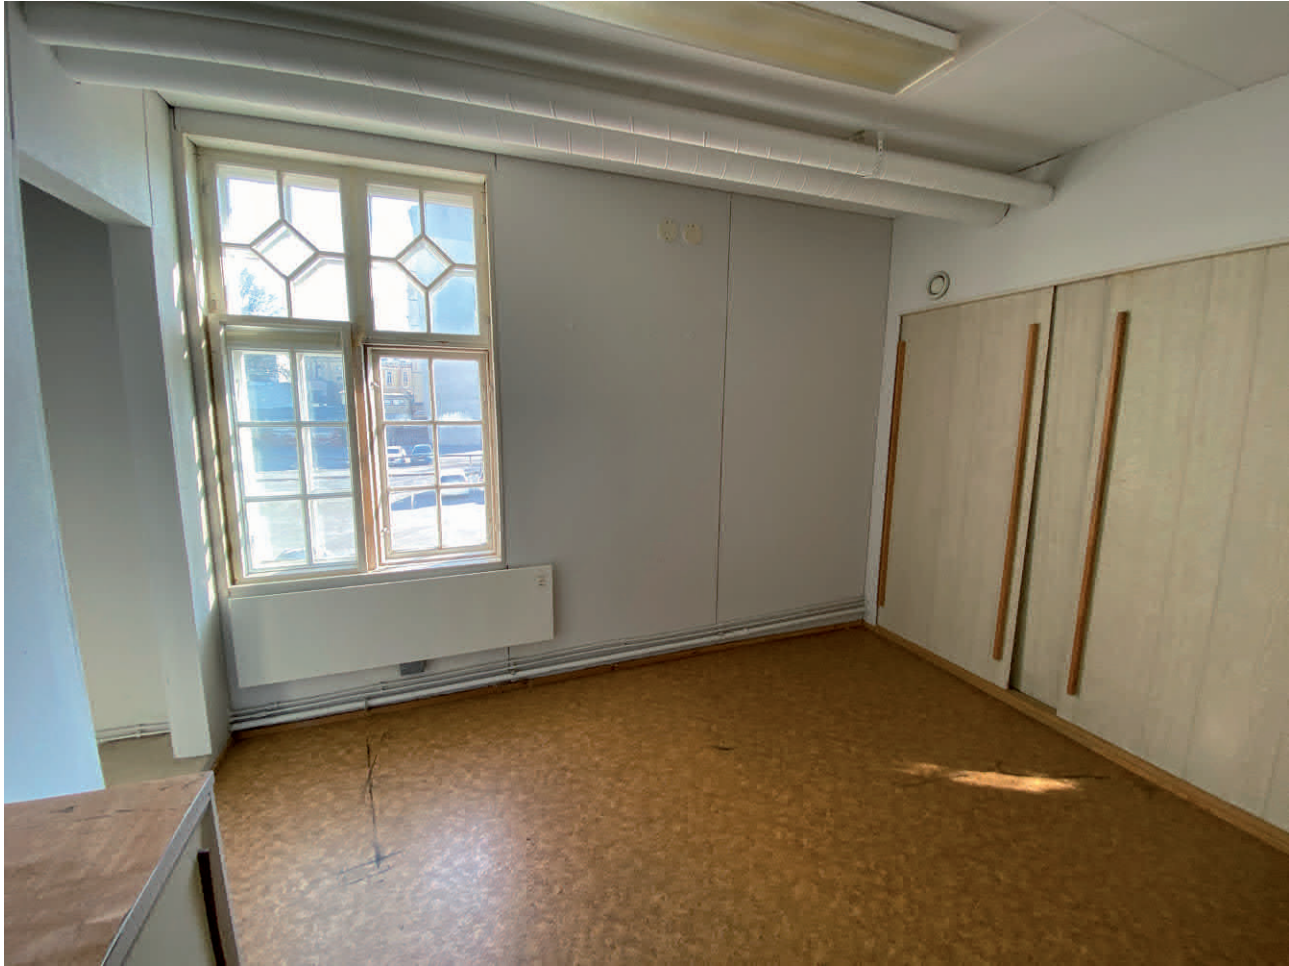
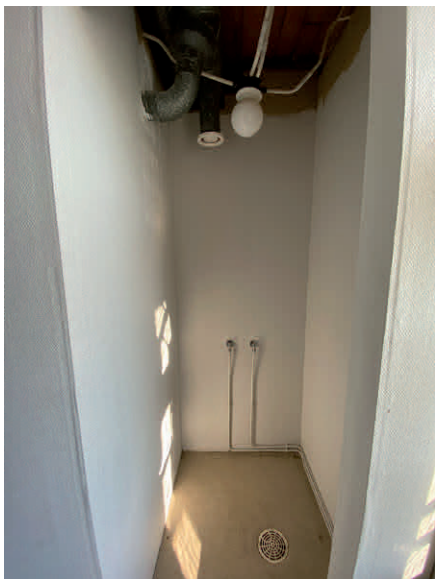
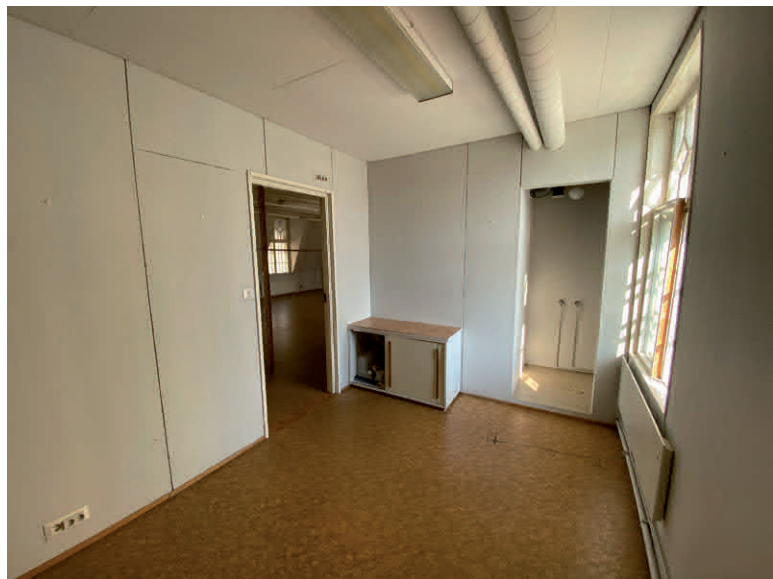
| <b>Kuvaus</b><br>Yläkerta on kahden huoneiston levyinen ja ulottuu liikehuoneiston B päälle. Tila on jaettu sermillä pienempiin osastoihin, joissa on vesipisteet sekä erilliseen, seinälliseen wc-tilaan. Brahenkadun puolella pieni huonetilä, joka todennäköisesti 1920-luvulta. Yläkerrassa ei näkyvissä alkuperäisiä rakenteita ja vain vähän säilyneitä 1920-luvun rakenteita. | |

| Rakennusosa | Kuvailu | Ajoitus | Pintastrukturi | Muuta |
|---|---|---|---|---|
| Talotekniikka | Komero Linnankadun puolella, jossa ilmanvaihtoputkistoa. | | | |
