# ÖSTERBLADIN TONNIT

## Rakennushistoriaselvitys

Iloinen tiede Oy

2020

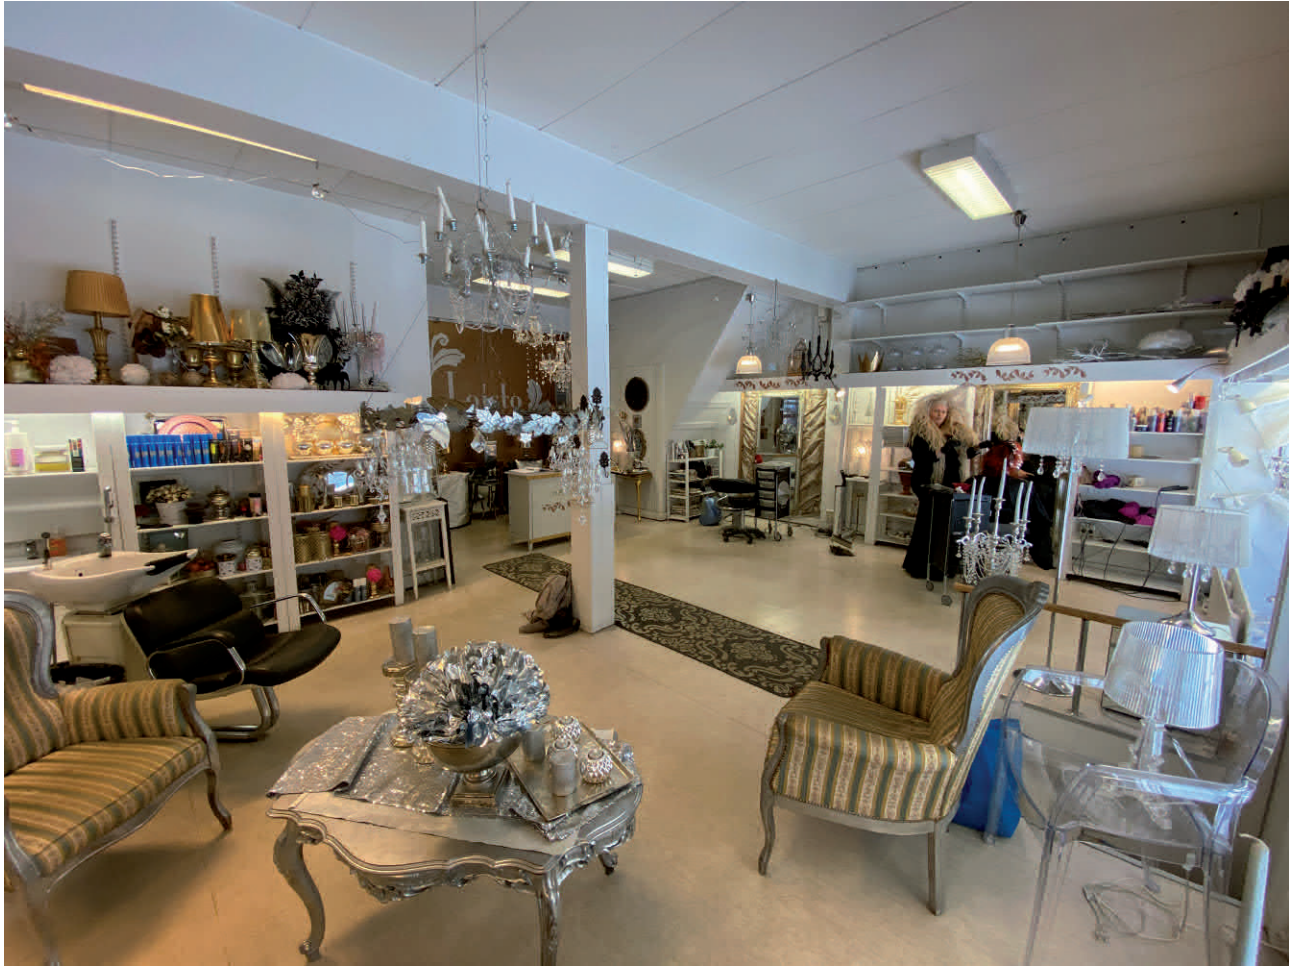
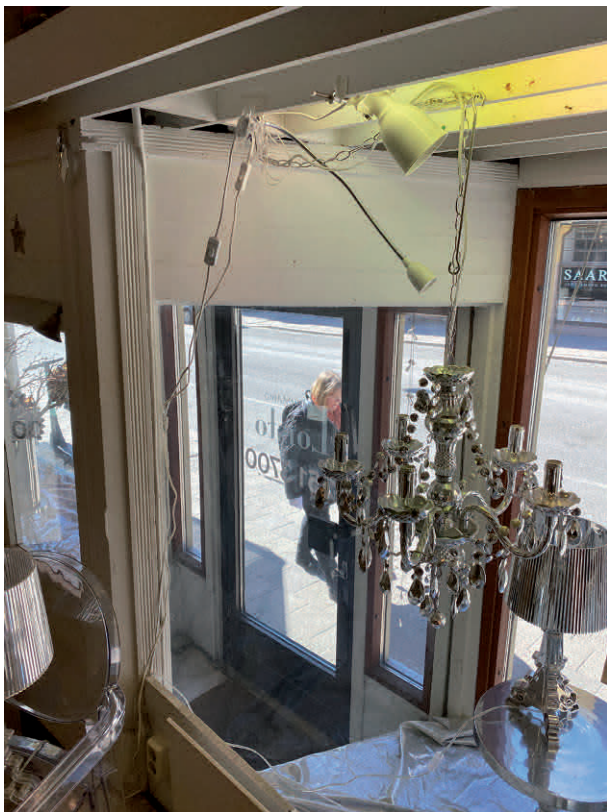
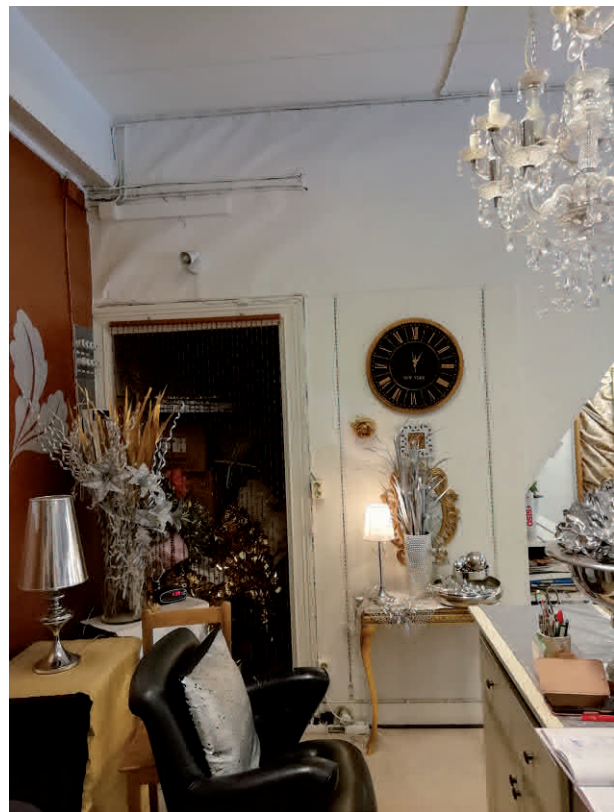
| <b>Kuvaus</b><br>Suorakaiteen muotoinen tila, jonka Brahenkadun puoleiselta seinältä on 1920-luvulla erotettu huonetila keittiölle ja wc:lle. Käynti yläkertaan Brahenkadun puolella on pieni eteinen, jossa on alun perin ollut viereisen liikehuoneiston C kanssa yhteinen uloskäynti takapihalle. Portaikko yläkertaan lähtee eteisestä Linnankadun suuntaisesti. Yläkerta sijoittuu lähes kokonaisuudessaan liikehuoneiston C päälle, sen Kauppiaskadun puoleiselle sivulle. Alakerrassa on vain vähän säilyneitä 1910-luvun rakenteita. Yläkerta on säilynyt kokonaisuudessaan 1920-luvun asussa. | |

| Rakennusosa | Kuvailu | Ajoitus | Pintastrukturi | Muuta |
|---|---|---|---|---|
| Ikkunat | Kauppiaskadun puoleisessa näyteikkunassa 1920-luvun puitejako ylä- ja alaikkunaan. Yläikkunassa alkuperäiset puitteet ja 1911 piirroksen mukainen puitejako: 21 ruutua (3 kerrosta, 7 ruutua) ja oven päällä kaksi ikkunaa vierekkäin, joissa 9 ruutua (3 kerrosta, 3 ruutua). Yläikkunat peitetty levyllä sisältä, joten ikkunajako on nähtävillä julkisivusta. Alaikkunan puite ja lasit uusittu, lämpölasi. | | Näyteikkunan alalasi ruskeaksi petsattu puu. Yläikkunat puitteet ei nähtävillä. | |
| Kiinteä kalustus | Yläkertaan johtaa jyrkkä 1920-luvun portaikko. | 1920 | Maalaamatonta puuta | |
| <b>Muuta</b><br>Tuulikaapin muoto 1910-luvulta, kohti katua levenevä, lautarakenteinen. Tuulikaapin yläosassa vaakasuorat ja oven molemmin puolin pystysuorat profiloidut koristelistat 1910-luvulta. Seinässä 1910-luvun peräisin olevan vaakalaudoitus. Myyntihuoneeseen johtavat askelmat päällystetty muovimatolla ja askelmien sivut levytetty. Alla mahdollisesti 1910-luvun panelointi. | | | | |

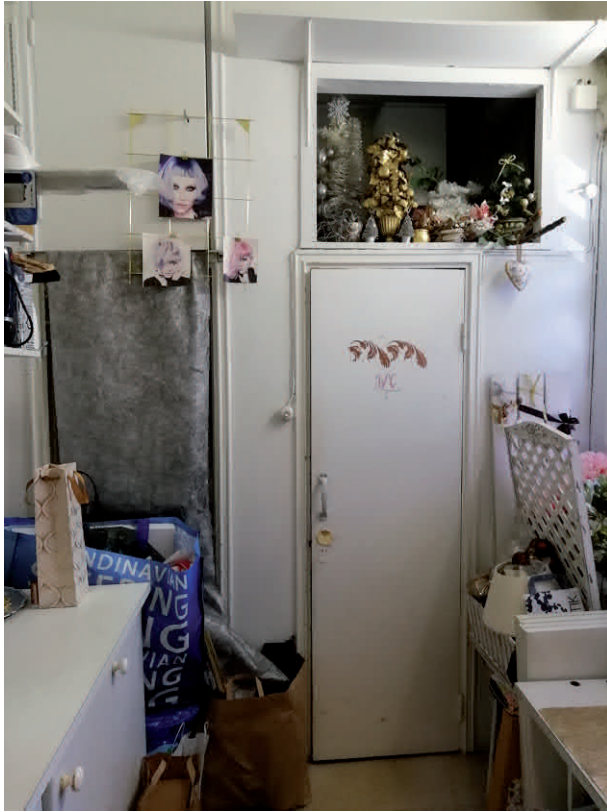
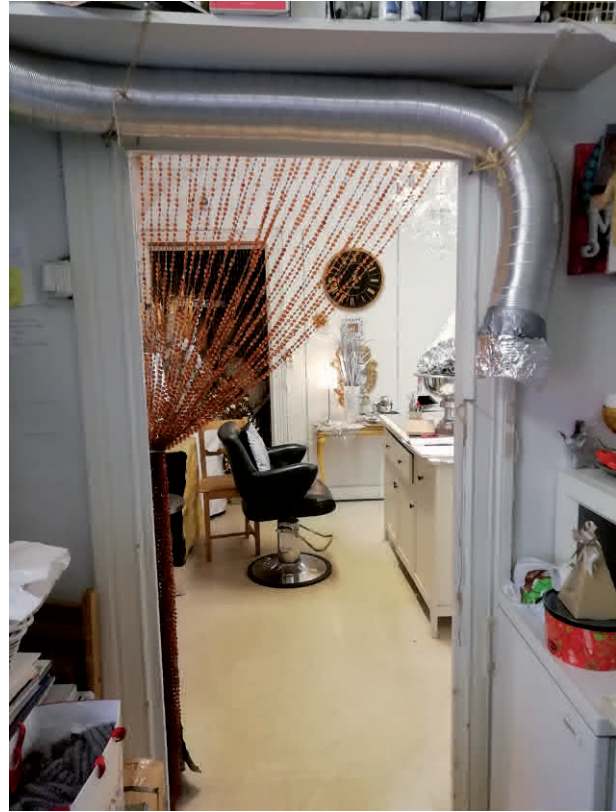
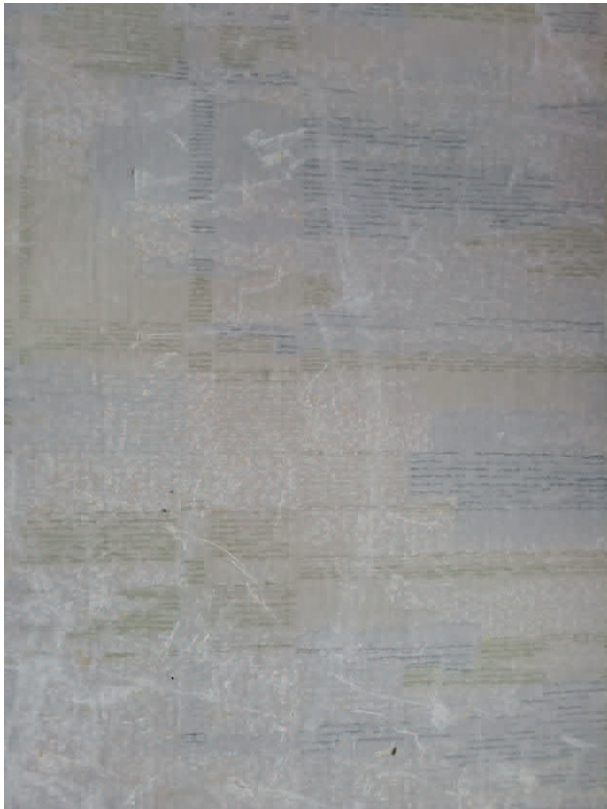
| <b>Tila</b><br>A-01-B-05 | <b>Käyttötarkoitus</b><br>Liiketila, kampaamon sosiaalitilat |

| <b>Kuvaus</b><br>Suorakaiteen muotoinen tila, jonka Brahenkadun puoleiselta seinältä on 1920-luvulla erotettu huonetila keittiölle ja wc:lle. | |

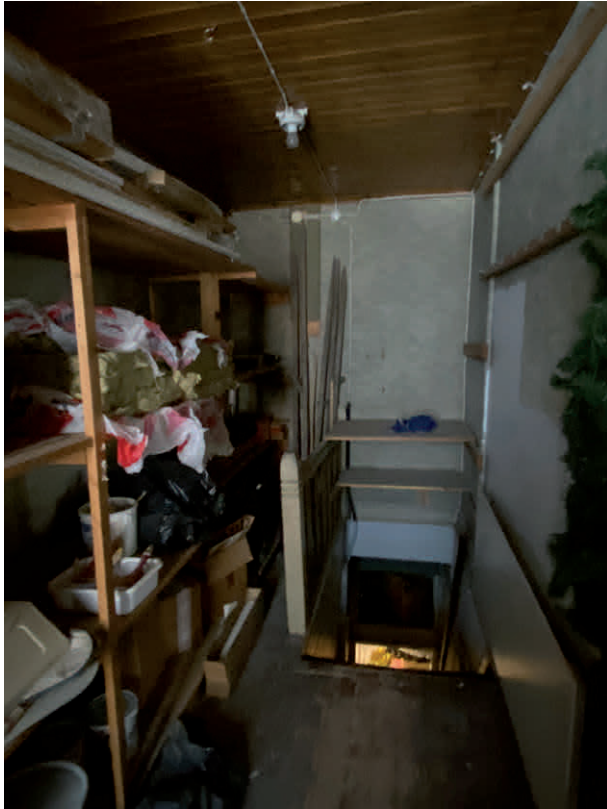
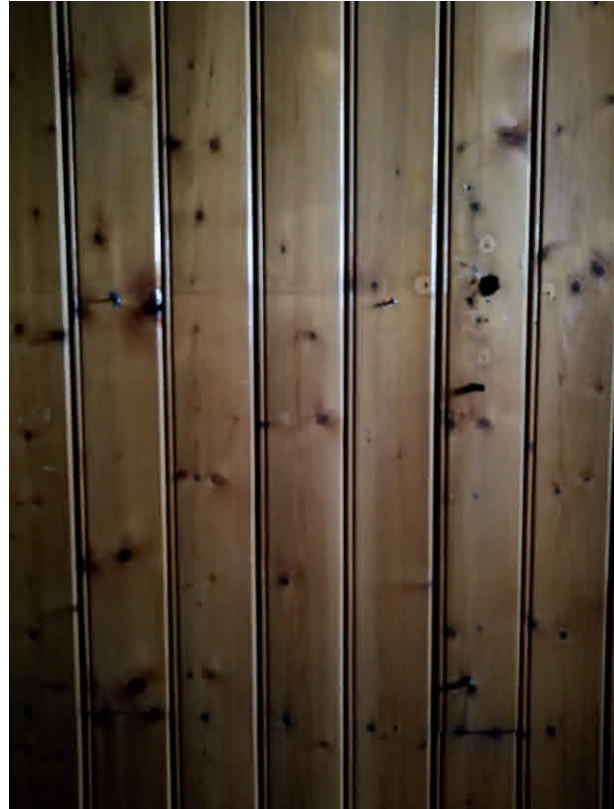
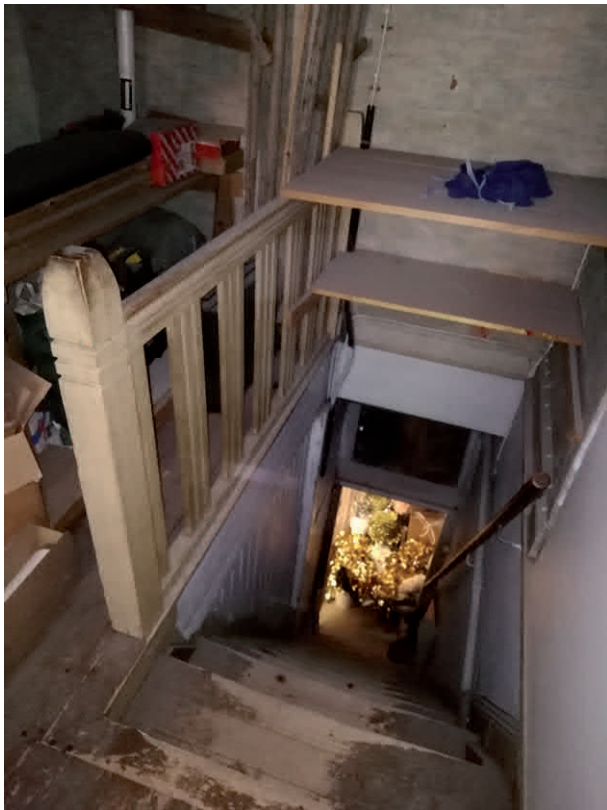
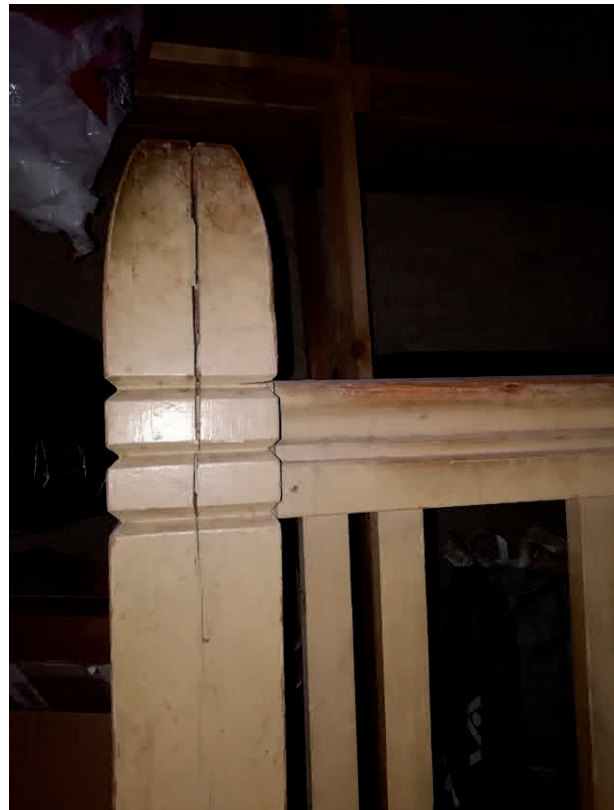
| <b>Kuvaus</b><br>Yläkerta on L-mallinen tila, joka sijoittuu lähes kokonaisuudessaan liikehuoneiston C päälle, sen Kauppiaskadun puoleiselle sivulle. Alakerrassa on vain vähän säilyneitä 1920-luvun rakenteita. Yläkerta on säilynyt kokonaisuudessaan 1920-luvun asussa. | |

| Rakennusosa | Kuvailu | Ajoitus | Pintastrukturi | Muuta |
|---|---|---|---|---|
| Seinät | Brahenkadun puoleinen seinä rankorakenteinen. Pinkopahvi ja tapetti.<br>Portaikon seinässä helmiponttilauta. | 1920 lähtien | Nähtävillä kaksi tapettikerrosta, joista alimmainen 1920-luvun tyylinen (ruskea paperipohja, jolla painatuksena kahteen suuntaan kulkeva vinoraidoitus, jonka päällä lehväkuvio) ja pintatapetti (sinisävyinen graafinen kuviointi). | Tapeteista näyte |
| Talotekniikka | Eri ikäisiä sähkövetoja. Pallovalaisimet 1900-luvun alkupuoliskolta.<br>Molempien ikkunoiden alla vesikiertoiset radiaattorit 1900-luvun alkupuolelta. | | | |
| Kiinteä kalustus | Yläkertaan johtaa jyrkkä 1920-luvun portaikko. Ylätasanteen kaiteessa profiloitu käsijohdin, jonka alla kolme rinnakkain aseteltua pienaa. Päättypylvään yläosa jugendhenkisesti sorvattu. Portaikossa kulkeva käsijohdin on pyöreä, maalaamaton ja lakattu. Portaikon alapäässä, eteistilan yllä on oveton säilytystila. | 1920 | Askelmat maalaamatonta puuta | Malliltaan sama portaikon kaide- ja tolpparakenne on huoneistoissa B (vain yläkerta), C (vain yläkerta), D ja E. |

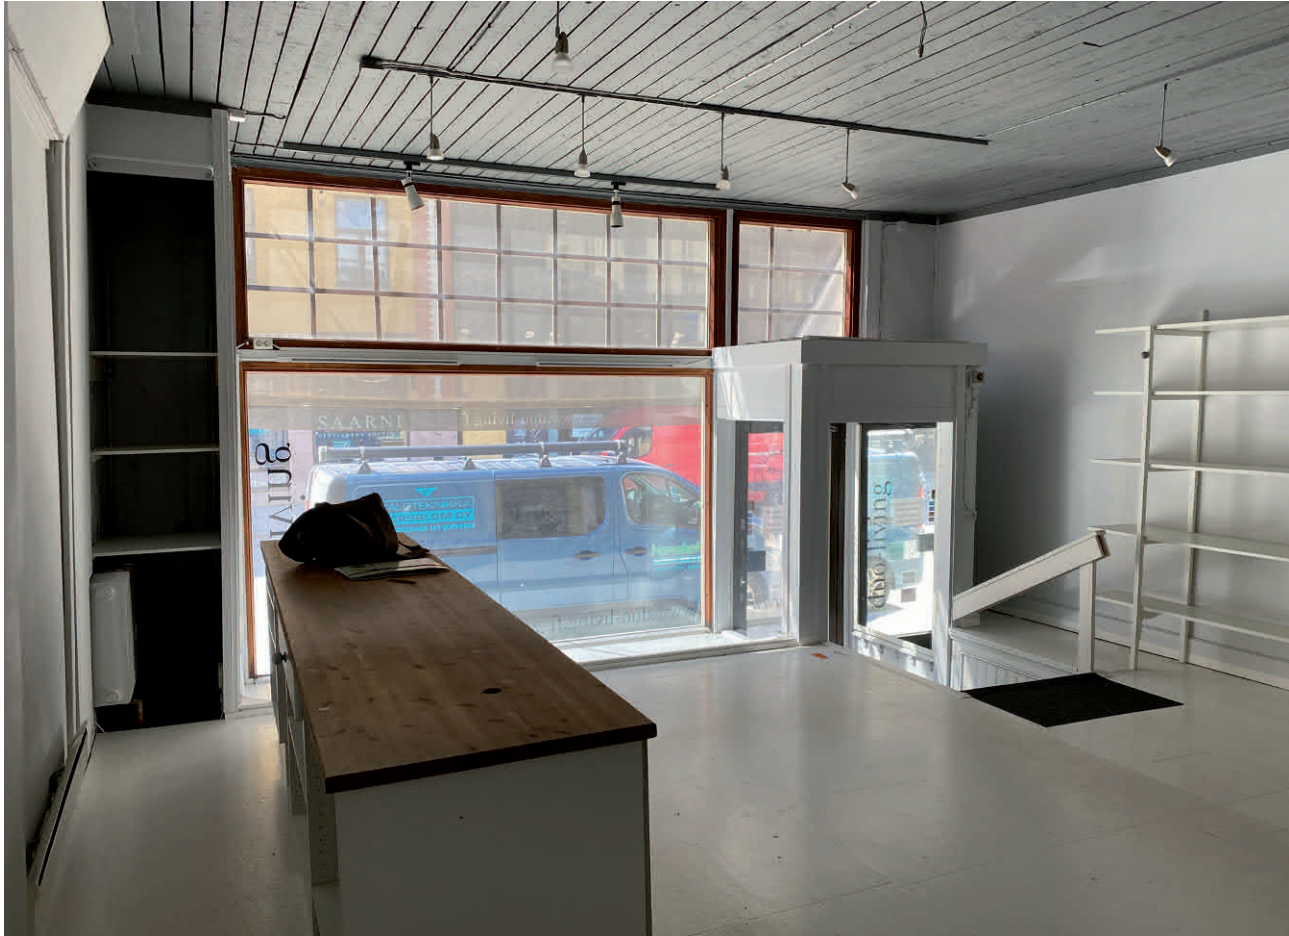
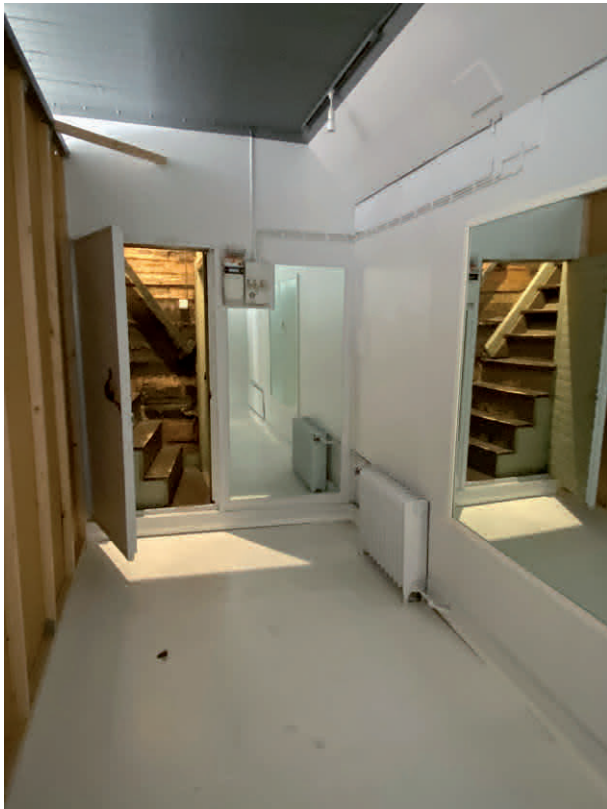
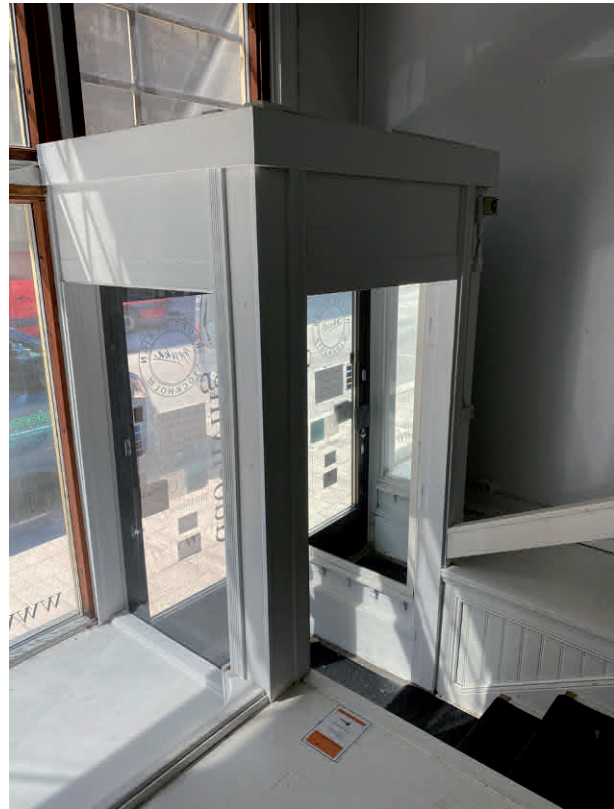
| <b>Kuvaus</b><br>Suorakaiteen mallinen tila, jonka Brahenkadun puoleisesta osasta on erotettu sermillä kapea tila. Käynti yläkertaan Eerikinkadun puolelta. Huoneisto on jakanut alun perin viereisen huoneiston B kanssa yhteisen eteisen, josta on ollut uloskäynti takapihalle. Eteiseen vievä, portaiden alapäässä oleva ovi on pysyvästi suljettu. Alakerrassa on vain vähän säilyneitä 1920-luvun rakenteita. Yläkerta on säilynyt lähes kokonaisuudessaan 1920-luvun asussa. | |

| Rakennusosa | Kuvailu | Ajoitus | Pintastrukturi | Muuta |
|---|---|---|---|---|
| Seinät | Levytetty | 1900-luvun loppu | Tuulikaapissa ja myyntihuoneen levyseinissä valkoinen maalipinta | Myyntihuoneen Eerikinkadun puoleisella seinällä, portaiden alla on rankorakenteinen komero, jossa seinän pinnoitteena 1920-luvun maalattu ensotapetti. Myös lattialista ja lattian linoleum-pinnoite 1920-luvulta. |
| Ovet | <p>Tuulikaapissa ei sisäovea.</p> <p>Ulko-ovi 1980-luvun tyyppiä.</p> <p>Wc-komerotilassa kapea lastulevyovi.</p> <p>Ullakon portaikon ovi 1920-luvulta, myyntihuoneen puolelta levytetty, portaikon puolelta alkuperäisessä asussaan: helmipontattu vaakalauta. Pintalukko, jonka avain tallella.</p> <p>Portaiden alapäässä suljettu, pihanpuoleiseen eteiseen johtanut 5-peilinen pintapeiliovi. Pintalukko ja 1900-luvun alun ovenkahva.</p> | 1980-luku<br>1910- ja 1920-luku | <p>Ulko-oven metalliosat tummanruskeat, keskellä kookas lasi-ikkuna.</p> <p>Portaikun ovi vaaleanvihreä 1920-luvun maalipinta.</p> | |

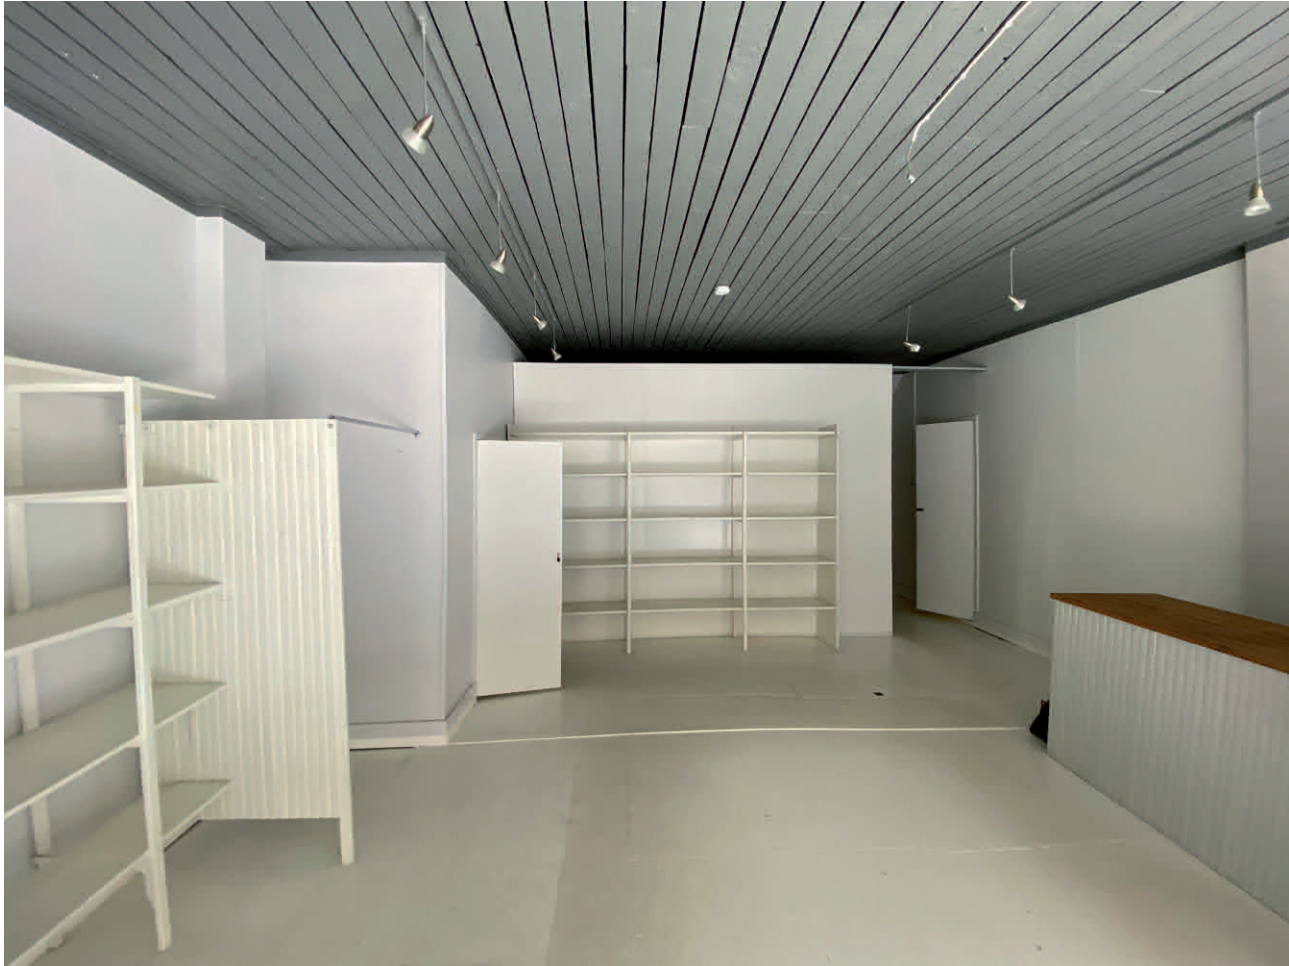
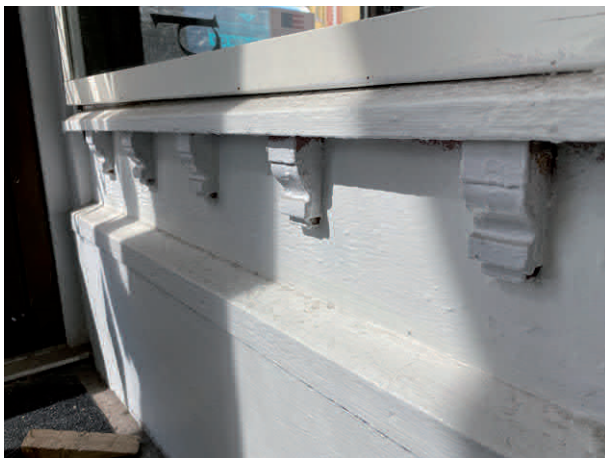
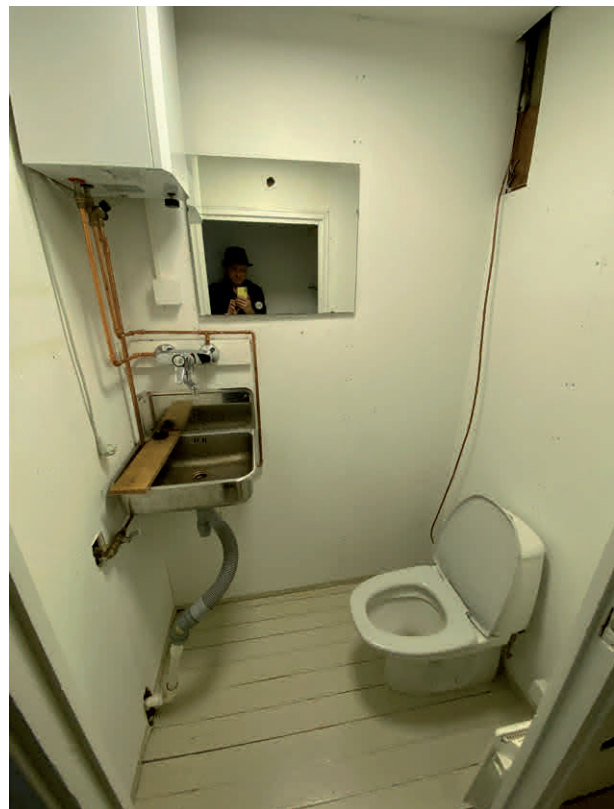
| Ikkunat | <p>Huoneen takaosassa Brahenkadun puoleisella seinällä on seinälevyn taakse jäänyt kaksi 6-ruutuista ikkunaa. Ne ovat nähtävissä pihan puoleisesta julkisivusta.</p> <p>Kauppiaskadun puoleisessa näyteikkunassa 1920-luvun puitejako ylä- ja alaikkunaan. Molempiin osiin vaihdettu lämpölasi ja uudet puitteet. Yläikkunassa alkuperäistä puitejakoa kömpelösti jäljittelevä ristikkorakenne. nähtävillä julkisivusta.</p> <p>Näyteikkunassa 1920-luvun karmi, joka jäänyt osittain myöhempien rakenteiden alle.</p> | | Näyteikkunassa ruskeaksi petsattu puu | 6-ruutuiset ikkunat kuuluneet 1830-luvun lopun rakennusvaiheeseen |
| Kiinteä kalustus | Yläkertaan johtaa jyrkähkö 1920-luvun portaikko | 1920 | Maalaamaton puuta | |
| <p><b>Muuta</b></p> <p>Tuulikaapin suorakaiteen muoto 1920-luvulta, lautarakenteinen. Tuulikaapin oven molemmin puolin pystysuorat profiloituneet koristelistat 1920-luvulta. Seinässä 1920-luvulta peräisin oleva vaakalaudoitus kuten huoneistossa B. Myyntihuoneeseen johtavat askelmat päällystetty muovimatolla, mutta askelmien sivuseinissä on alkuperäinen 1920-luvun panelointi ja profiloituneet jalkalistat. Tuulikaapin sisäseinissä sivuikkunoiden alapuolella olevissa koristelistoissa 1920-luvun puiset, pienikokoiset konsolikoristeet.</p> <p>Näyteikkunan edessä oleva taso vaikuttaa 1900-luvun alkupuolen tyyliseltä. Ei ilmeisesti kuitenkaan 1920-luvulta, koska rakennettu osin näyteikkunan karmien päälle.</p> <p>Myyntihuone on luultavasti ollut aiemmin yhdistettynä viereiseen D-huoneistoon, minkä jälkeen huoneistojen välinen aukko on ummistettu levyllä. Wc ja komero ulottuvat D-huoneiston puolelle.</p> | | | | |

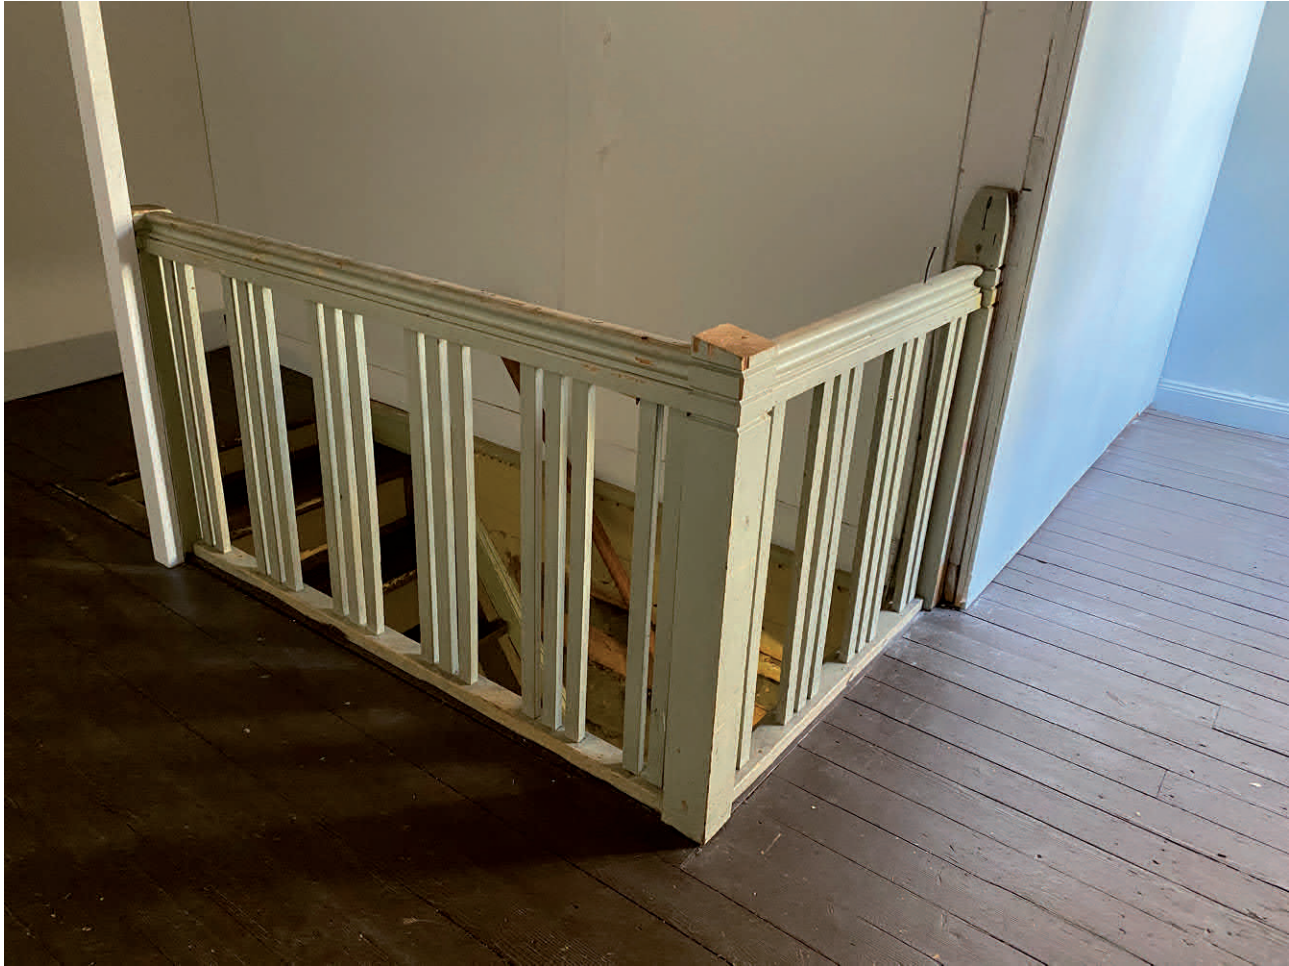
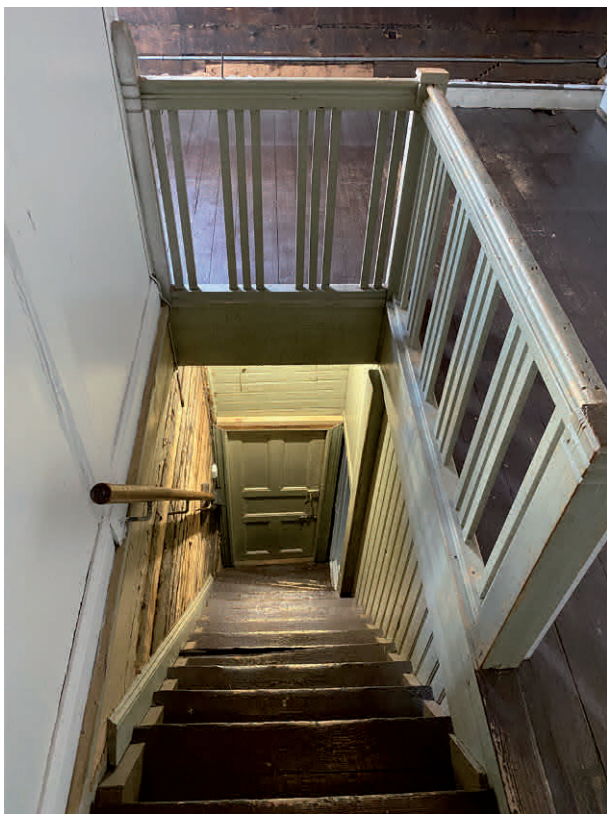
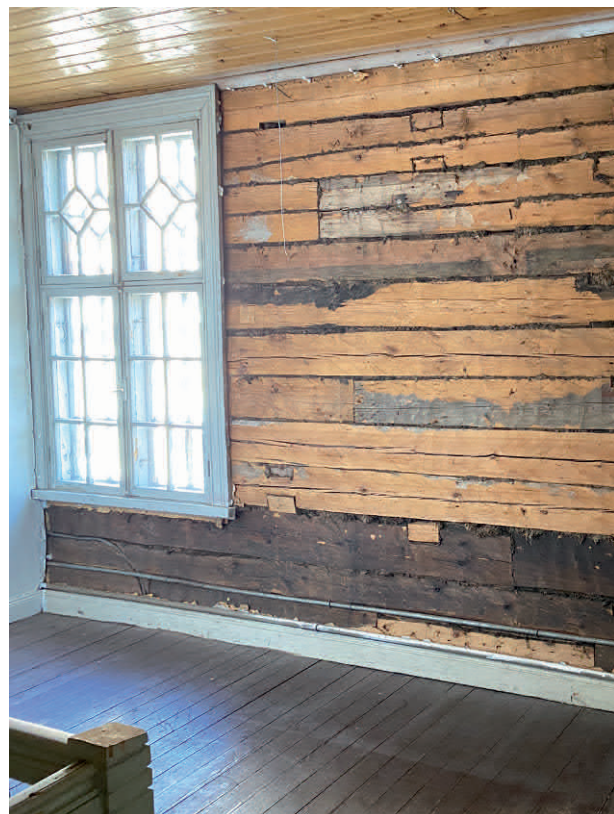
| <b>Tila</b><br>A-02-C-08 | <b>Käyttötarkoitus</b><br>Varastotila |

| <b>Kuvaus</b><br>Yläkerta on L-mallinen, pienikokoinen tila. Yläkerran kauppiaskadun puoleinen osa rajautuu väliseinällä B-huoneistoon. Yläkerta on säilynyt osin 1920-luvun asussa. | |

| Rakennusosa | Kuvailu | Ajoitus | Pintastrukturi | Muuta |
|---|---|---|---|---|
| Seinät | Kauppiaskadun puoleinen seinä rankorakenteinen. Levytetty. Brahenkadun puoleiselta hirsiseinältä poistettu pinkopahvi. Portaikon seinässä helmiponttilauta Linnankadun puolella. Brahenkadun puoleiselta hirsiseinältä poistettu pinkopahvi. | 1920 lähtien | Nähtävillä kaksi tapettikerrosta, joista molemmat hyödyntävät ruskeaa pohjaa tapetin yhtenä värinä. Levytetyissä seinissä valkoinen maalipinta. | |
| Kiinteä kalustus | Yläkertaan johtaa jyrkähkö 1920-luvun portaikko. Ylätasanteen kaiteessa profiloitu käsijohdin, jonka alla kolme rinnakkain aseteltua pienaa. Yläkaiteessa ollut kolme pylvästä, joiden yläosa jugendhenkisesti sorvattu. Näistä kaksi katkaistu. Portaikossa kulkeva käsijohde on pyöreä, maalaamaton ja lakattu. Portaikon alapäässä, eteistilan yllä on helmiponttatusta laudasta tehty seinäpinta, jossa ovellinen säilytystila. | 1920 | Askelmissa ruskea maalipinta. Ylätasanteen kaiteessa vaaleanvihreä maalipinta luultavasti 1920-luvulta. Sama maali portaikon säilyneessä paneloinnissa ja portaiden alapään ovissa. | Malliltaan sama portaikon kaide- ja tolpparakenne on huoneistoissa B (vain yläkerta), C (vain yläkerta), D ja E. |

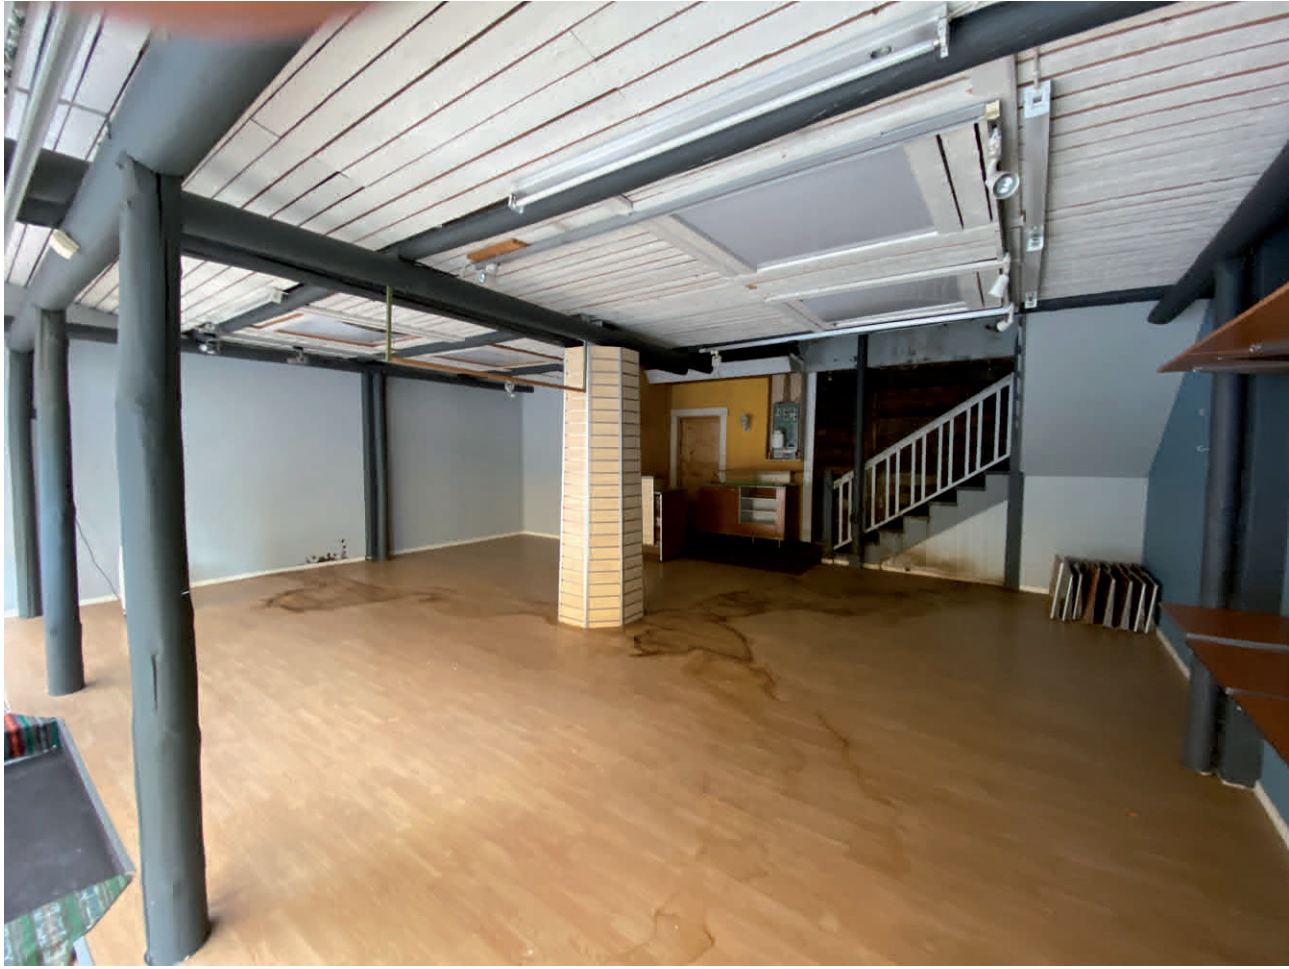
| <b>Tila</b><br>A-01-D-09 | <b>Käyttötarkoitus</b><br>Liiketila, tyhjillään |

| <b>Kuvaus</b><br>Alakerran myyntila muodostaa yhtenäisen tilan, josta on kulku huoneiston E kanssa yhteiseen eteiseen. Alakerrassa on vähäisesti säilyneitä 1920-luvun rakenteita portaikkoo lukuun ottamatta. | |

| Rakennusosa | Kuvailu | Ajoitus | Pintastrukturi | Muuta |
|---|---|---|---|---|
| <b>Muuta</b><br>Huoneistossa sattunut vesivahinko on aiheuttanut portaiden ja alakerran lattian osittaisen vettymisen sekä homeen leviämisen Eerikinkadun puoleiselle seinälle. | | | | |

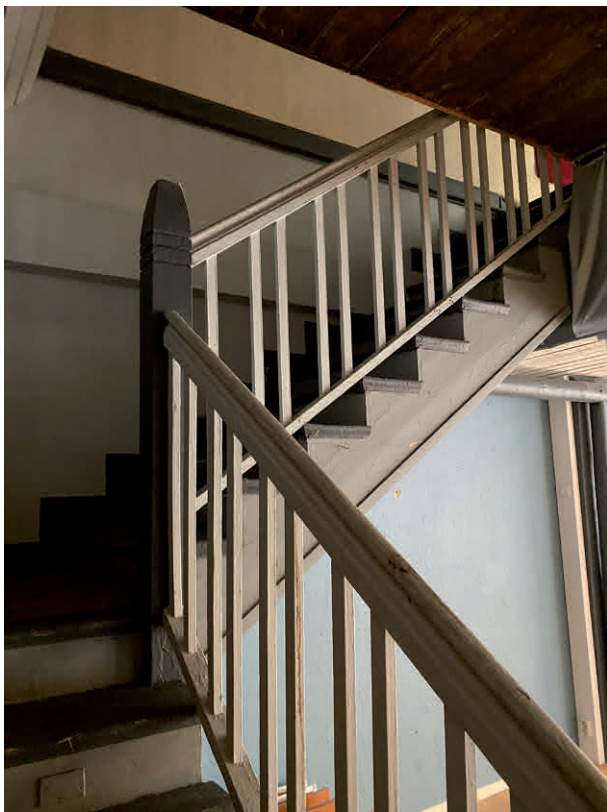
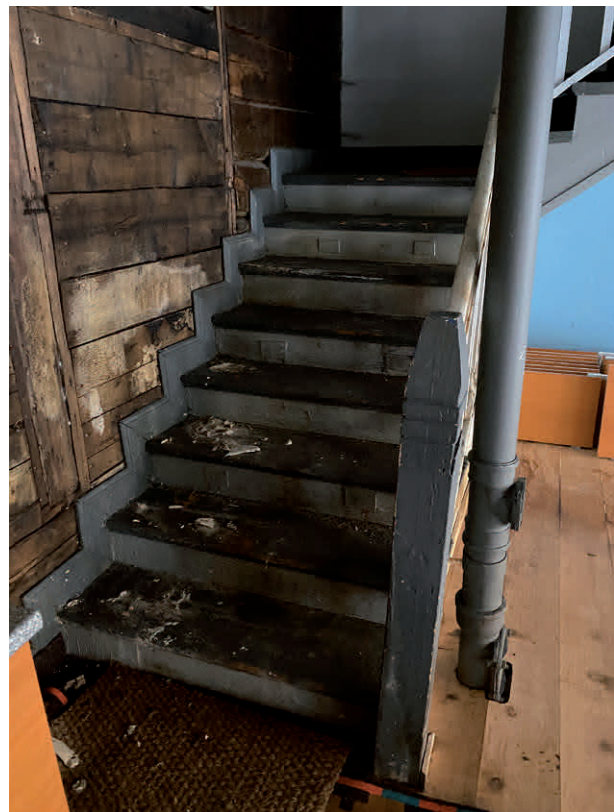
| Rakennusosa | Kuvailu | Ajoitus | Pintastrukturi | Muuta |
|---|---|---|---|---|
| Kiinteä kalustus | Yläkertaan johtava L-mallinen portaikko on säilynyt hyvin 1920-luvun asussa. Sorvatut pylväät alhaalla, välitasanteella ja yläkerrassa kolme pylvästä. Sorvattu käsijohde ja rakennukselle tyypillisesti pareittain jaotellut pystyrimat. Korkeat, profiloituneet porrastat. 1920-luvun panelointi portaiden sivustalla alakerrassa. | 1920 | Valkoinen ja harmaa maalipinta 2000-luvulta. | Malliltaan sama portaikon kaide- ja tolpparakenne on huon. B (vain yläk.), C (vain yläk.), D ja E. |

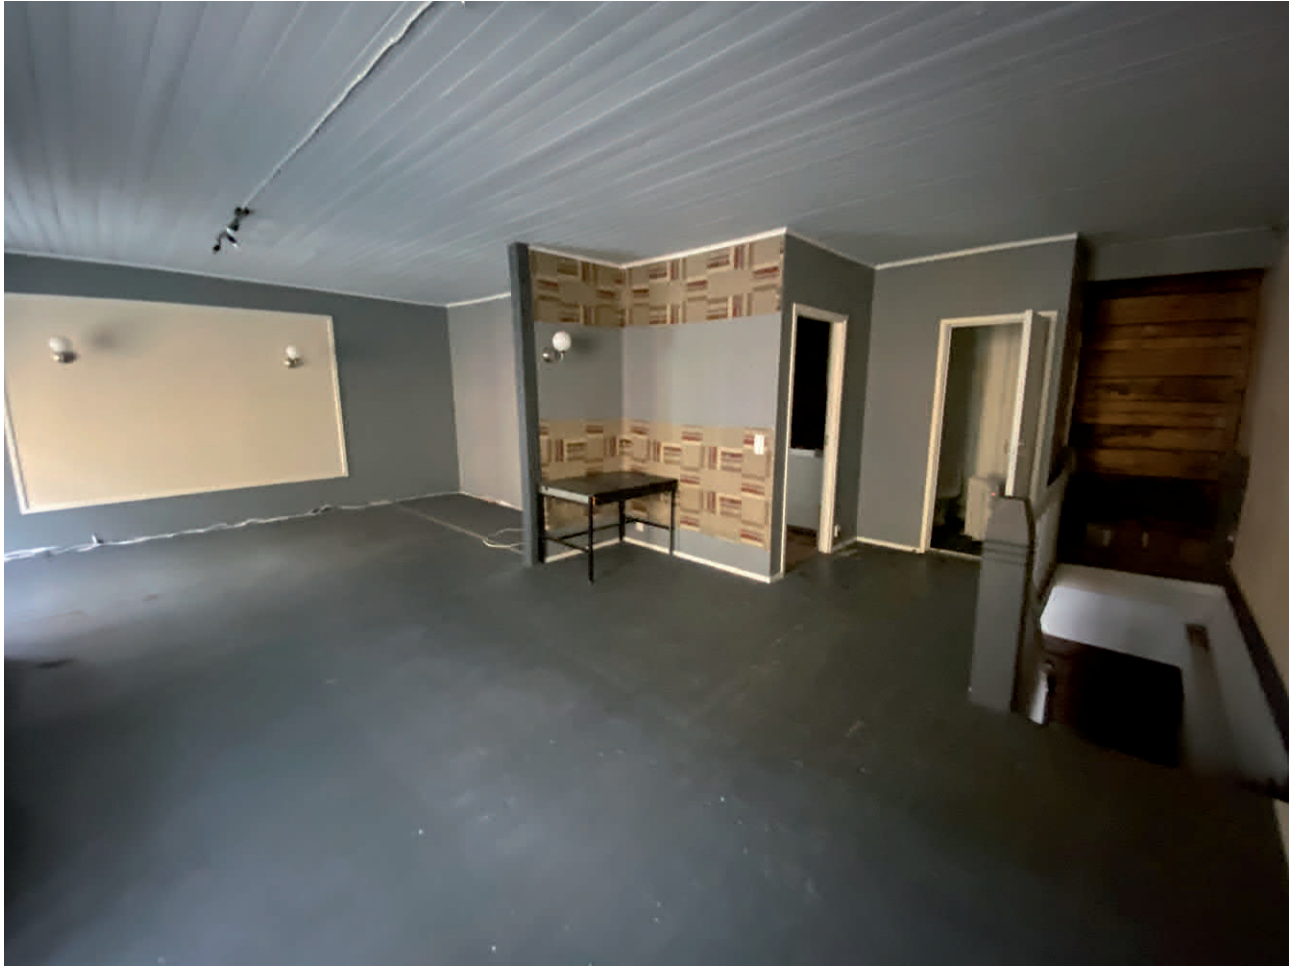
| <b>Tila</b><br>A-02-D-10 | <b>Käyttötarkoitus</b><br>Liiketila, tyhjillään |

| <b>Kuvaus</b><br>Yläkerran tila on jaettu väliseinillä siten, että Kauppiaskadun puolelle jää koko tilan levyinen suora huone. Yläkerrassa on runsaasti säilyneitä 1920-luvun rakenteita | |

| Rakennusosa | Kuvailu | Ajoitus | Pintastrukturi | Muuta |
|---|---|---|---|---|
| Katto | 1920-luvun helmiponttipaneeli. Erkkerissä lauta. Kattoa kannattava pilari-palkkirakenne 1920-luvulta on esillä kahdessa rivissä. Huonetilassa on näkyvillä kaksi taitekaton rakennetta kannattava pilaria. | 1920-luku | Valkoinen maalipinta | |

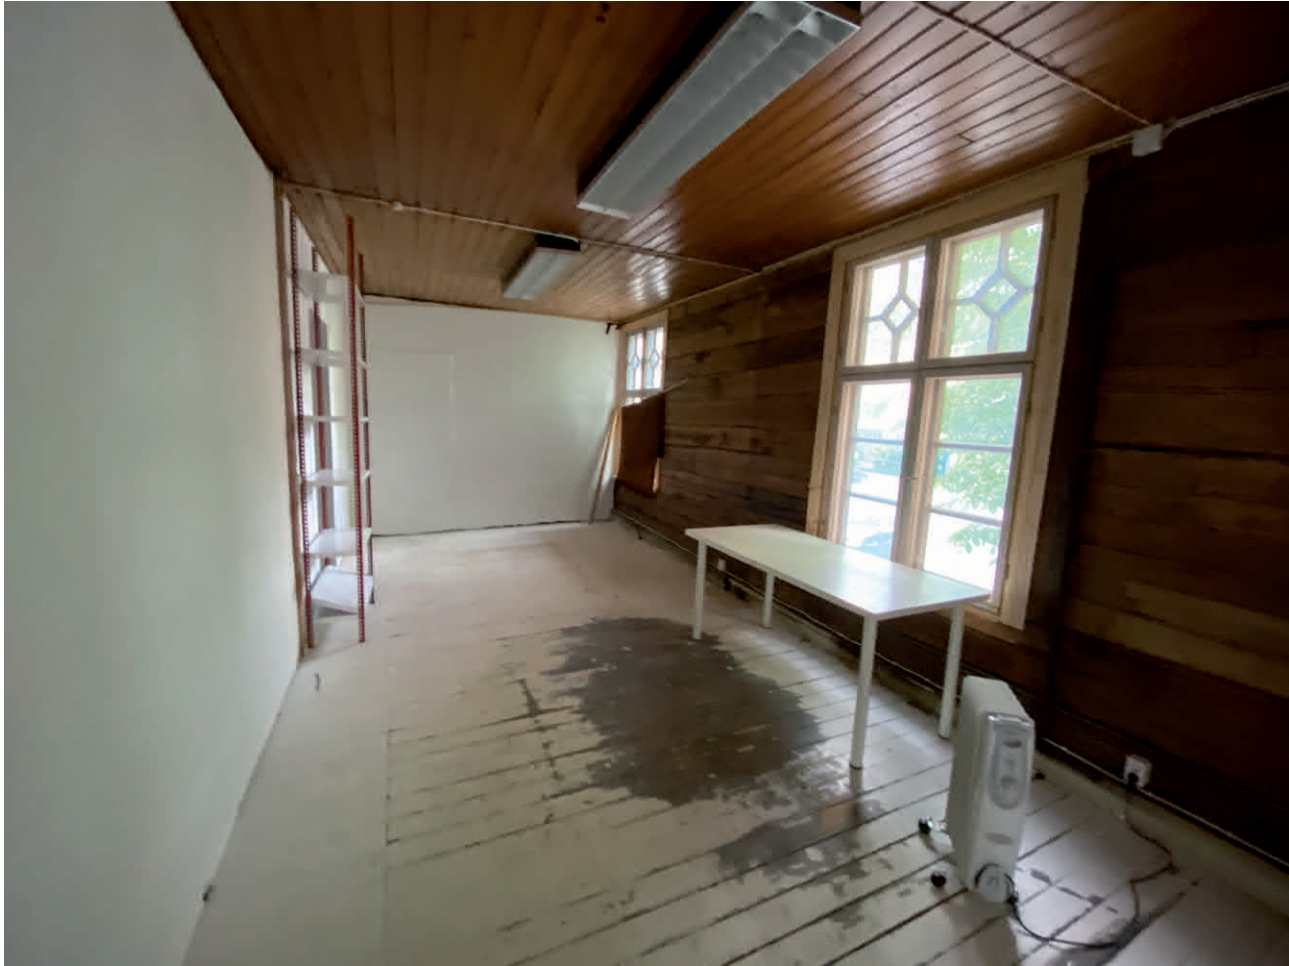
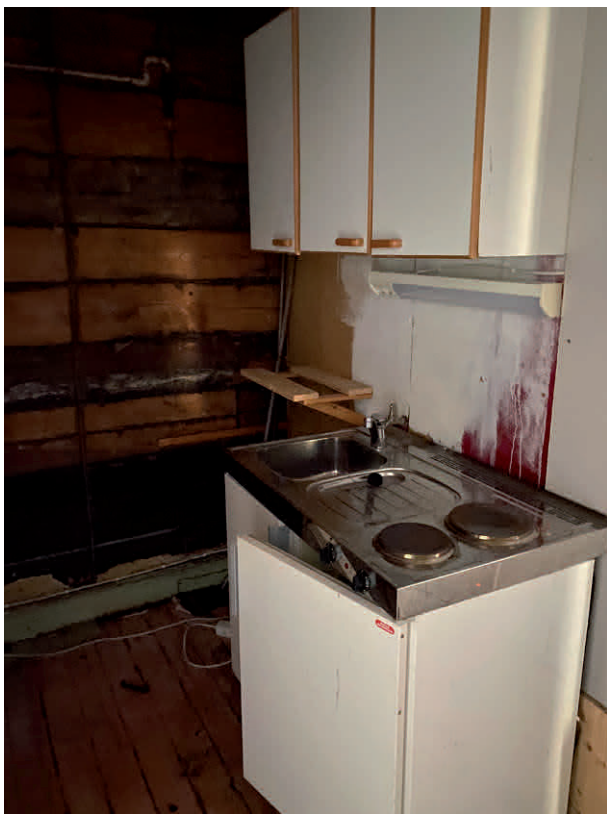
| <b>Tila</b><br>A-02-D-I I | <b>Käyttötarkoitus</b><br>Liiketila, tyhjillään |

| <b>Kuvaus</b><br>Yläkerran tila on jaettu väliseinillä siten, että Linnankadun puolelle jäävä tila jakautuu kolmeen neljään osaan: huone, pieni huone, keittiö ja wc. Yläkerrassa on runsaasti säilyneitä 1920-luvun rakenteita. | |

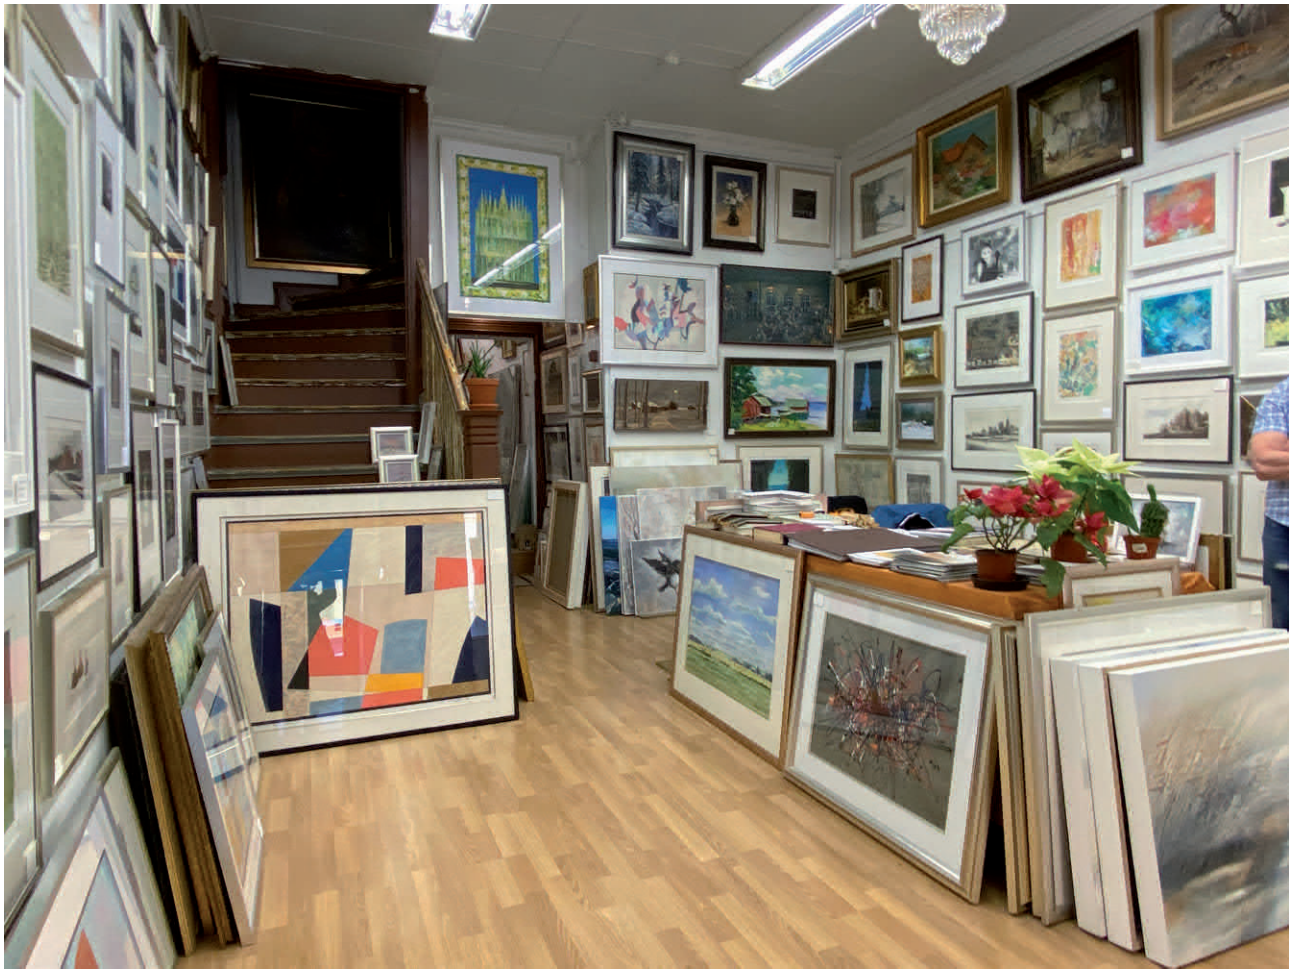
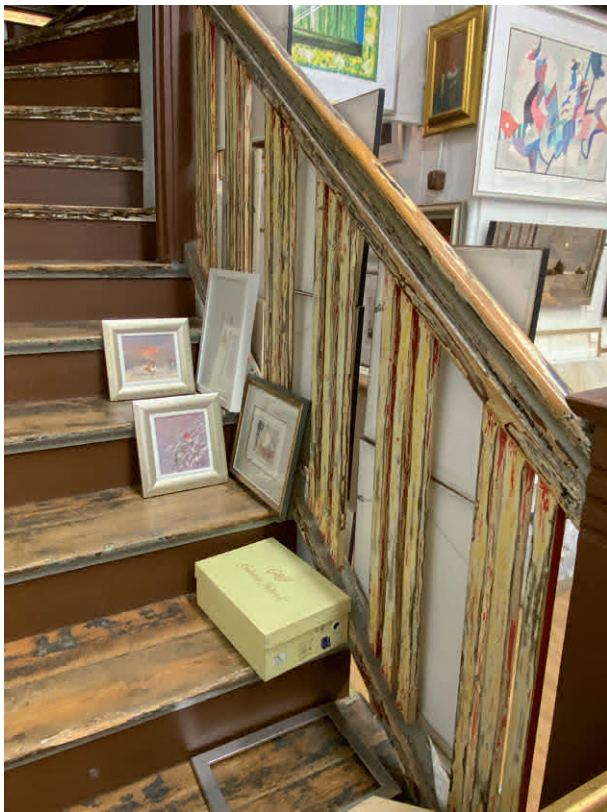
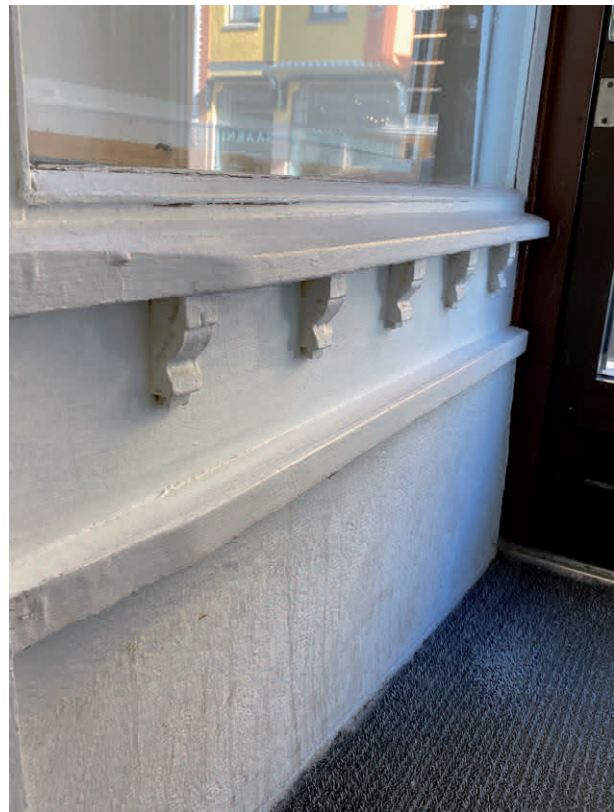
| <b>Kuvaus</b><br>Suorakaiteen mallinen tila, joka liittyy verstashuoneeseen (13). Käynti yläkertaan Eerikinkadun puolelta avoimen portaikon kautta. Huoneisto sijaitsee vuonna 1837 rakennetussa lisäosassa, joka yhdisti Kauppias- ja Linnankatujen kiinteistöt. Alakerrassa on vain vähän säilyneitä 1910- ja 1920-luvun rakenteita. | |
