# ÖSTERBLADIN TONNIT

## Rakennushistoriaselvitys

Iloinen tiede Oy

2020

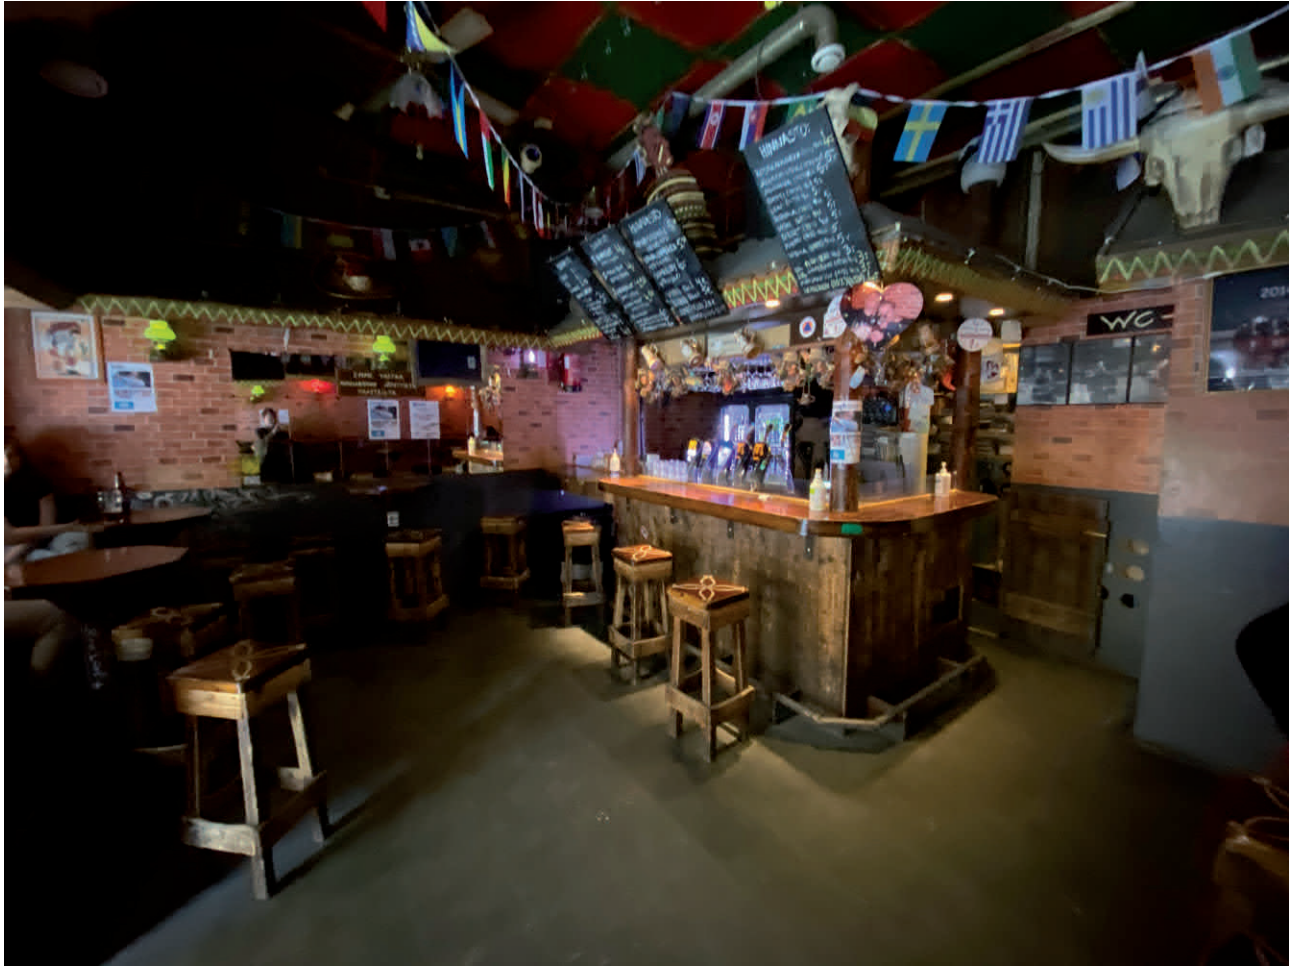
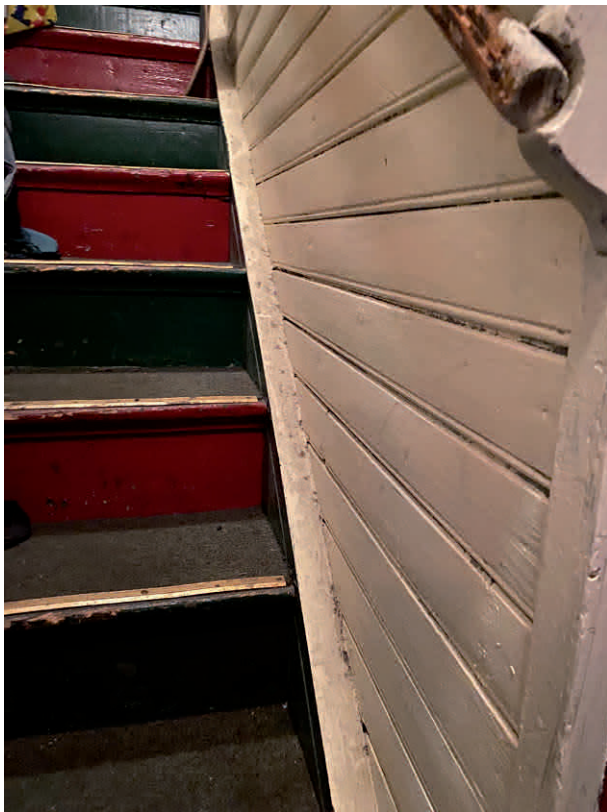
| Rakennusosa | Kuvailu | Ajoitus | Pintastrukturi | Muuta |
|---|---|---|---|---|
| <b>Muuta</b><br>Eteistilassa on 1920-luvun panelointi. Tilaan tehty uusi ovi, joka johtaa huoneistoon D. | | | | |

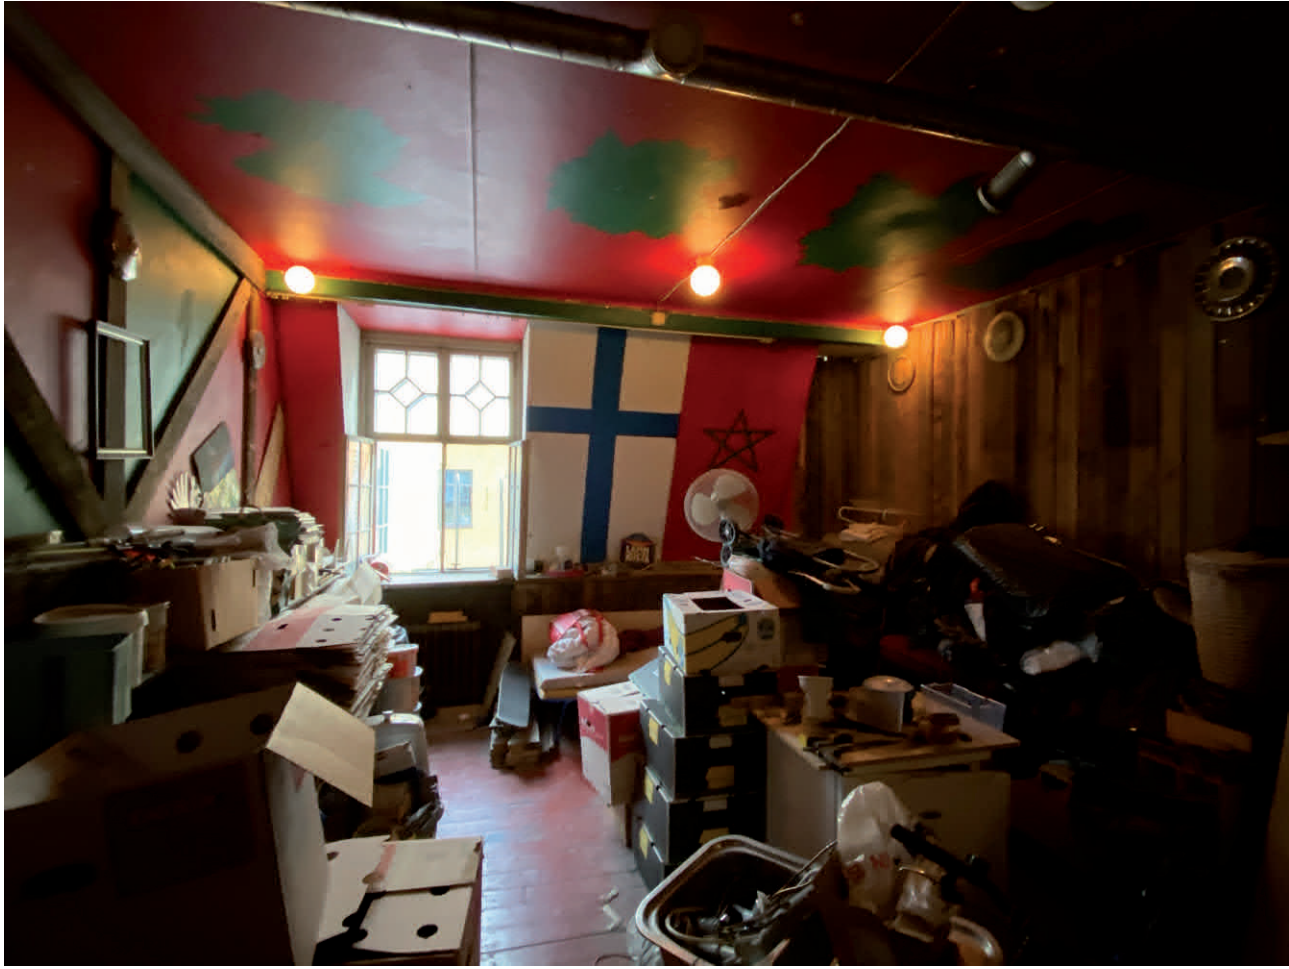
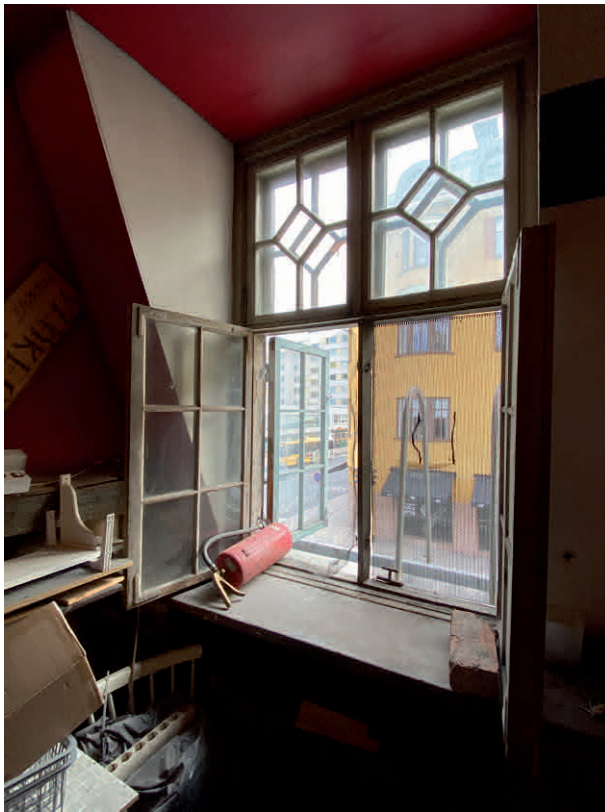
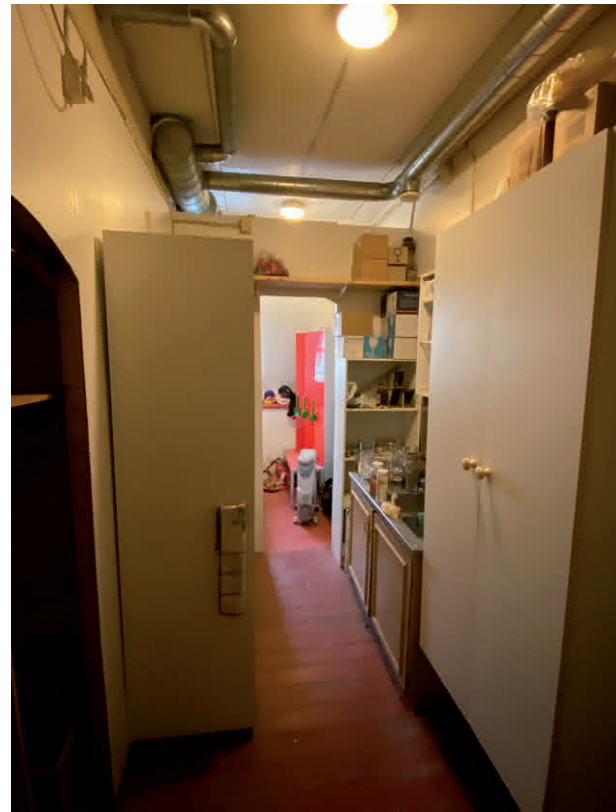
| <b>Kuvaus</b><br>Alakerran huonetilan kokoinen yläkerta johon käynti huoneen 14 takaosassa sijaitsevasta portaasta. Huone on monilta osin 1920-luvun asussaan. Wc on toteutettu 1900-luvun puolivälissä ja tila on jaettu kevyellä väliseinällä kahteen osaan 1900-luvun lopulla. Lautalattia on alkuperäinen. | |

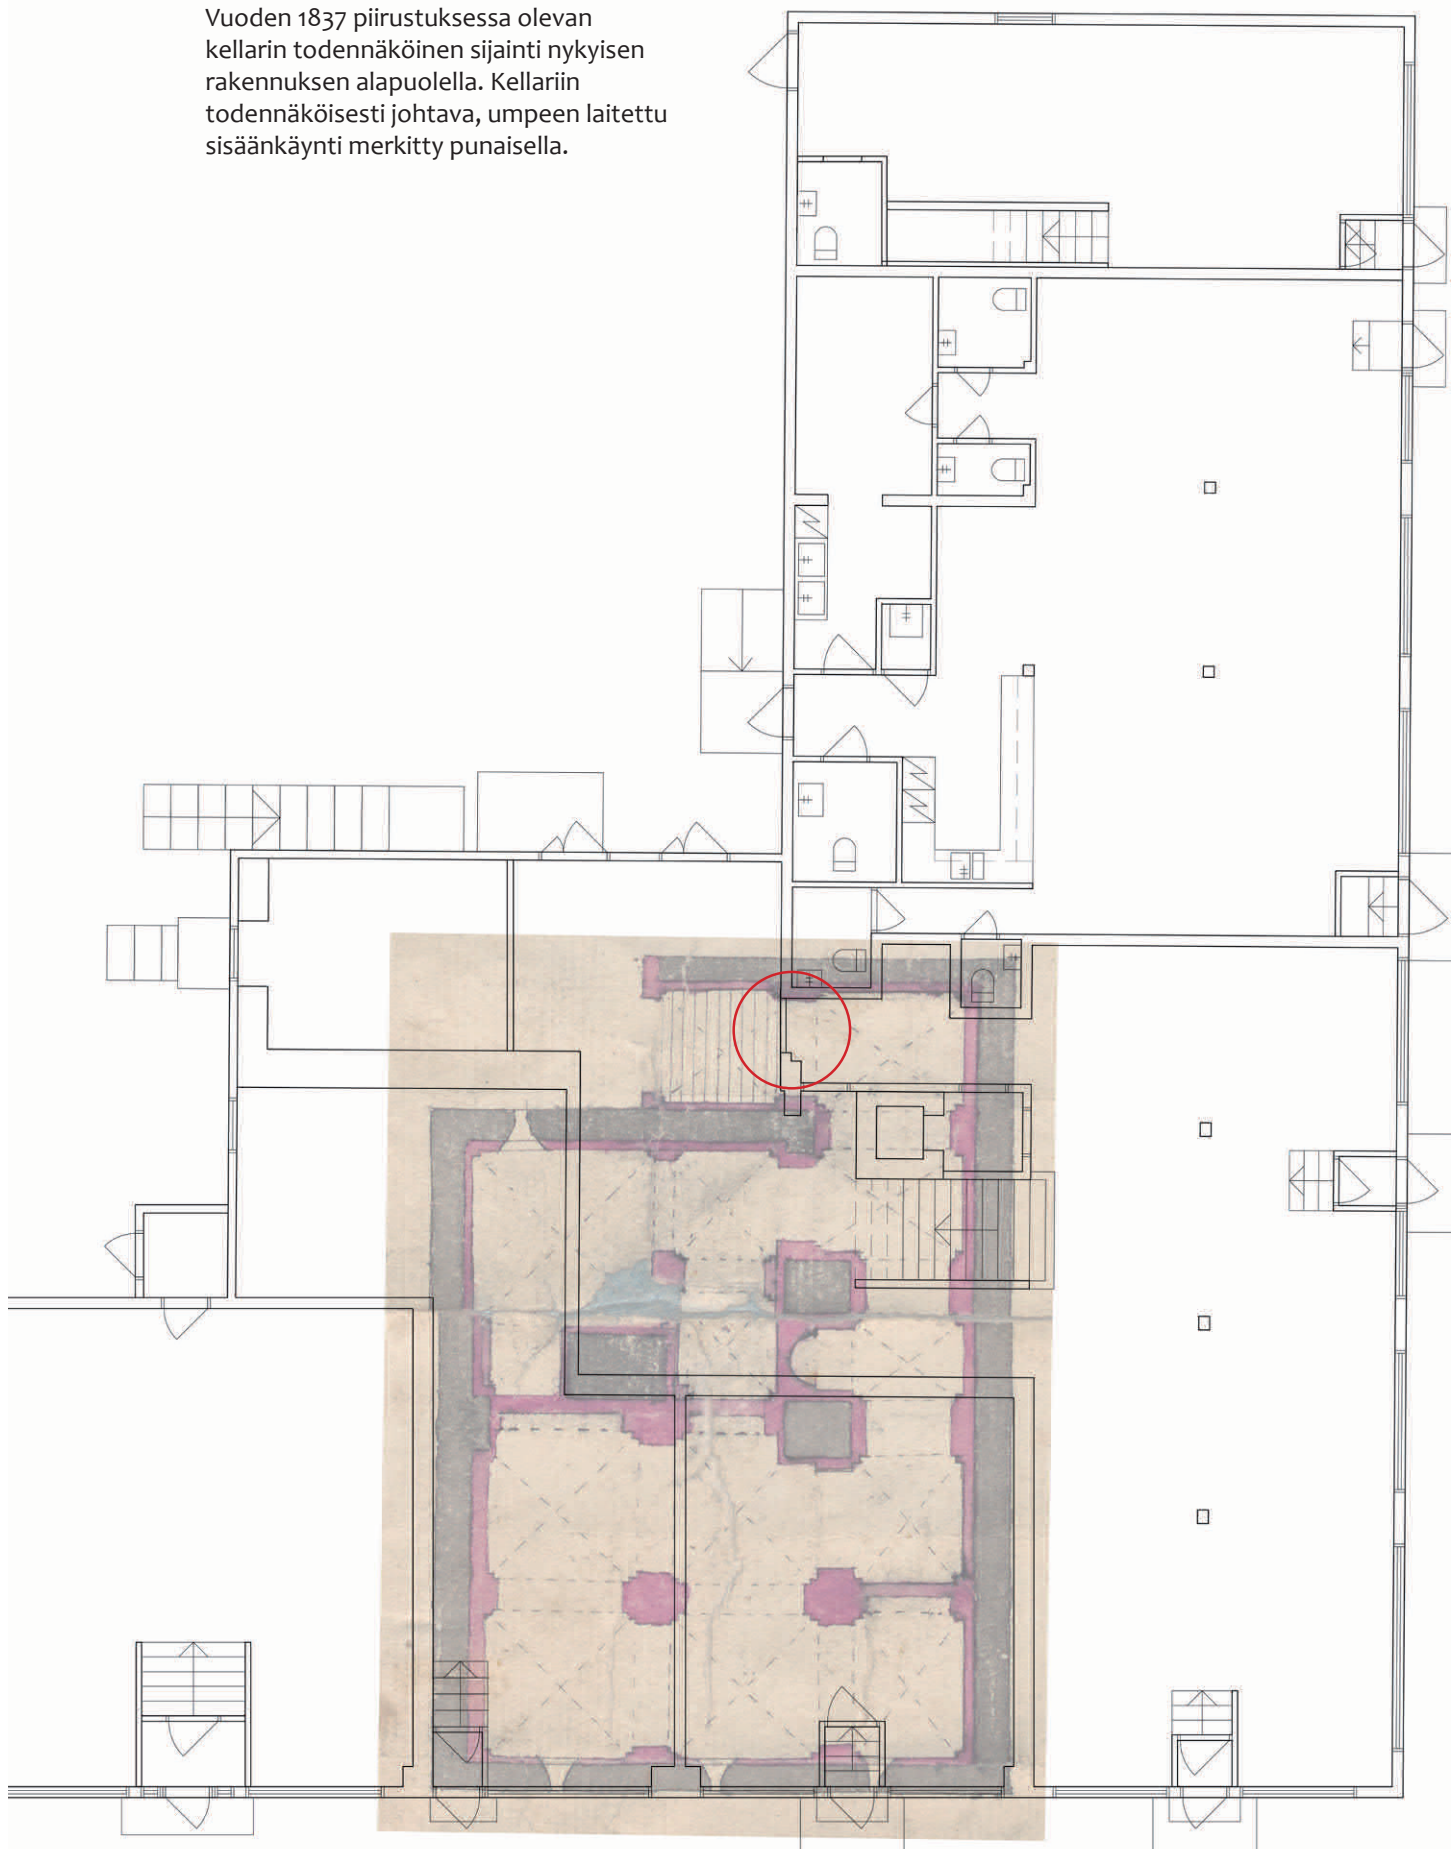
Vuoden 1837 piirustuksessa olevan kellarin todennäköinen sijainti nykyisen rakennuksen alapuolella. Kellariin todennäköisesti johtava, umpeen laitettu sisäänkäynti merkitty punaisella.

| <b>Kuvaus</b><br>Vuoden 1837 piirustusten mukaan nivelosan alapuolella sijaitsee monihuoneinen, ristiholvattu kellaritila, johon on todennäköisesti käynti Kirpputorin huoneen 18 umpeen laitetusta ovesta. Kellari on peräisin vuodelta 1837, ja se rakennettiin tuolloin toteutetun nivelosan alle. Tilaa ei ollut mahdollista inventoida, sillä oviaukko on laitettu umpeen useilla levytyksillä ja eristeillä, joiden poistaminen olisi vaatinut merkittäviä purkutöitä. | |

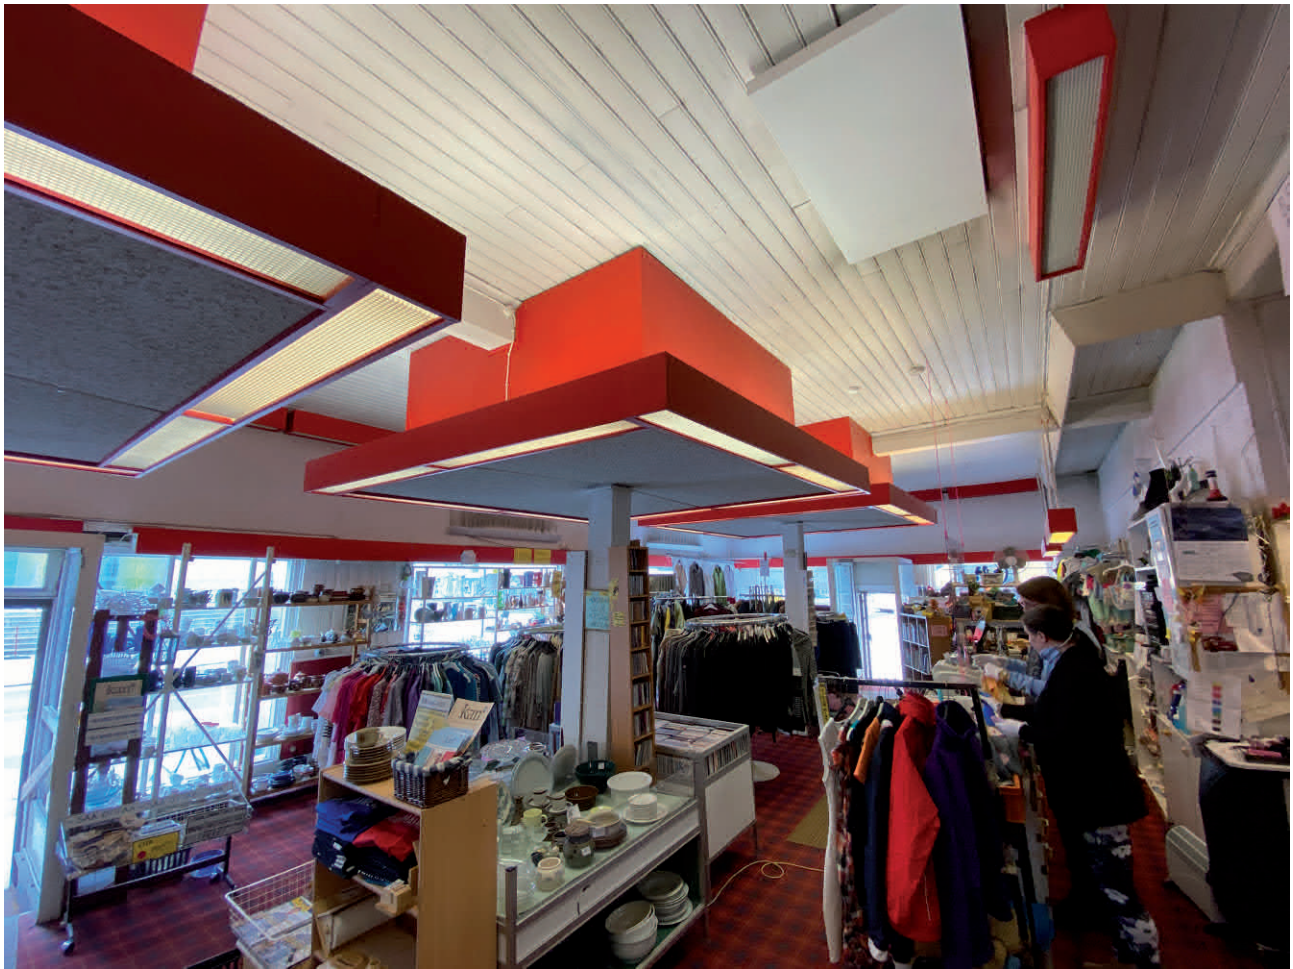
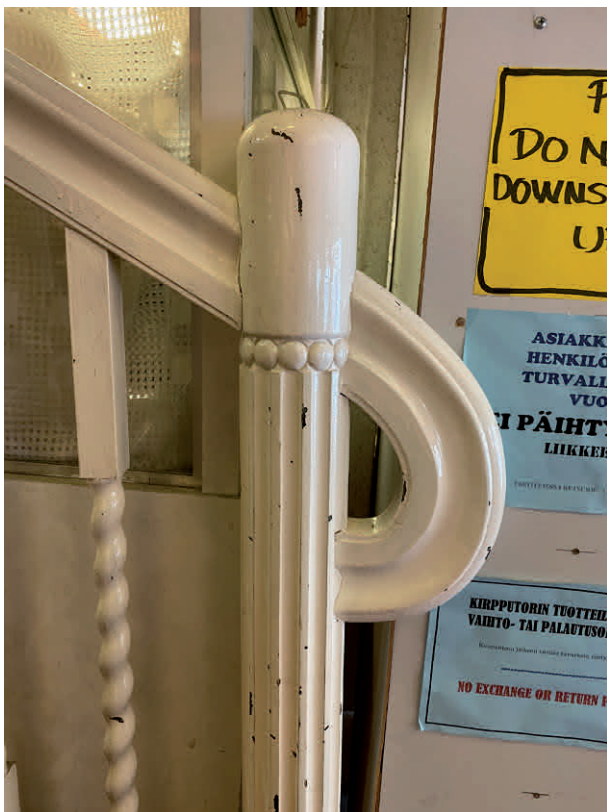
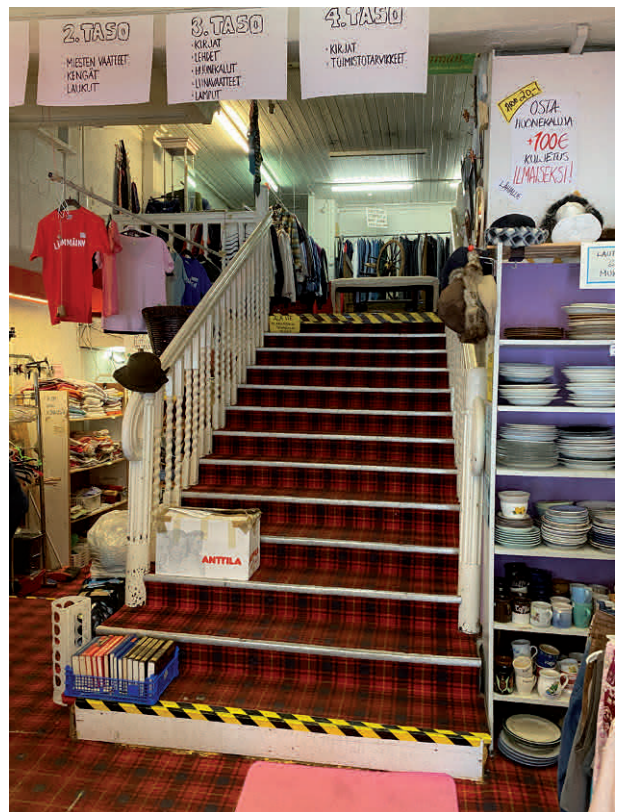
| <b>Kuvaus</b><br>Kookas, yhtenäinen huonetila sijaitsee rakennuksen alakerrassa. Se sijaitsee osin vuonna 1828 Linnankadun varteen tehdyssä liikerakennuksessa ja osin vuonna 1837 tehdyssä laajennuksessa. Nykyinen tilajako ja osin seinärakenteet ovat peräisin 1920-luvun alun uudistuksesta, jolloin avara liiketila sisustettiin kaksikerroksiseksi rautakaupan myymäläksi. Huoneessa on näkyvillä yksittäisiä 1920-luvun rakenteita, mutta yleisasu on konemyynnin ajalta 1980-luvulta. | |

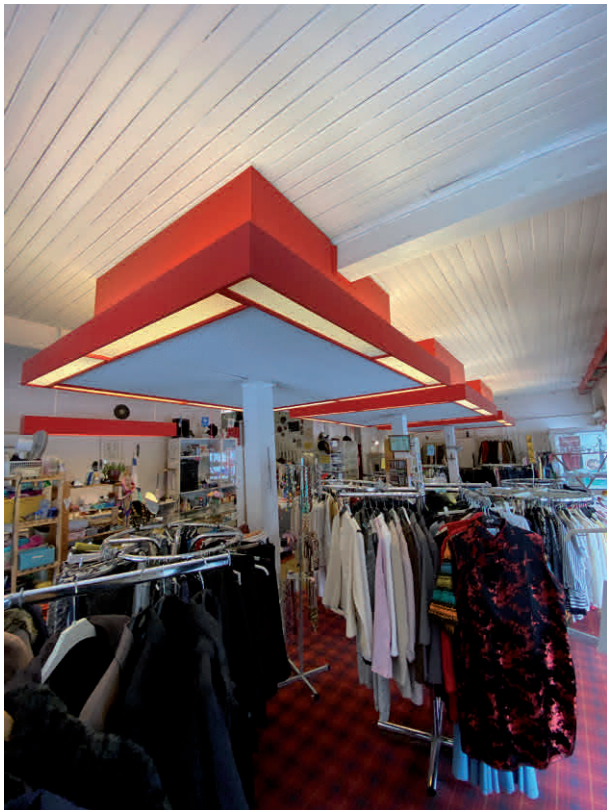
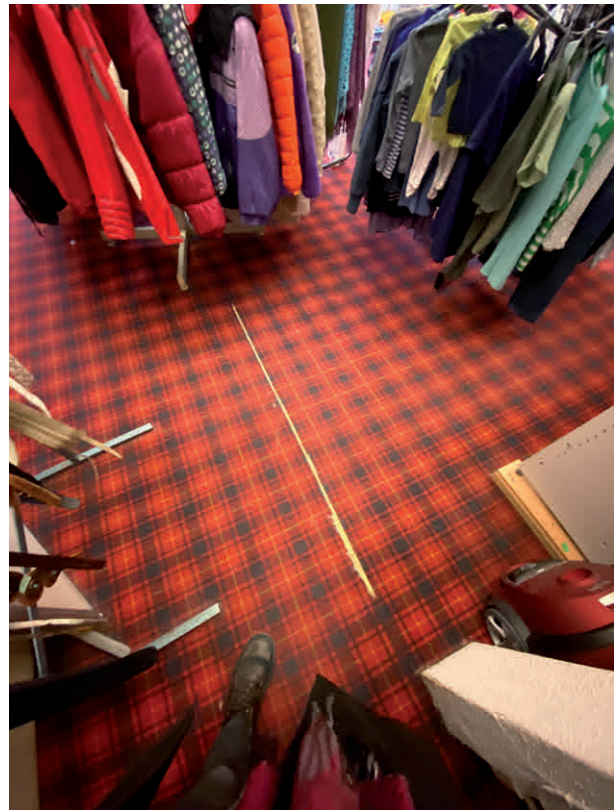
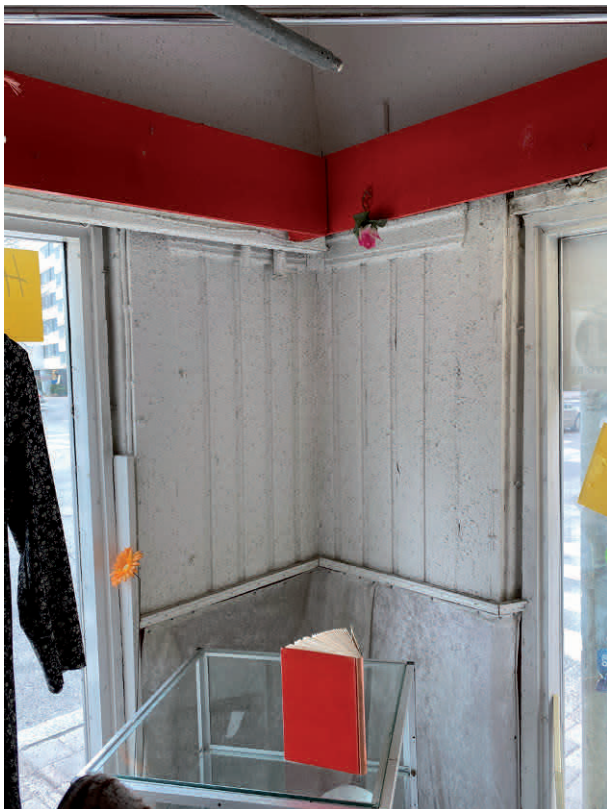
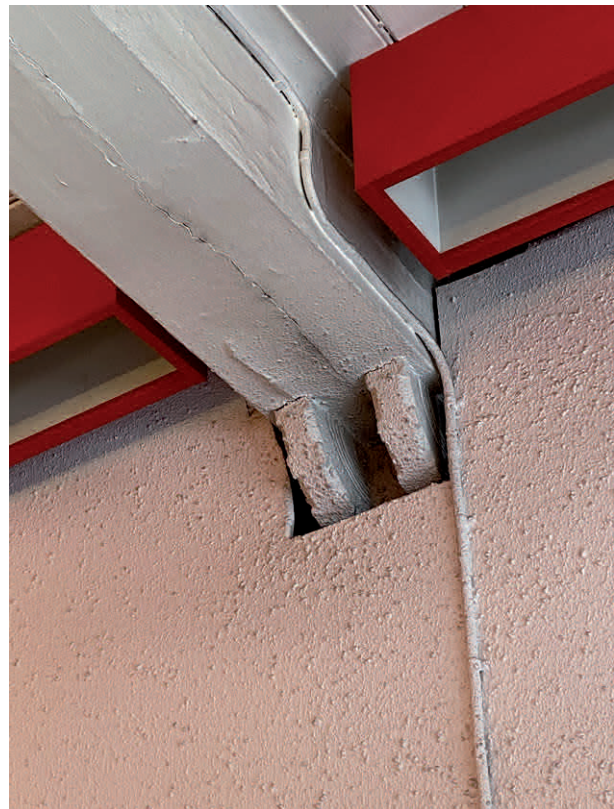
| Kiinteä kalustus | Välitasanteelle nousevien portaiden alapinnassa on säilynyt 1920-luvun helmiponttipaneeli. Alakerran päässä olevat päätytolpat ovat kuten välitasanteella: alaosissa antiikin henkeä mukailevat kanneluurit, niiden yllä helminauha ja yläosa sileäksi sorvattu. Lisäksi käsijohde jatkuu tolpan jälkeen ja kaareutuu tolpan kylkeen. | | | |

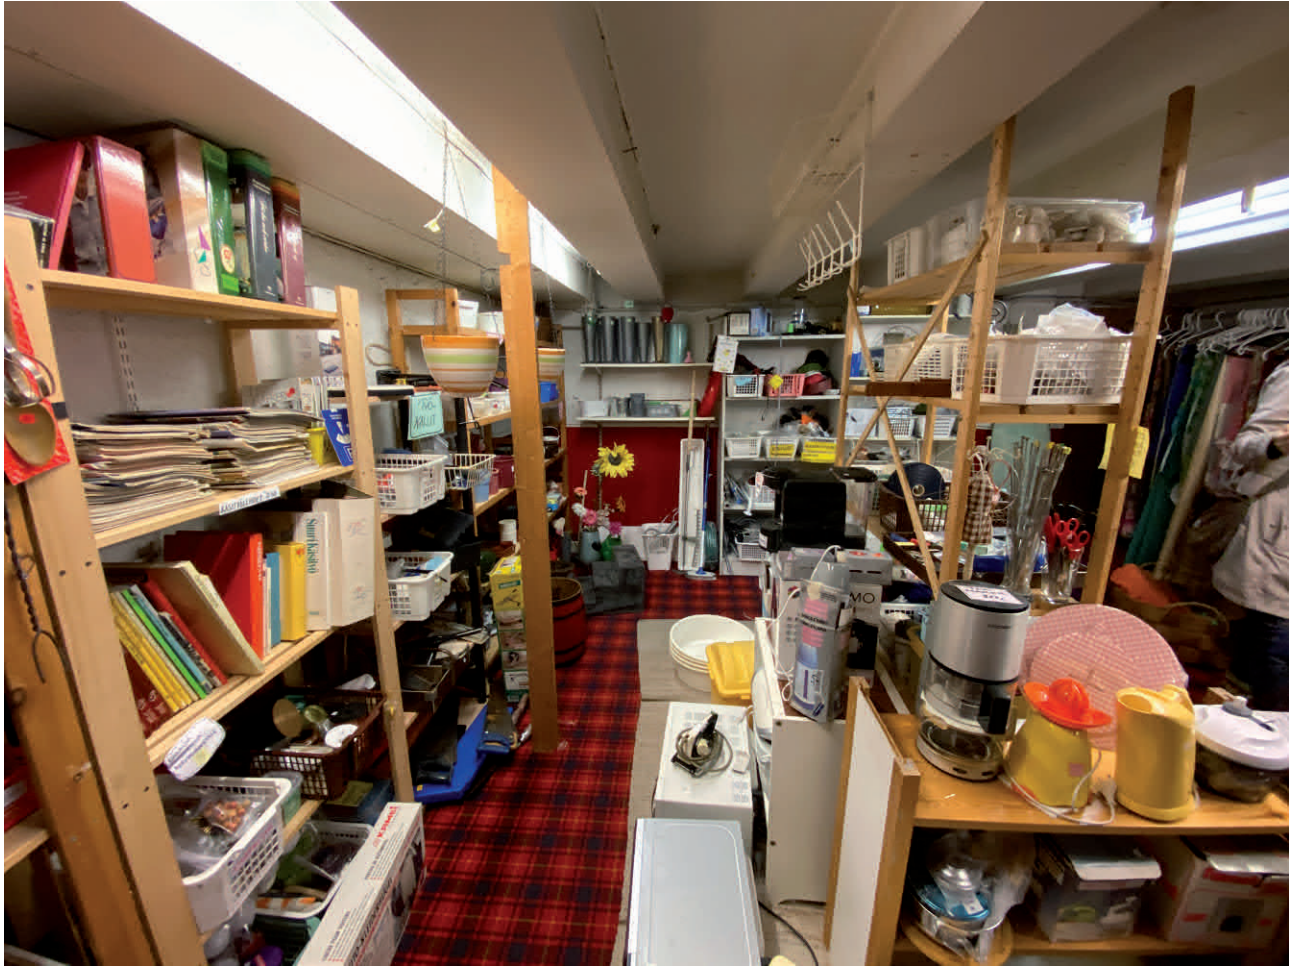
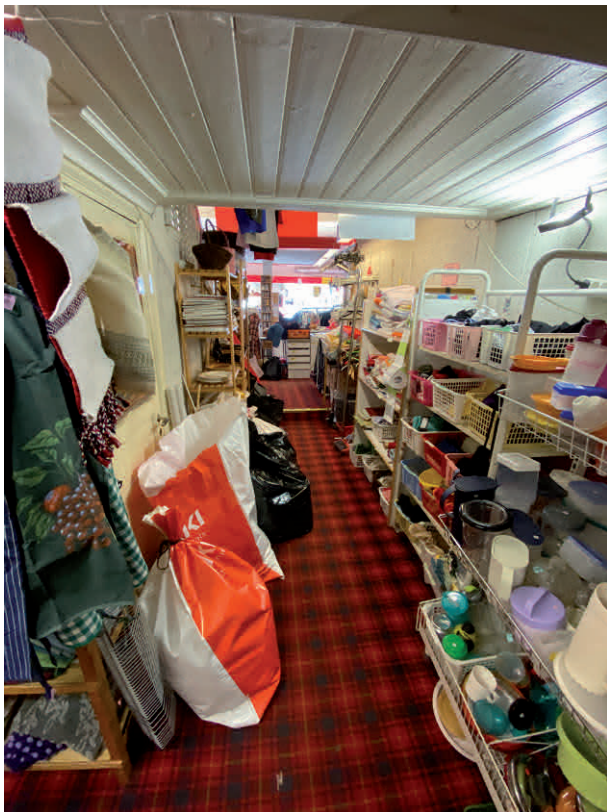
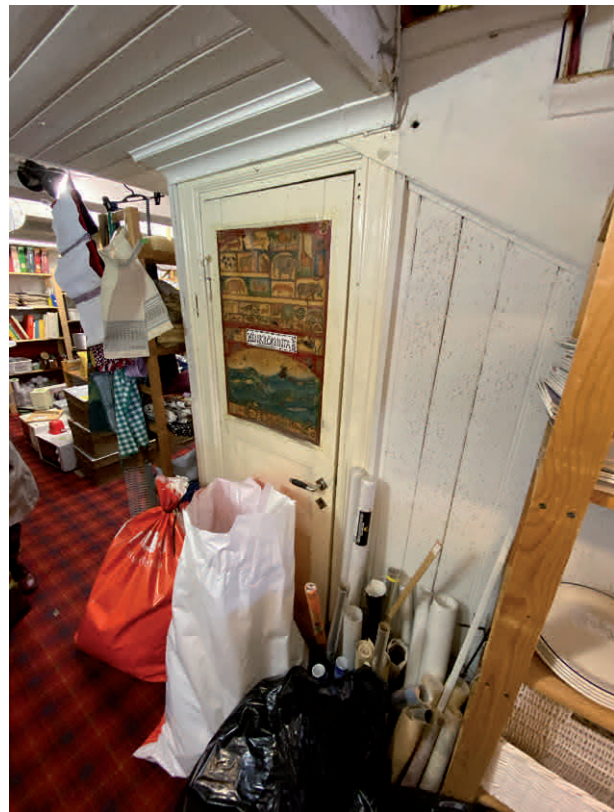
| <b>Kuvaus</b><br>Neliönmallinen tila on yhteydessä viereiseen tilaan suureen myyntitilaan (17). Tila sijaitsee välitasanteen alla. Se on alun perin kuulunut vuonna 1837 rakennettuun lisäosaan, mutta yhdistetty Österbladin rautakaupan myyntitilaan vuoden 1920 uudistuksen yhteydessä, jolloin se toimi Österbladin liiketilana tai luultavammin varastohuoneena. Huoneessa on näkyvillä yksittäisiä 1920-luvun rakenteita. Huoneeseen 17 johtavassa väliköissä, portaiden alla, on 1920-luvun huonejaon mukainen komero. | |

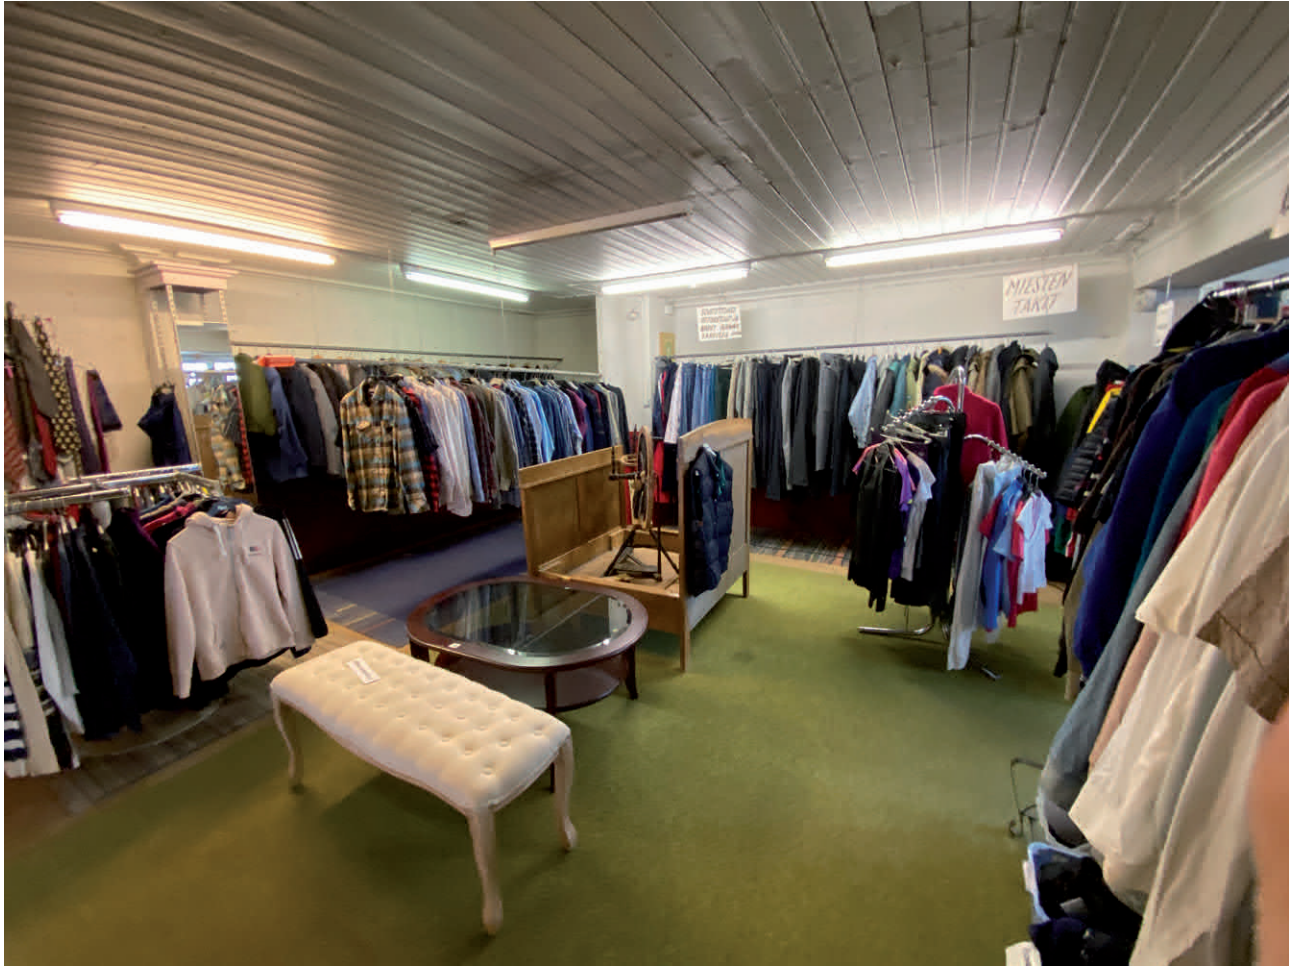
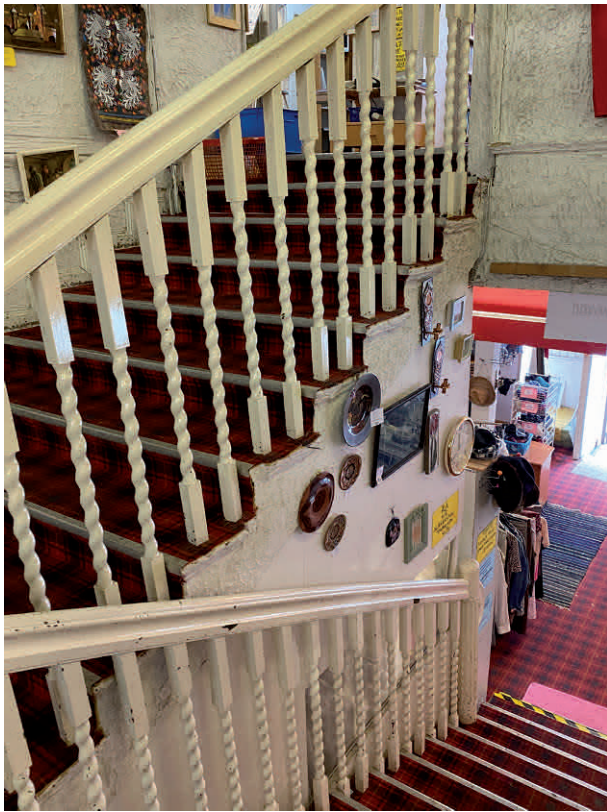
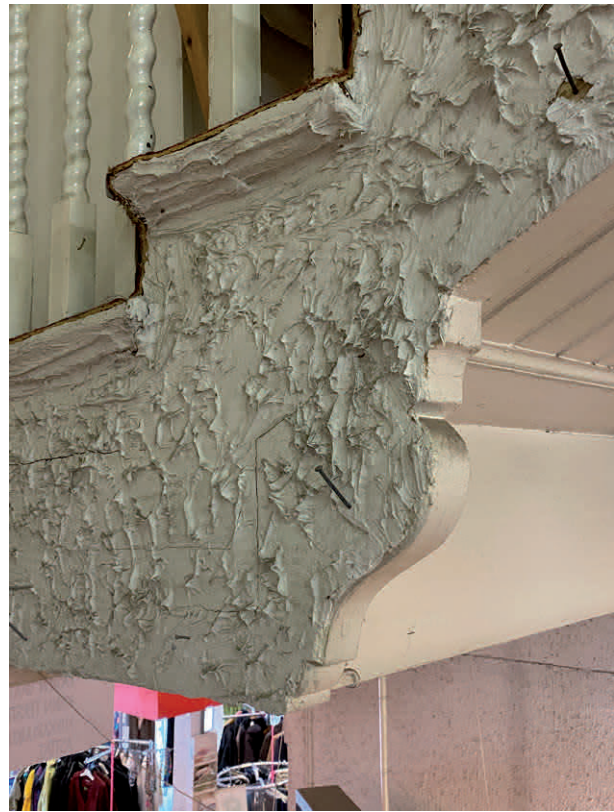
| <b>Tila</b><br>A-01-02-G-19 | <b>Käyttötarkoitus</b><br>Liiketila, kirpputorin myyntihuone |

| <b>Kuvaus</b><br>Kaksi huonetilaa käsittävä välitasanne sijaitsee huoneiston portaiden puolivälissä. Tila on alun perin tehty myyntitilaksi. Huoneessa on näkyvillä yksittäisiä 1920-luvun rakenteita. Huonejako vuodelta 1920. | |

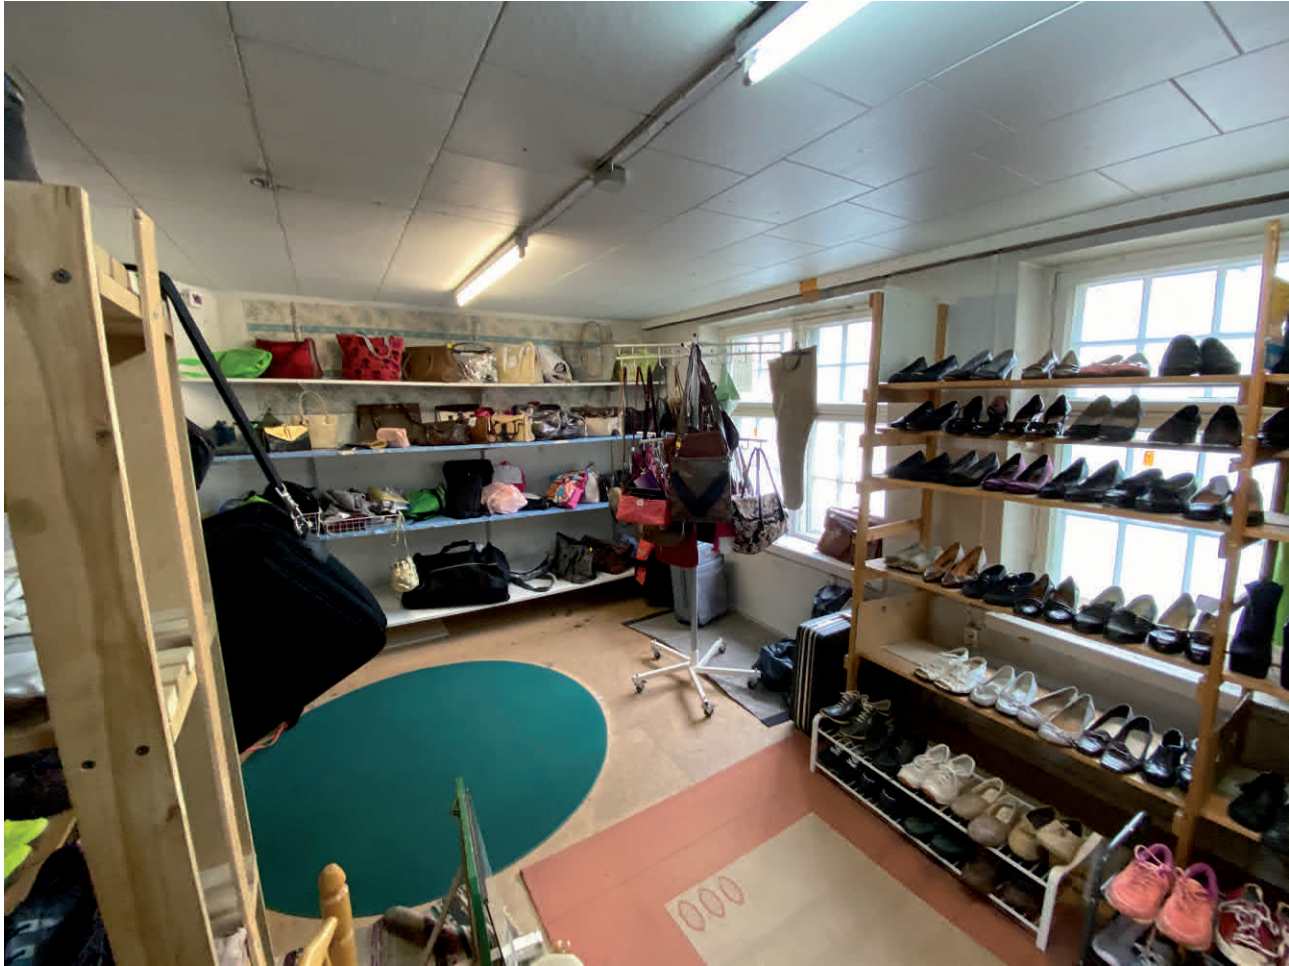
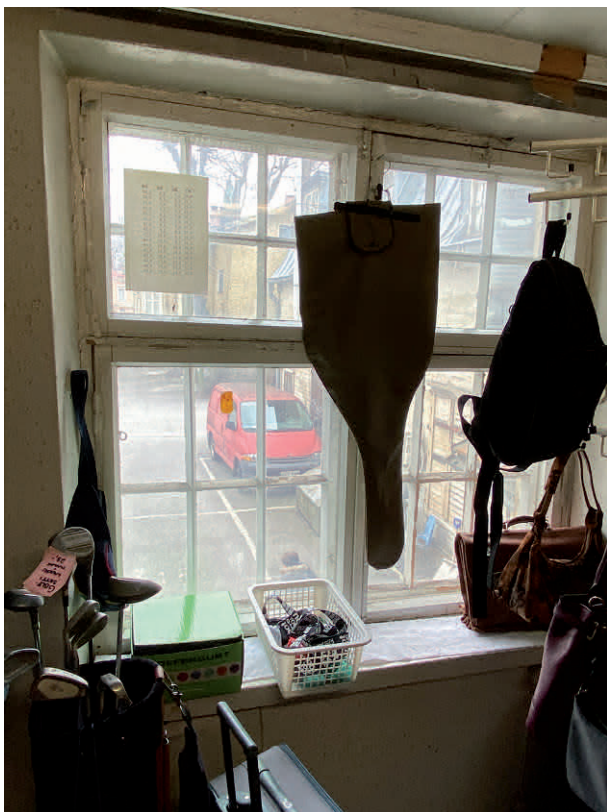
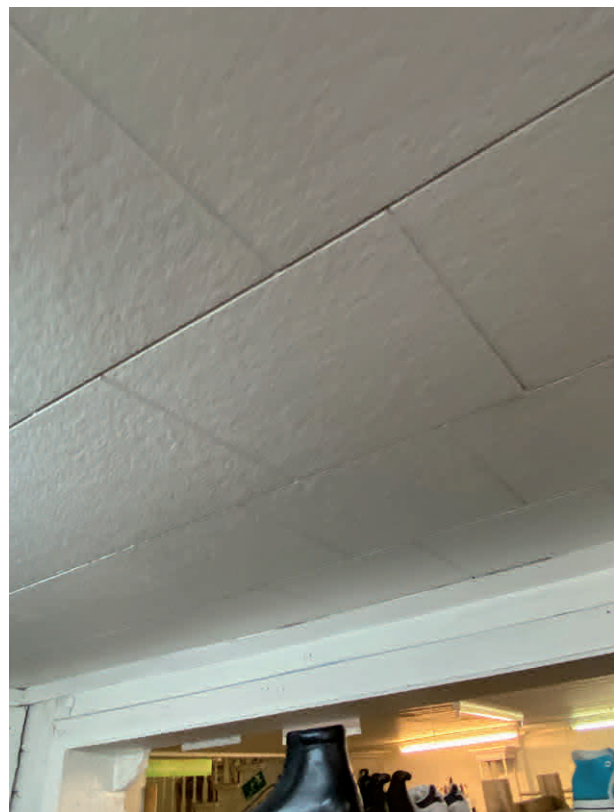
| <b>Tila</b><br>A-01-02-G-20 | <b>Käyttötarkoitus</b><br>Liiketila, kirpputorin myyntihuone |

| <b>Kuvaus</b><br>Kaksi huonetilaa käsittävä välitasanne sijaitsee huoneiston portaiden puolivälissä. Tila on alun perin tehty myyntitilaksi. Huoneessa on näkyvillä yksittäisiä 1920-luvun rakenteita. Huonejako vuodelta 1920. | |

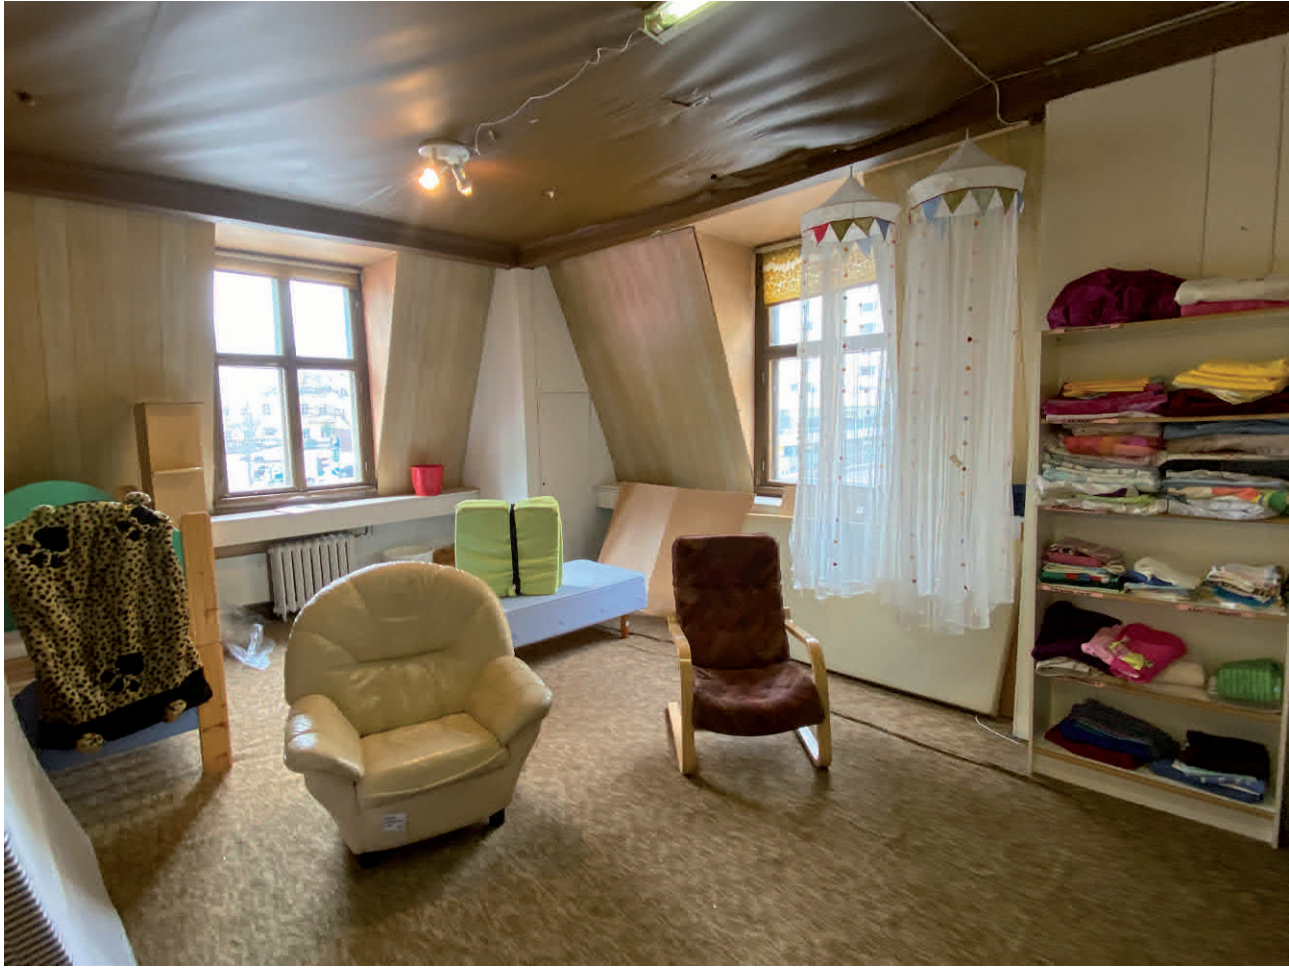
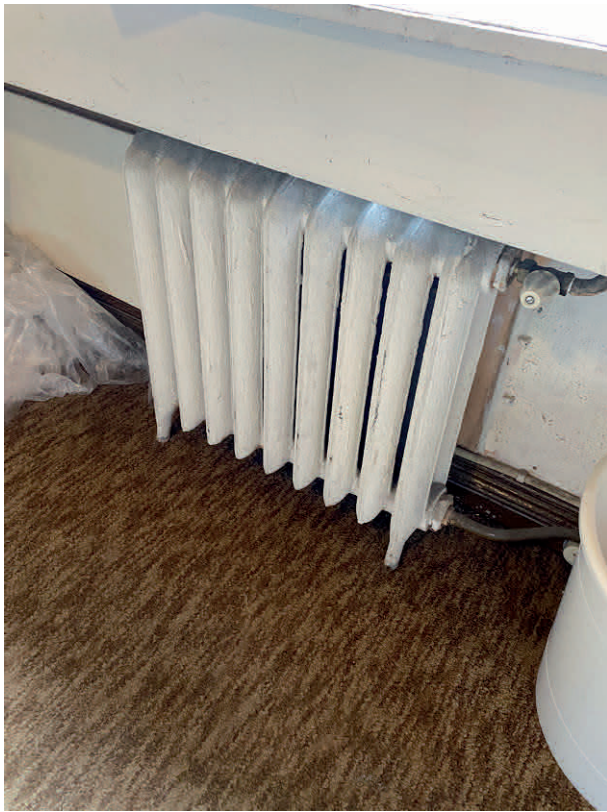
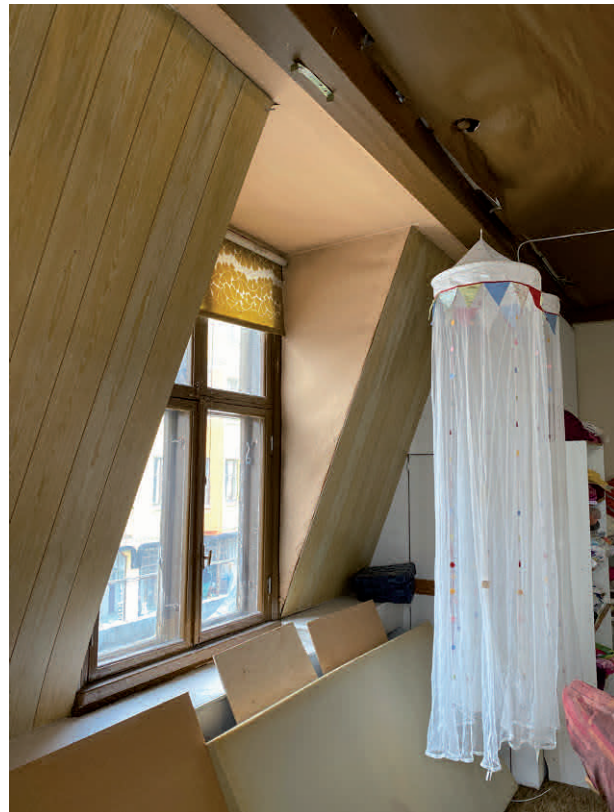
| <b>Kuvaus</b><br>Etelänurkassa sijaitseva huone. Alun perin myynti- tai varastotilaa. Huonetila on toteutettu 1900-luvun jälkipuoliskolla, todennäköisestä Konemyynnin remontin yhteydessä, kun yläkertaa on erotettu erillisiksi huoneiksi lastulevyseinin. | |

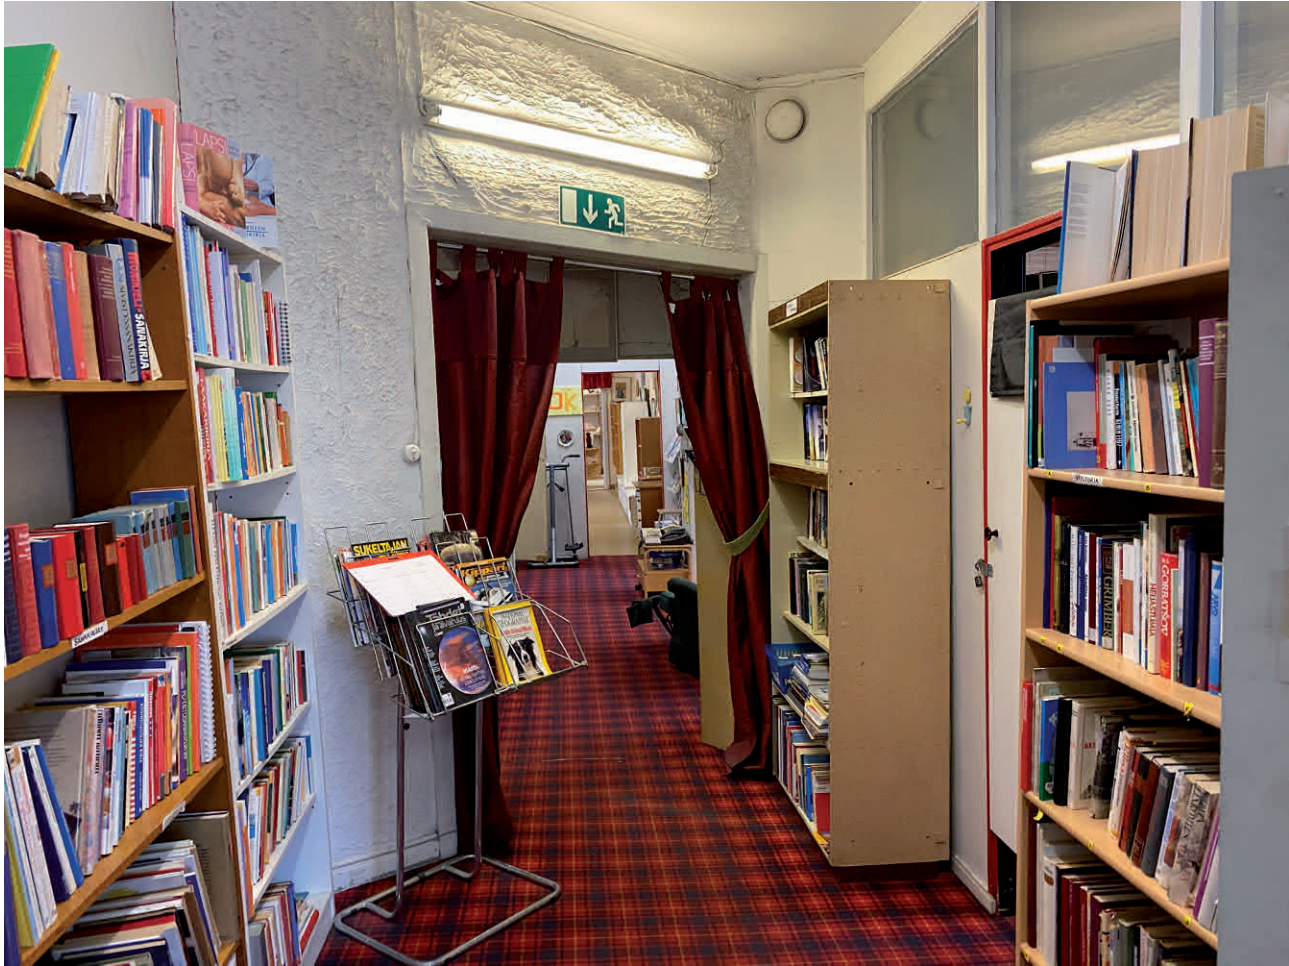
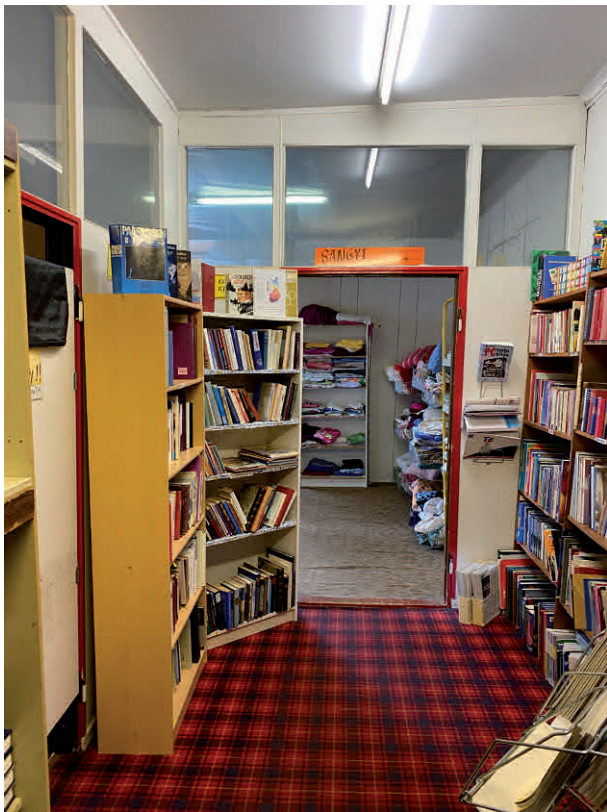
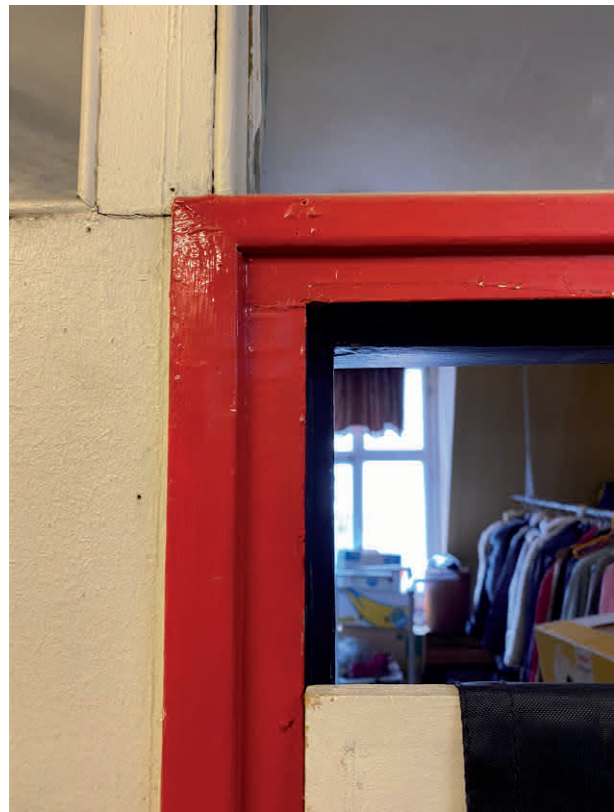
| <b>Tila</b><br>A-02-G-22 | <b>Käyttötarkoitus</b><br>Käytävä |

| <b>Kuvaus</b><br>Välikkö, käytävä 1900-luvun lopulta konemyynnin ajoilta. | |
