# ÖSTERBLADIN TONNIT

## Rakennushistoriaselvitys

Iloinen tiede Oy

2020

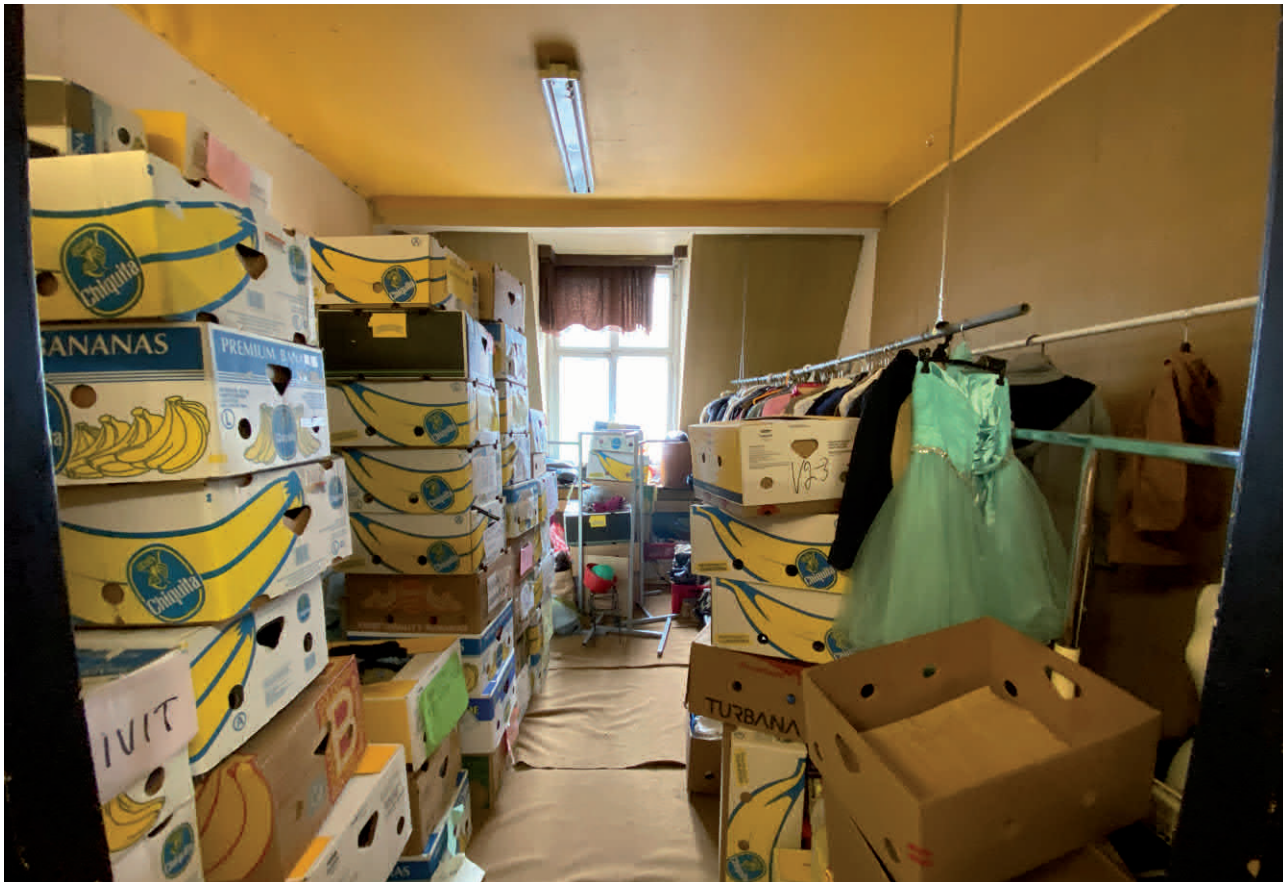
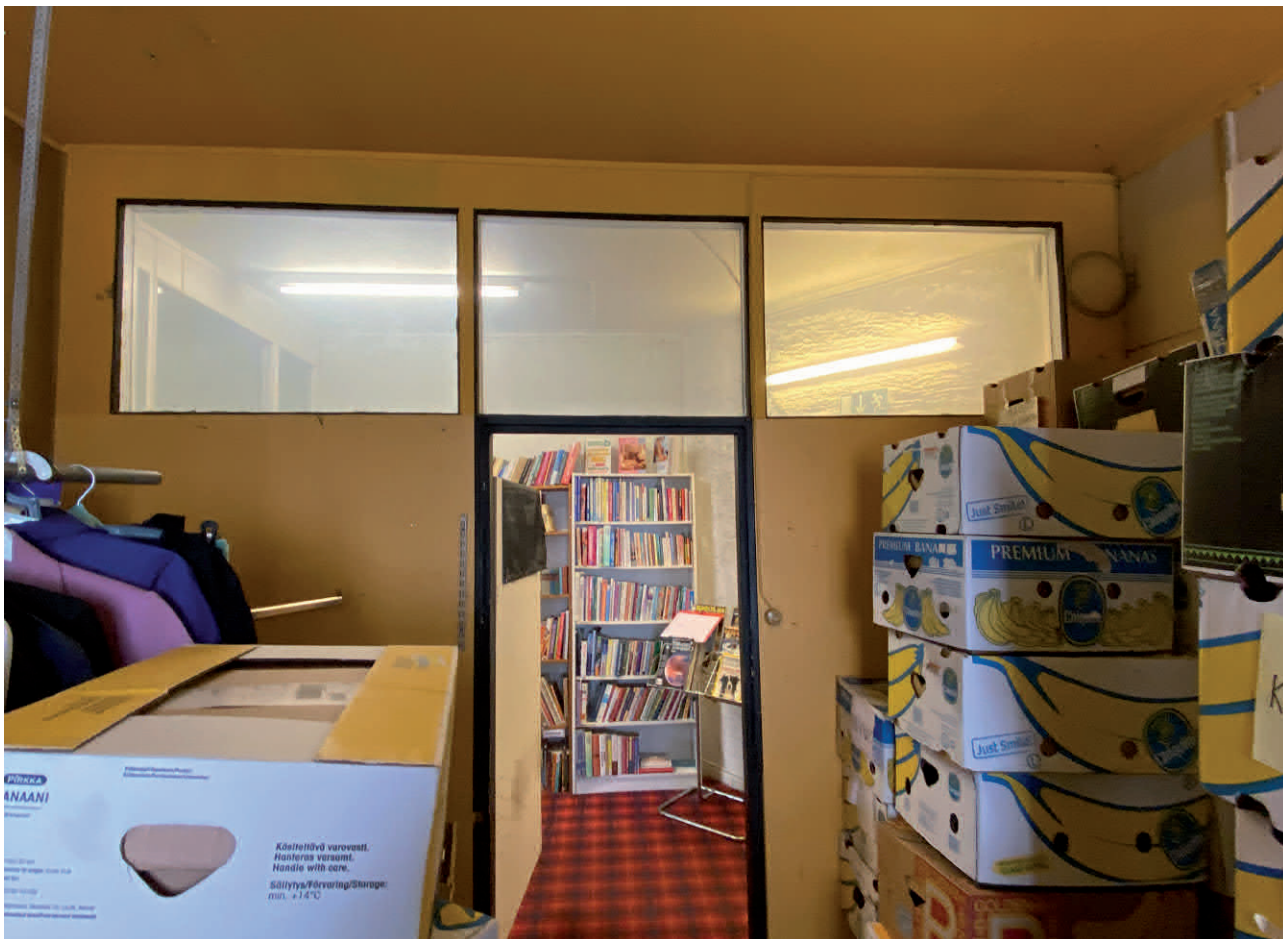
| <b>Tila</b><br>A-02-G-23 | <b>Käyttötarkoitus</b><br>Liiketila, kirpputorin varasto |

| <b>Kuvaus</b><br>Varastona toimiva huonetila on toteutettu 1900-luvun jälkipuoliskolla, todennäköisesti Konemyynnin remontin yhteydessä, kun yläkertaa on erotettu erillisiksi huoneiksi lastulevyseinin. | |

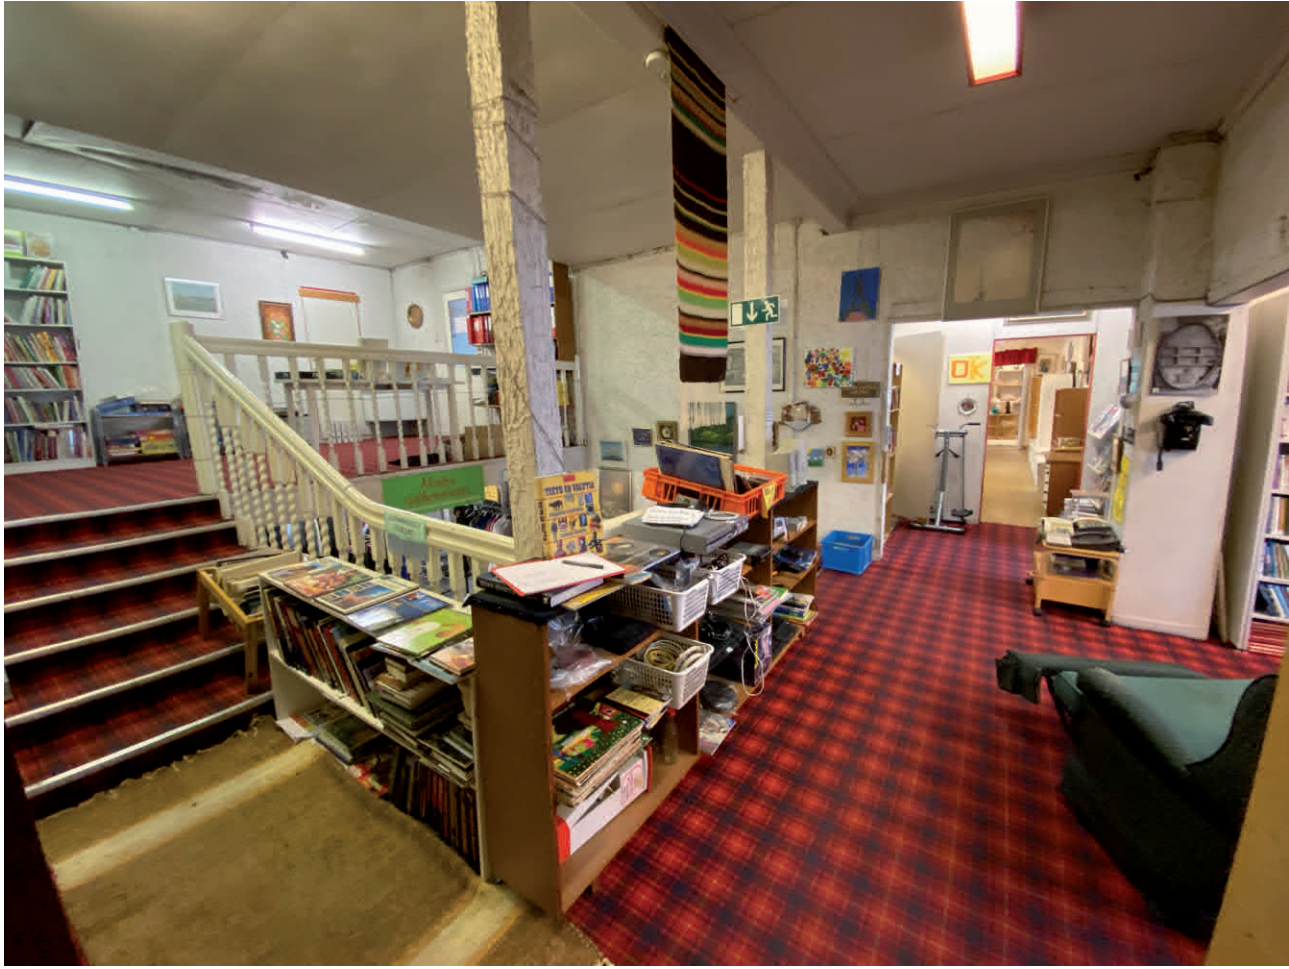
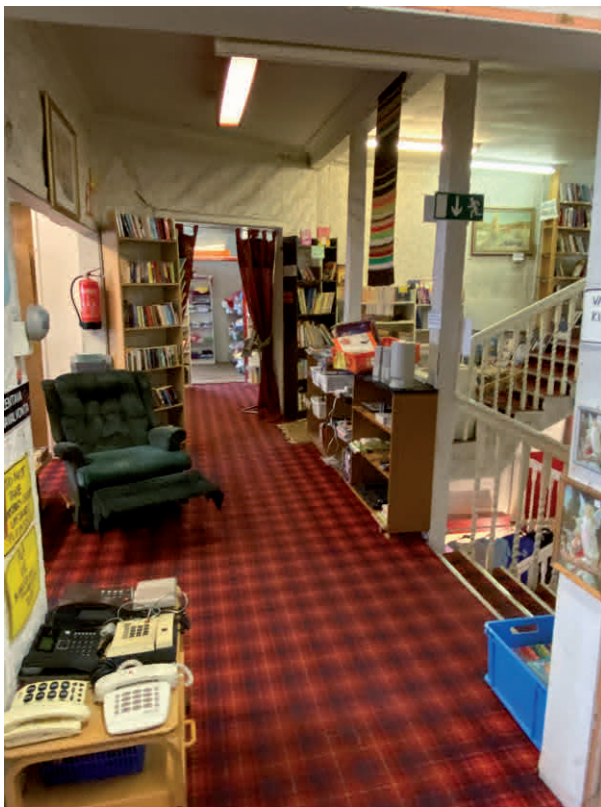
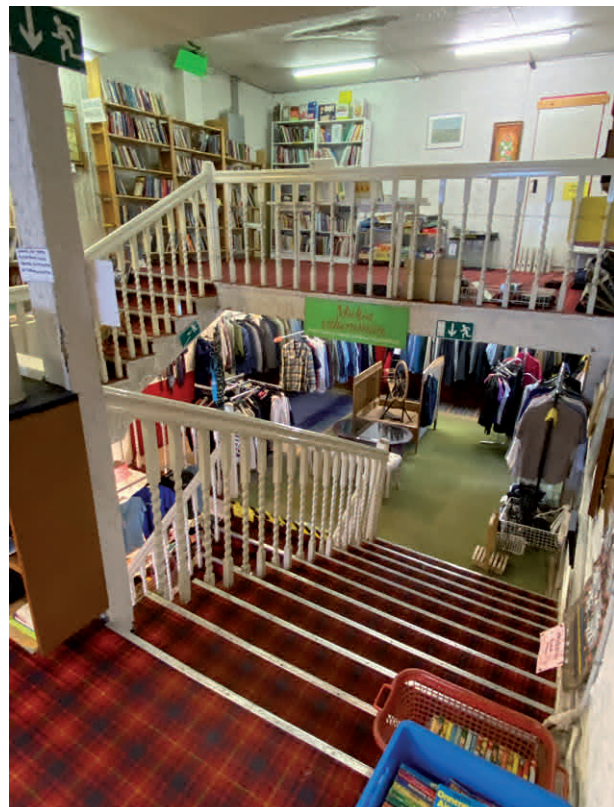
| <b>Tila</b><br>A-02-G-24 | <b>Käyttötarkoitus</b><br>Myyntitila/porrastasanne |

| <b>Kuvaus</b><br>Alun perin Österbladin rautakaupan liiketilan porrastasanne | |

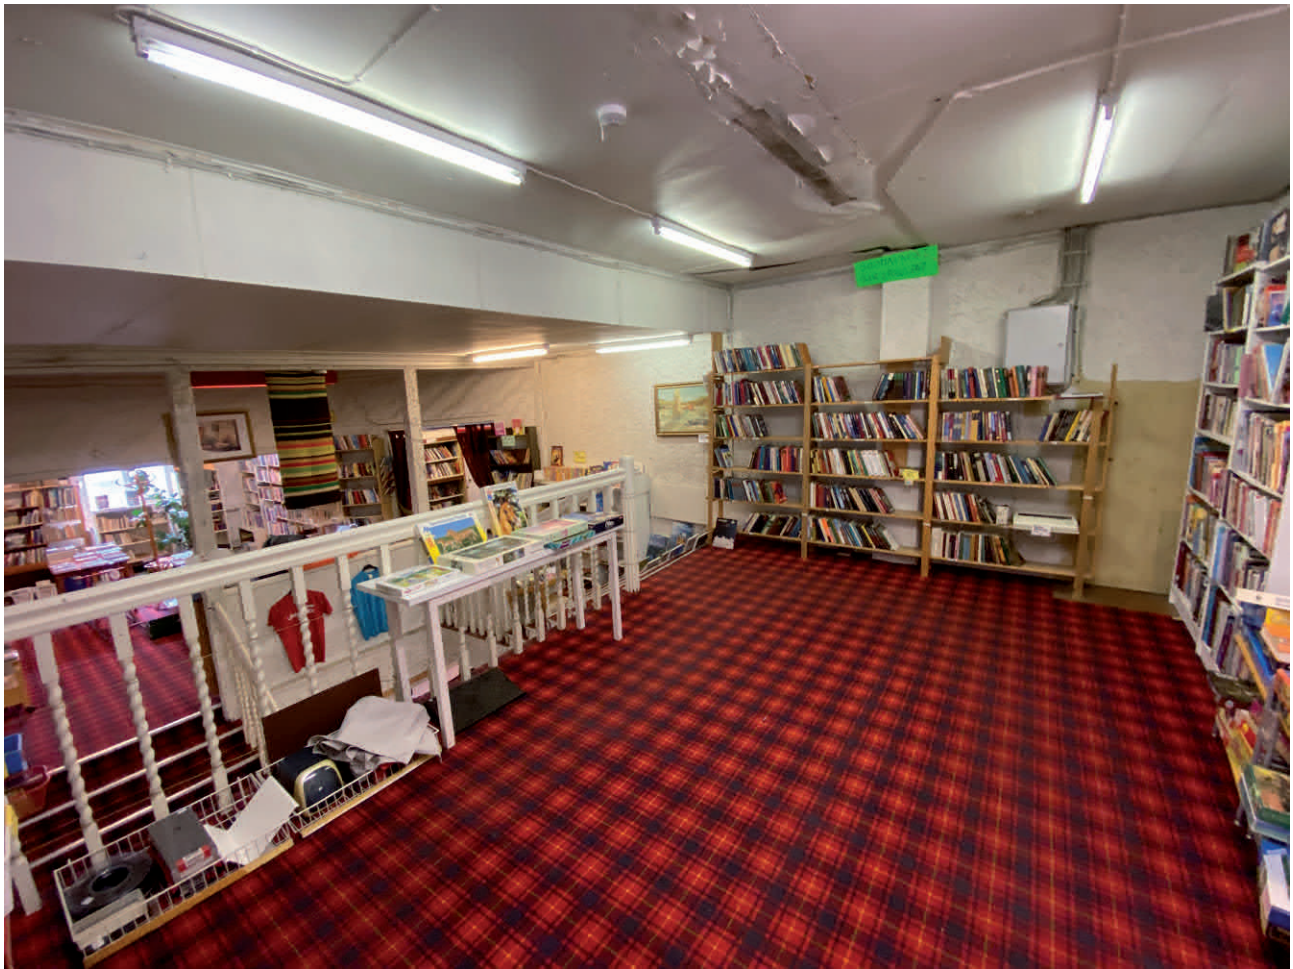
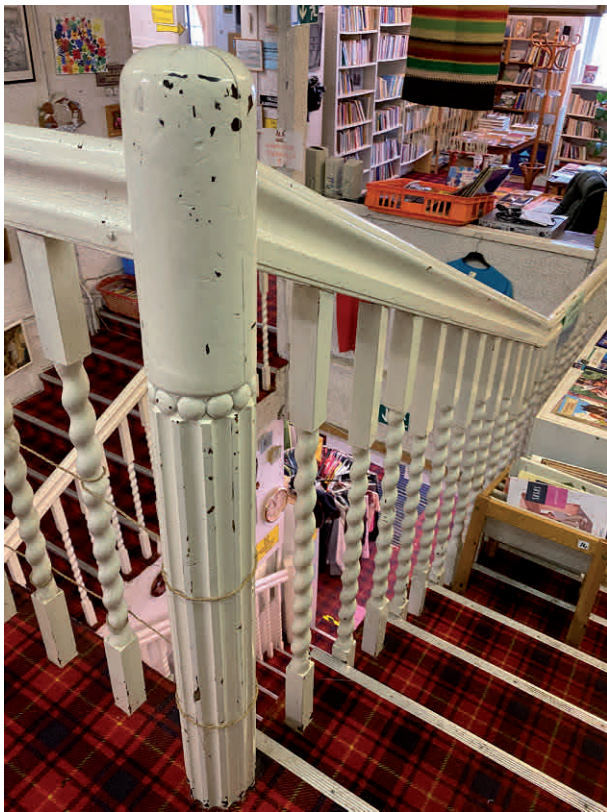
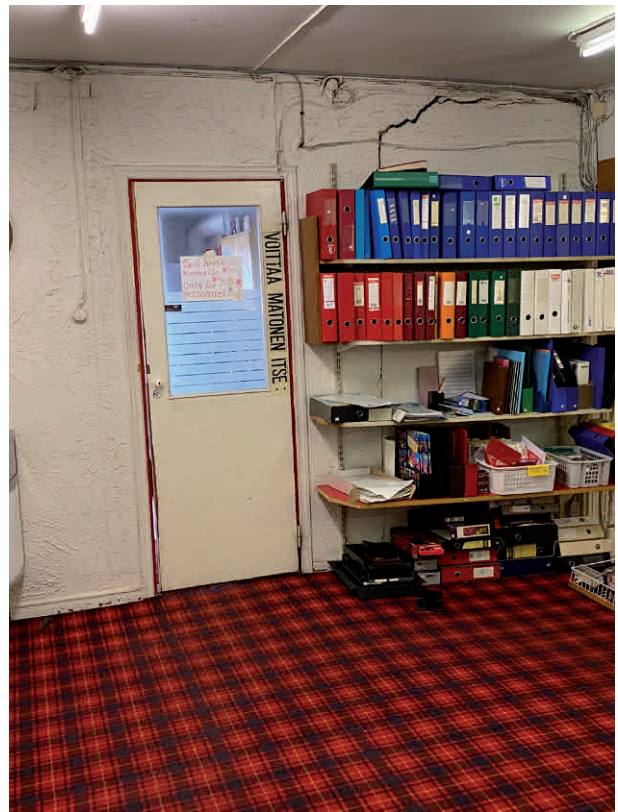
| <b>Tila</b><br>A-02-G-25 | <b>Käyttötarkoitus</b><br>Myyntitila/porrastasanne |

| <b>Kuvaus</b><br>Alun perin Österbladin rautakaupan liiketilan porrastasanne | |

| Rakennusosa | Kuvailu | Ajoitus | Pintastrukturi | Muuta |
|---|---|---|---|---|
| Talotekniikka | Loisteputkivalaisimet, paljon eriaikaisia sähkövetoja | 1900-luvun loppu | | |
| Kiinteä kalustus | Portaan kaide, jonka alaosissa antiikin henkeä mukailevat kanneluurit, niiden yllä helminauha ja yläosa sileäksi sorvattu. | 1920-luku | | |

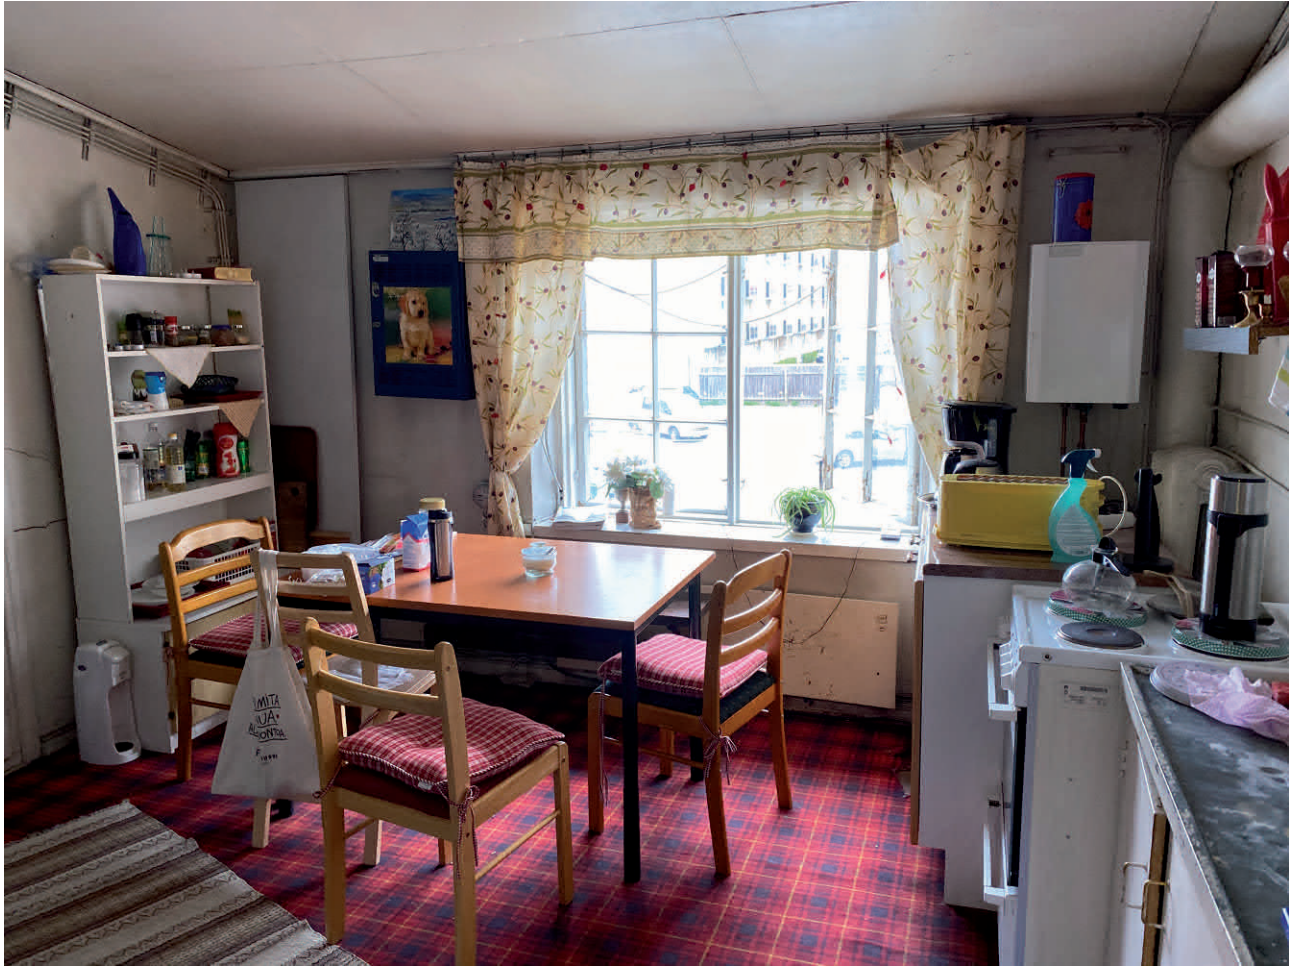
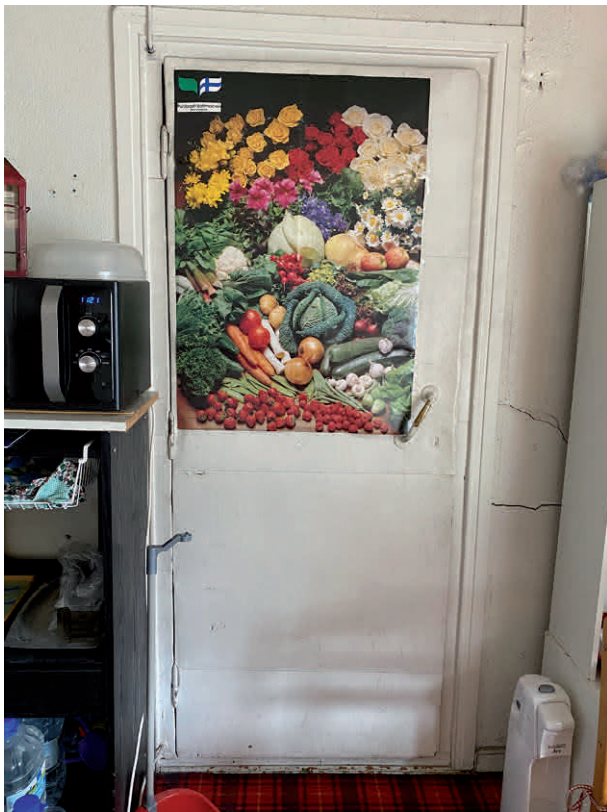
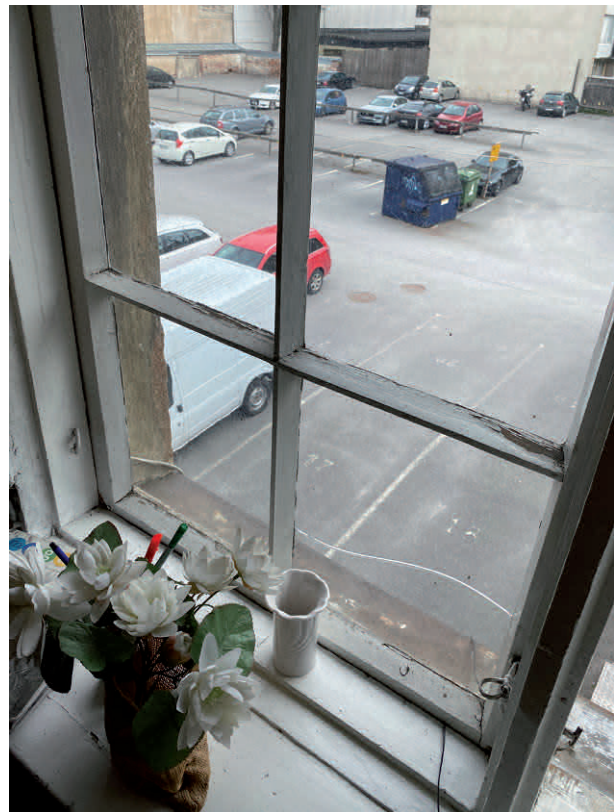
| <b>Tila</b><br>A-02-G-26 | <b>Käyttötarkoitus</b><br>Keittiö |

| <b>Kuvaus</b><br>Keittiö ja taukotila, eriaikaisia pintoja ja kiintokalusteita 1920-luvulta 2000-luvulle. Käytössä kirpputorin henkilökunnan tauko- ja ruokailutilana. | |

| Rakennusosa | Kuvailu | Ajoitus | Pintastrukturi | Muuta |
|---|---|---|---|---|
| Talotekniikka | Pieni 1900-luvun alkupuoliskon radiaattori.<br>Asbestieristettyjä lämpöputkia. | 1900-luvun alku | | |
| Kiinteä kalustus | Keittiökalusteita 1950-luvulta 2000-luvulle | 1900-luvun loppu | | |

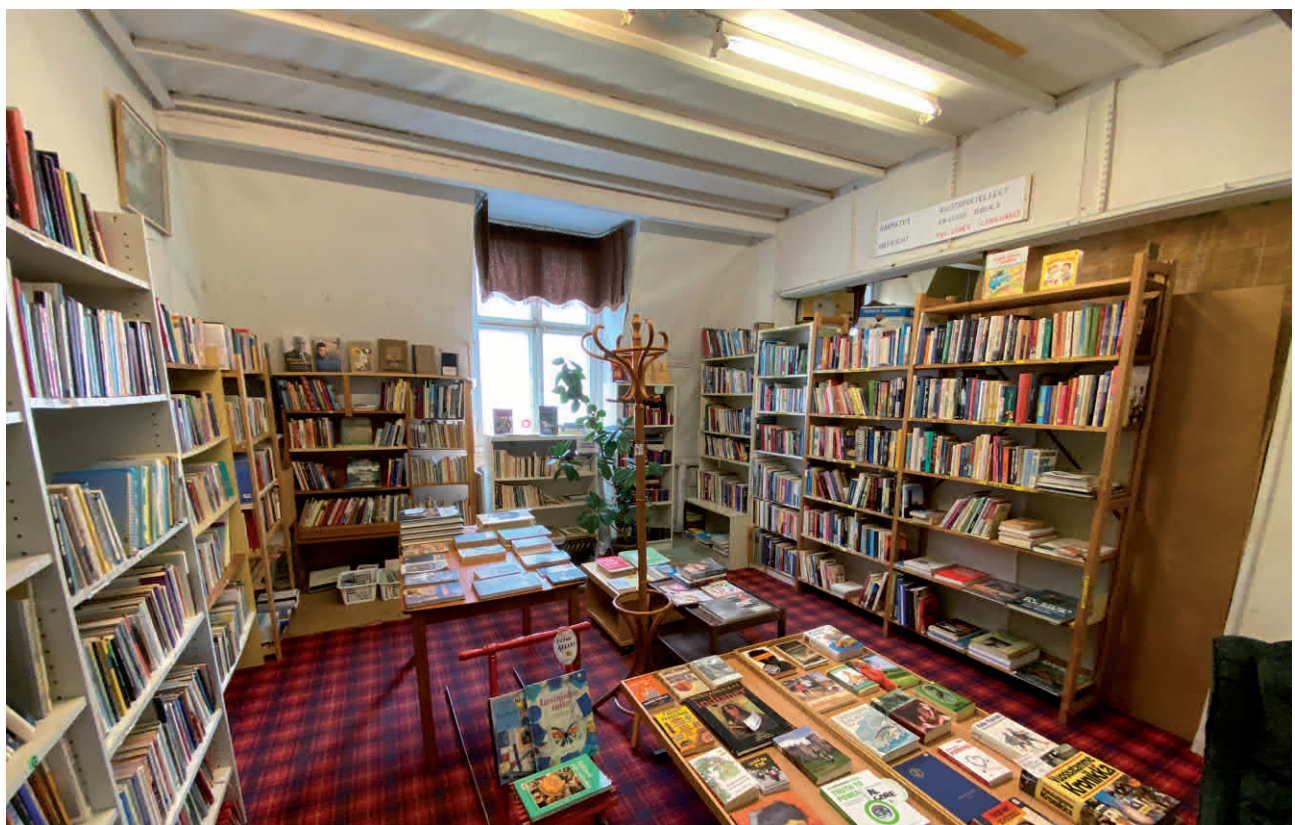
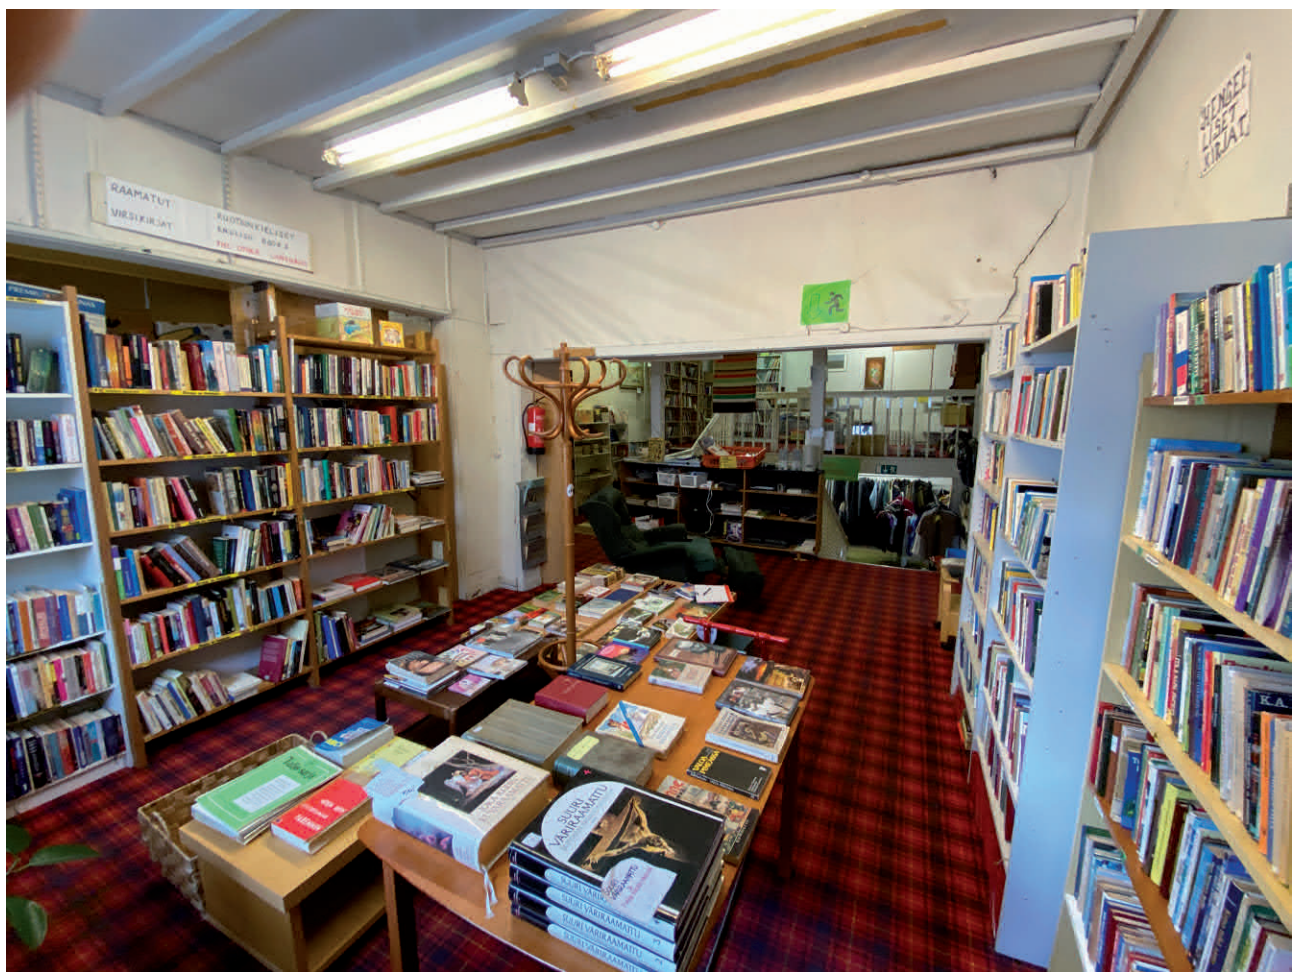
| <b>Tila</b><br>A-02-G-27 | <b>Käyttötarkoitus</b><br>Myyntitila |

| <b>Kuvaus</b><br>Linnankadun puolella oleva porraskäytävään avautuva huonetila | |

| Rakennusosa | Kuvailu | Ajoitus | Pintastrukturi | Muuta |
|---|---|---|---|---|
| Talotekniikka | 1900-luvun alkupuoliskon radiaattori. | 1900-luvun alku | | |

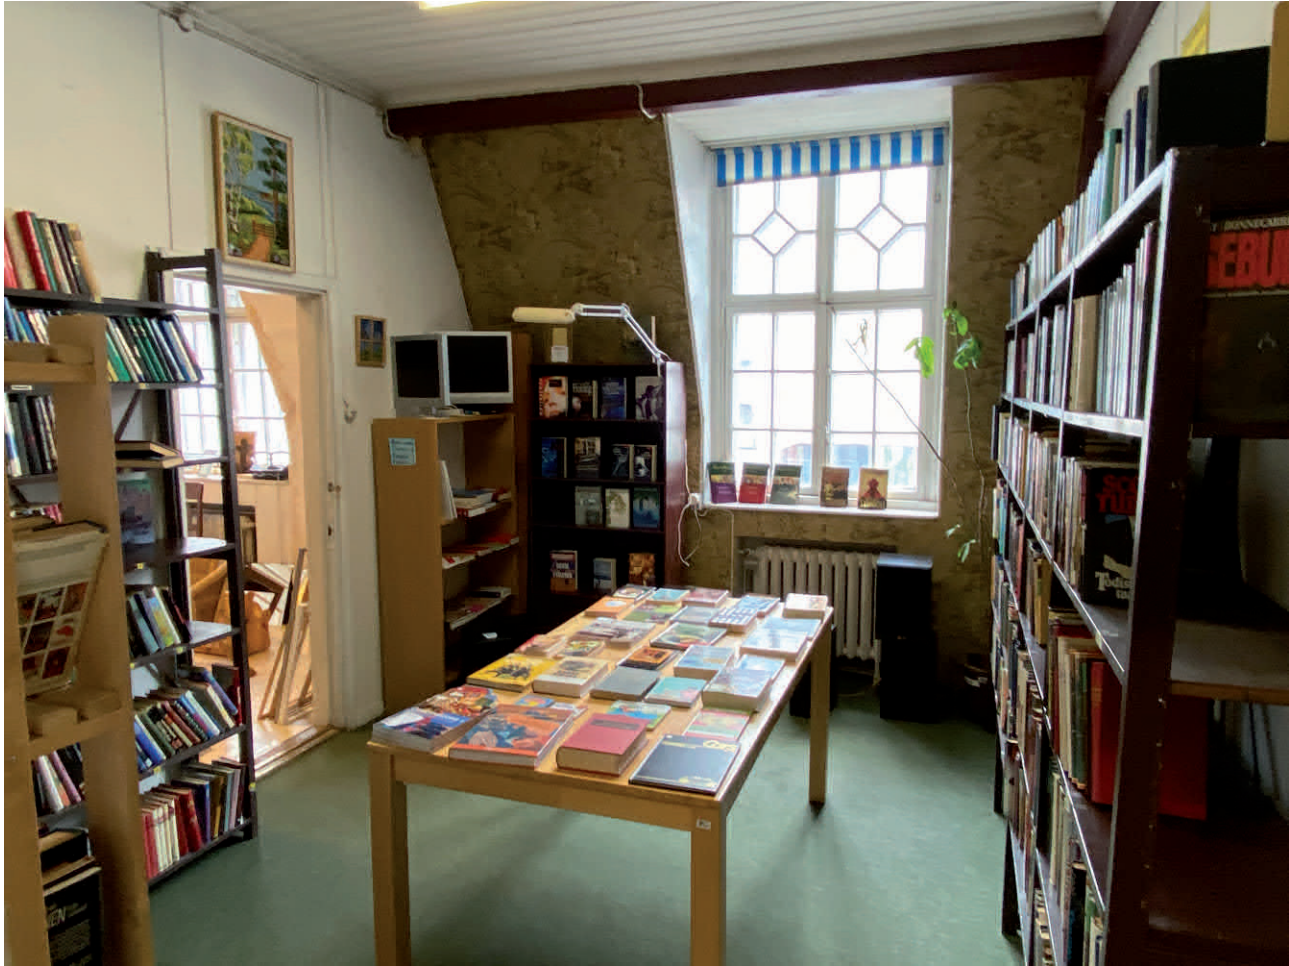
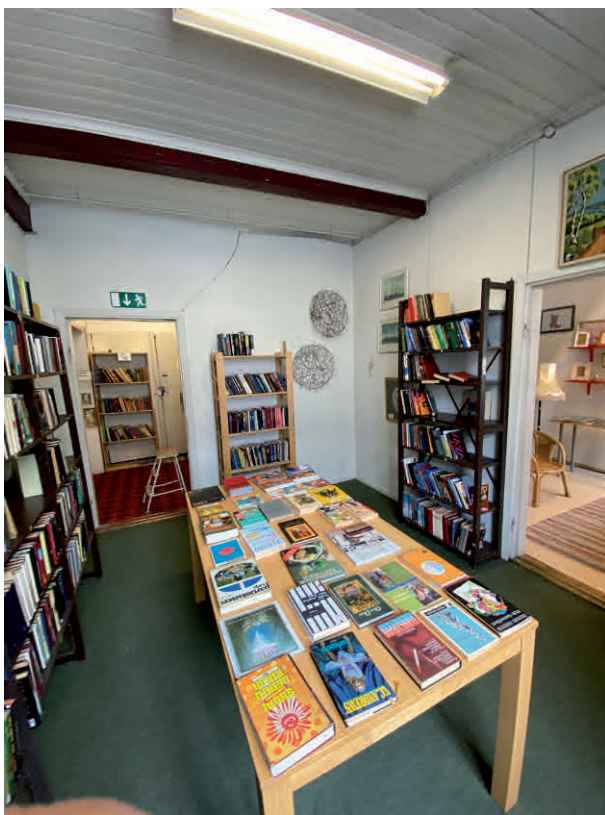
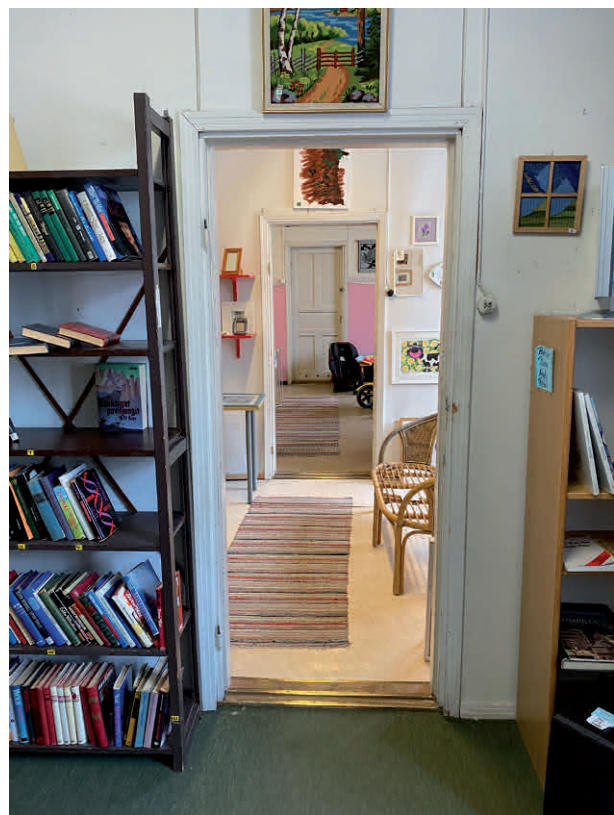
| <b>Tila</b><br>A-02-G-28 | <b>Käyttötarkoitus</b><br>Liiketila, kirpputori |

| <b>Kuvaus</b><br>Pienikokoinen huone, huonejako peräisin 1920-luvulta. Huoneessa on näkyvillä yksittäisiä 1920-luvun rakenteita. | |

| Rakennusosa | Kuvailu | Ajoitus | Pintastrukturi | Muuta |
|---|---|---|---|---|
| Seinät | Osin levytetty, osin vanhempi pahitus (Ensotapetti), joka maalattu tai tapetoitu. Tilassa ei ole näkyvissä rakennetta kannattavia pylväitä. | 1900-luvun jälkipuoli | Valkoinen maalipinta, Linnankadun puoleisella seinällä tapetointi, jossa nähtävillä kaksi tapettikerrosta. Alimmainen vihertävä 1900-luvun alkupuolen tapetti. Pinnassa tapetti 1900-luvun jälkipuolelta. | |
| Talotekniikka | Ikkunan alla 1920-luvun vesikiertoinen radiaattori. Eri-ikäisiä sähkövetoja. | | | |

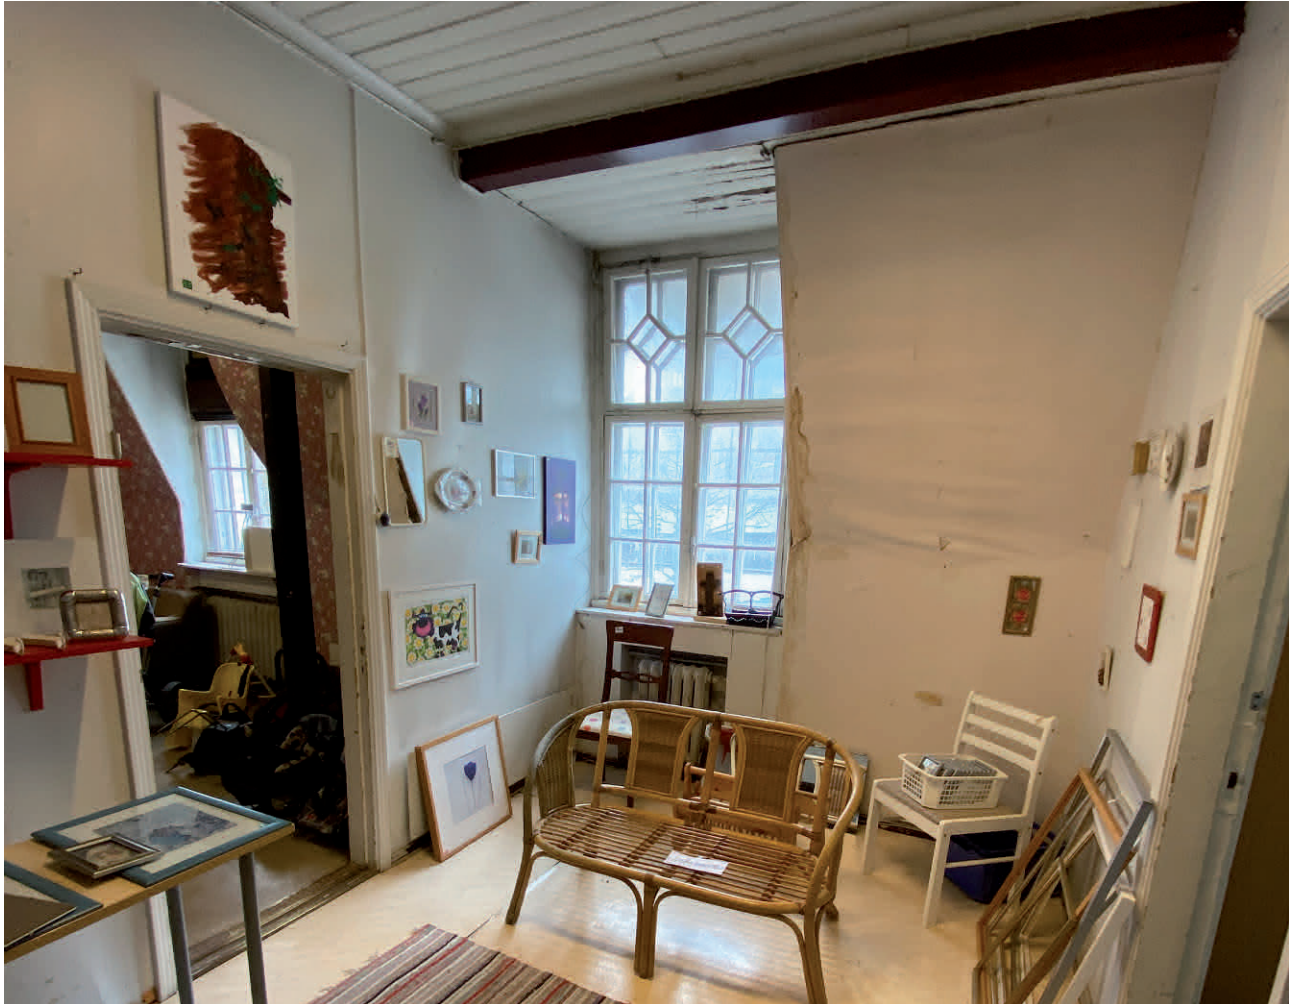
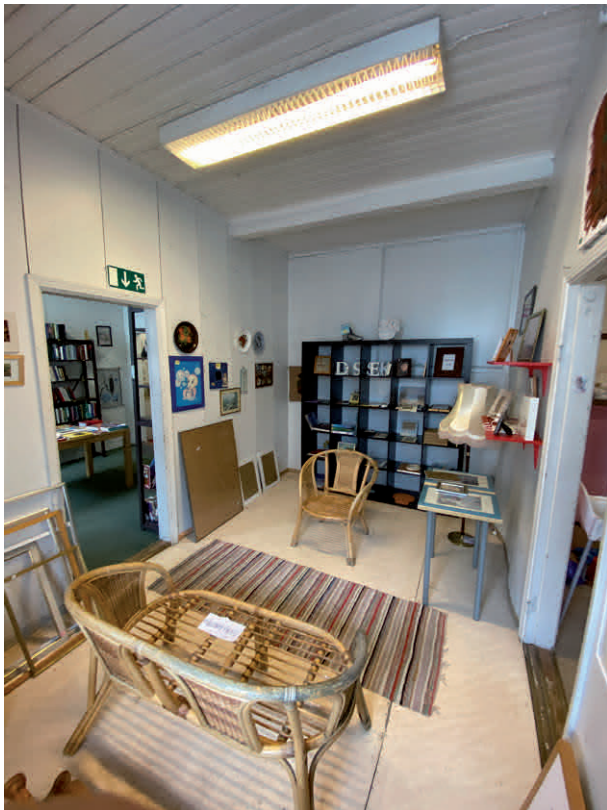
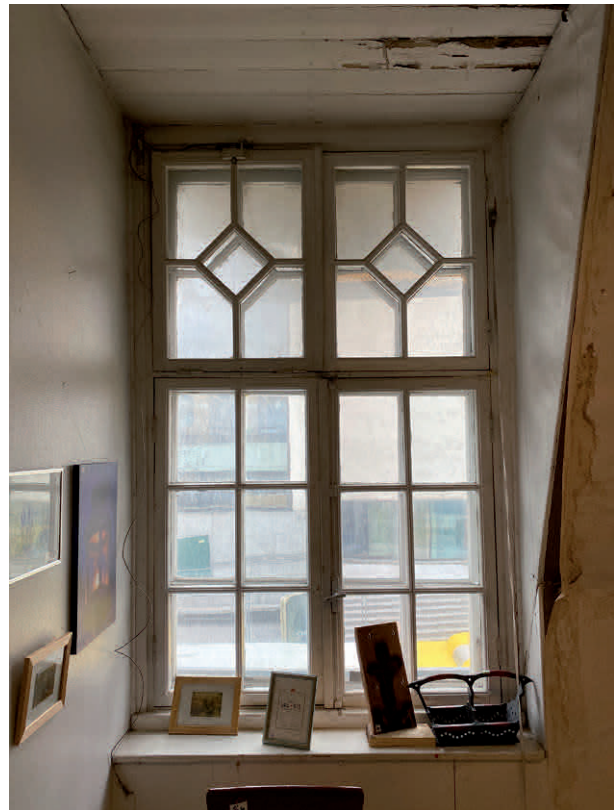
| <b>Tila</b><br>A-02-G-29 | <b>Käyttötarkoitus</b><br>Liiketila, kirpputori |

| <b>Kuvaus</b><br>Pienikokoinen huone, huonejako peräisin 1920-luvulta. Huoneessa on näkyvillä yksittäisiä 1920-luvun rakenteita. | |

| Rakennusosa | Kuvailu | Ajoitus | Pintastrukturi | Muuta |
|---|---|---|---|---|
| Seinät | Osin levytetty, osin vanhempi pahitus (Ensopahvi), joka maalattu tai tapetoitu.<br>Tilassa ei ole näkyvissä rakennetta kannattavia pylväitä. | 1900-luvun jälkipuoli | Valkoinen maalipinta, Linnankadun puoleisella seinällä tapetointi, jossa nähtävillä kaksi tapettikerrosta. Alimmainen vihertävä 1900-luvun alkupuolen tapetti. | |
| Talotekniikka | Ikkunan alla 1920-luvun vesikiertoinen radiaattori. Eri ikäisiä sähköjä. | 1920-luku | | |

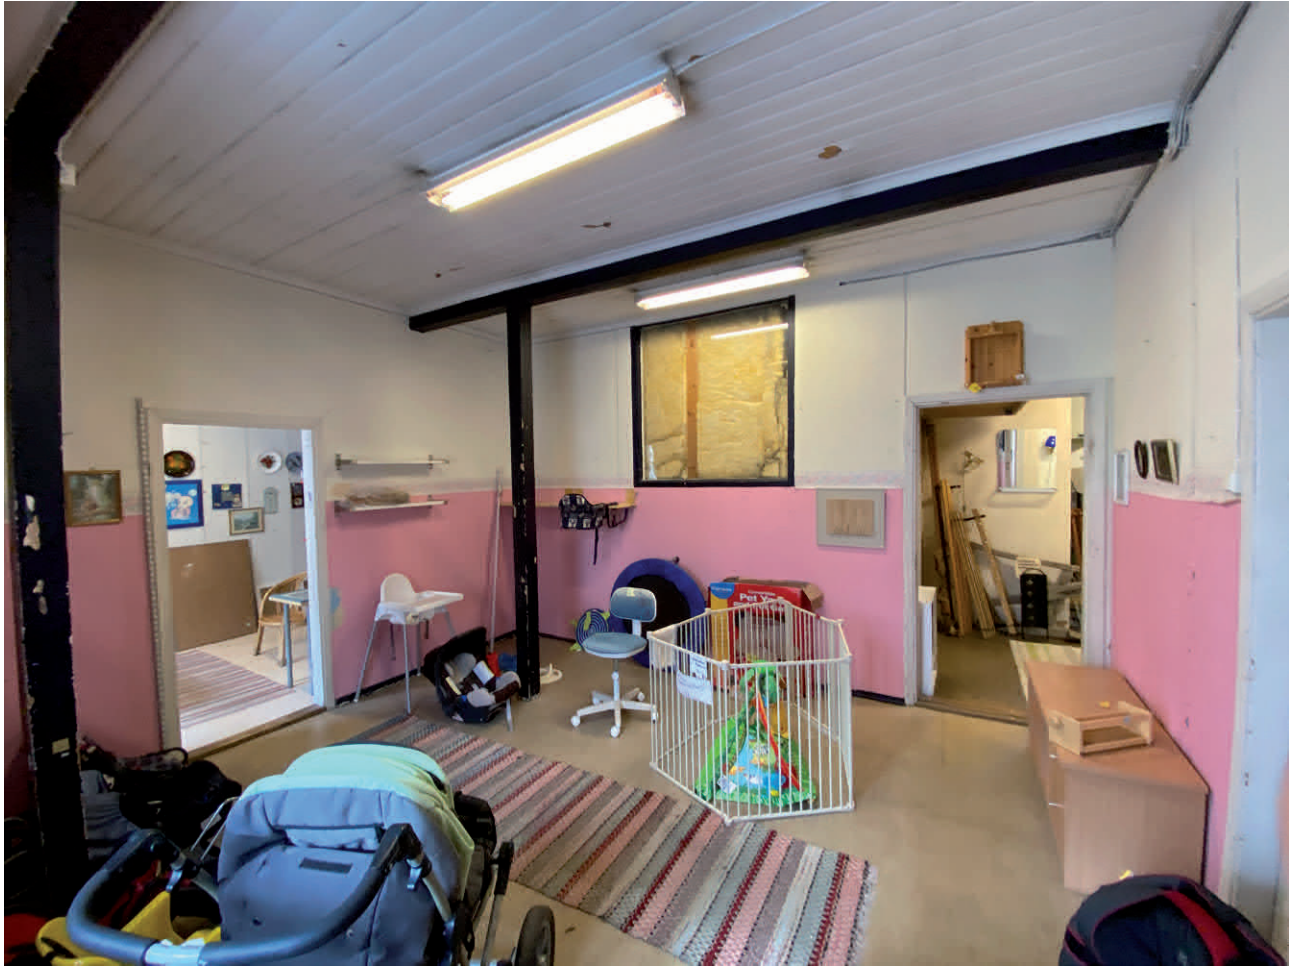
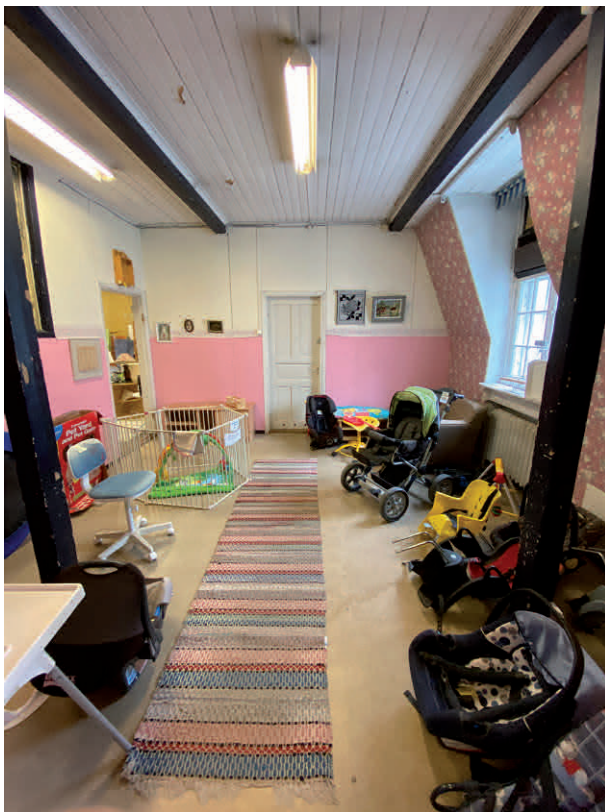
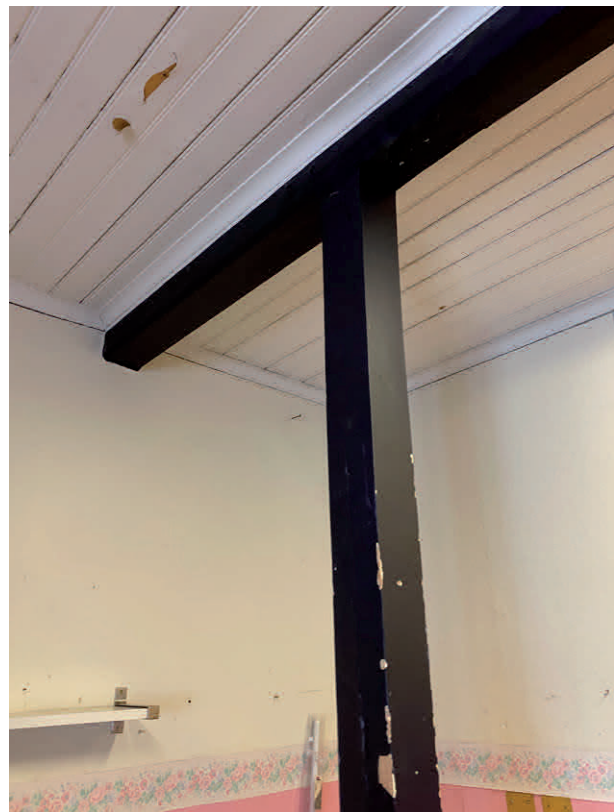
| <b>Tila</b><br>A-02-G-30 | <b>Käyttötarkoitus</b><br>Liiketila, kirpputori |

| <b>Kuvaus</b><br>Suorakaiteen mallinen huone, huonejako peräisin 1920-luvulta. Huoneessa on näkyvillä yksittäisiä 1920-luvun rakenteita. | |

| Rakennusosa | Kuvailu | Ajoitus | Pintastrukturi | Muuta |
|---|---|---|---|---|
| Seinät | Osin levytetty, osin vanhempi pahvitus (Ensotapetti), joka maalattu tai tapetoitu. Tilassa on näkyvissä kaksi rakennetta kannattaa pylvästä, yksi kummassakin linjassa. | 1900-luvun jälkipuoli | Valkoinen maalipinta, Linnankadun puoleisella seinällä tapetointi, jossa nähtävillä kolme tapettikerrosta. Alimmainen vihertävä muraalitapetti 1900-luvun alkupuolelta. Pylväissä musta maalipinta. | |
| Talotekniikka | Ikkunan alla leveä 1920-luvun vesikiertoinen radiaattori. Eri ikäisiä sähköjä. | 1920-luku | | |

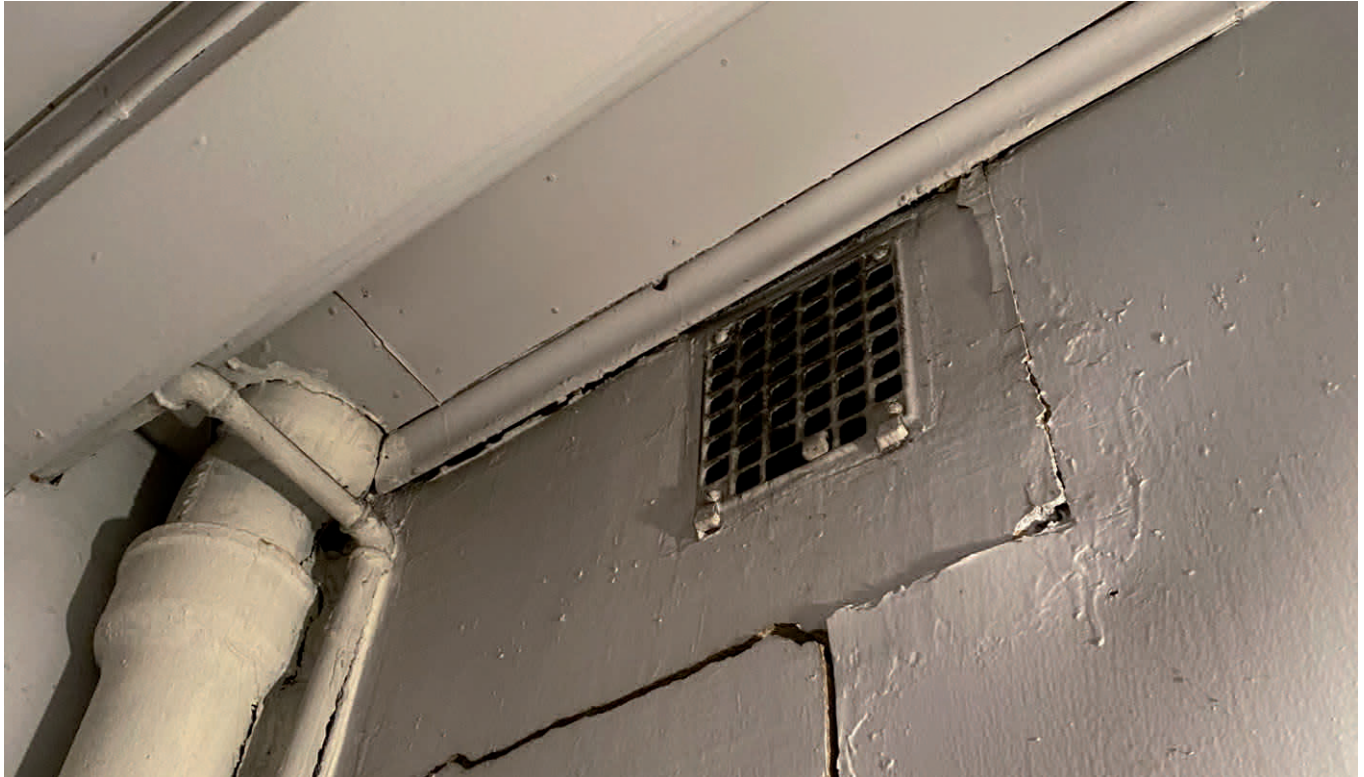
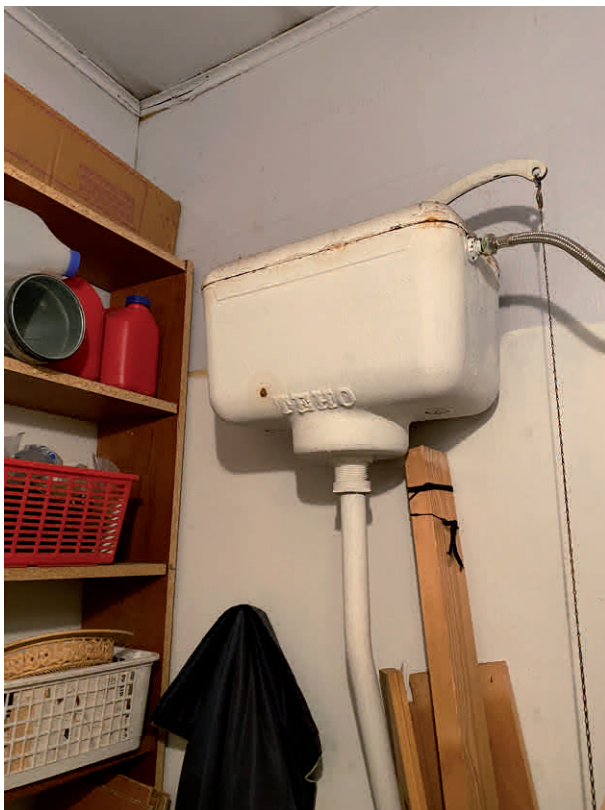
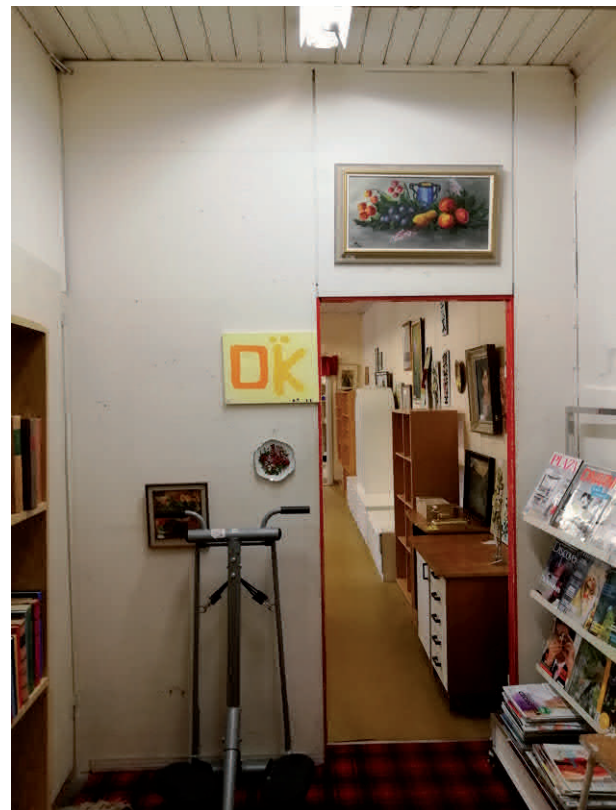
| <b>Tila</b><br>A-02-G-3 I | <b>Käyttötarkoitus</b><br>Ei kuulu 1920-luvun pohjakaavaan. Konemyynnin aikana verstaas.Wc alkuperäinen. |

| <b>Kuvaus</b><br>Pieni suorakaiteen mallinen huone on erotettu Turun Konemyynnin aikana huoneesta 32.Tilan perällä wc, jonka huonejako on peräisin 1920-luvulta. | |

| Rakennusosa | Kuvailu | Ajoitus | Pintastrukturi | Muuta |
|---|---|---|---|---|
| <b>Muuta</b><br>Kauppiaskadun puoleisen seinän kopissa on tallessa ainakin yksi 5-peilinen 1920-luvun ovi. | | | | |
