# ÖSTERBLADIN TONNIT

## Rakennushistoriaselvitys

Iloinen tiede Oy

2020

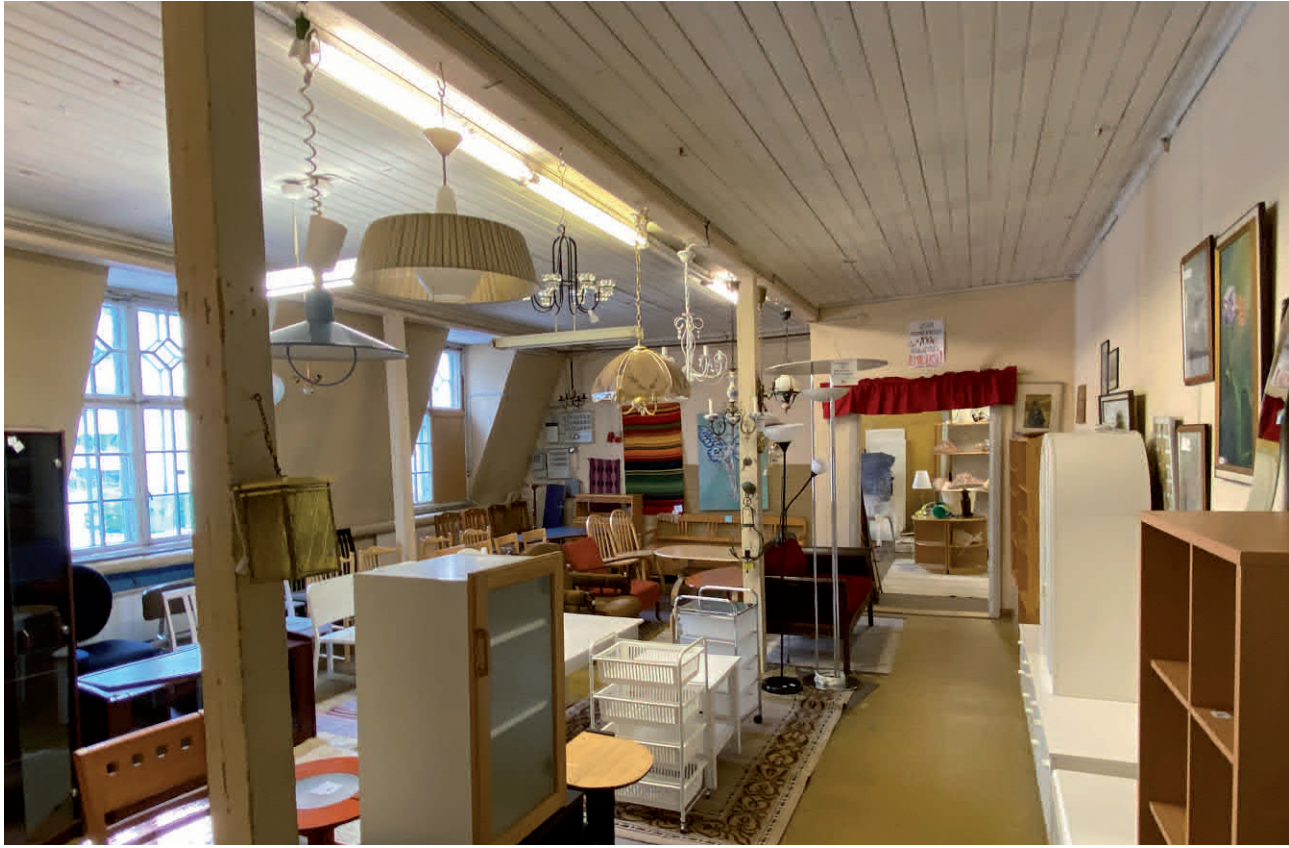
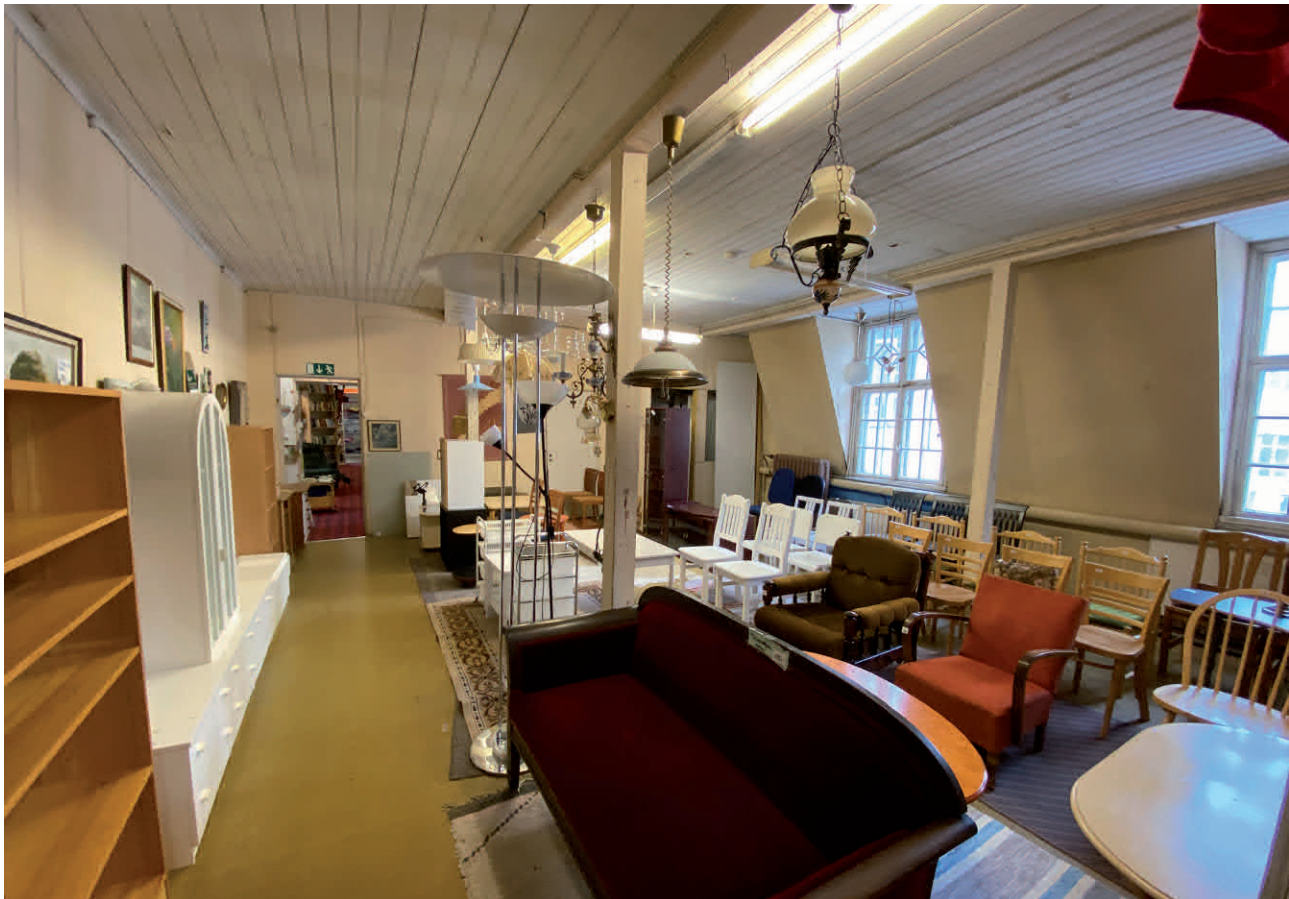
| <b>Tila</b><br>A-02-G-32 | <b>Käyttötarkoitus</b><br>Liiketila, kirpputorin myyntihuone |

| <b>Kuvaus</b><br>Kookas suorakaiteen mallinen huone sijaitsee Eerikinkadun puolella, huonejako peräisin 1920-luvulta. Huoneessa on näkyvillä yksittäisiä 1920-luvun rakenteita. | |

| Rakennusosa | Kuvailu | Ajoitus | Pintastrukturi | Muuta |
|---|---|---|---|---|
| Talotekniikka | Normaalia korkeampi (n. 130 cm) vesikiertoinen radiaattori. Lämmitysputkia pintavetona Eerikinkadun puoleisella seinällä.<br>Eerikin- ja Brahenkadun välisessä nurkassa ilmastointikanavan ritilä katossa. Malli sama kuin huoneeseen 30 liittyvässä wc:ssä.<br>Eri ikäisiä sähköjä. | | | |
| <b>Muuta</b><br>Kauppiaskadun puoleisen seinän kopissa on tallessa ainakin yksi 5-peilinen 1920-luvun ovi. | | | | |

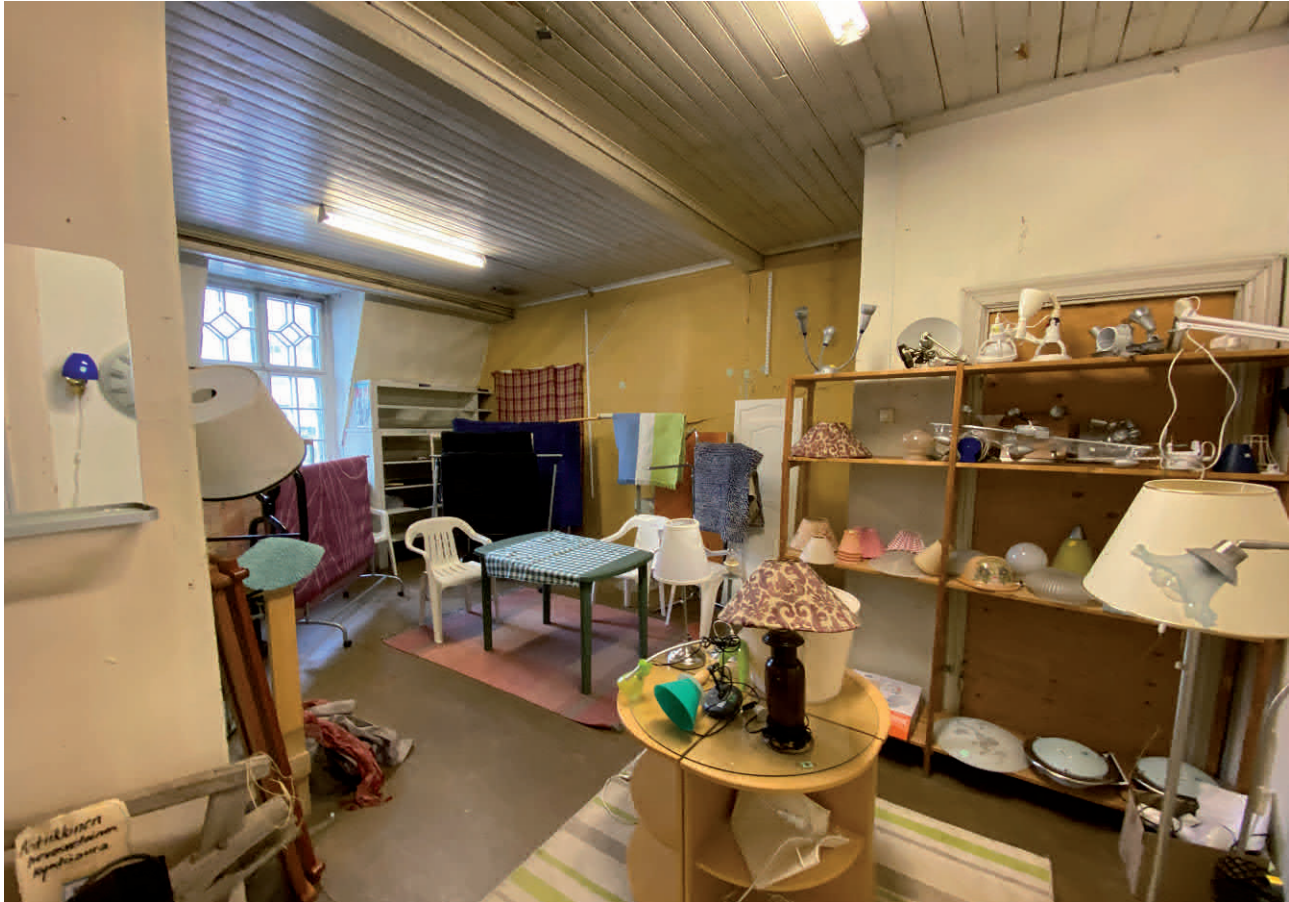
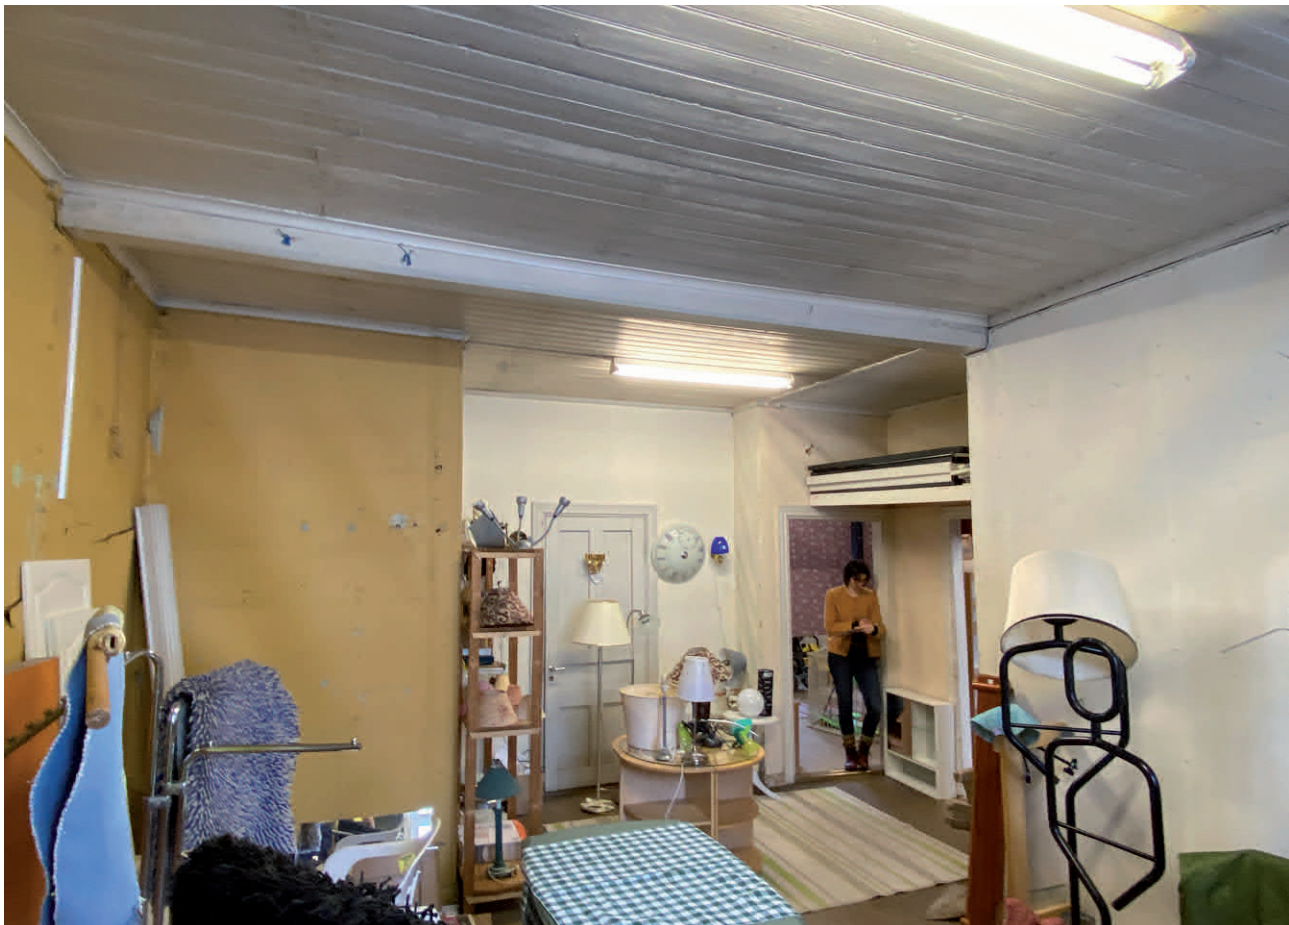
| <b>Tila</b><br>A-02-G-33 | <b>Käyttötarkoitus</b><br>Liiketila, kirpputorin myyntihuone |

| <b>Kuvaus</b><br>Kookas suorakaiteen mallinen huone sijaitsee Eerikinkadun puolella, huonejako peräisin 1920-luvulta. Huoneessa on näkyvillä yksittäisiä 1920-luvun rakenteita. | |

| Rakennusosa | Kuvailu | Ajoitus | Pintastrukturi | Muuta |
|---|---|---|---|---|
| <b>Muuta</b><br>Huoneiden 33 ja 34 välissä on 1920-luvun huonejaon mukainen komero, jonka sisällä on samat katto- ja lattialistatyypit kuin tässä huoneessa. Lattiasa tummasävyinen, kuvioitu Stragula-matto. | | | | |

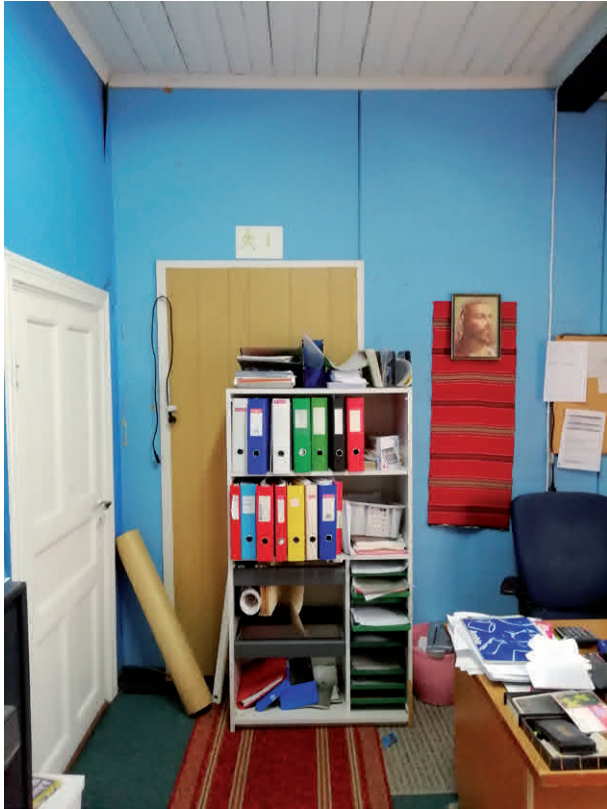
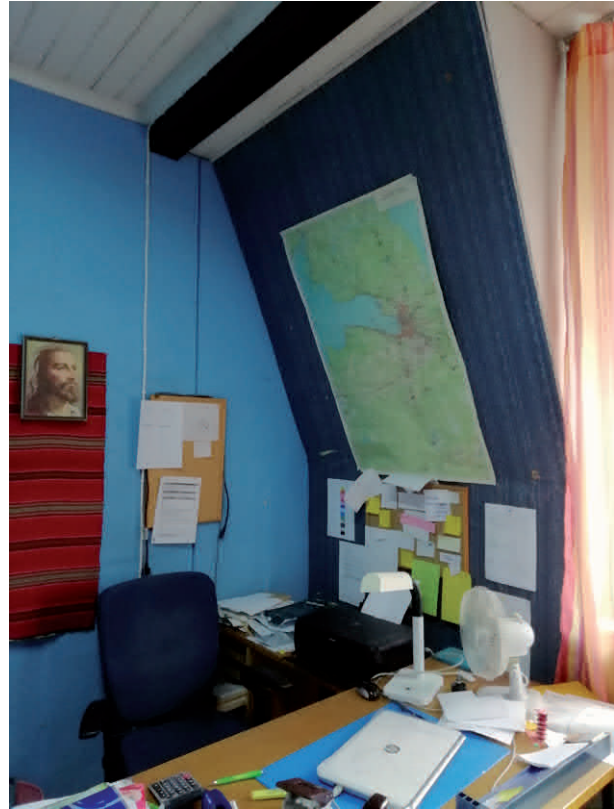
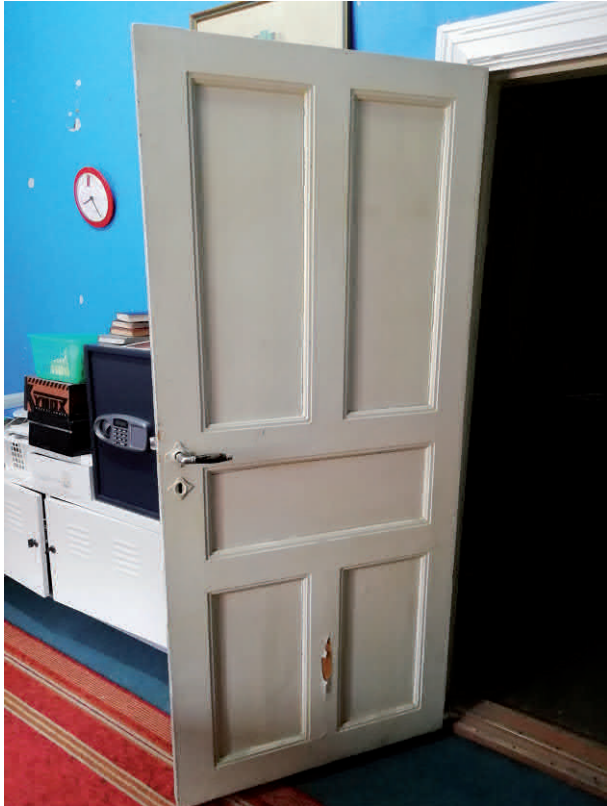
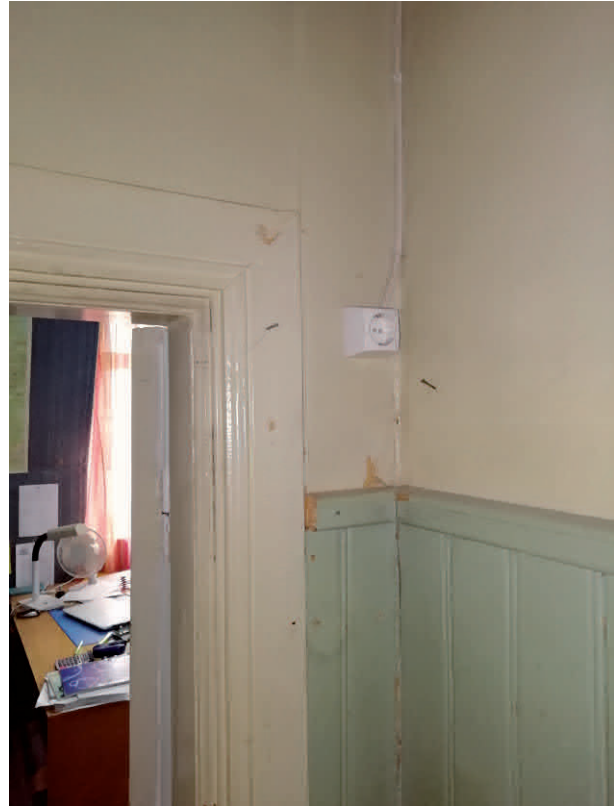
| <b>Kuvaus</b><br>Pienehkö suorakaiteen mallinen huone sijaitsee Linnankadun puolella, huonejako peräisin 1920-luvulta. Huoneessa on näkyvillä yksittäisiä 1920-luvun rakenteita. Eerikinkadun puoleisella seinällä on kookas komero tai laskettava, joka on 1920-luvun asussa. | |

| Rakennusosa | Kuvailu | Ajoitus | Pintastrukturi | Muuta |
|---|---|---|---|---|
| <b>Muuta</b><br>Huoneiden 33 ja 34 välissä on 1920-luvun huonejaon mukainen suurehko komero tai laskettava. Katto- ja lattialistatyypit samat kuin huoneessa 33. Lattiassa irtonaisia linoleum-levyjä. Seinissä noin 160 cm:n korkuinen panelointi, joka maalattu 1920-luvulle tyypillisellä vihreällä öljymaalilla. Katossa 1920-luvun tyyppinen ilmanvaihtokanavan ritilä. Tilassa on säilytyksessä kolme yläkerran alkuperäistä vinoneliöpuutteista ikkunaa. | | | | |

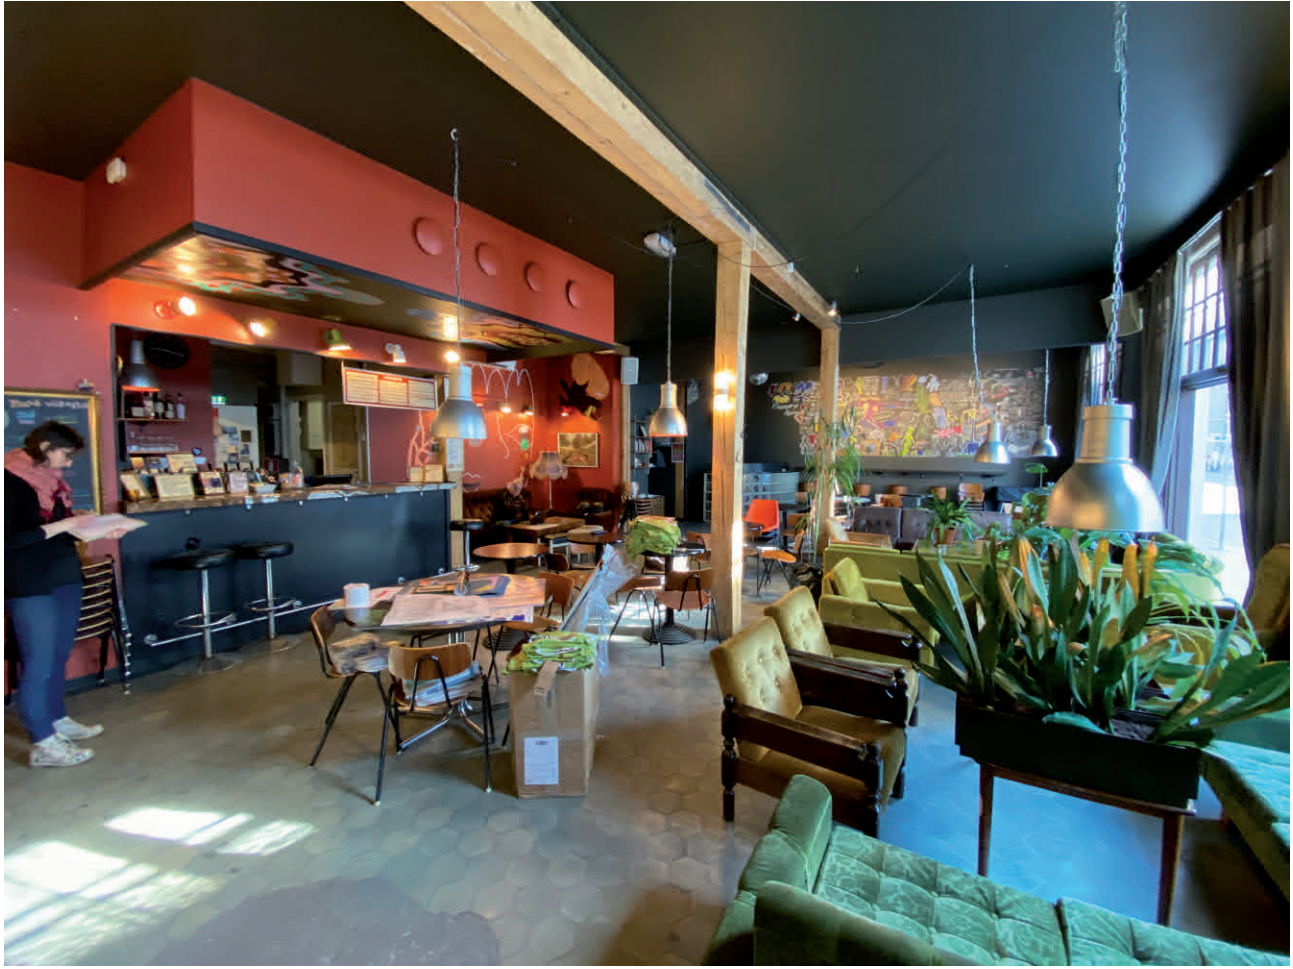
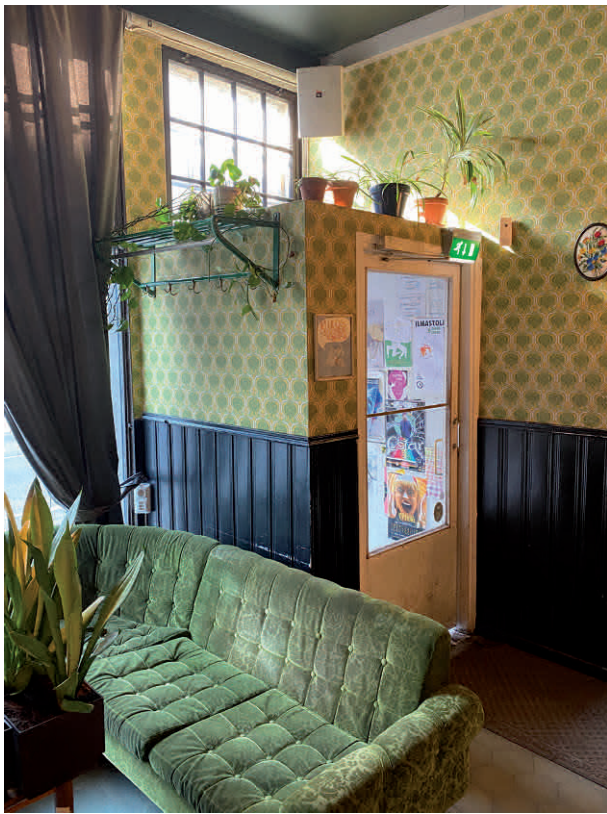
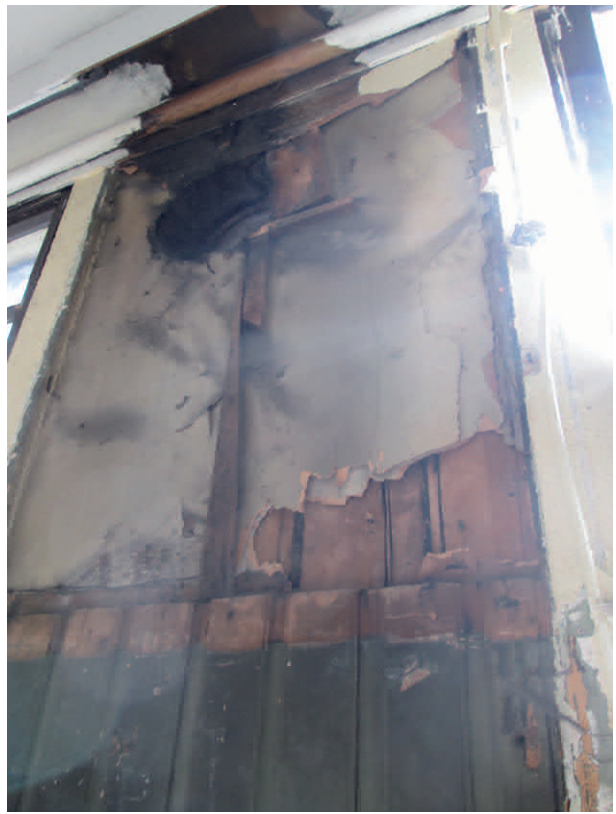
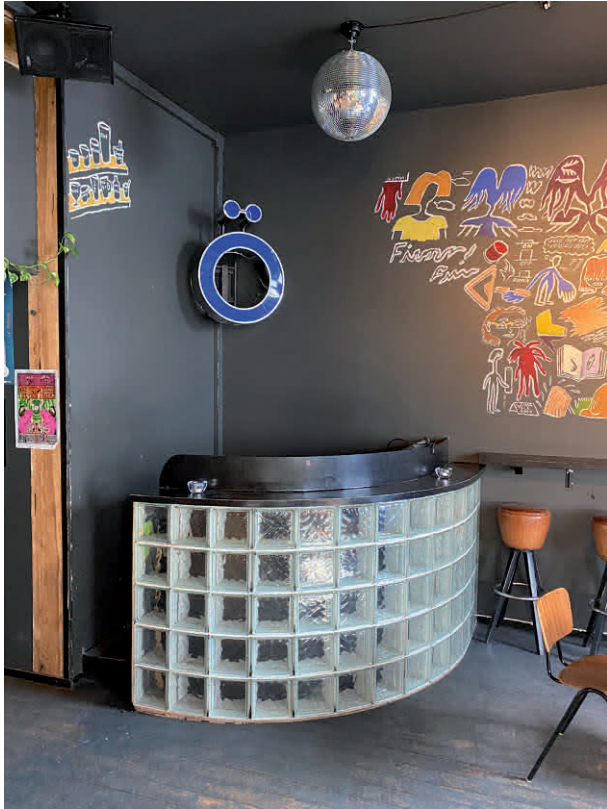
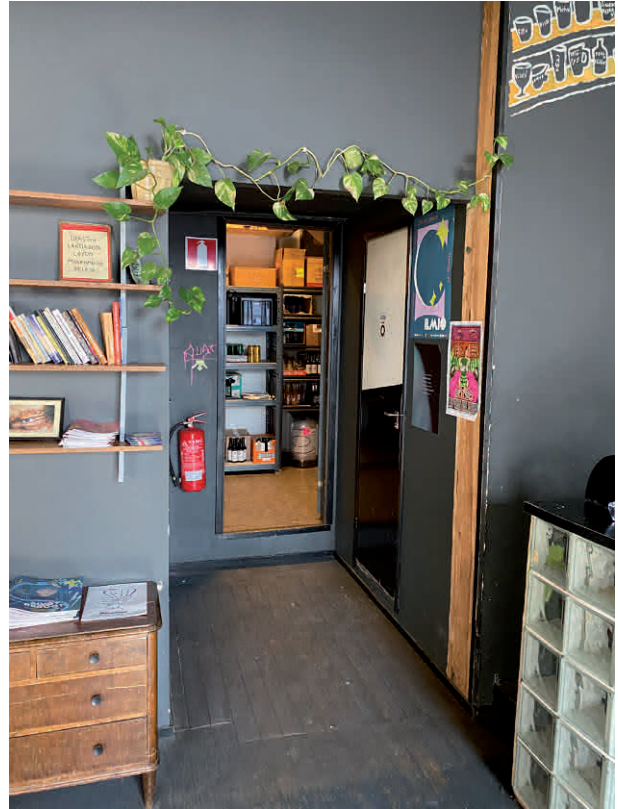
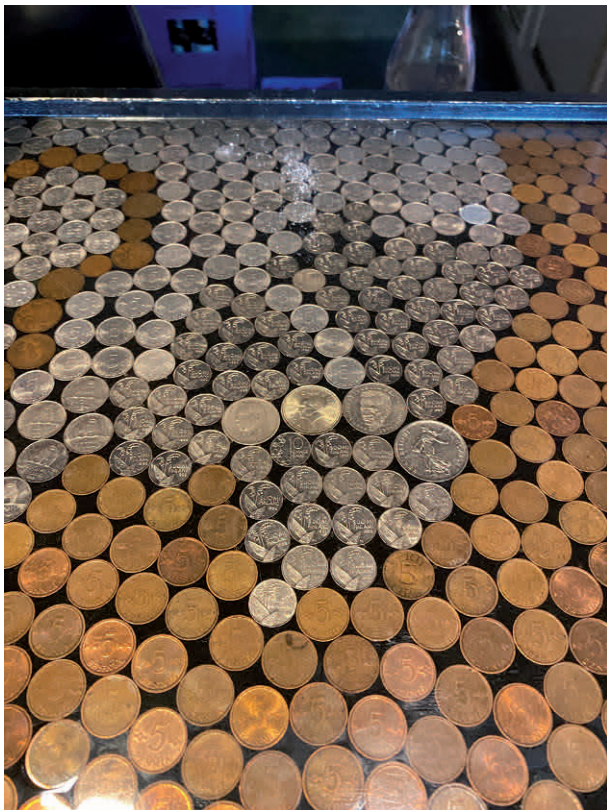
| <b>Kuvaus</b><br>Huonetilaan yhdistyvät baarisali ja baaritiskin takainen tila. Sali on yhdistetty kahdesta liiketilasta, joiden välinen rankorakenteinen seinä purettiin vuonna 2017. Tila on alkuaan kuulunut Österbladin rautakaupan tilaan, joka käsitti miltei koko Linnankadun puoleisen osan 1920-luvun alussa. Huoneessa on näkyvillä yksittäisiä 1920-luvun rakenteita. | |

| Rakennusosa | Kuvailu | Ajoitus | Pintastrukturi | Muuta |
|---|---|---|---|---|
| Ikkunat | Linnankadun puoleisissa näyteikkunoissa 1920-luvun puitejako ylä- ja alaikkunaan. Yhteen alaikkunaan vaihdettu lämpölasi 2010-luvulla. Yläikkunoissa alkuperäiset puitteet ja 1920 piirroksen mukainen puitejako, josta esiintyy kahta eri muotoa: 24- ja 27-ruutuista. Lisäksi oven päällä on 12-ruutuinen ikkuna. | | | |

| Lattia | Salin Kauppiaskadun puoleisessa osassa on kennokaakelilattia luultavasti 1950–60-luvulta. Brahenkadun puoleisessa salin osassa on puulattia. Baaritiskin takana on 2010-luvulla asennettu muovimatto. | 1900-luvun loppu | Harmaa kaakelipinta.<br>Musta maalipinta.<br>Musta muovimatto. | |
| Kiinteä kalustus | Salin keskivaiheilla on baaritiski, jonka yläpuolella kattoon kiinnitetty lippa | | | |
| <p><b>Muuta</b></p> <p>Salin Brahenkadun puoleiseen päähän liittyy kaksi wc-tilaa, joista toinen on luultavasti 1960-luvulta. Tämän vessan ovi lukkoineen on 1960-luvun mallia ja toinen wc-tila on tehty vuoden 2017 remontissa. Molempien wc-tilojen lattiaan on vuoden 2017 remontissa toteutettu mosaiikkina baarin tunnus Ö-kirjain.</p> <p>Salin Kauppiaskadun puoleisessa päässä on niin ikään kaksi wc-tilaa, jotka ovat vuoden 1972 remontista.</p> <p>Omistajan tiedonannon mukaan tilassa on toiminut 1960-luvulla Klaran lounaspaikka, minkä jälkeen Oskarin lounaspubi ja sittemmin ravintola Luna.</p> | | | | |

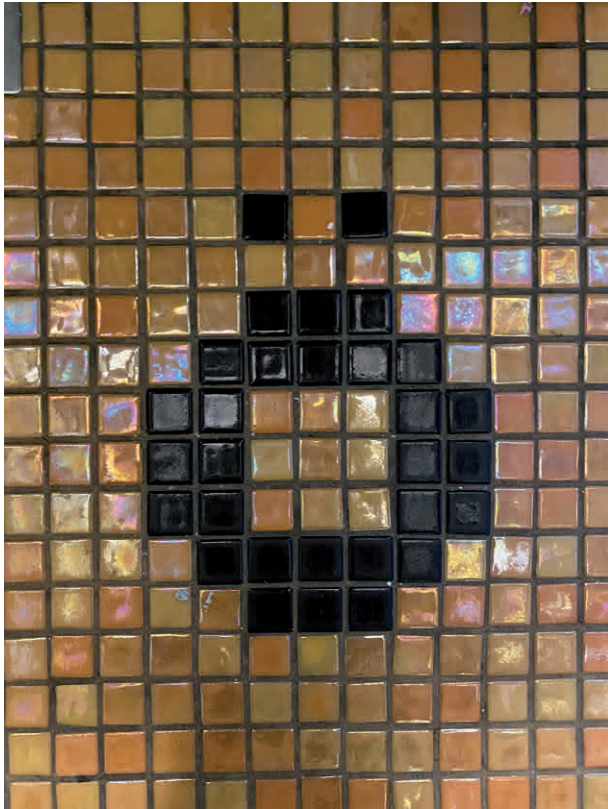
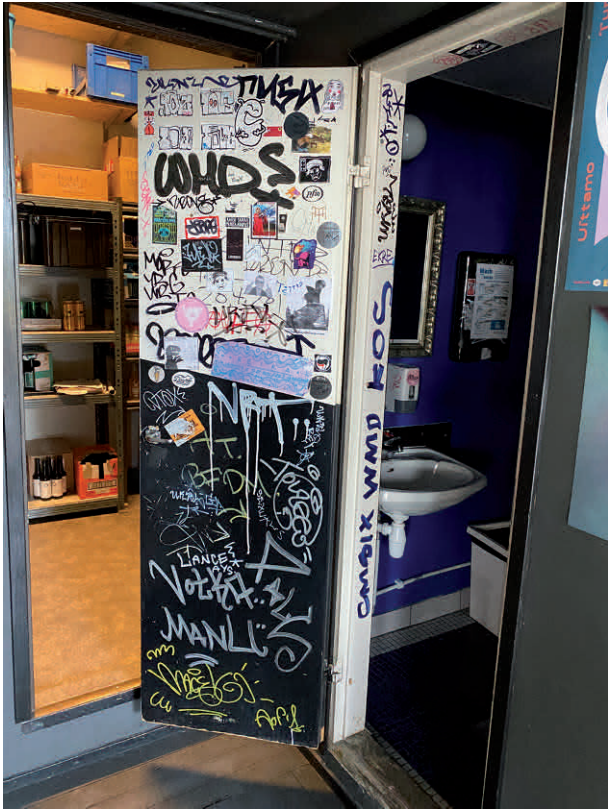
| <b>Tila</b><br>A-01-H-36 | <b>Käyttötarkoitus</b><br>Liiketila, varastohuone |

| <b>Kuvaus</b><br>Huonetila on uusittu perusteellisesti vuonna 2017. Purkutyöt dokumentoitiin huolella, materiaali on vuokralaisella. Huoneessa ei ole näkyvillä 1920-luvun rakenteita. | |

| Rakennusosa | Kuvailu | Ajoitus | Pintastrukturi | Muuta |
|---|---|---|---|---|
| <b>Muuta</b><br>Keittiön vieressä Kauppiaskadun puolella on seuraavat huoltotilat: Käytävä, josta johtaa ovi ulos takapihalle. Pesuhuone-wc, jonka Eerikinkadun puoleisessa seinässä on levytyksen alla 1920-luvun mukainen ikkuna-aukko (ikkunan olemassaoloa tai puitteita ei pääse toteamaan, aukko laudoitettu myös ulkopuolelta). Pieni wc-tila, joka muutettu vesipisteelliseksi siivouskomeroiksi. Sen ovi lukkoineen on 1960-luvun mallia. Missään näistä tiloista ei ole näkyvillä 1920-luvun pintarakenteita ja materiaalit ovat 1900-luvun loppupuolelta tai uusittu vuoden 2015 remontin yhteydessä. | | | | |

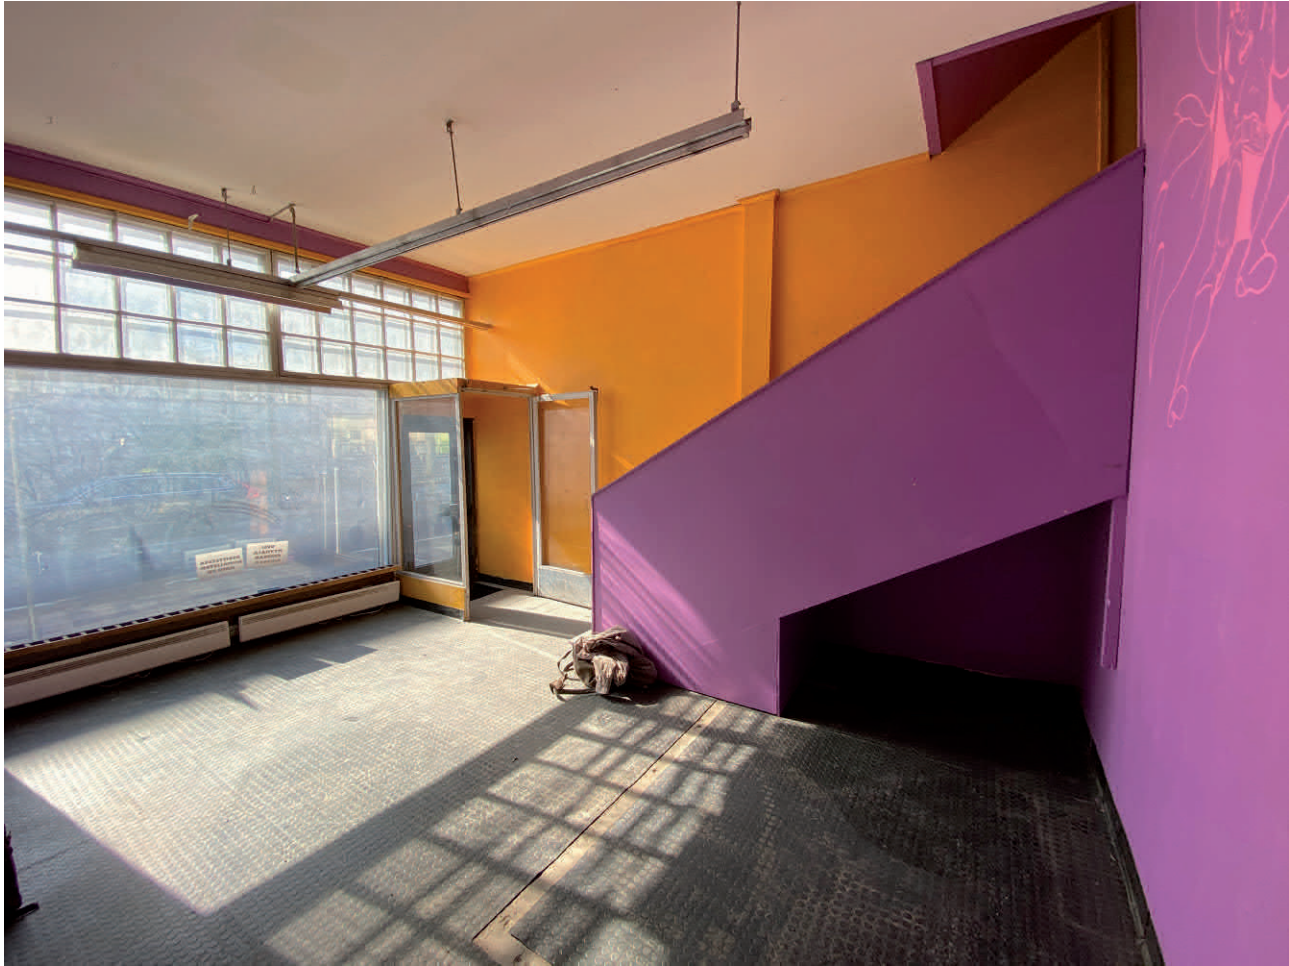
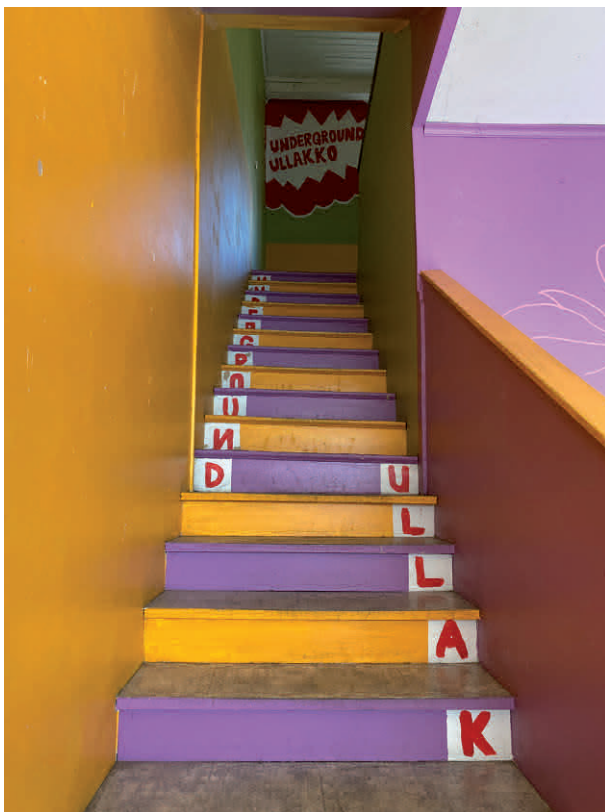
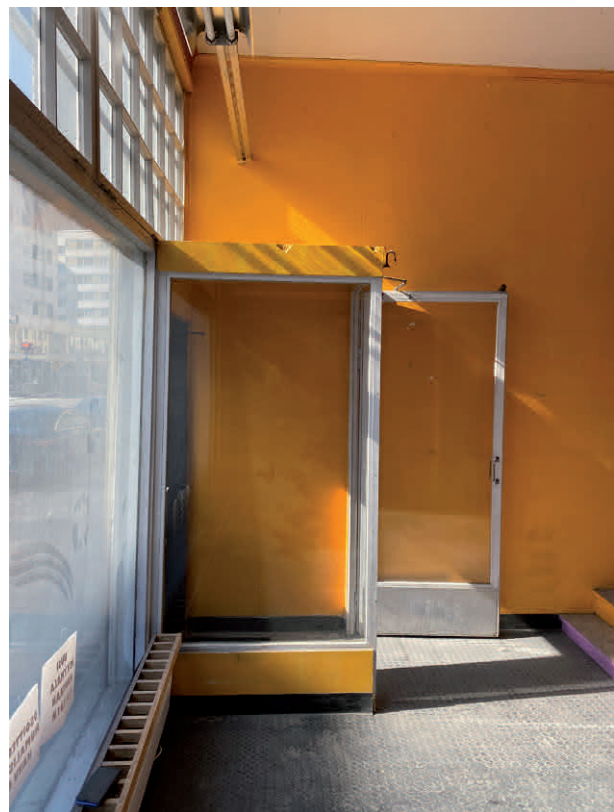
| <b>Tila</b><br>A-01-I-38 | <b>Käyttötarkoitus</b><br>Liiketila, tyhjillään |

| <b>Kuvaus</b><br>Huonetilasta on käynti yläkertaan ja Eerikinkadun puoleiseen huoneeseen. Huoneessa on näkyvillä yksittäisiä 1920-luvun rakenteita. | |

| Rakennusosa | Kuvailu | Ajoitus | Pintastrukturi | Muuta |
|---|---|---|---|---|
| Seinät | Seinien alaosassa noin 170 cm:n korkuinen panelointi mahdollisesti 1920-luvulta. Seinän yläosa levytetty. Eerikinkadun puoleisessa kulmassa on kevytrakenteinen wc-tila 1900-luvulta. Panelointi jatkuu myös wc-tilan sisällä alkuperäisillä seinäpinnoilla. | 1920-luku | Paneloinnissa valkoinen maalipinta, jonka alla ainakin kaksi eri ruskeaa kerrosta | |

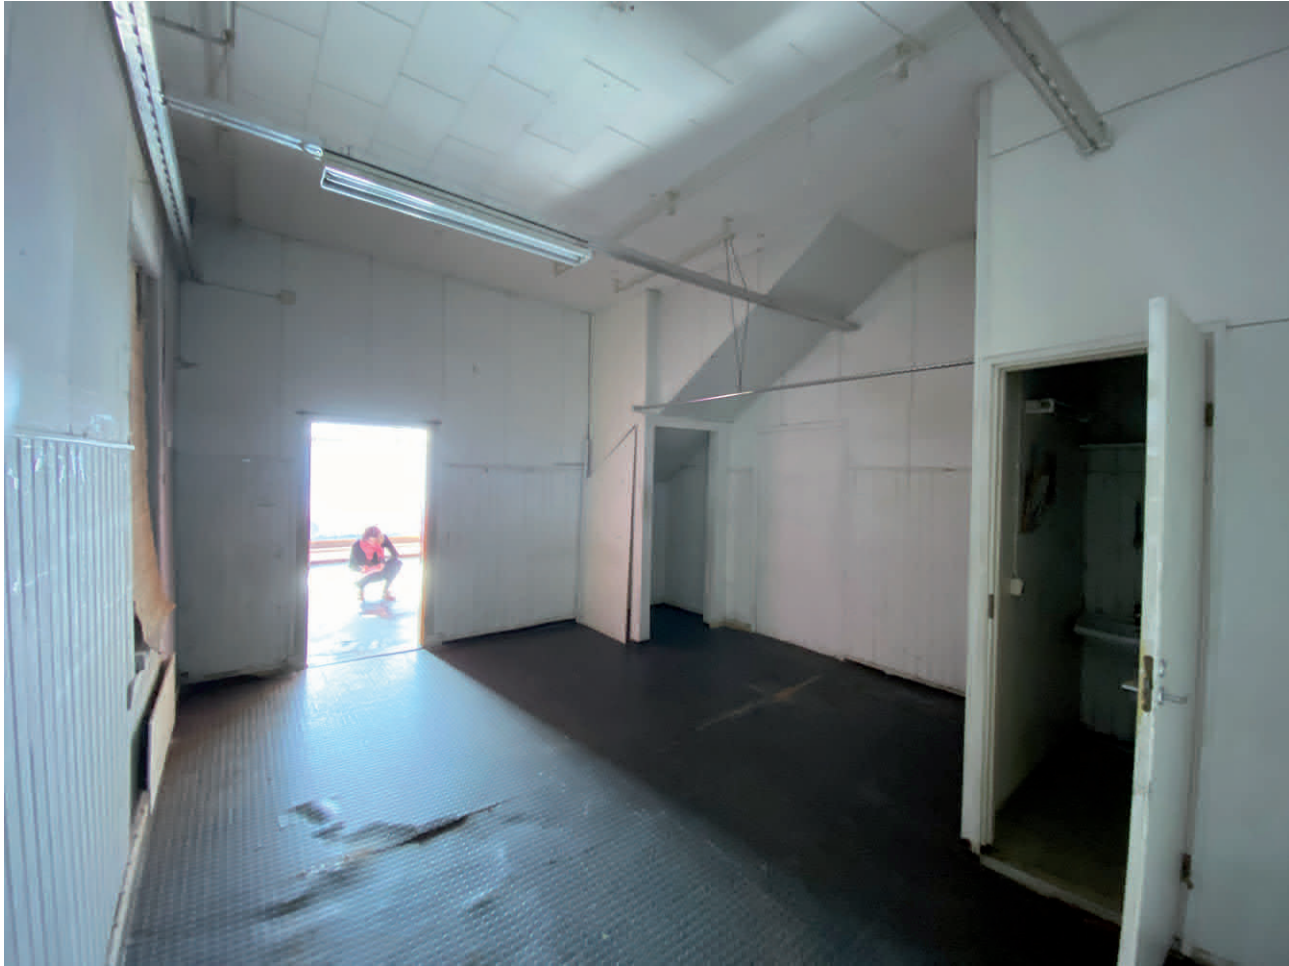
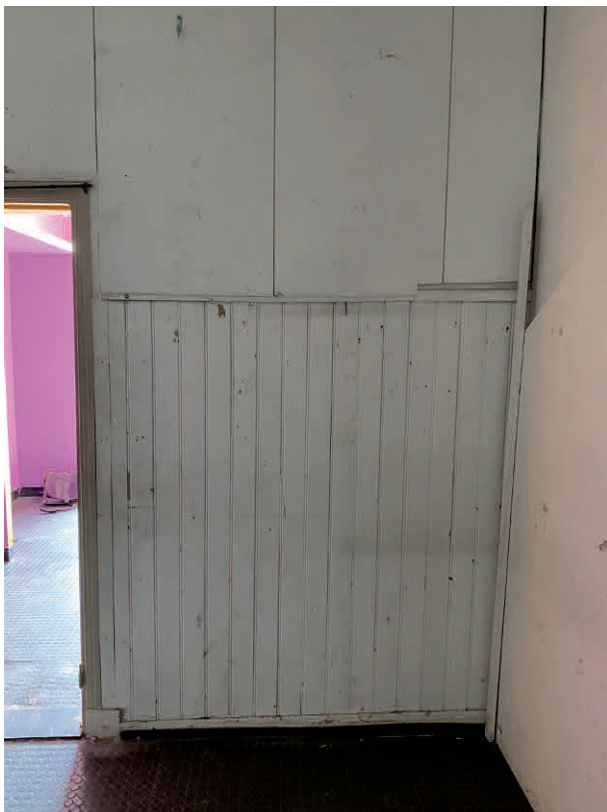
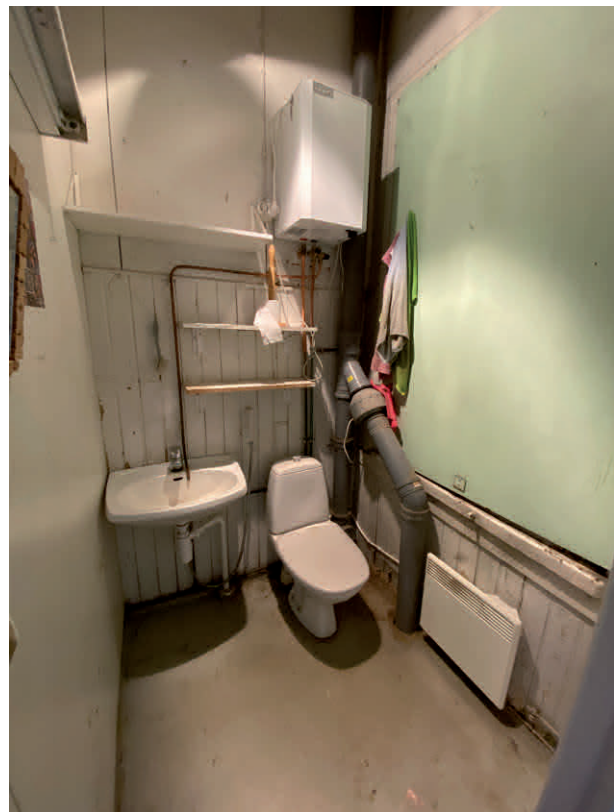
| <b>Tila</b><br>A-01-I-39 | <b>Käyttötarkoitus</b><br>Liiketila, tyhjillään |

| <b>Kuvaus</b><br>Huonetilasta on käynti takapihalle Eerikinkadun puolelle. Huoneessa on näkyvillä melko paljon 1920-luvun rakenteita. | |

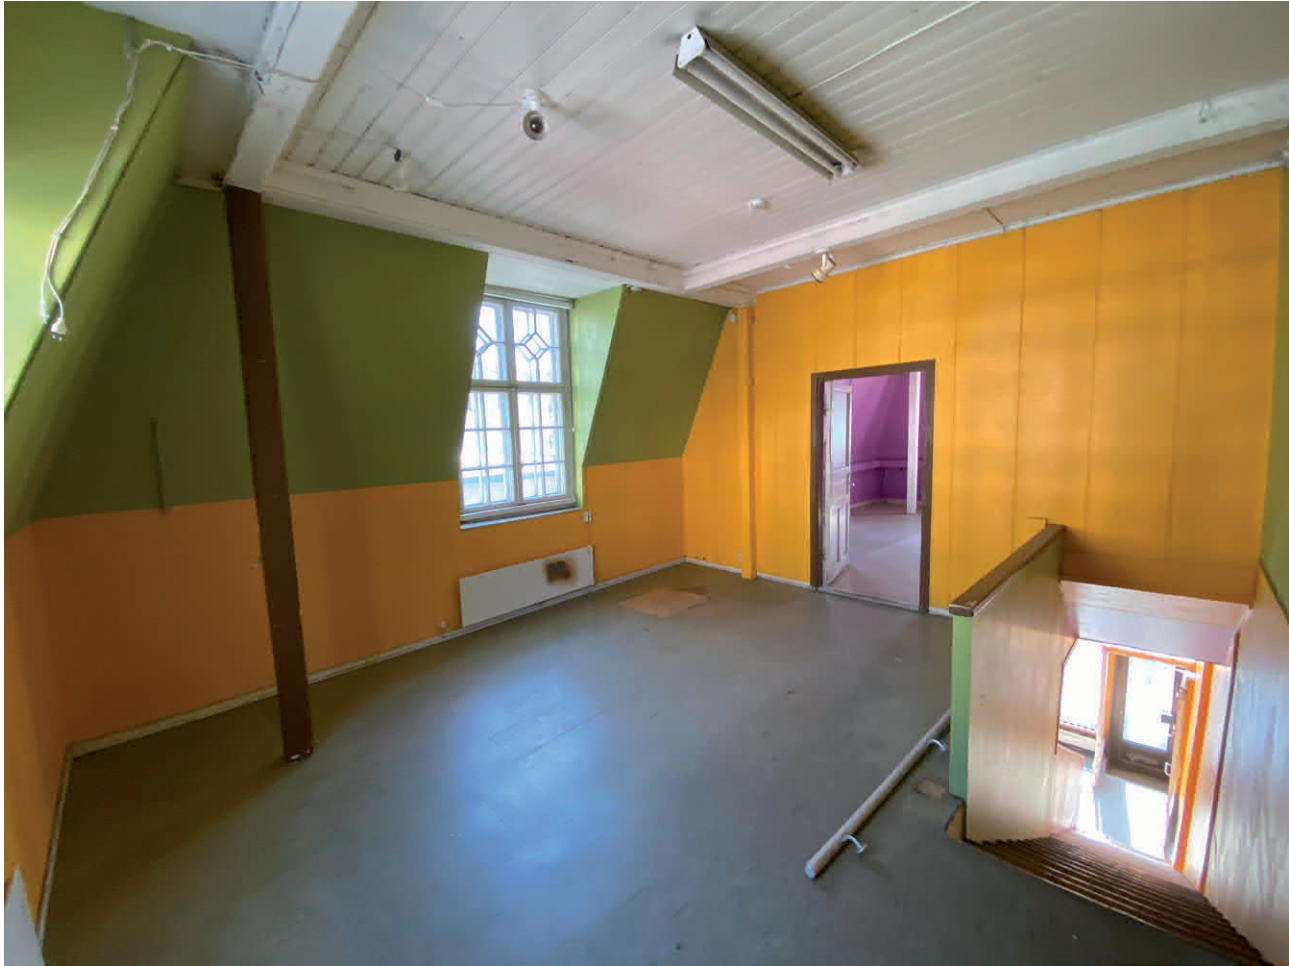
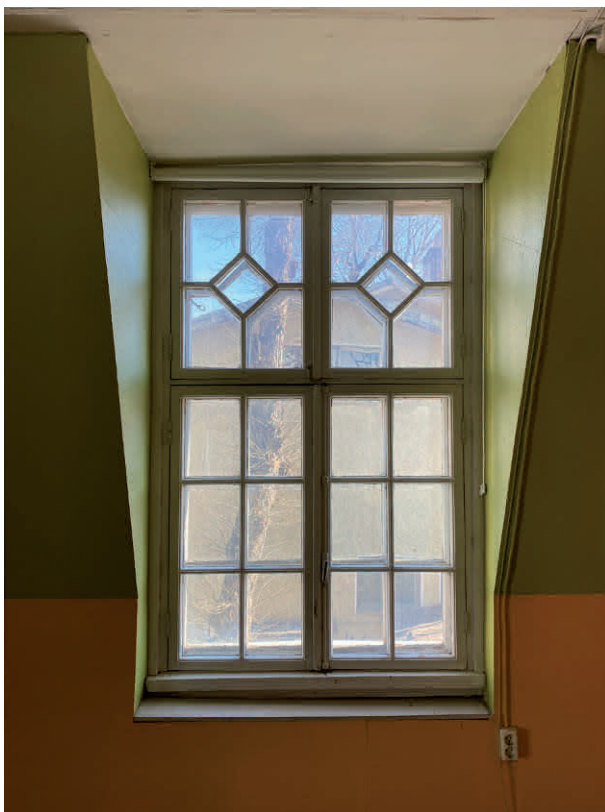
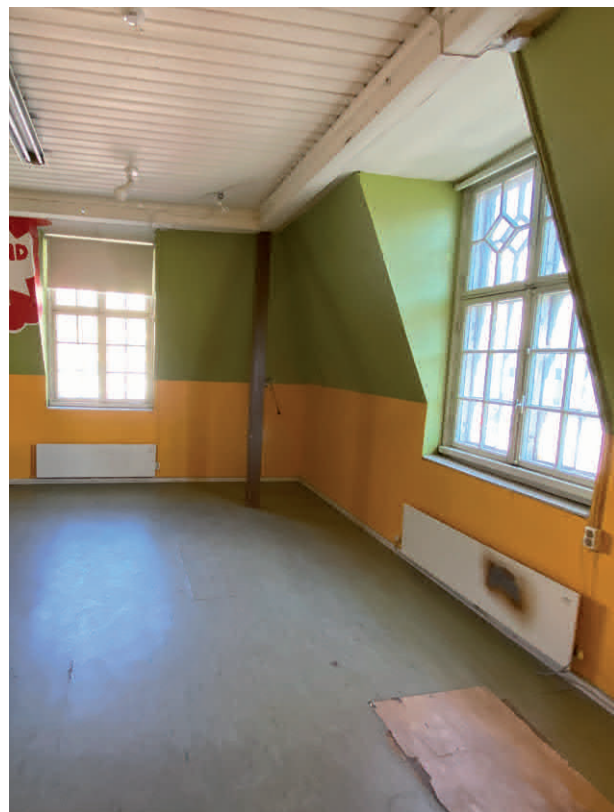
| <b>Tila</b><br>A-02-I-40 | <b>Käyttötarkoitus</b><br>Liiketila, tyhjillään |

| <b>Kuvaus</b><br>Huoneessa on näkyvillä hyvin säilyneitä 1920-luvun rakenteita. | |

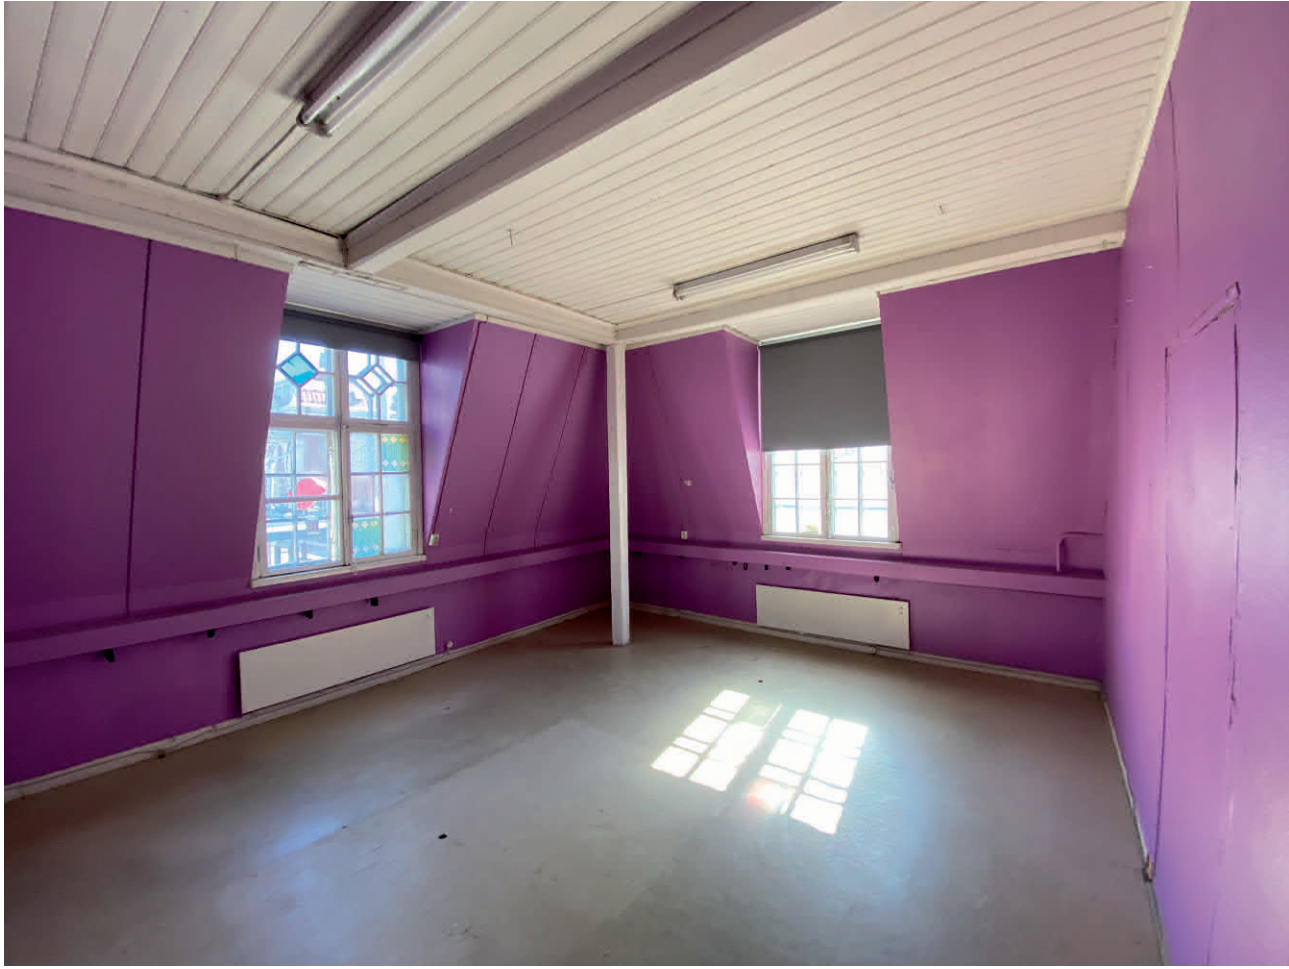
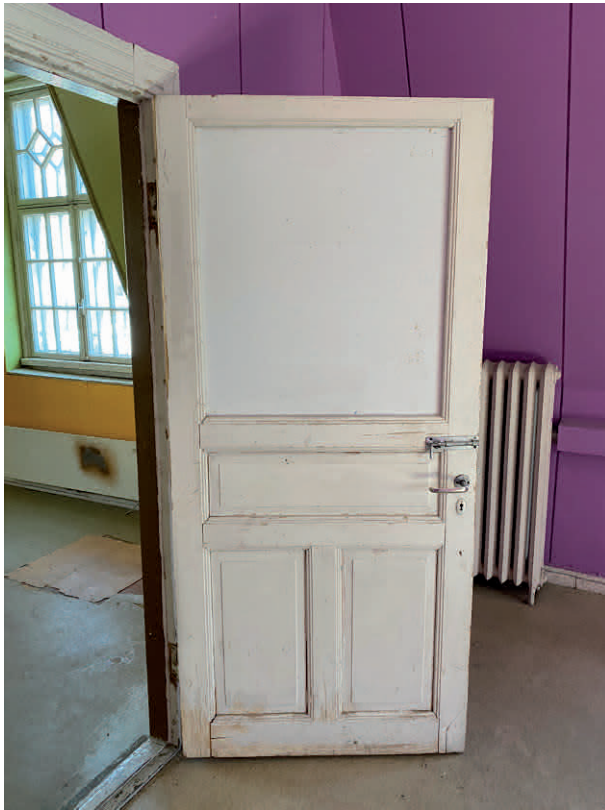
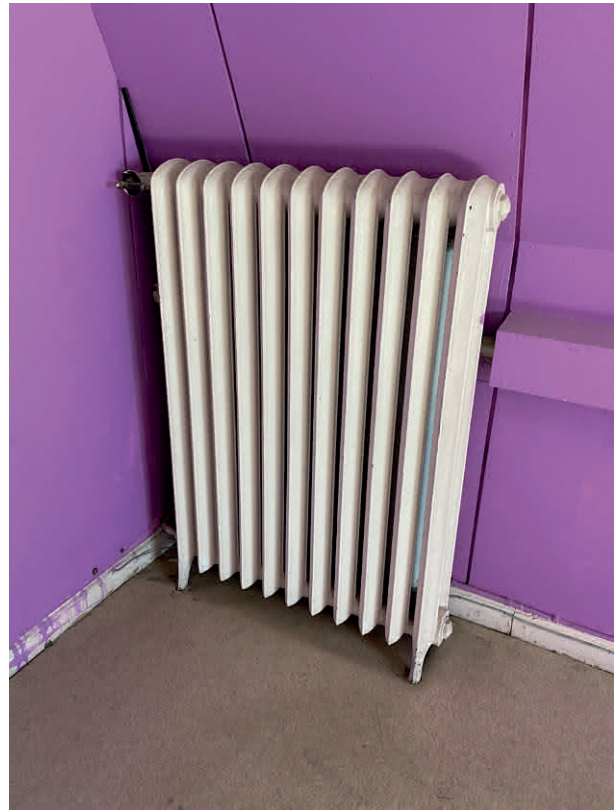
| <b>Tila</b><br>A-02-I-4I | <b>Käyttötarkoitus</b><br>Liiketila, tyhjillään |

| <b>Kuvaus</b><br>Huoneessa on näkyvillä hyvin säilyneitä 1920-luvun rakenteita. | |
