# ÖSTERBLADIN TONNIT

## Rakennushistoriaselvitys

Iloinen tiede Oy

2020

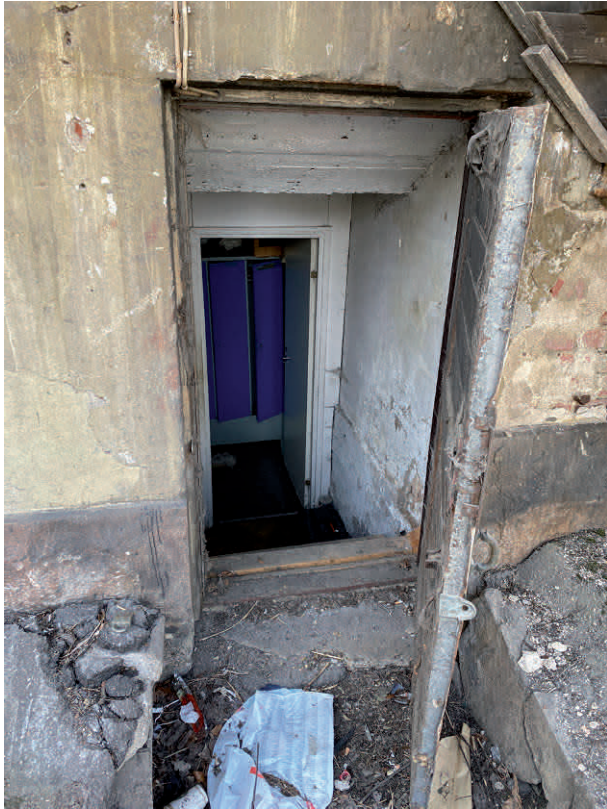
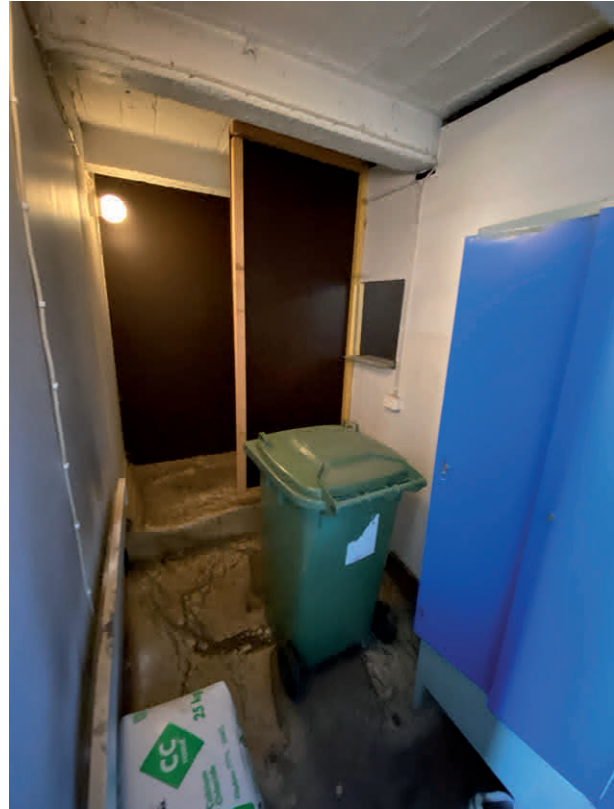
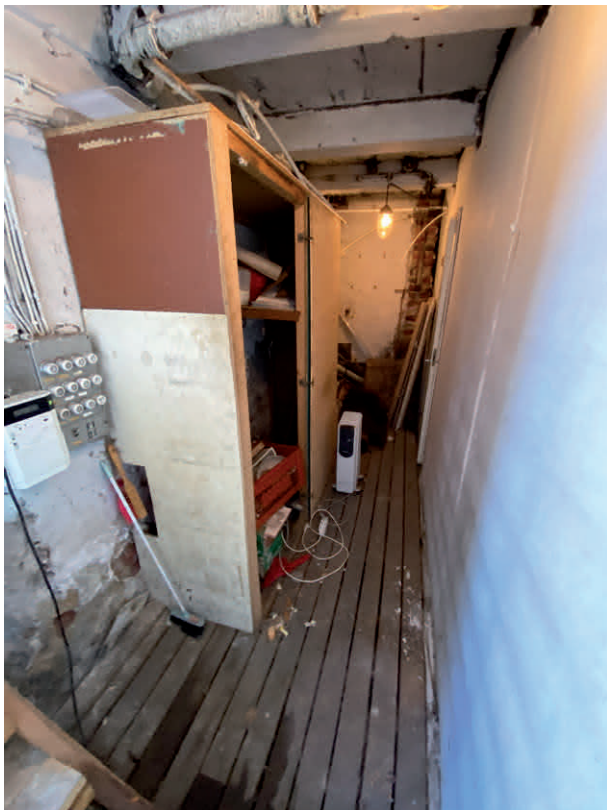
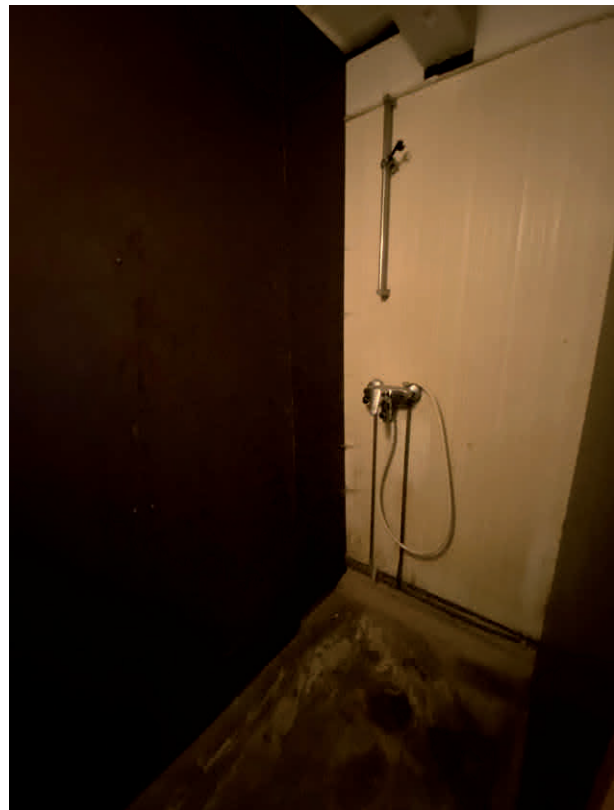
| <b>Tila</b><br>A-00-K-42 | <b>Käyttötarkoitus</b><br>Kellaritila, tyhjillään |

| <b>Kuvaus</b><br>Käynti kaksi huonetilaa käsittävään kellariin on takapihan puolelta. Huoneessa on näkyvillä yksittäisiä 1920-luvun rakenteita. | |

| Rakennusosa | Kuvailu | Ajoitus | Pintastrukturi | Muuta |
|---|---|---|---|---|
| <b>Muuta</b><br>Tila on toiminut arkeologien sosiaalitilana vuoden 1998 kaivausten aikaan.Tuolloin tilaan on tehty suihku. Luultavasti tilassa on ollut viemäröinti jo aiemmin. | | | | |

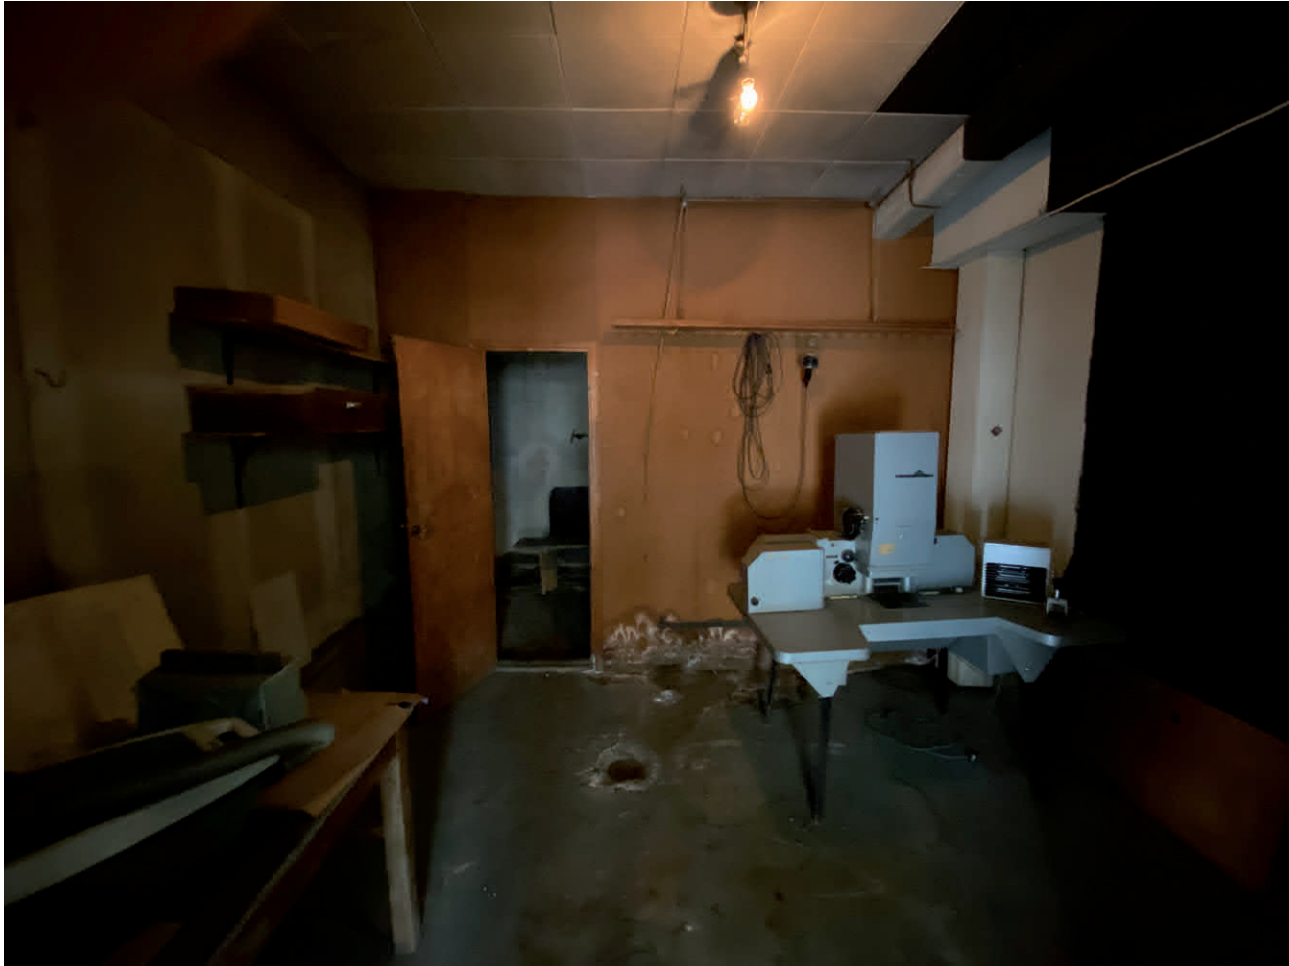
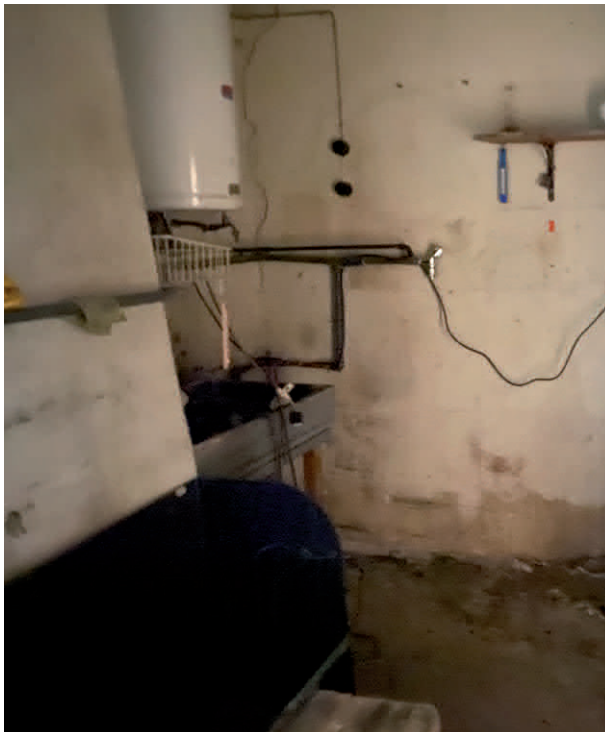
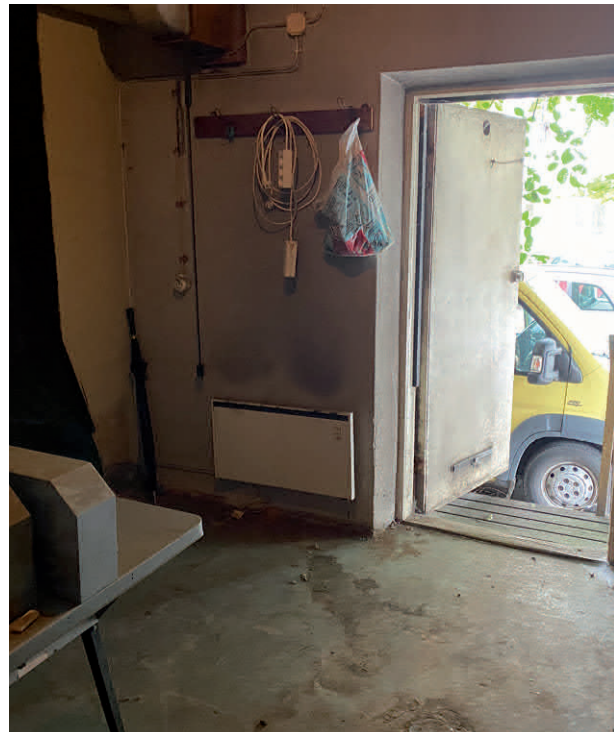
| <b>Tila</b><br>A-01-L-43 | <b>Käyttötarkoitus</b><br>Liiketila, viimeiseksi pimiö, tyhjillään |

| <b>Kuvaus</b><br>Kahden huoneen huoneistoon on käynti takapihan puolelta. Huoneessa on näkyvillä yksittäisiä 1920-luvun rakenteita. | |

| Rakennusosa | Kuvailu | Ajoitus | Pintastrukturi | Muuta |
|---|---|---|---|---|
| <b>Muuta</b><br>Huoneisto on luultavasti alun perin toiminut pesuhuoneena tai muuna viemäröintiä vaativana tilana. | | | | |

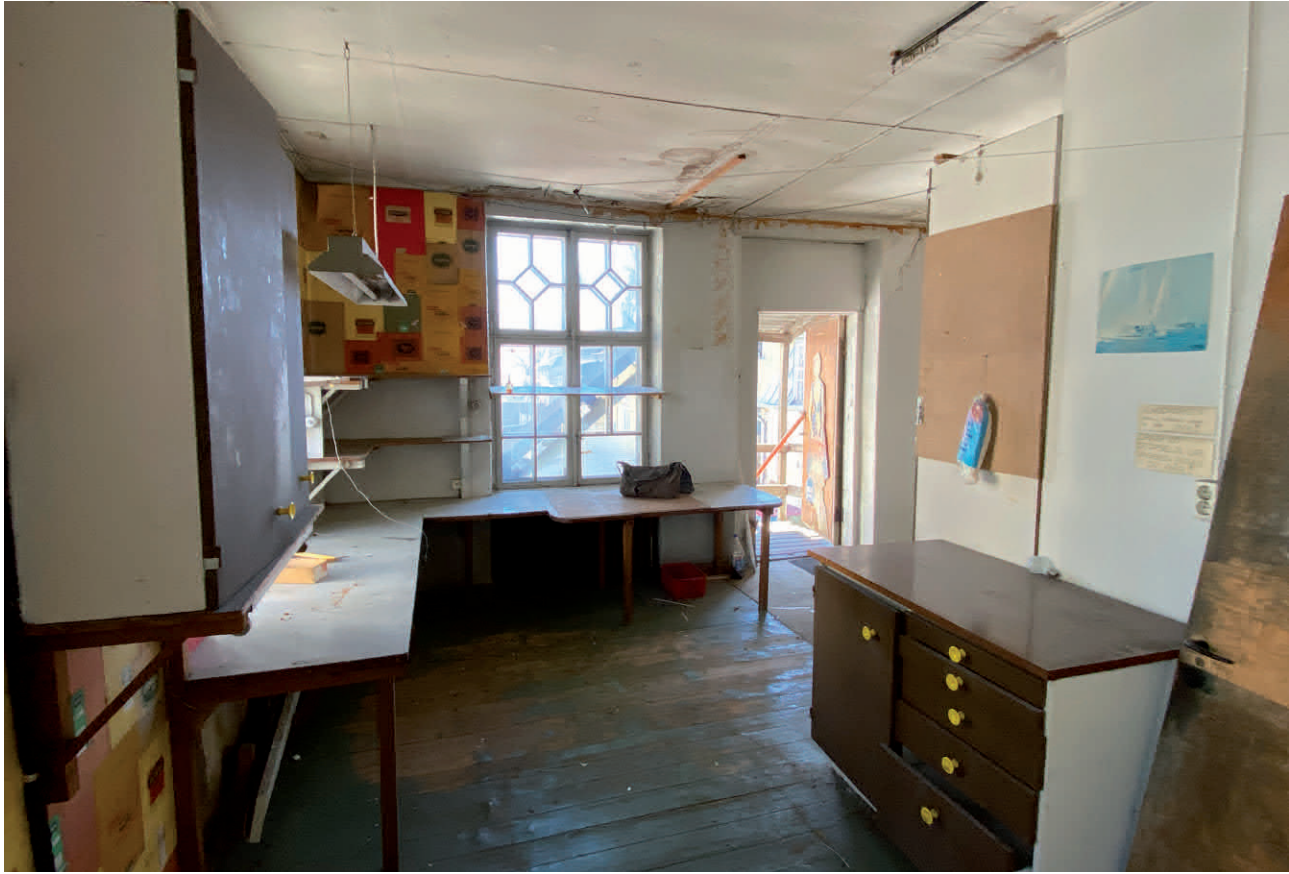
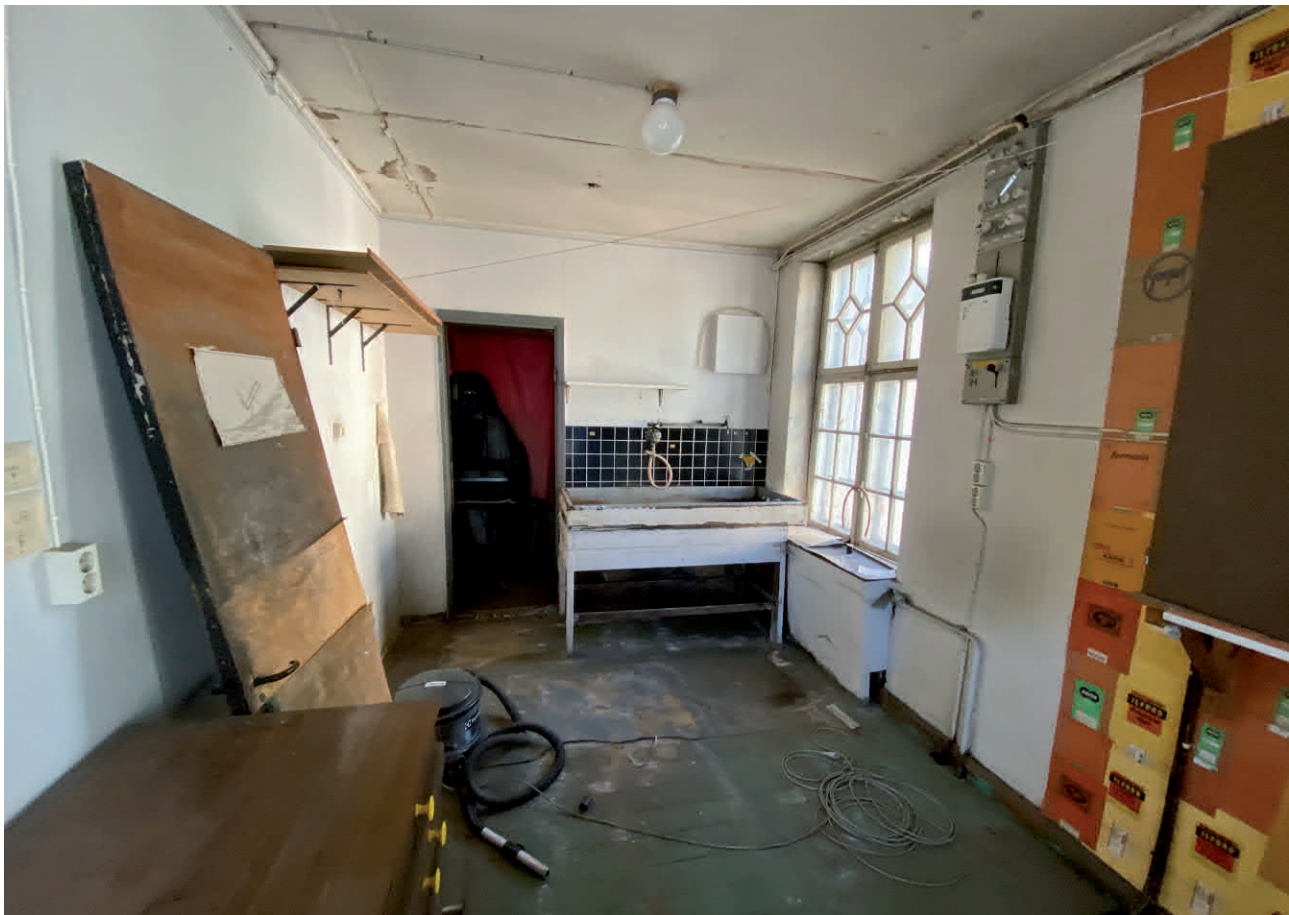
| <b>Tila</b><br>A-02-M-44 | <b>Käyttötarkoitus</b><br>Liiketila, viimeiseksi pimiö, tyhjillään |

| <b>Kuvaus</b><br>Yhden huoneen huoneistoon on käynti takapihan puolelta ulkoportaiden kautta. Huoneessa on näkyvillä yksittäisiä 1920-luvun rakenteita. | |

| Rakennusosa | Kuvailu | Ajoitus | Pintastrukturi | Muuta |
|---|---|---|---|---|
| Kiinteä kalustus | Huoneistoon johtaa puinen portaikko, joka sijaitsee rakennusrungon ulkopuolella | | | |

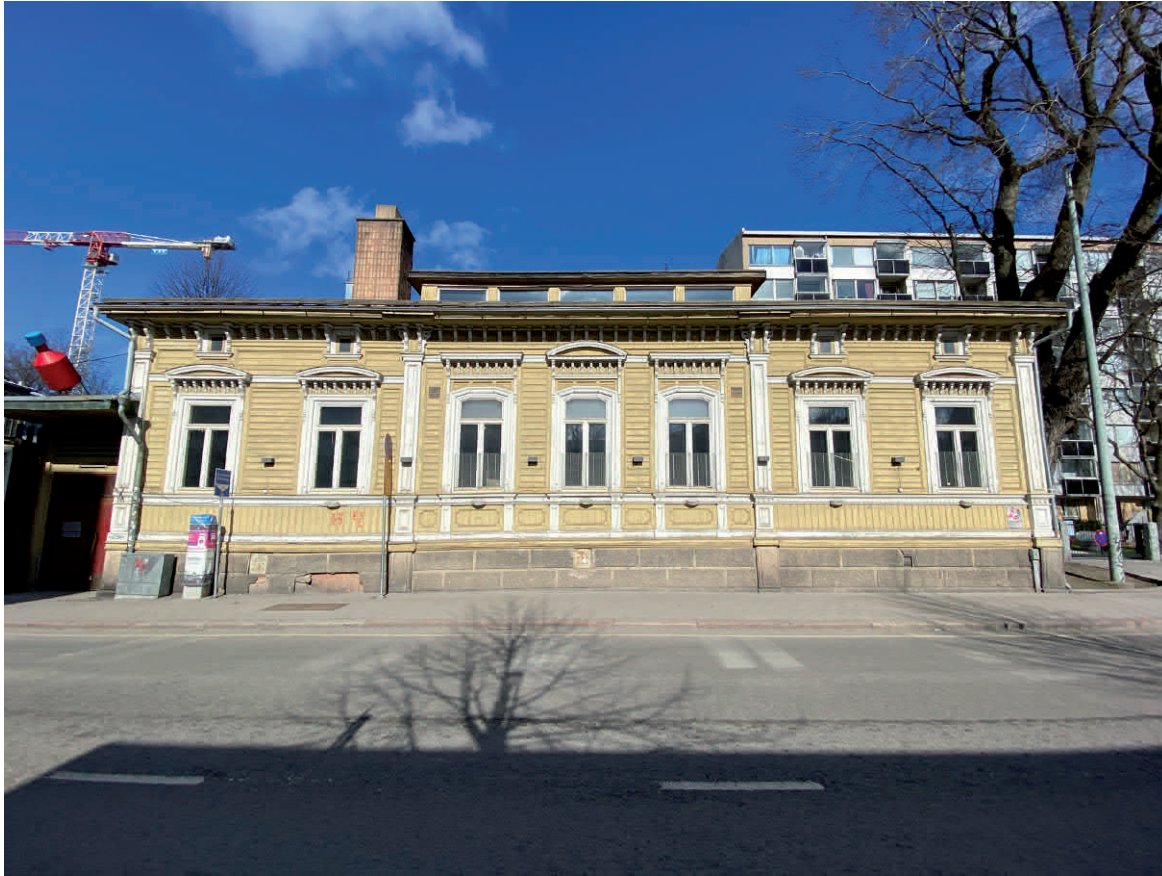
Rakennuksen julkisivu on pääosin vuoden 1885 asussa, detailjiikkaa myöten lukuun ottamatta ikkunoita, kattoikkunaa ja vuonna 1954 lisättyä porrashuonetta.

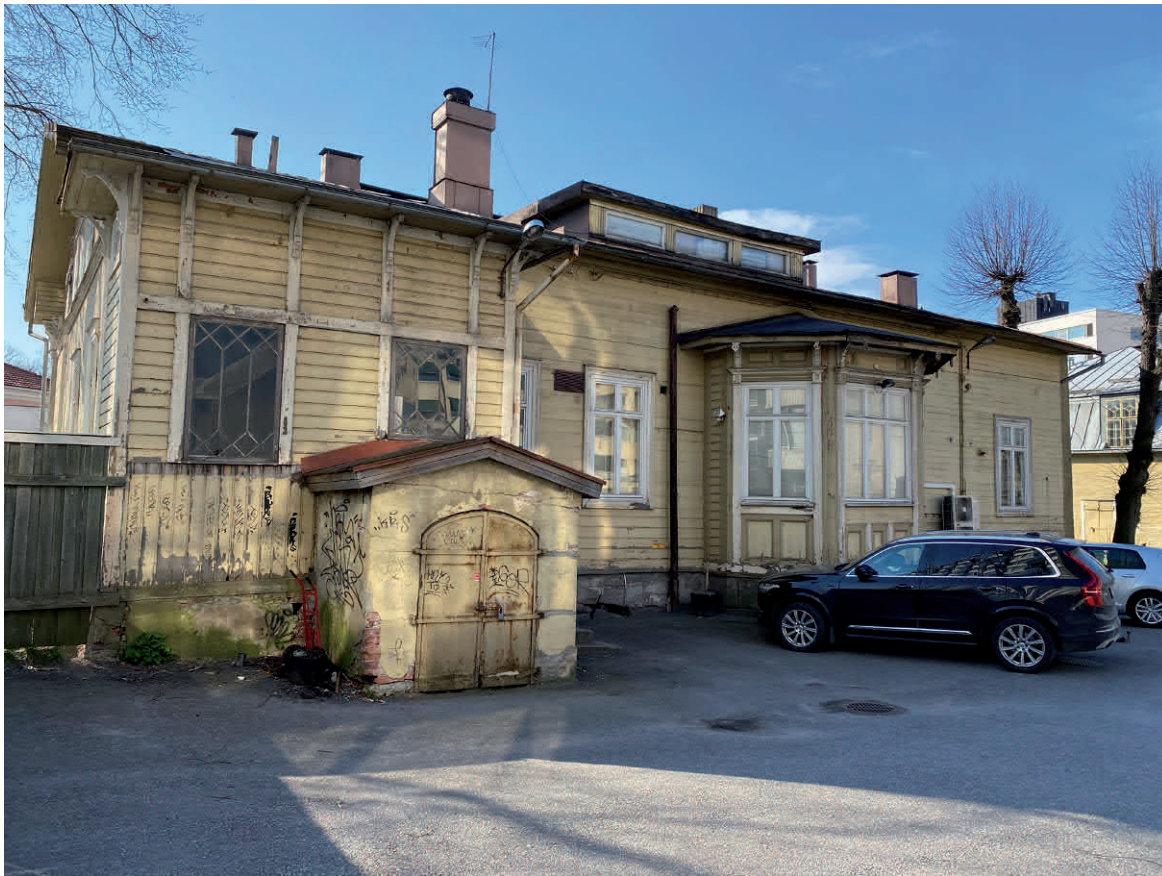
Pihajulkisivu on pääosin vuoden 1885 asussa, paikka paikoin on jäljellä 1830-luvun vaakalaudoitusta.

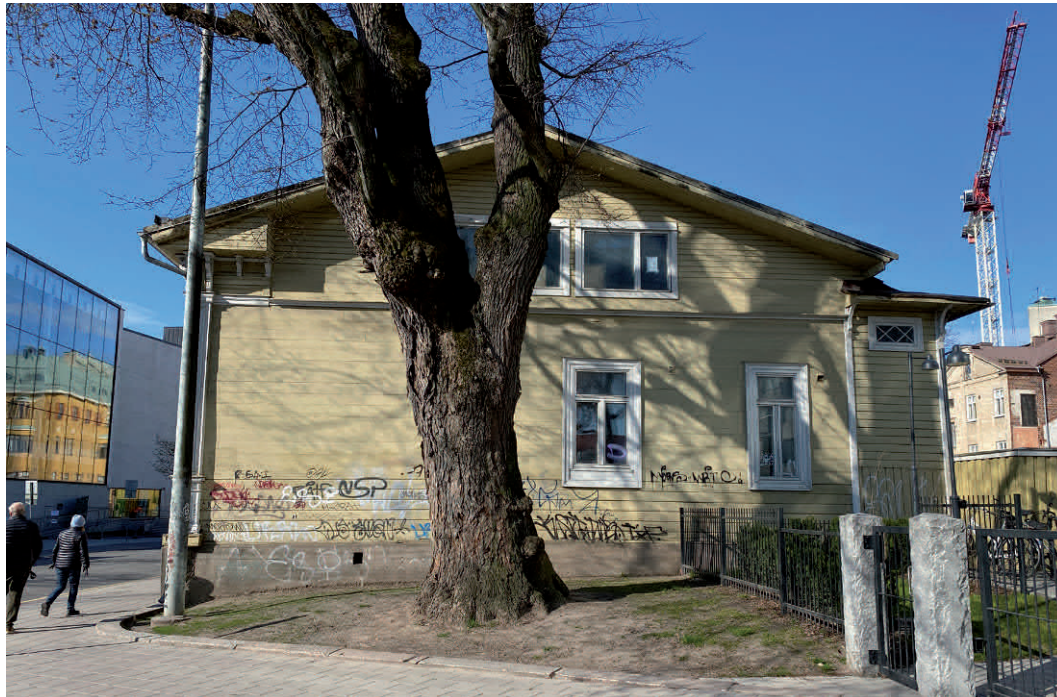
Päädyn ikkunat on lisätty vuonna 1885 ja ullakon osalta vuonna 1954.

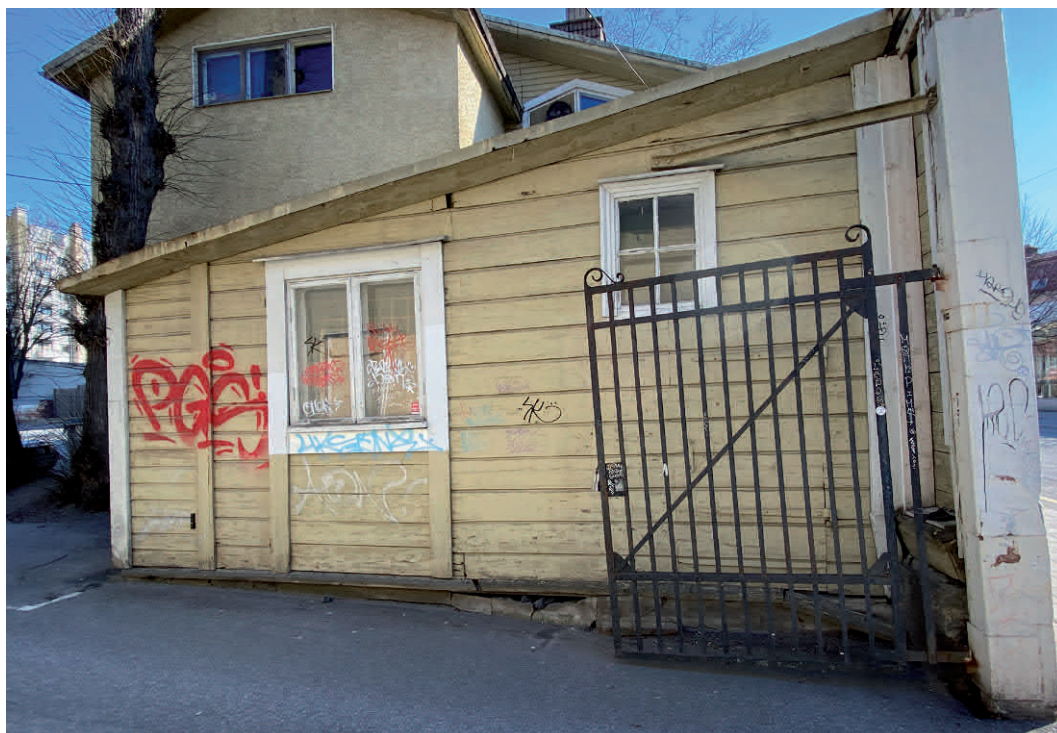
Vuonna 1906 rakennettu varasto ja taustalla tiilinen porrashuone vuodelta 1954.

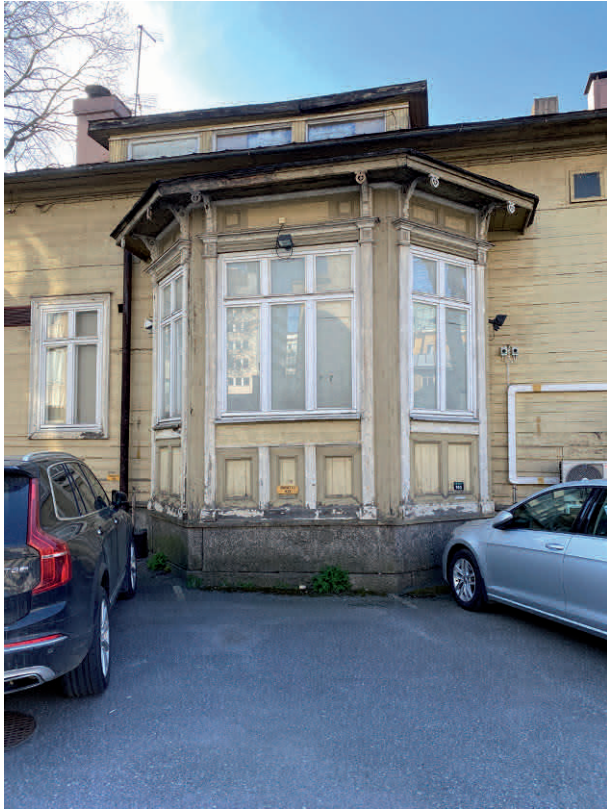
Vuoden 1885 uudistuksessa lisätty erkkeri.

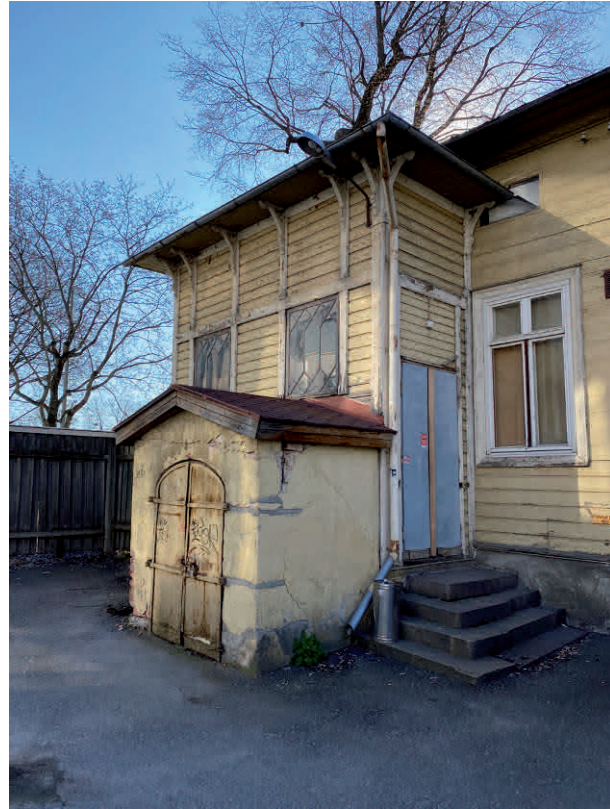
Vuoden 1885 uudistuksessa lisätty porrashuone ja kellarihalssi 1700-rakennettuun kellariin.

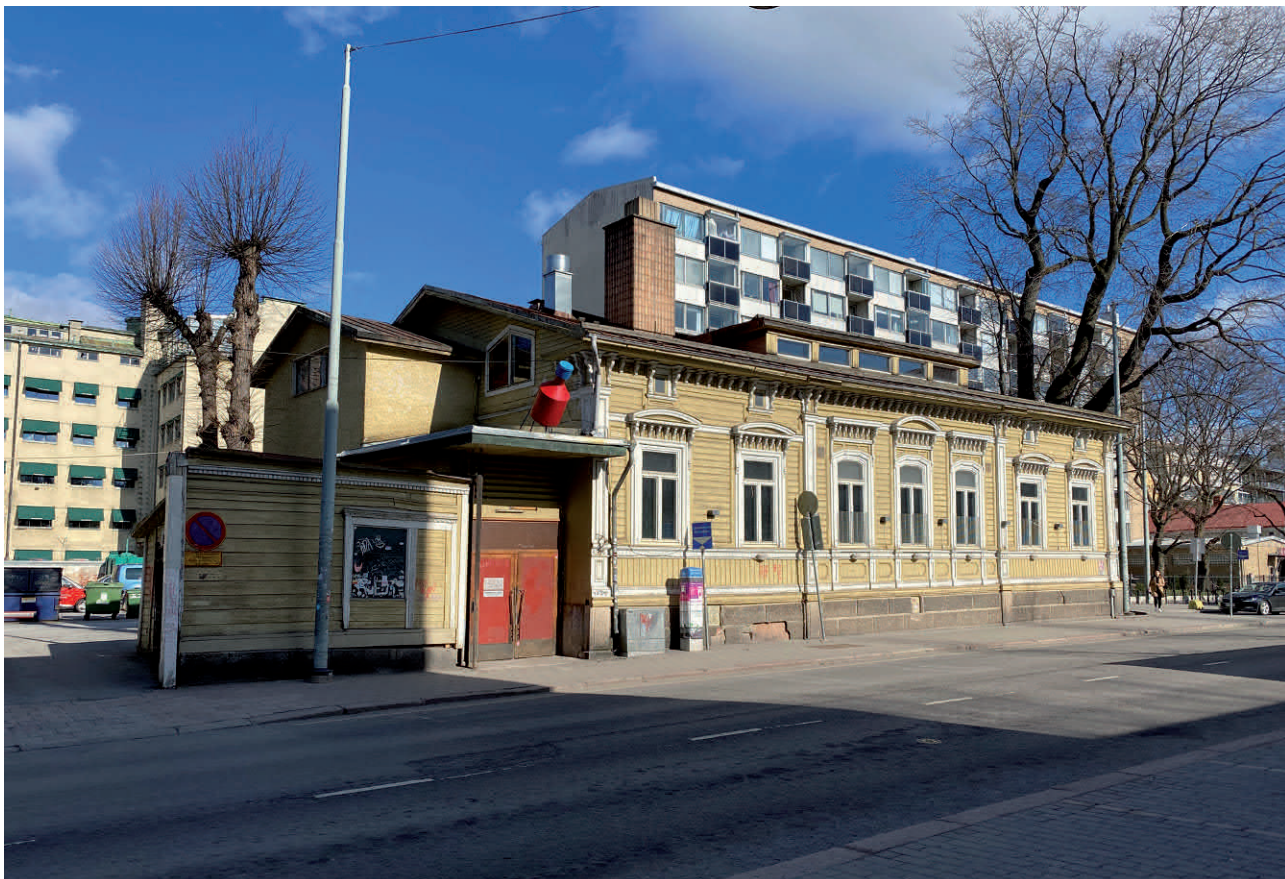
Katujulkisivu Linnankadulle. Etualalla 1950-luvun porrashuone ja vanhimmilta osiltaan 1800-luvun aita.

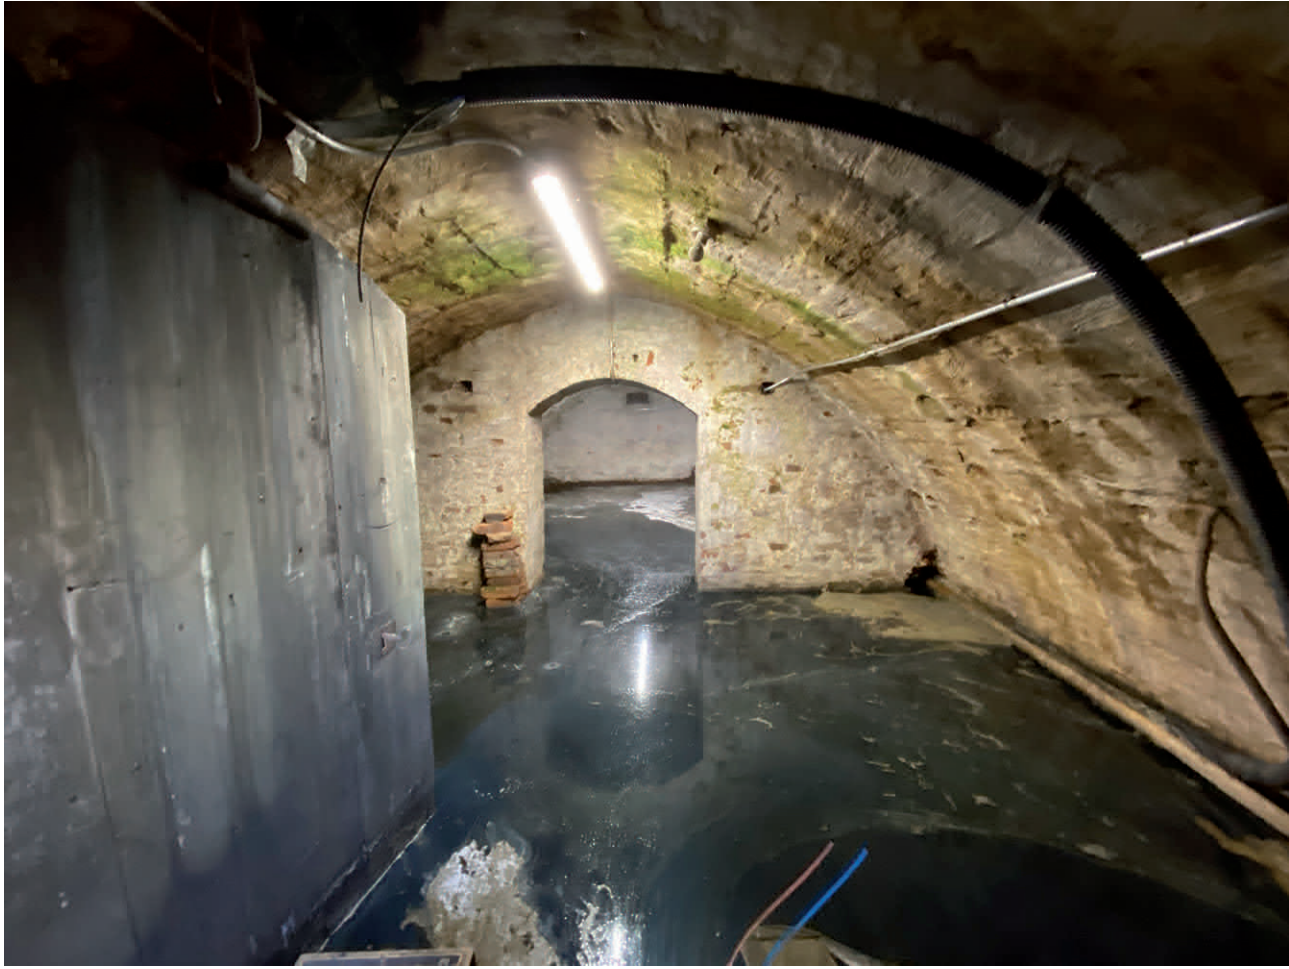
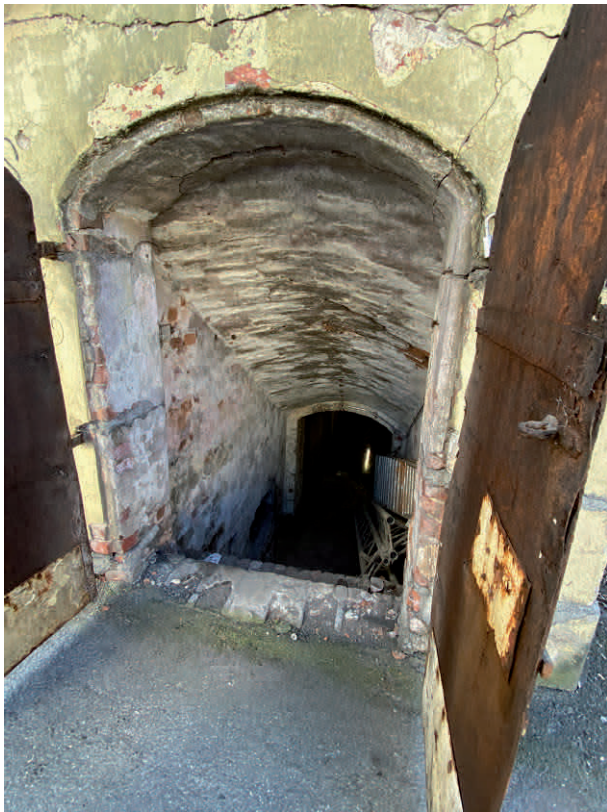
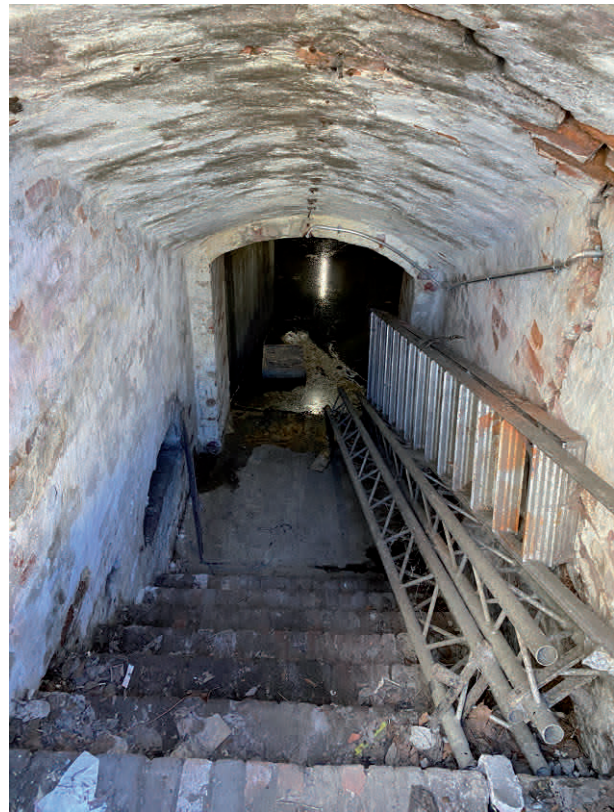
| Kuvaus<br>Brahenkadun päädyssä sijaitseva kaksiosainen, tynnyriholvattu kellari, johon johtaa tiilirakenteinen halssi ja tiiliportaat. | | | | |
| Muuta<br>Kellari on todennäköisesti peräisin 1700–1800-lukujen vaihteesta, jolloin ne kuuluivat kellarimestari Thomas Rothstenin omistamaan ravintolaan ja majataloon. Halssi on rakennettu vuonna 1885. Kellarin lattia on veden peittämä. | | | | |

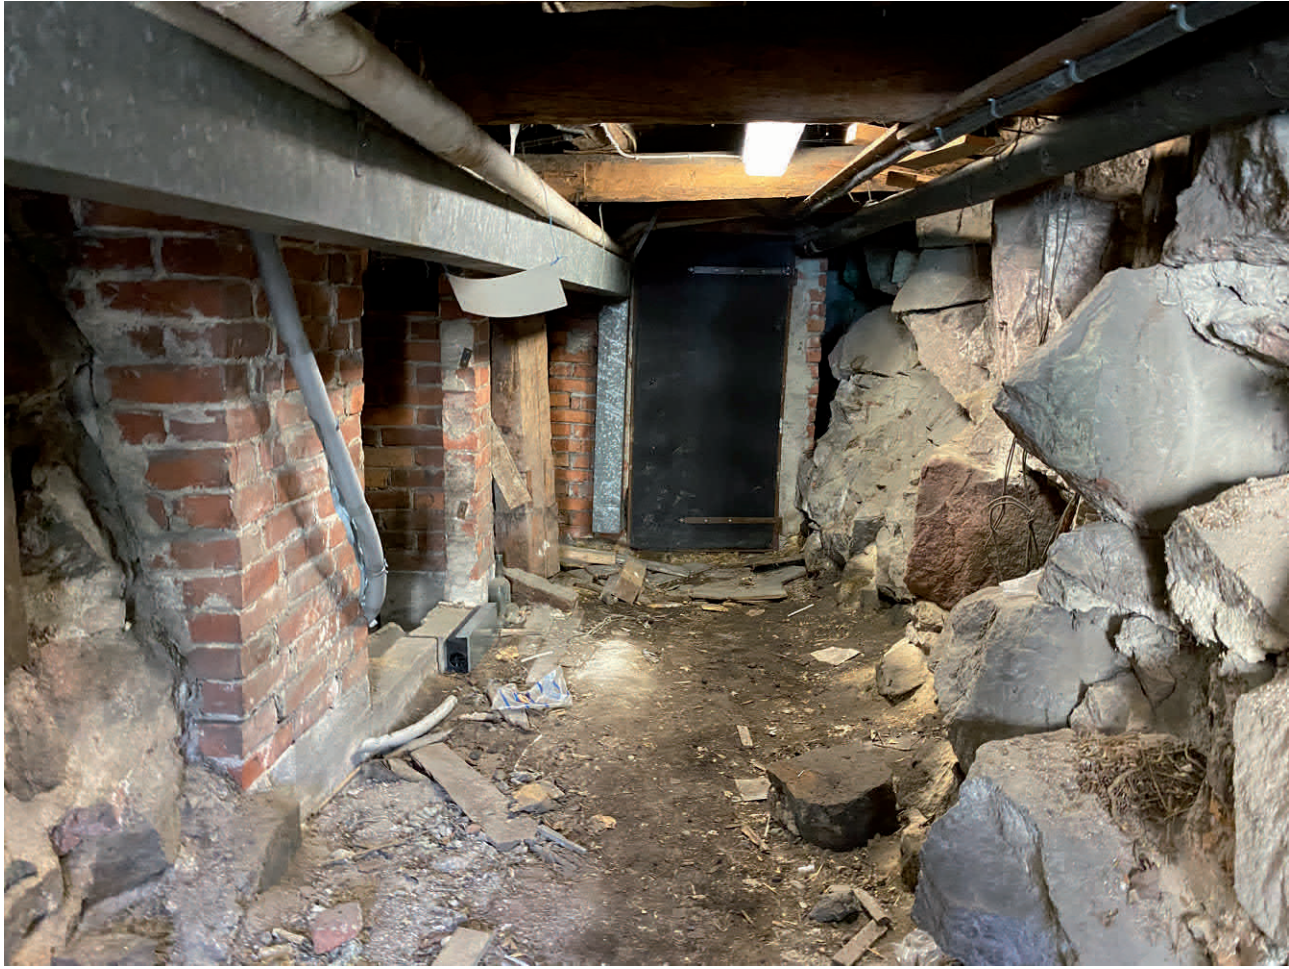
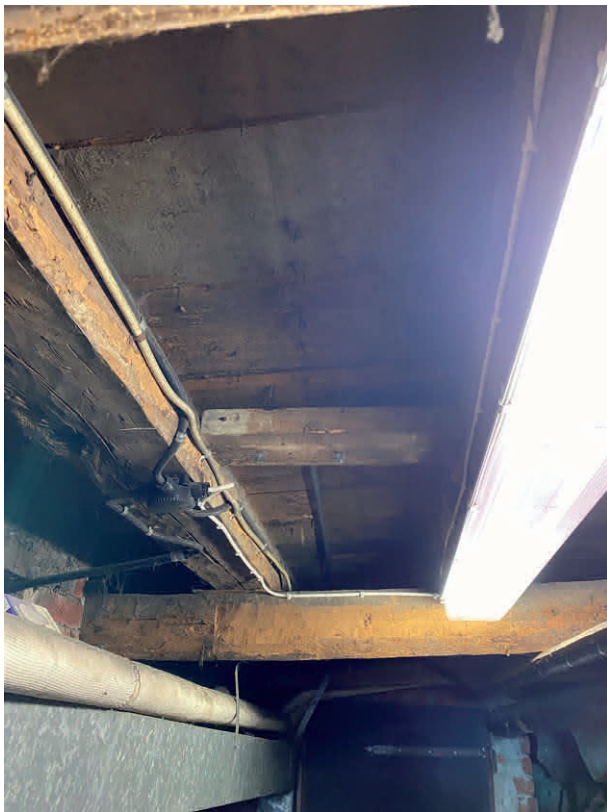
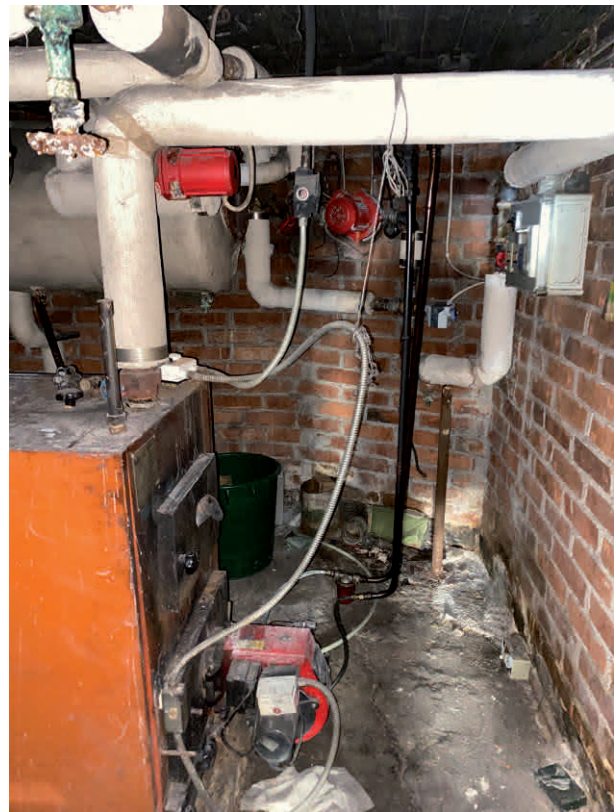
| <b>Tila</b><br>B-00-N-46 | <b>Käyttötarkoitus</b><br>kellari |

| <b>Kuvaus</b><br>Kauppiaskadun päädyssä sijaitseva kellari. | |

| Rakennusosa | Kuvailu | Ajoitus | Pintastrukturi | Muuta |
|---|---|---|---|---|
| <b>Muuta</b><br>Sisäänkäynti kellariin matalan, kivijalassa olevan oven kautta. Ovelle laskeutuu muutaman askelman portaikko. Kellarissa on sijainnut vuodesta 1929 rakennuksen keskuslämmitykseen käytetty öljykattila. Tilassa kulkee asbestieristettyjä putkia, joiden pinnoite on osin vaurioitunut. | | | | |

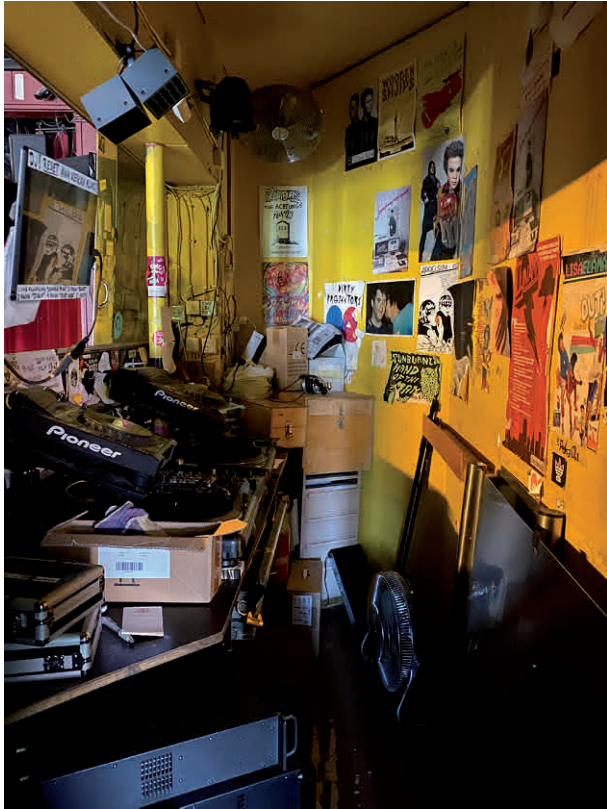
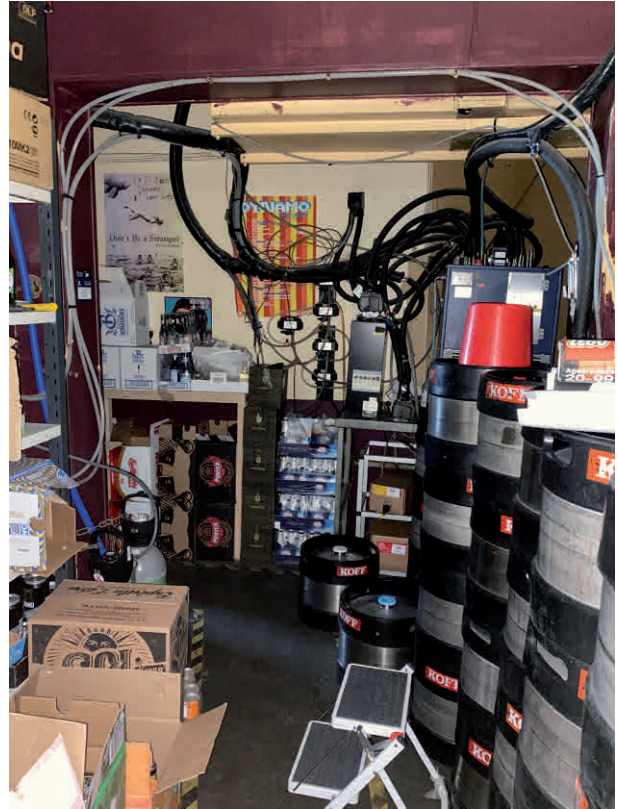
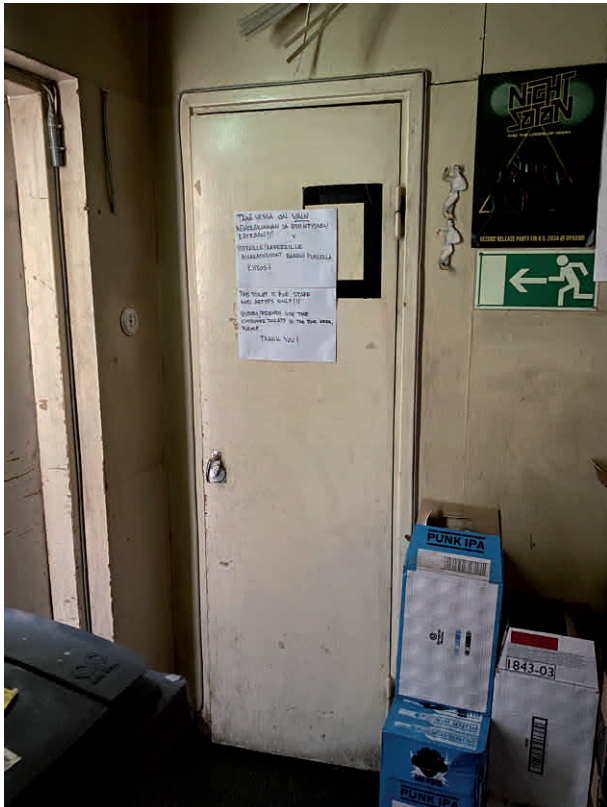
| <b>Tila</b><br>B-01-N-48 | <b>Käyttötarkoitus</b><br>Dynamo-klubin huoltotila, alun perin asunto | |

| <b>Kuvaus</b><br>Kokonaisuuteen 48 lukeutuu Eerikinkadun puolella oleva suurempi varastohuone, pieni väliovella jaettu välikö, joka johtaa ravintolasaleihin 49 ja 50 sekä nykyinen dj:n soittotila. | | |

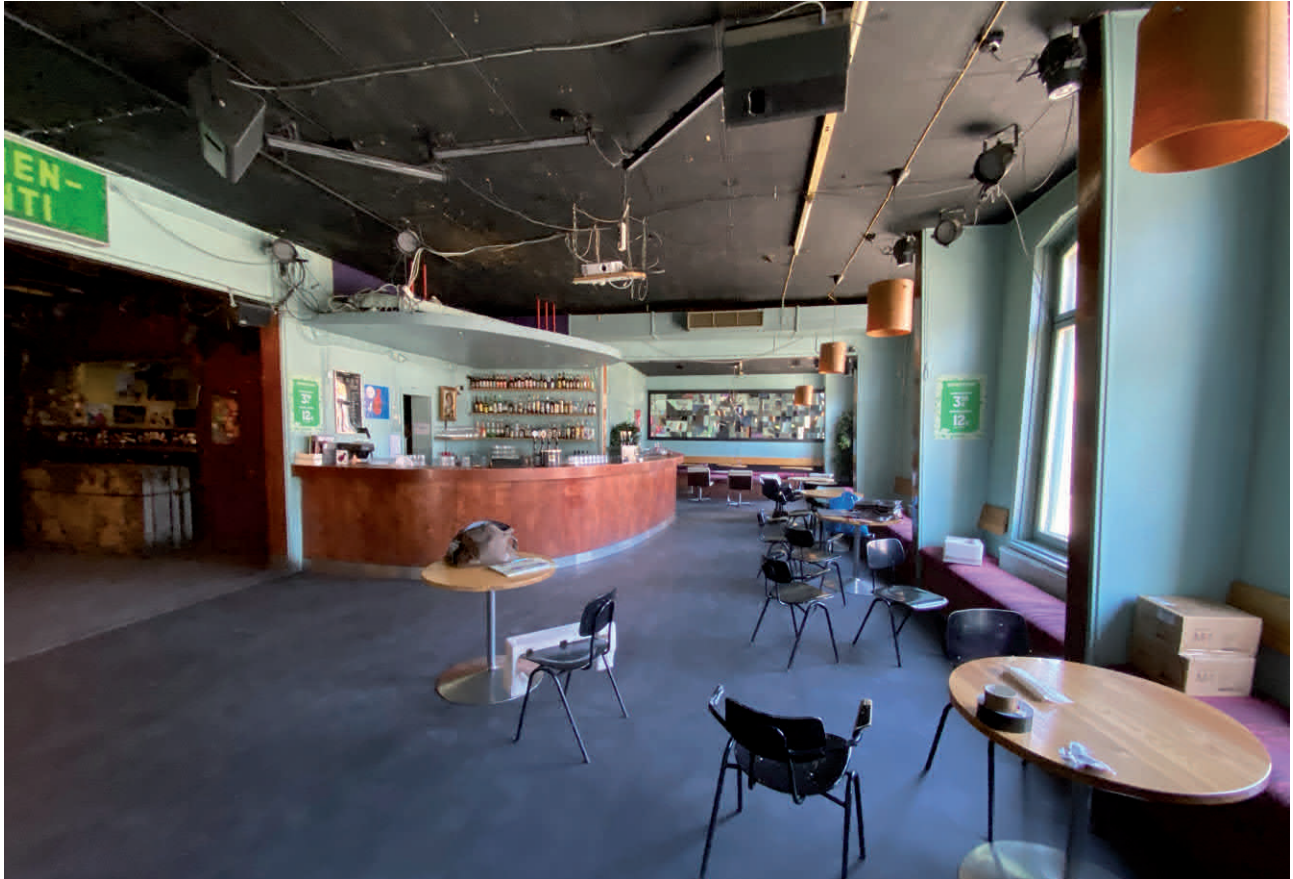
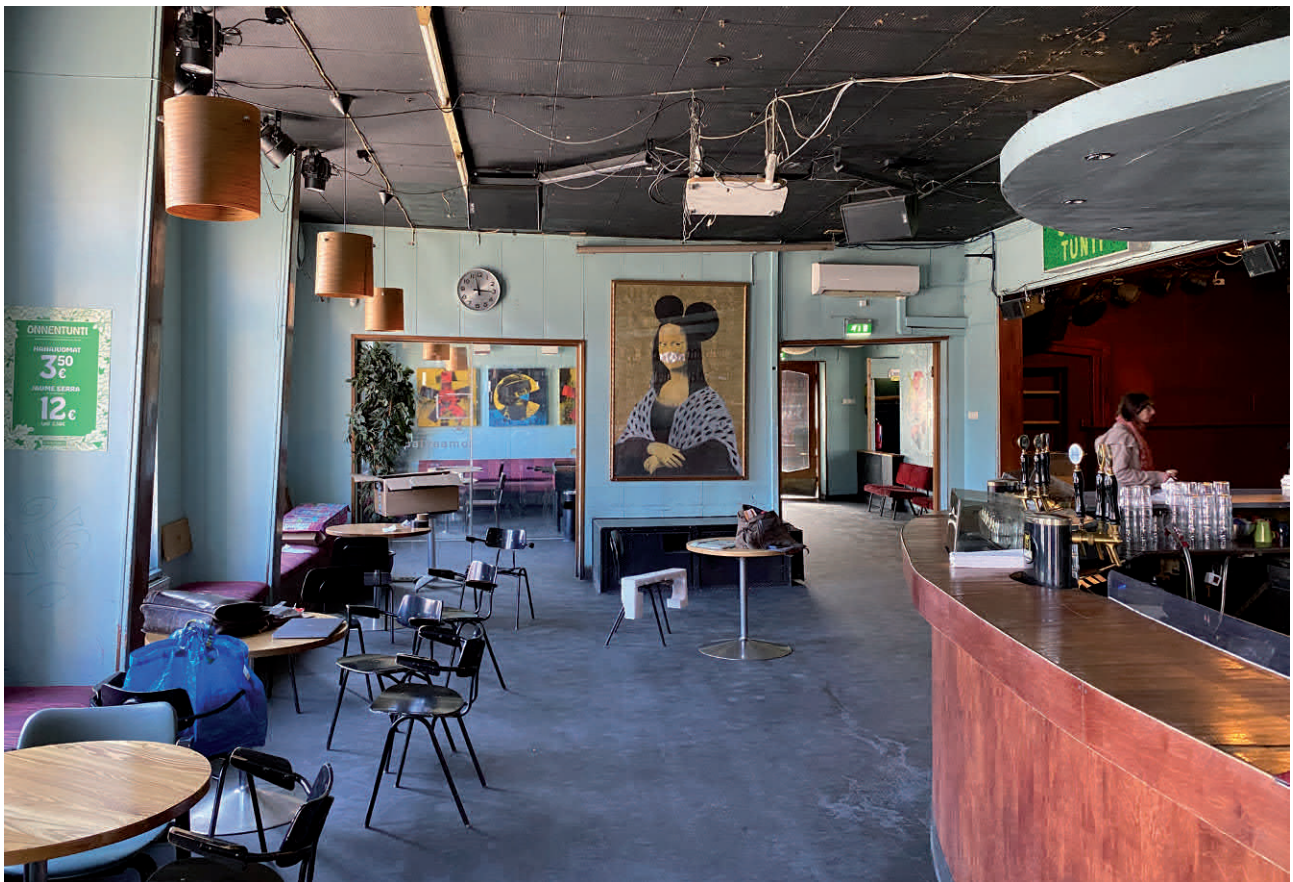
| <b>Tila</b><br>B-01-N-49 | <b>Käyttötarkoitus</b><br>Dynamo-klubin anniskelusali |

| <b>Kuvaus</b><br>Ravintolasali on samaa tilaa tanssisalin (huone 50) kanssa. Tilassa on yhä näkyvillä 1950-luvulla tehdyn remontin rakenteita sekä osittain vanhempia aikakerroksia. | |

| Rakennusosa | Kuvailu | Ajoitus | Pintastrukturi | Muuta |
|---|---|---|---|---|
| Kiinteä kalustus | Nykyinen baaritiski vuodelta 1997 on samalla paikalla kuin 1950-luvun orkesterikoroke. Baaritiskin yllä oleva katos on mahdollisesti 1950-luvulta.<br><br>Eerikinkadun puoleisella seinällä on levyllä peitettynä 1950-luvun baarihuoneen tarjoiluikkuna, jonka muoto ja karmit ovat alkuperäiset. | | Katoksessa vaaleansininen maalipinta | |
