# ÖSTERBLADIN TONNIT

## Rakennushistoriaselvitys

Iloinen tiede Oy

2020

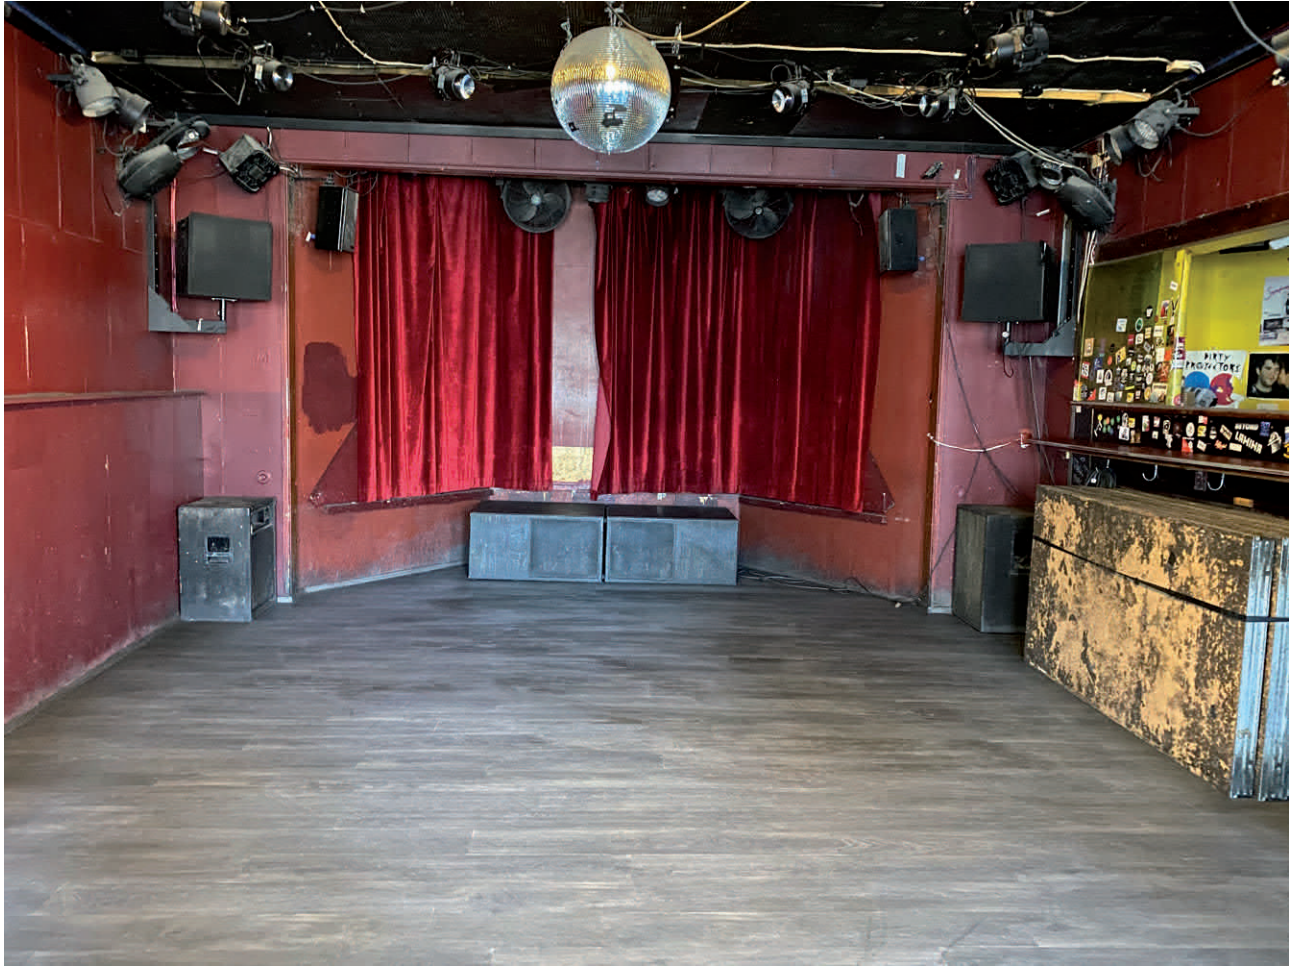
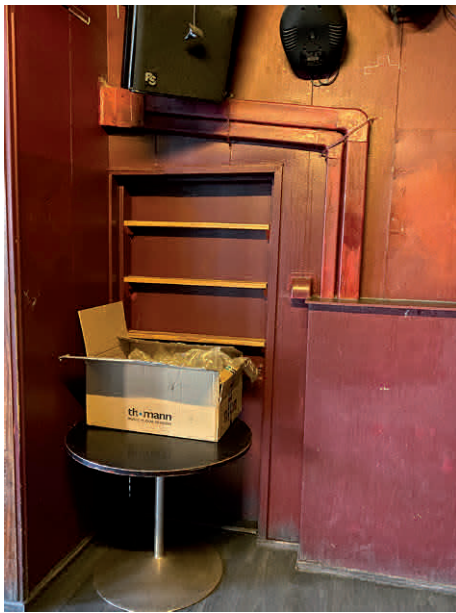
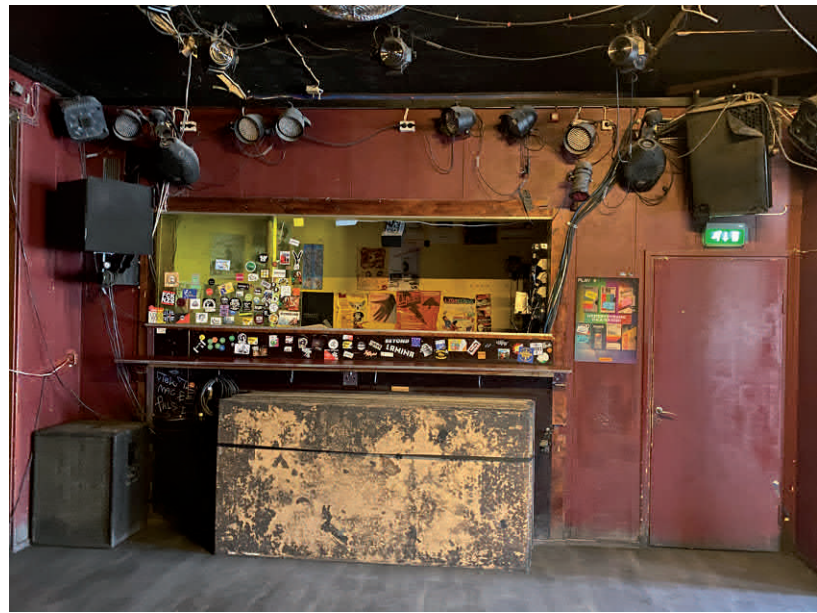
| <b>Tila</b><br>B-01-N-50 | <b>Käyttötarkoitus</b><br>Dynamo-klubin tanssisali |

| <b>Kuvaus</b><br>Tanssisali on samaa tilaa ravintolasalin (huone 49) kanssa. Tilassa on yhä näkyvillä 1950-luvulla tehdyn remontin rakenteita sekä osittain vanhempia aikakerroksia. | |

| Rakennusosa | Kuvailu | Ajoitus | Pintastrukturi | Muuta |
|---|---|---|---|---|
| Kiinteä kalustus | Huoneeseen liittyy Brahenkadun puoleisella myöhemmin (1900-luvun lopussa) tehty leveällä aukolla varustettu tila, joka nykyisin toimii dj:n soittotilana. 1950-luvun remontissa aukon tilalla oli kiinteä seinä. | | | |

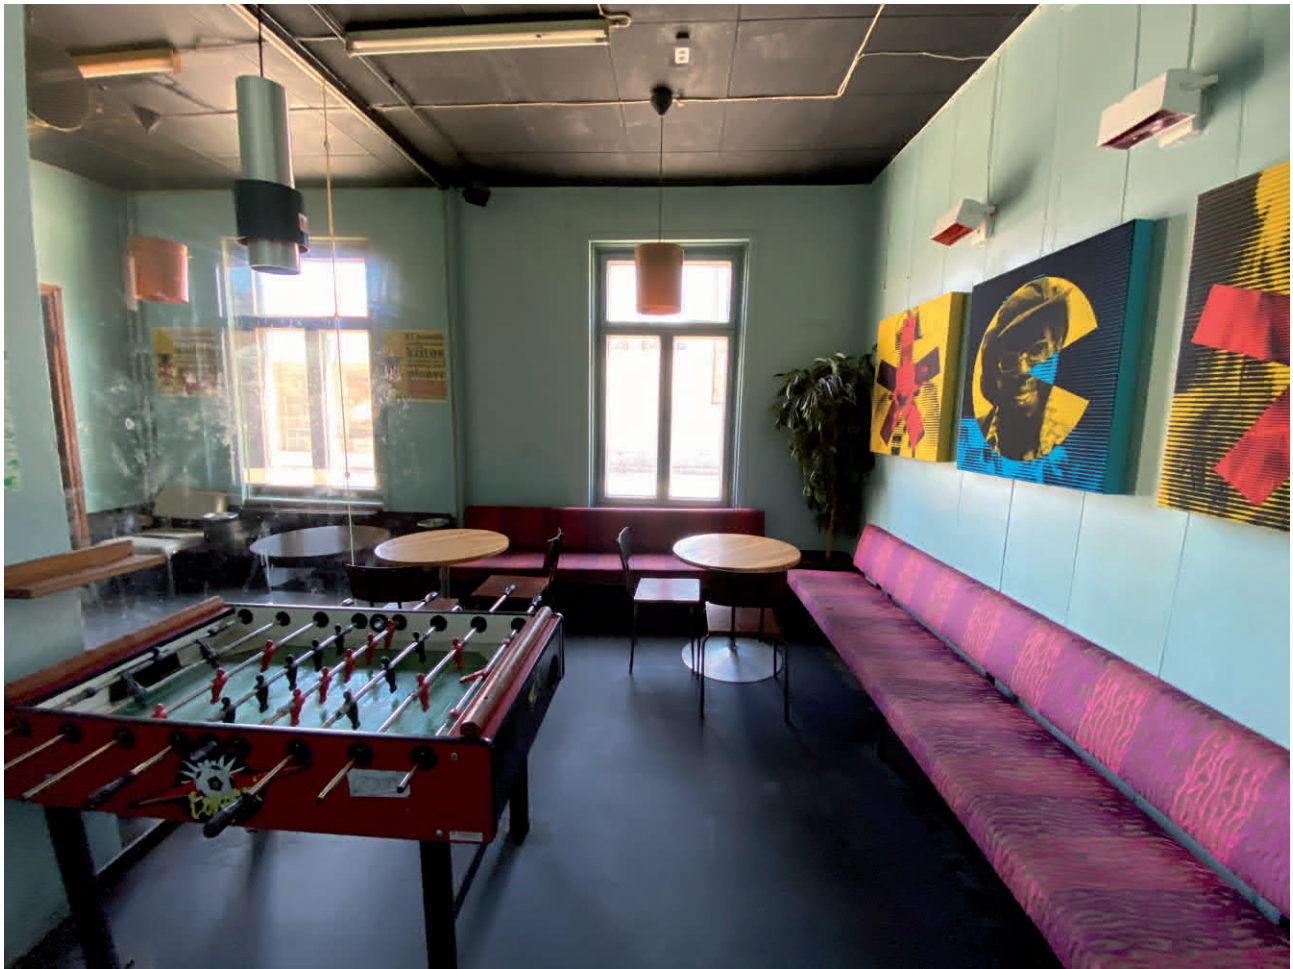
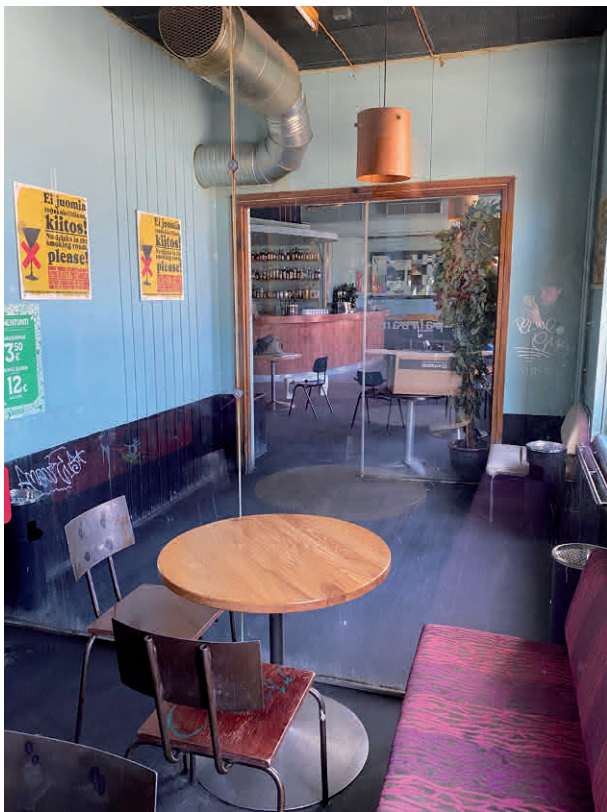
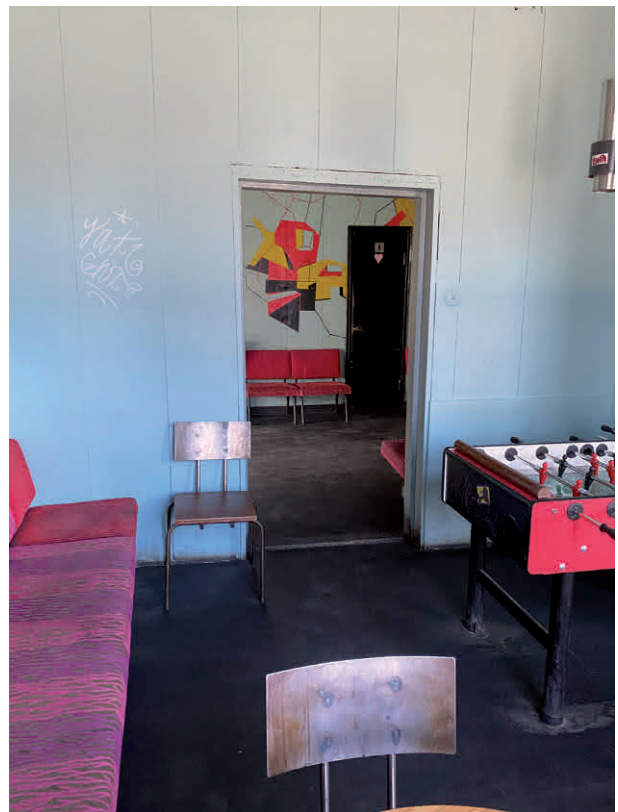
| <b>Tila</b><br>B-01-N-51 | <b>Käyttötarkoitus</b><br>Dynamo-klubin anniskeluhuone |

| <b>Kuvaus</b><br>Huone on erotettu ravintolasalista leveällä oviaukolla. Tilassa on yhä näkyvillä 1950-luvulla tehdyn remontin rakenteita sekä osittain vanhempia aikakerroksia. | |

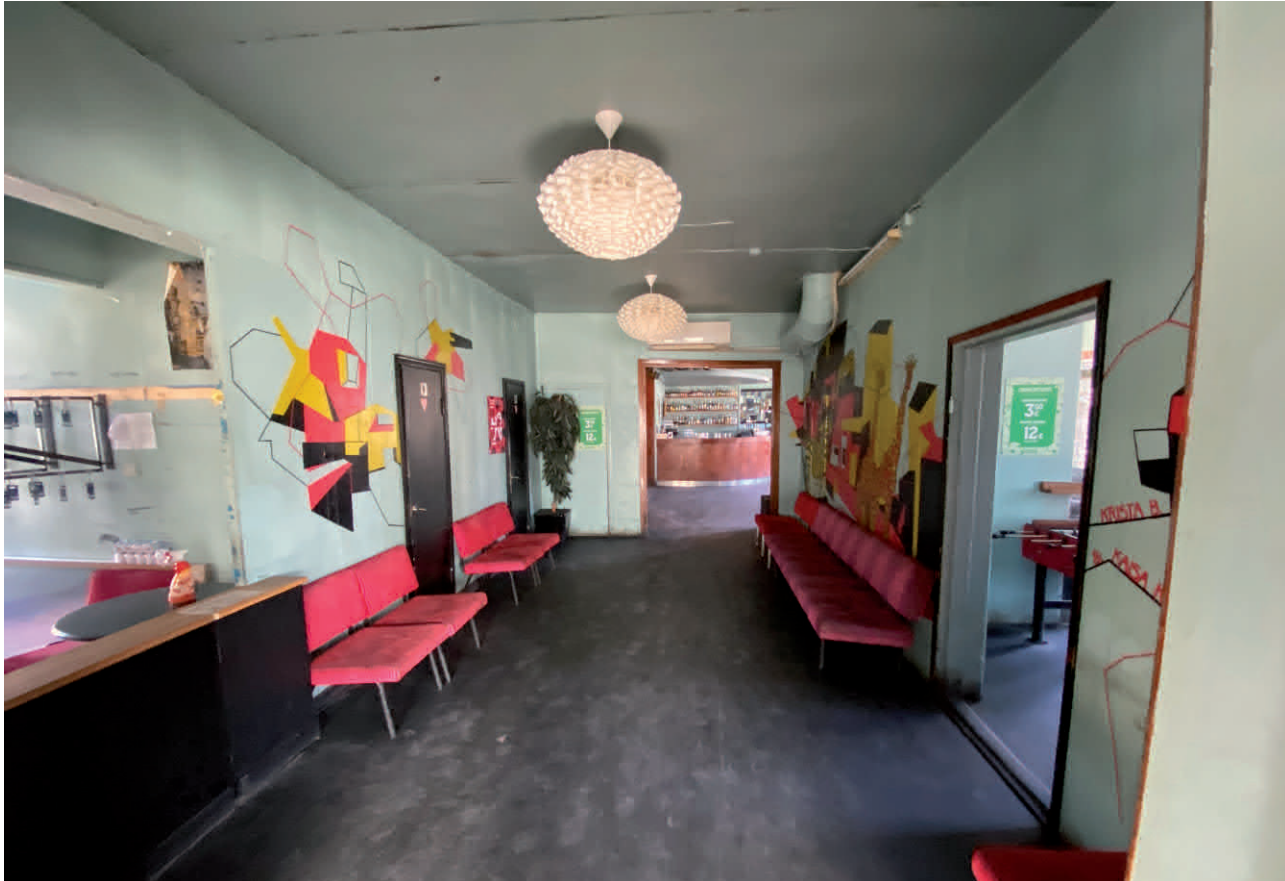
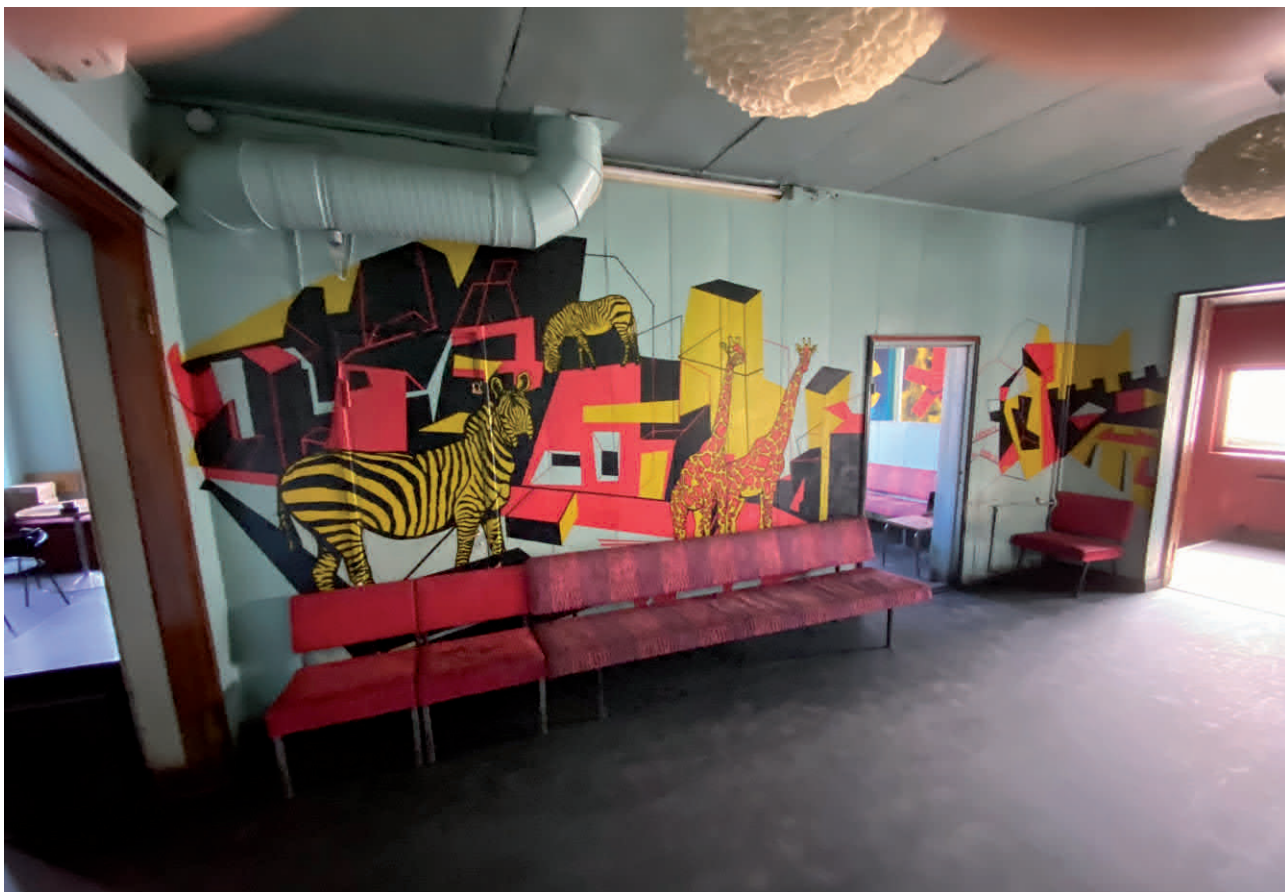
| <b>Tila</b><br>B-01-N-52 | <b>Käyttötarkoitus</b><br>Dynamo-klubin sisäaula |

| <b>Kuvaus</b><br>Aula sijaitsee sisääntulohallin ja ravintosalin välissä. Siitä on käynti narikkaan, wc-tiloihin ja anniskeluhuoneeseen 51. Tilassa on yhä näkyvillä 1950-luvulla tehdyn remontin rakenteita. | |

| Rakennusosa | Kuvailu | Ajoitus | Pintastrukturi | Muuta |
|---|---|---|---|---|
| Talotekniikka | Kauppiaskadun puoleisessa päädyssä vesikiertoinen patteri. Ilmastointiputki 1900-luvun lopusta. | 1900-luvun loppu | | |

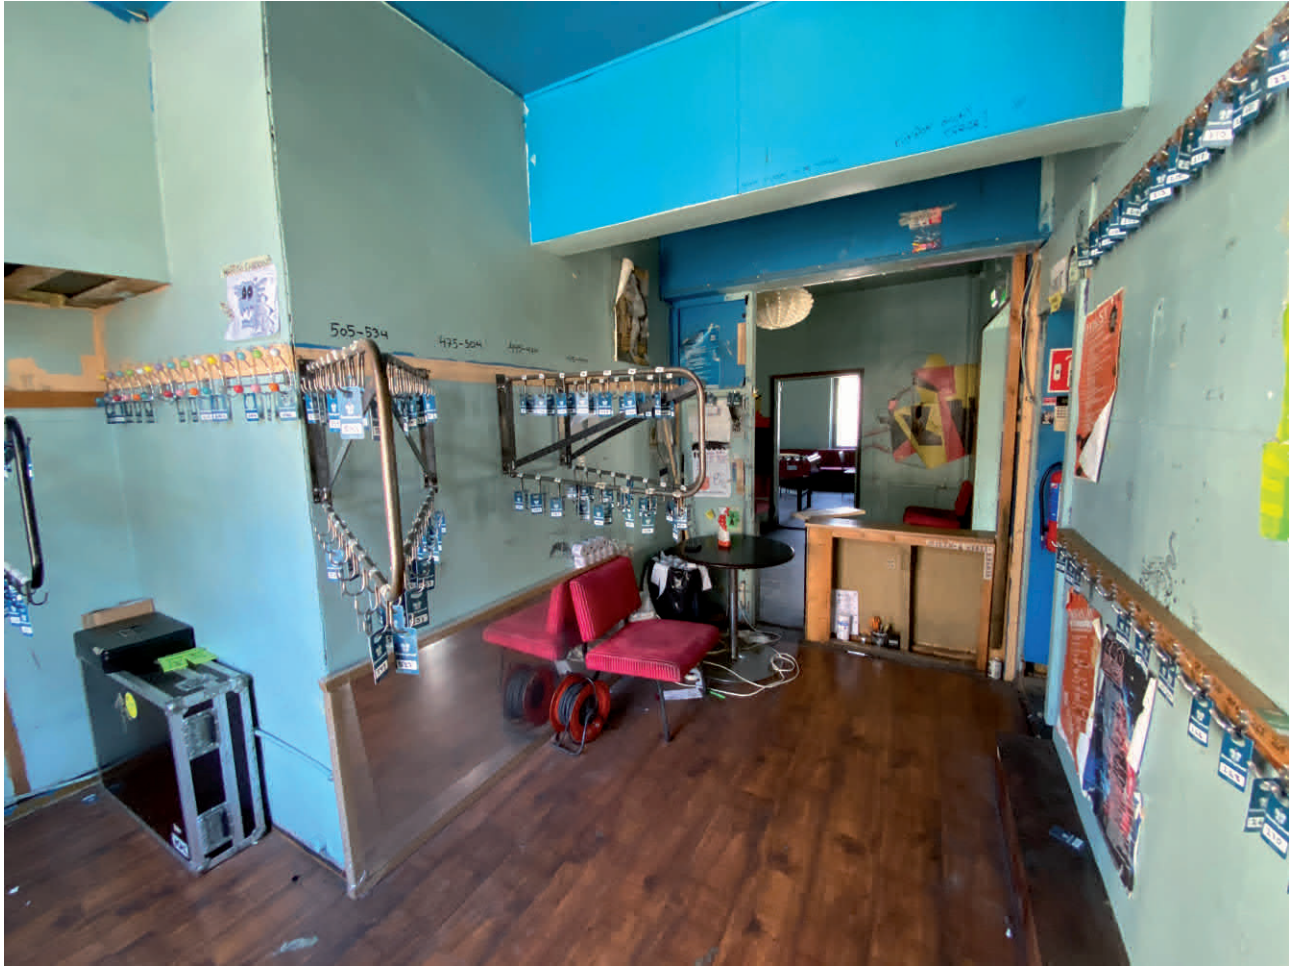
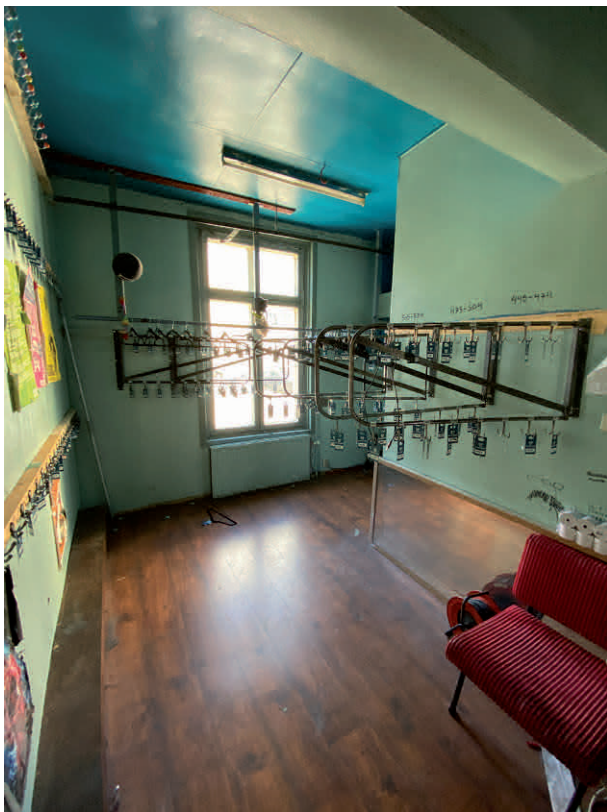
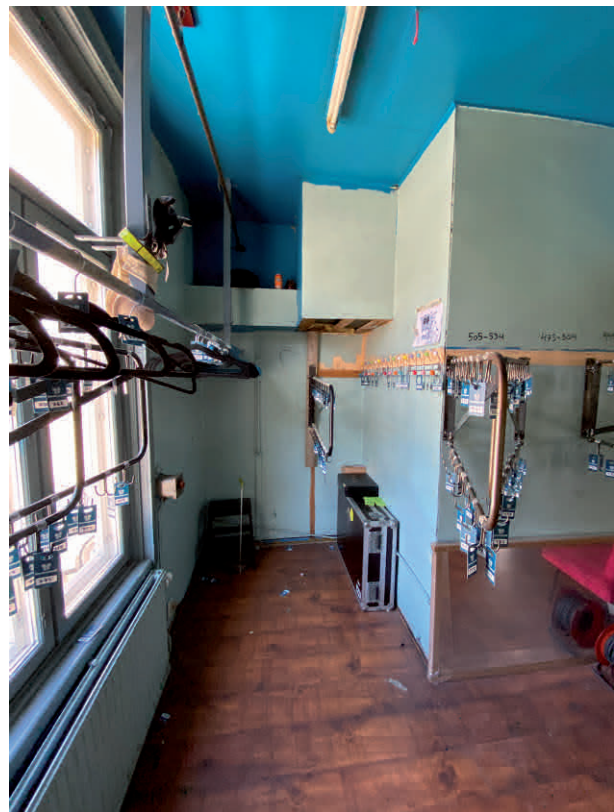
| Tila toimi vaatesäilytyksessä jo vuoden 1954 remontin jälkeen. | | | | |

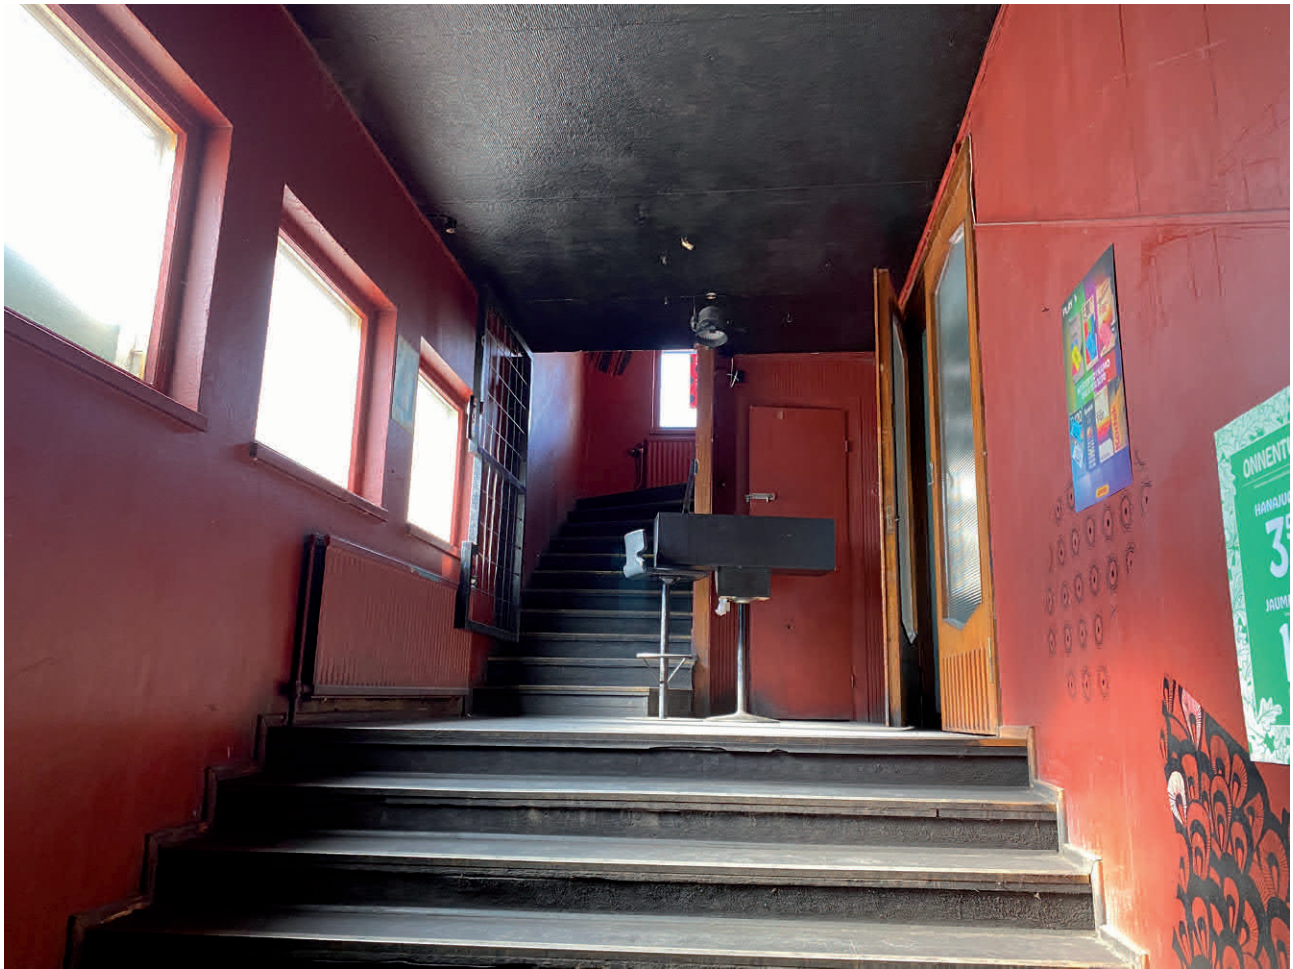
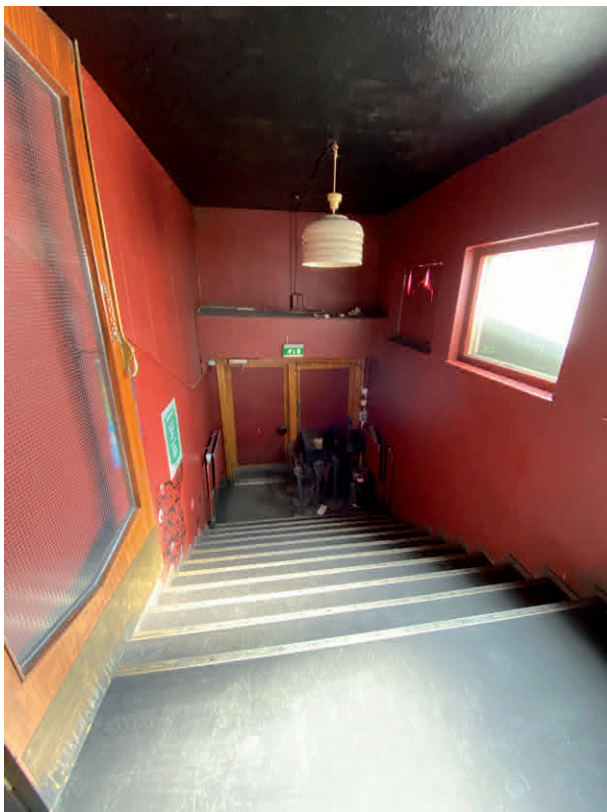
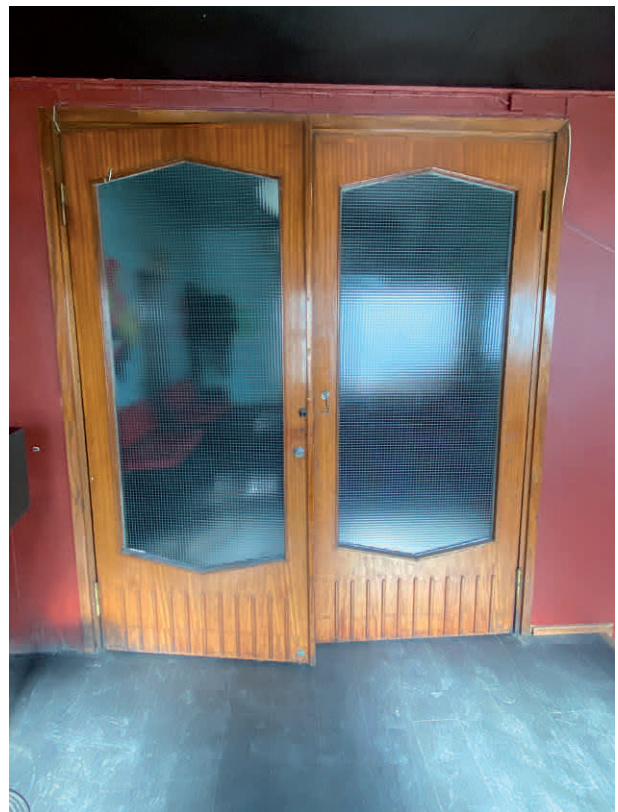
| <b>Tila</b><br>B-01-N-54 | <b>Käyttötarkoitus</b><br>Dynamo-klubin sisääntulohalli |

| <b>Kuvaus</b><br>Tila on 1950-luvulla tehtyjen muutosten huonejaon mukainen, näkyvillä on yhä sen aikaisia rakenteita. Porrashuone lisättiin uutena rakenteena 1950-luvulla. | |

| Rakennusosa | Kuvailu | Ajoitus | Pintastrukturi | Muuta |
|---|---|---|---|---|
| Talotekniikka: | Kauppiaskadun puoleisessa päädyssä leveä vesikiertoinen patteri. Ulko-oven molemmin puolin kapeammat samanlaiset. | 1900-luvun loppu | | |

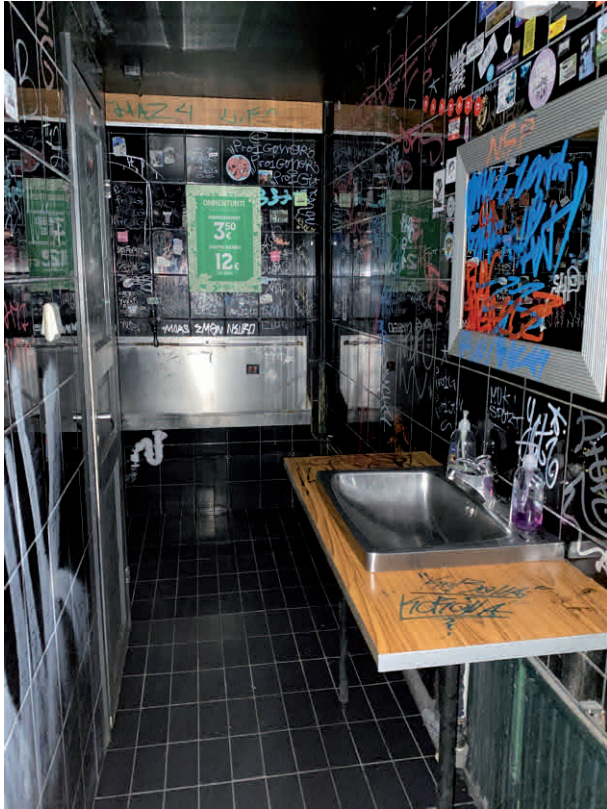
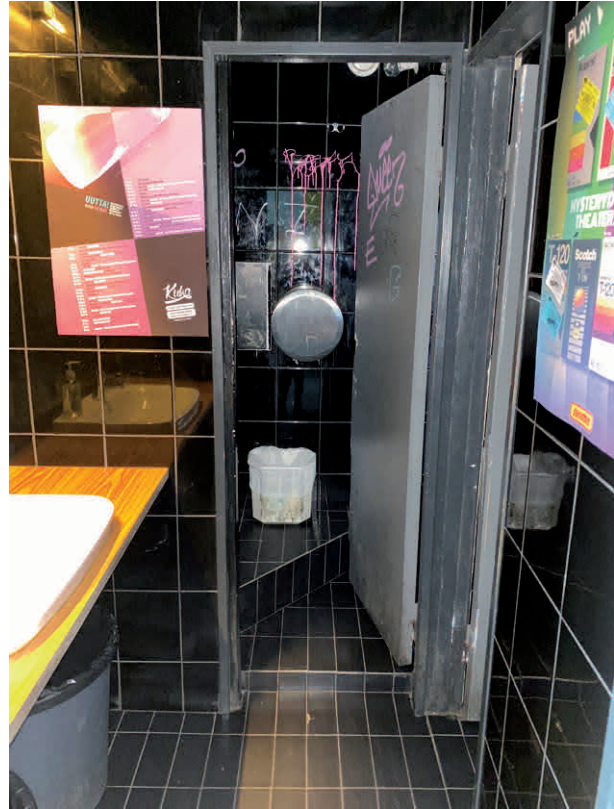
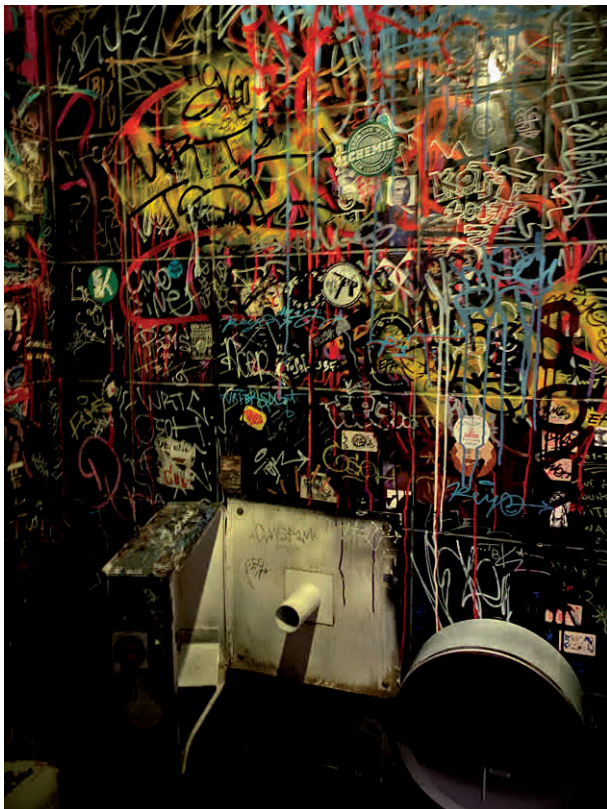
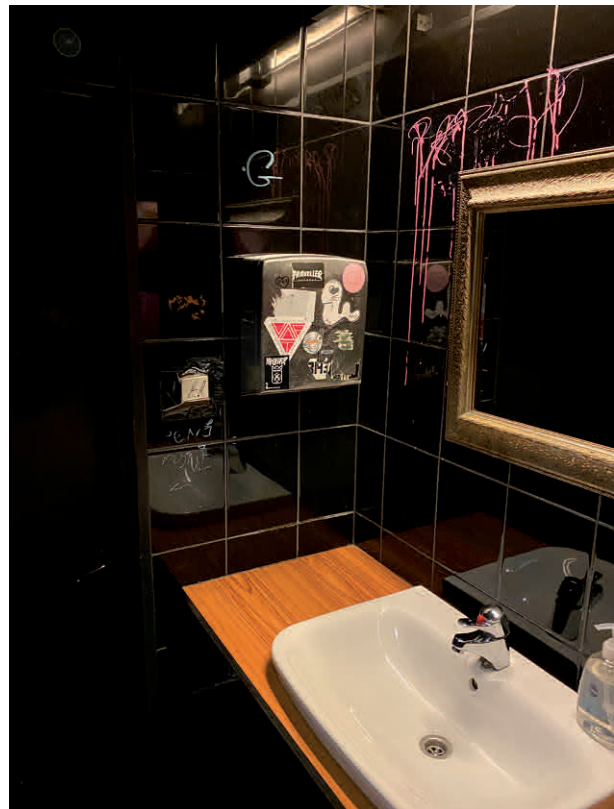
| <b>Tila</b><br>B-01-N-55 | <b>Käyttötarkoitus</b><br>Kaksi wc-tilaa |

| <b>Kuvaus</b><br>Wc:t sijaitsevat aulan Eerikinkadun puoleisella seinustalla. Ne ovat huonejaltaan 1950-luvulla tehdyn remontin mukaisia. | |

| Rakennusosa | Kuvailu | Ajoitus | Pintastrukturi | Muuta |
|---|---|---|---|---|
| <b>Muuta</b><br>Wc-tiloissa on runsaasti kiinnostavia graffiteja. | | | | |

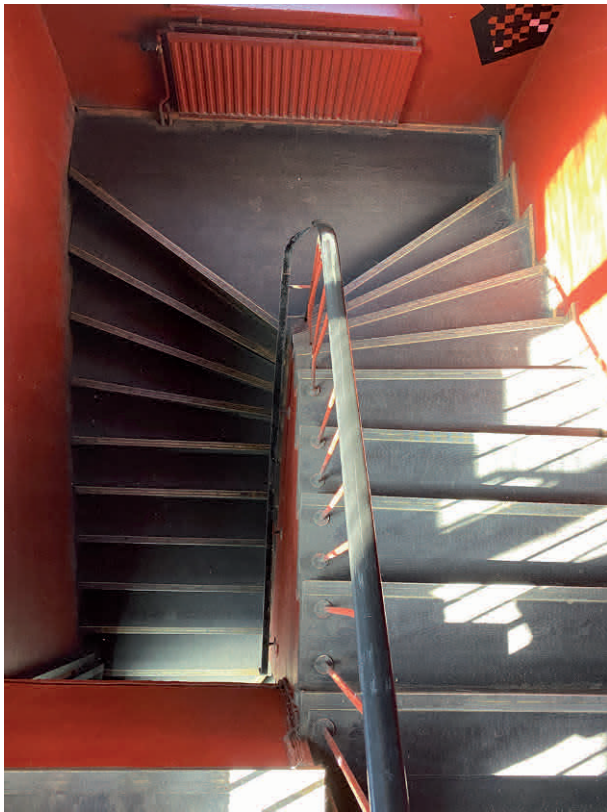
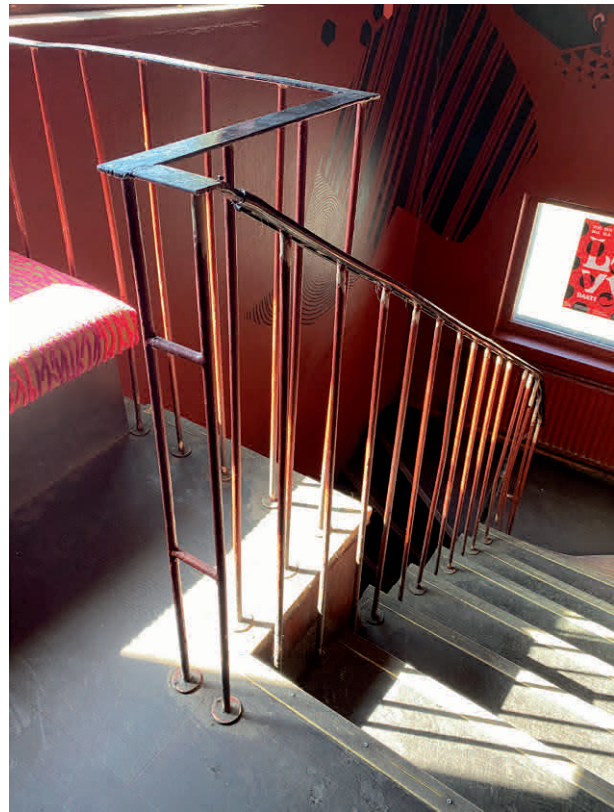
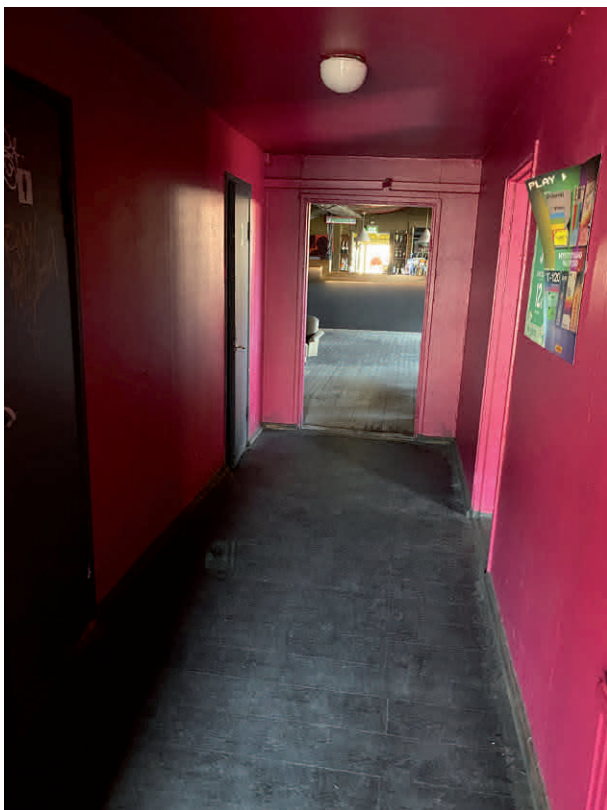
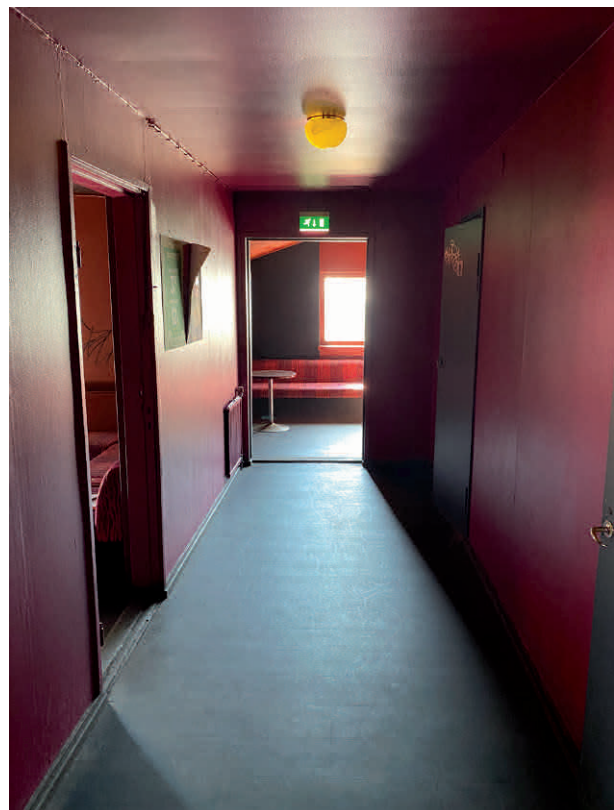
| <b>Tila</b><br>B-01-02-N-56 | <b>Käyttötarkoitus</b><br>Porrashuone |

| <b>Kuvaus</b><br>1950-luvulla rakennettu tiilirakenteinen porrashuone. | |

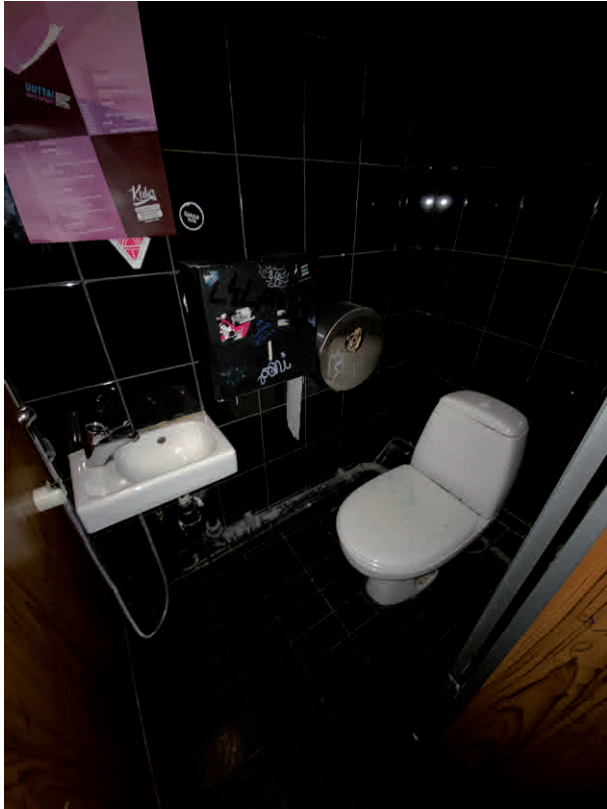
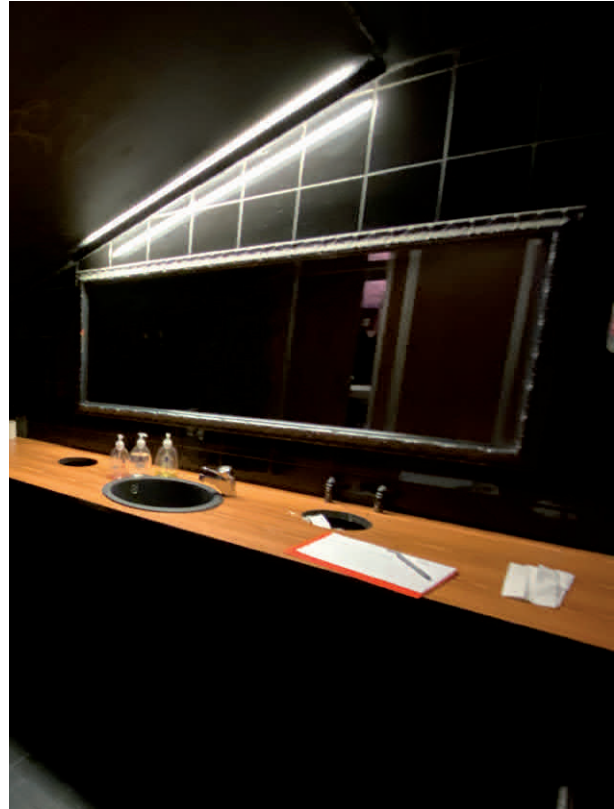
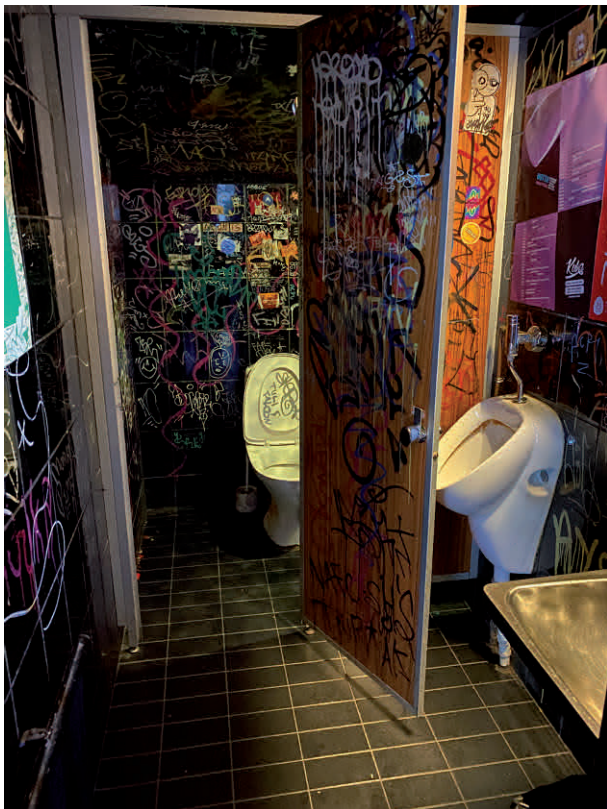
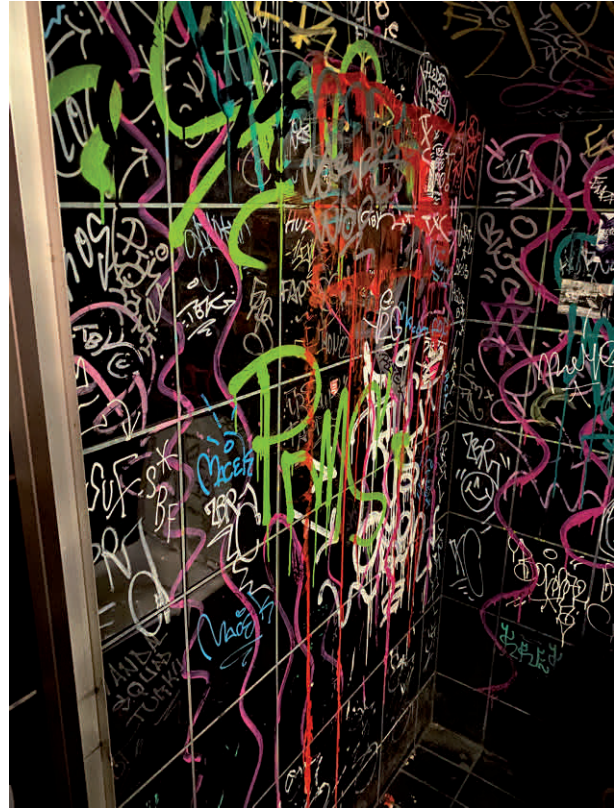
| <b>Tila</b><br>B-02-N-58 | | <b>Käyttötarkoitus</b><br>Wc-tila | | |

| <b>Kuvaus</b><br>Alun perin 1950-luvun wc, joka uudistettu kauttaaltaan 2000-luvulla. Kaksi vessakoppia ja tila, jossa lavuaari. | | | | |

| Kiinteä kalustus | Wc-kalusteet, lavuaaritaso | 1900-luvun loppu tai 2000-luku | | |
| <b>Muuta</b><br>Tilassa on runsaasti kiinnostavia graffiteja ja vessakirjoituksia. | | | | |

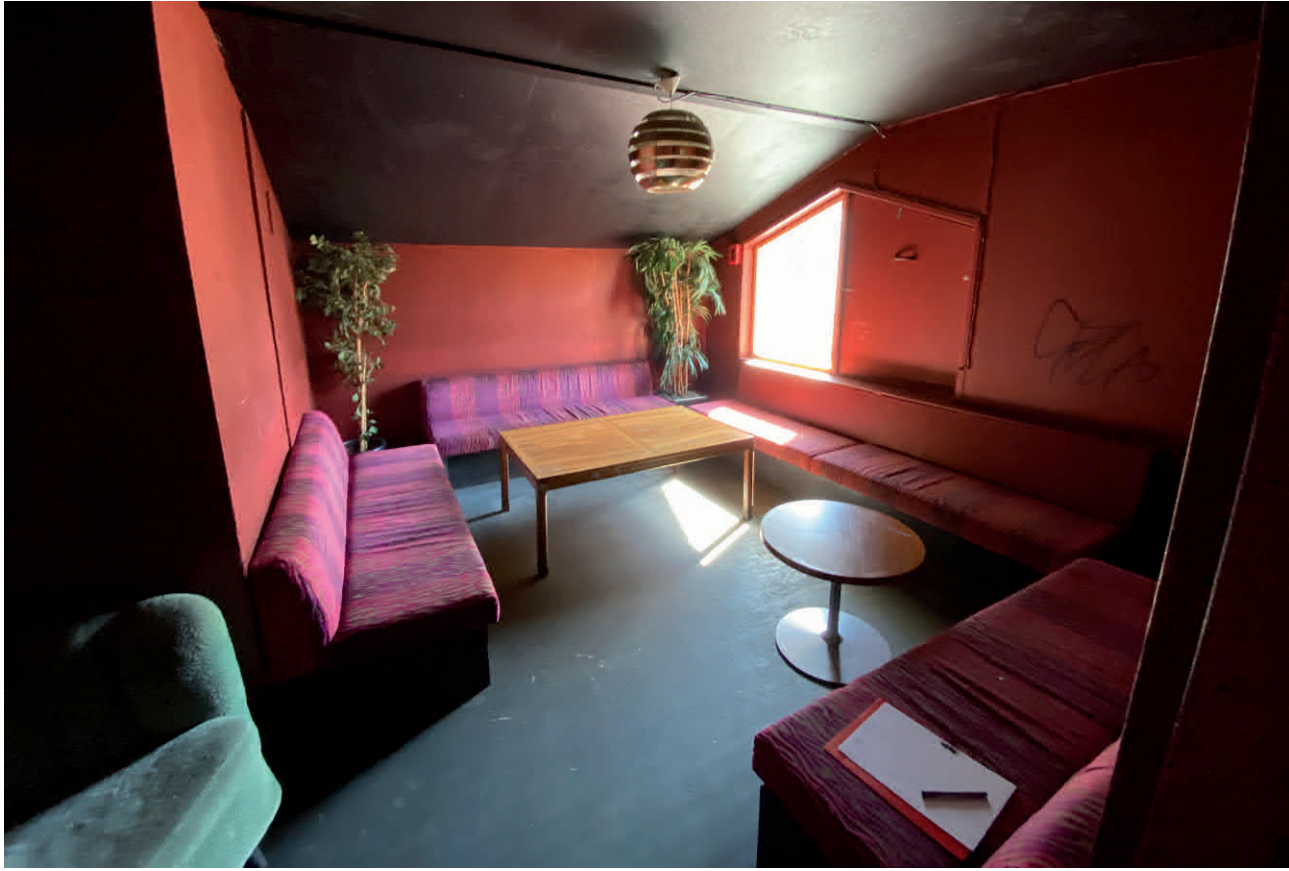
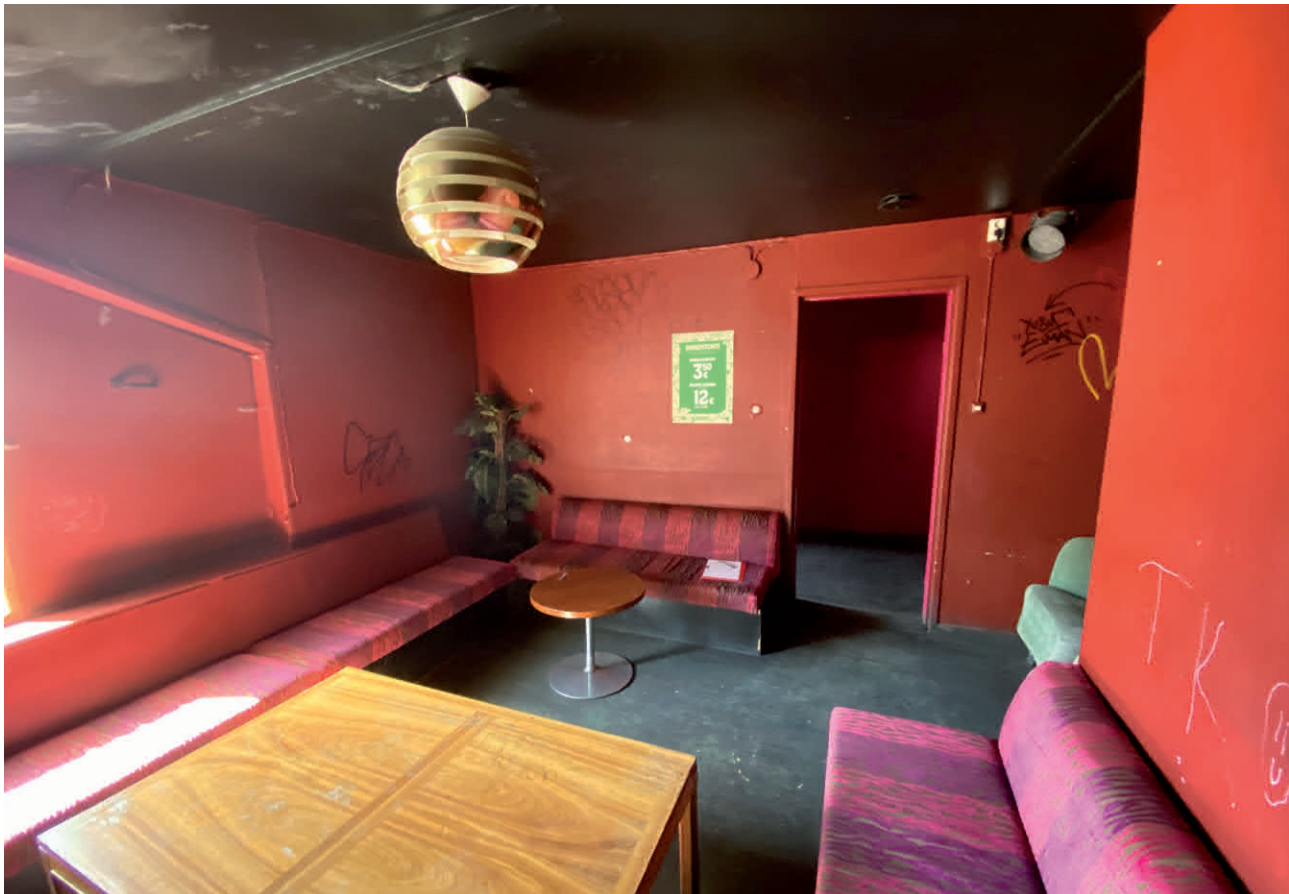
| <b>Tila</b><br>B-02-N-60 | <b>Käyttötarkoitus</b><br>Ravintolasali |

| <b>Kuvaus</b><br>1950-luvulla rakennettu huonetila, joka toimii nykyään Dynamo-klubin anniskelutilana. | |

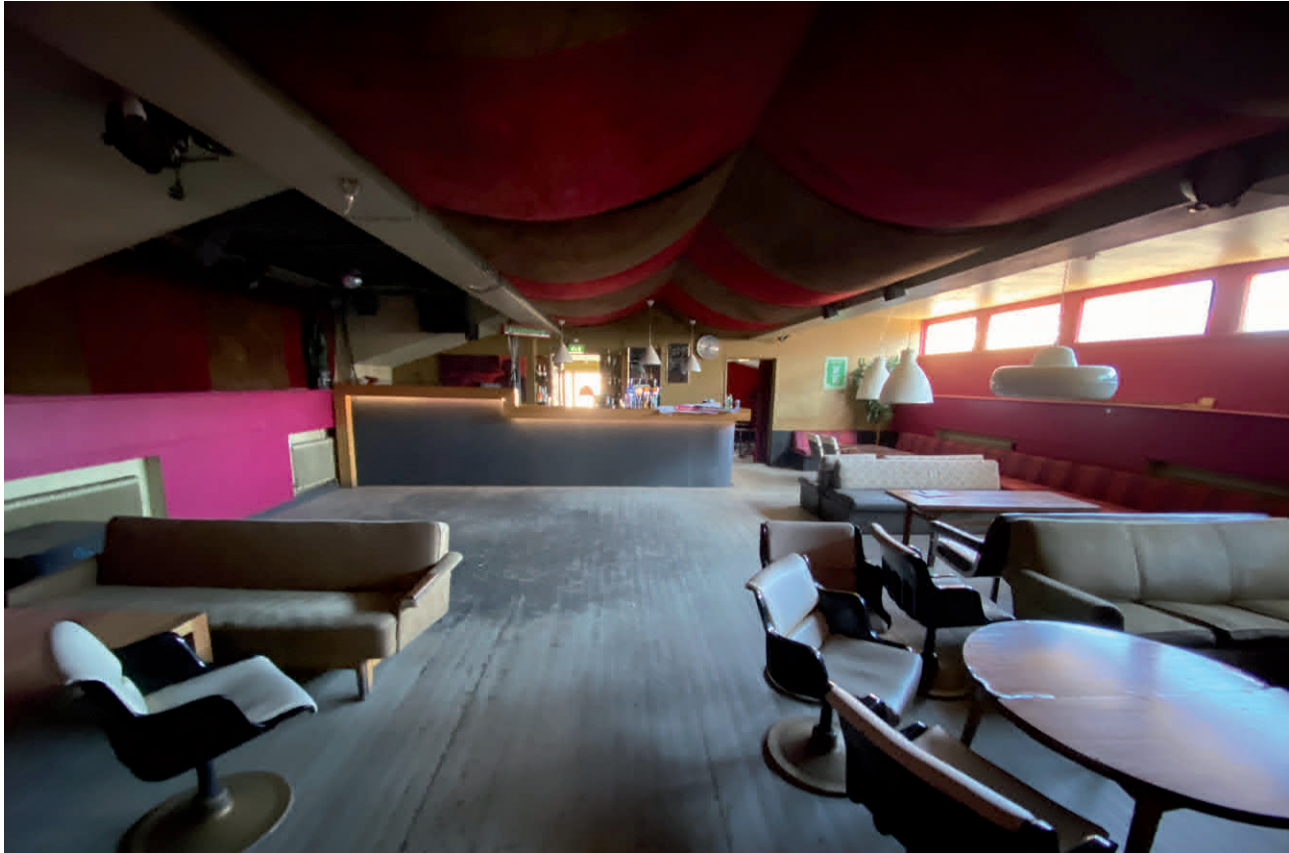
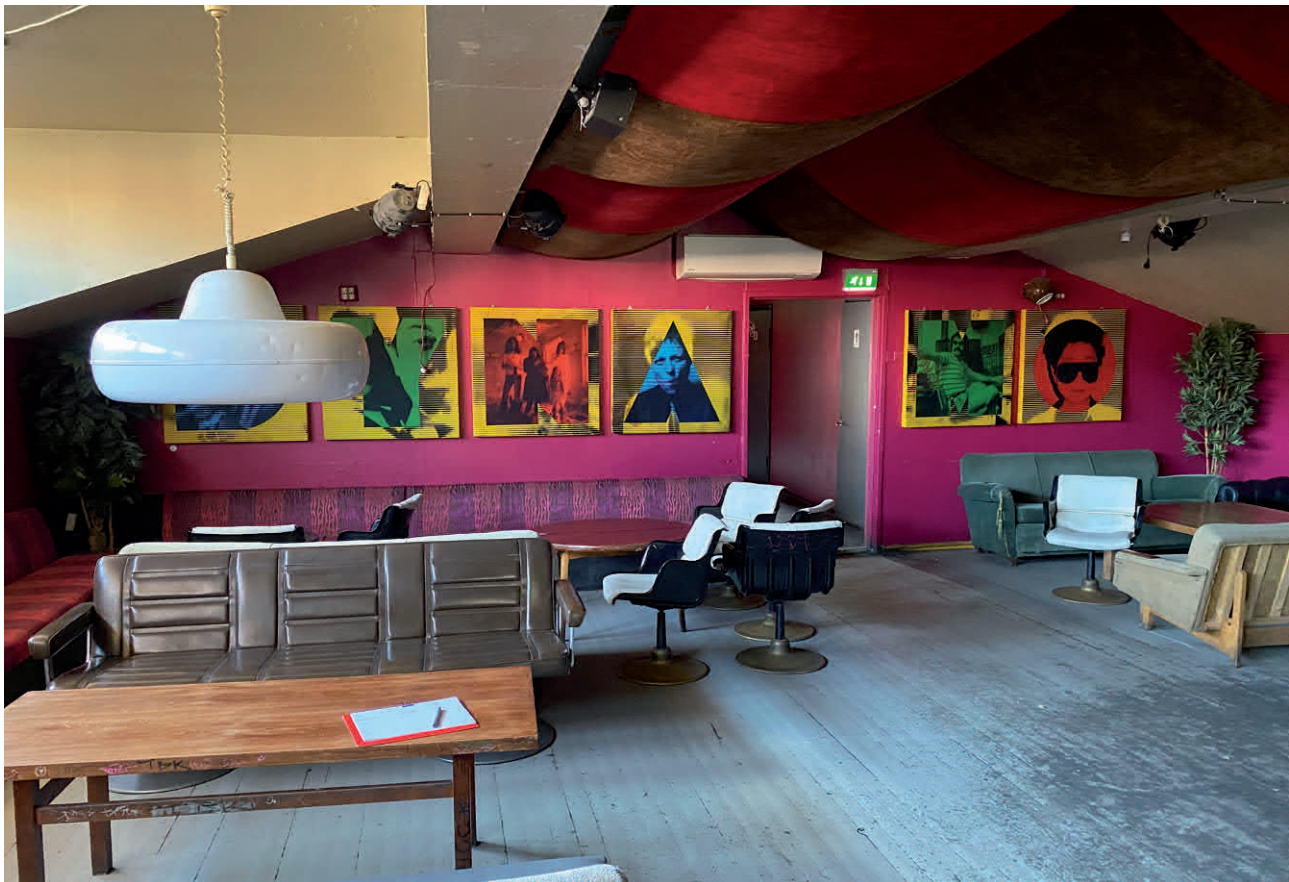
| <b>Tila</b><br>B-02-N-61 | <b>Käyttötarkoitus</b><br>Ravintolasali ja tanssisali |

| <b>Kuvaus</b><br>Rakennuksen keskellä sijaitseva sali. Ollut alkuaan Turun Urheiluliiton harjoitussali, nykyään ravintolasali ja tanssisali. | |
