# ÖSTERBLADIN TONNIT

## Rakennushistoriaselvitys

Iloinen tiede Oy

2020

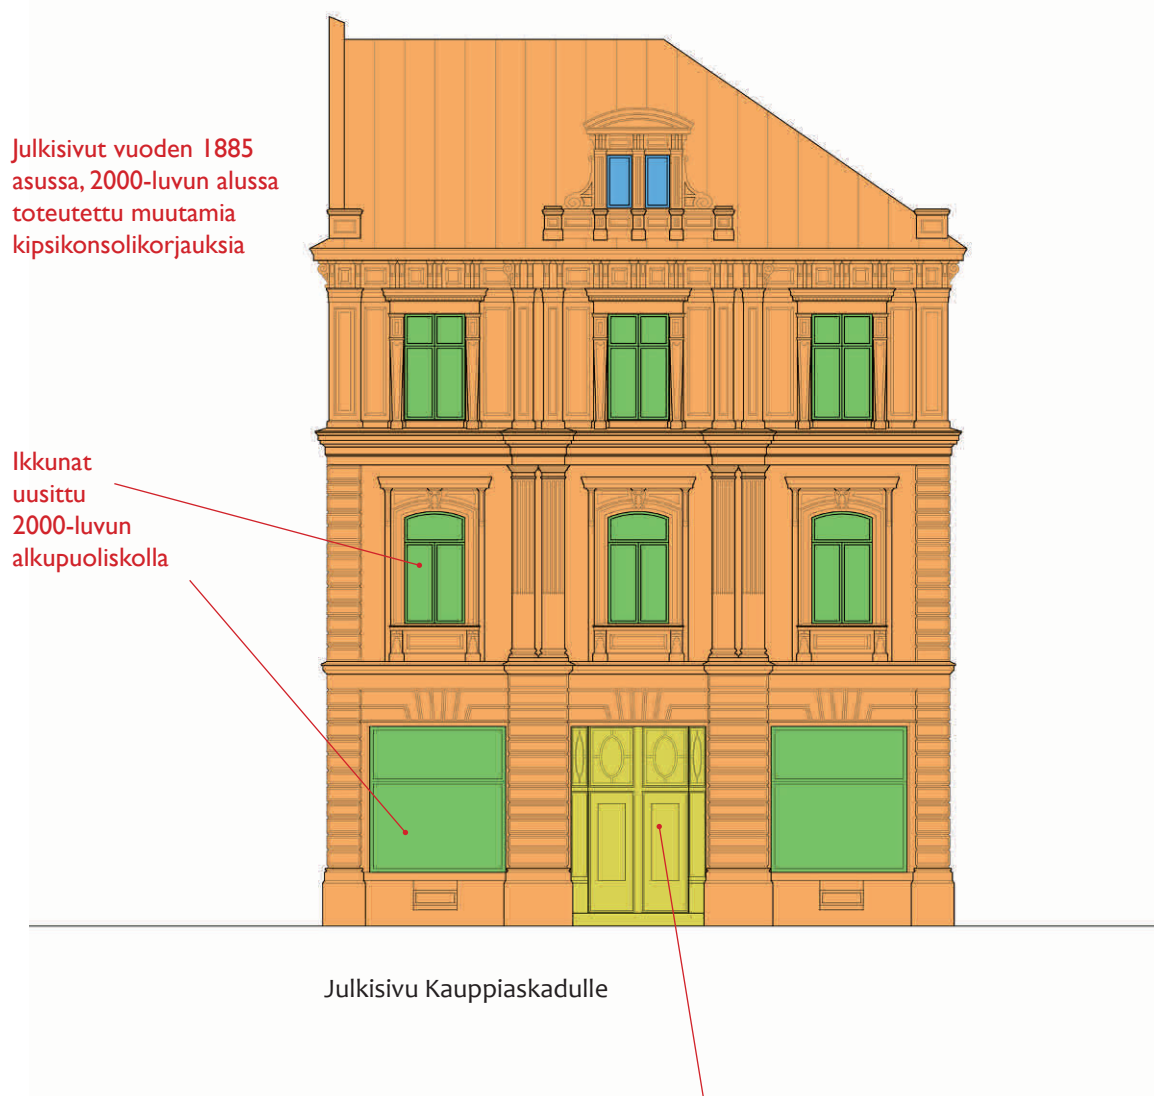
## Julkisivujen säilyneisyyskaaviot – Rakennus C (kivitalo)

1885

Sisäänkäyntisyvennys ikkunoineen  
vuodelta 1916

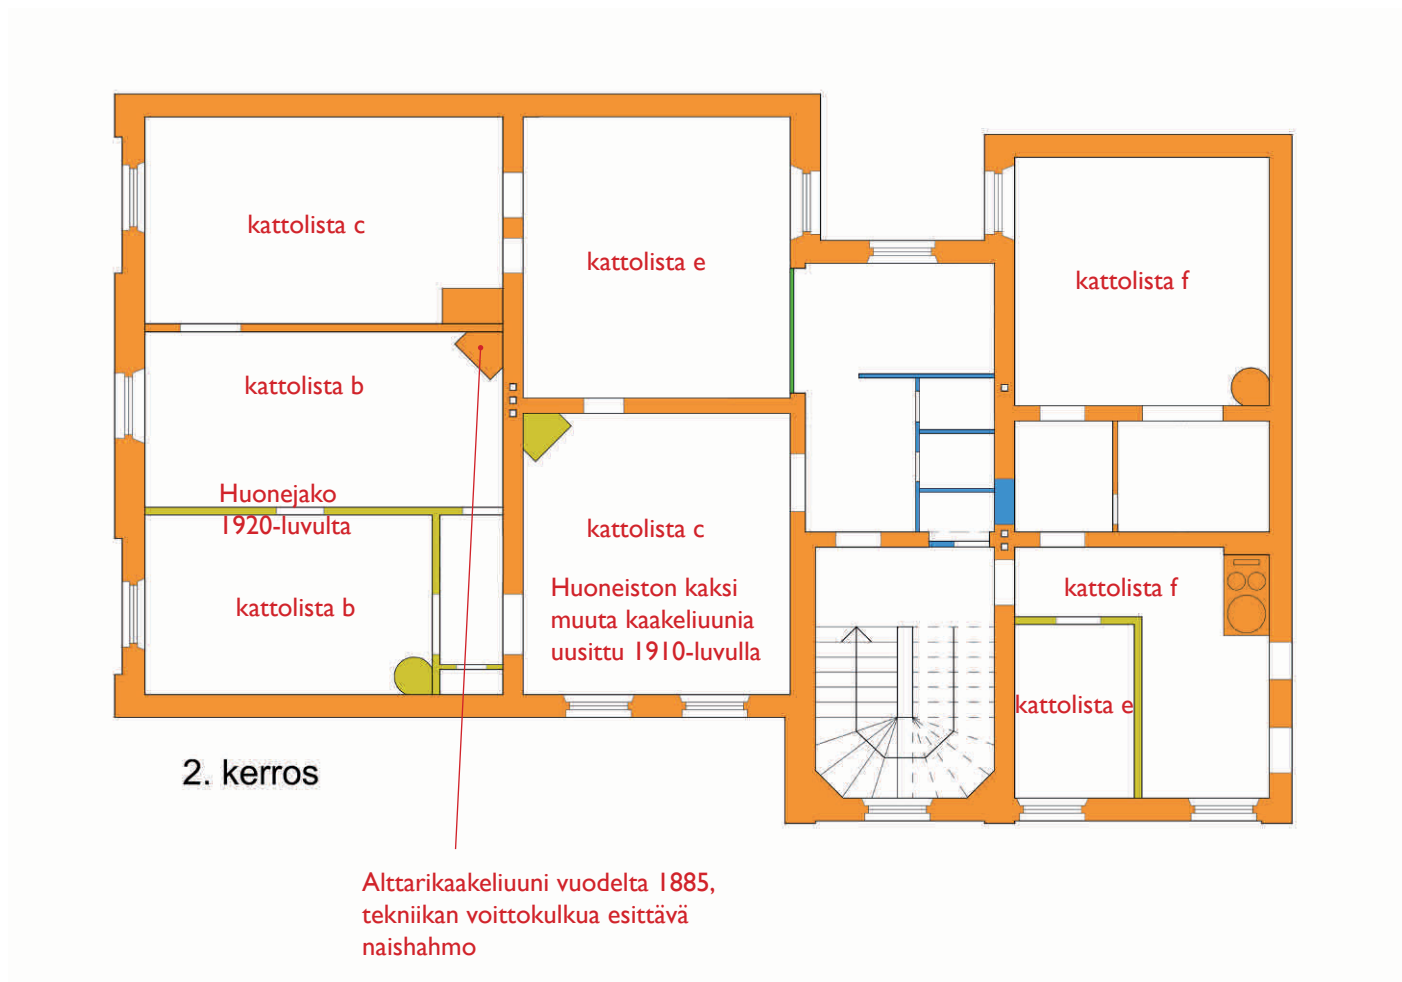
## Rakenteiden ikä – Rakennus C (kivitalo)

- 1885
- 1910- ja 1920-luku
- 1900-luvun puoliväli
- 1900-luvun loppu / 2000-luvun alku

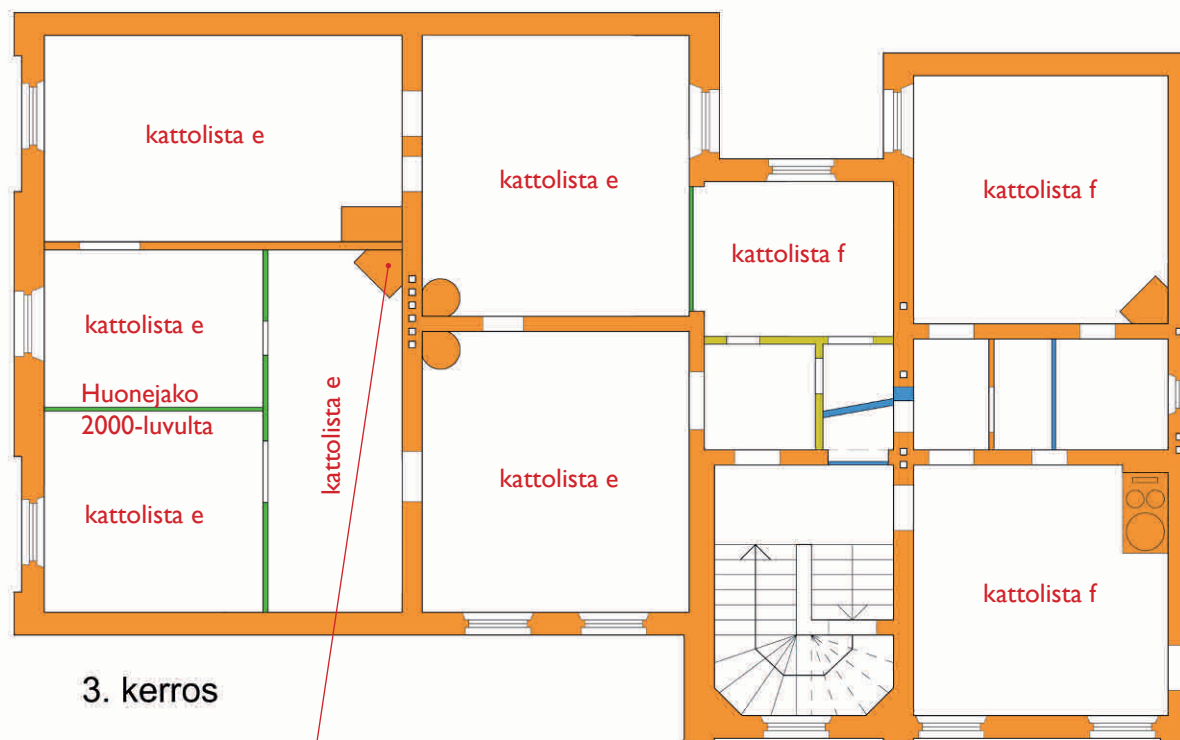
Alttarikaakeliuuni vuodelta 1885,  
cupido-aihe

Huoneistossa S on eniten hierarkian yläpäähän kuuluvia listoja. Huoneiston asemaa arvoasteikon kärjessä tukee myös alun perin saliin kuulunut näyttävä alttarikaakeliuuni, jonka tekniikan voittojulkua ja naishahmoa esittävä reliefi ei noudata mitään tunnettua valmista uunimallia. Muut kaakeliuunien koristeaiheet ovat tunnistettavissa Turun Kaakelitehtaan vuoden 1885 luettelosta. On mahdollista, että ainutlaatuinen reliefikaakeliuuni teetetty kivitalon rakennuttajalle ja mahdollisesti huoneistossa S itse asuneelle Julius Österbladille.

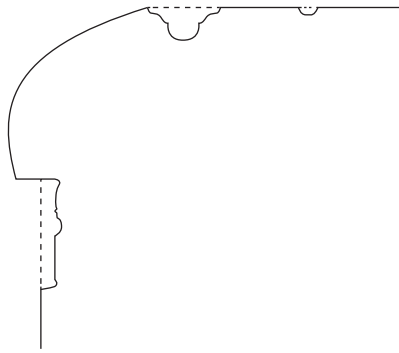
### Tyyppi A

Huonehierarkian korkein, kolmiosainen listamalli: seinän yläosan lista ja kaksi kattolistaa.

Seinän yläosassa on moniportaisesti profiloitu pystylistä. Listan juuri on korkea profiloinnin alkaessa melko ylhäältä. Katto-osan ensimmäinen, ulompi koristelista, on kookas sekä syvyydeltään että erityisesti leveydeltään ja kaksiportaisesti profiloitu. Katon toinen, sisempi koristelista on luultavasti profiloimaton.

- 1 krs. huoneisto R – huone 74

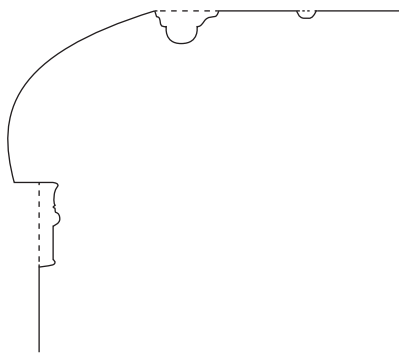
### Tyyppi B

Huonehierarkian toiseksi korkein, kolmiosainen listamalli: seinän yläosan lista ja kaksi kattolistaa.

Seinän yläosassa on moniportaisesti profiloitu pystylistä. Katto-osan ensimmäinen, ulompi koristelista, on kookas sekä syvyydeltään että leveydeltään ja kaksiportaisesti profiloitu. Katon toinen, sisempi koristelista on profiloimaton.

- 2. krs. huoneisto S, huone 81
- 2. krs. huoneisto S, huone 82
- 2. krs. huoneisto S, huone 83

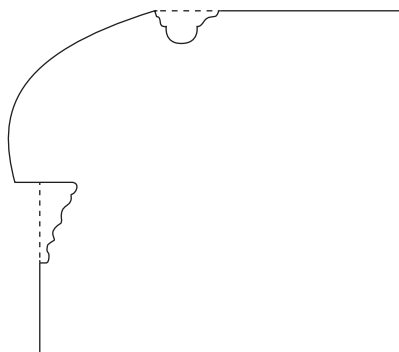
### Tyyppi C

Huonehierarkian kolmanneksi korkein, kaksiosainen listamalli: seinän yläosan lista ja yksi kattolista. Seinän yläosassa on moniportaisesti profiloitu kattolista, jossa on hyllymäinen kipsinen profiili. Katossa on yksi kookas ja korkea, kaksiportaisesti profiloitu lista.

- 2. krs. huoneisto S, huone 79
- 2. krs. huoneisto S, huone 84

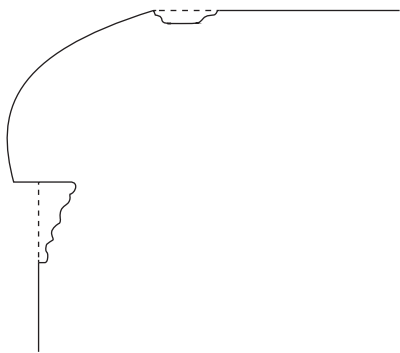
### Tyyppi D

Huonehierarkian neljänneksi korkein, kaksiosainen listamalli: seinän yläosan lista ja yksi kattolista.

Seinän yläosassa moniportaisesti profiloitu kattolista, jossa hyllymäinen kipsinen profiili. Katossa on yksi kookas, yksiportaisesti profiloitu lista. Ero edeltävään C-malliin on melko vähäinen.

- 1 krs. huoneisto R, huone 75

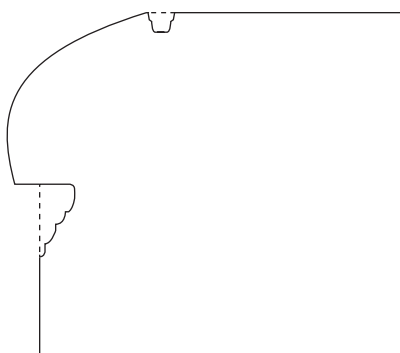
### Tyyppi E

Huonehierarkian viidenneksi korkein, kaksiosainen listamalli: seinän yläosan lista ja yksi kattolista. Seinän yläosassa kolmiportaisesti profiloitu kattolista, jossa hyllymäinen kipsinen profiili. Katossa on yksi kapea, mutta syvä, kaksiportaisesti profiloitu lista, joka on päältä pyöristetty.

- 2. krs. huoneisto S, huone 80
- 3. krs. huoneisto U, huone 91
- 3. krs. huoneisto U, huone 92
- 3. krs. huoneisto U, huone 96
- 3. krs. huoneisto U, huoneet 93, 94, 95

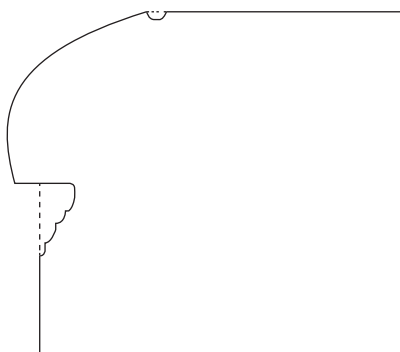
### Tyyppi F

Huonehierarkian alin, kaksiosainen listamalli: seinän yläosan lista ja yksi kattolista. Seinän yläosassa kolmiportaisesti profiloitu kattolista, jossa hyllymäinen kipsinen profiili. Seinän ja katon liitoskohta on loivennettu kaarevaksi. Katossa on puinen, yksiportaisesti profiloitu, päältä tasainen koristelista.

- krs. huoneisto Q, huone 70
- krs. huoneisto Q, huone 71
- krs. huoneisto T, huone 85
- krs. huoneisto T, huone 87
- krs. huoneisto U, huoneet 89 ja 90
- krs. huoneisto V, huone 97
- krs. huoneisto V, huone 99

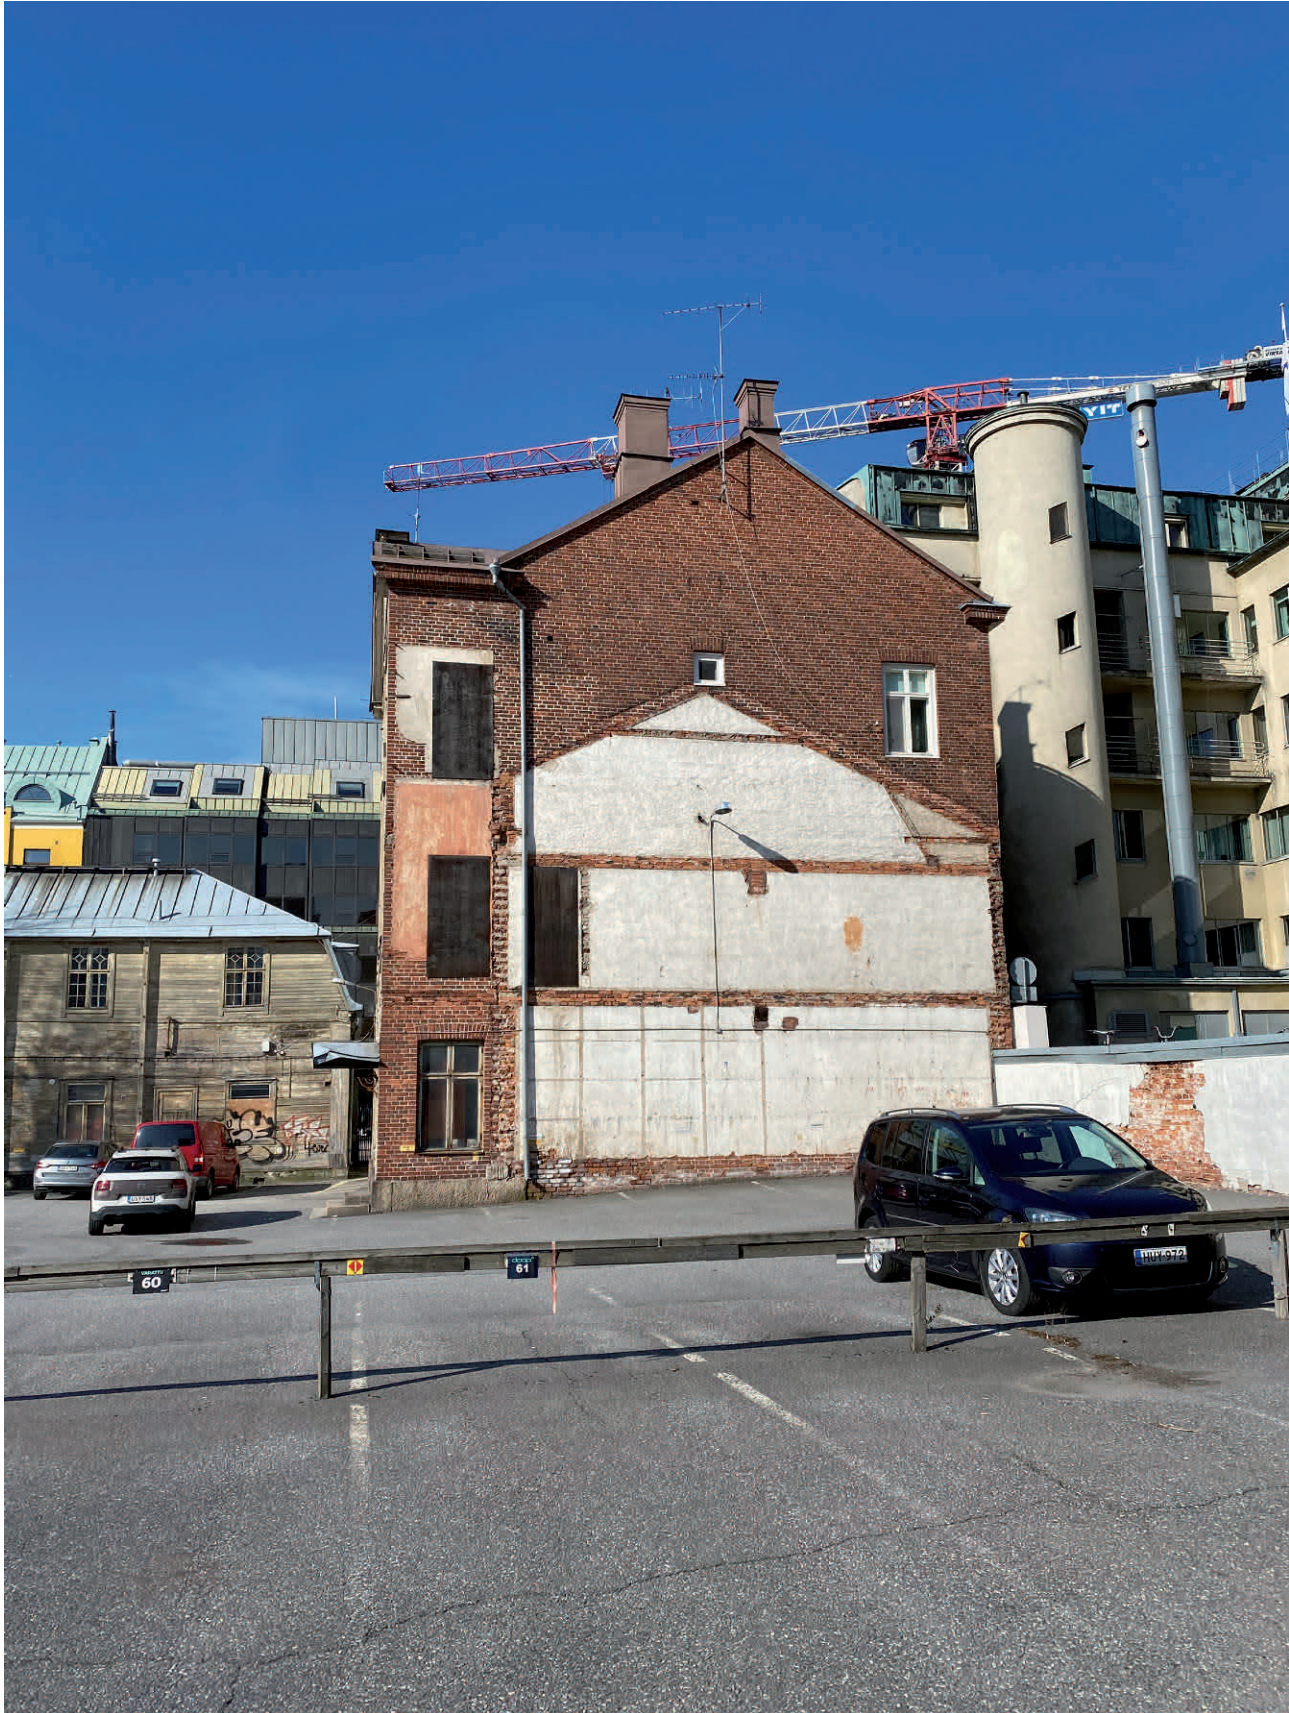
Viereinen sivu ja yllä: Kivitalon pihajulkisivuissa on porrashuoneessa ja ullakolla alkuperäiset ikkunat. Brahenkadun puoleisessa julkisivussa on näkyvillä 1990-luvun lopulla puretun talousrakennuksen kerrosjako ja kattorakenne.

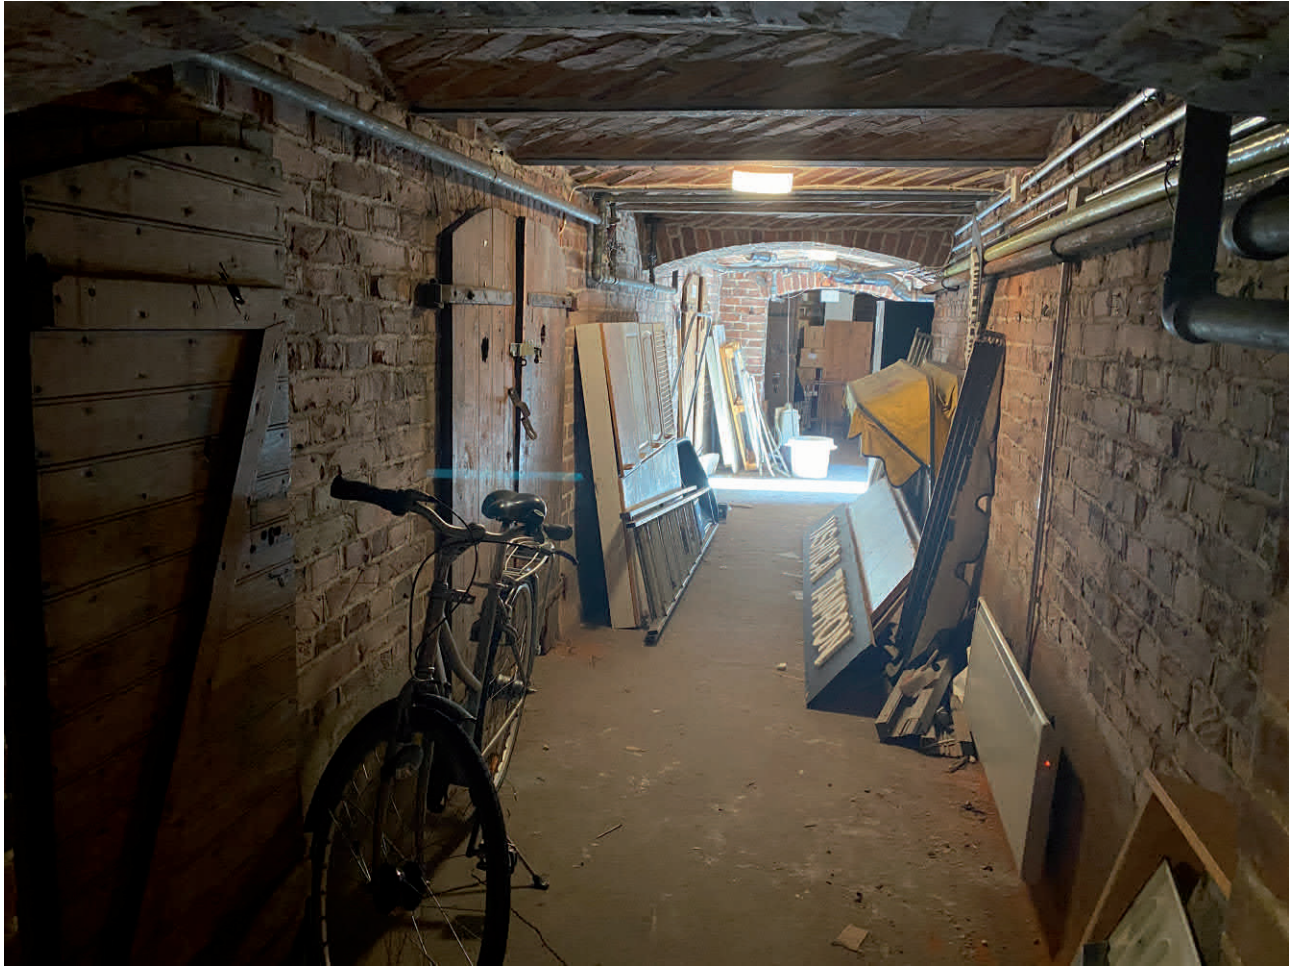
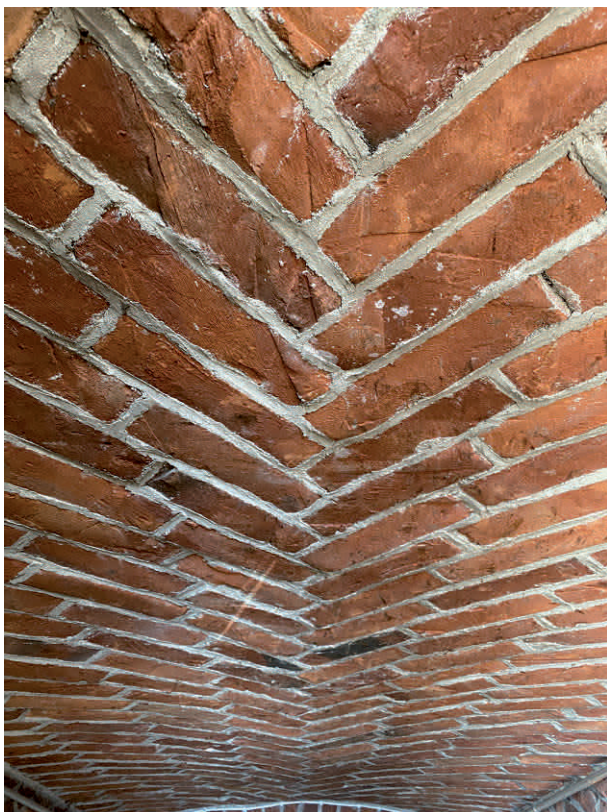
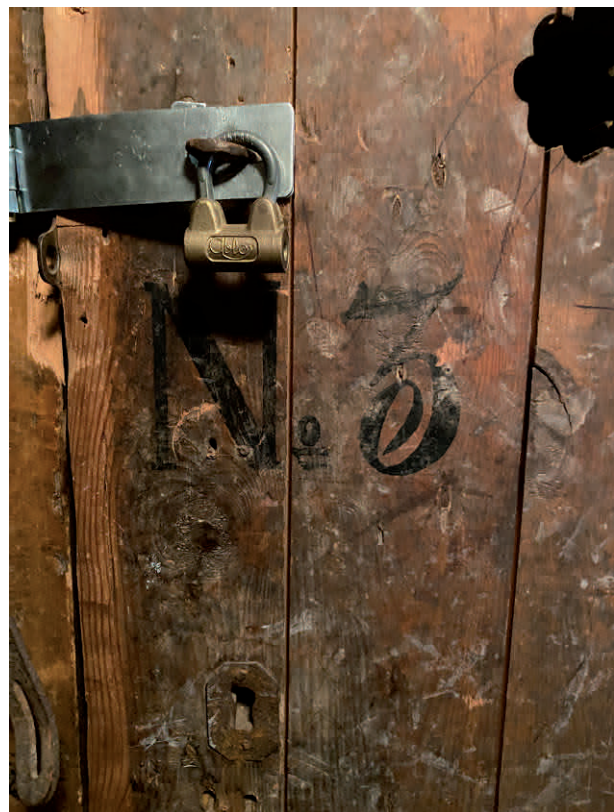
| <b>Tila</b><br>C-00-O-65 | <b>Käyttötarkoitus</b><br>Kellari |

| <b>Kuvaus</b><br>Tiilirakenteisessa tilassa on käytäväalueen lisäksi kuusi erilaista huonetilaa. Kellariin laskeudutaan leveitä tiiliportaita. Alkuperäiset rakenteet ovat hyvin säilyneitä. Kaikkiin kellarikomeroihin ei ollut mahdollista päästä sisään. | |

| Rakennusosa | Kuvailu | Ajoitus | Pintastrukturi | Muuta |
|---|---|---|---|---|
| Katto | Alkuperäinen, rautapalkein tuettu segmenttiholvaus. Yläkerrosten kantavien seinien alapuolella ylitykset on tehty segmenttikaarilla. | 1885 | Tiililadonta on huoliteltua ja tarkoitettu viimeistelypinnaksi. Punatiiltä. | |
| <b>Muuta</b><br>Kellarissa oli vuoden 1885 piirroksen mukaan viisi osastoa, joista Kauppiaskadun puoleinen oli suurin ja koko rakennuksen levyinen. Nykyisellään kellari nro 2 on jaettu lautarakenteiden avulla osiin. Ovien numerointi lienee tehty 1923 jälkeen, jolloin talon neljä asuntoa jaettiin kuudeksi. | | | | |

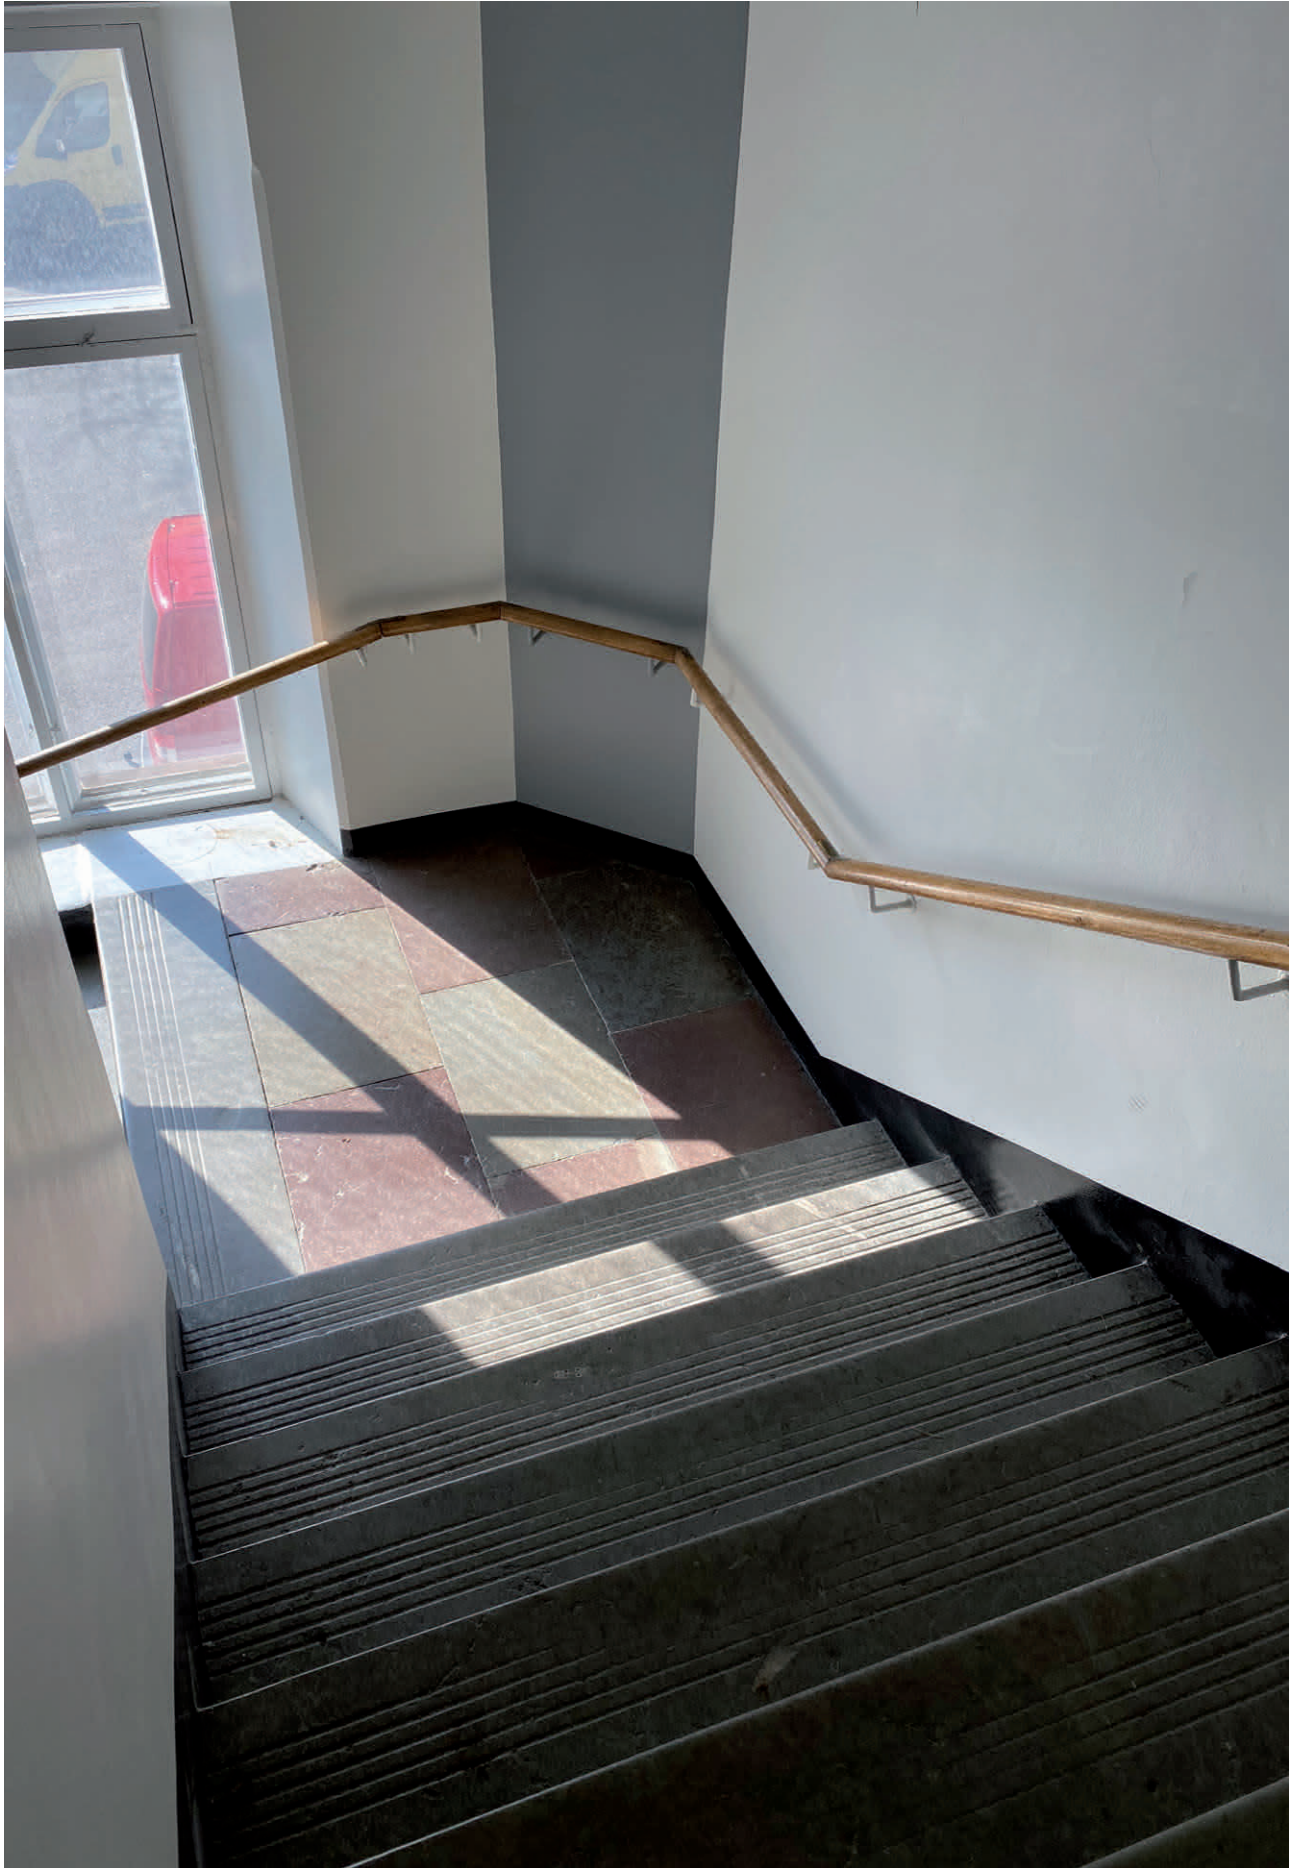
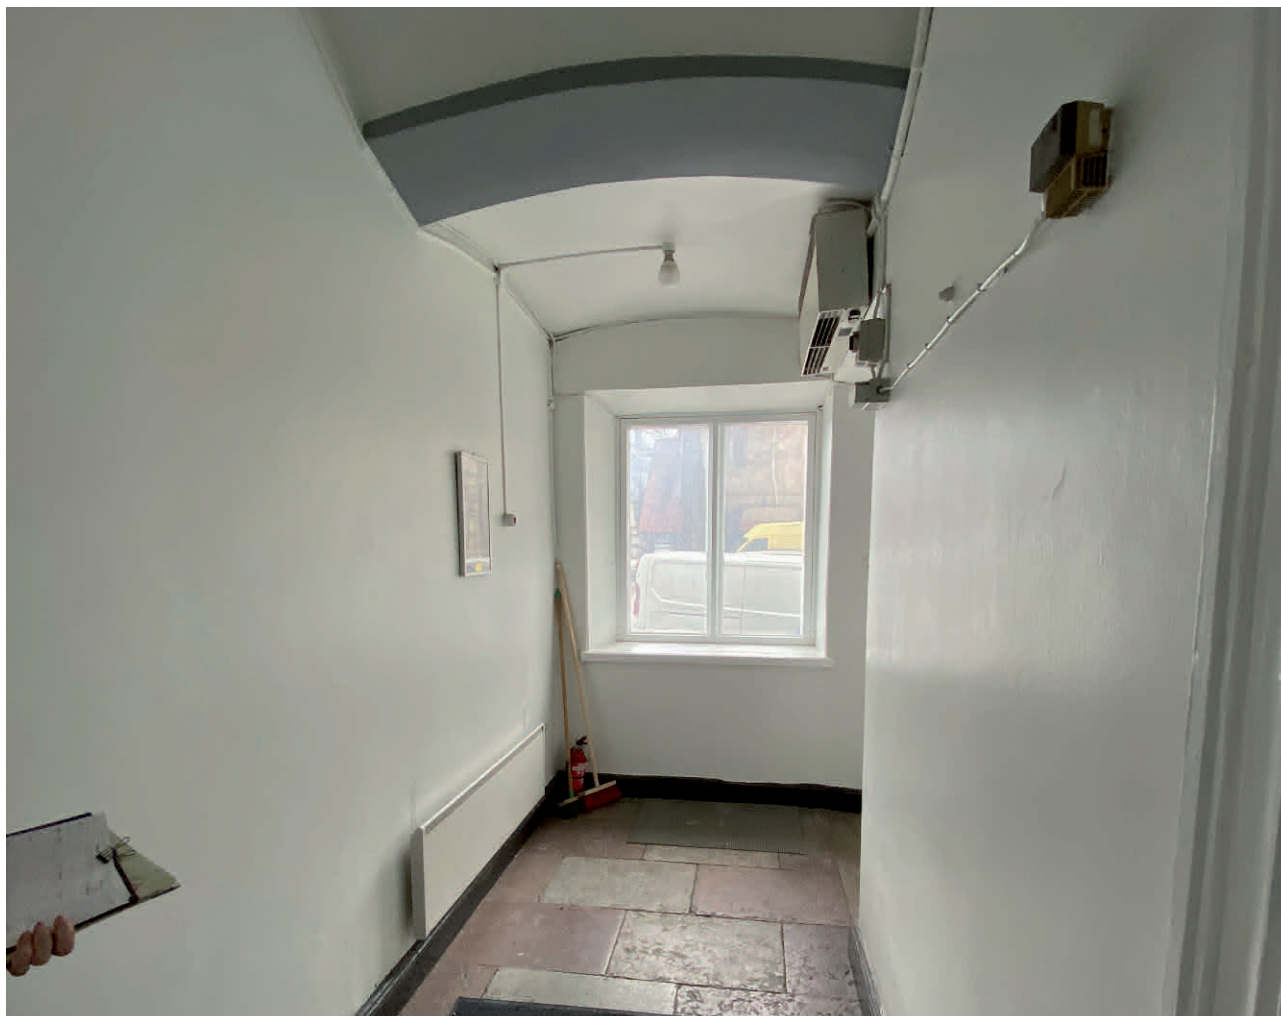
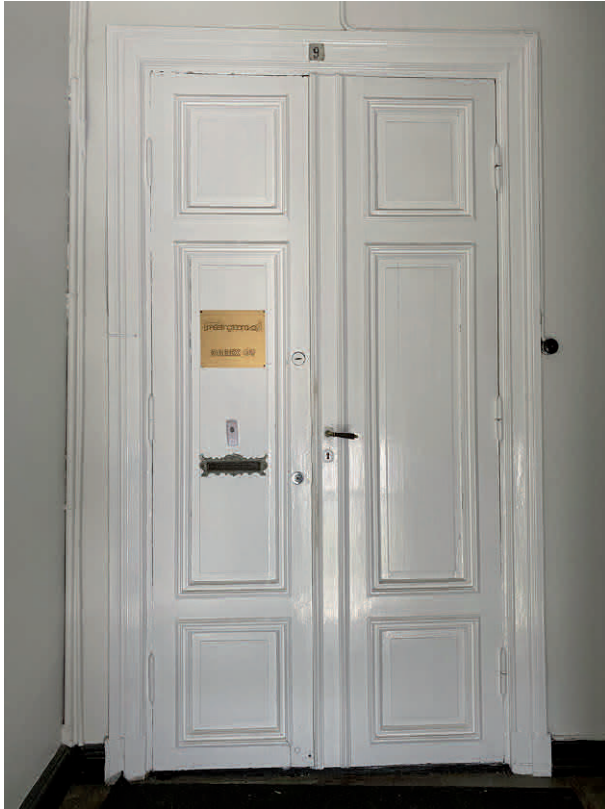
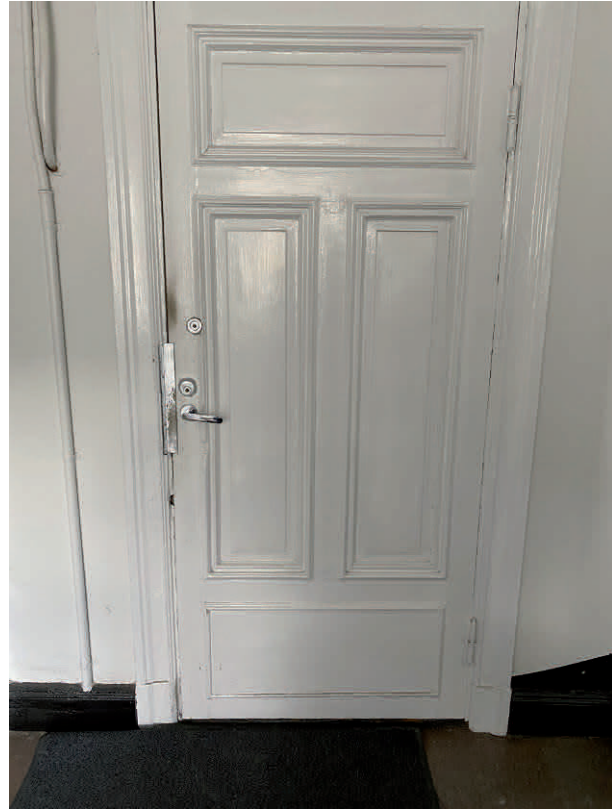
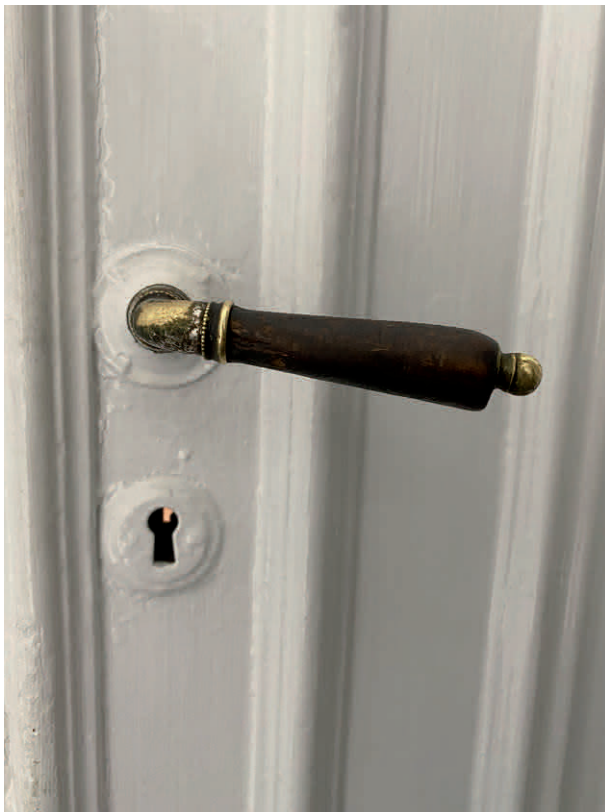
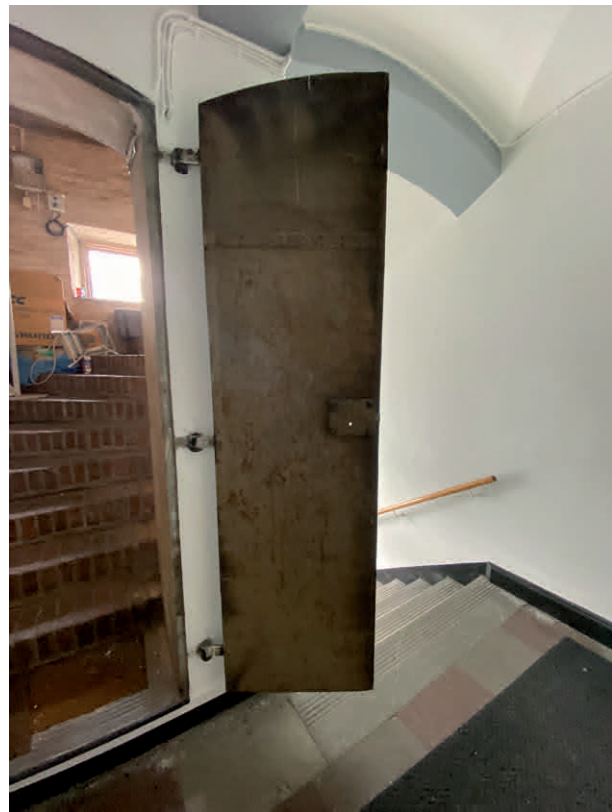
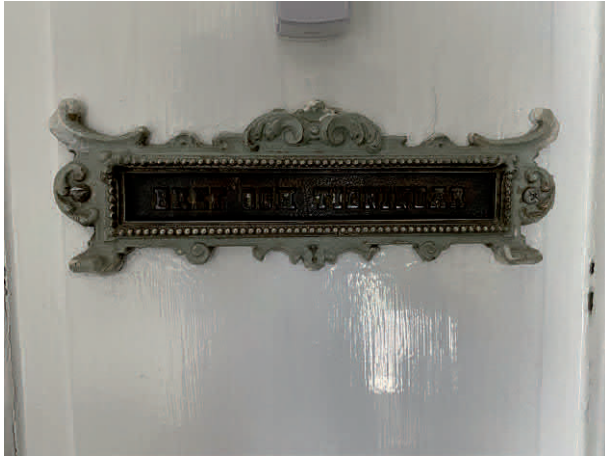
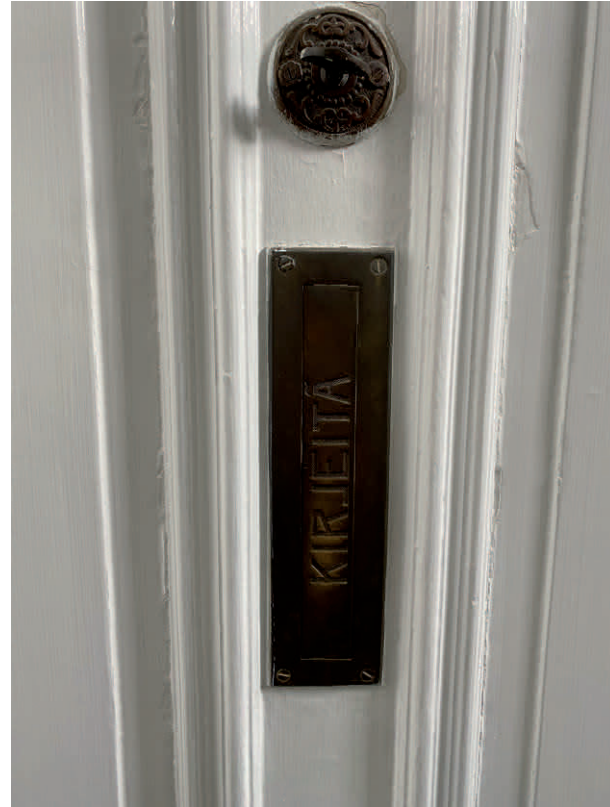
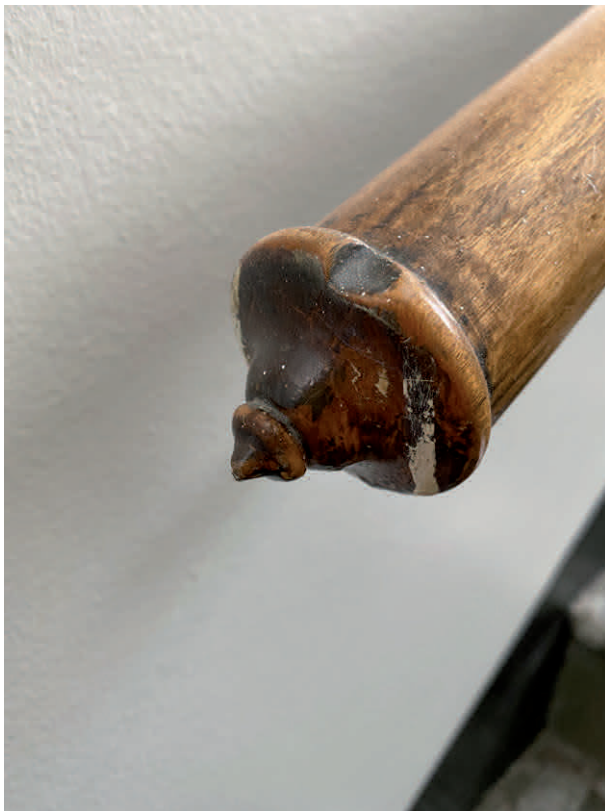
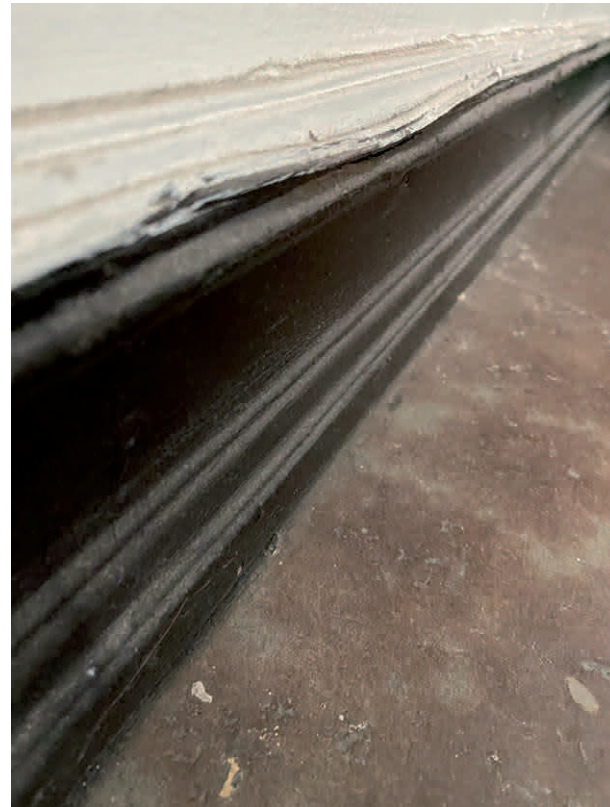
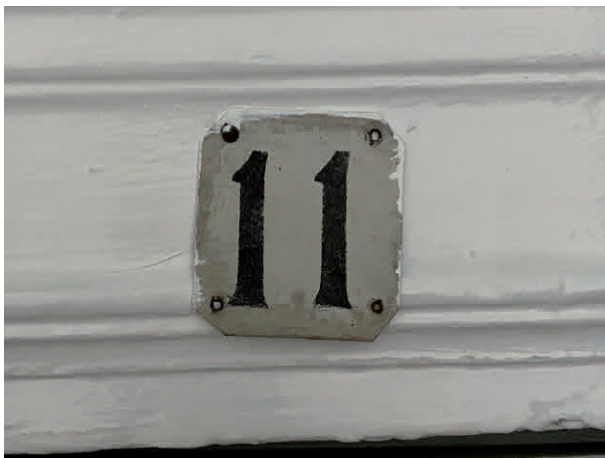
| <b>Kuvaus</b><br>Kolmikerroksinen porrashuone, jossa askelmat kiertävät U-muotoisesti.<br>1. kerroksessa huoneistot R ja Q.<br>2. kerroksessa huoneistot S ja T sekä erillinen pieni wc-tila.<br>3. kerroksessa huoneistot U ja V sekä kulku ullakolle. | |

| Rakennusosa | Kuvailu | Ajoitus | Pintastrukturi | Muuta |
|---|---|---|---|---|
| Seinät | Kiviseinät, jotka viistottu nurkissa. | | Rappaus, pääosin valkoinen maali. Viistotuissa seinissä harmaa ja askelmien yläpuolella musta maalattu värikenttä. | |

| Ovet | <p>Porrashuoneessa on pääosin kahta ovityyppiä, jotka alkuperäisiä: täysranskalainen peiliovi pariovena, kummassakin puoliskossa kolme peiliä sekä täysranskalainen peiliovi, jossa neljä peiliä (ylhällä ja alhaalla vaaka, keskellä kaksi pystyä vierekkäin).</p> <p>Ullakolle johtaa segmenttiholvattu oviaukko, jossa rautaovi.</p> <p>Porrashuoneen ulko-ovi 1950-luvun tyylinen. Ulkopuolella oikeassa ylänurkassa kyltti ”Talonmies”.</p> <p>Huoneistojen R ja Q porrashuoneen puoleisissa ovissa ei kirjelaatikoita eikä ovikelloja. Huoneiston Q ovessa uusi lukko ja ovenkahva.</p> <p>Huoneistossa S messinkinen pysty kirjeluukku, jossa teksti ”Kirjeitä” sekä väännettävä messinkinen ovikello. Todennäköisesti 1900-luvun alku.</p> <p>Huoneistossa T vaaka kirjeluukku, jossa ei luukkulevyä. Huoneistoon T kuuluvan wc:n ovena laakaovi 1900-luvun alkupuolelta.</p> <p>Huoneistossa U moderni pystysuuntainen kirjeluukku ja moderni painettava mekaaninen ovikello.</p> <p>Huoneistossa V mahdollisesti alkuperäinen vaaka kirjeluukku. Koristeellinen kehys ja luukussa (teksti ”Brev och tidningar”)</p> <p>Numerointi huoneistojen S, T, U ja V ovissa luultavasti 1900-luvun alusta.</p> | 1885<br>Wc:n laakaovi<br>1900-luvun alkupuoli. | | Huoneistojen numeroinneista puuttuu osa. Toisessa kerroksessa on huoneistot numerot 5 ja 8, kolmannessa huoneistot 9 ja 11. Numeroinnin epäloogisuus johtunee ajasta, jolloin huoneisto oli jaettu nykyistä useampaan asuntoon. |
| Ikkunat | Joka kerroksessa ikkuna. 1. krs:n ikkuna muita matalampi, kaksijakoinen ruutu. 2. ja 3. kerroksessa puitejaolta alkuperäiset uusrenessanssi-ikkunat, joiden puitteet ja lasit uusittu. Puset leveät ikkunapenkit. Ei karmeja, ikkunasyvennykset. | | 1. krs:n puitteet ulkoa vaalean ruskeaksi maalatut, sisältä valkoinen maalipinta.<br>2. ja 3. krs:n puitteet valkoiseksi maalatut sisältä ja ulkoa. | Vuoden 1885 alkuperäispiirroksessa 1. krs:n ikkunan paikalla ovi, jota ei ulkopäin katsoen ole luultavasti koskaan toteutettu. Sen sijaan ovi toteutettiin jo alun perin porrashuoneen lounaisseinälle. |

| Lattialistat | Porrashuoneessa on kahta listaa. Moniportaisesti profiloitu korkea lista esiintyy vain 3. krs:n Eerikinkadun puoleisella seinällä. Muualla portaikossa on tyyppin A listat. | | Musta maalipinta | |
| Lattia | Lattia ja portaat hiekkakiveä. Porrastasanteilla vaihtelevat harmaat ja punaruskeat laatat. Askelmat harmaata kiveä, joka askelmalla viisi kaiverrettua uraa liukumisen estämiseksi. | | | |
| Kiinteä kalustus | Portaiden käsijohde pyöreää puutankoa. Tangon päädyssä profiloitu koristeosa, joka puuttuu 3. krs:n kaiteen yläpäästä. Kaiteessa jatkojen kohdalla messinkiset laatat, jotka ruuvattu kiinni, luultavasti alkuperäiset. | Mahdollisesti 1885 | maalaamaton, lakattu | |

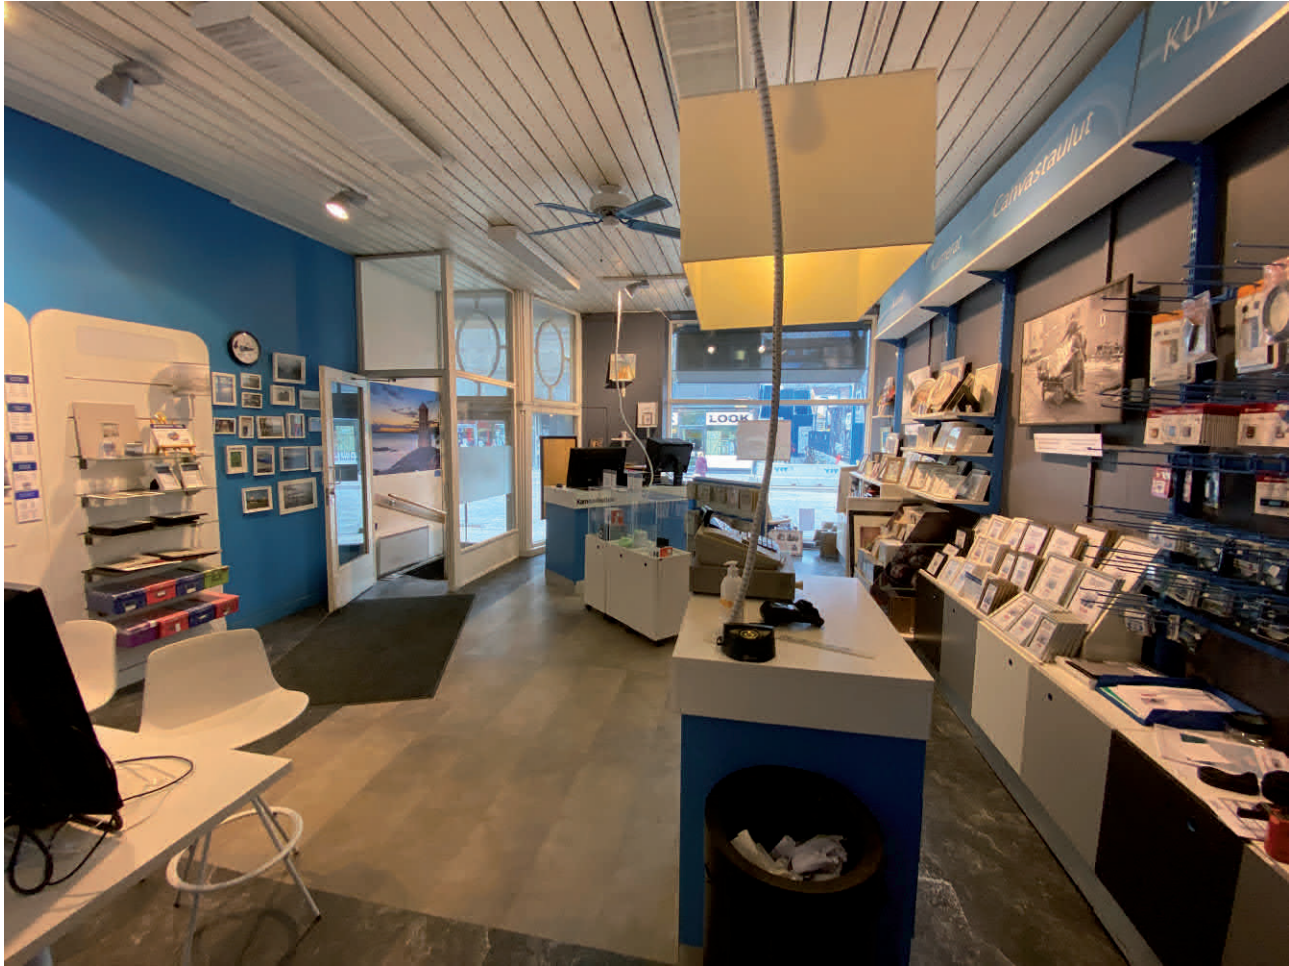
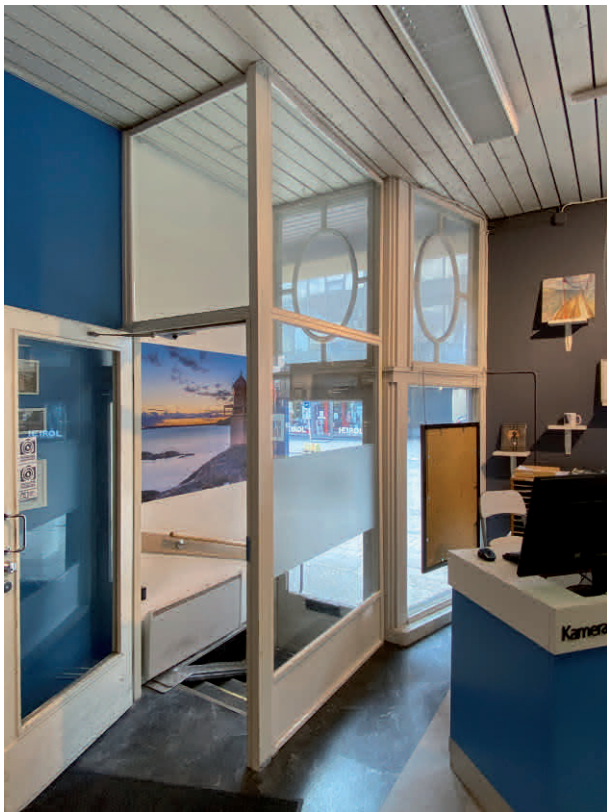
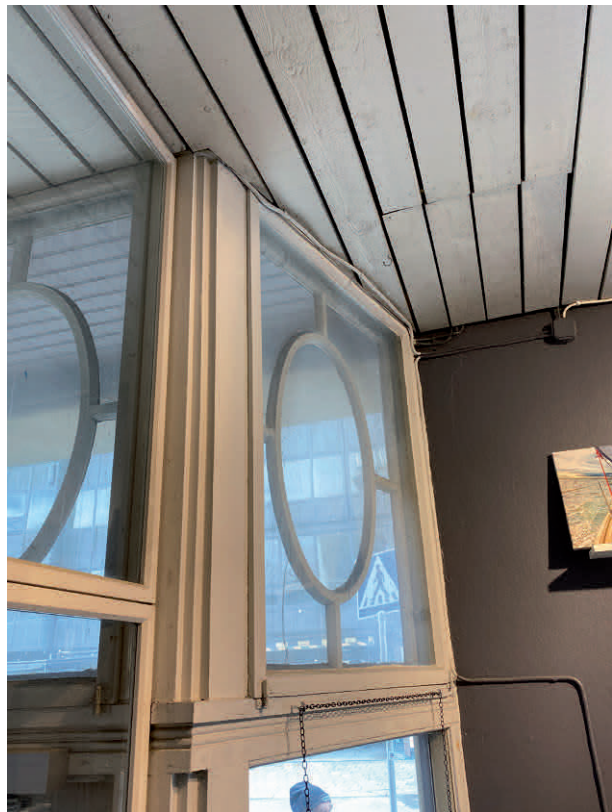
| <b>Tila</b><br>C-01-Q-67 | <b>Käyttötarkoitus</b><br>Kamera-Aitan myymälähuone |

| <b>Kuvaus</b><br>Suorakaiteen mallinen huonetila, jossa sisäänkäynti ja tuulikaappi | |

Huone muodosti alun perin viereisen huoneiston R huoneen 74 kanssa koko rakennuksen levyisen huoneen, johon johti yksi sisäänkäynti Kauppiaskadulta. Huone jaettiin kahteen osaan vuoden 1916 piirustuksen mukaan. Molempiin tiloihin avattiin oma sisäänkäynti, jotka ovat edelleen olemassa ja pääosin alkuperäisessä asussaan. Brahenkadun puoleisella seinällä sijainnut suorakaiteen mallinen kaakeliuuni korvattiin molempien huoneiden nurkkiin sijoitetuilla pyöreillä kaakeliuuneilla. Pyöreä uuni on säilynyt huoneessa R 74. Kattolista todennäköisesti säilytettiin muutoksessa ennallaan ja täydennettiin ehjäksi molemmissa huoneissa. Huoneen Q 67 kattolistat eivät ole näkyvillä lasketun katon vuoksi. Vuoden 1885 alkuperäisessä rakennuspiirroksessa huoneeseen sijoittui listahierarkian toiseksi korkein listamalli. Rakennuksen muissa huoneissa samaa mallia ei piirroksessa esiintynyt.
