# ÖSTERBLADIN TONNIT

## Rakennushistoriaselvitys

Iloinen tiede Oy

2020

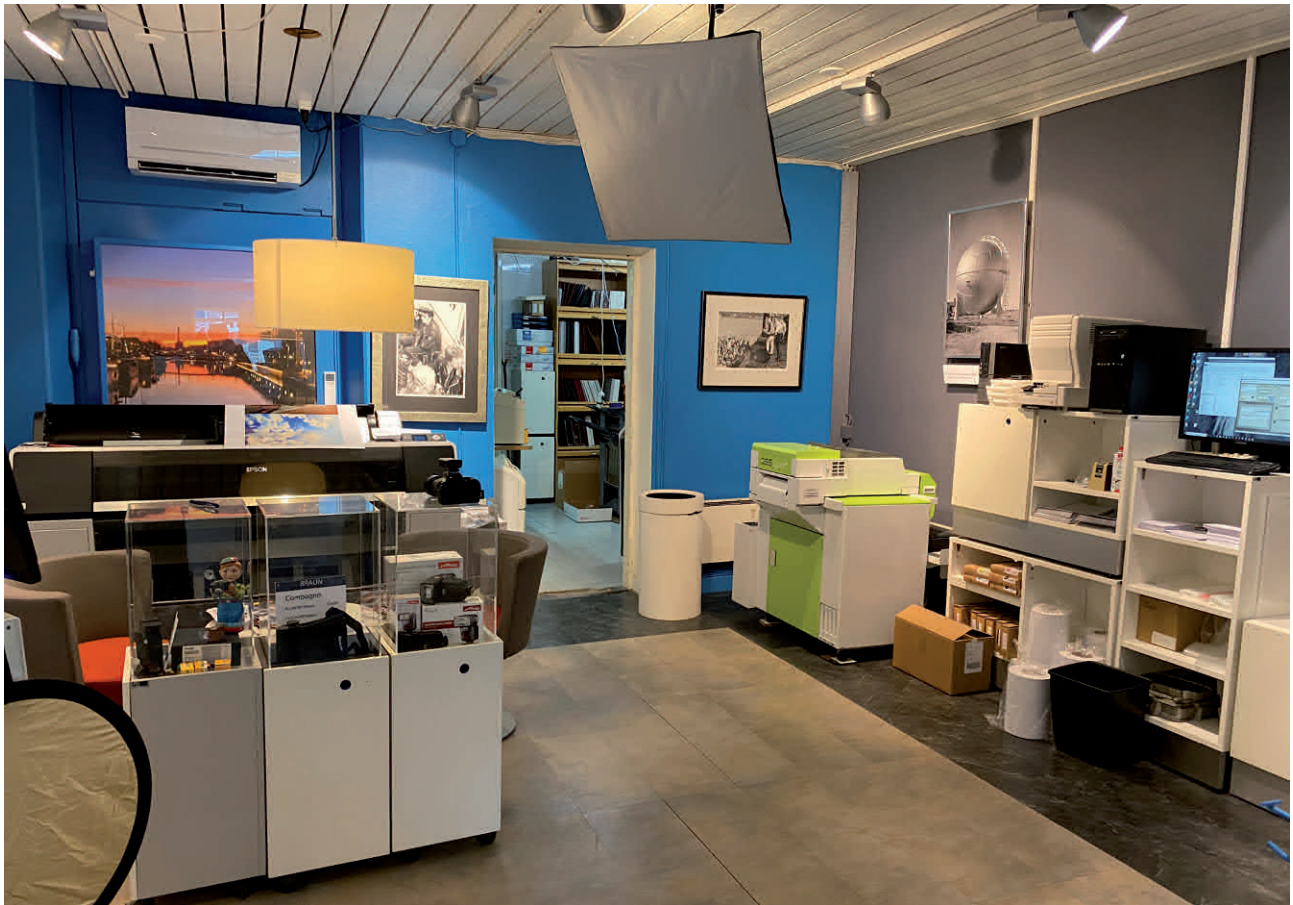
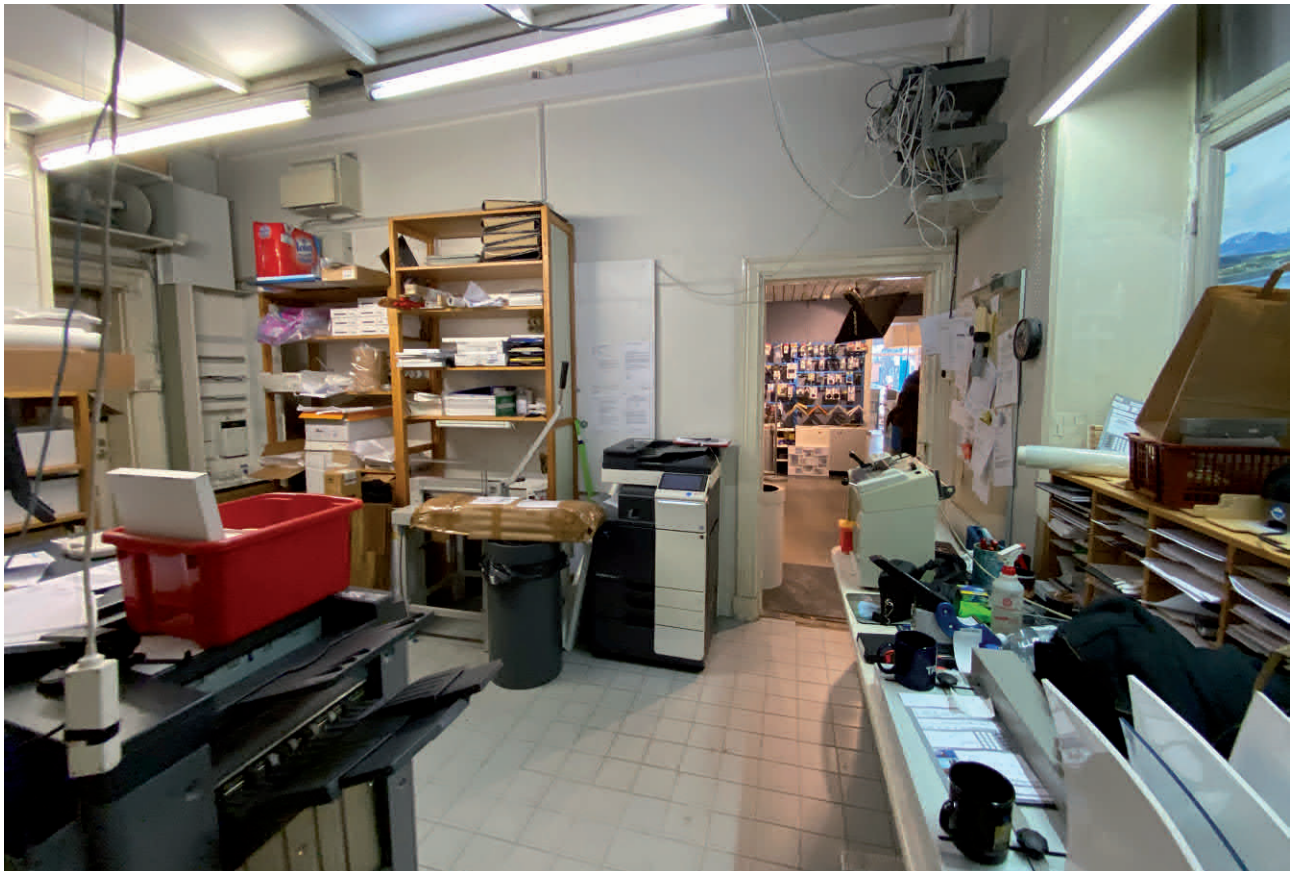
| <b>Tila</b><br>C-01-Q-68 | <b>Käyttötarkoitus</b><br>Myymälähuone |

| <b>Kuvaus</b><br>Suorakaiteen mallinen huonetila, josta on kulku takana oleviin tiloihin | |

| Rak. osa | Kuvailu | Ajoitus | Pintastrukturi | Muuta |
|---|---|---|---|---|
| Lattia | Kaakeli | 1900-luvun loppu | Vaaleanharmaa | Tilassa ollut ennen kaakelointia 1937 asennettu bitumilattia. |

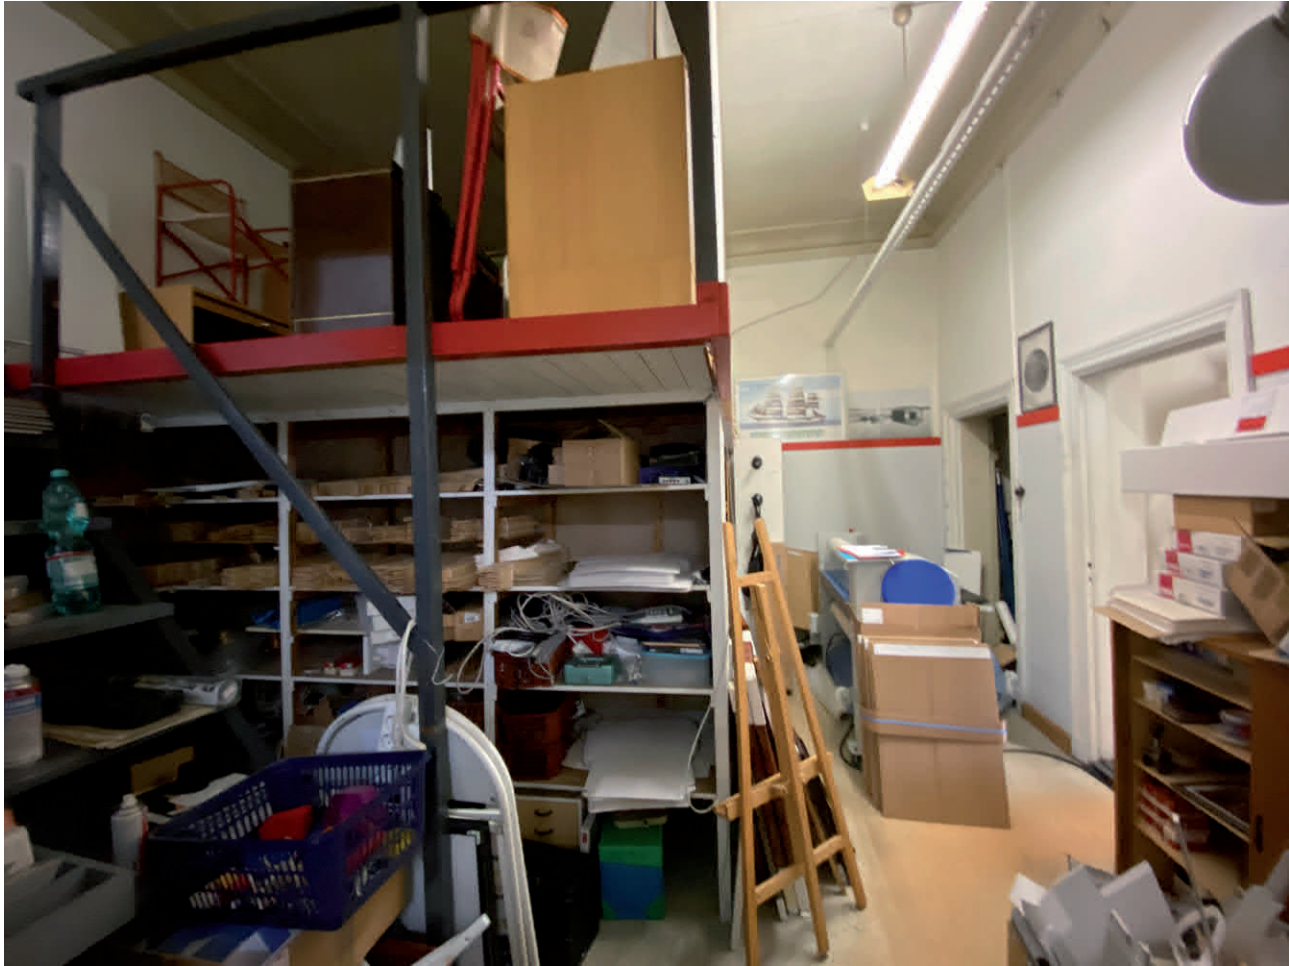
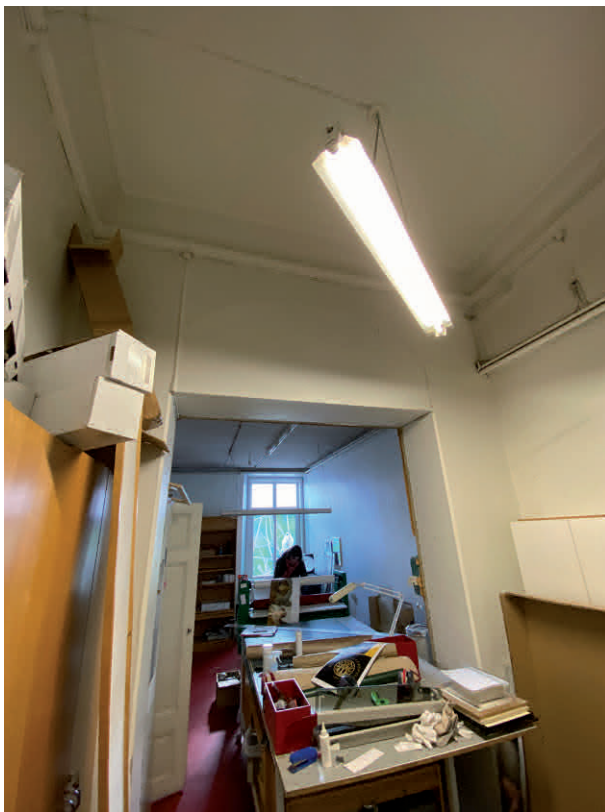
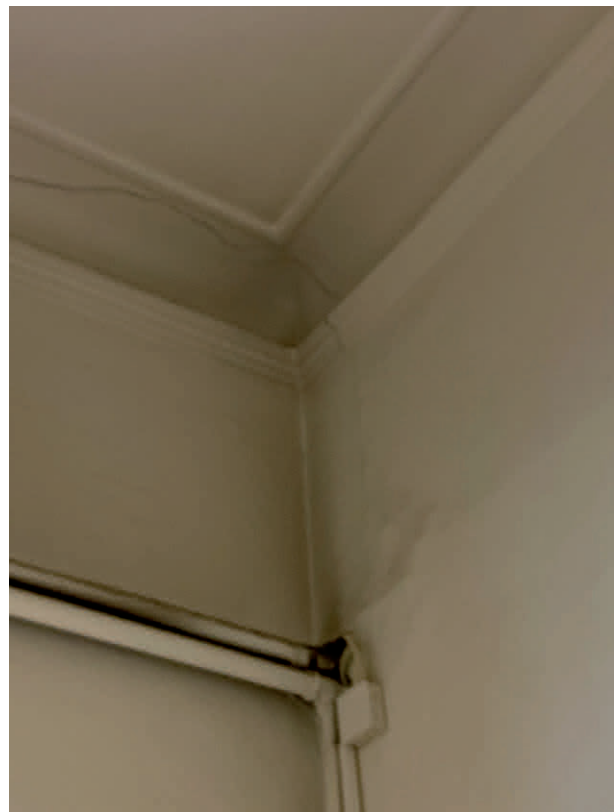
| <b>Tila</b><br>C-01-Q-70 | <b>Käyttötarkoitus</b><br>Toimitila ja varastohuone |

| <b>Kuvaus</b><br>Suorakaiteen muotoinen huonetila | |

| Rakennusosa | Kuvailu | Ajoitus | Pintastrukturi | Muuta |
|---|---|---|---|---|
| Talotekniikka | Vesikiertoinen radiaattori 1900-luvun jälkipuoliskolta, pintavetona tehdyt putket vanhemmat, 1900-luvun alusta. Eriaikaisia sähkövetoja. | | | |

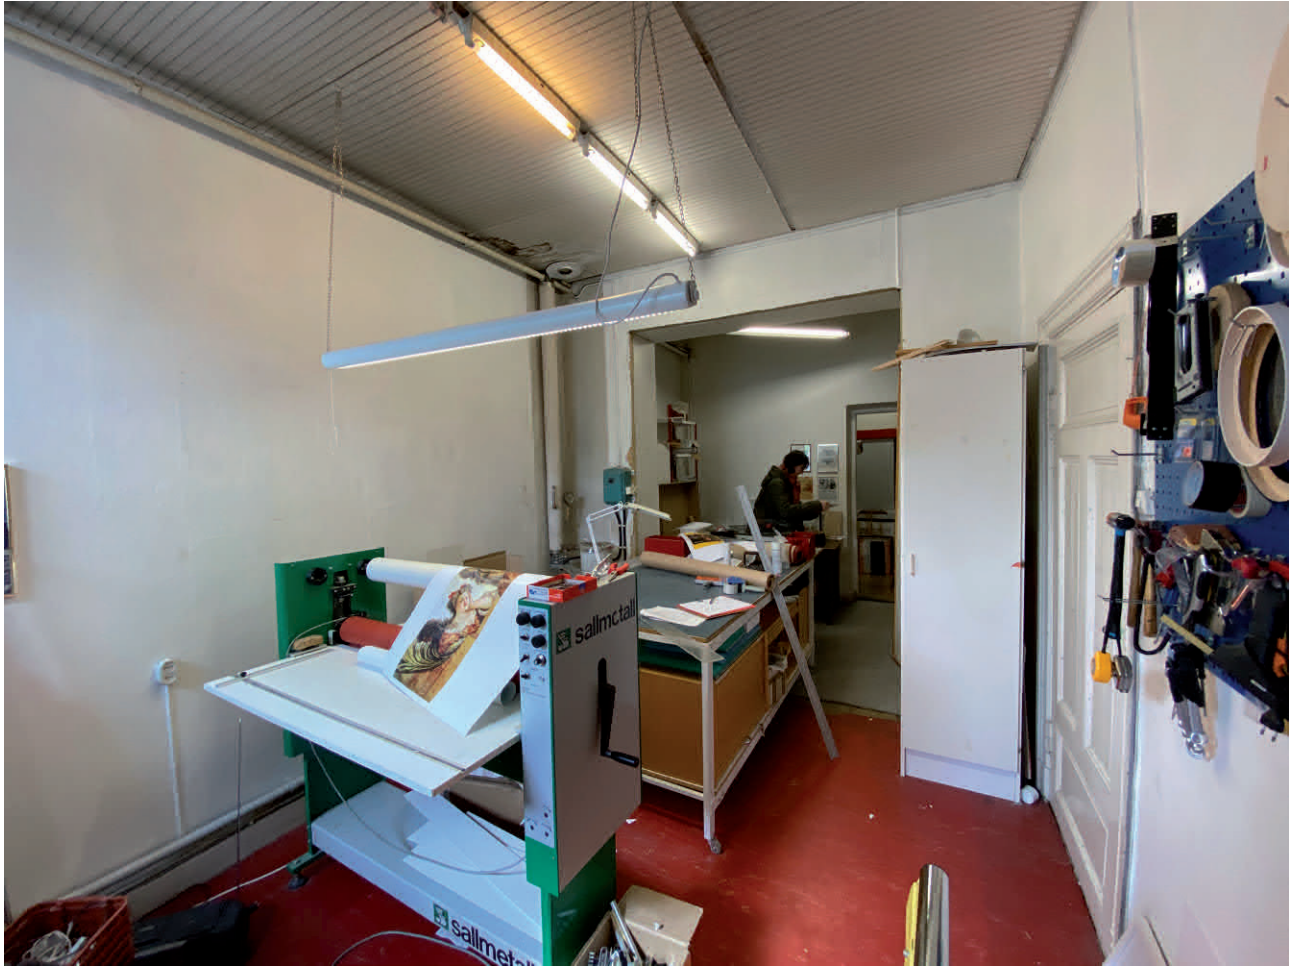
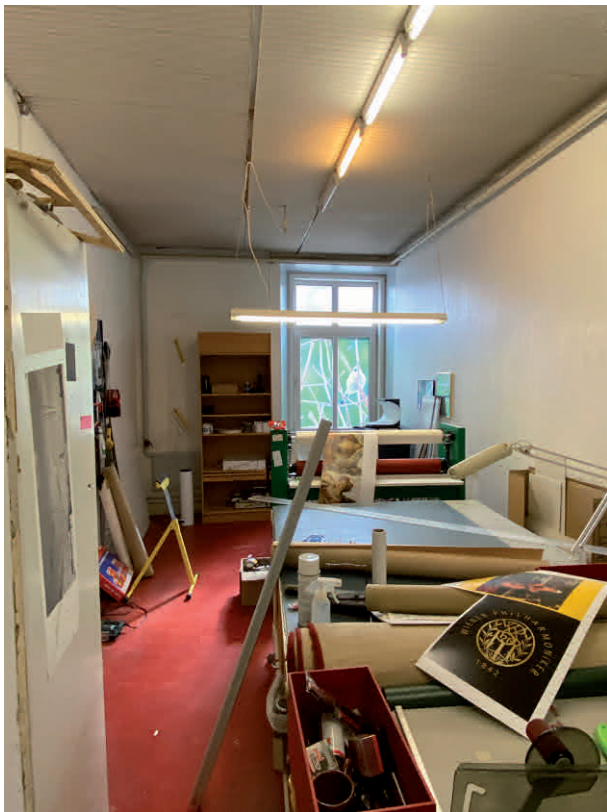
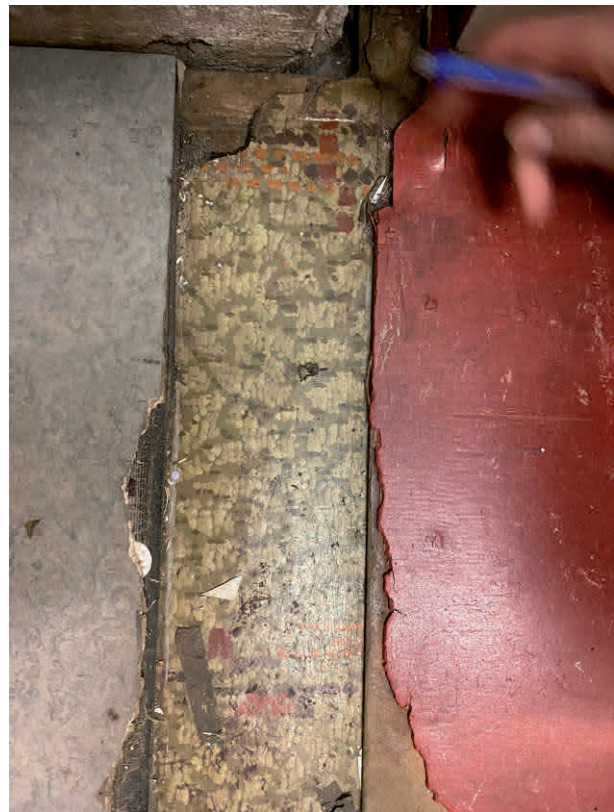
| <b>Tila</b><br>C-01-Q-72 | <b>Käyttötarkoitus</b><br>Toimitila |

| <b>Kuvaus</b><br>Suorakaiteen mallinen huone | |

| Rakennusosa | Kuvailu | Ajoitus | Pintastrukturi | Muuta |
|---|---|---|---|---|
| Seinät | Kiviseinät | | Suoraan kivipintaan kiinnitetty tapetti, viimeisessä tapettikerroksessa valkoinen maalipinta | Huoneiden 71 ja 72 välisessä oviaukossa näkyy neljä kerrosta vanhoja tapetteja. Pintakerros kellertävää muraalitapettia, jonka pinnassa tumma lehväkuvio. Tehosteita tehosteista sinisellä ja punaisella. |
| Talotekniikka | Vesikiertoinen radiaattori 1900-luvun jälkipuoliskolta, pintavetona tehdyt putket vanhemmat, 1900-luvun alusta. Eriaikaisia sähkövetoja. | | | |

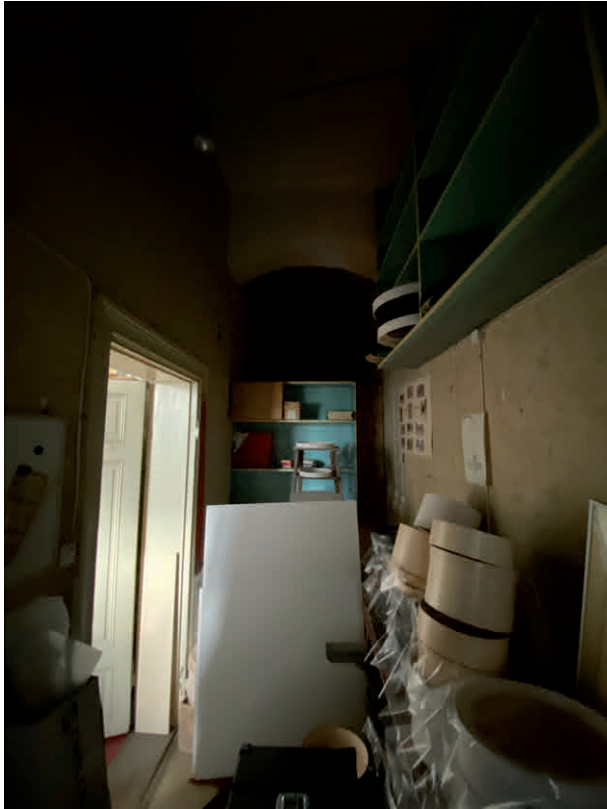
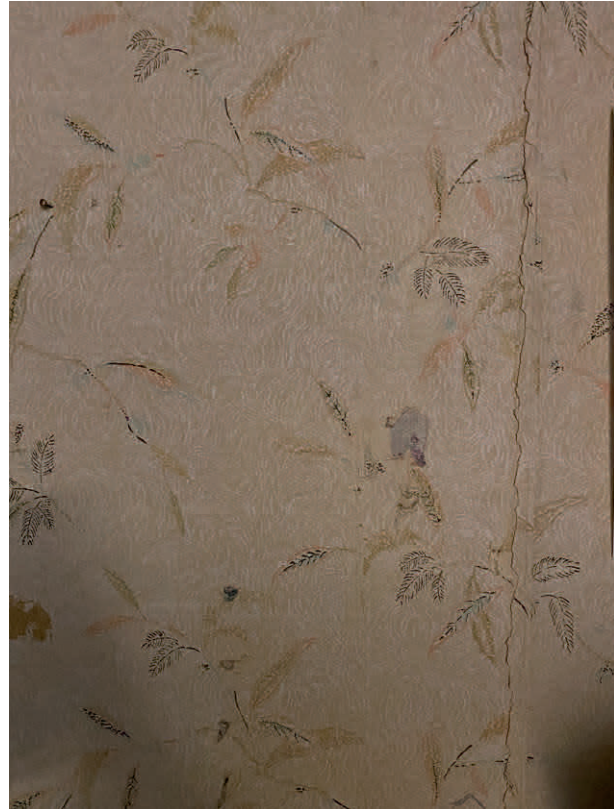
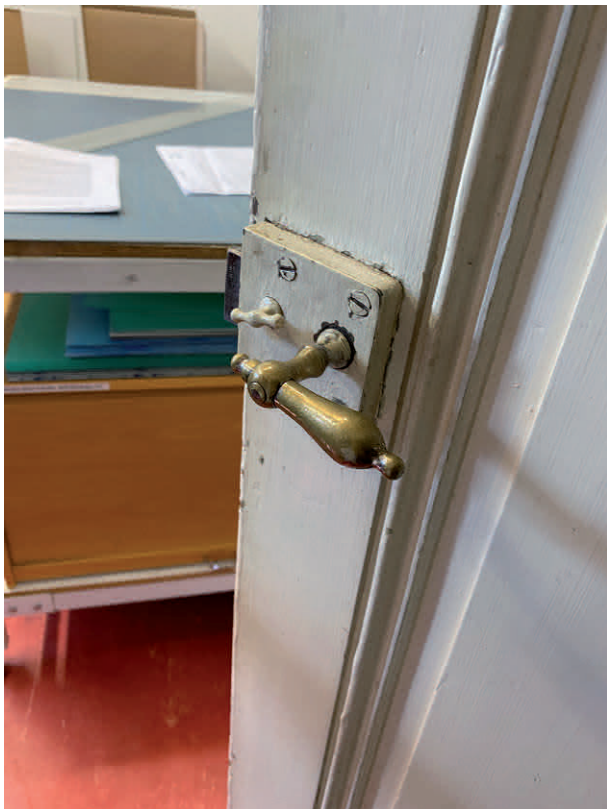
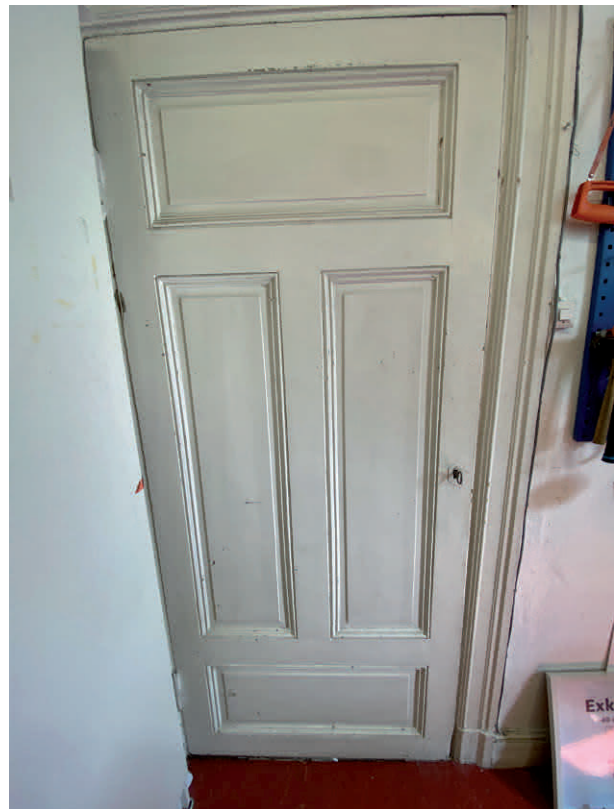
| <b>Tila</b><br>C-01-Q-73 | <b>Käyttötarkoitus</b><br>Varasto |

| <b>Kuvaus</b><br>Pitkänomainen huonetila, entinen porraskäytävä ja eteinen. | |

| Rakennusosa | Kuvailu | Ajoitus | Pintastrukturi | Muuta |
|---|---|---|---|---|
| Talotekniikka | Valurautaiset 1900-luvun alkupuoliskon viemäriputket ylempiin kerroksiin menevät tilan läpi | | | |
| <b>Muuta</b><br>Huoneen Linnankadun puolella päässä on pieni eteistila, josta on käynti takapihalle. Eteisessä on neliruutuinen renessanssi-ikkuna, jossa alkuperäiset puitteet. Tilaan ei ollut mahdollista päästä, mutta ikkuna on nähtävillä julkisivussa. | | | | |

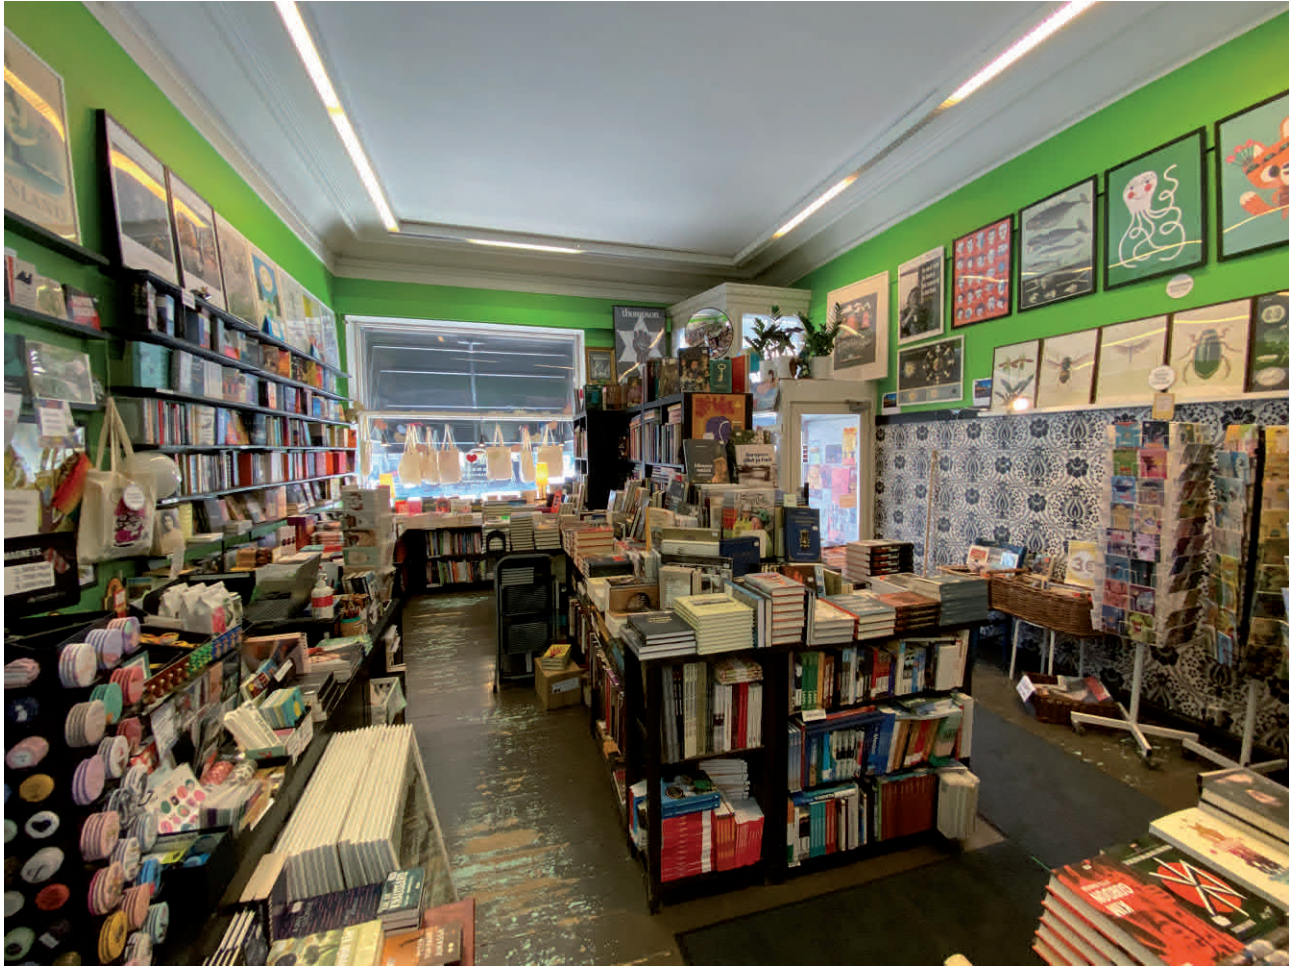
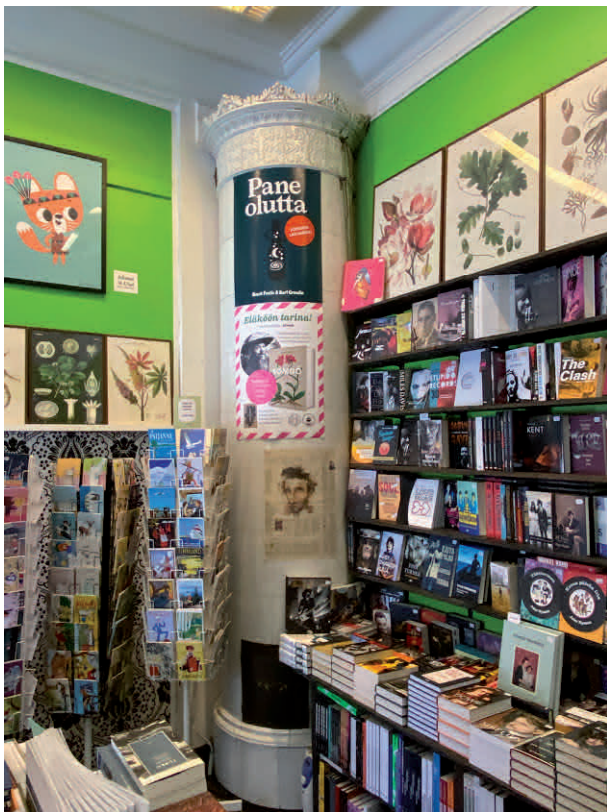
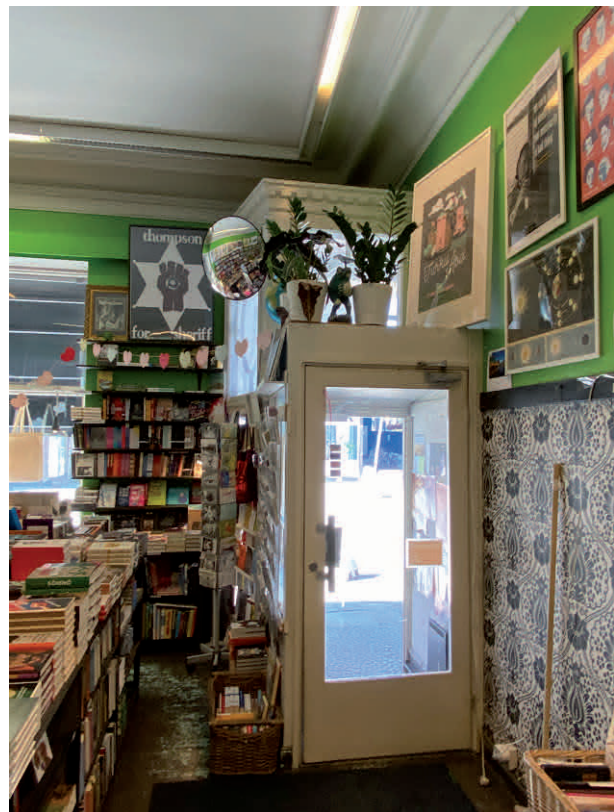
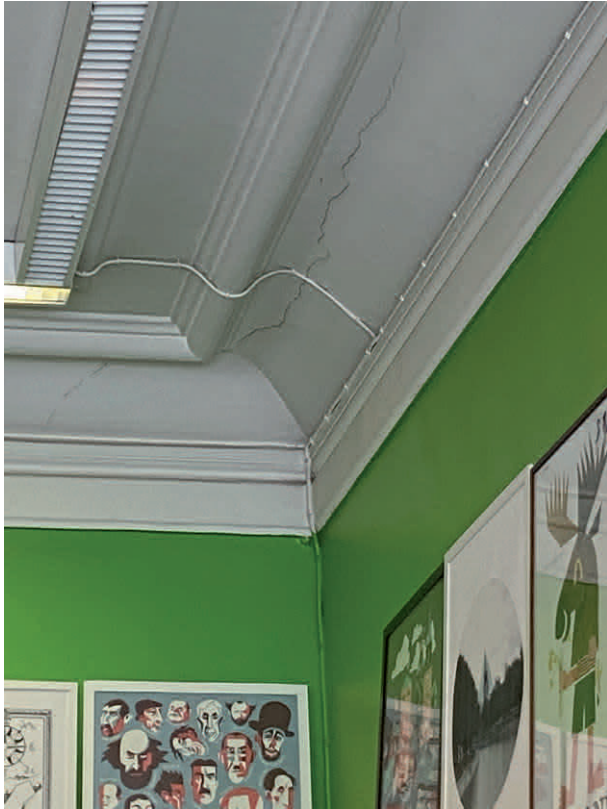
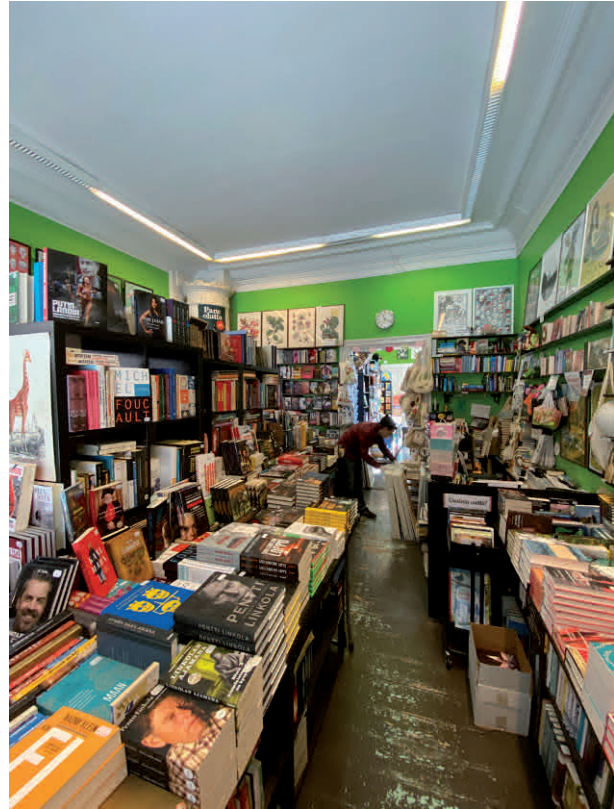
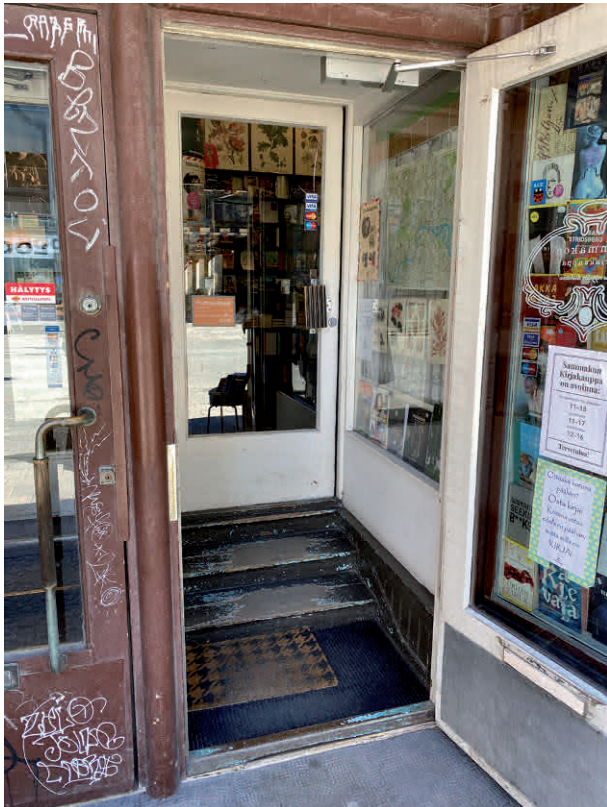
| <b>Tila</b><br>C-01-R-74 | <b>Käyttötarkoitus</b><br>Kirjakauppa Sammakon myyntihuone |

| <b>Kuvaus</b><br>Suorakaiteen mallinen tila. Sisäänkäynti Kauppiaskadun puoleisella sivulla. | |

| Rakennusosa | Kuvailu | Ajoitus | Pintastrukturi | Muuta |
|---|---|---|---|---|
| Lattialistat | Profiloitu korkea lista | 1800-luvun loppu | Musta maalipinta | |
| Lattia | Alkuperäinen laualattia. Huoneen laudoitus suunnassa Eerikinkatu-Linnankatu, ei reunalautoja. | 1885 | Tummanruskea maalipinta, jonka alta näkyy sinivihreä maalikerros. | |

| Uuni | Valkoinen, kaakelipintainen 1800-luvun pyöreä uunityyppi, ylhäällä kruunu. Kruunun kuviona kuusiterälehtinen kukka, jota kannattavat molemmin puolin lehvät. Kruunun alla palmettinauha, jonka alapuolella korkea koristekuvioitu nauha (toistuvana kuviona lehviä, liljoja ja vinoneliöteema). Kupariset uuninluukut, joissa leimana Pontus Holmberg, Eskilstuna. | 1885 | | Uuni sijaitsee Eerikinkadun ja Brahenkadun välisessä nurkassa. |
| <p>Muuta</p> <p>Huone muodosti alun perin viereisen huoneiston Q huoneen 67 kanssa koko rakennuksen levyisen huoneen, johon johti yksi sisäänkäynti Kauppiaskadulta. Huone jaettiin kahteen osaan vuoden 1916 piirustuksen mukaan. Molempiin tiloihin avattiin oma sisäänkäynti, jotka ovat edelleen olemassa ja pääosin alkuperäisessä asussaan. Brahenkadun puoleisella seinällä sijainnut suorakaiteen mallinen kaakeliuuni korvattiin molempien huoneiden nurkkiin sijoitetuilla pyöreillä kaakeliuuneilla. Pyöreä uuni on säilynyt tässä huoneessa. Kattolistat säilytettiin muutoksessa ennallaan ja täydennettiin ehjiksi molemmissa huoneissa.</p> | | | | |

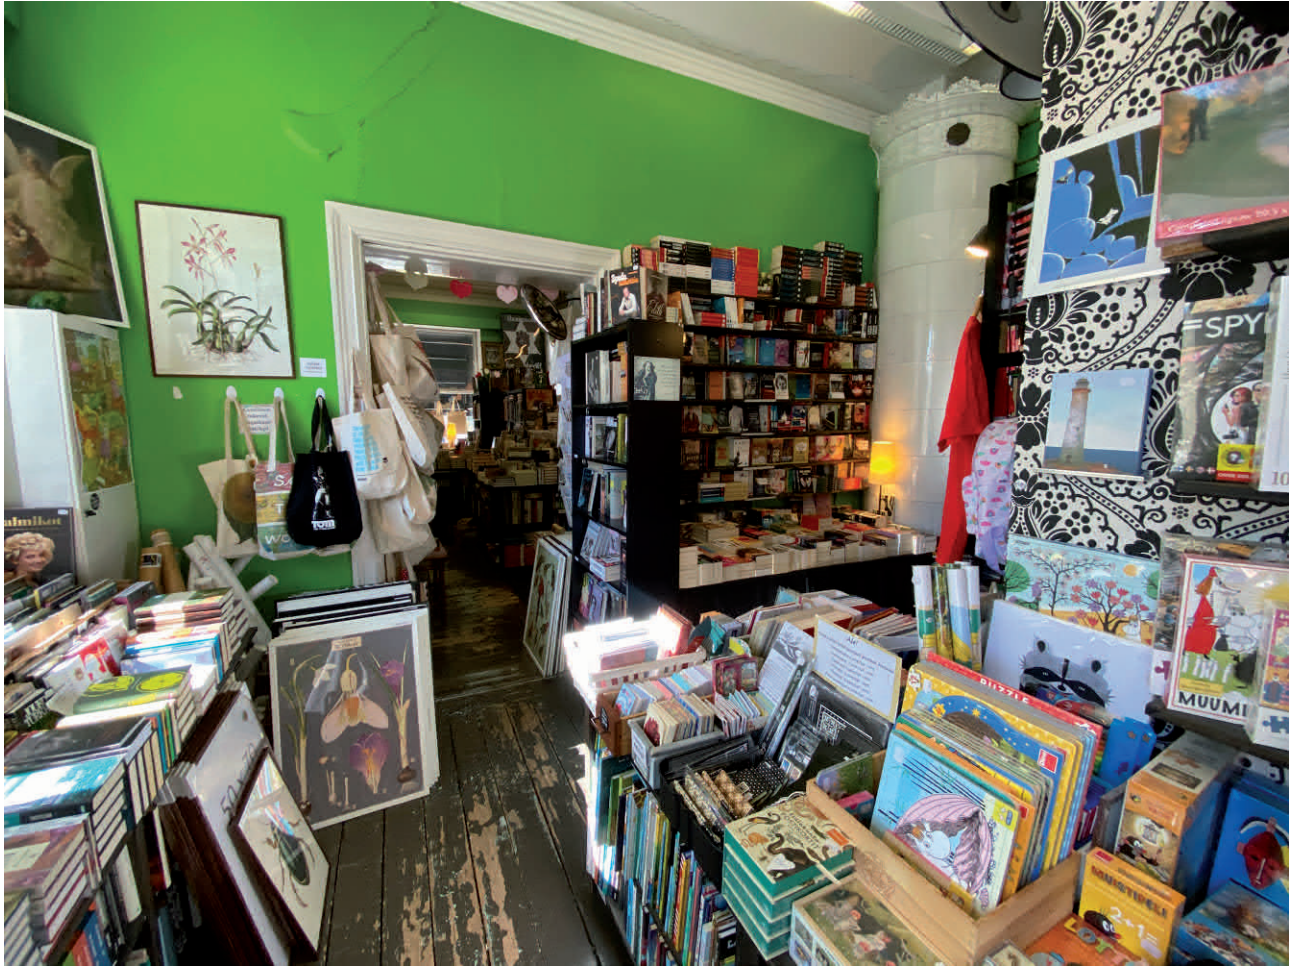
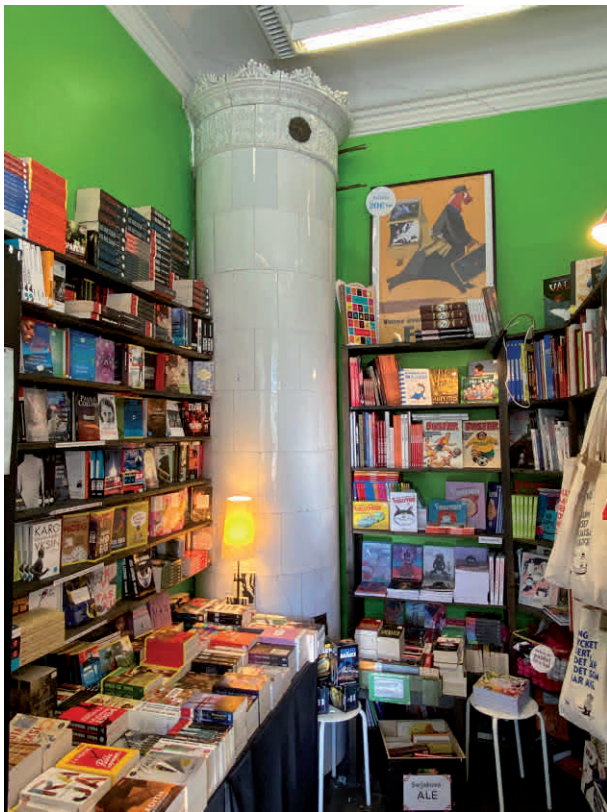
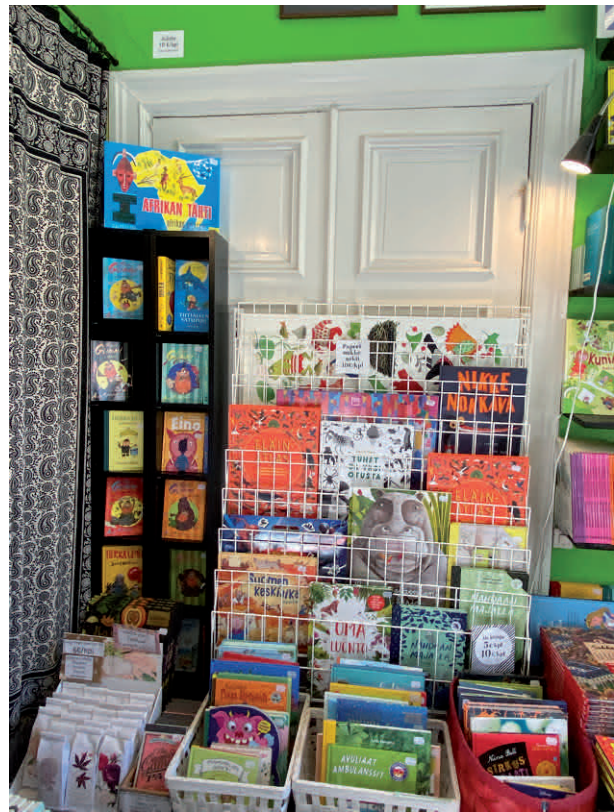
| <b>Tila</b><br>C-01-R-75 | <b>Käyttötarkoitus</b><br>Myyntihuone ja taukotila/varasto |

| <b>Kuvaus</b><br>Suorakaiteen mallinen tila, jonka pihan puoleisesta päädyistä on erotettu sermillä kevytrakenteinen tila varastoksi, wc-tilaksi ja taukotilaksi. Sisäänkäynti sekä huoneesta 74 että porrashuoneesta. | |

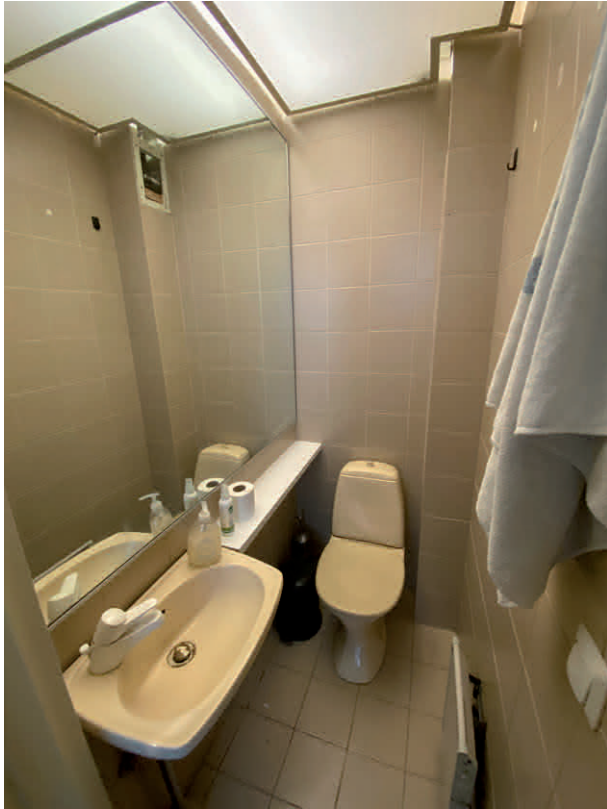
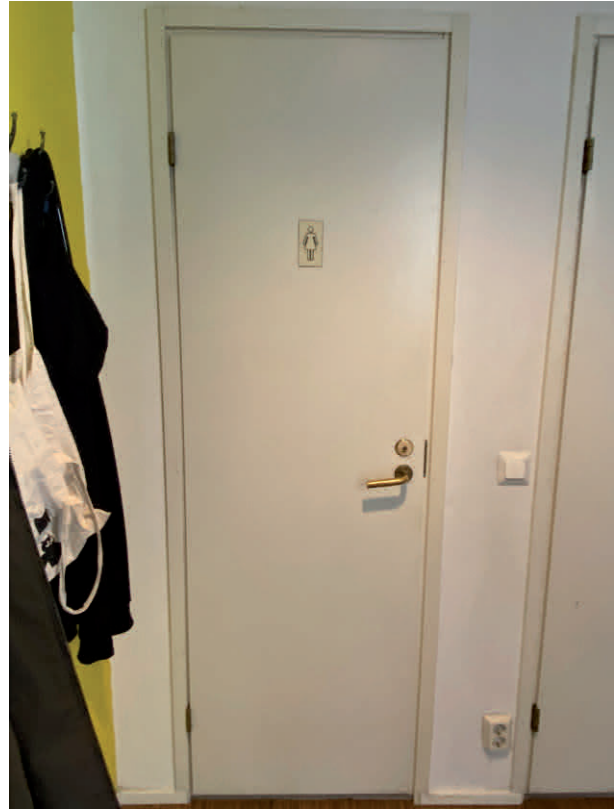
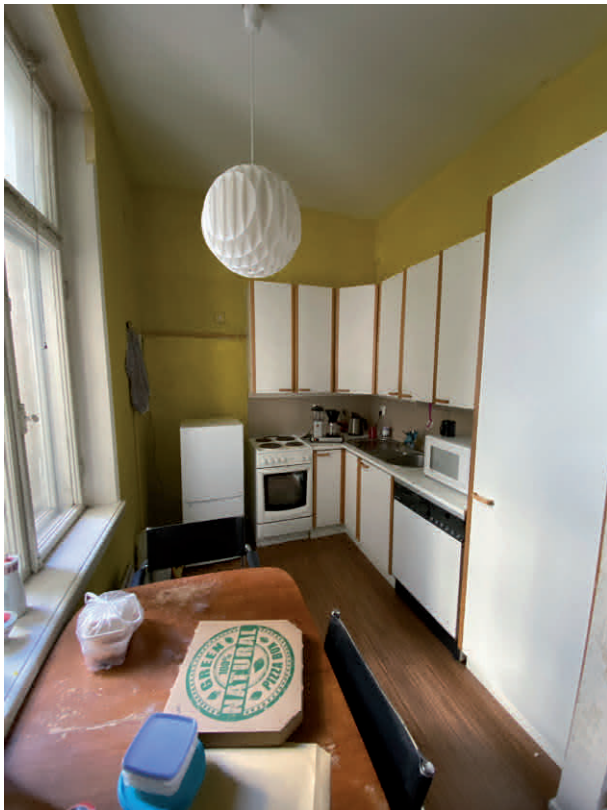
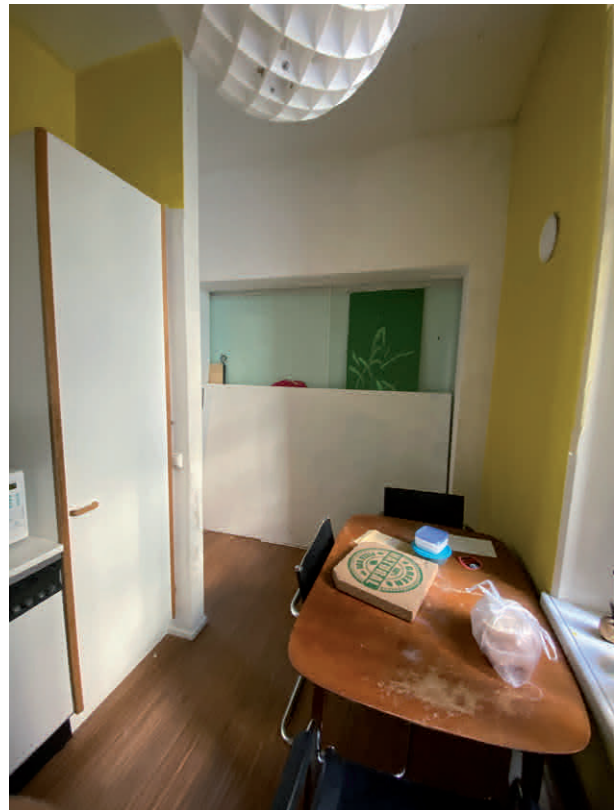
| <b>Tila</b><br>C-02-S-77 | <b>Käyttötarkoitus</b><br>Wc-tila ja suihku |

| <b>Kuvaus</b><br>Kaksi wc-tilaa, joista toiseen sisustettu suihku | |

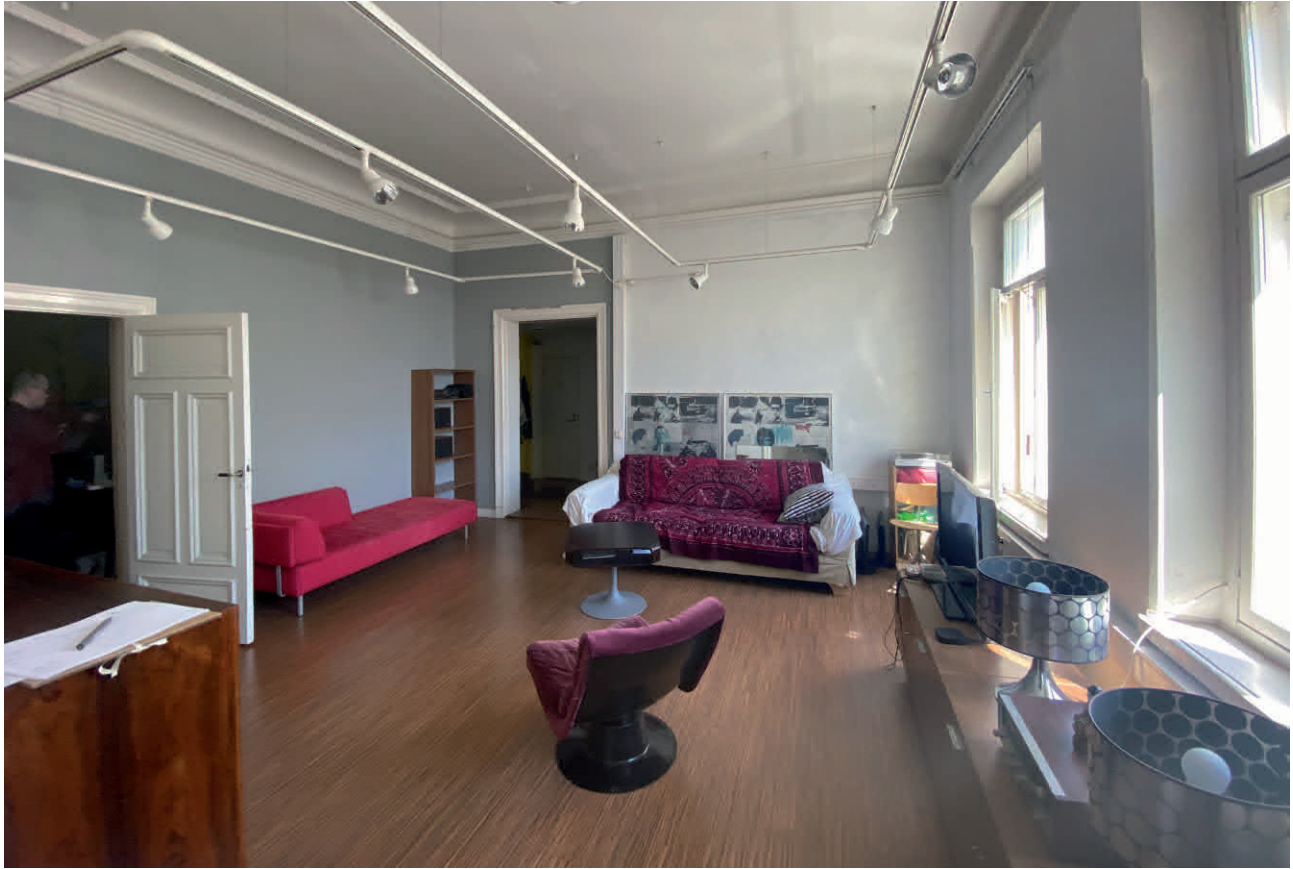
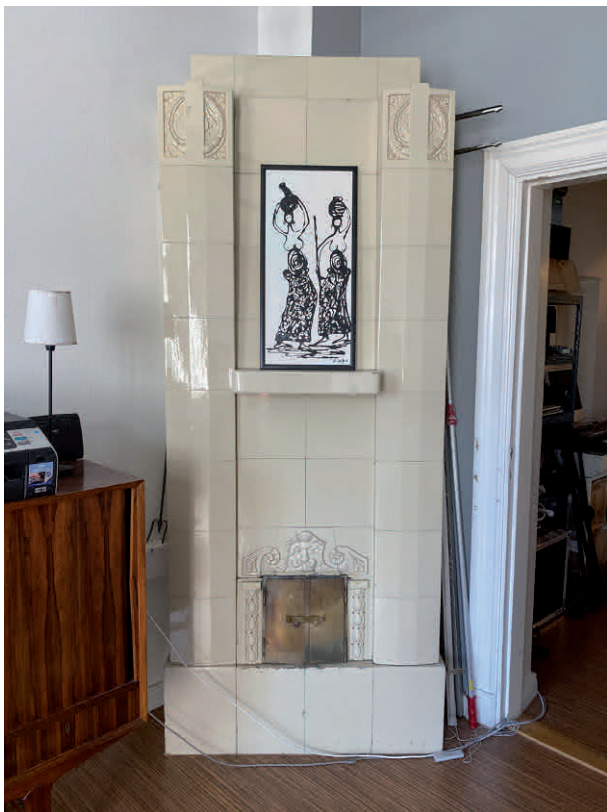
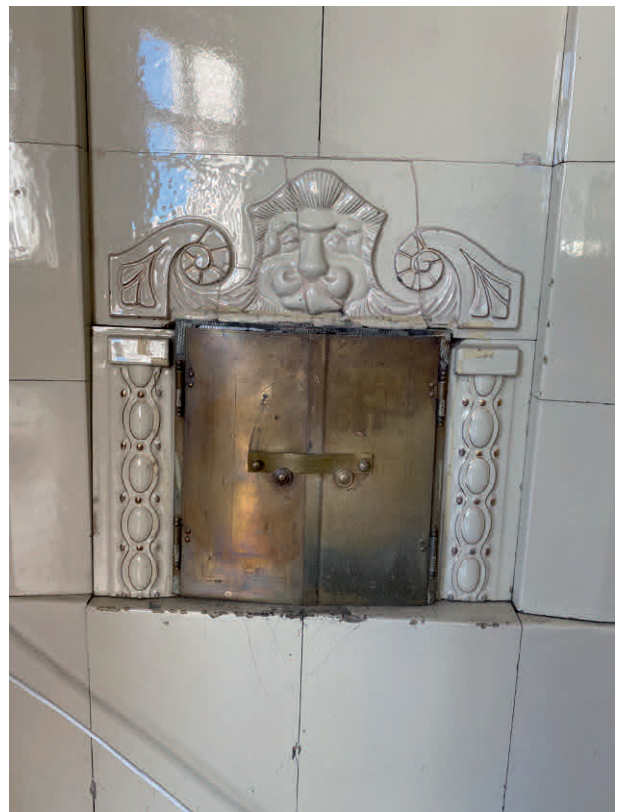
| <b>Tila</b><br>C-02-S-79 | <b>Käyttötarkoitus</b><br>Toimistohuone |

| <b>Kuvaus</b><br>Suurehko huonetila, kuulunut alun perin huoneiston toissijaisiin edustustiloihin | |

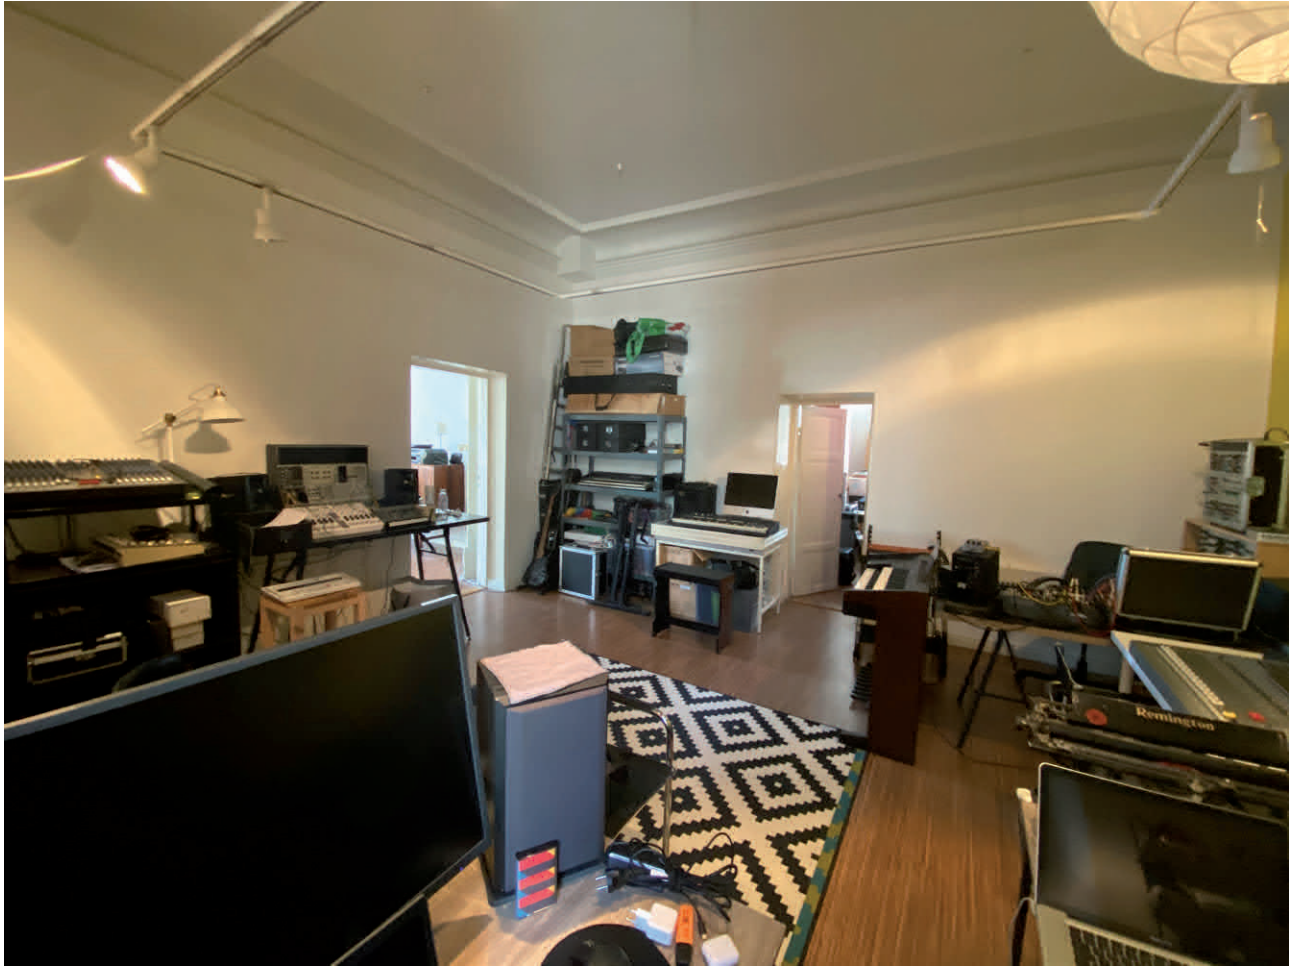
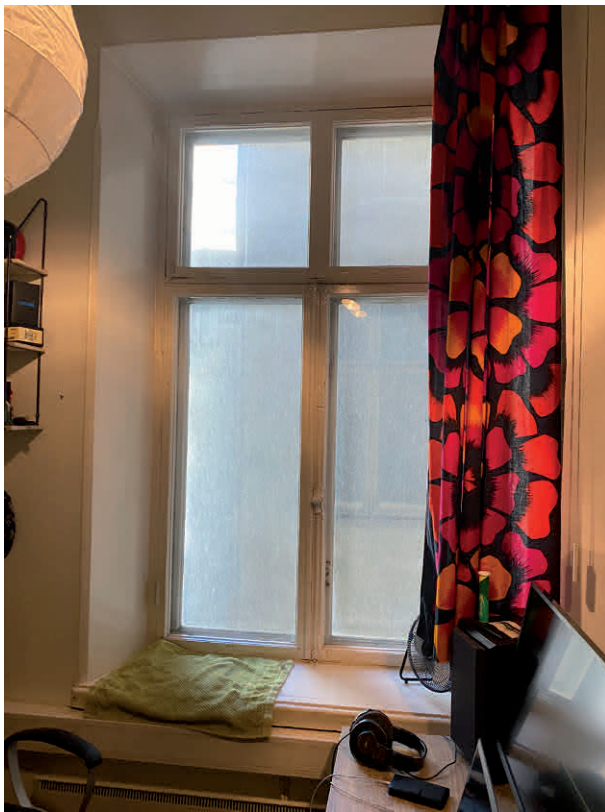
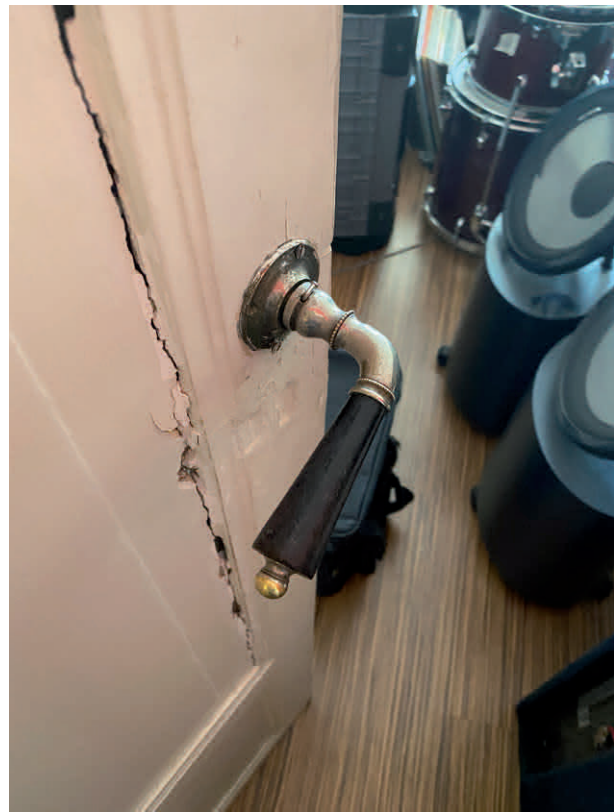
| <b>Tila</b><br>C-02-S-80 | <b>Käyttötarkoitus</b><br>Toimistohuone |

| <b>Kuvaus</b><br>Suurehko huonetila valopihan puolella. | |

| Rakennusosa | Kuvailu | Ajoitus | Pintastrukturi | Muuta |
|---|---|---|---|---|
| <b>Muuta</b><br>Vuoden 1923 muutostöissä huone jaettiin kahden eri asunnon käytössä oleviin kylpy- ja huoltotiloihin. Samassa yhteydessä keittiö (78) yhdistettiin huoneeseen 80 laajalla oviaukolla. Oviaukko on yhä nähtävillä levyllä peitettynä huoneen seinässä. | | | | |
