# ÖSTERBLADIN TONNIT

## Rakennushistoriaselvitys

Iloinen tiede Oy

2020

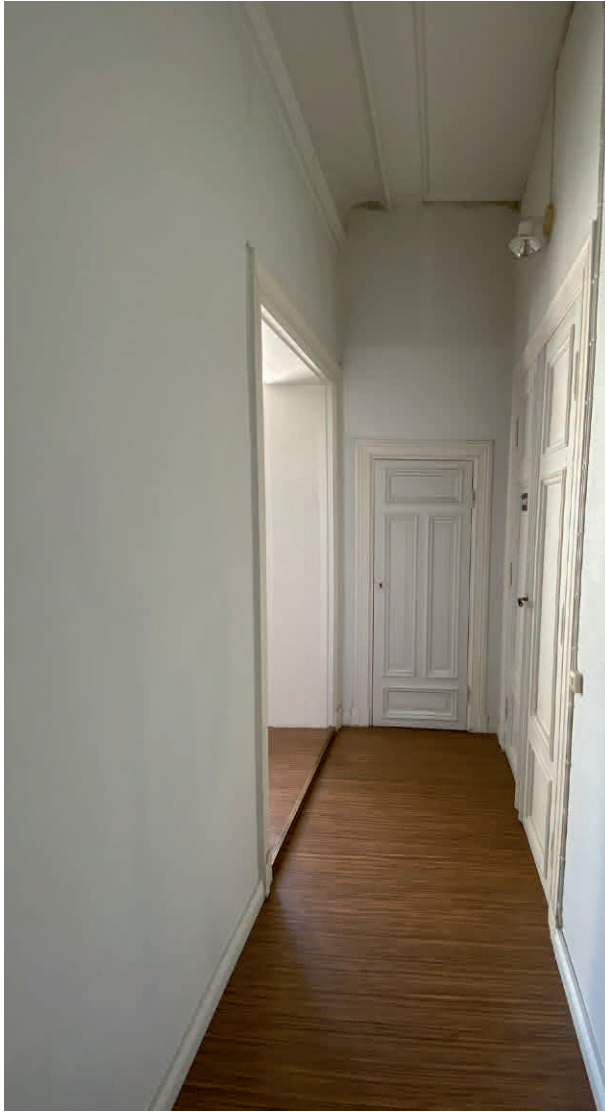
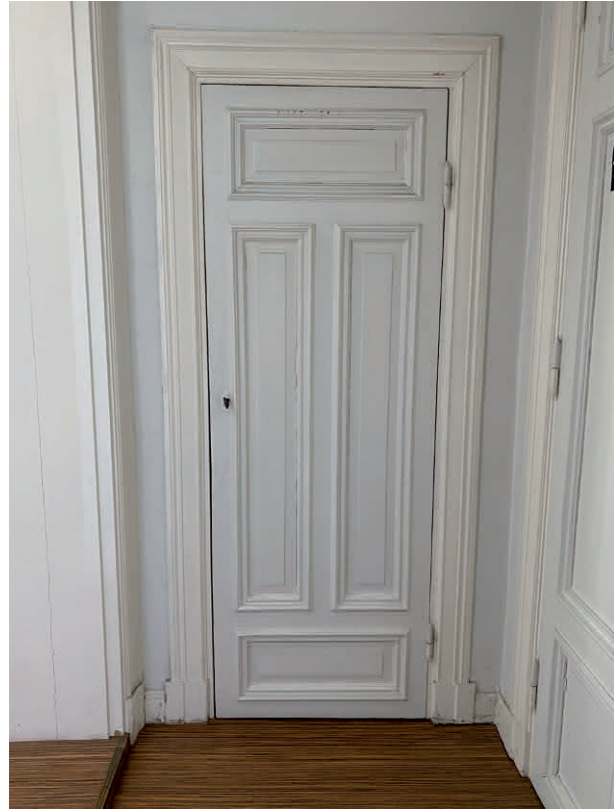
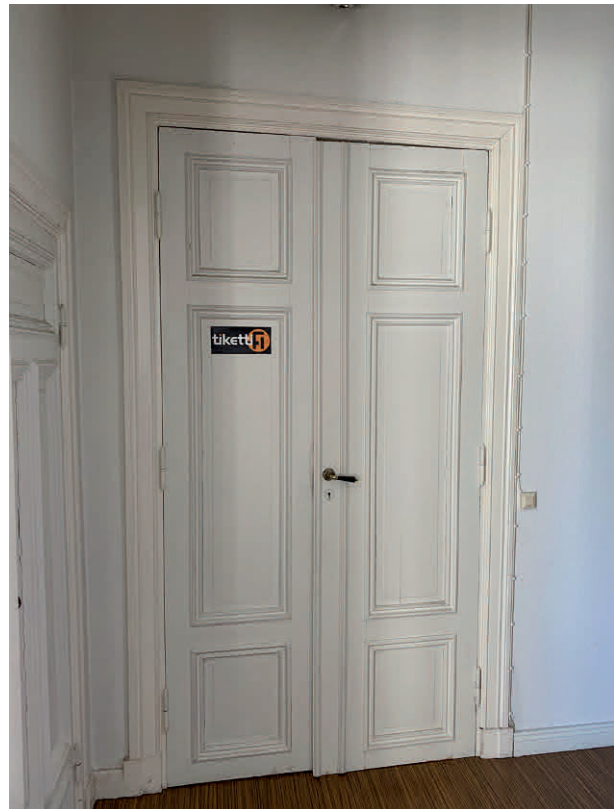
| <b>Tila</b><br>C-02-S-81 | <b>Käyttötarkoitus</b><br>Käytävä |

| <b>Kuvaus</b><br>Käytävätila, joka on muodostettu jakamalla kadun puolen sali väliseinillä osiin | |

| Rakennusosa | Kuvailu | Ajoitus | Pintastrukturi | Muuta |
|---|---|---|---|---|
| <b>Muuta</b><br>Vuoden 1885 piirustuksessa esiintynyt alkuperäinen sali jaettiin vuoden 1923 muutospiirroksen mukaan kolmeen osaan, huoneisiin 81, 82 ja 83. Alkuperäinen kattolista jätettiin paikoilleen käytävämaiseen huoneeseen 81, jossa se on yhä näkyvillä. Huoneen 80 väliseinät on sittemmin purettu. | | | | |

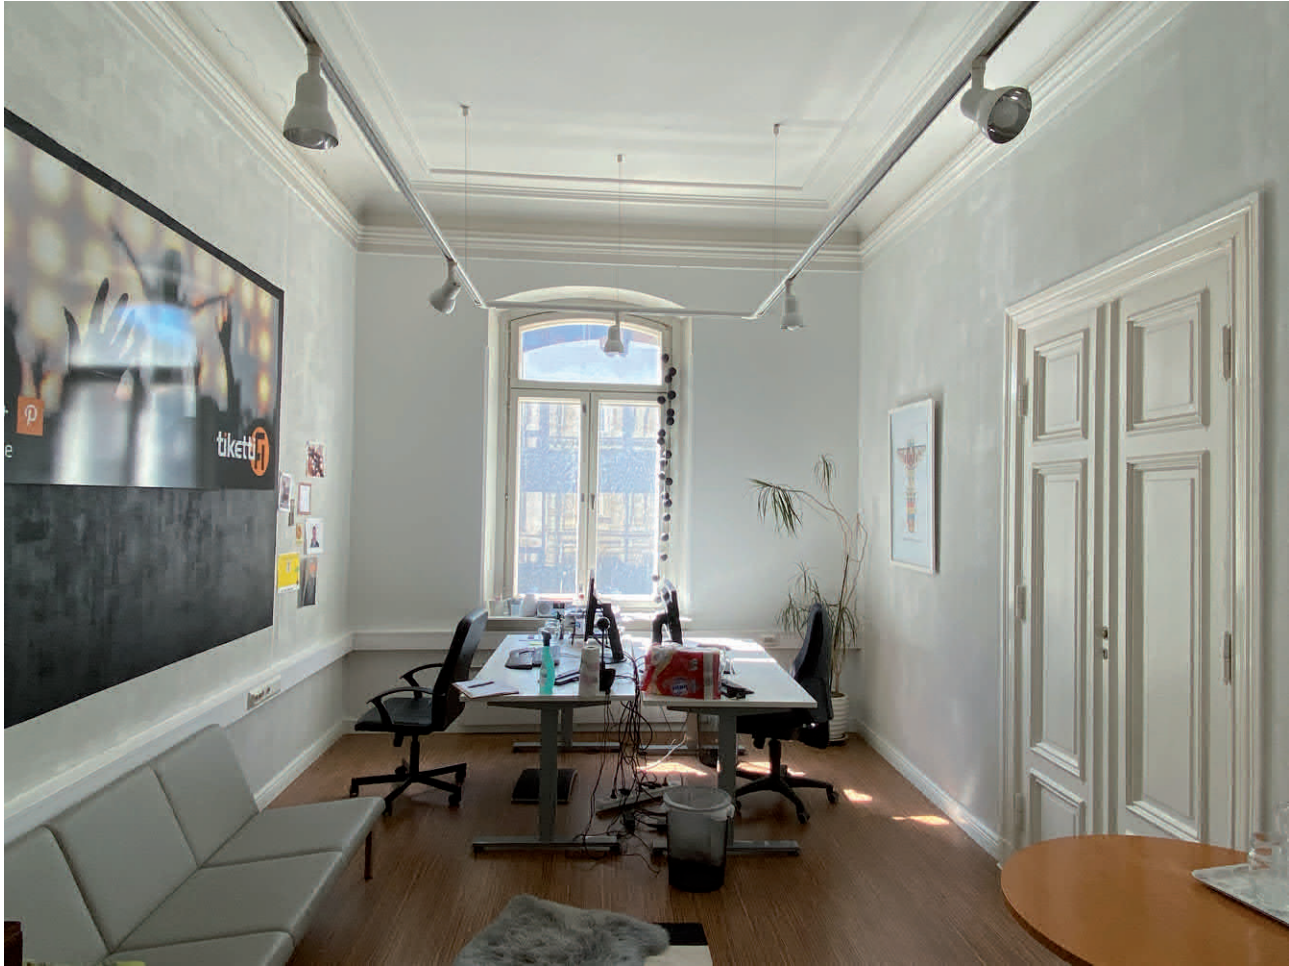
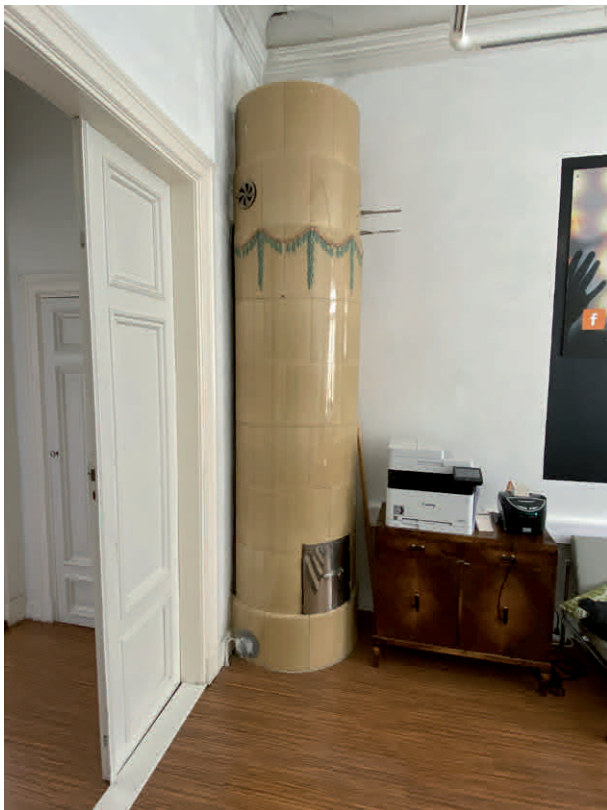
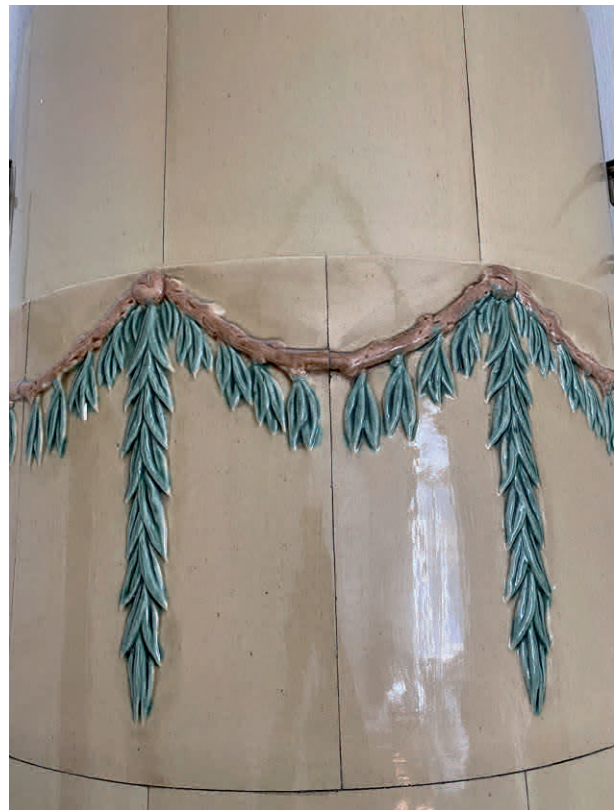
| Uuni | Jugendkaakeliuuni, 1920-luvun alusta, jolloin alkuperäinen kaakeliuuni purettu | 1923 | Pyöreässä uunissa on sileät, vaaleanruskeiksi lasitetut kaakelit. Uuni käsittää 9 kaakelikerrosta. Kolmanneksi ylimmässä kerrassa on köynnösmotiivi, jossa vihreät lehtitertut riippuvat ruskeasta, niin ikään lehdin koristellusta oksasta. | Uuni esiintyy Turun Kaakelitehtaan vuoden 1923 luettelossa: malli N:o 215. Toteutunut uuni on yhden kaakelikerran korkeampi kuin luettelossa. Verkkoreferenssi: <a href="https://digi.kansalliskirjasto.fi/pienpainate/publishers/Turun%20Kaakelitehdas">https://digi.kansalliskirjasto.fi/pienpainate/publishers/Turun%20Kaakelitehdas</a> Digilehden sivu 65. |
| Vuoden 1885 piirustuksessa esiintynyt alkuperäinen sali jaettiin vuoden 1923 muutospiirroksen mukaan kolmeen osaan, huoneisiin 81, 82 ja 83. Huoneessa 82 kattolista täydennettiin uuden huonejaon mukaiseksi. | | | | |

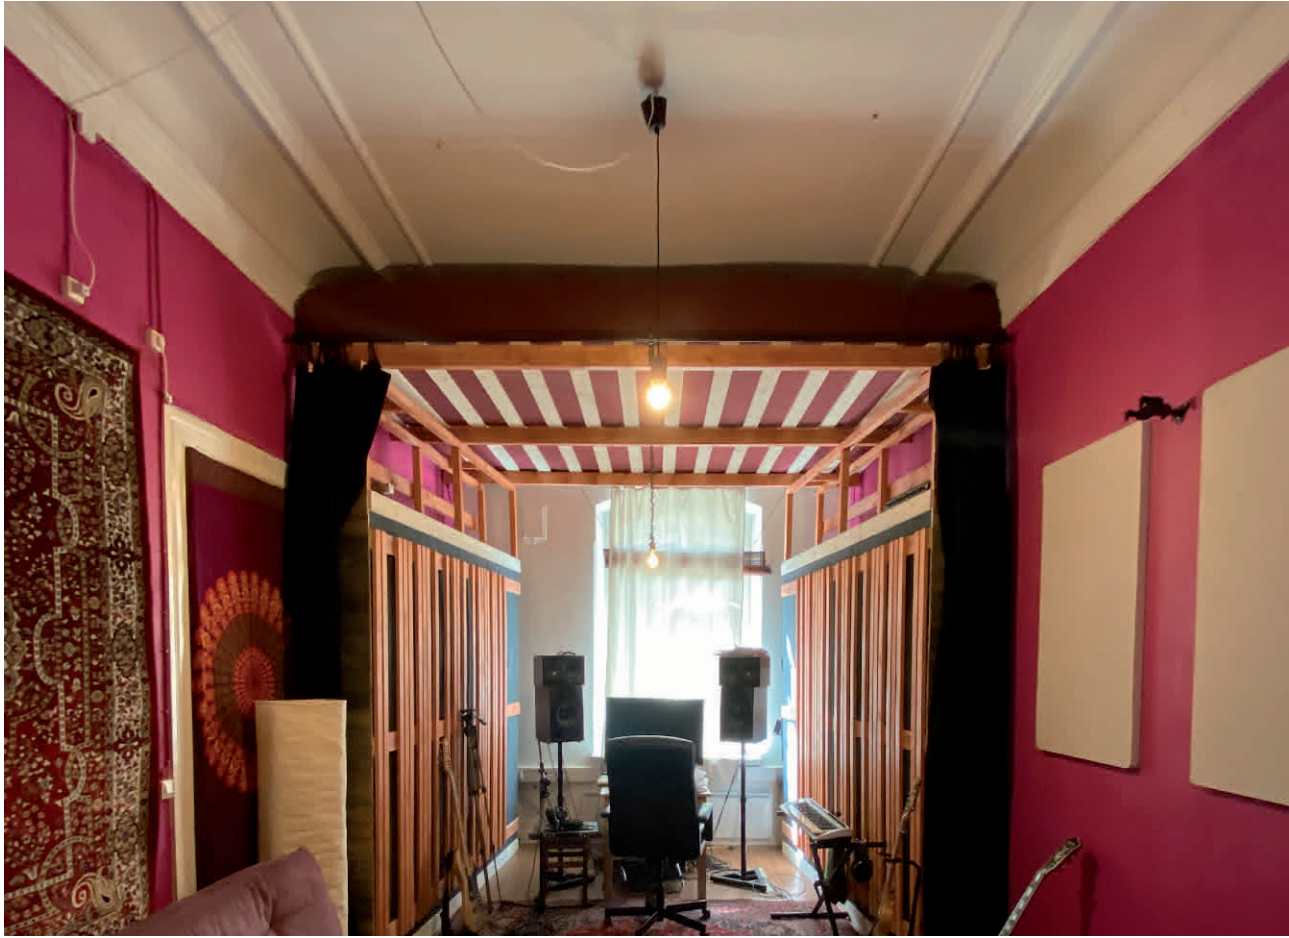
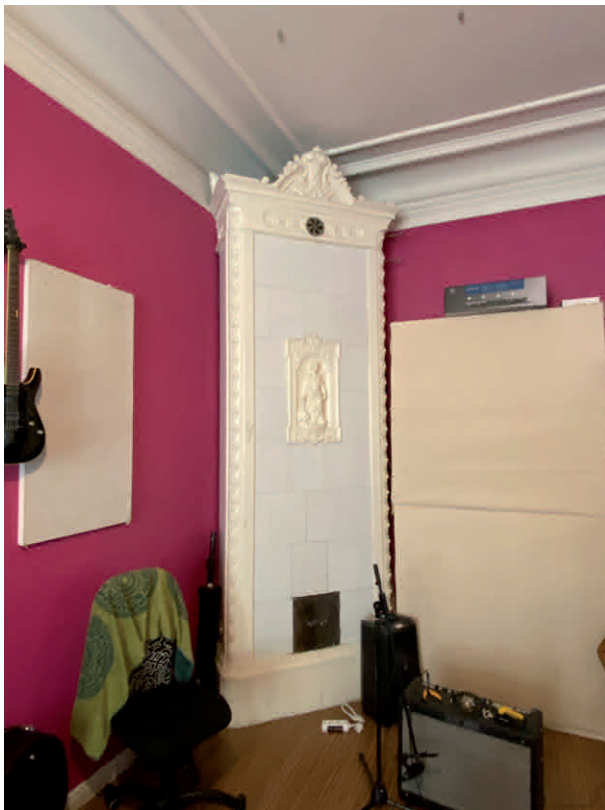
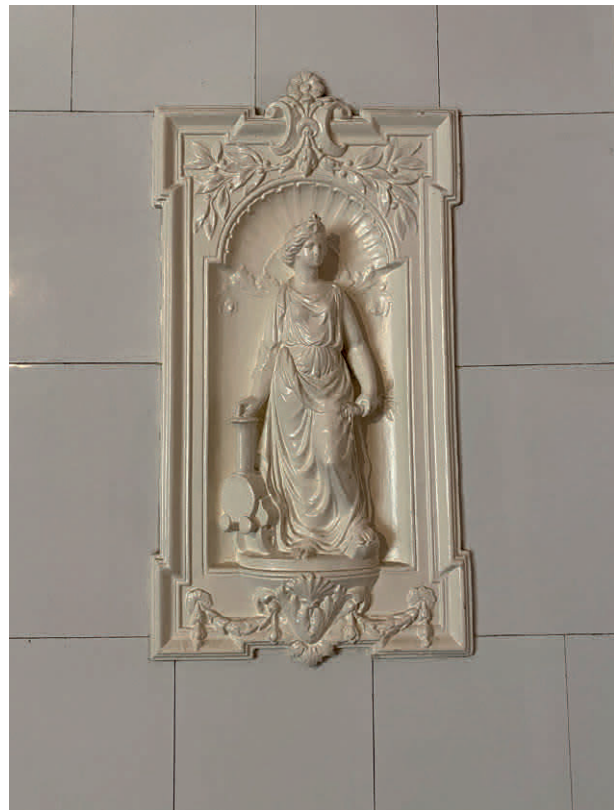
| <b>Tila</b><br>C-02-S-83 | <b>Käyttötarkoitus</b><br>Toimistohuone/studio |

| <b>Kuvaus</b><br>Toimistohuone, alun perin yksi huoneiston edustustiloista | |

| Rakennusosa | Kuvailu | Ajoitus | Pintastrukturi | Muuta |
|---|---|---|---|---|
| <b>Muuta</b><br>Vuoden 1885 piirustuksessa esiintynyt alkuperäinen sali jaettiin vuoden 1923 muutospirroksen mukaan kolmeen osaan, huoneisiin 81, 82 ja 83. Huoneessa 83 kattolista täydennettiin uuden huonejaon mukaiseksi. Huoneistossa S on eniten huonehierarkian yläpään kuuluvia listoja, mikä tulee huoneiston asemaa rakennuksen arvoasteikon kärjessä. | | | | |

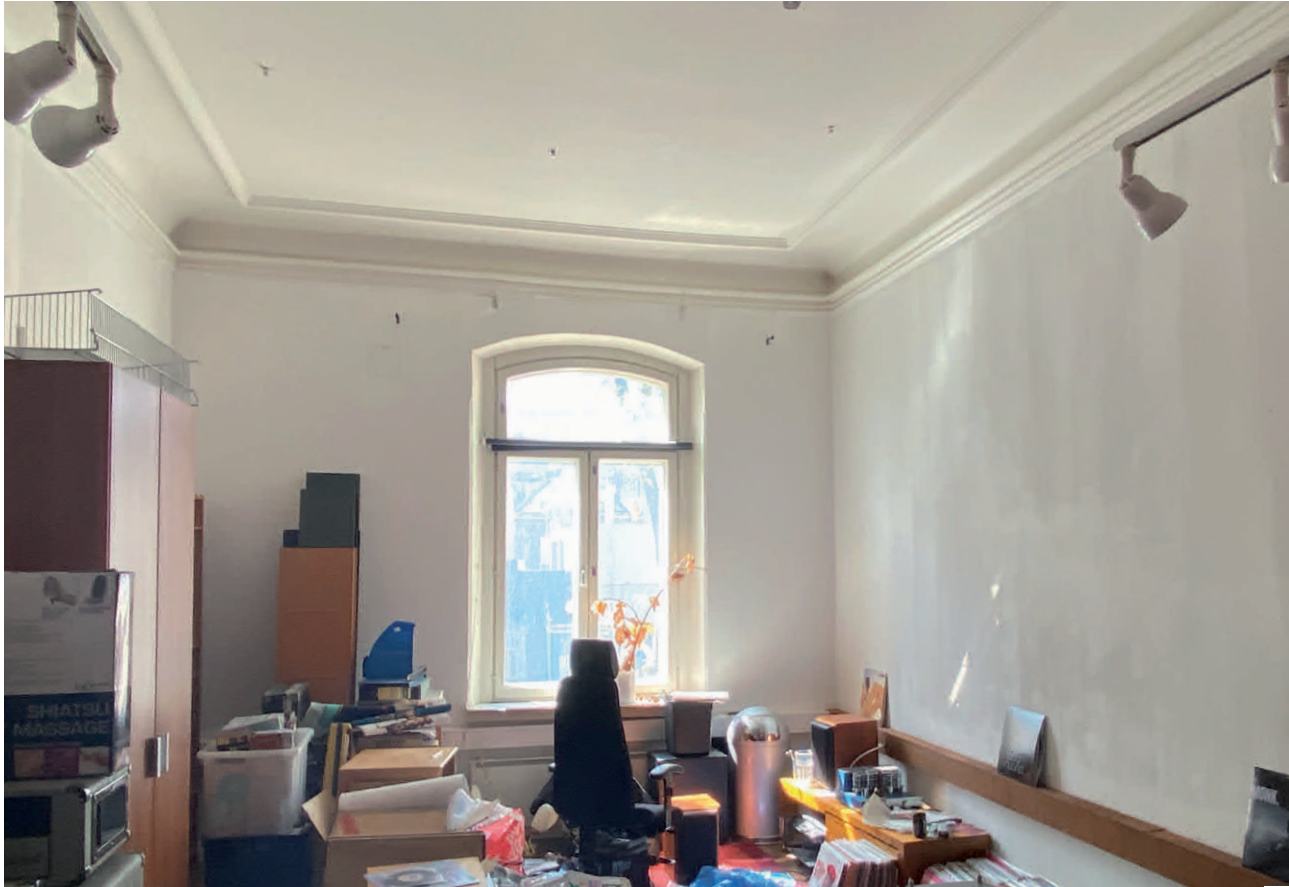
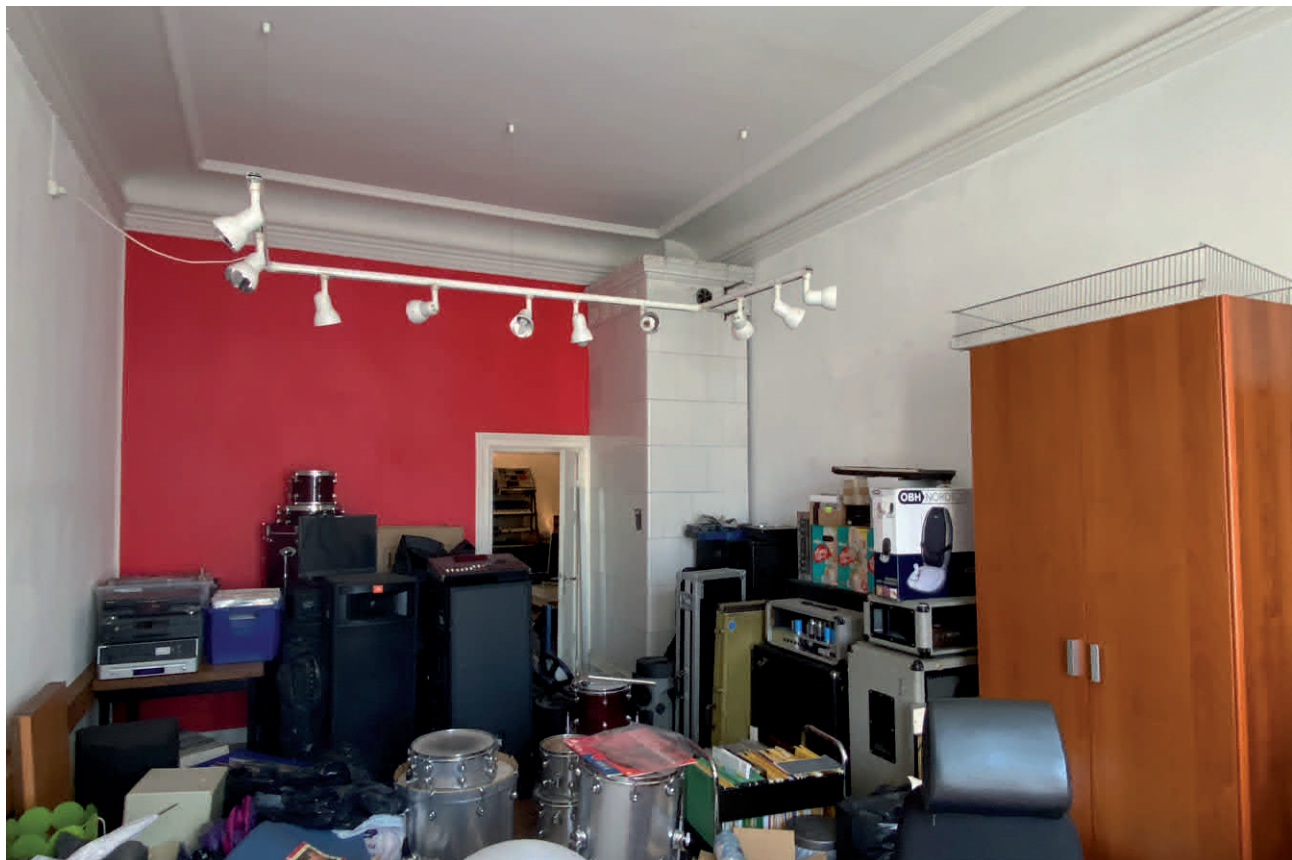
| <b>Tila</b><br>C-02-S-84 | <b>Käyttötarkoitus</b><br>Varasto |

| <b>Kuvaus</b><br>Varasto, alun perin yksi huoneiston edustustiloista | |

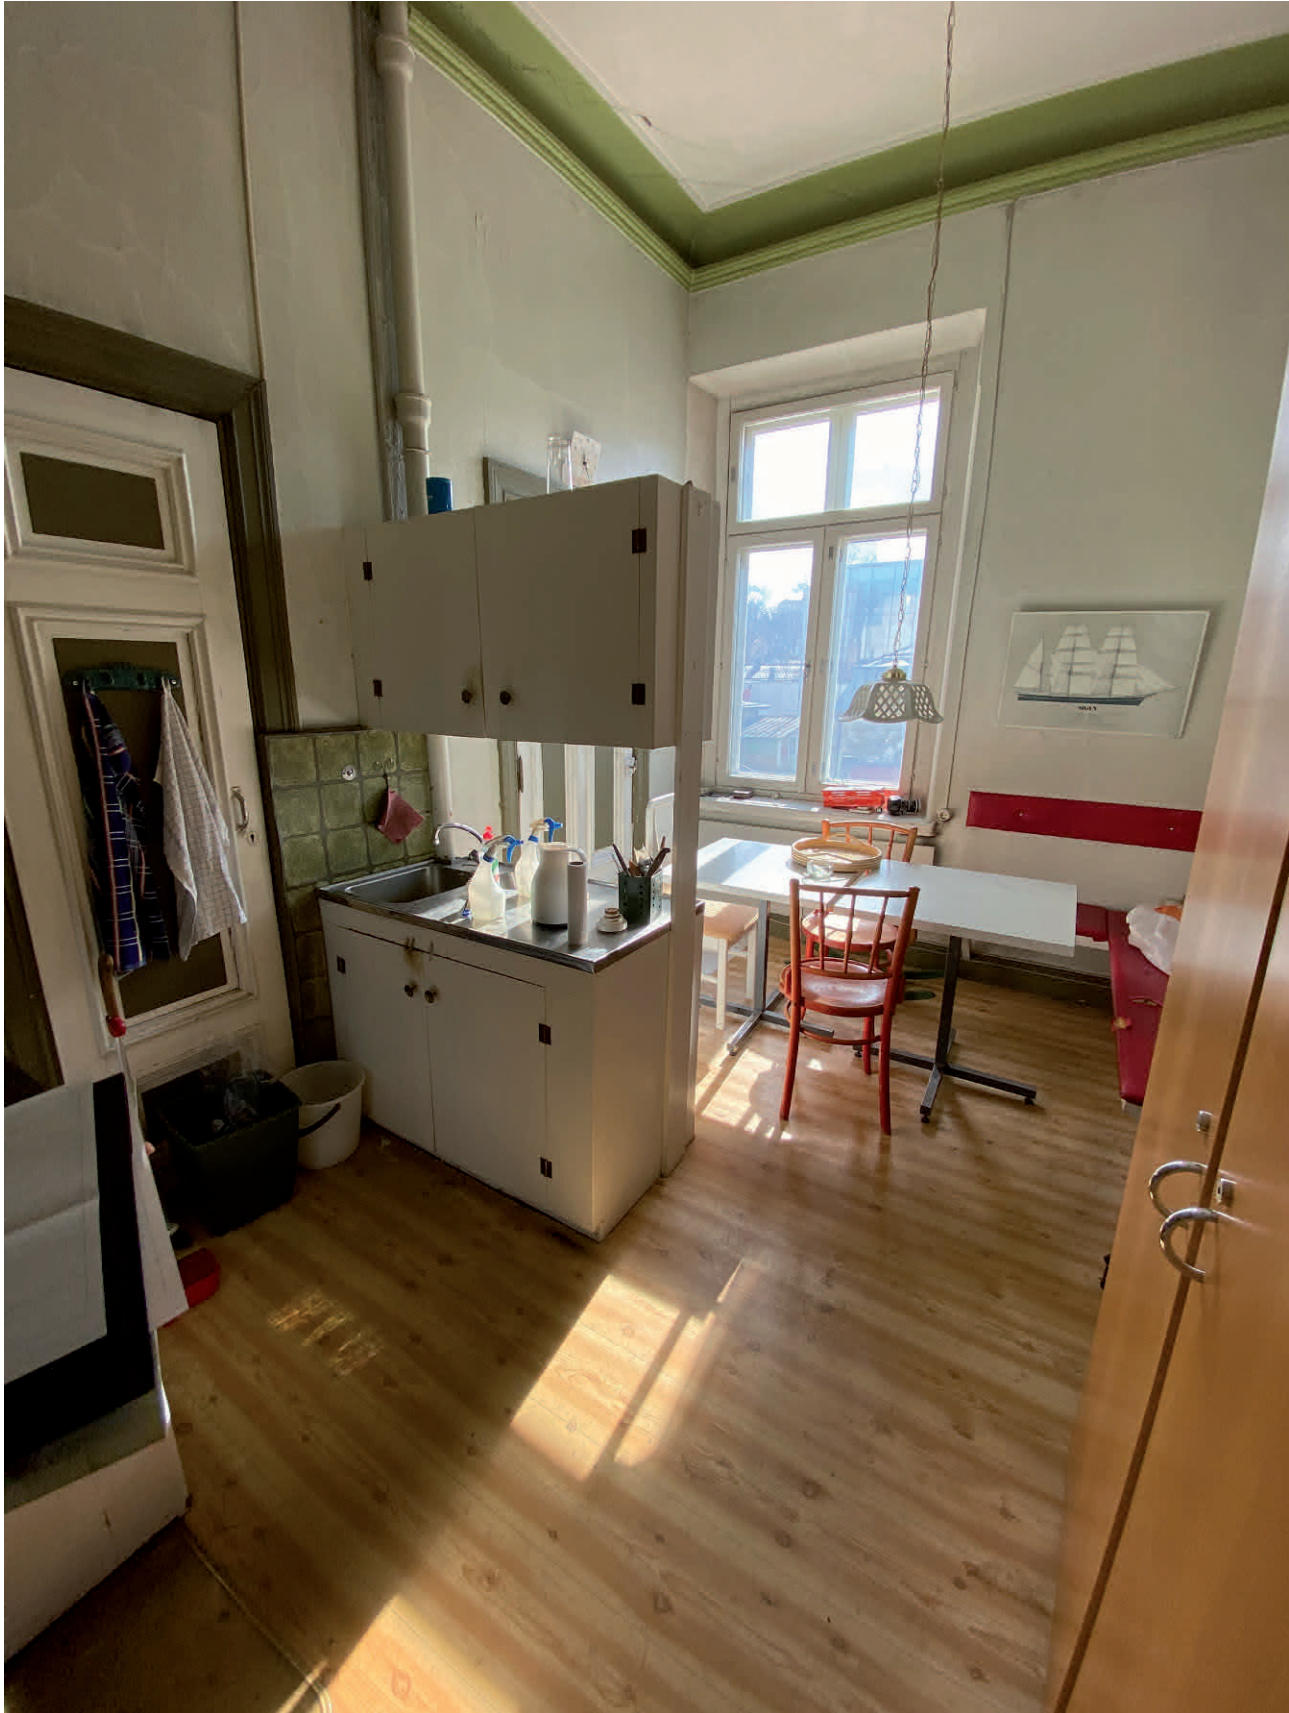
| <b>Tila</b><br>C-02-T-85 | <b>Käyttötarkoitus</b><br>Keittiö ja toimistohuone |

| <b>Kuvaus</b><br>Kaksi huonetilaa: L-mallinen keittiöhuone ja neliön mallinen toimistohuone. Asunto 8 on alun perin erotettu koko kerroksen kattavasta asunnosta. Keittiö on ollut alkuperäisen asunnon keittiö. | |

| Rakennusosa | Kuvailu | Ajoitus | Pintastrukturi | Muuta |
|---|---|---|---|---|
| Ovet | Brahenkadun puolella kaksi ovea: lieden vieressä kapea komeron ovi (kolme peiliä) ja samalla seinällä normaalilevyinen sisäovi (sama 4-peilinen tyyppi kuin asunnon sisäänkäynnissä).<br><br>Toimistossa noin 1980-luvulla uusittu laakaovi, jonka yläosassa neliön mallinen lasi-ikkuna. Karmit kuitenkin uusrenessanssityyppiset. | | Ovessa valkoinen maalipinta. Karmit tummanvihreäksi maalatut.<br><br>Toimiston ovessa valkoinen maalipinta. Karmeissa tummanvihreä maalipinta. | Ovet ovat johtaneet tiloihin, jotka sijaitsivat 1998 puretussa osassa. Nyt ovien takana on pudotus maahan. Ovet näkyvät pihan puolelta ulkoseinässä.<br><br>Huoneisto on toiminut suullisen tiedonannon mukaan äänitysstudiona ja tämä huone silloinkin ehkä toimistona (Kamera-Aitan kuvaaja). |
| Ikkunat | Huoneessa yksi ikkuna Linnankadun puolella. Puitejaolta alkuperäinen uusrenessanssi-ikkuna, joiden puitteet ja lasit uusittu. Puset leveät ikkunapenkit, ei karmeja.<br><br>Toimistohuoneessa samanlainen ikkuna. | | Puitteet valkoiseksi maalatut sisältä ja ulkoa. | |

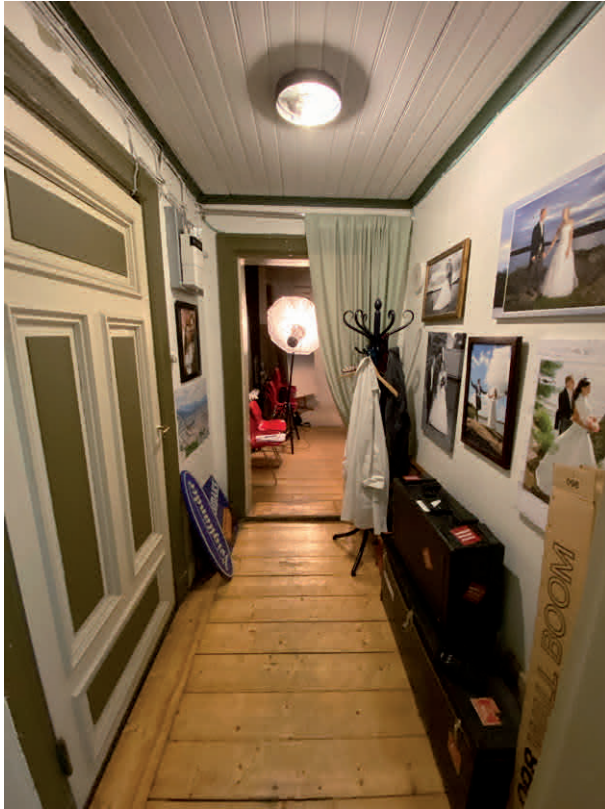
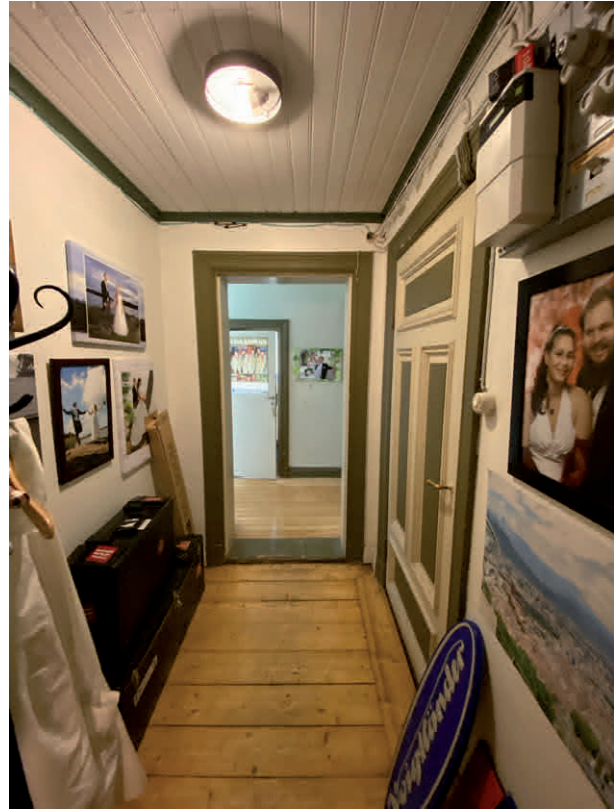
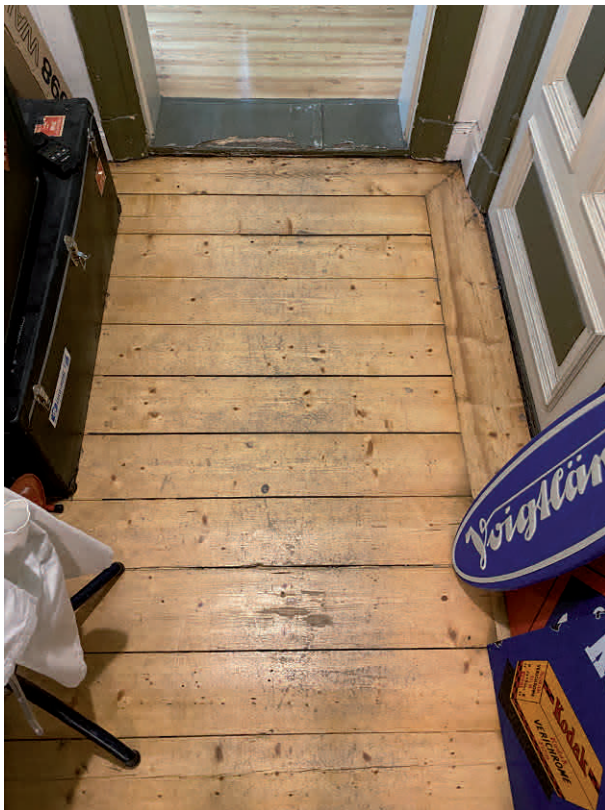
| Kuvaus<br>Pieni suorakaiteen mallinen välieteinen, joka johtaa keittiöstä 85 huoneeseen 87. | | | | |
| Muuta<br>Huoneisto T on alun perin erotettu koko kerroksen kattavasta asunnosta. | | | | |

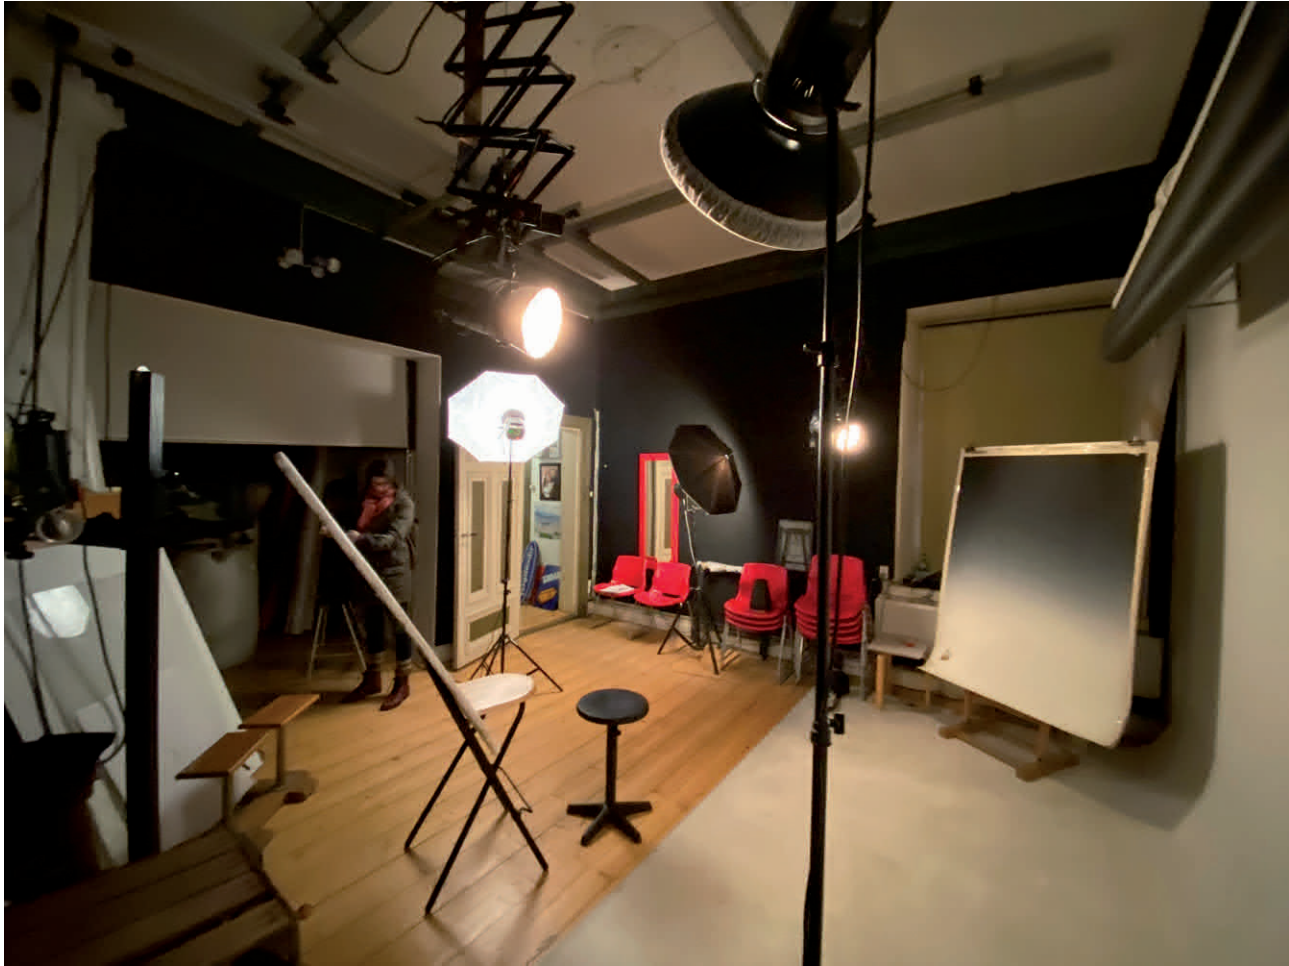
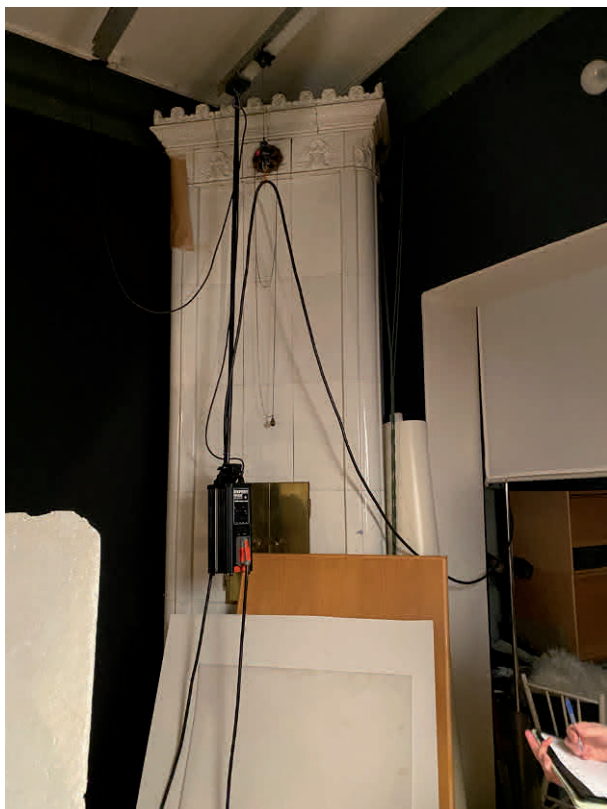
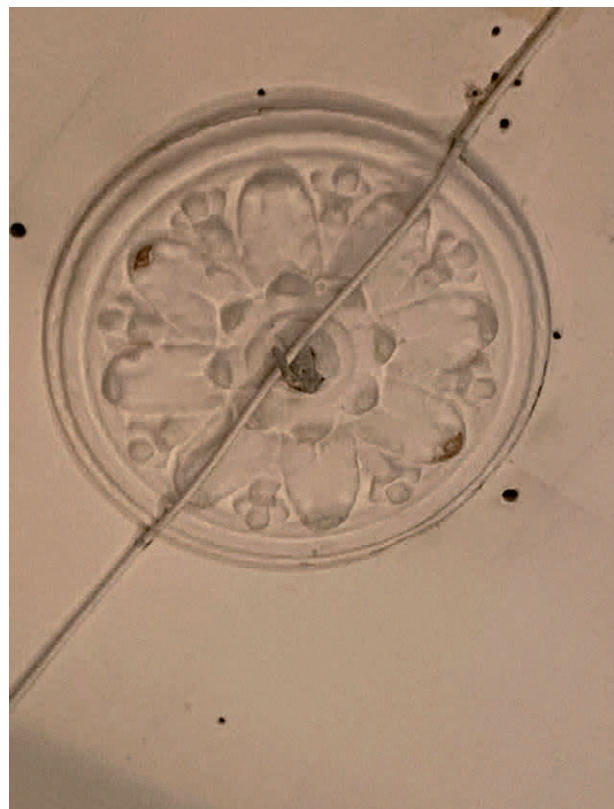
| <b>Tila</b><br>C-01-T-87 | <b>Käyttötarkoitus</b><br>Valokuvastudio |

| <b>Kuvaus</b><br>Neliön mallinen studiohuone, joka on laajennettu L-malliseksi liittämällä siihen alkoviin viereinen säilytystila. | |

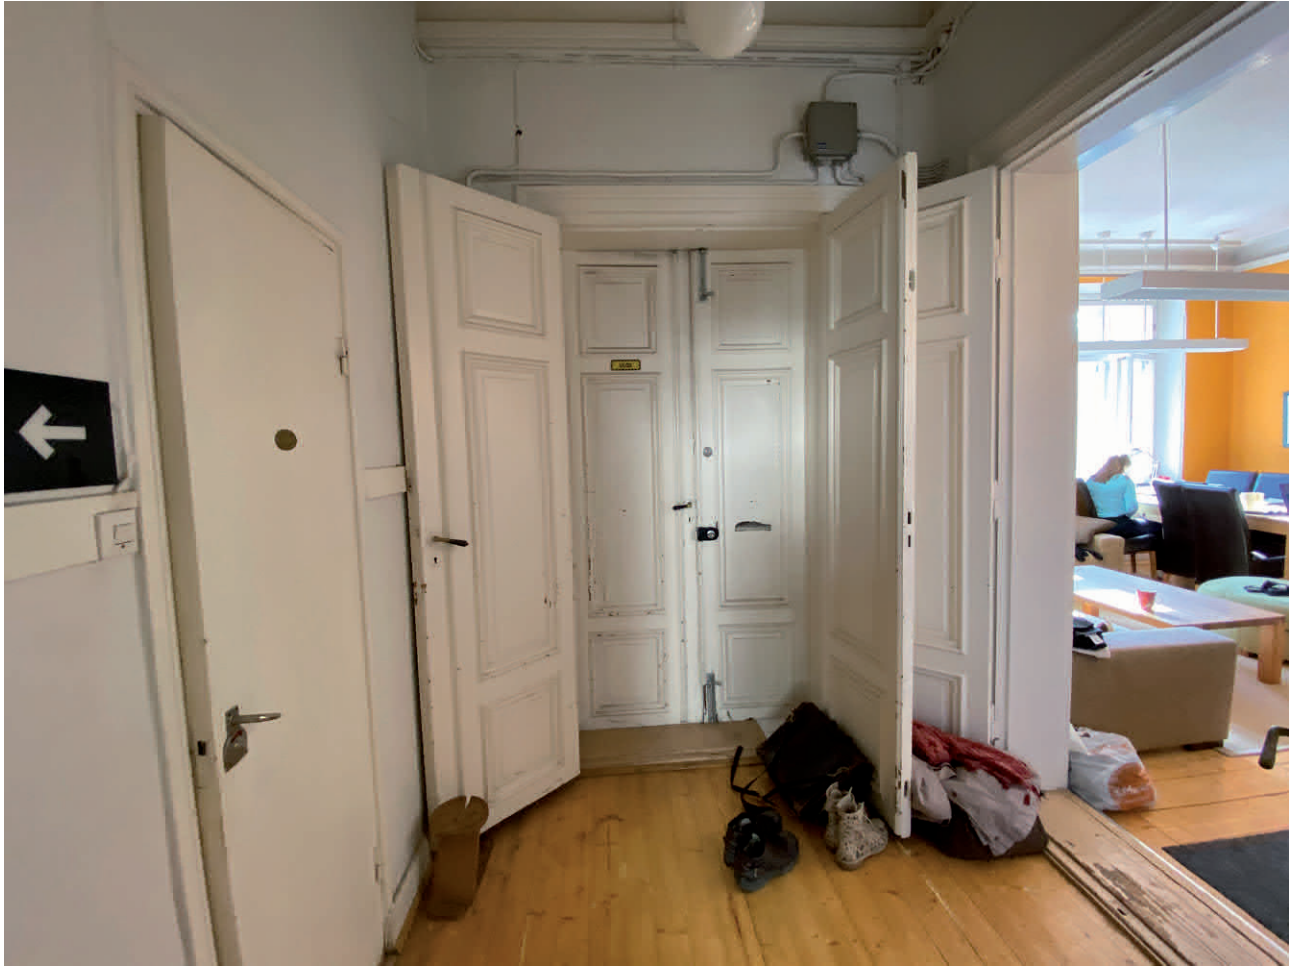
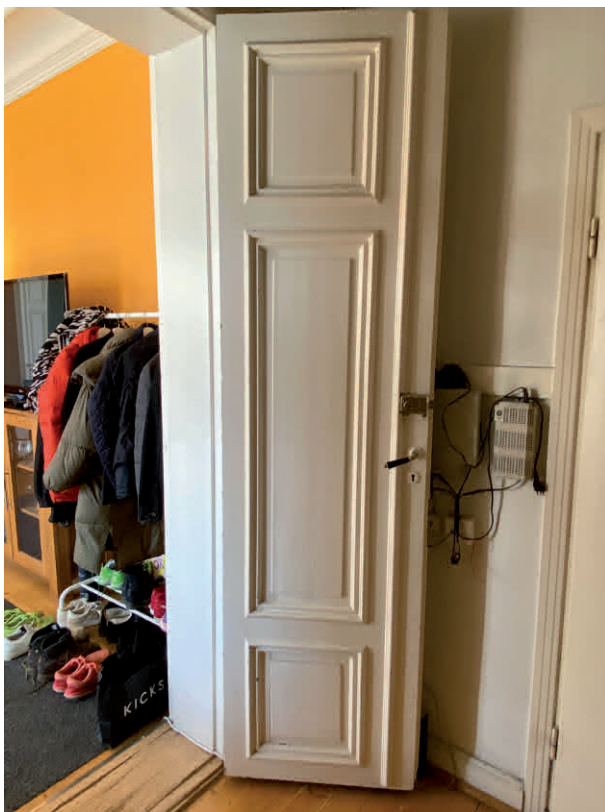
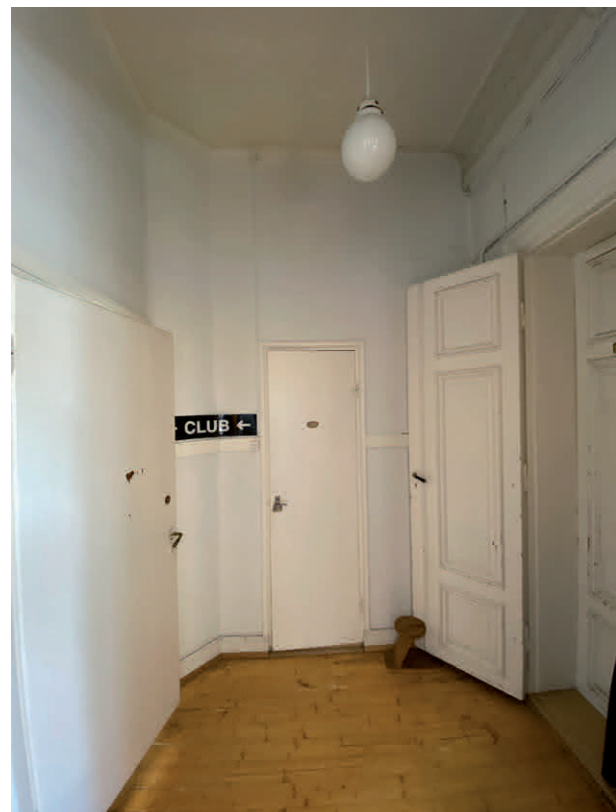
| <b>Tila</b><br>C-03-U-89 | <b>Käyttötarkoitus</b><br>Eteinen |

| <b>Kuvaus</b><br>Neliön mallinen pieni huone, josta kulku keittiöön 90 ja huoneeseen 91. | |

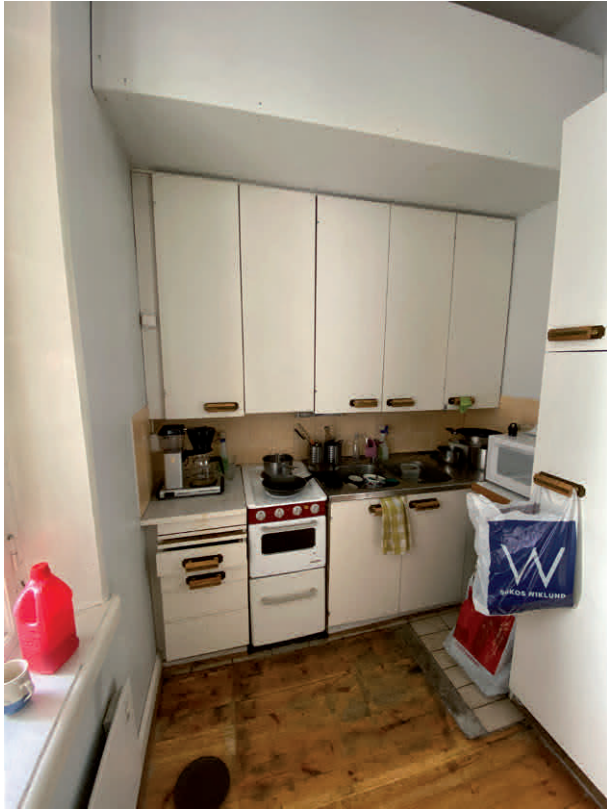
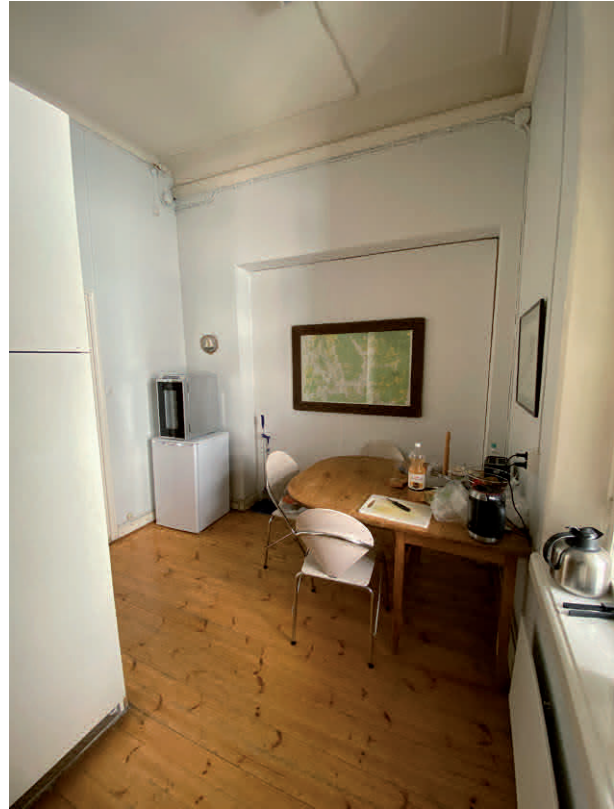
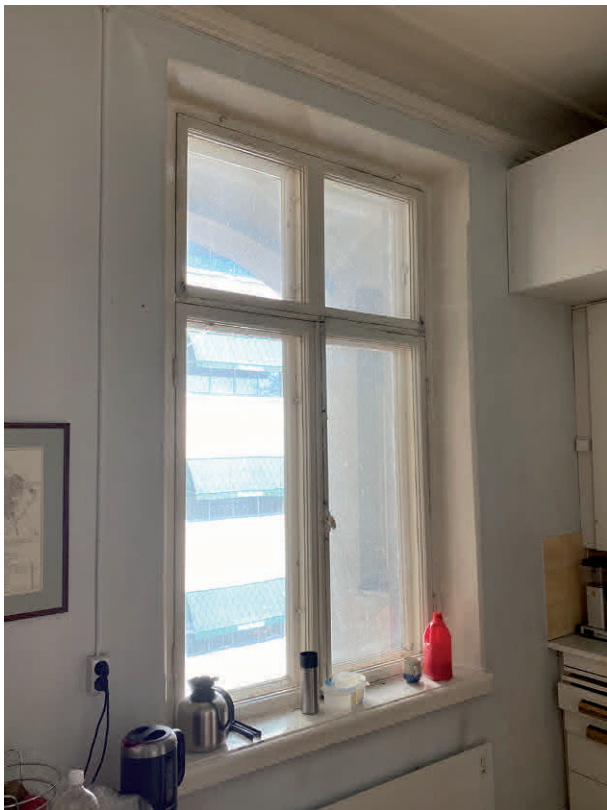
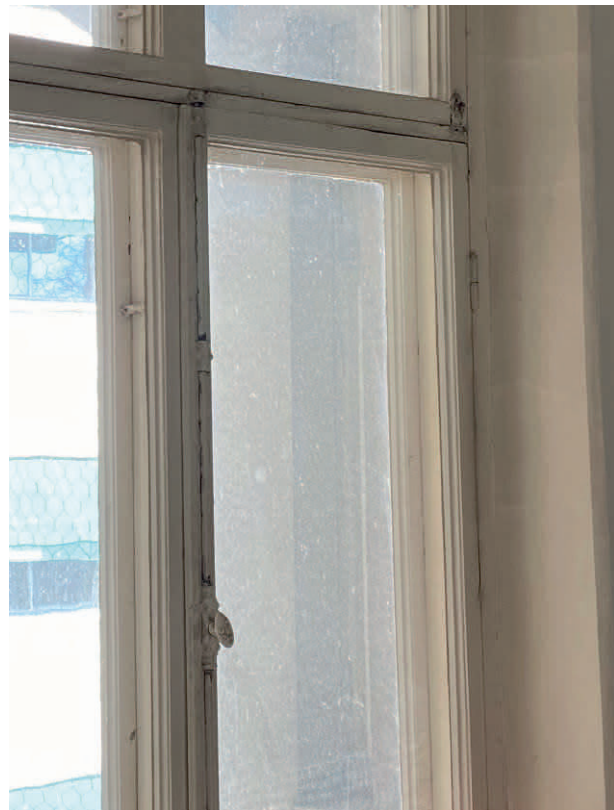
| <b>Tila</b><br>C-03-U-90 | <b>Käyttötarkoitus</b><br>Keittiö |

| <b>Kuvaus</b><br>Valopihan puolella oleva keittiö | |

| Rakennusosa | Kuvailu | Ajoitus | Pintastrukturi | Muuta |
|---|---|---|---|---|
| Kiinteä kalustus | 1960-luvun liesi ja keittiökalusteet sekä kiinteä kaappi | | | |

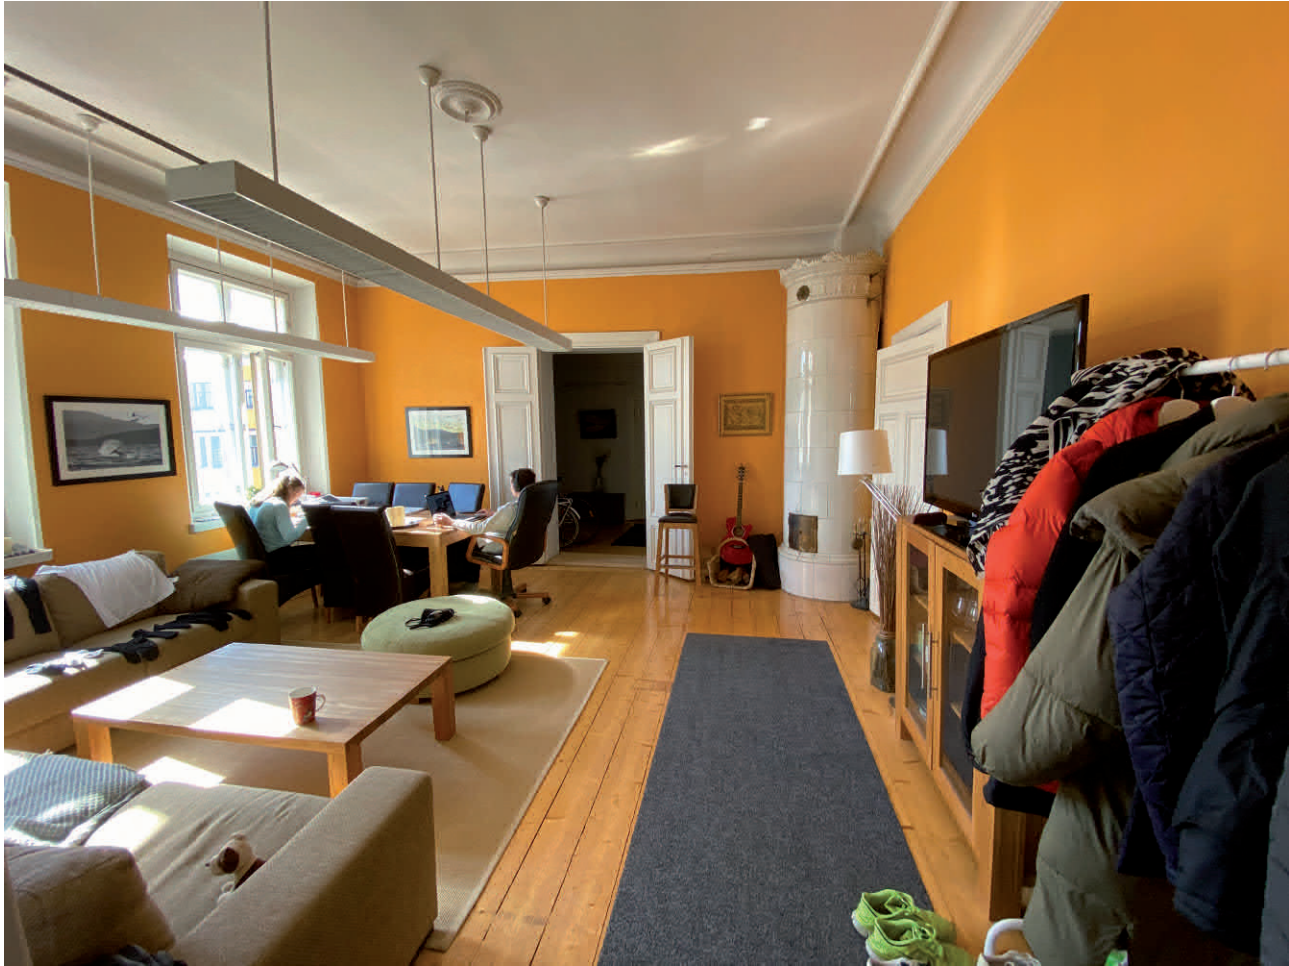
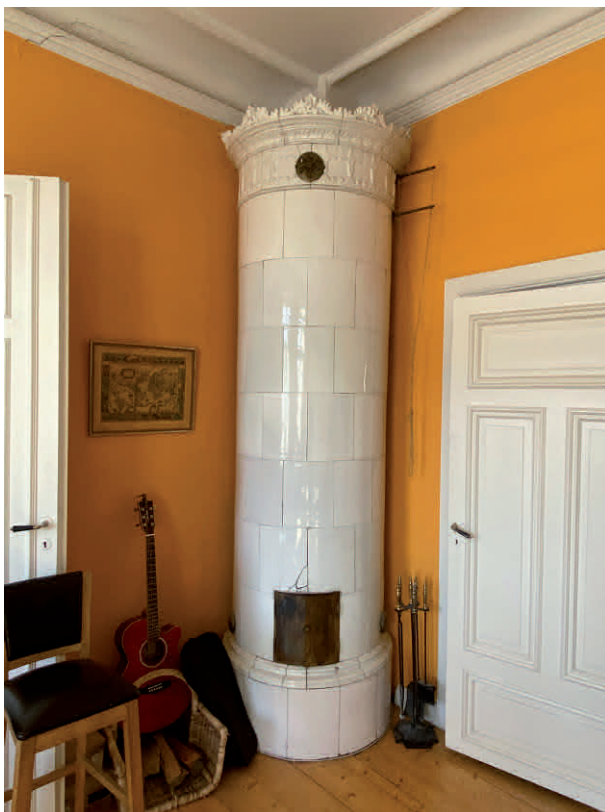
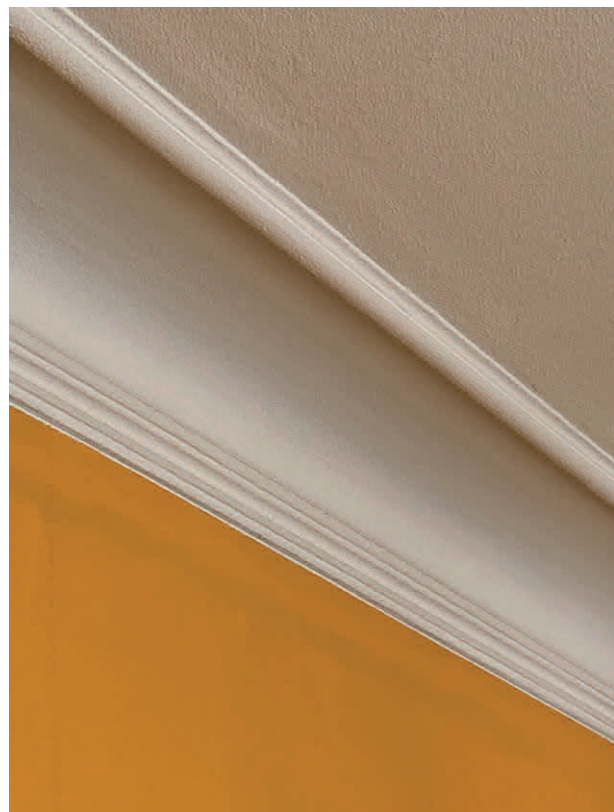
| Tila | | Käyttötarkoitus | | |
|---|---|---|---|---|
| Tila on merkitty vuoden 1923 piirroksessa ruokasaliksi (matsal). | | | | |
