# ÖSTERBLADIN TONNIT

## Rakennushistoriaselvitys

Iloinen tiede Oy

2020

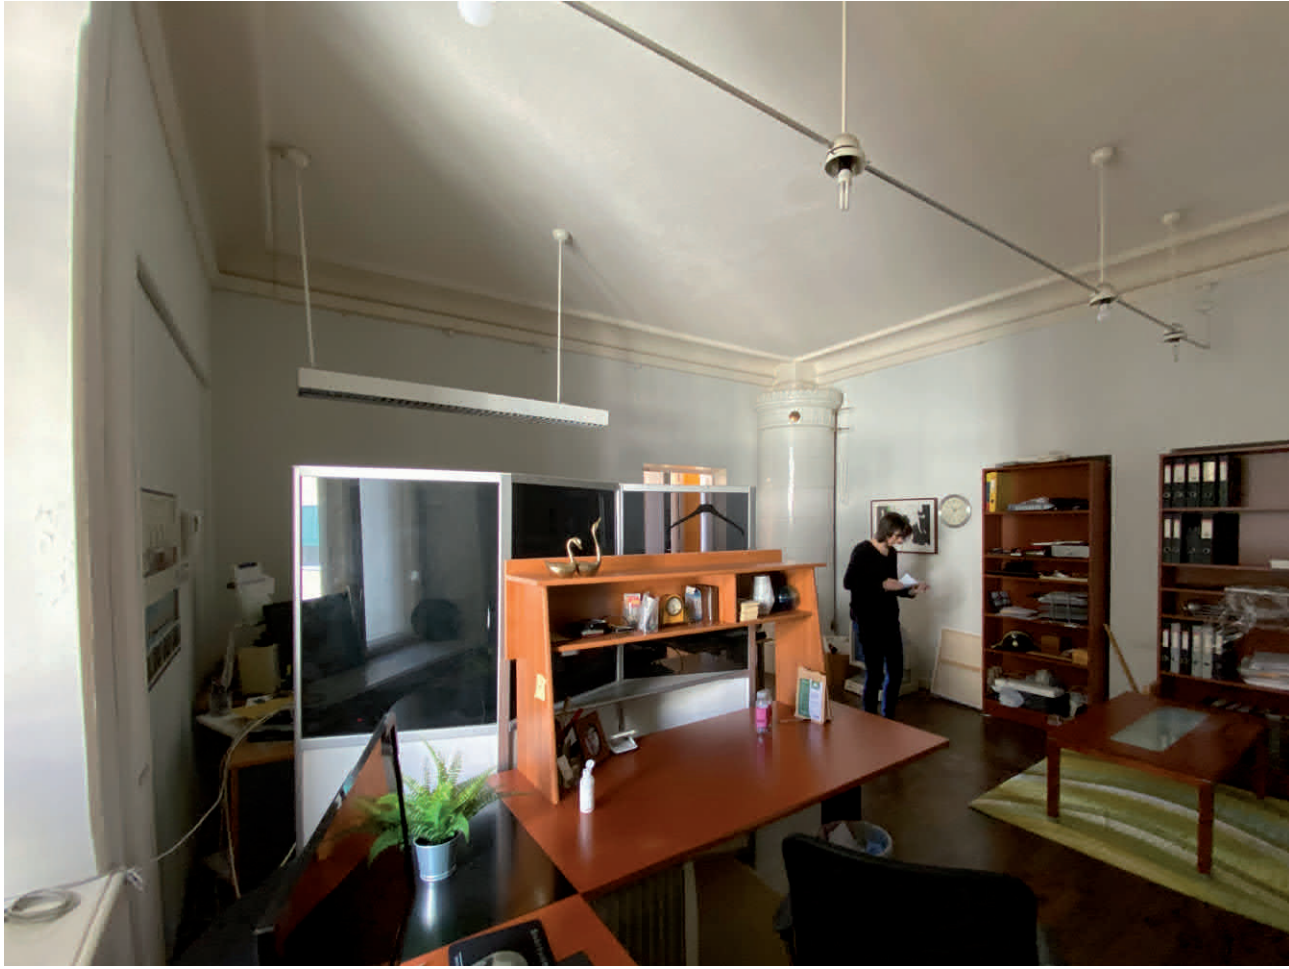
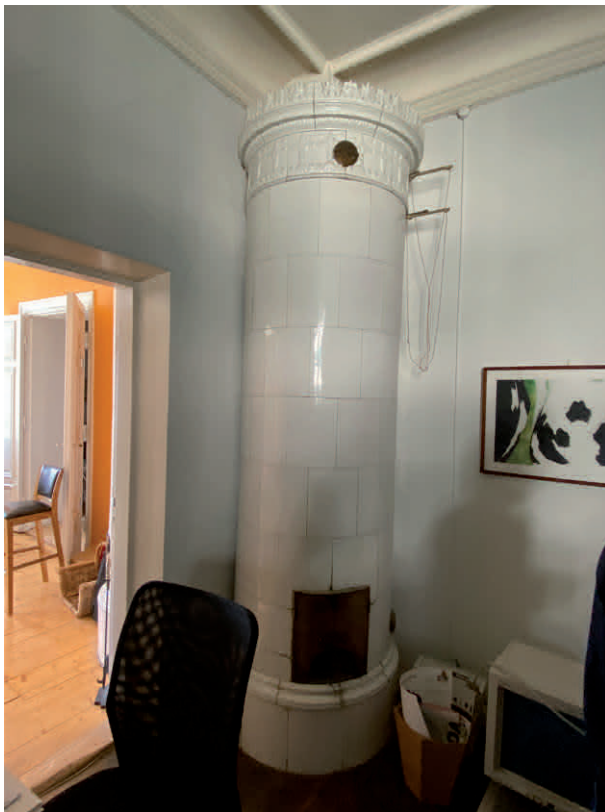
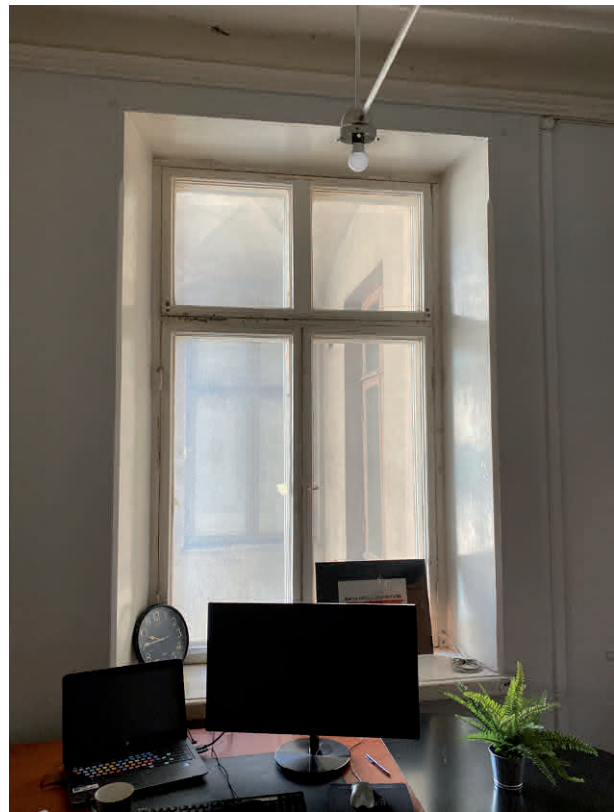
| <b>Tila</b><br>C-03-U-92 | <b>Käyttötarkoitus</b><br>Toimistotila |

| <b>Kuvaus</b><br>Neliön mallinen tila. Alkuperäistä säilynyt kattolistat, lattia ja lattialistat, kaakeliuuni ja ovet. | |

| Rakennusosa | Kuvailu | Ajoitus | Pintastrukturi | Muuta |
|---|---|---|---|---|
| <b>Muuta</b><br>Tila on vuoden 1885 piirustuksissa yksi huone, mutta se on jaettu 1923 jaettu neljään osaan: kylpytila, tarjoiluhuone ja palvelijahuone sekä neljäs huoneosa, joka on yhdistetty suurennetulla oviaukolla keittiöön. Myöhemmin jako on purettu, huonetila yhdistetty jälleen yhdeksi ja kulku keittiöön tukittu. | | | | |

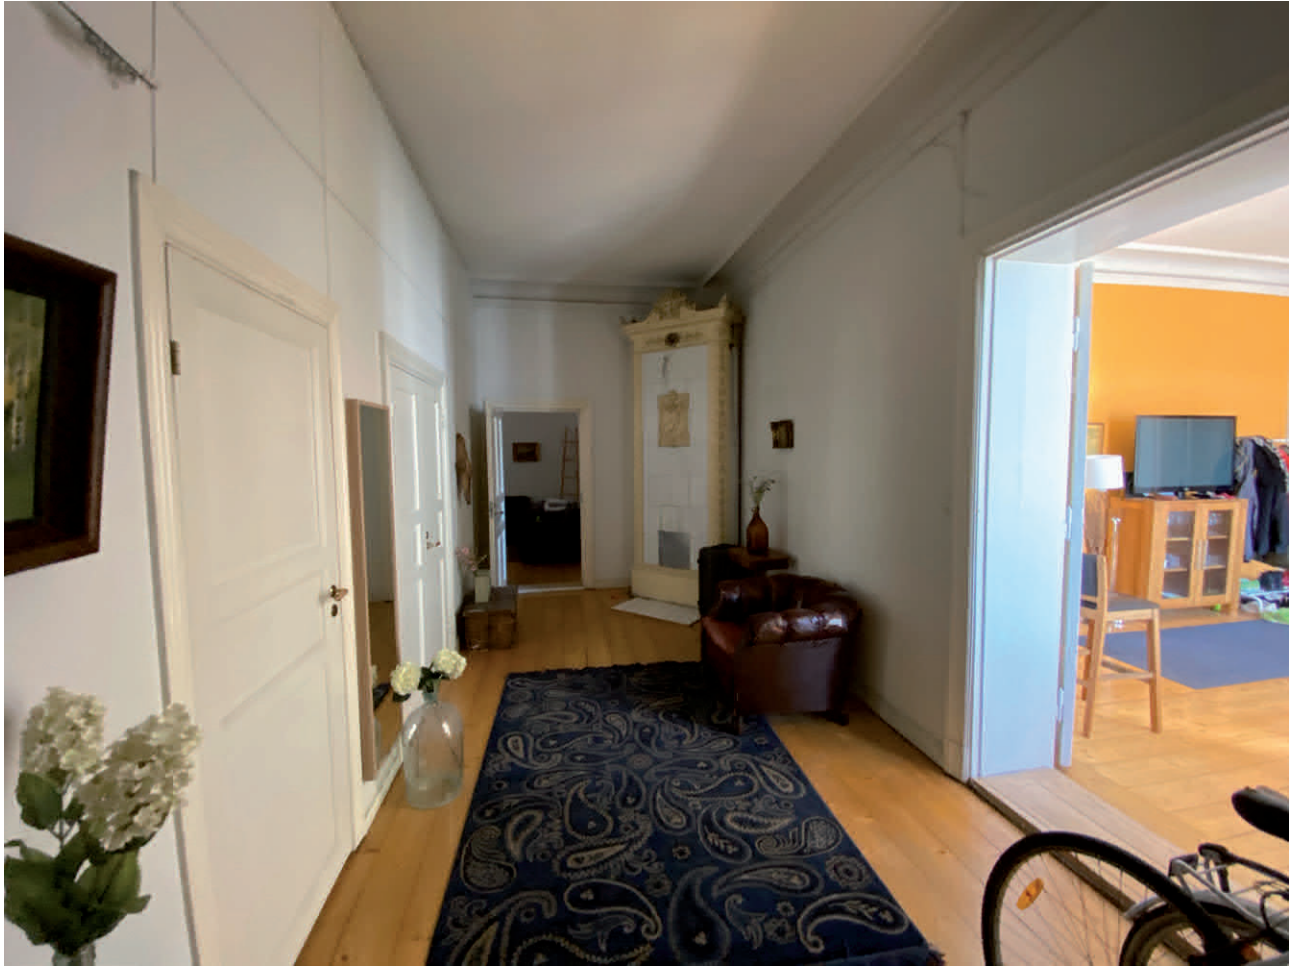
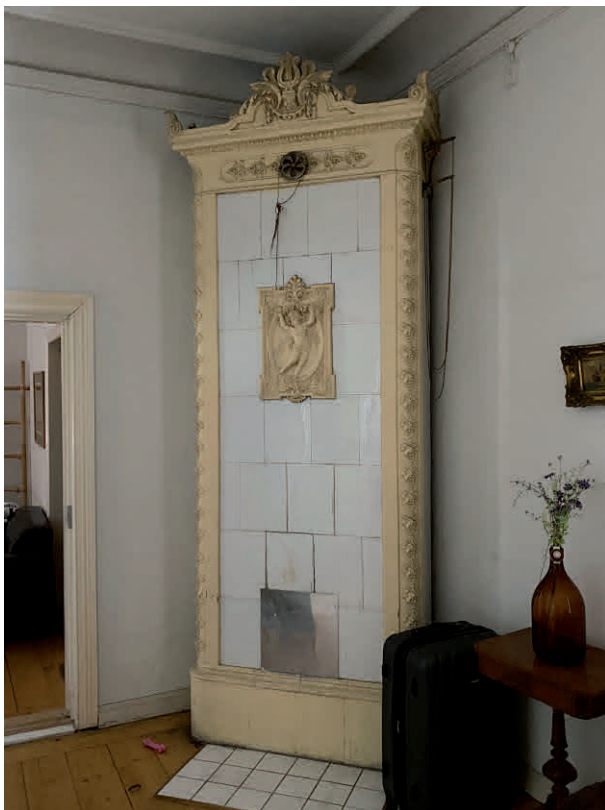
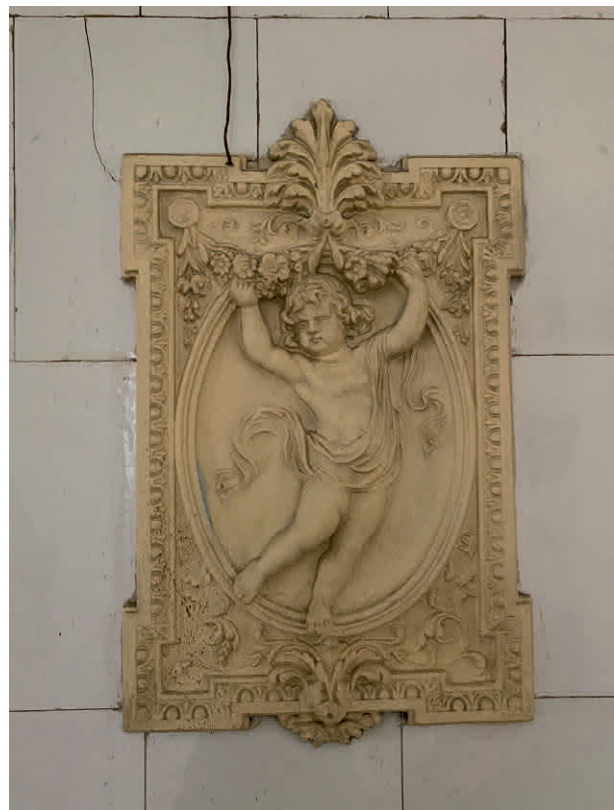
| <b>Tila</b><br>C-03-U-93 | <b>Käyttötarkoitus</b><br>Toimistotila |

| <b>Kuvaus</b><br>Suorakaiteen mallinen tila, joka erotettu väliseinällä alkuperäisestä salista. Alkuperäistä säilynyt kattolistat, lattia ja lattialistat, kaakeliuuni ja ovet. | |

| Rakennusosa | Kuvailu | Ajoitus | Pintastrukturi | Muuta |
|---|---|---|---|---|
| <b>Muuta</b><br>Tila oli alun perin ja vielä vuoden 1923 piirustuksissa yhtenä huoneena (1923 vardagsrum). 1900-luvun jälkipuolella se on jaettu kolmeksi huoneeksi, siten että Kauppiaskadun puolelle muodostuivat ikkunalliset huoneet ja Brahenkadun puoleinen osa jäi ikkunattomaksi kulkuväyläksi huoneeseen 91. | | | | |

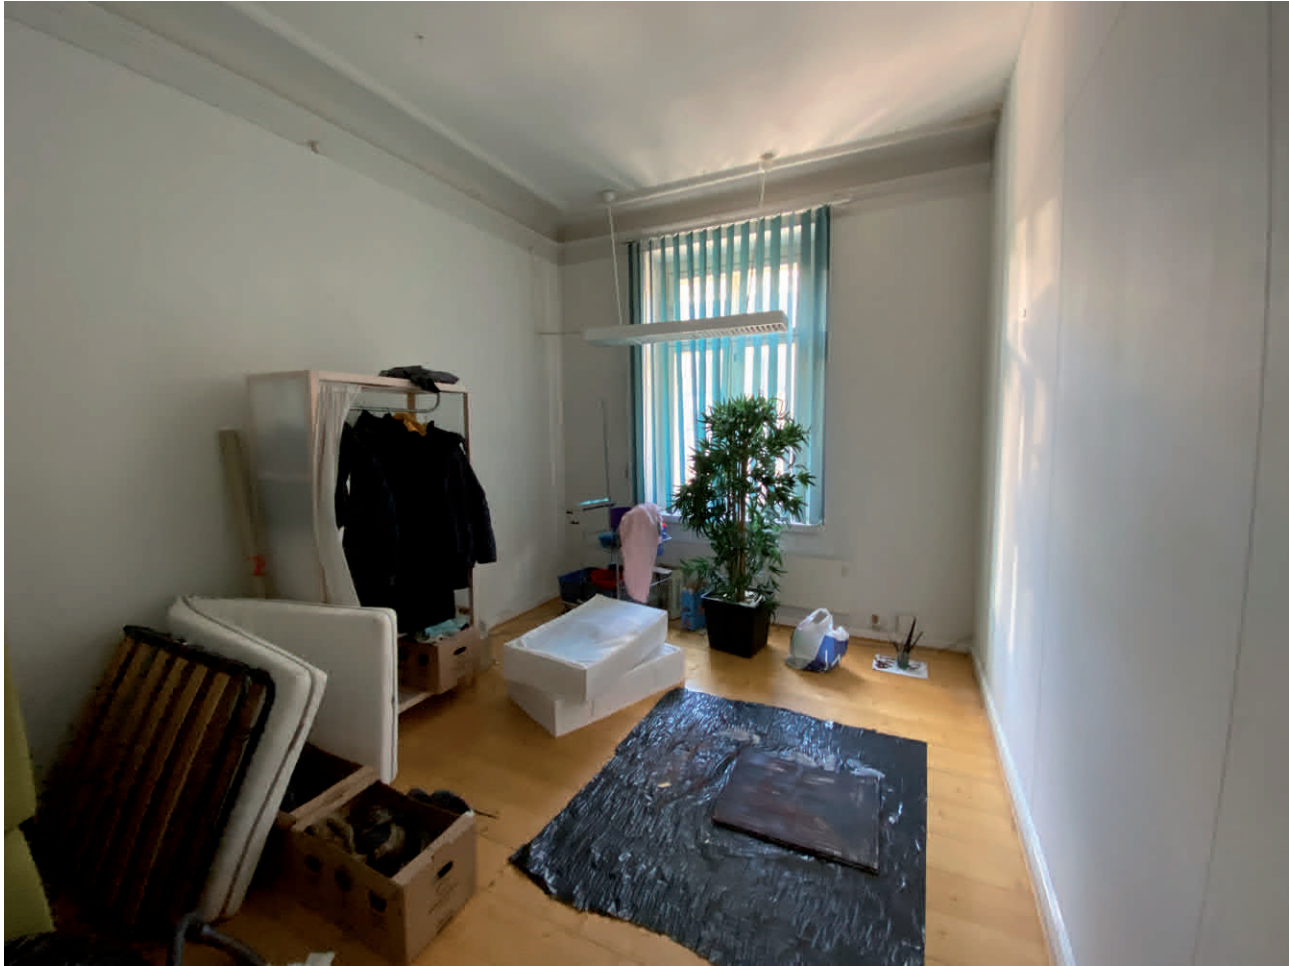
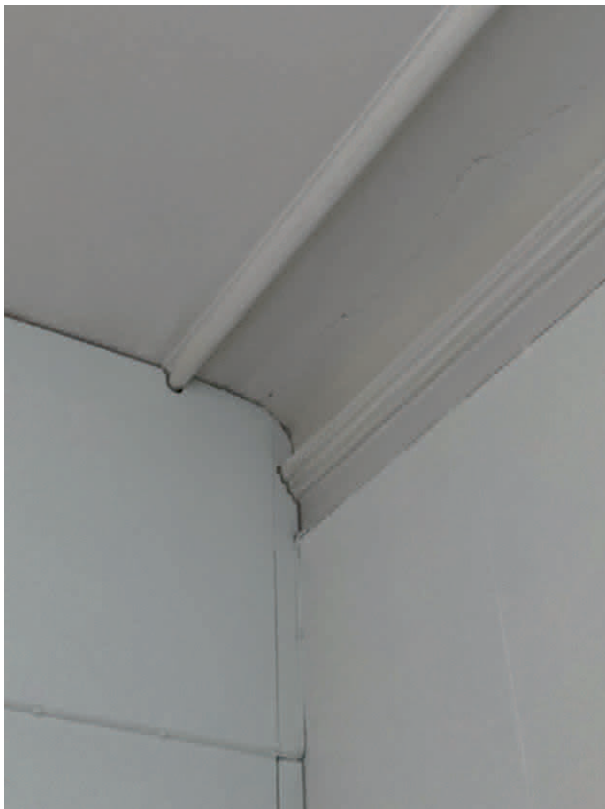
| <b>Tila</b><br>C-03-U-94 | <b>Käyttötarkoitus</b><br>Toimistotila |

| <b>Kuvaus</b><br>Neliön mallinen tila, joka erotettu alkuperäisestä salista. Alkuperäistä säilynyt kattolistat, lattia ja lattialistat. | |

| Rakennusosa | Kuvailu | Ajoitus | Pintastrukturi | Muuta |
|---|---|---|---|---|
| <b>Muuta</b><br>Tila oli alun perin ja vielä vuoden 1923 piirustuksissa yhtenä huoneena (1923 vardagsrum). 1900-luvun jälkipuolella se on jaettu kolmeksi huoneeksi, siten että Kauppiaskadun puolelle muodostuivat ikkunalliset huoneet ja Brahenkadun puoleinen osa jäi ikkunattomaksi kulkuväyläksi huoneeseen 91. | | | | |

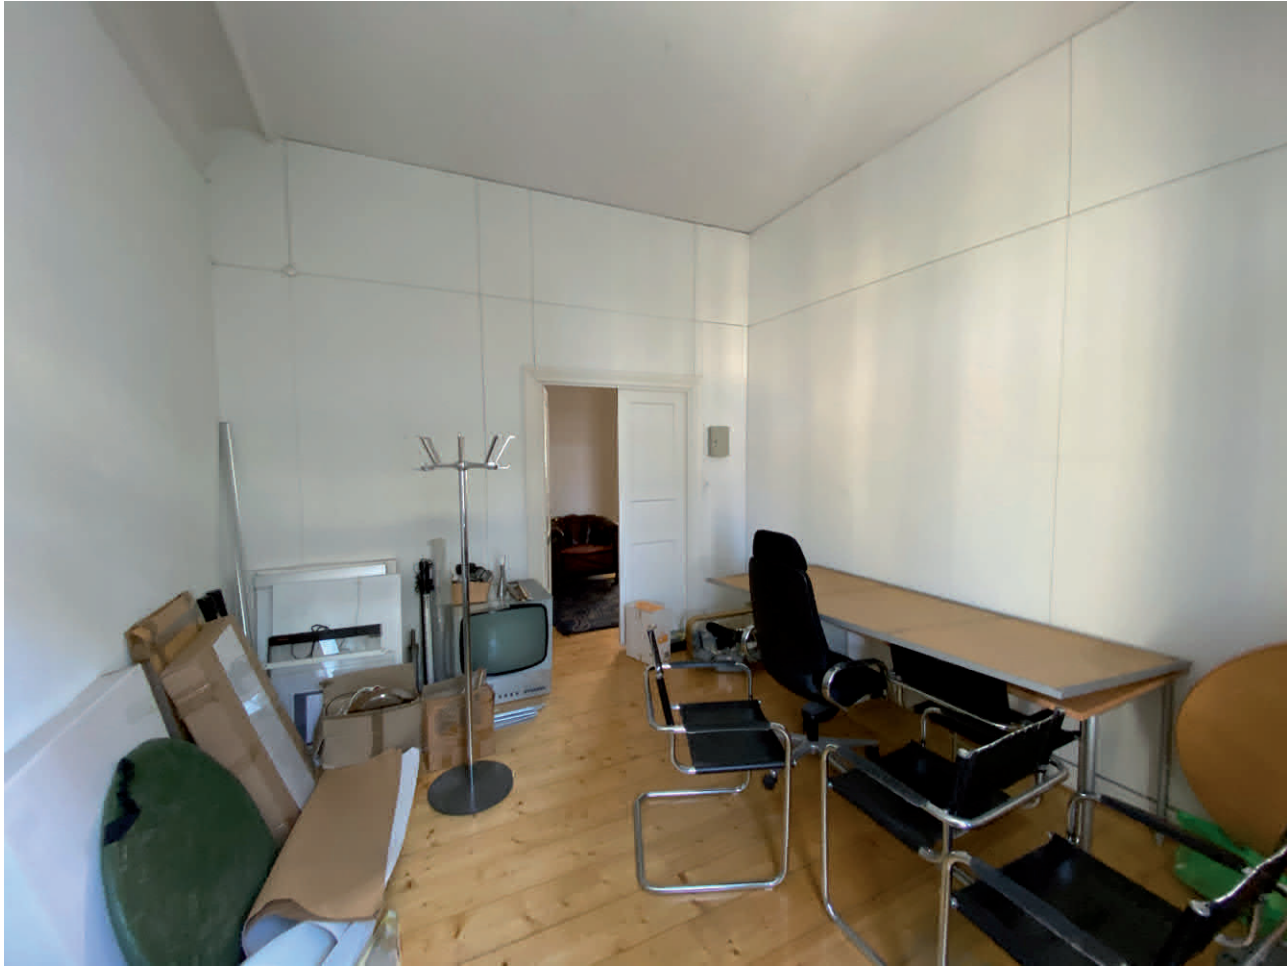
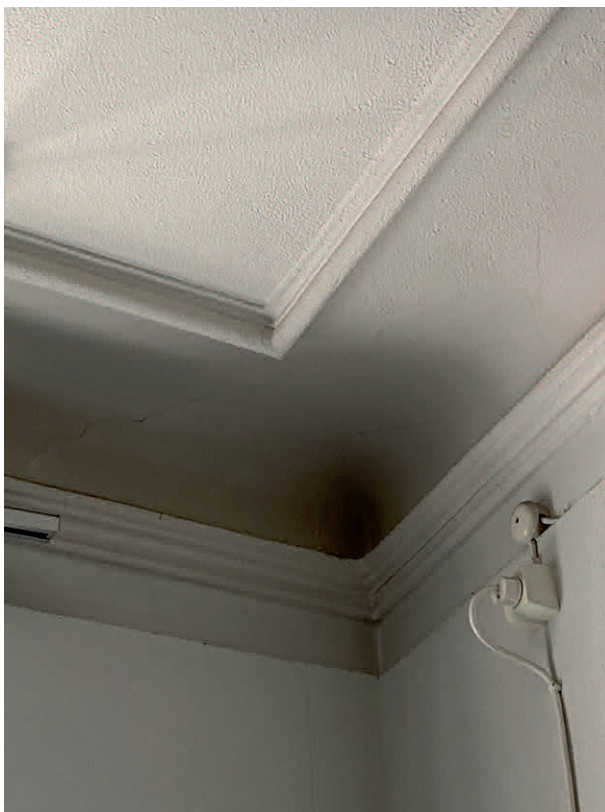
| <b>Tila</b><br>C-03-U-95 | <b>Käyttötarkoitus</b><br>Toimistotila | |

| <b>Kuvaus</b><br>Suorakaiteen mallinen tila. Alkuperäistä säilynyt kattolistat, lattia ja lattialistat. | | |

| Rakennusosa | Kuvailu | Ajoitus | Pintastrukturi | Muuta |
|---|---|---|---|---|
| <b>Muuta</b><br>Tila oli alun perin ja vielä vuoden 1923 piirustuksissa yhtenä huoneena (1923 vardagsrum). 1900-luvun jälkipuolella se on jaettu kolmeksi huoneeksi, siten että Kauppiaskadun puolelle muodostuivat ikkunalliset huoneet ja Brahenkadun puoleinen osa jäi ikkunattomaksi kulkuväyläksi huoneeseen 91. | | | | |

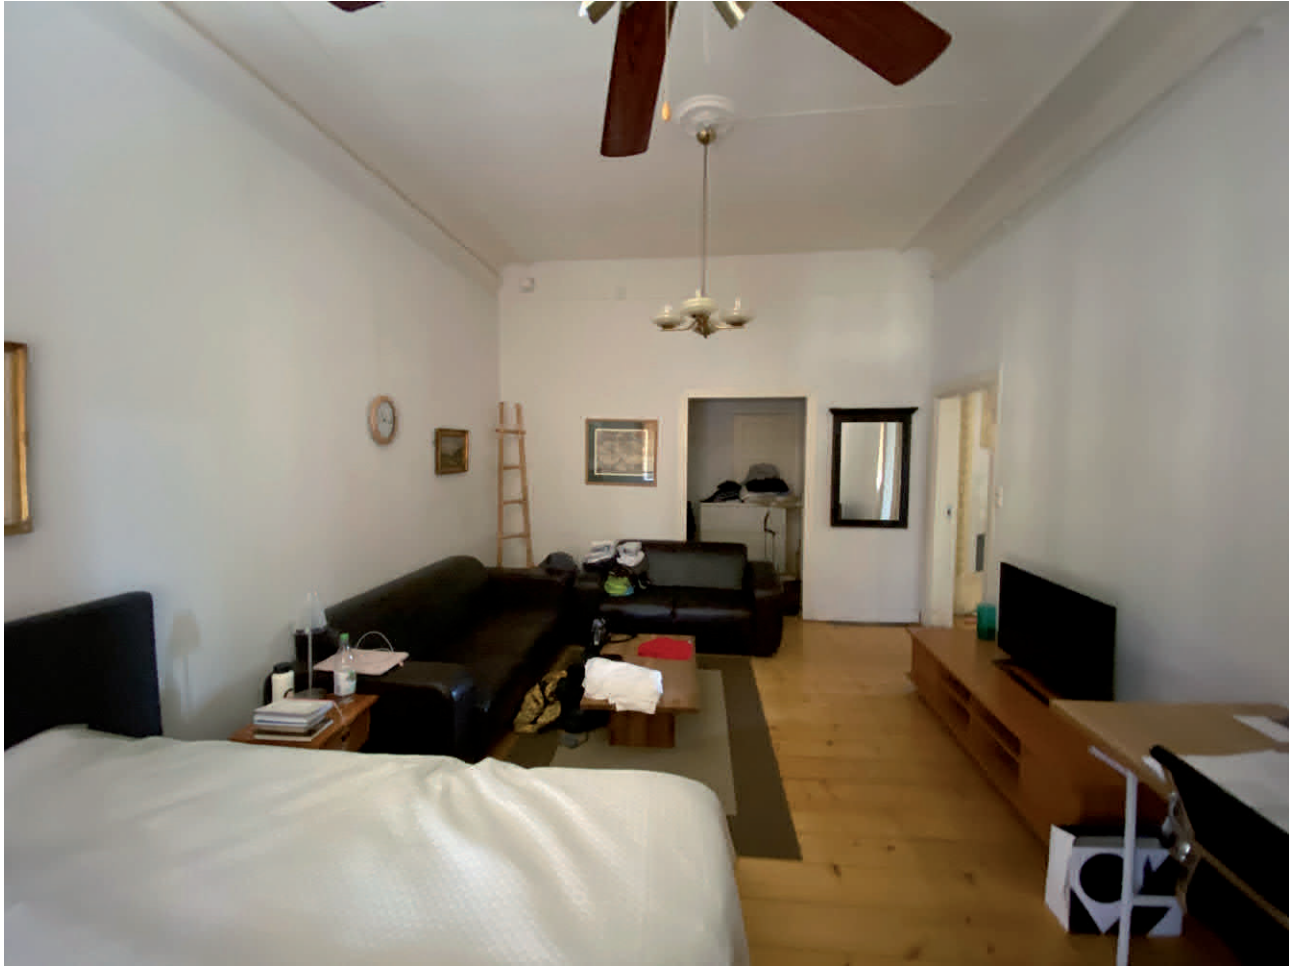
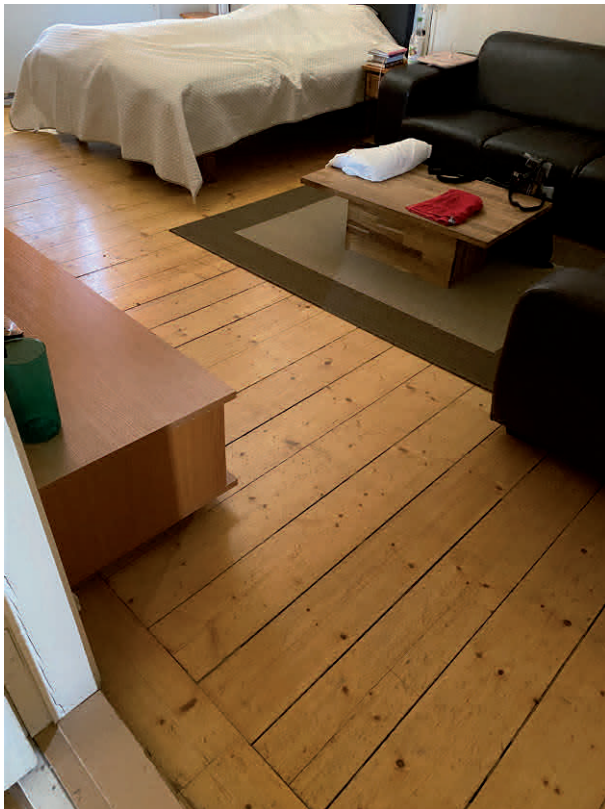
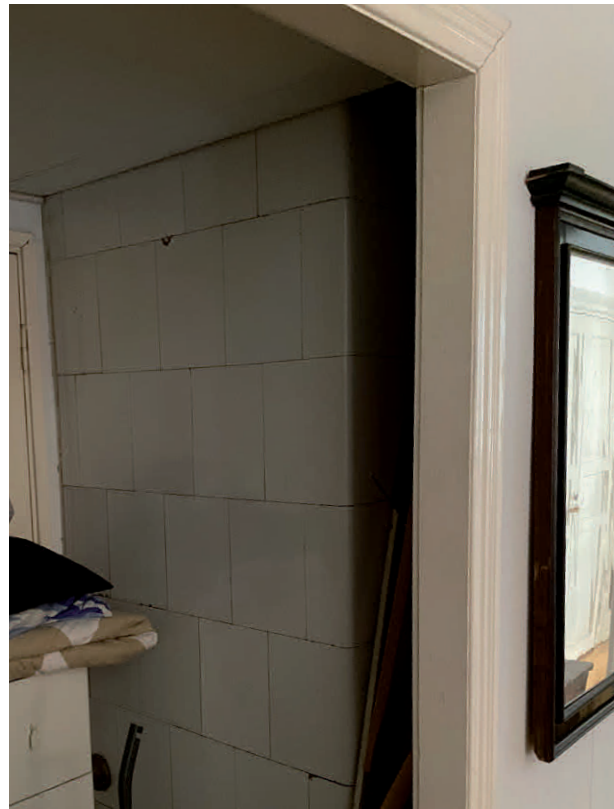
| <b>Tila</b><br>C-02-U-96 | <b>Käyttötarkoitus</b><br>Toimistotila |

| <b>Kuvaus</b><br>Suorakaiteen mallinen tila. Alkuperäistä säilynyt kattolistat, lattia ja lattialistat, kaakeliuuni ja ovet. | |

Vuoden 1885 piirroksessa huoneen Brahenkadun puoleisessa päädyssä on huoneeseen 92 johtava kulkuvälikko ja sen molemmin puolin komerot. Myös kattolistoitusta noudattaa tätä tilajakoa. Vuoden 1923 muutospiirrosten mukaan komerot poistettiin ja oletettavasti kattolistoitusta täydennettiin kattamaan koko huonetila. Myöhemmin paikalla on rakennettu taas väliseinä, jonka läpi kattolistat on johdettu.

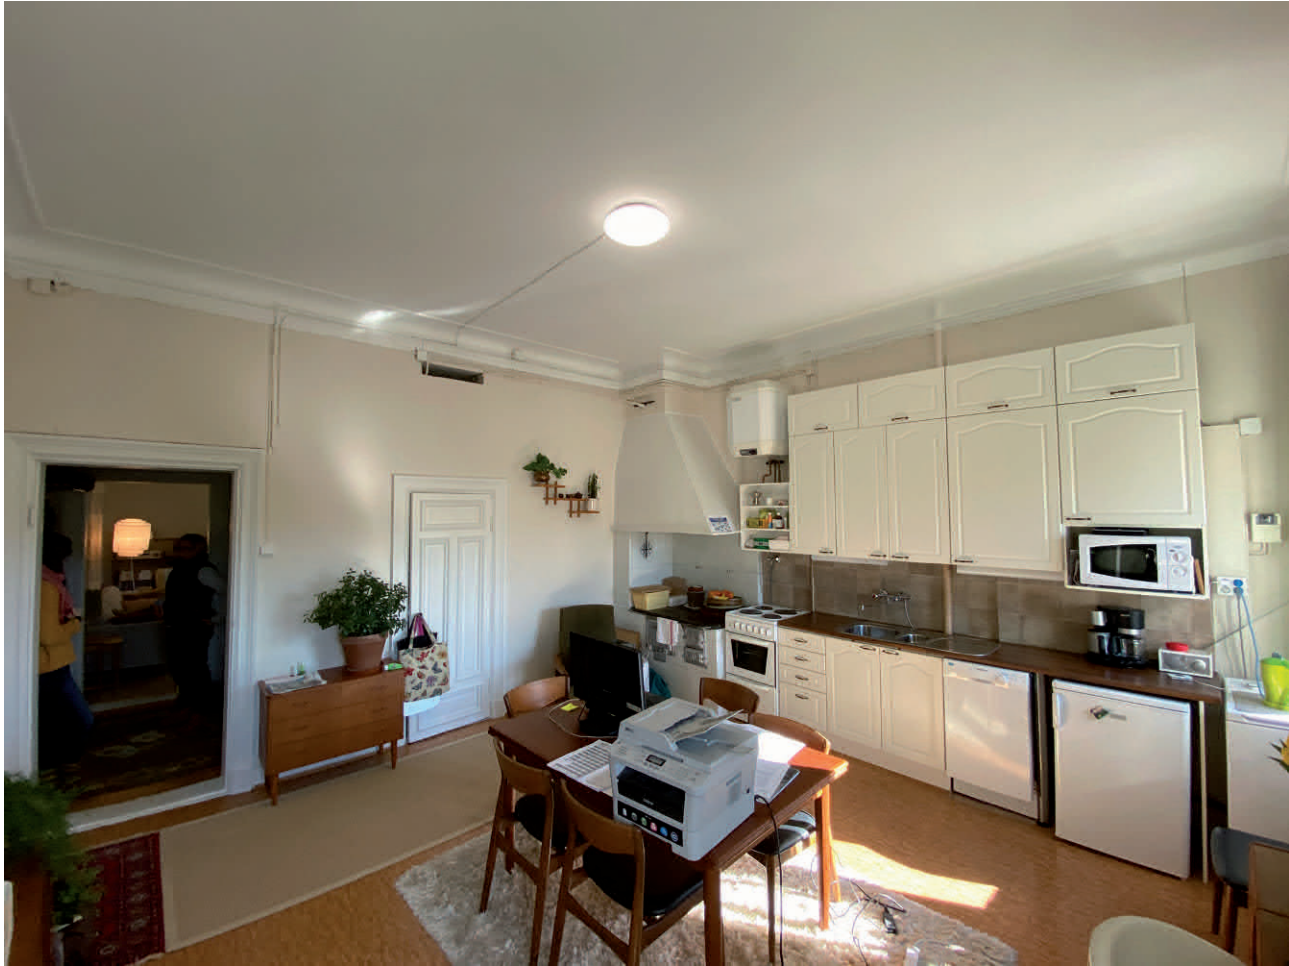
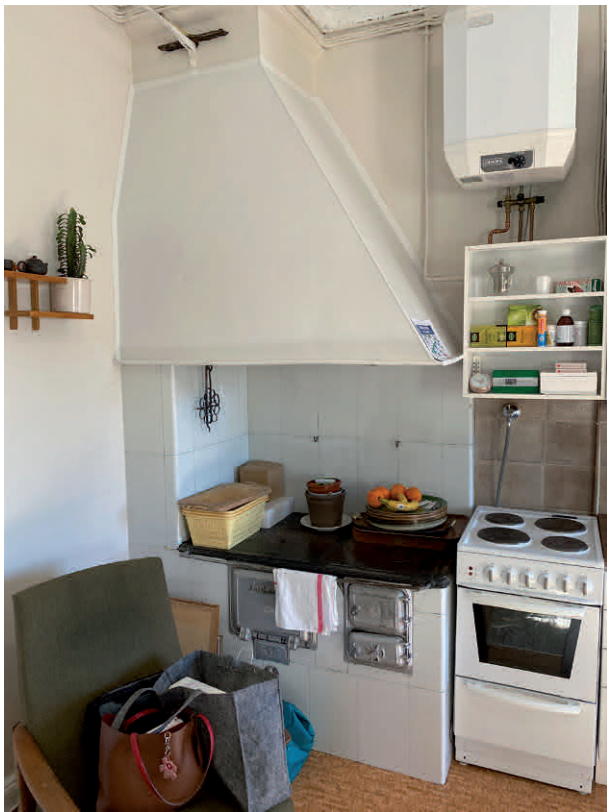
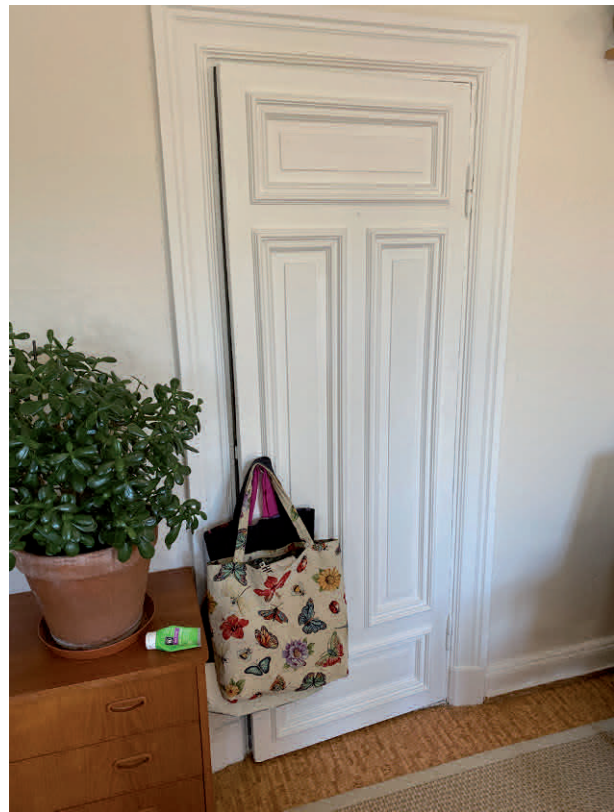
| Kuvaus<br>Neliömallinen huonetila, joka säilynyt alkuperäisessä mallissaan. | | | | |
| Muuta<br>Asunto II on erotettu vuoden 1923 muutospiirrosten mukaan koko kerroksen kattavasta asunnosta. Keittiö on ollut alkuperäisen asunnon keittiö. | | | | |

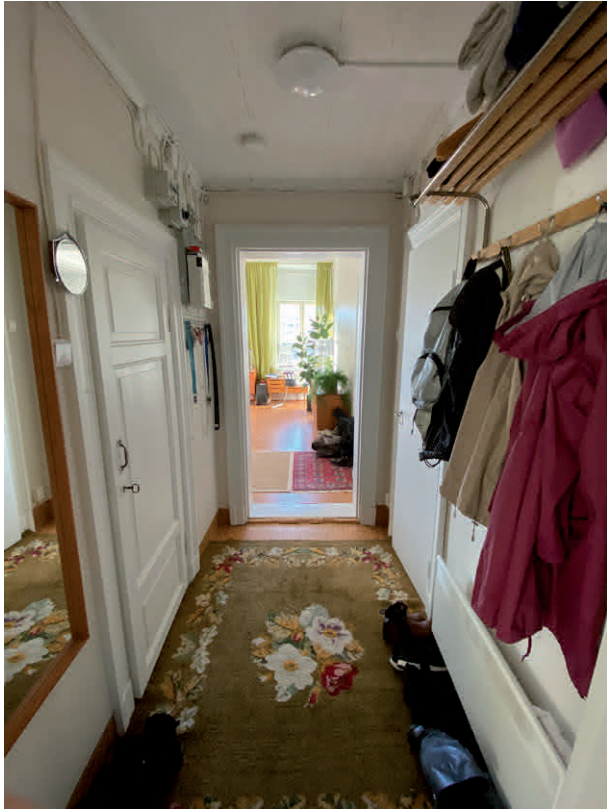
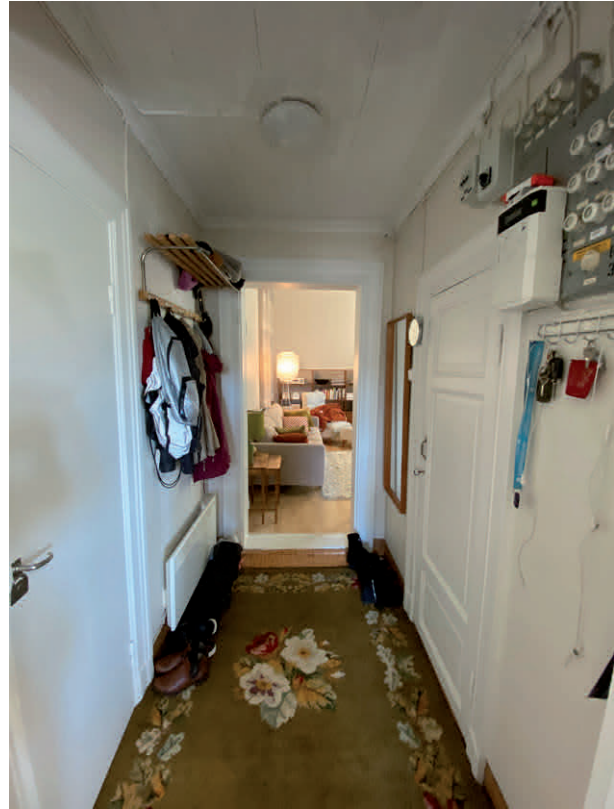
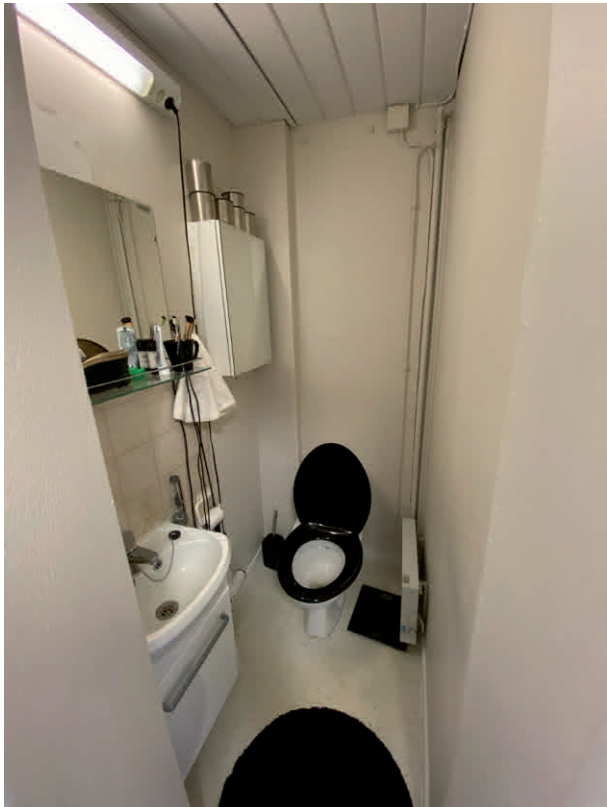
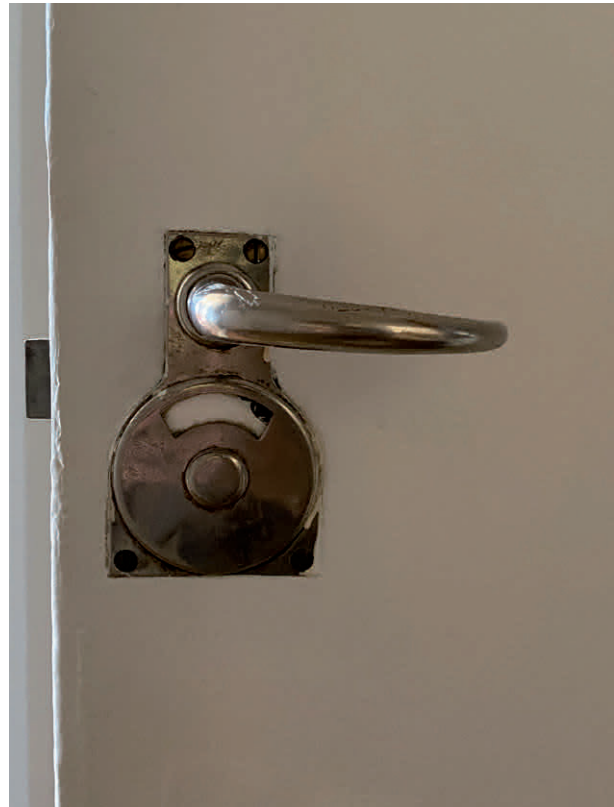
| Tila<br>C-03-V-98 | | Käyttötarkoitus<br>Välieteinen, wc ja suihkuhuone | | |
|---|---|---|---|---|
| Kuvaus<br>Pienikokoinen suorakaiteen muotoinen huone, josta pääsy vessaan, suihkuhuoneeseen ja asuinhuoneeseen. | | | | |
| Muuta<br>Huoneen madallus on luultavasti tehty vuoden 1923 muutosten yhteydessä. Tuolloin myös muutettiin koko kerroksen kattava asunto kahdeksi erilliseksi asunnoksi.<br>Nykyisen wc:n kohdalta on mennyt ovi porrashuoneeseen. | | | | |

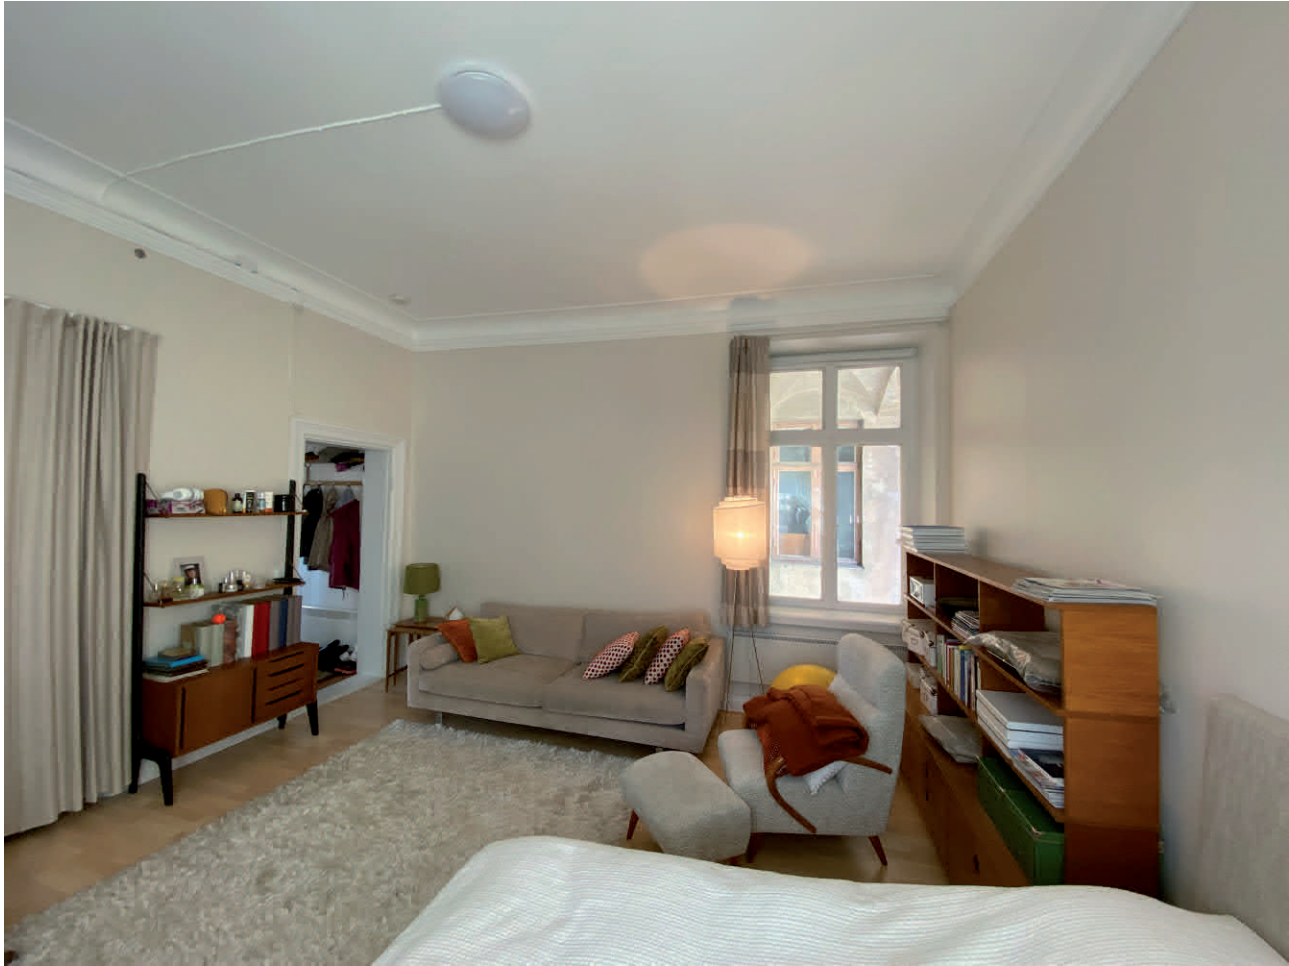
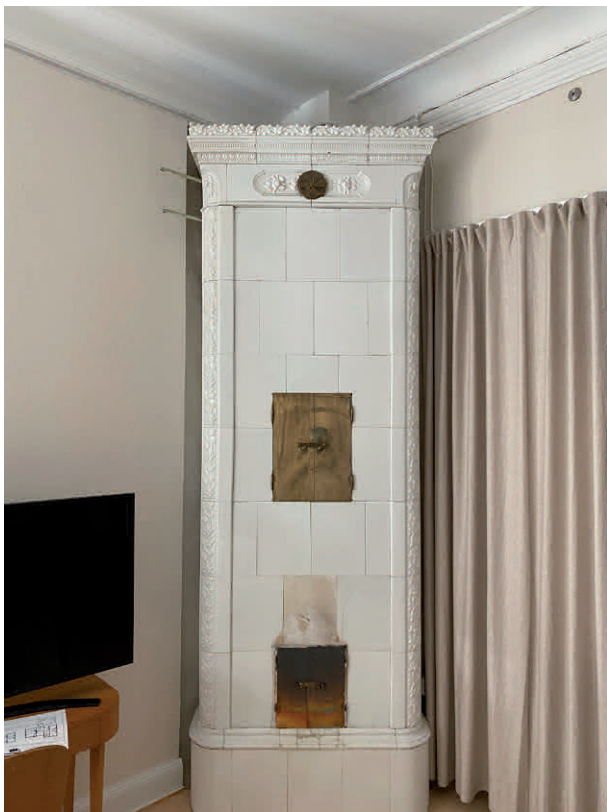
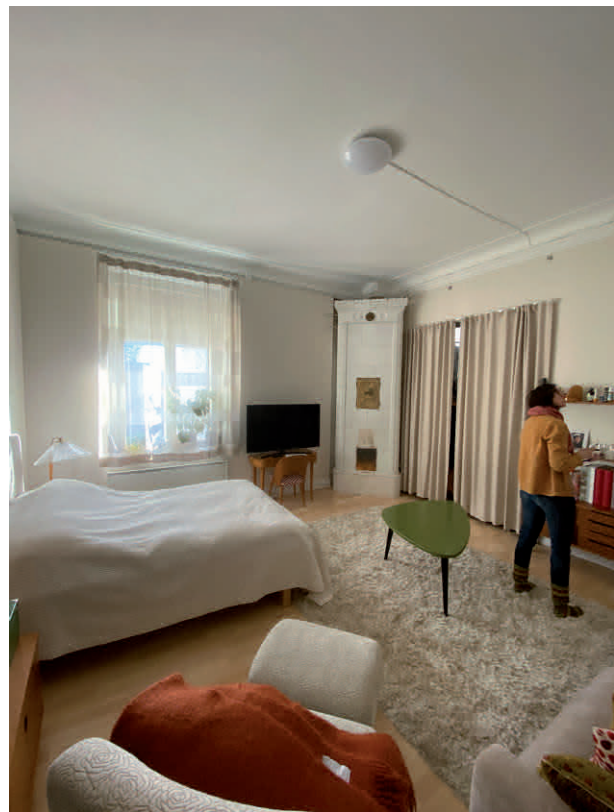
| Tila | | Käyttötarkoitus | | |
|---|---|---|---|---|
| Valopihakuilun katossa on tiiliholvaus.Valopihalle avautuu kolme ikkunaa jokaisesta asuin kerroksesta. | | | | |

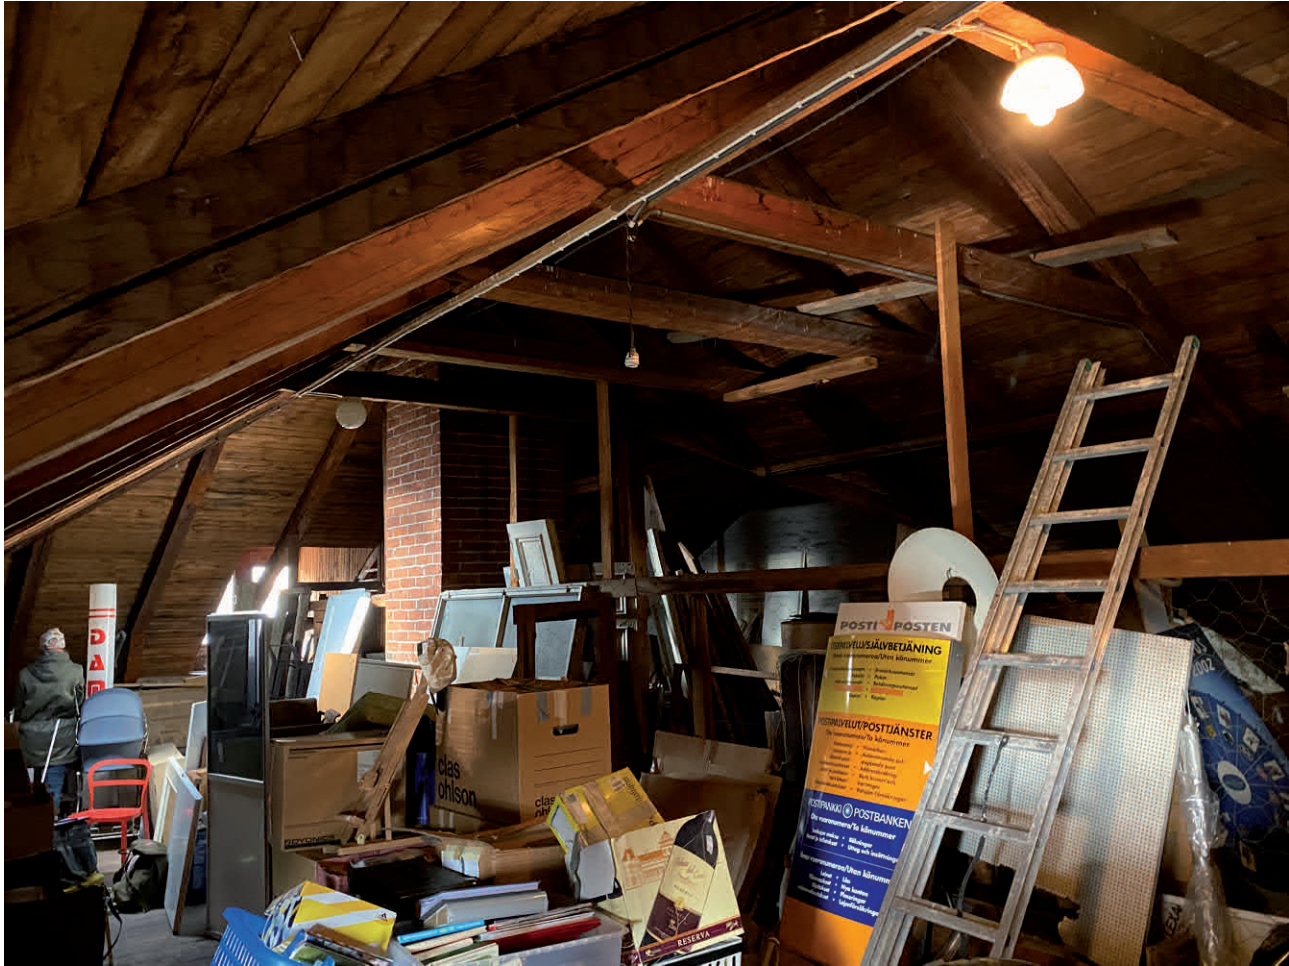
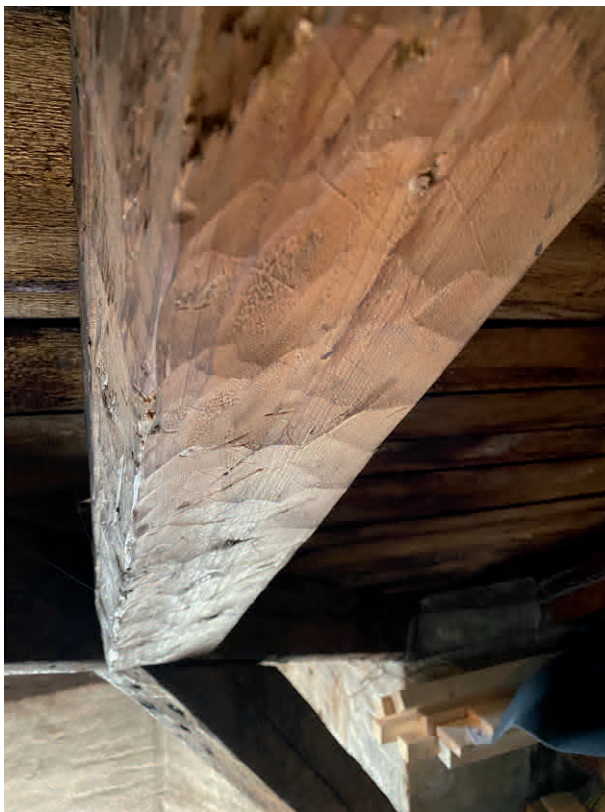
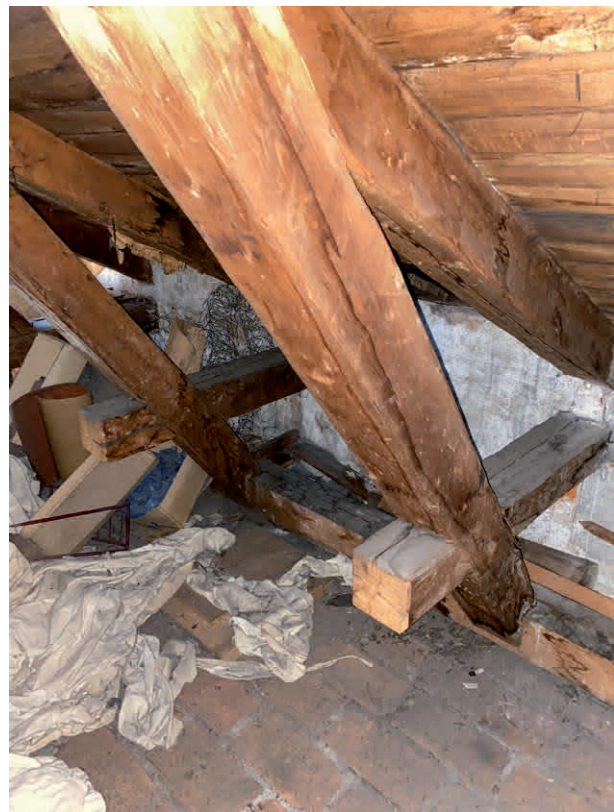
| <b>Tila</b><br>C-04-W-100 | <b>Käyttötarkoitus</b><br>Ullakkotila, varastointi |

| <b>Kuvaus</b><br>Suuri avonainen tila, jossa kattorakenne näkyvässä. Jaettu osiin lautarakenteisin metalliverkkoseinäisin varastokopein, lämmittämätön. | |

| Rakennusosa | Kuvailu | Ajoitus | Pintastr. | Muuta |
|---|---|---|---|---|
| <b>Muuta</b><br>Ullakolla on säilytyksessä mm. rakennukseen kuuluvia peiliovia ja pohjakerroksen liikehuoneistojen näyteikkunat. | | | | |
